ANÁLISE DE UMA CONSTRUÇÃO EM ALVENARIA ESTRUTURAL POR UMA CONSTRUTORA DE PEQUENO PORTE DA CIDADE DE JOÃO PESSOA

Trabalho de Conclusão de Curso apresentado à Coordenação do Curso de Engenharia Civil da Universidade Federal da Paraíba, como parte dos requisitos necessários para obtenção do título de Engenheiro Civil.

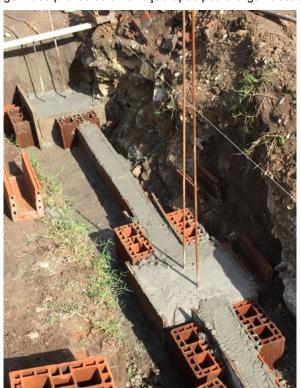
Alguns pilares de amarração, devido ao esquecimento dos operários e falha do engenheiro, tiveram de ser executados após a pedra argamassada, ao invés de dentro dela, porém, seguindo as mesmas dimensões do projeto o resultado ficou conforme a Figura 24.

Figura 24 - Concretagem dos pilares de amarração após pedra argamassada finalizada

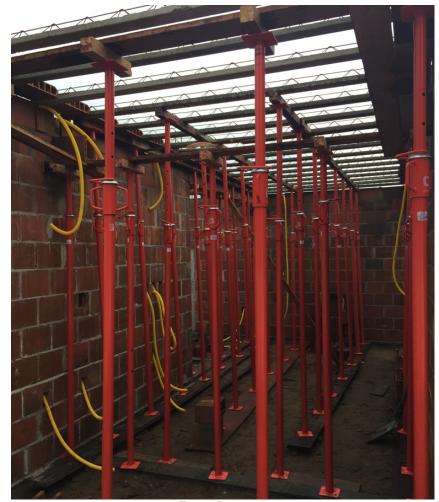
Ainda, a colocação de escoras nos cantos das paredes além dos meios dos vãos se mostrou custosa e ineficiente na prevenção de quebra de canaletas, conforme as Figuras 27 e 28.

Figura 27 - Excesso e dificuldade de escoramento na preparação para a primeira laje

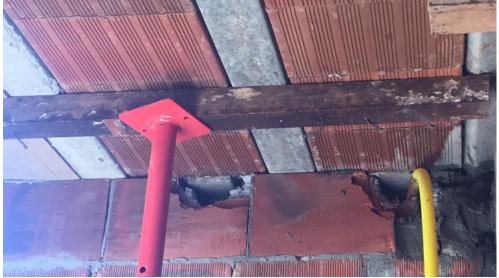
E o pior problema foi verificados após a concretagem, quando se viu que a rebarba das vigotas impediu a penetração do concreto nas canaletas em muitos pontos, causando inúmeros pontos de cinta "seca" e ferragem exposta, conforme as Figuras 29 a 32.

Figura 29 - Resultado da primeira laje com pontos de cinta secos

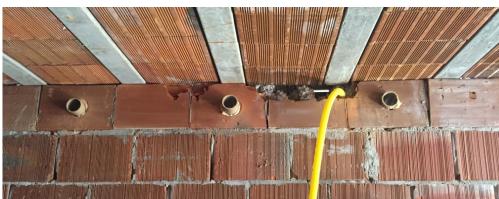
Figura 30 - Resultado da primeira laje com pontos de cinta secos

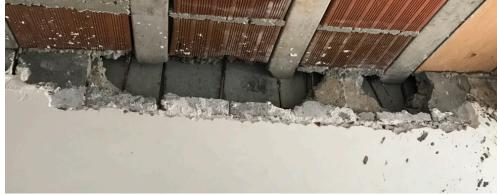
Figura 32 - Resultado da primeira laje com pontos de cinta secos

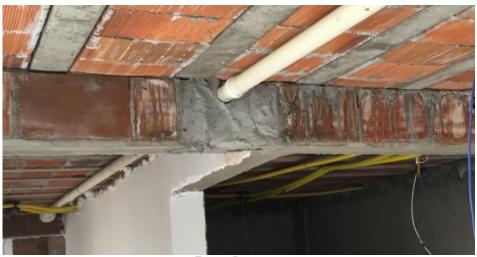
Figura 33 - Retirada da capa da canaleta e concretagem posterior

seguida foi feito um lançamento de concreto dentro dos pontos secos aos poucos, esperando secar, e em seguida novo lançamento, até enchê-los. O escoramento só foi retirado 30 dias após o preenchimento de todas as cintas "secas". Em todos os locais que tiveram as canaletas quebradas, inclusive nos que quebraram mesmo após cheios de concreto, foi preenchido o espaço da canaleta com concreto feito com cascalho no lugar da brita e uma proporção água/cimento baixa, conforme a Figura 33:

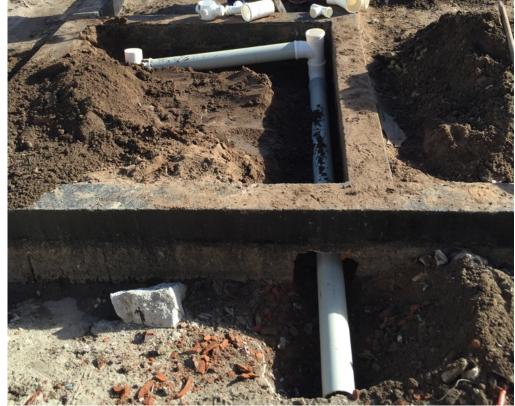
A necessidade do projeto de instalações hidros sanitárias na fundação ficou claro, pois, devido a falta de localização das caixas coletoras e a passagem dos tubos por baixo da primeira cinta, sendo necessário ao menos uma fiada (no mínimo) entre a fundação de pedra argamassada e a primeira cinta conforme a Figura 40.

Figura 40 - Ajuste do desnível da tubulação de esgoto, com passagem abaixo da cinta inferior

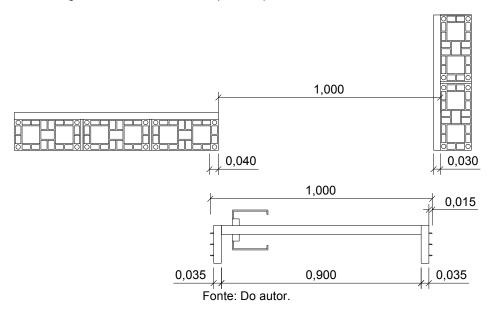
Esta etapa foi, sem dúvidas, a mais difícil da obra. Seguindo o projeto arquitetônico, todas as portas foram locadas nos cantos dos ambientes contando da parede ortogonal à porta a largura da porta, mais 10 cm, o que se acreditava que seria suficiente para o assentamento da forra. Ocorreu que este espaço foi demasiadamente pequeno, pois a forra ficaria colada na parede ortogonal, impedindo a utilização de forra com guarnição, cada lado da forra tinha 3,5 cm, seria necessário um espaço para os chumbadores, e ainda o reboco da parede ortogonal, que variou de 2 cm (mínimo executável) a 5 cm (necessário para regularização do esquadro do ambiente). De maneira que a dimensão deixada para o assentamento da forra era insuficiente, o esquema a seguir ilustrado pela Figura 66 representa com dimensões aproximadas, em metros, o problema:

Figura 66 - Dimensões incompatíveis para o assentamento das forras

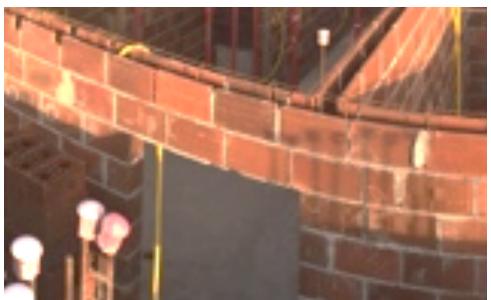
Figura 68 - Comprimento da verga das portas superior ao recomendado em projeto
