DOSSIÊ DE CONSERVAÇÃO E RESTAURO DO  
CORETO DA PRAÇA MANOEL JOAQUIM DE ARAÚJO  
EM ITABAIANA-PB

**DOSSIÊ DE CONSERVAÇÃO E RESTAURO DO  
CORETO DA PRAÇA MANOEL JOAQUIM DE ARAÚJO EM  
ITABAIANA-PB**

Trabalho final de graduação  
apresentado como requisito para  
conclusão do curso de Arquitetura e  
Urbanismo da Universidade Federal da  
Paraíba.

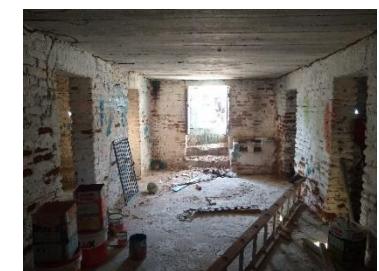
Forno de alvenaria e porta de acesso vedada permanentemente (alteração sem data documentada).

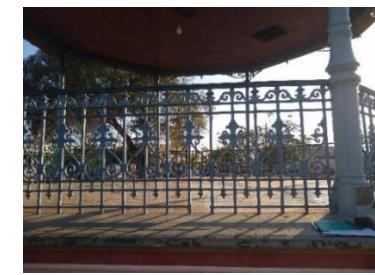
Figura 57 - Detalhe do balaústre.

Detalhe do balaústre. Hoje conta com 24 das 25 peças com alguns danos e subtrações.

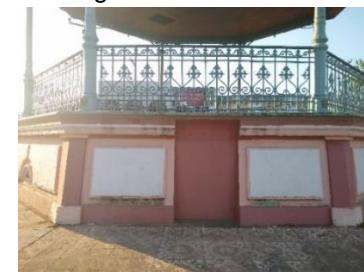
Figura 65 - Face 03.

Face 03 da parede externa com destaque para a segunda abertura de acesso ao porão (hoje vedada em alvenaria).

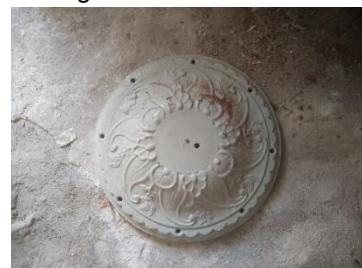
Figura 81 - Luminária.

Luminária de ferro com detalhes decorativos de formas orgânicas. Peça retirada do seu local original.

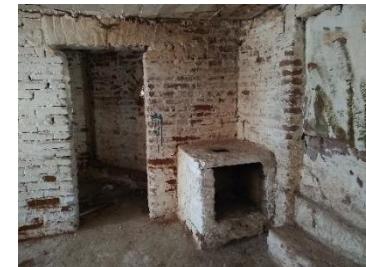
Figura 82 - Desprendimento do revestimento.

Degradação avançada da alvenaria com desprendimento do revestimento.

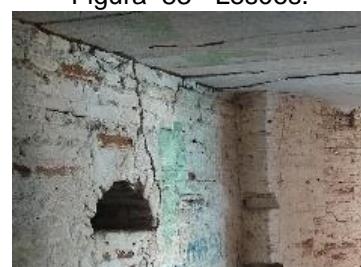
##### **Lesões (fissuras, rachaduras ou trincas)**

Rachaduras nas paredes do porão.

TÉCNICA	SELAMENTO DE FISSURAS
Fonte: BRASIL, 1999.	
PRINCÍPIO	Limpar com cuidado a área onde se encontra a fissura, fazendo escariamento e em seguida embrechar ou preencher o vazio com argamassa forte de cal e areia. A aplicação desta argamassa deve ser feita depois de convenientemente molhada a alvenaria.
RECOMENDAÇÕES	Antes de proceder o selamento é preciso ter a certeza de que o problema é apenas superficial e não compromete a estrutura do edifício, evitando assim esconder problemas mais sérios que, com certeza, reaparecerão de forma mais intensa.

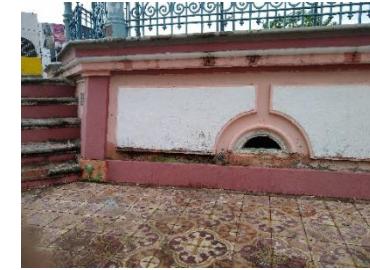
Figura 88 - Musgos, fungos e bolores.

### Musgos, fungos e bolores

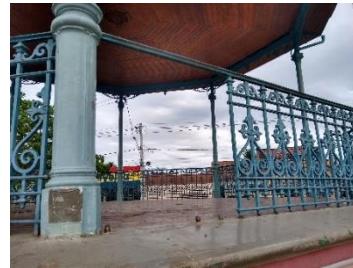
Figura 92 - Fragmentações de elementos decorativos.

#### **Fragmentação de elementos decorativos**

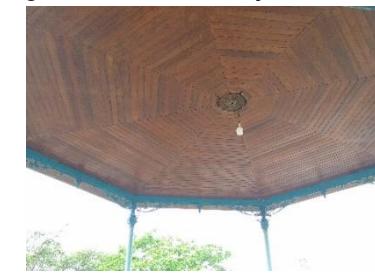
Figura 93 - Fiação elétrica

#### **Fiação elétrica irregular**

Fio da lâmpada pendurado sem quaisquer proteção.

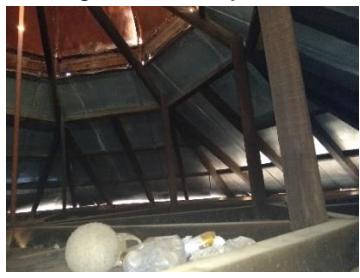
<p><b>Sujidade</b></p> <p>Acúmulo de sujeira e lixo na coberta.</p>	<p>Figura 95 - Sujidade.</p>

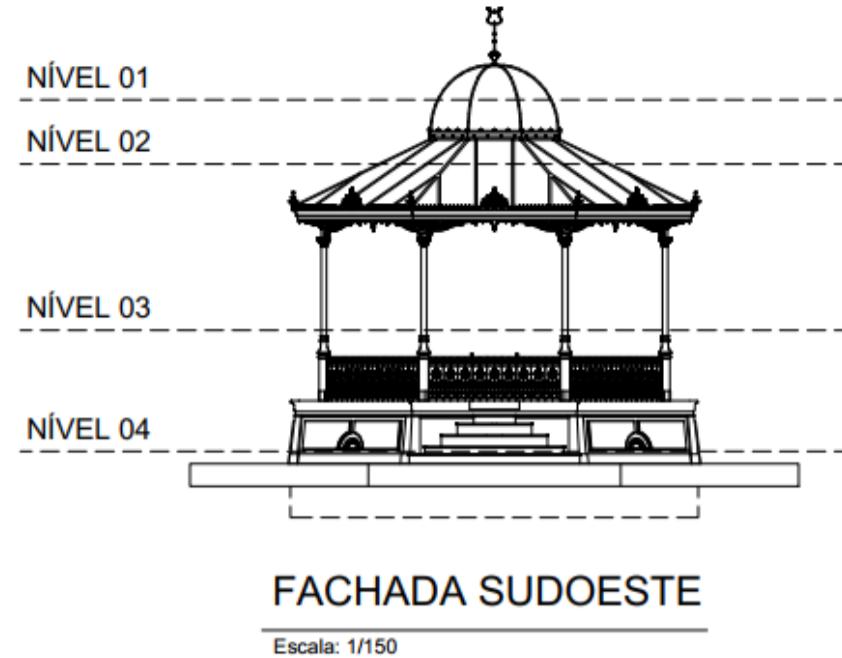
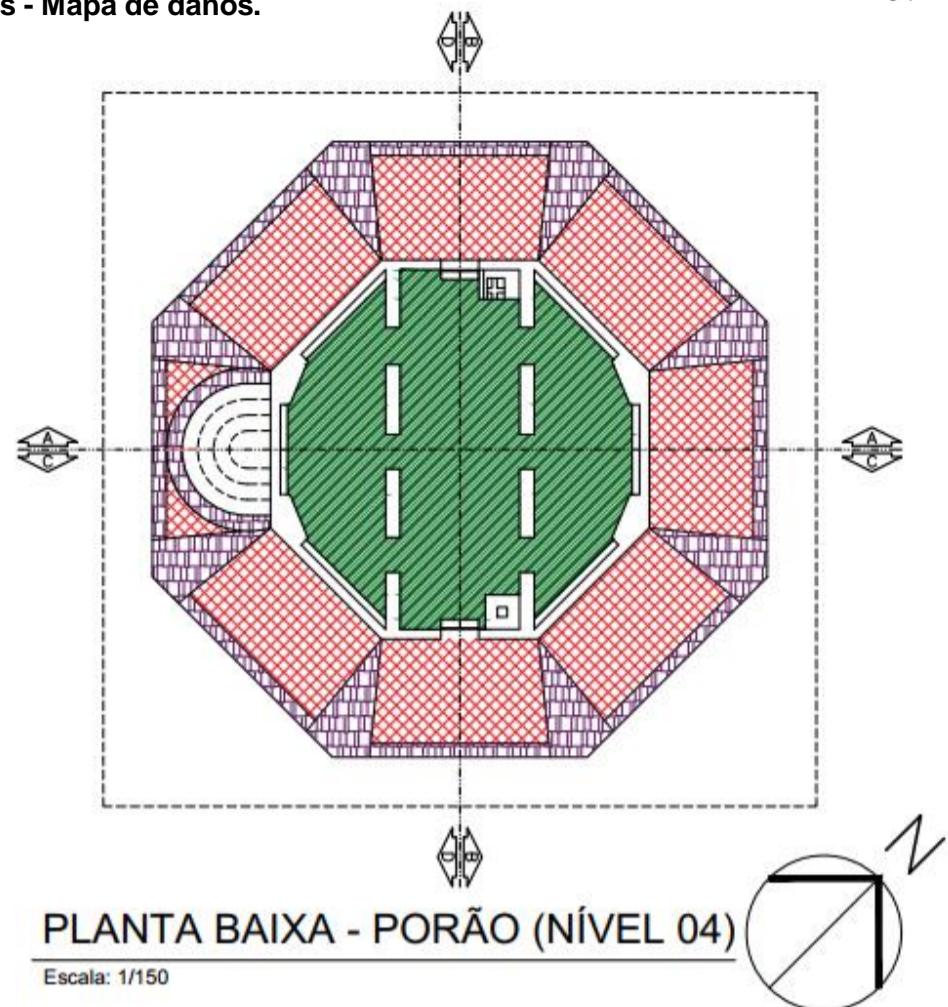
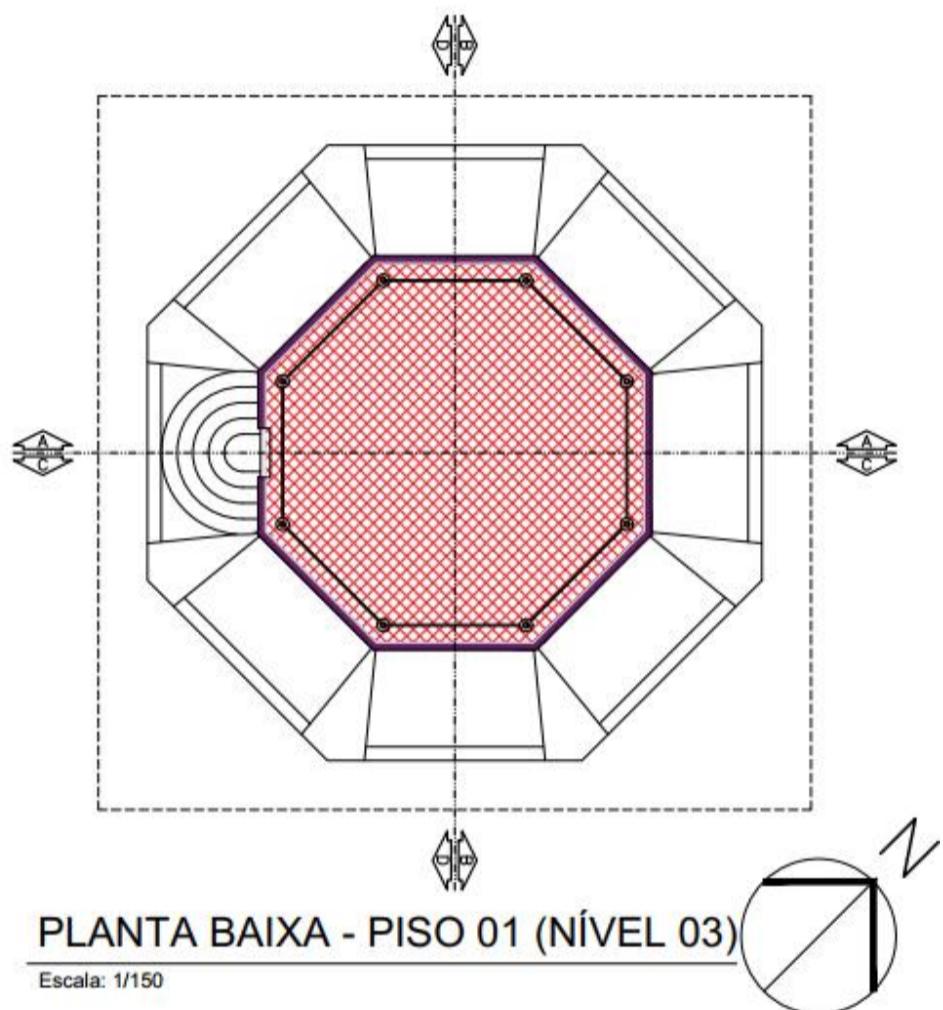
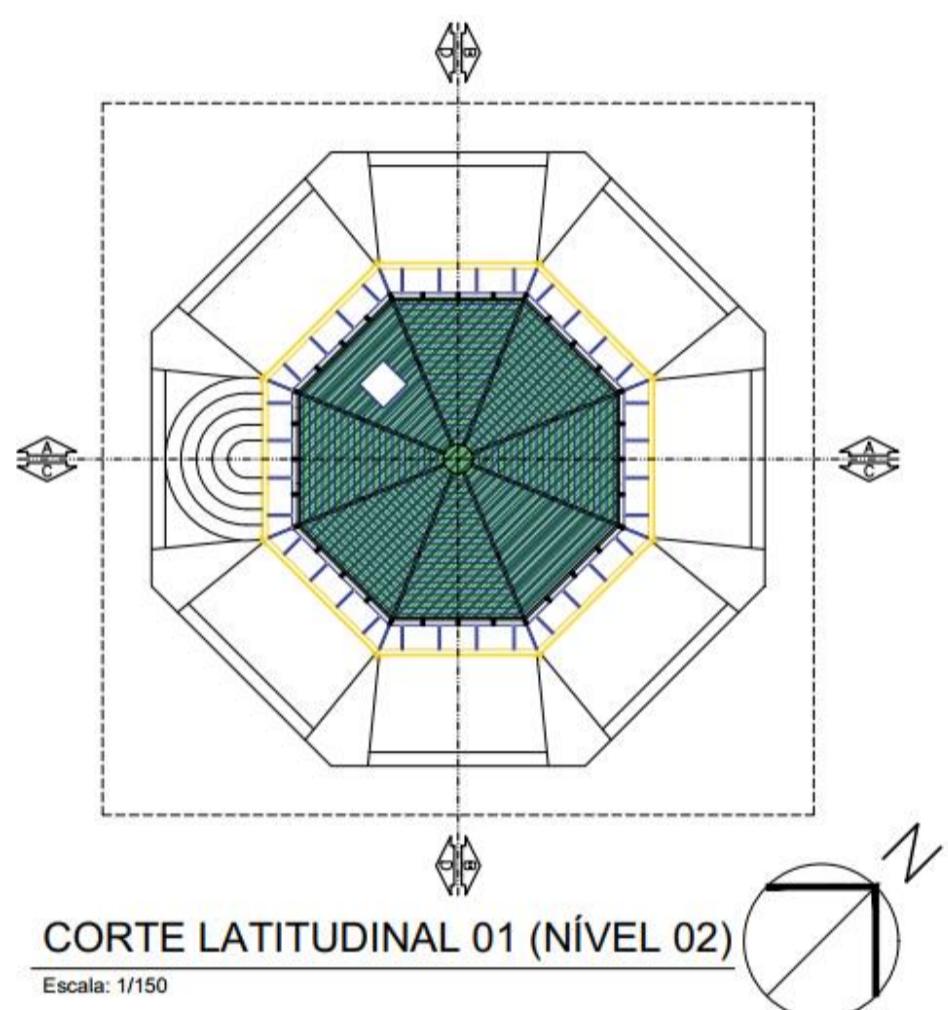
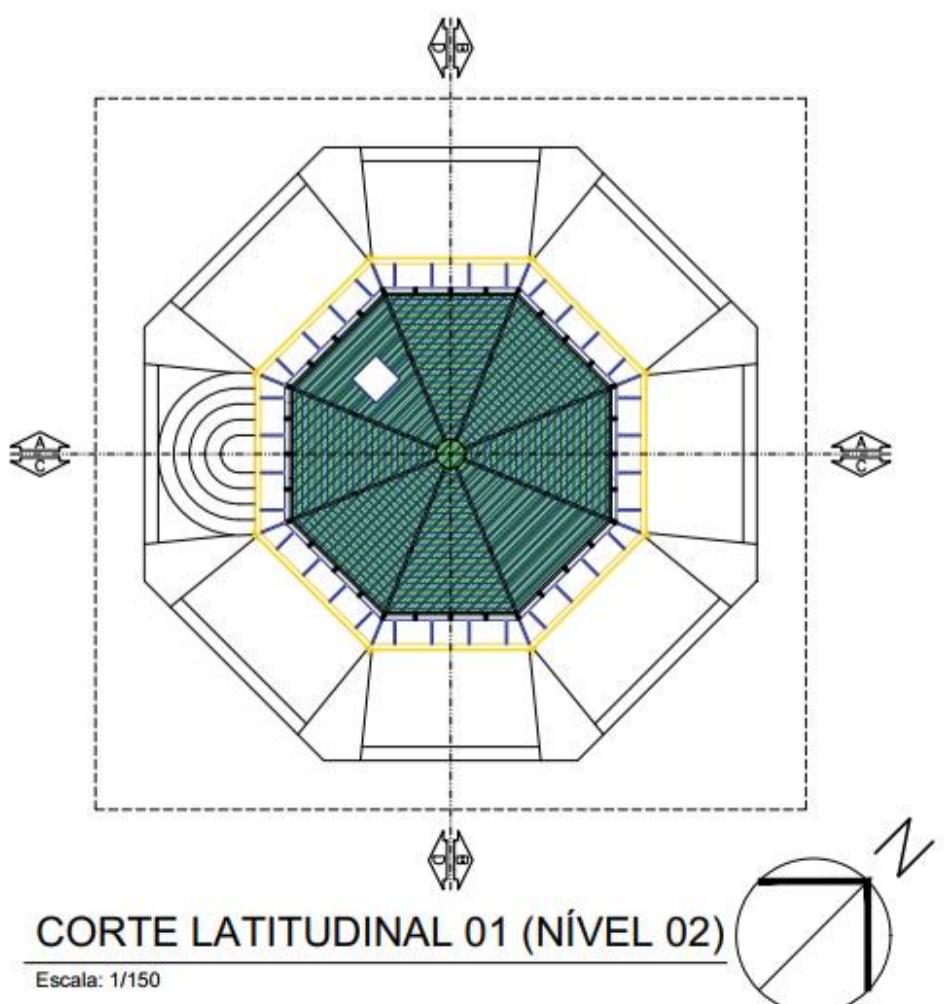
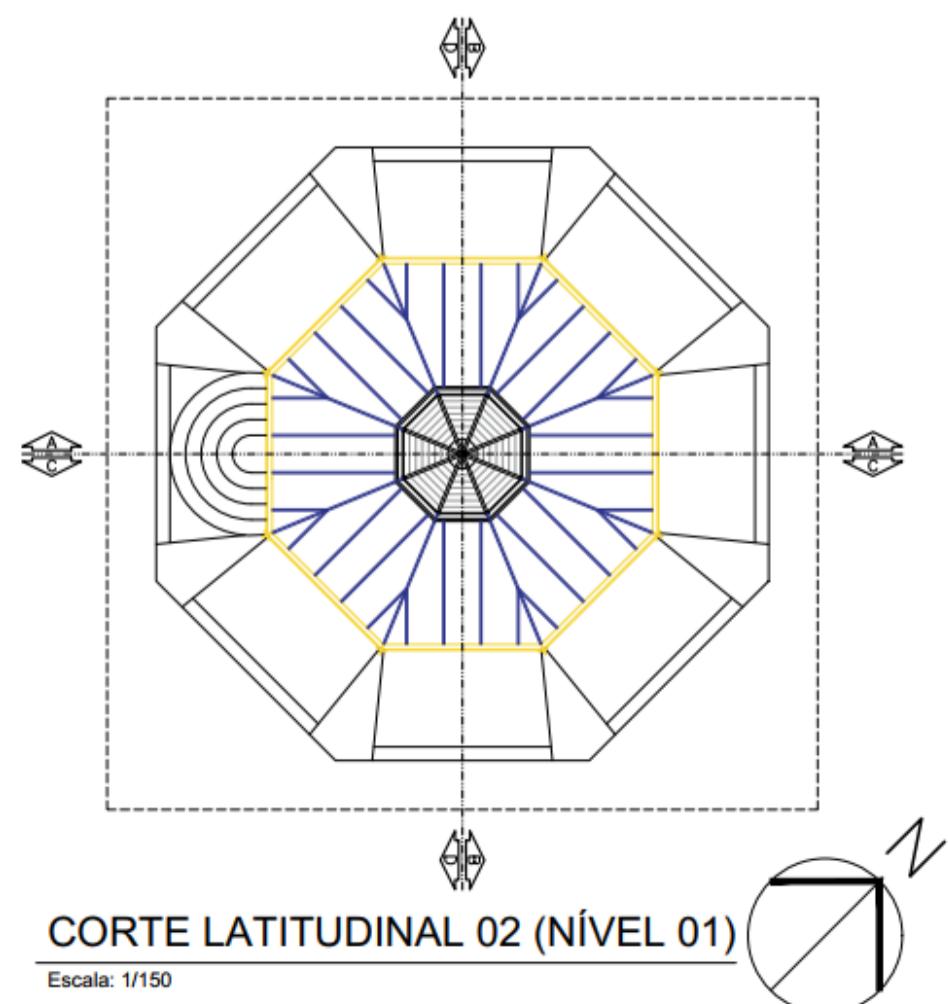
Figura 97 - Plantas - Mapa de danos.

Após o levantamento realizado, foram feitos desenhos técnicos e a maquete virtual representando e localizando, através de manchas, cada dano descrito anteriormente. Para uma melhor compreensão desses danos, a maquete virtual destaca (de forma comparativa) o estágio original do coreto, as perdas permanentes e os elementos espúrios. Vale ressaltar que como não se tem fotografias de como eram originalmente o porão e as portas de acesso a ele, esses elementos foram representados em seu estado atual.
