**MAPEAMENTO DE RISCO DE MOVIMENTOS DE MASSA EM JOÃO PESSOA –  
PB ATRAVÉS DE UMA METODOLOGIA QUALI-QUANTITATIVA DE  
CLASSIFICAÇÃO DE RISCO**

JOÃO PESSOA

2020

Trabalho de Conclusão de Curso apresentado à  
Coordenação do Curso de Graduação em  
Engenharia Civil da Universidade Federal da  
Paraíba, Campus I, João Pessoa-PB, como  
requisito para obtenção do título de Bacharel  
em Engenharia Civil.

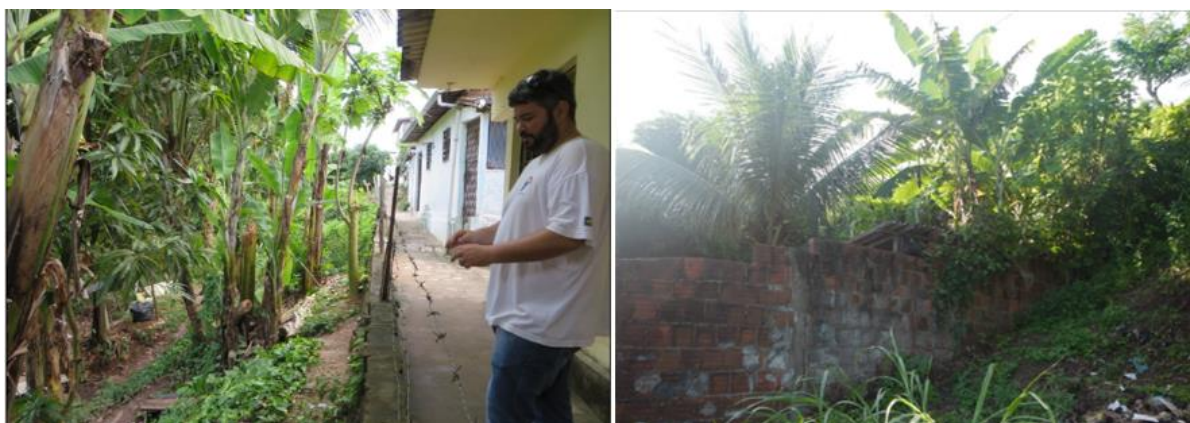
Figura 23 – Presença de bananeiras e árvores de grande porte nos setores de alto risco SR 02, localizado no bairro das Trincheiras, e SR 11, localizado no bairro de Oitizeiro.

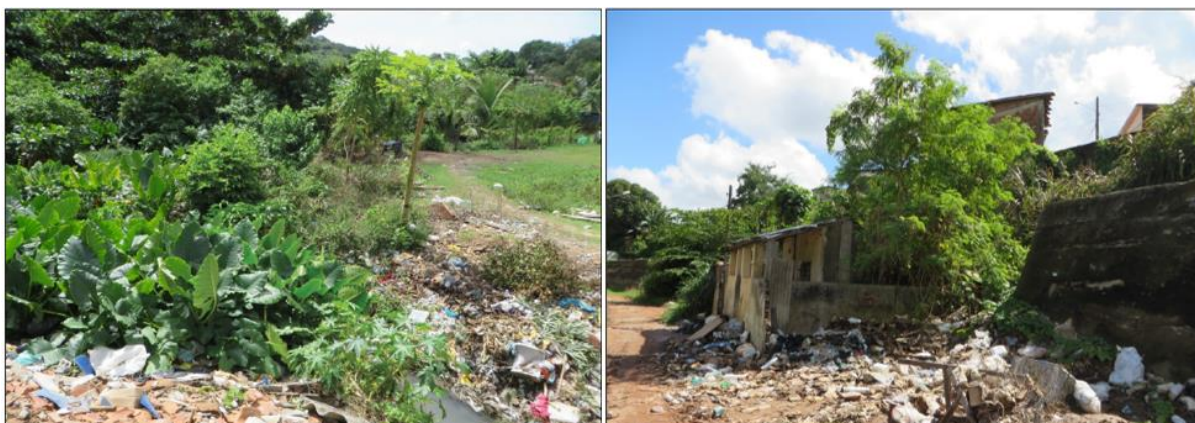
Figura 24 – Descarte irregular de resíduos nos setores de alto risco SR 02, localizado no bairro das Trincheiras, e SR 21, localizado no bairro do Varjão.

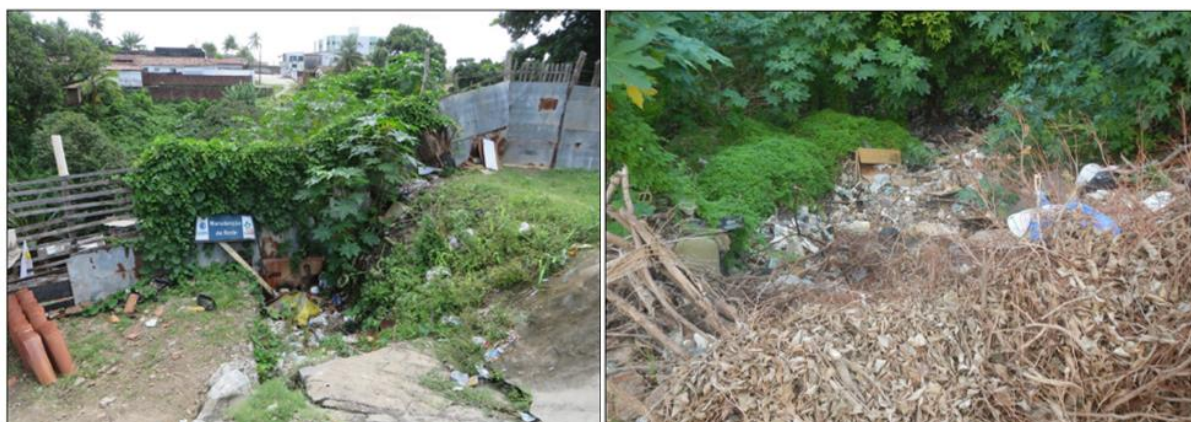
Figura 25 – Descarte irregular de resíduos nos setores de alto risco SR 31, localizado no bairro de Mangabeira, e SR 32, localizado no bairro de Paratibe.

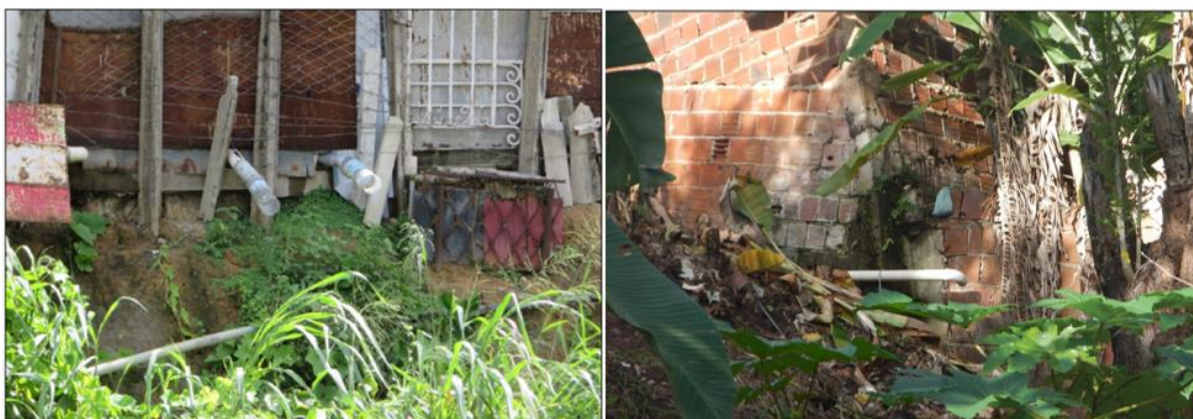
Figura 26 – Lançamento de águas servidas nos setores de alto risco SR 11, localizado no bairro de Oitizeiro, e SR 05, localizado no bairro Ilha do Bispo.

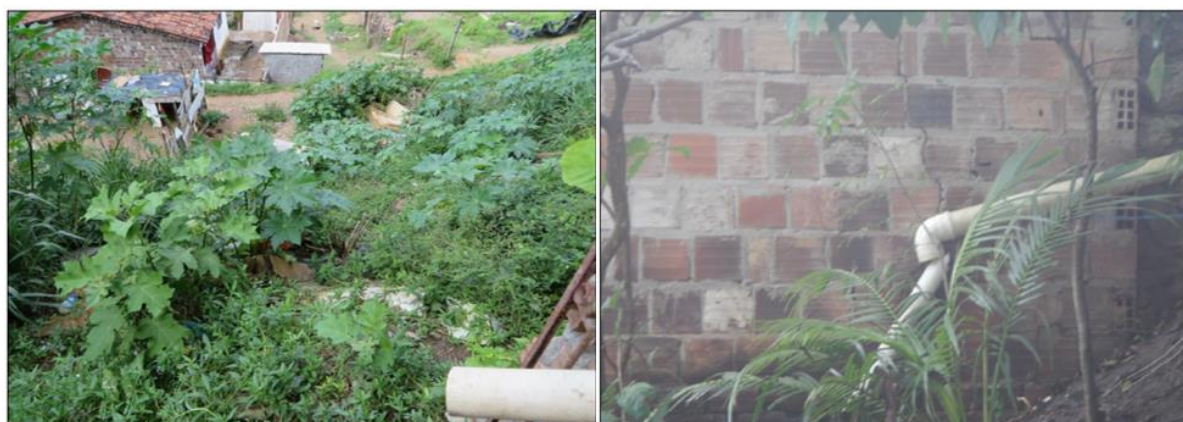
Figura 27 – Lançamento de águas servidas nos setores de alto risco SR 14, localizado no bairro de Cruz das Armas, e SR 16, localizado no bairro do Cristo Redentor.

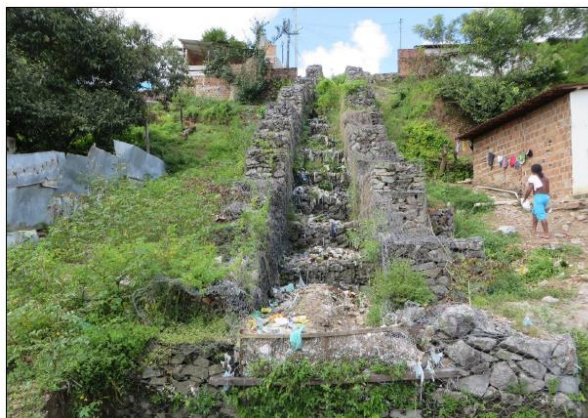
Figura 28 – Escadaria hidráulica no setor de muito alto risco SR 23, localizado no bairro do Varjão.

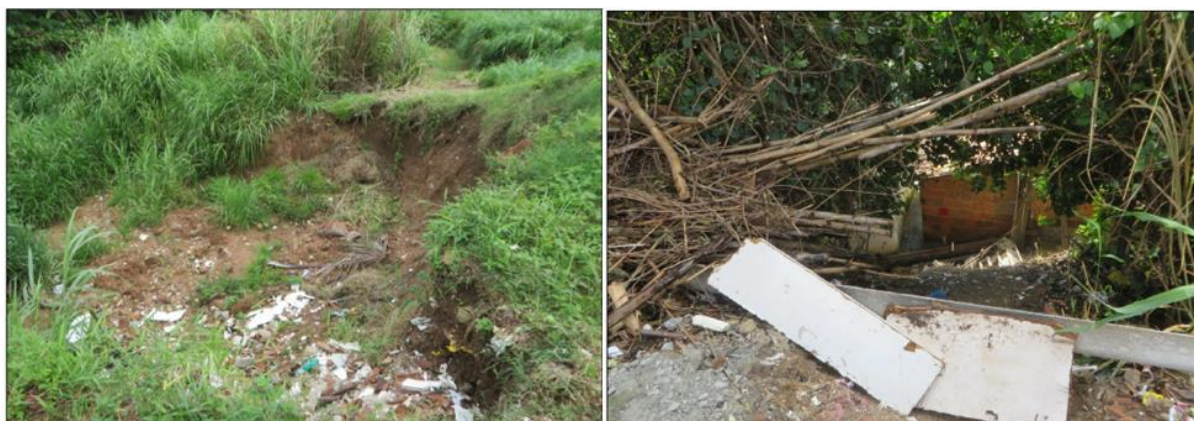
Figura 29 – Descarte irregular de resíduos nos setores de muito alto risco SR 43, localizado no bairro de Mandacaru, e SR 44, localizado no bairro de Tambiá.

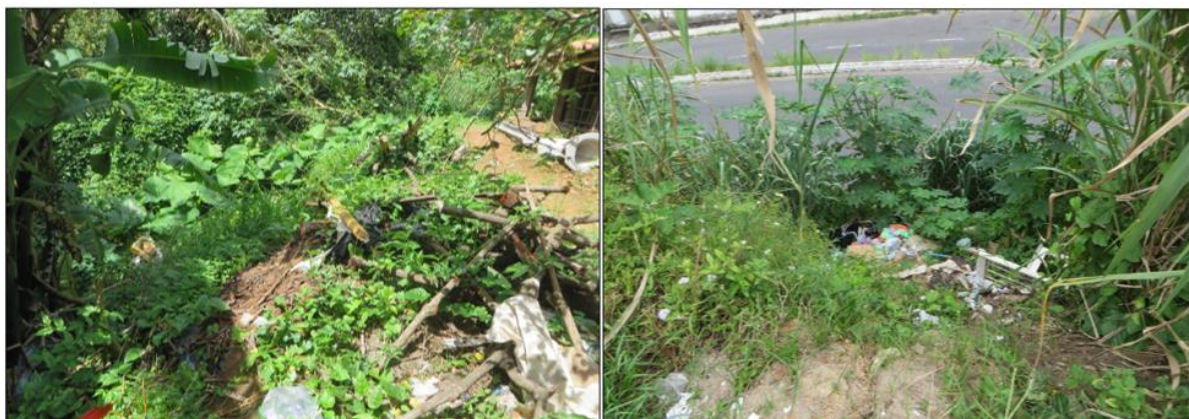
Figura 30 – Descarte irregular de resíduos nos setores de muito alto risco SR 44, localizado no bairro de Tambiá, e SR 46, localizado no bairro do Roger.

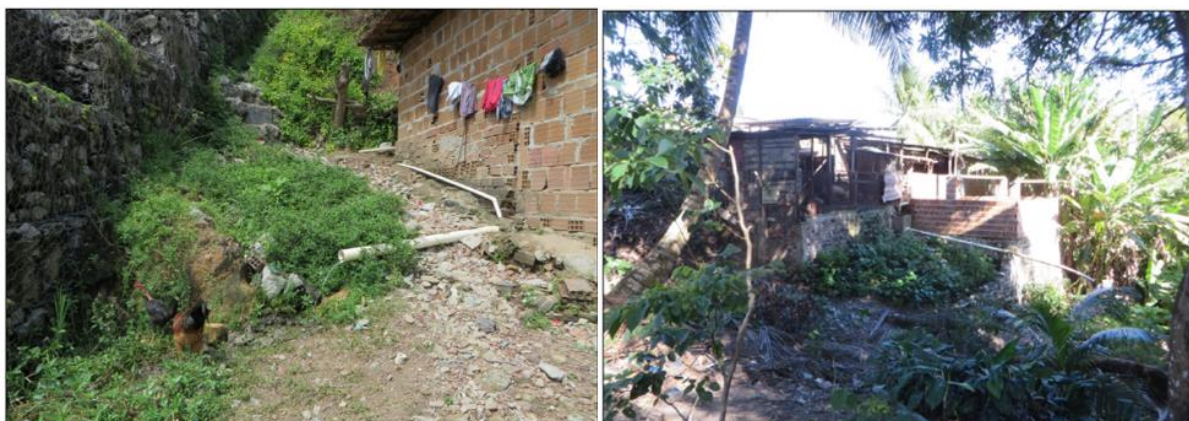
Figura 31 – Lançamento de águas servidas nos setores de muito alto risco SR 23, localizado no bairro do Varjão, e SR 29, localizado no bairro de Valentina.

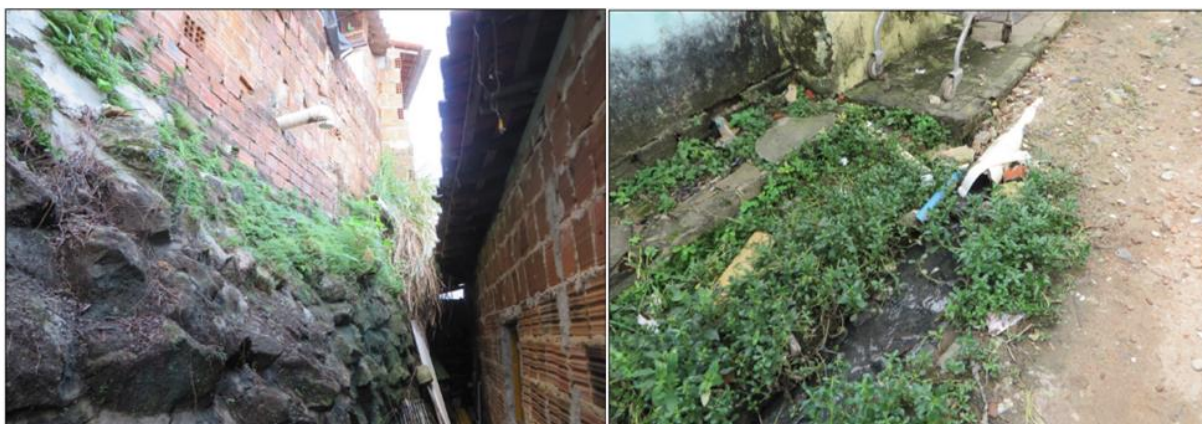
Figura 32 – Lançamento de águas servidas nos setores de muito alto risco SR 36, localizado no bairro de Miramar, e SR 45, localizado no bairro do Roger.

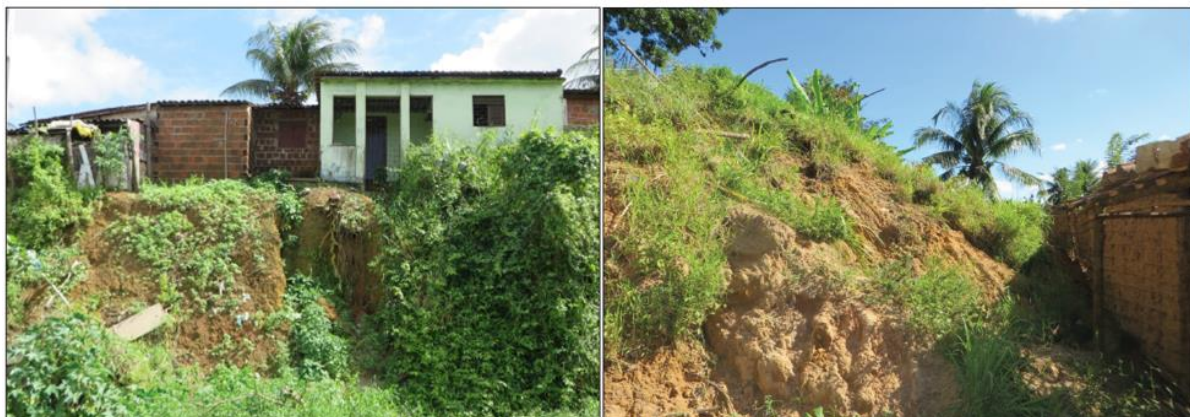
Figura 33 – Presença de feições erosivas nos setores de muito alto risco SR 05, localizado no bairro Ilha do Bispo, e SR 07, localizado no bairro Alto do Mateus.

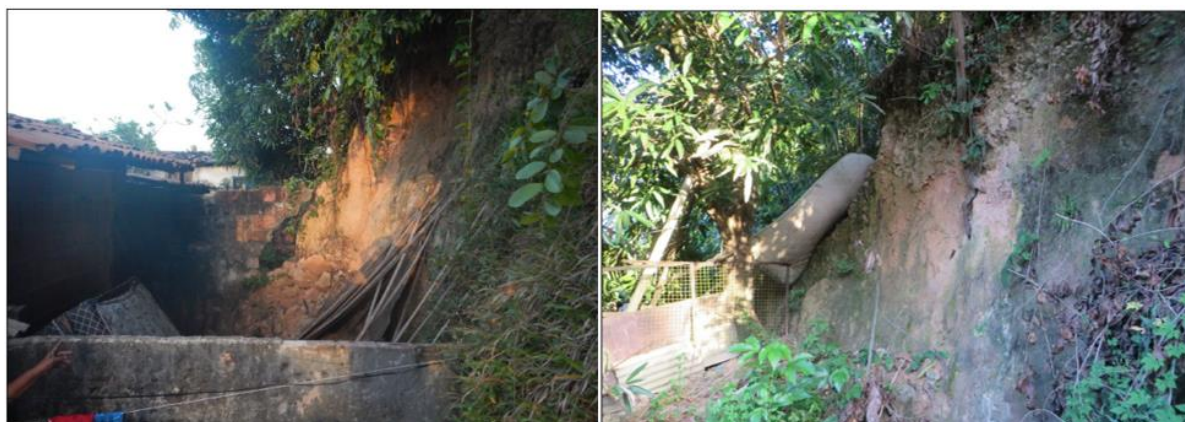
Figura 34 – Presença de feições erosivas no setor de muito alto risco SR 28, localizado no bairro de Valentina.

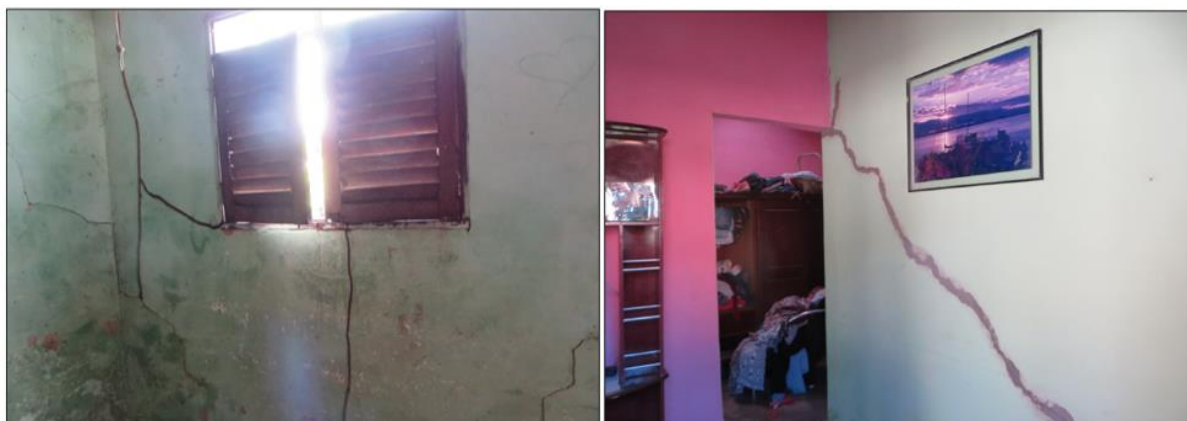
Em três setores de muito alto risco (15,8%) foram verificados danos estruturais em residências e em um outro setor as residências foram retiradas. As Figuras 35 e 36 apresentam danos estruturais em residências nos setores de risco SR 10 e SR 29.

Figura 35 – Danos estruturais em residências nos setores de muito alto risco SR 10, localizado no bairro de Oitizeiro, e SR 29, localizado no bairro de Valentina.

| SR | Logradouro | Bairro | Descrição | Qtd de Imóveis em Risco | Qtd de Pessoas em Risco | Classificação de Risco Lamberty e Mendonça (2019) |
|---|---|---|---|---|---|---|
| 10 | Rua Doutor Luís Bronzeado | Oitizeiro | Porção declivosa do relevo com execução de taludes de corte para conformação de lotes, com ocorrência de um deslizamento de médio porte em março de 2017, atingindo uma residência na crista da ruptura. Esta residência está interditada uma vez que apresenta danos estruturais. O avanço do deslizamento pode comprometer a segurança das residências do entorno e da base da ruptura. A ocupação desta área de risco é constituída de edificações residenciais de pequeno porte, construídas em alvenaria e com alta vulnerabilidade ao processo. | 7 | 28 | Muito Alto |

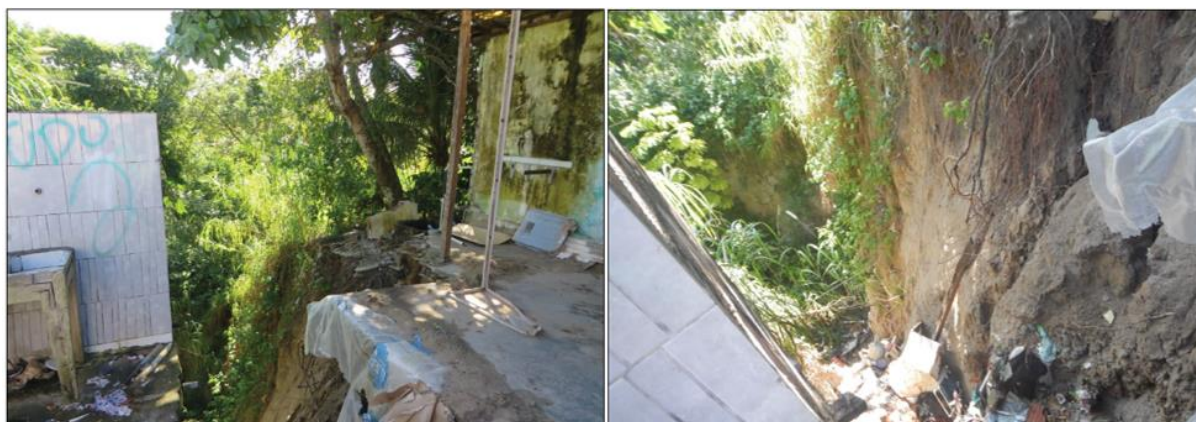
Figura 36 – Danos estruturais em residências no setor de muito alto risco SR 29, localizado no bairro de Valentina.

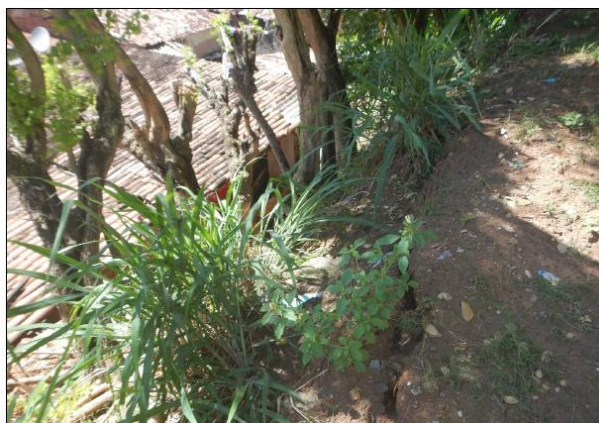
Em um setor de muito alto risco (5,3%) foi verificada a presença de trincas de cisalhamento no solo (Figura 37).

Figura 37 – Trinca de cisalhamento no solo no setor de muito alto risco SR 42, localizado no bairro São José.
