ANÁLISE DA EXECUÇÃO DE UMA FACHADA EM PELE DE VIDRO

Trabalho de Conclusão de Curso apresentado ao Departamento de Engenharia Civil, da Universidade Federal da Paraíba, Campus João Pessoa, como pré-requisito à obtenção do título de Engenheiro Civil.

A obra acompanhada no presente relatório pertence a uma empresa construtora de João Pessoa na Paraíba. A edificação trata-se de um empreendimento residencial, constituído de uma torre de 44 pavimentos, destes, 4 são destinados a áreas comuns. A fachada, além de dividida pelos pontos cardeais (fachada sul, fachada norte, fachada leste e fachada oeste), também possui divisões por trechos para facilitar o acompanhamento dos serviços. Cada trecho da fachada possui a altura do edifício até a platibanda, que é de 135 metros, os trechos variam de 6 a 8 metros, chegando a uma área até de 1080 metros quadrados por trecho.

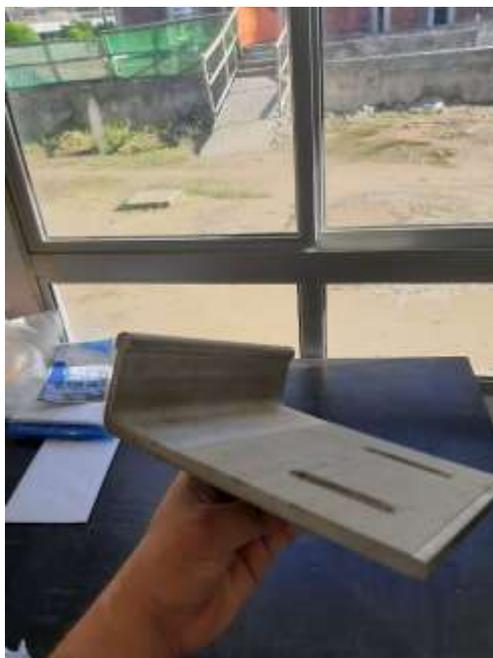
Imagem 8 — Peça de ligação entre quadros e estrutura do edifício

No edifício em questão, nos trechos da fachada leste foi encontrado um desaprumo do prédio de até 6 (seis) centímetros, como solução, foram executados furos oblongos na chapa de ancoragem a fim de se vencer o desaprumo nos pavimentos que exigiam que a chapa estivesse em uma posição mais interna para que a estrutura dos quadros da pele de vidro permanecesse em prumo, na imagem abaixo é possível ver o modelo da ancoragem utilizada.

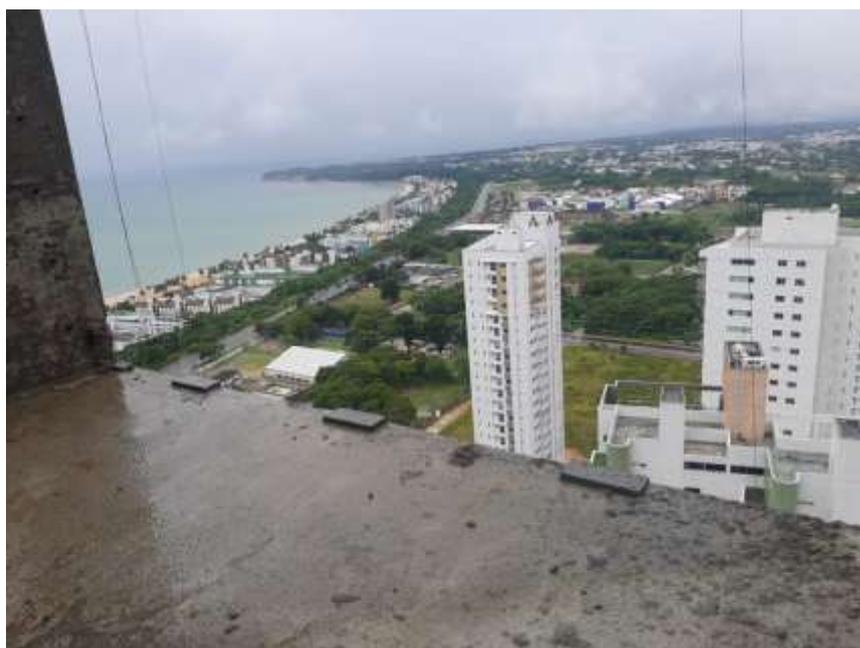
Imagem 9 — Base para recebimento da ancoragem dos quadros da pele de vidro

Outra dificuldade encontrada foi uma certa diferença na altura entre as lajes inferiores com as superiores, provenientes da falha no nivelamento no momento da concretagem da estrutura. Visto que a montagem dos painéis em pele de vidro segue uma medida de modulação exata e igual para todos os pavimentos, tendo uma folga mínima de até 10 milímetros dada pelo tamanho dos parafusos, foi necessário se pensar em uma solução para esse problema detectado. Essa diferença de altura entre lajes poderia atrapalhar a instalação. Esse desafio foi superado com a execução de bases para as ancoragens dos quadros da pele de vidro, essas bases tem altura diferenciada de acordo com a necessidade em cada pavimento, na imagem abaixo é possível verificar as bases, conhecidas na obra por "almofadas", tais foram executadas com uso de *GRAUTH*.

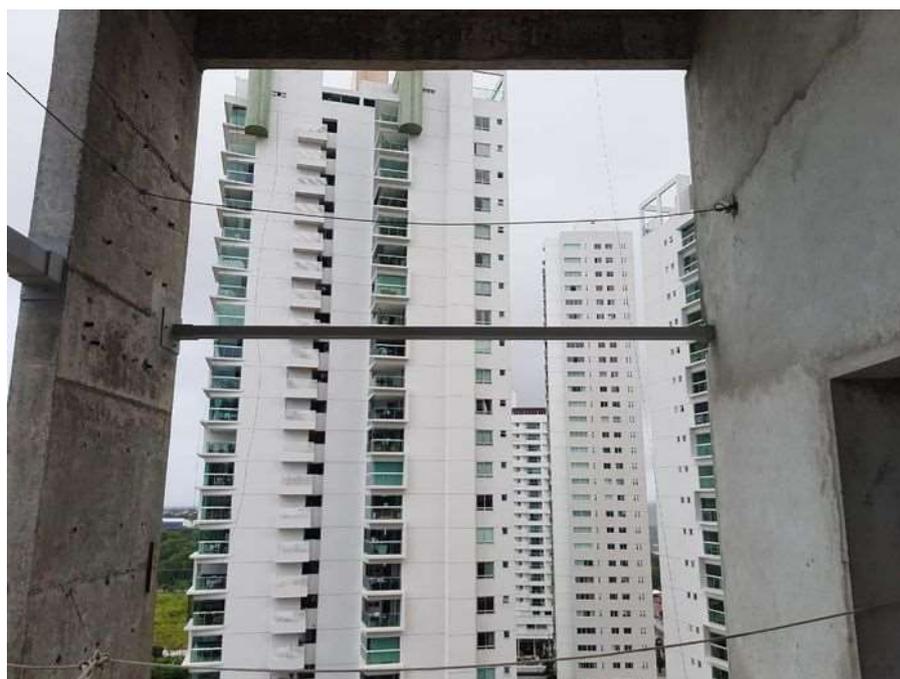
Imagem 10 — Viga metálica em varandas de pé direito duplo

O edifício em questão possui uma especificidade que aumenta a complexidade da execução da fachada cortina, pois, as varandas dos apartamentos são dotadas de pé direito duplo, exigindo, segundo o calculista da edificação, que haja um suporte em meia altura para que haja a fixação das ancoragens e os quadros sejam apoiados, foram instaladas vigas metálicas de aço em todas as varandas de pé direito duplo. A academia e espaço comum do Bem Estar, que fica no 41º pavimento, também possui pé direito duplo, espaço onde será executada a pele de vidro em toda extensão externa. Imagem das vigas metálicas abaixo.

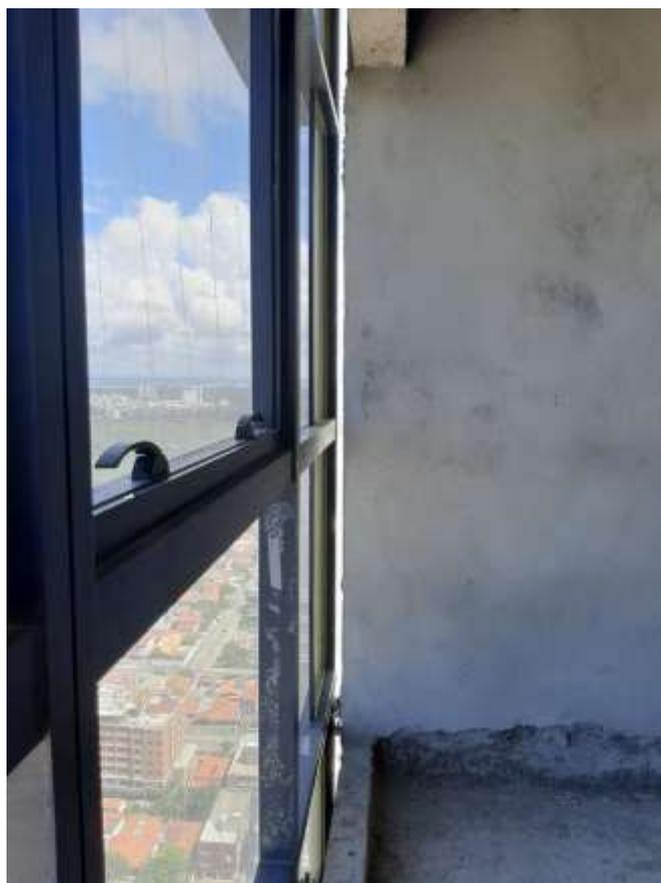
Imagem 17 — Espaços que precisam ser fechados entre cômodos

Será executada uma camada de lã de rocha com acabamento em alumínio para tampar os espaços entre a pele de vidro e as paredes do edifício, como também nos espaços entre a laje e os quadros. Durante a execução deste trabalho ainda não havia a execução desse acabamento em andamento, na imagem abaixo é possível verificar os espaços que ficam entre a cortina de pele de vidro e a estrutura do edifício.
