**REQUALIFICAÇÃO** DE  
PATRIMÔNIO INDUSTRIAL  
NO CENTRO HISTÓRICO DE JOÃO PESSOA:  
ANTIGA FÁBRICA

REQUALIFICAÇÃO DE PATRIMÔNIO INDUSTRIAL NO CENTRO  
HISTÓRICO DE JOÃO PESSOA:  
ANTIGA FÁBRICA SANHAUÁ

Trabalho de Conclusão de Curso apresentado ao curso de Arquitetura e Urbanismo da Universidade Federal da Paraíba como pré-requisito para a obtenção do título de Bacharel em Arquitetura e Urbanismo.

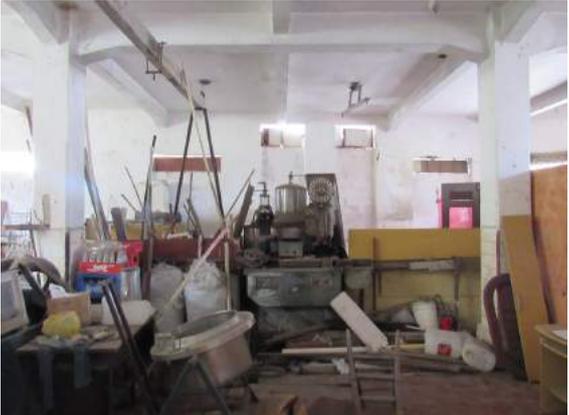
<b>LOCAL</b>	Edifício 01	<b>SUBDIVISÃO</b>	Restaurante (uso proposto)	<b>FID</b> <b>09</b>	Elemento arquitetônico observado
<b>PATOLOGIA</b>	Acúmulo de material deteriorado, lixo, entulho e antigo maquinário			<b>VÃOS</b>	
<b>CAUSAS PROVÁVEIS</b>	É um fenômeno antrópico causado pela ação humana e desativação das instalações industriais.				
<b>CONDUTA</b>	Remoção do material, limpeza da área e realocação dos moradores para os prédios com valor cultural sem uso localizados no recorte espacial analisado neste trabalho.				
Universidade Federal da Paraíba   Centro de Tecnologia Departamento de Arquitetura e Urbanismo   Trabalho de Conclusão de Curso  Autor: Clemer Ronald da Silva   Orientadora: Dra Maria Berthilde de Barros Lima e Moura Filha

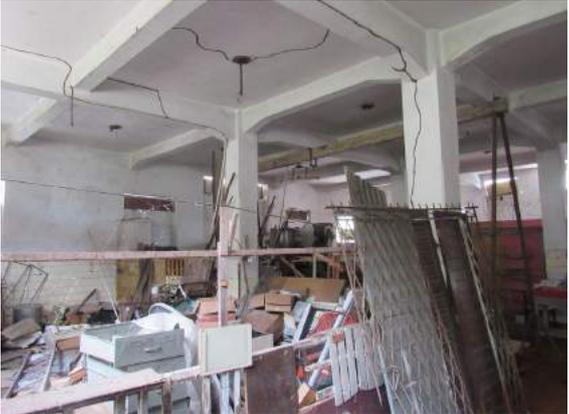
<b>LOCAL</b>	Edifício 01	<b>SUBDIVISÃO</b>	Restaurante (uso proposto)	<b>FID</b> <b>17</b>	Elemento arquitetônico observado
<b>PATOLOGIA</b>	Acúmulo de material deteriorado, lixo, entulho e antigo maquinário			<b>VÃOS</b>	
<b>CAUSAS PROVÁVEIS</b>	É um fenômeno antrópico causado pela ação humana e desativação das instalações industriais.				
<b>CONDUTA</b>	Remoção do material, limpeza da área e realocação dos moradores para os prédios com valor cultural sem uso localizados no recorte espacial analisado neste trabalho.				
Universidade Federal da Paraíba   Centro de Tecnologia Departamento de Arquitetura e Urbanismo   Trabalho de Conclusão de Curso  Autor: Clemer Ronald da Silva   Orientadora: Dra Maria Berthilde de Barros Lima e Moura Filha

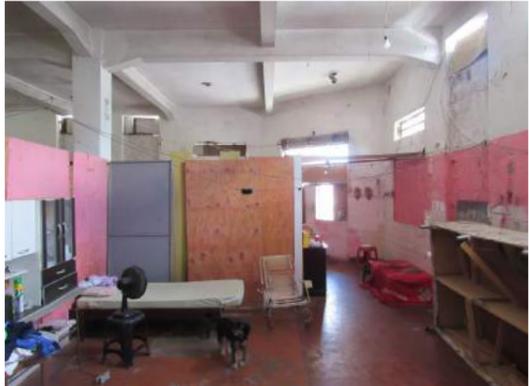
<b>LOCAL</b>	Edifício 01	<b>SUBDIVISÃO</b>	Restaurante (uso proposto)	<b>FID 02</b> Elemento arquitetônico observado <b>VÃOS E ESQUADRIAS</b>
<b>PATOLOGIA</b>	Vedação de vãos com tapume Vedação de esquadrias com tijolo de oito furos			
<b>CAUSAS PROVÁVEIS</b>	É um fenômeno antrópico causado pela ação humana, mudança de uso e desativação das instalações industriais.			
<b>CONDUTA</b>	Remoção do material, limpeza da área e realocação dos moradores para os prédios com valor cultural sem uso localizados no recorte espacial analisado neste trabalho; retirada da vedação, tratamento da ferragem e inserção de vidro no vão das janelas basculante.			
Universidade Federal da Paraíba   Centro de Tecnologia Departamento de Arquitetura e Urbanismo   Trabalho de Conclusão de Curso Autor: Clemer Ronald da Silva   Orientadora: Dra Maria Berthilde de Barros Lima e Moura Filha

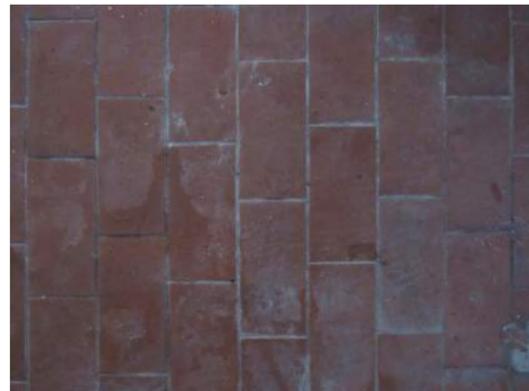
<b>LOCAL</b>	Edifício 01	<b>SUBDIVISÃO</b>	Restaurante (uso proposto)	<b>FID 02</b>	Elemento arquitetônico observado <b>PISO</b>
<b>PATOLOGIA</b>	Musgos, fungos e bolores Crosta negra, sujidades ou depósitos escuros Dejetos de animais (cachorros)				
<b>CAUSAS PROVÁVEIS</b>	É um fenômeno antrópico e biológico causado pela ação humana, mudança de uso e desativação das instalações industriais.				
<b>CONDUTA</b>	Manutenção do piso cerâmico utilizando material adequado e remoção dos moradores e animais.				
Universidade Federal da Paraíba   Centro de Tecnologia Departamento de Arquitetura e Urbanismo   Trabalho de Conclusão de Curso Autor: Clemer Ronald da Silva   Orientadora: Dra Maria Berthilde de Barros Lima e Moura Filha

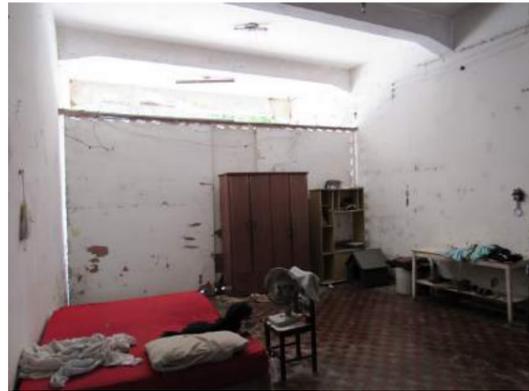
<b>LOCAL</b>	Edifício 01	<b>SUBDIVISÃO</b>	Restaurante (uso proposto)	<b>FID 10</b>	Elemento arquitetônico observado <b>VÃOS</b>
<b>PATOLOGIA</b>	Musgos, fungos e bolores Vedação de vãos com tapume Dejetos de animais (cachorros)				
<b>CAUSAS PROVÁVEIS</b>	É um fenômeno antrópico e biológico causado pela ação humana, mudança de uso e desativação das instalações industriais.				
<b>CONDUTA</b>	Remoção do material, limpeza da área e realocação dos moradores para os prédios com valor cultural sem uso localizados no recorte espacial analisado neste trabalho.				
Universidade Federal da Paraíba   Centro de Tecnologia Departamento de Arquitetura e Urbanismo   Trabalho de Conclusão de Curso Autor: Clemer Ronald da Silva   Orientadora: Dra Maria Berthilde de Barros Lima e Moura Filha

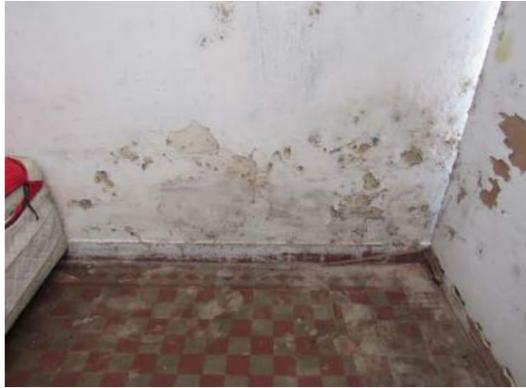
<b>LOCAL</b>	Edifício 01	<b>SUBDIVISÃO</b>	Restaurante (uso proposto)	<b>FID 10</b> Elemento arquitetônico observado <b>PISO E ALVENARIA</b>
<b>PATOLOGIA</b>	Musgos, fungos e bolores Crosta negra, sujidades ou depósitos escuros			
<b>CAUSAS PROVÁVEIS</b>	É um fenômeno antrópico e biológico causado pela ação humana, mudança de uso e umidade.			
<b>CONDUTA</b>	Limpeza do local afetado com aplicação de novo reboco nas alvenarias e tratamento com material especializado no piso.			
Universidade Federal da Paraíba   Centro de Tecnologia Departamento de Arquitetura e Urbanismo   Trabalho de Conclusão de Curso Autor: Clemer Ronald da Silva   Orientadora: Dra Maria Berthilde de Barros Lima e Moura Filha

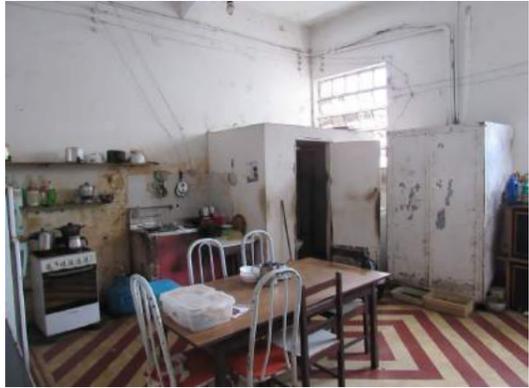
<b>LOCAL</b>	Edifício 01	<b>SUBDIVISÃO</b>	Restaurante (uso proposto)	<b>FID 02</b> Elemento arquitetônico observado <b>VÃOS E ALVENARIA</b>
<b>PATOLOGIA</b>	Musgos, fungos e bolores Crosta negra, sujidades ou depósitos escuros Novas construções			
<b>CAUSAS PROVÁVEIS</b>	É um fenômeno antrópico e biológico causado pela ação humana, mudança de uso e umidade.			
<b>CONDUTA</b>	Remoção do material, limpeza da área e realocação dos moradores para os prédios com valor cultural sem uso localizados no recorte espacial analisado neste trabalho; limpeza do local afetado com aplicação de novo reboco na alvenaria; remoção de elementos arquitetônicos que descaracterizam o edifício e seguem a teoria brandiana, mediante projeto de restauro com acompanhamento técnico especializado.

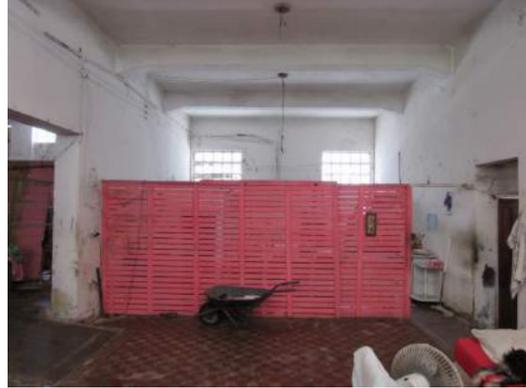
<b>LOCAL</b>	Edifício 01	<b>SUBDIVISÃO</b>	Restaurante (uso proposto)	<b>FID 02</b> Elemento arquitetônico observado <b>VÃOS E ALVENARIA</b>
<b>PATOLOGIA</b>	Musgos, fungos e bolores Crosta negra, sujidades ou depósitos escuros Vedação de vãos com tapume			
<b>CAUSAS PROVÁVEIS</b>	É um fenômeno antrópico e biológico causado pela ação humana, mudança de uso e umidade.			
<b>CONDUTA</b>	Remoção do material, limpeza da área e realocação dos moradores para os prédios com valor cultural sem uso localizados no recorte espacial analisado neste trabalho.			
Universidade Federal da Paraíba   Centro de Tecnologia Departamento de Arquitetura e Urbanismo   Trabalho de Conclusão de Curso Autor: Clemer Ronald da Silva   Orientadora: Dra Maria Berthilde de Barros Lima e Moura Filha

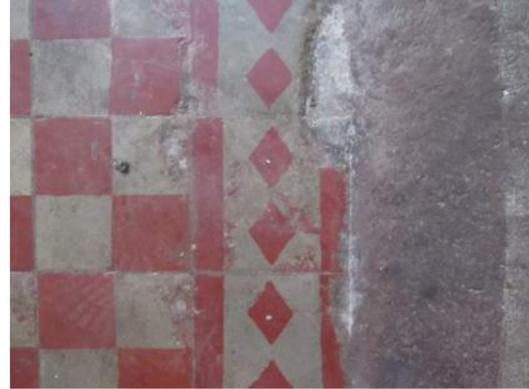
<b>LOCAL</b>	Edifício 01	<b>SUBDIVISÃO</b>	Restaurante (uso proposto)	<b>FID 10</b> Elemento arquitetônico observado <b>PISO</b>
<b>PATOLOGIA</b>	Musgos, fungos e bolores Sujidades			
<b>CAUSAS PROVÁVEIS</b>	É um fenômeno antrópico e biológico causado pela ação humana, mudança de uso e umidade.			
<b>CONDUTA</b>	Limpeza da área com material adequado.			
Universidade Federal da Paraíba   Centro de Tecnologia Departamento de Arquitetura e Urbanismo   Trabalho de Conclusão de Curso Autor: Clemer Ronald da Silva   Orientadora: Dra Maria Berthilde de Barros Lima e Moura Filha

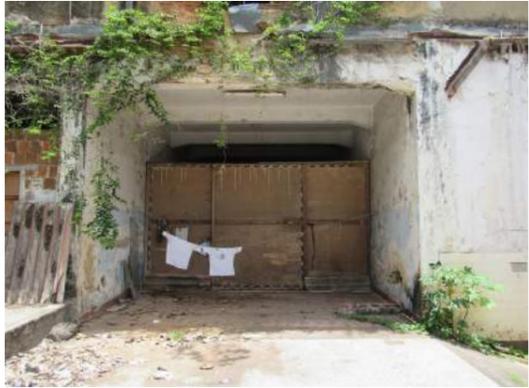
<b>LOCAL</b>	Edifício 01	<b>SUBDIVISÃO</b>	Restaurante (uso proposto)	<b>FID 17</b>
<b>PATOLOGIA</b>	Musgos, fungos e bolores Crosta negra, depósitos escuros ou sujidades Vegetação invasora		<b>VÃOS E ALVENARIA</b>	
<b>CAUSAS PROVÁVEIS</b>	É um fenômeno antrópico e biológico causado pela ação humana, mudança de uso e umidade.			
<b>CONDUTA</b>	Remoção do elemento que descaracteriza o edifício, tratamento do material que reveste as alvenarias, remoção da vegetação.			
Universidade Federal da Paraíba   Centro de Tecnologia Departamento de Arquitetura e Urbanismo   Trabalho de Conclusão de Curso Autor: Clemer Ronald da Silva   Orientadora: Dra Maria Berthilde de Barros Lima e Moura Filha

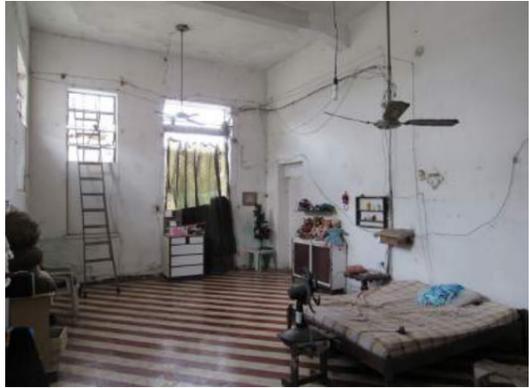
<b>LOCAL</b>	Edifício 01	<b>SUBDIVISÃO</b>	Cozinha do restaurante (uso proposto)	<b>FID 03/04</b>
<b>PATOLOGIA</b>	Musgos, fungos e bolores Crosta negra, sujidades ou depósitos escuros Mudança de uso		<b>ALVENARIA E ESQUADRIAS</b>	
<b>CAUSAS PROVÁVEIS</b>	É um fenômeno antrópico e biológico causado pela ação humana, mudança de uso e umidade.			
<b>CONDUTA</b>	Realocação dos moradores, limpeza e tratamento das alvenarias e piso mediante estudo prévio adequado, aplicação de material corrosivo na ferragem das esquadrias para remover a ferrugem.			
Universidade Federal da Paraíba   Centro de Tecnologia Departamento de Arquitetura e Urbanismo   Trabalho de Conclusão de Curso Autor: Clemer Ronald da Silva   Orientadora: Dra Maria Berthilde de Barros Lima e Moura Filha

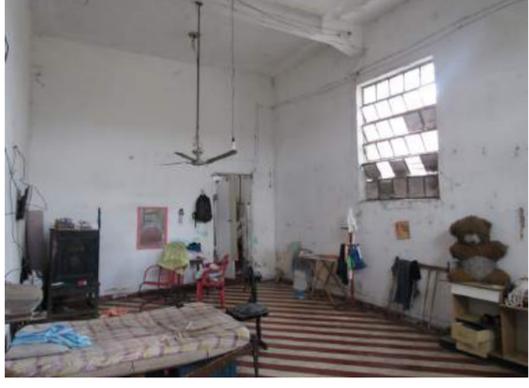
<b>LOCAL</b>	Edifício 01	<b>SUBDIVISÃO</b>	Cozinha do restaurante (uso proposto)	<b>FID 03</b>
<b>PATOLOGIA</b>	Musgos, fungos e bolores Corrosão das esquadrias e vidros quebrados Mudança de uso		<b>ALVENARIA E ESQUADRIA</b>	
<b>CAUSAS PROVÁVEIS</b>	É um fenômeno antrópico e biológico causado pela ação humana, mudança de uso e umidade.			
<b>CONDUTA</b>	Realocação dos moradores, limpeza e tratamento das alvenarias e piso mediante estudo prévio adequado, aplicação de material corrosivo na ferragem das esquadrias para remover a ferrugem e inserção de novos vidros seguindo os princípios da teoria brandiana.			
Universidade Federal da Paraíba   Centro de Tecnologia Departamento de Arquitetura e Urbanismo   Trabalho de Conclusão de Curso Autor: Clemer Ronald da Silva   Orientadora: Dra Maria Berthilde de Barros Lima e Moura Filha

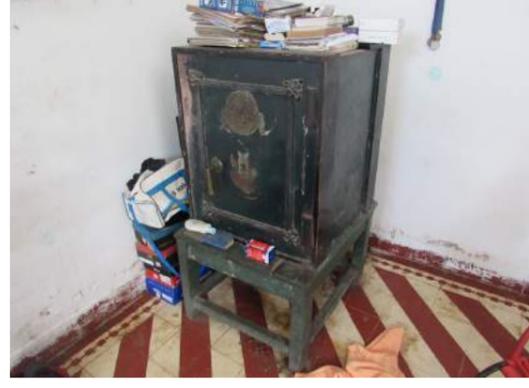
<b>LOCAL</b>	Edifício 01	<b>SUBDIVISÃO</b>	Cozinha do restaurante (uso proposto)	<b>FID 03</b>
<b>PATOLOGIA</b>	Cofre da ANTIGA FÁBRICA SANHAUÁ com sujidades		<b>ANTIGO MAQUINÁRIO</b>	
<b>CAUSAS PROVÁVEIS</b>	É um fenômeno antrópico e biológico causado pela ação humana.			
<b>CONDUTA</b>	Realocação dos moradores, limpeza e tratamento do antigo maquinário.			
Universidade Federal da Paraíba   Centro de Tecnologia Departamento de Arquitetura e Urbanismo   Trabalho de Conclusão de Curso Autor: Clemer Ronald da Silva   Orientadora: Dra Maria Berthilde de Barros Lima e Moura Filha

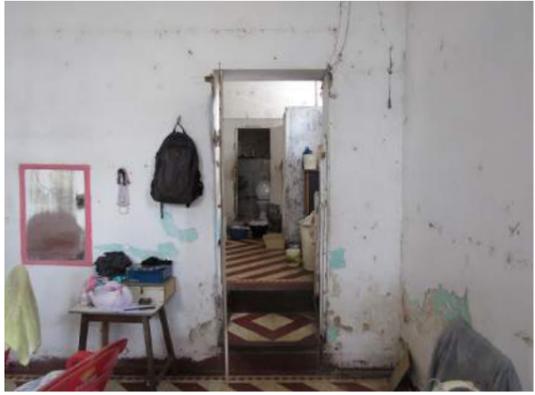
<b>LOCAL</b>	Edifício 01	<b>SUBDIVISÃO</b>	Cozinha do restaurante (uso proposto)	<b>FID 03</b>	Elemento arquitetônico observado <b>ALVENARIA</b>
<b>PATOLOGIA</b>	Vestígios de pintura Corrosão das alvenarias Crosta negra, sujidades ou depósitos escuros Presença de mobiliário que descaracteriza o ambiente				
<b>CAUSAS PROVÁVEIS</b>	É um fenômeno antrópico e biológico causado pela ação humana.				
<b>CONDUTA</b>	Realocação dos moradores, limpeza e tratamento da alvenaria.				
Universidade Federal da Paraíba   Centro de Tecnologia Departamento de Arquitetura e Urbanismo   Trabalho de Conclusão de Curso Autor: Clemer Ronald da Silva   Orientadora: Dra Maria Berthilde de Barros Lima e Moura Filha

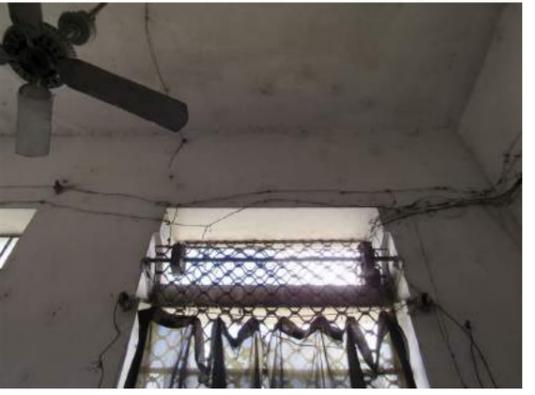
<b>LOCAL</b>	Edifício 01	<b>SUBDIVISÃO</b>	Cozinha do restaurante (uso proposto)	<b>FID 04</b>	Elemento arquitetônico observado <b>ALVENARIA</b>
<b>PATOLOGIA</b>	Vedação de vãos com cortina e tapume Corrosão da esquadria Exposição de fios e desgaste da estrutura do ventilador				
<b>CAUSAS PROVÁVEIS</b>	É um fenômeno antrópico e biológico causado pela ação humana.				
<b>CONDUTA</b>	Aplicação de material corrosivo para remover a ferrugem dos elementos de ferro; aplicação de material adequado na alvenaria e no teto para eliminar os fungos e bolores; Reforço na estrutura do ventilador e análise técnica.				
Universidade Federal da Paraíba   Centro de Tecnologia Departamento de Arquitetura e Urbanismo   Trabalho de Conclusão de Curso Autor: Clemer Ronald da Silva   Orientadora: Dra Maria Berthilde de Barros Lima e Moura Filha

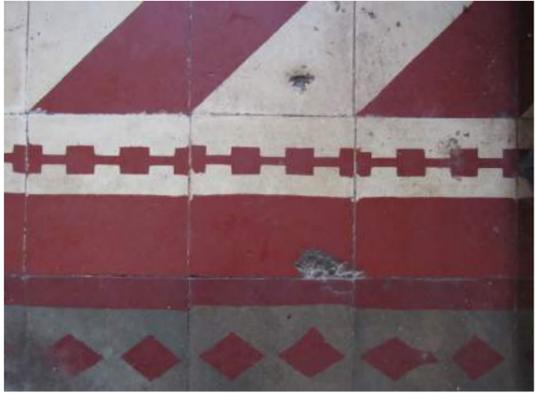
<b>LOCAL</b>	Edifício 01	<b>SUBDIVISÃO</b>	Cozinha do restaurante (uso proposto)	<b>FID 03</b>	Elemento arquitetônico observado <b>PISO</b>
<b>PATOLOGIA</b>	Sujidades Desgaste parcial				
<b>CAUSAS PROVÁVEIS</b>	É um fenômeno antrópico causado pela ação humana.				
<b>CONDUTA</b>	Recomposição da parte ausente em material análogo; limpeza e tratamento da superfície.				
Universidade Federal da Paraíba   Centro de Tecnologia Departamento de Arquitetura e Urbanismo   Trabalho de Conclusão de Curso Autor: Clemer Ronald da Silva   Orientadora: Dra Maria Berthilde de Barros Lima e Moura Filha

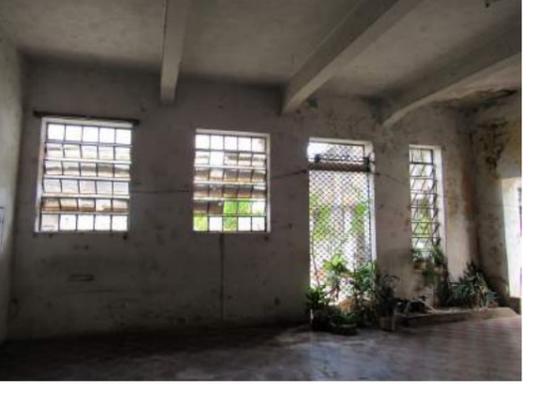
<b>LOCAL</b>	Edifício 01	<b>SUBDIVISÃO</b>	Apoio ao restaurante (uso proposto)	<b>FID 11/18</b>	Elemento arquitetônico observado <b>ALVENARIA E ESQUADRIAS</b>
<b>PATOLOGIA</b>	Musgos, fungos e bolores Crosta negra, sujidades ou depósitos escuros Vegetação sem manutenção				
<b>CAUSAS PROVÁVEIS</b>	É um fenômeno antrópico e biológico causado pela ação humana, mudança de uso e umidade.				
<b>CONDUTA</b>	Aplicação de material corrosivo para tratar os fenômenos biológicos na estrutura das esquadrias - em caso da reação química corroer os elementos, deve ser feita a substituição ou remoção do material afetado, desde que siga os princípios da teoria da restauração abordada neste trabalho; aplicação de novo revestimento na alvenaria a fim de eliminar os fungos, bolores, as sujidades e os depósitos escuros.

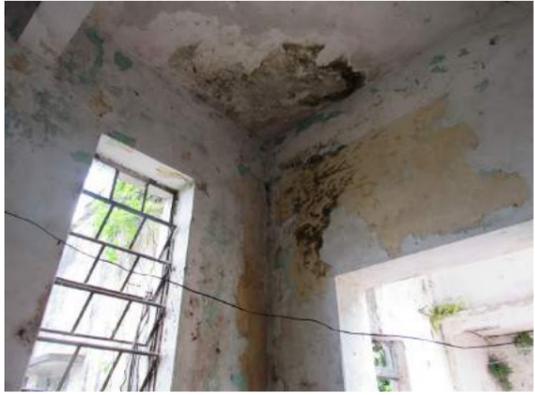
<b>LOCAL</b>	Edifício 01	<b>SUBDIVISÃO</b>	Apoio ao restaurante (uso proposto)	<b>FID 19</b> Elemento arquitetônico observado <b>ALVENARIA</b>
<b>PATOLOGIA</b>	Musgos, fungos e bolores Crosta negra, sujidades ou depósitos escuros Vestígio de pintura			
<b>CAUSAS PROVÁVEIS</b>	É um fenômeno antrópico e biológico causado pela ação humana e pela umidade.			
<b>CONDUTA</b>	Remoção das sujidades e infestações dos micro-organismos; inspeções e manutenções periódicas programadas.			
Universidade Federal da Paraíba   Centro de Tecnologia Departamento de Arquitetura e Urbanismo   Trabalho de Conclusão de Curso Autor: Clemer Ronald da Silva   Orientadora: Dra Maria Berthilde de Barros Lima e Moura Filha

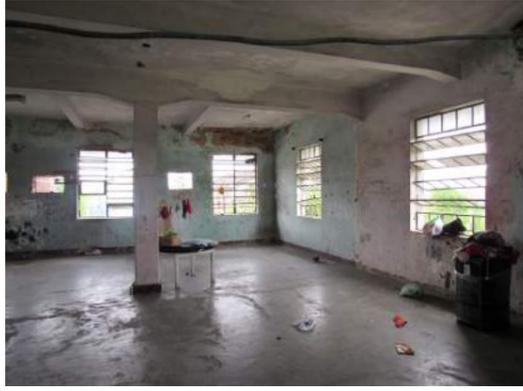
<b>LOCAL</b>	Edifício 01	<b>SUBDIVISÃO</b>	Cooperativa de cerveja (uso proposto)	<b>FID 64</b> Elemento arquitetônico observado <b>VÃOS E ALVENARIA</b>
<b>PATOLOGIA</b>	Musgos, fungos e bolores Crosta negra, sujidades ou depósitos escuros Vestígio de pintura Novos usos Desprendimento de reboco			
<b>CAUSAS PROVÁVEIS</b>	É um fenômeno antrópico e biológico causado pela ação humana.			
<b>CONDUTA</b>	Remoção das sujidades e infestações dos micro-organismos; inspeções e manutenções periódicas programadas na alvenaria e na estrutura; realocação dos moradores; retirada dos elementos parasitários e recomposição da alvenaria em material análogo.			
Universidade Federal da Paraíba   Centro de Tecnologia Departamento de Arquitetura e Urbanismo   Trabalho de Conclusão de Curso Autor: Clemer Ronald da Silva   Orientadora: Dra Maria Berthilde de Barros Lima e Moura Filha

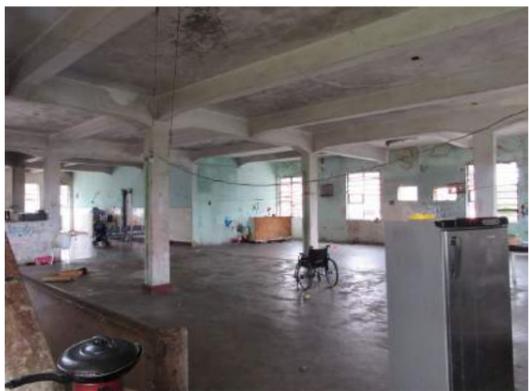
<b>LOCAL</b>	Edifício 01	<b>SUBDIVISÃO</b>	Cooperativa de cerveja (uso proposto)	<b>FID 63/64/65</b> Elemento arquitetônico observado <b>VÃOS E ALVENARIA</b>
<b>PATOLOGIA</b>	Musgos, fungos e bolores Crosta negra, sujidades ou depósitos escuros Vestígio de pintura Novos usos			
<b>CAUSAS PROVÁVEIS</b>	É um fenômeno antrópico e biológico causado pela ação humana.			
<b>CONDUTA</b>	Remoção das sujidades e infestações dos micro-organismos; inspeções e manutenções periódicas programadas na alvenaria e na estrutura; realocação dos moradores; retirada dos elementos parasitários.			
Universidade Federal da Paraíba   Centro de Tecnologia Departamento de Arquitetura e Urbanismo   Trabalho de Conclusão de Curso Autor: Clemer Ronald da Silva   Orientadora: Dra Maria Berthilde de Barros Lima e Moura Filha

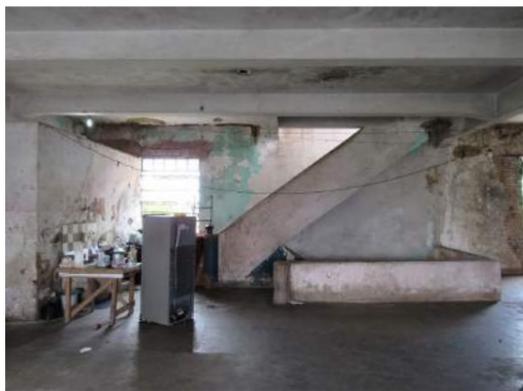
<b>LOCAL</b>	Edifício 01	<b>SUBDIVISÃO</b>	Cooperativa de cerveja (uso proposto)	<b>FID 64</b> Elemento arquitetônico observado <b>VÃOS E ALVENARIA</b>
<b>PATOLOGIA</b>	Musgos, fungos e bolores Crosta negra, sujidades ou depósitos escuros Vestígio de pintura Novos usos Desprendimento de reboco			
<b>CAUSAS PROVÁVEIS</b>	É um fenômeno antrópico e biológico causado pela ação humana.			
<b>CONDUTA</b>	Remoção das sujidades e infestações dos micro-organismos; inspeções e manutenções periódicas programadas na alvenaria e na estrutura; realocação dos moradores; retirada dos elementos parasitários e recomposição da alvenaria em material análogo.			
Universidade Federal da Paraíba   Centro de Tecnologia Departamento de Arquitetura e Urbanismo   Trabalho de Conclusão de Curso Autor: Clemer Ronald da Silva   Orientadora: Dra Maria Berthilde de Barros Lima e Moura Filha

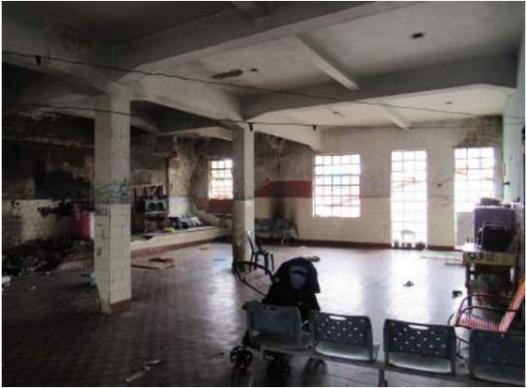
<b>LOCAL</b>	Edifício 01	<b>SUBDIVISÃO</b>	Cooperativa de cerveja (uso proposto)	<b>FID 65</b> Elemento arquitetônico observado <b>VÃOS E ALVENARIA</b>
<b>PATOLOGIA</b>	Musgos, fungos e bolores Crosta negra, sujidades ou depósitos escuros Acúmulo de material deteriorado, lixo, entulho Desprendimento de reboco Manchas de fogo			
<b>CAUSAS PROVÁVEIS</b>	É um fenômeno antrópico e biológico causado pela ação humana.			
<b>CONDUTA</b>	Remoção das sujidades e infestações dos micro-organismos; inspeções e manutenções periódicas programadas na alvenaria e na estrutura; realocação dos moradores; retirada dos elementos parasitários e recomposição da alvenaria em material análogo.			
Universidade Federal da Paraíba   Centro de Tecnologia Departamento de Arquitetura e Urbanismo   Trabalho de Conclusão de Curso Autor: Clemer Ronald da Silva   Orientadora: Dra Maria Berthilde de Barros Lima e Moura Filha

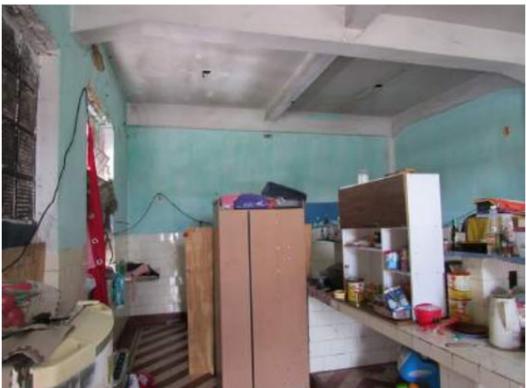
<b>LOCAL</b>	Edifício 01	<b>SUBDIVISÃO</b>	Cooperativa de cerveja (uso proposto)	<b>FID 63</b> Elemento arquitetônico observado <b>VÃOS E ALVENARIA</b>
<b>PATOLOGIA</b>	Vedação das esquadrias com tapume Crosta negra, sujidades ou depósitos escuros Novos usos			
<b>CAUSAS PROVÁVEIS</b>	É um fenômeno antrópico e biológico causado pela ação humana.			
<b>CONDUTA</b>	Remoção das sujidades e infestações dos micro-organismos; inspeções e manutenções periódicas programadas na alvenaria e na estrutura; realocação dos moradores; retirada dos elementos parasitários.			
Universidade Federal da Paraíba   Centro de Tecnologia Departamento de Arquitetura e Urbanismo   Trabalho de Conclusão de Curso Autor: Clemer Ronald da Silva   Orientadora: Dra Maria Berthilde de Barros Lima e Moura Filha

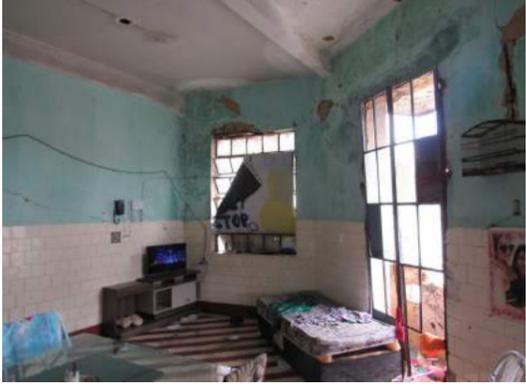
<b>LOCAL</b>	Edifício 01	<b>SUBDIVISÃO</b>	Cooperativa de cerveja (uso proposto)	<b>FID 63</b> Elemento arquitetônico observado <b>ALVENARIA E ESQUADRIA</b>
<b>PATOLOGIA</b>	Musgos, fungos e bolores Crosta negra, sujidades ou depósitos escuros Novos usos Deslocamento de reboco			
<b>CAUSAS PROVÁVEIS</b>	É um fenômeno antrópico e biológico causado pela ação humana.			
<b>CONDUTA</b>	Remoção dos elementos que descaracterizam o edifício; recomposição da alvenaria com material análogo; aplicação de material corrosivo para remover a ferrugem da estrutura da janela e inserção de vidros; Avaliar as reais condições de recomposição da porta, visto que a parte inferior foi totalmente corroída e, caso necessário, se o tratamento não for suficiente deve ser feita a substituição em material análogo.

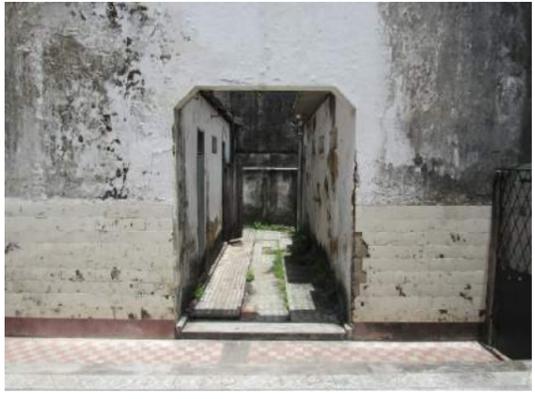
<b>LOCAL</b>	Edifício 02	<b>SUBDIVISÃO</b>	Praça (uso proposto)	<b>FID 25/32</b>	Elemento arquitetônico observado <b>ALVENARIA</b>
<b>PATOLOGIA</b>	Crosta negra, sujidades ou depósitos escuros Musgos, fungos ou bolores Desplacamento de reboco				
<b>CAUSAS PROVÁVEIS</b>	É um fenômeno antrópico causado pela água da chuva.				
<b>CONDUTA</b>	Recomposição do sistema de calha; impermeabilização e recomposição da alvenaria; aplicação de material específico para remover os micro-organismos.				
Universidade Federal da Paraíba   Centro de Tecnologia Departamento de Arquitetura e Urbanismo   Trabalho de Conclusão de Curso Autor: Clemer Ronald da Silva   Orientadora: Dra Maria Berthilde de Barros Lima e Moura Filha

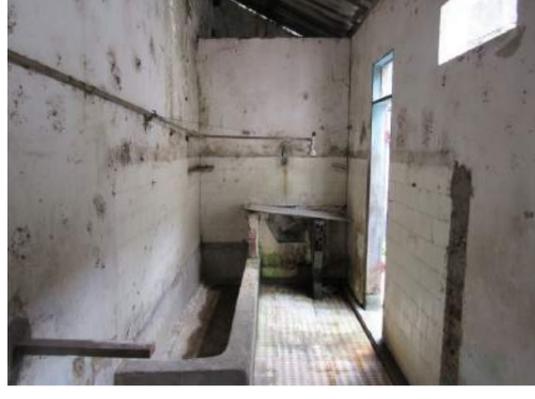
<b>LOCAL</b>	Edifício 02	<b>SUBDIVISÃO</b>	Praça (uso proposto)	<b>FID 25</b>	Elemento arquitetônico observado <b>ALVENARIA</b>
<b>PATOLOGIA</b>	Musgos, fungos ou bolores				
<b>CAUSAS PROVÁVEIS</b>	É um fenômeno antrópico.				
<b>CONDUTA</b>	Recomposição da alvenaria e adaptação dos banheiros para se adequar aos usos propostos.				
Universidade Federal da Paraíba   Centro de Tecnologia Departamento de Arquitetura e Urbanismo   Trabalho de Conclusão de Curso Autor: Clemer Ronald da Silva   Orientadora: Dra Maria Berthilde de Barros Lima e Moura Filha

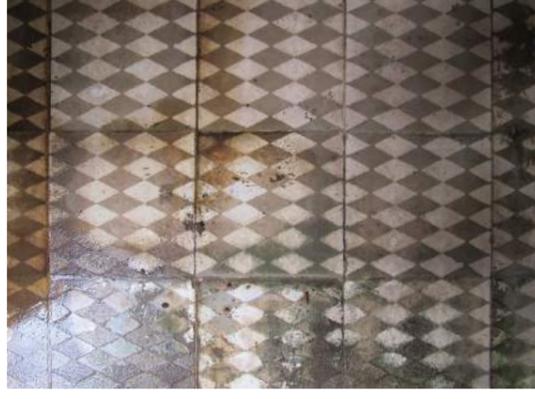
<b>LOCAL</b>	Edifício 02	<b>SUBDIVISÃO</b>	Praça (uso proposto)	<b>FID 32</b>	Elemento arquitetônico observado <b>PISO</b>
<b>PATOLOGIA</b>	Crosta negra, sujidades ou depósitos escuros Musgos, fungos ou bolores				
<b>CAUSAS PROVÁVEIS</b>	É um fenômeno antrópico causado pela mudança de uso.				
<b>CONDUTA</b>	Aplicação de material específico para remover os micro-organismos.				
Universidade Federal da Paraíba   Centro de Tecnologia Departamento de Arquitetura e Urbanismo   Trabalho de Conclusão de Curso Autor: Clemer Ronald da Silva   Orientadora: Dra Maria Berthilde de Barros Lima e Moura Filha

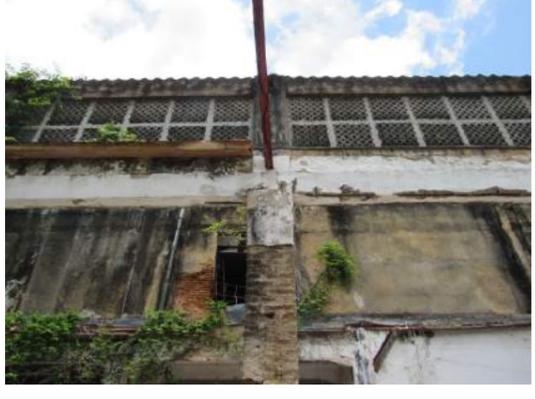
<b>LOCAL</b>	Edifício 02	<b>SUBDIVISÃO</b>	Praça (uso proposto)	<b>FID 24</b>	Elemento arquitetônico observado <b>ESTRUTURA</b>
<b>PATOLOGIA</b>	Fissuras Desplacamento de reboco Vegetação invasora				
<b>CAUSAS PROVÁVEIS</b>	É um fenômeno antrópico causado pelo desabamento da estrutura de coberta.				
<b>CONDUTA</b>	Recomposição do sistema de calha e coberta; impermeabilização e recomposição da alvenaria; aplicação de material específico para remover os micro-organismos.				
Universidade Federal da Paraíba   Centro de Tecnologia Departamento de Arquitetura e Urbanismo   Trabalho de Conclusão de Curso Autor: Clemer Ronald da Silva   Orientadora: Dra Maria Berthilde de Barros Lima e Moura Filha

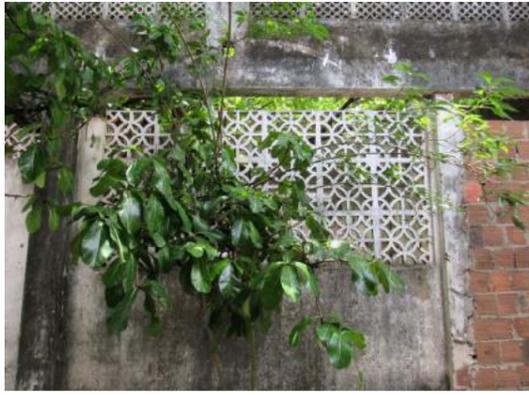
<b>LOCAL</b>	Edifício 02	<b>SUBDIVISÃO</b>	Praça (uso proposto)	<b>FID</b> <b>30/31</b>
<b>PATOLOGIA</b>	Vegetação invasora Fechamento de vão com alvenaria			Elemento arquitetônico observado <b>ALVENARIA</b>
<b>CAUSAS PROVÁVEIS</b>	É um fenômeno antrópico causado pela mudança de uso e desabamento da estrutura de coberta.			
<b>CONDUTA</b>	Recomposição do sistema de calha; impermeabilização e recomposição da alvenaria; aplicação de material específico para remover os micro-organismos; remoção de elementos arquitetônicos sem valor significativo.			
Universidade Federal da Paraíba   Centro de Tecnologia Departamento de Arquitetura e Urbanismo   Trabalho de Conclusão de Curso Autor: Clemer Ronald da Silva   Orientadora: Dra Maria Berthilde de Barros Lima e Moura Filha

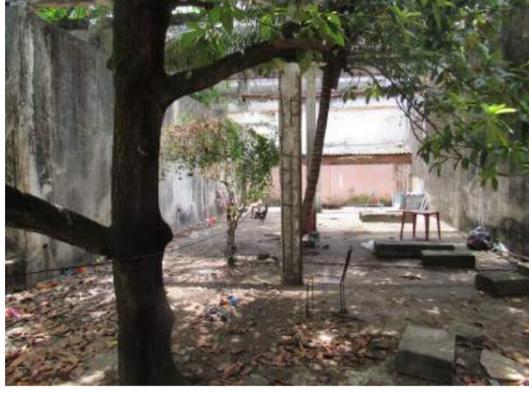
<b>LOCAL</b>	Edifício 02	<b>SUBDIVISÃO</b>	Praça (uso proposto)	<b>FID</b> <b>32/33</b> <b>34/40</b> <b>44/45</b> <b>49/50</b>
<b>PATOLOGIA</b>	Fissuras na estrutura Vegetação invasora Lixo e dejetos de animais			Elemento arquitetônico observado <b>VÃOS</b>
<b>CAUSAS PROVÁVEIS</b>	É um fenômeno antrópico causado pela mudança de uso e em decorrência do desabamento da estrutura de coberta.			
<b>CONDUTA</b>	Recomposição do sistema de coberta; impermeabilização e recomposição da estrutura; aplicação de material específico para remover os micro-organismos. Remoção da vegetação invasora.			
Universidade Federal da Paraíba   Centro de Tecnologia Departamento de Arquitetura e Urbanismo   Trabalho de Conclusão de Curso Autor: Clemer Ronald da Silva   Orientadora: Dra Maria Berthilde de Barros Lima e Moura Filha

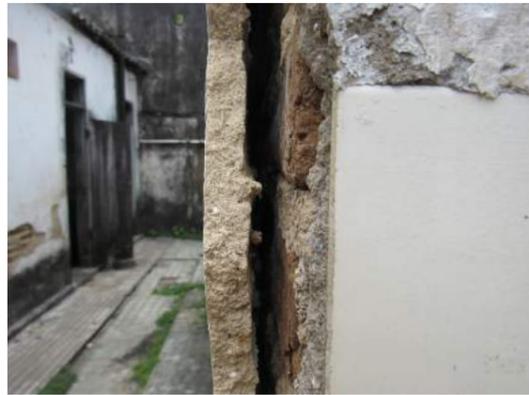
<b>LOCAL</b>	Edifício 02	<b>SUBDIVISÃO</b>	Praça (uso proposto)	<b>FID</b> <b>25</b>
<b>PATOLOGIA</b>	Deslocamento de reboco			Elemento arquitetônico observado <b>REBOCO</b>
<b>CAUSAS PROVÁVEIS</b>	É um fenômeno antrópico causado pela mudança de uso.			
<b>CONDUTA</b>	Recomposição da alvenaria em material análogo.			
Universidade Federal da Paraíba   Centro de Tecnologia Departamento de Arquitetura e Urbanismo   Trabalho de Conclusão de Curso Autor: Clemer Ronald da Silva   Orientadora: Dra Maria Berthilde de Barros Lima e Moura Filha

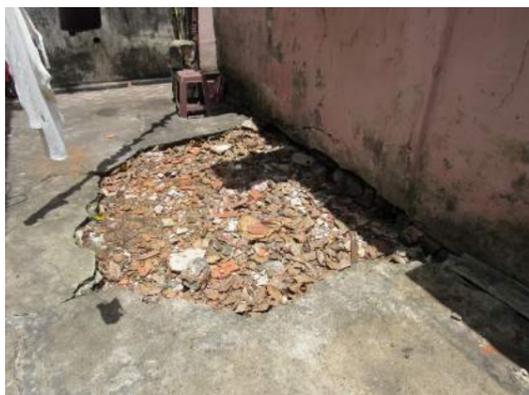
<b>LOCAL</b>	Edifício 02	<b>SUBDIVISÃO</b>	Praça (uso proposto)	<b>FID</b> <b>32</b>
<b>PATOLOGIA</b>	Fissura no piso			Elemento arquitetônico observado <b>PISO</b>
<b>CAUSAS PROVÁVEIS</b>	É um fenômeno antrópico causado pela construção de alvenaria sem estudo de viabilidade construtiva para abrigar novos usos.			
<b>CONDUTA</b>	Recomposição do piso em material análogo e remoção das alvenarias que oferecem riscos a estrutura e não possuem valor cultural.			
Universidade Federal da Paraíba   Centro de Tecnologia Departamento de Arquitetura e Urbanismo   Trabalho de Conclusão de Curso Autor: Clemer Ronald da Silva   Orientadora: Dra Maria Berthilde de Barros Lima e Moura Filha

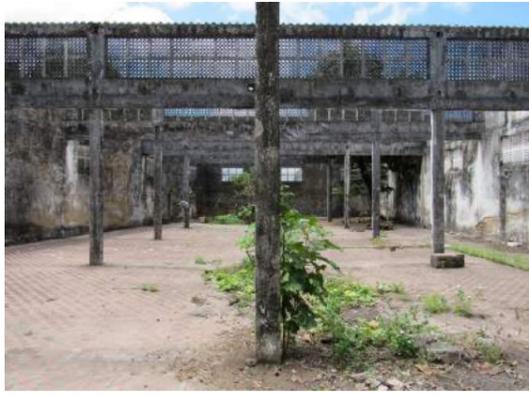
<b>LOCAL</b>	Edifício 02	<b>SUBDIVISÃO</b>	Setor educacional (uso proposto)	<b>FID 52 A 64</b> Elemento arquitetônico observado <b>VÃOS, PISO E ESTRUTURA</b>
<b>PATOLOGIA</b>	Crosta negra, sujidiades ou depósitos escuros Perda de grande percentual do piso Vegetação invasora Desplacamento de reboco			
<b>CAUSAS PROVÁVEIS</b>	É um fenômeno antrópico e biológico causado pela presença de animais, mudança de uso e ausência de cobertura.			
<b>CONDUTA</b>	Recomposição do sistema de calha e cobertura; impermeabilização e recomposição da alvenaria e da estrutura; aplicação de material específico para remover os micro-organismos; remoção da vegetação invasora; limpeza e recomposição do piso.			
Universidade Federal da Paraíba   Centro de Tecnologia Departamento de Arquitetura e Urbanismo   Trabalho de Conclusão de Curso Autor: Clemer Ronald da Silva   Orientadora: Dra Maria Berthilde de Barros Lima e Moura Filha

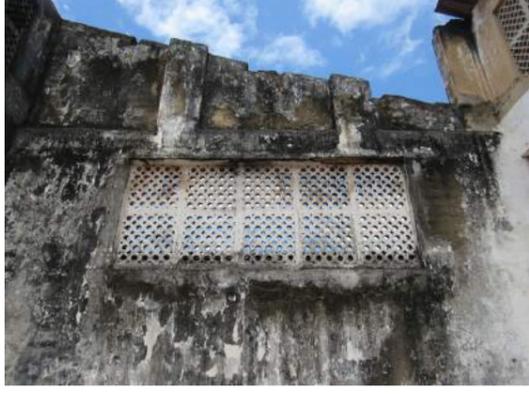
<b>LOCAL</b>	Edifício 02	<b>SUBDIVISÃO</b>	Setor educacional (uso proposto)	<b>FID 55</b> Elemento arquitetônico observado <b>ESQUADRIA</b>
<b>PATOLOGIA</b>	Crosta negra, sujidiades ou depósitos escuros Musgos, fungos ou bolores			
<b>CAUSAS PROVÁVEIS</b>	É um fenômeno antrópico causado pela ausência de cobertura.			
<b>CONDUTA</b>	Recomposição do sistema de calha; impermeabilização e recomposição da alvenaria; aplicação de material específico para remover os micro-organismos.			
Universidade Federal da Paraíba   Centro de Tecnologia Departamento de Arquitetura e Urbanismo   Trabalho de Conclusão de Curso Autor: Clemer Ronald da Silva   Orientadora: Dra Maria Berthilde de Barros Lima e Moura Filha

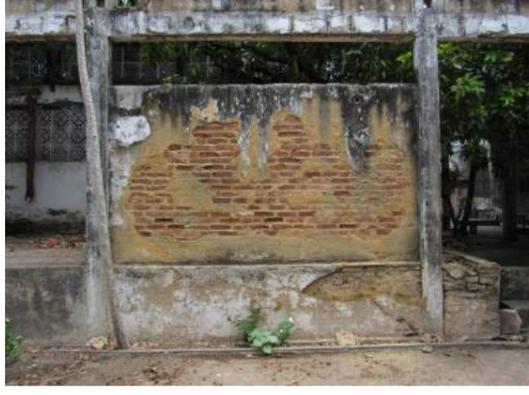
<b>LOCAL</b>	Edifício 02	<b>SUBDIVISÃO</b>	Setor educacional (uso proposto)	<b>FID 48/49 53/54</b> Elemento arquitetônico observado <b>ALVENARIA</b>
<b>PATOLOGIA</b>	Vegetação invasora Musgos, fungos ou bolores Desplacamento de reboco			
<b>CAUSAS PROVÁVEIS</b>	É um fenômeno antrópico causado pela falta de cobertura.			
<b>CONDUTA</b>	Recomposição do sistema de cobertura; impermeabilização e recomposição da alvenaria; aplicação de material específico para remover os micro-organismos.			
Universidade Federal da Paraíba   Centro de Tecnologia Departamento de Arquitetura e Urbanismo   Trabalho de Conclusão de Curso Autor: Clemer Ronald da Silva   Orientadora: Dra Maria Berthilde de Barros Lima e Moura Filha

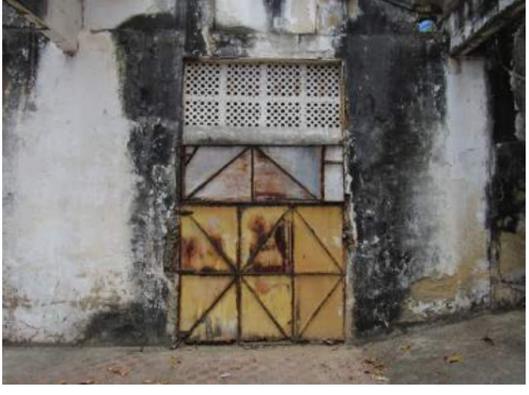
<b>LOCAL</b>	Edifício 02	<b>SUBDIVISÃO</b>	Setor educacional (uso proposto)	<b>FID 52</b> Elemento arquitetônico observado <b>ESQUADRIA E ALVENARIA</b>
<b>PATOLOGIA</b>	Crosta negra, sujidiades ou depósitos escuros Musgos, fungos ou bolores Desplacamento de reboco			
<b>CAUSAS PROVÁVEIS</b>	É um fenômeno antrópico causado pela mudança de uso e desabamento da estrutura de cobertura.			
<b>CONDUTA</b>	Recomposição do sistema de cobertura; recomposição da alvenaria; aplicação de material específico para remover os micro-organismos; tratamento do portão com material corrosivo e recomposição.			
Universidade Federal da Paraíba   Centro de Tecnologia Departamento de Arquitetura e Urbanismo   Trabalho de Conclusão de Curso Autor: Clemer Ronald da Silva   Orientadora: Dra Maria Berthilde de Barros Lima e Moura Filha

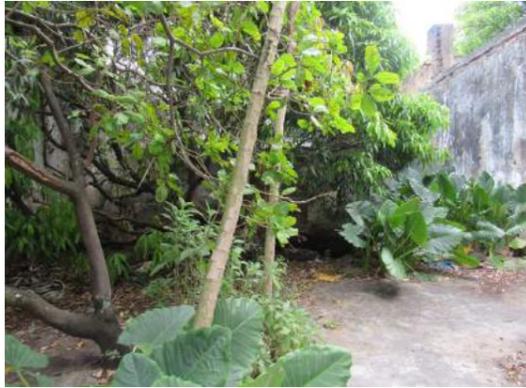
<b>LOCAL</b>	Edifício 03	<b>SUBDIVISÃO</b>	CRAS (uso proposto)	<b>FID</b> <b>26/27</b>
<b>PATOLOGIA</b>	Acúmulo de lixo Vegetação invasora		Elemento arquitetônico observado <b>PISO</b>	
<b>CAUSAS PROVÁVEIS</b>	É um fenômeno antrópico causado pela mudança de uso e desabamento da estrutura de cobertura.			
<b>CONDUTA</b>	Recomposição do sistema de cobertura; recomposição do piso; aplicação de material específico para remover os micro-organismos.			
Universidade Federal da Paraíba   Centro de Tecnologia Departamento de Arquitetura e Urbanismo   Trabalho de Conclusão de Curso Autor: Clemer Ronald da Silva   Orientadora: Dra Maria Berthilde de Barros Lima e Moura Filha

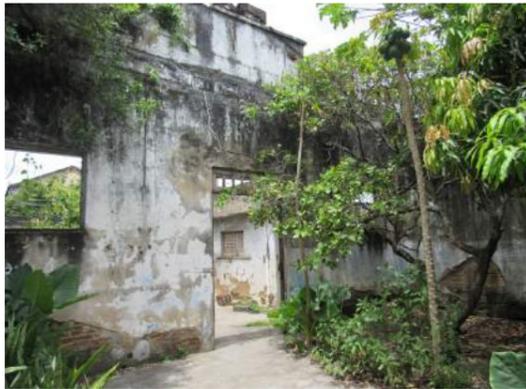
<b>LOCAL</b>	Edifício 03	<b>SUBDIVISÃO</b>	CRAS (uso proposto)	<b>FID</b> <b>19/20</b> <b>25/26</b>
<b>PATOLOGIA</b>	Crosta negra, sujidiades ou depósitos escuros Musgos, fungos ou bolores Deslocamento de reboco Vegetação invasora		Elemento arquitetônico observado <b>PISO E ALVENARIA</b>	
<b>CAUSAS PROVÁVEIS</b>	É um fenômeno antrópico causado pela mudança de uso e desabamento da estrutura de cobertura.			
<b>CONDUTA</b>	Recomposição do sistema de cobertura; recomposição da alvenaria; aplicação de material específico para remover os micro-organismos; recomposição do piso e remoção da vegetação invasora.			
Universidade Federal da Paraíba   Centro de Tecnologia Departamento de Arquitetura e Urbanismo   Trabalho de Conclusão de Curso Autor: Clemer Ronald da Silva   Orientadora: Dra Maria Berthilde de Barros Lima e Moura Filha

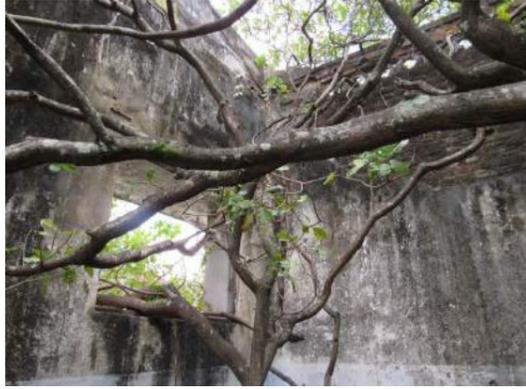
<b>LOCAL</b>	Edifício 03	<b>SUBDIVISÃO</b>	CRAS (uso proposto)	<b>FID</b> <b>52</b>
<b>PATOLOGIA</b>	Crosta negra, sujidiades ou depósitos escuros Vegetação invasora		Elemento arquitetônico observado <b>ESQUADRIA E ALVENARIA</b>	
<b>CAUSAS PROVÁVEIS</b>	É um fenômeno antrópico causado pela mudança de uso e desabamento da estrutura de cobertura.			
<b>CONDUTA</b>	Trata-se de um cajueiro, árvore utilizada por um dos mais famosos produtos da Sanhauá. Por isso, orienta-se que sua remoção ou permanência no interior do edifício tenha estudada com mais cautela, a fim de conhecer seu porte, tipos de poda e como a manutenção dessa árvore nessa região pode ou não impactar ações de conservação.			
Universidade Federal da Paraíba   Centro de Tecnologia Departamento de Arquitetura e Urbanismo   Trabalho de Conclusão de Curso Autor: Clemer Ronald da Silva   Orientadora: Dra Maria Berthilde de Barros Lima e Moura Filha

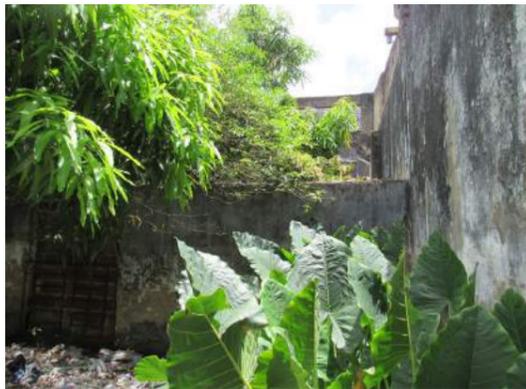
<b>LOCAL</b>	Edifício 03	<b>SUBDIVISÃO</b>	CRAS (uso proposto)	<b>FID</b> <b>26/27</b>
<b>PATOLOGIA</b>	Crosta negra, sujidiades ou depósitos escuros Vegetação invasora Deslocamento de reboco		Elemento arquitetônico observado <b>ALVENARIA E PISO</b>	
<b>CAUSAS PROVÁVEIS</b>	É um fenômeno antrópico causado pela mudança de uso e desabamento da estrutura de cobertura.			
<b>CONDUTA</b>	Recomposição do sistema de cobertura; recomposição da alvenaria; aplicação de material específico para remover os micro-organismos; remoção da vegetação invasora.			
Universidade Federal da Paraíba   Centro de Tecnologia Departamento de Arquitetura e Urbanismo   Trabalho de Conclusão de Curso Autor: Clemer Ronald da Silva   Orientadora: Dra Maria Berthilde de Barros Lima e Moura Filha

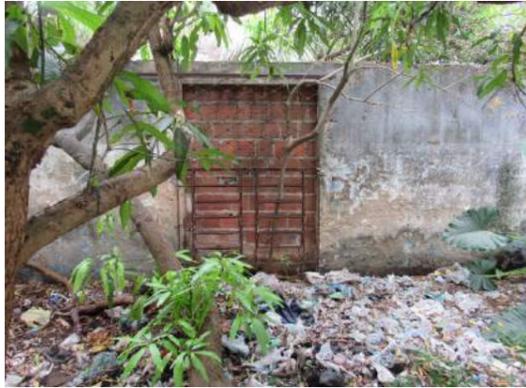
<b>LOCAL</b>	Edifício 03	<b>SUBDIVISÃO</b>	CRAS (uso proposto)	<b>FID</b> 33/34
<b>PATOLOGIA</b>	Musgos, fungos ou bolores Vedação de vão com alvenaria Acúmulo de lixo		Elemento arquitetônico observado <b>ESQUADRIA E ALVENARIA</b>	
<b>CAUSAS PROVÁVEIS</b>	É um fenômeno antrópico causado pela mudança de uso e desabamento da estrutura de cobertura.			
<b>CONDUTA</b>	Recomposição do sistema de cobertura; recomposição da alvenaria; aplicação de material específico para remover os micro-organismos; limpeza da área e recomposição do piso.			
Universidade Federal da Paraíba   Centro de Tecnologia Departamento de Arquitetura e Urbanismo   Trabalho de Conclusão de Curso Autor: Clemer Ronald da Silva   Orientadora: Dra Maria Berthilde de Barros Lima e Moura Filha

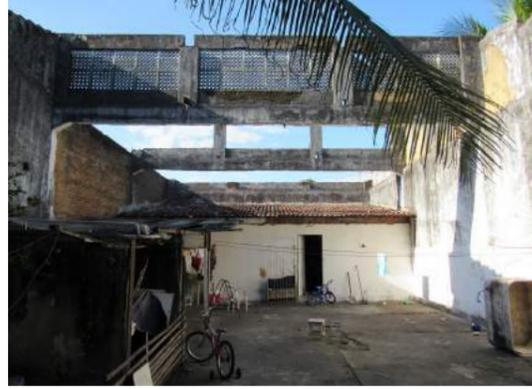
<b>LOCAL</b>	Edifício 03	<b>SUBDIVISÃO</b>	Cooperativa de costura (uso proposto)	<b>FID</b> 45/46 50/51
<b>PATOLOGIA</b>	Crosta negra, sujidiades ou depósitos escuros Musgos, fungos ou bolores Novas construções		Elemento arquitetônico observado <b>VÃOS</b>	
<b>CAUSAS PROVÁVEIS</b>	É um fenômeno antrópico causado pela mudança de uso e desabamento da estrutura de cobertura.			
<b>CONDUTA</b>	Recomposição do sistema de cobertura; tratamento da alvenaria; recomposição do piso; remoção de elementos arquitetônicos sem valor significativo.			
Universidade Federal da Paraíba   Centro de Tecnologia Departamento de Arquitetura e Urbanismo   Trabalho de Conclusão de Curso Autor: Clemer Ronald da Silva   Orientadora: Dra Maria Berthilde de Barros Lima e Moura Filha

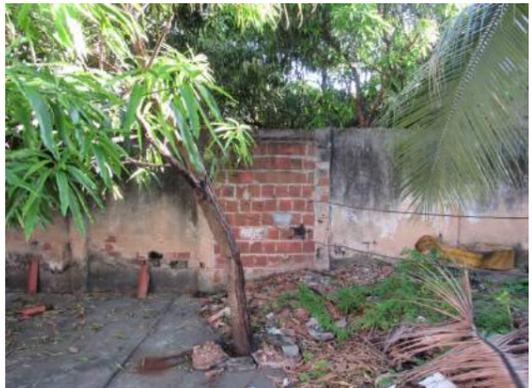
<b>LOCAL</b>	Edifício 03	<b>SUBDIVISÃO</b>	Cooperativa de costura (uso proposto)	<b>FID</b> 33/34
<b>PATOLOGIA</b>	Acúmulo de material deteriorado Vedação de esquadria com alvenaria Vegetação invasora		Elemento arquitetônico observado <b>PISO E ALVENARIA</b>	
<b>CAUSAS PROVÁVEIS</b>	É um fenômeno antrópico causado pela mudança de uso e desabamento da estrutura de cobertura.			
<b>CONDUTA</b>	Recomposição do sistema de cobertura; recomposição da alvenaria; aplicação de material específico para remover os micro-organismos; remoção do lixo.			
Universidade Federal da Paraíba   Centro de Tecnologia Departamento de Arquitetura e Urbanismo   Trabalho de Conclusão de Curso Autor: Clemer Ronald da Silva   Orientadora: Dra Maria Berthilde de Barros Lima e Moura Filha

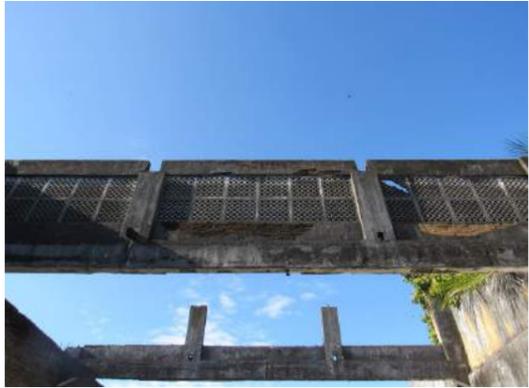
<b>LOCAL</b>	Edifício 03	<b>SUBDIVISÃO</b>	Cooperativa de costura (uso proposto)	<b>FID</b> <b>40/41</b>
<b>PATOLOGIA</b>	Crosta negra, sujidiades ou depósitos escuros Fissura Desabamento de cobertura		<b>Elemento arquitetônico observado</b> <b>ALVENARIA ESTRUTURAL DE COBERTA</b>	
<b>CAUSAS PROVÁVEIS</b>	É um fenômeno antrópico causado pela mudança de uso e desabamento da estrutura de cobertura.			
<b>CONDUTA</b>	Recomposição do sistema de cobertura; recomposição da alvenaria; aplicação de material específico para remover os micro-organismos.			
Universidade Federal da Paraíba   Centro de Tecnologia Departamento de Arquitetura e Urbanismo   Trabalho de Conclusão de Curso Autor: Clemer Ronald da Silva   Orientadora: Dra Maria Berthilde de Barros Lima e Moura Filha

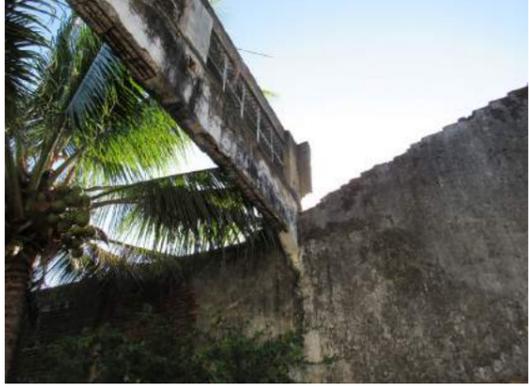
<b>LOCAL</b>	Edifício 03	<b>SUBDIVISÃO</b>	Cooperativa de costura (uso proposto)	<b>FID</b> <b>45/46</b>
<b>PATOLOGIA</b>	Crosta negra, sujidiades ou depósitos escuros Fissura Desabamento de cobertura		<b>Elemento arquitetônico observado</b> <b>ALVENARIA ESTRUTURAL DE COBERTA</b>	
<b>CAUSAS PROVÁVEIS</b>	É um fenômeno antrópico causado pela mudança de uso e desabamento da estrutura de cobertura.			
<b>CONDUTA</b>	Recomposição do sistema de cobertura; recomposição da alvenaria; aplicação de material específico para remover os micro-organismos.			
Universidade Federal da Paraíba   Centro de Tecnologia Departamento de Arquitetura e Urbanismo   Trabalho de Conclusão de Curso Autor: Clemer Ronald da Silva   Orientadora: Dra Maria Berthilde de Barros Lima e Moura Filha
