**UNIVERSIDADE FEDERAL DA PARAÍBA**  
**DEPARTAMENTO DE ENGENHARIA CIVIL E AMBIENTAL**  
**CENTRO DE TECNOLOGIA**  
**CURSO DE GRADUAÇÃO EM ENGENHARIA CIVIL**

**PLANEJAMENTO DE OBRAS DE MANUTENÇÃO PREDIAL: ESTUDO DE CASO**  
**EM OBRAS DE IMPERMEABILIZAÇÃO NOS MUNICÍPIOS DE JOÃO PESSOA E**  
**CABEDELO**

JOÃO PESSOA - PB  
2025

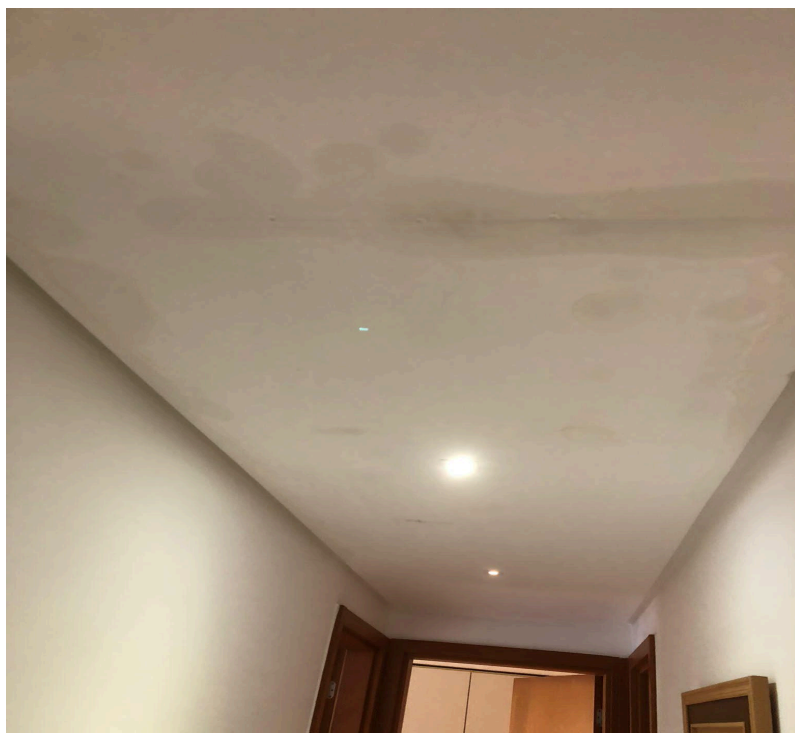
Na obra B, adotou-se a prática usual da empresa de iniciar com a equipe de demolição e somente acionar a equipe de regularização quando já houvesse uma área considerável liberada. No entanto, devido à ocorrência de chuvas no mesmo período e à ausência da manta na área exposta, um dos apartamentos localizados imediatamente abaixo sofreu infiltrações.

Figura 5 - Infiltrações decorrentes de danos ao sistema de impermeabilização em áreas privativas da obra B

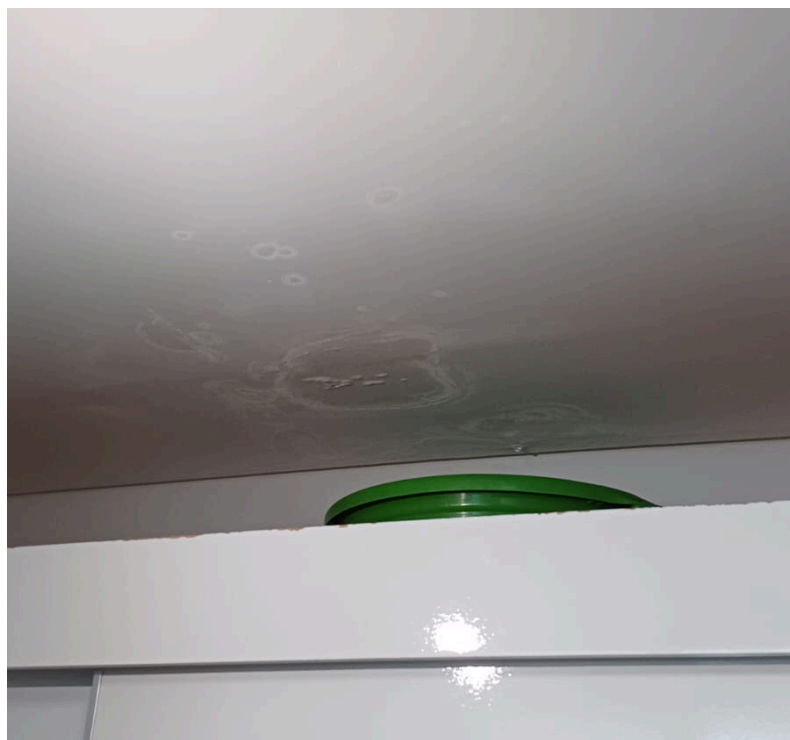
Figura 6 - Infiltrações decorrentes de danos ao sistema de impermeabilização em áreas privativas da obra B

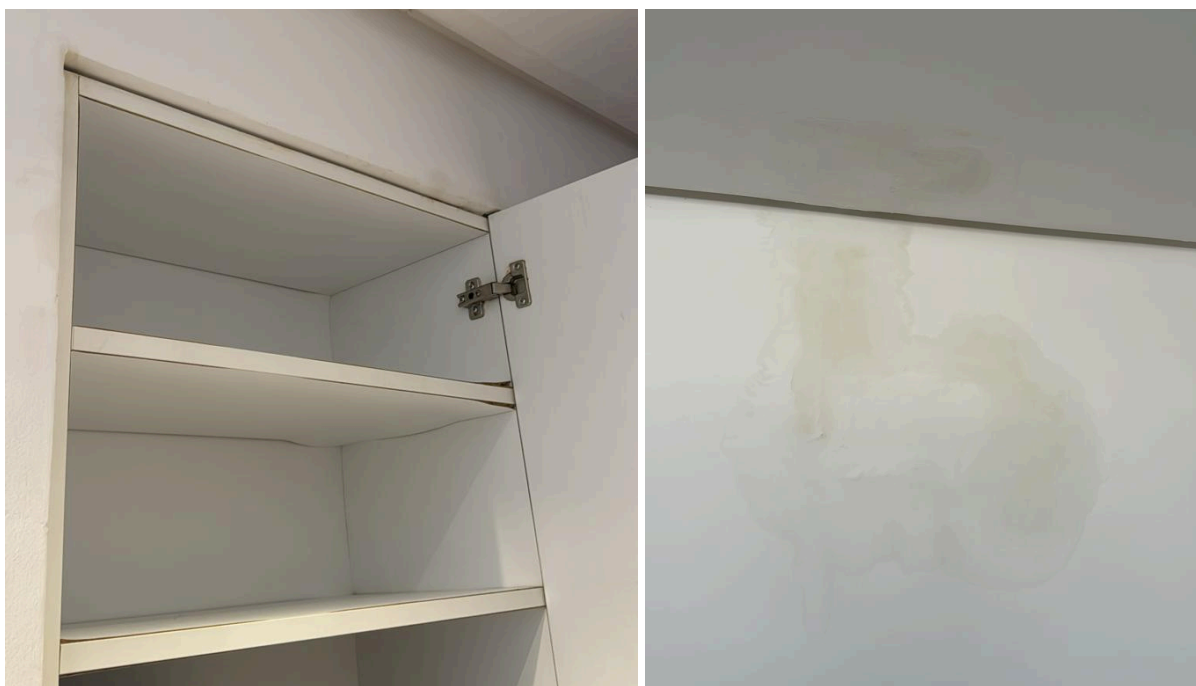
Em outro momento da obra, uma área menor também foi demolida e teve a manta removida. No entanto, a ocorrência de chuvas durante o final de semana, em paralelo à obstrução intencional dos ralos pelos trabalhadores, prática comum para evitar o entupimento dos coletores por resíduos, mas que deveria ter sido desfeita ao final da jornada de trabalho, especialmente antes de fins de semana sem atividades, impediu a drenagem da água, que se acumulou ao redor dos ralos.

Como consequência, houve infiltração em mais dois apartamentos da cobertura. Dessa vez, além dos danos às paredes e forros de gesso, a água atingiu os móveis planejados da cozinha de um dos apartamentos, resultando na perda total do mobiliário. A empresa foi responsabilizada pela substituição integral do conjunto.

Figura 7 - Danos causados à mobília e à pintura de apartamento da obra B

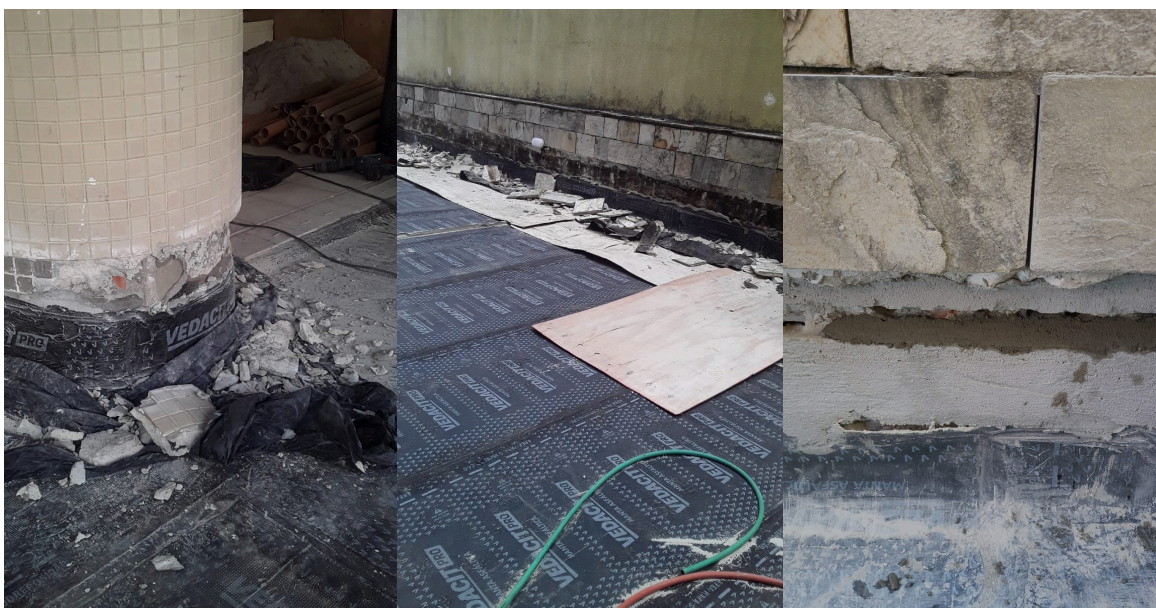
Apesar de ser uma prática adotada pela empresa, o rebaixo não foi executado na fase de demolição na obra A. A falha foi identificada durante uma vistoria conduzida pelo síndico do condomínio, após a aplicação da manta, resultando na solicitação de correção. Como consequência, foi necessário realizar o corte dos perímetros já regularizados e, posteriormente, uma nova regularização. Durante a demolição dessa etapa, mesmo com o uso de tapumes para proteção, a manta permaneceu exposta a materiais pontiagudos, o que comprometeu sua integridade e exigiu reforços pontuais para assegurar a eficácia do sistema.

Figura 9 – Demolição do rodapé de: (a) pilares; (b) alvenaria de vedação; e (c) execução da regularização do corte.

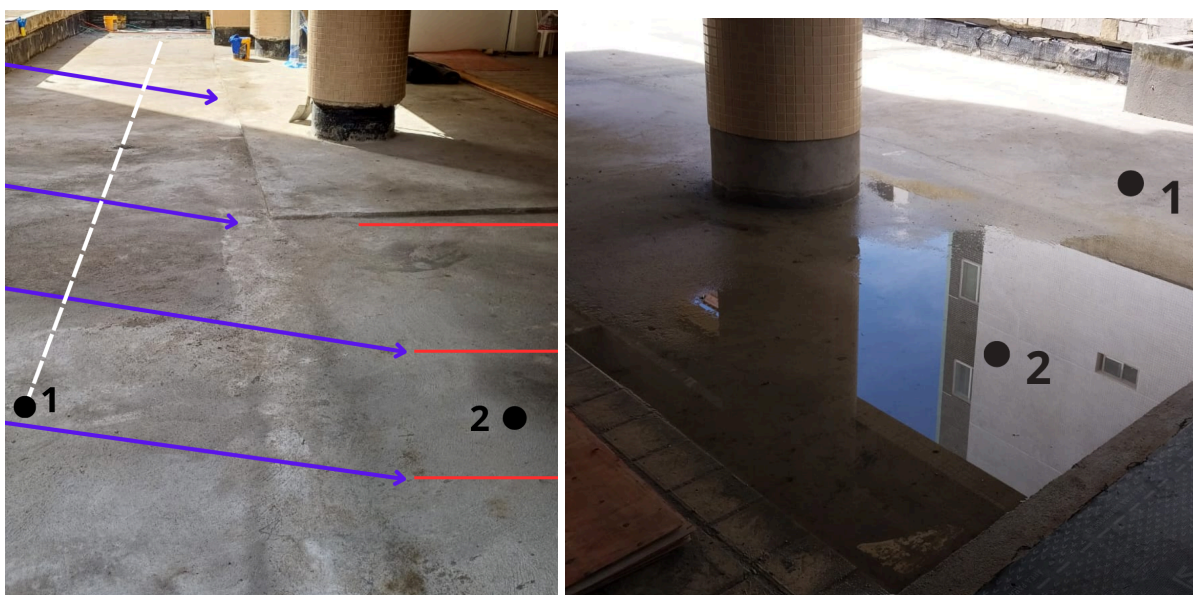
No caso da obra A, a camada antiga deveria ter sido removida para viabilizar o ajuste dos caimentos. No entanto, a equipe de execução limitou-se a aplicar uma nova camada de argamassa, conforme as orientações recebidas. Como mostrado na Figura 10, o lado esquerdo da área foi executado com caimento em direção aos ralos, enquanto o lado direito, devido à presença de uma soleira, não pôde ser elevado, permanecendo plano e sem escoamento adequado.

Figura 10 - Obra A: a) Sentido do caimento nas b) áreas com deficiência no caimento da camada de regularização

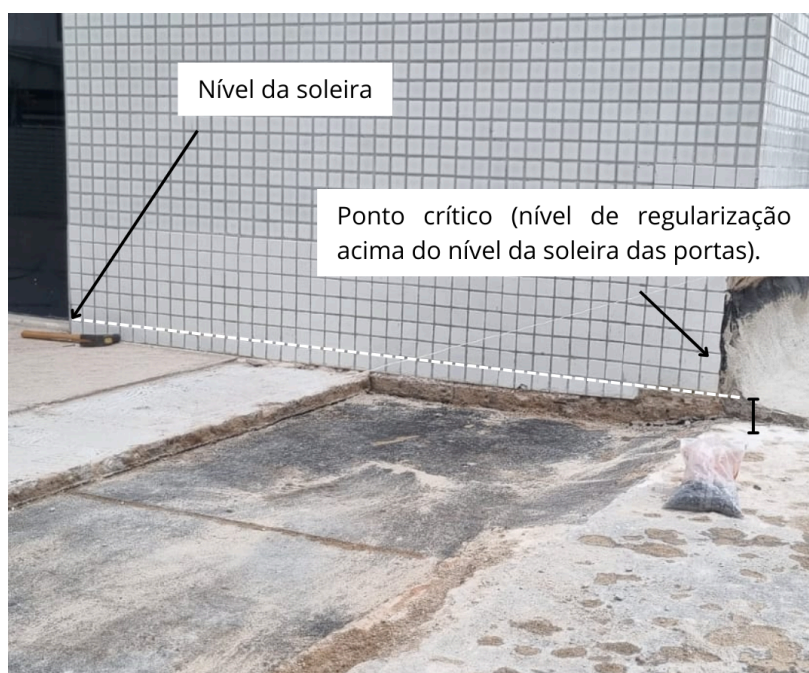
A execução resultou em um desnível considerável entre a área 1 e a área 2, como mostrado na Figura 12, considerado um ponto crítico, pois com o nível da camada de regularização acima da cota das soleiras existentes na área, o planejamento inicial, que previa a união das três áreas para um único piso contínuo, não seria executável.

Figura 12 - Ponto crítico na execução do serviço

Para corrigir, foi necessário demolir parte da área já regularizada, garantindo o rebaixamento do ponto crítico e viabilizando a compatibilização dos níveis com as soleiras da área 2, coerente com a execução deste detalhe construtivo, conforme a Figura 13.

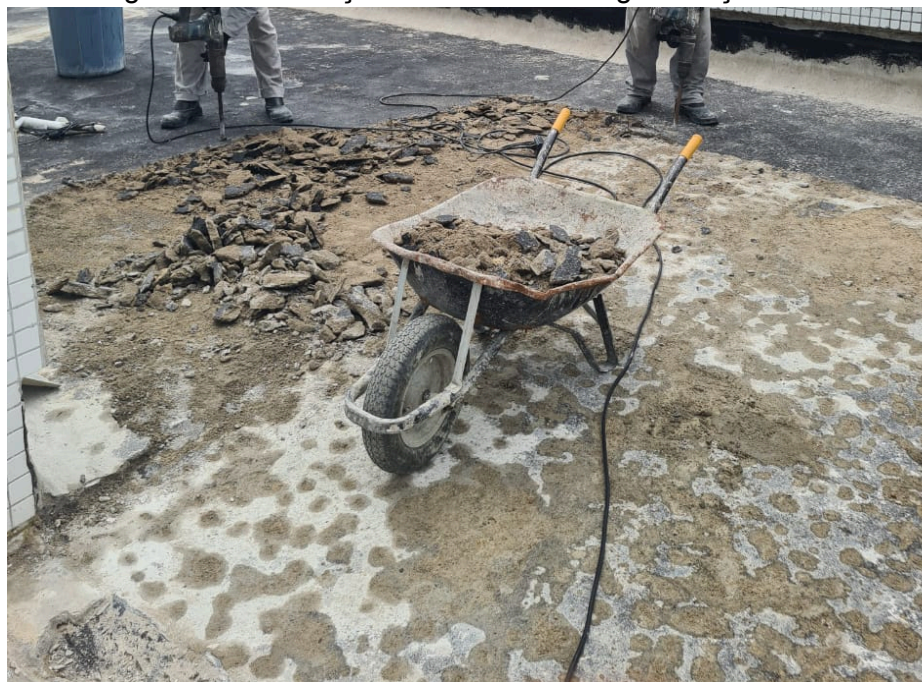
Esse ajuste revelou também a necessidade de demolir toda a regularização antiga existente nas áreas 2 e 3. Além disso, constatou-se que, na área 3, a espessura da regularização existente era de aproximadamente 5,5 cm.

Figura 14 - Demolição da camada de regularização nova.

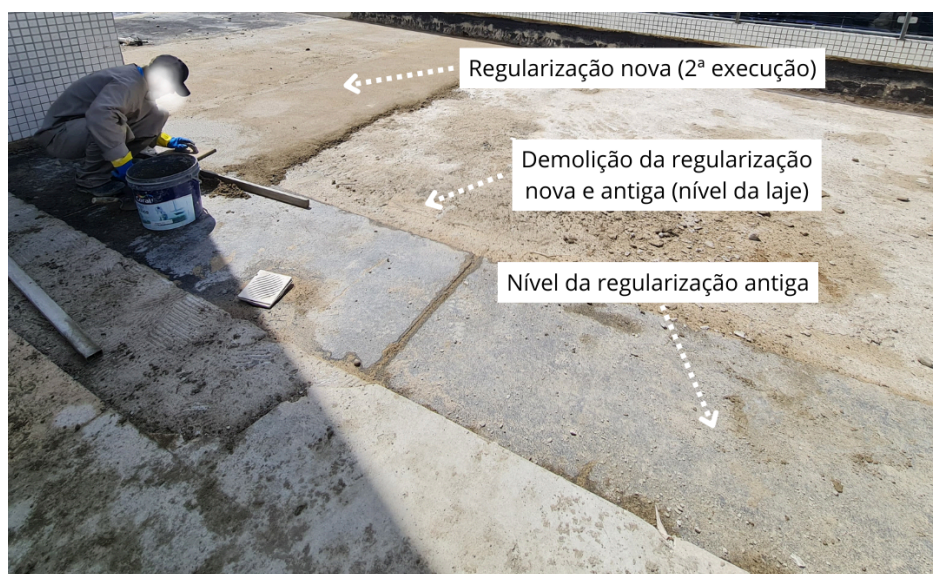
Figura 15 - Execução da regularização pela segunda vez com correção dos caimentos

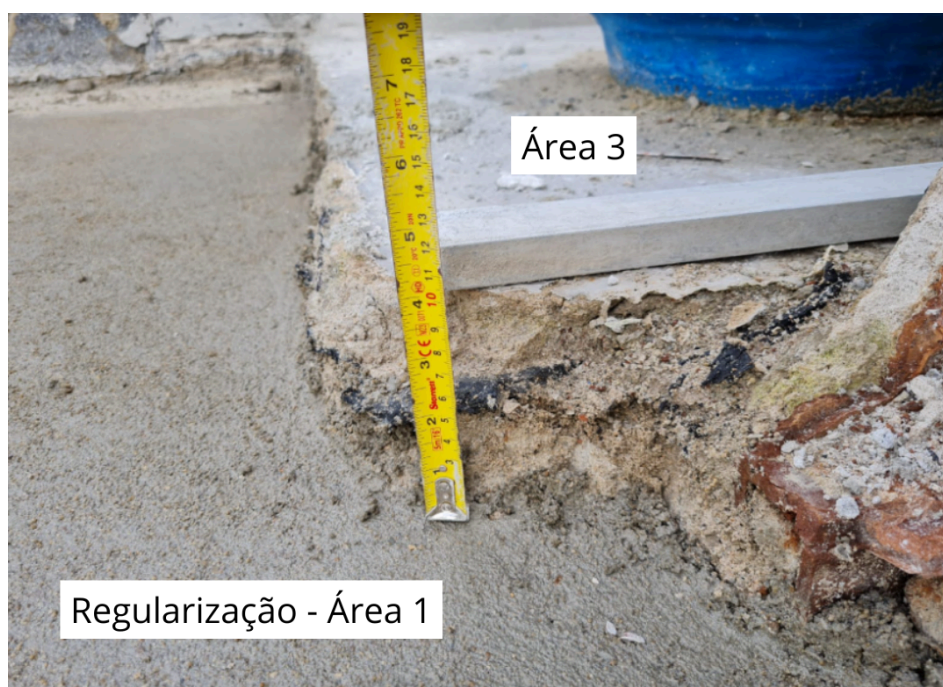
Figura 17 - Espessura das camadas da área 3

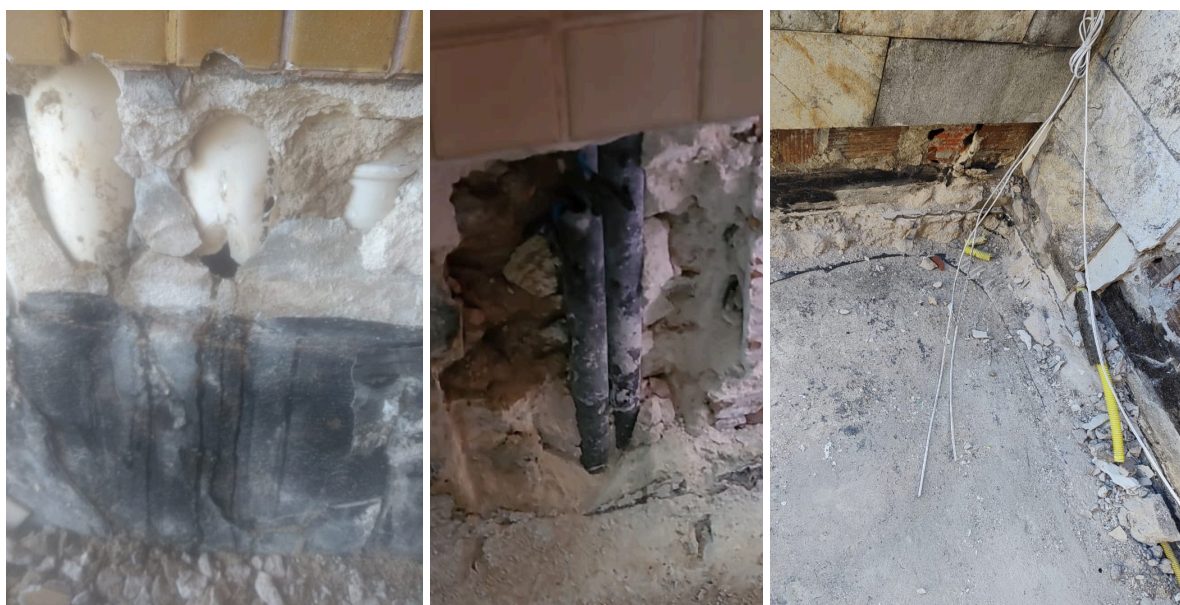
No caso A, por exemplo, a ausência dessa etapa mais aprofundada resultou em pelo menos três interferências em instalações hidráulicas e elétricas durante a demolição, conforme ilustrado na Figura 18.

Figura 18 - Instalações de esgoto sanitário e elétrica danificadas.

Esses danos comprometeram o funcionamento dos sistemas afetados, exigindo a mobilização de equipes específicas e materiais para os reparos, além de gerarem custos adicionais não previstos no orçamento inicial. A marcação prévia dos pontos críticos diretamente na obra, aliada ao acesso fácil aos projetos durante a execução, poderia ter evitado essas ocorrências, especialmente considerando que, em obras desse tipo, nem sempre há um profissional técnico presente em tempo integral para acompanhar as atividades.

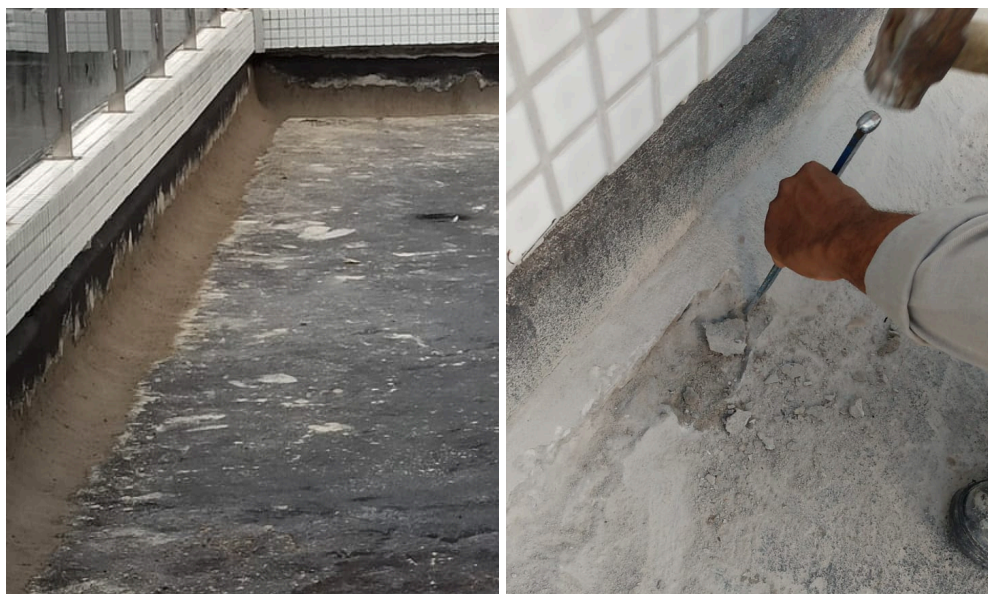
Embora as normas técnicas não definam um raio mínimo ou máximo para a execução da meia-cana, alguns fornecedores indicam como referência um raio mínimo de 5 cm. Em obras de manutenção, é essencial atentar para que a espessura dessa camada não inviabilize a posterior reposição do revestimento nos perímetros, o que poderia causar desníveis (ou "dentes") na superfície final.

Figura 21 - (a) Meia-cana executada com raio inadequado e (b) demolição.

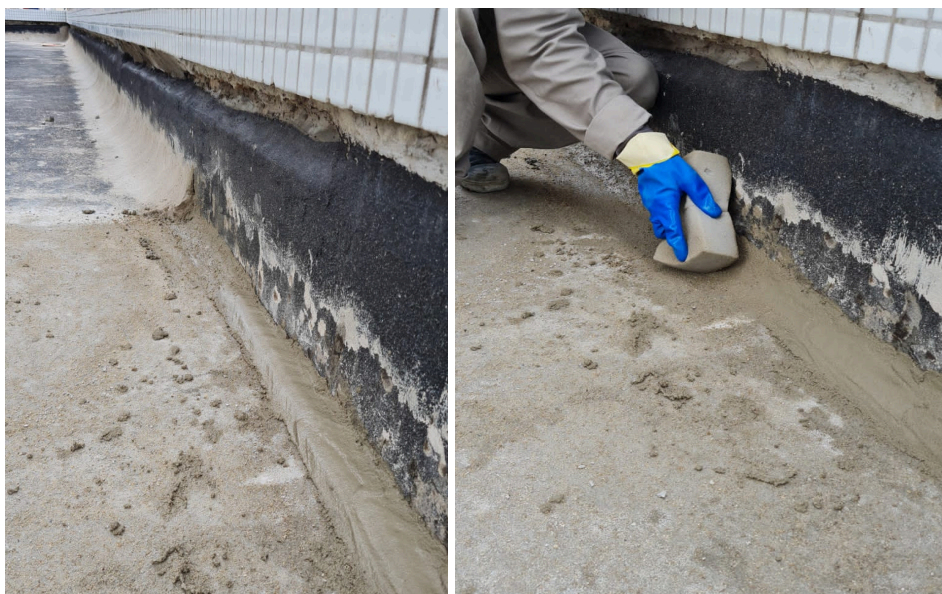
Figura 22 - Rodapé: (a) Correção da meia-cana e b) Acabamentos de regularização

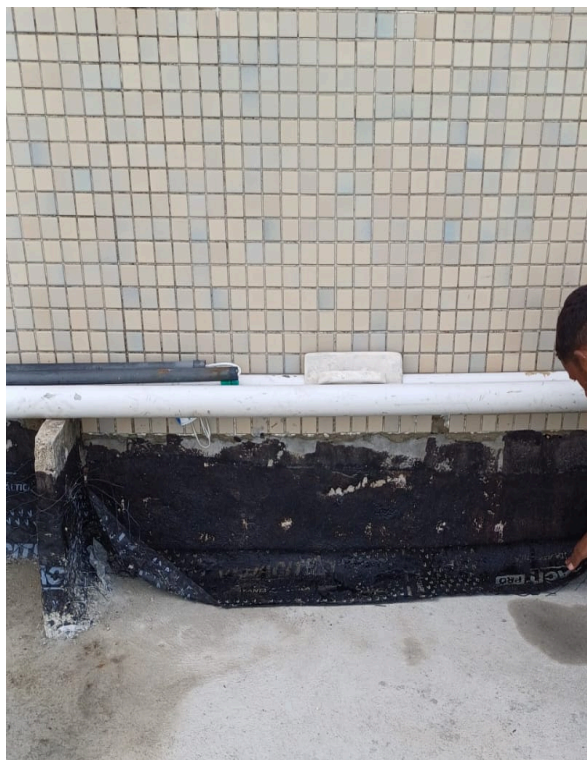
Todo o processo de aplicação da manta asfáltica era realizado por uma equipe terceirizada contratada pela empresa. Apesar de as normas exigirem que a manta suba, no mínimo, 20 cm nos perímetros, a partir do nível do piso acabado, esse detalhe precisou ser corrigido na obra B. A equipe de impermeabilização foi acionada também para reparar um trecho onde a manta descolou, conforme mostra a Figura 23. Essa falha pode estar associada a diversos fatores, como presença de poeira ou umidade na base, aquecimento inadequado com o maçarico, aplicação com pressão insuficiente, que forma bolsões de ar, ou mesmo exposição prolongada ao sol antes da instalação da proteção mecânica.

Figura 23 - Manta descolada do rodapé na obra B

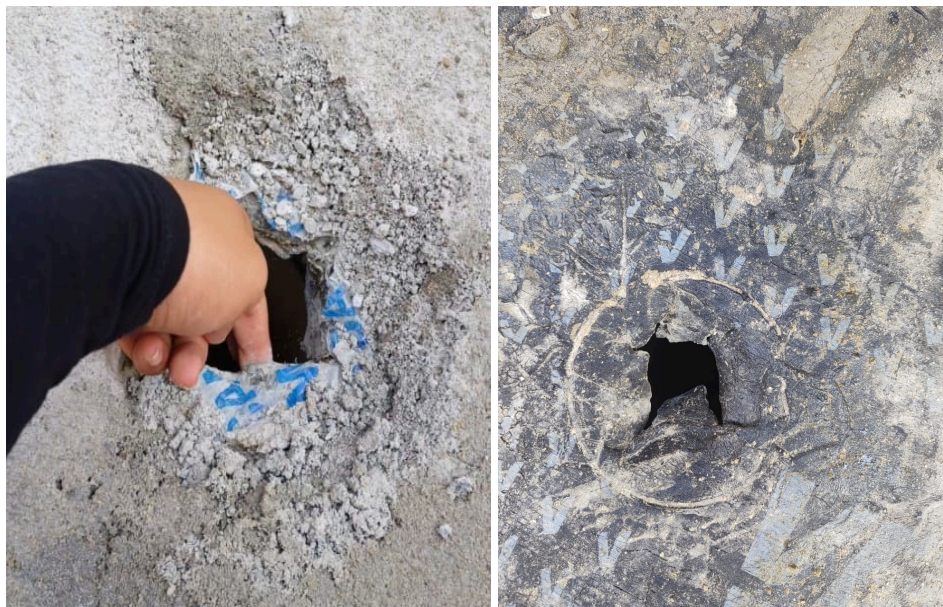
arremates nos ralos. Em muitos casos, não havia a devida entrada da manta no plano vertical dos coletores, como mostra a Figura 24, tirada na obra A.

Figura 24 - Erro na execução do arremate da manta nos ralos

Esse é um ponto crítico da impermeabilização, pois, se a manta não for bem fixada nos coletores, a água pode infiltrar por baixo da impermeabilização, desprendê-la do substrato e atingir a laje. A execução correta deve seguir o procedimento demonstrado na Figura 25.

A execução correta do arremate da manta nos ralos começa com o rebaixo da área ao redor do ralo, que deve ter idealmente 40x40 cm, sendo realizado ainda na camada de regularização. Em seguida, com um pedaço de manta com aproximadamente 20 cm de comprimento, enrolado em formato cilíndrico, metade dela é posicionada para dentro do ralo e metade para fora. Na parte interna, realiza-se o biselamento com a colher de pedreiro aquecida e na parte externa, a manta é cortada em tiras, que são biseladas no substrato, formando uma transição contínua entre a manta e a base. Depois, outro pedaço de manta nas dimensões do rebaixo (40x40 cm) deve ser aplicado sobre a área rebaixada com o ralo. A parte central é cortada em formato de “fatias de pizza”, que são posicionadas para dentro do ralo, finalizando com o biselamento interno.

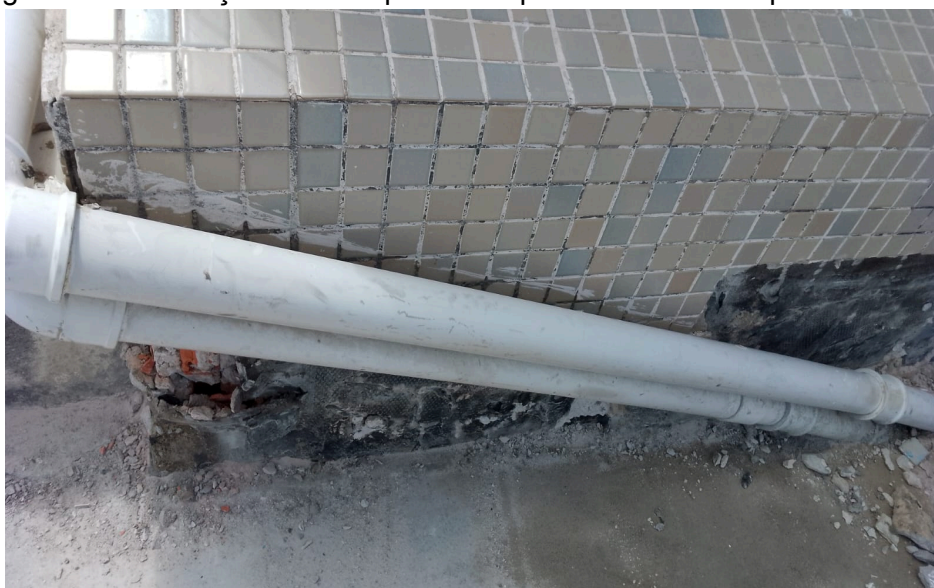
De acordo com a NBR 9574 (2008), tubulações aparentes devem estar, no mínimo, 10 cm acima do piso acabado e, quando externas, devem manter uma distância mínima de 10 cm em relação aos planos verticais e entre si. Na obra B, no entanto, verificou-se que essas exigências não foram atendidas durante a fase de construção da edificação. Como mostra a Figura 26, havia tubulações aéreas passando paralelamente aos planos verticais que precisavam ser impermeabilizados, além de atravessarem a laje.

Figura 26 - Tubulações aéreas passando paralelamente aos planos verticais

Optou-se por contornar as tubulações com a manta, o que pode configurar um ponto crítico de falha, comprometendo a durabilidade do sistema, tanto para a

empresa, durante o período de garantia, quanto para o cliente, em caso de infiltrações futuras.

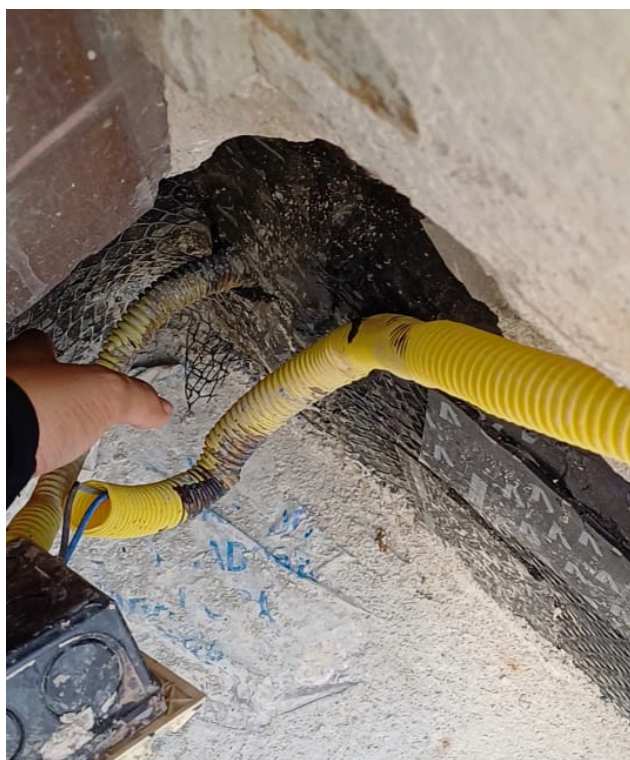
Outro erro executivo identificado, desta vez na obra A, foi a execução da impermeabilização em volta de tubulações de passagem da rede elétrica, sem qualquer arremate específico ou proteção delas.

Figura 27 - Tubulação passante na impermeabilização sem proteção ou arremate específico

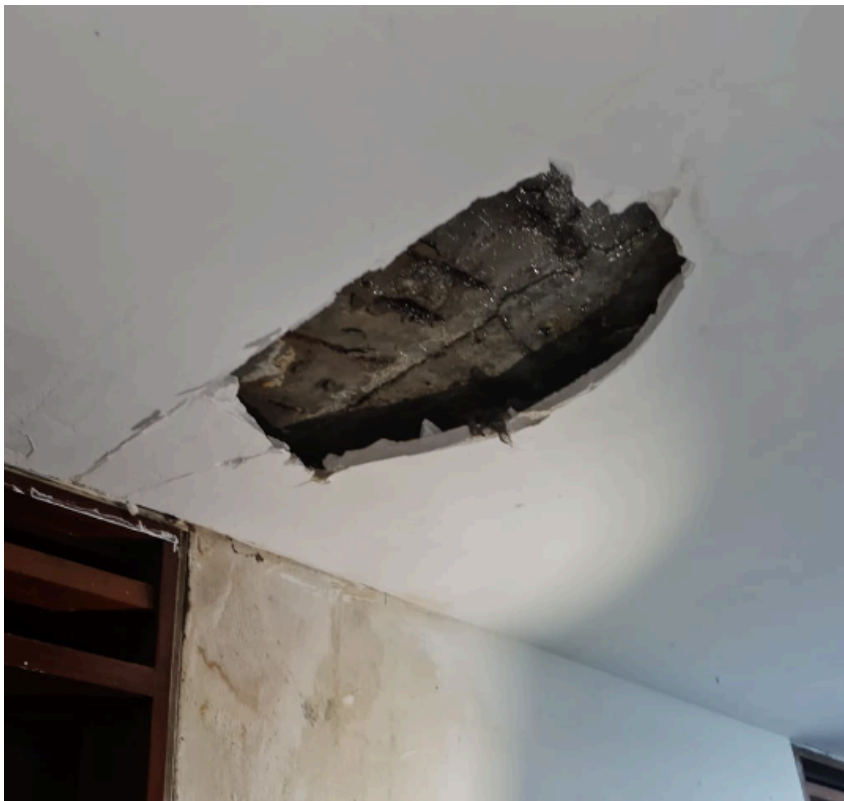
Figura 28 – Armadura de viga exposta à água proveniente de infiltração causada por ineficiência do sistema de impermeabilização antes da manutenção na obra C.

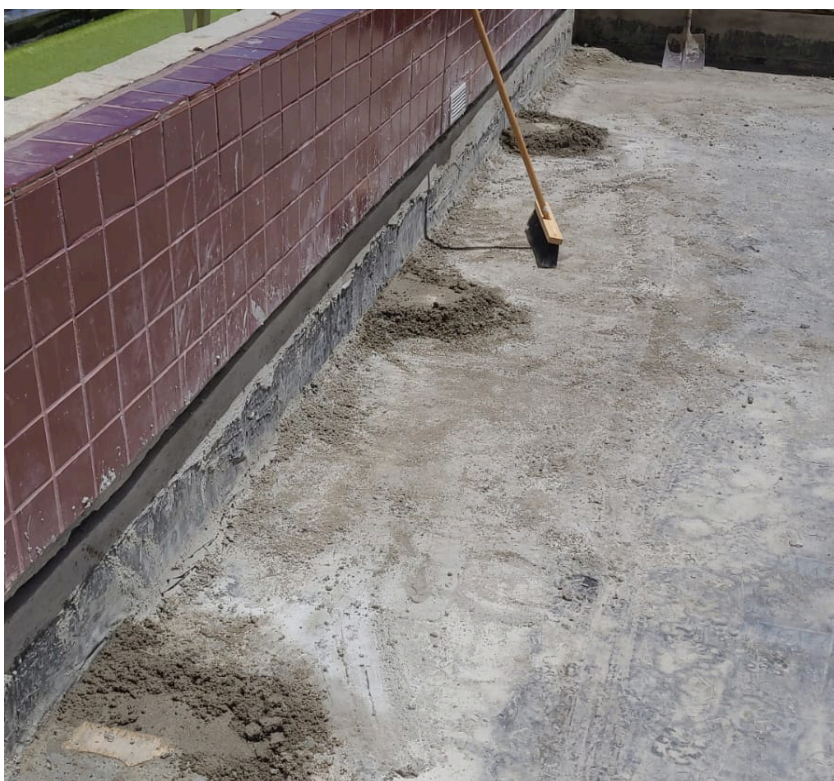
Além disso, devido à movimentação natural entre as camadas provocada por cargas aplicadas e variações de temperatura, é imprescindível a presença de uma camada separadora entre a manta e a proteção mecânica. Essa camada tem a função de evitar a aderência entre os materiais, permitindo sua movimentação relativa e prevenindo danos tanto à manta quanto ao contrapiso, como o surgimento de trincas, fissuras ou rachaduras.

Figura 30 – Execução da proteção mecânica sem camada separadora

Esse caso evidencia a importância de se garantir a coerência entre os documentos de orçamento, planejamento e execução. Ainda que as planilhas tenham sido elaboradas por equipe diferente da que executa a obra, a camada separadora é uma exigência normativa e indispensável para a durabilidade do sistema. Sua ausência na documentação comprometeu o alinhamento das informações e levou à execução inadequada, posteriormente corrigida.

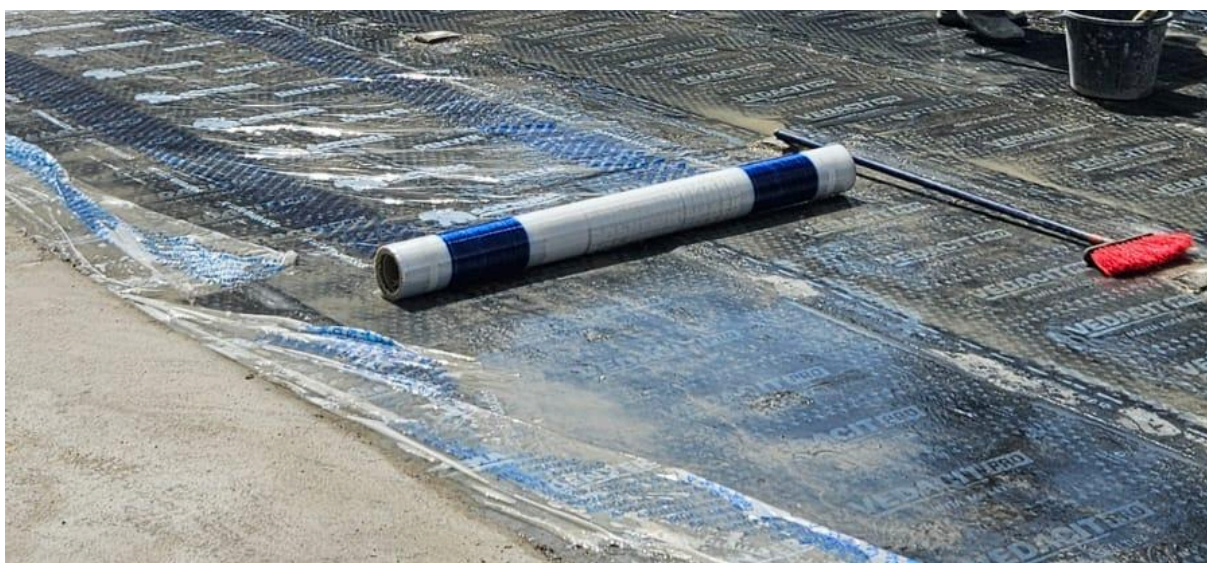
Figura 31 – Aplicação da camada separadora acima da manta asfáltica

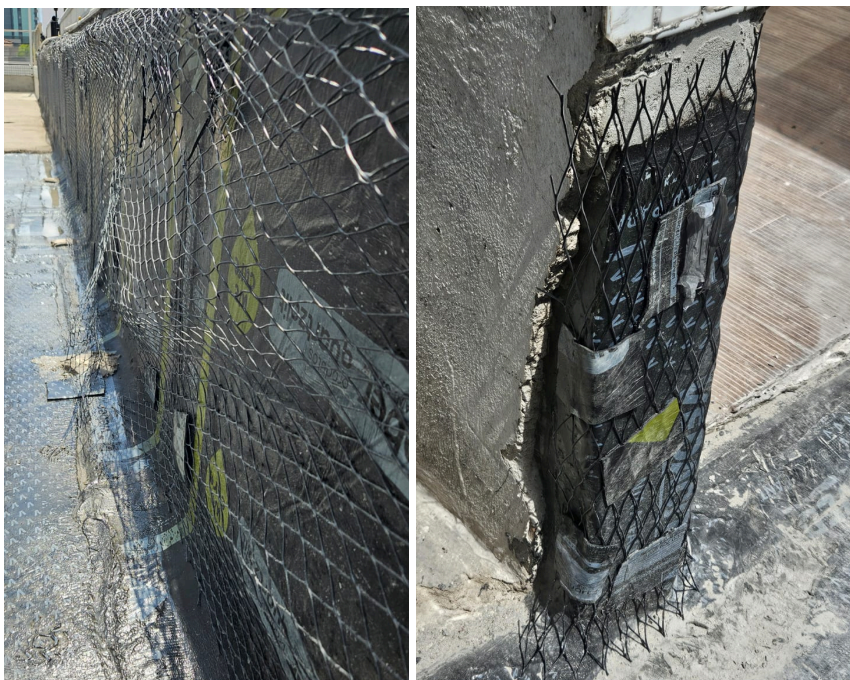
Outro ponto recorrente nas obras A, B e C foi a execução incorreta da estruturação da proteção mecânica nos planos verticais. A norma recomenda que a execução do estruturante seja feita com arame plástico ou galvanizado, embutido no chapisco. No entanto, observou-se a fixação direta do arame plástico sobre a manta, como mostra a Figura 32, prática inadequada que compromete a impermeabilização e não exerce a função estrutural desejada. Essa forma de execução pode comprometer tanto a aderência quanto a integridade do sistema impermeável.

Figura 32 – Fixação inadequada de arame sobre a manta
