UNIVERSIDADE FEDERAL DA PARAÍBA - UFPB  
CENTRO DE TECNOLOGIA - DEPARTAMENTO DE ENGENHARIA CIVIL E  
AMBIENTAL  
CURSO DE ENGENHARIA CIVIL

ANÁLISE DAS MANIFESTAÇÕES PATOLÓGICAS EM UMA EDIFICAÇÃO  
MULTIFAMILIAR EM SUA FASE DE PRÉ-ENTREGA

2023

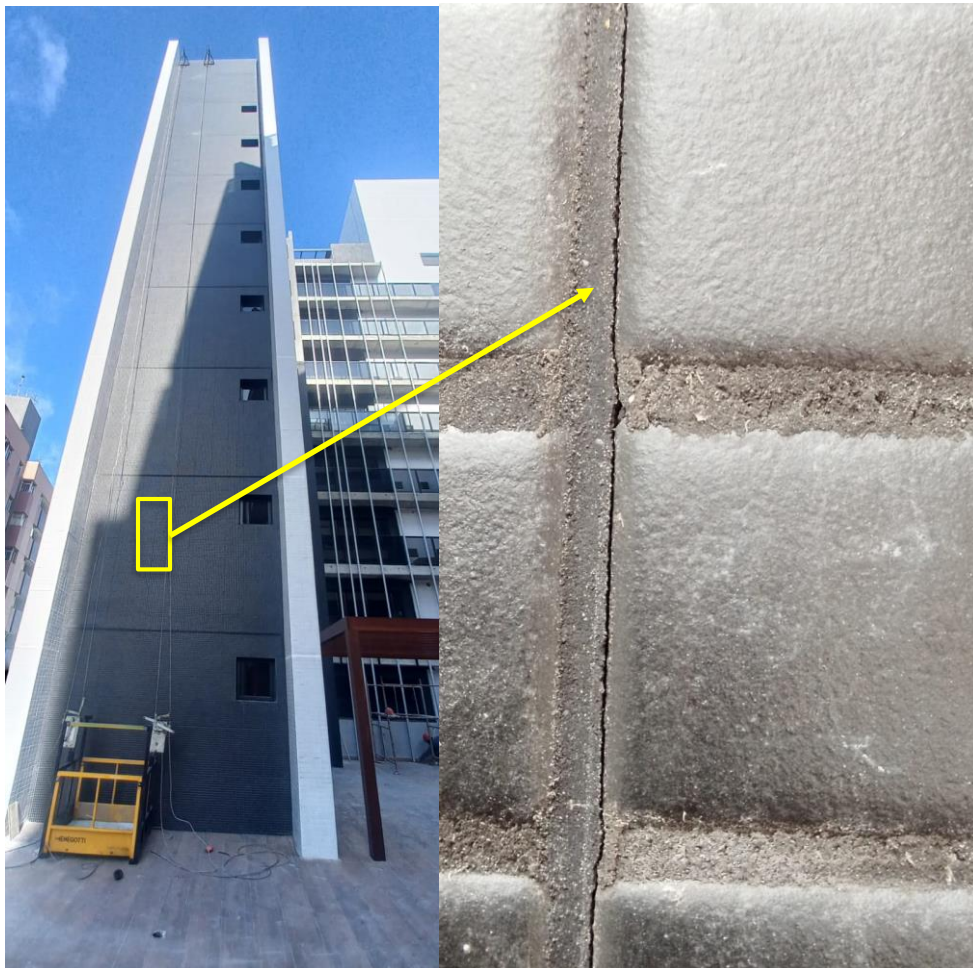
Inicialmente uma anomalia foi observada na fachada oeste da edificação, que consistiu no desenvolvimento de fissuras localizadas entre o rejunte e o revestimento cerâmico, como mostra a figura 7.

Figura 7 – Fissura vertical na fachada do edifício

Pressupõe-se que tal fissura possa ter ocorrido devido a um recalque diferencial da fundação e uma acomodação do pilar esquerdo. O recalque é um fenômeno que acontece devido ao acomodamento do solo que suporta uma construção. A estrutura vai se acomodando e rebaixando com o solo, e a movimentação da estrutura, novamente, irá interferir na alvenaria gerando fissuras (ANONI E RODRIGUES, 2022).

Dessa maneira, as fissuras identificadas podem ter sido causadas por se tratar de um edifício em fase final de sua construção, que está recebendo sobrecargas atuantes tais como: alvenarias, revestimentos, enchimentos, móveis, pessoas, etc. Esse carregamento da estrutura pode ter ocasionado uma movimentação do terreno que culminou em um recalque do solo que pela sua recente construção se acomoda e origina fissuras nas alvenarias ou revestimentos.

Sendo identificada tal anomalia, a construtora iniciou os reparos na fachada com o objetivo de solucionar o problema em questão. As fissuras se estendiam por todos os pavimentos do edifício e se caracterizavam por fissuras transversais localizadas próximas ao

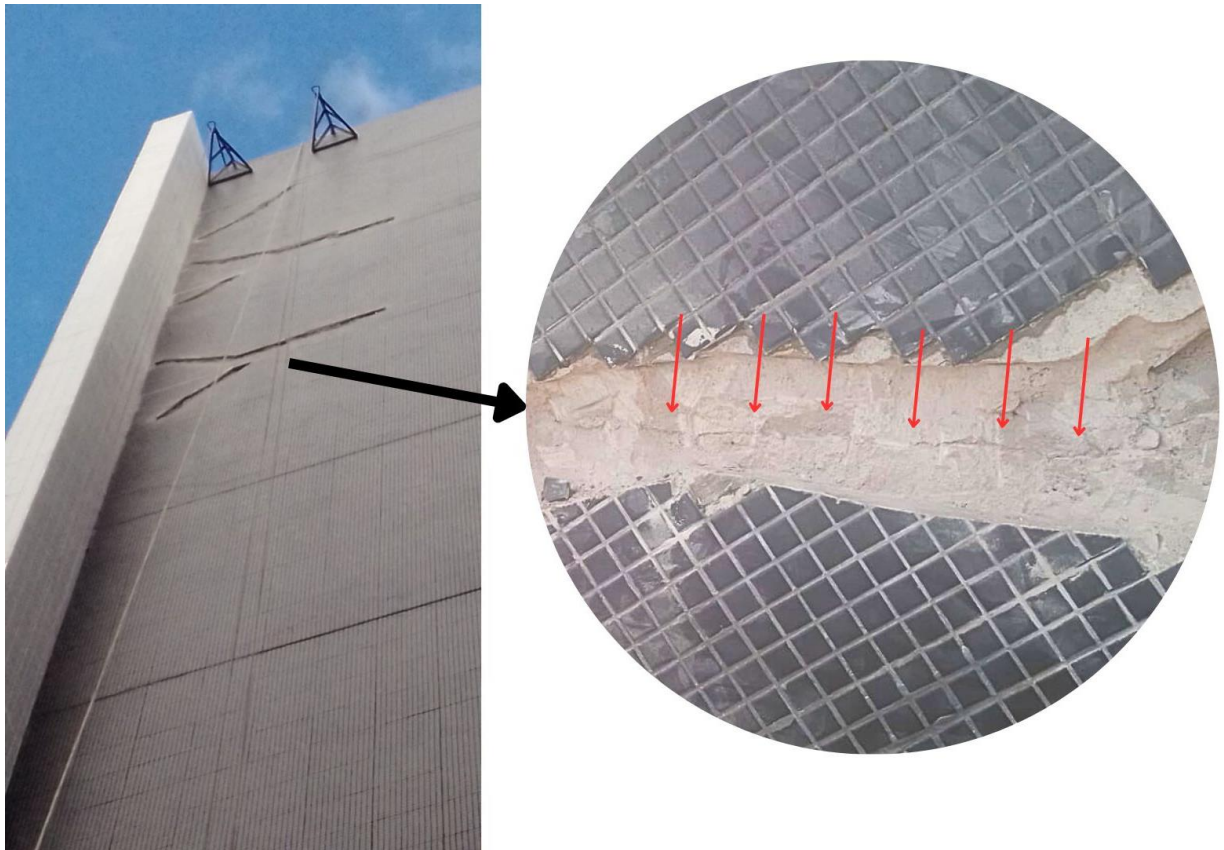
pilar esquerdo e fissuras horizontais localizadas próximo ao piso no encontro das lajes e a alvenaria de vedação. Foi realizada então a retirada do revestimento cerâmico e da argamassa colante utilizada no assentamento do revestimento. Nesta etapa, foi detectado que as fissuras se estendiam até a camada de reboco da fachada, como mostra as figuras 8 e 9 a seguir.

Figura 8 – Identificação de fissuras no reboco

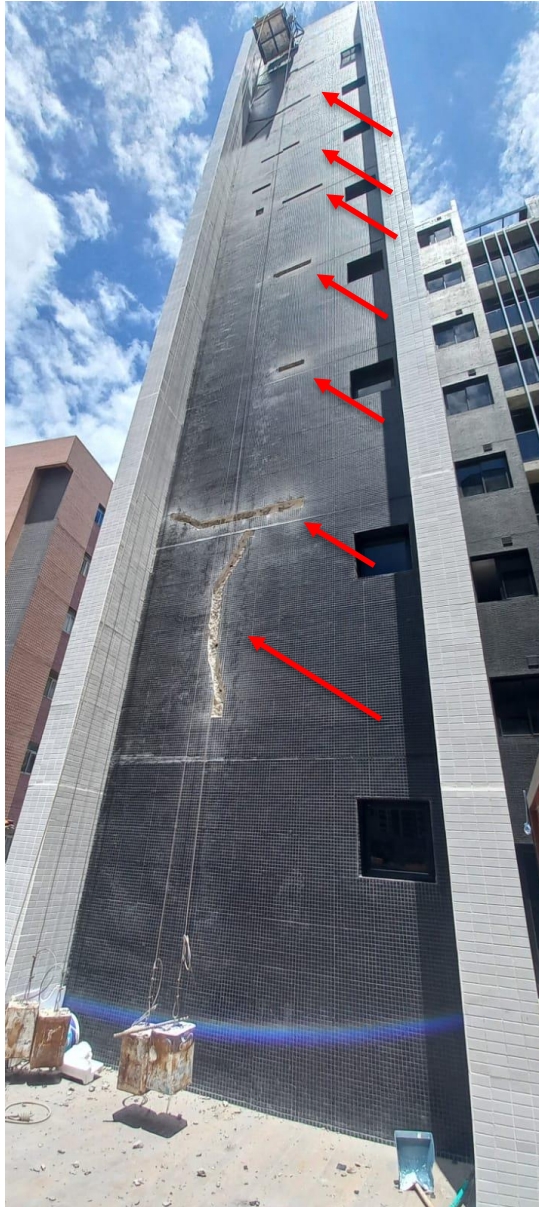
Figura 9 – Fissuras na fachada oeste

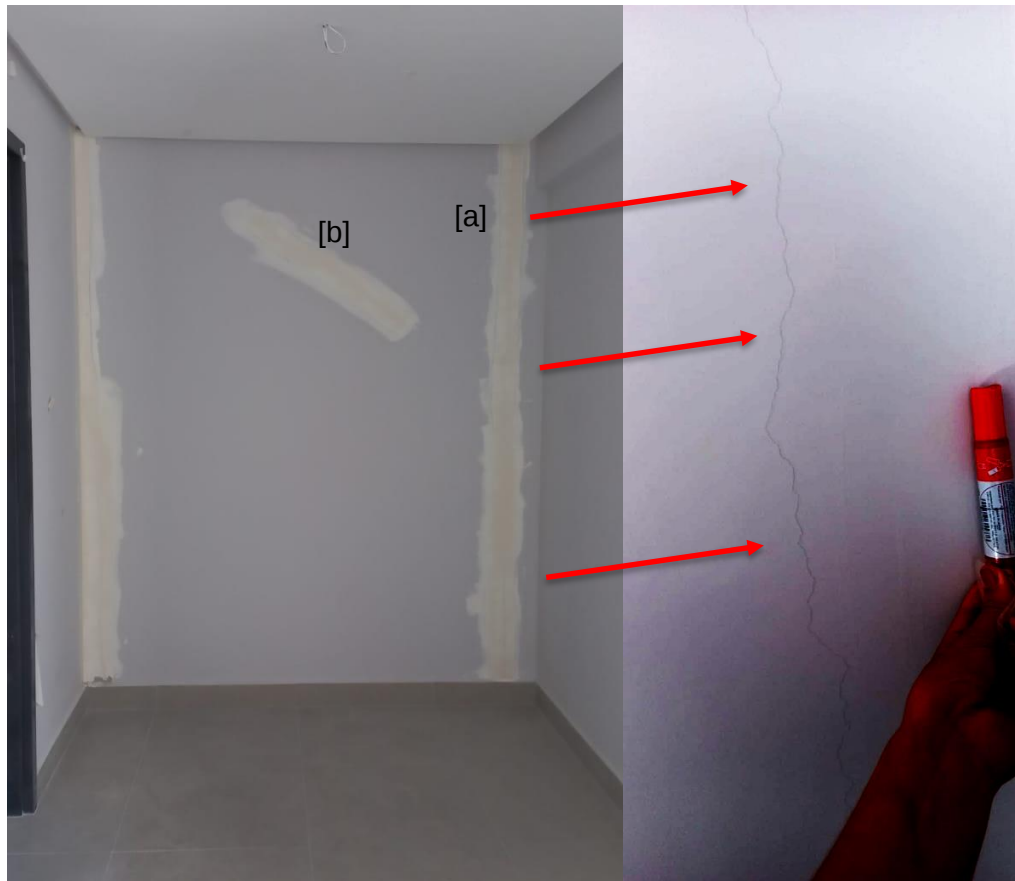
Foram encontradas fissuras verticais e diagonais no revestimento argamassado, que se repetem em uma mesma parede de alvenaria nos apartamentos do 1º ao 8º pavimento (figura 10).

Figura 10 – Fissuras na vertical e diagonal de alvenaria

A figura 10 demonstra o reparo feito nas fissuras do 8º pavimento. Nessa imagem, é possível observar que a fissura vertical ocorreu próximo a ligação entre alvenaria x pilar (fissura [a]) e a fissura diagonal aconteceu no meio da parede (fissura [b]).

De acordo com Thomaz (1989) as fissuras analisadas podem ter sido originadas pela movimentação do arcabouço estrutural que envolve a parede, visto que ela está localizada abaixo de uma laje de concreto armado e entre dois pilares.

Assim como discutido no tópico anterior, a possível origem dessa movimentação da estrutura pode ter sido a acomodação da fundação do edifício no terreno que culminou em um recalque do solo, que pela sua recente construção se acomoda e origina fissuras nas alvenarias ou revestimentos.

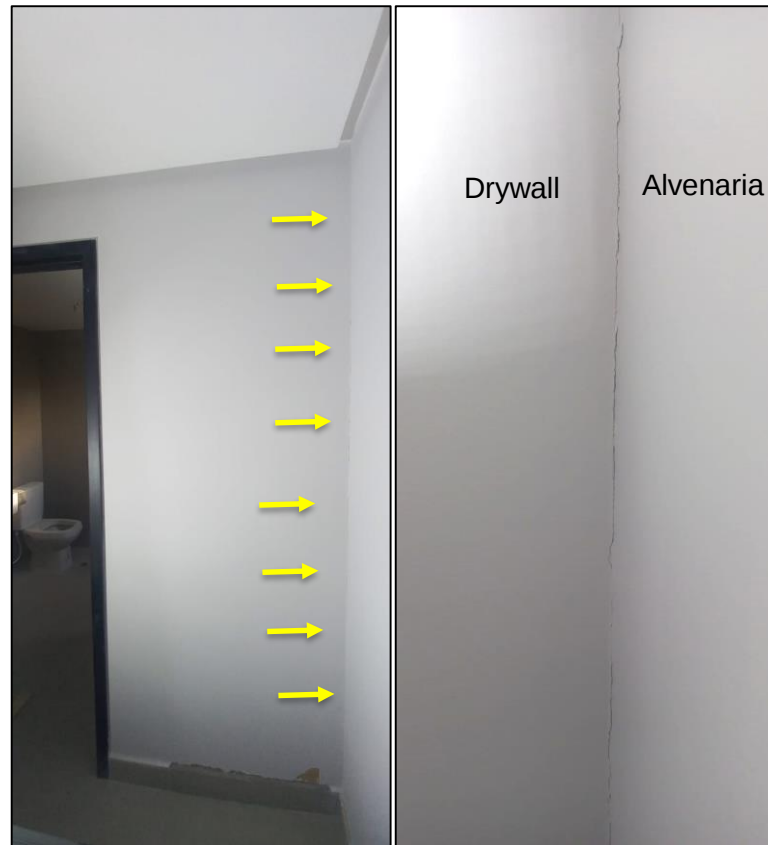
Durante a vistoria, observou-se fissuras verticais que se prolongaram por toda a extensão no encontro entre paredes adjacentes de *drywall* e alvenaria, como mostrado na figura 13.

Figura 13 – Fissuras na interface *drywall* x alvenaria

Possivelmente a formação dessas fissuras ocorreram devido a movimentações térmicas diferentes dos dois materiais. Segundo Thomaz (1989), a junção de materiais com diferentes coeficientes de dilatação térmica, sujeitos às mesmas variações de temperatura podem ocasionar o surgimento de fissuras/trincas.

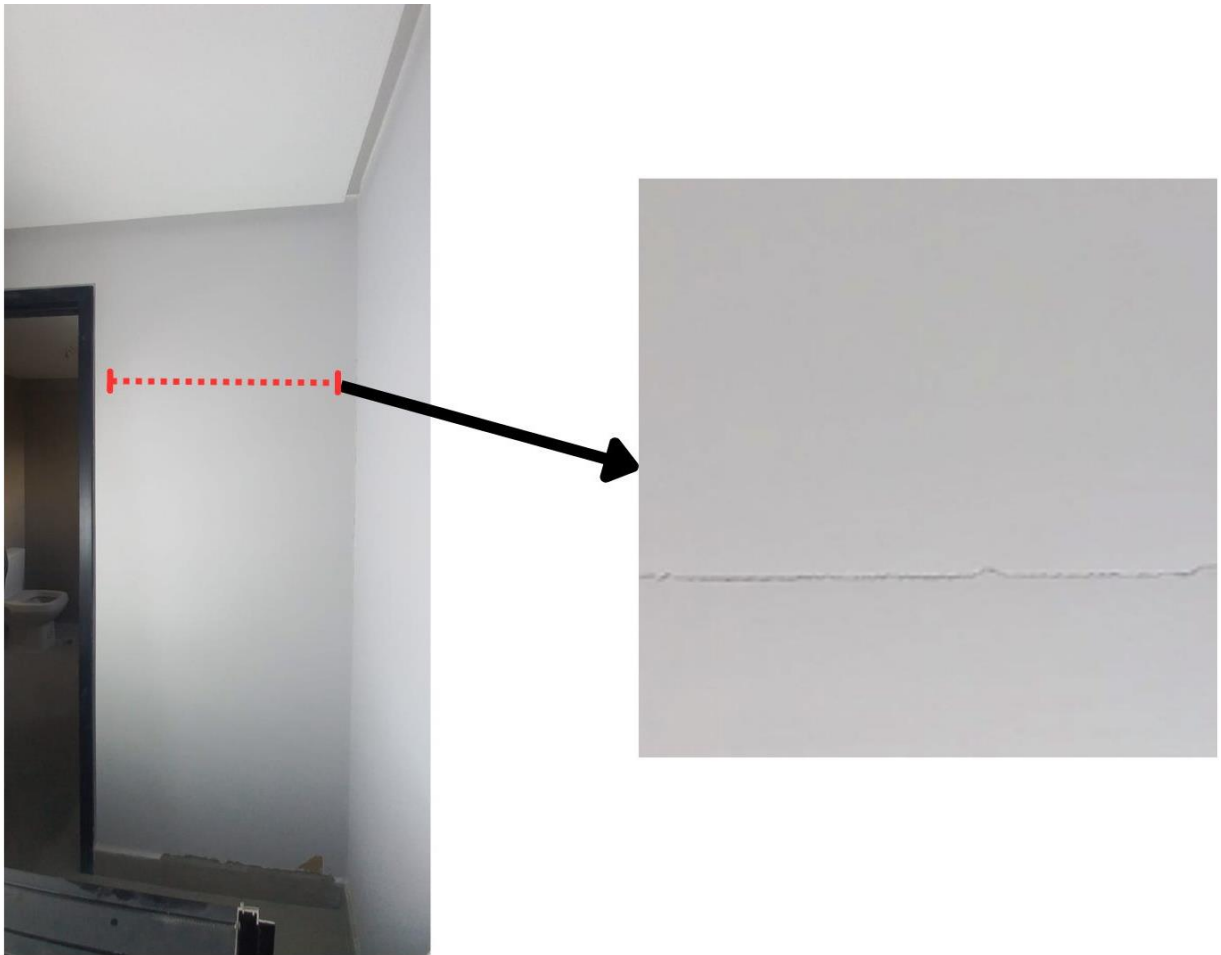
Em algumas paredes de *drywall* foram identificadas fissuras horizontais retilíneas como demonstra a figura 14.

Figura 14 – Fissura em emenda das placas de *drywall*

Pela característica da fissura observada, é possível supor que se trata de uma fissura na emenda das placas de *drywall*. De acordo com Fonsêca (2018) o *drywall* tem como natureza, a presença permanente de fissuras nas juntas, mas que sempre ficam protegidas esteticamente pela ação da fita de papel. No entanto, caso haja movimentação do sistema, as fissuras transpassam o tratamento de junta, e surgem no encontro entre as placas.

Estas fissuras são causadas principalmente pela dilatação térmica, quando o material é exposto temperaturas muito altas ou baixas, tendendo a se dilatar ou contrair, respectivamente. Quando isto ocorre, não havendo espaço para essa movimentação, ocorrem as fissuras. Durante o dia, quando a temperatura é mais alta, o gesso tende a se expandir, seguida por uma contração durante a noite, devido à queda temperatura. Quanto maior esta diferença de temperaturas, maior a movimentação das chapas do *drywall* e a consequente ocorrência de fissuras. Outras possíveis causas, são a atuação de altas cargas de vento, movimentação do solo, utilização de

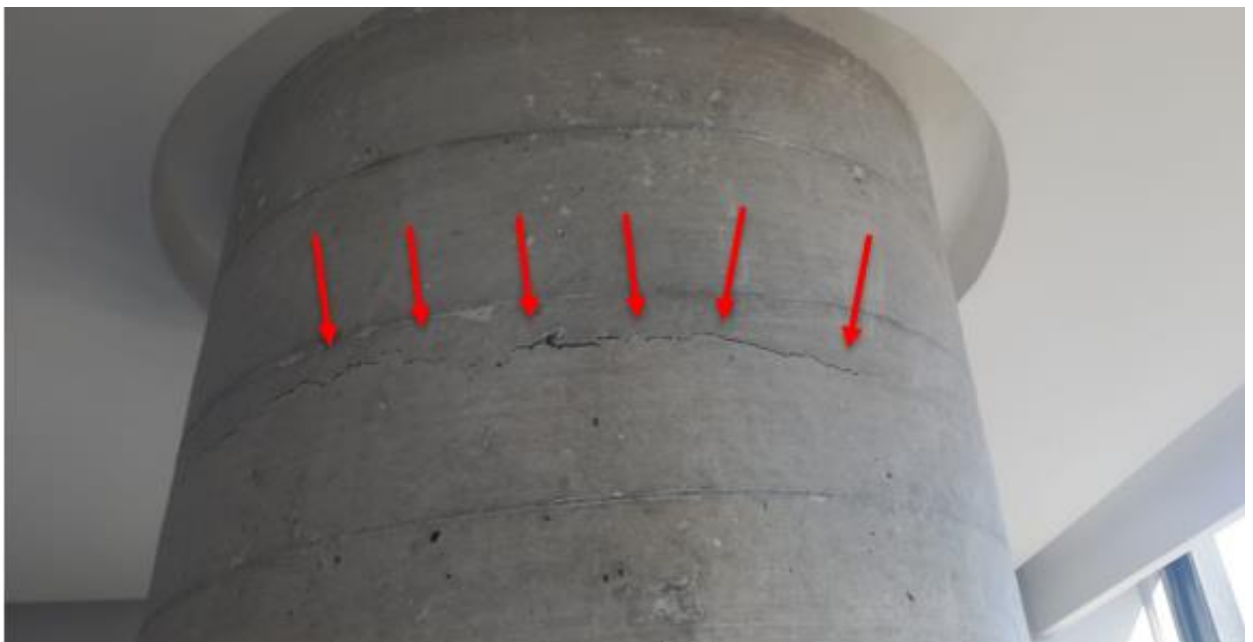
Foram identificadas fissuras horizontais em todos os pilares circulares em concreto aparente do edifício (figura 15) localizadas no terço superior da estrutura.

Figura 15 – Fissura em pilar

Devido à característica que essas fissuras apresentaram possivelmente elas foram originadas devido à falta de aderência entre dois concretos de idades diferentes em razão de uma interrupção da concretagem do pilar.

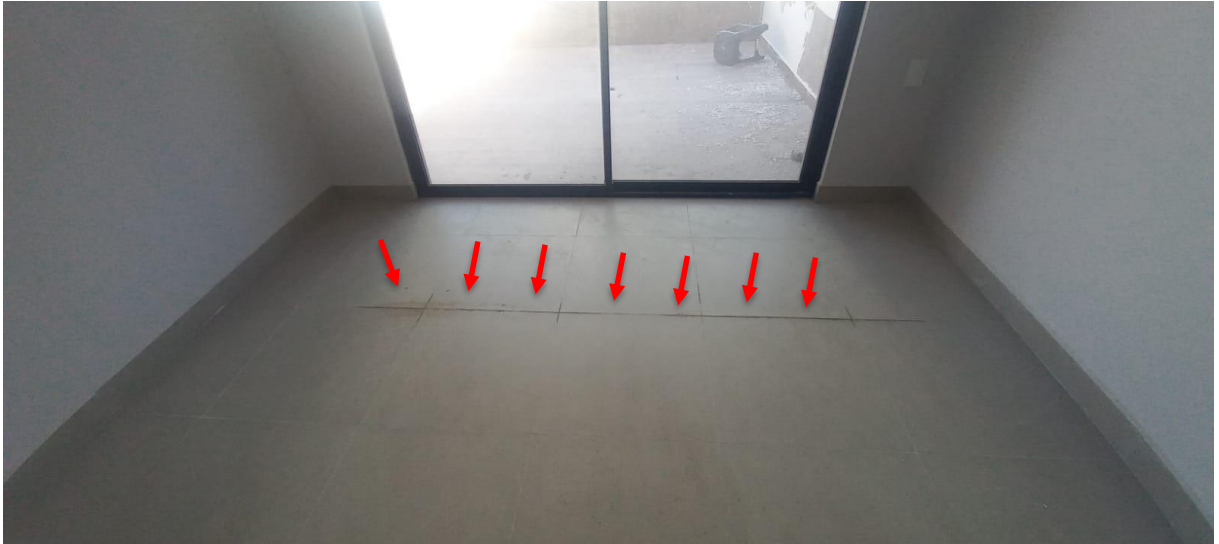
No 1º pavimento da edificação foi identificado que em todos os apartamentos que possuem área externa apresentaram manchas de eflorescência no piso do lado interno, como demonstrado nas figuras 16 e 17.

Figura 16 – Manchas de eflorescência no piso

No local, foi observado que essas varandas não possuem uma diferença de cota entre a parte externa e a interna do apartamento. Segundo a NBR 9575 (ABNT, 2010), em locais limites entre áreas externas impermeabilizada e áreas internas, deve haver uma diferença de cota mínima de 6 cm.

Diante de tais constatações, pressupõe-se que a causa da eflorescência no piso interno dos apartamentos com varanda do 1º pavimento foi devido à falta de diferença de cota entre a área interna e externa. A falta de desnível acabou resultando no empoçamento de água sobre a manta asfáltica e posterior evaporação da mesma. Essa água contém os sais solúveis presentes na proteção mecânica (contrapiso) ou na argamassa de assentamento, que foram arrastados para a superfície, e que ao entrar em contato com o CO<sub>2</sub> presente no ambiente reage formando crostas e manchas nas placas cerâmicas. Como a parte externa possui um caimento direcionado para um coletor de água, não houve problemas no piso, pois a água é drenada rapidamente, impedindo a infiltração e posterior para a formação dos sais solúveis que causam as manchas.

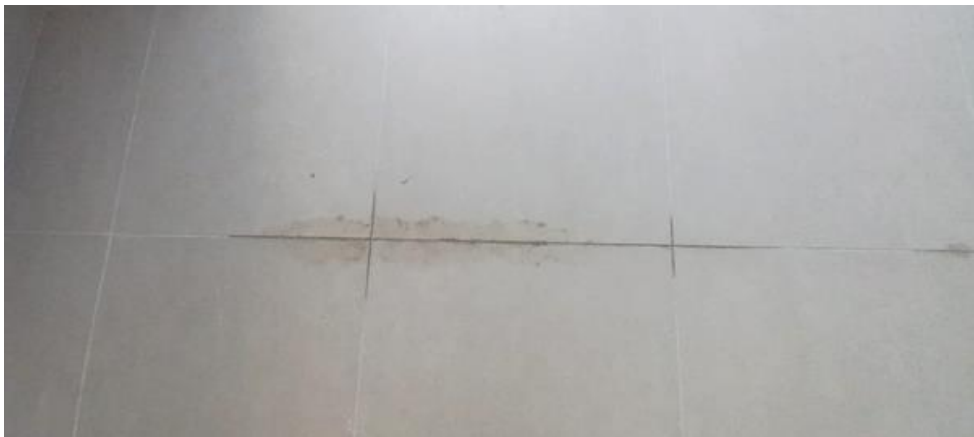
Figura 17 – Detalhe: manchas de eflorescência no piso

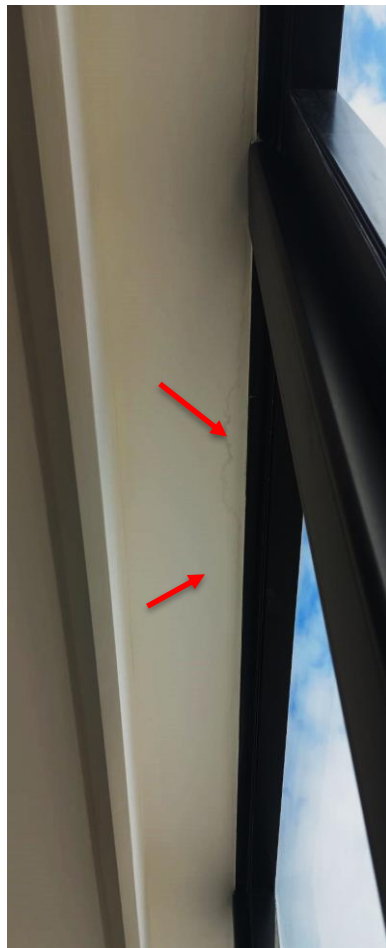
As figuras 20 e 21 mostram manchas de umidade visíveis no forro de gesso de dois apartamentos do 7º e 8º pavimentos.

Figura 20 – Mancha de umidade no forro de gesso em apartamento do 7º pavimento

Foi identificado que as manchas estão localizadas próximas a esquadria de pele de vidro da fachada do edifício. A fachada em questão, é composta por um material composto de alumínio (ACM) e pele de vidro contínua do 7º ao 8º pavimento. Os dois apartamentos em questão estão dispostos verticalmente, um sobre o outro. Salienta-se que os apartamentos dos andares inferiores nesta fachada estão recuados em relação aos dois andares superiores, como visto na figura 22.

Como observado nas imagens 20 e 21, no 8º pavimento houve uma maior incidência de manchas no forro próximas a pele de vidro enquanto no 7º pavimento foram localizadas manchas pontuais e não muito concentradas, também próximas a pele de vidro, consequência de um menor volume de água. Assim, é possível supor que a água está infiltrando da pele de

A possível causa da infiltração pode estar ligada há uma falha na vedação de silicone + tarucel no encontro do ACM com a parede da cobertura (figura 24) ou alguma possível perfuração nesse ACM, uma vez que para a incidência de água estar próxima a pele de vidro, o único caminho que a água pode percorrer é a partir deste ponto. Ocorrendo está falha, a água das chuvas passa a infiltrar para dentro do edifício e devido a angulação do painel de ACM (como mostrado na figura 24) ela chega até a esquadria de pele de vidro e escorre para os forros dos apartamentos do 8º e 7º pavimento.

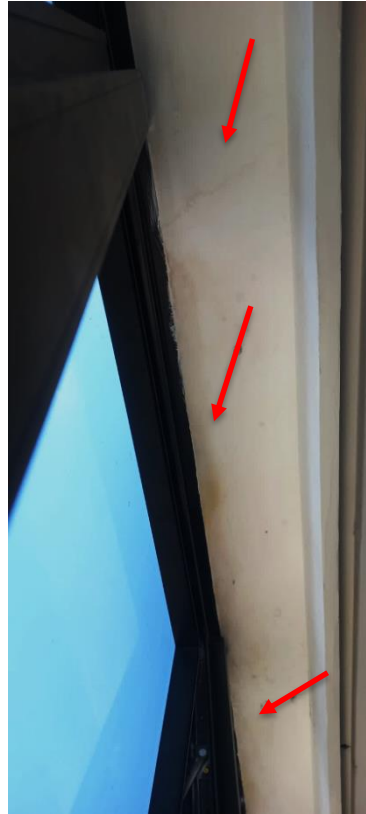
Figura 21 - Mancha de umidade no forro de gesso em apartamento do 8º pavimento

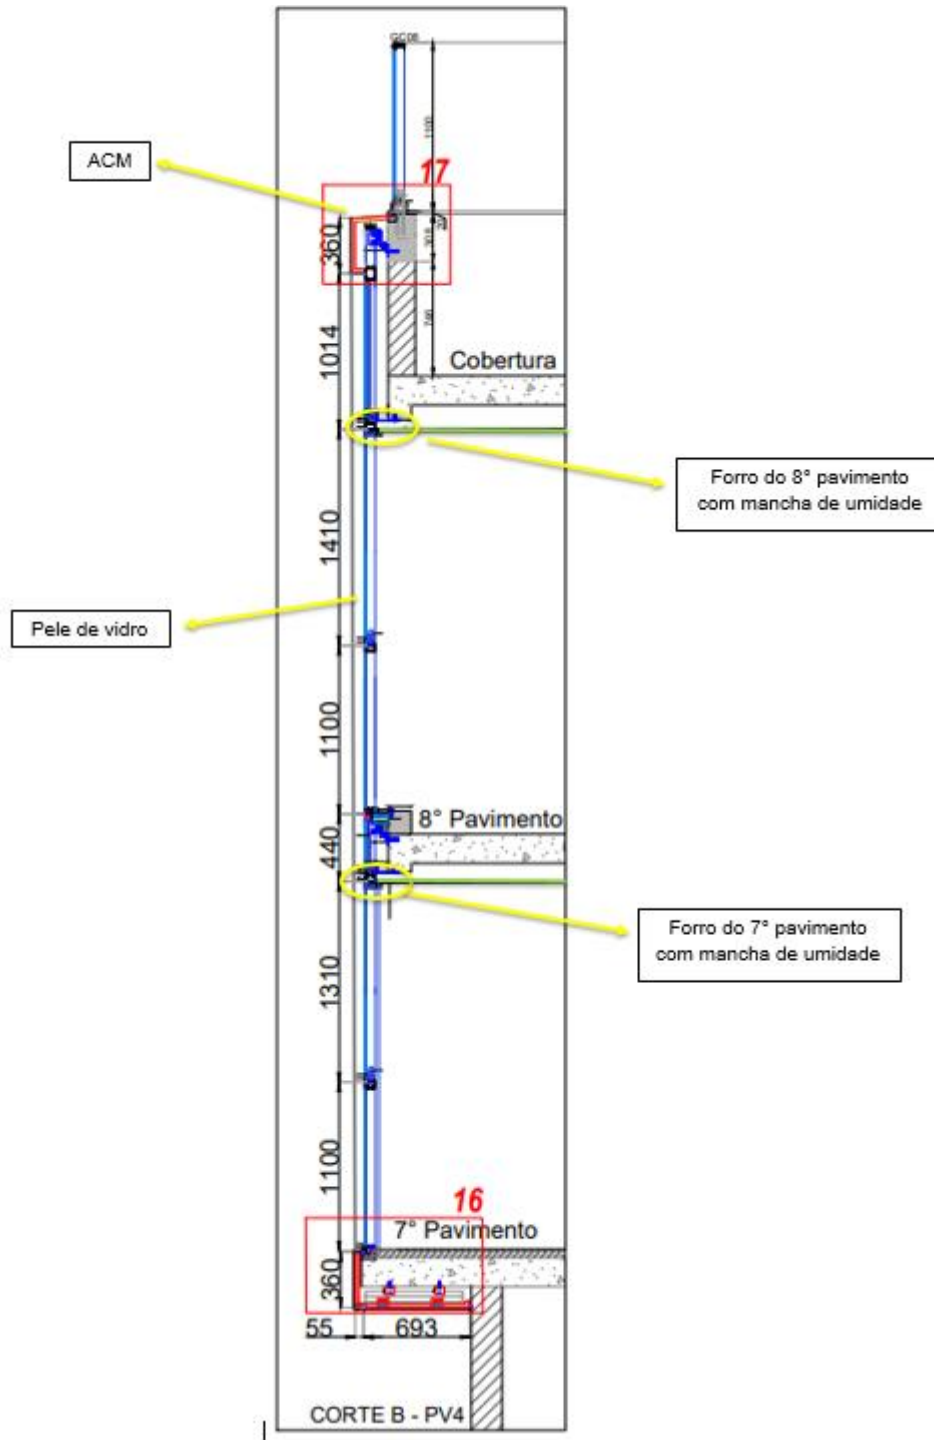
Figura 23 – Desenho de corte mostrando detalhes da pele de vidro e ACM da fachada

Analisando-se a fachada do prédio e o corte da figura 23, sugere-se que a origem da anomalia está situada no pavimento de cobertura, que se encontra logo acima do 8º pavimento.
