ANÁLISE DAS MANIFESTAÇÕES PATOLÓGICAS EM CONTENÇÕES DE SOLO REFORÇADO: UM ESTUDO DE CASO EM VIADUTOS DA REGIÃO METROPOLITANA DE JOÃO PESSOA - PB

Trabalho de Conclusão de Curso submetido à Coordenação do Curso Superior de Bacharelado em Engenharia Civil da Universidade Federal da Paraíba como parte dos requisitos necessários para a obtenção do grau de Bacharel em Engenharia Civil.

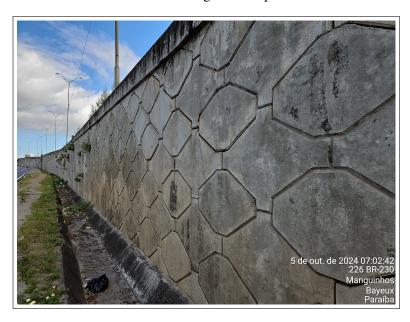
Na superfície dos painéis pré-moldados, foram observadas diversas manchas, resultantes de diferentes causas, como infiltração e a queima de materiais. Essas manchas indicam a presença de problemas que podem afetar a durabilidade e a estética das estruturas. Na Figura 32, é possível notar as variações nas tonalidades das peças, que são consequência da ação da água sobre suas superfícies. A infiltração de água, além de gerar manchas, pode comprometer a integridade do concreto, favorecendo processos de corrosão nas armaduras e a degradação do material ao longo do tempo.

Figura 32 – Painéis pré-moldados apresentando manchas de diferentes tonalidades, resultantes da ação da água nas superfícies

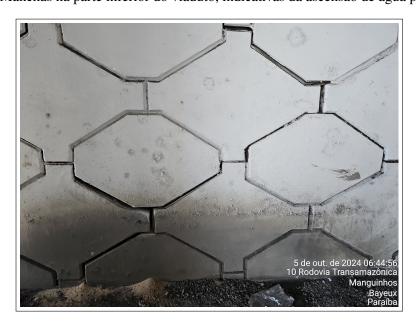
Além das manchas observadas nas superfícies dos painéis pré-moldados, também foram identificadas manchas na parte inferior do viaduto, mostrada na Figura 34, que podem ser indícios de ascensão de água por capilaridade.

Figura 34 – Manchas na parte inferior do viaduto, indicativas da ascensão de água por capilaridade

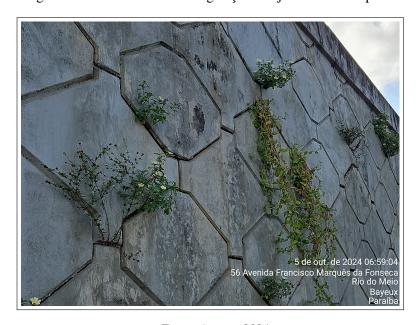
A presença de vegetação nas juntas entre os painéis, exposta na Figura 35, é um dos problemas mais frequentes e significativos que contribuem para as manifestações patológicas nas estruturas de solo reforçado.

Figura 35 – Crescimento de vegetação nas juntas entre os painéis

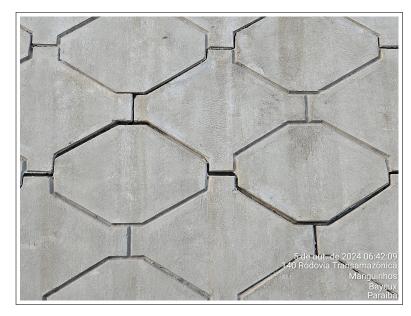
A análise visual dos viadutos revelou diversas falhas construtivas, especialmente no que diz respeito ao desaprumo dos painéis ao longo de toda a extensão dos muros, conforme ilustrado na Figura 36.

Figura 36 – Desaprumo dos painéis no muro

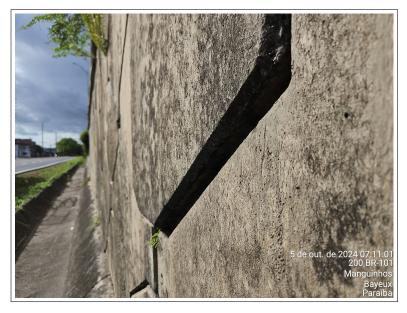
Foram identificados também painéis desnivelados, mostrado na Figura 37, em diversas áreas da estrutura, o que indica um problema significativo na uniformidade da construção. Essa desuniformidade pode ser atribuída a uma série de fatores, incluindo falhas na execução da obra, movimentações no solo ou falta de apoio adequado nas fundações.

Figura 37 – Painéis desnivelados na estrutura do viaduto

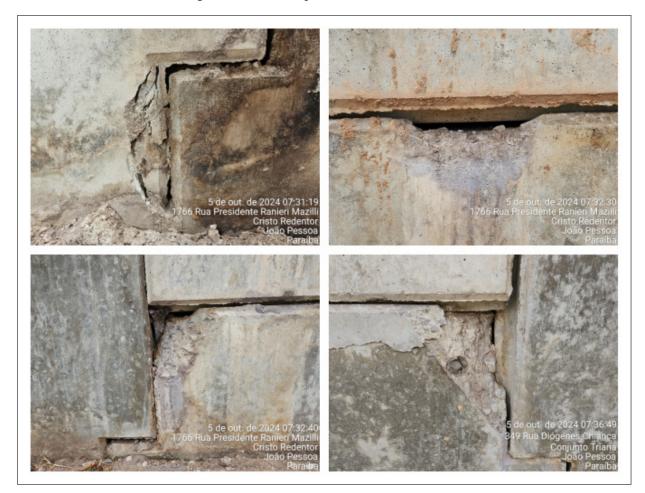
Durante a inspeção, foram identificados painéis quebrados, conforme ilustrado na Figura 39.

Figura 39 – Painéis pré-moldados danificados

Em conversa com o engenheiro fiscal da obra, foi mencionado que esses painéis danificados serão substituídos. No entanto, considerando a complexidade da substituição dos painéis, especialmente aqueles localizados em áreas mais baixas, uma alternativa viável pode ser a realização de reparos. Contudo, é importante ressaltar que, a longo prazo, essa abordagem pode apresentar desafios, uma vez que o material utilizado nos remendos pode não ter as mesmas propriedades e durabilidade dos painéis originais, o que pode afetar a integridade estrutural da obra.

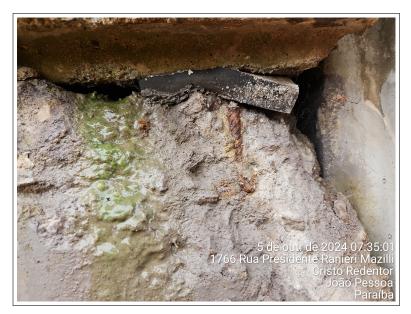
Algumas áreas dos painéis já apresentam sinais de corrosão, como mostrado na Figura 40.

Figura 40 - Sinais de corrosão nas armaduras dos painéis

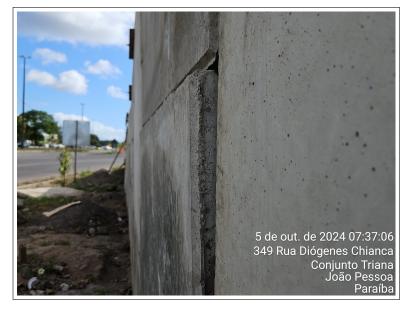
Foram identificados painéis desnivelados, como mostra a Figura 41, o que pode indicar problemas na instalação e afetar a distribuição de carga na estrutura.

Figura 41 – Desnível entre painéis do muro

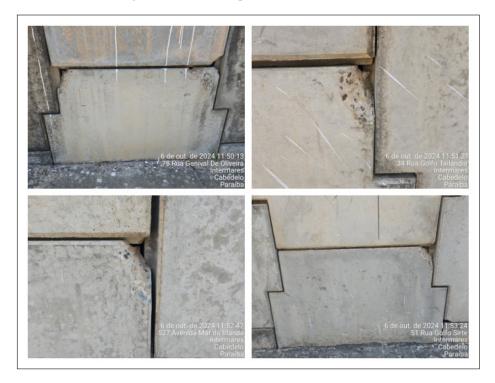
Durante a inspeção, foram identificados painéis danificados, conforme mostrado na Figura 47, na estrutura do muro de contenção do viaduto.

Figura 47 – Painéis pré-moldados danificados

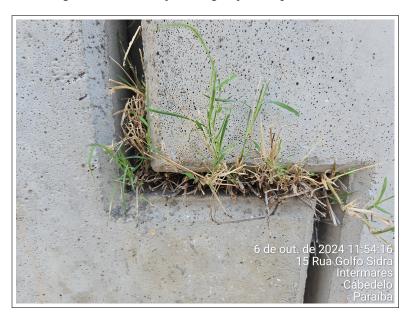
Foi detectada a presença de vegetação em pontos isolados ao longo da estrutura, como mostrado na Figura 49.

Figura 49 – Presença de vegetação em pontos isolados

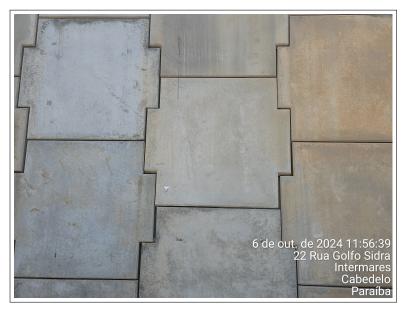
Foram identificadas falhas construtivas que incluem placas desaprumadas. Essas placas apresentam um desvio da verticalidade, conforme mostrado na Figura 50.

Figura 50 – Placas desaprumadas

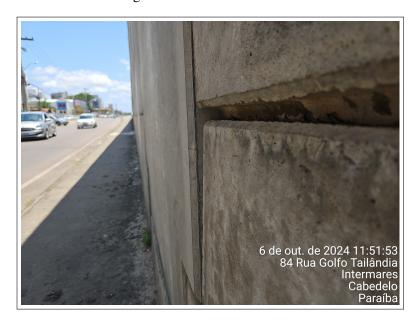
E também placas desniveladas, nas quais a diferença de altura entre as placas pode causar tensões adicionais na estrutura. A Figura 51 ilustra os desníveis observados.

Figura 51 – Placas desniveladas

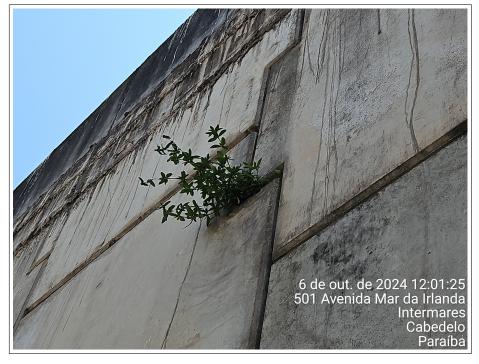
A presença de vegetação foi identificada, embora em pontos isolados, como mostrado na Figura 53.

Figura 53 - Presença de vegetação

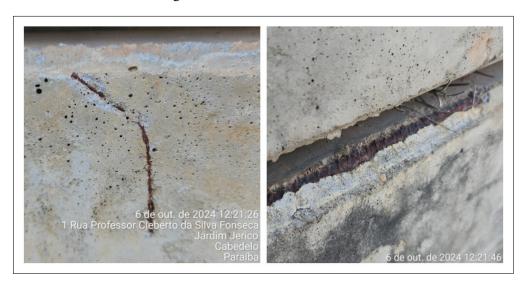
A corrosão das armaduras foram observadas nos painéis deste viaduto, conforme evidenciado na Figura 56.

Figura 56 – Corrosão das armaduras

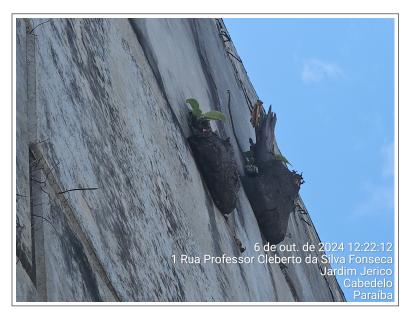
Durante a inspeção, notou-se a presença de vegetação e galhos secos nas juntas dos painéis ao longo de todo o muro do viaduto, conforme ilustrado na Figura 57.

Figura 57 – Presença de vegetação

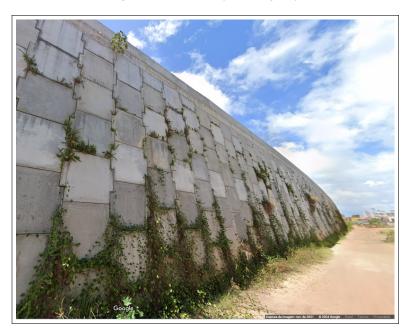
No entanto, uma pesquisa no Google Maps revelou que, em 2021, a situação da vegetação nesse muro era significativamente pior, como mostra a Figura 58.

Figura 58 – Presença de vegetação
