**ANÁLISE DAS MANIFESTAÇÕES PATOLÓGICAS ENCONTRADAS NO
BLOCO DE MULTIMÍDIA DO CENTRO DE TECNOLOGIA DA
UNIVERSIDADE FEDERAL DA PARAÍBA**

João Pessoa - PB

Outubro de 2024

Trabalho de Conclusão de Curso apresentado ao Departamento de Engenharia Civil e Ambiental do Centro de Tecnologia da Universidade Federal da Paraíba, como requisito parcial obrigatório à obtenção do título de Engenheiro Civil.

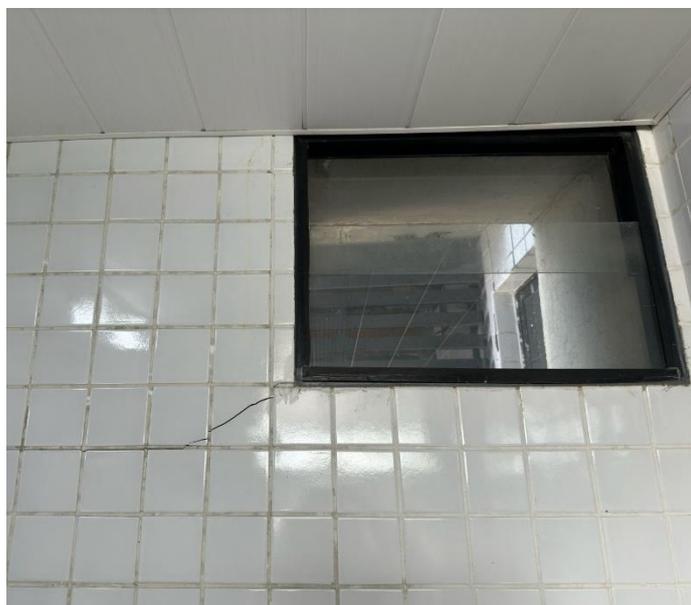
Figura 12- Trinca próxima à esquadria.

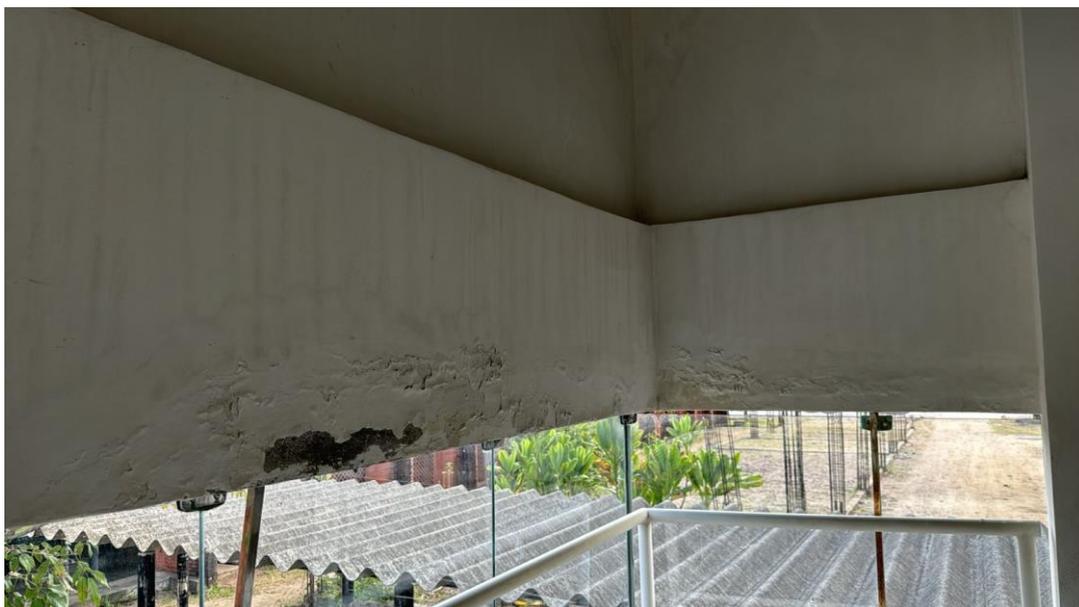
Figura 13- Infiltração em viga.

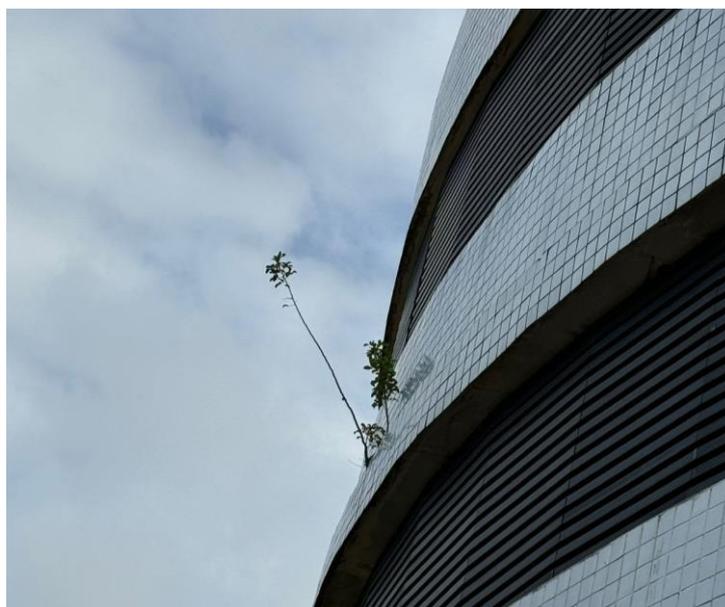
Figura 14- Ataque Biológico.

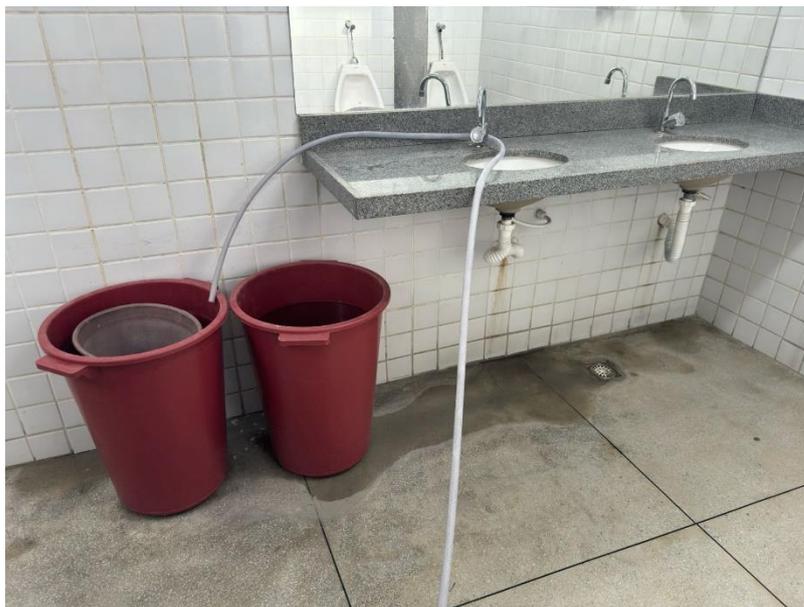
Por conseguinte, os banheiros também necessitam de atenção, pois, devido a vazamentos, o fornecimento de água foi interrompido, impossibilitando que os alunos realizem sua higiene adequadamente. Para a limpeza dos banheiros, tambores de aproximadamente 60 litros são enchidos manualmente, que podem vir a comprometer a estrutura da laje, já que essa área não foi projetada para suportar cargas desse tipo, como mostra a Figura 16 a seguir.

Durante a análise deste trabalho, não foi possível investigar as causas exatas das manifestações patológicas relacionadas ao sistema hidrossanitário. No entanto, durante a vistoria, foram observadas poças de água em vários pontos do banheiro e manchas de umidade nas paredes. A interrupção do fornecimento de água para conter vazamentos não é uma solução viável, pois compromete a garantia de potabilidade da água e pode ainda atrair vetores.

Figura 16- Tambores de água para abastecer os banheiros.

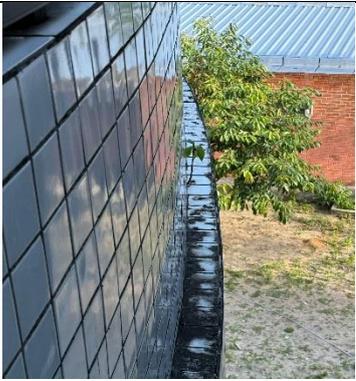
Tabela 6 – Ataques biológicos.

1	3	3	9	7
Origem	Endógena com agravamento na fase funcional.

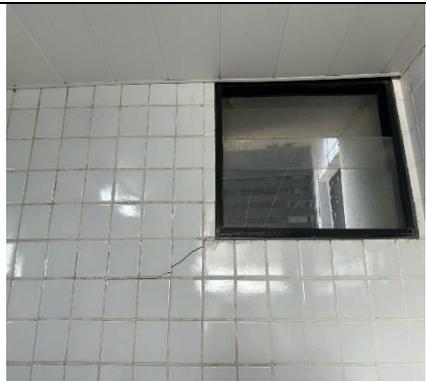
Tabela 7 – Trinca próxima as esquadrias.

3	3	3	27	3
Origem	Endógena

Manifestação: Trinca em parede.

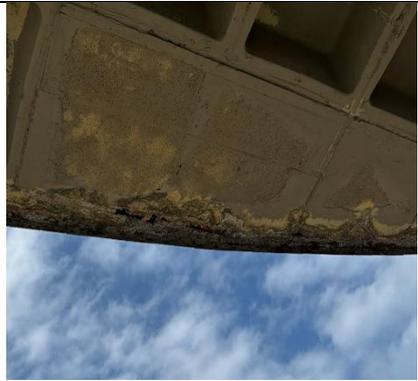
Tabela 8 – Corrosão de armaduras em laje.

3	3	3	27	3
Origem	Exógena

Manifestação: Corrosão de armaduras em laje.

Possível Causa: A corrosão das armaduras nesta área da laje está relacionada à falha no cobrimento do concreto e pode estar sendo potencializada pelo acúmulo de umidade que é proveniente tanto da falta de manutenção da impermeabilização quanto da falta de elementos para o escoamento da água. A exposição contínua à umidade proveniente das chuvas e dos aparelhos de ar-condicionado, combinada com o desgaste visível do rejunte na fachada, intensifica a penetração de água. Essa falha na vedação pode colaborar para a carbonatação do concreto que diminui o pH e contribui significativamente para a deterioração das armaduras, agravando o problema de corrosão e comprometendo a integridade estrutural do edifício.

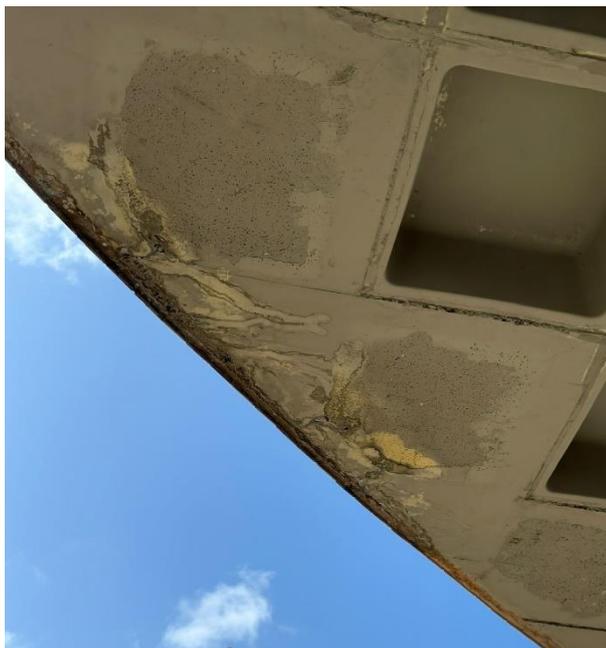
Figura 17 - Falha de escoamento da água.

Figura 17 mostra que o revestimento da fachada ultrapassa o nível da laje sem a presença de acabamentos, caimentos ou pingadeiras que direcionem a água para fora. A ausência desses elementos arquitetônicos está favorecendo o retorno da água acumulada na laje, o que acelera o processo de deterioração.

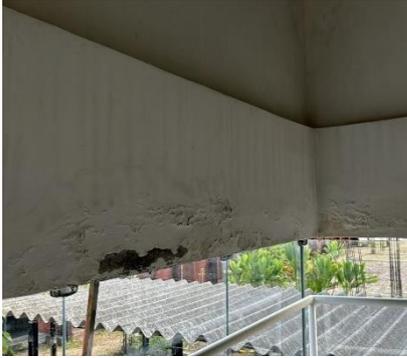
Tabela 9 – Infiltração em viga.

3	3	4	36	2
Origem	Funcional

Manifestação: Infiltração em vigas.

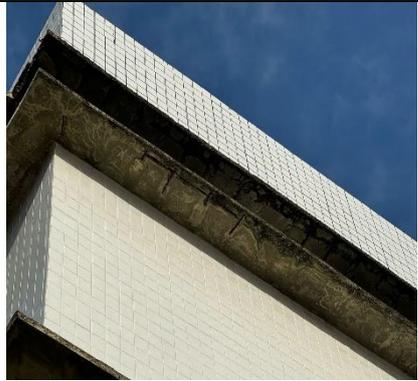
Tabela 10 – Corrosão de armaduras em marquise.

4	3	4	48	1
Origem	Funcional.

Manifestação: Corrosão de armadura de elementos arquitetônicos na fachada.

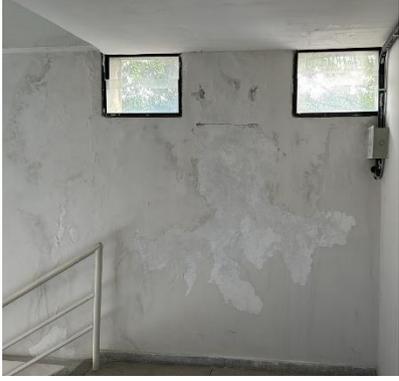
Tabela 11 – Infiltração em paredes.

2	3	4	24	4
Origem	Funcional.

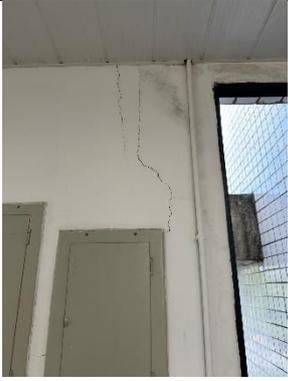
Tabela 12 – Fissuras em parede.

3	3	3	27	2
Origem	Endógena

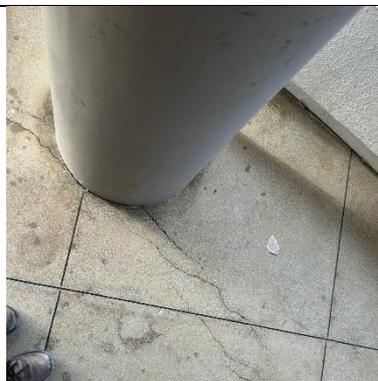
Tabela 13 – Trincas no piso.

3	3	3	27	3
Origem	Endógena

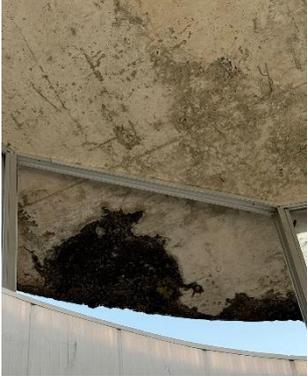
Tabela 14 – Infiltração em laje.

3	2	3	18	5
Origem	Funcional

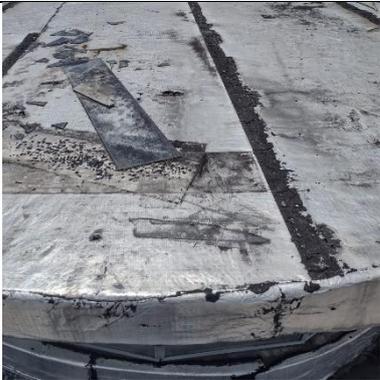
Tabela 15- Manta de impermeabilização deteriorada.

3	2	3	18	5
Origem	Funcional

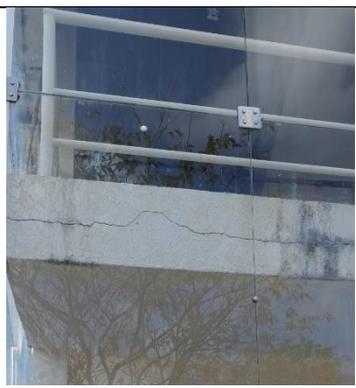
Tabela 16- Fissura em elemento estrutural do patamar da escada.

1	1	2	2	8
Origem	Endógena

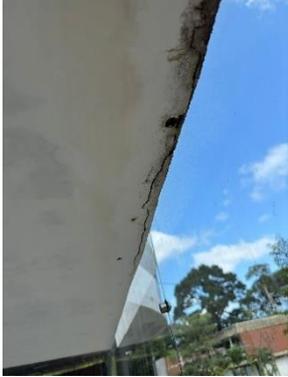
Tabela 17- Fissura estrutural acompanhada pela armadura aparente

2	2	3	12	6
Origem	Endógena
