**UNIVERSIDADE FEDERAL DA PARAÍBA
CENTRO DE TECNOLOGIA
DEPARTAMENTO DE ENGENHARIA CIVIL E AMBIENTAL
CURSO DE ENGENHARIA CIVIL**

**ANÁLISE E MAPEAMENTO DAS PATOLOGIAS NOS SISTEMAS
HIDROSSANITÁRIOS EM BLOCOS DO CENTRO DE TECNOLOGIA DA UFPB:
UM ESTUDO DE CASO**

Trabalho de Conclusão de Curso apresentado
como pré-requisito para obtenção do título de
Bacharel em Engenharia Civil pela
Universidade Federal da Paraíba.

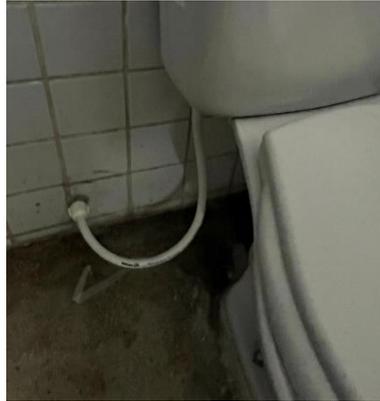
Nos banheiros térreos do bloco CT-J, foram identificados diversos problemas que comprometem o funcionamento eficiente do sistema hidrossanitário. Um dos defeitos detectados encontrava-se no vaso sanitário para deficientes do banheiro feminino, que enchia completamente antes de escoar com a água, indicando uma possível obstrução. A torneira também apresenta problemas, exigindo esforço excessivo para ser fechada completamente. Além disso, os sifões estão instalados de maneira inadequada, impossibilitando em alguns a criação do fecho hídrico, e na maioria havia má vedação.

Figura 13 - Vazamento na mangueira que liga a tubulação de água fria à descarga do sanitário.

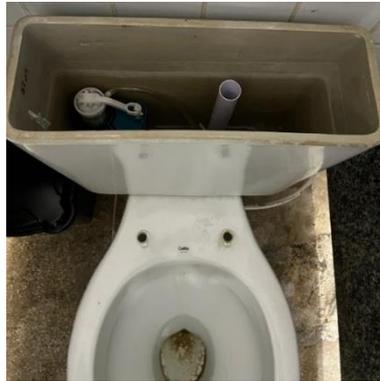
Figura 14 - Descarga sem funcionar.

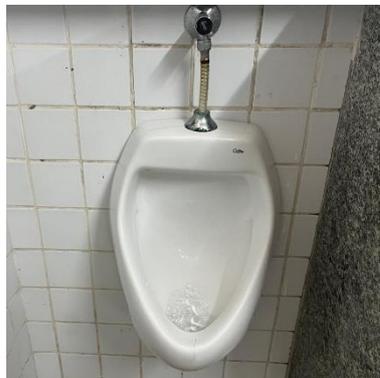
Os mictórios também apresentavam problemas. Um deles não possuía conexão com a instalação de água fria resultando na sua interdição, o que impedia sua utilização correta, enquanto o outro apresentava vazamento contínuo na descarga, resultando em desperdício de água.

Figura 15 - Mictório com vazamento de água constante.

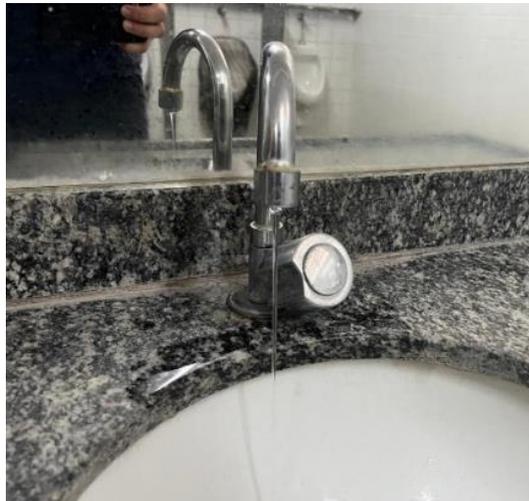
Figura 17 - Torneira com vazamento constante e emissão de ruído.

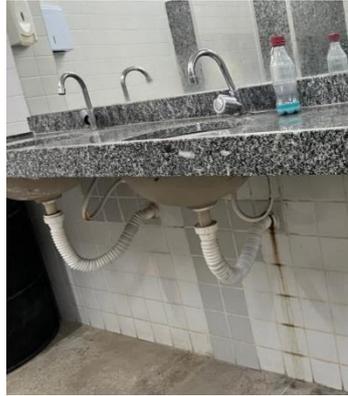
Nos banheiros do 1º andar do prédio CT-J, foram identificados vários problemas, a descarga de dois sanitários não estava funcionando de forma adequada, as torneiras apresentaram defeitos como folgas e com baixa pressão, Além da torneira do banheiro masculino que apresentava vazamento constante, e emissão de ruídos, possivelmente decorrentes de falhas internas no mecanismo de fechamento ou vedação.

Figura 18 – Sifões instalados inadequadamente.

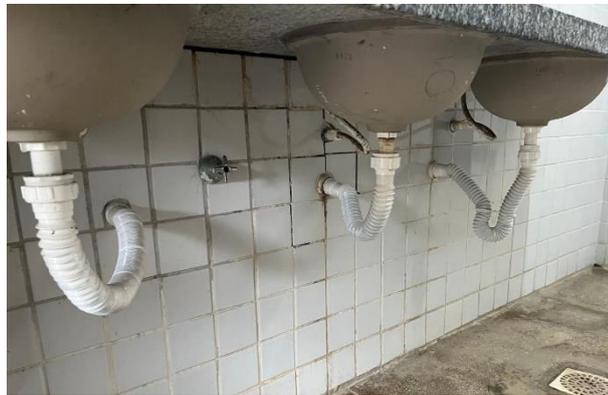
Figura 19 – Sifões instalados inadequadamente e apresentando vazamentos.

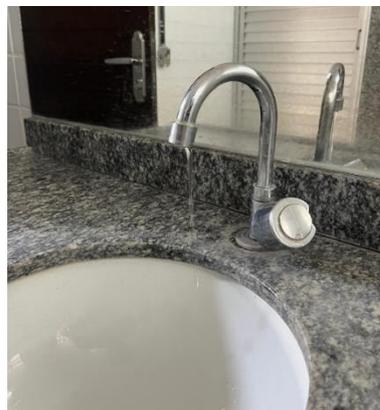
Nesse andar foram detectadas menos problemas do que nos demais do mesmo bloco. Algumas torneiras apresentavam folgas e operam com baixa pressão e os sifões, estavam instalados de maneira inadequada impedindo que o fecho hídrico se formasse, além de ter vazamento em alguns pontos.

Figura 20 - Torneira com vazamento e emitindo ruído constante.

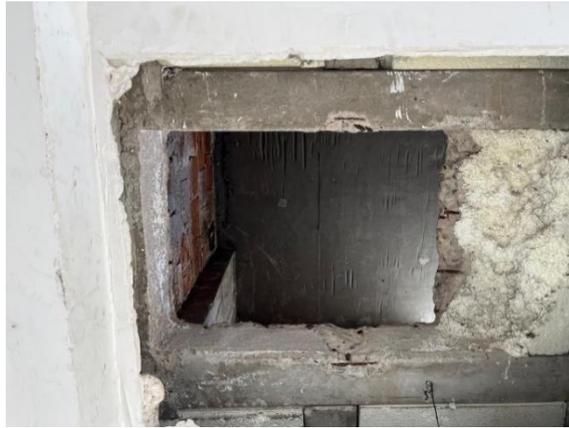
Por fim, foi detectado um corte na laje (causando danos estéticos e possíveis danos estruturais) para acessar o reservatório superior, devido à ausência de escada marinho na edificação avaliada. Tal prática descumpra requisitos da NR-18, que estabelece os requisitos necessários para segurança do trabalhador na construção civil, além de que, segundo Santos (2020), o uso de escada de madeira para acesso de reservatórios é uma prática incorreta. Isso impediu que fosse realizada a inspeção no local.

Figura 21 – Corte na laje para acesso a reservatório superior com possíveis danos estruturais.

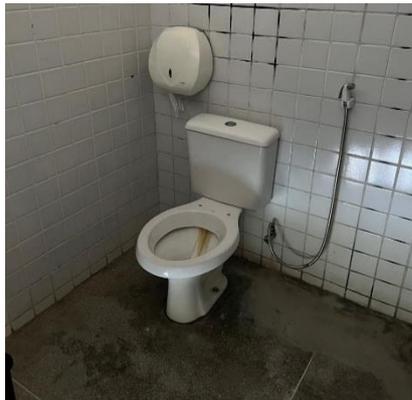
No pavimento térreo do prédio CT-K, o banheiro masculino estava interditado, o que impossibilitou a avaliação. No banheiro feminino, foram identificados dois sanitários com sinais de obstrução, sendo que um deles apresentava indícios de um entupimento mais severo. Além disso, foi detectado um vazamento na mangueira que conecta a tubulação de água fria às descargas de dois sanitários, resultando em acúmulo constante de água no piso.

Figura 22 - Vazamento na mangueira que liga a tubulação de água fria à descarga do sanitário

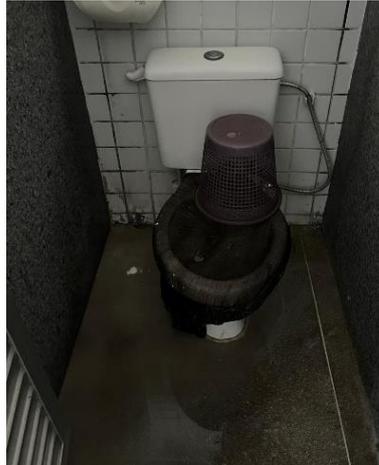
Figura 23 - Sanitário Entupido.

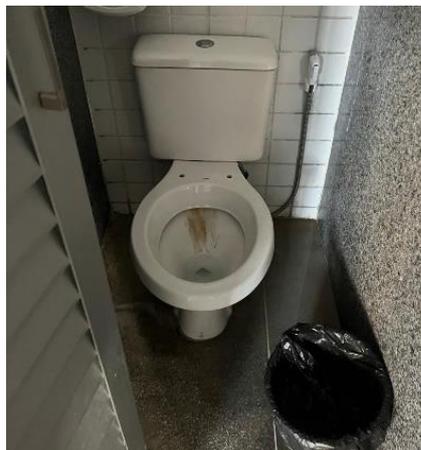
Figura 24 – Vazamento constante na mangueira que liga a tubulação de água fria à descarga do sanitário.

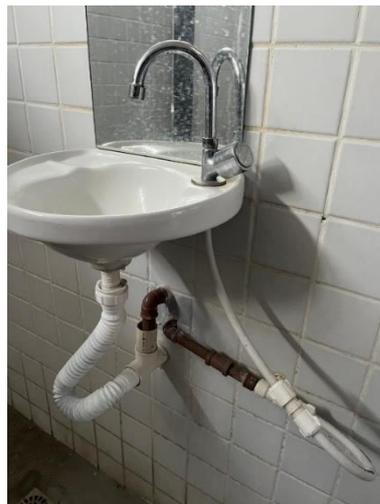
No banheiro feminino foi identificado instalações no lavatório fora da norma, com emendas de tubulações, indicando que foi feita por meio de improviso, conforme ilustra a Figura 25.

Figura 25 - Instalações de esgoto e água fria descumprindo as normas.

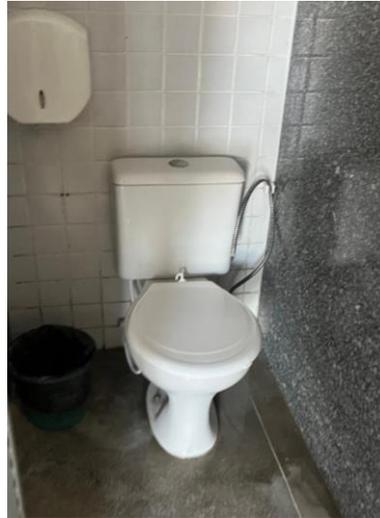
Observou-se também que todas as torneiras do banheiro feminino apresentavam folgas e vazamentos. Além disso, foi detectado um vazamento na mangueira que conecta a tubulação

Figura 26 - Vazamento na mangueira que liga a tubulação de água fria à descarga do sanitário.

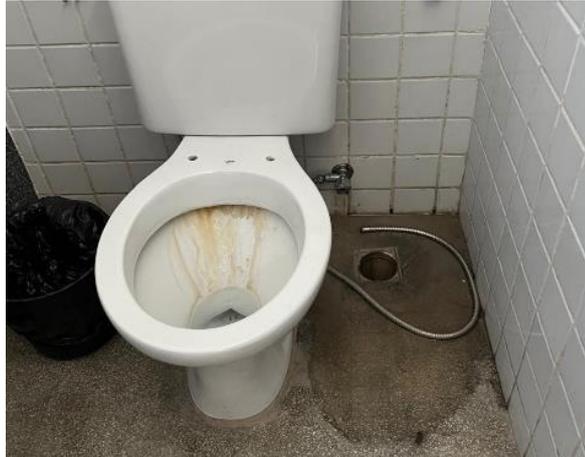
No 2ª andar do CT-K também foram identificados problemas no sistema hidrossanitário que demandam atenção. O ralo do banheiro feminino estava sem grelha, representando riscos de obstruções por resíduos sólidos e ocorrência de acidentes.

Figura 30 – Ralo sem grelha e vazamento na mangueira que liga tubulação de água fria à descarga

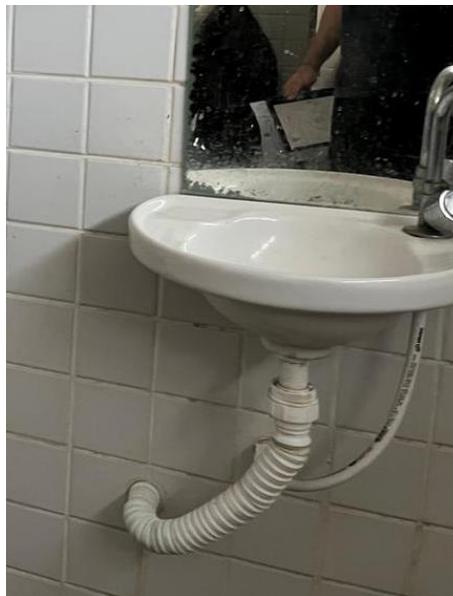
Outro problema observado foi o vazamento na mangueira que conecta a tubulação de água fria à descarga do sanitário, além dos sifões que também apresentavam falhas, tendo sido instalados de maneira inadequada, impedindo a formação do fecho hídrico. Além disso, foi detectado um pequeno vazamento no registro do banheiro feminino.

Figura 31 – Sifão instalado inadequadamente

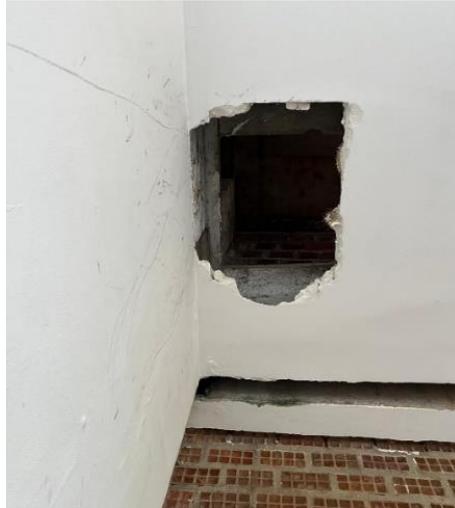
Figura 34 – Corte na laje para acesso a reservatório superior com possíveis danos estruturais

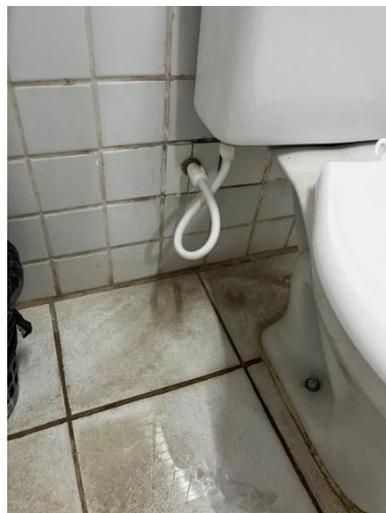
Figura 35 – Vazamento na mangueira que liga a tubulação de água fria à descarga do sanitário

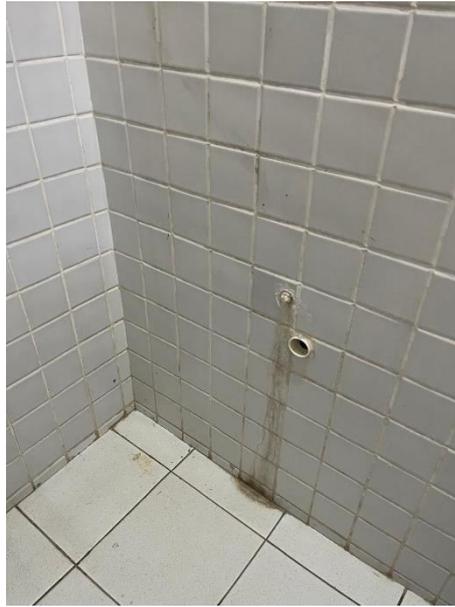
Figura 38 – Tubulação de esgoto (direcionada para instalação de lavatório) aberta

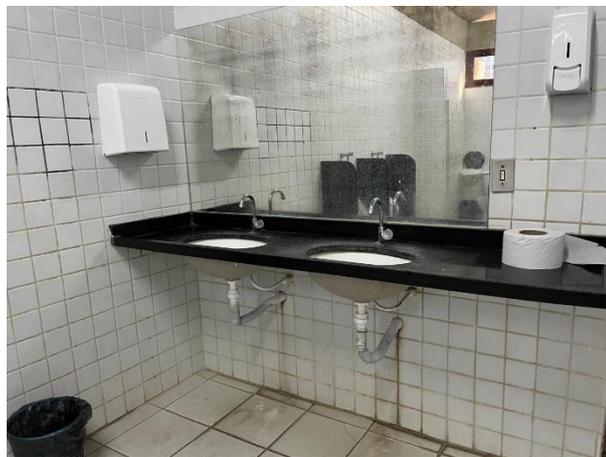
Figura 39 – Sifão instalados inadequadamente

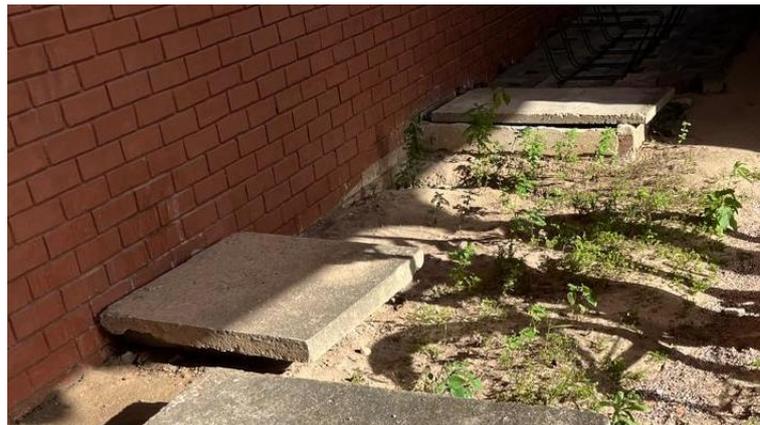
Figura 41 – Caixas de inspeção sem vedação adequada

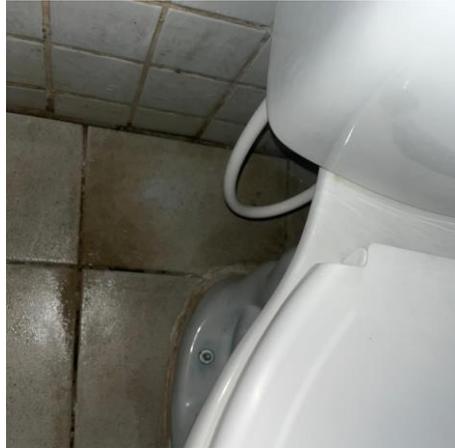
Figura 42 – Vazamento na mangueira que liga a tubulação de água fria à descarga do sanitário.

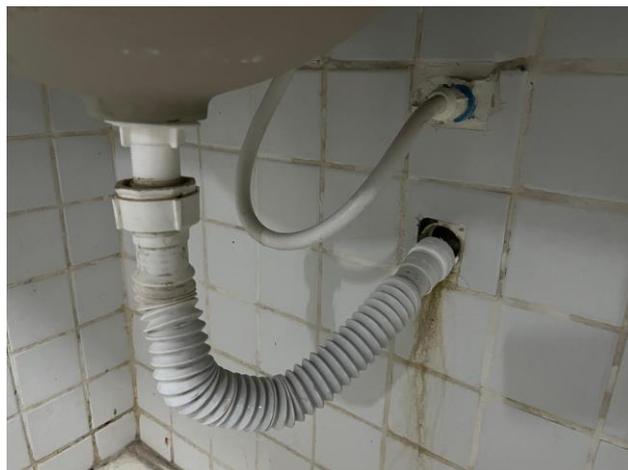
Figura 44 – Sifão desconectado.

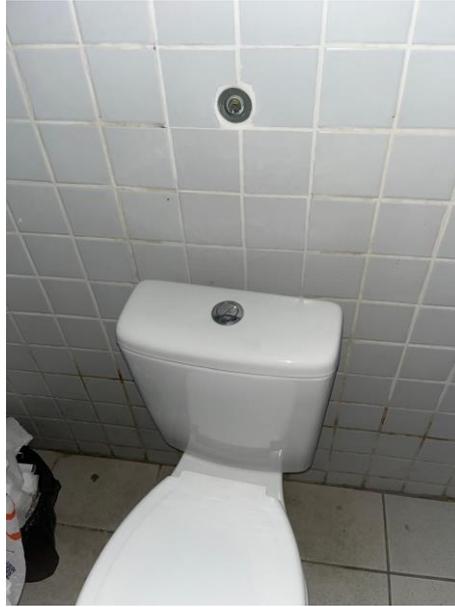
Figura 45 – Registro sem volante.

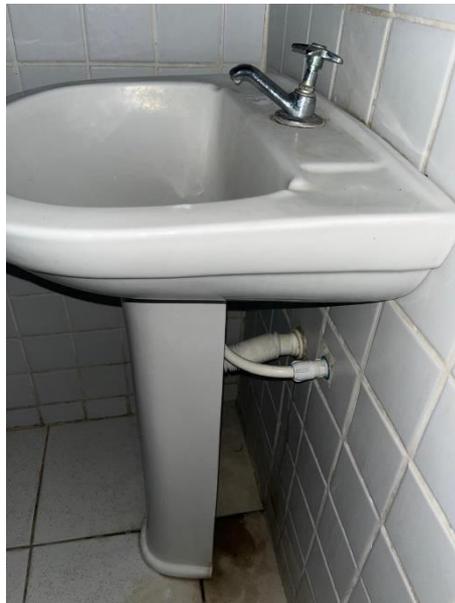
Figura 46 – Vazamento devido má vedação do sifão.

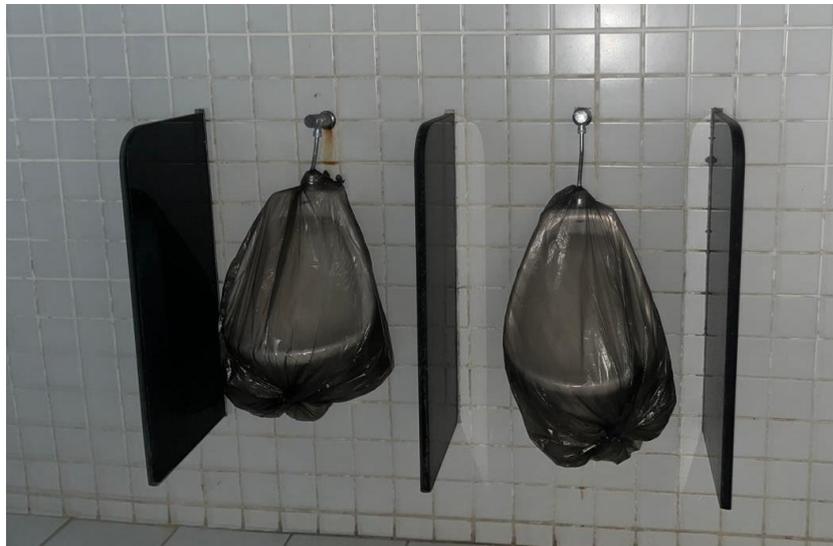
Figura 48 – Mictórios interditados

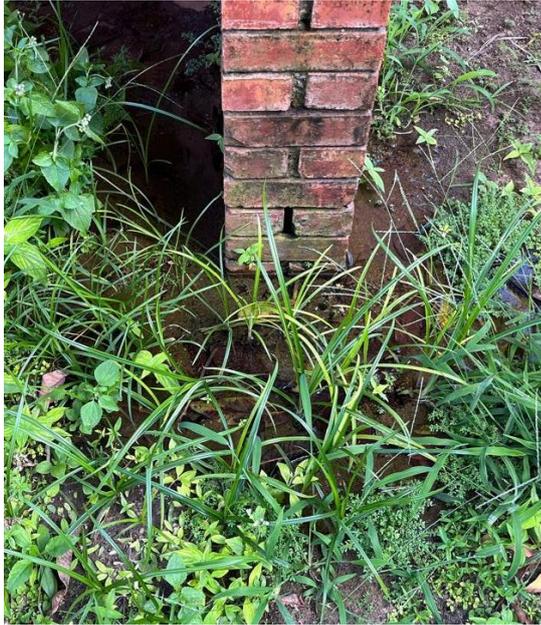
Figura 49 – Vazamento externo próximo as instalações do banheiro

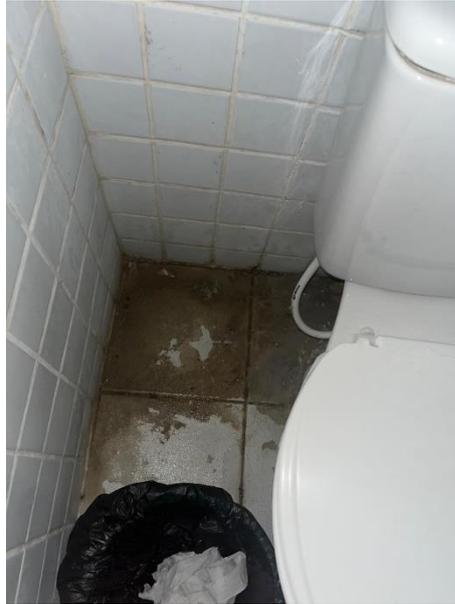
Figura 50 – Vazamento na mangueira que liga a tubulação de água fria à descarga do sanitário.

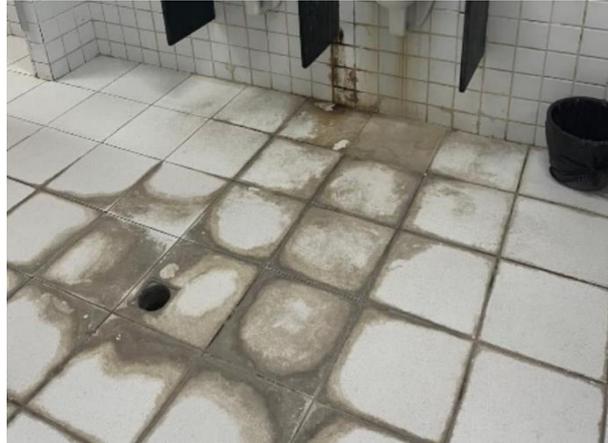
Figura 52 – Ralo sem grelha e revestimento cerâmico desgastado.

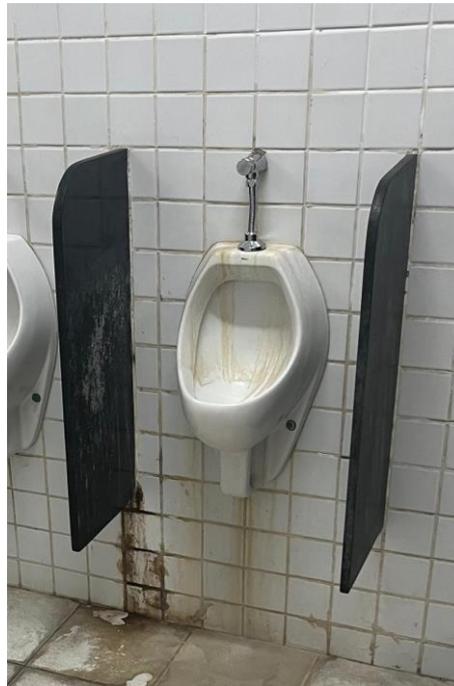
Figura 53 – Vazamento constante de água no mictório.

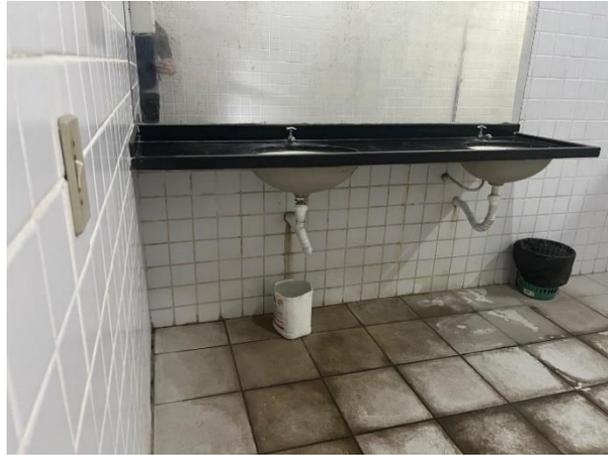
Figura 54 – Piso do banheiro molhado devido a vazamento em tubulação de água

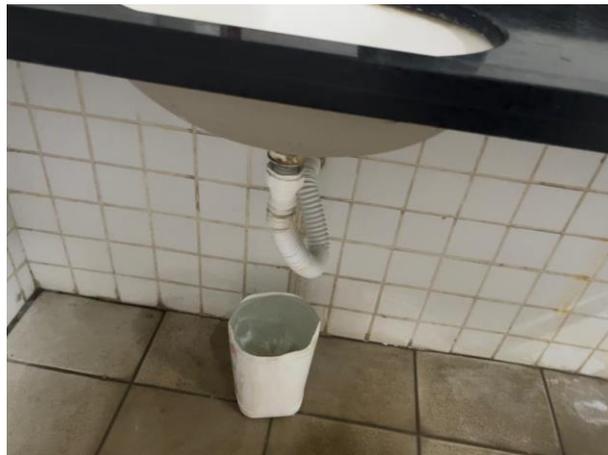
Figura 55 – Vazamento na mangueira que interliga a tubulação de água fria a torneira.

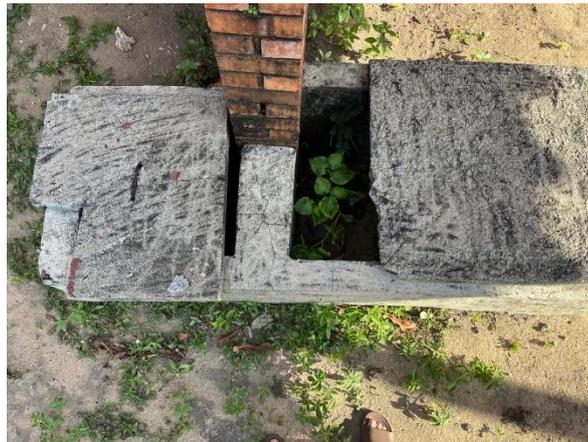
Figura 56 – Incorreta vedação na caixa de inspeção.
