UNIVERSIDADE FEDERAL DA PARAÍBA  
CENTRO DE TECNOLOGIA  
DEPARTAMENTO DE ENGENHARIA CIVIL E AMBIENTAL CURSO DE  
GRADUAÇÃO EM ENGENHARIA CIVIL

**DESENVOLVIMENTO DE FICHAS DE VERIFICAÇÃO DE SERVIÇO (FVS)  
ATRAVÉS DA ANÁLISE DAS NÃO CONFORMIDADES: UM ESTUDO DE CASO  
EM DUAS OBRAS RESIDENCIAIS NA CIDADE DE JOÃO PESSOA**

Monografia apresentada ao Colegiado do Curso de Engenharia Civil do Centro de Tecnologia da Universidade Federal da Paraíba, como parte dos requisitos obrigatórios para a obtenção do título de Bacharel em Engenharia Civil.

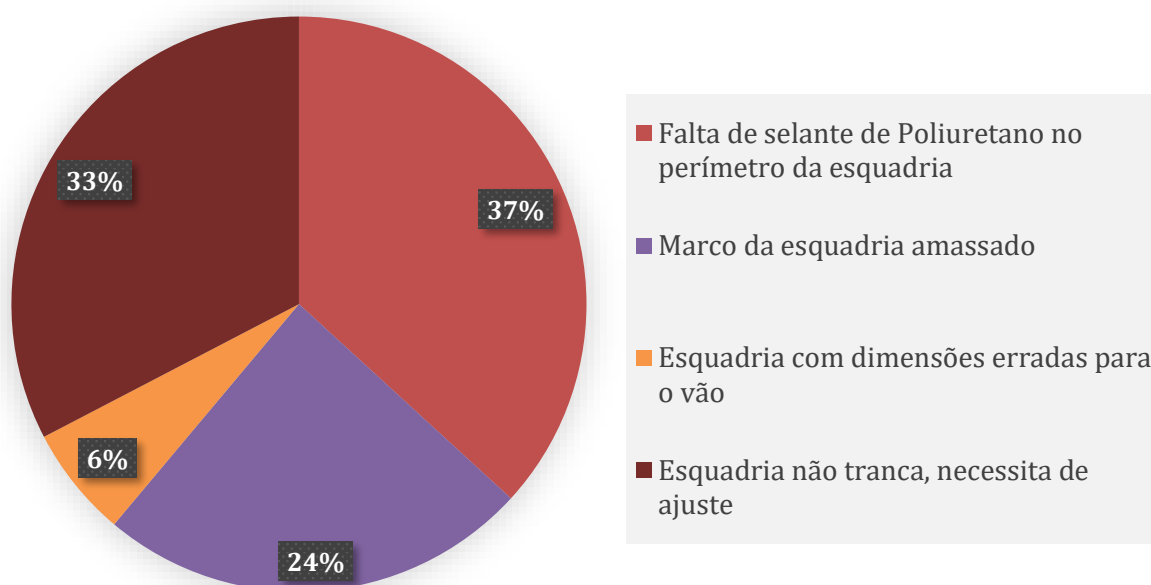
**Gráfico 1:** Frequência das não conformidades para o serviço de instalação de esquadrias de alumínio com contramarco na Obra A

Ao analisar o gráfico, é possível visualizar 3 grandes problemas referentes a esquadrias na Obra A, onde cada um possui número expressivo de locais de ocorrência: falta de selante de poliuretano no perímetro da esquadria em 37% dos casos, amassados no marco da esquadria em 24%, e problemas com o trancar e destrancar da esquadria em 33% dos casos. Também se observou, em menor número, uma não conformidade referente às dimensões da esquadria para determinado vão de porta ou janela, ocorrendo em um total de 6% das inspeções.

Para a não conformidade de falta de silicone no perímetro da esquadria, a causa raiz é a instalação das esquadrias em vãos diferentes daqueles projetados, ocasionando aberturas muito grandes, nas quais o silicone utilizado para vedação não atua de forma eficiente, apresentando fissuras após poucas semanas.

A falta de selante pode comprometer a estanqueidade da esquadria, resultando em infiltrações. Problemas no trancamento e na abertura das esquadrias podem forçar seus mecanismos, causando danos à integridade da peça.

Além disso, marcos de esquadria amassados podem gerar prejuízos estéticos, afetando a imagem da construtora junto aos clientes. Em casos mais graves, podem provocar a ruptura do alumínio no local amassado, agravando o dano estético e prejudicando a capacidade de vedação da esquadria.

| Serviço Inspecionado | Descrição da Não conformidade | Causa raiz | Ação preventiva |
|---|---|---|---|
| Esquadria de alumínio com contramarco | Marco da esquadria amassado | Erro de produção das esquadrias, que gera dificuldades na instalação correta, amassando a esquadria no processo | Solicitar a fabricação das esquadrias de forma a facilitar a instalação do fecho e contrafecho, com fecho mais espesso e lingueta mais longa. Dessa forma, o funcionamento será aprimorado e diminuirão os casos de danos durante os ajustes |

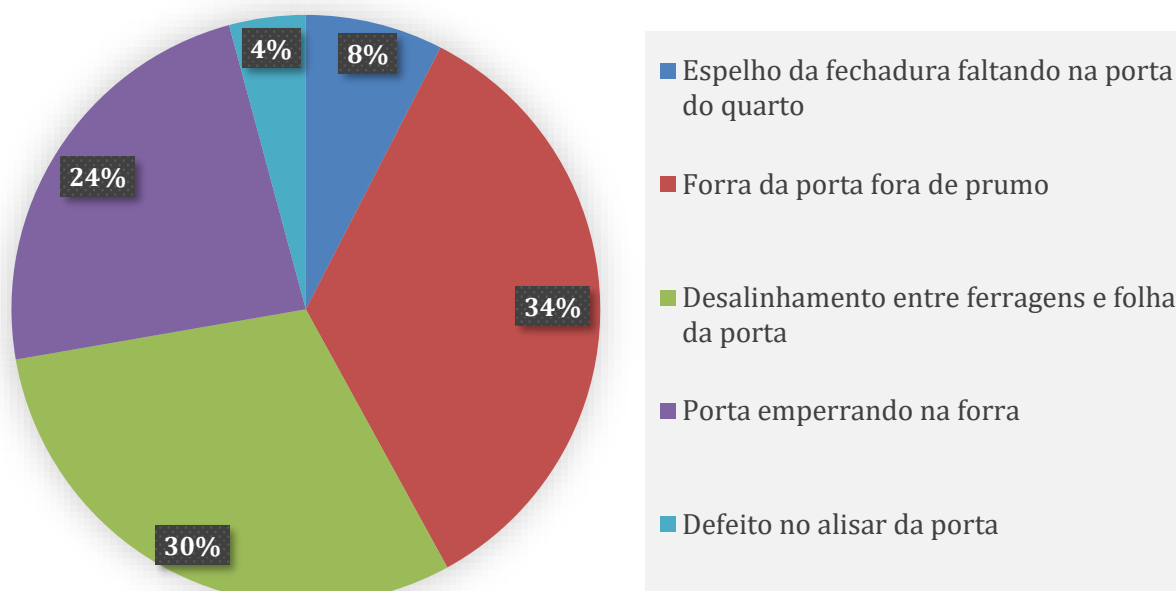
**Gráfico 2:** Frequência das não conformidades para o serviço de colocação de kit porta pronta na Obra A

Para o serviço de colocação de porta pronta, há uma maior variedade de não conformidades, porém entram em destaque três principais: problemas com a porta emperrando na forra foram encontrados em 24% dos casos, não conformidades relacionadas à forra da porta fora de prumo foram encontradas em 34% das situações e o desalinhamento entre as ferragens da fechadura na forra e na folha da porta aconteceram em 30% das não conformidades.

| Serviço Inspecionado | Descrição da Não conformidade | Causa raiz | Ação preventiva |
|---|---|---|---|
| Colocação de Kit Porta Pronta | Defeito no alisar da porta | Falta de conscientização dos trabalhadores em preservar serviços anteriores | Realizar treinamentos sobre a preservação de serviços já executados, juntamente com a proteção dos alisares em apartamentos que receberão atividades com maior risco de danos |

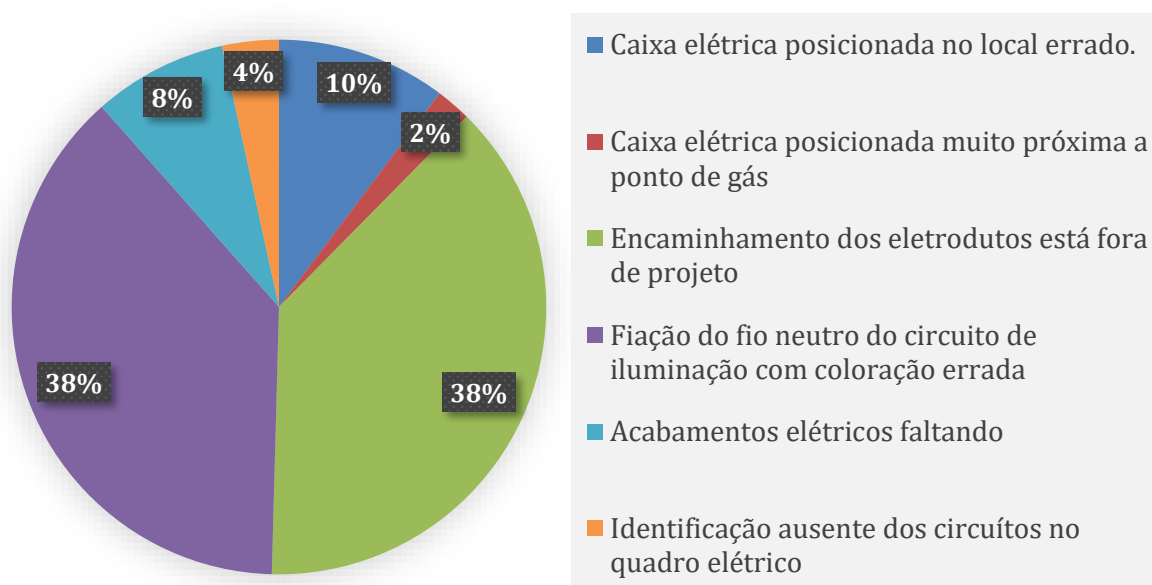
**Gráfico 3:** Frequência das não conformidades para o serviço de Instalações Elétricas na Obra A

No gráfico, é possível visualizar 2 grandes problemas referentes as instalações elétricas da Obra A: encaminhamento dos eletrodutos fora do projetado em 38% dos casos, fiação com coloração errada nos fios neutros dos circuitos de iluminação dos apartamentos em 38% dos casos. Também se observou, em menor número, não conformidades referentes à posicionamento errôneo das caixas elétricas em 10% das situações, acabamentos elétricos faltando em 8% dos locais, ausência de identificação dos circuitos em 4% das situações e ponto elétrico próximo ao ponto de gás ocorrendo em um total de 2% das inspeções.

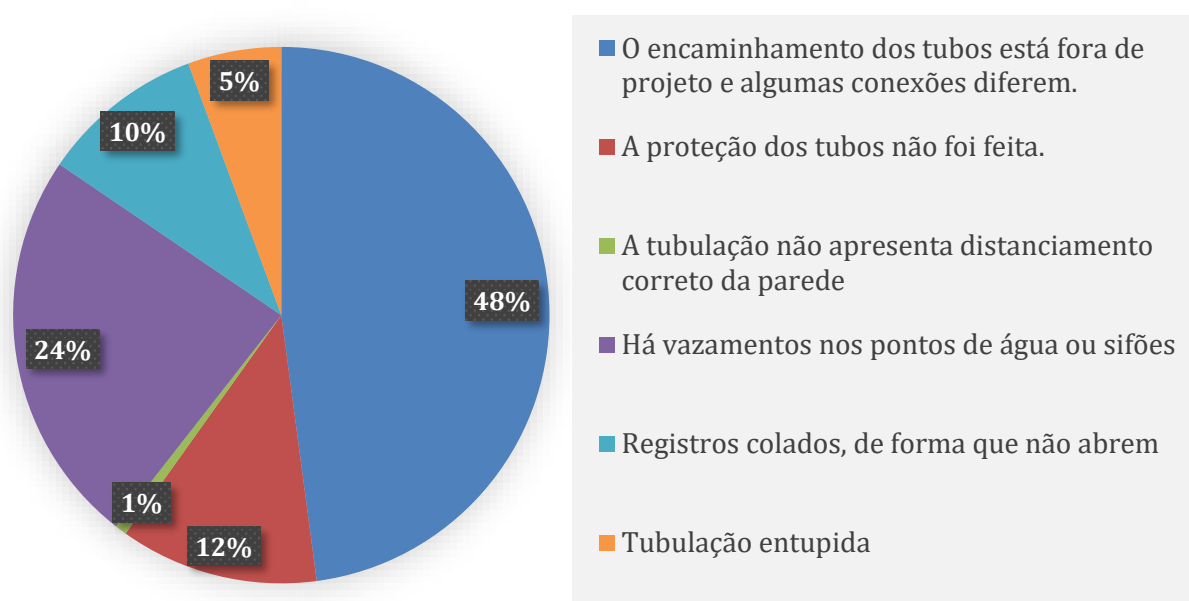
**Gráfico 4:** Frequência das não conformidades para o serviço de Instalações Hidrossanitárias na Obra A

Analisando o gráfico, é possível visualizar 4 grandes problemas referentes as instalações hidrossanitárias da Obra A: encaminhamento dos tubos e uso de

conexões fora de projeto em 48% dos casos, vazamentos nos pontos de água ou sifões em 24% das situações, falta de proteção dos tubos em 12% dos locais, registros colados em 10% das inspeções. Também se observou, em menor número, não conformidades referentes à tubulação entupida em 5% das situações, e distanciamento entre tubo e parede incorreto ocorrendo em um total de 1% das inspeções.

Quanto aos vazamentos em pontos de água ou sifões de bancadas, verificou-se que decorreram principalmente da falta de capacitação do encanador e de seus auxiliares. Estes não aplicavam a fita veda-rosca adequadamente, em quantidade insuficiente ou excessiva, ocasionando falhas no teste de estanqueidade. Além disso, identificaram-se vazamentos devido à ausência do anel de borracha de vedação e ao aperto excessivo de sifões, que chegavam a trincar.

Os vazamentos em pontos de água e sifões foram especialmente recorrentes na etapa de entrega dos apartamentos, impactando negativamente a imagem da construtora, visto que ocorreram em diversas unidades durante a vistoria dos clientes. Além do prejuízo à reputação, os vazamentos representam riscos à edificação, por poderem desencadear patologias diversas.

| Serviço Inspecionado | Descrição da Não conformidade | Causa raiz | Ação preventiva |
|---|---|---|---|
| Instalações Hidrossanitárias | Há vazamentos nos pontos de água ou sifões | Excesso ou ausência de fita veda rosca nos pontos de acabamentos hidráulicos. Ausência de uso do anel de borracha nos sifões. Rosqueamento excessivo de sifões, quebrando a peça | Realizar treinamento sobre o uso correto da fita veda-rosca com os encanadores, bem como sobre a necessidade do anel de borracha dos sifões e sua fragilidade diante de rosqueamento excessivo |

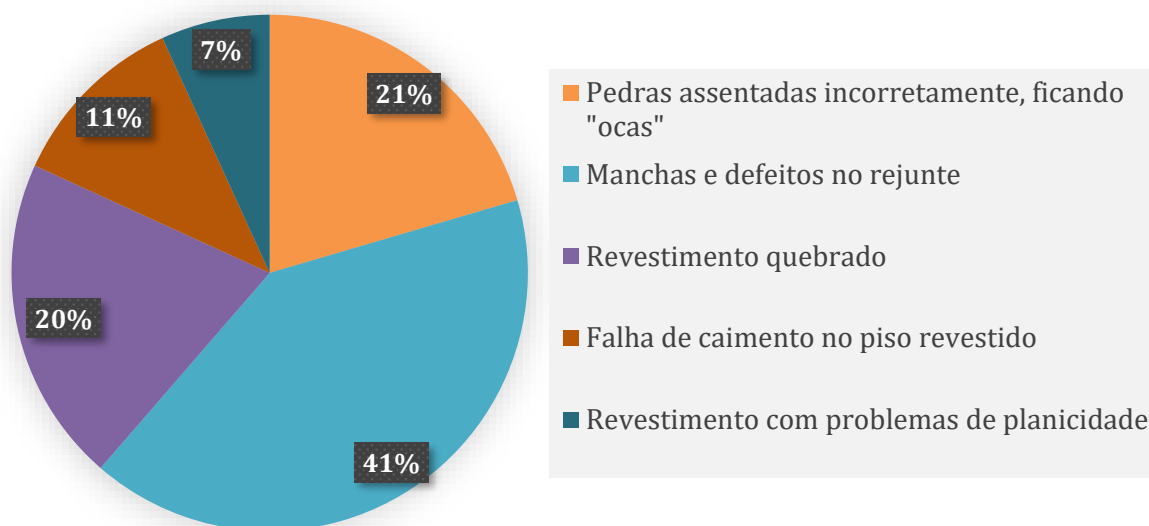
**Gráfico 5:** Frequência das não conformidades para o serviço de revestimento interno em cerâmica na Obra A

Observando o gráfico, é possível visualizar 4 expressivos problemas referentes ao revestimento cerâmico da Obra A, onde cada um possui número expressivo de locais de ocorrência: manchas e defeitos no rejunte em 41% dos casos, pedras “ocas” em 21% das situações, revestimento quebrado em 20% dos locais, falha de caimento no piso em 11% das inspeções. Também se observou, em menor número, não conformidades referentes à revestimento com problemas de planicidade em 2% das inspeções.

A ocorrência de peças de revestimento quebradas também esteve associada à falta de preservação dos serviços executados, especialmente nos corredores, onde o transporte horizontal de materiais danificou diversas peças. Adicionalmente, verificaram-se danos ocasionados durante a retirada dos espaçadores com estilete na etapa de rejuntamento, resultando em perdas de material e retrabalho.

De forma geral, destacam-se três grandes grupos de não conformidades no revestimento cerâmico da Obra A. A mais expressiva foi a ocorrência de manchas e falhas no rejunte, que comprometeram a imagem da construtora junto aos clientes, sobretudo durante a etapa de entrega. Além da questão estética, a ausência ou falha no rejunte torna o revestimento mais vulnerável a danos.

De forma menos frequente, registraram-se falhas no caimento do piso, que podem provocar escoamento inadequado da água. Em banheiros, por exemplo, o desvio da água para a porta pode causar danos a essa esquadria, transtornos em ambientes adjacentes e prejuízo à imagem da construtora.

| Serviço Inspecionado | Descrição da Não conformidade | Causa raiz | Ação preventiva |
|---|---|---|---|
| Revestimento Interno em Cerâmica | Manchas e defeitos no rejunte | Ausência de preservação de serviços já executados, limpeza deficiente nos pisos durante a construção | Manter uma equipe específica para limpeza de revestimentos durante a construção, bem como para a proteção do piso com lona ou salva-piso, de modo a não sujar o rejunte |

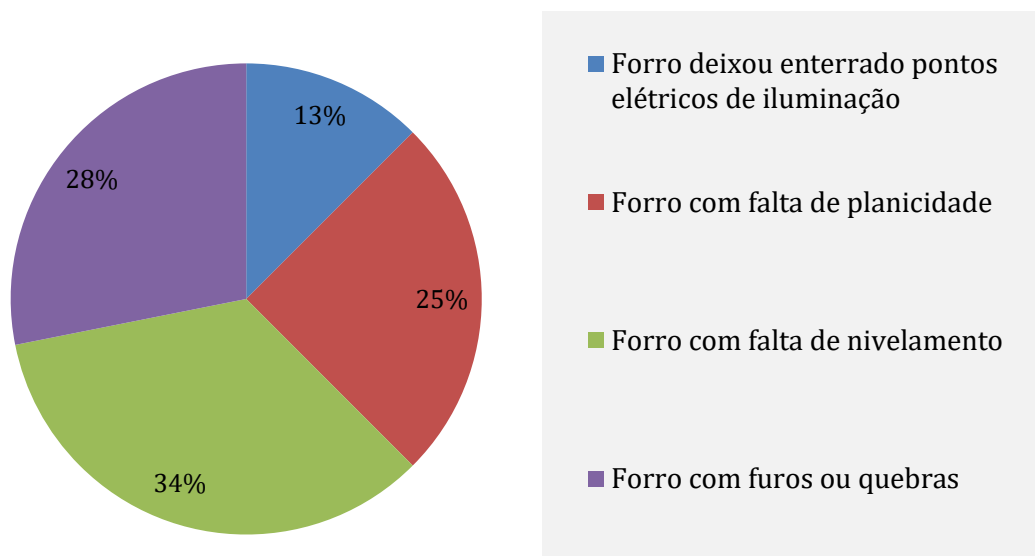
**Gráfico 6:** Frequência das não conformidades para o serviço de forro de gesso em placas na Obra B

No gráfico, é possível visualizar 4 grandes problemas referentes ao forro de gesso em placas da Obra B: Forro com falta de nivelamento em 34% dos casos, forro com furos em 28% dos locais, forro com falta de planicidade em 25% das situações e forro obstruindo pontos elétricos em 13% das inspeções.

Já a não conformidade de forro furado ou quebrado apresentou múltiplas causas, como vazamentos de água provenientes da laje, presença de guarda-corpo provisório que dificultava a instalação adequada das placas, situação em que o profissional optava por deixar um furo no forro em vez de remover o elemento, além

| Serviço Inspecionado | Descrição da Não conformidade | Causa raiz | Ação preventiva |
|---|---|---|---|
| Forro de gesso em placas | Forro com furos ou quebras | Vazamentos de água no forro. Além disso, o guarda corpo provisório acabou impedindo a instalação correta do forro | Planejar a execução de serviços como cobertura, contrapiso autonivelante e instalações hidrossanitárias com antecedência em relação à instalação do forro, de modo que as curas realizadas com água, assim como o sistema de drenagem e a cobertura da edificação, já estejam em funcionamento, evitando vazamentos entre as lajes |

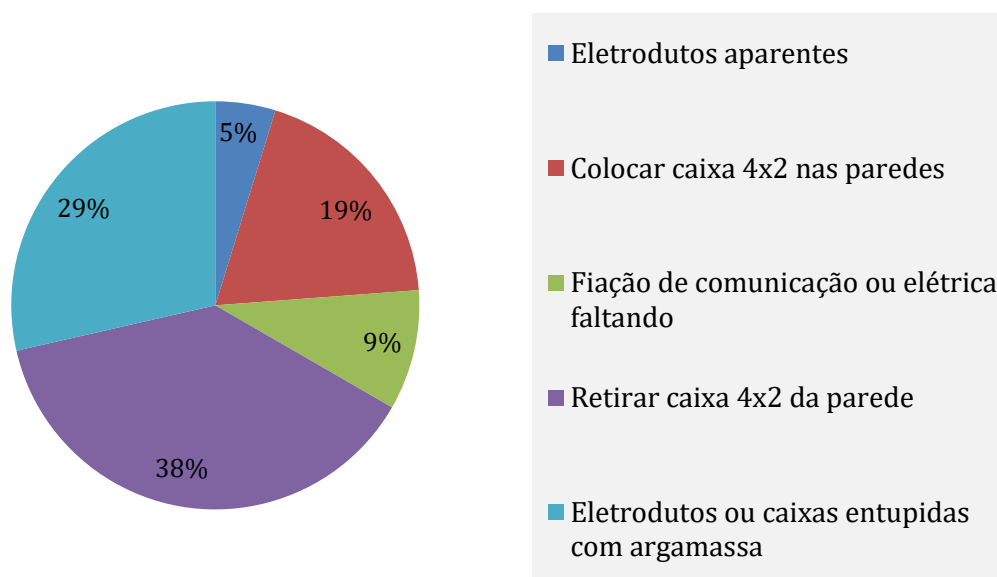
**Gráfico 7:** Frequência das não conformidades para o serviço de instalações elétricas na Obra B

O gráfico demonstra 4 grandes problemas referentes as instalações elétricas da Obra B: Necessidade de retirada de caixa elétrica em 38% dos casos, eletrodutos entupidos em 29% das situações e falta de uma das caixas elétricas nas paredes em 19% dos locais. Também se observou, em menor número uma não conformidade referente à eletrodutos que ficaram aparentes mesmo após o reboco em 5% das inspeções.

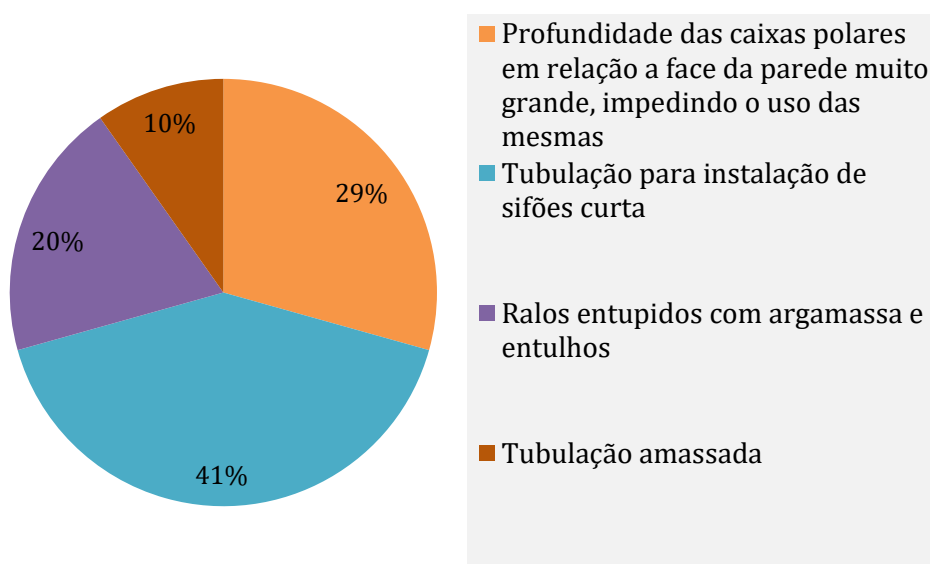
**Gráfico 8:** Frequência das não conformidades para o serviço de instalações hidrossanitárias na Obra B

Ao analisar o gráfico, são perceptíveis 4 grandes problemas referentes as instalações hidrossanitárias da Obra B: tubulação para a instalação dos sifões curta em 41% das situações, caixas polares chumbadas muito profundas no reboco das paredes em 29% dos casos, ralos entupidos em 20% dos locais e tubulações amassadas em 10% das inspeções.

Já a não conformidade relacionada a ralos entupidos por argamassa e entulhos teve como principal causa a falta de proteção dos ralos antes do início do serviço de reboco. Durante o enchimento das paredes, grande quantidade de material caiu sobre o piso, infiltrando-se nos ralos e obstruindo as tubulações após a secagem. Além disso, outros serviços que geram resíduos em excesso, como a execução de forros de gesso e o reboco de fachada, agravaram ainda mais essa situação.

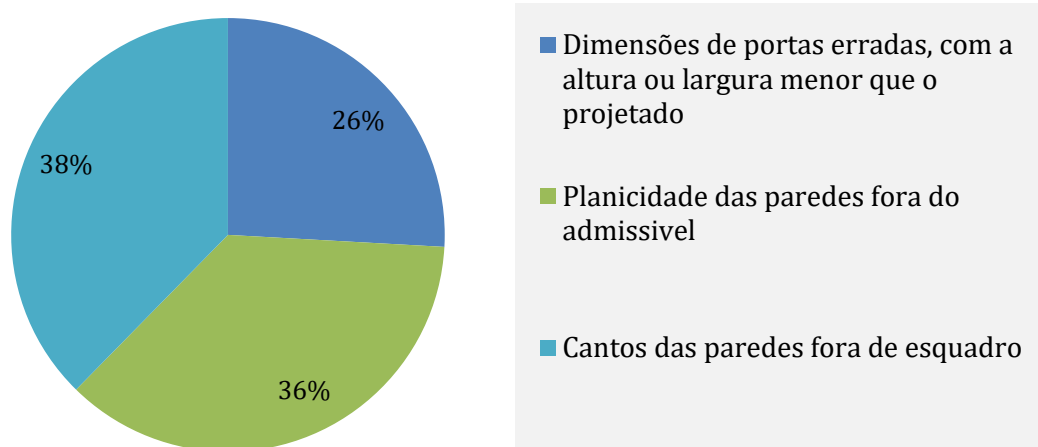
**Gráfico 9:** Frequência das não conformidades para o serviço de reboco de gesso na Obra B

É possível visualizar no Gráfico 3 grandes problemas referentes ao reboco de gesso da Obra B: cantos das paredes fora de esquadro em 38% dos casos,

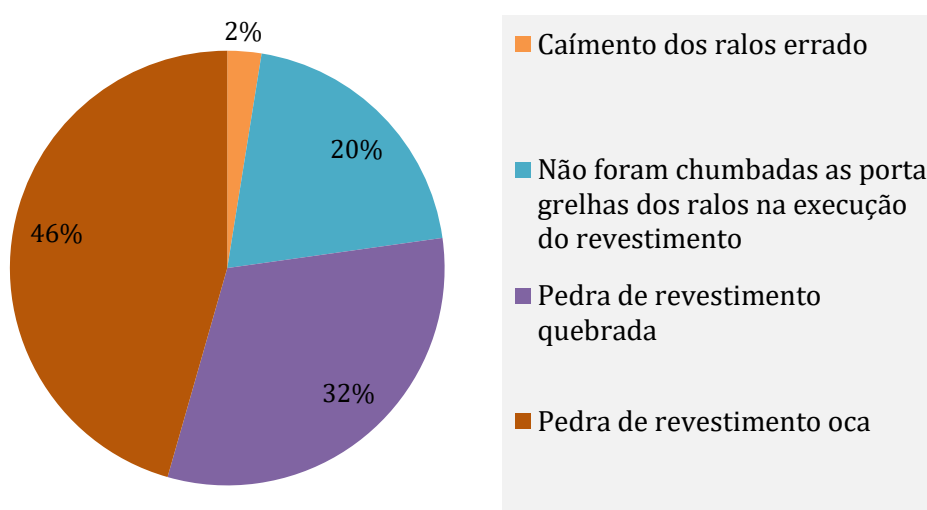
**Gráfico 10:** Frequência das não conformidades para o serviço de revestimento interno em cerâmica na Obra B

Observando o gráfico, é possível visualizar 3 grandes problemas referentes ao revestimento cerâmico da Obra B: pedras de revestimento ocas em 46% dos casos, pedras de revestimento quebradas em 32% das situações e ausência das porta grelhas nos ralos em 20% dos locais. Também se observou, em menor número, uma não conformidade referentes ao caimento dos ralos errado em 2% das inspeções.

Outra não conformidade identificada foi a presença de pedras de revestimento quebradas, cuja origem está, em grande parte, no assentamento de peças já defeituosas. Como o ambiente de obra é naturalmente sujo, tais danos nem sempre são perceptíveis durante a execução. Esse problema também decorre da ausência de preservação dos serviços já concluídos. Em uma das inspeções, constatou-se, por exemplo, que uma peça de revestimento de parede foi danificada durante a instalação de uma bancada de granito: no corte do respaldo com serra mármore, um fragmento atingiu a parede do banheiro e causou o dano.
