**UNIVERSIDADE FEDERAL DA PARAÍBA**  
**CURSO DE GRADUAÇÃO EM ENGENHARIA CIVIL**

**Metodologias de Priorização em Engenharia Diagnóstica: Um Comparativo entre GUT e FMEA em Inspeções Prediais**

Trabalho de conclusão de curso apresentado ao departamento de Engenharia Civil da Universidade Federal da Paraíba, como parte dos requisitos para obtenção do título de Engenheiro Civil.

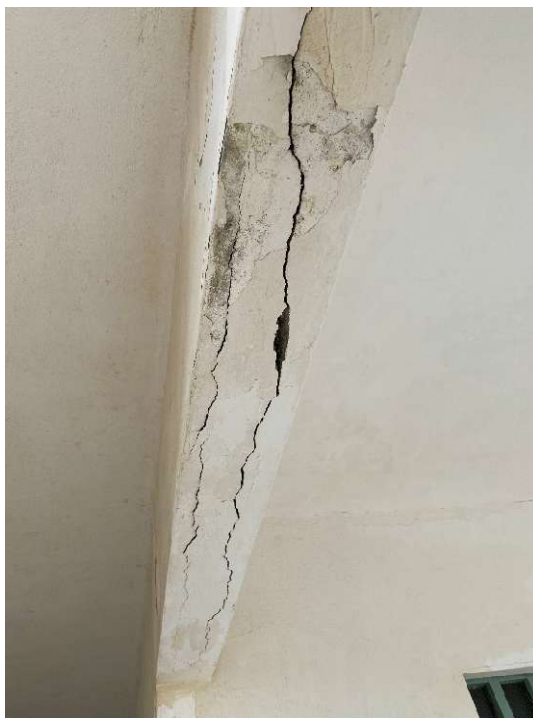
Figura 22: Foto 102 da inspeção predial

A Figura 22 evidencia manifestações patológicas de natureza estrutural, como fissuras e deslocamento do concreto, associados à oxidação das armaduras. Esses danos foram identificados no alpendre do pavimento térreo e são indicativos claros da falta de manutenção preventiva, especialmente no que se refere à proteção das armaduras contra a ação de agentes agressivos, como a umidade, o dióxido de carbono e, considerando a localização da edificação em uma região litorânea, a elevada concentração de íons cloreto presentes no ar. Esse ambiente salino acelera significativamente os processos de corrosão das armaduras, promovendo sua expansão e, consequentemente, gerando tensões internas que resultam no destacamento do concreto, e com seu agravamento, pode colocar em risco a segurança dos usuários.

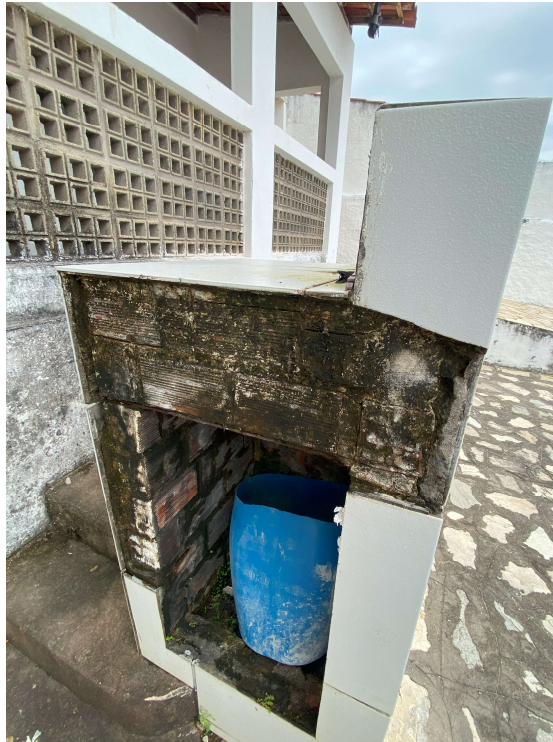
Figura 23: Foto 39 da inspeção predial

Já na Figura 23, observam-se manifestações patológicas de natureza construtiva e estética, como o descolamento total do revestimento cerâmico, a presença de manchas de mofo, bolor, fungos e eflorescência, localizados na área externa da garagem. O descolamento “à limpo” do revestimento, expondo completamente o substrato, sugere falhas na aderência provocadas tanto pela escolha inadequada de materiais quanto pela inexistência de rotinas de manutenção corretiva. A infiltração contínua de água, favorecida pela ausência de inspeções periódicas e intervenções oportunas, contribui para a proliferação de agentes biológicos e o aparecimento de eflorescências, que são sinais de migração de sais solúveis provenientes do interior da alvenaria. Tais patologias impactam diretamente o desempenho do sistema de vedações, comprometendo não apenas o aspecto estético da edificação, mas também sua, estanqueidade e durabilidade, podendo evoluir para um grau crítico.

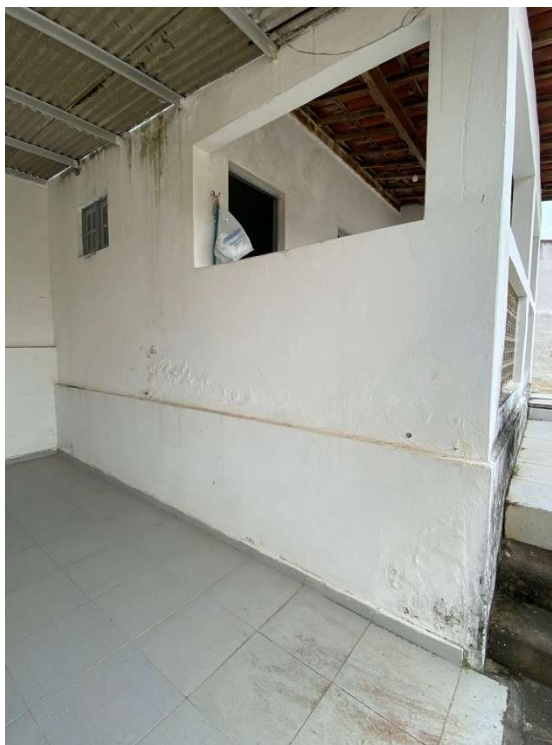
Figura 24: Foto 46 da inspeção predial

Nas Figuras 24 a 30, foram identificadas manifestações patológicas recorrentes que compartilham características semelhantes, indicando uma não conformidade sistêmica. As anomalias observadas incluem a presença de vesículas, deslocamento de revestimento, manchas de mofo, bolor e fungos, além de eflorescências salinas, localizadas nas paredes da garagem inferior e da garagem elevada.

A manifestação dessas patologias em múltiplos pontos da edificação, especialmente em áreas com funções similares e exposição comum à umidade e à variação de temperatura, sugere problemas relacionados à qualidade dos materiais empregados e, principalmente, à forma de execução do sistema de vedação e revestimento. A ocorrência de vesículas (Figura 25 e 26) e deslocamentos indica falhas na aderência entre o revestimento e o substrato, o que pode ser consequência de argamassas inadequadas, preparo superficial deficiente ou aplicação em condições ambientais desfavoráveis.

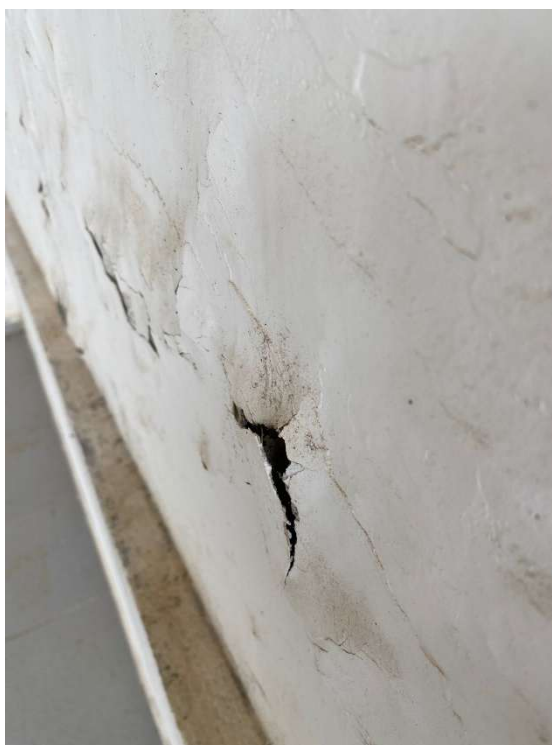
Figura 26: Foto 49 da inspeção predial

A ausência de manutenção corretiva ao longo do tempo, aliada à inexistência de ações preventivas sistemáticas, permitiu a perpetuação e o agravamento dessas patologias, que hoje se apresentam em estágio avançado de deterioração. A infiltração contínua de umidade (Figura 30), possivelmente oriunda de falhas de impermeabilização ou da própria exposição ao ambiente externo — sobretudo em uma região com alta umidade relativa e influência litorânea, cria um ambiente propício para a proliferação de fungos (Figura 27) e o surgimento de eflorescência, ambos sintomas de saturação hídrica nos elementos construtivos.

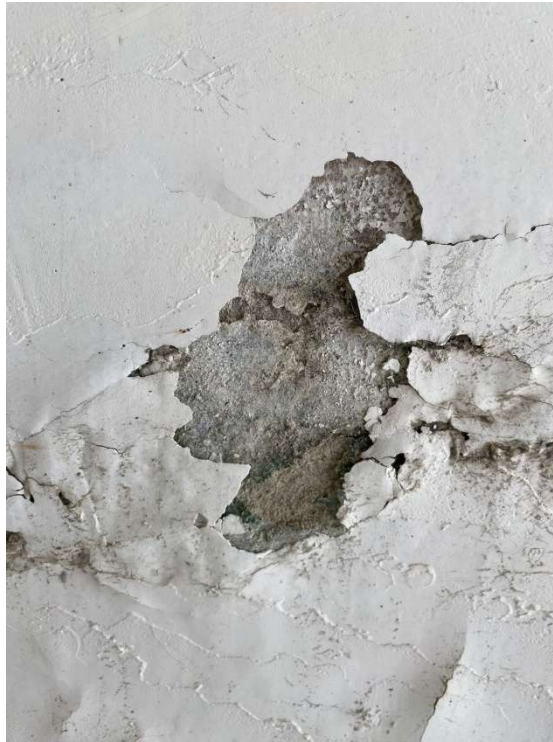
Figura 27: Foto 50 da inspeção predial

Embora essas manifestações não comprometam diretamente a estabilidade da estrutura, seu impacto estético e funcional é significativo. O aspecto visual deteriorado afeta negativamente a percepção de qualidade da edificação, reduz seu valor patrimonial e pode influenciar no conforto psicológico dos usuários.
