**PATOLOGIA PREMATURA DE BLOCOS DE FUNDAÇÃO DE  
EDIFICAÇÃO RESIDENCIAL DE MÚLTIPLOS PAVIMENTOS EM  
AMBIENTE URBANO**

**Ivana Raquel Lima Arnaud**

**Março – 2010**

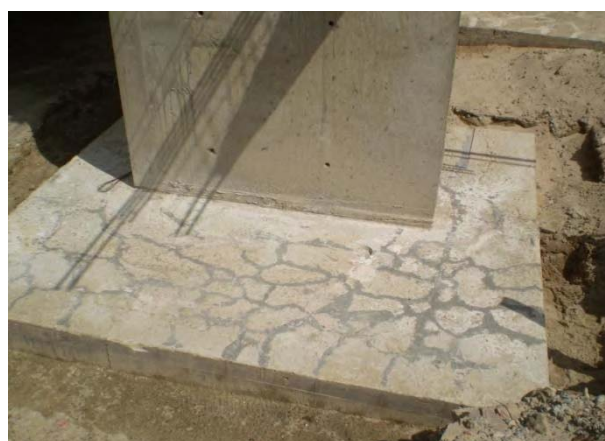
**Figura 4.2 – Fissuras do bloco 7 preenchidas com epóxi**

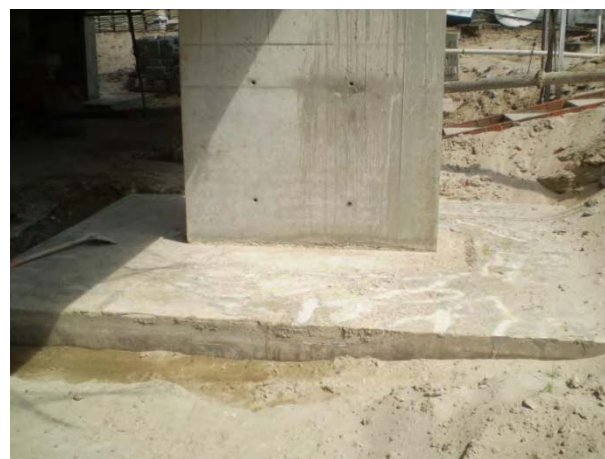
**Figura 4.3– Fissuras do bloco 8 preenchidas com epóxi**

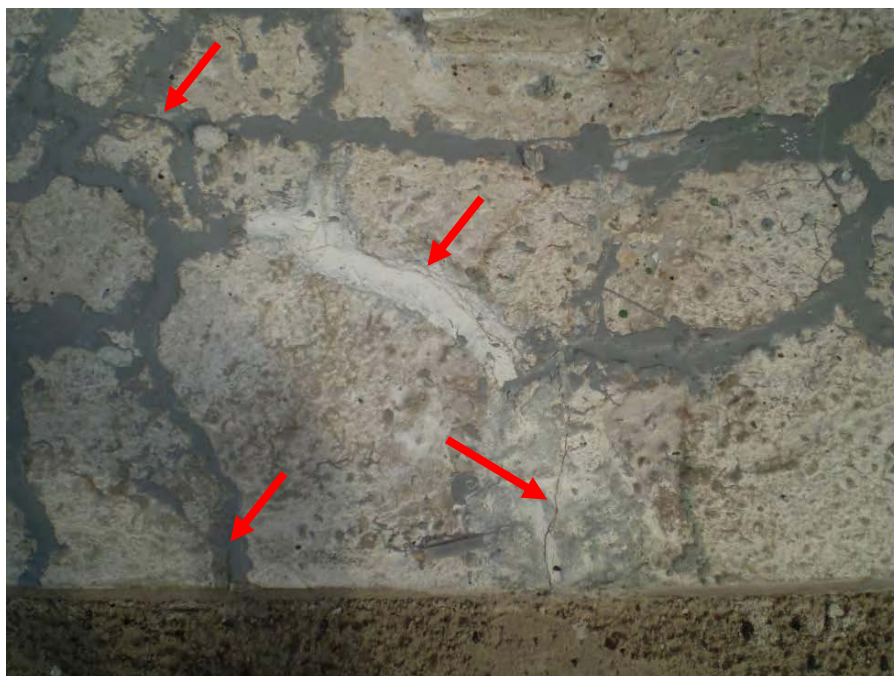
**Figura 4.4 – Fissuras tratadas com epóxi na superfície do bloco, ativas, e, com aspecto de mapa.**

Quanto às fissuras localizadas nas superfícies superiores dos blocos, estas se apresentavam em diversas formas, mas na sua maioria, apresentavam-se em forma mapeada (Figura 4.9), que é um aspecto característico de estruturas atacadas pelo fenômeno da reação álcali-agregado. Entretanto, para diagnosticar se realmente esse tipo de patologia estava ocorrendo, foi necessário uma análise microestrutural, através de técnicas de caracterização dos materiais constituintes do concreto deteriorado.

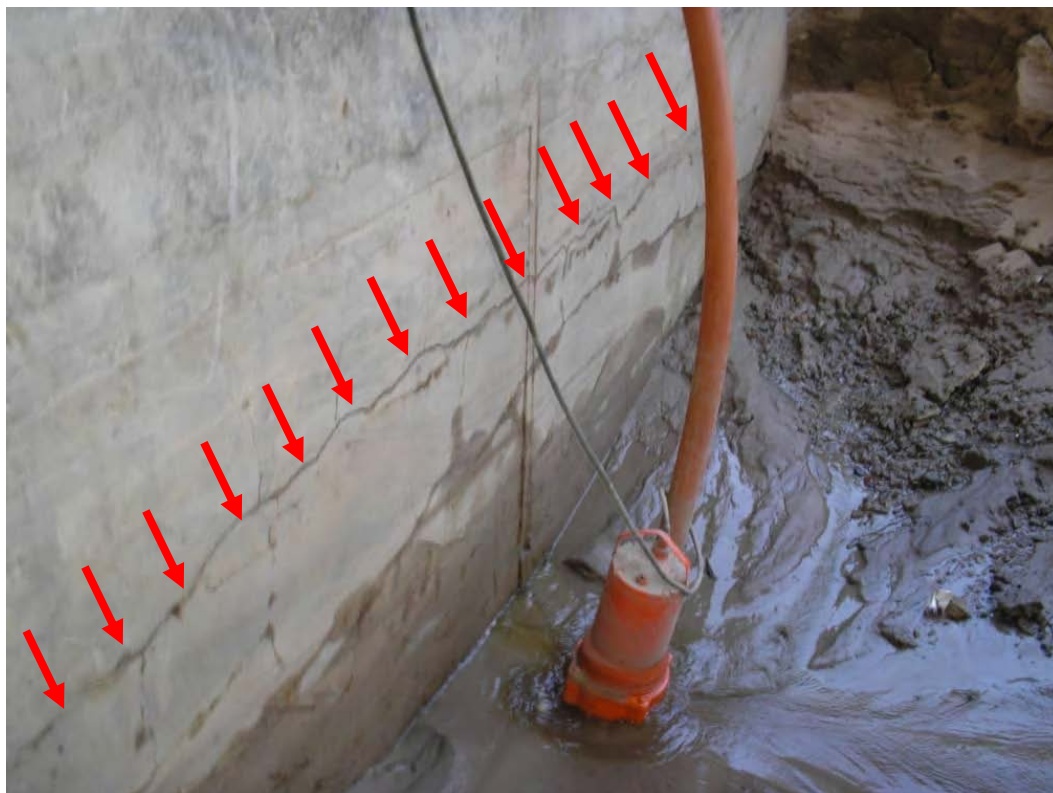
A inspeção mostrou que a maioria dos blocos apresentava fissuras na face superior. Como os blocos foram assentados abaixo do nível de água do lençol freático, houve bastante dificuldade em se inspecionar todas as superfícies laterais dos mesmos. Entretanto, onde se conseguiu rebaixar o nível da água, identificaram-se fissuras horizontais nas laterais de alguns blocos, como por exemplo, no bloco 7 mostrado na Figura 4.5.

**Figura 4.5 – Face lateral do bloco 7, fissurada horizontalmente.**

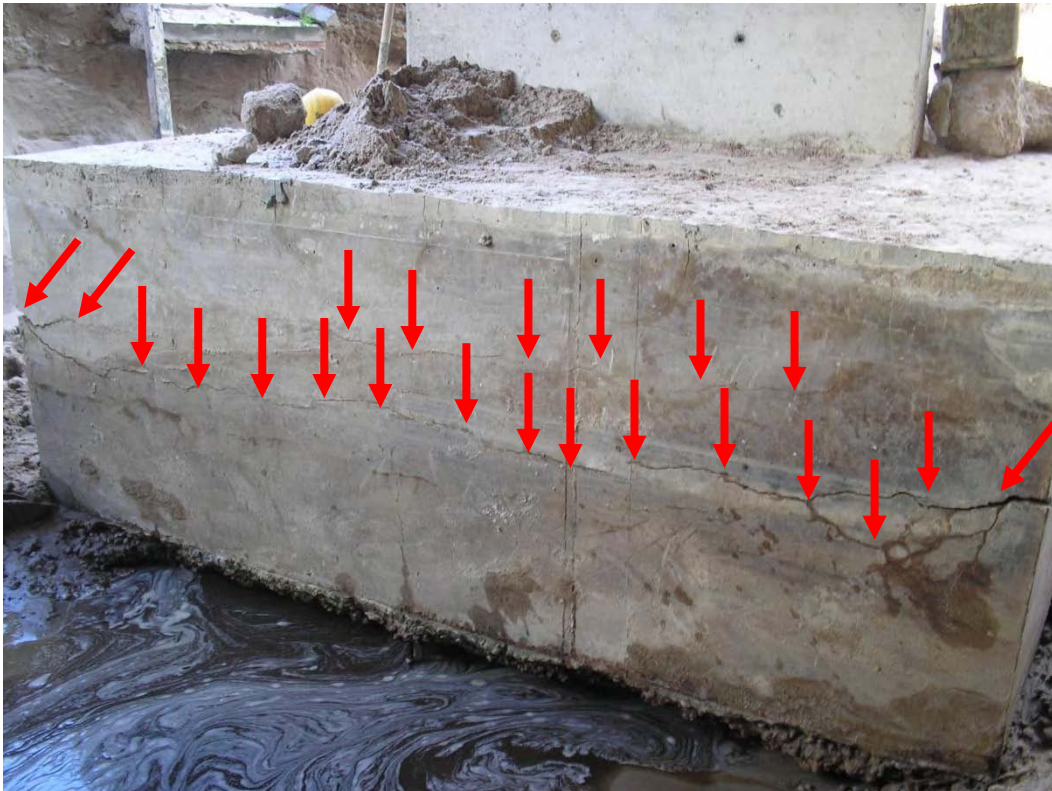
**Figura 4.6 – Fissura horizontal na face lateral do bloco 7.**

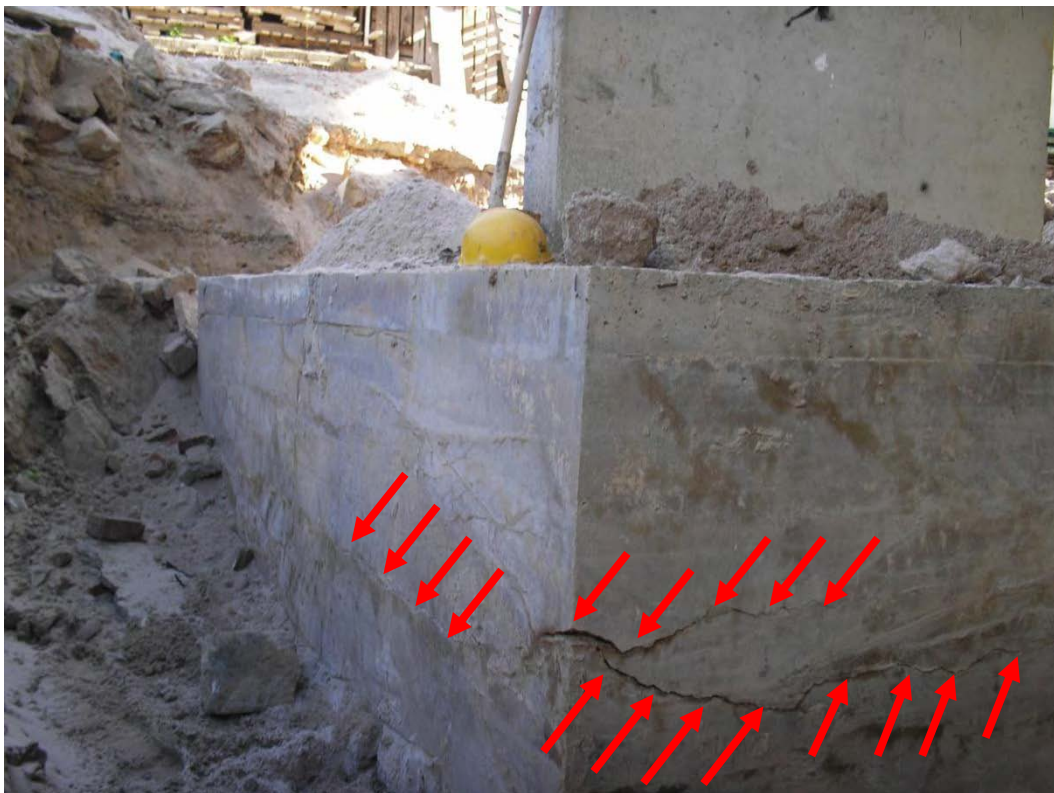
**Figura 4.7 – Fissura horizontal em outra face lateral do bloco 7.**

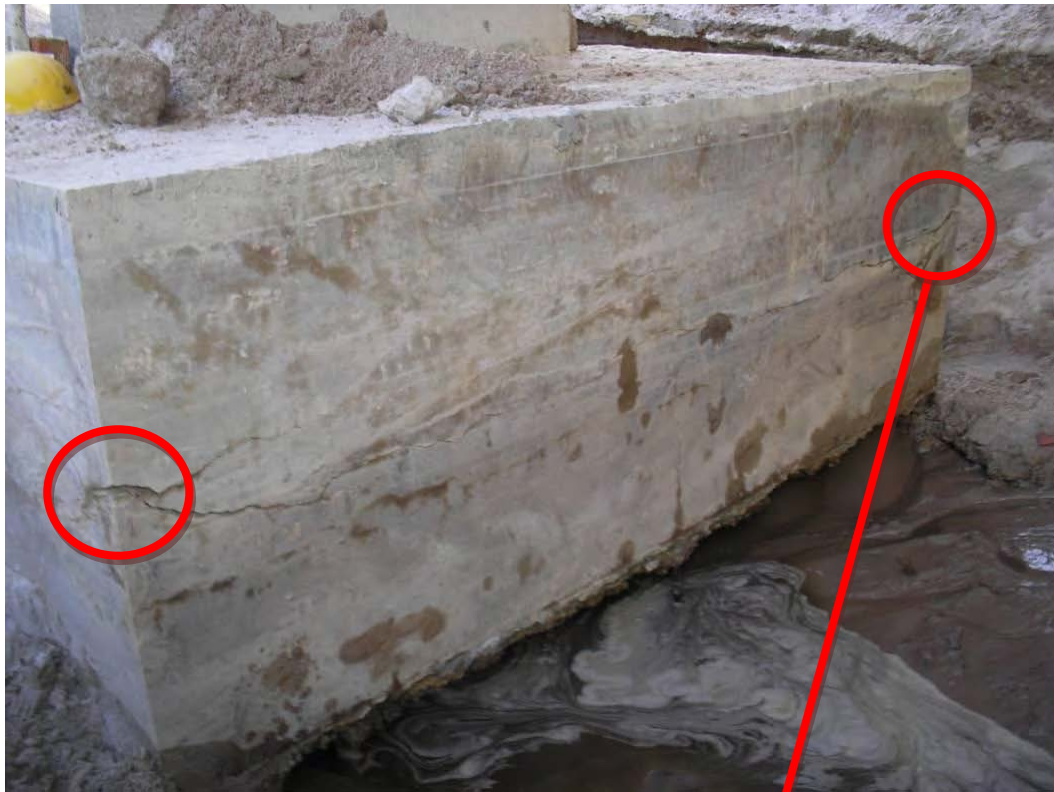
**Figura 4.8 – Arestas do bloco 7.**

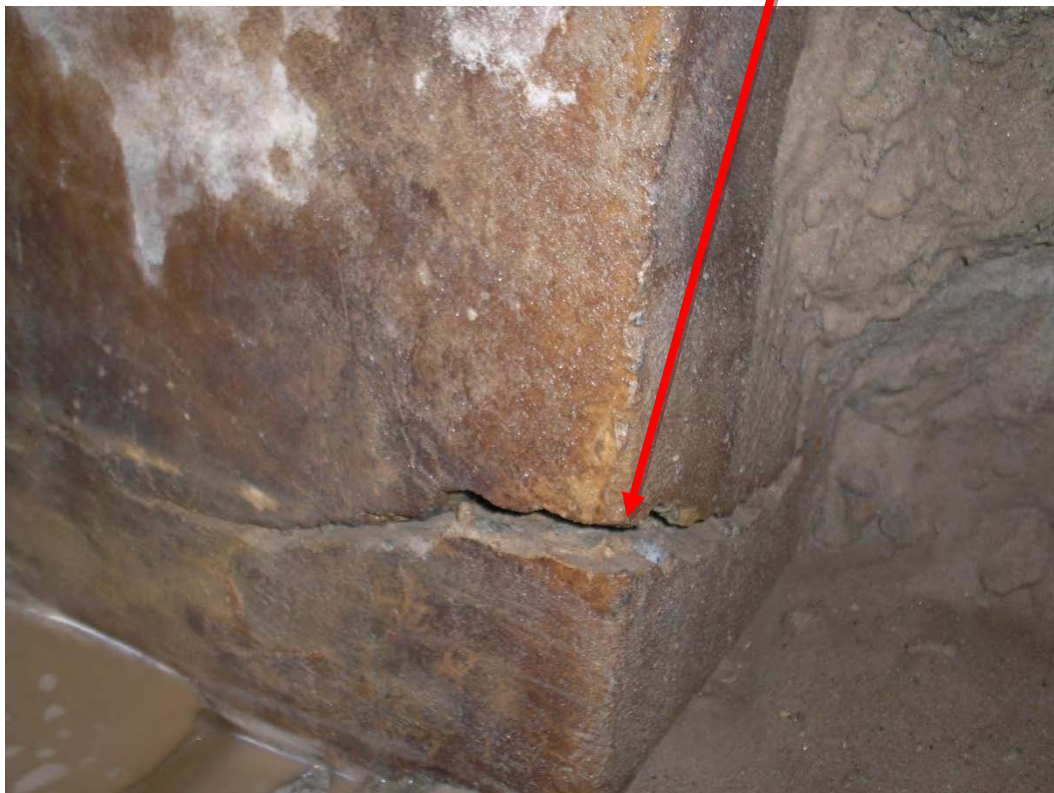
**Figura 4.9 – Detalhe da trinca em uma das arestas do bloco 7.**

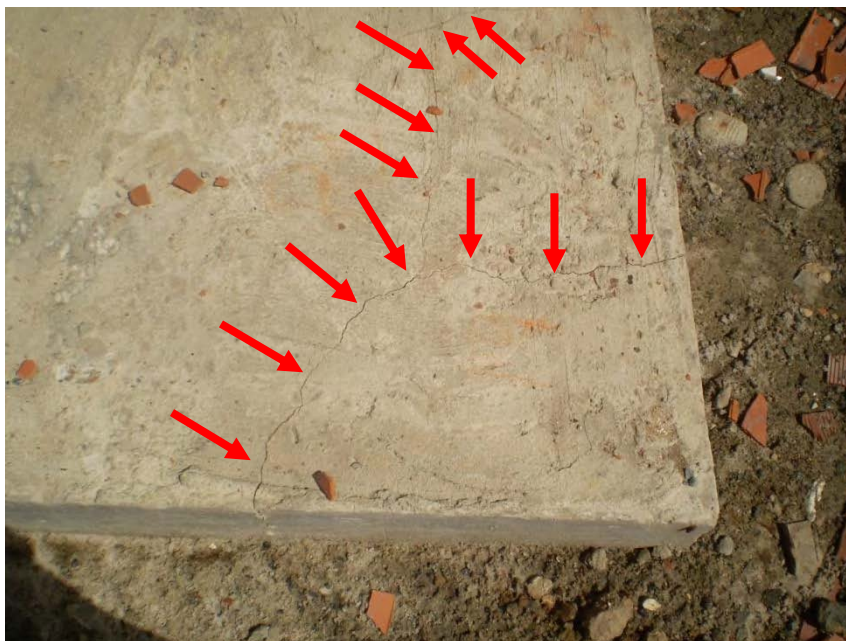
A investigação das causas das fissuras nos blocos foi realizada utilizando-se amostras dos blocos 1, 6, 7 e 9. A Figura 4.10 indica as fissuras no bloco 1. Observa-se que elas aparentemente são discretas, de pequena abertura e localizam-se no canto superior do bloco. Entretanto, ao extrair um testemunho do concreto deste bloco, constatou-se que as fissuras se propagavam com grande abertura para o interior do concreto até atingir a armadura, como se pode ver nas Figuras 4.10, 4.11 e 4.12.

**Figura 4.10 – Fissuras superficiais no canto do bloco 1.**

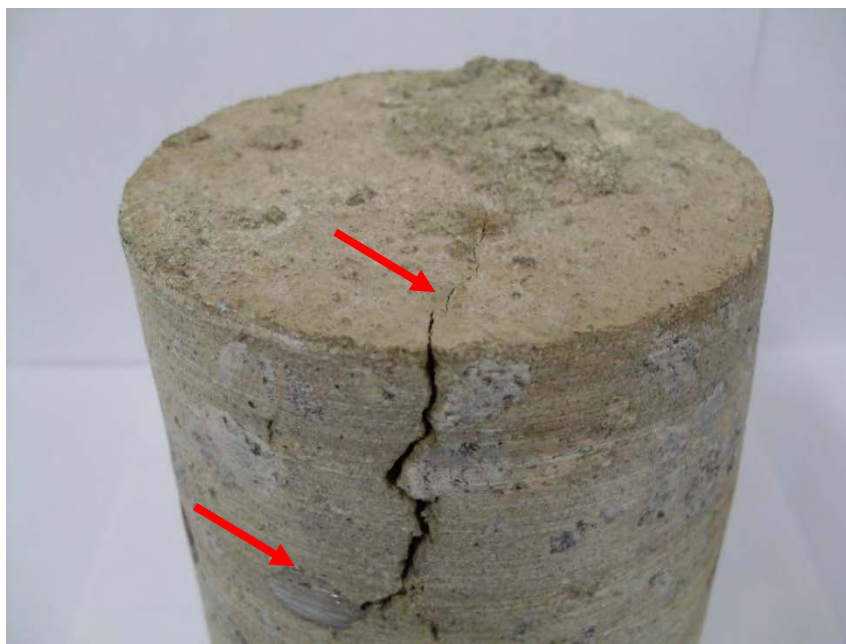
**Figura 4.12 – Fissura aparentemente superficial, se propagando até o aço.**

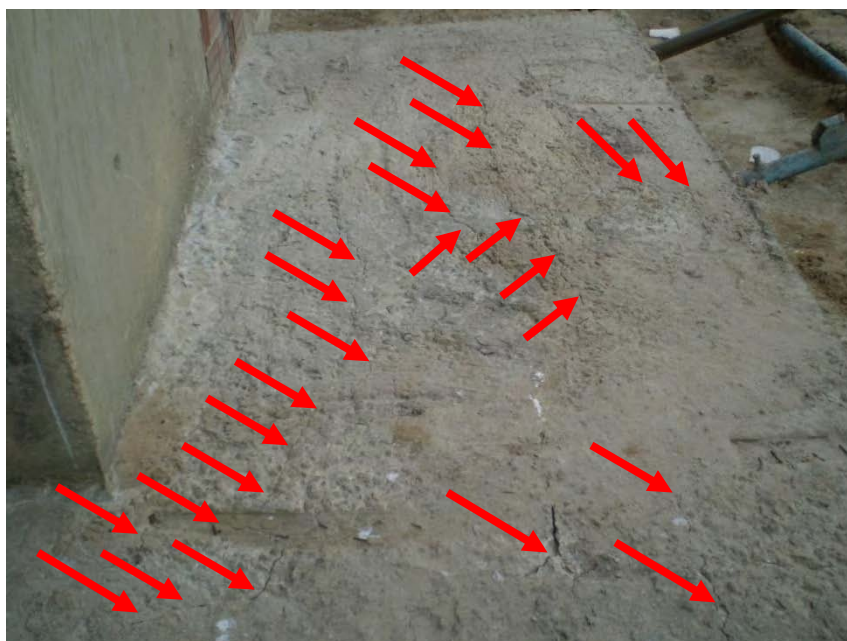
As Figuras 4.13, 4.14, 4.15 e 4.16, apresentadas abaixo, indicam fissuras no bloco 6. Observa-se na figura 4.13 e 4.14 que o bloco apresenta fissuração intensa, aparentemente superficial e com aspecto mapeado, mas algumas são de grande abertura, como se pode ver na Figura 4.15.

**Figura 4.13 – Fissuras superficiais no bloco 6.**

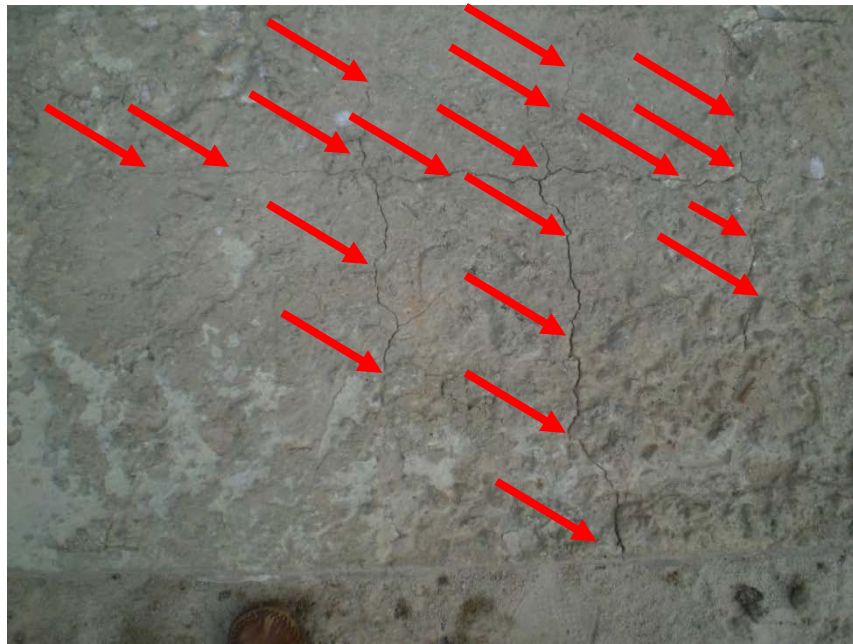
**Figura 4.14 – Fissuras em forma de mapa no bloco 6.**

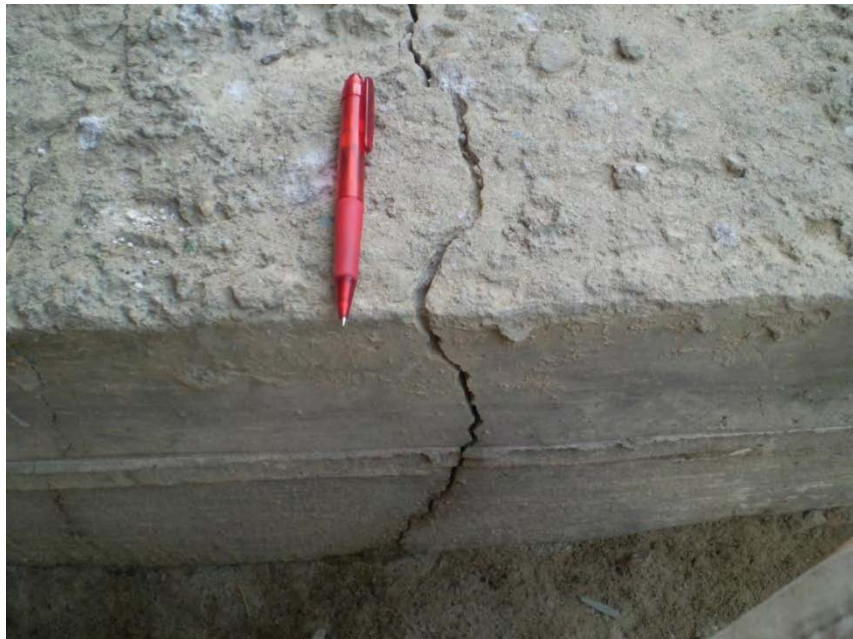
As fissuras localizam-se em toda a sua superfície superior e algumas se propagam pelas faces laterais dos blocos, como indica a Figura 4.15.

**Figura 4.15 – Fissura de grande abertura no bloco 6.**

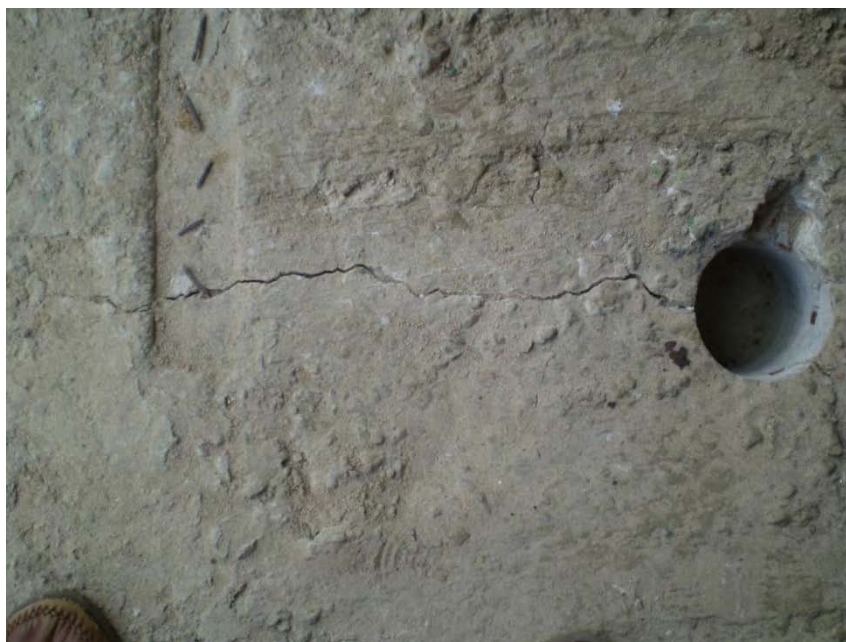
Nas Figuras 4.16 e 4.17 pode-se notar que algumas fissuras não se interrompem quando se encontram com a armadura, pelo contrário, elas contornam o aço e continuam se propagando.

**Figura 4.16 – Perfuração no bloco 6 para extrair testemunho.**

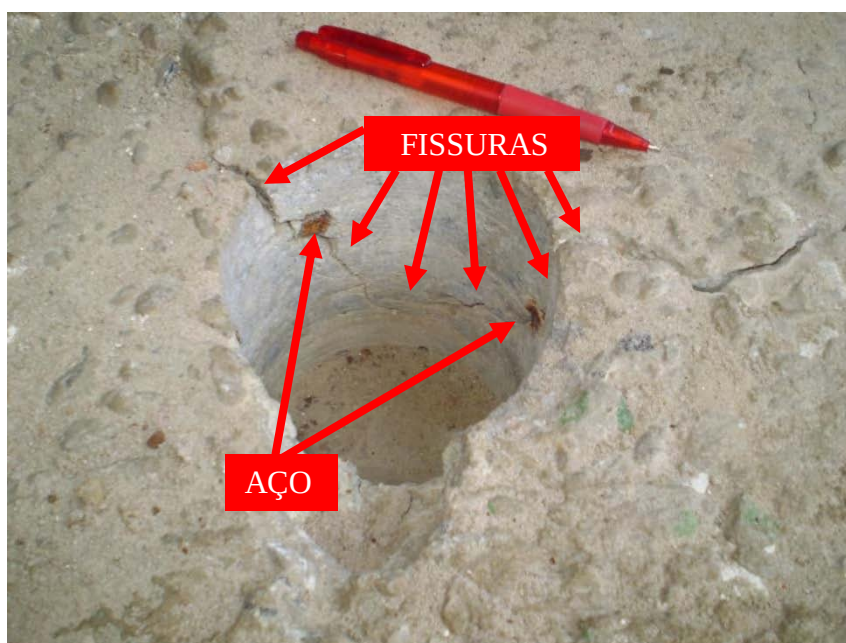
**Figura 4.17 – Detalhe das fissuras contornando o aço.**

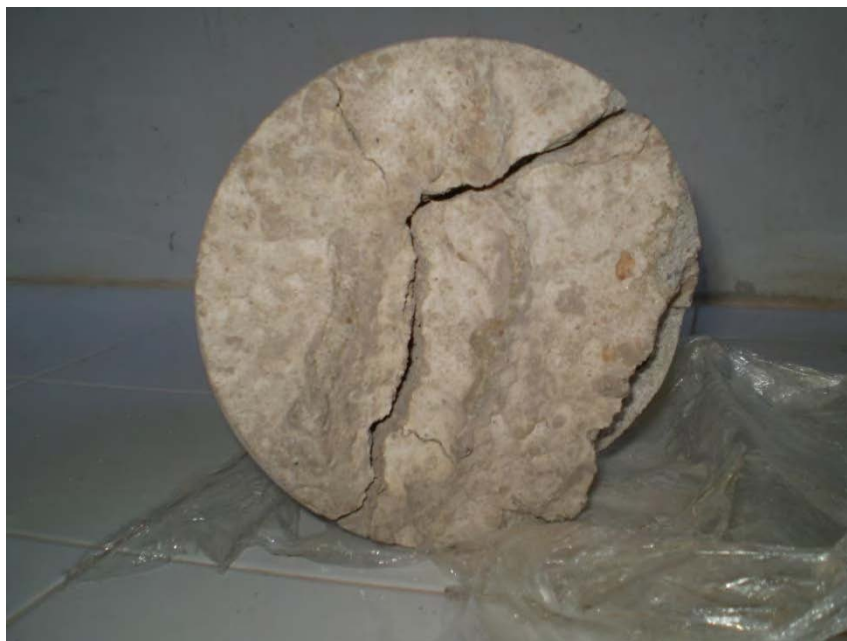
Na Figura 4.18 observa-se o testemunho fraturado quando da sua extração.

**Figura 4.18 – Testemunho fraturado do bloco 6**

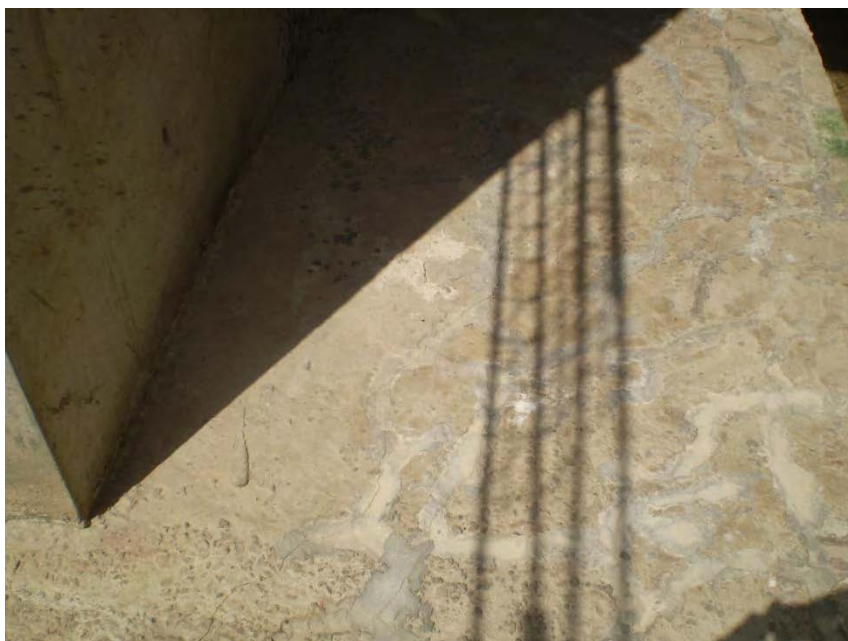
**Figura 4.19 – Fissuras ativas na superfície do bloco 8 após preenchimento com epóxi.**

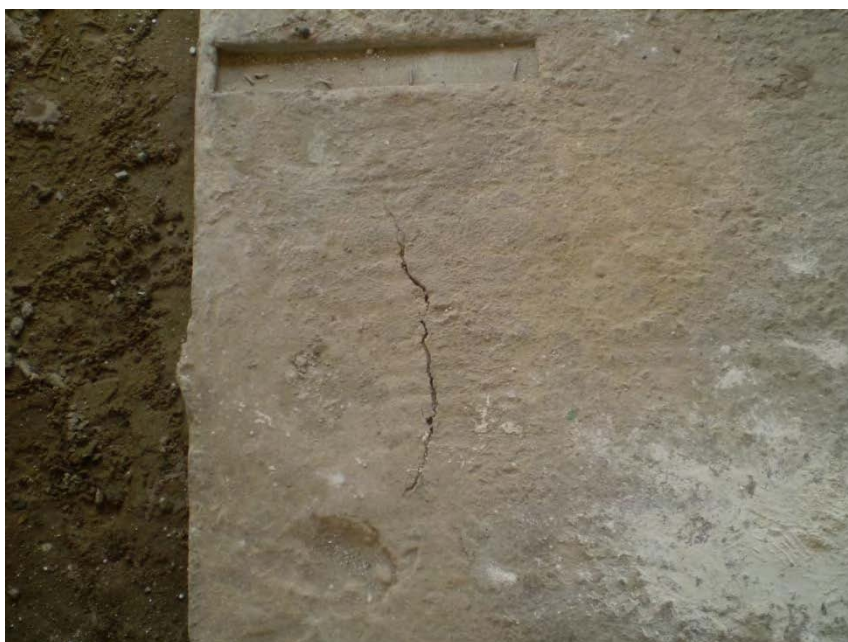
**Figura 4.20 – Fissura no bloco 9.**

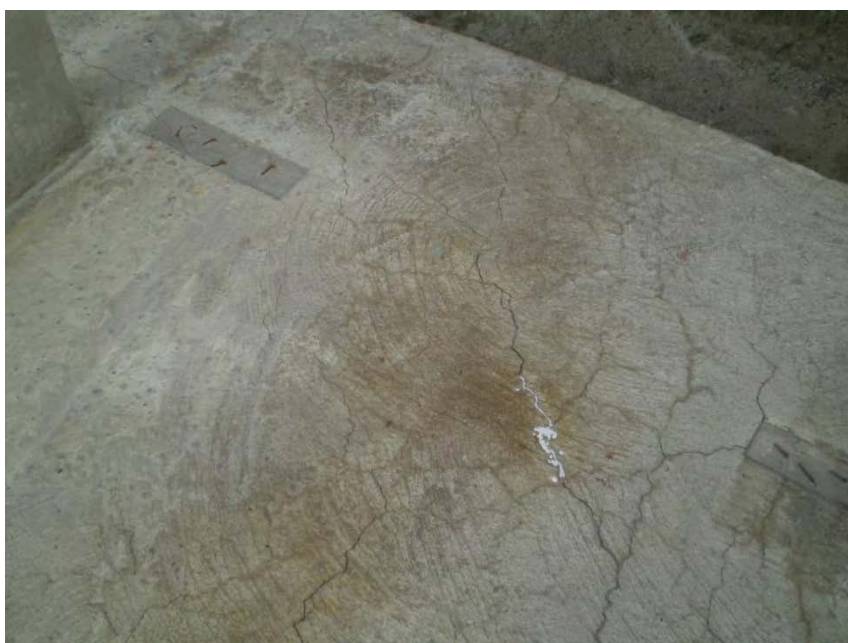
**Figura 4.21 – Fissuração intensa na superfície do bloco 10.**

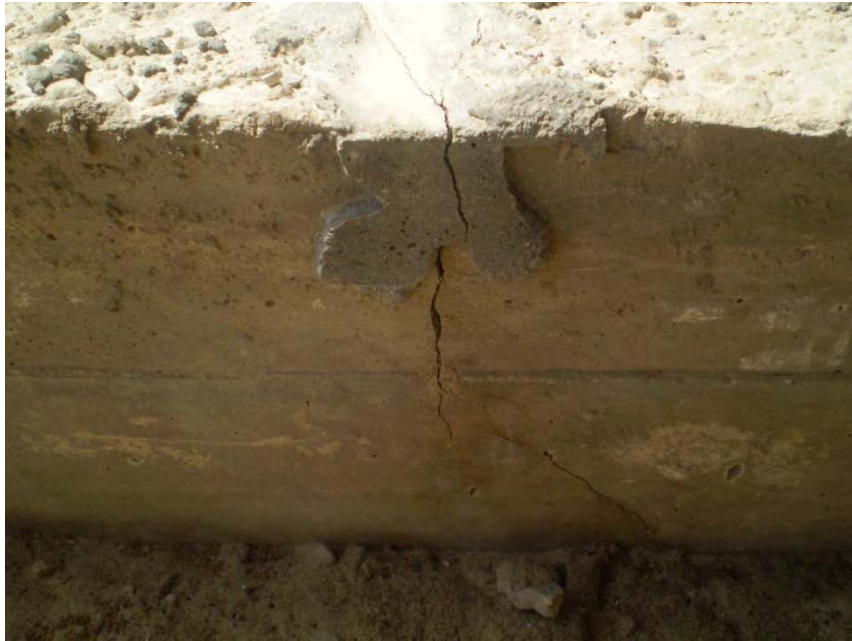
**Figura 4.22 – Fissuração ativa em todo o bloco 7.**

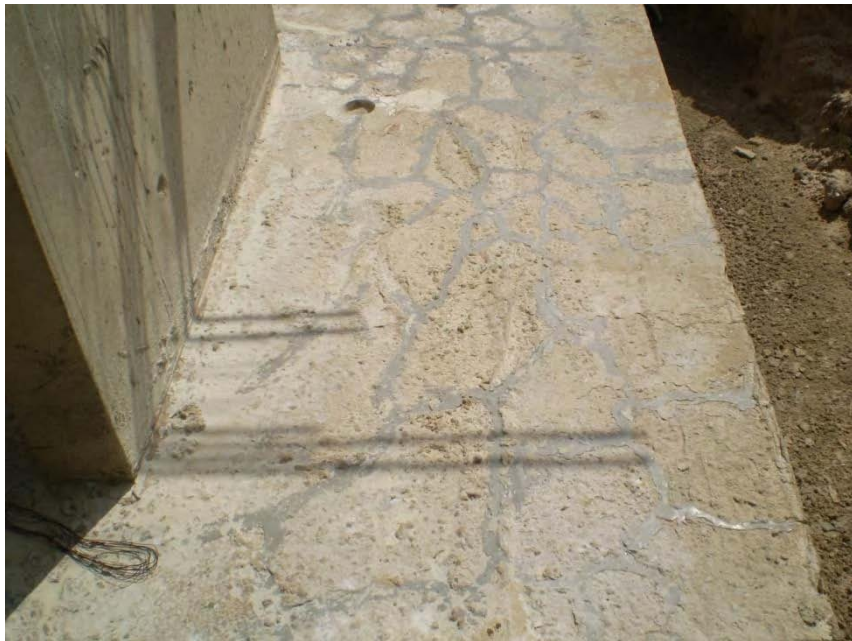
**Figura 4.23 – Fissuras mapeadas no bloco 7.**

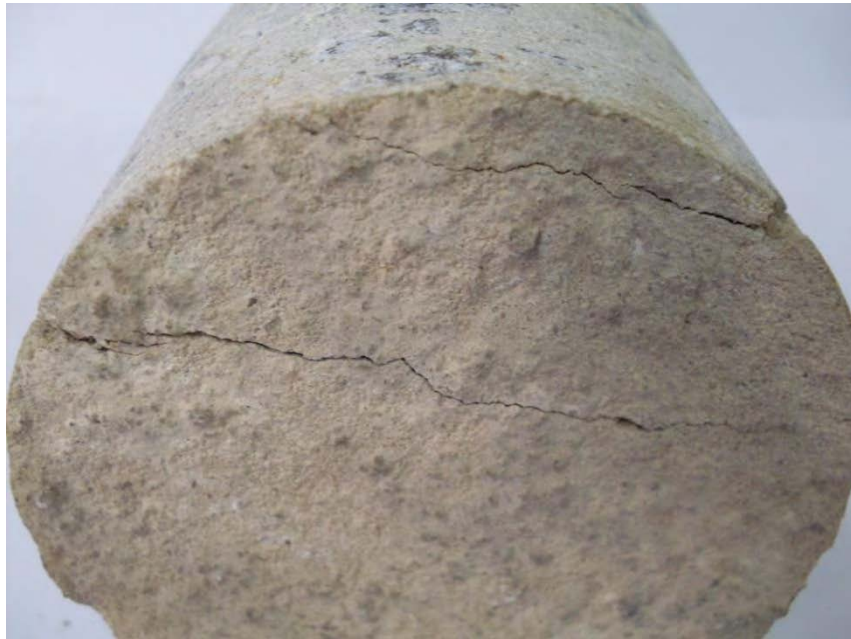
**Figura 4.26 - Fissura discreta na superfície bloco 9.**

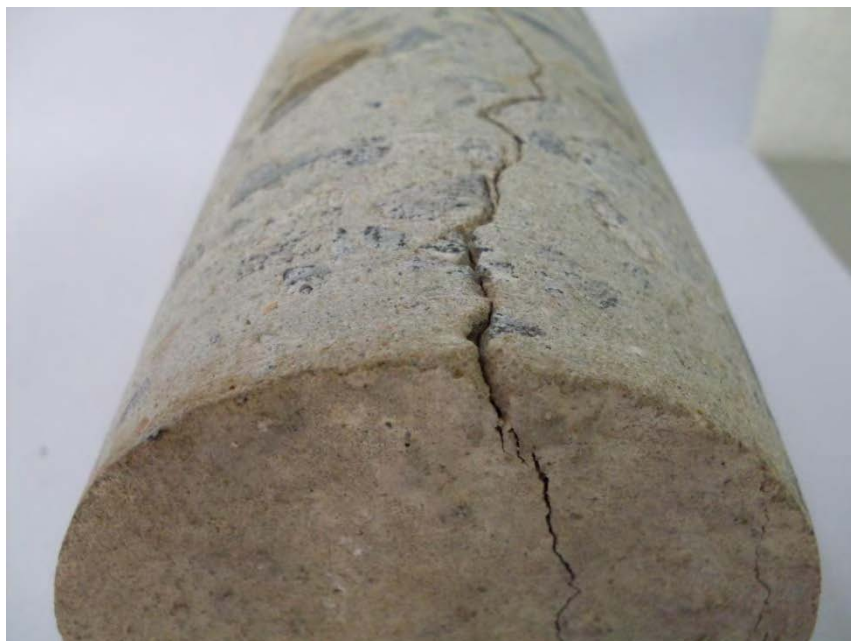
**Figura 4.27 - Fissura penetra ao longo do testemunho do concreto do bloco 9.**

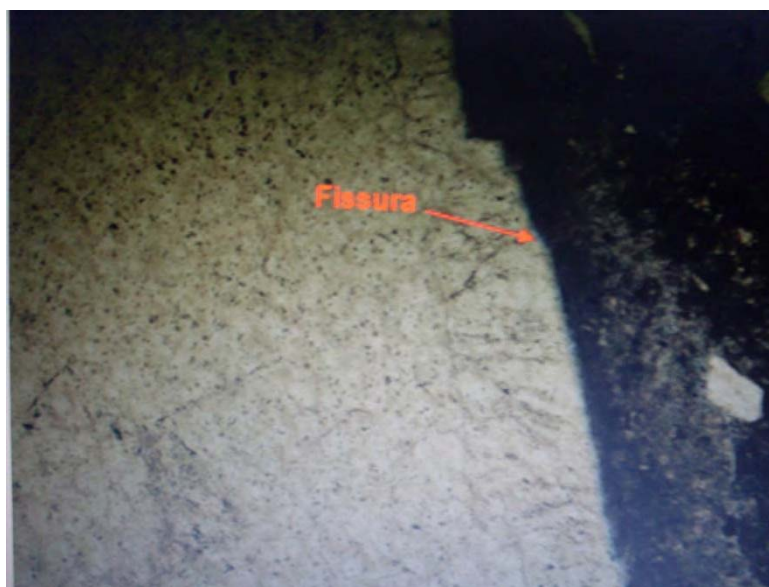
Analisando-se a amostra de concreto microscopicamente, constatou-se a presença de microfissuras na argamassa e no agregado (Figura 4.51) e poros disseminados na amostra, alguns com material sub-microscópico depositado, além de preenchido, possivelmente, por etringita (Figura 4.52). Também não se visualizaram bordas de reação na interface argamassa-agregado, apenas raras microfissuras (Figura 4.51). Portanto, não houve evidências de qualquer tipo de fenômeno químico de deterioração do concreto nas duas etapas.

**Figura 4.51 – Microfissura na interface argamassa-agregado, propagando-se para a argamassa. Imagem obtida ao microscópio de luz transmitida. Ampliação 40x. Fonte: Relatório de ensaio nº 53528, ABCP**

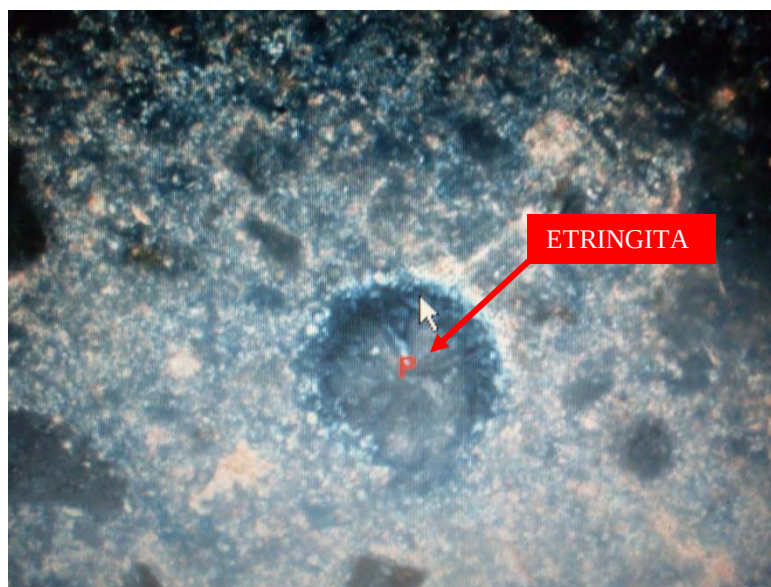
**Figura 4.52 – Poro (P) preenchido por etringita. Imagem obtida ao microscópio de luz transmitida. Ampliação 40x. Fonte: Relatório de ensaio nº 53528, ABCP**
