**AVALIAÇÃO DO COMPORTAMENTO ESTRUTURAL DE  
ALVENARIAS DE TERRA CONSTRUÍDAS COM BLOCOS DE  
TERRA COMPACTADOS (BTC)**

*Dissertação de Mestrado apresentada à Universidade Federal da  
Paraíba para obtenção do grau de Mestre*

O48a Oliveira, Geilson Marques de.  
Avaliação do comportamento estrutural de alvenarias de  
terra construídas com blocos de Terra compactados (BTC)  
/ Geilson Marques de Oliveira. - João Pessoa, 2015.  
142 f. : il.

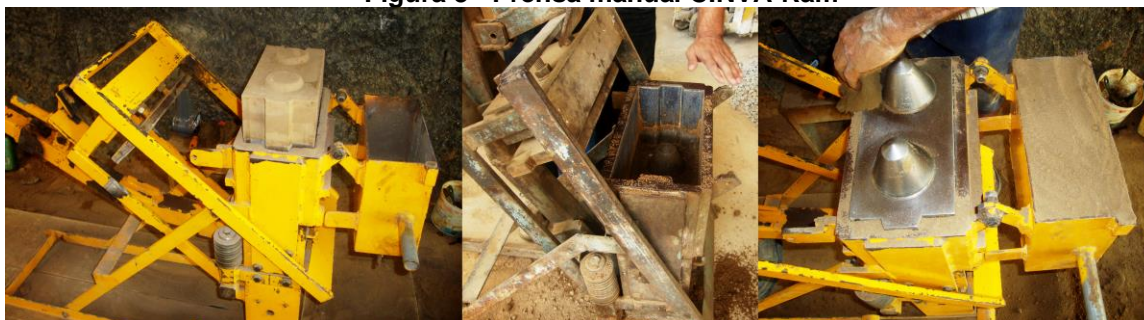
**Figura 3 - Prensa manual CINVA-Ram**

Desde a invenção da máquina Cinva-Ram (Figura 3), os blocos de terra manual seco ao sol (adobe), começaram a ser fabricados de forma diferente. A vantagem dessa máquina foi não só na qualidade dos blocos de terra, mas também na resistência, já que os blocos passaram a ser, além de mais regulares, mais densos e resistentes à água.

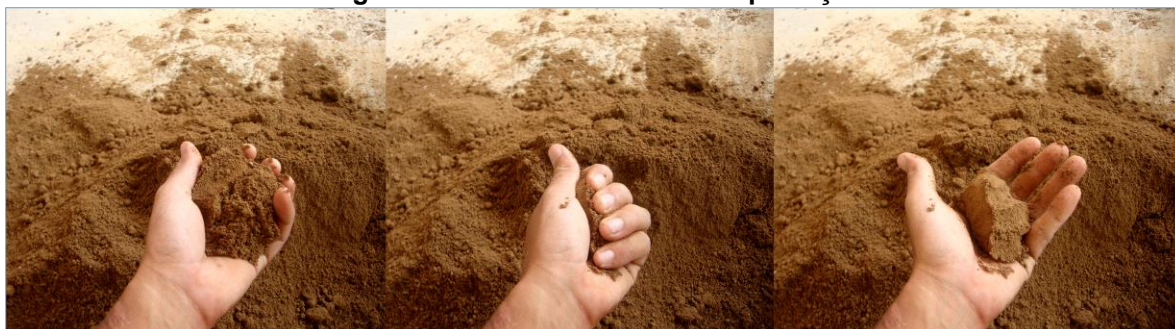
**Figura 5 - Umidade ótima de compactação**

Para se alcançar a umidade ótima de compactação do solo, é aconselhado que a água não seja colocada de uma só vez na mistura, a mesma deve ser colocada de forma gradual, e a cada nova adição de água, repete-se o processo de mistura e testa-se manualmente o solo, para saber se a mesma forma bolinhos ao fechar as mãos e não se deforma ao abri-las.

Segundo Lima (2010), para se encontrar a umidade ideal para a moldagem dos blocos de BTC, a água deve ser adicionada em forma de chuveiro, o que garantirá uma boa distribuição sobre a massa. Em seguida é feita a verificação da umidade ideal através do teste da mão, que consiste em formar com as mãos um “bolo” que mantenha sua forma inalterada ao abrir a

mão, como ilustrado na figura 5.

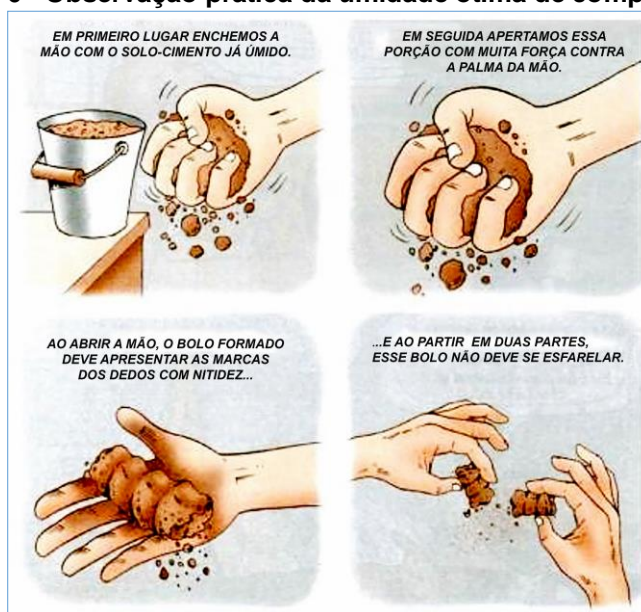
**Figura 6 - Observação prática da umidade ótima de compactação**

Grande (2003) define que a umidade ótima é o teor de umidade que possibilita a maior compactação do material, por meio da aproximação das partículas de solo e preenchimento dos vazios. E demonstra através da figura 6 como seria realizado o método prático.

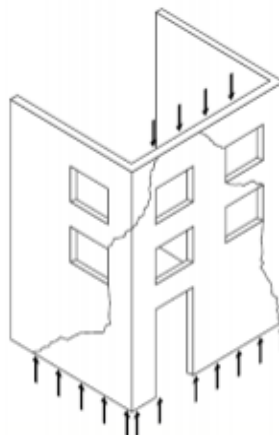
**Figura 30 - Tipologia da fissuração originada pela sobrecarga localizada**

Segundo Bauer (2007), se os carregamentos causarem esmagamentos da argamassa das juntas de assentamento, esse esmagamento também causará fissuras, apesar de não ser muito comum o sobrecarregamento vertical, atuando no plano axial da alvenaria (Figura 30).

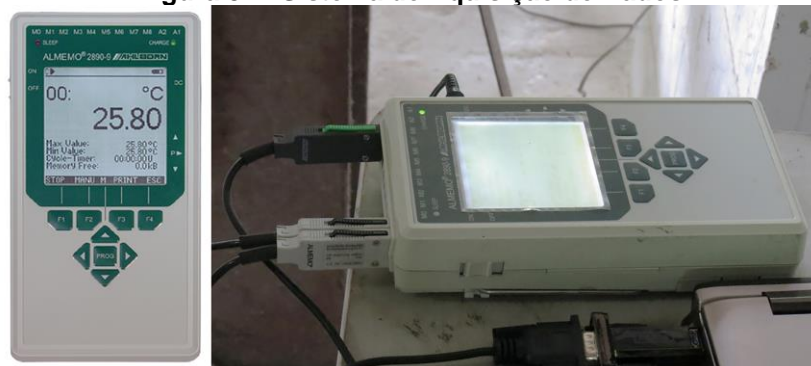
**Figura 37 - Sistema de Aquisição de Dados**

Na pesquisa em questão foi utilizado o ALMEMO® 2890-9 - Instrumento de medição multifuncional e registrador de dados com 9 entradas de medição, 2 saídas, para USB, RS232, Ethernet, analógico.

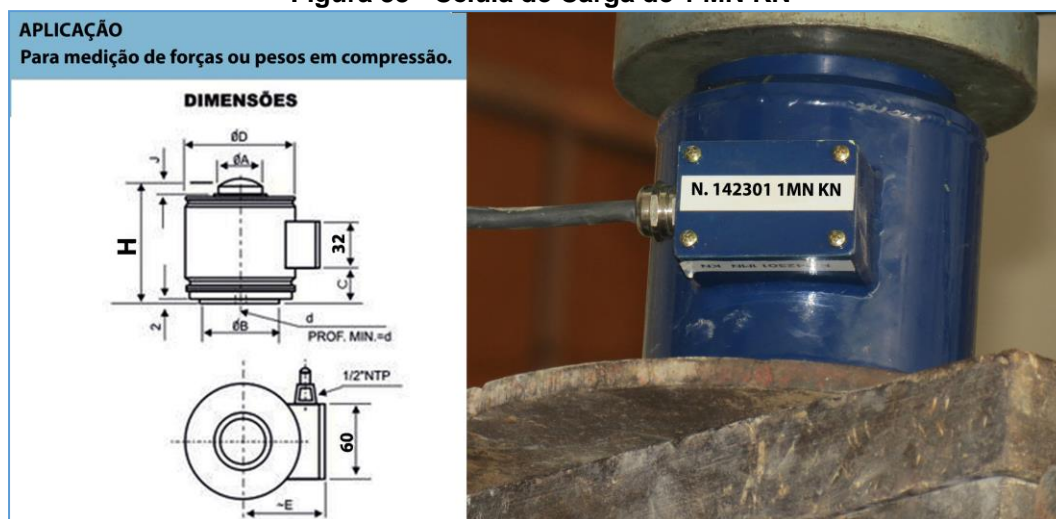
**Figura 38 - Célula de Carga de 1 MN KN**

Na pesquisa em questão foi utilizado uma célula de carga, com uma capacidade de aplicação de carga de até 100 toneladas, ou 1 MN.

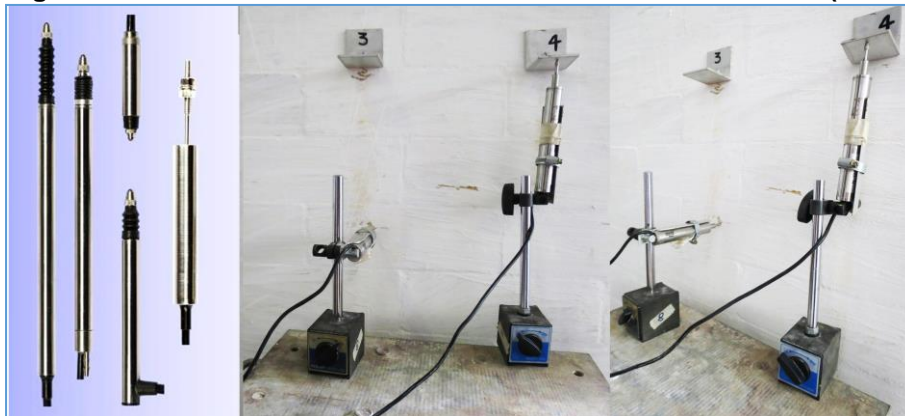
**Figura 39 - Transformador Linear de Tensão Diferencial Variável (LVDT)**

que pode converter o movimento retilíneo de um objeto ao qual ele está acoplado mecanicamente em uma resposta elétrica correspondente (Figura 39).

Usados para medir não só movimentos muito pequenos, como milhões de polegadas, mas capazes também de medir posições até  $\pm 20$  polegadas.

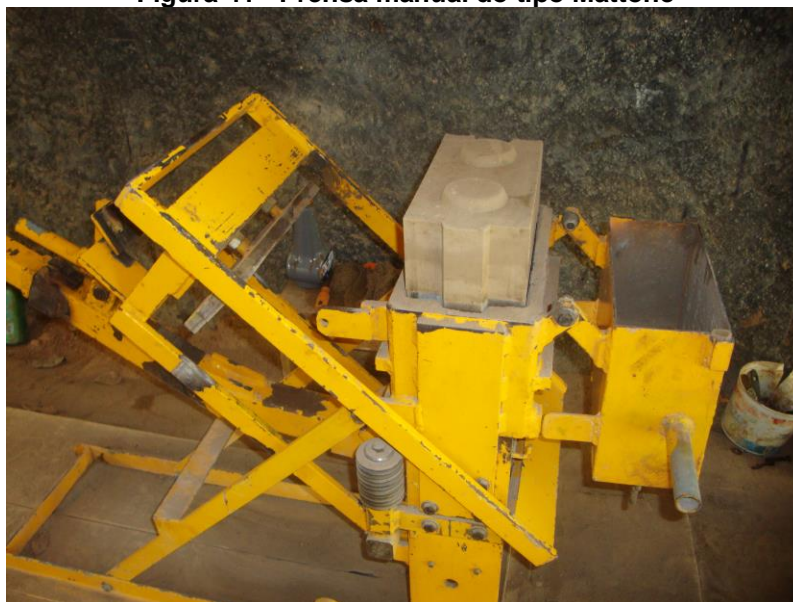
**Figura 41 - Prensa manual do tipo Mattone**

Os blocos de terra Compactados, tipo Mattone, foram estabilizados com 12% de cimento e compactado em prensa manual. Para isso aplicou-se pressão de compactação ao material de aproximadamente 2 MPa, que é uma força comum as prensas manuais eficientes. Esse tipo de prensa fabrica os blocos com encaixes que facilitam a construção e melhoram a resistência e qualidade da alvenaria. Os blocos influenciam na resistência das paredes, pois aumentam a rigidez, por apresentarem encaixes e por dispensarem camadas muito espessas de argamassa para a união dos blocos. Eles são de dimensões 10cm x 14cm x 28cm, e o meio bloco com dimensões de 10cm x 14cm x 14cm, blocos esses com massa entre 5,8 e 6,7 Kg. Abaixo, são ilustradas as figuras dos blocos (Figura 40) e da prensa manual (Figura 41) empregados na produção dos blocos.

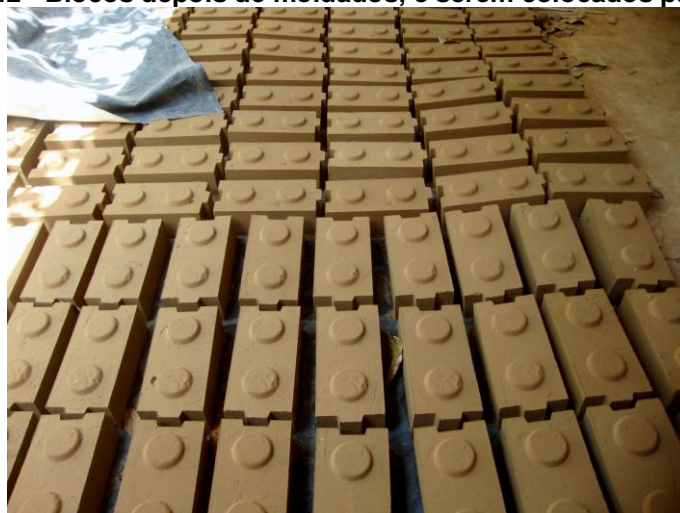
**Figura 42 - Blocos depois de moldados, e serem colocados para secar**

Antes da confecção dos blocos foi feita a otimização da quantidade de material a ser posto na prensa e da quantidade de água de mistura, conforme sugerido em Barbosa (2006). Após fabricação, os tijolos foram postos em local aberto, mas revestidos com lona plástica para o processo de cura. A quantidade de água utilizada para a moldagem dos blocos foi obtida através da análise tátil da mistura. Além desse cuidado, os blocos a cada dois dias eram molhados, para compensar a água perdida no processo de cura (Figura 42), e só depois de uma semana foram empilhados e ainda recobertos com a lona.

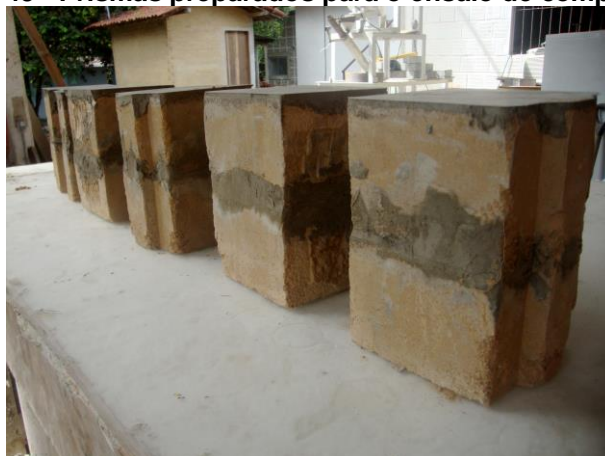
**Figura 43 - Prismas preparados para o ensaio de compressão.**

Os blocos foram separados e novamente unidos com argamassa de cimento e solo (Figura 43) com uma camada fina de argamassa de 2 a 3 mm de espessura no traço 1:2 de massa, nivelados por lâminas de vidro para que as cargas fossem aplicadas uniformemente. Após 48 horas de secagem, os blocos foram novamente medidos, pesados e rompidos em prensa hidráulica, com controle de deslocamento de 0,01mm/s.

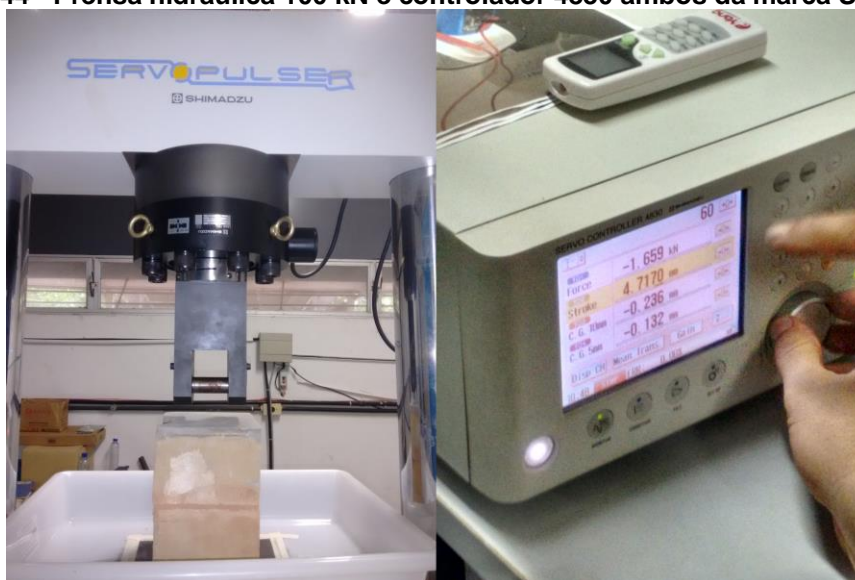
**Figura 44 - Prensa hidráulica 100 kN e controlador 4830 ambos da marca Shimadzu**

com uma amostra de 15 blocos, afim de verificar quais seriam as deformações relativas às tensões do BTC antes de seu rompimento quando submetido a força de compressão vertical. A compressão foi aplicada e registrada pela prensa Shimadzu (Figura 44) com velocidade de deslocamento constante de 0,01 mm/s, e repassadas ao computador conectado, para posterior análise.

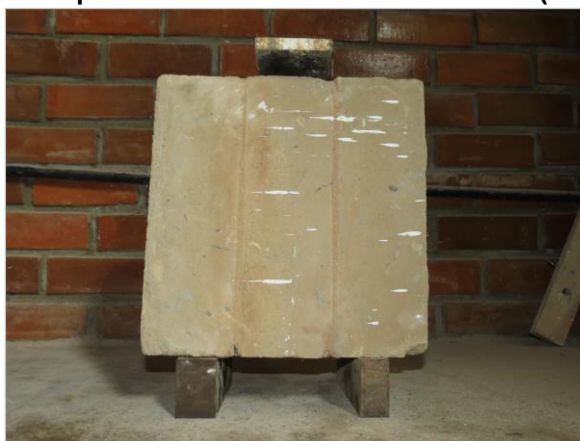
**Figura 45 - Cisalhamento em 3 pontos de acordo com a NBR 14321 (1999) e NP EN 1052-3 (2005)**

O esquema destes prismas apresenta-se na Figura 45.

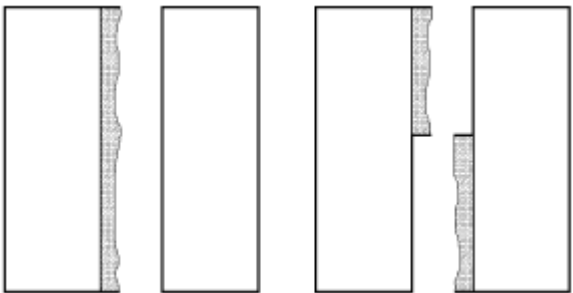
**Tabela 2 - Tipos de fissuras em prismas, ensaio em 3 pontos**

<p>a) pode apresentar corte na superfície de ligação entre o bloco e a argamassa numa ou nas duas faces do bloco;</p>

<p>b) Ruptura por corte localizada na argamassa;</p>

A ruptura ocorreu pelo descolamento na interface bloco/argamassa da junta de união dos blocos, foi do tipo “a” e “d” conforme Tabela 2 da NP EN 1052-3 (2005), pois o mesmo também apresentou uma pequena fissuração no bloco. A resistência do bloco foi maior que a força de aderência entre os blocos.

A ruptura ocorreu por corte localizado na argamassa, foi do tipo “b” conforme Tabela 2 da NP EN 1052-3 (2005), e não apresentou nenhum tipo de fissura visível no bloco. Isso implica que a resistência do bloco foi maior que a força de aderência da argamassa utilizada na união dos mesmos.

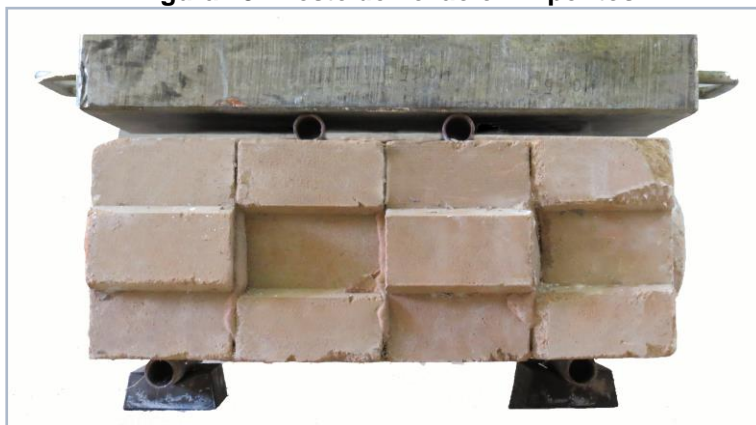
**Figura 48 - Teste de flexão em 4 pontos**

O ensaio de flexão em vigas 4 pontos mostrado na Figura 48, teve como objetivo a determinação da resistência à aderência entre os blocos. E desta forma tentou explicar a formação de uma melhor ou pior aderência na interface.

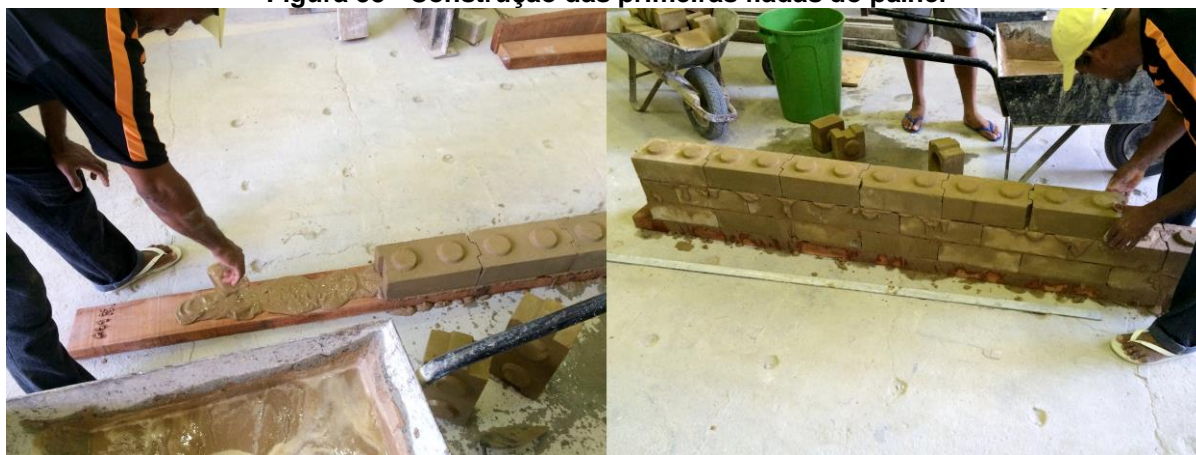
**Figura 53 - Construção das primeiras fiadas do painel**

auxílio dos encaixes (Figura 53).

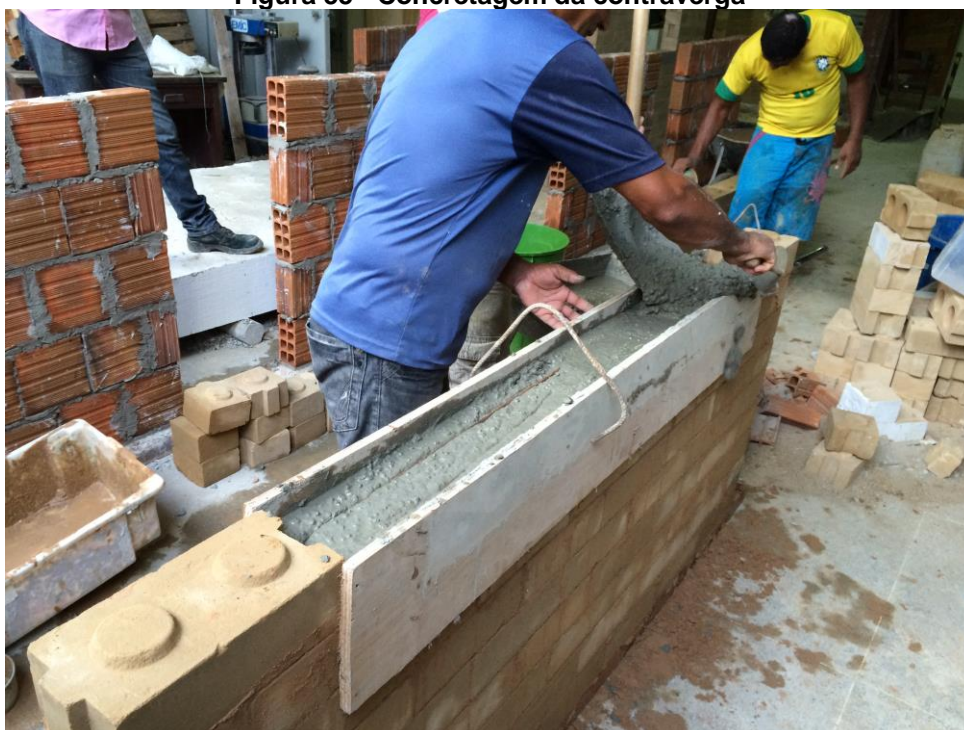
**Figura 55 - Concretagem da contraverga**

Ao chegar na altura da contraverga, o pedreiro colocou uma forma de madeira para a concretagem *in loco* da mesma. As formas foram travadas com grampos improvisados de aço (Figura 55). Foi utilizado o traço básico recomendado em volume 1: 2,5: 5 (cimento: areia: brita) que foi produzido no próprio laboratório, com brita cascalhinho, areia média e 4 litros de água para cada traço. Para reforço das vergas e contravergas, foram utilizados dois ferros de bitola 5.0mm.

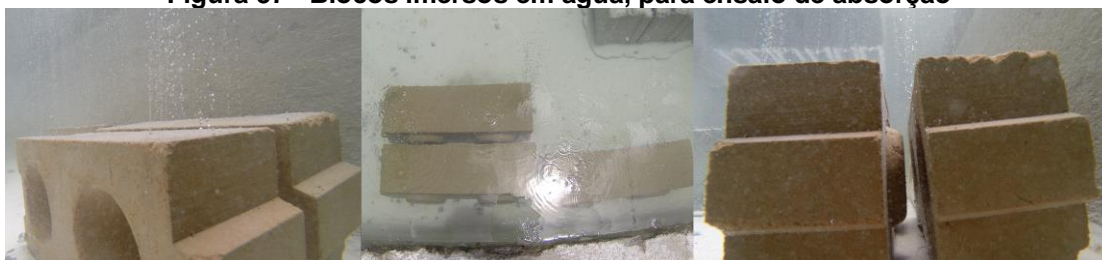
**Figura 57 - Blocos imersos em água, para ensaio de absorção**

Na figura 57 temos os BTC imersos em água por 24 horas.

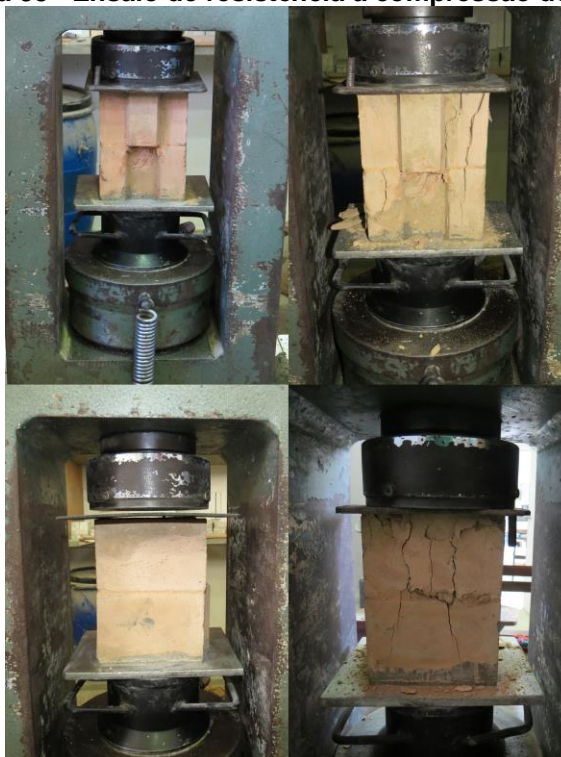
**Figura 58 - Ensaio de resistência à compressão dos BTC**

A resistência à compressão dos blocos foi medida conforme as recomendações da NBR 8492 (1992), como se pode ver na figura 58.

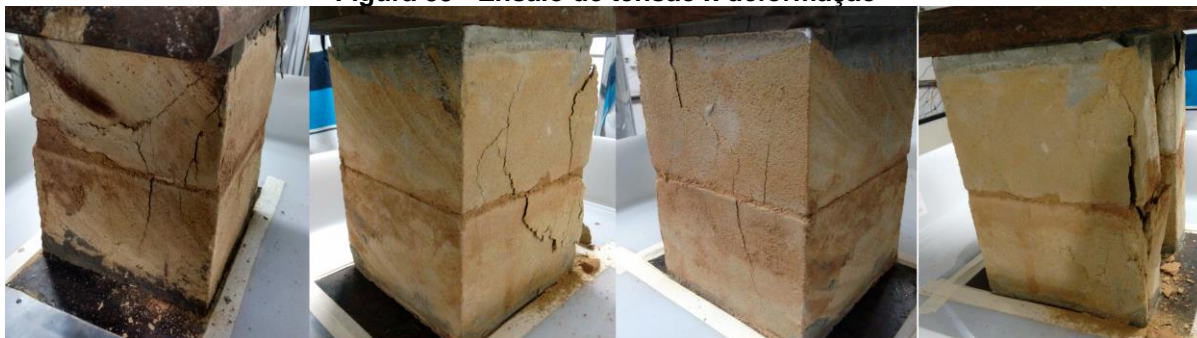
**Gráfico 4 - Tensão x Deformação BTC 5**

Todos os blocos analisados conseguiram resistir a esforços maiores que as tensões que criaram suas primeiras fissuras, mesmo após as primeiras fissuras resistiram a tensões ainda maiores, exemplo no gráfico 4 e figura 59.

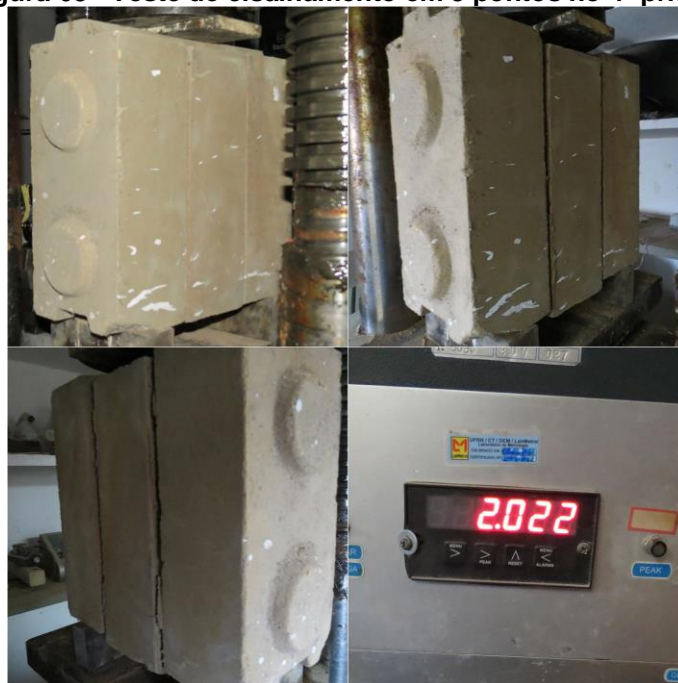
**Figura 63 - Teste de cisalhamento em 3 pontos no 4º prisma**

Como pode ser visto na Figura 63 a ruptura ocorreu pelo corte na superfície de ligação entre os blocos, ou seja, do tipo “a” de acordo com a Tabela 2 da NP EN 1052-3 (2005), com argamassa nas duas faces do bloco. Isto implica que a força de aderência da argamassa foi menor que a força interna dos blocos.

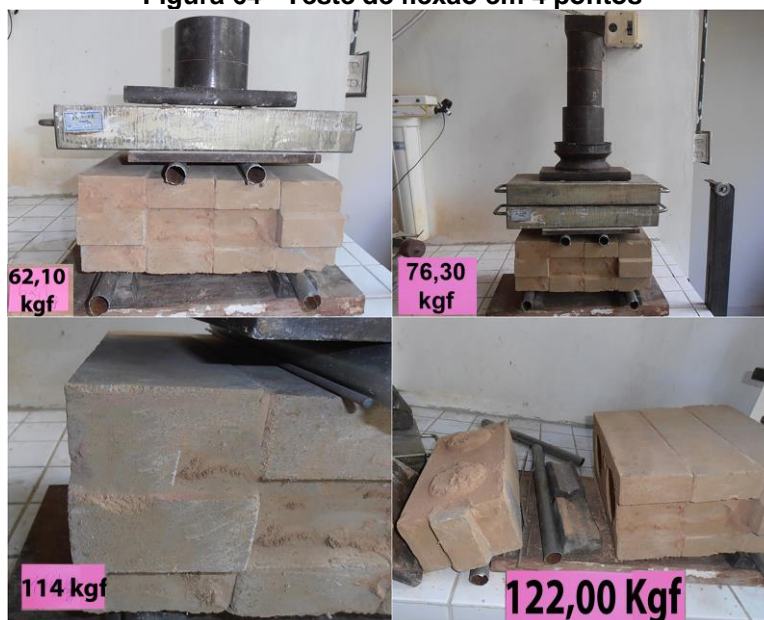
Figura 64 - Teste de flexão em 4 pontos

Na figura 64, o ensaio foi realizado de forma simples, aplicando-se cargas sobre a viga, através de pesos predeterminados.

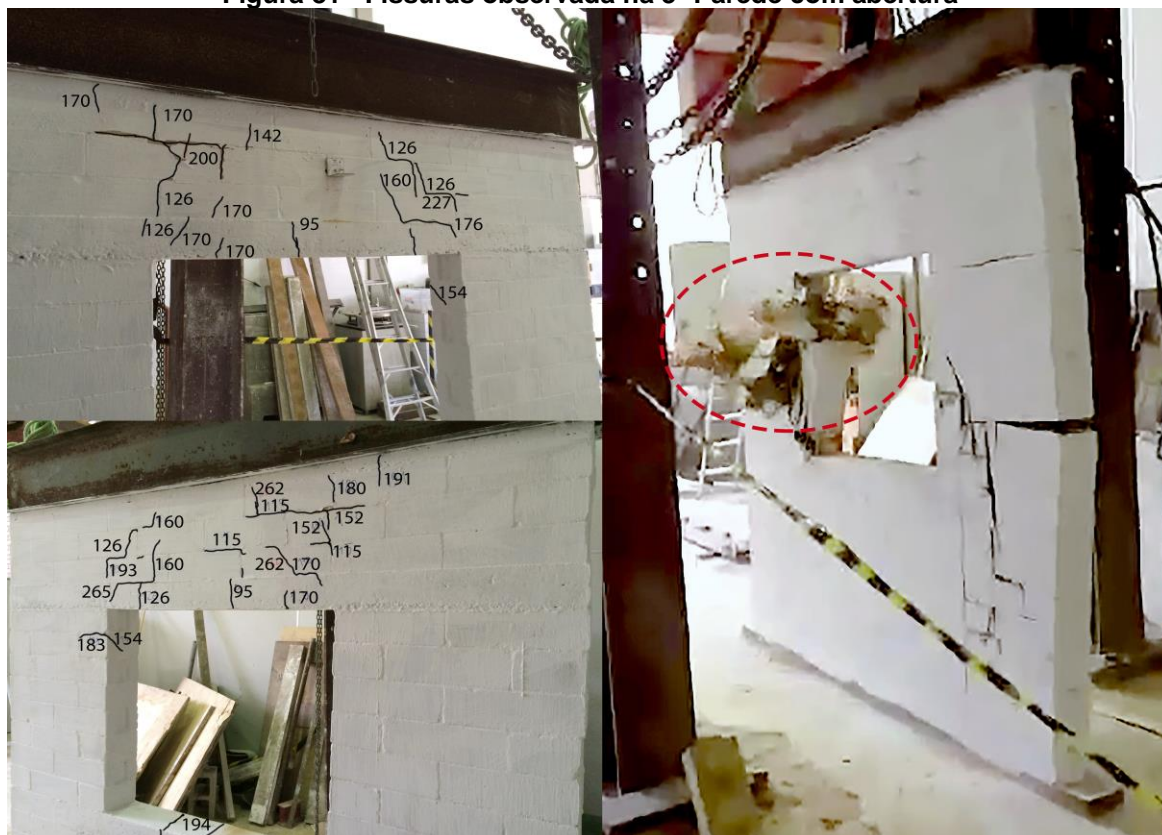
**Figura 81 - Fissuras observada na 3ª Parede com abertura**

A primeira fissura observada na 3ª parede com abertura ocorreu na metade do vão livre, associada a uma carga de 95 kN (Figura 81).

De acordo com a Figura 81 abaixo, grande parte das fissuras são verticais, causadas por flexão localizada nos blocos e também pela deformação transversal da argamassa. Há algumas horizontais, nas juntas, que possivelmente ocorreram devido à acomodação do painel ou devido à ruptura da argamassa.

A primeira fissura, assim como na 3ª Parede com abertura (Figura 81), ocorreu na região próxima ao centro do vão livre (Figura 82 (a)).

Ao decorrer do ensaio, com o aumento contínuo do carregamento, as fissuras também foram surgindo de forma simétrica. Mesmo caso ocorrido na 3ª Parede (Figura 81) com abertura, é que devido a um desaprumo inicial, surgiram fissuras de cisalhamento na parte superior, acima da verga. Estas fissuras foram causadas pelo escorregamento das juntas horizontais e pela separação das juntas verticais. As demais fissuras, em grande parte, foram verticais.

- As vergas e contravergas nas aberturas das paredes absorveram as cargas, pelo fato de apresentarem maior rigidez que as unidades de BTC, e redistribuíram no painel, de tal forma que não foi observada nenhuma fissura inclinada nos vértices dos vãos (Figura 81);
