AVALIAÇÃO DAS CONDIÇÕES HIGIÊNICO-SANITÁRIAS DE MATADOUROS PÚBLICOS EM DOIS DOS MUNICÍPIOS DA REGIÃO DO AGRESTE PARAIBANO

Trabalho de conclusão de curso realizado e apresentado como requisito parcial para a obtenção do título de Bacharel em Medicina Veterinária pela Universidade Federal da Paraíba, sob orientação do Prof. Dr. Felipe Nael Seixas.

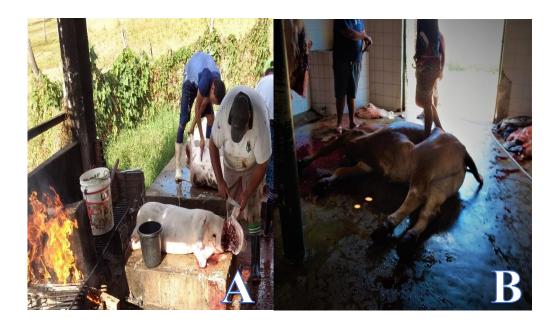
No abatedouro de Pirpirituba, fora averiguado que apenas bovinos e suínos eram abatidos no local, oportunizando o abate clandestino de outras espécies fora do matadouro, ao mesmo tempo observou-se que no próprio estabelecimento as condições de higiene são quase nulas (Figura 1).

Figura 1 – Abate em condições precária de suínos (1.A) e bovino (1.B) (respectivamente) no matadouro de Pirpirituba-PB. (Arquivo pessoal,2018).

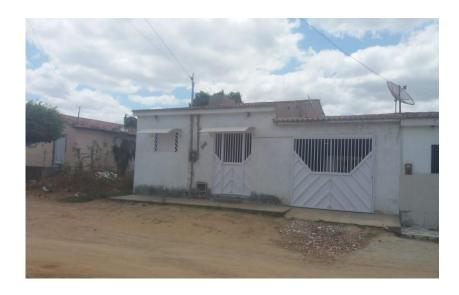
Os dois matadouros estão situados em áreas urbanas próximos a residências e não possuem saneamento básico 100% (figura 2). Santos et al. (2007), ao observar o abatedouro do município de Mossoró – Rio Grande do Norte, observaram que também estava localizado em perímetro urbano e que a população que reside nas proximidades demostrara um descômodo quanto a odores fétidos e persistência de roedores e outras pragas em torno da comunidade. Em harmonia com Brasil (2017) a concessão do funcionamento de instalação de produtos cárneos e seus subprodutos em zona urbana ou suburbana necessita de um acordo com autoridade da prefeitura do município, em conjunto com a secretaria de saúde pública.

Figura 2 – Residências vizinhas ao abatedouro de Pirpirituba-PB. (Arquivo pessoal, 2018).

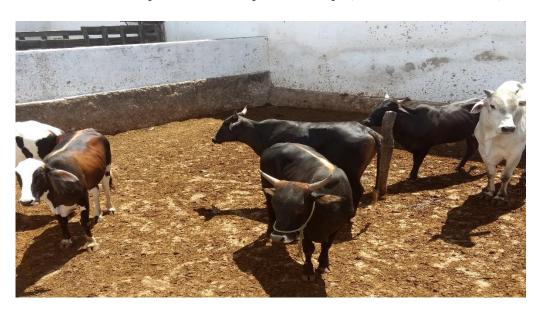
O abatedouro de Esperança apresentava curral de espera diferentemente do de Pirpirituba, mas na prática ambos não respeitavam o período de descanso e jejum (quadro 3) (24 horas e diminuído para seis horas se o período de transporte não ultrapassar duas horas de viagem, Art. 110 – RIISPOA) (Figuras 3 e 4). Em contrapartida Araújo e Costa (2014) ao findarem sua pesquisa referente ao matadouro público de Caicó – RN viram que o estabelecimento cumpria os requisitos mínimos de descanso e jejum. O jejum antes do abate é totalmente benéfico à segurança alimentar, já que reduz a incidência de ruptura do trato intestinal durante a evisceração e contaminação da carcaça (POINTON et al., 2012).

Figura 3 – Curral de matança (espera) no matadouro do município de Esperança-PB. (Arquivo Pessoal, 2018)

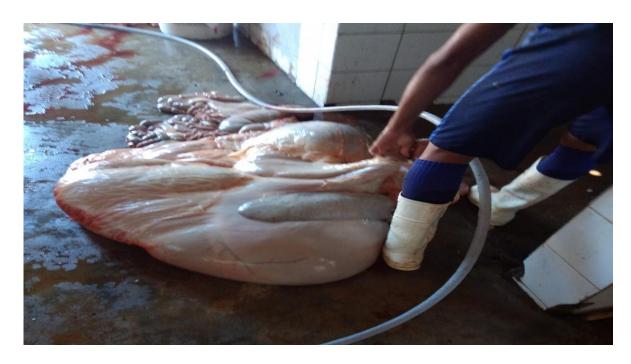
Figura 4 – Vísceras repleta, (estomago e intestinos) demostrando a ausência do jejum préabate, no abatedouro municipal de Pirpirituba-PB. (Arquivo pessoal, 2018).

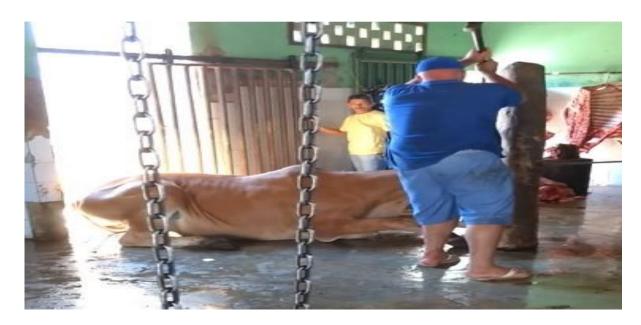
No aspecto insensibilização e sangria (figura 7) ambos obtiveram números muito aquém do permitido 20%, uma vez que o atordoamento era de forma rudimentar com marreta (figura 5), e a sangria (figura 6) durava em média seis minutos, extrapolando o tempo permitido (três minutos), sem trocas e ausência da prática de esterilização de facas, e feita no próprio piso. Freitas et al. (2006) observaram situações semelhantes, onde as condições higiênicas eram quase nulas nas etapas de atordoamento, sangria e evisceração dos animais que na maior parte dos locais, eram, realizadas diretamente no solo ou no piso cimentado.

Figura 5 – insensibilização incorreta com marreta rudimentar, abatedouro de Pirpirituba-PB. (Arquivo pessoal, 2018)

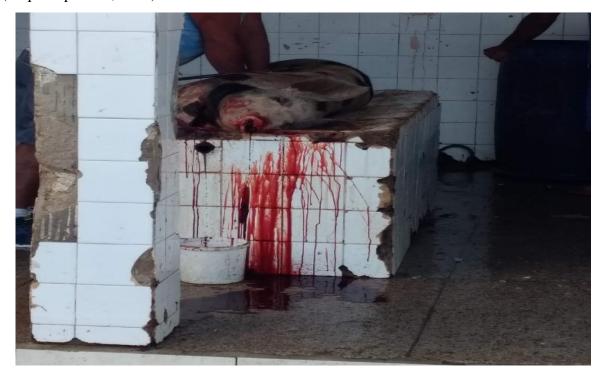
Figura 6 – Sangria em suíno, abatedouro de Esperança-PB. (Arquivo pessoal, 2018)

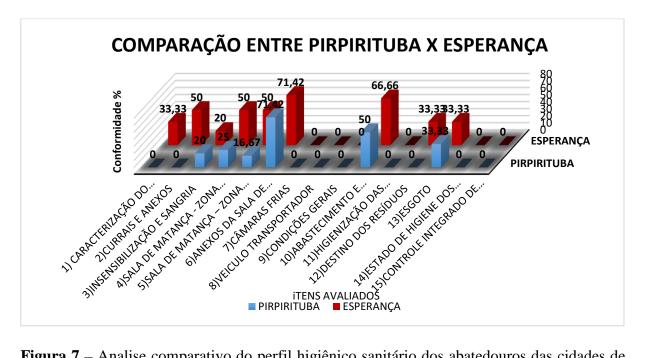
No item caracterização do matadouro visto (quadro 2) na cidade de Esperança apresentou 33 % e já Pirpirituba obteve 0,0 % (figura 7) de conformidade. Valores muito abaixo dos aceitáveis pelo MAPA, visto que a sangria era feita sob o piso dotado de rachaduras e não era constantemente lavado, janelas em condições precárias que não assegurava a carcaça dos animais de estarem livres de insetos e roedores, estruturas em estado de decadência e principalmente devido à ausência de higienização e esterilização dos utensílios que eram usados constantemente de um abate para outro.

Em relação as salas de anexos de matança (figura 7), os dois obtiveram 71 % de concordância com a norma vigente. Apesar de existir local destinado a triparia, nos estabelecimentos, apresentavam condições precárias.

Figura 7 – Analise comparativo do perfil higiênico sanitário dos abatedouros das cidades de Esperança – PB e Pirpirituba – PB (1.Caracterização do matadouro; 2.Currais e anexos, 3.Insencibilização e sangria, 4.Sala de matança- zona suja, 5.Sala de matança- zona limpa, 6.Anexos da sala de matança, 7.Câmaras frias, 8.Veículo transportador, 9.Condições gerais, 10. Abastecimento e água utilizada, 11.higienização das instalações, 12.Destino dos resíduos, 13.esgoto, 14.Estado de higienização dos funcionários, 15. Controle integrado de pragas).

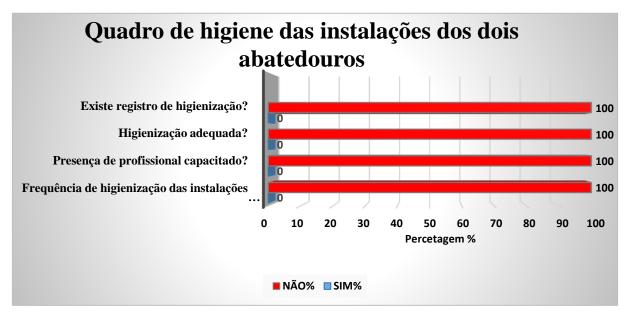
Figura 8 – avaliação de higienização das instalações dos matadouros de Esperança-PB e Pirpirituba-PB

Analisou-se também a completa ausência de gestão da qualidade (figura 8). Evidenciado na falta dos programas de autocontrole; APPCC, BPF e ausência de profissional capacitado para fazer a limpeza constante das instalações durante os abates, e que, os mesmos não apresentavam vestimentas adequadas e calçados fechados, assim como, os magarefes que fumavam e manuseava dinheiro enquanto abatia os animais e não higienizavam as mãos (figura 9).

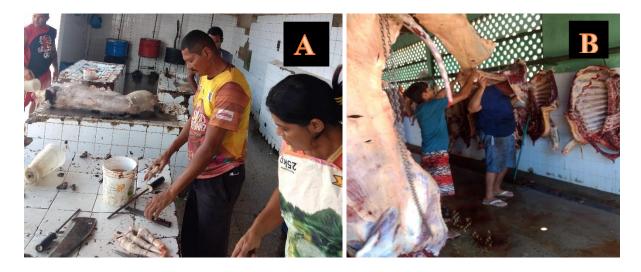
Nos estudos De Moura et al, (2015) também foram analisados que os manipuladores não exibiam uniformes apropriados e práticas de higiene apropriadas o que é indispensável para manipulação da carne. Percebeu-se ainda que, eram práticas comuns, tossir, cantar ou fumar durante a manipulação da carne.

Figura 9 — Ausência de higienização nos equipamentos e infraestrutura danificada (9.A), abatedouro de Esperança-PB. Vestimentas inadequadas, funcionários sem calçado fechado e carcaças transportadas de forma irregular (9.B), abatedouro de Pirpirituba —PB. Arquivo pessoal

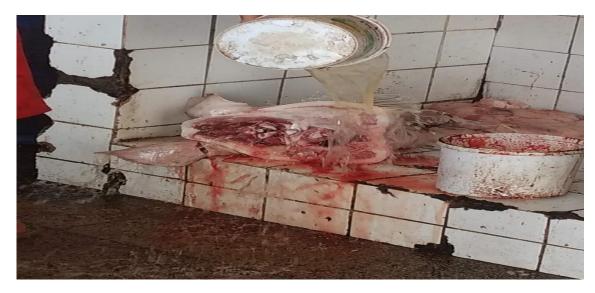
Sobre o abastecimento e tipo de água utilizada nos abatedouros (figura 7), em Esperança 67% e Pirpirituba 50% números preocupantes, pois não havia laudos oficial que indicasse a qualidade da água ofertada (figura 10) e o nível de cloração, pois quando faltava nas torneiras eram retiradas de poços artesianos ou por caminhões pipas trazidas de barragens, antes de passar por qualquer tratamento. Sabendo que água é um fator crucial na limpeza geral, água sem tratamento adequado, água sem procedência, reservatórios de água sem tratamento químico e sem análise de potabilidade. O que repercutiu em outro aspecto relacionado as condições de higiene geral de modo insatisfatório, como: ausência de equipe profissional capacitado, não ocorrendo as limpezas periódicas e higienização dos materiais utilizados

Figura 10 – Coloração da água que é usada para limpeza e lavagem das carcaças, abatedouro de Esperança-PB. (Arquivo pessoal, 2018)
