**PROGRAMA DE PÓS-GRADUAÇÃO EM ENGENHARIA CIVIL E AMBIENTAL**

**ISOLAMENTO DO RUÍDO DE IMPACTO ENTRE PISOS DE UNIDADES HABITACIONAIS  
SOBREPOSTAS ATRAVÉS DA APLICAÇÃO DE NOVO REVESTIMENTO SOBRE O  
PISO ORIGINAL.**

*Dissertação de Mestrado apresentada à Universidade Federal da Paraíba para obtenção do  
grau de Mestre*

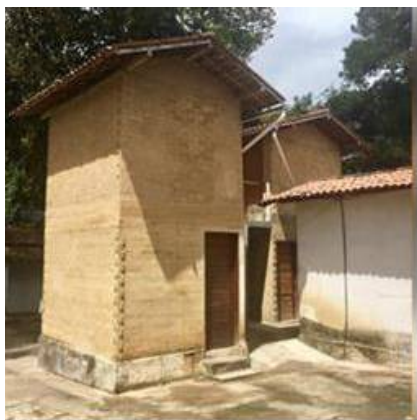
Figura 3 – Câmaras acústicas (1 – na frente; 2 – ao fundo) onde foram realizados os ensaios simplificados.

A câmara acústica 1 foi preparada com blocos de solo cimento e possui dois pavimentos sobreposto separados por uma laje pré-moldada convencional de 13 cm de espessura e coberta com madeiramento e telha canal (Figura 4). A câmara 2 também é composta de blocos de solo cimento e coberta com madeiramento e telha canal, mas possui uma laje nervurada de 27 cm de espessura para a divisão dos dois pavimentos (Figura 5).

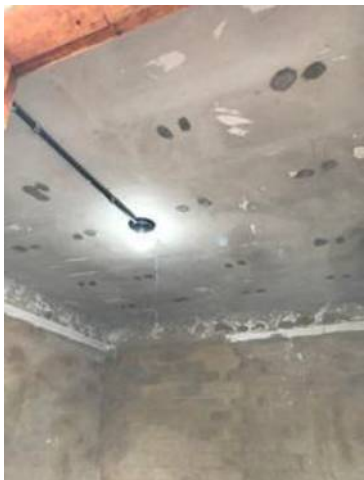
Figura 4 - Laje pré-moldada da câmara 1.

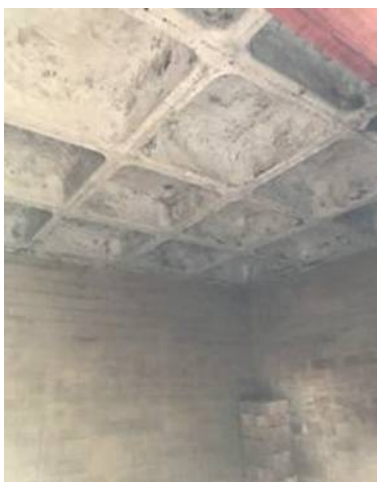
Figura 5 - Laje nervurada da câmara 2.

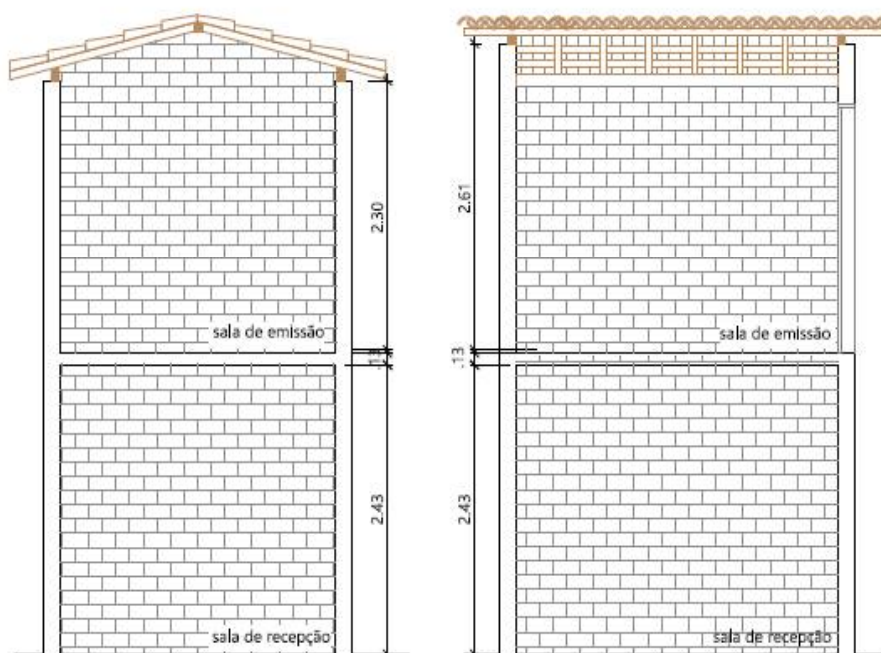
Figura 7 - Cortes das câmaras com laje pré-moldada convencional - câmara 1.

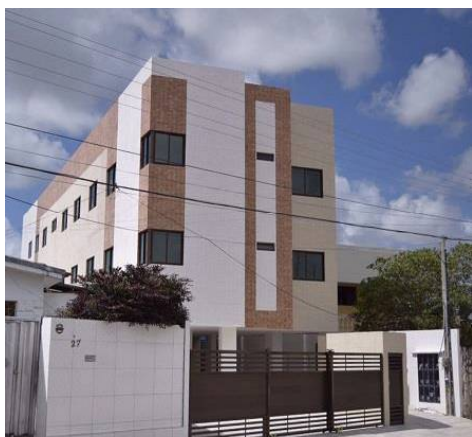
Os ensaios em campo foram realizados em um prédio residencial multifamiliar (do tipo pilotis + 2 pavimentos) situado no bairro de Mandacarú, João Pessoa - PB (Figura 9). O edifício possui oito apartamentos distribuídos no pavimento térreo (apenas dois apartamentos) e nos dois pavimentos tipos (três apartamentos cada). A Figura 10 ilustra a planta baixa dos apartamentos.

Figura 9 - Edifício onde foi realizado o ensaio em campo.

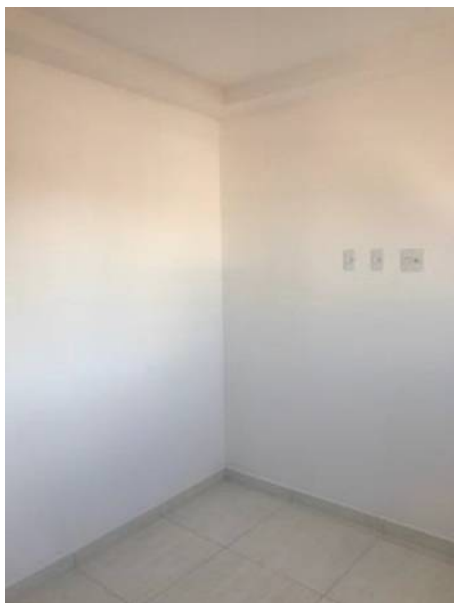
Figura 13 - Detalhe do forro de gesso no quarto (câmaras de emissão e recepção) onde foi realizado o ensaio em campo.

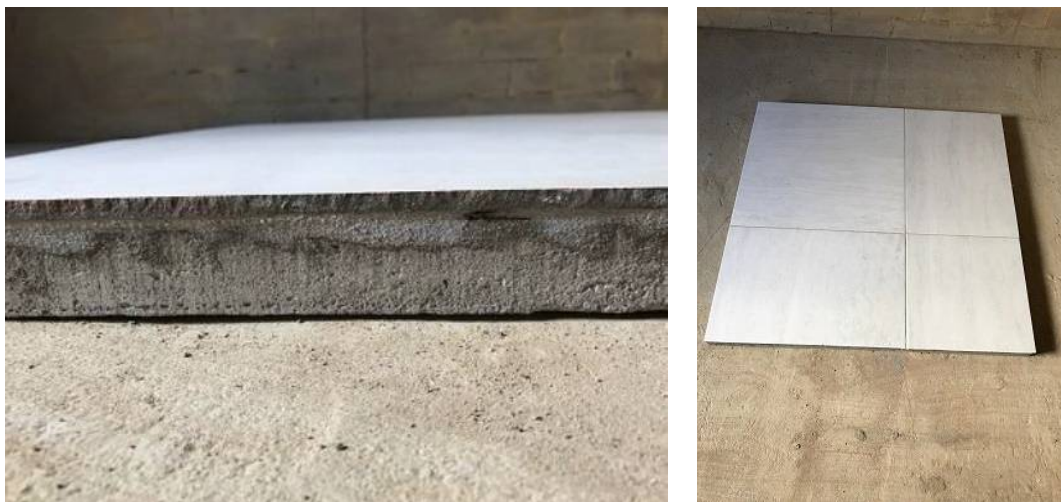
Figura 14 - Piso original para ensaio simplificado – PO.

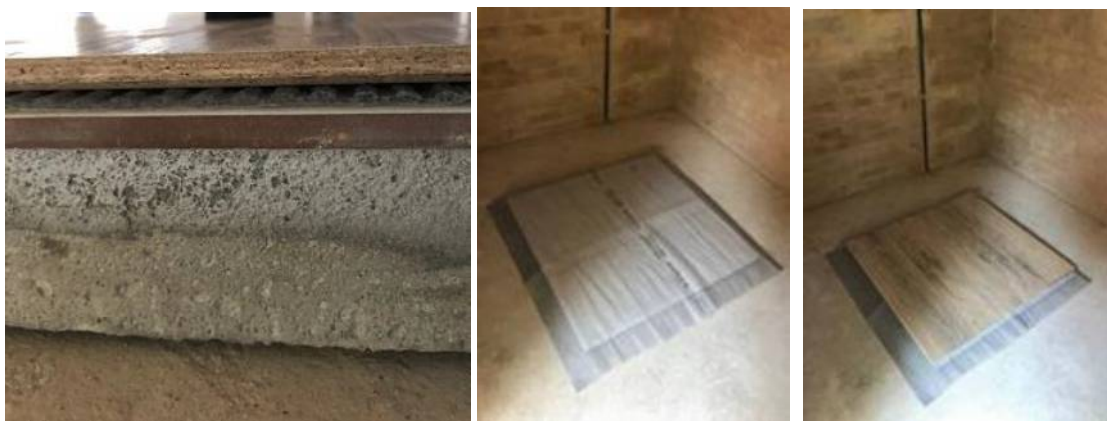
Figura 15 - Piso laminado de madeira com manta original sobre piso original cerâmico para ensaio simplificado – LaMoCe.

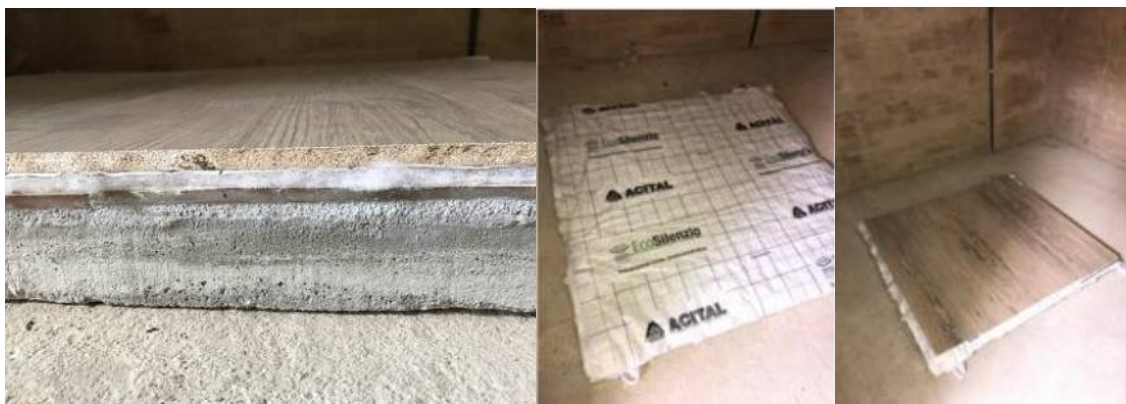
Figura 16 - Piso laminado de madeira com manta acústica sobre piso original cerâmico para ensaio simplificado – LaMacCe.

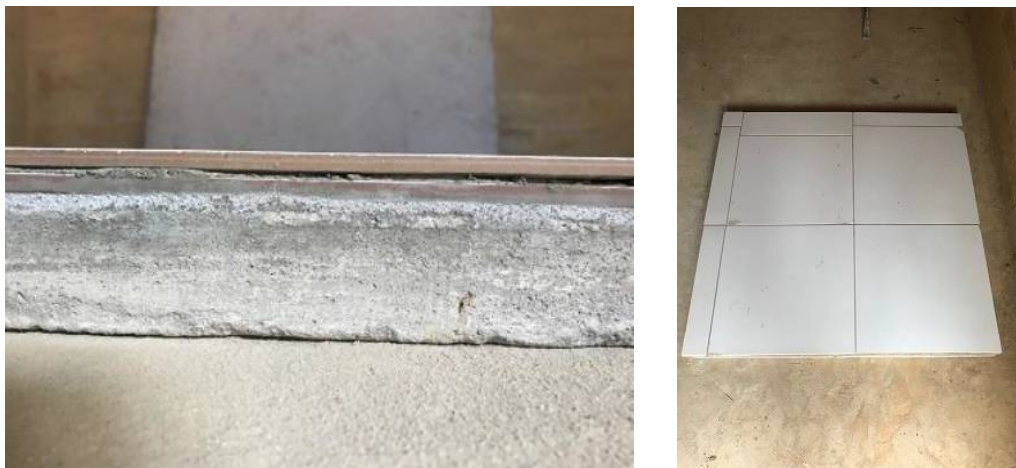
Figura 17 - Novo piso de cerâmica sobre o piso original de cerâmica para ensaio simplificado – CeCe.

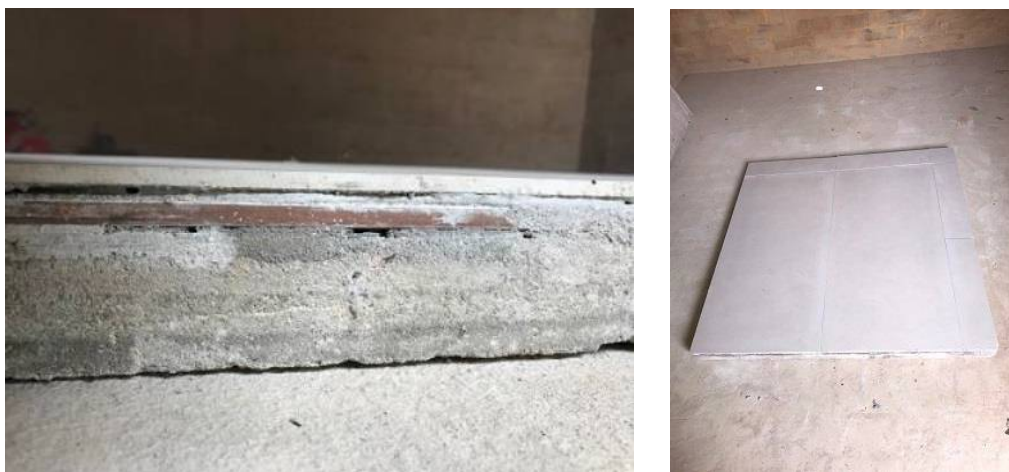
Figura 18 - Novo piso de porcelanato sobre o piso original de cerâmica para ensaio simplificado – PorCe.

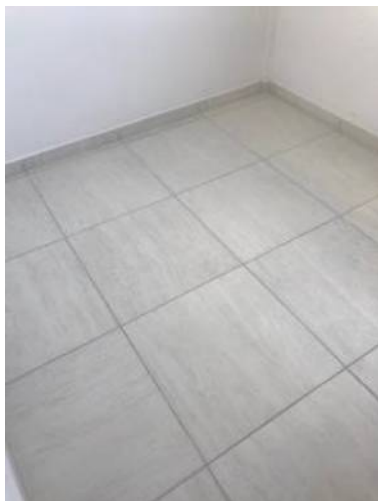
Figura 19 - Piso original de cerâmica no quarto onde foi realizado o ensaio em campo – POCamp.

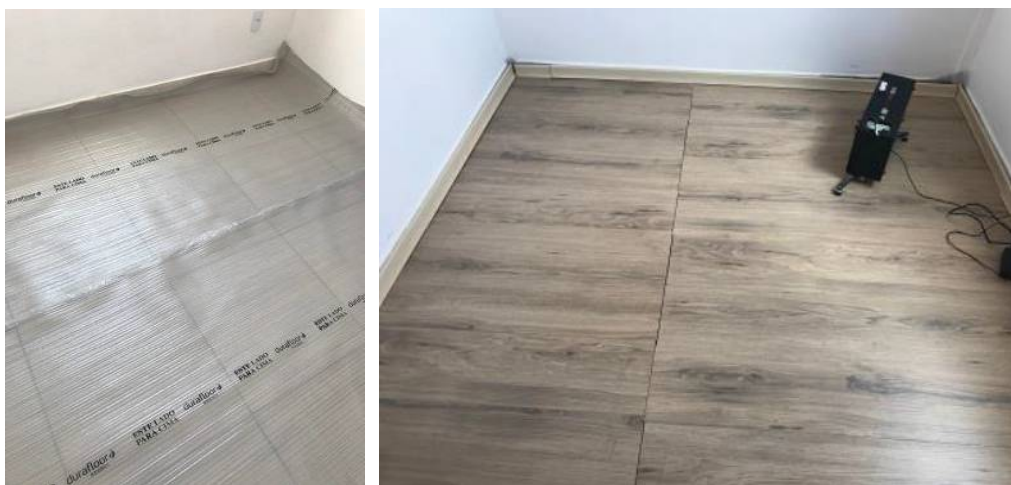
Figura 20 - Manta original e novo piso laminado de madeira sobre piso original de cerâmica em campo – LaMoCeCamp.

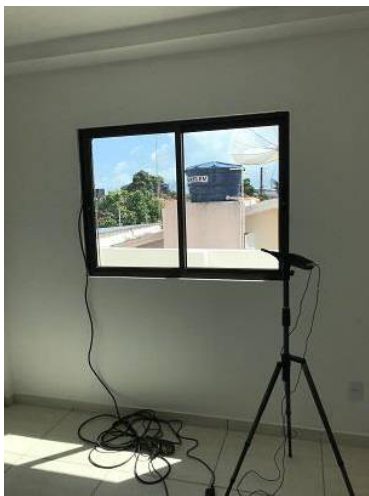
Figura 22 - Abertura de 1cm na janela da câmara de recepção do ensaio realizado em campo.

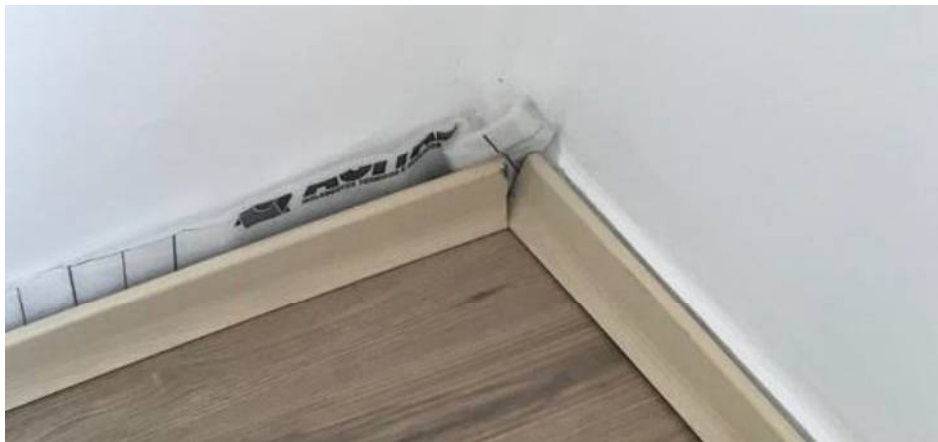
O rodapé não foi fixado devidamente na parede, conforme indicado pelas boas práticas, mas como o material resiliente utilizado entre o laminado de madeira e piso original em cerâmica se elevou na parede até a altura do rodapé, acredita-se que tenha sido evitada a ponte acústica entre o sistema de piso e as paredes de contorno, durante os testes (Figura 23).

Figura 23 - Rodapé do laminado de madeira apenas apoiado sobre o piso e a parede.

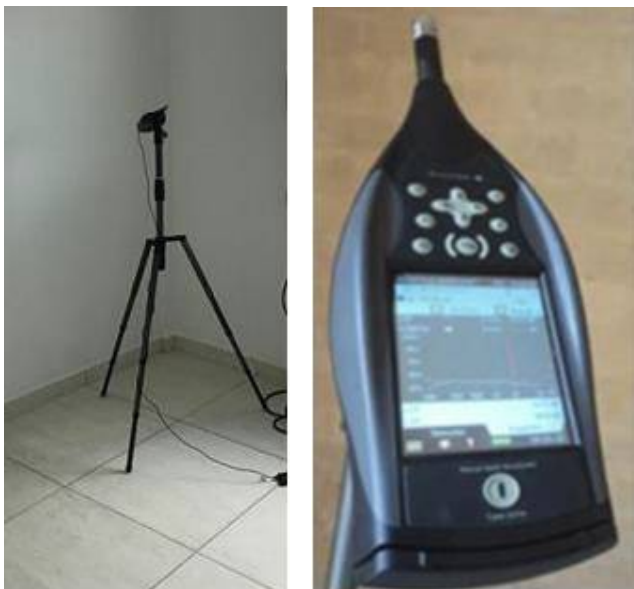
Figura 24 - medidor de nível sonoro portátil - analisador acústico tipo 2270 da marca Brüel & Kjær.

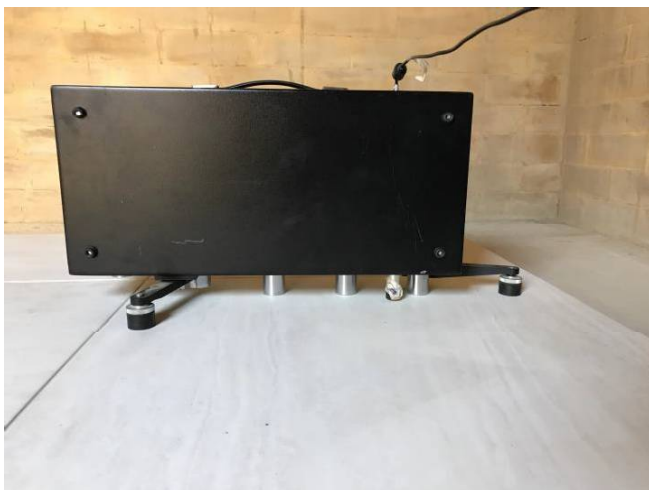
Figura 25 - Gerador de ruído - tipo 3207 da marca Bruel Kja&r.

No pavimento superior (na câmara de emissão), o gerador de ruído é posicionado, e no pavimento inferior (câmara de recepção) fica localizado o medidor de nível sonoro (Figura 26). Para os ensaios realizados em laboratório e em campo, as características das câmaras estão descritas nos itens 2.1.1 e 2.1.2 respectivamente.

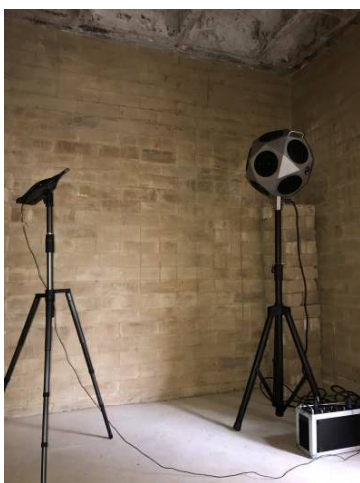
Figura 29 - Equipamentos para o ensaio do Tempo de Reverberação.

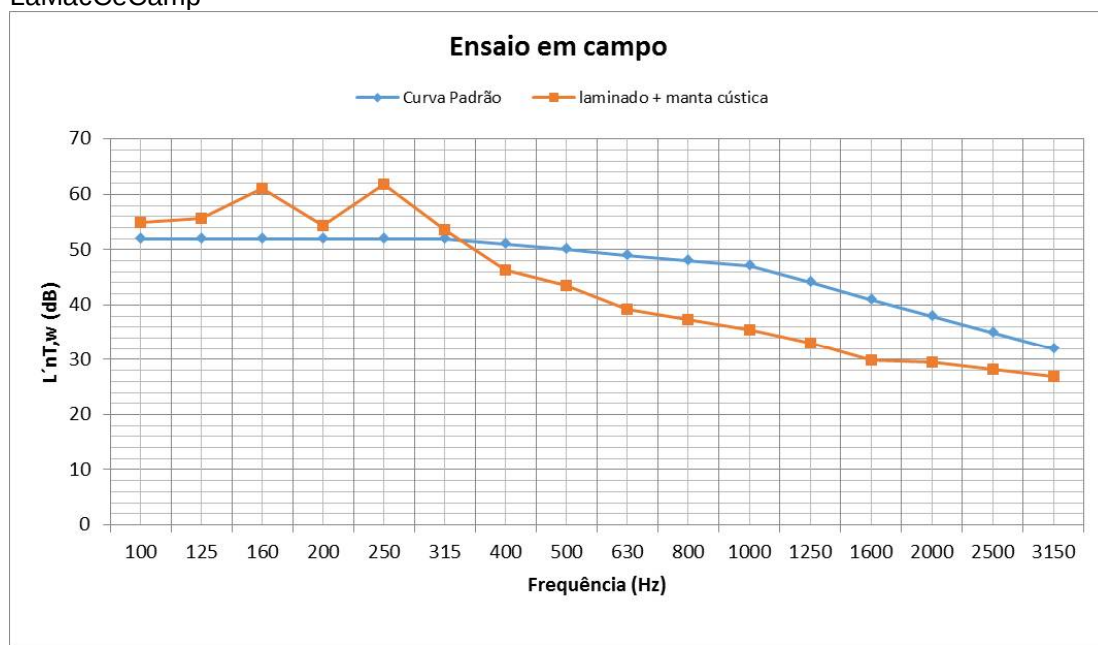
Figura 49- Comparativo da curva padrão da ISO 717-2 (2013) e o resultado para a amostra LaMacCeCamp
