**ARQUITETURA E USOS NA BIBLIOTECA CENTRAL DA UNIVERSIDADE
FEDERAL DA PARAÍBA**
- ACESSIBILIDADE E ORIENTABILIDADE -

Trabalho de Conclusão de Curso apresentado
como pré-requisito à obtenção do título de
Bacharel do curso de Arquitetura e Urbanismo
da Universidade Federal da Paraíba.

Biblioteca Central da Universidade Federal da Paraíba – Campus I

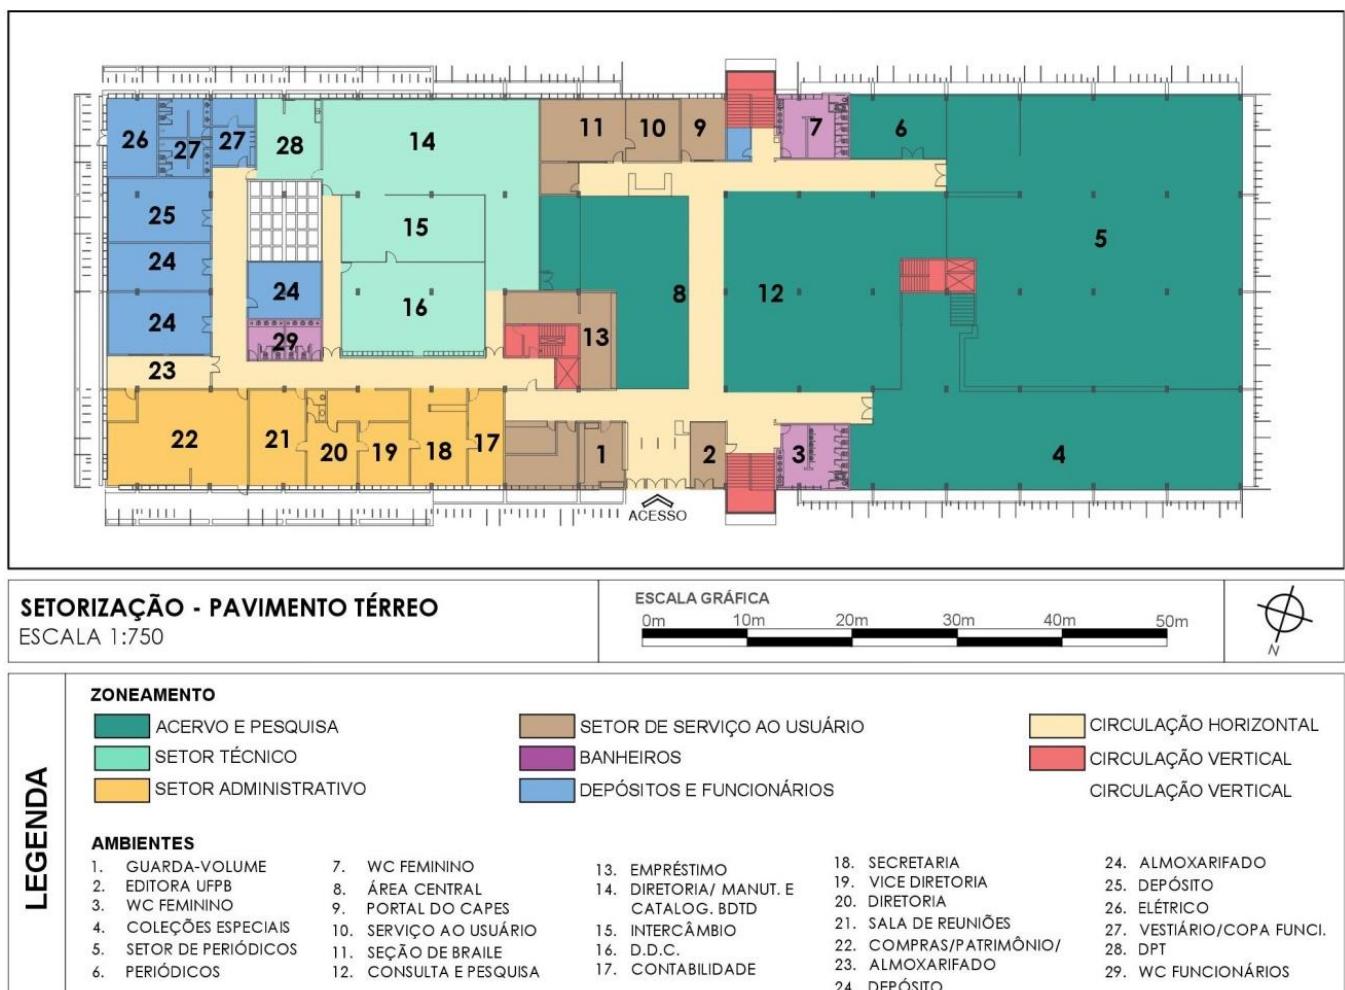
Figura 1: Setorização do Pavimento Térreo

circulações verticais principais (escadas) e os dois banheiros de uso público próximo a essas circulações. Por fim, ocupando toda a lateral direita do pavimento, encontra-se a área destinada ao acervo e pesquisa de periódicos e de coleções especiais.

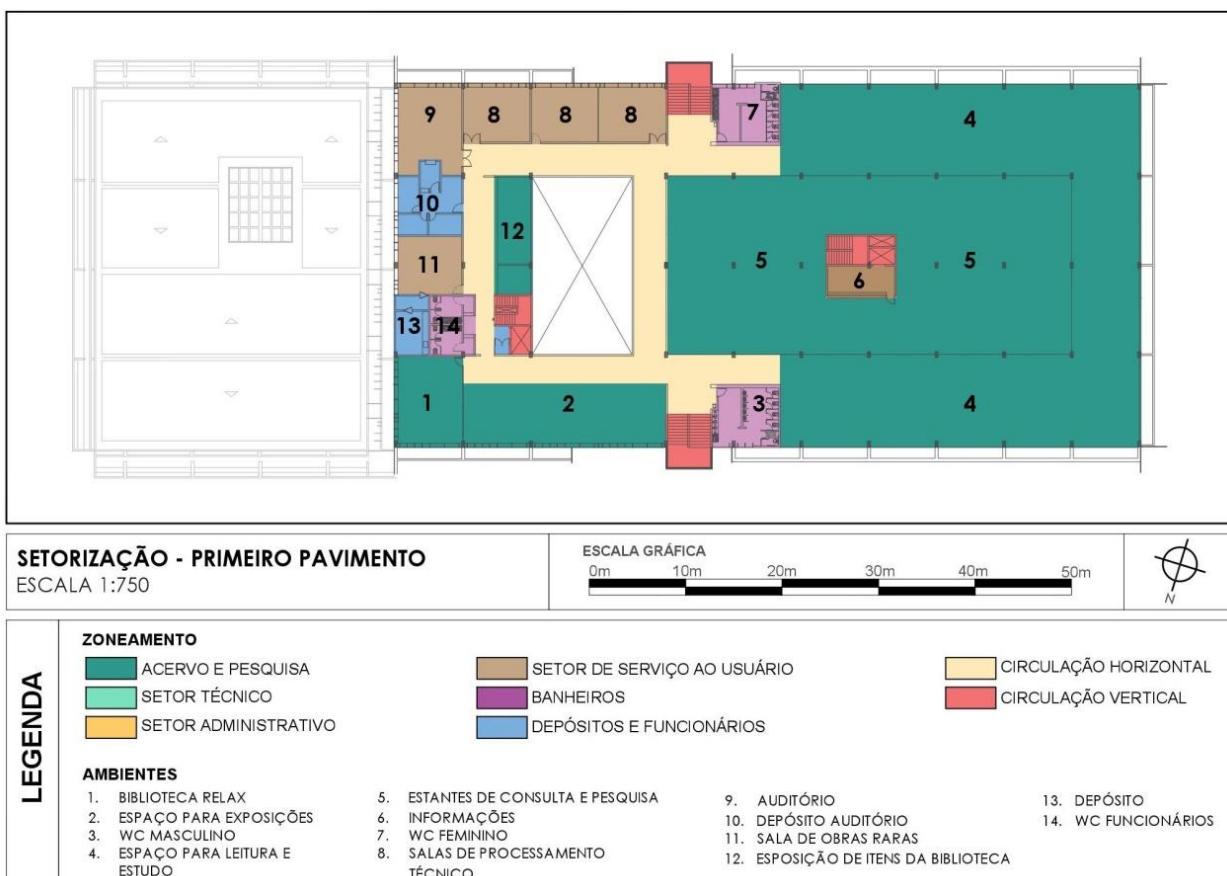
Figura 2: Setorização do Primeiro Pavimento

O primeiro pavimento (Figura 2) possui área reduzida em relação ao pavimento térreo, a partir da lateral esquerda. Neste pavimento a quantidade de usos é um pouco inferior em relação ao terreo, prevalecendo na lateral esquerda, o uso do setor de serviços ao usuário com salas de processamento (8), auditório (9) e obras raras (11), juntamente com os espaços de banheiros de funcionários (14) e o setor funcional (13 e 14).

As circulações verticais, banheiros de acesso público e a área disponível para acervo e pesquisa praticamente se repetem nesse pavimento com a adição de três áres com funções específicas que são: a *bibliorelax*, local de descanso e apropriação dos usuários (1), espaço para exposições temporárias (2) e a exposição de itens da biblioteca (3).

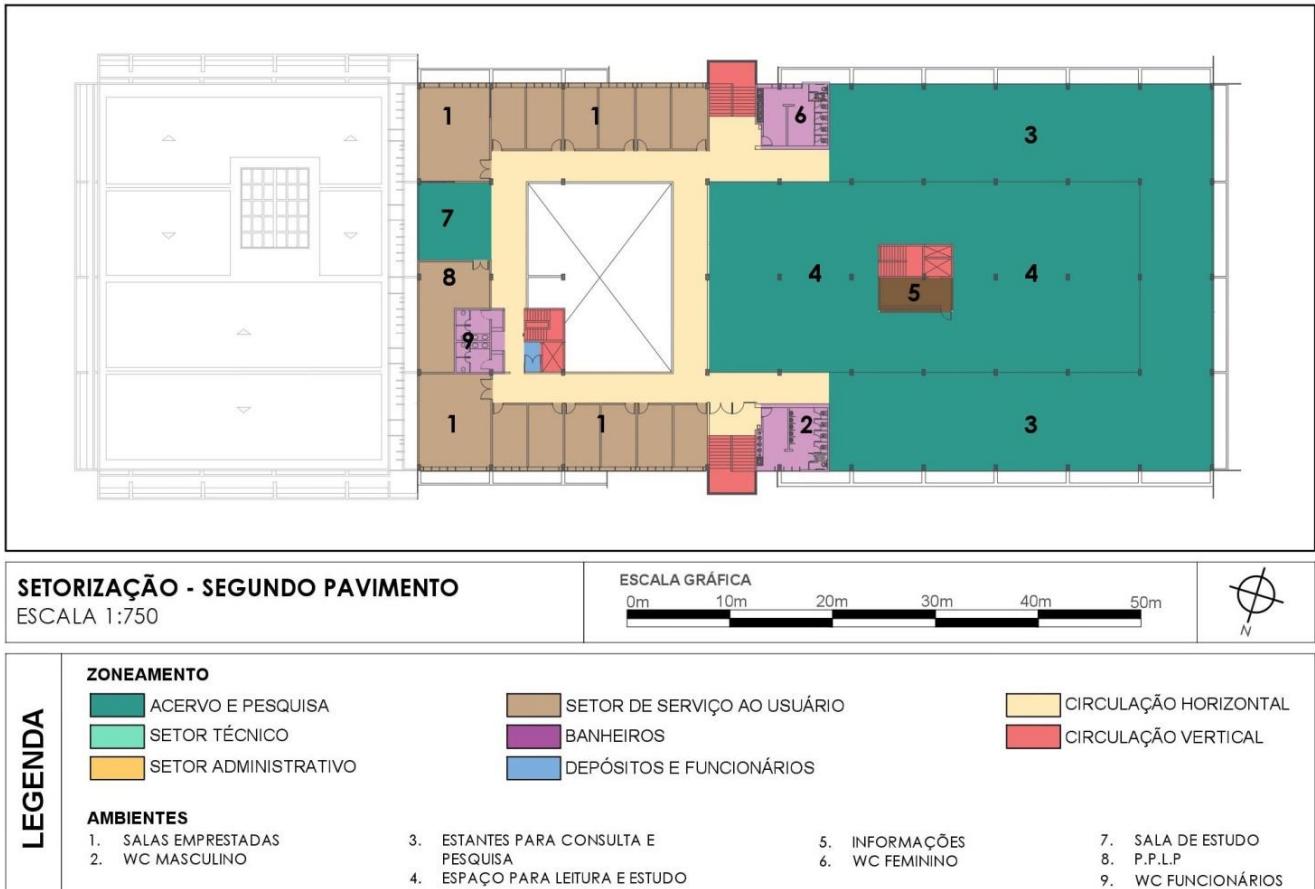
Figura 3: Setorização do Segundo Pavimento

No segundo pavimento (figura 3) observa-se uma redução da área de acervo e pesquisa com relação ao pavimento anterior ocasionada pela suprimição dos ambientes de *bibliorelax* e exposições temporárias que foi substituída por ambientes voltados a prestação de serviço ao usuário, mais precisamente a criação de salas que são disponibilizadas para empréstimo ao uso dos estudantes e professores da instituição.

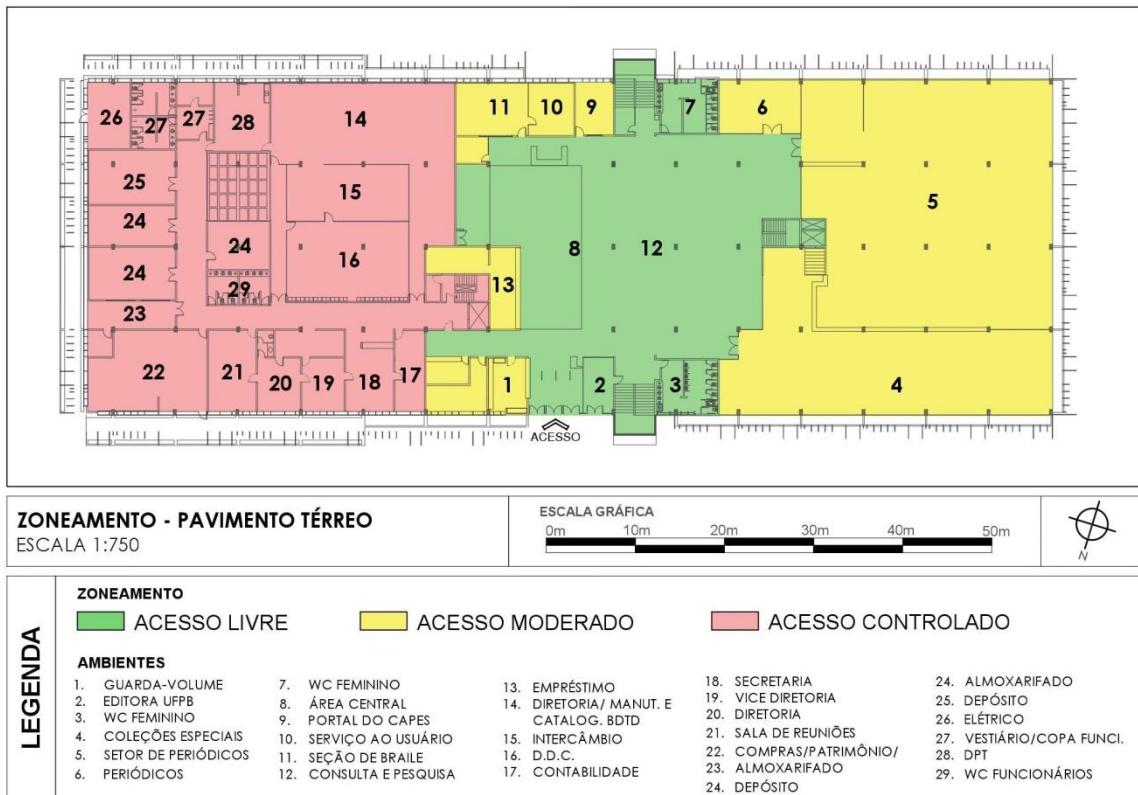
Figura 4: Zoneamento do Pavimento Térreo

O pavimento térreo (figura 4) é o que possui uma divisão mais igualitária entre a divisão dessas zonas. A lateral esquerda destinada ao uso controlado, no centro, a área de acesso livre ao público que funciona como um meio de trânsição entre a outra lateral direita, onde se encontram as áres de acesso moderado.

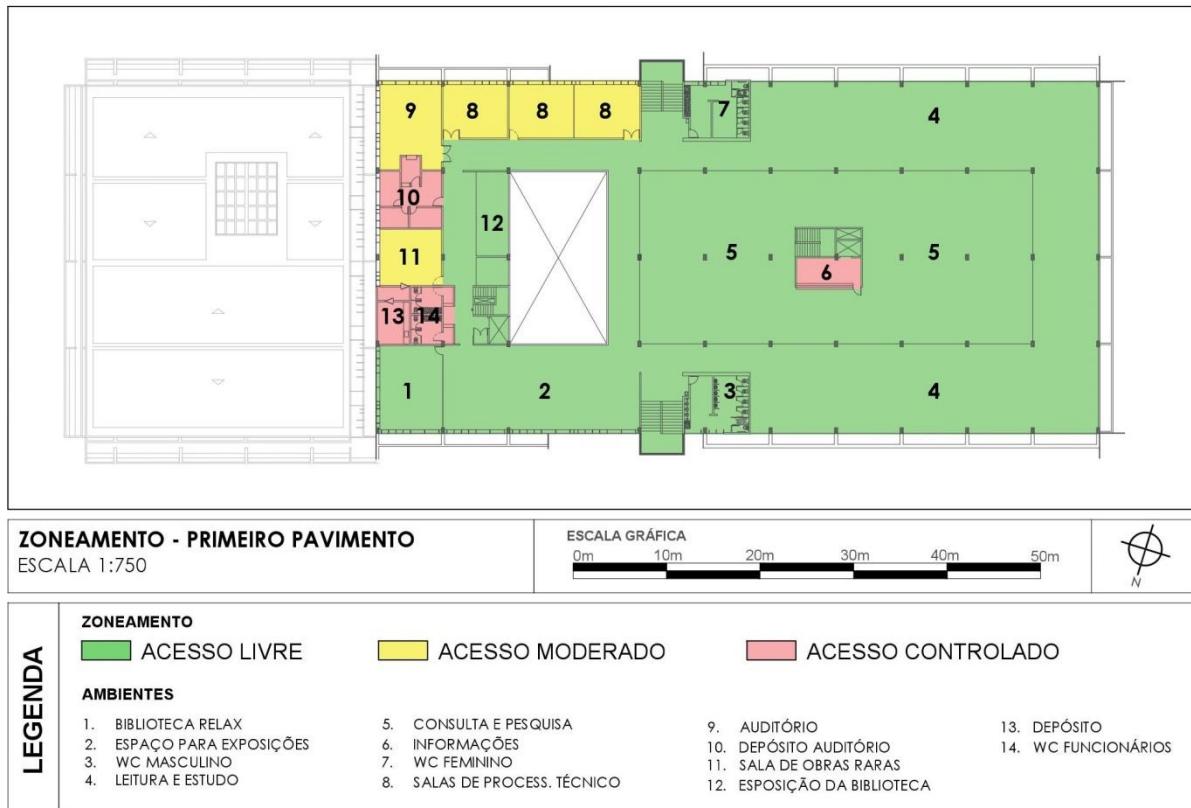
Figura 5: Zonemanto - Primeiro Pavimento

No primeiro pavimento (figura 5) os usos são em sua grande maioria de acesso livre e acesso moderado com exceção de alguns ambientes de uso exclusive de funcionários e pessoas autorizadas pela direção da biblioteca.

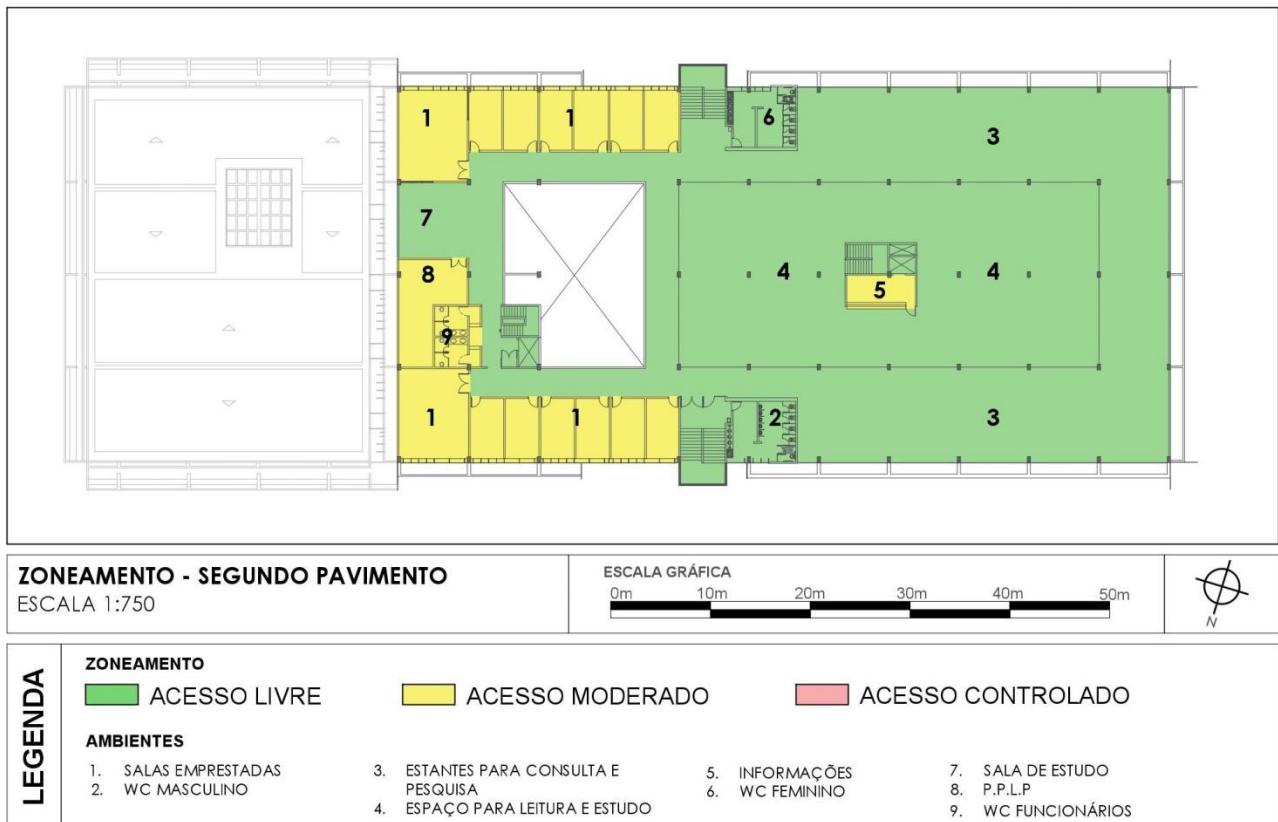
Figura 6: Zoneamento Segundo Pavimento

Já no segundo pavimento (figura 6) os espaços de acesso controlado desaparecem completamente, ficando apenas os de acesso livre e acesso moderado.

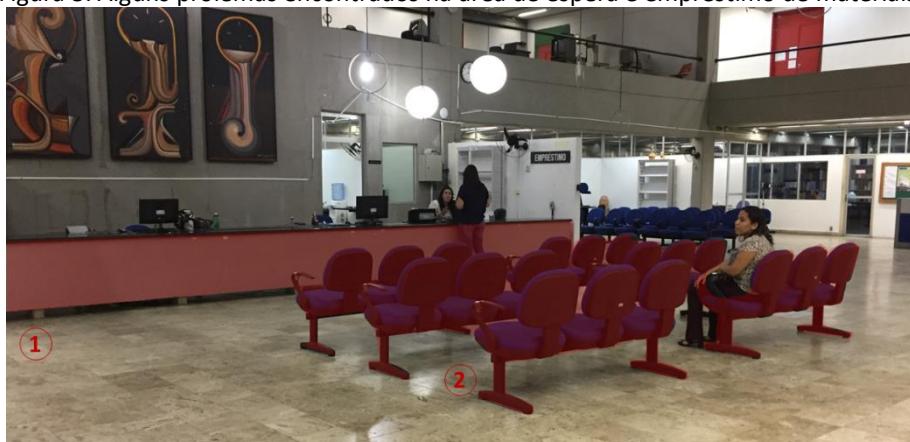
Na tabela 2 são elencados itens relativos aos saguões, espera ou recepções, nesses itens foram encontrados problemas relativos à: ausência de área de aproximação mínima necessária para aproximação de usuários de cadeiras de rodas no balcão de empréstimo (1); ausência de assentos destinados a obesos (2); de espaços reservados para cadeirantes e para portadores de mobilidade reduzida (2), e de equipamentos de suporte de tecnologia assistiva e informativos, mostrados na figura 8.

Figura 8: Alguns problemas encontrados na área de espera e empréstimo de materiais.

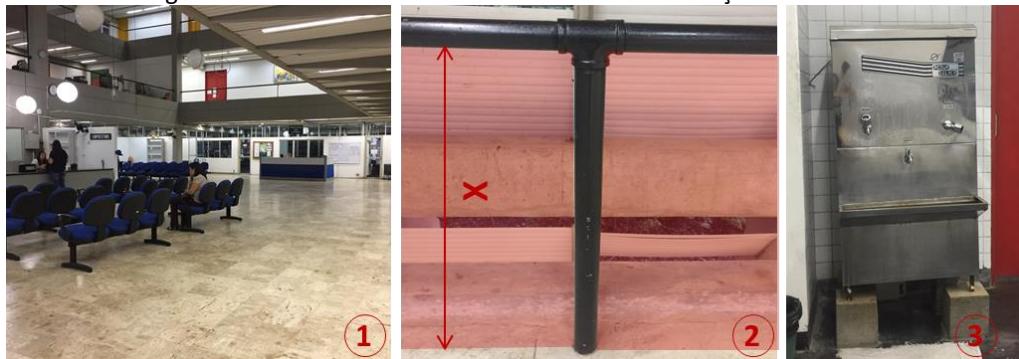
Na tabela 3, referente às circulações horizontais (figura 9), foram encontrados problemas relativos aos espaços gerais de circulação, como a B.C possuir circulações muito amplas, seria necessário à utilização de linhas direcionáveis que identificassem e direcionassem o fluxo interno, além da ausência de direcionamento no piso, observa-se também a ausência de placas indicativas para a sinalização do direcionamento dos ambientes, rotas e entradas acessíveis (1).

necessários ao uso que são todos desobedecidos, entre eles: altura livre inferior, área de aproximação de cadeira de rodas e duas alturas de bica (3).

Figura 9: Problemas encontrados nas áreas de circulação horizontal.

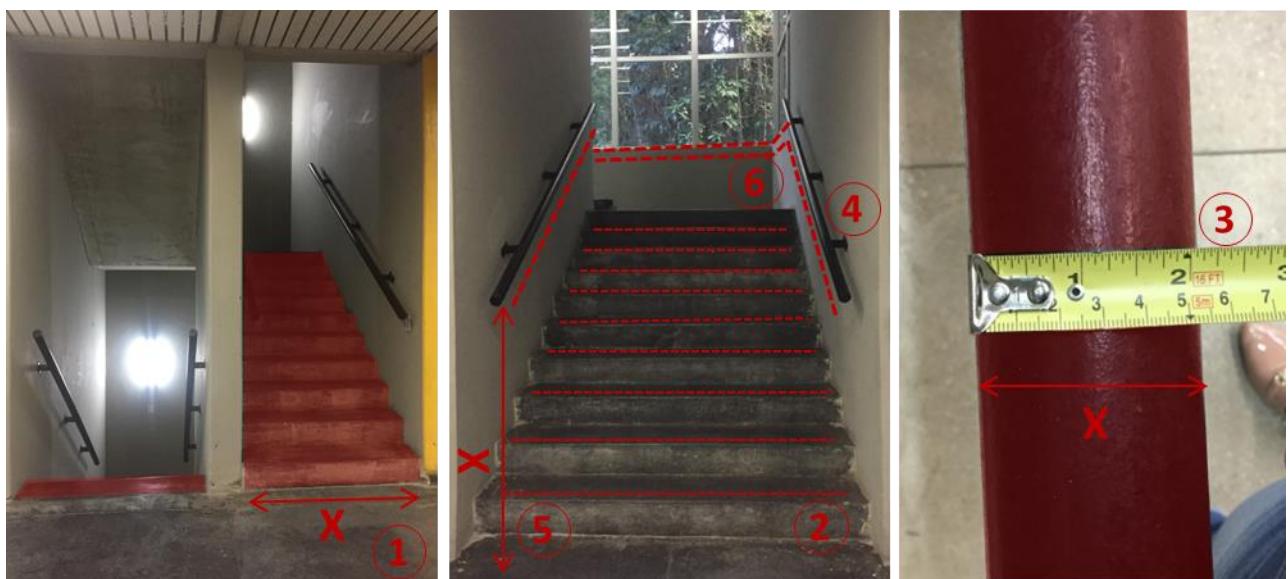
A tabela 4, referente às circulações verticais (figura 10) demonstram os obstáculos encontrados iniciados a partir da dimensão de uma das escadas de acesso aos pavimentos superiores que não obedecem ao item da norma que exige que as circulações horizontais possuam uma largura mínima superior a 1,20m, quando a existente, encontra-se com apenas 1,00m (1). Os acessos aos pavimentos não possuem sinalização indicativa de qual o número o pavimento ou das atividades e usos desempenhadas nos mesmos (1).

Figura 10: Problemas de Acessibilidade nas escadas.

Outras irregularidades encontradas foram: a ausência de sinalização tátil visual localizada nas bordas dos degraus e sinalizando o início e término das escadas (2); o corrimão existente possui

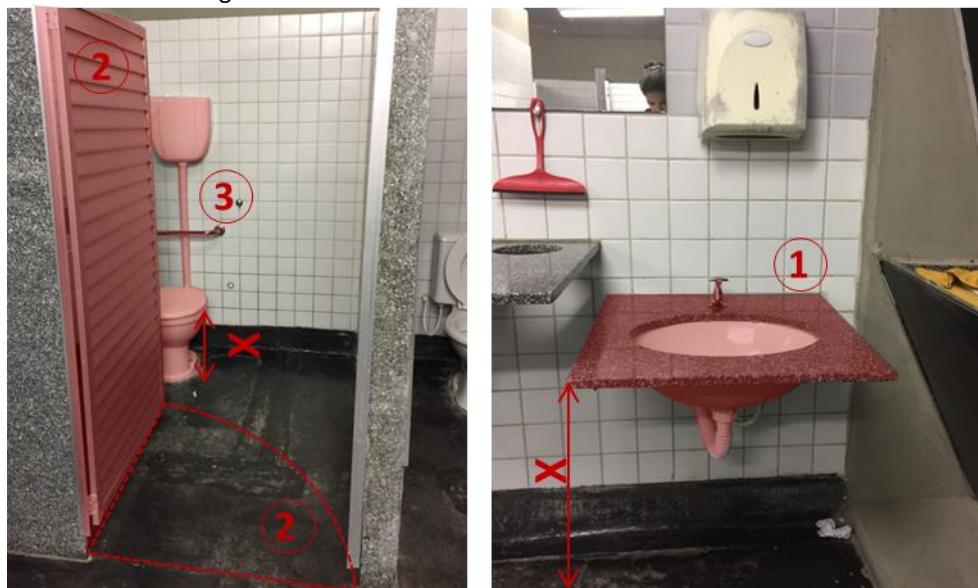
Assim como nas anteriores, na tabela 5 (banheiros para pessoas com deficiência) também foram encontradas algumas incongruências (figura 11): Ausência de sinalização indicativa da entrada dos sanitários de acordo com o padrão de símbolos internacionais, para usuários em geral e as específicas para deficientes visuais e auditivos; piso desnivelado ao longo de todo o banheiro. A área dos lavatórios possui lavatório específico para uso de portador de cadeira de rodas, no entanto com altura de 72 cm (1) que é inferior a necessária de 78 a 80 cm, além da altura, a torneira não é do tipo alavanca, conforme é indicado, o que dificulta o processo de acionamento por usuários que possuam alguma restrição de movimentos.

Figura 11: Problemas de Acessibilidade nos banheiros.

Na área restrita ao boxe da bacia sanitária acessível, a porta possui abertura para dentro do box (2), o que acarreta uma sobreposição de fluxos que impossibilita a utilização do sanitário por um usuário de cadeira de rodas, além de está com dimensão inferior a mínima necessária(2). A

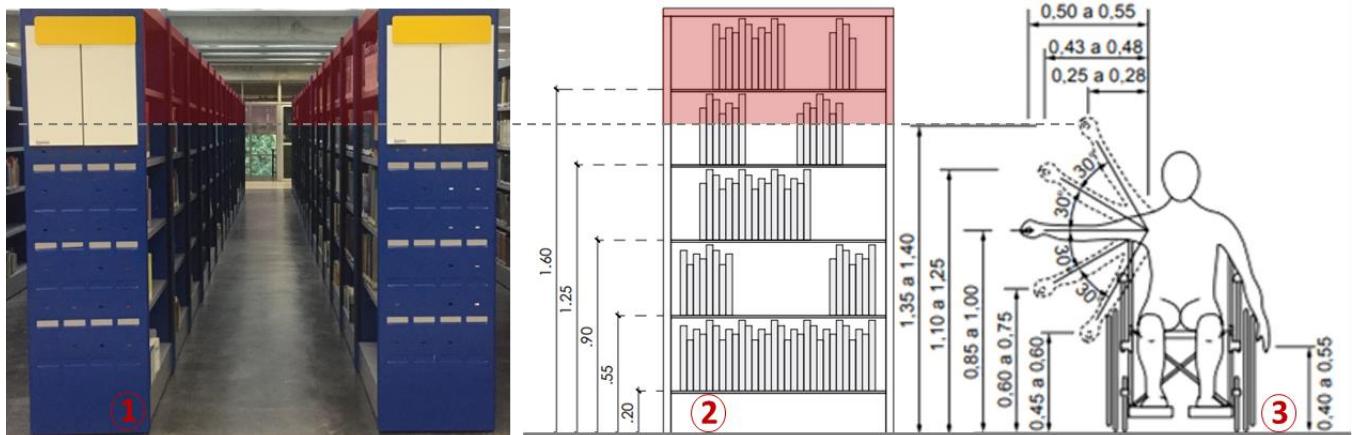
A figura 12 demonstra a situação encontrada a partir de um esquema feito de acordo com as dimensões de alcance lateral de uma pessoa com cadeira de rodas e a situação atual das estantes. As estantes (1) possuem módulos de 1,00 m de comprimento por 0,50 m de largura com cinco prateleiras intermediárias dispostas segundo as medidas abaixo (2), quando essas alturas são comparadas com o estabelecido pela NBR9050 (3) observa-se que a última prateleira está completamente fora do alcance.

Figura 12: Problemas de Acessibilidade nas estantes.

Esta incompatibilidade resulta em uma barreira que veda aos P.C.R. e as pessoas de baixa estatura de terem acesso a aproximadamente 20% do acervo físico de toda a biblioteca com apenas uma única problemática.

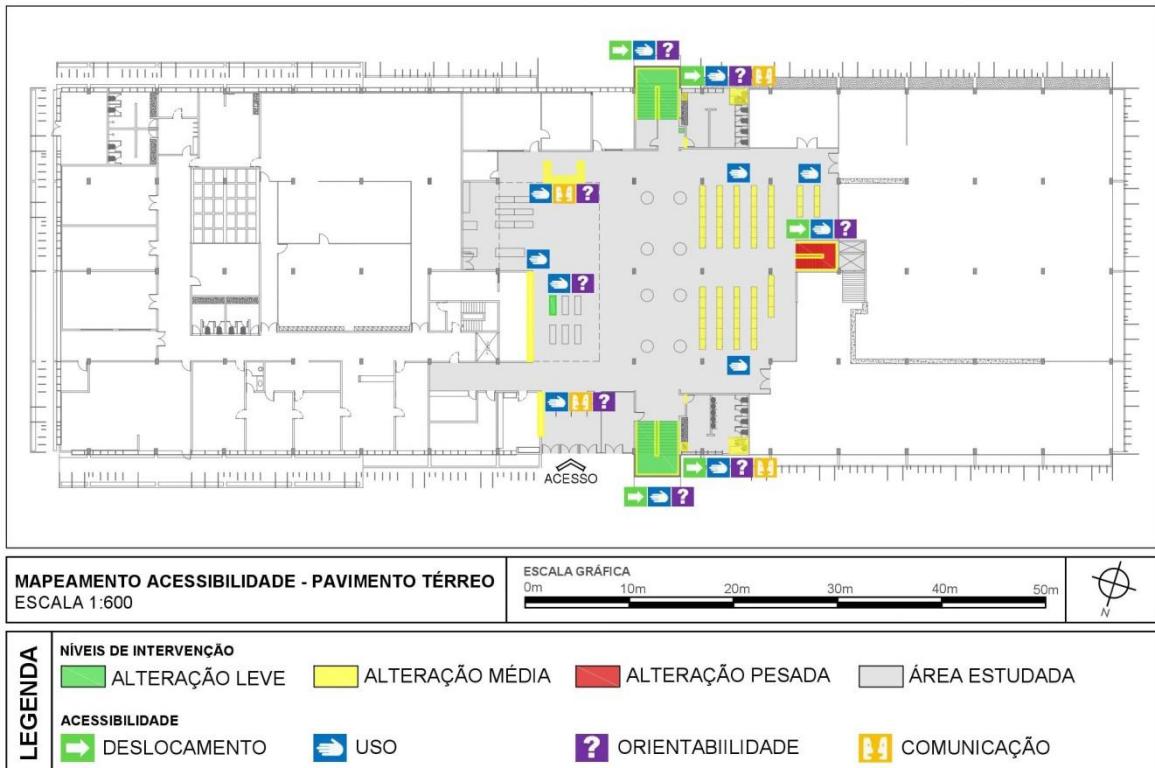
Na Figura 13 estão resumidas as alterações do pavimento térreo. Foram elencadas alterações leves nas escadas, no mobiliário de espera e nos bebedouros. De nível médio, na adaptação das estantes, nos balcões de guarda-volumes, empréstimo de acervo e de informações, nos equipamentos dos banheiros, nos acessórios auxiliares das escadas e nos bebedouros.

Figura 13: Resumo dos problemas encontrados no Pavimento Térreo.

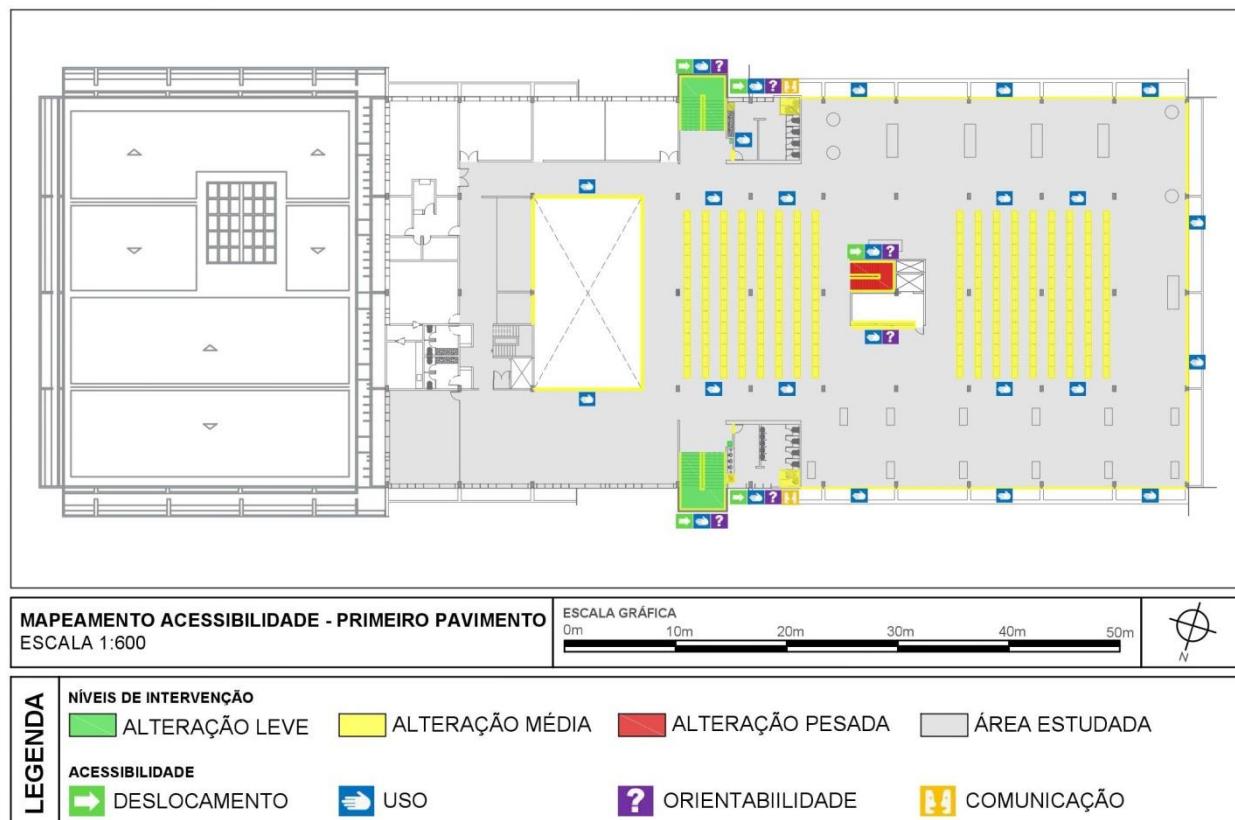
Na Figura 14 estão resumidas as alterações do primeiro pavimento. Alterações leves se resumem as escadas, sinalização tátil e visual. As de nível médio, seguem o mesmo padrão das encontradas no térreo, com a adaptação das estantes, no balcão de informações, nos equipamentos dos banheiros, nos acessórios auxiliares das escadas e nos bebedouros, com o acréscimo apenas do guarda-corpo central e perimetral.

Figura 14: Resumo dos problemas encontrados no Primeiro Pavimento

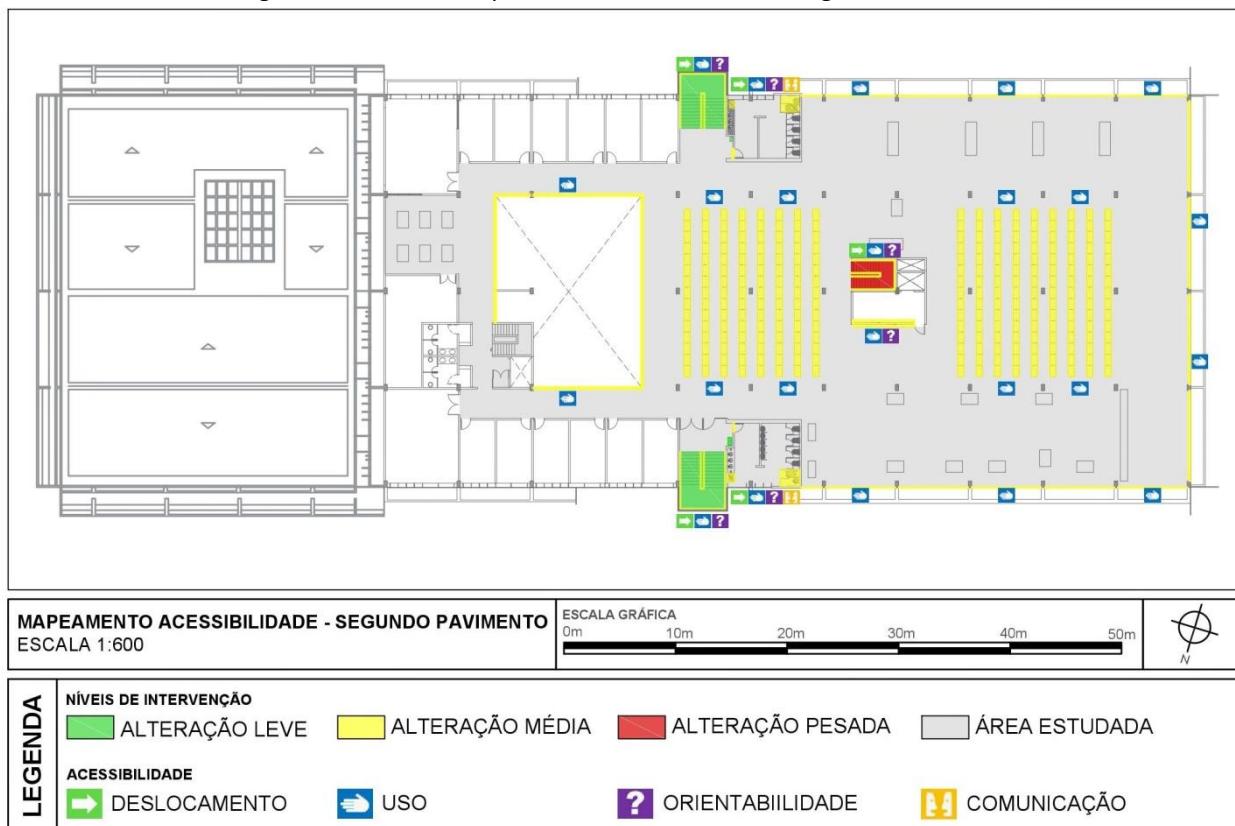
O segundo pavimento segue o mesmo padrão de alterações do primeiro pavimento, por possuírem os mesmos itens e as mesma organização espacial, as necessidades são as mesmas, como elencado na Figura 15.

Figura 15: Resumo dos problemas encontrados no Segundo Pavimento

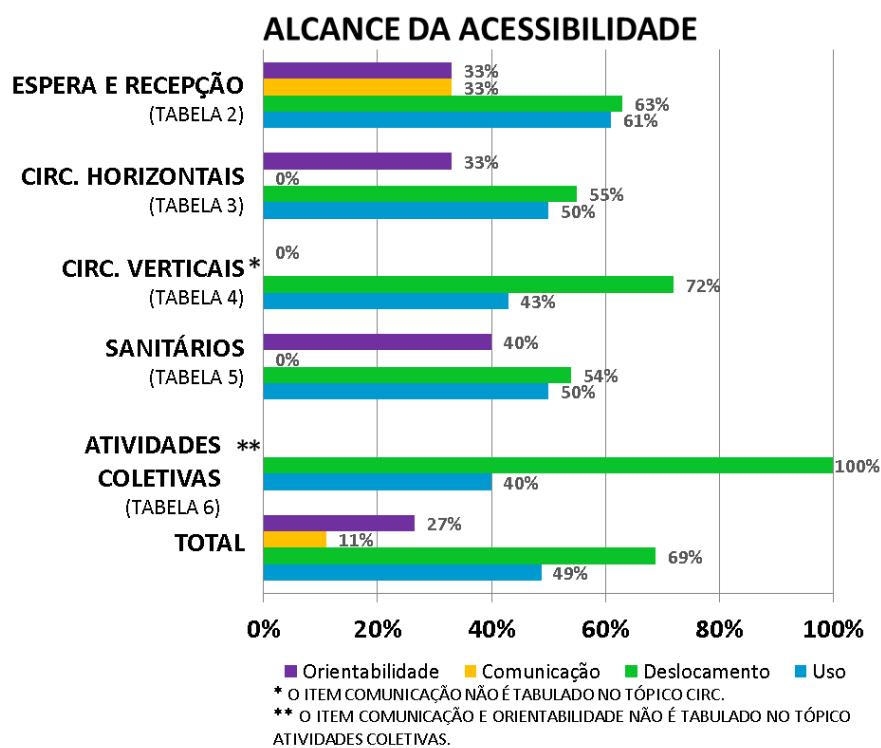
Gráfico 1: Alcance da Acessibilidade

No Gráfico 1 abaixo está demonstrado, em porcentagem, os itens da tabela que foram atendidos em todas as tabelas. Como se pode ver, o item de comunicação é o que possui maior deficiência dentre todos os listados, apesar de não ser contabilizados em duas das cinco tabelas, os ambientes em que ela foi contabilizada, só alcançou, no máximo, uma porcentagem de 33%, na área de recepção e espera, nos outros dois ambientes (circ. horizontais e sanitários) nenhum ponto dentro dessa categoria foi encontrado da forma correta.

A orientabilidade, o segundo tópico com menor representatividade teve uma média de 27% em todos os ambientes, considerando que os ambientes de circulação vertical não tiveram nenhum quesito atendido.

Os itens de uso foram o que alcançaram o segundo lugar na representatividade de itens preenchidos. Com números acima de 40% (nos espaços de atividades coletivas) teve uma média total de 49% em todos os ambientes, chegando até a 61% nos ambientes de recepção e espera.

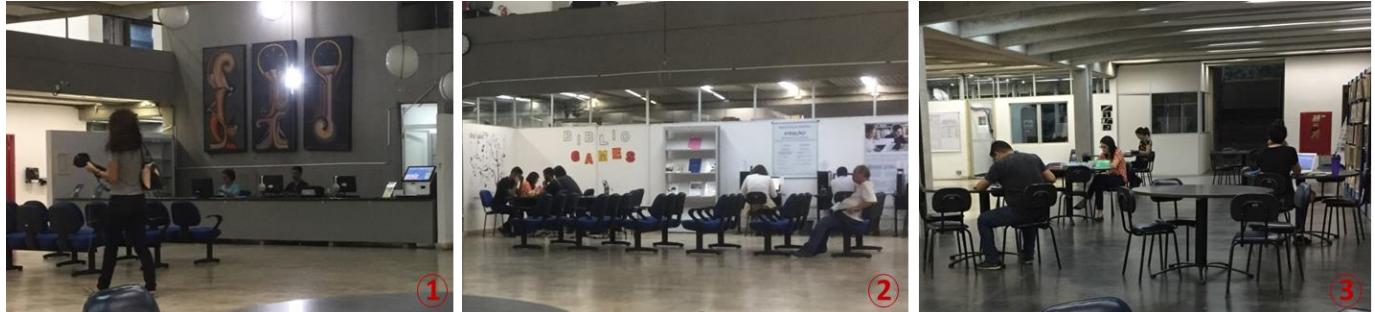
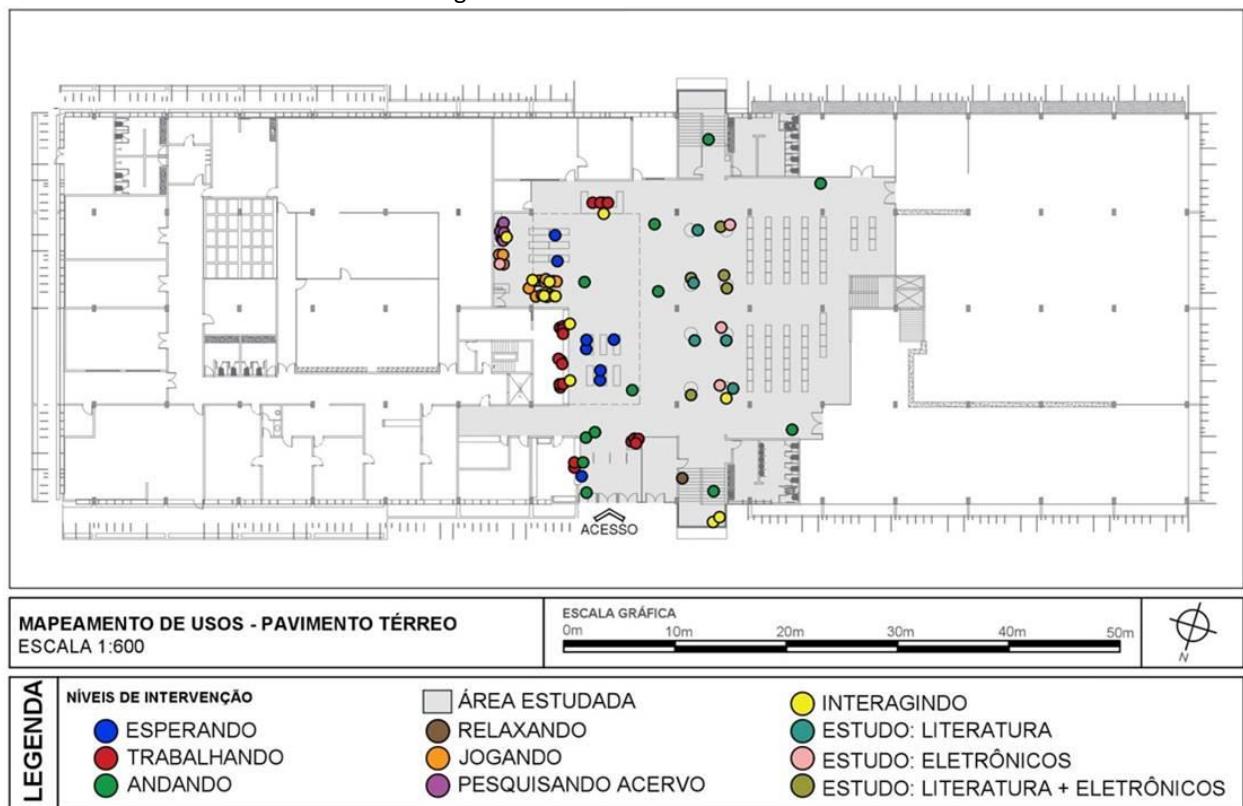
Analizando isoladamente os usos e atividades observados no térreo (Figura 16 e 17), nota-se uma grande diversidade de usos no pavimento onde todas as atividades obtiveram pelo menos uma representação, isso pode ser relacionado com o mapa de zoneamento mostrado anteriormente (Figura 04) que nos apresenta o uso de cada ambiente.

Figura 16: Instantâneos do térreo.

Figura 17: Usos - Pavimento Térreo

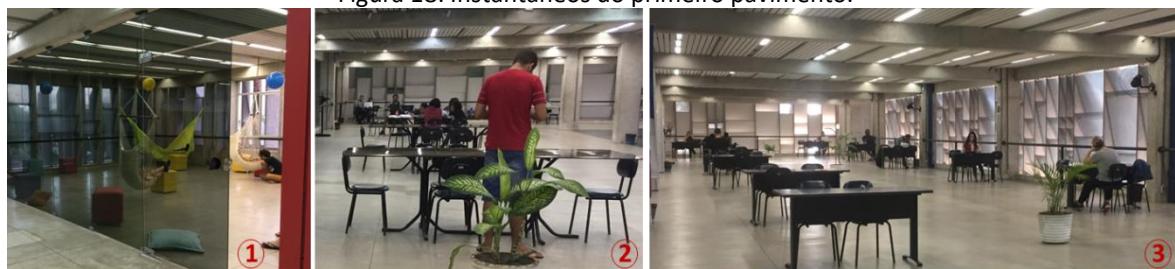
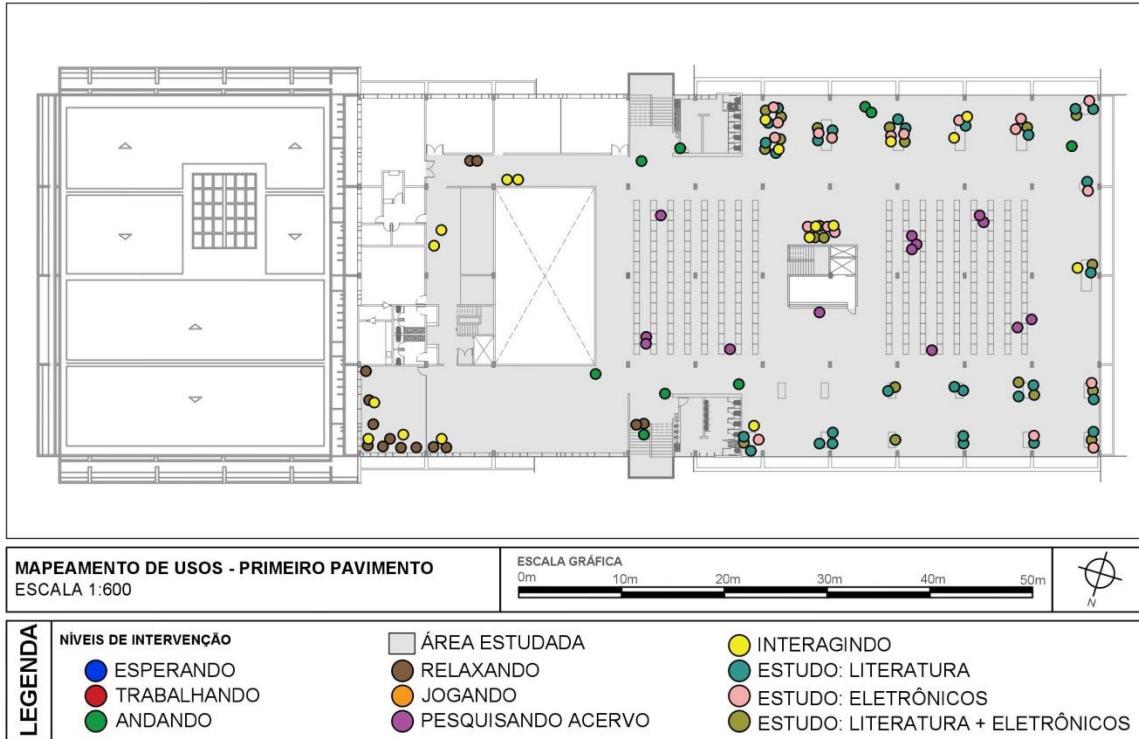
O mobiliário impacta na atividade dos usuários e em qual tipo de material que eles estão usando. Na parte superior do pavimento estão as mesas de maiores dimensões, com capacidade para oito pessoas, o que leva a maior aglomeração e interação, assim como um maior uso de meios eletrônicos associados ao estudo (2). Na parte inferior, se observa o inverso, com mobiliários para no máximo quatro pessoas, se observa menor aglomeração e interação, assim como uma menor quantidade de usúários com meios eletrônicos, tendo uma predominância do uso de livros e afins como forma de estudo (3).

Figura 18: Instantâneos do primeiro pavimento.

Figura 19: Usos - Primeiro Pavimento

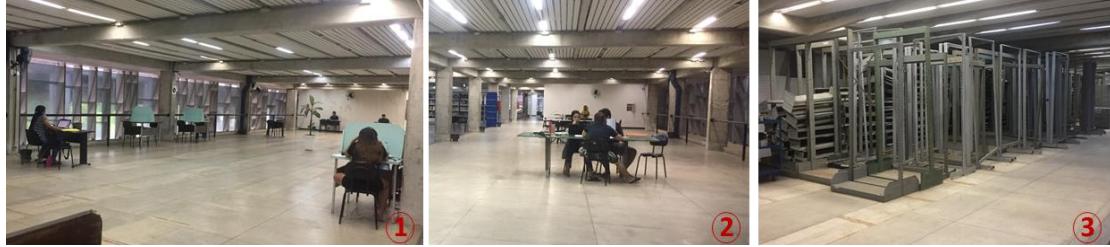
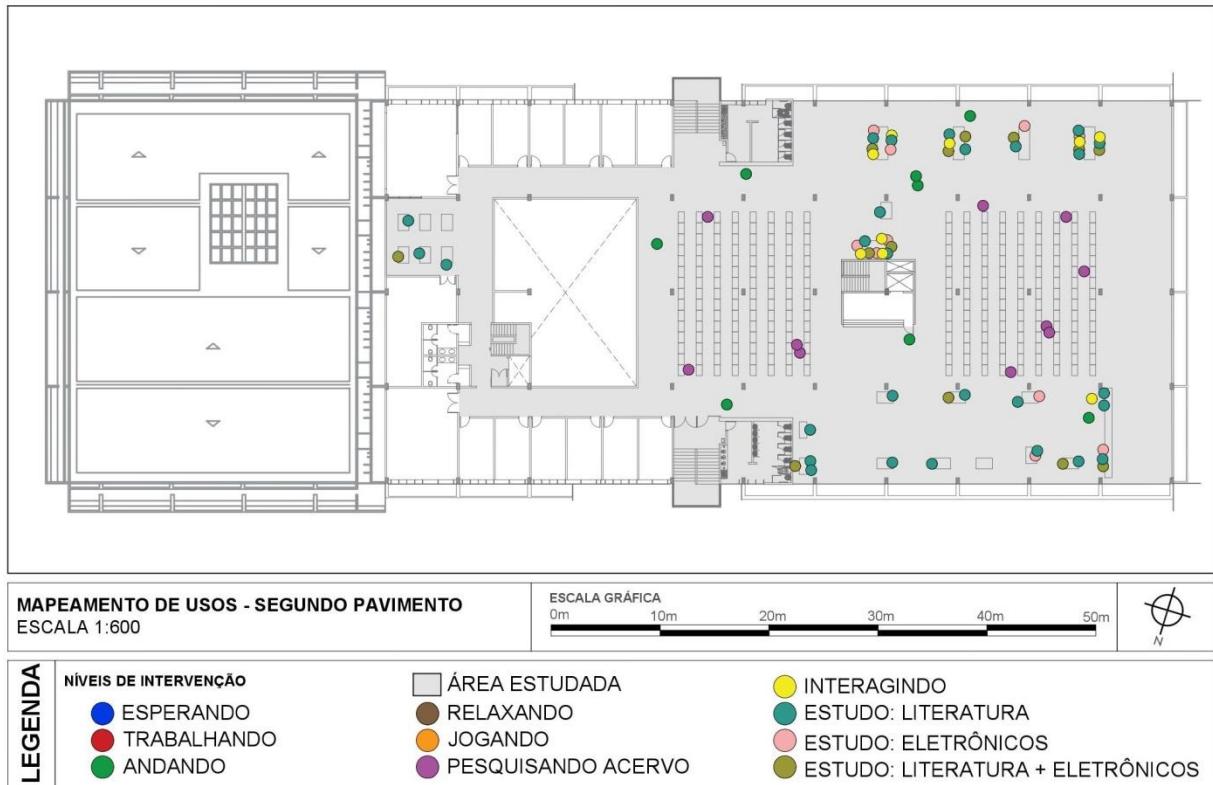
No segundo pavimento (Figura 20 e 21) as atividades e o padrão de uso são semelhantes aos do piso anterior, com atividades voltadas a busca de acervo, estudo e algumas pessoas andando, no entanto, neste pavimento o fluxo de usuários é inferior ao anterior, com uma menor oferta de mobiliário, a aglomeração de pessoas e o uso também diminuíram.

Assim como no térreo a quantidade de interação entre os usuários foi um ponto de destaque durante as visitas *in loco*, principalmente por que elas estavam mais dispersa pelo pavimento, no ambiente de estudos, em pessoas sentadas conversando no meio dos corredores, pessoas sentadas nas escadas e interagindo com a área de exposições dos antigos objetos da biblioteca.

Figura 20: Instantâneos do Segundo pavimento.

Figura 21: Usos - Segundo Pavimento

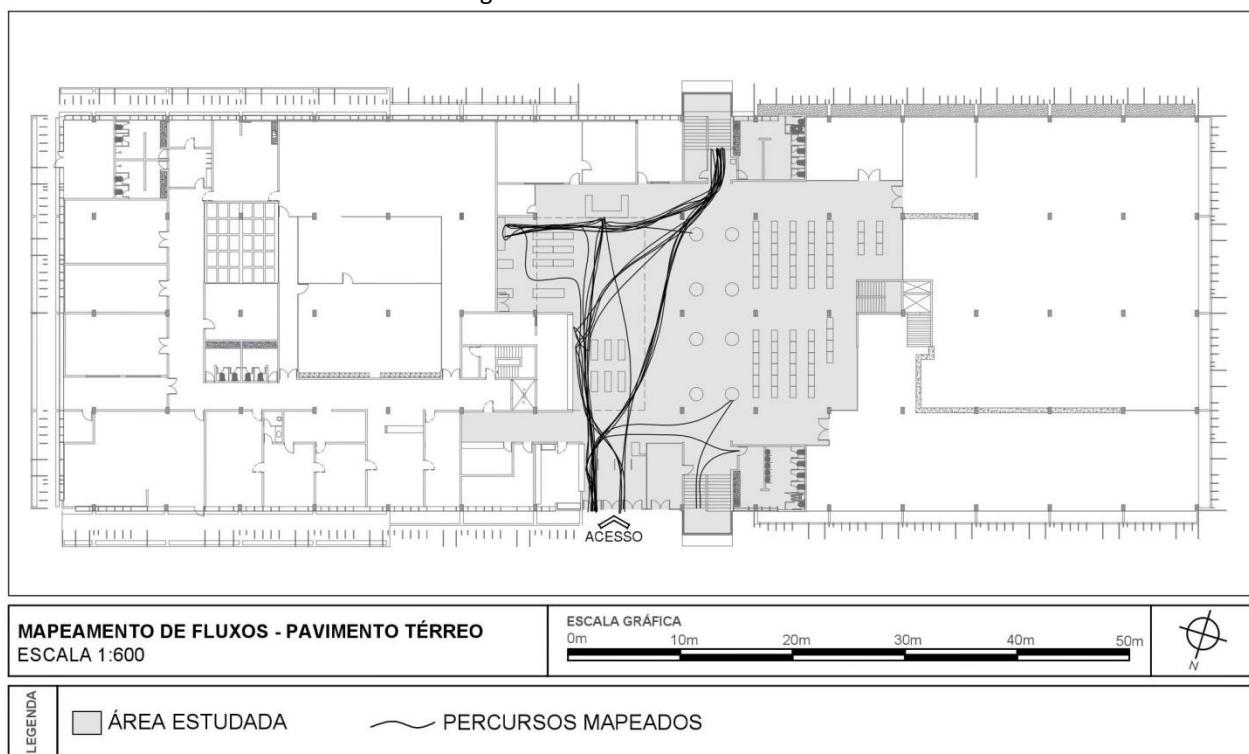
Figura 22: Percursos no térreo.

Os caminhos percorridos pelos usuários, neste pavimento, têm três direcionamentos principais: balcão de informações, primeiro pavimento e computadores para pesquisa de acervo, os caminhos seguem traçados semelhantes delimitados pelo mobiliário existente no pátio central da B.C.

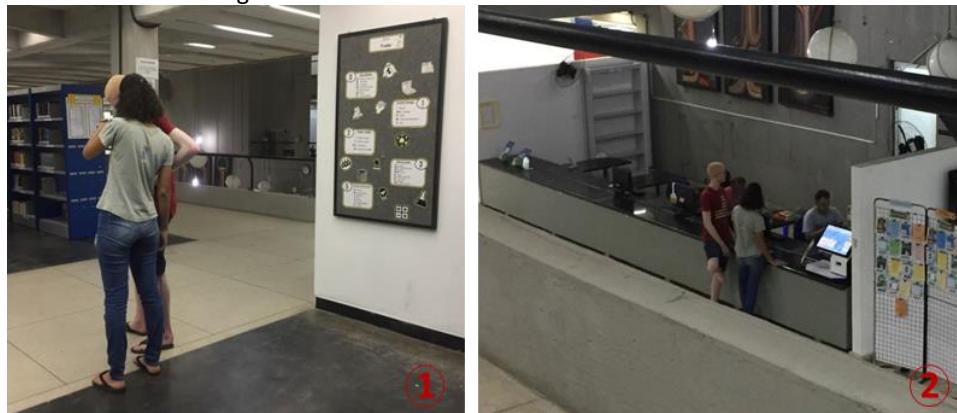
Houve ainda casos, como o da Figura 24. Os usuários captaram informações dos computadores de pesquisa, do balcão de informação, do guia de acervo colocado no acesso ao primeiro pavimento e das etiquetas nas estantes, e não obtiveram sucesso sem a ajuda de terceiros.

Figura 24: Usuários buscando material no acervo.

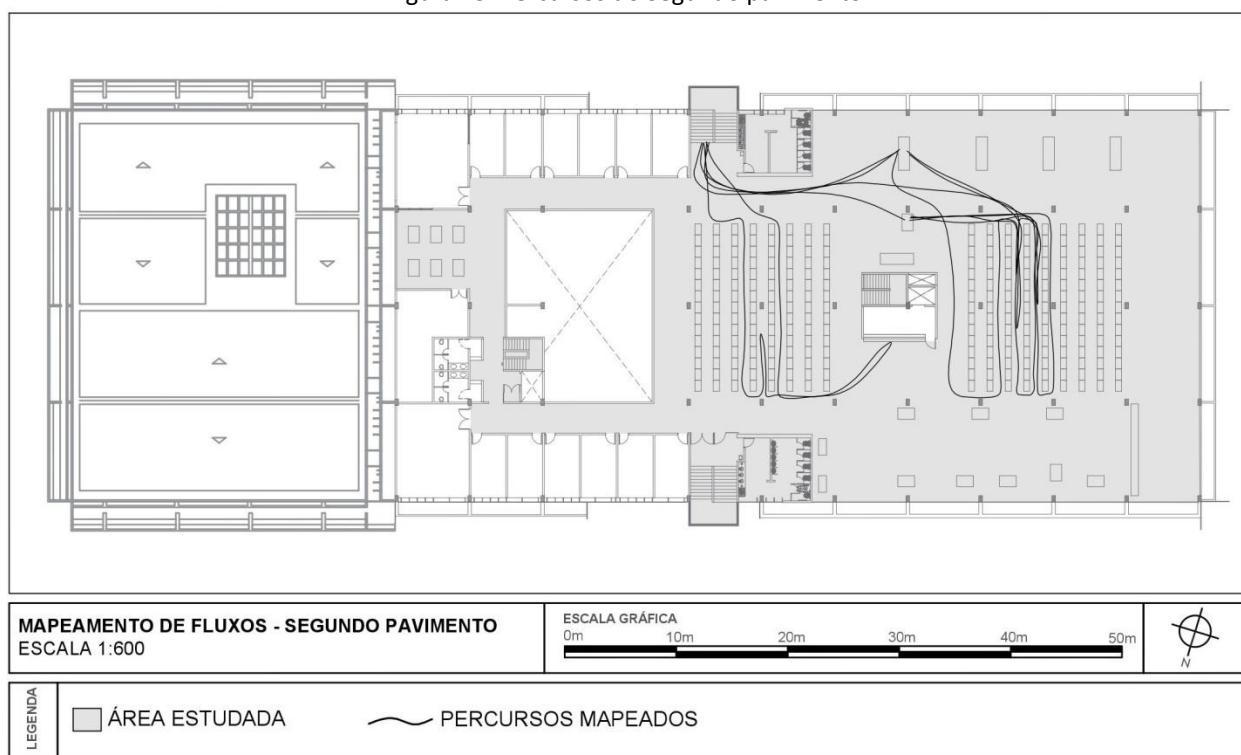
Figura 25: Percursos do Segundo pavimento.

Por fim, o segundo pavimento que segue características muito semelhantes ao do piso anterior, porém em menor quantidade: fluxo principal vindo da escada superior, utilização de informações adicionais (balcão de informações central) para busca do acervo, e trajetos repetidos entre as estantes. A repetição dos fluxos nos dois pavimentos nos faz perceber que os fenômenos encontrados não são particularidades de casos isolados, de fato os usuários encontram barreiras de acesso ao acervo.

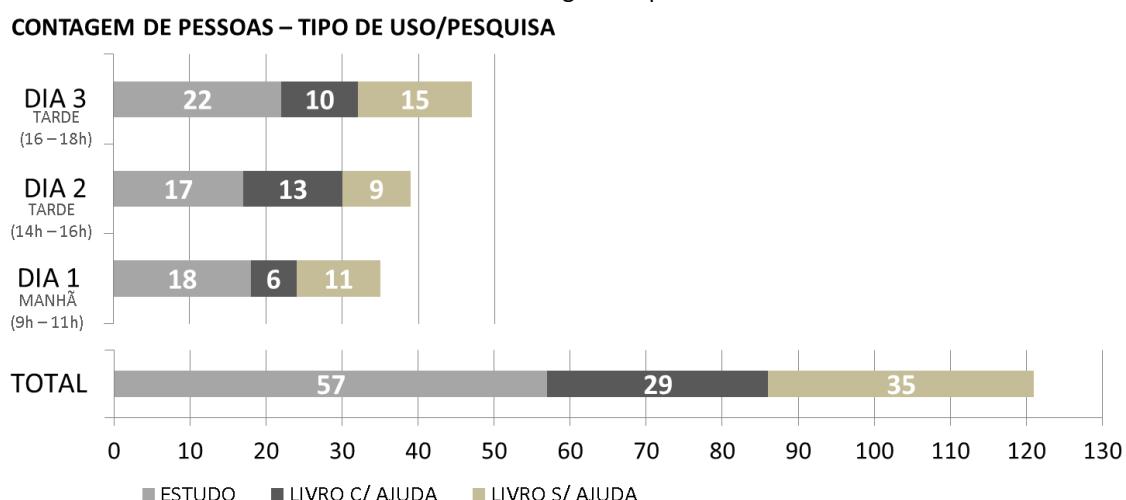
Gráfico 2: Contagem de pessoas

Analisando os itens obtidos através do gráfico 2 e relacionando os dias entre si, a segunda metade do turno da tarde foi o período com mais usuários no local, tendo aproximadamente 25% a mais de usuários sobre o turno da manhã, que possui o menor valor, e que na maioria dos casos - dois, dos três analisados- o número de pessoas que utilizaram a B.C. para empréstimo de material foi maior do que o número de pessoas que foram apenas em busca de um ambiente de estudo. Com isso, vemos a multifuncionalidade da biblioteca dos tempos atuais além da atividade mais básica que seria de empréstimo de livros, apesar de não ser uma diferença numérica tão significativa, é um dado importante quando se avalia como outras atividades extras estão equiparando-se ao principal uso da edificação.
