**ARQUITETURA E USOS NA BIBLIOTECA CENTRAL DA UNIVERSIDADE
FEDERAL DA PARAÍBA**
- ACESSIBILIDADE E ORIENTABILIDADE -

Trabalho de Conclusão de Curso apresentado
como pré-requisito à obtenção do título de
Bacharel do curso de Arquitetura e Urbanismo
da Universidade Federal da Paraíba.

Biblioteca Central da Universidade Federal da Paraíba – Campus I

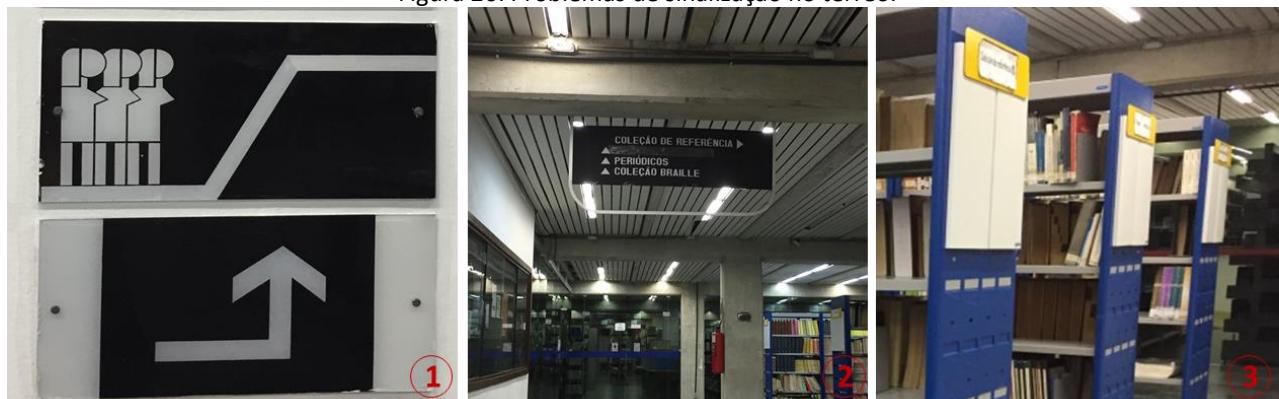
Figura 26: Problemas de sinalização no térreo.

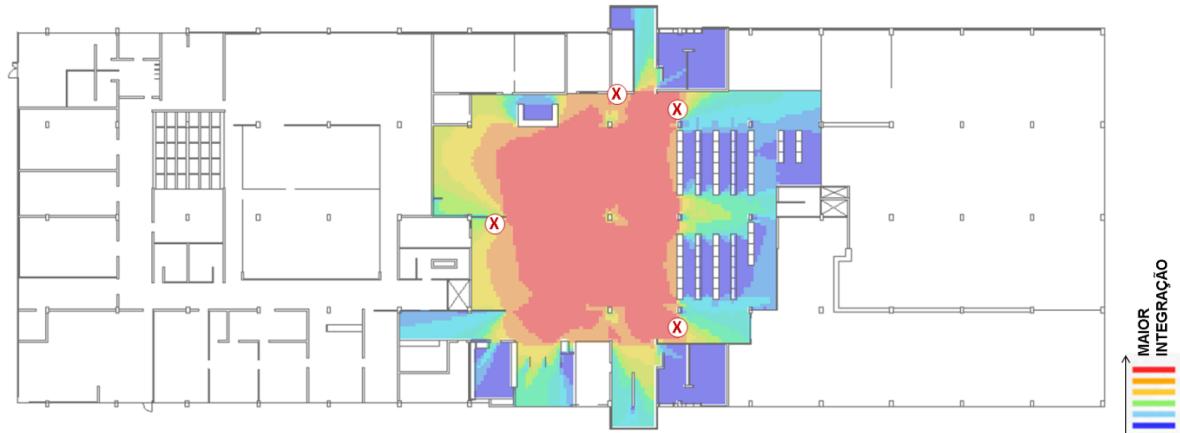
Por tratar-se de ser o único acesso a biblioteca este é o pavimento com a maior necessidade de expor informações aos usuários que chegam. A figura 27 ilustra a sobreposição da análise VGA do pavimento térreo com a locação das placas de sinalização deste nível. As sinalizações

Figura 27: Visibilidade da sinalização do térreo.

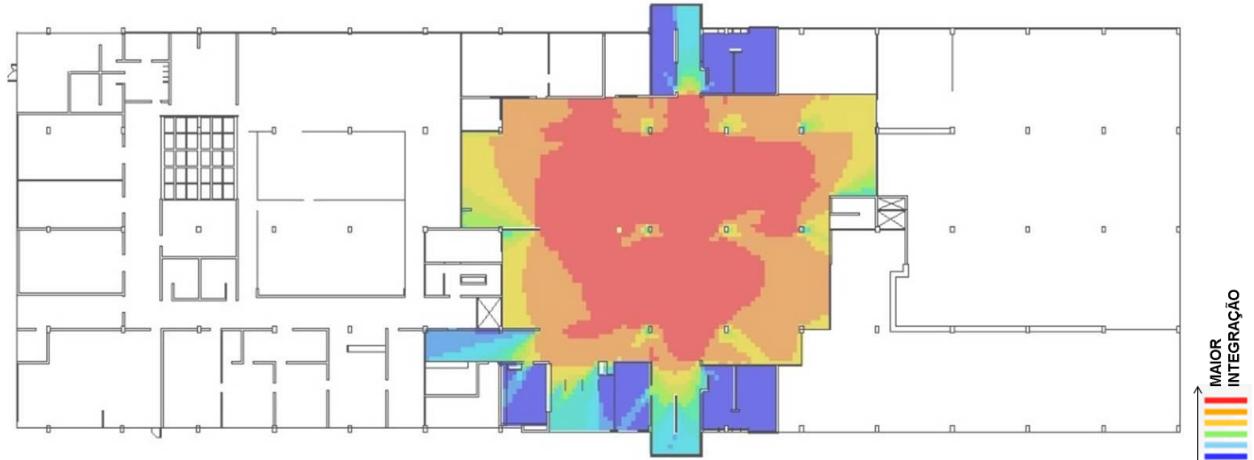
Para um melhor entendimento da situação foi realizada, também, simulações considerando o pavimento térreo sem nenhuma barreira visual existente (sem a interferência das estantes e balcões) (Figura 28). Nesta simulação, o grande espaço central do pavimento possui uma alta conectividade visual em toda sua extensão, com exceção apenas do acesso principal da biblioteca, que tem índices reduzidos de conectividade visual por tratar-se de uma espécie de corredor. A interferência da disposição das estantes na lateral esquerda não influenciou em grandes variações de visibilidade no pavimento como um, tendo uma variação significativa apenas onde as estantes foram inseridas.

Figura 28: Visibilidade do térreo sem barreiras visuais.

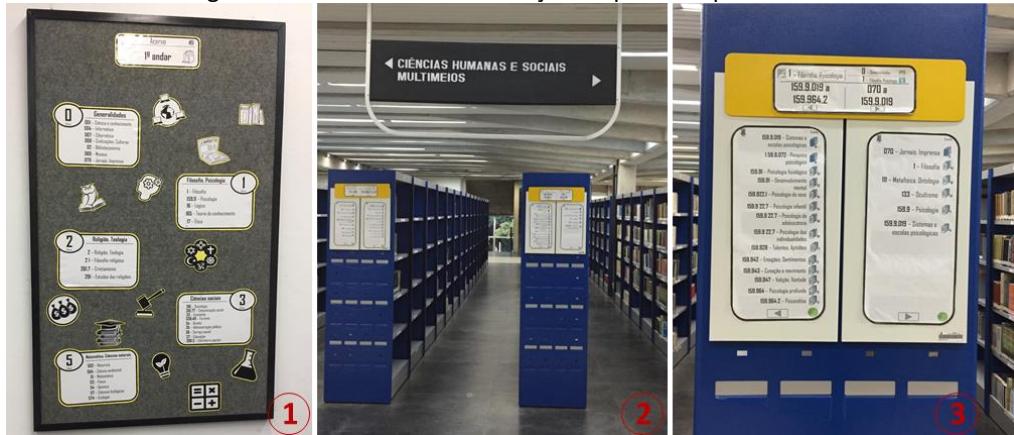
No primeiro pavimento a sinalização é ainda mais reduzida, quantitativamente falando. Não existe sinalização indicativa, imediatamente visível, de em qual o pavimento o usuário se encontra nem dos ambientes e atividades que alí se desenvolvem. A única sinalização existe são as de orientação do acervo (1 e 2) e das estantes (3), que conforme foi exemplificado no mapeamento dos percursos em busca de acervo não são suficientes para garantir-lhes uma boa eficácia.

Figura 29: Problemas de sinalização no primeiro pavimento.

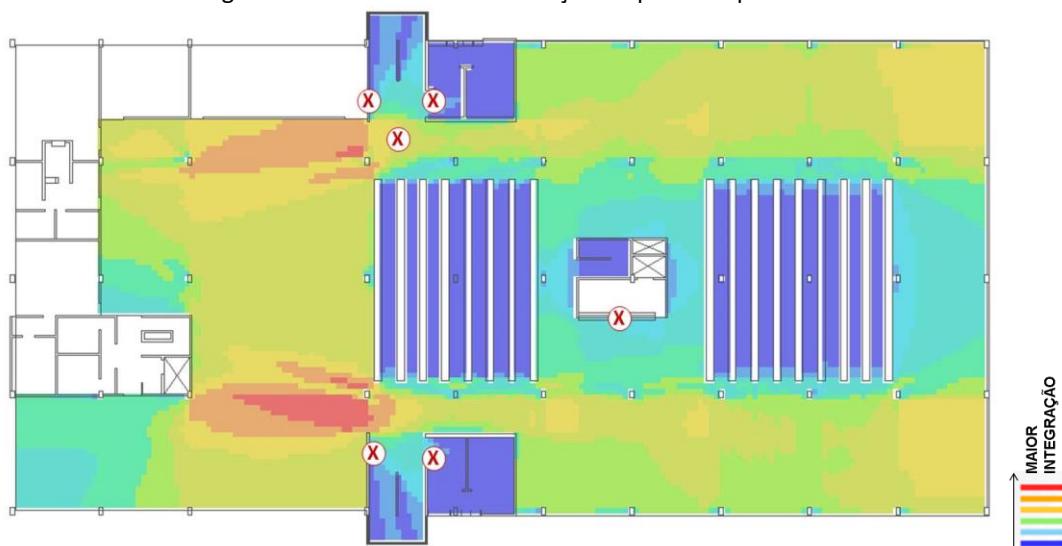
Quando a localização da sinalização é sobreposta com o mapa vga desse pavimento (figura 30), vê-se que diferentemente do caso do térreo, essa sinalização esta disposta em locais de baixa visibilidade. A associação desses fatores influencia na eficácia da sinalização, o que geram os problemas de orientabilidade observados nas outras análises.

Figura 30: Visibilidade da sinalização do primeiro pavimento.

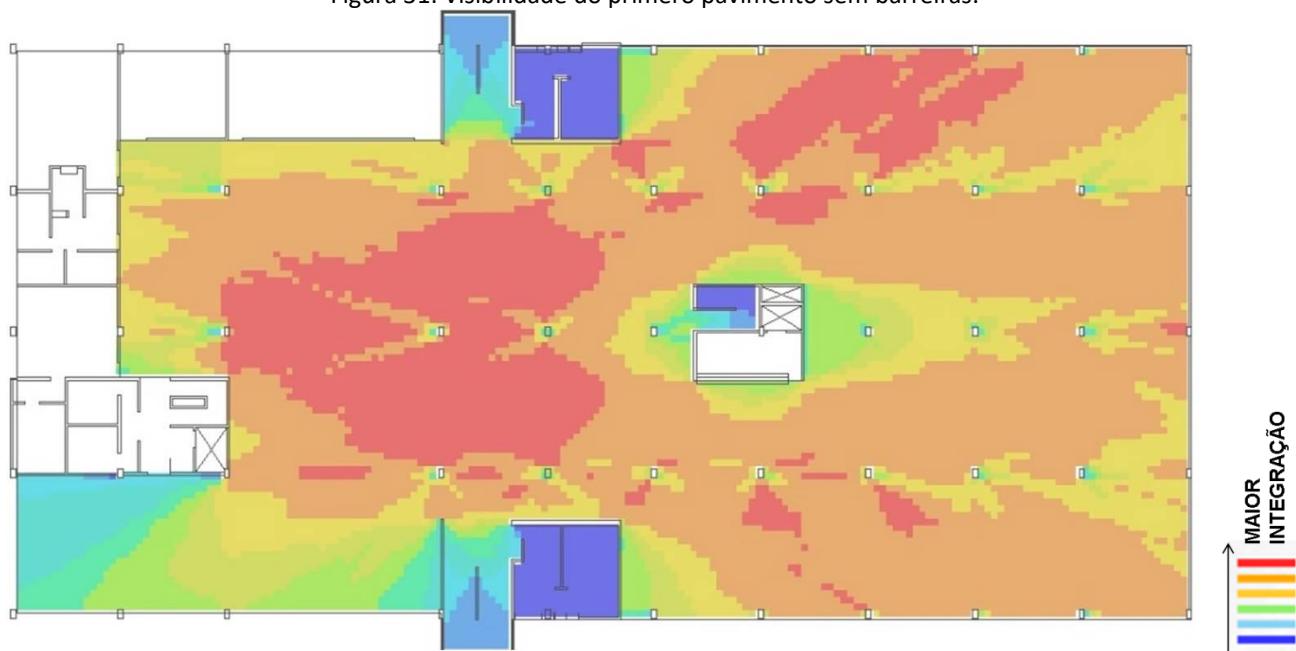
Figura 31: Visibilidade do primeiro pavimento sem barreiras.

Observando o mapa VGA do pavimento térreo sem as barreiras visuais (figura 31) e comparando-o com o resultado obtido na simulação anterior (figura 30) se tem ideia de quanto a disposição do mobiliário e a divisão dos espaços afeta na visibilidade de um ambiente. Neste caso observa-se que a maioria do pavimento possui índices alto e médio com relação a sua conectividade visual, principalmente onde hoje encontra-se o mezanino que interliga visualmente os pavimentos. Característica essa que foi perdida com a disposição das estantes no modo que hoje se encontram.

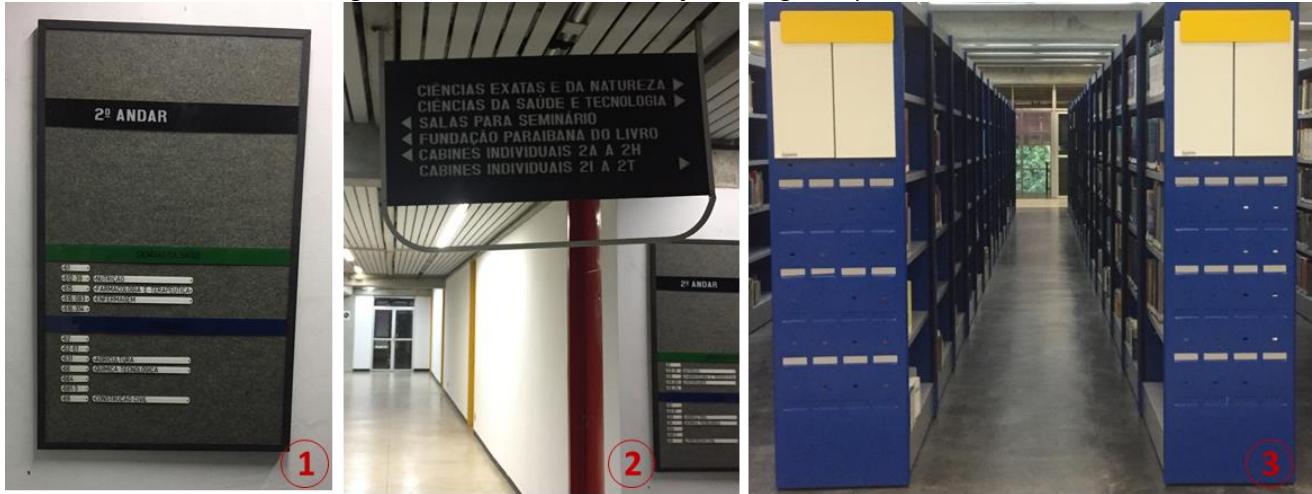
Figura 32: Problemas de sinalização no segundo pavimento.

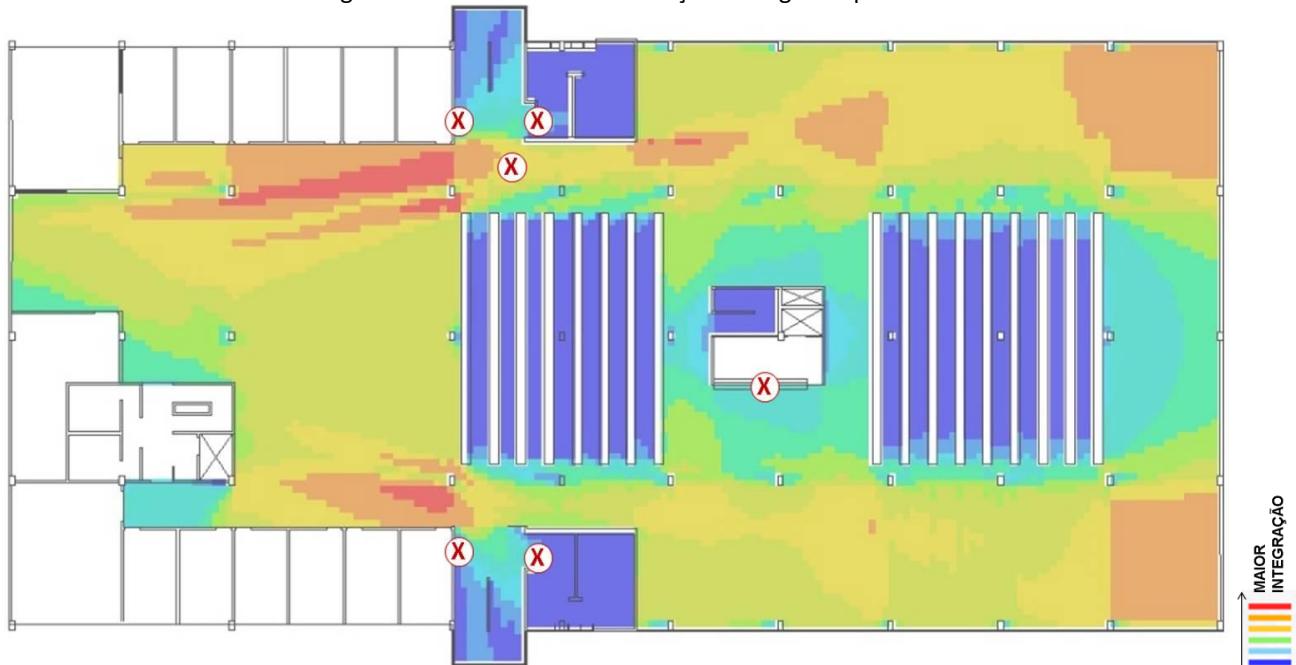
Na sobreposição da análise VGA do segundo pavimento os resultados mostram na figura 33 abaixo, a mesma dificuldade encontrada no pavimento anterior quando a localização da sinalização não favorece a sua visibilidade. A associação desses fatores: má qualidade da sinalização mais localização com baixa visibilidade, reforçam o problema de acessibilidade do pavimento.

Figura 33: Visibilidade da sinalização do segundo pavimento.

Por fim, mais uma vez comparando os resultados da simulação com e sem as barreiras visuais (figura 33 e 34) cofirmamos o efeito causado pela disposição das estantes do pavimento, com a redução dos níveis de concetividade visual em praticamente todo o pavimento.

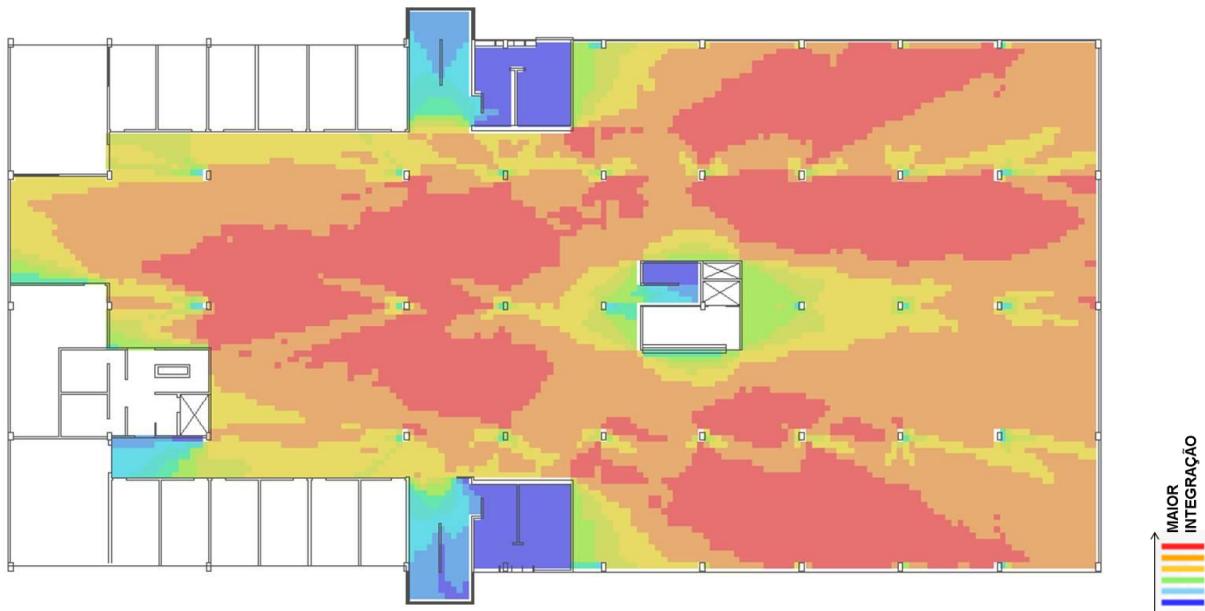
Figura 34: Visibilidade do segundo pavimento sem barreiras visuais.
