**UNIVERSIDADE FEDERAL DA PARAÍBA
CENTRO DE TECNOLOGIA
CURSO DE ENGENHARIA CIVIL**

**MEDIÇÃO DE RECALQUES EM EDIFICAÇÃO NA CIDADE DE JOÃO PESSOA-
PB**

Trabalho de Conclusão de Curso
apresentado à Coordenação do Curso
Engenharia Civil do Centro de Tecnologia
da Universidade Federal da Paraíba, como
parte dos requisitos para obtenção do título
de Engenheira Civil.

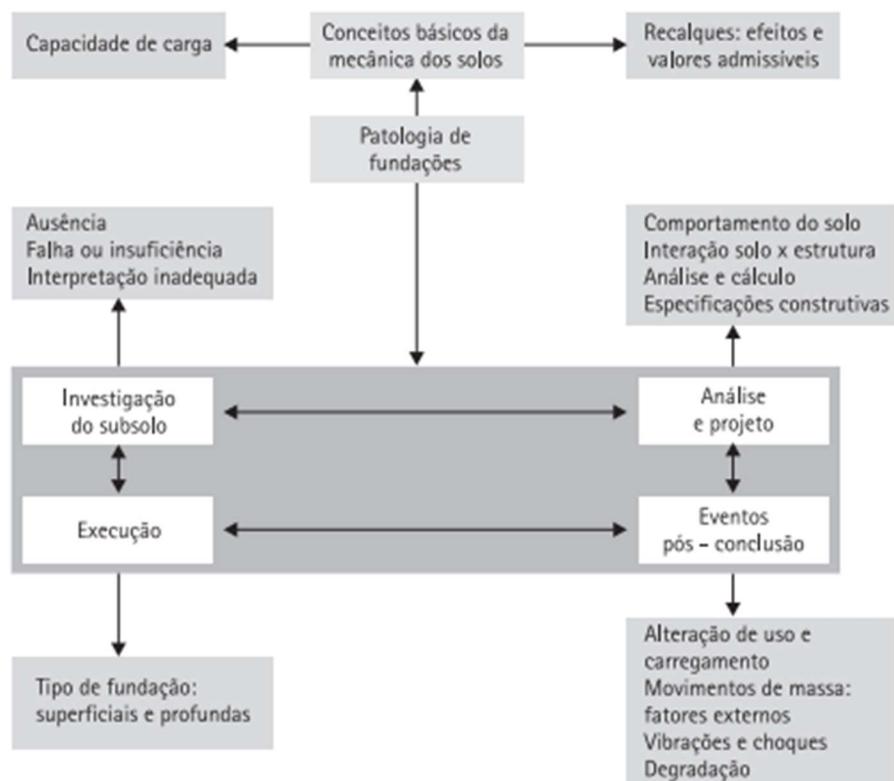
Figura 1- Possíveis causas de Patologias nas Fundações
Fonte: Milititsky, Consoli e Schnaid (2015)

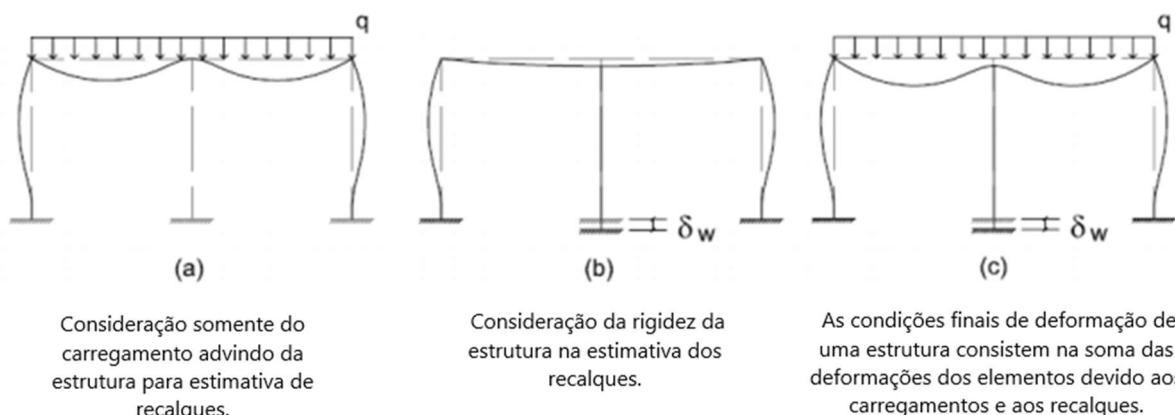
Figura 2- Intereração solo-estrutura
Fonte: SAVARIS, 2008

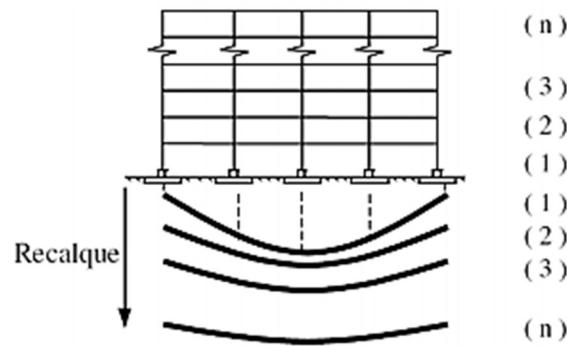
Durante a construção da edificação são ocasionados recalques das fundações que tendem a se uniformizar conforme o aumento do número de pavimentos, como consequência do aumento da rigidez da estrutura que não cresce linearmente com elevação da edificação (Figura 3) percebendo-se maior influência nos primeiros pavimentos (GUSMÃO; GUSMÃO FILHO, 1994)

Figura 3-Efeitos da construção de pavimentos
Fonte: GUSMÃO; GUSMÃO FILHO (1994)

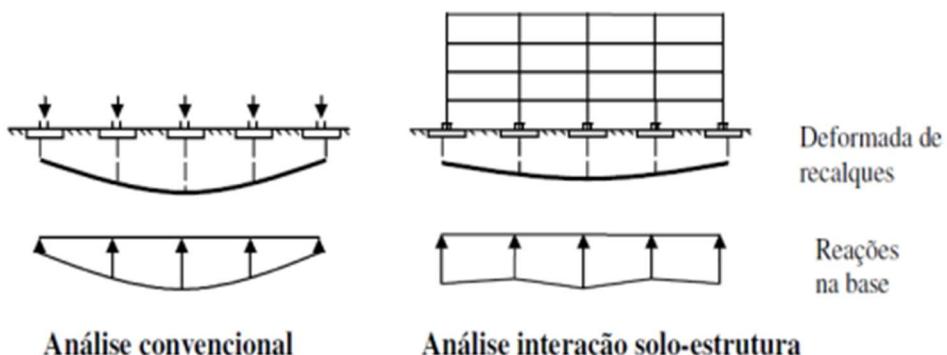
Para $AR > 1$ o recalque absoluto estimado convencionalmente tende a ser maior que o recalque absoluto medido e para $AR < 1$ ele tende a ser menor que o medido. O autor faz a comparação de resultados estimados convencionalmente e os medidos em campo (considerando a rigidez da estrutura) com o uso dos parâmetros para três edifícios e prova que a consideração dos efeitos solo-estrutura tende a uniformizar os recalques de suas fundações, como pode ser observado na Figura 4 (GUSMÃO, 1994).

Figura 4- Efeitos da interação solo-estrutura
Fonte: GUSMÃO, 1994

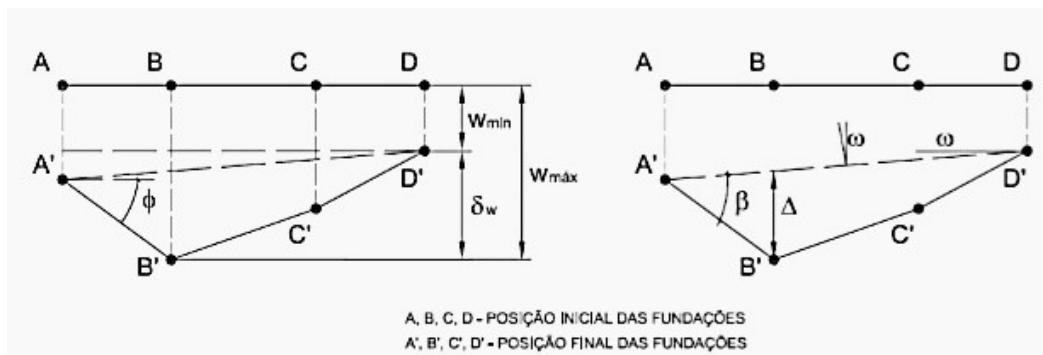
Com os recalques absolutos, diferenciais e distância entre os elementos de fundação, torna-se possível a obtenção de outros deslocamentos desses elementos (Figura 5) como: rotação (ϕ , variação da inclinação da reta que une dois pontos de referência das fundações), desaprumo (ω , rotação da estrutura como um todo ou de parte dela), distorção angular (β , rotação da reta que une dois pontos de referência a partir de um ponto de desaprumo), deflexão relativa (Δ , deslocamento máximo da reta que une dois pontos de referência) (I.S.E, 1989).

Figura 5- Deslocamentos de uma estrutura
Fonte: I.S.E, 1989 apud PRELLWITZ, 2015

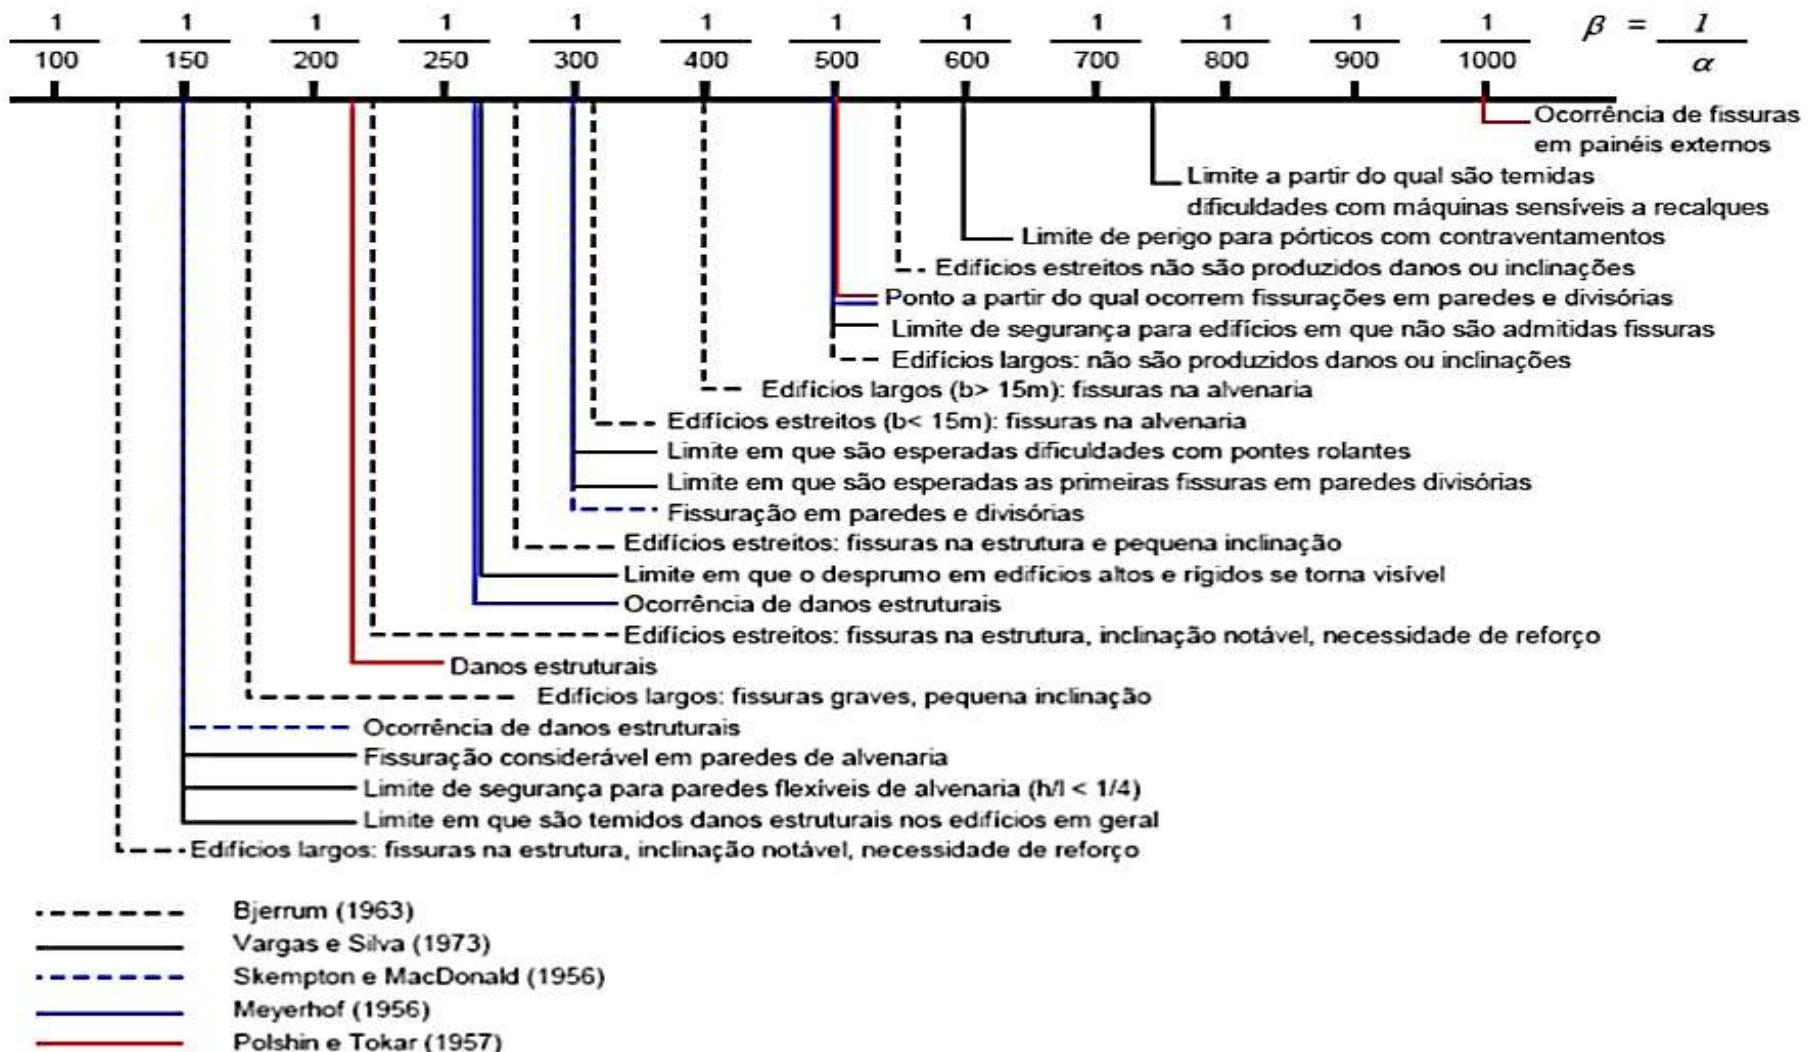
Na Figura 6 podemos observar valores de β , associados a danos causados, essas associações foram elaboradas por Bjerrum (1963), Vargas e Silva (1973), Skempton e MacDonald (1956), Meyerhof (1956) e Polshin e Tokar (1957).

Figura 6- Distorções angulares e danos associados

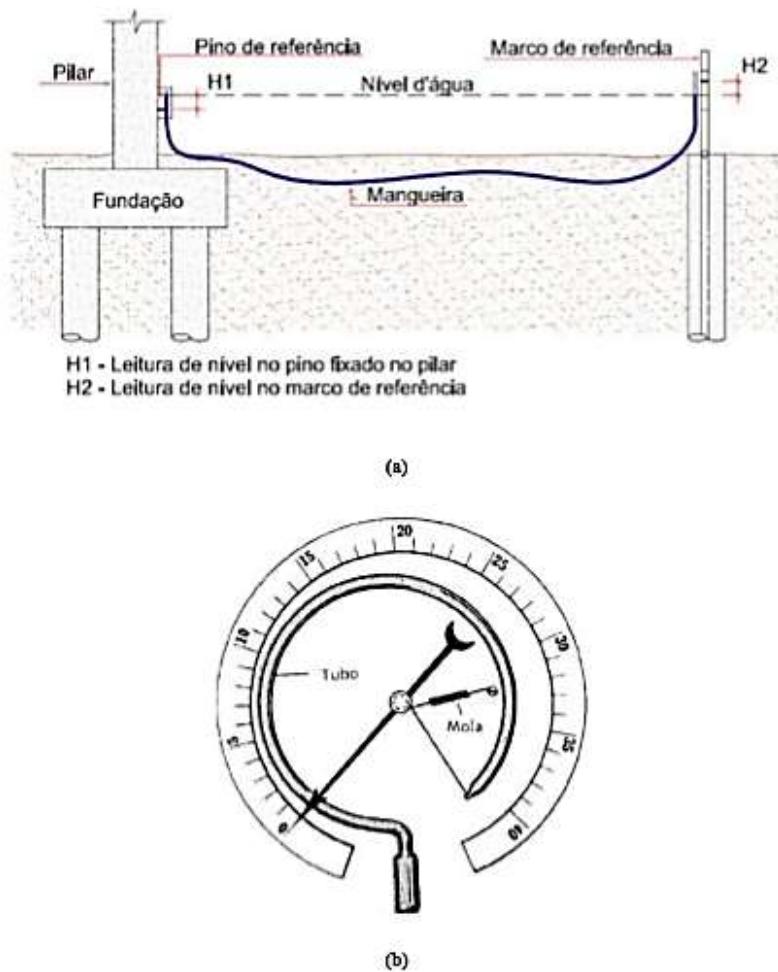
As medições de recalque utilizando o nível d'água são baseadas no princípio dos vasos comunicantes, que diz que uma tubulação com ramos que se comunicam entre si quando cheia com líquido, o nível d'água nos ramos serão os mesmos quando comparados com uma linha imaginária horizontal, desde que possuam as mesmas condições atmosféricas e de temperatura. Dessa forma são instalados pinos de referência nos pilares (inicialmente nivelados com o marco de referência), onde será colocado um ramo da mangueira preenchida com água e o outro será colocado no marco de referência (Figura 7) e assim medido o recalque por meio de escalas graduadas fixadas junto aos pinos ou através de manômetros instalados na mangueira que medem a pressão da coluna d'água (SAVARIS, 2008).

Figura 7- a) Nível de mangueira b) Manômetro de Bourbon
Fonte: SAVARIS, 2008

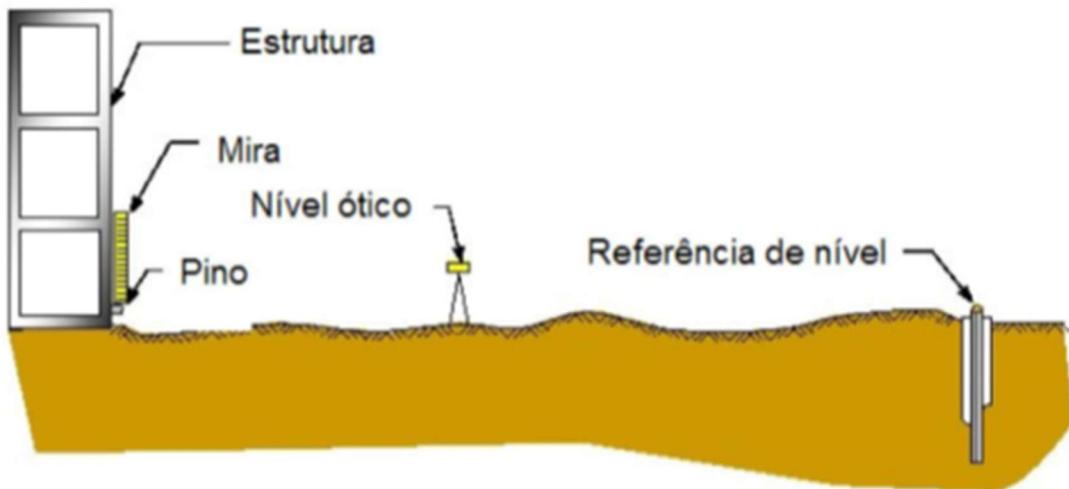
Na medição de recalque por meio do nívelamento geométrico (Figura 8), se verifica a diferença de nível entre dois pontos por meio de visadas horizontais e miras verticais posicionadas nos pontos que se deseja obter medidas. Primeiramente é instalado o nível óptico em local que seja possível a visualização dos pontos a serem medidos e posicionamento da mira para efetuar a leitura (SILVA, 2017).

Figura 8- Medida de recalque com nívelamento óptico

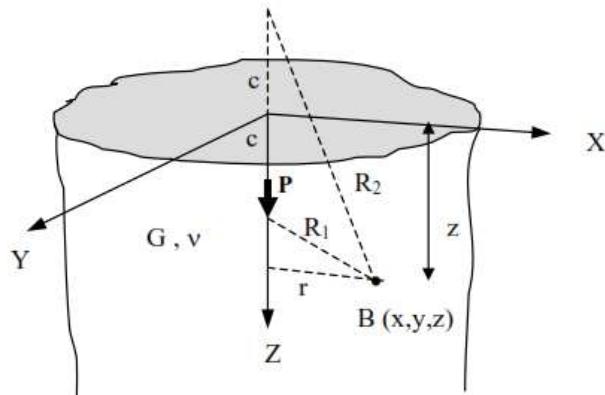
Figura 9 – Meio elástico semi- infinito
Fonte: SOUZA, 2019

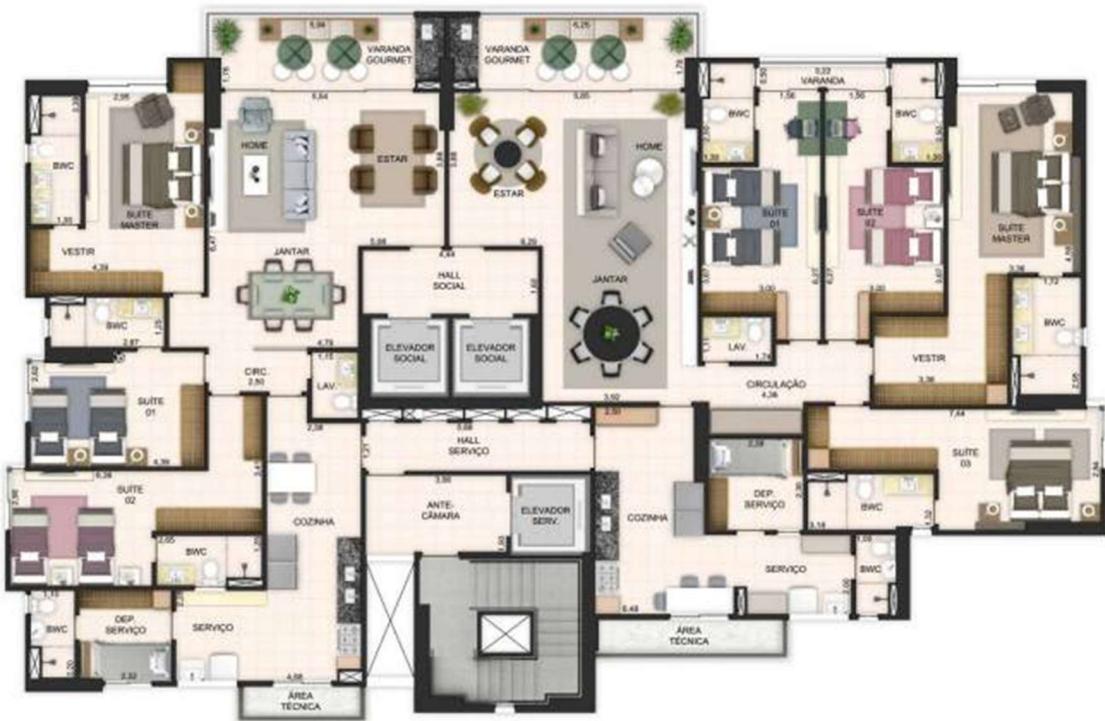
Figura 10- Planta baixa do pavimento tipo
Fonte: Autor

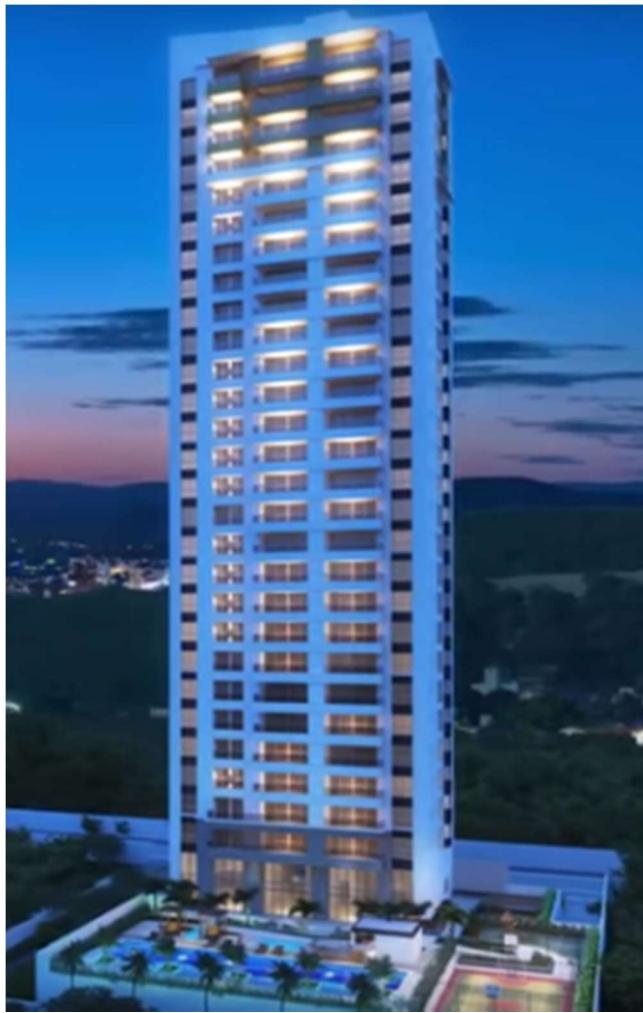
Figura 11- Elevação da edificação estudada
Fonte: Autor

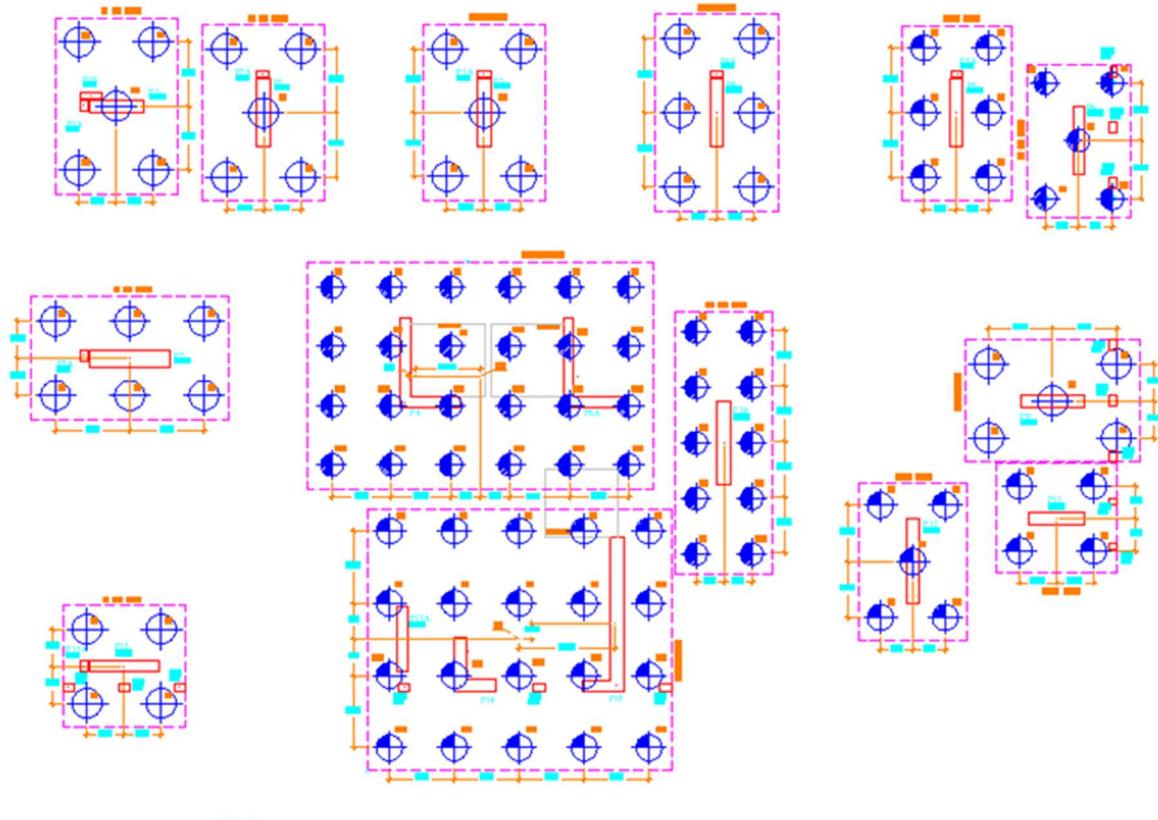
A fundação utilizada foram estacas escavadas com diâmetros variando entre 60 a 80 cm e comprimentos variados e blocos de coroamento. Essas estão distribuídas em grupos conforme Figura 12. Na Figura 13 foi representado o perfil do solo e o posicionamento da estaca de 12m de comprimento, onde pode-se observar que a ponta da estaca está na camada de solo composta por areia média siltosa, com pedregulho e muito compactada.

Figura 12 – Planta das Fundações
Fonte: Autor

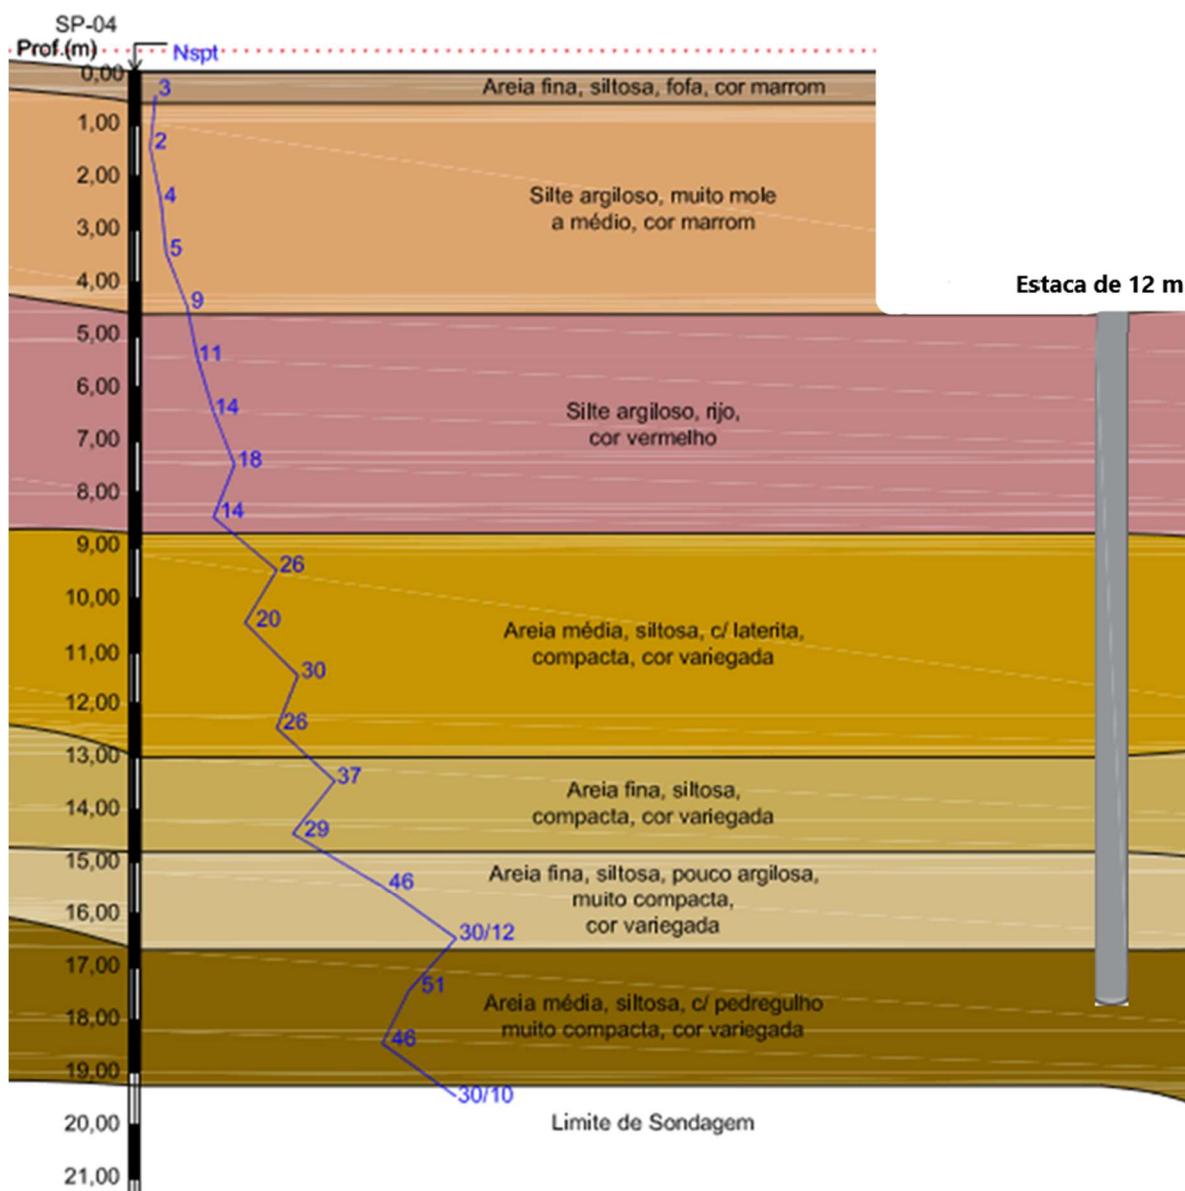
Figura 13 – Perfil do solo e posicionamento de uma das estacas do P13

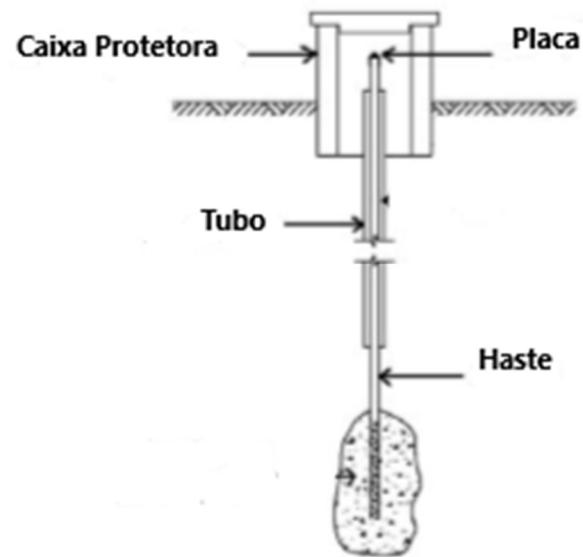
Para realização dessa medição é necessário uma referência de nível indeslocável (Bench-Mark), a qual não pode sofrer influências, portanto é instalada uma barra de aço em camadas profundas do solo e em uma localização que tenha menor influência da obra e protegida por um tubo para separá-lo de eventuais movimentações do terreno. Na Figura 14 pode-se observar um esquema da instalação. A instalação do Bench mark é ilustrada na Figura 15 e seu posicionamento na Figura 16.

Figura 14- Bench mark
Fonte: Adaptada, PETROBRAS, 2005

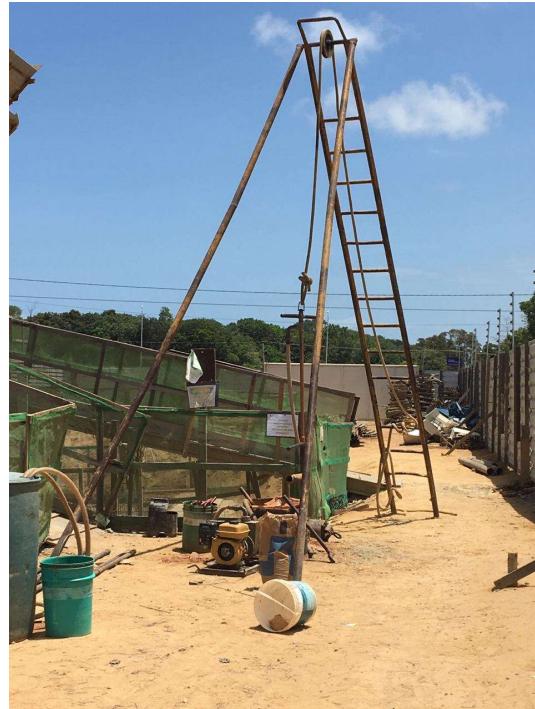
Figura 15- Instalação do Bench mark
Fonte: Autor

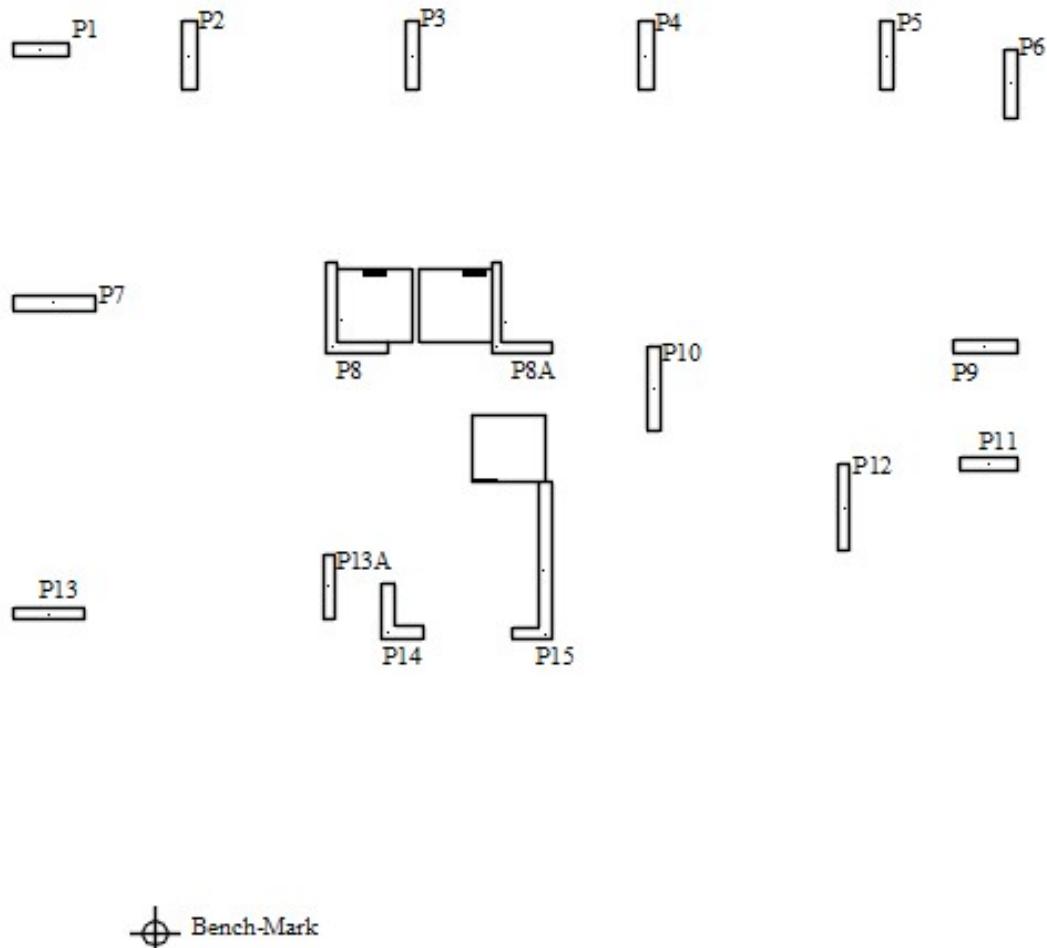
Figura 16- Posicionamento do bench mark
Fonte: Autor

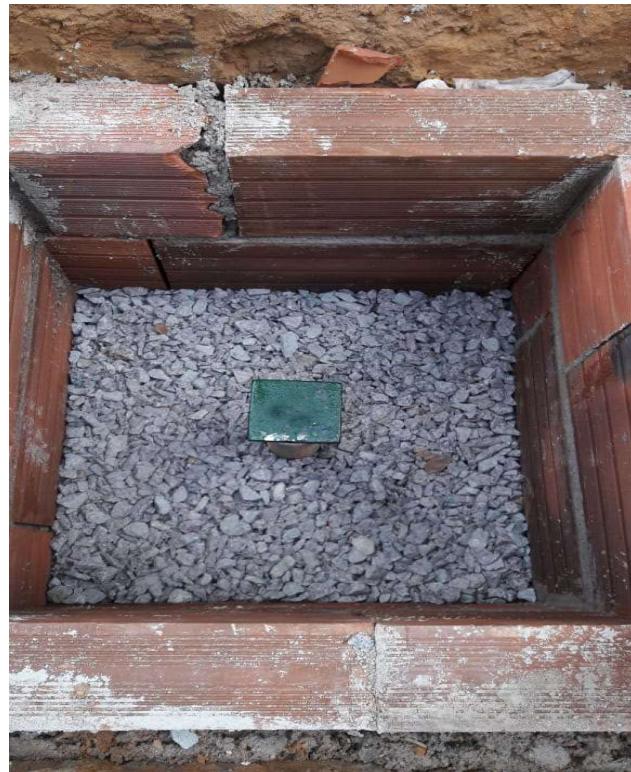
Ao fim da instalação da barra de aço foi construída uma caixa de proteção em alvenaria e fixada a placa com 10 centímetros de comprimento e de largura (Figura 17) para apoio da mira durante a realização das medições.

Figura 17- Acabamento da instalação do Bench mark

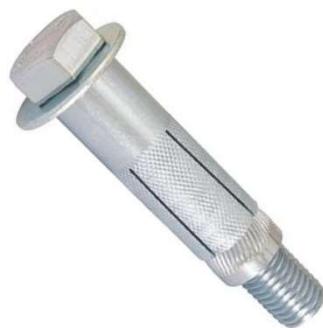
Para realização do monitoramento de recalque foram instalados os pinos de referência engastados em todos os pilares monitorados. O primeiro passo para fixação dos pinos foi a instalação de parafusos do tipo parabolt de 3/8”, ilustrado na Figura 18 e o procedimento da instalação na Figura 19.

Figura 18- Parafuso Parabolt 3/8”

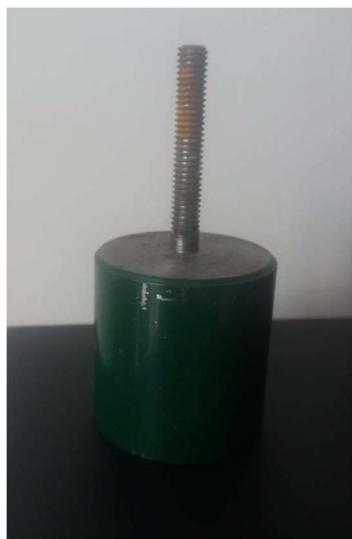
Para realização das medições, em cada furo, foram retirados os parafusos e colocado o pino de referência (Figura 20) que possibilita o posicionamento da mira graduada de forma estável e igualitária para todos os pilares. O posicionamento do pino é demonstrado na Figura 21.

Figura 20- Pino de referência
Fonte: Autor

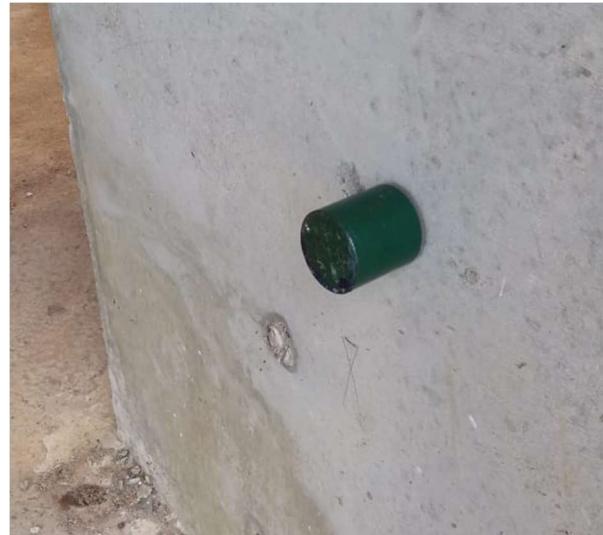
Figura 21- Posicionamento dos pinos nos pilares
Fonte: Autor

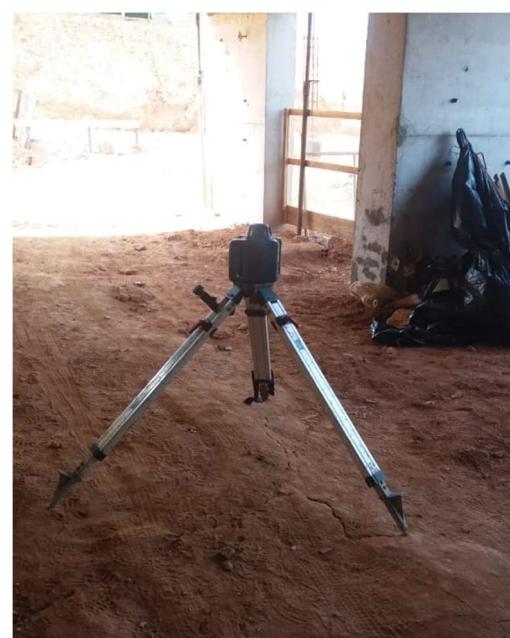
Figura 22- Nível a laser
Fonte: Autor

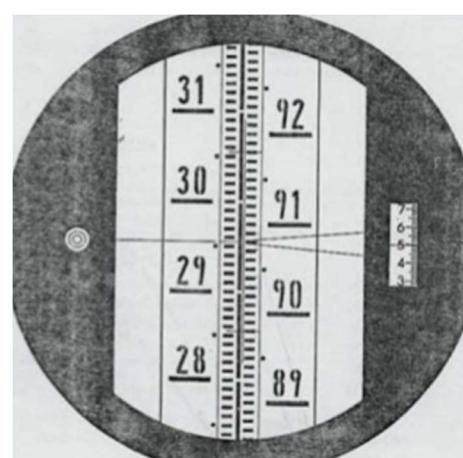
Figura 23- Graduação da mira
Fonte: NETO, 2005

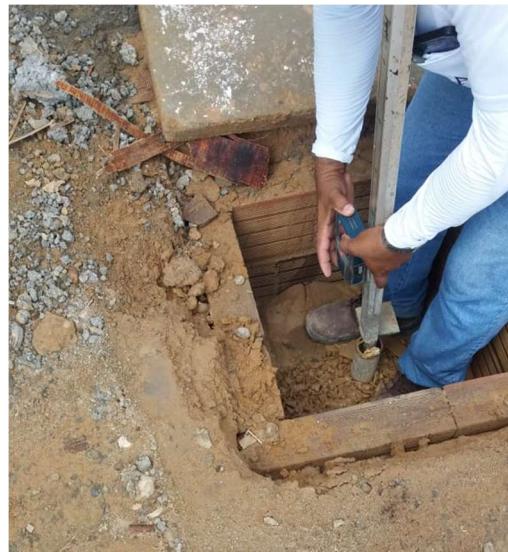
- Locação da mira graduada em cima da placa da extremidade do bench mark (Figura 24) e realizada a leitura do seu nível;
- Colocação do pino de referência no pilar, posicionamento da mira apoiada em cima do pino e efetuada a leitura do seu nível, esse procedimento foi realizado para todos os pilares monitorados;
- Marcação um ponto de referência para transferência do nível, para tornar possível a medição dos demais pilares, mantido o nível do bench medido inicialmente;
- Mudança de posição do nível e medição dos demais pilares (Figura 25).

Figura 24- Posicionamento da mira graduada no bench mark

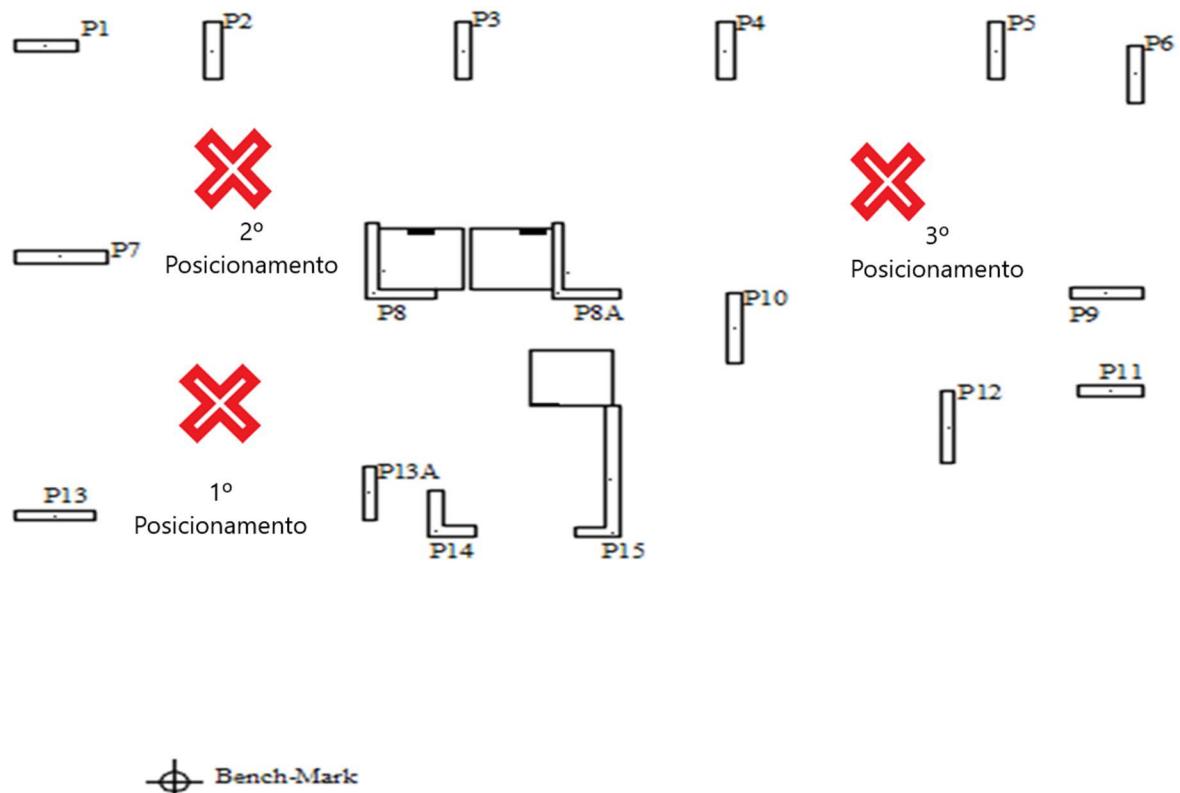
Figura 25 – Posicionamento do nível a laser

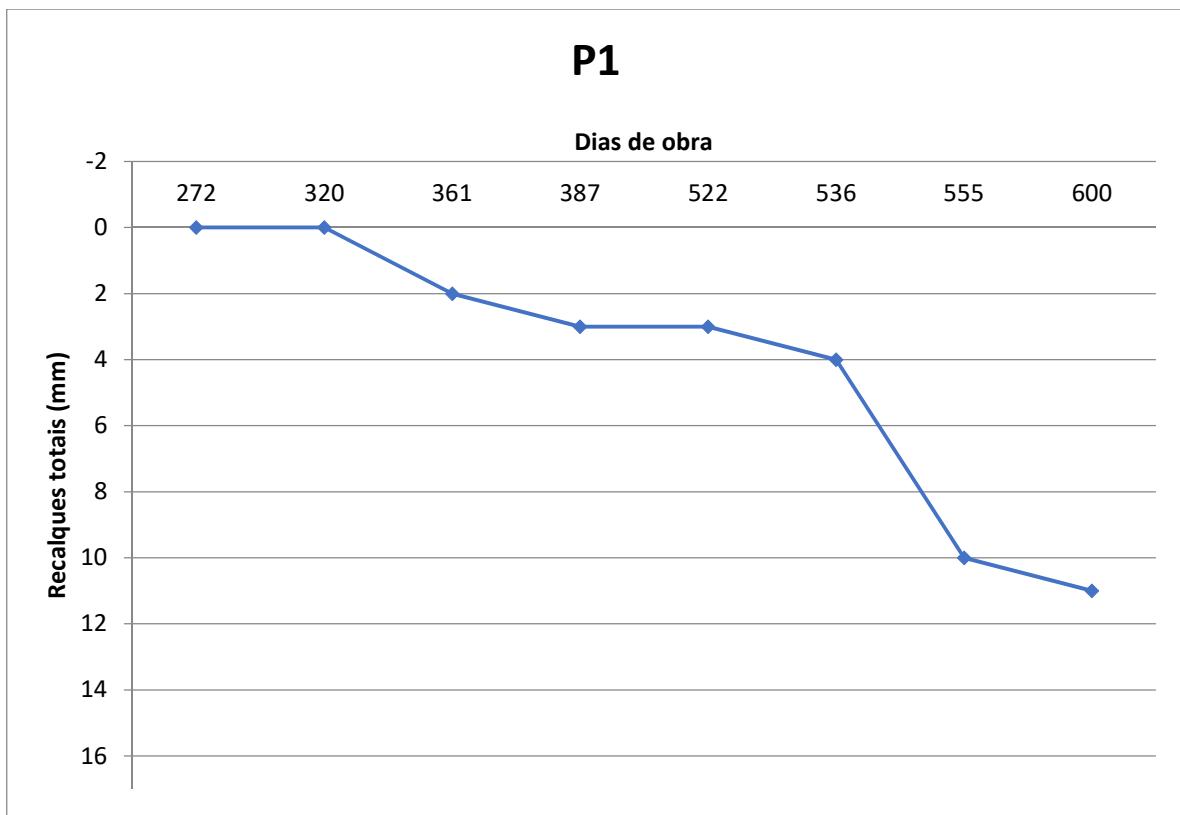
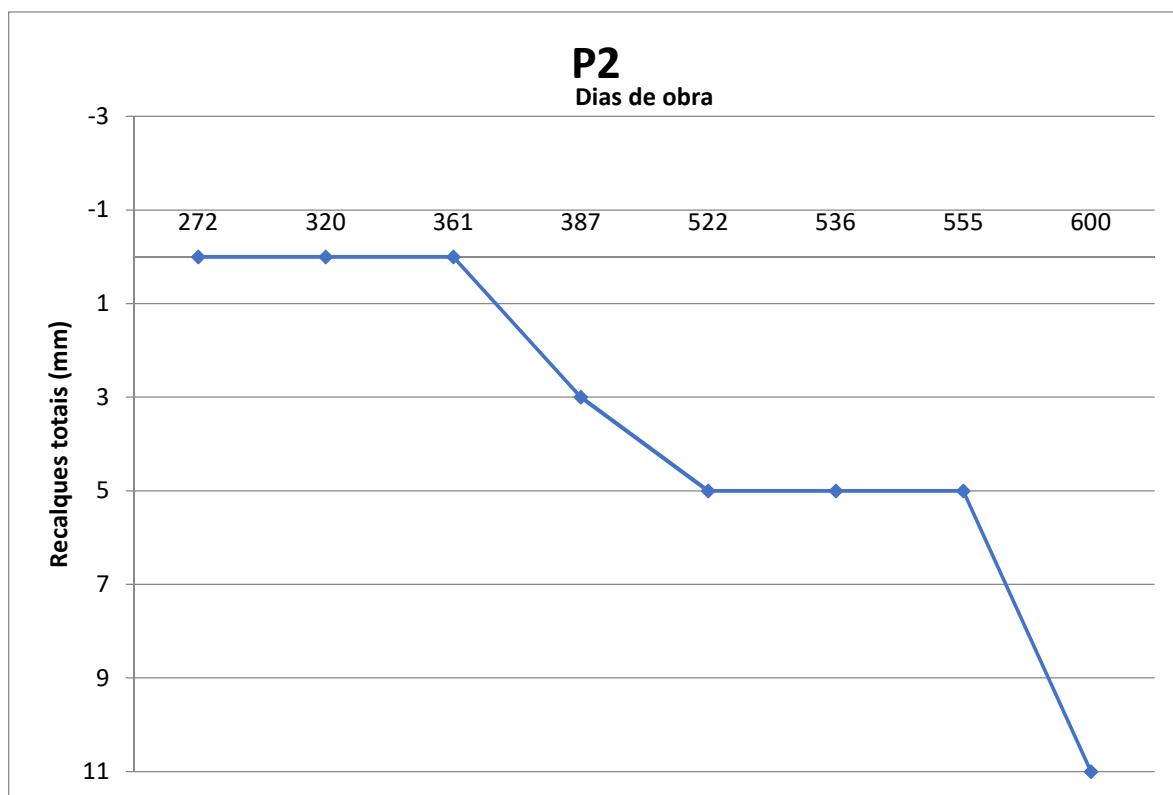
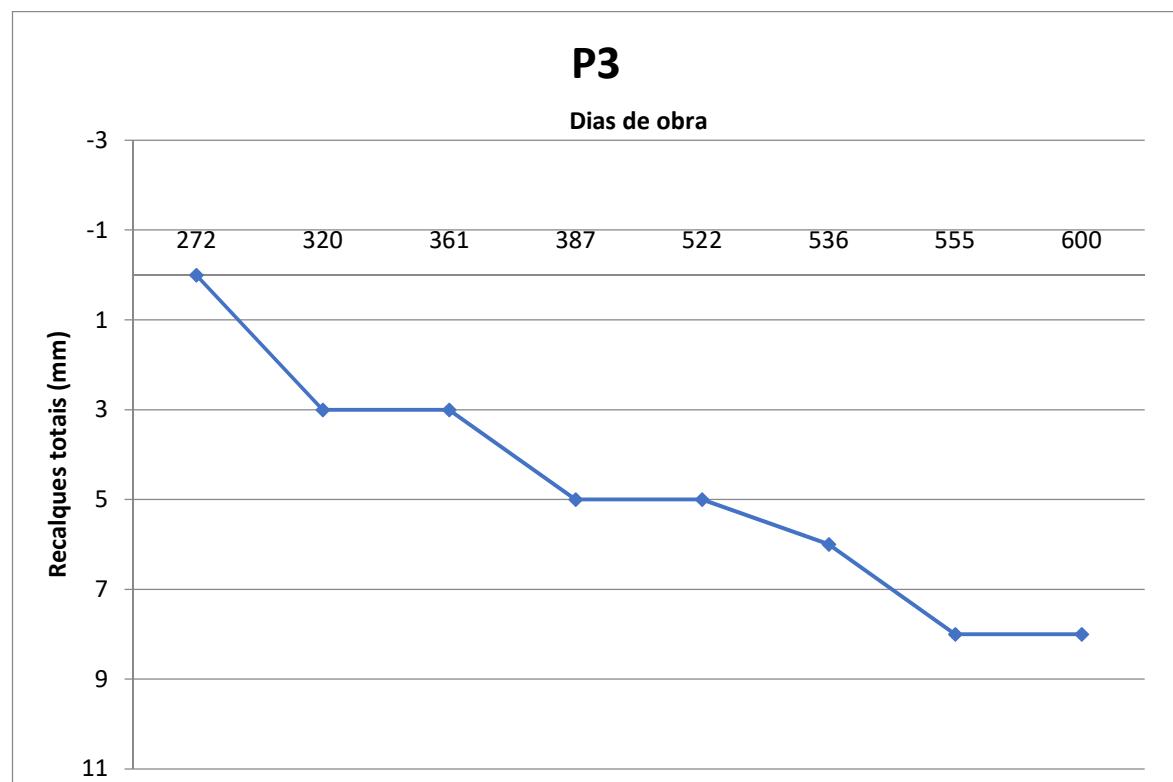
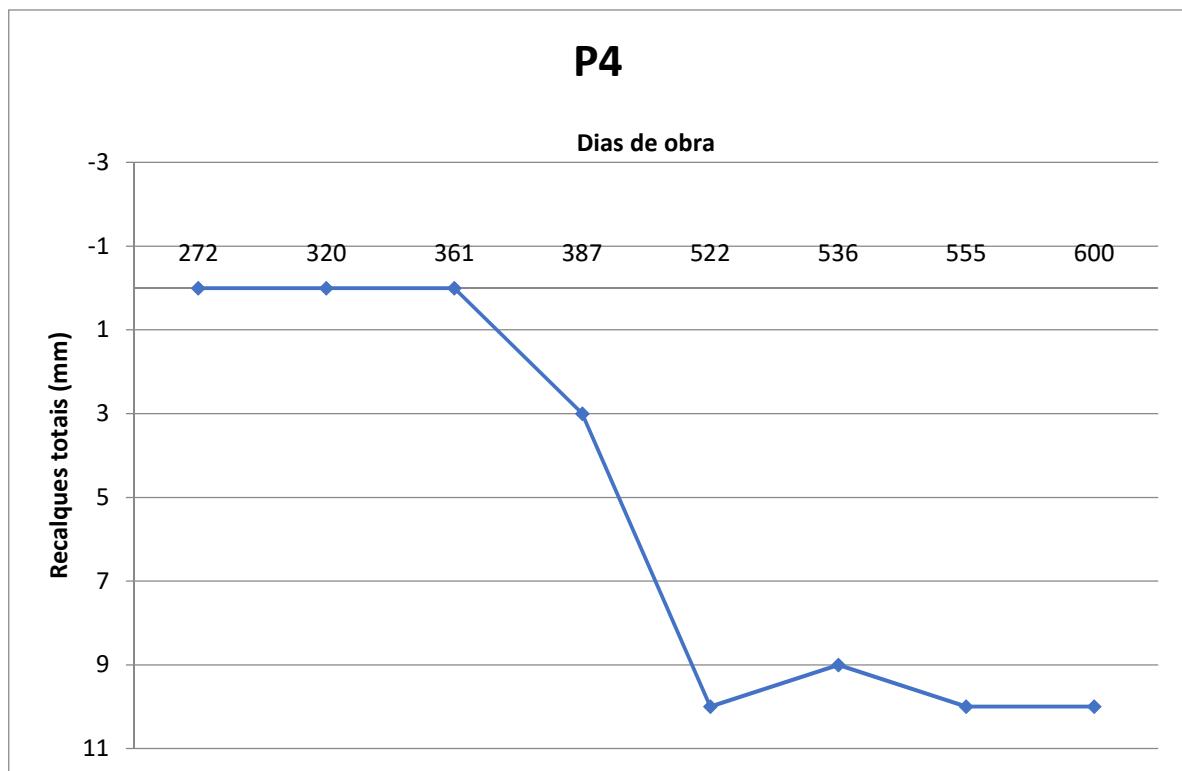
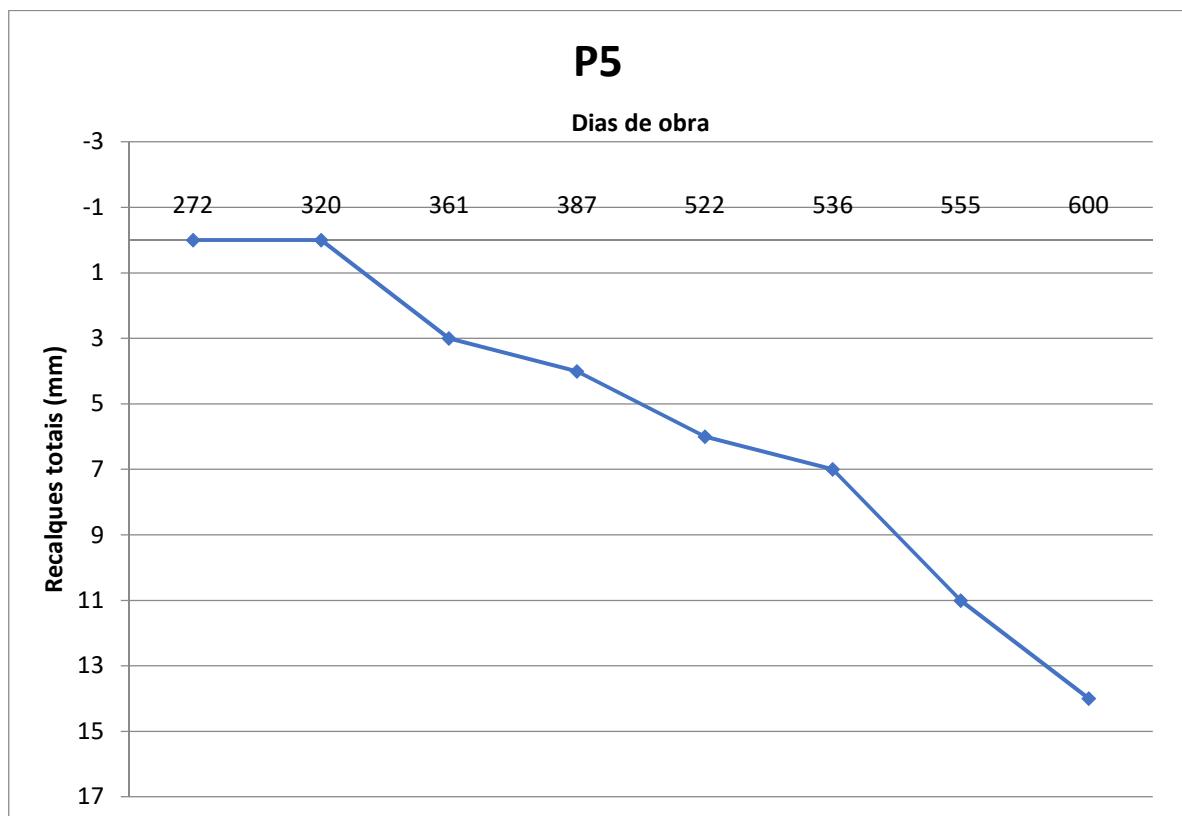
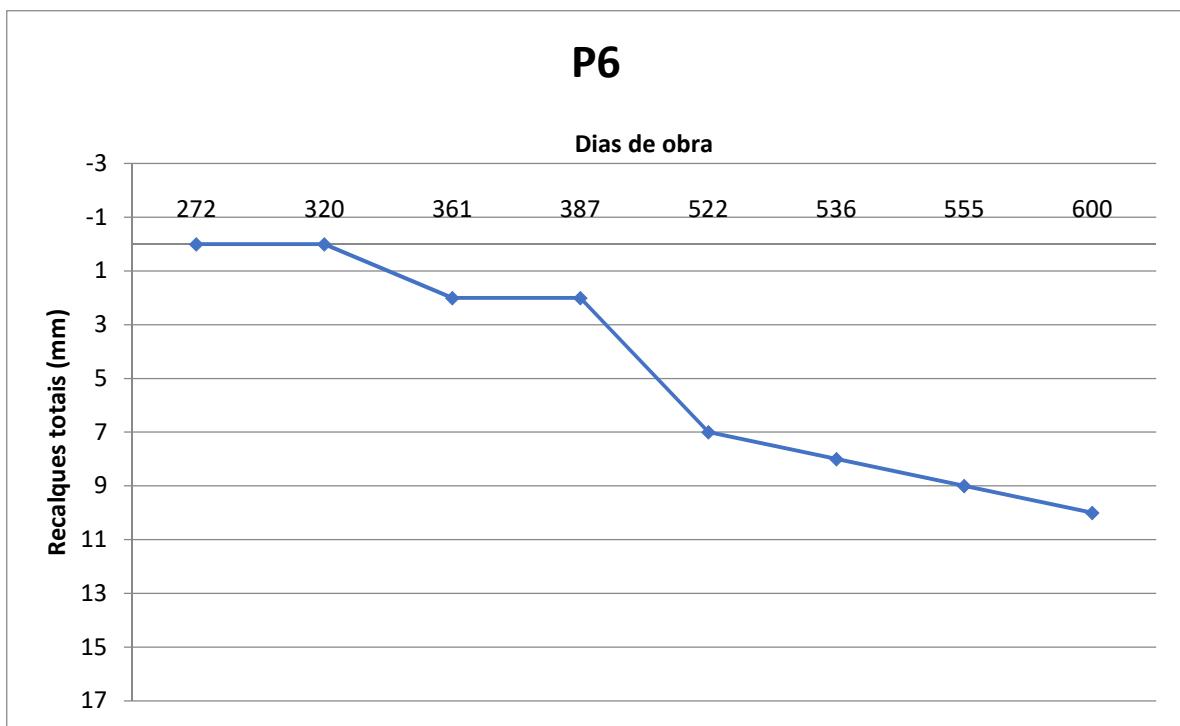
Os Gráficos 1-17 mostram os recalques constatados a cada medição. Foram calculados e expostos nos gráficos os recalques totais, ou seja, os valores de cada medição foram comparados com os obtidos na primeira leitura. Na primeira leitura observam-se todos os valores iguais a zero, indica a leitura inicial no momento em que foram instalados os pinos de monitoramento. Já as descontinuidades em alguns gráficos indicam que na medição correspondente não foi possível realizar o monitoramento do pilar devido a estocagem de materiais causando um obstáculo à leitura. Os valores negativos presentes nas leituras indicam a acomodação da estrutura no maciço, havendo o levantamento da edificação e consequentemente dos pinos.
