**UNIVERSIDADE FEDERAL DA PARAÍBA
CENTRO DE TECNOLOGIA
CURSO DE ENGENHARIA CIVIL**

**MEDIÇÃO DE RECALQUES EM EDIFICAÇÃO NA CIDADE DE JOÃO PESSOA-
PB**

Trabalho de Conclusão de Curso
apresentado à Coordenação do Curso
Engenharia Civil do Centro de Tecnologia
da Universidade Federal da Paraíba, como
parte dos requisitos para obtenção do título
de Engenheira Civil.

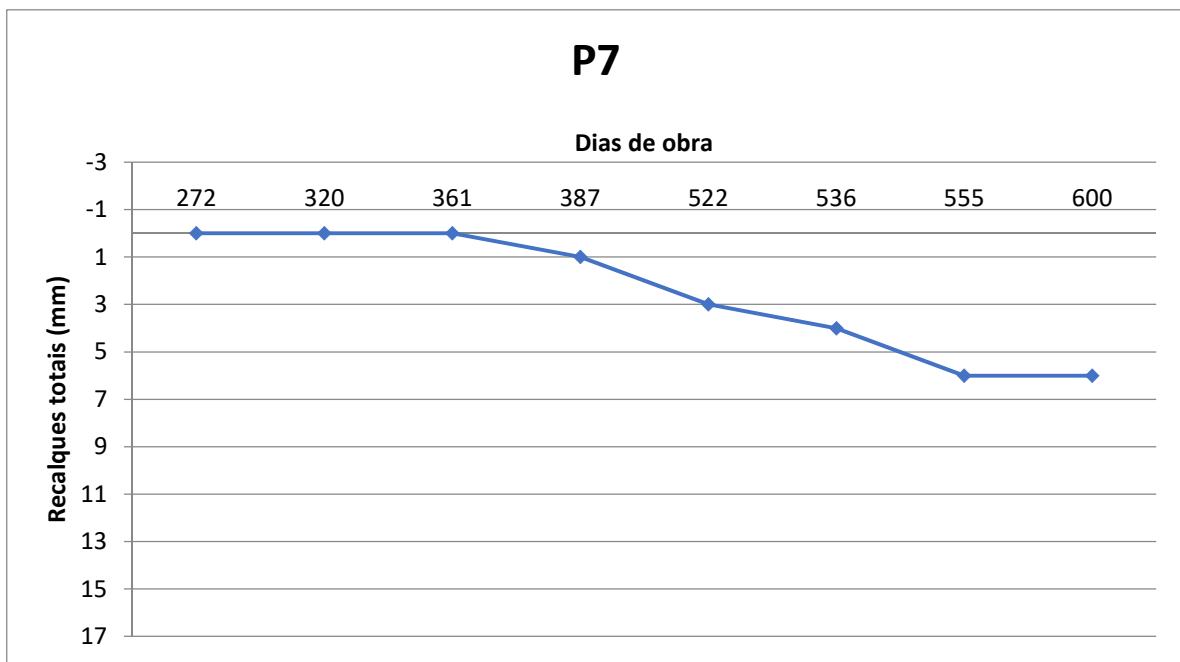
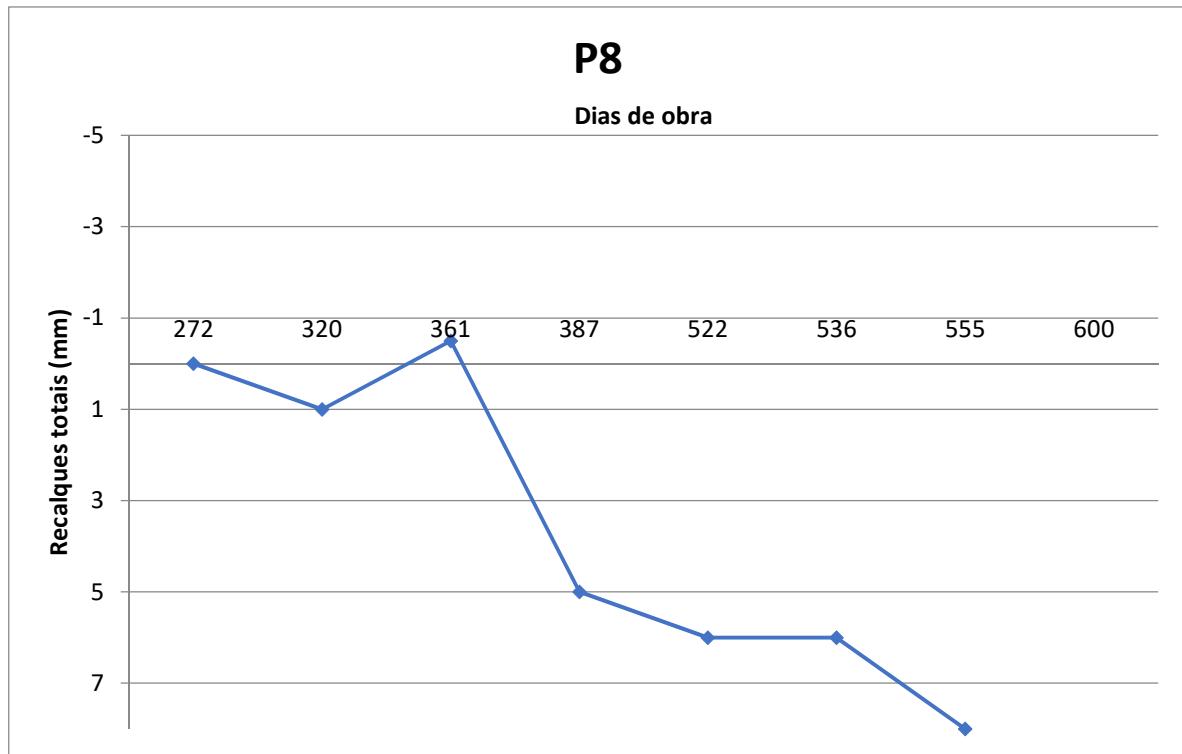
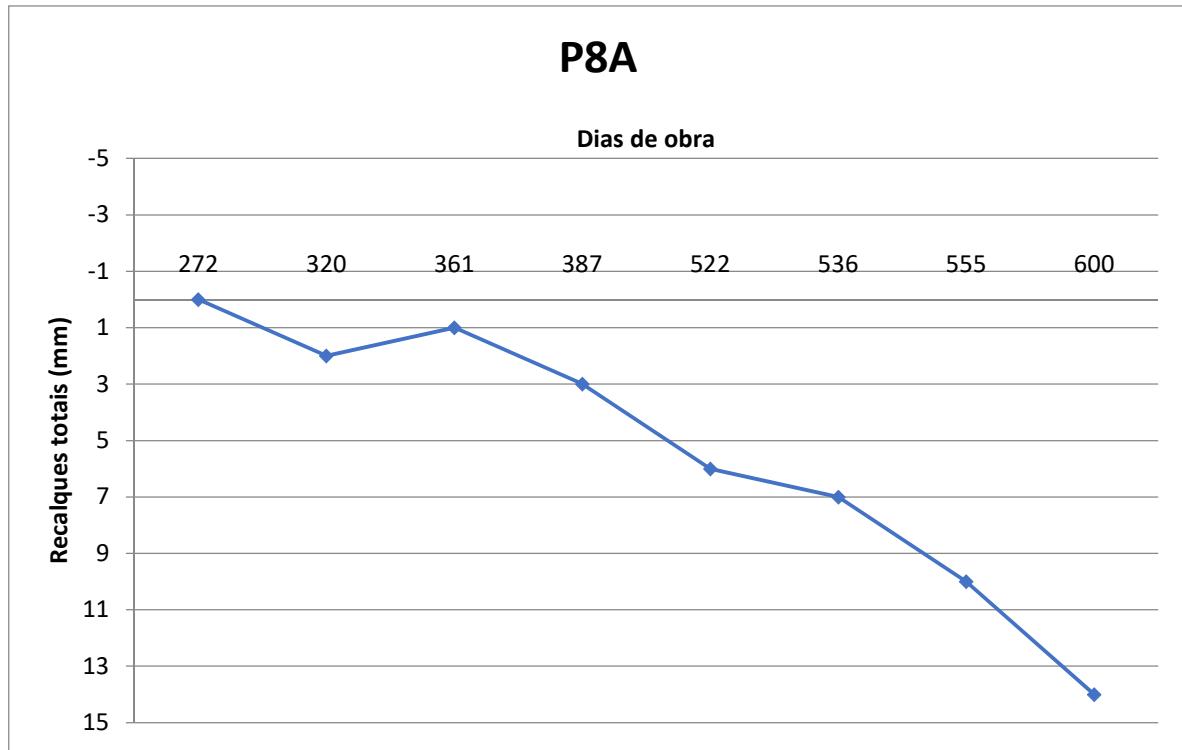
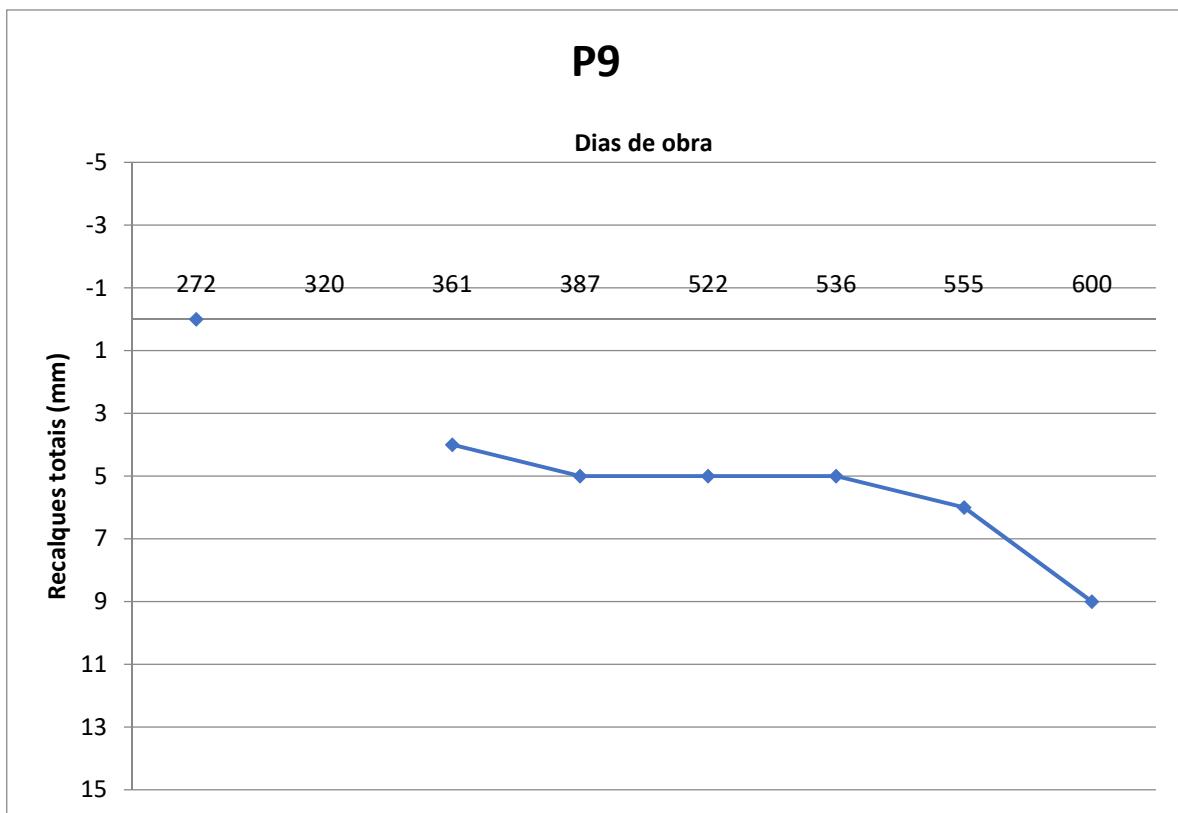
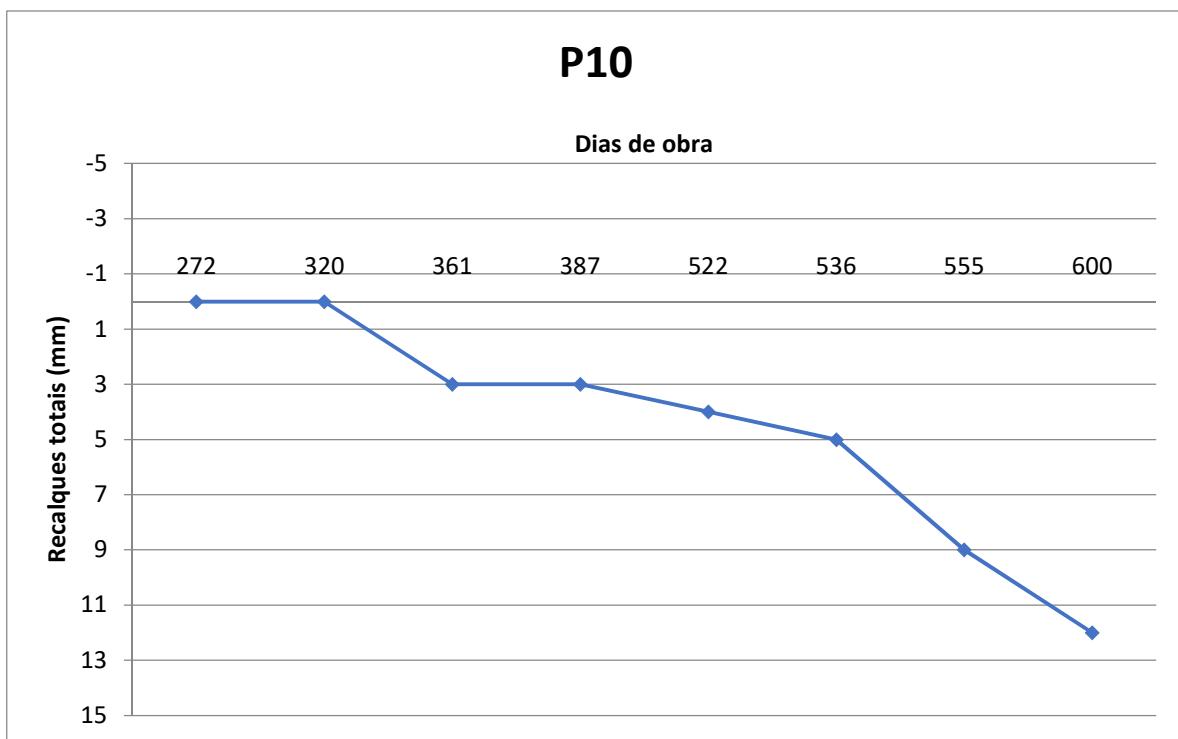
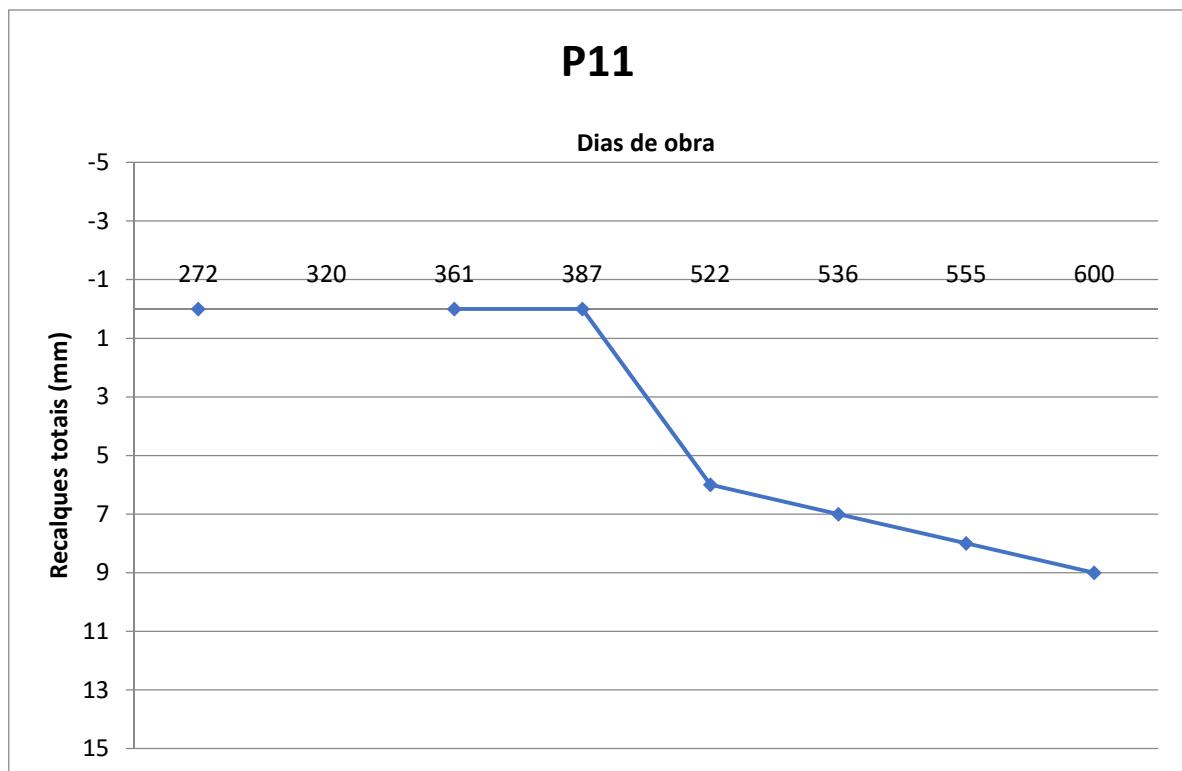
Os Gráficos 1-17 mostram os recalques constatados a cada medição. Foram calculados e expostos nos gráficos os recalques totais, ou seja, os valores de cada medição foram comparados com os obtidos na primeira leitura. Na primeira leitura observam-se todos os valores iguais a zero, indica a leitura inicial no momento em que foram instalados os pinos de monitoramento. Já as descontinuidades em alguns gráficos indicam que na medição correspondente não foi possível realizar o monitoramento do pilar devido a estocagem de materiais causando um obstáculo à leitura. Os valores negativos presentes nas leituras indicam a acomodação da estrutura no maciço, havendo o levantamento da edificação e consequentemente dos pinos.
