CENTRO HISTÓRICO DE SÃO JOÃO DO RIO DO PEIXE:
documentando edificações emblemáticas

Trabalho final de graduação apresentado
como parte dos requisitos para obtenção
do título de bacharel em arquitetura e
urbanismo pela Universidade Federal da
Paraíba – UFPB – elaborado sob orienta-
ção do Prof. Dr. Ivan Cavalcanti Filho.

3.2 Análise das edificações emblemáticas

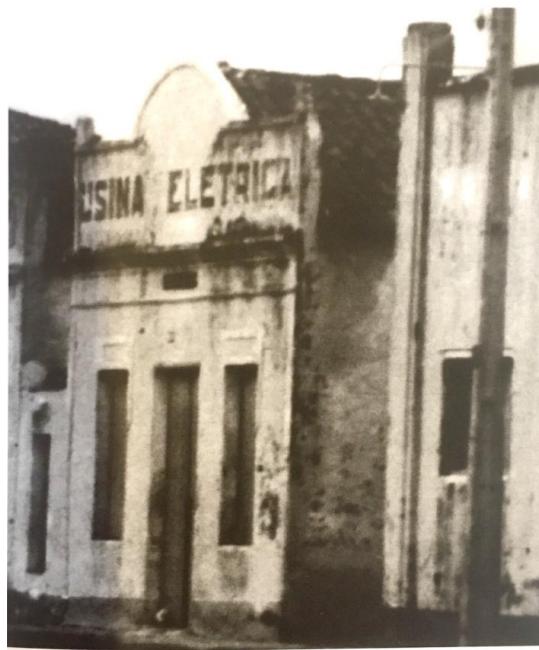
Figura 5– Unidade geradora de energia de S.J.R.P.

Outro fator relevante que contribuiu para os avanços tecnológicos da cidade foi a chegada da luz elétrica em 1934, quando a prefeitura estava sob administração de Jacob Frantz. De acordo com Galvão (2015, p.65), o fornecimento de luz acontecia das 18:00hrs às 22:00hrs através de um conjunto gerador de energia (Figura 5).

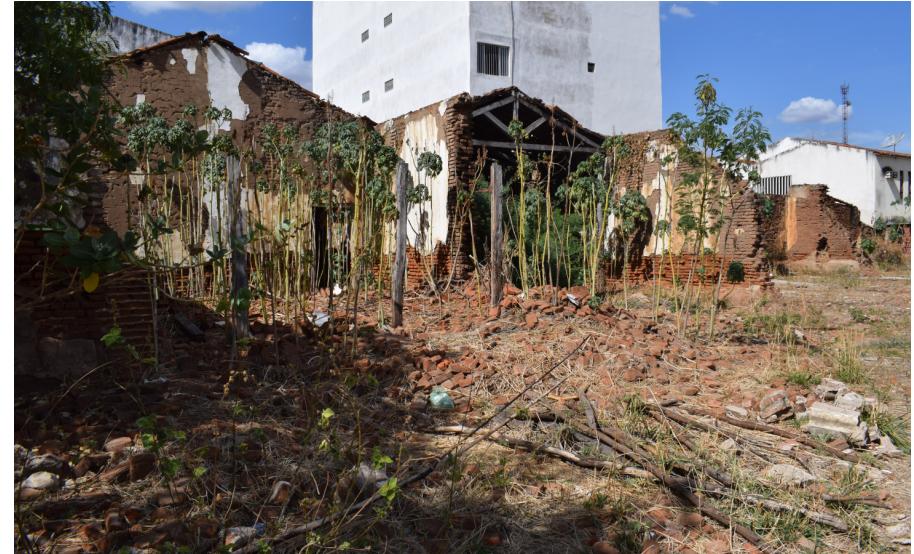
Figura 16 – Ruínas da antiga Usina de Beneficiamento de Algodão S. Luiz

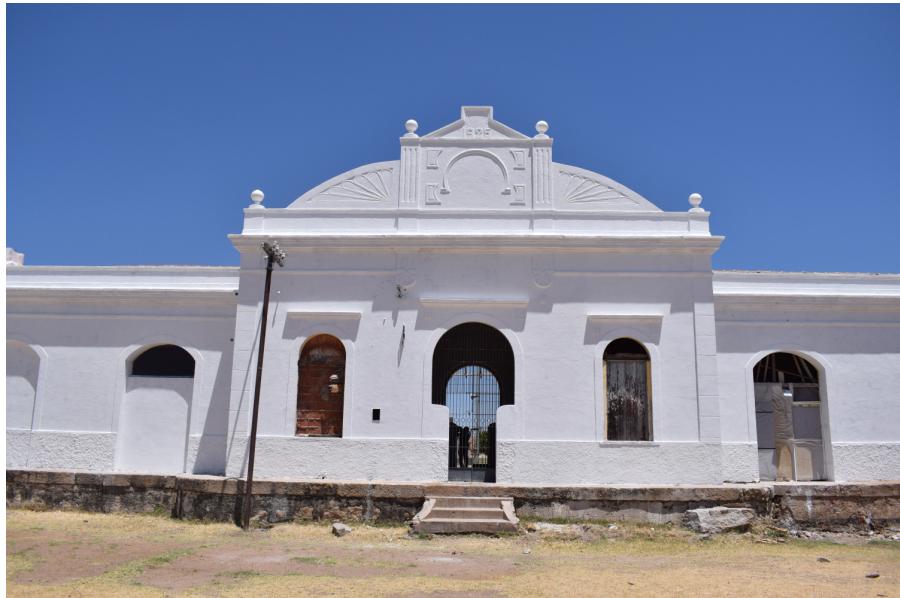
nico para realizar o projeto de restauro da estação, tendo em vista o estado de abandono em que se encontrava, em apelo à Campanha Salve a Estação Ferroviária. O documento reforçava a proteção tanto estadual como a salvaguarda nacional, apresentada pela Portaria IPHAN Nº 407/2010, que abrange o Patrimônio Cultural Ferroviário (IPHAEP, 2016, fl. 02). A comunidade se articulou para arrecadar fundos para a realização do restauro que está em andamento (Figura 18).

Figura 18– Antiga Estação Ferroviária de São João do Rio do Peixe

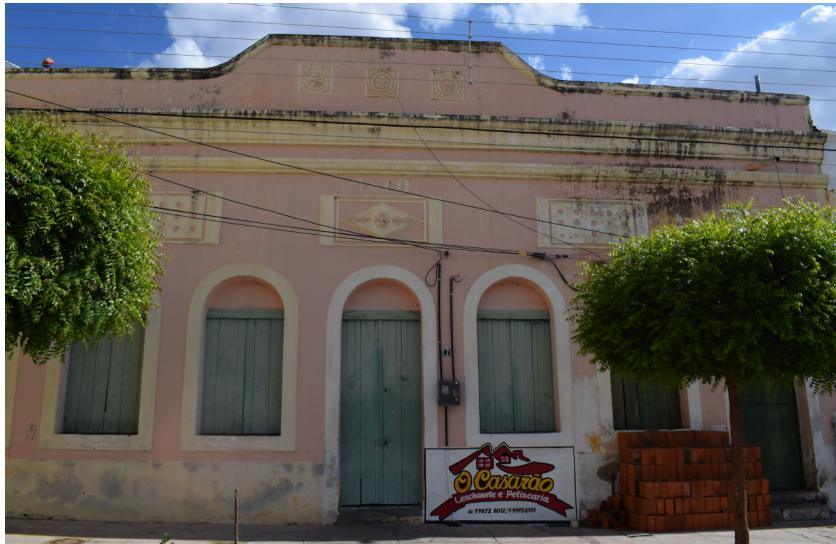
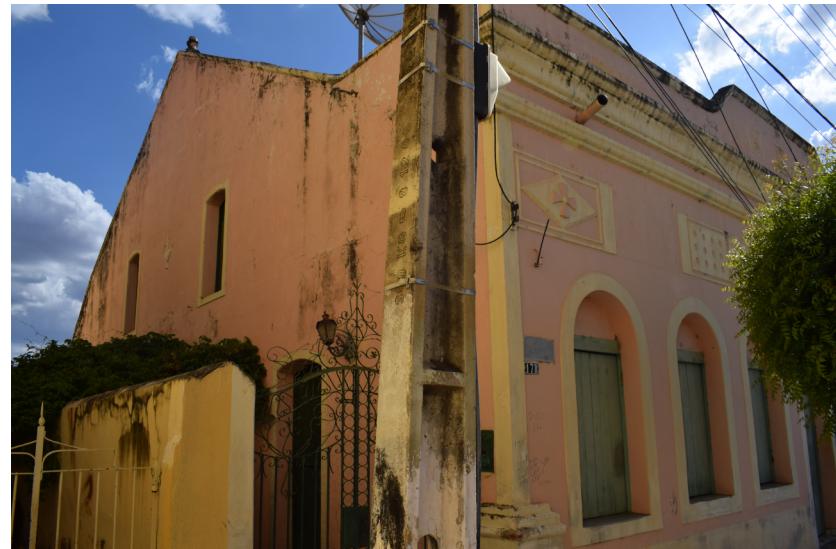
Com traços ecléticos incipientes, a edificação foi a primeira a ser construída na rua, logo ao

Figura 21 - Imóvel nº178, Fachada norte

Figura 22 - Imóvel nº178, Fachada leste

lado da Igreja matriz. Durante a década de 1880, sediou por um período a primeira Câmara Municipal. O imóvel hoje está desmembrado, metade com uso comercial (lanchonete), e a outra parte com uso residencial.

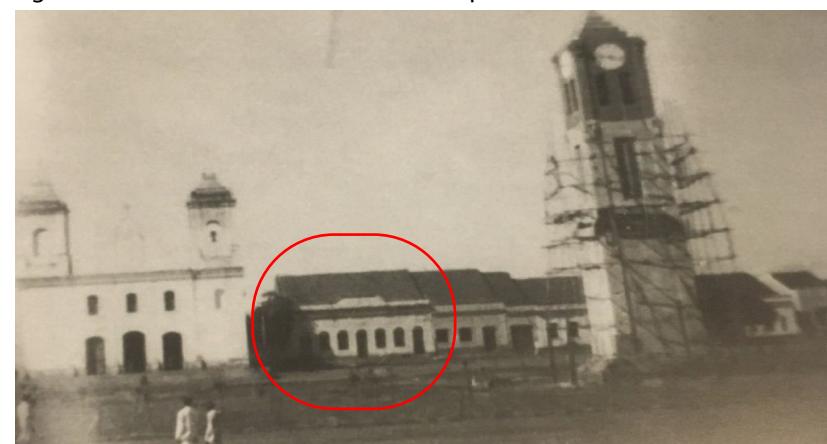
Figura 23 - Imóvel nº178 no contexto da quadra

Vale ressaltar a presença da inscrição do ano da construção - 1860- em alto relevo acima da abertura central. Através de comparações com imagem antiga, percebe-se que a disposição das esquadrias foi alterada, pois originalmente havia três portas intercaladas por duas janelas (Figura 23) . Hoje há duas portas e quatro janelas em réguas de madeira, todas niveladas na sua parte mais alta pelos arcos já citados.

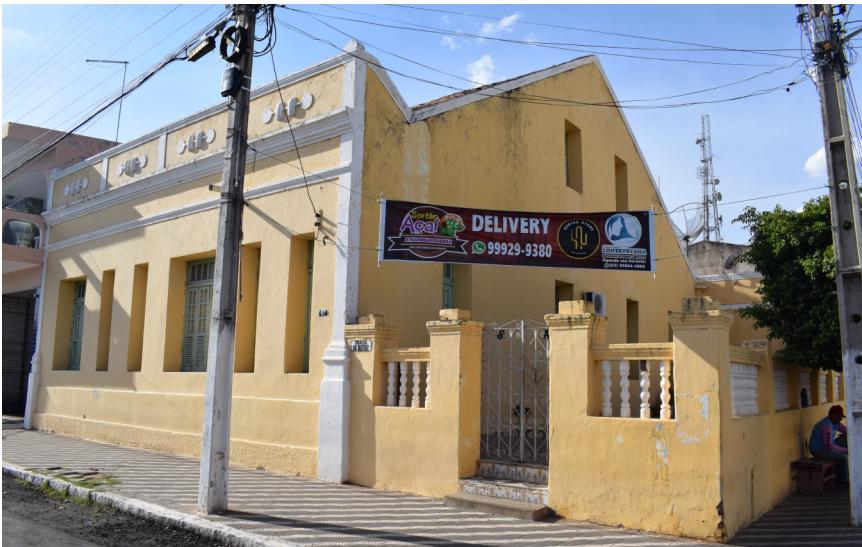
Figura 24 - Imóvel nº67, Fachadas sul e leste

Localizado na esquina das ruas Tab. José Cândido e R. José Dantas, em frente ao primeiro posto de gasolina de São João, o imóvel Nº 67 ocupa quase todo o lote, havendo recuo na lateral leste que permite o acesso para o interior da edificação (Figura 24). Segundo Galvão (2015, p.29), a residência foi moradia de um importante médico, Dr. Otacílio Jurema.

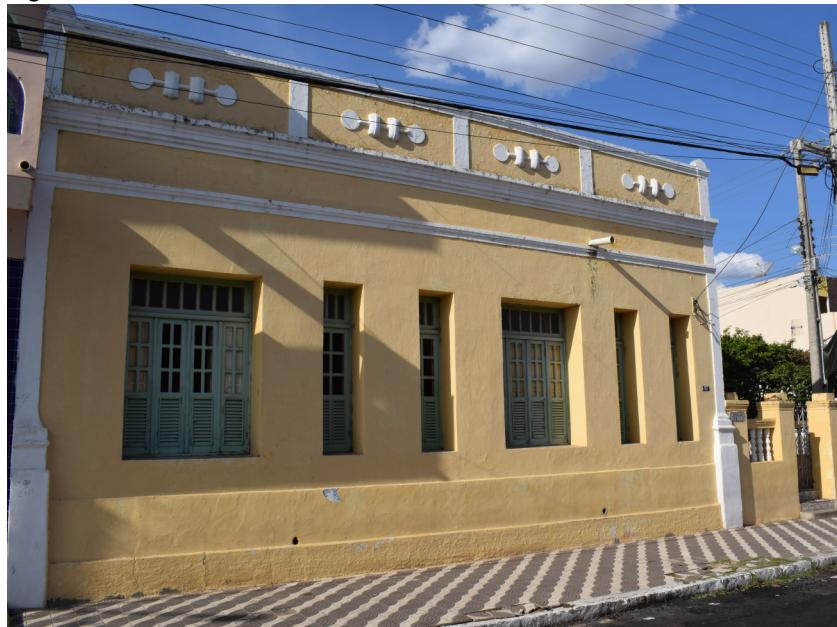
Figura 25 - Imóvel nº67, Fachadas sul

A construção eclética de gabinete térreo com sótão apresenta coberta em duas águas (compondo o antigo casario que formava a frente da quadra), e está geminada em sua lateral direita. A fachada frontal possui platinbanda com detalhes ritmados em relevo dividindo-a em quatro porções iguais (Figura 25). Este coroamento repousa sobre elegante cornija delimitada nas extremidades com cunhais que marcam verticalmente a fachada sul.

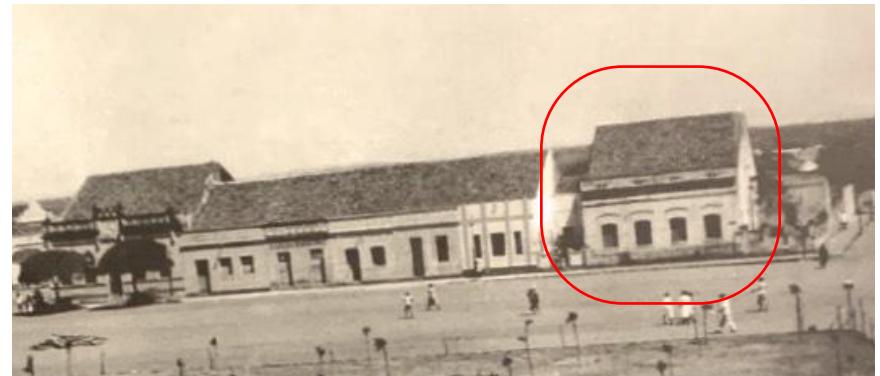
Figura 26 - Imóvel nº 67 no contexto da quadra

Seis esquadrias de venezianas de madeira e vidro de diferentes larguras, e dispostas de maneira alternada compõem o arranjo da fachada principal as quais não são originais visto que nas foto antiga pode-se observar a apresentação de quatro janelas alinhadas simetricamente típicas da época colonial. (Figura 26).

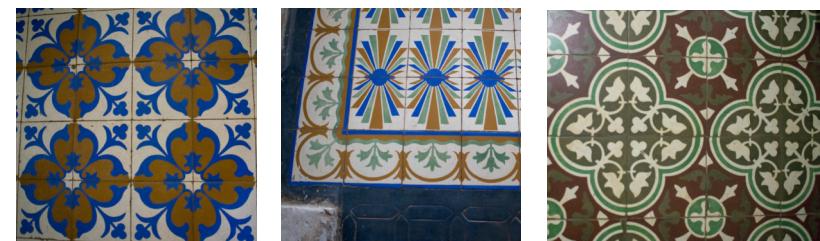
Figura 27 - Ladrilhos hidráulicos encontrados no interior do imóvel

Cada ambiente possui um tipo diferente de ladrilho hidráulico (Figura 27). As esquadrias internas são de duas folhas apresentando bandeiras com fechamentos em vidro, atualmente algumas estão sem vedação e outras estão vedadas com madeira.

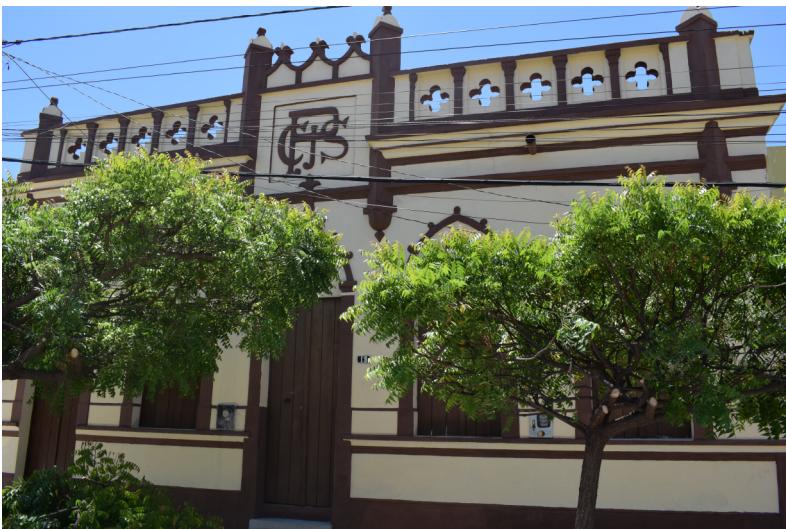
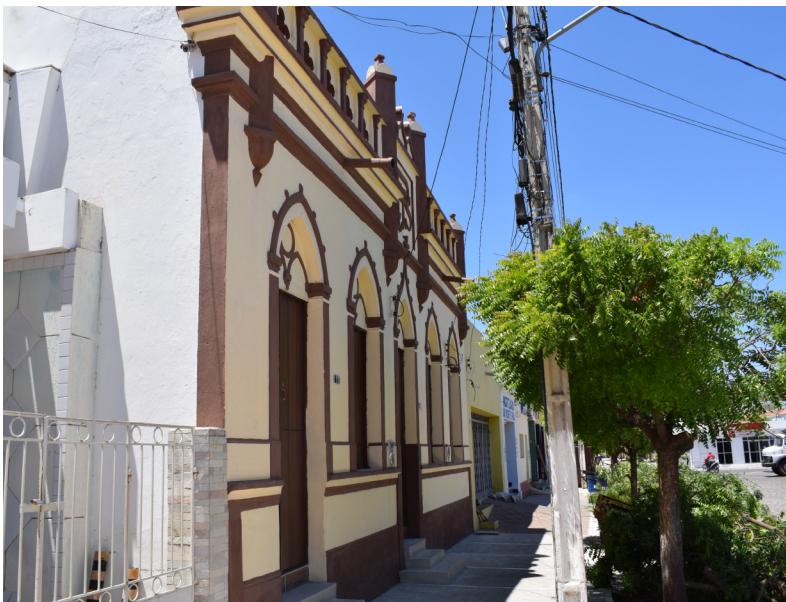
Originalmente, a simetria da fachada estava garantida pela porta central, contudo o imóvel foi desmembrado em dois, gerando assim a necessidade de transformar uma das janelas em porta de acesso para a nova residência.

Figura 28 - Imóvel °19, Fachada sul

Figura 29 - Imóvel nº19, Fachada sul

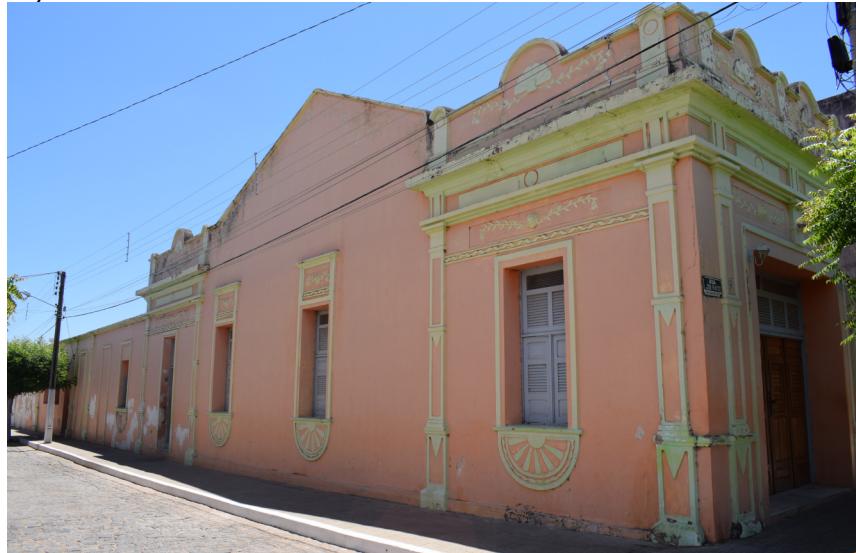
O acesso à residência se dá através de porta existente na fachada sul, onde existem seis aberturas com janela de venezianas com vidro de duas folhas emolduradas com detalhes em relevo na alvenaria, notadamente aqueles inferiores que se assemelham à bandeiras em arco invertido (Figura 32). A porta de entrada encontra-se aproximadamente no meio da refe-

Figura 32 - Imóvel nº5 Fachada sul

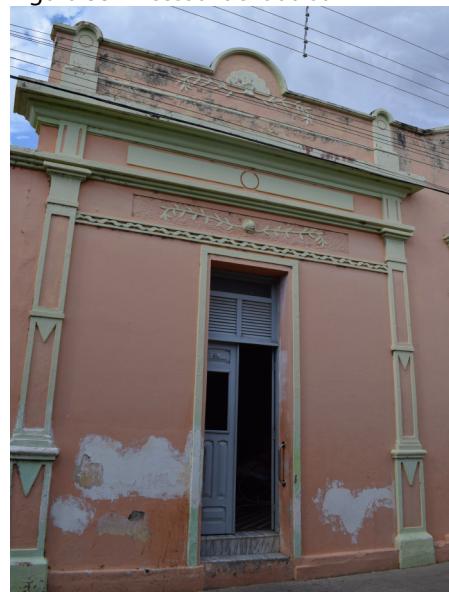
Figura 33 - Acesso fachada sul

rida fachada, dando acesso a uma sala de estar que se comunica com a área de dormitórios (Figura 33). Ao oeste, do lado oposto está a sala de jantar. Os quartos estão alinhados e possuem paredes com três aberturas de portas (alinhas) de duas folhas com bandeiras vazadas em madeira.

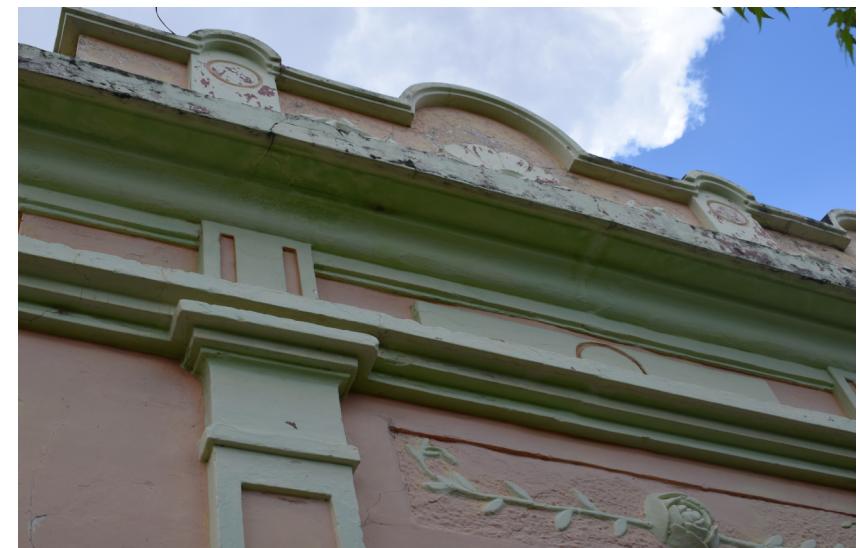
Figura 34 - Detalhes na fachada leste com motivos naturais

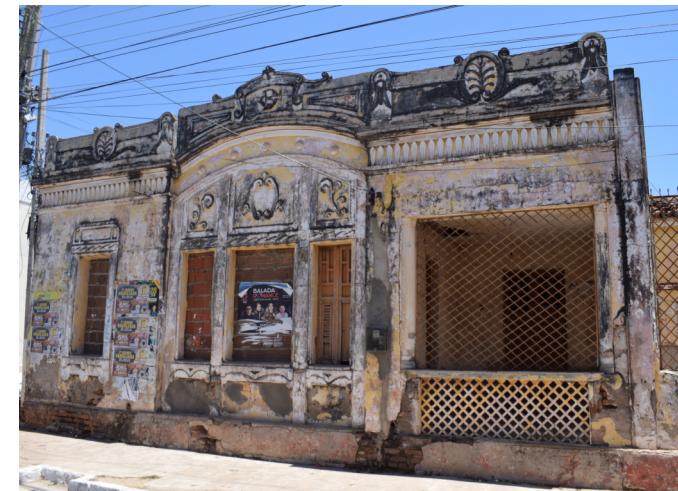
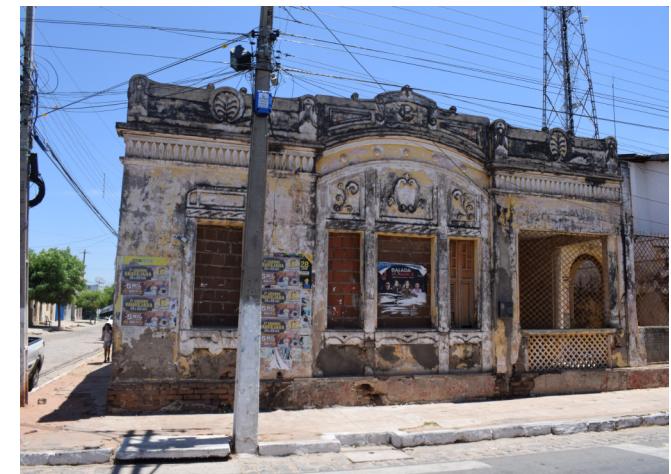
Figura 36 - Imóvel esquina R. Tab. José Cândido/R. Antônio Gonçalves - Fachada leste

As aberturas frontais estão vedadas com alvenaria (Figuras 36 e 36 A), mas as janelas laterais remanescentes apresentam duas folhas em madeira com bandeiras guarnecidas de desenhos geométricos, desalinhadas e fechadas com vidro (Figura 38).

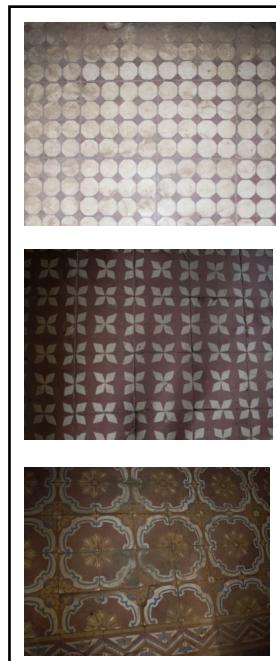
Figura 37 - Ladrilhos hidráulicos internos

Os quartos são interligados por circulação sem coberta. Cada ambiente possui um tipo de ladrilho hidráulico (Figura 37). O banheiro era conhecido na cidade, pois desde o século passado já tinha banheira, que ainda permanece no local, porém em péssimas condições de conservação. A área da cozinha está mal conservada, porem a parte de serviços aos fundos do lote, ruiu.

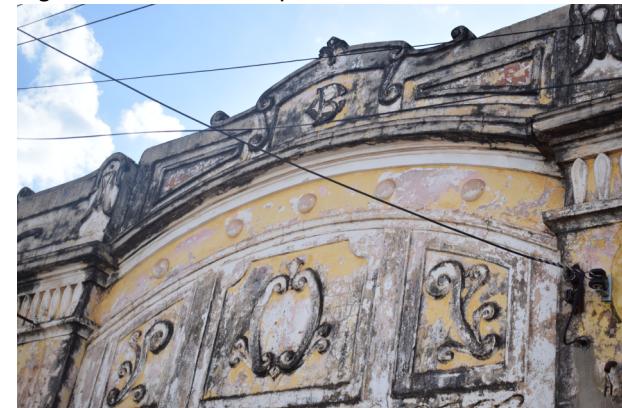
Figura 39 - Detalhes de platibanda - fachada leste

Com nítidas características ecléticas, o edifício apresenta na sua fachada principal (leste), platibanda rica com detalhes e frisos com um "BC" marcado na sua parte central além de elementos de motivos naturais (Figura 39).

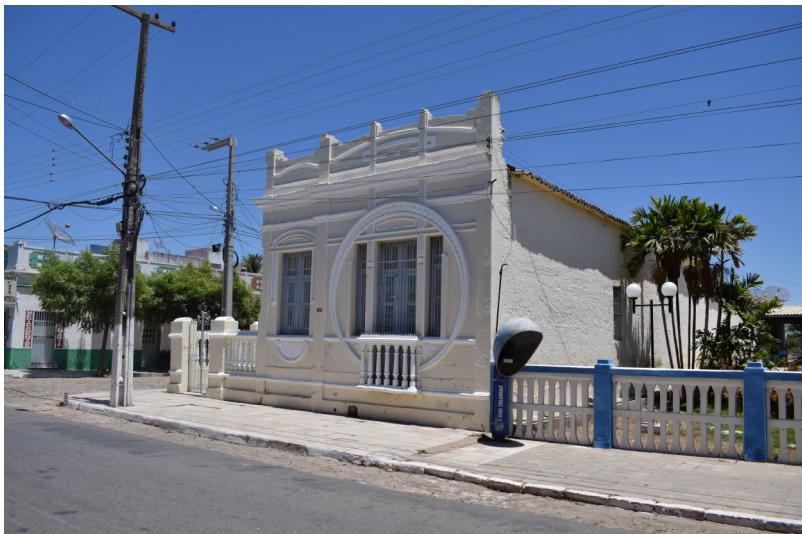
O acesso à edificação é feito através de portão anexo à fachada leste, sendo essa área externa definida por imponente balaustrada que separa a propriedade do passeio público. Existem duas portas de acesso à residência

Figura 40 - Imóvel nº147, Fachada leste

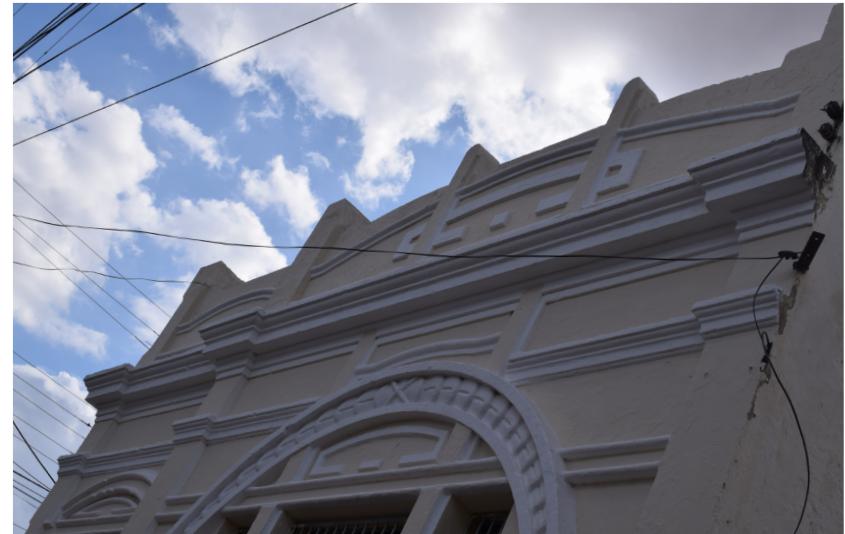
Figura 42- Detalhes na fachada leste

A composição geral das suas fachadas é destacada pela platibanda marca por molduras horizontais em relevo que interagem com o anel externo à janela tripartida da frontaria leste num claro apelo *Art Nouveau* (Figuras 42 e 43). As aberturas de janelas e portas são coroadas com arcos abatidos em relevo na alvenaria, conferindo uma dinâmica própria à edificação. A composição tripartida das aberturas da fachada leste guarnevida de balcão com balaústres, confere um desenho requintado à fachada leste. (Figura 40)

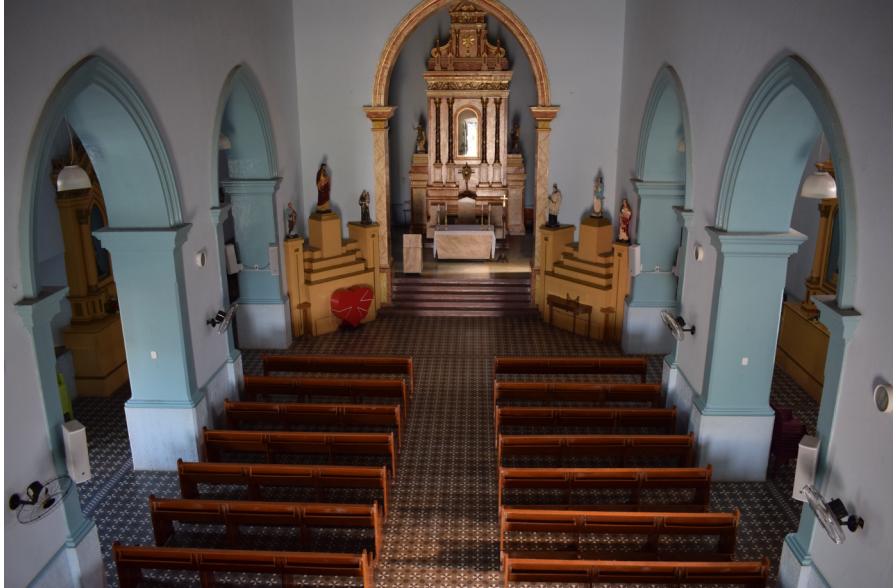
A capela-mor é acessada por degraus e um grande arco cruzeiro ogival, e possui o altar-mor trabalhado com detalhes em ouro e colunas coríntias decoradas com motivos naturais.

Figura 49 - Igreja Matriz de N. S. do Rosário - Interior

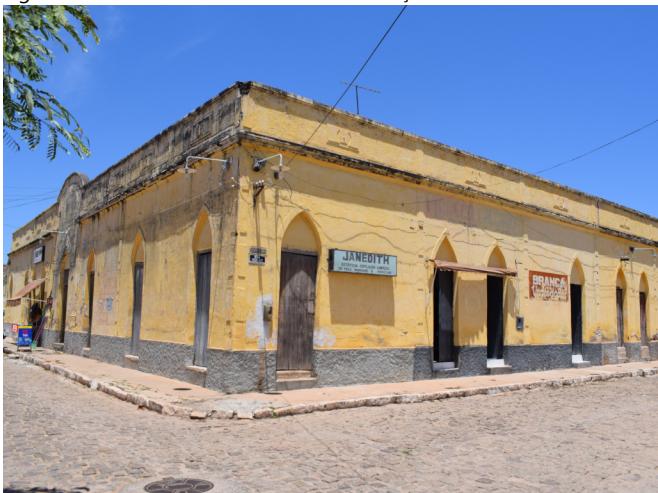
Figura 50 - Fachadas sul e oeste da edificação

A planta baixa retangular dispõe os boxes de venda no perímetro do prédio. As fachadas possuem aberturas de acordo com a necessidade de entrada em cada loja, e essas aberturas em esquadrias de duas folhas de madeira possuem emolduramento em alto relevo em forma de arco ogival (Figura 50).

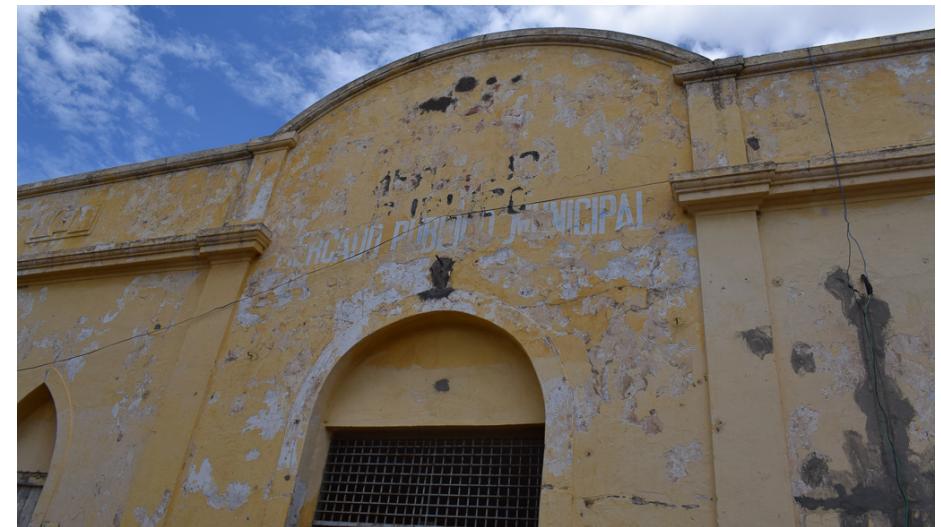
Contemplando um ecletismo tímido, a edificação é arrematada por platibanda sobreposta à cornija interrompida nas duas fachadas de acesso, onde a marcação de entrada tem frontão semicircular (figuras 51, 52 e 53). A passarela interna que interliga essas duas entradas é dotada de pilares em concreto que sustentam tesouras em madeira alinhadas.

Figura 53- Detalhe do frontão

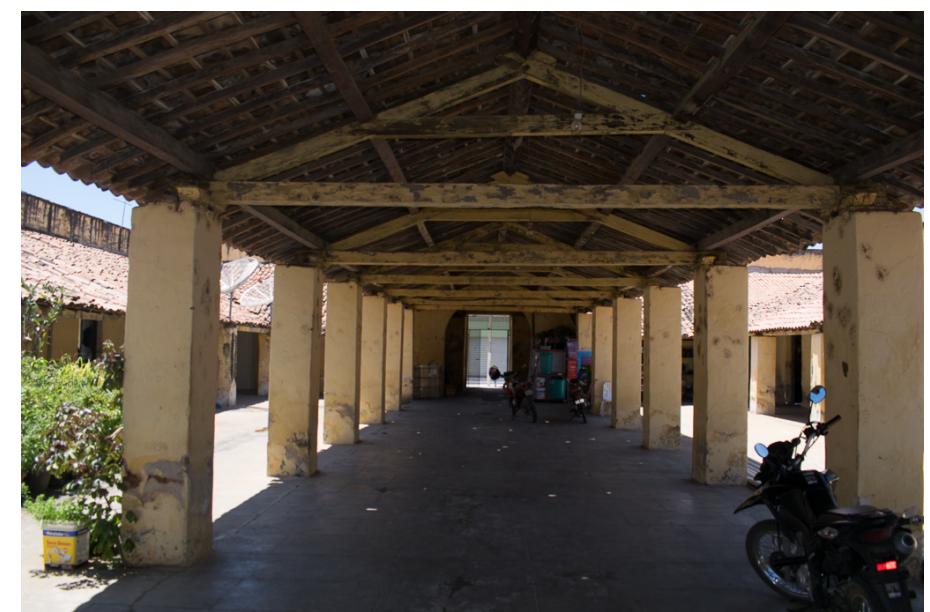
Figura 54 - Área interna coberta e pátios laterais.

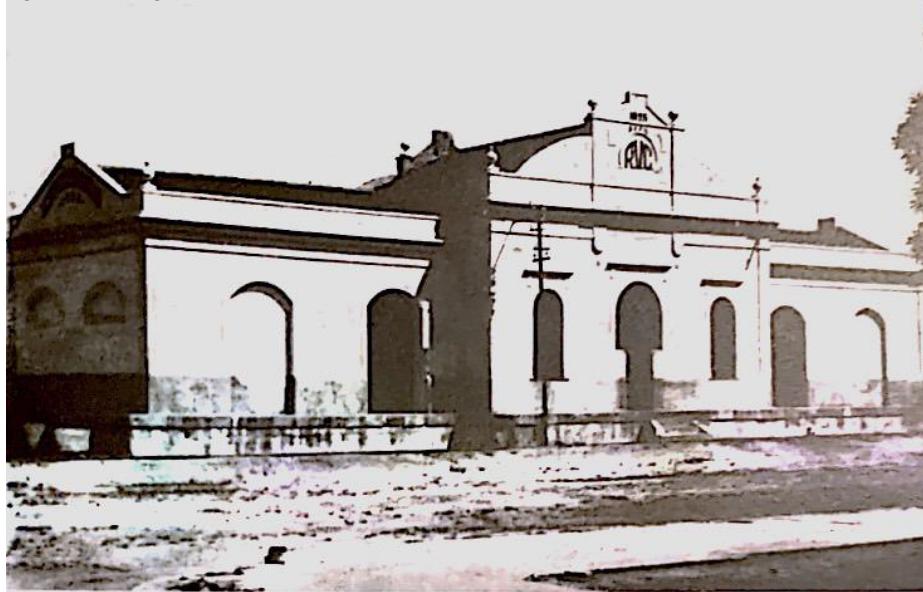
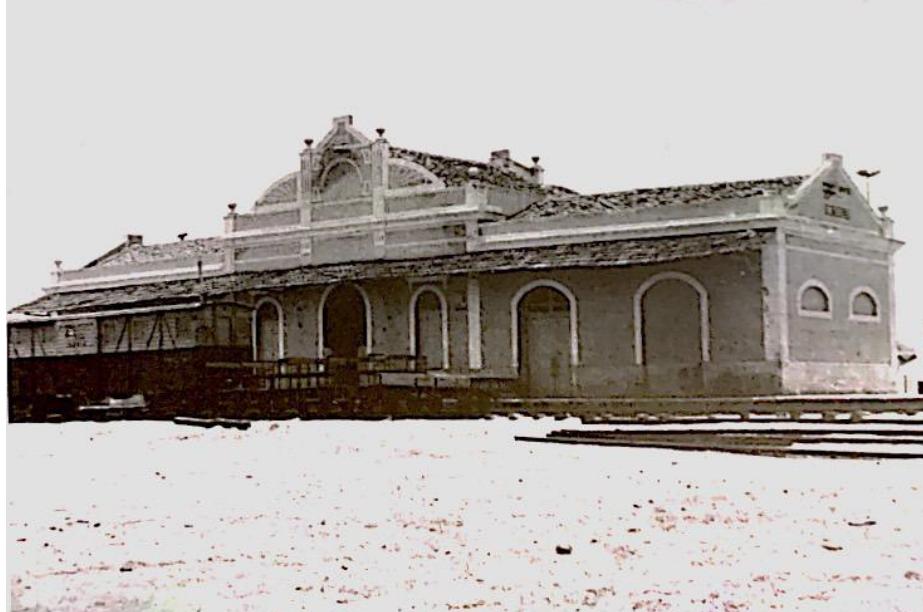
A coberta é em telha cerâmica disposta em duas águas por volume construído. As aberturas de janelas e portas são em arcos plenos, tanto externa como internamente (Figuras 64 e 65). Como o prédio está em restauração, toda a coberta foi refeita com tesouras de madeira novas e também novas telhas. Segundo o processo nº 0175/16 (fl.02) do IPHAEP, o novo uso da edificação provavelmente será o de biblioteca pública. Internamente, as paredes de tijolo maciço de barro estão sendo reformados com cimento nos locais que estavam deteriorados na área de acesso aos trilhos, há um alpendre que está sendo restaurado (figuras 63 e 66).

Figura 62 - Antiga Estação Ferroviária, fachada leste

Figura 63 - Antiga Estação Ferroviária, fachada oeste

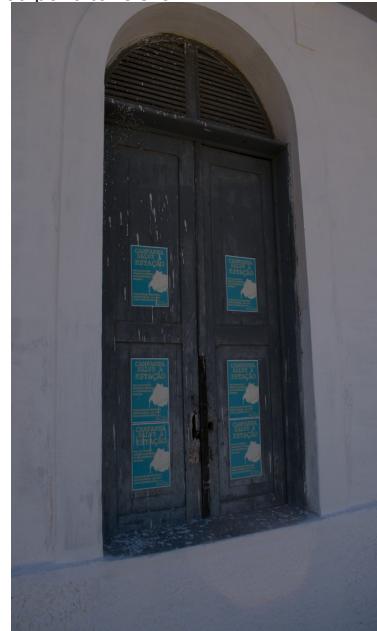
Figura 65- Janela em madeira emoldurada por alto relevo

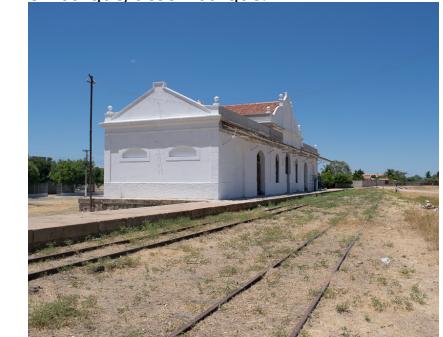
Figura 66 - Perspectiva mostrando a área de embarque/desembarque.

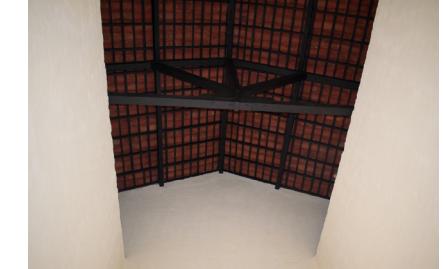
Figura 67- Reposição da cobertura

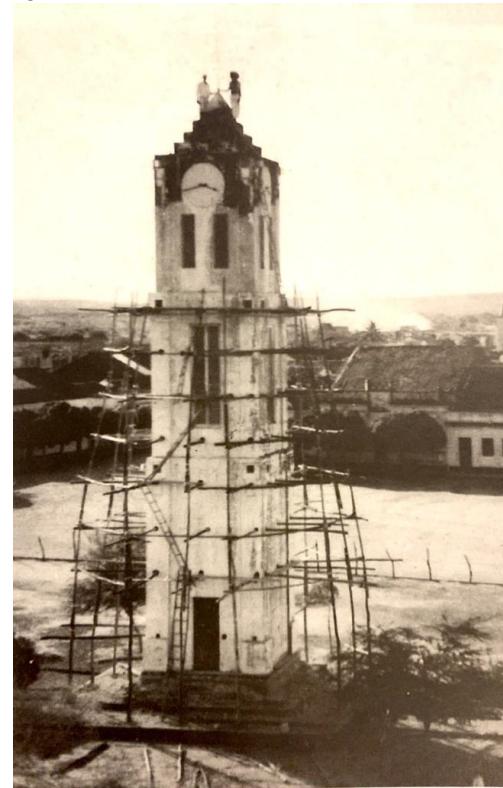
A coluna da hora representa um marco dos avanços tecnológicos preconizados pelo *Art Déco*. Localizado no centro da Praça da Matriz, o monumento construído em 1948 (Figura 72) está em ótimo estado de conservação, com seu maquinário funcionando regularmente. A sua forma plástica é regida pela geometria e pelo escalonamento com sulcos retangulares na alvenaria preenchidos com vidraçaria colorida. No seu coroamento, uma pirâmide escalonada sujerindo os zigurates mesopotâmicos reforça a essência *Déco* de seu partido (Figuras 73 e 74).

Figura 72 - Coluna da Hora
