UNIVERSIDADE FEDERAL DA PARAÍBA
CENTRO DE TECNOLOGIA
DEPARTAMENTO DE ENGENHARIA CIVIL E AMBIENTAL
CURSO DE GRADUAÇÃO EM ENGENHARIA CIVIL

CADASTRAMENTO DE OBRAS DE ARTE ESPECIAIS EM JOÃO PESSOA - PB

Trabalho de conclusão de curso apresentado à Universidade Federal da Paraíba como um dos pré-requisitos para obtenção do título de Bacharel em Engenharia Civil.

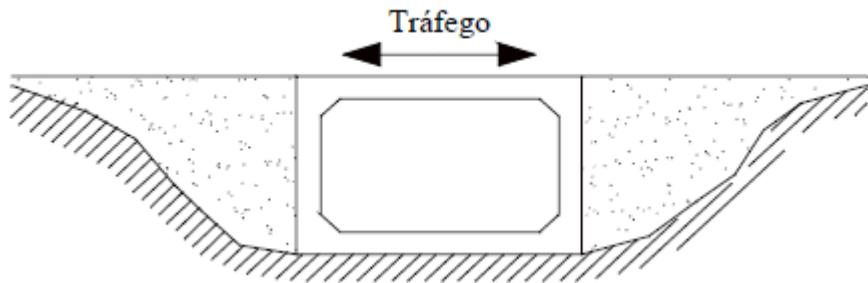
Além desses tipos citados, existem as galerias ou bueiros (Figura 1), que apresentam características que as aproximam mais ou menos das pontes, podendo ser enquadradas nessa categoria. São estruturas de drenagem que atravessam o corpo estradal, sob a rodovia, e estão destinadas à condução de águas pluviais ou de águas perenes de pequenos cursos, constituídas de manilhas de concreto armado, estruturas abobadadas de aço ou estruturas de quadros rígidos de concreto armado. Podem ser metálicas também. Quando de grandes dimensões, comumente são utilizadas para passagens inferiores de pedestre, gado, rodovias ou ferrovias.

Figura 1: Esquema ilustrativo de galerias com características de pontes.

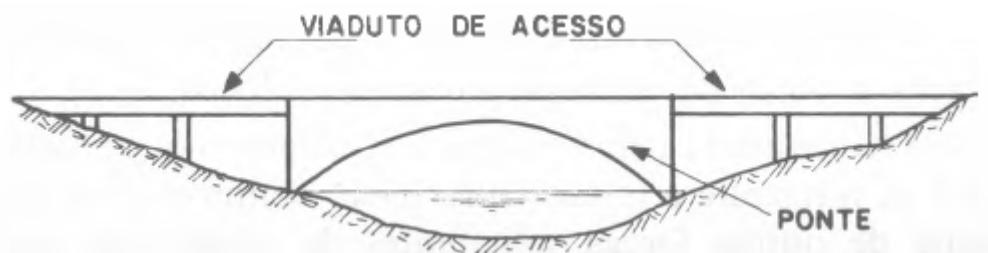
Caso tenhamos um curso d'água de grandes dimensões, situado em um vale muito aberto, será necessária a construção de obra de acesso à ponte, denominada viaduto de acesso (Figura 2), em conjunto ou alternativamente ao aterro.

Figura 2: Estrutura principal (ponte) e viadutos de acesso.

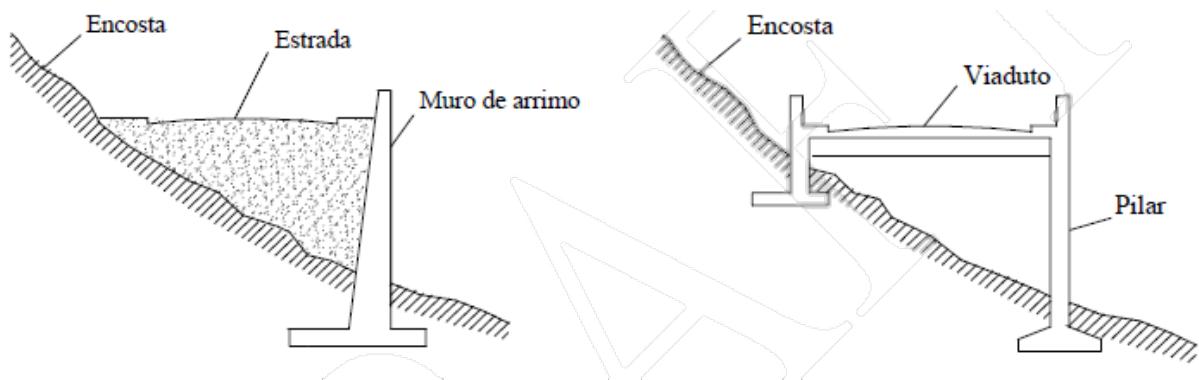
Nas estradas construídas em encostas de grande inclinação transversal, cuja manutenção da estabilidade é difícil e o volume de aterro é elevado, o que encarece o procedimento, são construídos os viadutos de meia encosta (Figura 3):

Figura 3: (a) Alternativa em murro de arrimo. (b) Alternativa em viaduto.

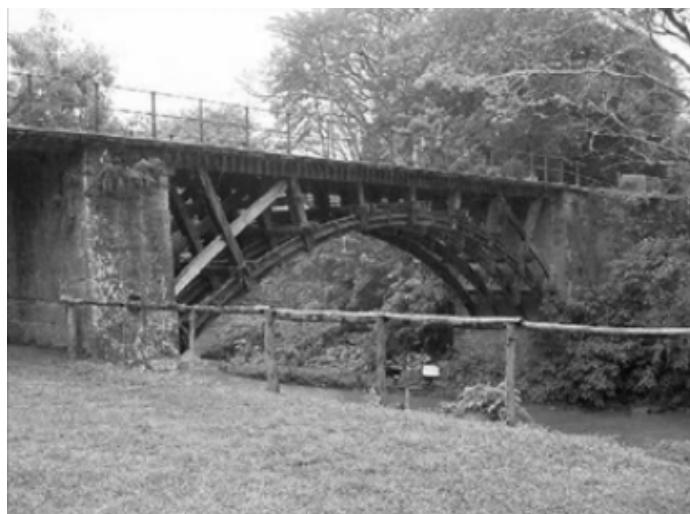
Figura 4: Ponte de madeira em arco.

Segundo NAGY (2013), a mais antiga a ponte em funcionamento no mundo é a Caravan, construída em arco de pedra por volta de 850 a. C., sobre o rio Meles, em Izmir, na Turquia. De acordo com PINHO e BELLEI (2007), a pedra foi mesmo o primeiro material a ser utilizado na construção de pontes com a utilização do sistema estrutural em arco, técnica que os romanos aprenderam com os etruscos. A madeira, por sua vez, foi mais utilizada para realizar a travessia em rios largos, como o Rio Reno e o Danúbio. Na Figura 4 temos o exemplo de uma ponte de madeira:

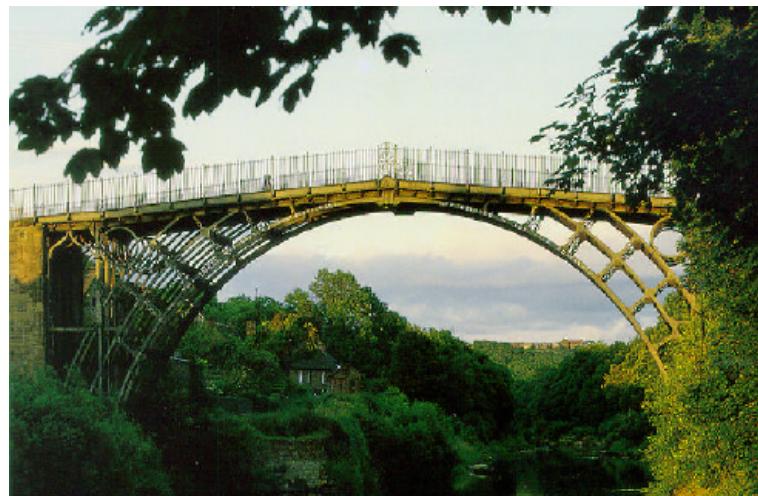
Figura 5: Ponte de Coalbrookdale.
Fonte: LUCKO (1999) *apud* FIALHO (2004).

O ferro fundido passou a ser empregado na construção de pontes com o advento da Revolução Industrial, que representou a transição para novos processos de manufatura e teve início em 1760, final do século XVIII. Conforme PINHO e BELLEI (2007), a Ponte de Coalbrookdale (Figura 5), sobre o Rio Severn, na Inglaterra, foi a primeira a ser construída toda em ferro fundido, com vão de 31m, 15m de largura e comprimento de 59m.

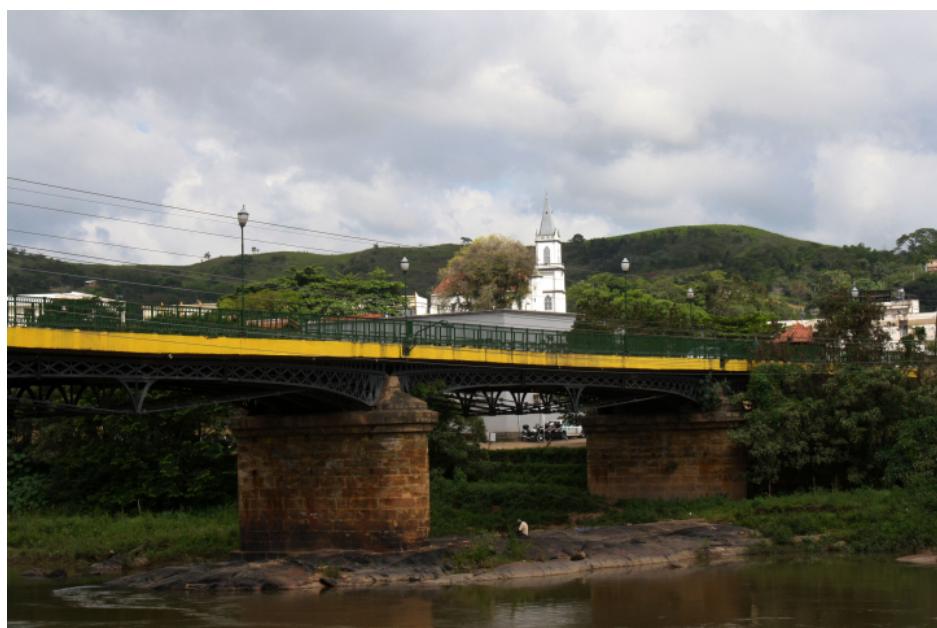
Figura 6: Ponte de ferro sobre o Rio Paraíba do Sul.
Fonte: PARAÍBA DO SUL (2018).

No Brasil, a ponte mais antiga de ferro é a construída sobre o Rio Paraíba do Sul (Figura 6), inaugurada em 1857, com 5 vãos de 30m e largura de 6m, em treliça arqueada, financiada pelo Barão de Mauá. A obra encontra-se em serviço até hoje, depois de ter sido reformada em 1981, com o fluxo de carros de passeio e ônibus.

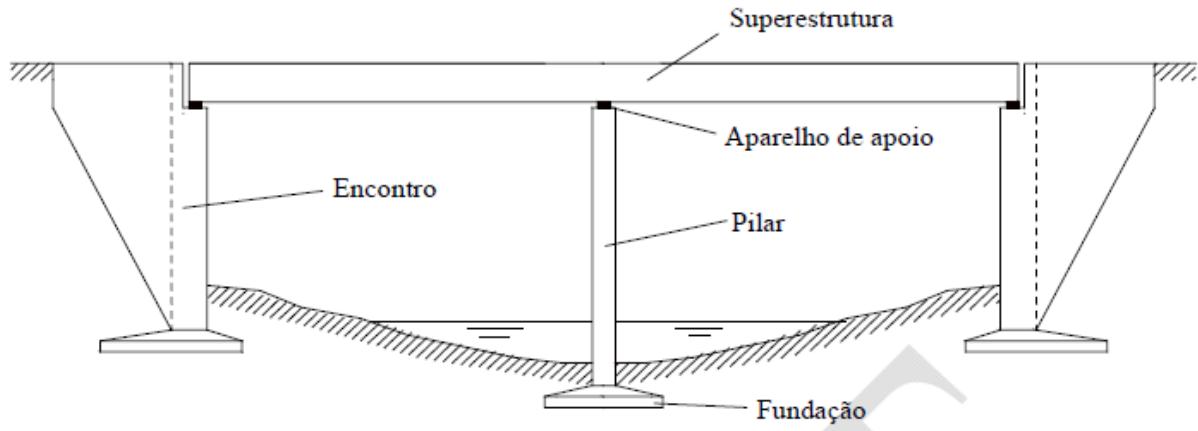
As pontes, sob o ponto de vista funcional, estão divididas nos seguintes elementos principais, conforme a Figura 7:

Figura 7: Elementos constituintes de uma ponte.

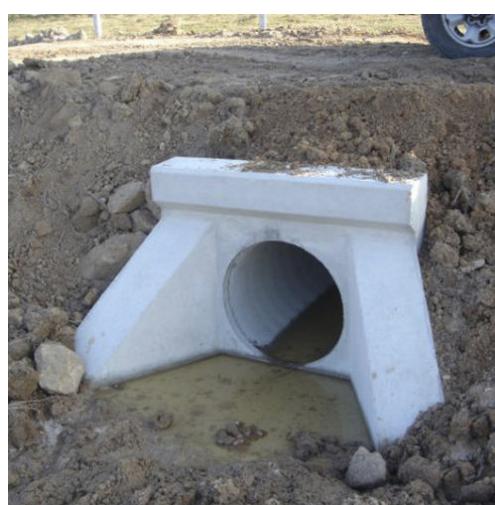
- a) Muro de ala (Figura 8), que é um muro lateral da boca de passagem hidráulica com função de conter o aterro, evitar a erosão e captar e direcionar o escoamento da água para o mesmo local de deságue. Segundo a Publicação do Instituto de Pesquisas Rodoviárias (IPR) – 725 “Álbum de projetos – Tipo de dispositivos de drenagem” do DNIT (2006), deve ter uma proporção mínima, em metros, de 1:1,5;
- b) Boca: tem também a função de captar as águas e direcioná-las;
- c) Recrava, estrutura que envolve o bueiro, evitando o deslizamento.

Figura 8: Muro de ala pré-fabricado.

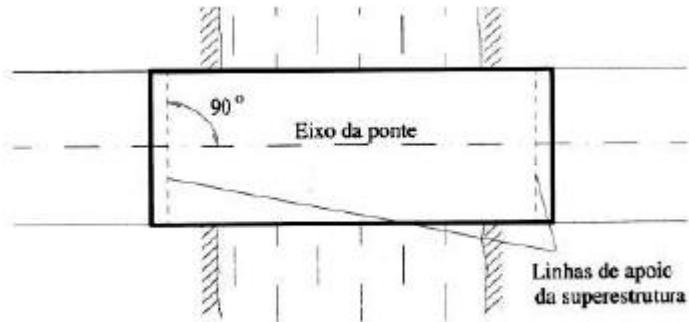
Quanto a esse critério, em função da linha entre o apoio da superestrutura e o eixo da ponte, de acordo com DEBS e TAKEYA (2009), as pontes e viadutos podem ser retos (Figura 9), quando esse ângulo é de 90°, esconsos (Figura 10), quando esse ângulo é diferente de 90°, ou curvos (Figura 11), quando apresentam eixo, em planta, curvo.

Figura 9: Ponte/viaduto reto ortogonal.

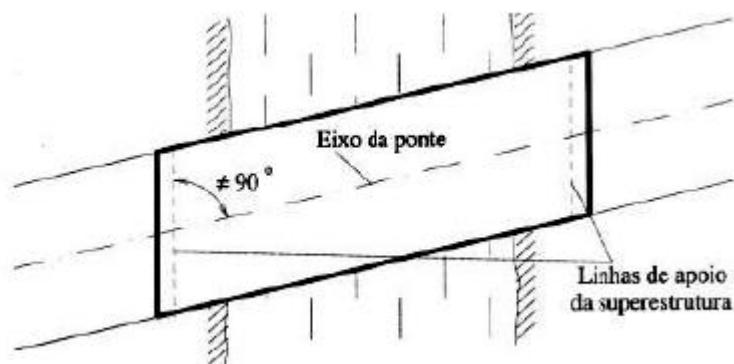
Figura 10: Ponte/viaduto reto esconso.

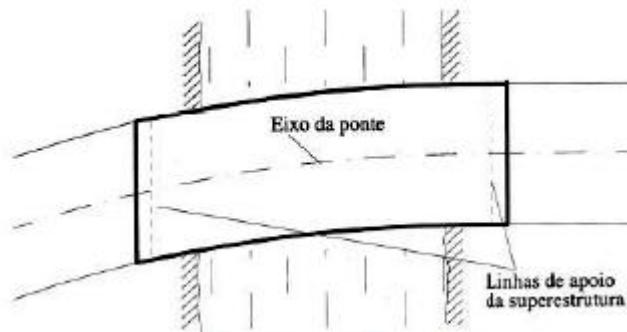
Figura 11: Ponte/viaduto curvo.

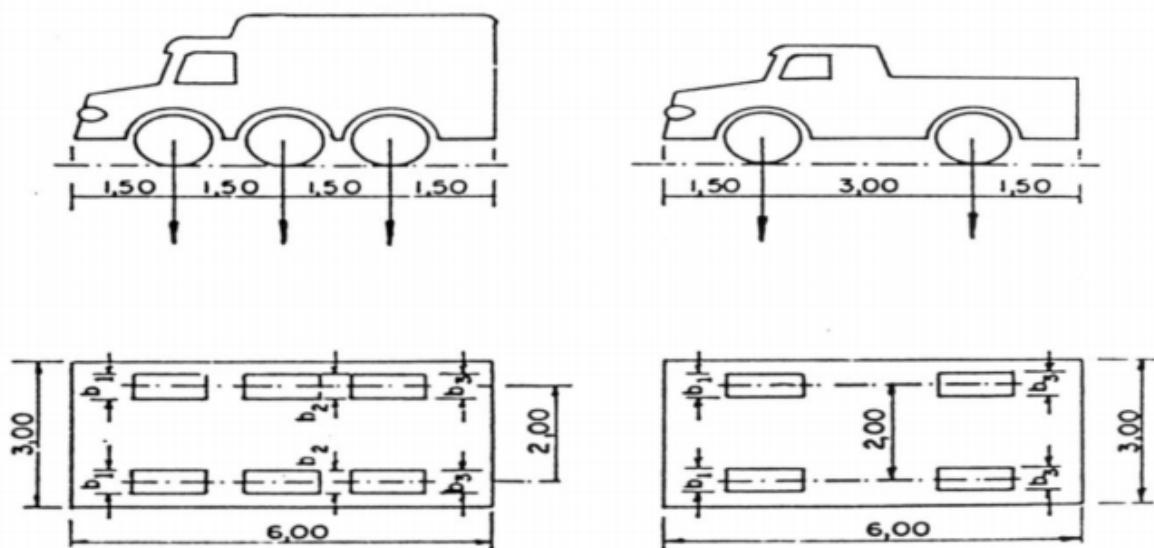
Na Figura 12 estão os trem-tipo utilizados segundo NB 6/60:

Figura 12: Caminhões utilizados no trem-tipo segundo NB6/60.

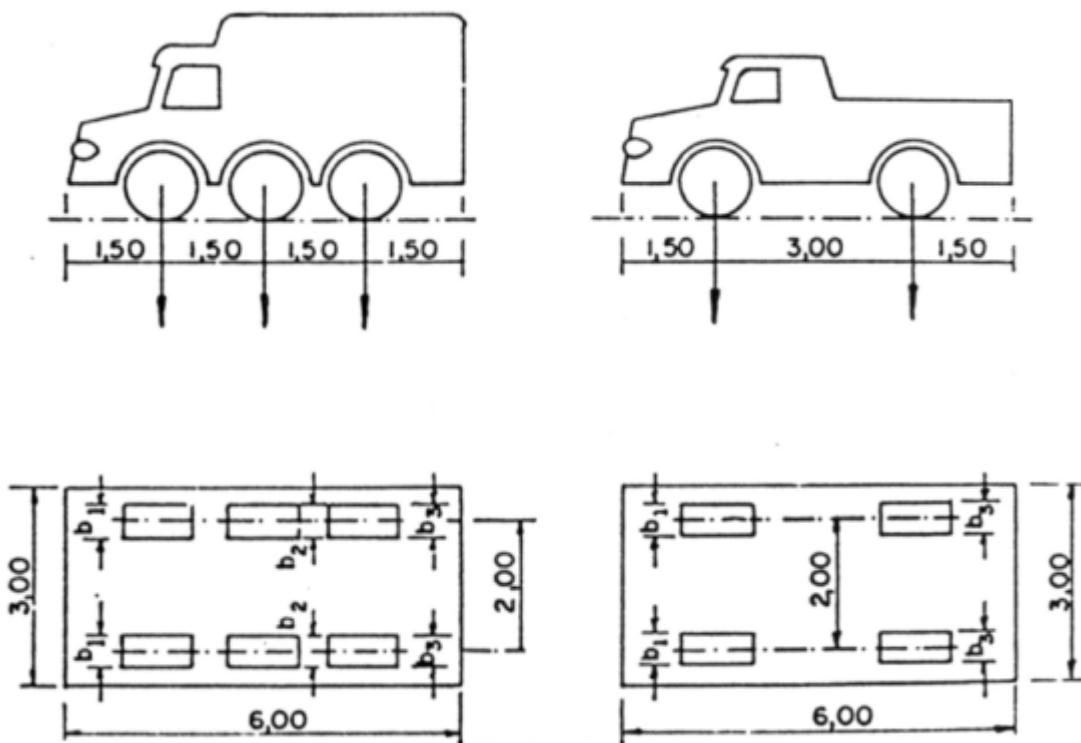
Na Figura 13 estão os trem-tipo utilizados segundo ABNT NBR 7188:1984:

Figura 13: Caminhões utilizados no trem-tipo segundo ABNT NBR 7188:1984.

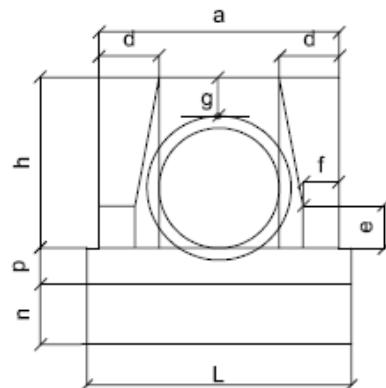
Figura 14: Bueiro Simples Tubular de Concreto.

- Bueiro Simples Tubular de Concreto (Figura 14), com boca normal ou esconsa;
- Bueiro Duplo Tubular de Concreto (Figura 15), com boca normal ou esconsa;
- Bueiro Triplo Tubular de Concreto (Figura 16), com boca normal ou esconsa;
- Bueiro Celular de Concreto Simples (Figura 17);
- Bueiro Celular de Concreto Duplo (Figura 18);
- Bueiro Celular de Concreto Triplo (Figura 19).

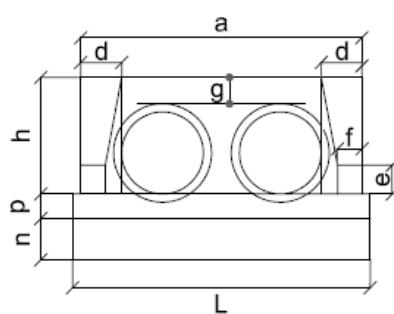
Figura 15: Bueiro Duplo Tubular de Concreto.

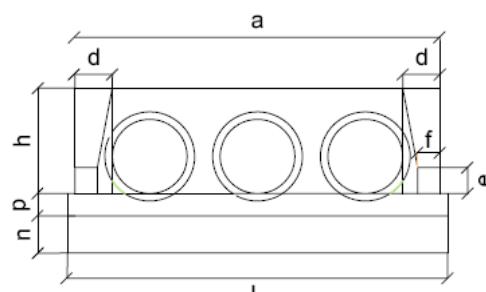
Figura 16: Bueiro Triplo Tubular de Concreto.

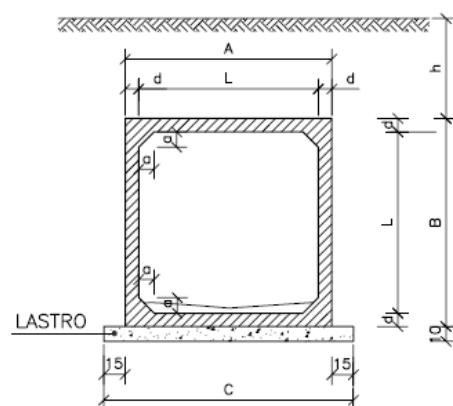
Figura 17: Bueiro Simples Celular de Concreto.

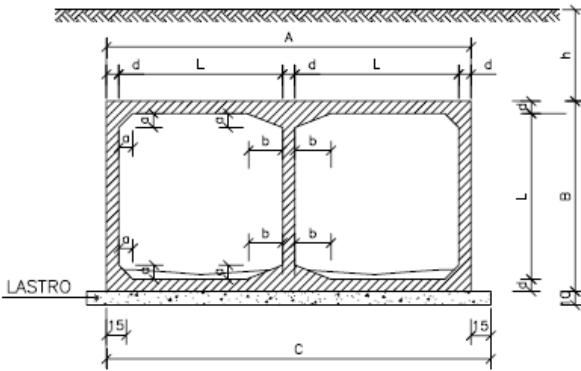
Figura 18: Bueiro Duplo Celular de Concreto.

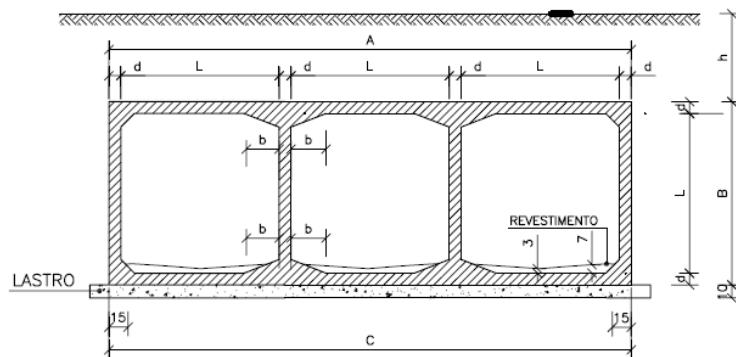
Figura 19: Bueiro Triplo Celular de Concreto.

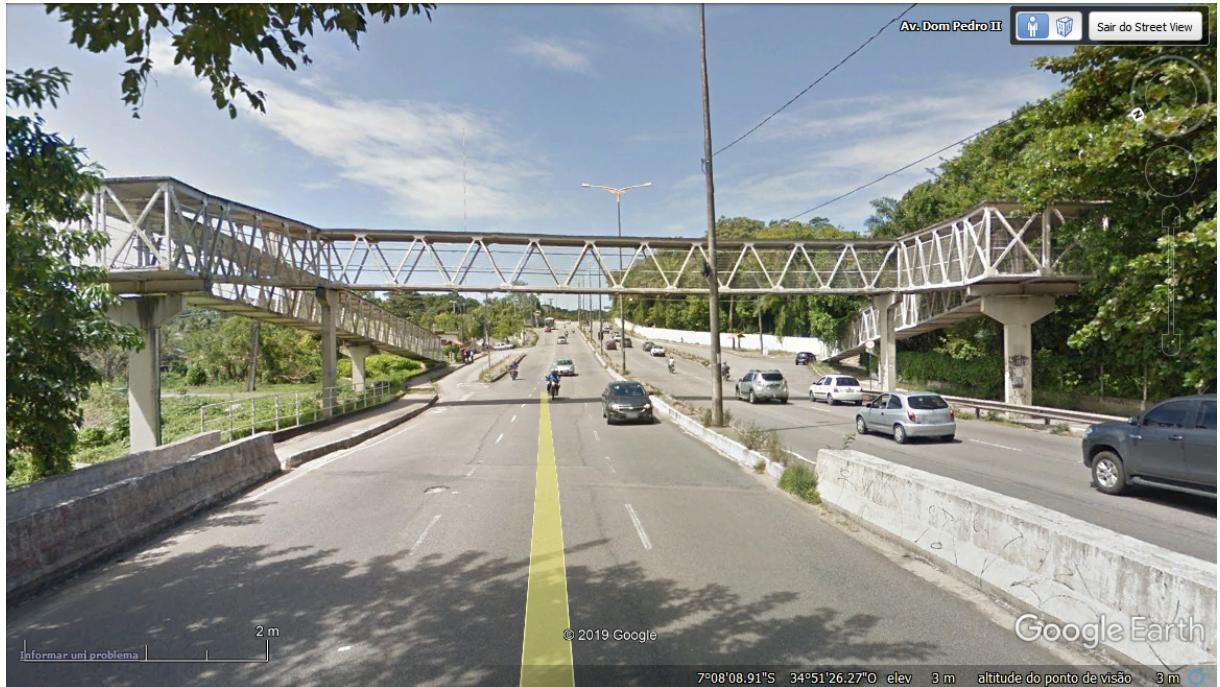
- Sobrejacentes (Figura 20), quando estão em nível superior à superestrutura da via;
- Subjacentes (Figura 21), quando em nível inferior à superestrutura da via.

Figura 20: Passarela sobrejacente na Av. Dom Pedro II, em João Pessoa - PB.

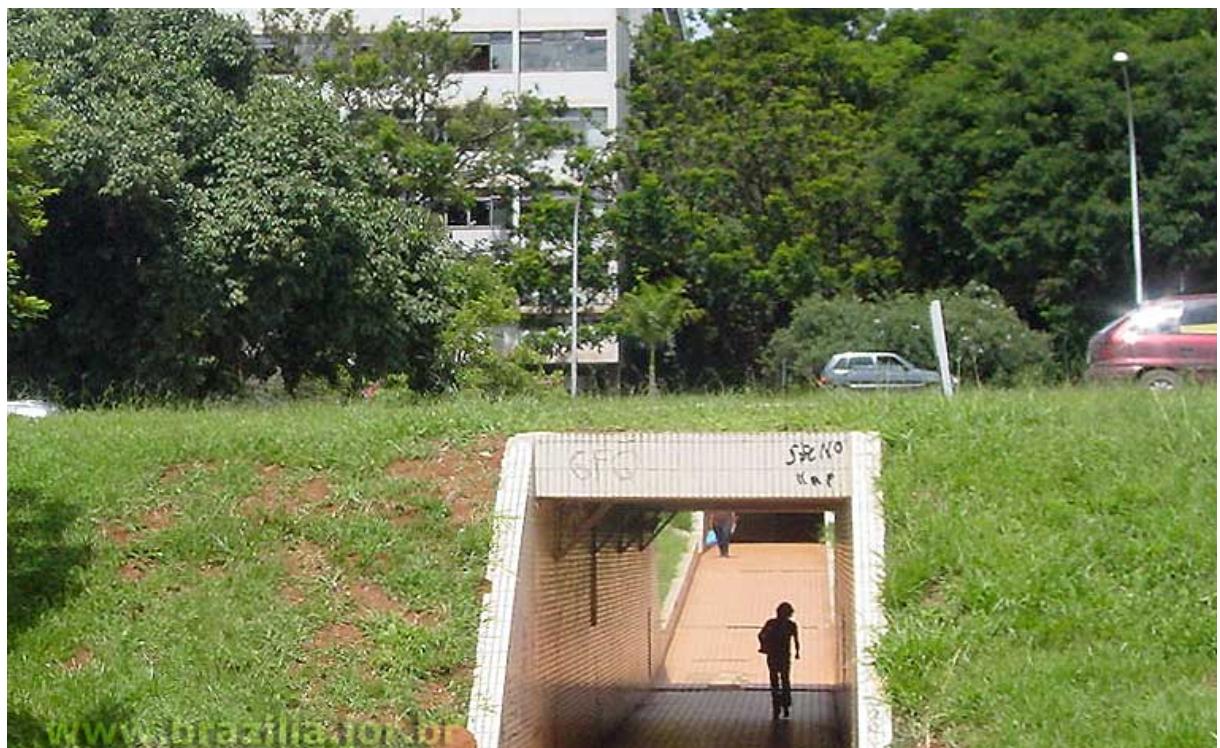
Figura 21: Passarela subjacente em Brasília - DF.

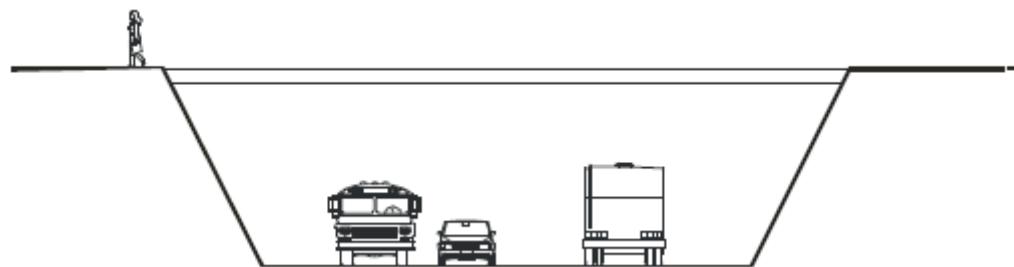
- a) As duas extremidades no mesmo nível de caminhamento do pedestre (Figura 22);
- b) Apenas uma extremidade no mesmo nível de caminhamento do pedestre (Figura 23);
- c) As duas extremidades em níveis de caminhamento diferentes do pedestre (Figura 24).

Figura 22: Passarela com acessos no mesmo nível do caminhamento.
Fonte: FIALHO (2004).

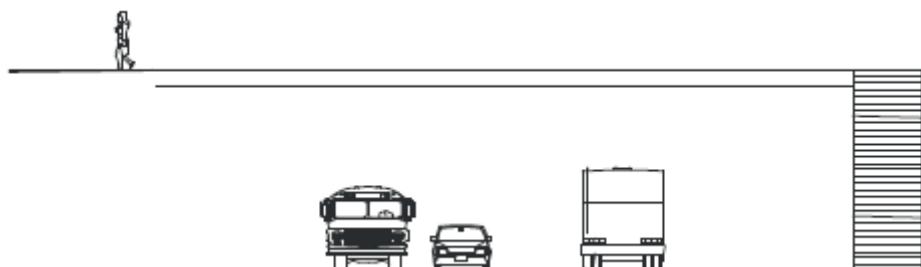
Figura 23: Passarela com um acesso no nível do caminhamento.
Fonte: FIALHO (2004).

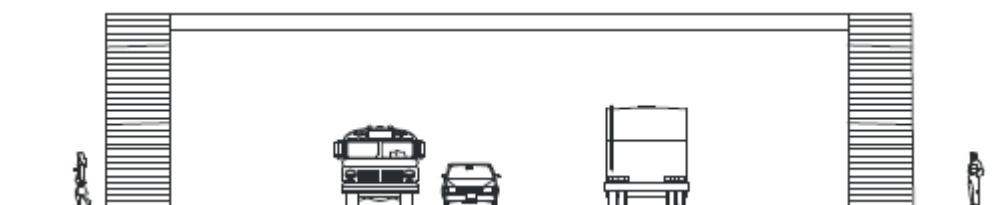
Figura 24: Passarela com ambos os acessos em níveis diferentes do caminhamento.
Fonte: FIALHO (2004).

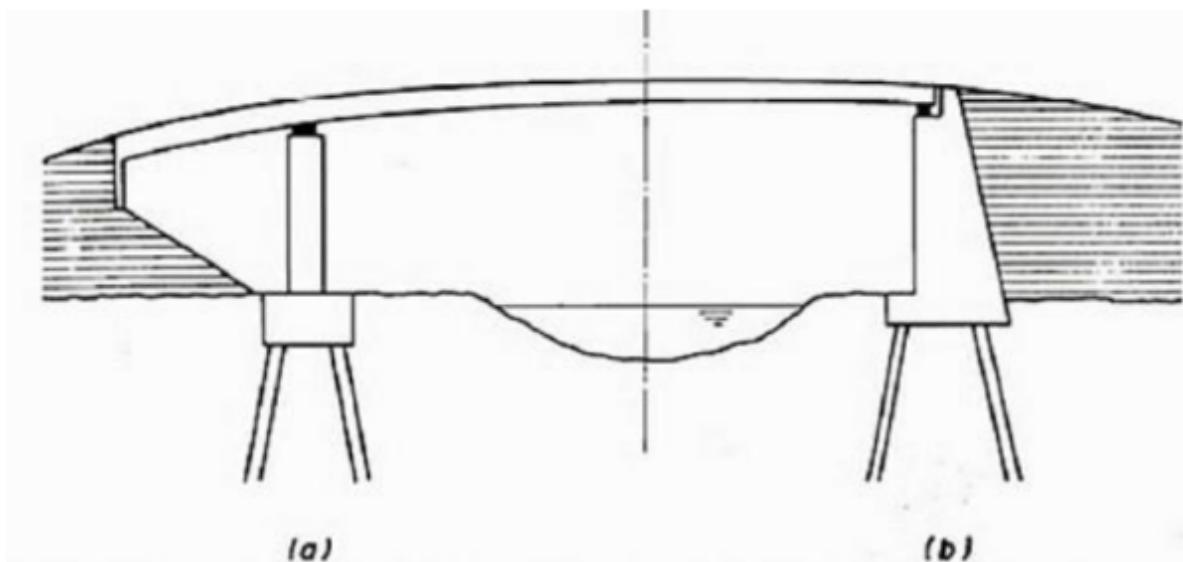
De acordo com VELLOSO e LOPES (1999), na escolha do tipo de fundação deve ser considerado também o tipo de acesso à ponte, conforme exemplificado da Figura 25, para o qual podem ser adotados os encontros (b) ou a contenção do aterro de acesso com a utilização de talude.

Figura 25: Problemas com fundações em estacas próximas dos aterros de acesso de pontes. (a) ponte com extremos em balanço e aterro de acesso com saia ou talude. (b) ponte com encontros, nos quais se apoiam as extremidades da ponte.

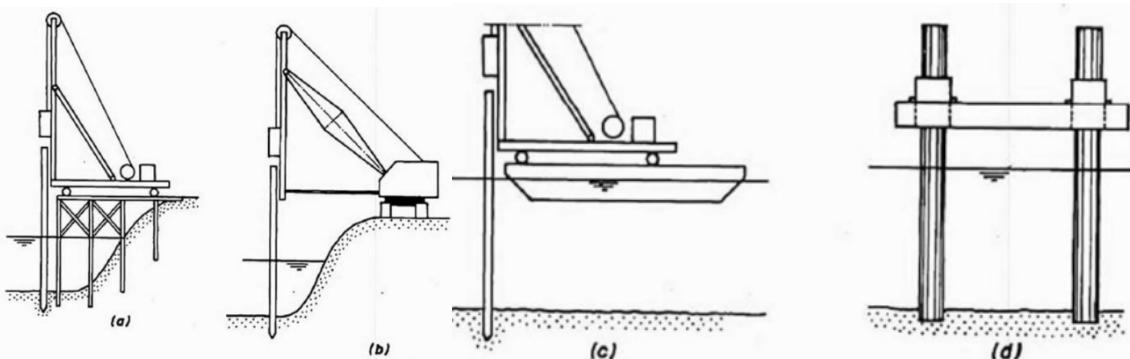
VELLOSO e LOPES (1999) ainda afirmam que o método executivo poderá restringir as opções de fundação, em função da disponibilidade de equipamentos. Desse modo, definida a locação dos pilares da ponte e a capacidade de carga dos elementos de fundação em transmitir os esforços, deve ser estudada a maneira de execução dos elementos de fundação. A Figura 26 mostra algumas dessas maneiras, em função da distância dos pilares para as margens do corpo hídrico. As plataformas elevatórias (b), flutuantes (c) e auto-elevatórias (d) também podem ser utilizadas na execução de tubulões. Aliás, os tubulões a ar comprimido foram uma solução de fundação muito adotada no Brasil durante muito tempo, devido ao baixo custo dos equipamentos utilizados nesta solução.

Figura 26: Soluções para a execução de fundações de pontes. (a) bate-estacas convencional sobre plataforma provisória de madeira; (b) bate-estacas (de queda livre ou automáticos) que atuam suspensos por lanças de guindastes; (c) plataforma flutuante; (d) plataforma auto-elevatória.

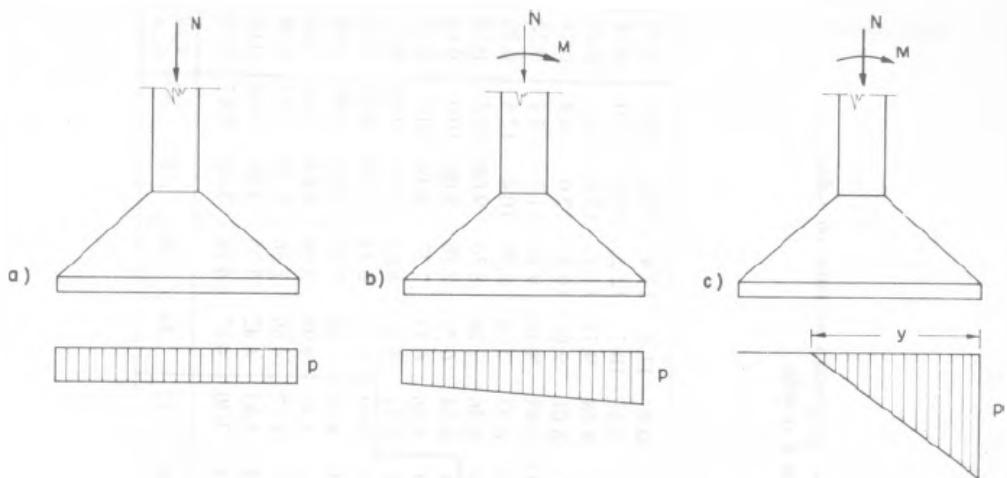
Nos casos em que são adotadas as fundações superficiais, as sapatas, seja em forma retangular seja em forma circular, são mais comumente empregadas. Também são adotados os tubulões curtos. As pressões na base são calculadas admitindo-se distribuição constante ou linearmente variável. Em situações especiais, devem ser adotados modelos elásticos para representar o terreno e a sapata, de modo que as deformações estejam compatibilizadas. A Figura 27 abaixo mostra o diagramma de pressões convencional, utilizado para fins de análise:

Figura 27: Diagramas das pressões verticais no terreno em função da excentricidade da carga. (a) Compressão centrada. (b) Compressão com pequena excentricidade. (c) Compressão com grande excentricidade.

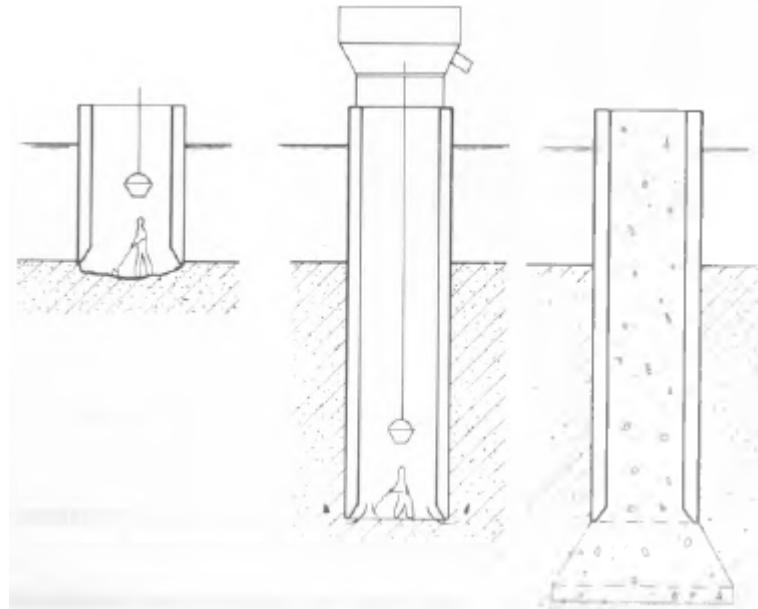
Segundo CAPUTO (2008), a instalação para execução da fundação a ar comprimido compreende, essencialmente: uma campânula a ou câmara de equilíbrio, constituída de chapa de aço, e um compressor, que fornece o ar comprimido. Na Figura 28 temos um exemplo da execução do tubulão a ar comprimido.

Figura 28: Execução de tubulão a ar comprimido.
Fonte: PFEIL (1979).

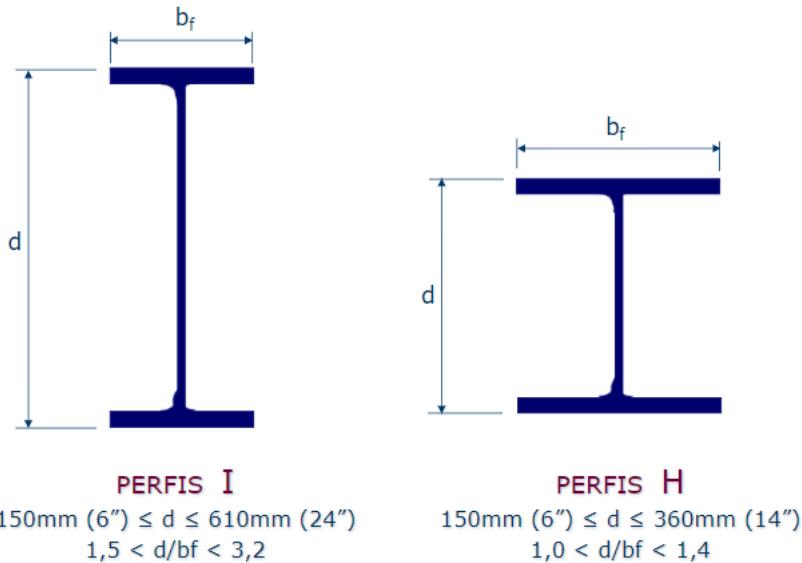
É grande a variedade de perfis empregados para estacas metálicas, sendo mais utilizados os perfis laminados I e H, apresentados na Figura 29. De acordo com o Folder de Estacas Metálicas da GERDAU, os perfis laminados são peças homogêneas, laminadas a partir de blocos e sem soldas, retilíneas e de mesas paralelas, atendendo a uma ampla variedade de bitolas, entre 150 mm e 610 mm para os perfis I. Já para o perfil H, a bitola máxima é de 360 mm.

Figura 29: Perfis laminados I e H.

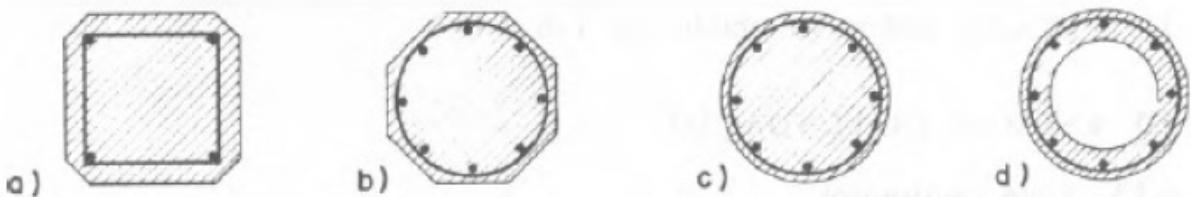
Segundo PFEIL (1979), as estacas de concreto podem ser pré-moldadas, de concreto armado ou protendido, ou moldadas in situ, com camisa perdida ou recuperável. Quando é de camisa perdida, pode ser realizada inspeção visual das camisas antes do enchimento de concreto, já quando a camisa é recuperável, deve-se tomar cuidados no momento da execução para evitar descontinuidade do fuste. Na Figura 30 temos alguns exemplos de seções de estacas pré-moldadas:

Figura 30: Seções transversais de estacas pré-moldadas de concreto. a) Retangular; b) Octagonal; c) Circular; d) Circular oca.

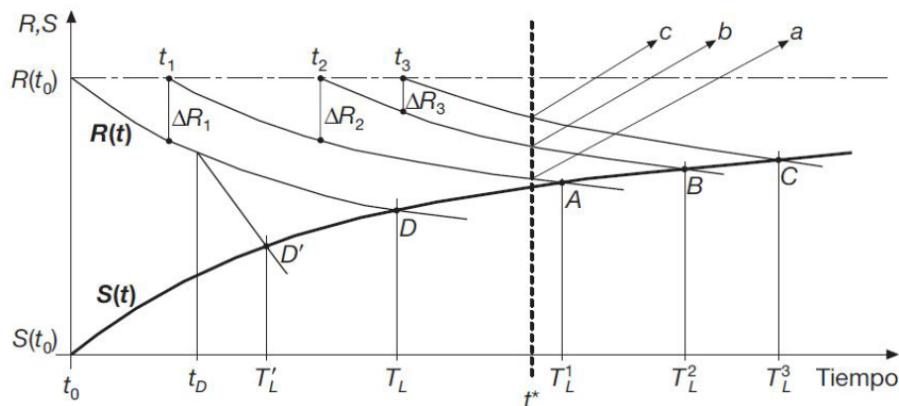
A partir do tempo (t_0) a curva $R(t)$ apresenta o comportamento referente a perda de capacidade resistente da estrutura com o passar dos anos e a curva $S(t)$ as solicitações aplicadas na estrutura ao longo do tempo (ESPAÑA, 2011).

Figura 31: Interferência das atividades de manutenção no prolongamento da vida útil da estrutura.

O ponto (D) representa o tempo de vida útil da estrutura sem que tenham sido realizadas atividades de manutenção durante todo o período de vida útil da obra. Nota-se que a curva $S(t)$ é crescente, devido ao acréscimo das solicitações, como o aumento do tráfego de veículos e incrementos de carga devido a atividades realizadas sobre o tabuleiro das OAE's (recapeamentos do pavimento sem a remoção dos pavimentos degradados, etc.). A curva $R(t)$ é decrescente, indicando a perda de capacidade resistente da estrutura com o passar dos anos, devido a degradação da estrutura por ações do meio ambiente e por ausência de manutenções adequadas (ESPAÑA, 2011).

De acordo com ARAÚJO (2017), o ponto (D') indica uma situação indesejada, em que o tempo de vida útil da estrutura não é atingido, por falta de manutenção associada a perda de capacidade resistente prematura da estrutura com as degradações dos elementos estruturais.

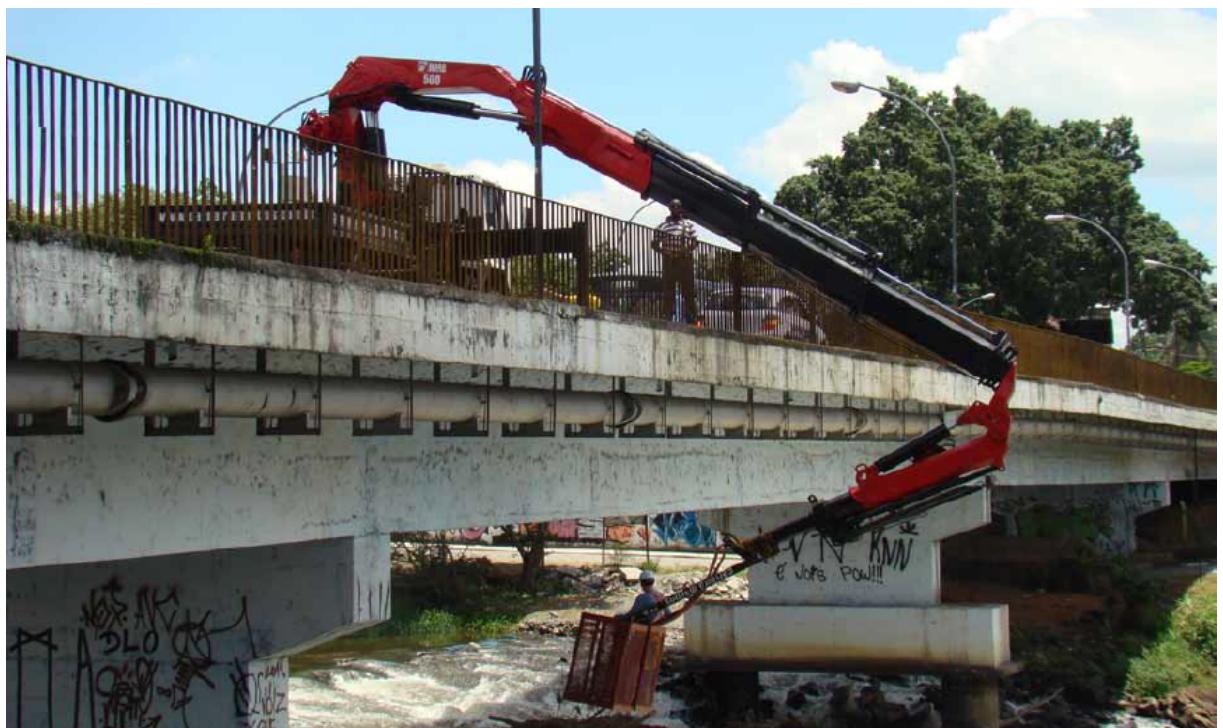
Uma solução para o acesso do profissional a todos os elementos é a utilização caminhões posicionados sobre a OAE, providos de dispositivos mecânicos articulados e com cestos, no qual ficaria o profissional de inspeção para que pudesse observar de perto o elemento vistoriado. No entanto, essa solução implica na interdição de faixa de rolamento do viaduto. Na Figura 32 temos um exemplo de inspeção realizada dessa maneira pelo Instituto de Pesquisas Tecnológicas (IPT):

Figura 32: Inspeção realizada pela equipe do IPT na região inferior do tabuleiro da ponte, realizada como auxílio de caminhão provido de dispositivo mecânico articulado e com cesto.

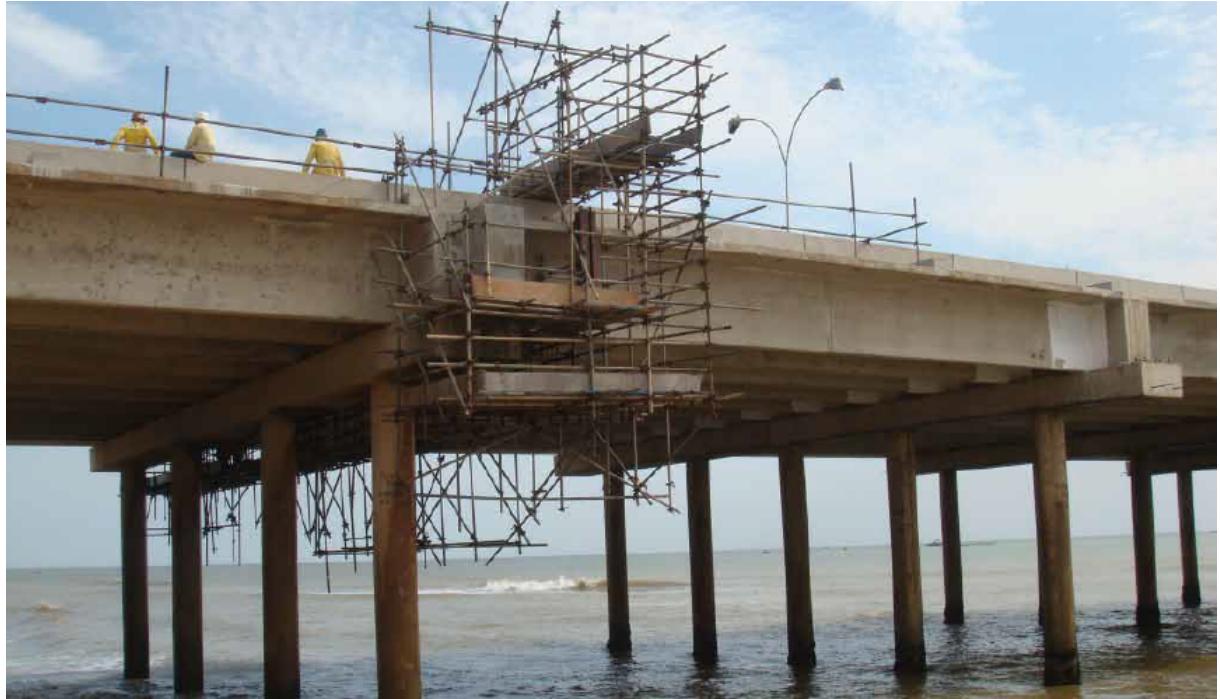
Outra solução são os sistemas auxiliares fixados nas estruturas das OAEs, tanto provisoriamente como permanentemente. Na Figura 33 temos um exemplo de plataforma provisória fixada à estrutura

Figura 33: Sistema de plataforma provisório para realização de atividades de manutenção.

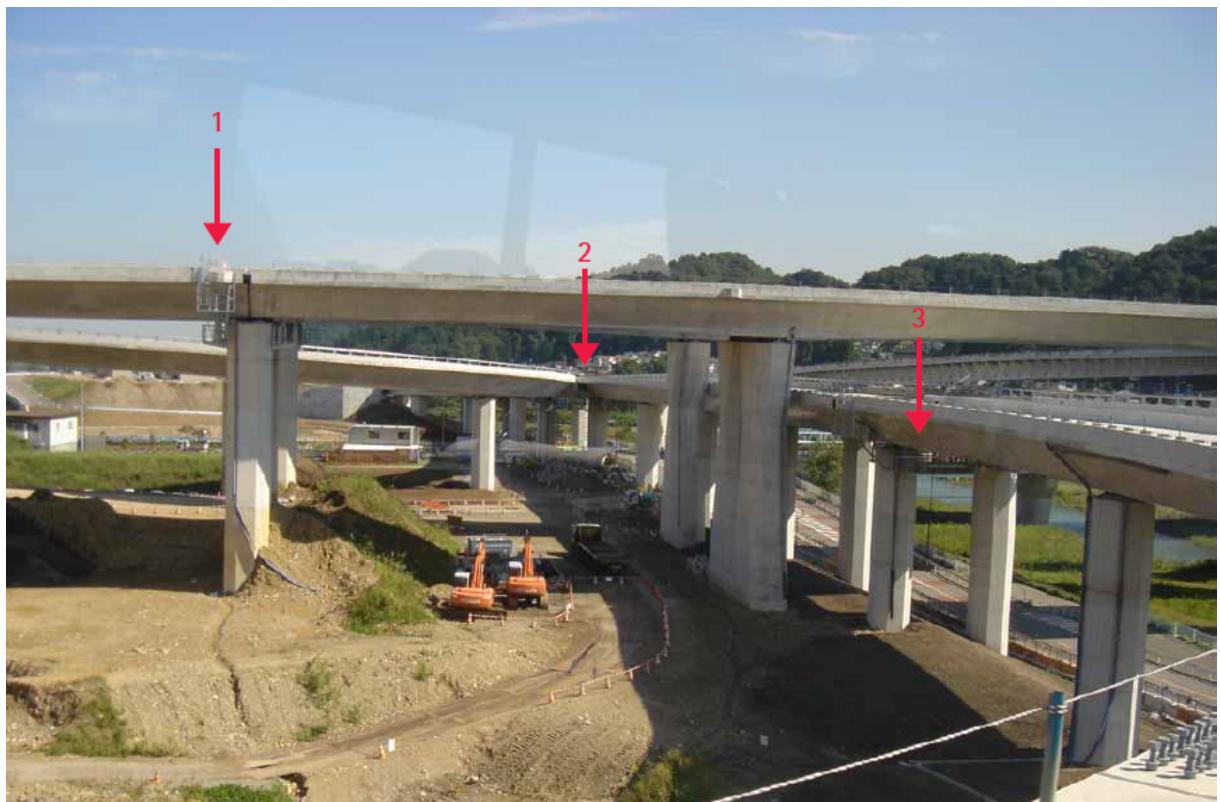
Na Figura 34 temos um exemplo de plataformas fixas utilizadas no sistema viário do Japão e instaladas nas regiões de juntas de dilatação:

Figura 34: Plataformas fixas para inspeção e manutenção de sistema viário no Japão. As setas indicam locais onde estão instaladas as plataformas.

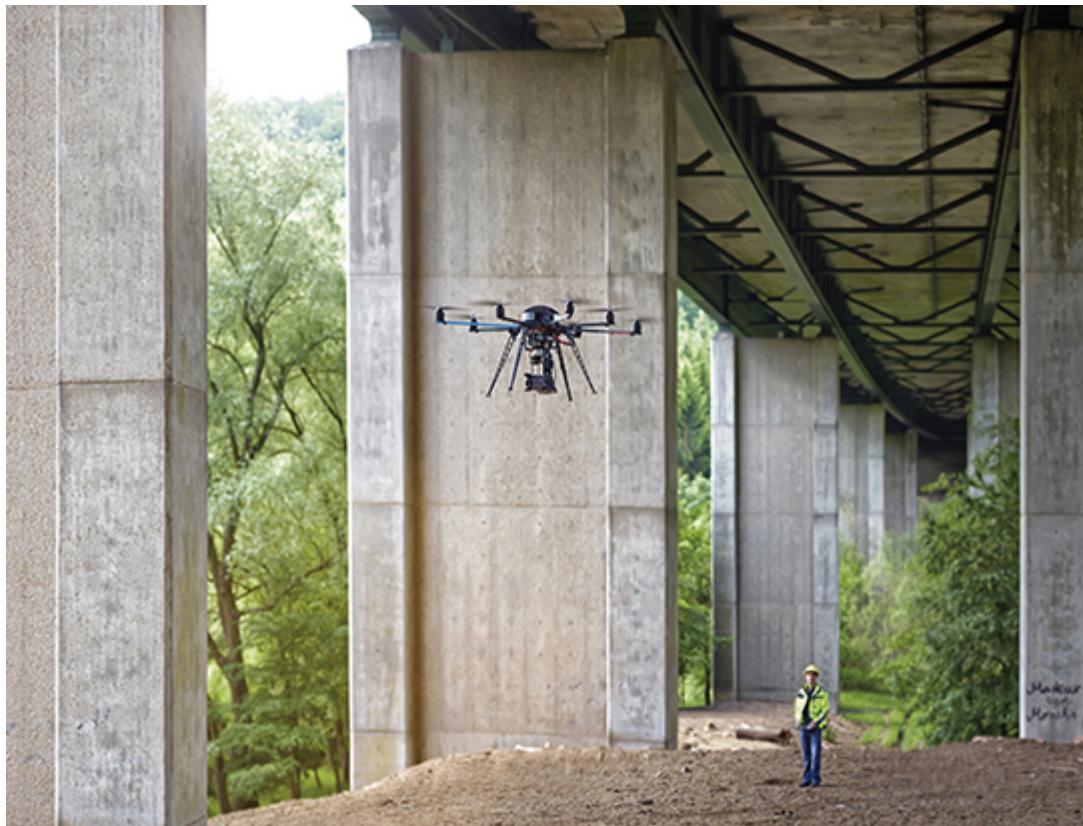
Conforme ENGENHARIA CIVIL NA INTERNET (2014), os drones são equipados com câmeras de alta resolução e de imagem térmica para a geração de fotogramas a cada minuto, assim como medição de distâncias para posterior geração de modelos bidimensionais e tridimensionais da estrutura. Na Figura 35 temos o exemplo de inspeção realizada em viaduto pelo Instituto Fraunhofer de Ensaios Não Destrutivos (IZFP), em *Saarbrücken*, na Alemanha:

Figura 35: Inspeção em viaduto com a utilização de drone.

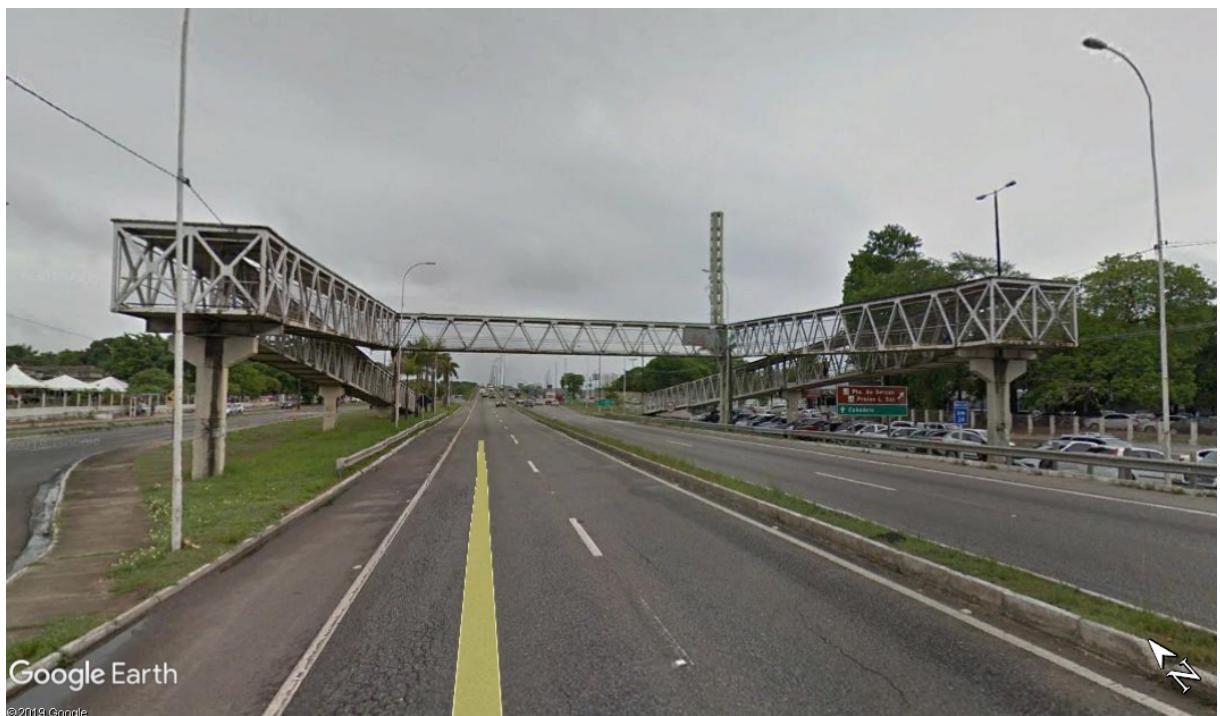
Figura 37: Passarela do Cristo (sentido decrescente).

Para as passarelas construídas mais recentemente, tem sido adotado o material misto, uma combinação entre concreto pré-moldado e estrutura metálica. O concreto foi utilizado nos pilares e no fechamento do piso, enquanto o aço galvanizado foi utilizado para o guarda-corpo, vigamento e tela de proteção. Todas as passarelas mistas cadastradas têm as mesmas características, variando, apenas, quanto à configuração das rampas, visto que esta depende do espaço disponível no local de implantação da passarela. Na Figura 37 temos o exemplo de uma passarela em material misto:

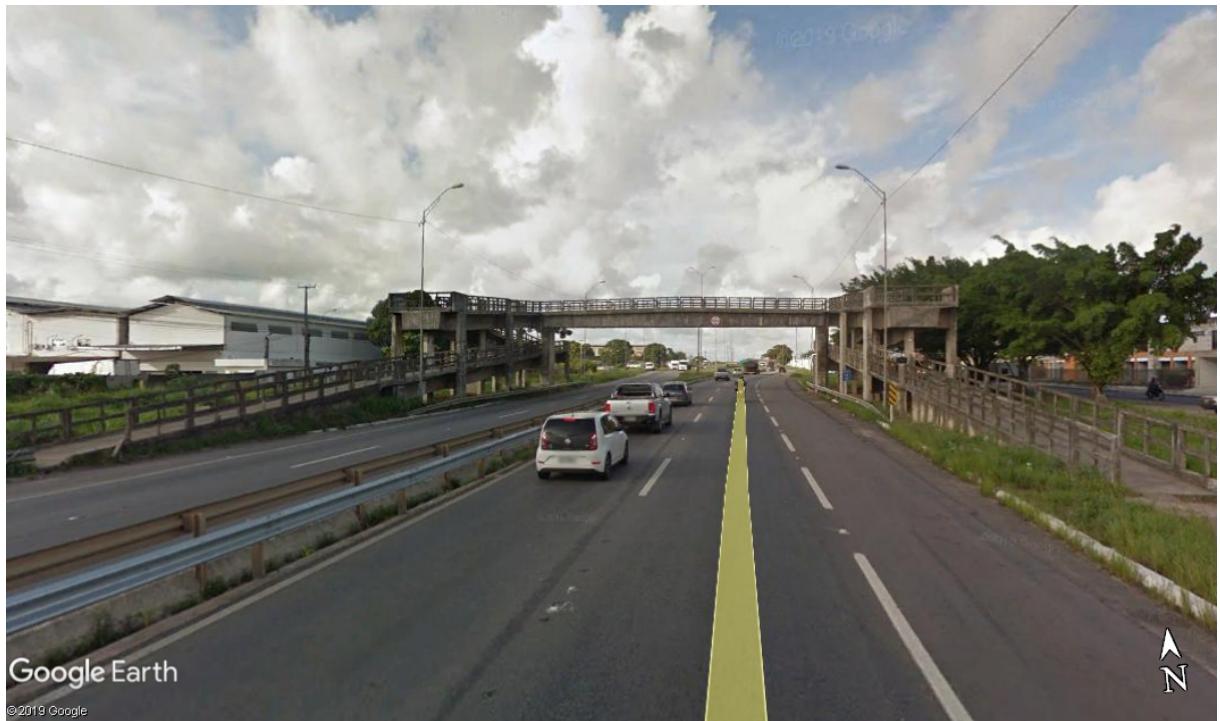
Figura 38: Passarela Sueldos (sentido crescente).

As passarelas de concreto não possuem cobertura, apenas o guarda-corpo para a proteção do usuário. Na Figura 38 temos um exemplo:

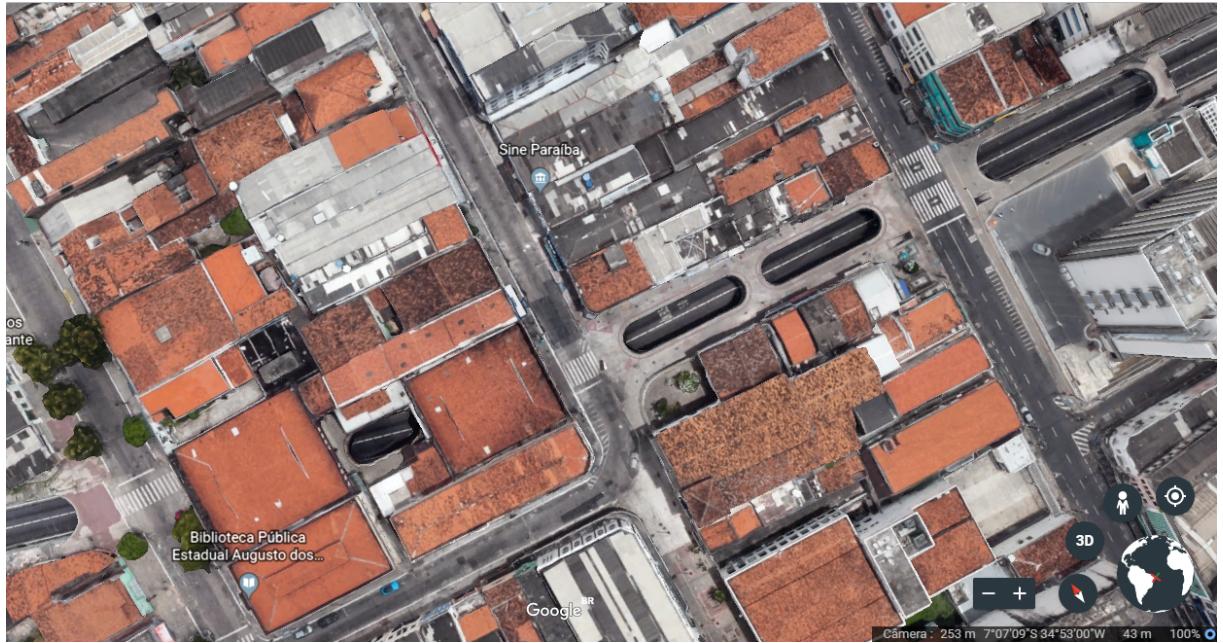
Figura 39: Viaduto Miguel Couto.

Está localizado nas coordenadas UTM X=292034,17 e Y=9212715,78, na Av. Visconde de Pelotas, com Acesso à Cidade Baixa e possui duas faixas de rolagem. Possui uma altura livre de 4,40 m sobre a Av. Miguel Couto. Está representado na Figura 39:

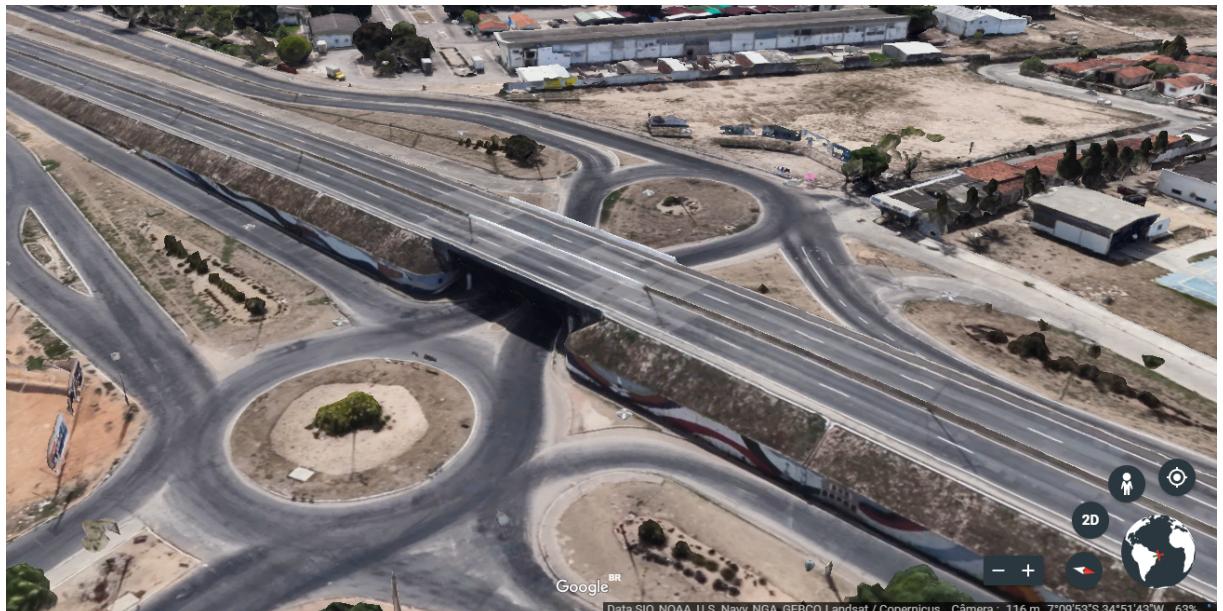
Figura 41: Viaduto Cristo Redentor.

Esse viaduto, de acordo com inventário das OAEs do DNIT, está localizado no Km 23,90 da BR-230. Possui Lado Direito (LD), de coordenadas UTM X=294292,98 e Y=9207566,59 e Lado Esquerdo (LE), de coordenadas UTM X=294301,15 e Y=9207560,61. A Figura 41 apresenta uma visualização 3D do Google Earth desse viaduto:

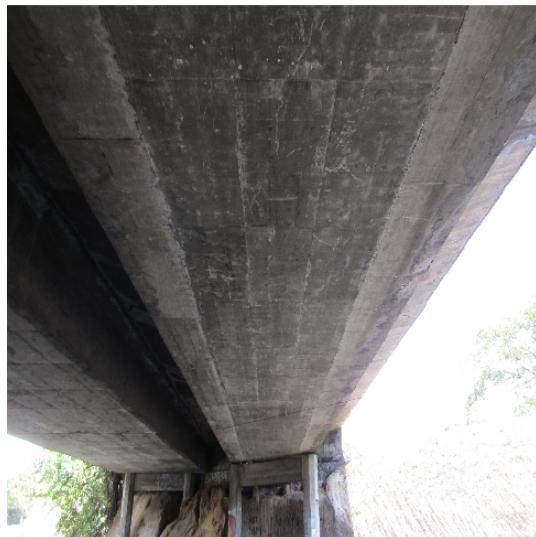
Figura 42: Viga caixão, pilares em colunas, encontros em cortina de concreto armado.
