UNIVERSIDADE FEDERAL DA PARAÍBA
CENTRO DE TECNOLOGIA
DEPARTAMENTO DE ENGENHARIA CIVIL E AMBIENTAL
CURSO DE GRADUAÇÃO EM ENGENHARIA CIVIL

CADASTRAMENTO DE OBRAS DE ARTE ESPECIAIS EM JOÃO PESSOA - PB

Trabalho de conclusão de curso apresentado à Universidade Federal da Paraíba como um dos pré-requisitos para obtenção do título de Bacharel em Engenharia Civil.

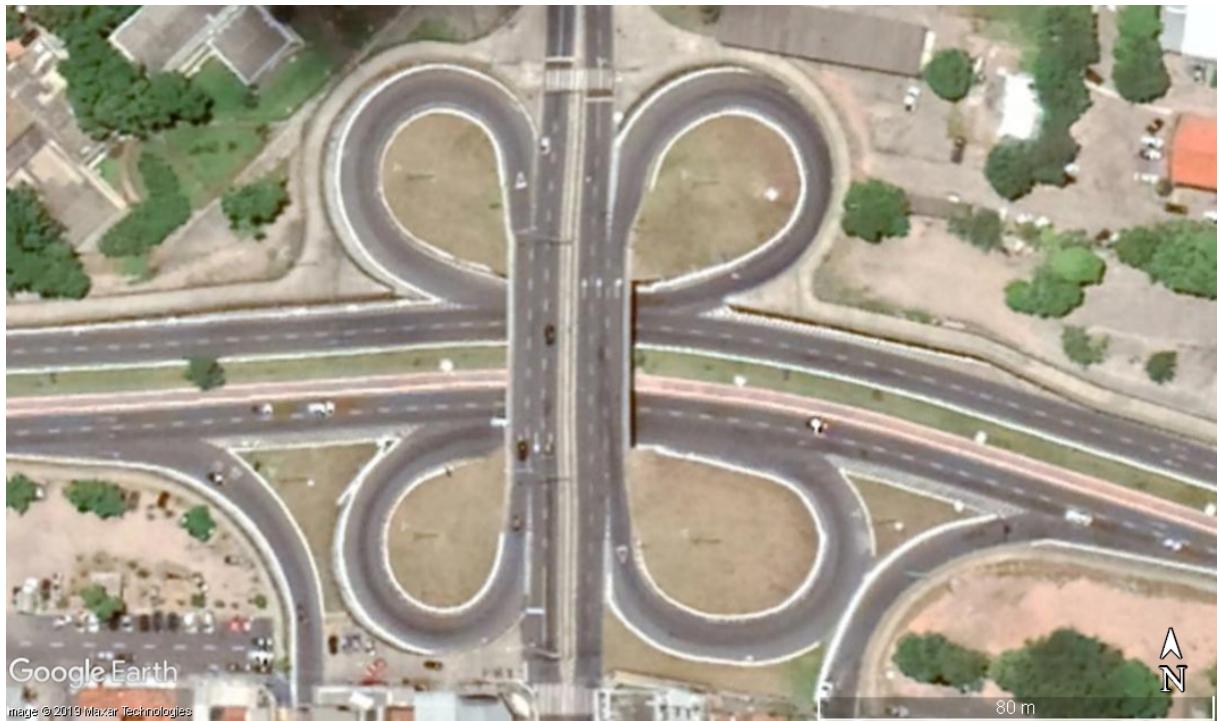
Figura 44: Vista aérea do viaduto Trevo das Mangabeiras.

O tabuleiro apresenta desenvolvimento planialtimétrico reto, com comprimento total de 37,80 m e a largura total de 24,80 m. Como a rodovia é de pista dupla, temos o lado direito (LD), de coordenadas UTM X=296977,063981 e Y=9207980,07087 e o lado esquerdo (LE), de coordenadas UTM X=296989,631714 e Y=9207980,07087. Cada lado do viaduto contém três faixas de 3,50 m cada, como podemos observar da Figura 44, que apresenta uma imagem aérea do viaduto:

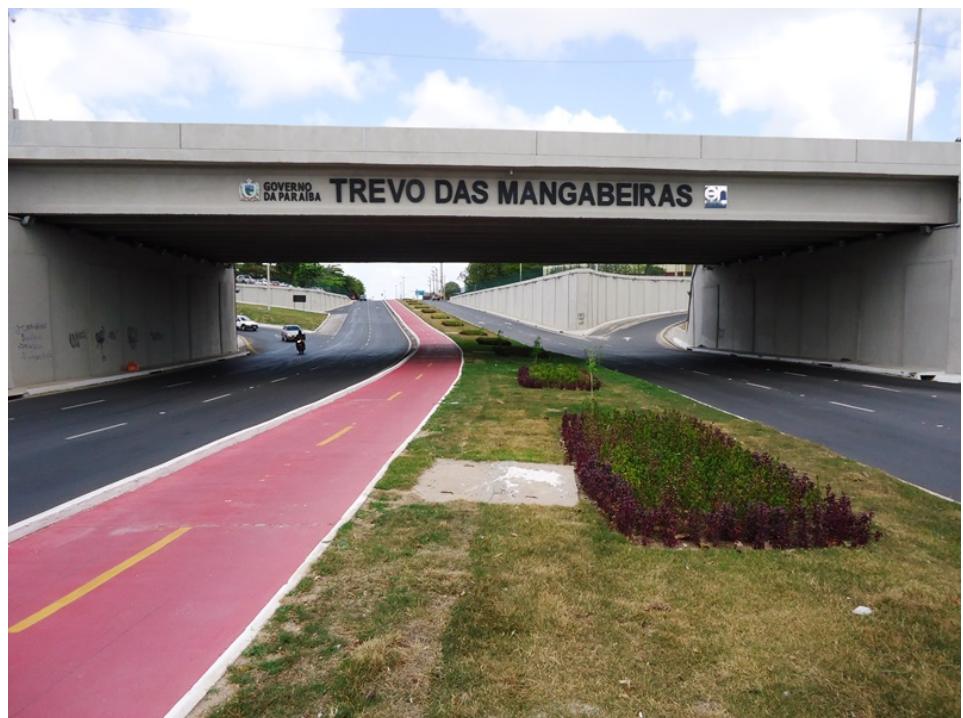
Figura 45: Superestrutura do viaduto trevo das Mangabeiras.

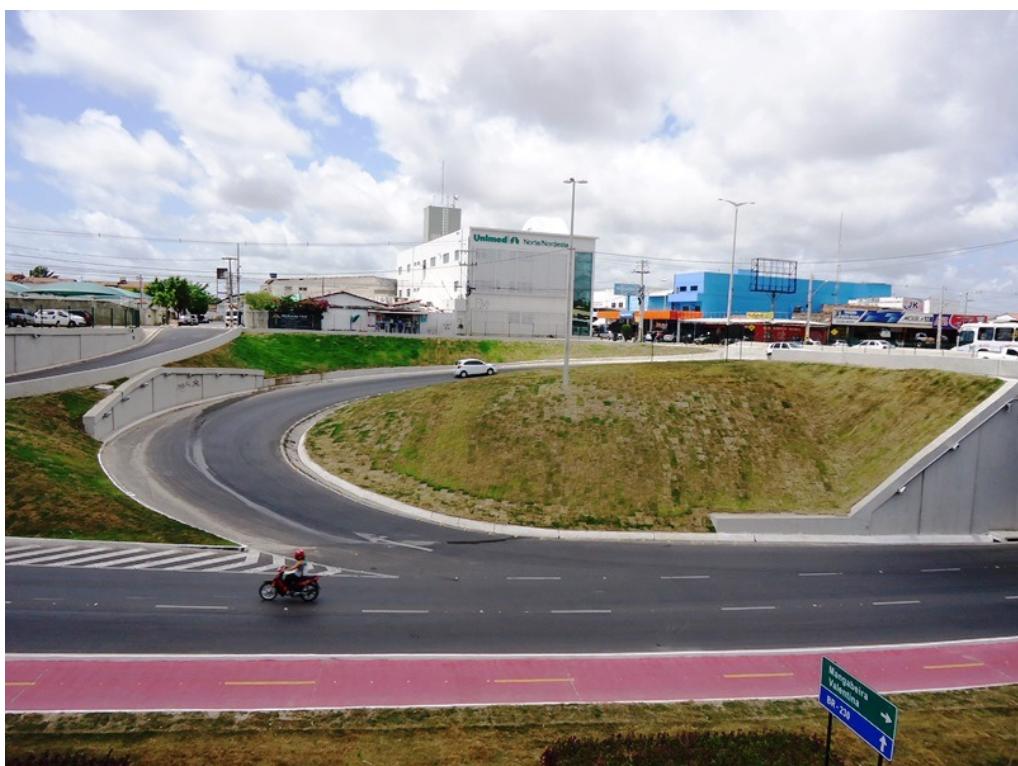
Figura 46: Alça de acesso da Av. Hilton Souto Maior para o viaduto Trevo das Mangabeiras.

A fundação utilizada foi a estaca escavada de diâmetro de 1,20 m. A Figura 46 mostra em detalhe uma das quatro alças existentes no viaduto, para o tráfego entre a Avenida Hilton Souto Maior e o viaduto:

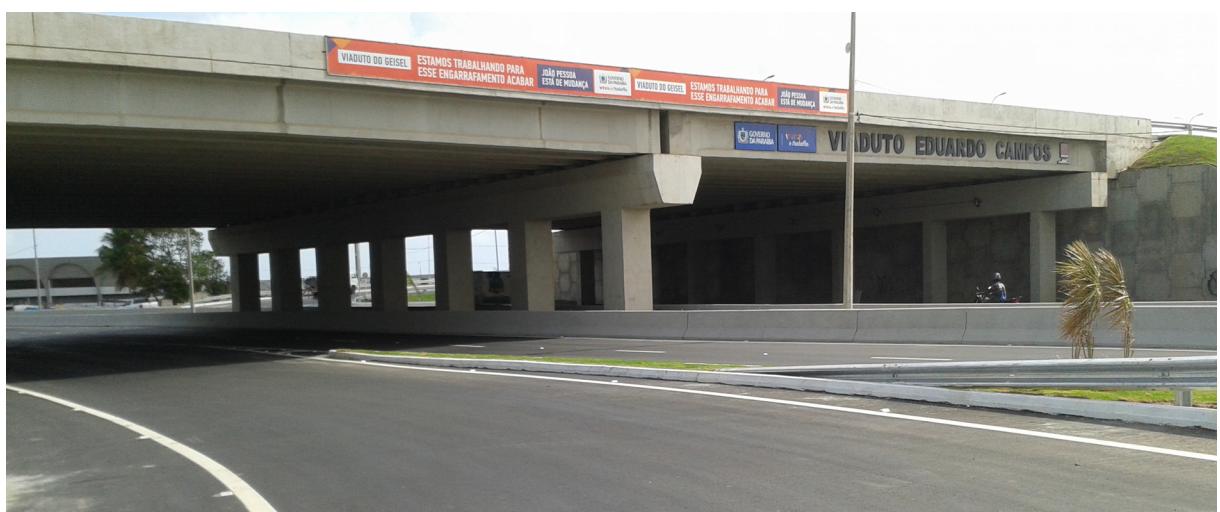
Figura 48: Superestrutura do viaduto do Geisel.

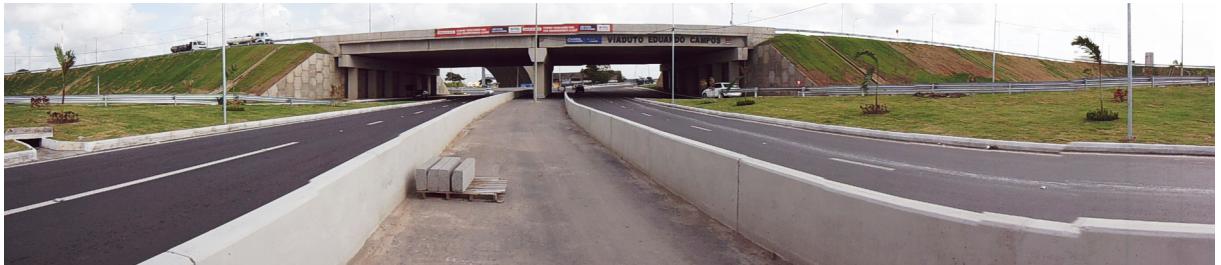
Figura 49: Viaduto do Geisel e aterros de acesso.

Foi adotada a solução em aterro dos acessos à ponte, com a construção de encontros, como podemos ver na Figura 49. Para a drenagem da estrutura de contenção foram utilizados barbacãs constituídos de tubo de PVC de 75 mm com bolsa de brita de (40x40x40) cm e manta geotêxtil.

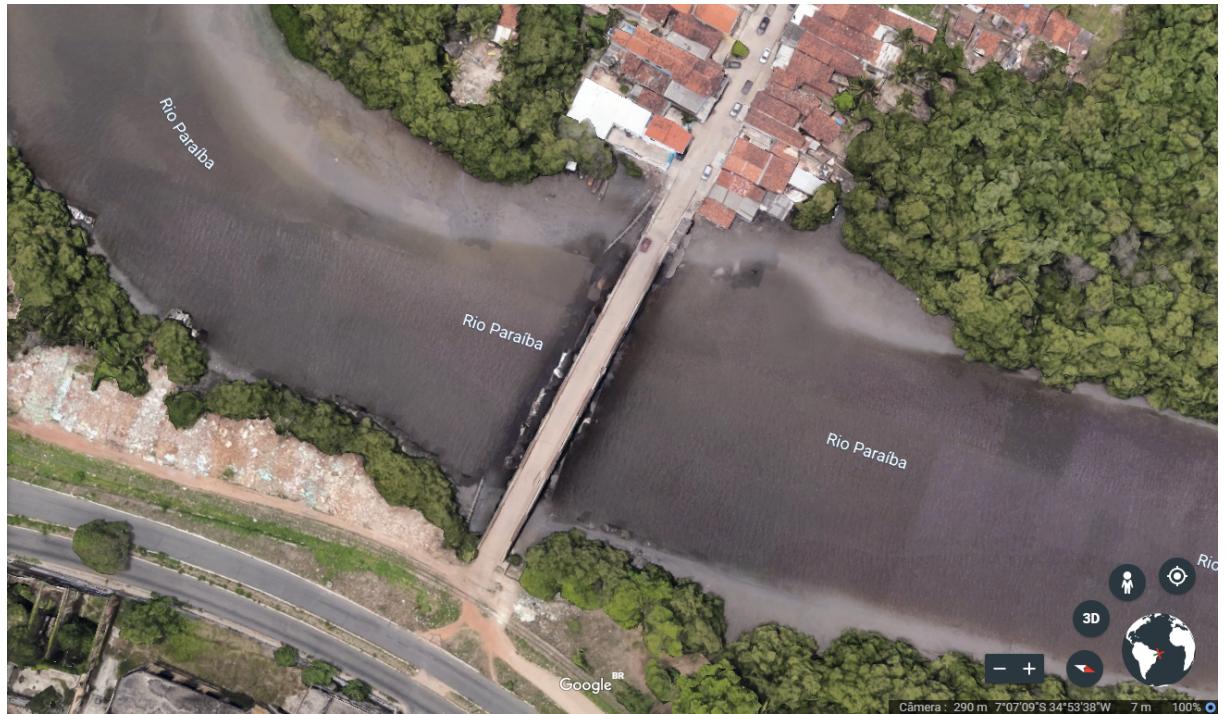
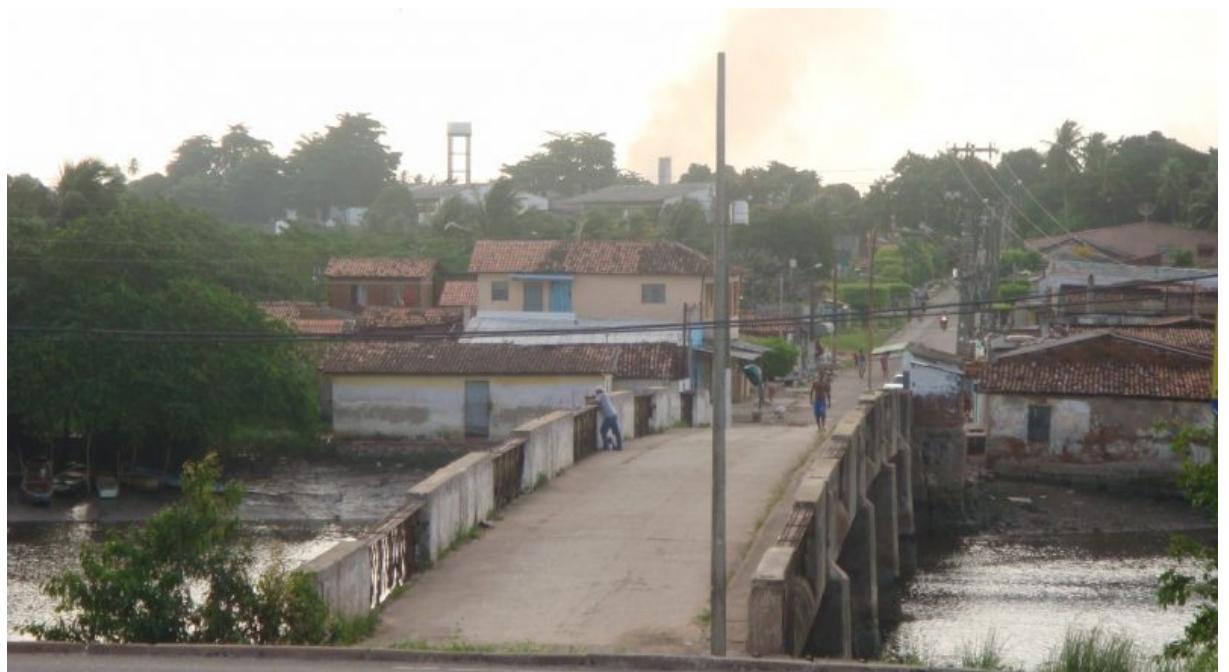
Figura 50: Imagem de satélite da Ponte do Baralho.

Figura 51: Ponte do Baralho.

De acordo com o portal de notícias PB AGORA (2018), a ponte foi construída em 1840 e foi a principal ligação entre João Pessoa e Bayeux durante mais de 178 anos. Na época de publicação da reportagem, estava interditada para o tráfego de veículos automotores, devido ao elevado estado de oxidação da sua estrutura de ferro, o que leva ao risco de desmoronamento.

Na Figura 50 temos uma imagem de satélite da ponte e na Figura 51 temos uma fotografia:

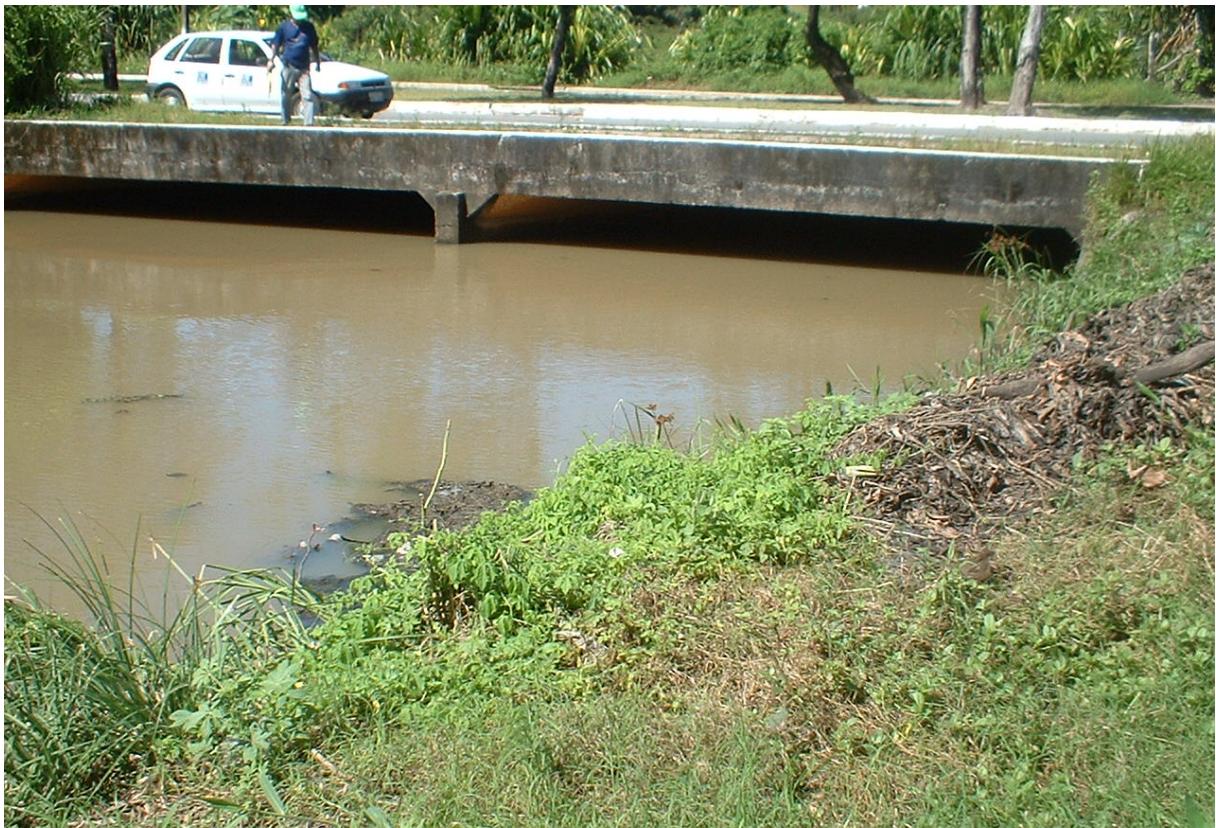
Figura 52: Ponte em Bueiro Duplo Celular de Concreto (BDCC), antes da elevação do greide.

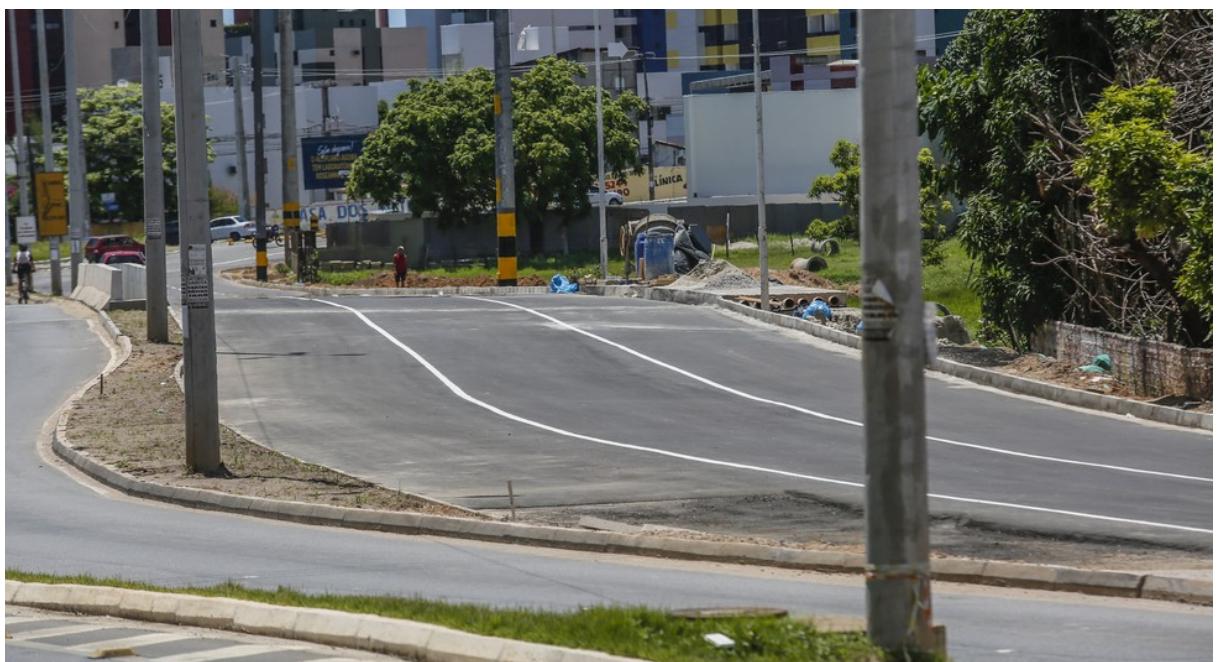
Figura 53: Ponte após elevação do greide.

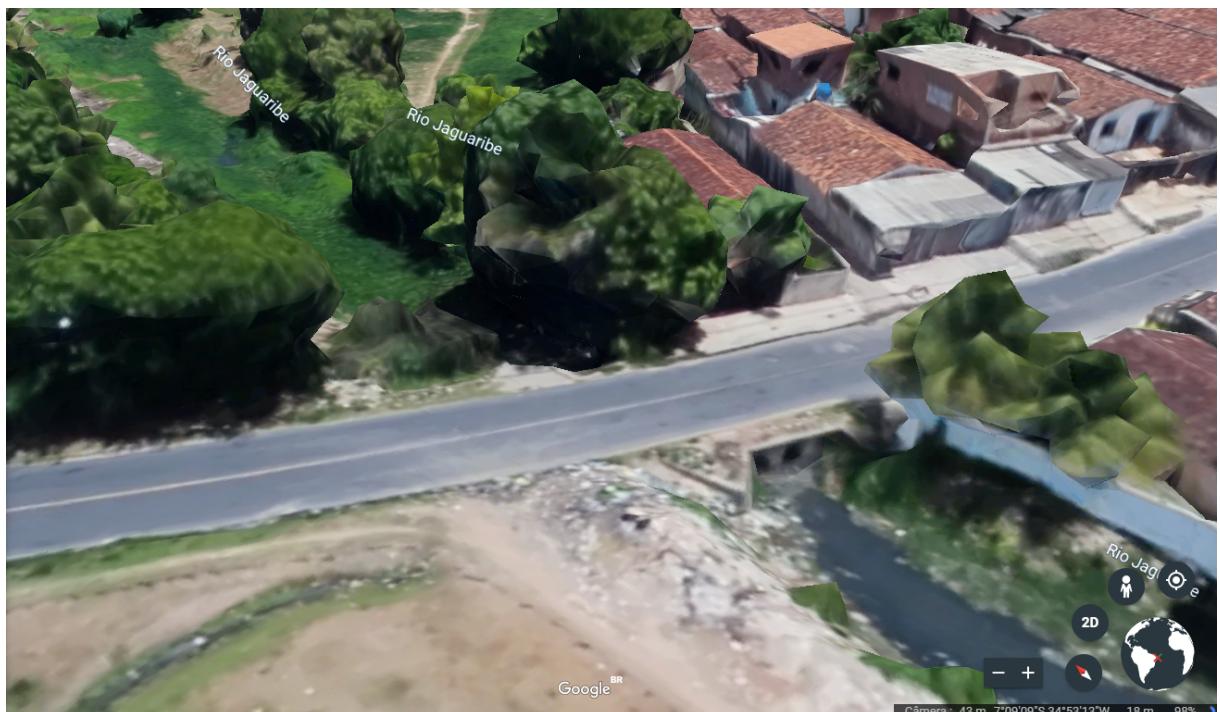
Figura 57: Bueiro Duplo Tubular de Concreto (BDTC), em Ponte sobre o Rio Jaguaribe na Rua Deputado José Tavares, no bairro Cristo Redentor.

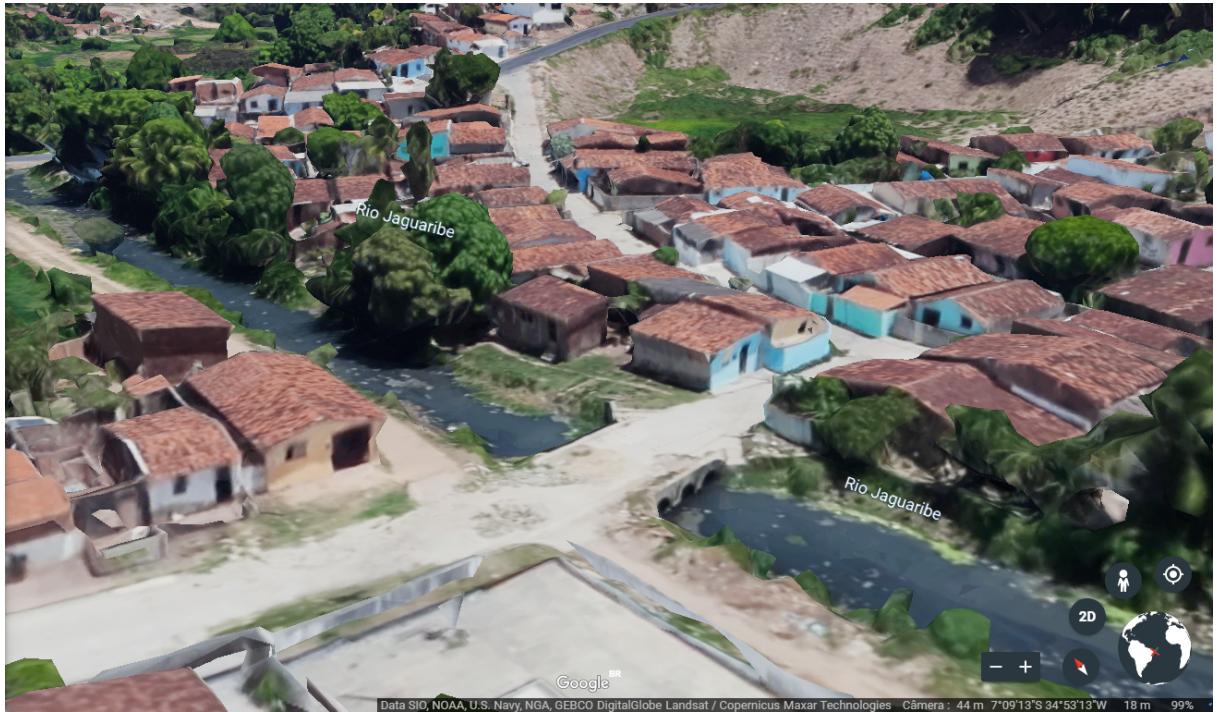
Figura 58: Bueiro Triplo Tubular de Concreto (BTTC), em Ponte sobre o Rio Jaguaribe na Rua Desportista Marcos Antônio Ribeiro, no bairro Cristo Redentor.

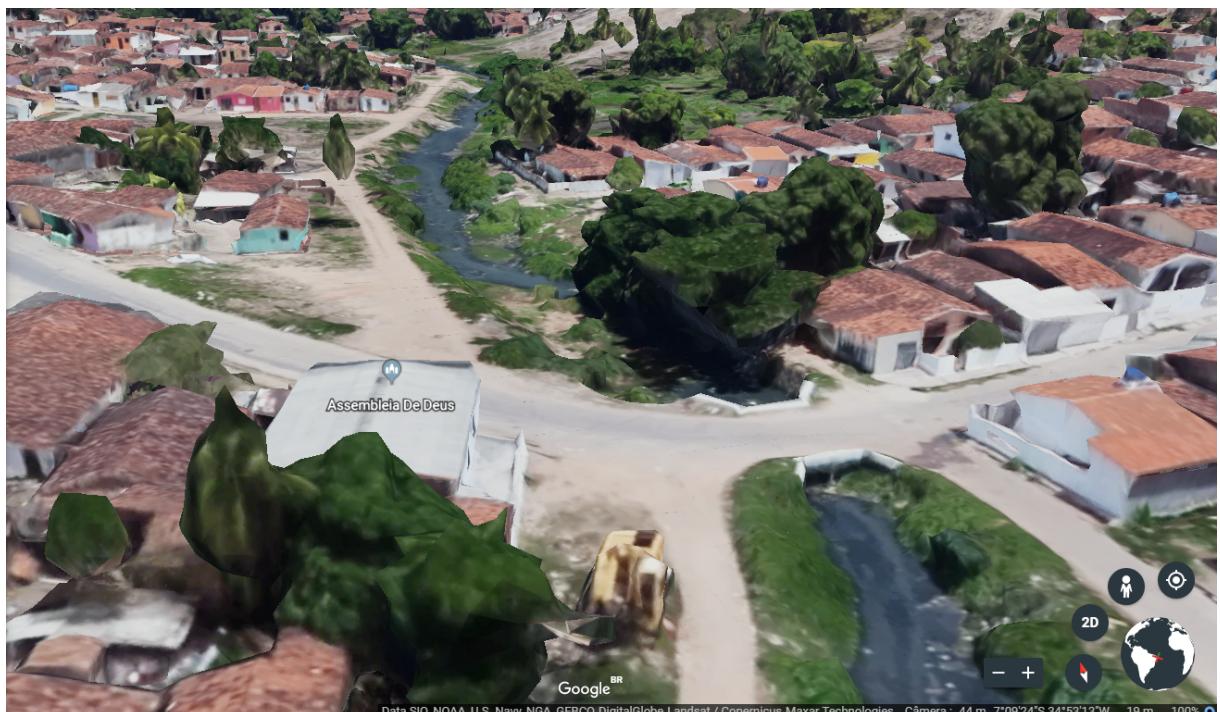
Figura 59: Bueiro Duplo Celular de Concreto (BDCC) em Ponte sobre o Rio Jaguaribe, na Av. Presidente Félix Antônio, no bairro Cristo Redentor.

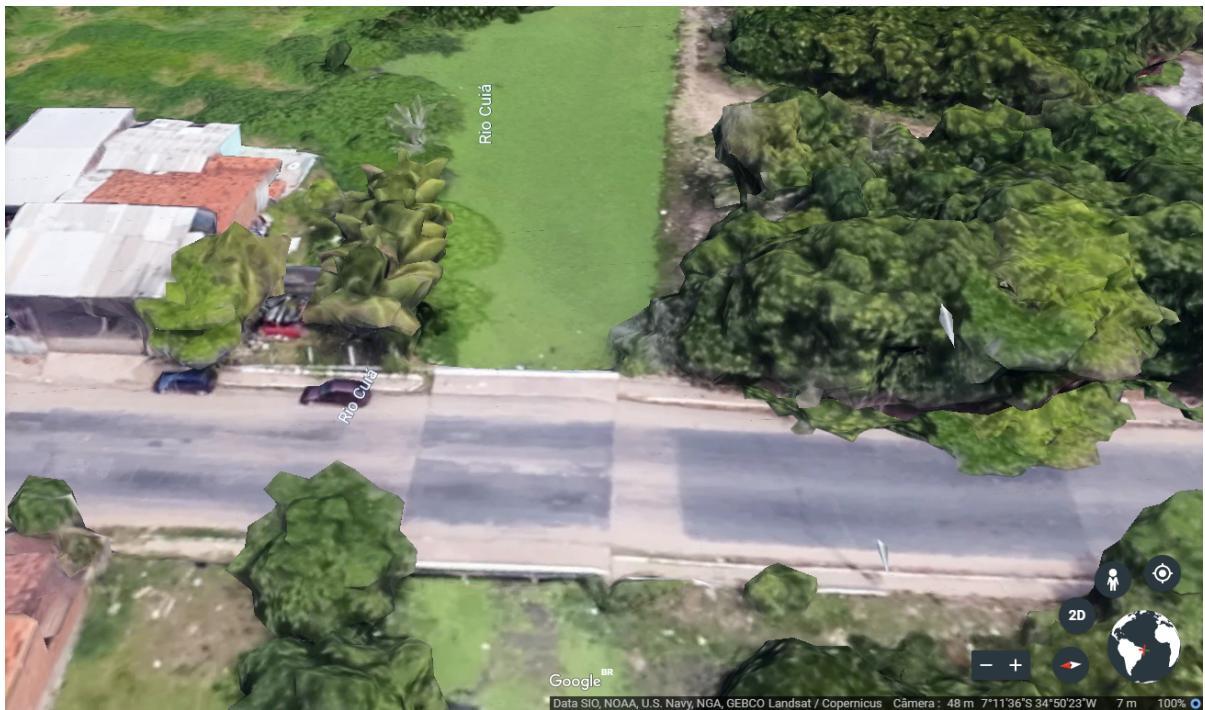
Figura 60: Bueiro Triplo Celular de Concreto (BTCC) em Ponte sobre o Rio Cuiá na Rua Brasilino Alves da Nóbrega, entre Mangabeira e Valentina de Figueiredo.
