# Uso de geoindicadores na identificação de erosão costeira no município de Baía da Traição-PB

José Charriere Gomes Pereira  
*Universidade Federal da Paraíba*

## The use of geoindicators in the identification of coastal erosion in the municipality of Baía da Traição-PB.

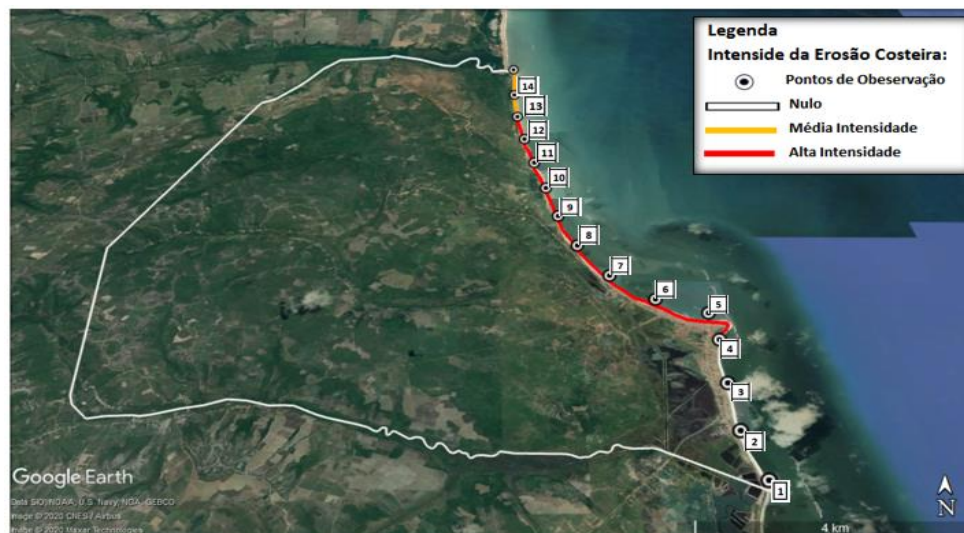
**Figura 02:** Mapa de intensidade de impacto visual de erosão costeira do município de Baía da Traição. O mapa apresenta 14 pontos, todos com aproximadamente 1 km de distância.

Posteriormente, retornou-se à área com o intuito de apontá-los, percorreu-se de moto toda essa extensão, realizando-se paradas a fim de delimitá-la por meio de GPS, a cada um quilômetro, conforme apresentado no (Figura 02). O mesmo procedimento de delimitação fazendo uso da mesma distância foi realizado no *Google Earth Pro*, a fim de obter as coordenadas correspondentes a esse perímetro, e com isso poder espacializá-las. Dentro desse perímetro com intervalos estabelecidos, os pontos foram nomeados de 01 a 14 (Figura 2).

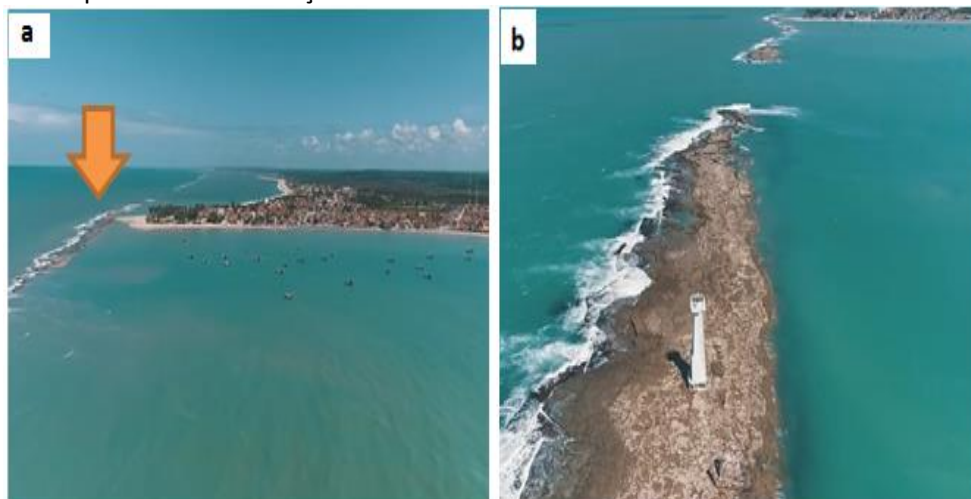
**Figura 04:** *Beach Rocks* presentes próximos à linha de costa do litoral do município de Baía da Traição.

As rochas de praia, beach rocks (Figura 04, a, b) encontram-se paralelamente a linha de costa, sendo mais evidente sua presença na porção sul do município, uma

vez que ao norte ele apresenta-se de forma ainda mais descontínua e distante do continente. De acordo com Souza (2006) essas rochas são constituídas por bioclastos, silicilastos e cimento carbonático. Apresentam estruturas sedimentares do tipo plano paralelas, as quais, sugerem um ambiente de estirância (intermarés), sendo então interpretados como registros de variações locais do nível do mar.

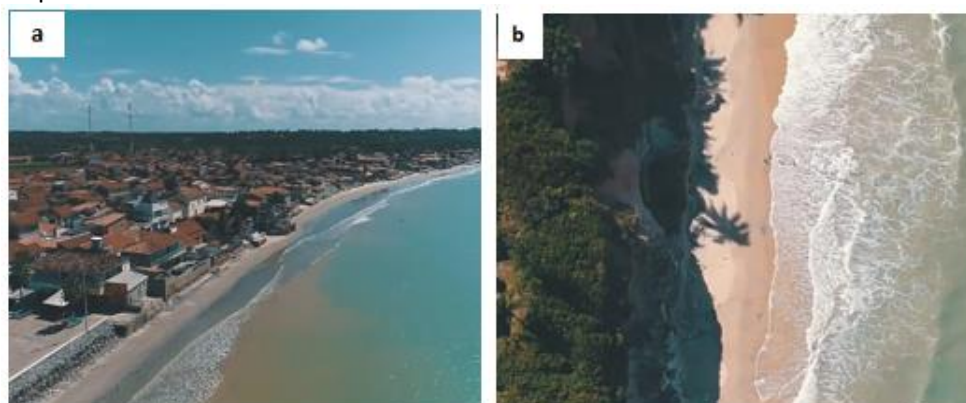
A alta incidência do geoindicador, **(IV) pós-praia muito estreita ou inexistente durante inundações de preamar de sizígia ou em praias urbanizadas** (Figura 06 a, b), ocorre em decorrência de fatores antrópicos e naturais. A área urbana está situada, predominantemente, em um ambiente de planície costeira, onde as edificações foram dispostas sem a mínima organização territorial, em muitos casos, principalmente casas de veraneios, avançaram em direção a linha de costa alterando e confinando a dinâmica praial a uma estreita faixa de areia. Já o fator

natural que colabora para esse estreitamento se dá devido a presença de falésias vivas provenientes da formação Barreiras que bordejam as praias.

**Figura 06.** Indicador (IV) pós-praia muito estreita ou inexistente durante inundações de preamar de sizígia ou em praias urbanizadas (praia de Baía da Traição Foto a). Foto b, praia do Forte. Localizados nos PO=05 e PO=07, respectivamente.

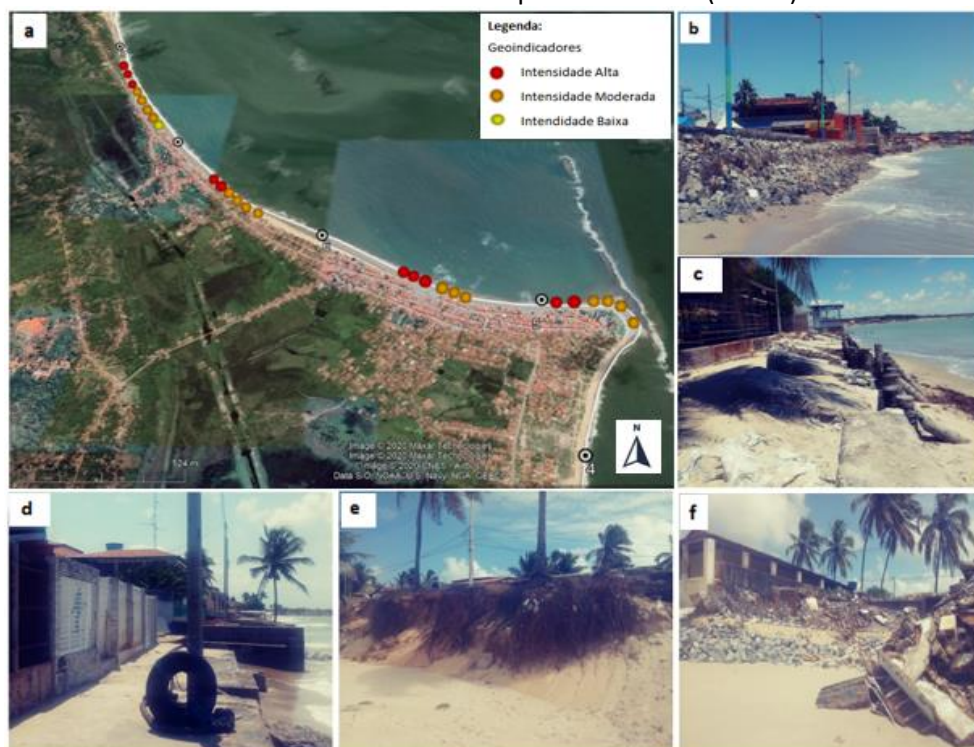
A presença dos geoindicadores **(V) marcas de erosões nos muros residenciais** (Figura 10, d). **(VI) arvores na face de praia ou com raízes expostas** (Figura 10, e), **presença de obras de proteção costeira não estruturada** (Figura 10, c). **(X) destruição de estruturas artificiais construídas sobre o depósito marinho (Foto f)**, **(XI) restos de construções na face de praia** ocorrem em todo o perímetro urbano do município situado ao norte da enseada (Figura 10, a). O indicador **(VIII) presença de obras de proteção costeira estruturais** (Figura 10, b) está presente em apenas um único ponto, o 05, trata-se de uma estrutura de gabiões com aproximadamente setenta metros, construída por meio da prefeitura municipal de Baía da Traição, essa obra tem como objetivo de proteger a estrutura de uma praça pública do impacto das ondas. Estruturas semelhantes a essas, construídas na praça pública, tentaram ser expandidas para as áreas residenciais, no entanto, conforme relato do atual secretário do meio ambiente do município, não foi possível obter financiamento junto ao governo federal para realização, das construção, tendo em vista que as demais áreas afetadas são de uso privado.

**Figura 10:** Porção norte do município de Baía da Traição. PO= 04; 05; 06; 07. Presença dos indicadores (VIII) obras de proteção costeira estruturais (Foto b). Presença de obras de erosão costeira não estruturada (praia de Ponta das Trincheiras Foto C). (V) marcas de erosões nos muros residenciais (Foto d); (VI) árvores na face de praia ou com raízes expostas (Foto e). (X) destruição de estruturas artificiais construídas sobre o depósito marinho (Foto F).

Para mitigar o poder destrutivo das marés, os moradores ao longo dos anos vêm construindo ou reforçando estruturas já existente, mas esses esforços não estão sendo suficientes para impedir o avanço do mar.
