**UNIVERSIDADE FEDERAL DA PARAIBA**  
**CENTRO DE TECNOLOGIA**  
**PROGRAMA DE PÓS-GRADUAÇÃO EM ENGENHARIA CIVIL E AMBIENTAL**

**ORIENTAÇÃO SOLAR E CONFORTO LUMÍNICO.**  
Análise das condições ambientais e opinião dos usuários

Dissertação submetida ao Programa de Pós-Graduação em Engenharia Civil e Ambiental – PPGECAM, da Universidade Federal da Paraíba, como parte dos requisitos para a obtenção do título de Mestre.

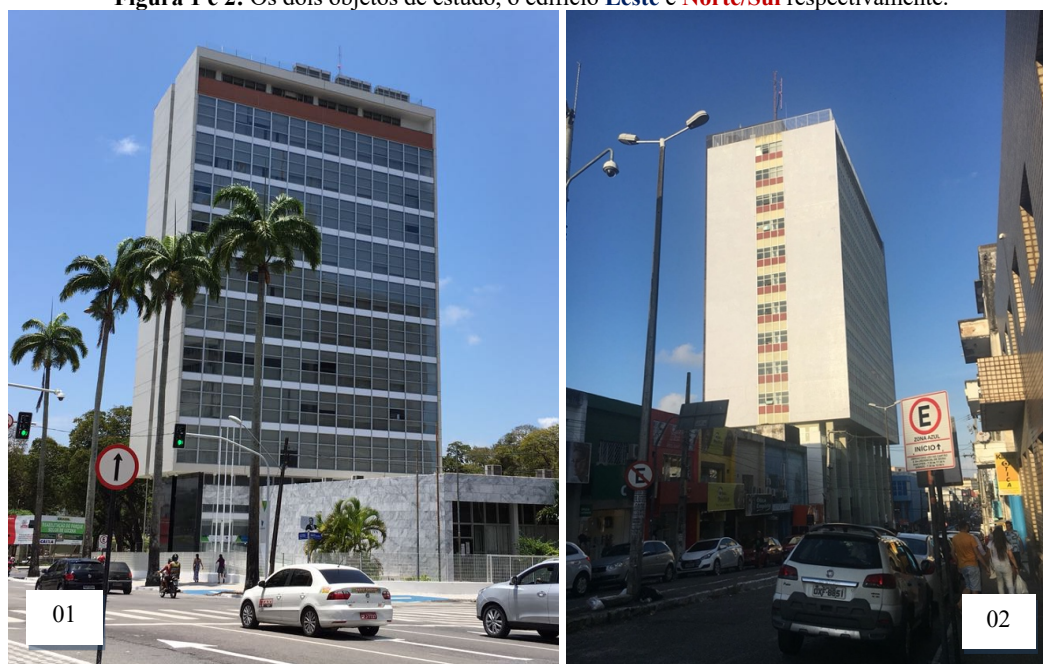
**Figura 1 e 2:** Os dois objetos de estudo, o edifício **Leste** e **Norte/Sul** respectivamente.

Visando realizar análises de ambientes de trabalho em casos reais, tem-se como objeto de estudo dois edifícios de escritórios (Figura 1 e 2), de uso institucional, localizados no meio urbano da cidade de João Pessoa (PB), Brasil. Inseridas no centro da capital paraibana, as edificações foram construídas na década de 1960 e são exemplares da arquitetura moderna na cidade. Os edifícios de multipavimentos sofreram intervenções nos últimos anos, sendo a última um retrofit<sup>1</sup> de suas instalações internas e das instalações prediais. Para fins de análise, escolhemos dois edifícios com implantações e orientações diferentes.

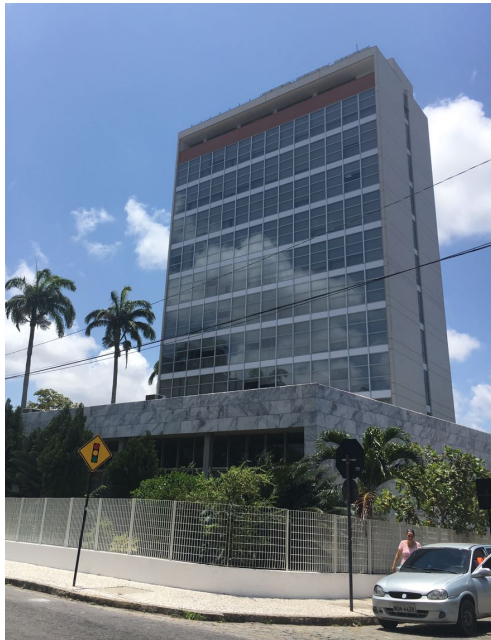
**Figura 9:** Vista das fachadas Leste e Norte.

O **Edifício Leste** foi construído na década de 60 e projetado pelo arquiteto Leonardo Stuckert Fialho para sediar a Reitoria da Universidade Federal da Paraíba. Localizada na Avenida Getúlio Vargas, no centro de João Pessoa, a edificação possui dois volumes (um vertical e um horizontal), neste trabalho é analisado apenas o volume correspondente à torre de 13 pavimentos (Figura 9 e 10), com área total de 3.067,56 m<sup>2</sup>.

Analisando sua implantação, as fachadas de maior extensão são orientadas para leste e oeste (tendo uma leve inclinação), no nosso clima essas orientações recebem a maior parte da insolação durante todo o ano. A fachada leste da torre (considerada a principal) é toda revestida por esquadrias de vidro e a iluminação natural que incide sobre a fachada do imóvel é abundante. Para facilitar a análise da insolação foram produzidos diagramas solares (a partir da carta solar de João Pessoa) que identificam os horários e épocas do ano onde cada fachada recebe insolação.

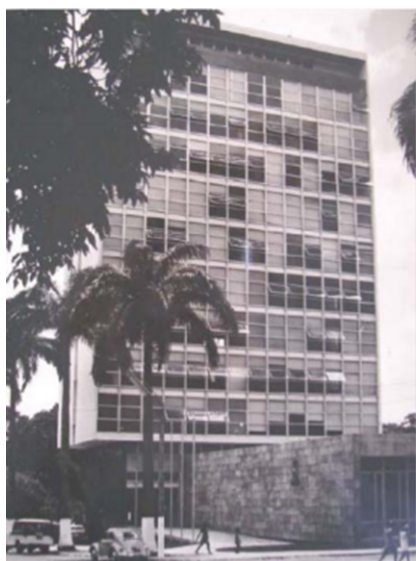
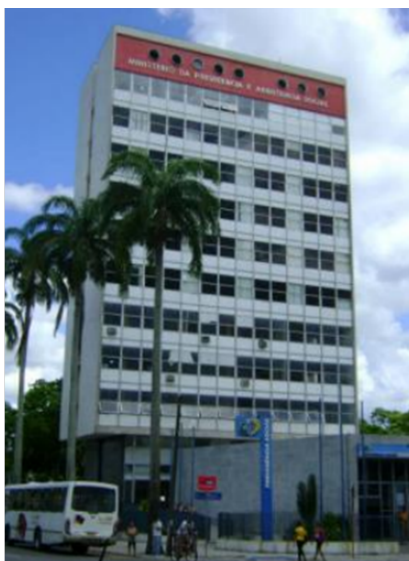
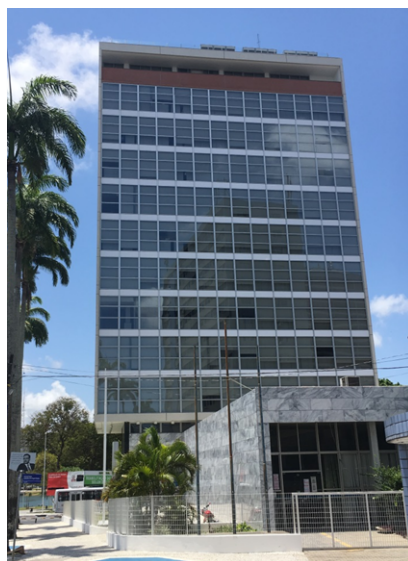
**Figura 3:** O edifício em 1963, 2009 e 2016.

Comumente edificações sofrem alterações (Figura 15) durante sua vida útil, devido à manutenção ou adaptações necessárias, com quase cinco décadas, em julho de 2014 o edifício foi submetido a um retrofit tendo atualizações e modificações nos seus materiais construtivos, nas suas instalações (elétrica, eletrônica e comunicações), onde substituíram-se os materiais e revestimentos (internos e externos), os sistemas de ar-condicionado e iluminação artificial. A fim de melhorar a qualidade dos ambientes internos, o conforto dos usuários e a eficiência energética da edificação, utilizando materiais construtivos mais modernos e eficientes.

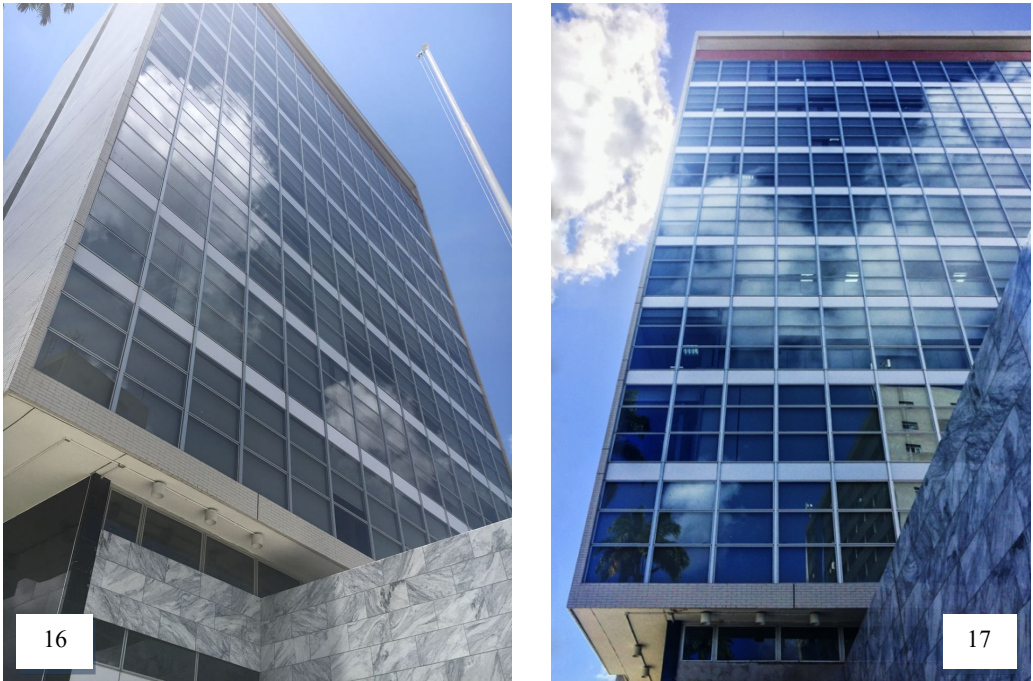
**Figura 4 e 17:** Vista das esquadrias da fachada Leste do edifício.

O retrofit foi finalizado em fevereiro de 2016, a fachada Leste (Figura 16 e 17) sofreu muitas modificações, retomando elementos como o plano de vidro e a varanda do último pavimento. As esquadrias foram completamente substituídas, o vidro simples deu lugar a um vidro duplo laminado de baixa emissividade, elemento significativo na redução da reflexão de luz visível, do calor e dos ruídos externos, assim como no aumento da eficiência energética do prédio.

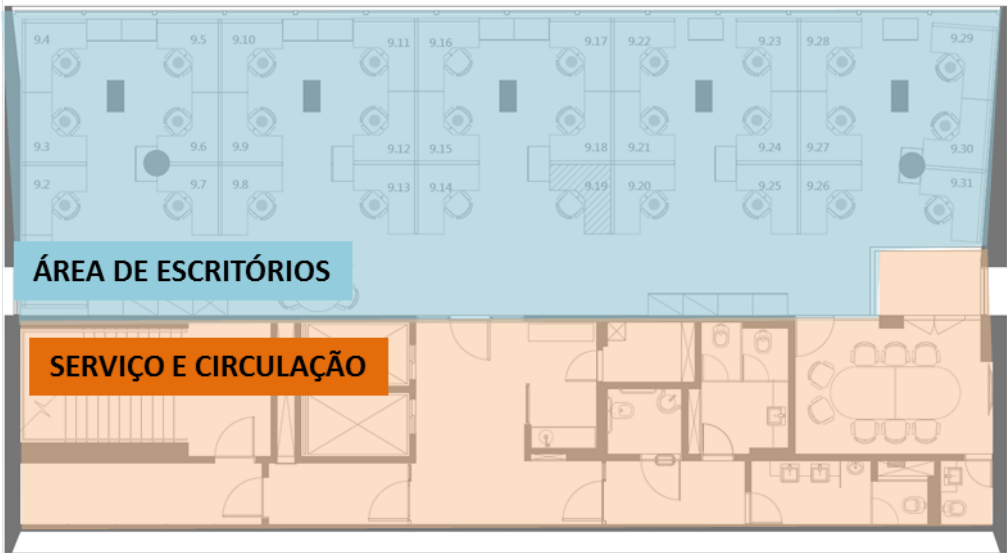
Figura 23: Setorização dos pavimentos do Edifício Leste.

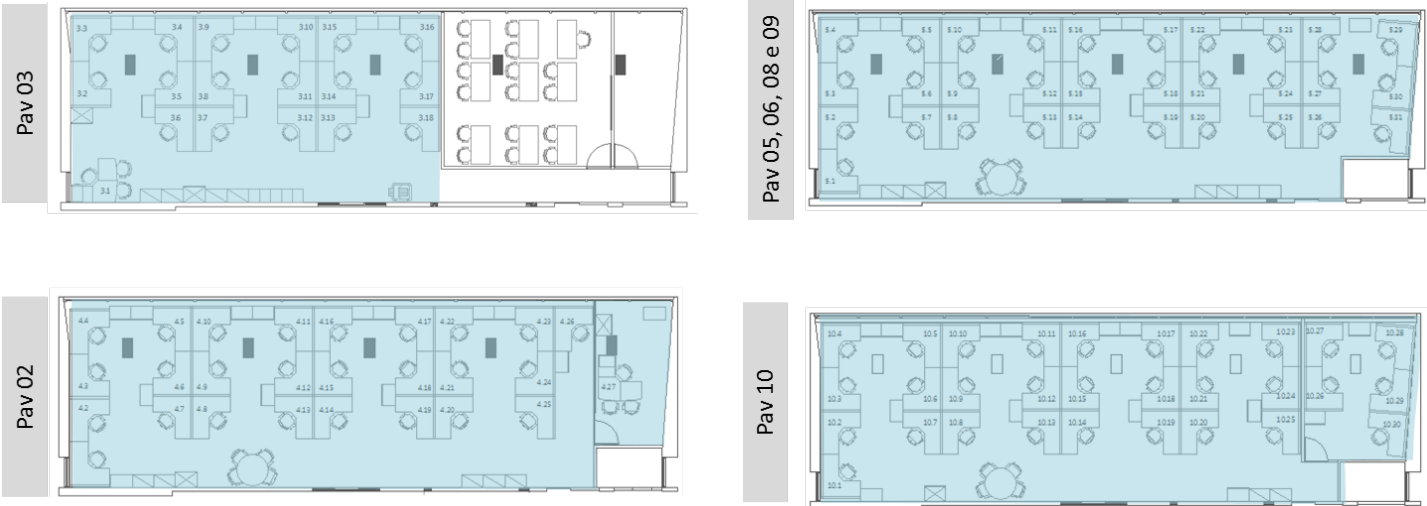
Figura 24: Sinalização das áreas dos pavimentos com medições.

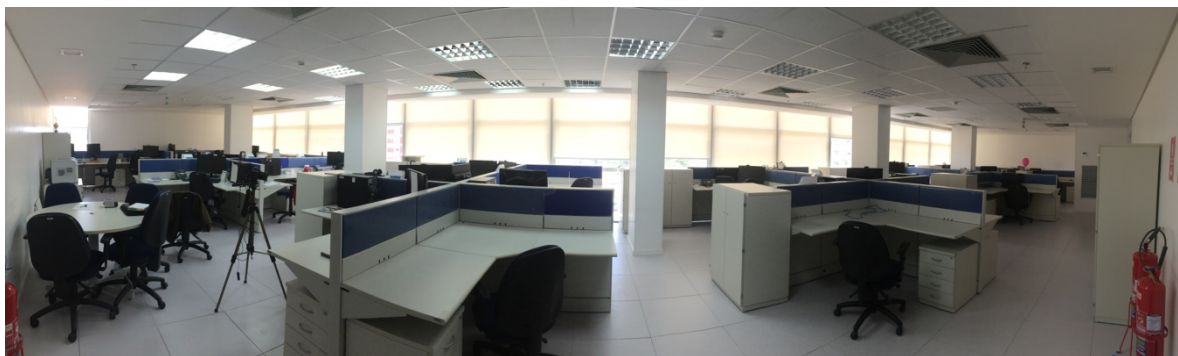
**Figura 25:** Vista panorâmica de um dos pavimentos da edificação.

pavimentos existem pequenas alterações de layout (Figura 24), para criar salas de gerências e reunião (uso de divisórias de vidro), ademais o mobiliário padrão não ultrapassa a altura de 1,10m, propiciando a sensação de vão único conectado (Figura 25). Na porção Oeste do edifício estão localizados os setores de serviço (banheiros e copa) e as circulações verticais (elevadores e escadas de emergência).

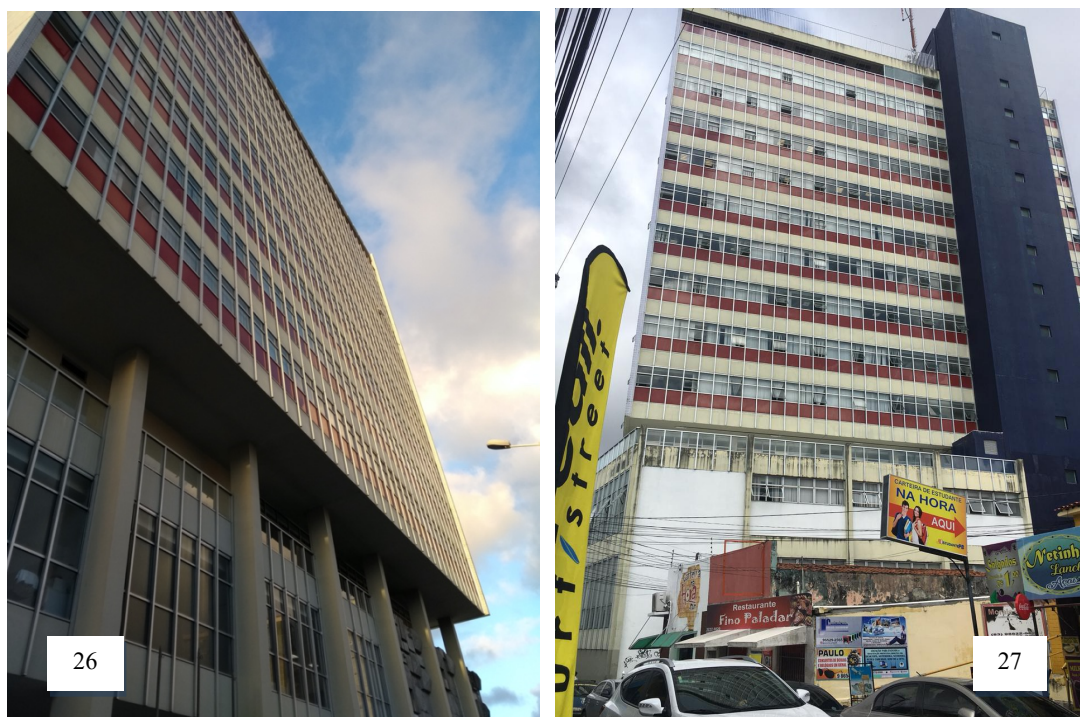
**Figura 26 e 27: Edifício Norte/Sul.** Vista fachada Sul e Norte, respectivamente.

A edificação tem orientação Norte/Sul nas fachadas com maior perímetro, o invólucro é formado por painéis modulares de vidro e material opaco nas duas orientações, como citado anteriormente, a iluminação natural incidente nos ambientes internos é proveniente das esquadrias, sempre que possível é interessante que a mesma seja identificada, para isso foram elaborados diagramas solares.

Ainda que o sistema de esquadrias tenha sido completamente renovado, o vidro utilizado nas esquadrias (Figura 33) continua sendo o do vidro incolor comum 6mm (Tabela 1), cuja transmitância luminosa é de 88%. Ao todo são 38 módulos de esquadria na fachada sul e 30 módulos na fachada norte, esses são compostos por quatro segmentos (Figura 34~~Erro! Fonte de referência não encontrada.~~), dois com apenas o vidro, um com o vidro e uma película opaca vermelha e o último equivale às vigas (área de piso elevado) da estrutura predial. As cortinas do **edifício Norte/Sul** são persianas verticais em PVC na cor cinza claro (Figura 35).

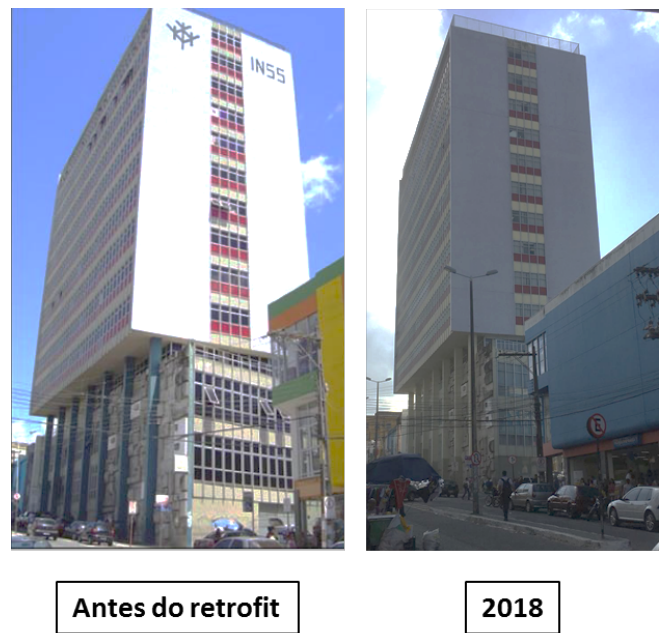
Figura 32: O edifício antes do retrofit e em 2018.

Assim como a edificação anterior o **Edifício Norte/Sul** passou pelo processo de retrofit (Figura 32), sendo inaugurado em maio de 2013. Os investimentos para modernização da edificação foram altos, objetivando atender melhores padrões de qualidade do ambiente interno, de conforto

dos usuários, bem como segurança e automação da edificação. Com 40 anos de história, sendo um dos edifícios a ajudar na verticalização de João Pessoa (TINEM, 2010), a estrutura da edificação necessitava reparos internos e externos, dentre as mudanças na estrutura predial tem-se: a troca de todas esquadrias, como também como manutenção dos demais revestimentos internos e externos; substituição da rede elétrica em conjunto com instalação de novos aparelhos de condicionamento artificial (mais eficientes) e de iluminação artificial (luminárias e lâmpadas); troca do piso e forro gesso, bem como dos elevadores e sistemas de combate ao incêndio.

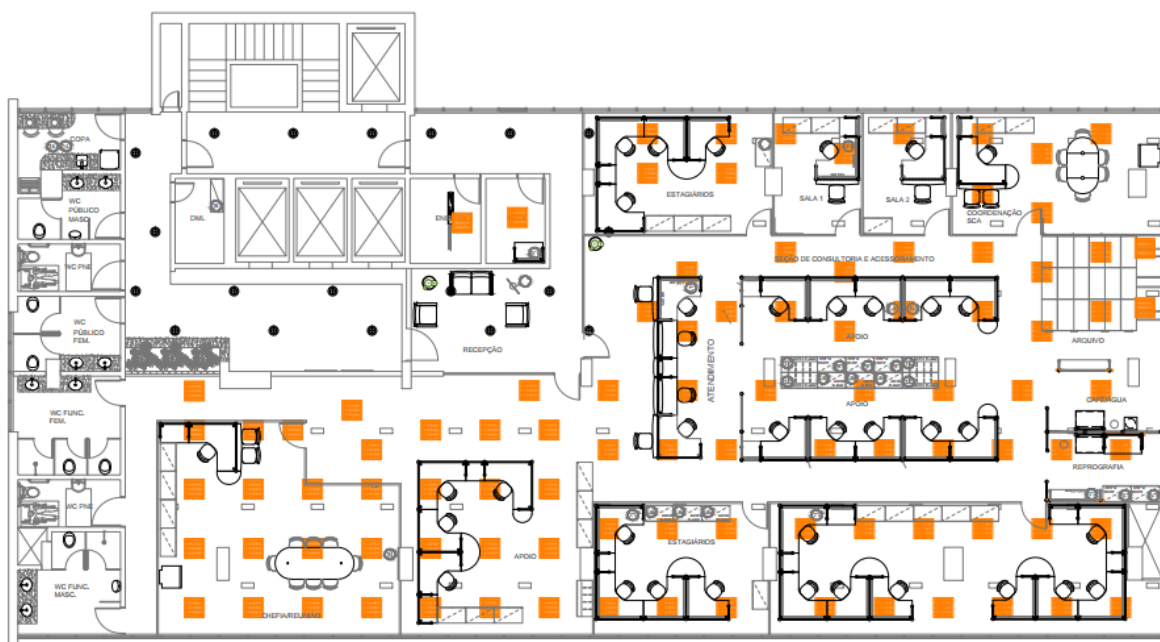
A iluminação artificial também é composta por luminárias de embutir com lâmpadas LED, em cada pavimento são encontradas cerca de 80 luminárias. Como se pode observar em planta (Figura 36) a distribuição das luminárias em ambientes internos tende a acompanhar a organização do layout, fornecendo uma distribuição regular para todo o ambiente. Observa-se que existe um padrão nessa distribuição, em algumas áreas é possível identificar arranjos semelhantes e em outros padrões completamente distintos.

**Figura 36:** Planta baixa 2º pavimento com indicação das luminárias existentes.

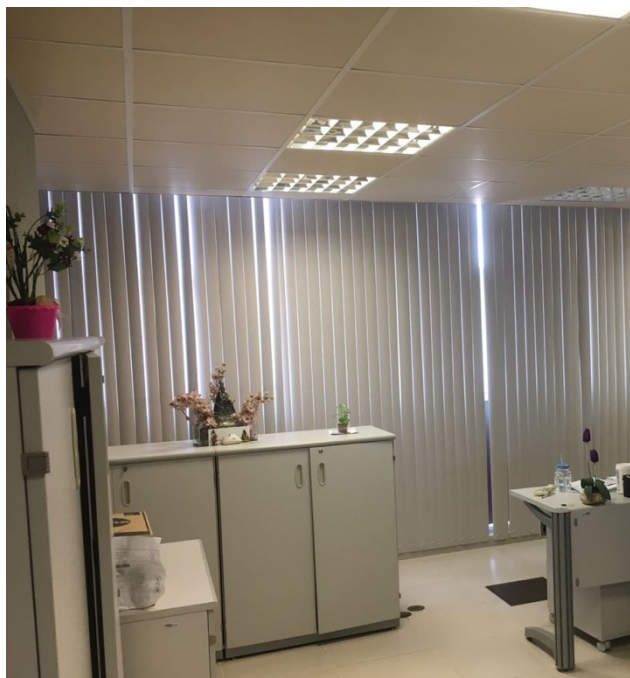
**Figura 37:** Vista do forro modular e luminárias padrão.

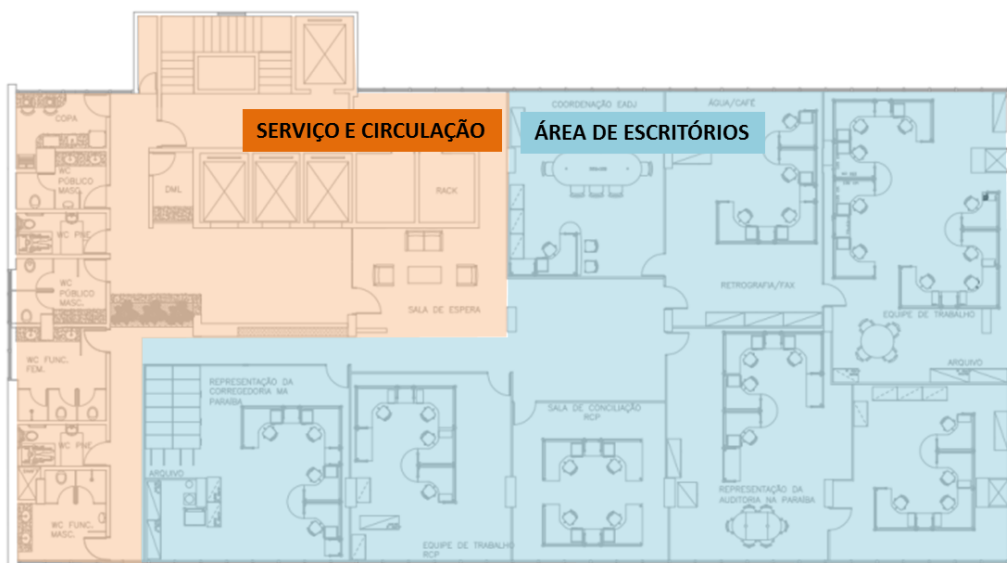
**Figura 38:** Setorização dos pavimentos do **Edifício Norte/Sul**.

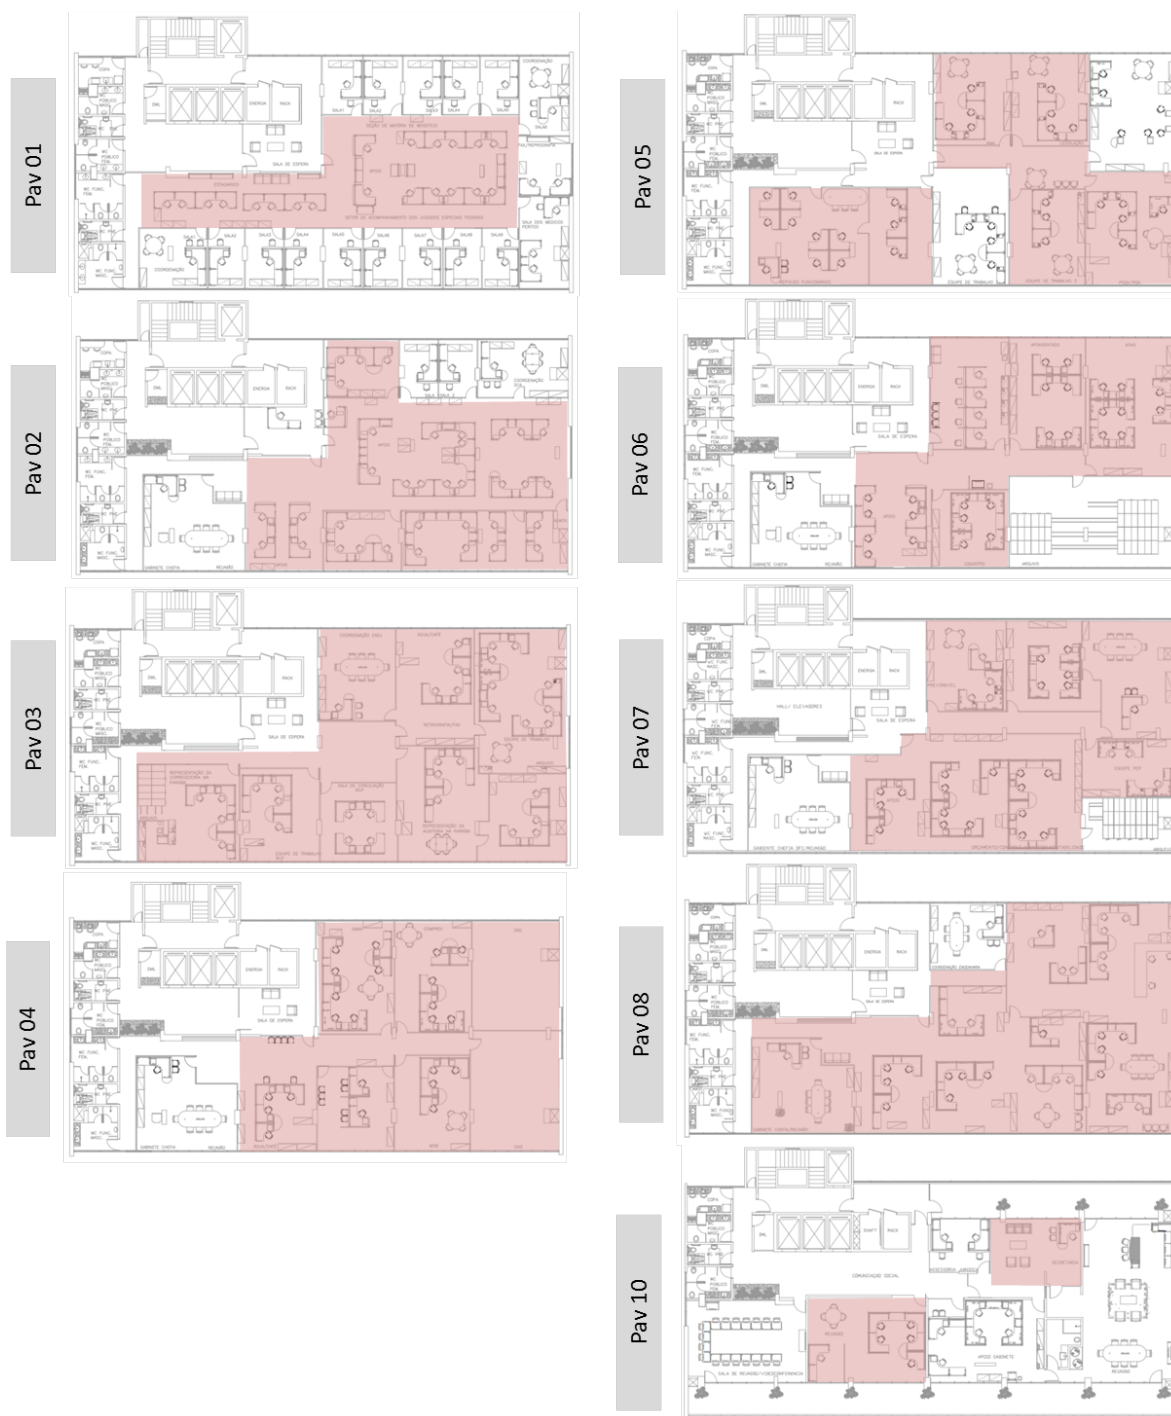
**Figura 39:** Sinalização das áreas dos pavimentos com medições.

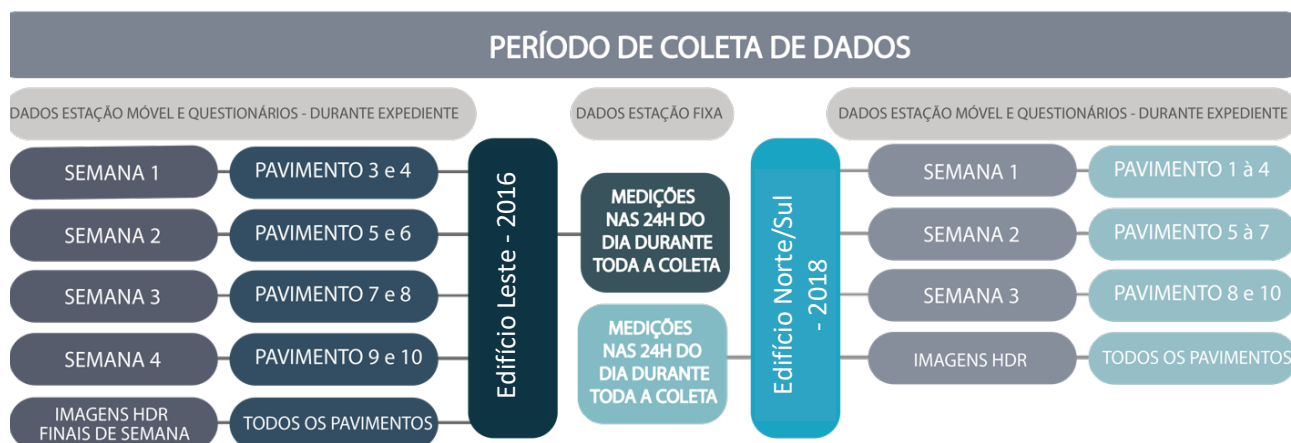
**Figura 41:** Diagrama Coleta de dados

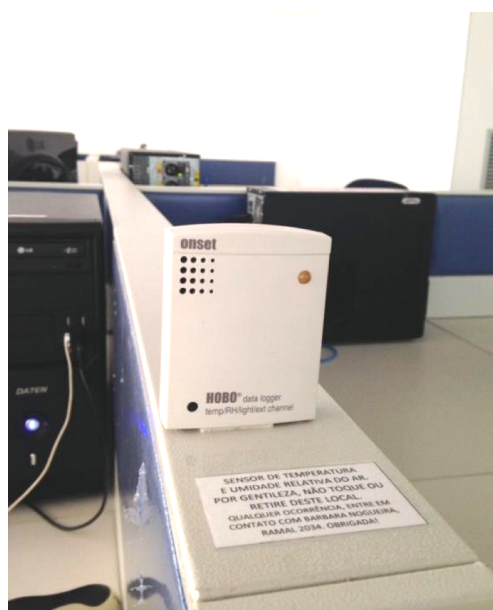
**Figura 43:** Estação fixa - HOB0 U12

As medições fixas foram realizadas com o auxílio de *dataloggers* Hobo U12 (Figura 43), instalados nos ambientes internos (uma unidade por pavimento), que registraram durante 24h (com frequência de 1h) as iluminâncias da sala. Os *dataloggers* foram fixados sobre o mobiliário das estações a uma altura de 1,10cm em relação ao nível do piso. No **edifício Leste** priorizou-se a semelhança na localização dos equipamentos em cada um dos pavimentos, pois facilitaria na comparação dos dados. Isso foi possível porque todos os pavimentos possuem *layout* muito semelhante, com postos de trabalho em contato direto com a fachada leste, considerada a face principal da edificação. No **edifício Norte/Sul**, contudo, devido às diferenciações de *layout* e à necessidade de analisar a insolação proveniente das duas fachadas principais (norte e sul), que têm contato direto com os postos de trabalho, o equipamento de medição fixa foi locado alternadamente entre os pavimentos; quando fixado próximo à fachada norte em um andar, o pavimento superior deveria ter o aparelho instalado na porção sul.

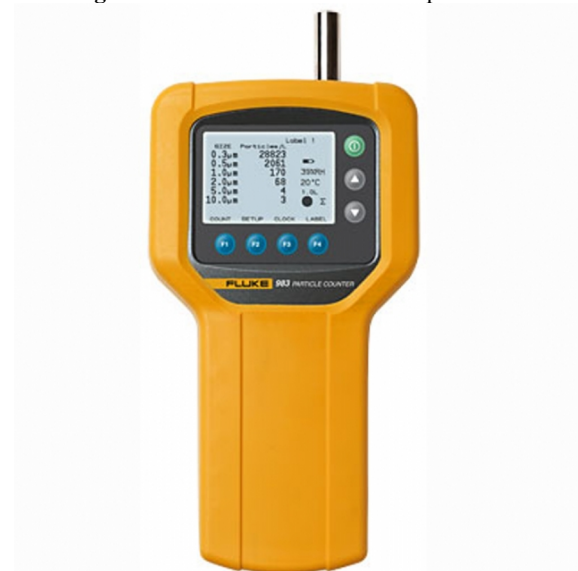
**Figura 46:** Fluke 983 - Contador de partículas.

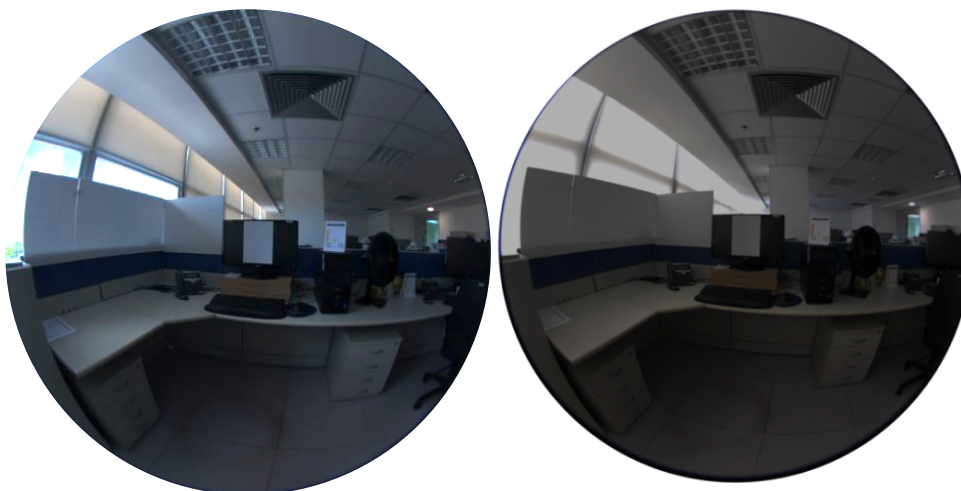
**Figura 50:** Imagens HDR calibradas da estação 8.17 – edifício Leste.

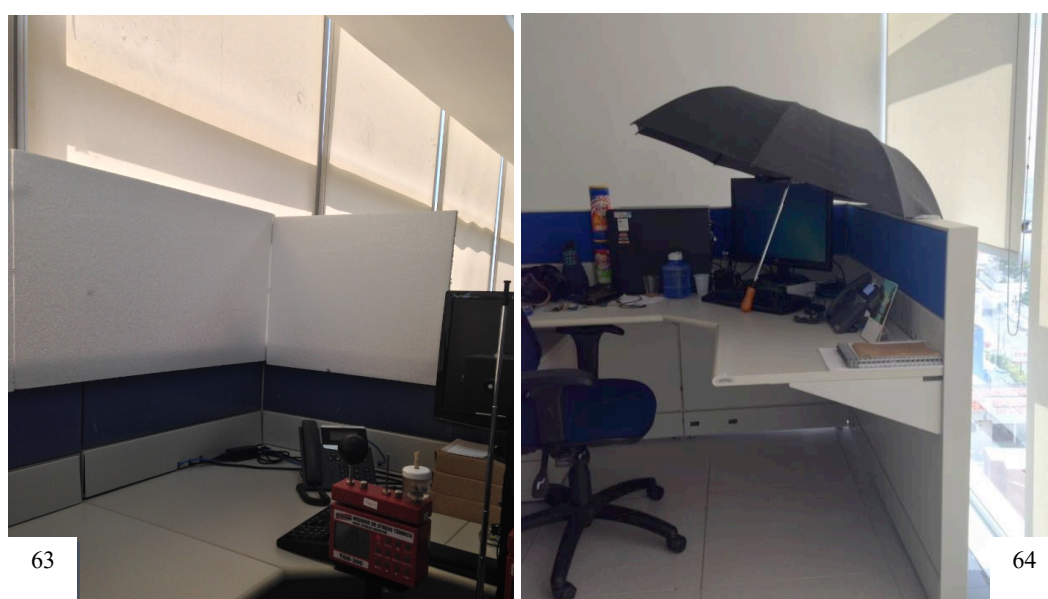
**Figura 63 e 64:** Mecanismos de adaptação dos usuários.

Uma constatação interessante é que alguns trabalhadores criam seu próprio mecanismo de proteção (Figura 63 e 64), ou seja, mesmo que no geral o comportamento dos usuários seja considerado passivo, alguns demonstram ações de adaptação. Por exemplo, nas questões discursivas, houve relatos de uso de óculos de sol nas duas edificações. No **edifício Leste**, os trabalhadores informaram utilizar guarda-chuvas no mobiliário, com o intuito de bloquear os raios solares, e ainda há pessoas que fixaram placa de isopor na divisória da estação de trabalho como meio de ajuste da incidência.

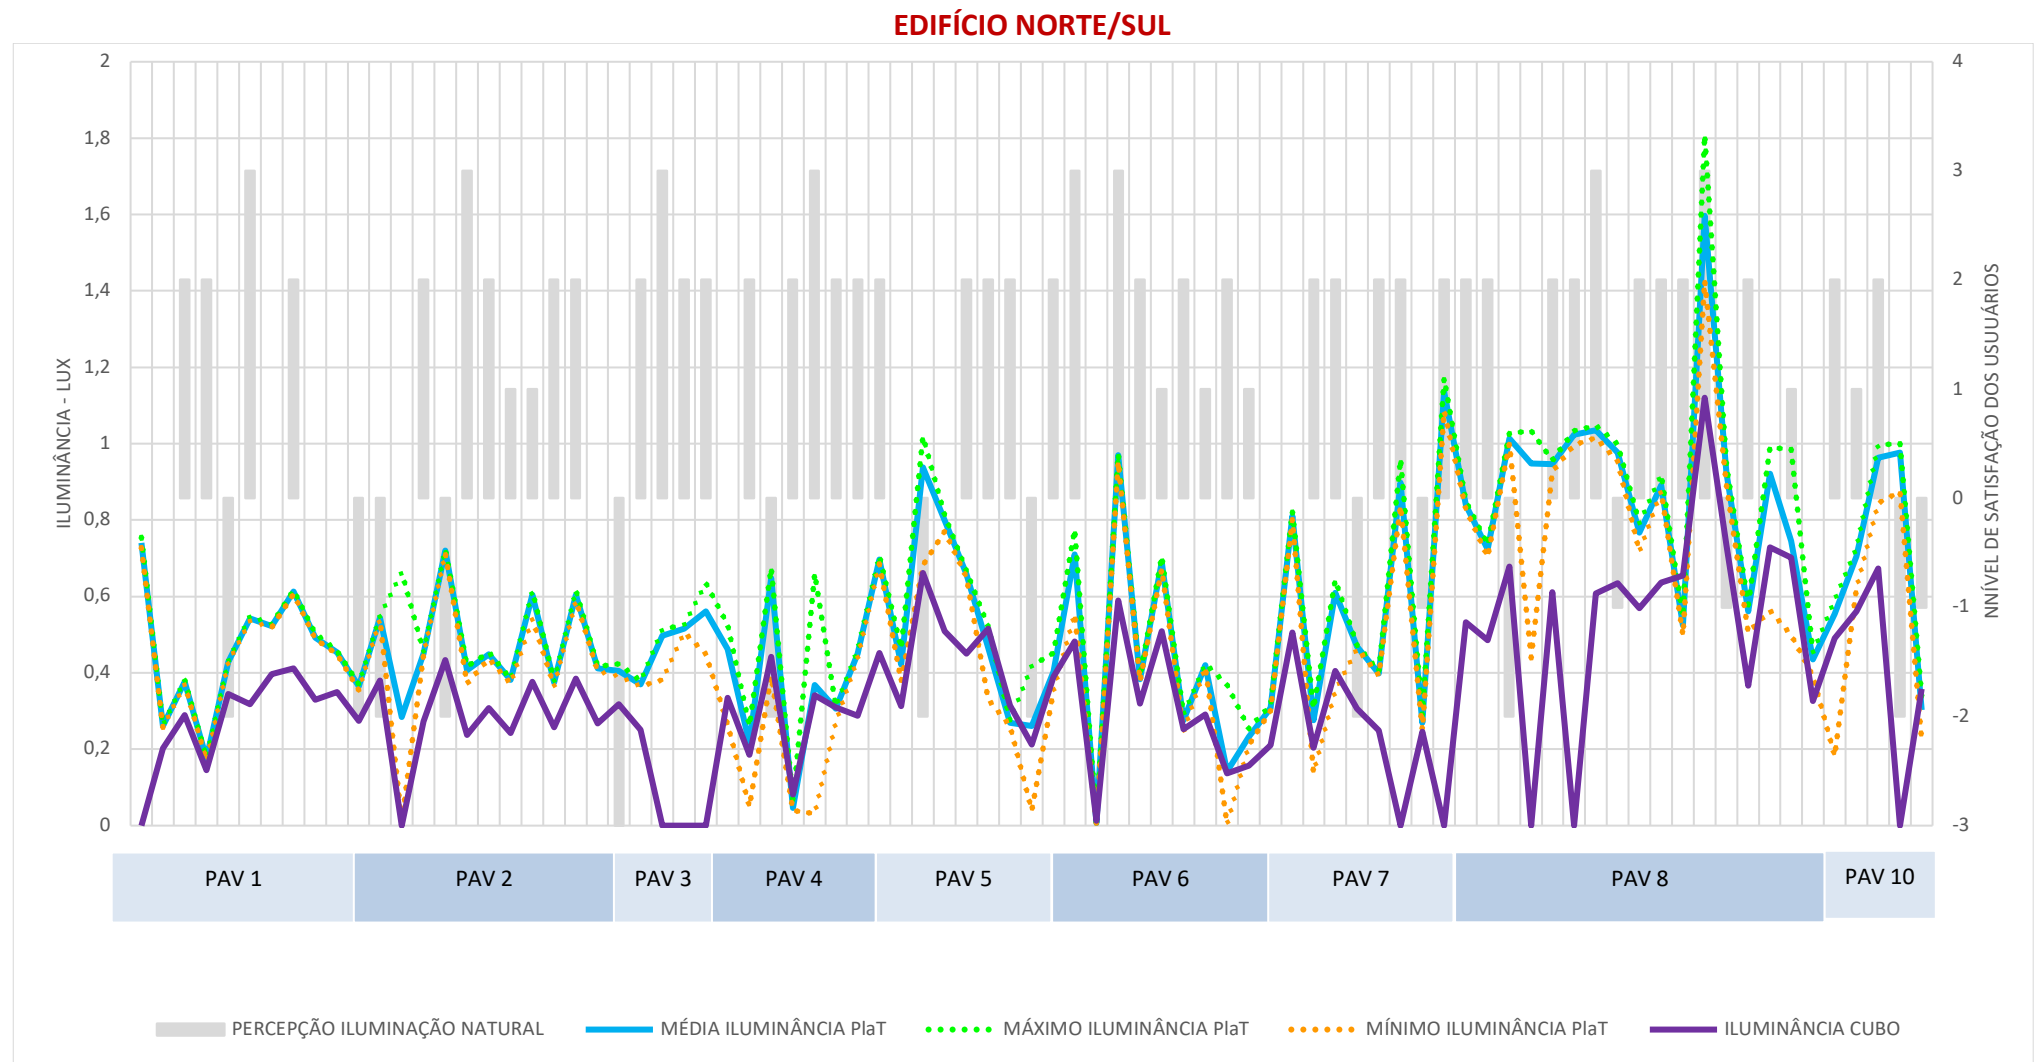
**Apêndice 3** – Gráfico dos resultados da iluminância (média, máxima e mínima) do Plano de trabalho, iluminância média do cubo e votos da percepção da iluminação natural no ambiente de trabalho.
