**ESTUDO DA DINÂMICA DE MARGENS EM AMBIENTE  
FLUVIAL DO SEMIÁRIDO: BACIA HIDROGRÁFICA  
DO RIO TAPEROÁ-PB**

Dissertação apresentada ao Programa de Pós-graduação em Geografia- Departamento de Geociências da Universidade Federal da Paraíba como parte dos requisitos para a obtenção do título de Mestre em Geografia.

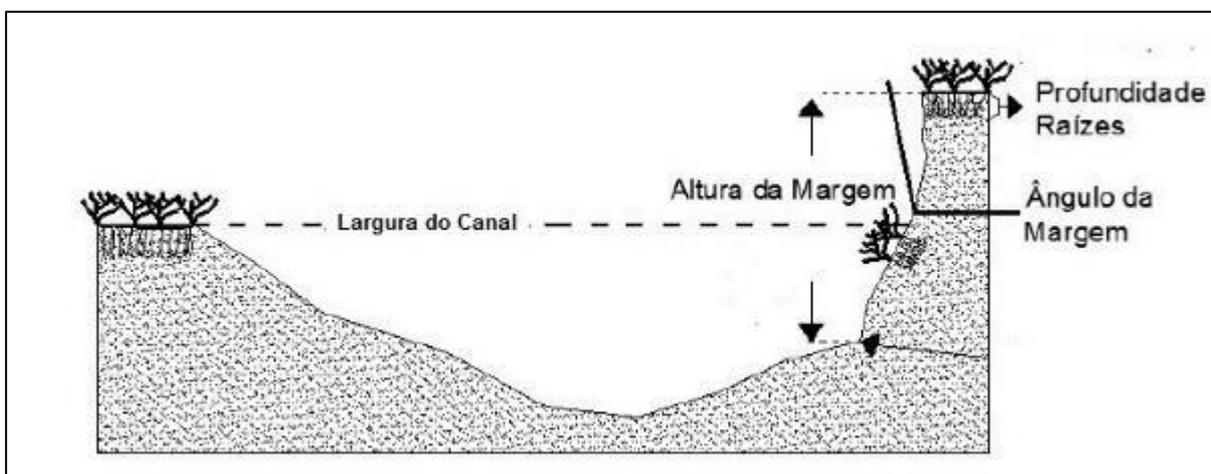
**Figura 6:** Representação e localização das características da margem necessárias para o BEHI

Sendo assim, para avaliação das resistências das margens, foi utilizado como base teórica e metodológica, um dos componentes de risco do método BANCS (*Bank Assessment for Non-Point Source Consequences of Sediment*), desenvolvido por Rosgen (2001a). O BEHI (*Ranking Bank Erosion Hazard Index*) é um índice que permite através da observação e medição das características da margem, criar categorias de risco. A determinação da categoria de risco de BEHI começa com a coleta de vários dados em campo, sobre as características das margens do rio. Os dados coletados são: a altura da margem, a distância ao leito dominante, a profundidade de penetração das raízes, a densidade de raízes, a proteção da superfície da margem e o seu ângulo (ROSGEN, 2001a). Na figura 6 é possível observar um esquema que representa os dados que foram coletados e medidos em campo.

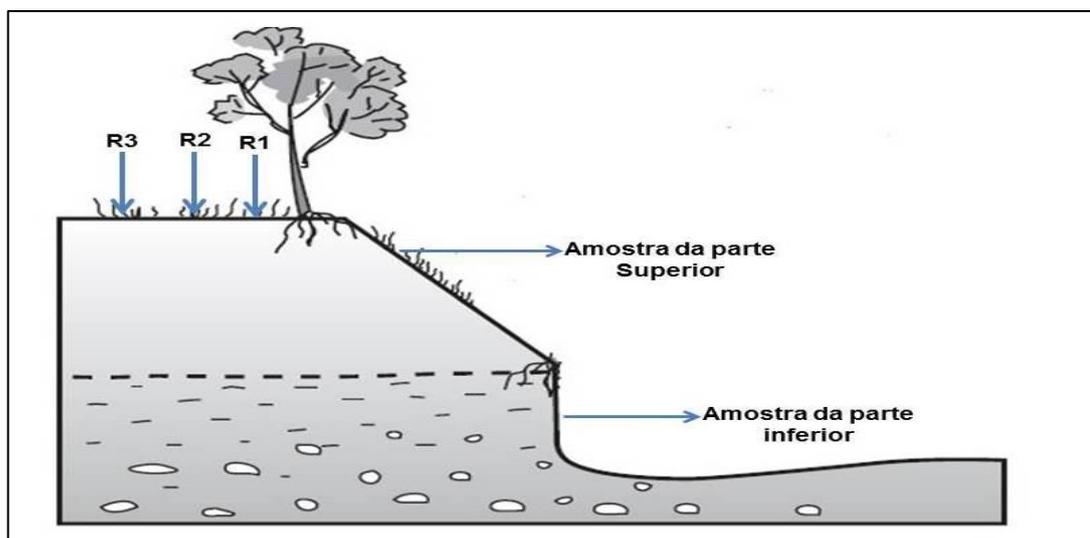
**Figura 7:** Representação e localização das amostras que foram coletadas nas margens .

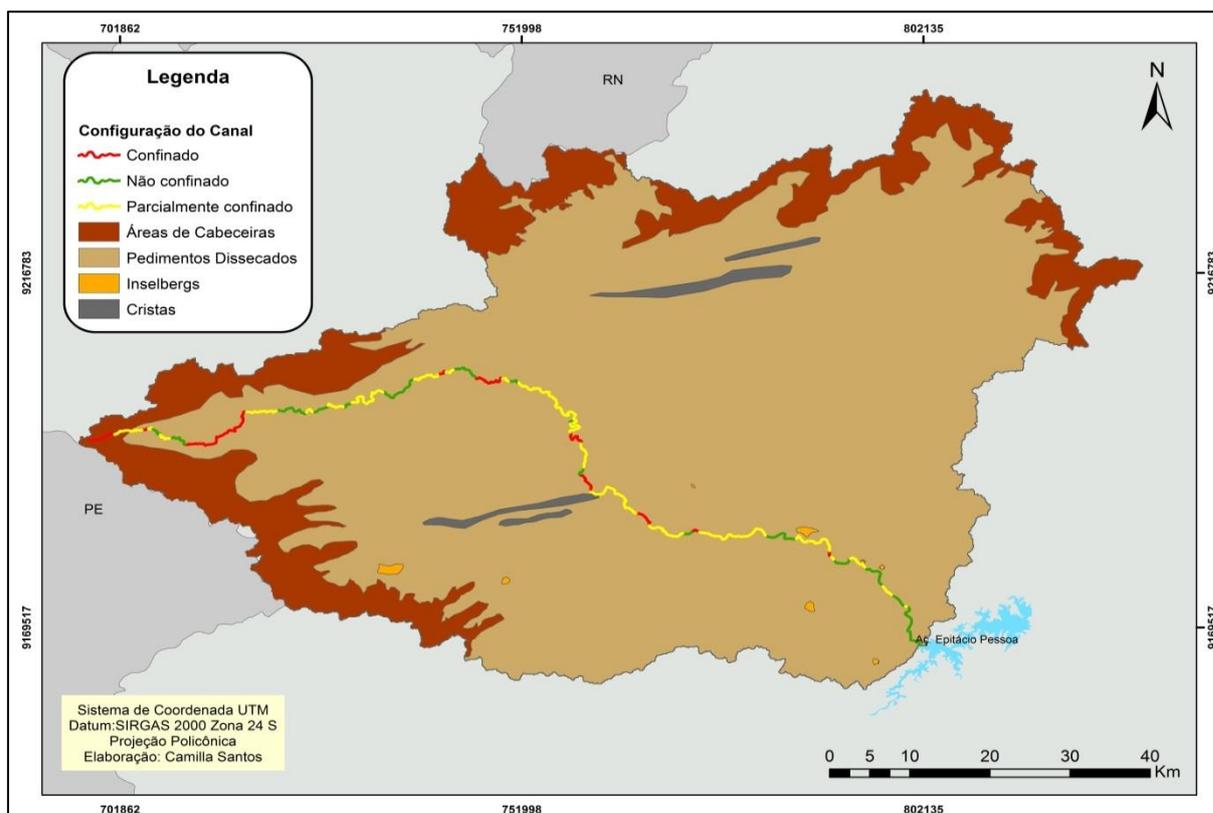
**Figura 8:** Mapa de confinamento do canal e unidades de paisagens da bacia do rio Taperoá.

Observando ainda no mapa (Figura 8), especificamente no rio Taperoá foi identificado o grau de confinamento do canal, e a estrutura geológica apresenta uma influência direta nessa configuração. Portanto, os trechos que apresentavam planícies de inundação em mais de 90% da sua área foram denominados de não confinados; os que apresentavam planícies de inundação entre 10% e 90% da sua área foram denominados de parcialmente confinados; e, por fim, aqueles com menos de 10% da área com presença de planícies de inundação foram denominados de confinados. Nesse sentido, o rio Taperoá tem sua configuração de canal sempre variando entre confinado, não confinado e parcialmente confinado conforme ocorrem as variações estruturais da paisagem. É importante colocar que, em alguns trechos

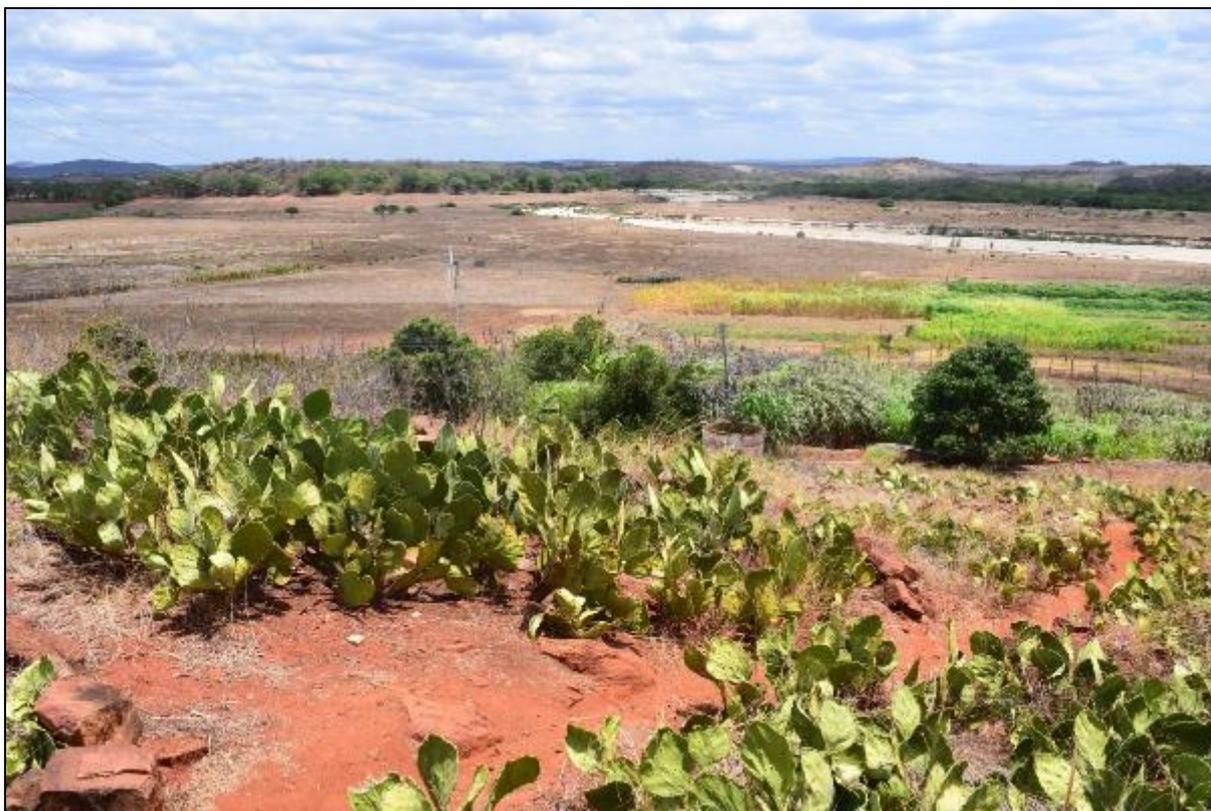
**Figura 10:** Área de pedimento dissecado, no município de Cabeceiras-PB

A área de pedimento dissecado da bacia (figura 10) tem como característica marcante superfícies suavemente planas, contendo índices altimétricos mais baixos dos compartimentos explanados. Esse varia de 600 a 360m, com a declividade variando entre o ondulado ao plano, e apresenta rochas com estruturas planares, com a predominância de metamórficas e alguns pontos marcados por rochas ígneas. Essa unidade configura-se como a maior e mais homogênea unidade de paisagem da bacia e naturalmente uma zona de acumulação de sedimento, justamente por não apresentar eventos geológicos significativos. A geologia dessa

unidade é marcada por rochas ígneas e metamórficas, além de depósitos aluvionares. A vegetação se encontra degradada nas áreas mais próximas aos ambientes fluviais e conservadas nos picos com maiores altitudes e inclinações. É importante ressaltar que esse ambiente se caracteriza como área de acúmulo de sedimentos que foram transportados das porções mais elevadas do relevo, desse modo se configura como sendo a mais diversa em características fluviais quando comparamos com os demais compartimentos.

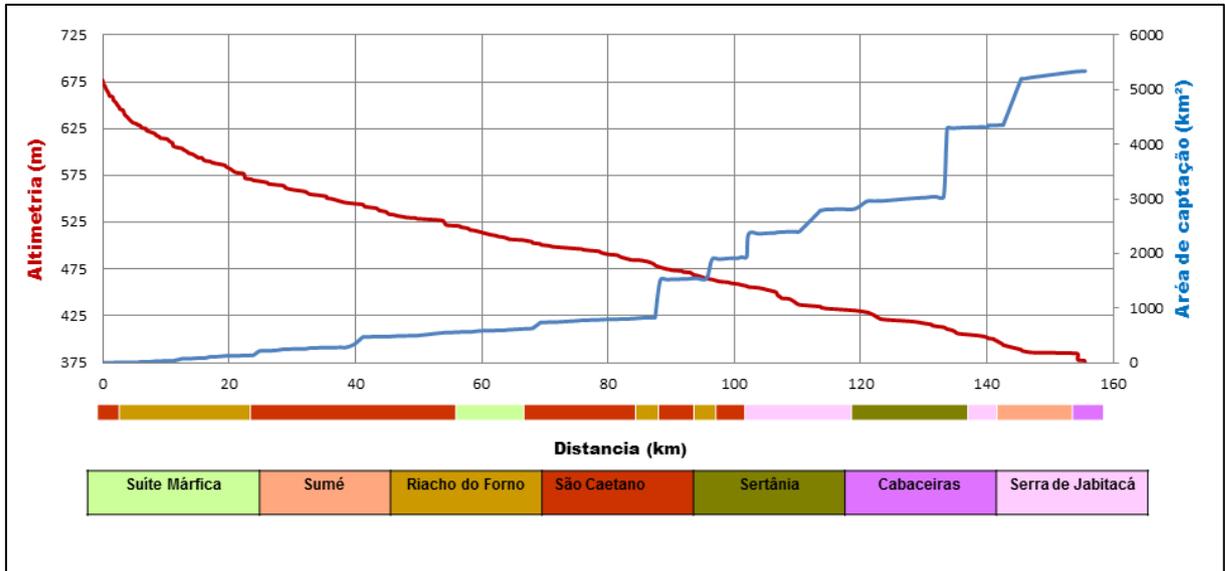
**Figura 11:** Gráfico do perfil longitudinal e a área de captação do canal principal da bacia do rio Taperoá

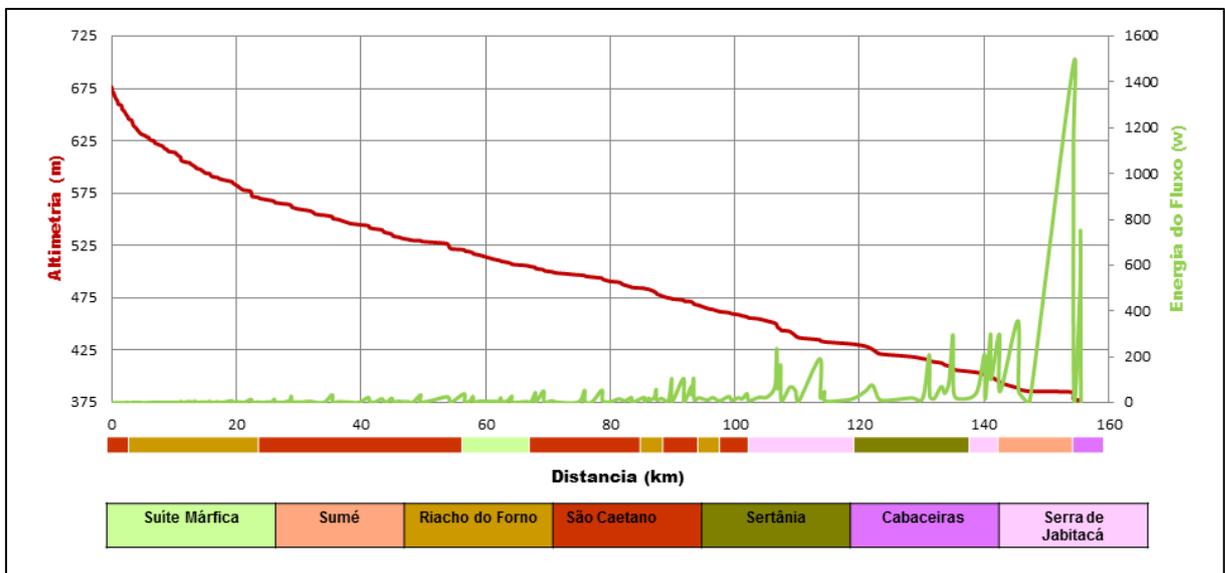
**Figura 12:** Gráfico da relação do perfil longitudinal com a energia do fluxo.

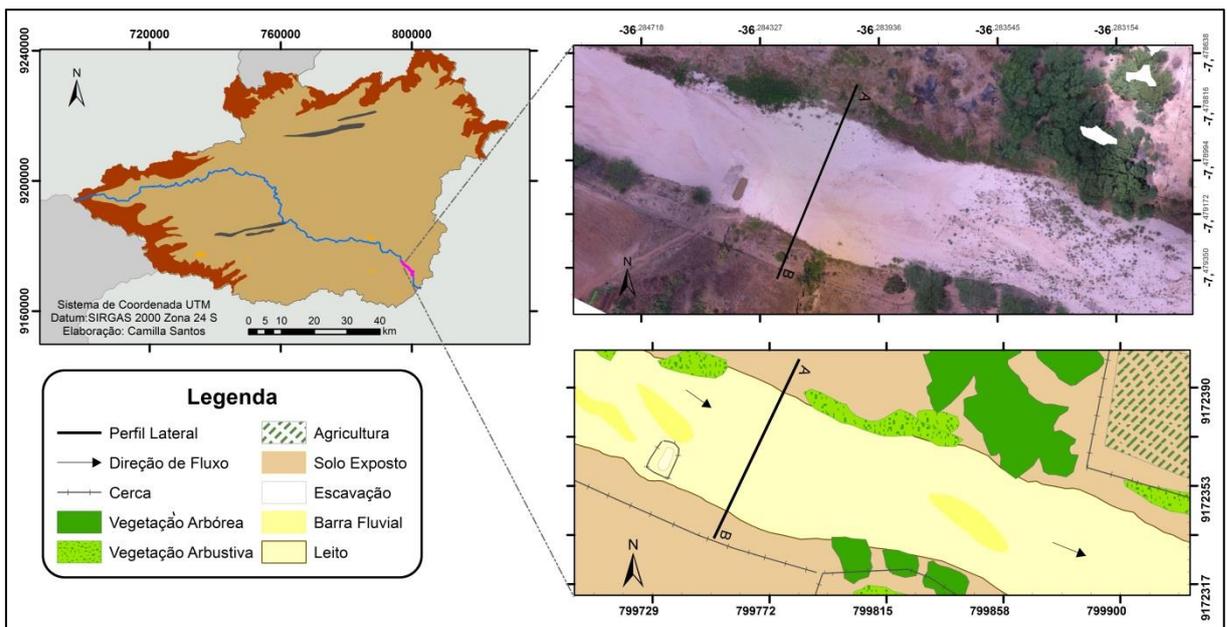
**Figura 14:** Mapa de uso/cobertura e das unidades geomórficas do trecho BRT-1.

Desse modo, para exemplificar, pode-se começar a partir do primeiro trecho – BRT1 (Figura 14) em análise, o qual se refere ao segmento de canal retilíneo localizado a 9 km da foz da bacia, onde predomina uma larga planície de inundação, proveniente do extravasamento de fluxo do canal durante a alta vazão. Possui leito arenoso, com largura de aproximadamente 96m, e planície de inundação contínua, profundidade máxima do talvegue de 3m, com um gradiente de 0,0009m/m, sendo o maior entre todos os trechos analisados. Também foram identificadas barras arenosas no meio de canal (barras longitudinais). Em relação à cobertura vegetal do trecho é espaçada, com espécies arbóreas e arbustivas, predominando o solo exposto para atividades agropecuárias.

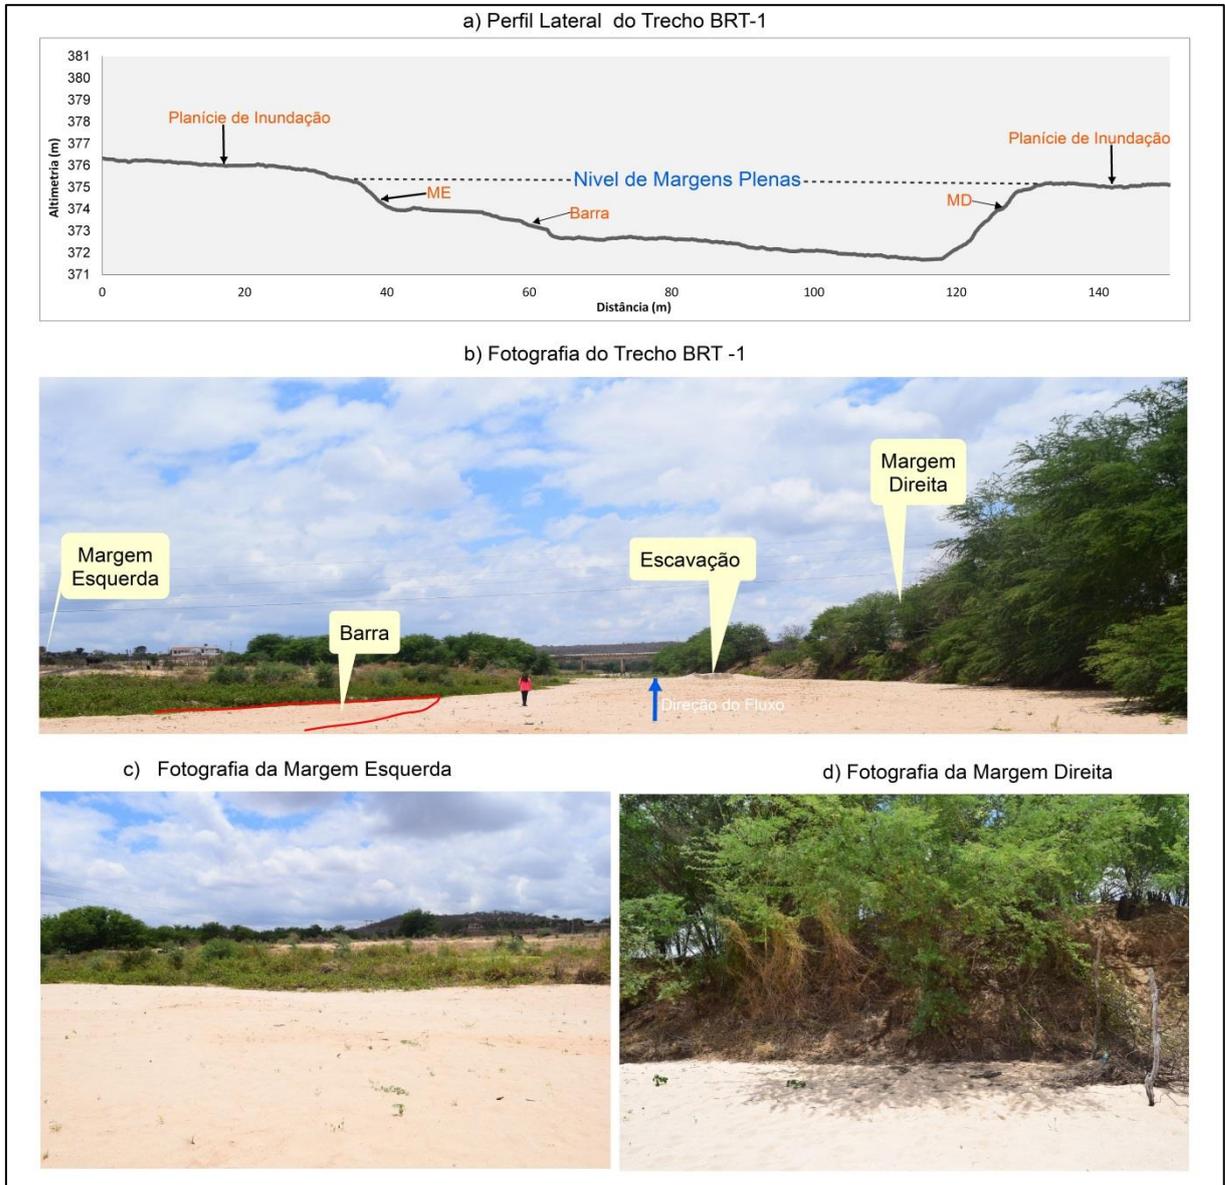
**Figura 15:** Perfil Lateral A-B e fotografias do trecho BRT-1. A) O perfil lateral do canal, a localização está representada no mapa de uso e cobertura na figura 14. B) Imagem do trecho analisado, no sentido a jusante. C e D- Imagens das margens do canal. Data: 10/2019

No perfil lateral, pode-se observar (Figura 15) que a geometria do canal é classificada como assimétrica. As margens apresentam uma altura de 3m com ângulos variando entre 52° a 70°, e, quanto maior for o ângulo da margem, maior o risco de erosão. Nas fotografias do trecho (Figura 15 -b/c/d), é possível observar que o revestimento vegetal da margem direita é preeminente em relação à esquerda, assim como ângulo da margem.

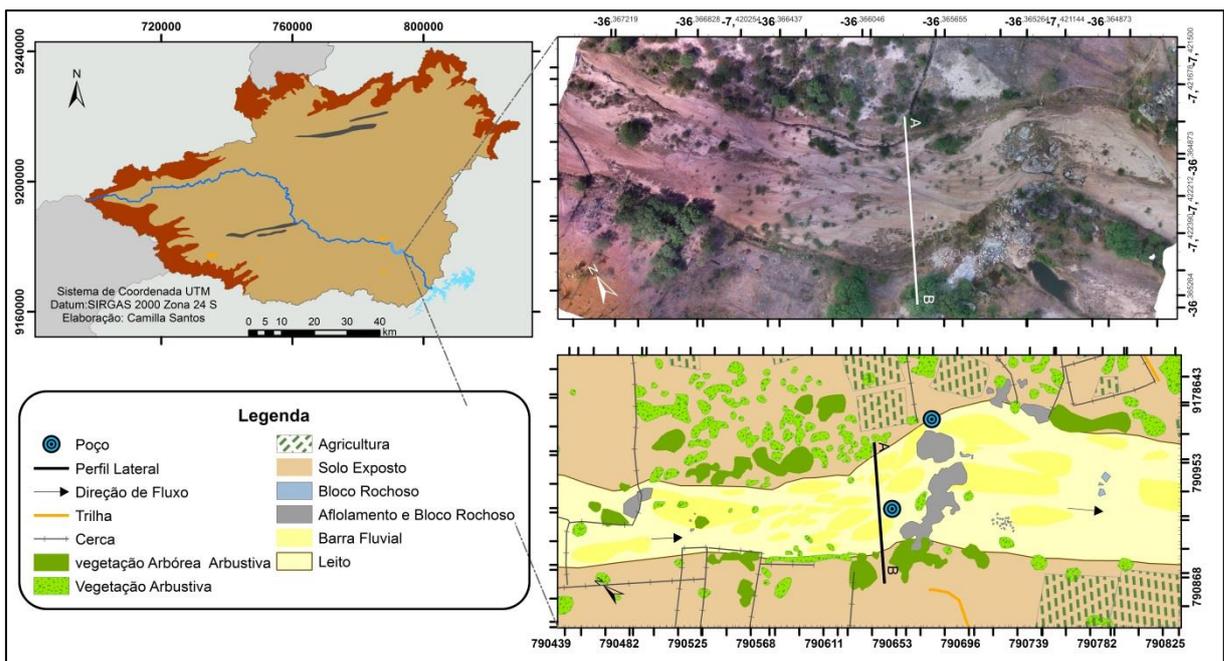
**Figura 16:** Mapa de uso/ cobertura e das unidades geomórficas do trecho BRT-2

O trecho BRT- 2 se encontra em uma zona processual de deposição de sedimento e apresenta como característica marcante as barras de sedimentos, que dividem o canal em múltiplos canais durante os períodos de estiagem, podendo ficar submersas em períodos de enchentes. Geralmente, esse estilo fluvial apresenta canais largos, rápido transporte de sedimentos e processo contínuo de migração lateral. Em trechos nos quais a vegetação é abundante, as raízes das espécies ofereceram resistência à erosão, causando estabilização das margens dos canais, o que não é o caso desse trecho em análise (Figura 16), onde a cobertura

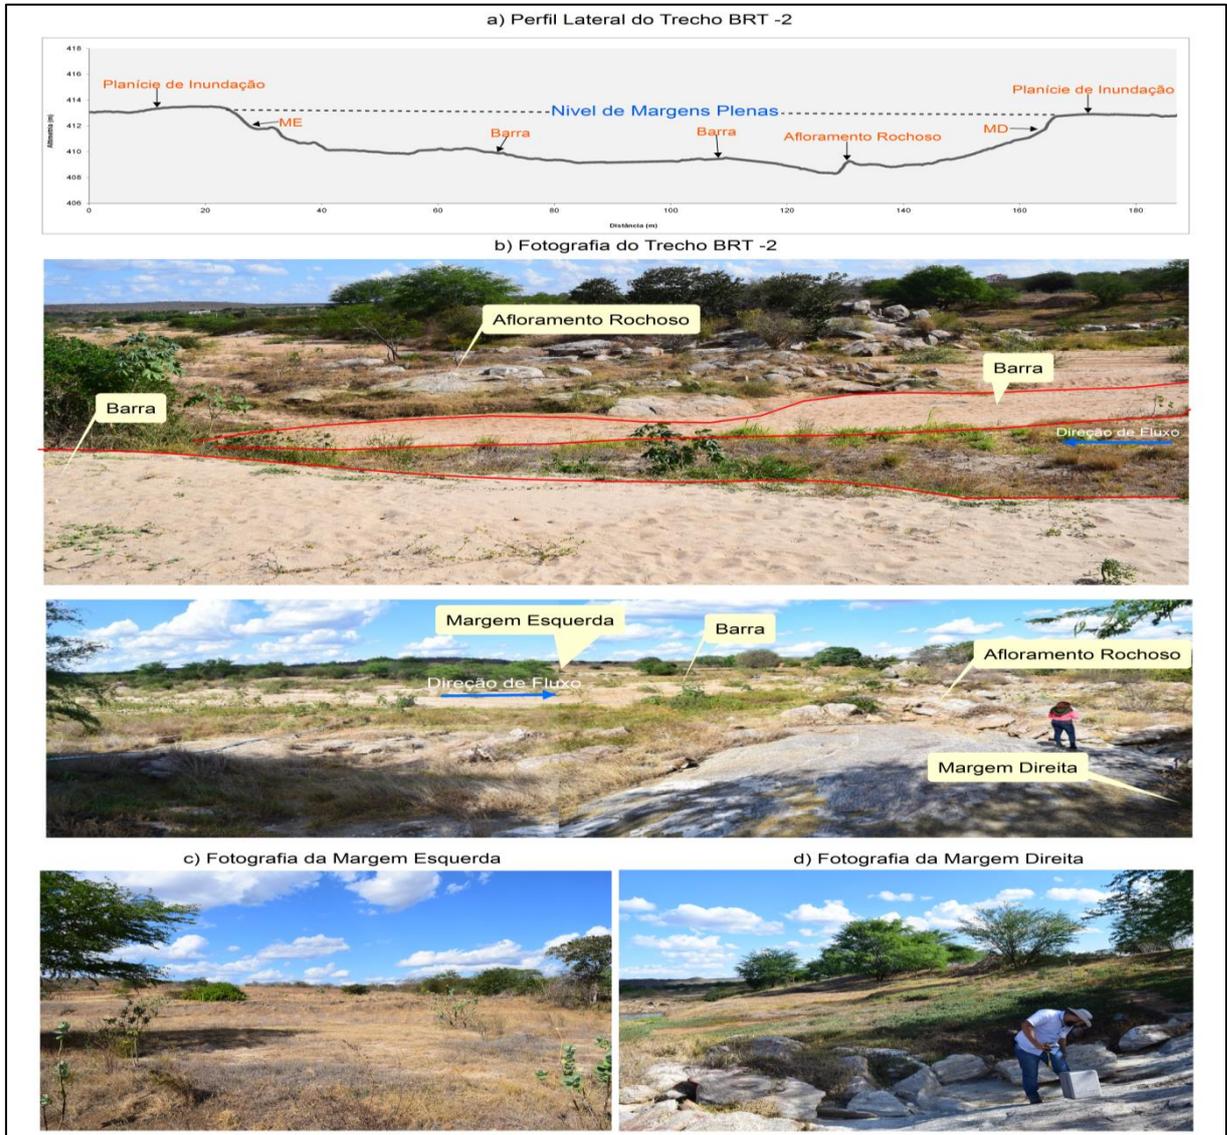
**Figura 17:** Perfil Lateral A-B e fotografias do trecho BRT-2. **A)** O perfil lateral do canal, a localização está representada no mapa de uso e cobertura na figura 16. **B)** Imagem do trecho analisado, no sentido a jusante. **C e D-** Imagens das margens do canal. Data: 10/2019.

Em relação à geometria do canal, o perfil lateral mostra (Figura 17a) um canal com margens simétricas, mas possui leito irregular devido à presença de blocos, afloramentos rochosos e barras. O canal apresenta uma largura de aproximadamente 102m, 5,09 de profundidade e um gradiente de 0,0008m/m. As margens apresentam uma altura de 3,28m, com ângulos variando entre 47° a 50°, ambas com baixa cobertura vegetal (Figura 17b/c).

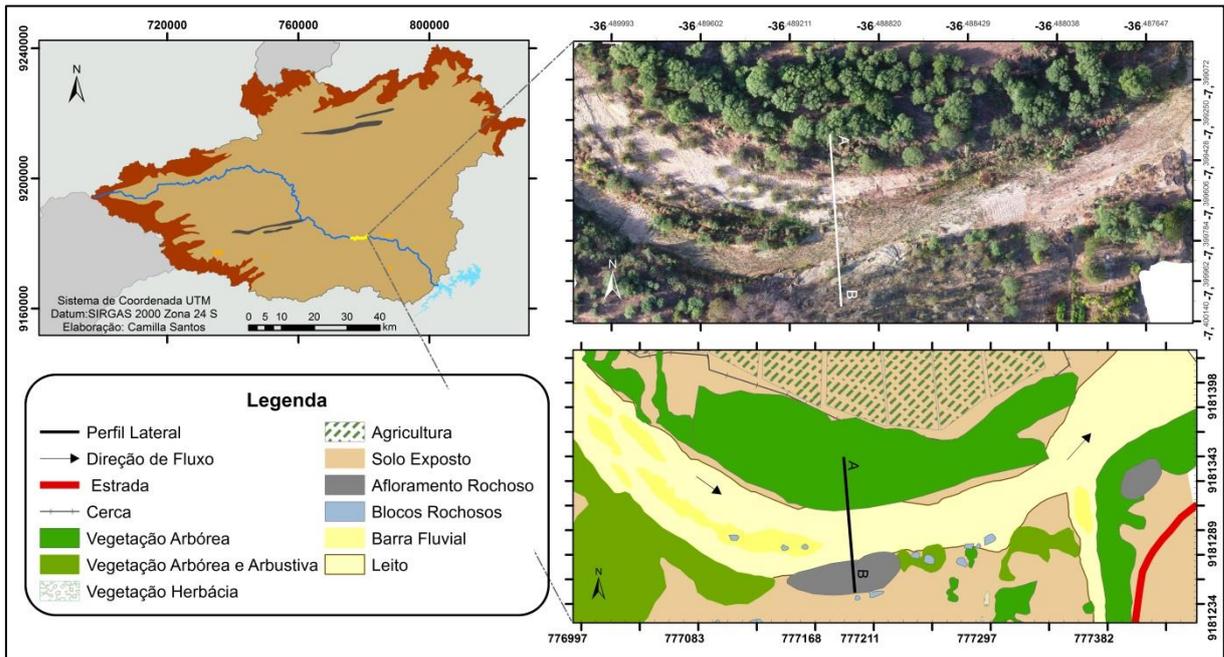
**Figura 18:** Mapa de uso/ cobertura e das unidades geomórficas do trecho BRT-3.

Diferentes dos outros trechos que foram escolhidos para análise, o BRT-3 apresenta uma configuração de vale parcialmente confinado. Encontra-se em uma zona processual de transporte de sedimento e possui leito arenoso com largura de aproximadamente 55 metros, com a presença de afloramentos e blocos rochosos, barras, e planície de inundação descontínua, com altitude variando entre 442 a 428m e um gradiente de 0,0029 m/m (Figura 18).

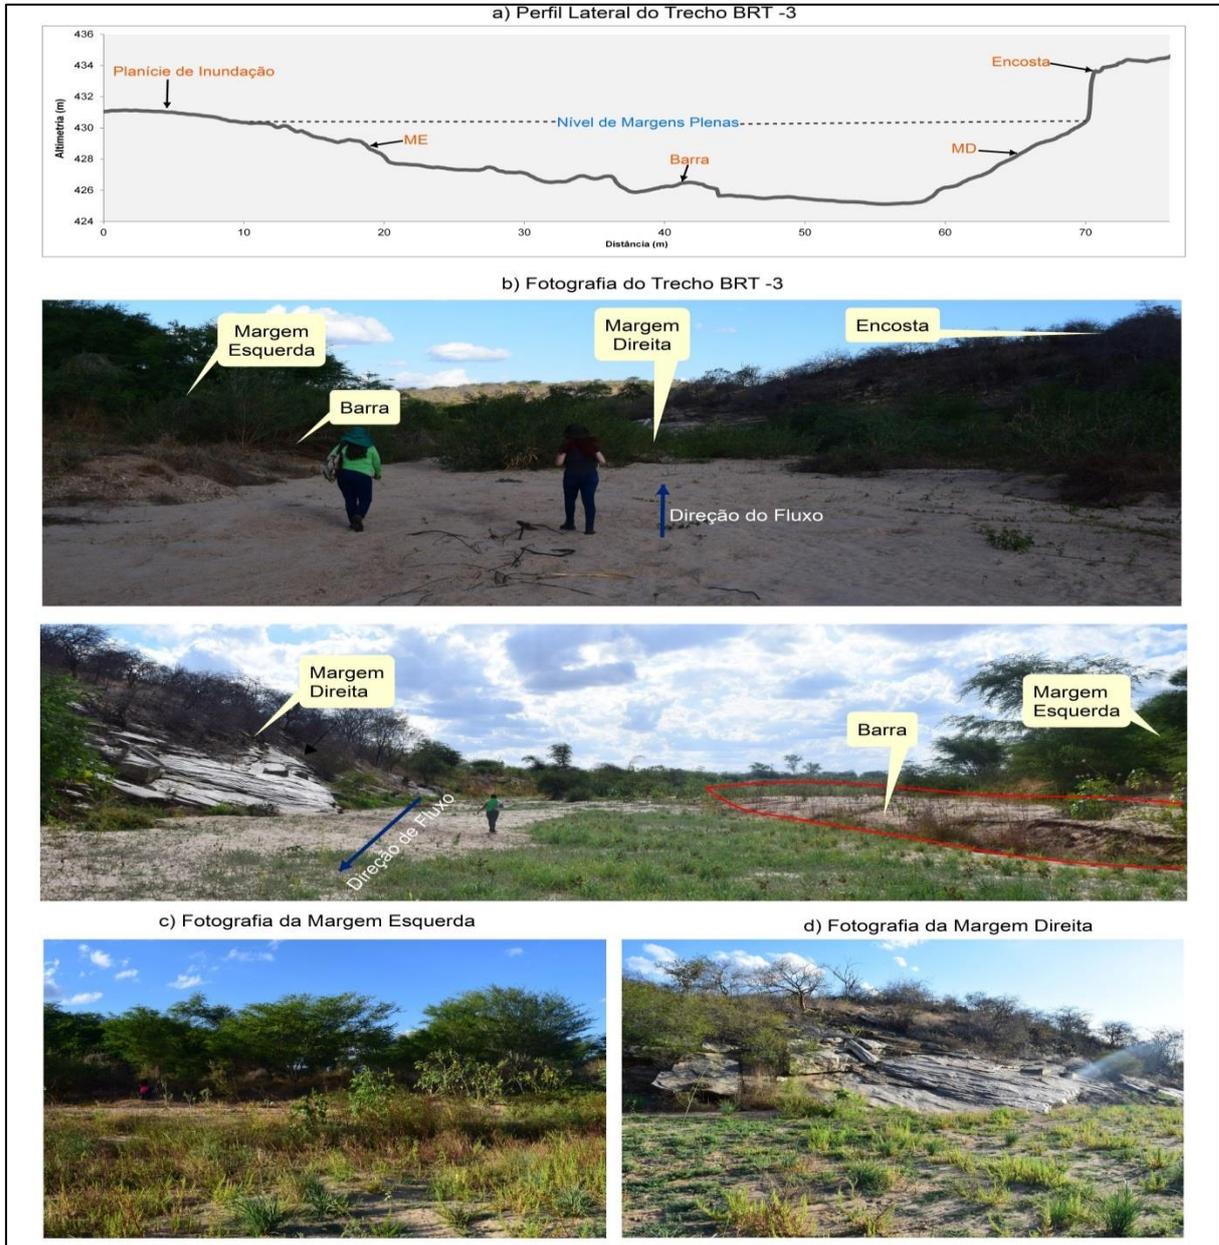
**Figura 19:** Perfil Lateral A-B e fotografias do trecho BRT-3. A) O perfil lateral do canal, a localização está representada no mapa de uso e cobertura na figura 18. B) Imagem do trecho analisado, no sentido a jusante e a segunda a montante. C e D- Imagens das margens do canal. Data: 10/2018.

Observando o perfil lateral (Figura 19), o canal possui uma geometria assimétrica, com margens de altura de aproximadamente a 4.36m, sendo a margem direita com topografia irregular, devido à presença do afloramento e blocos rochosos. Além disso, apresenta a capacidade de se ajustar na sua margem esquerda, que possui textura argilosa. Como é possível visualizar nas fotografias (Figura 19 b/c), a margem direita apresenta uma vegetação um pouco mais densa e regular em relação à esquerda, pois sua maior declividade impede que ocorram práticas ligadas à agricultura.

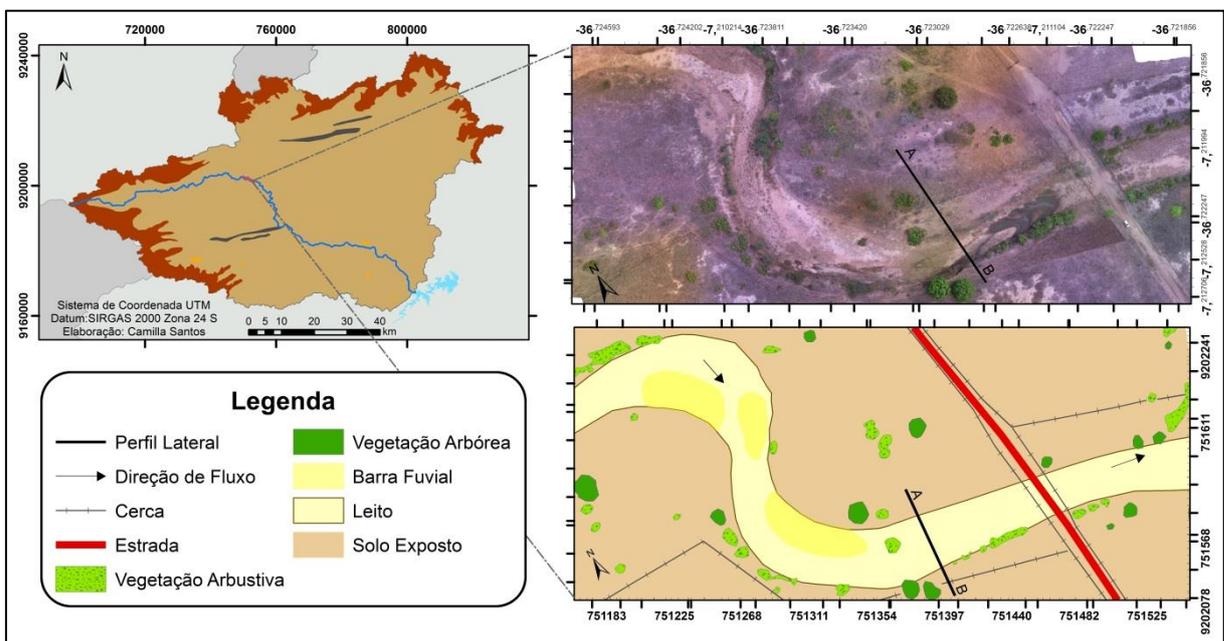
**Figura 20:** Mapa de uso/ cobertura das unidades geomórficas do trecho BRT-4

O trecho BRT-4 se destaca como o mais degradado em relação aos outros trechos que estão em análise, localizado em uma zona processual de deposição de sedimento, a 8,90km a jusante do trecho BRT-5. Em termos gerais de caracterização fluvial, esse trecho não difere dos anteriores. O que vale destacar é que esse apresenta o menor revestimento vegetal em suas margens, onde é destinado à pecuária de pequeno a médio porte e à pequena lavoura de subsistência, com a utilização das áreas alagadas, o que facilita os processos erosivos e a instabilidade das margens (Figura 20).

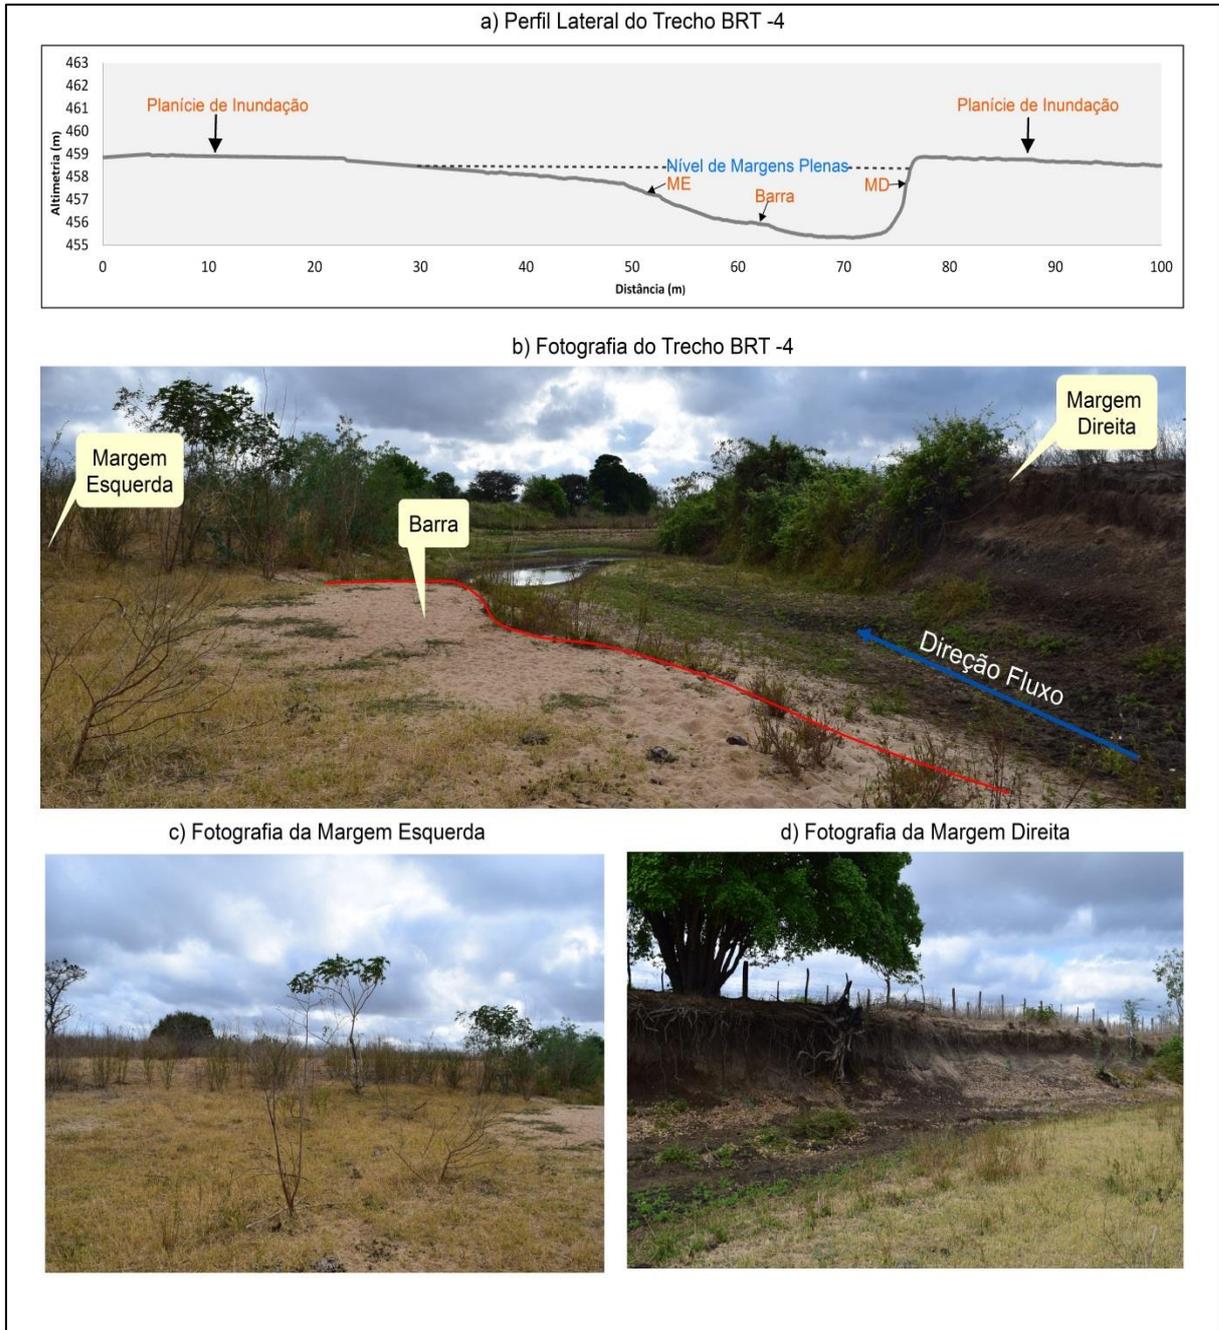
**Figura 21:** Perfil Lateral A-B e fotografias do trecho BRT-4. A) O perfil lateral do canal, a localização está representada no mapa de uso e cobertura na figura 20. B) Imagem do trecho analisado, no sentido a jusante e a segunda a montante. C e D- Imagens das margens do canal. Data: 10/2018.

O perfil lateral mostra que o canal apresenta uma largura de 76m, gradiente de 0,0021m/m, e 3,46m de profundidade, com geometria assimétrica, tendo deposição na margem esquerda convexa (barra de pontal) e erosão na margem direita côncava, possuindo assim ângulos variando entre 65° a 88°, destacando-se como um dos maiores ângulos observados nas margens em relação aos trechos que estão em análise (Figura 21). Assim, é um canal que consegue se ajustar em seu vale, em função do seu material arenoso do leito, contudo algumas alterações no ambiente fluvial, como a retirada da vegetação das margens para o pasto e a criação de gado, acabam por modificar a paisagem, pois, à medida que se retira essa vegetação, as margens se tornam mais susceptíveis à erosão por parte do canal, aumentando a carga sedimentar que ele transporta, por ter uma baixa competência, acaba por formar barras, ilhas mais a jusante e planície de inundação.

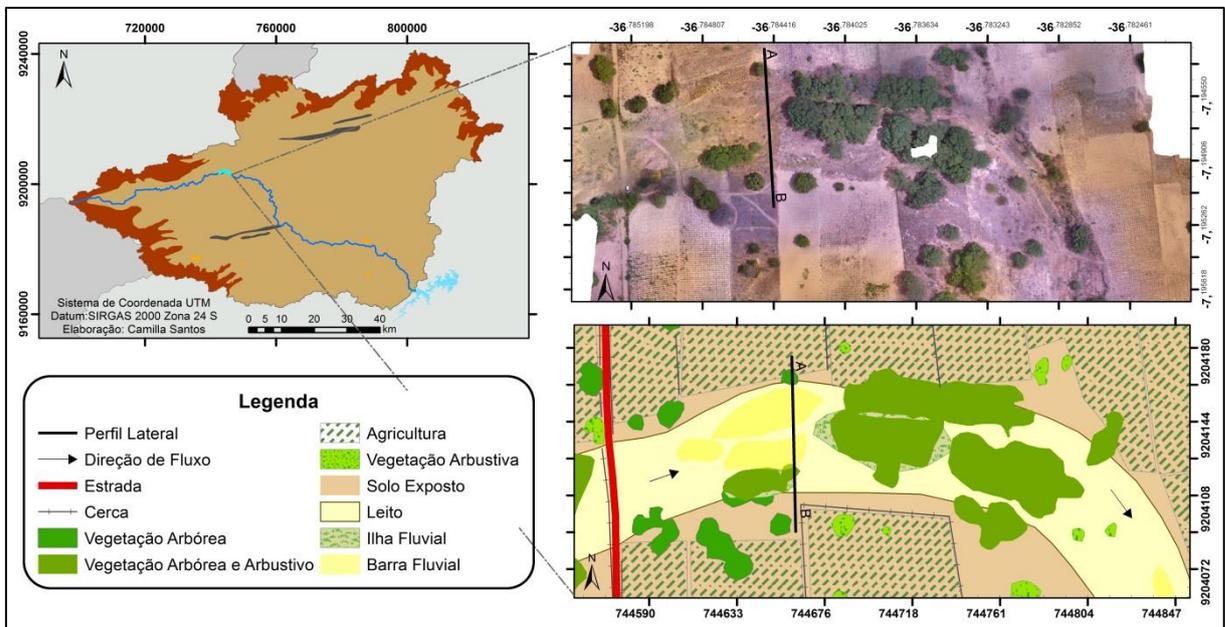
**Figura 22:** Mapa de uso/ cobertura das unidades geomórficas do trecho BRT-5.

Seguindo os trechos elencados na bacia do rio Taperoá, temos o BRT-5, que apresenta características fluviais de um leito com textura arenosa. O canal possui 60m de largura, com gradiente de 0,0010m/m, com 4,32m de profundidade máxima do talvegue, e é composto por unidades geomórficas deposicionais, como barras e ilhas fluviais e planície de inundação descontínua (Figura 22).

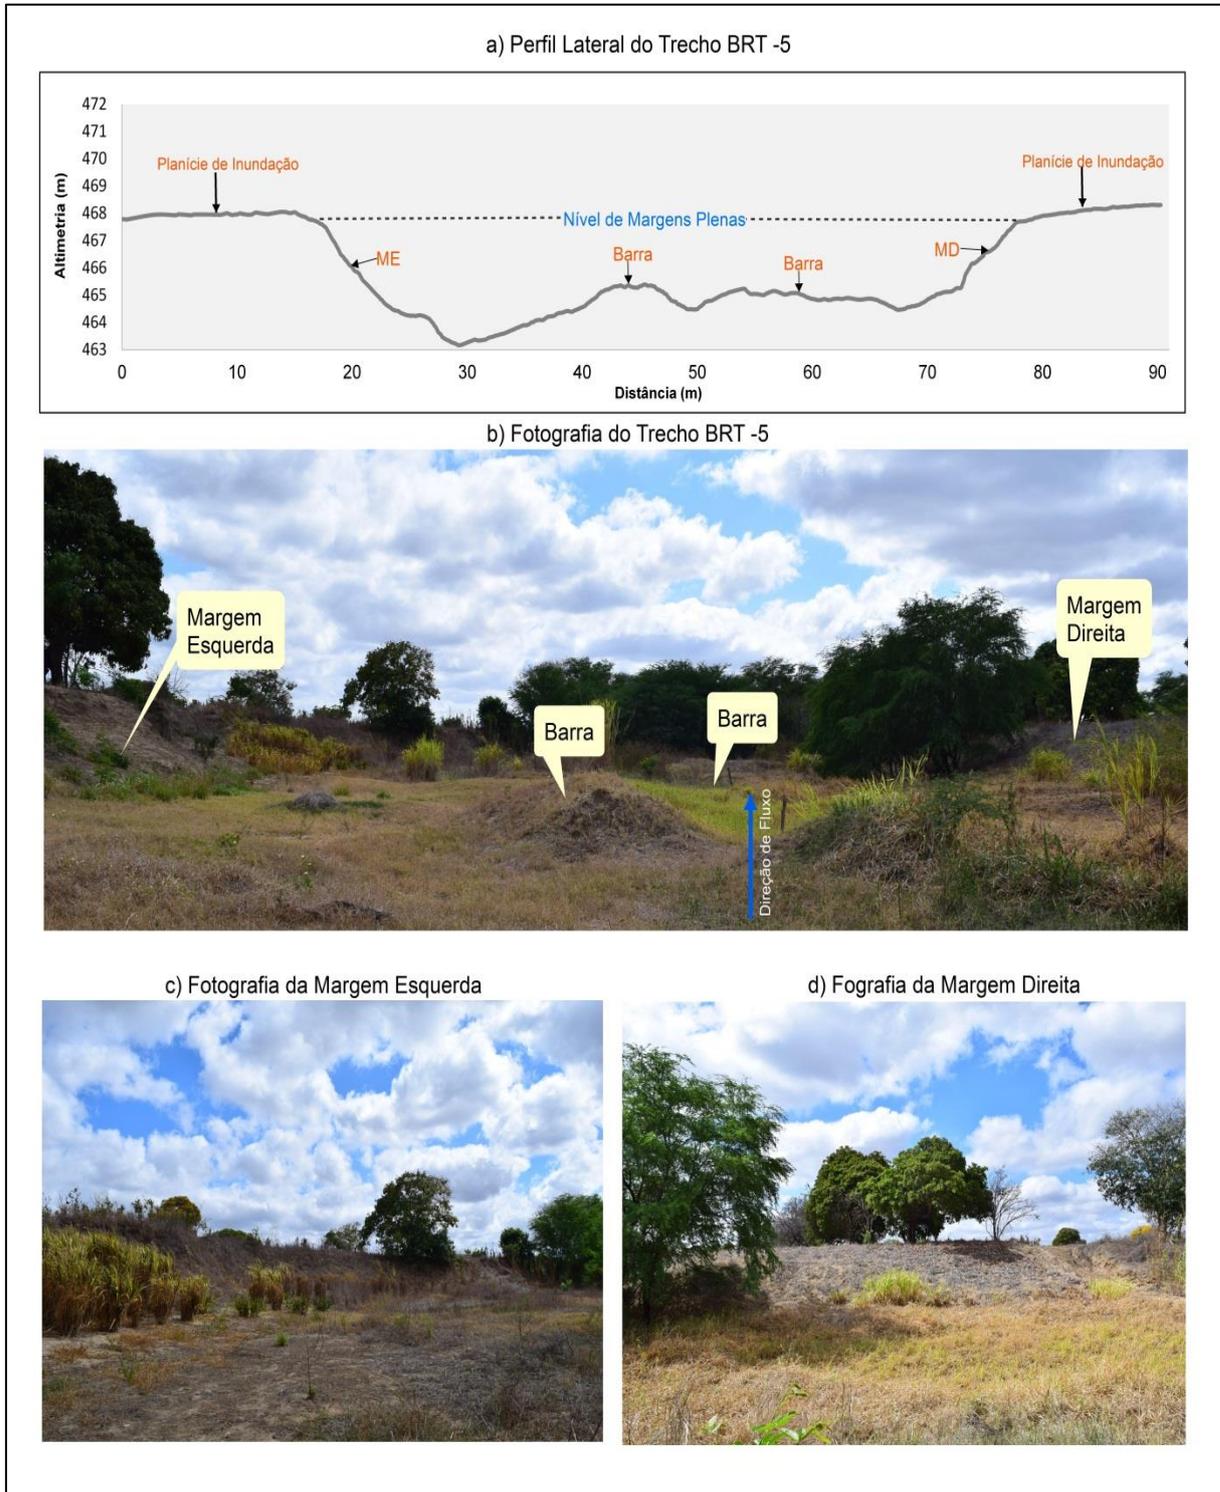
**Figura 23:** Perfil Lateral A-B e fotografias do trecho BRT-5. A) O perfil lateral do canal, a localização está representada no mapa de uso e cobertura na figura 22. B) Imagem do trecho analisado, no sentido a jusante e a segunda a montante. C e D- Imagens das margens do canal. Data: 10/2018.

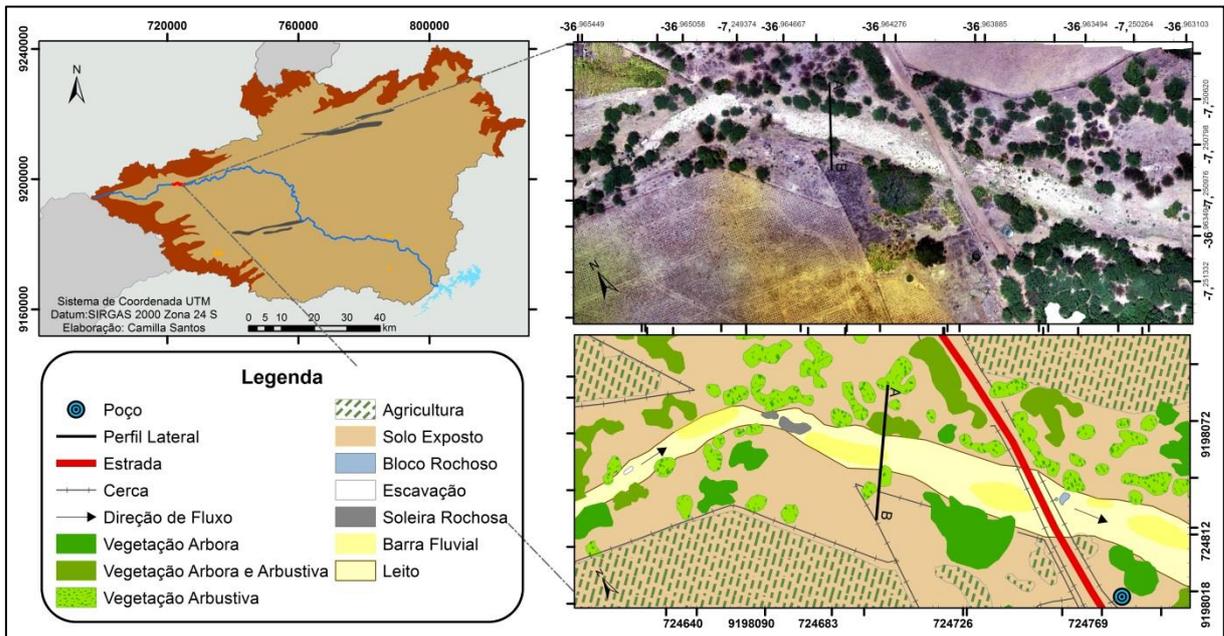
**Figura 24:** Mapa de uso/ cobertura e das unidades geomórficas do trecho BRT-6

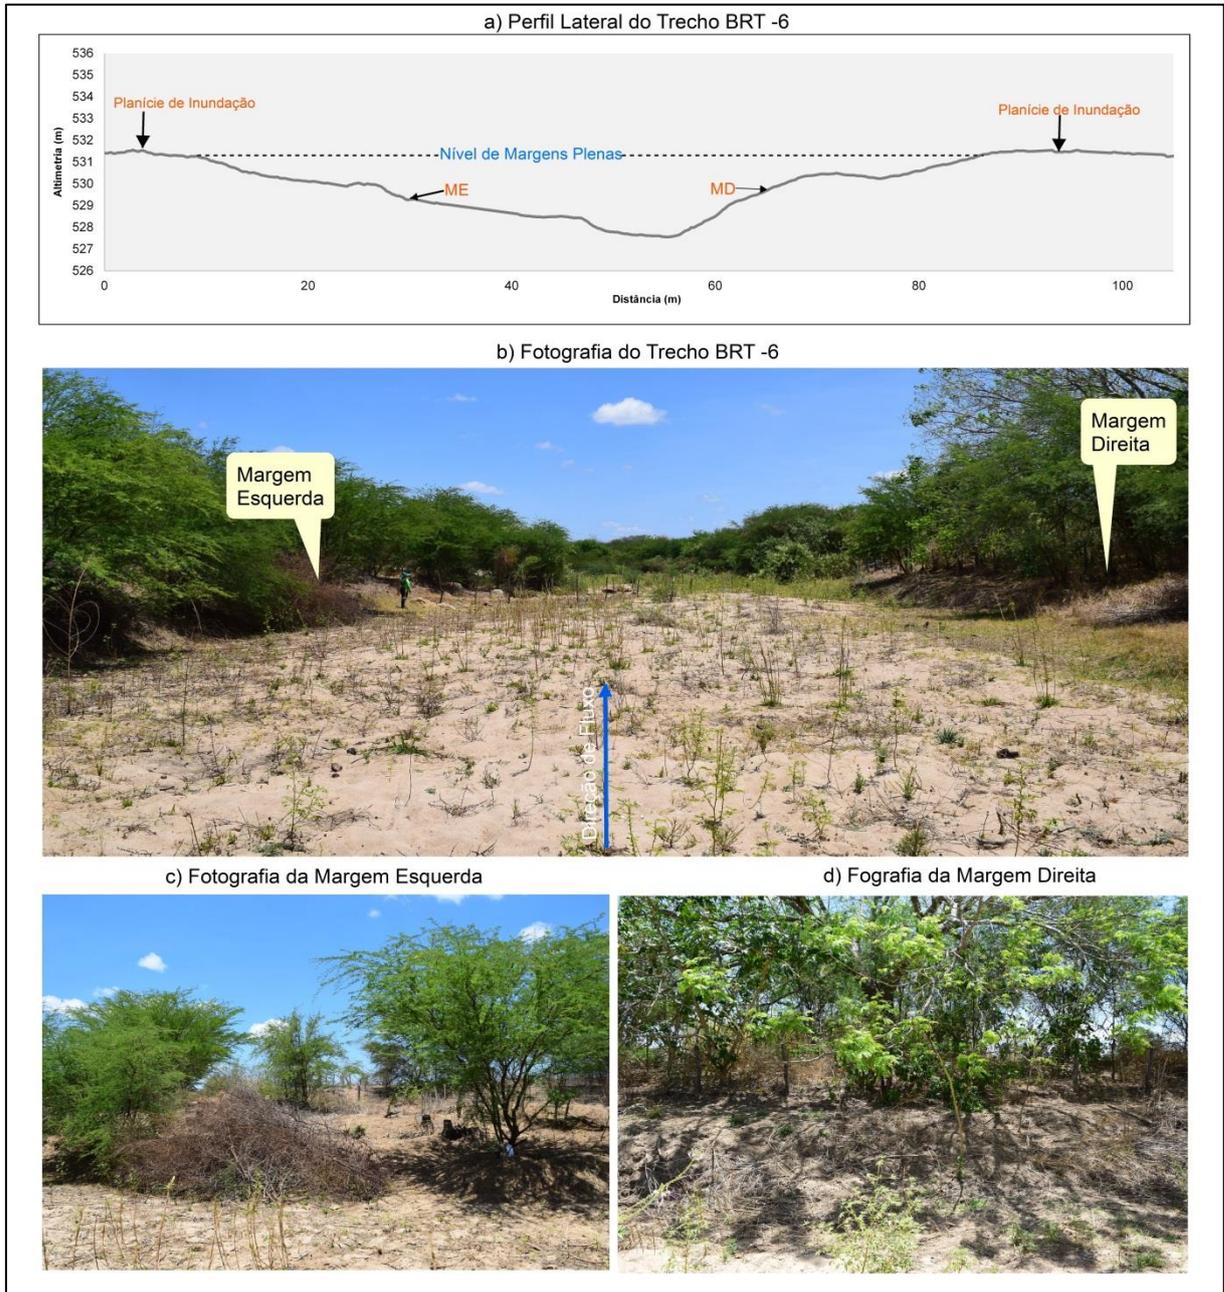
**Figura 25:** Perfil Lateral A-B e fotografias do trecho BRT-6. A) O perfil lateral do canal, a localização está representada no mapa de uso e cobertura na figura 24. B) Imagem do trecho analisado, no sentido a jusante e a segunda a montante. C e D- Imagens das margens do canal. Data: 10/2018.

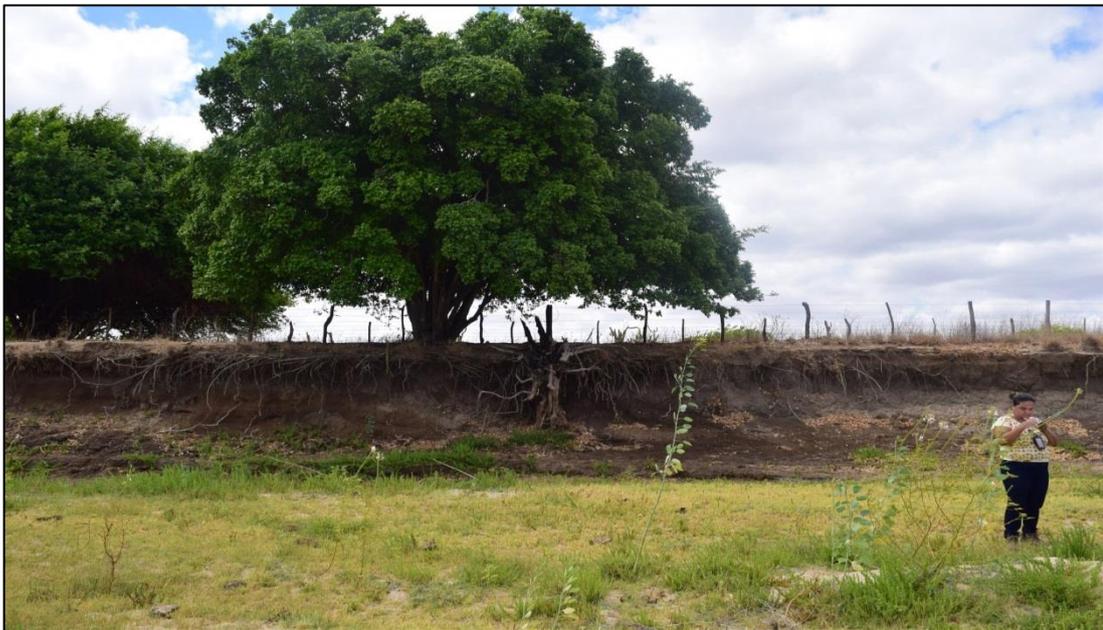
**Figura 26:** Distribuição da vegetação na margem direita (erosiva) do trecho BRT-4
