**ESTUDO DA DINÂMICA DE MARGENS EM AMBIENTE  
FLUVIAL DO SEMIÁRIDO: BACIA HIDROGRÁFICA  
DO RIO TAPEROÁ-PB**

Dissertação apresentada ao Programa de Pós-graduação em Geografia- Departamento de Geociências da Universidade Federal da Paraíba como parte dos requisitos para a obtenção do título de Mestre em Geografia.

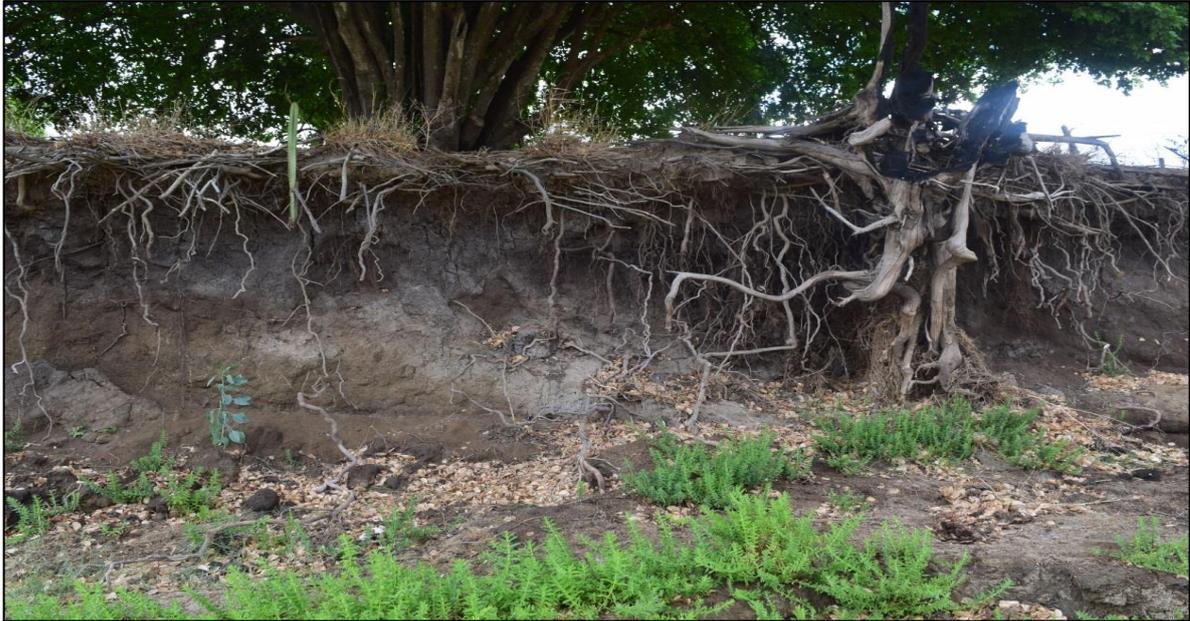
**Figura 27:** Distribuição de raízes na margem direita do trecho BRT-4.

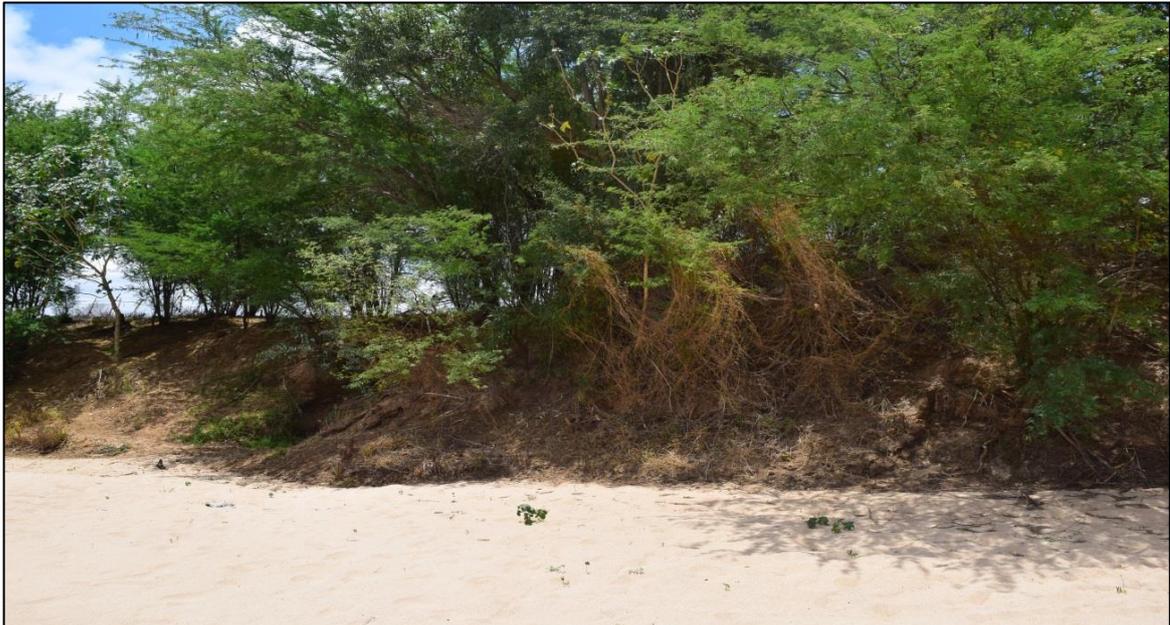
**Figura 28:** Distribuição da vegetação e raízes no trecho BRT-1.

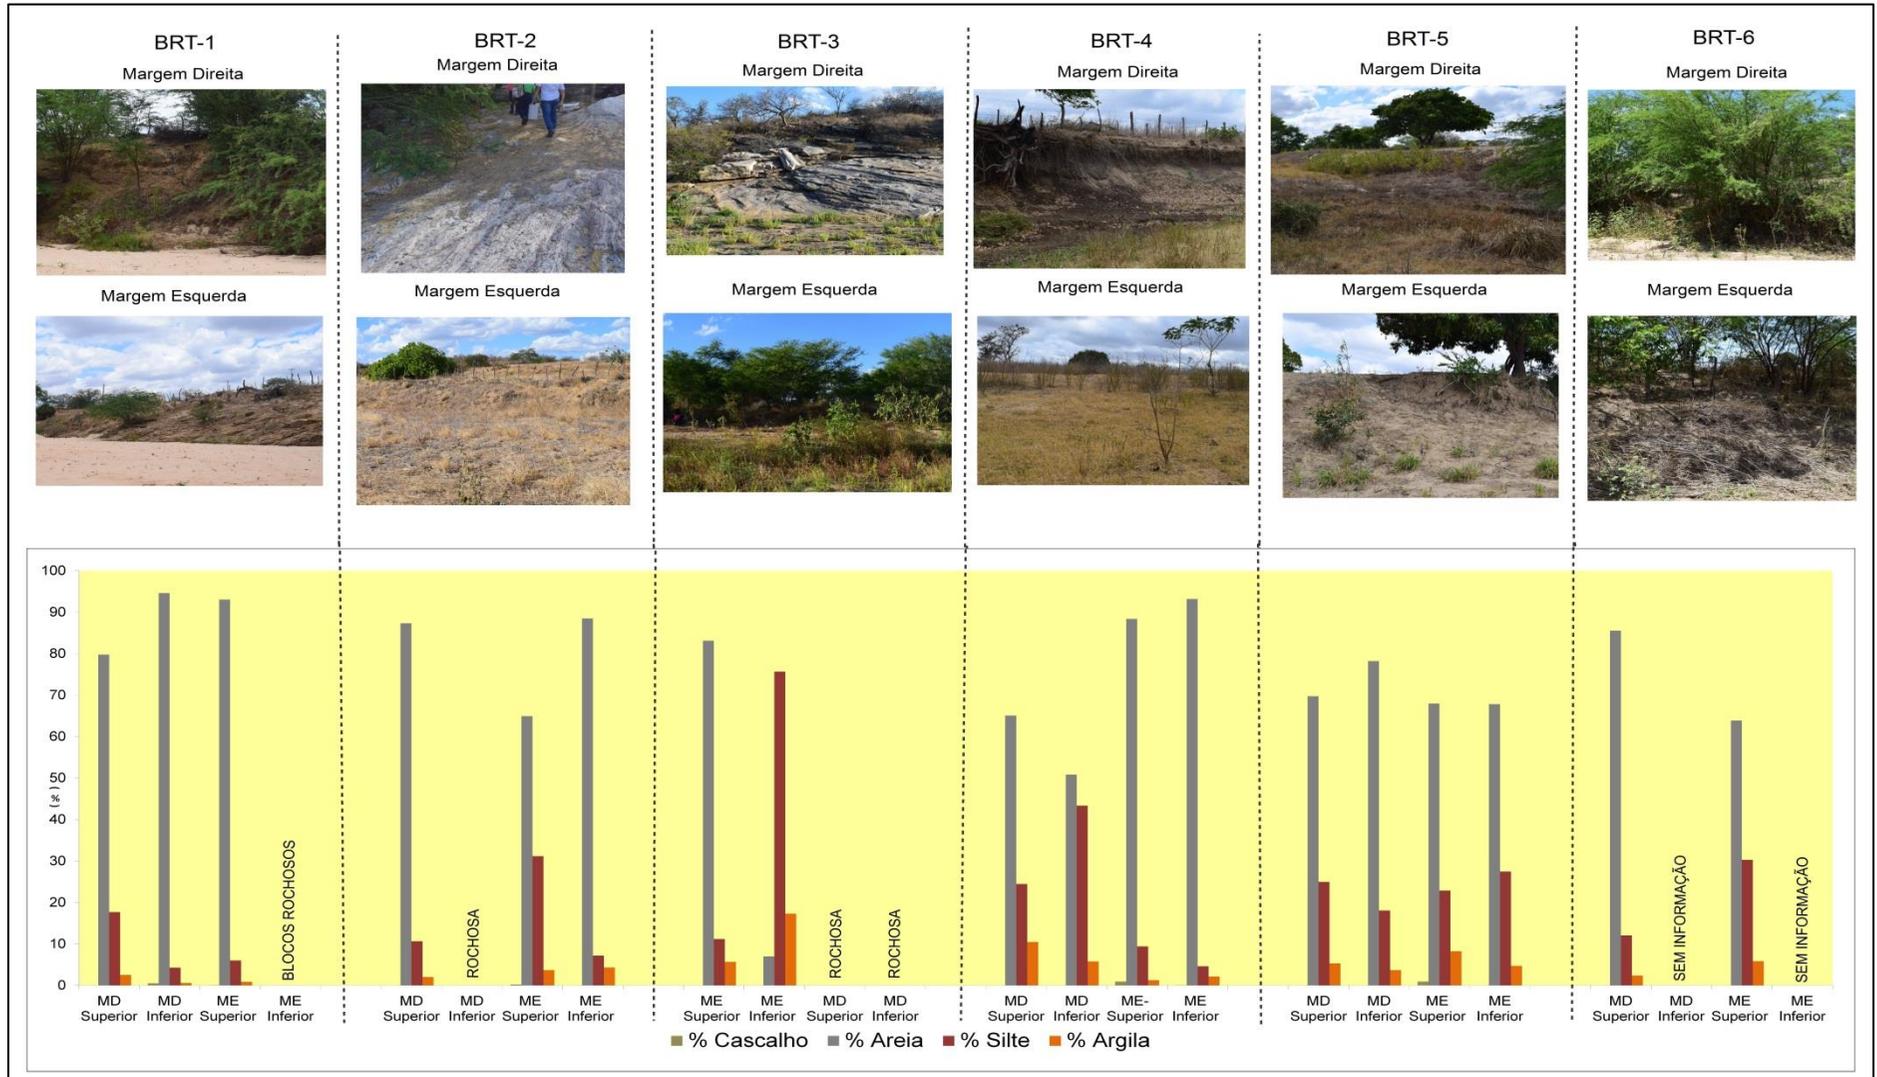
**Figura 29:** Gráfico de porcentagem granulométrica das amostras dos trechos analisados.

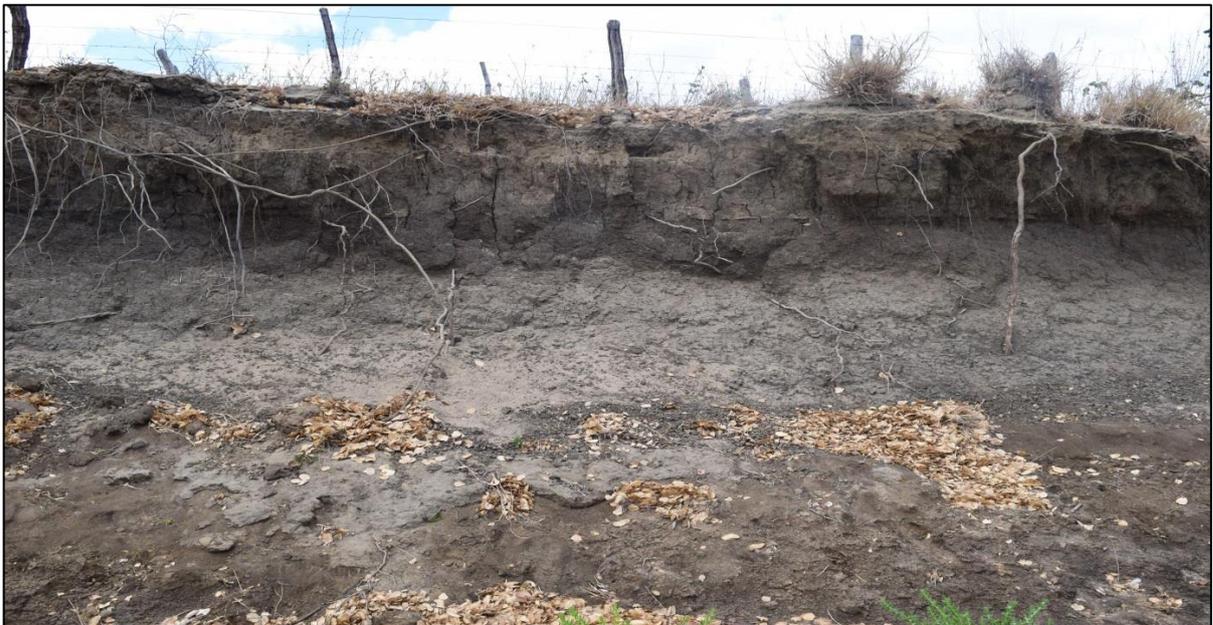
**Figura 30:** Disposição da rede radicular na parte superior da margem direita do BRT-4

Desse modo, como já foi mencionado no subtópico de resistência, a elevada taxa de densidade de raízes presente no trecho BRT-4 aumenta consideravelmente a resistência da camada superficial (Figura 30).

Contudo, à medida que vai se aproximando da parte inferior da margem, a densidade de raízes diminui, e, dependendo do nível do fluxo, ocorre a criação de cavidades pelo processo erosivo devido à baixa resistência do material da margem. Em seguida, ocorre a
