*Universidade Federal da Paraíba*  
*Centro de Tecnologia*  
**PROGRAMA DE PÓS-GRADUAÇÃO EM ENGENHARIA CIVIL E  
AMBIENTAL  
– MESTRADO –**

**AVALIAÇÃO DO CONFORTO EM INFRAESTRUTURAS  
CICLOVIÁRIAS COM BASE EM IRREGULARIDADE  
LONGITUDINAL, VIBRAÇÕES MEDIDAS POR SMARTPHONES E  
PERCEPÇÕES DOS CICLISTAS**

*Dissertação de Mestrado apresentada à Universidade Federal da Paraíba  
para obtenção do grau de Mestre*

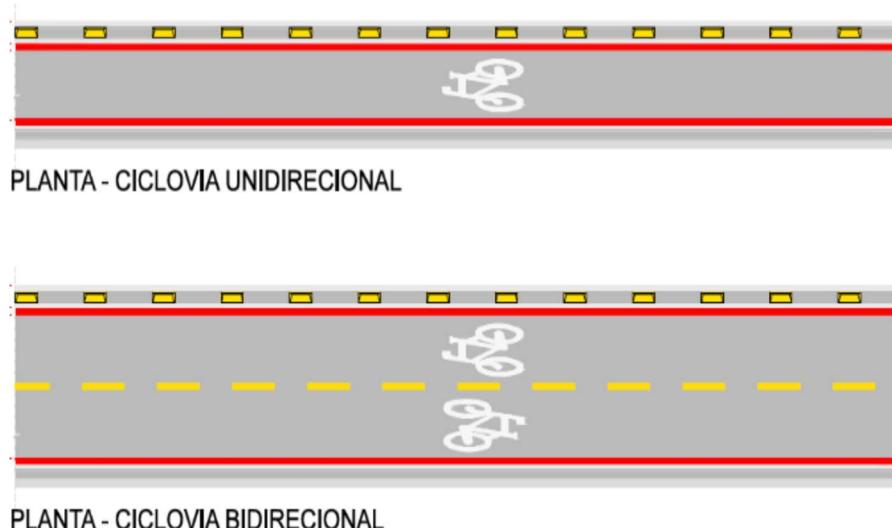
As ciclovias podem ser unidireccionais ou bidireccionais, sendo a largura efetiva dependente do volume de tráfego contabilizado em uma hora. No caso das pistas unidireccionais, a largura efetiva varia entre 2,00 e 6,00 metros e no caso das pistas bidireccionais, entre 2,50 e acima de 6,00 metros (GEIPOT, 2001). Exemplos de ciclovias podem ser observados na Figura 1.

**Figura 1** - Esquema de uma ciclovia unidirecional e bidirecional segregadas por meio de blocos (GEIPOT, 2001).

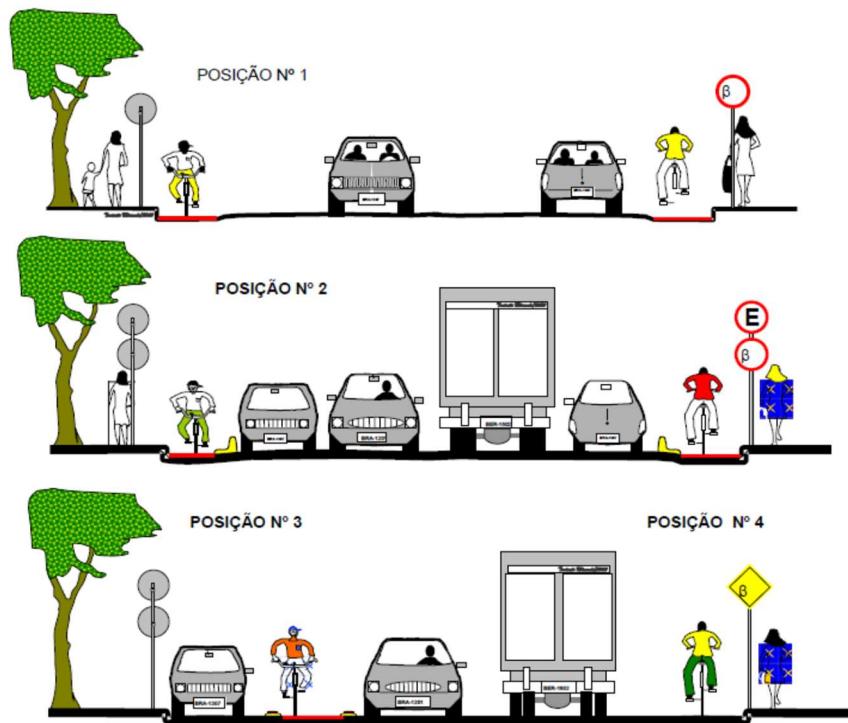
Existem quatro possibilidades de configurações de ciclofaixas, como pode ser visto na Figura 2, todas dependentes da possibilidade ou não de existência de estacionamento junto ao meio fio.

**Figura 2 - Possibilidade de configuração de ciclofaixas (GEIPOT, 2001).**

A configuração mais recomendada é a posição 1, aquela na qual a ciclofaixa localiza-se junto ao meio fio, no bordo direito de uma via, cujo estacionamento de automóveis é proibido ao longo de sua extensão. Na segunda posição a ciclofaixa situa-se entre o bordo do meio fio e a faixa de estacionamento. Outra configuração possível, apresentada na posição 3, estabelece a ciclofaixa entre a faixa de estacionamento e a faixa de rolamento presentes na via. A última posição é indicada para vias que apresentam

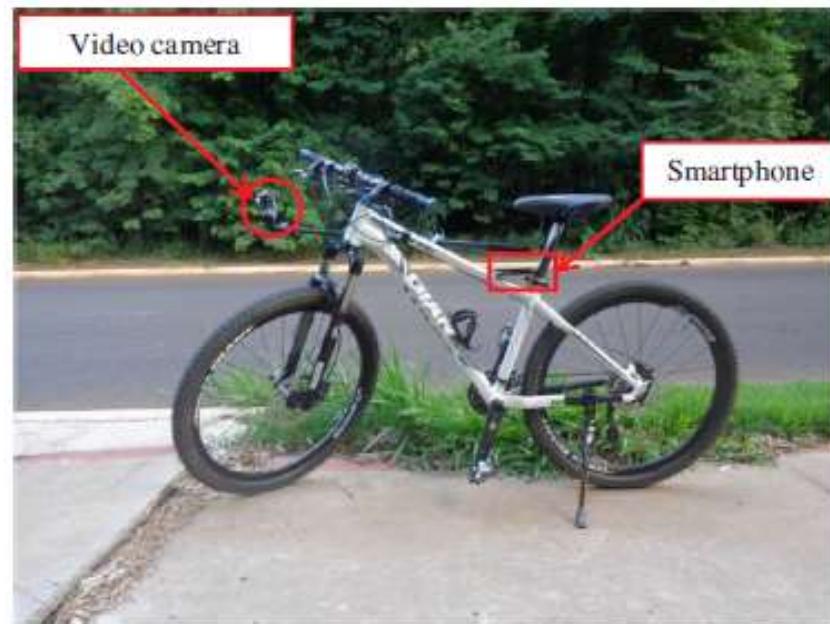
Um exemplo deste tipo de medição pode ser observado na figura 3, a qual apresenta o sistema de medição de vibrações em cicloviás utilizado por Nuñez *et al.* (2018), cujos procedimentos de coleta de dados foram todos conduzidos diretamente em uma bicicleta. Para isso uma câmera de vídeo foi adaptada ao quadro da bicicleta, para ajudar a identificar os diferentes elementos distribuídos ao longo das cicloviás, e um *smartphone* foi fixado ao quadro da bicicleta, sob a sela, para registrar os valores de aceleração vertical e as vibrações associadas ao longo do caminho.

**Figura 3 - Sistema de medição de vibração (NUÑEZ, 2018).**

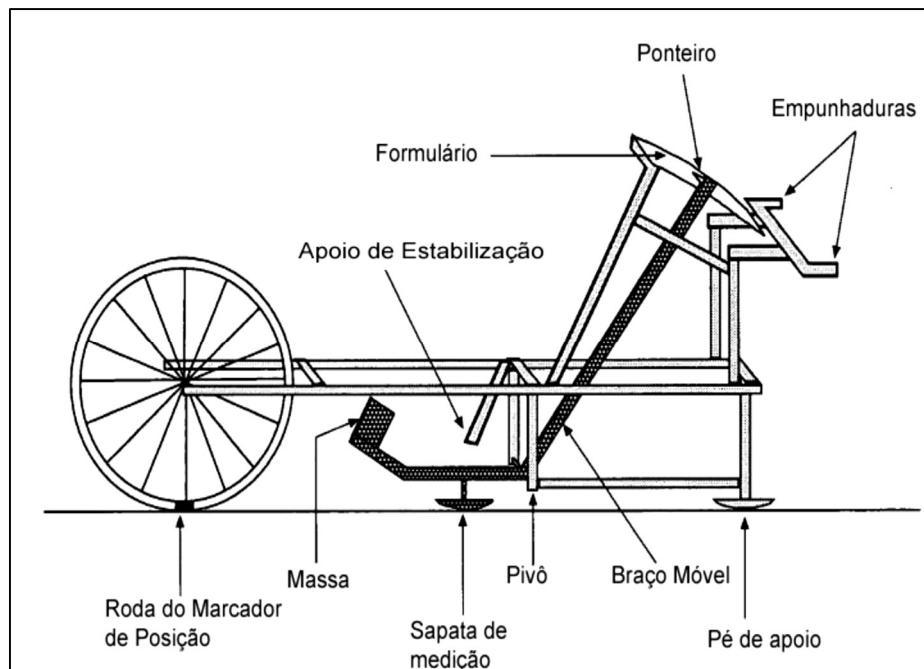
O MERLIN é um equipamento da classe 3, que foi desenvolvido pelo *Transportation Research Laboratory* (TRL) da Inglaterra, com o objetivo de ser um equipamento simples, barato e que pode ser facilmente construído, visando possibilitar a avaliação da irregularidade longitudinal. Em virtude dessas vantagens, o MERLIN foi o equipamento utilizado nessa pesquisa. O equipamento pode ser observado na figura 4.

**Figura 4** – Desenho esquemático do MERLIN (CUNDILL, 1996 adaptado por BARELLA 2008).

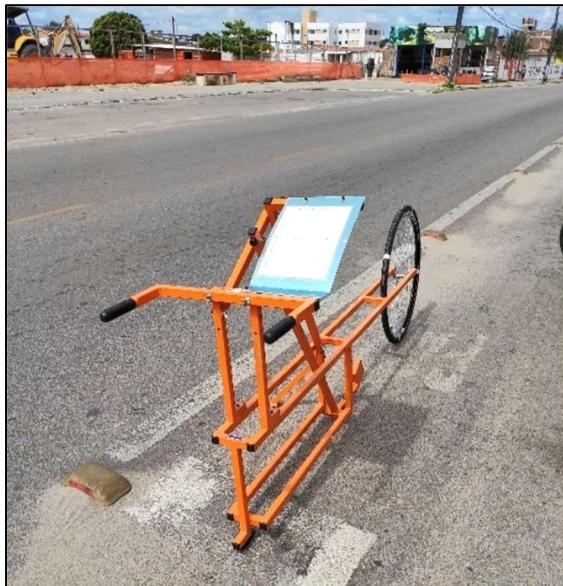
O MERLIN foi utilizado nesta pesquisa para o levantamento da irregularidade longitudinal dos pavimentos nos trechos selecionados na infraestrutura cicloviária da cidade de João Pessoa-PB. A figura 5 ilustra o equipamento utilizado.

**Figura 5** – Equipamento MERLIN utilizado na pesquisa.

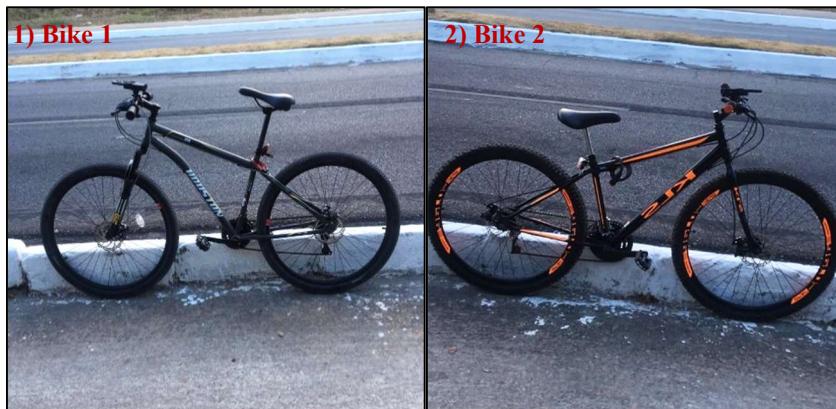
mais rígida e uma menos rígida, com o intuito de verificar se estas influenciam na vibração no ciclismo. É importante deixar claro que as bicicletas, apresentadas na figura 6, estavam em boas condições e com os pneus calibrados, que são pré-requisitos para as medições. As características que diferenciam as bicicletas podem ser vistas na tabela 3.

**Figura 6** – Bicicletas utilizadas na pesquisa.

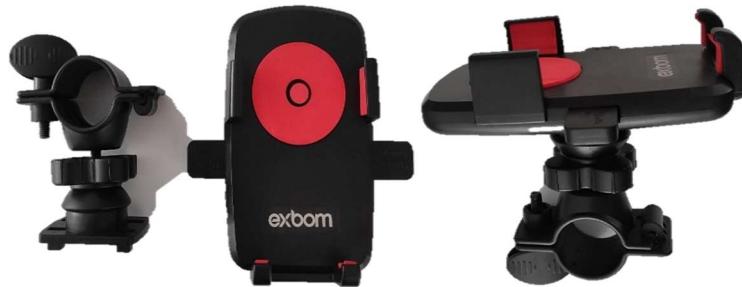
O *smartphone* utilizado na pesquisa foi da marca Xiaomi, modelo Mi 9 SE, o qual foi escolhido por ser um modelo de última geração no momento da pesquisa. Para fixá-lo nas bicicletas foi necessário um suporte, que deveria manter o aparelho estático, sem sofrer movimentações, para que os dados coletados representassem fielmente a vibração sofrida pelo ciclista ao trafegar. Vale salientar que foram testados dois suportes antes do início da coleta, sendo escolhido o que está na figura 7 por conseguir manter o *smartphone* estático, sem sofrer “flutuações” durante as medições.

**Figura 7 – Suporte utilizado para fixar o *smartphone* nas bicicletas.**

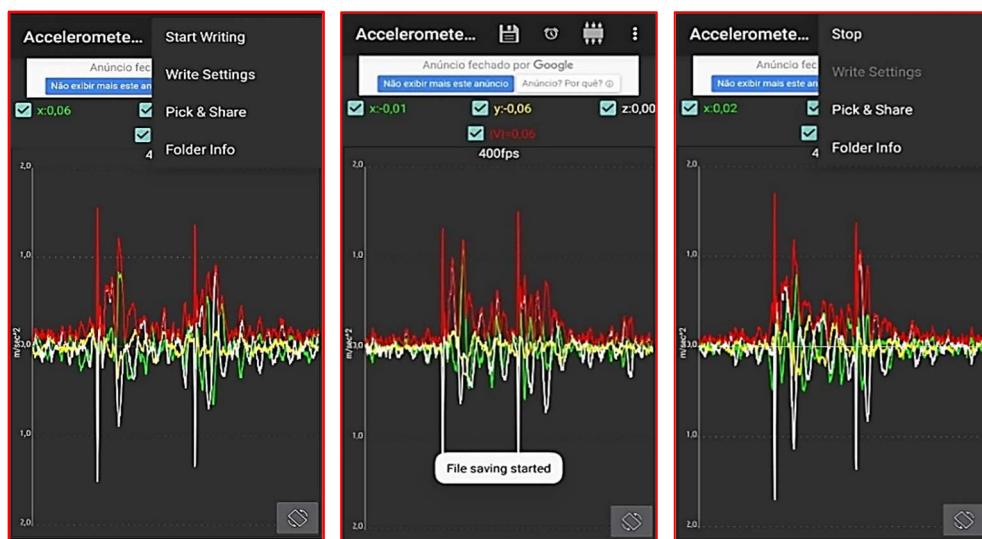
O *Accelerometer Analyzer* tem opções para várias taxas de aquisições de dados, sendo que a *Fastest* foi a escolhida nesta pesquisa, por ser a mais rápida, a qual depende da capacidade do *smartphone*, cujo aplicativo vai coletar dados com a frequência máxima do aparelho. O aplicativo retorna valores de aceleração nos eixos “x”, “y” e “z”, tendo também a opção de retornar o valor de RMS. Na figura 8 pode-se observar a página inicial e um exemplo de medição com o aplicativo.

**Figura 8 – Exemplo de medição com *Acclerometer analyzer*.**

Como é possível notar na figura 8, o aplicativo em destaque retorna valores de aceleração nos eixos “x”, “y” e “z”, além do valor de RMS. Para começar a medição é necessário dar um comando na tela do *smartphone*, como também para pará-la, sendo “*Start Writing*” e “*Stop*”, respectivamente. Ao final, é obtido um arquivo no formato .txt, o qual fica gravado no cartão de memória. Para facilitar a visualização das coordenadas de um *smartphone*, pode-se observar a figura 9. O eixo “z” está direcionado para o exterior frontal da tela do aparelho, o eixo “x” está na horizontal e aponta para a direita e o eixo “y” está na vertical, apontando para cima.

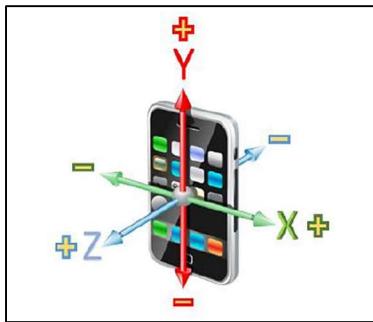
**Figura 9 – Sistema de coordenadas de um smartphone (BISCONSINI, 2016).**

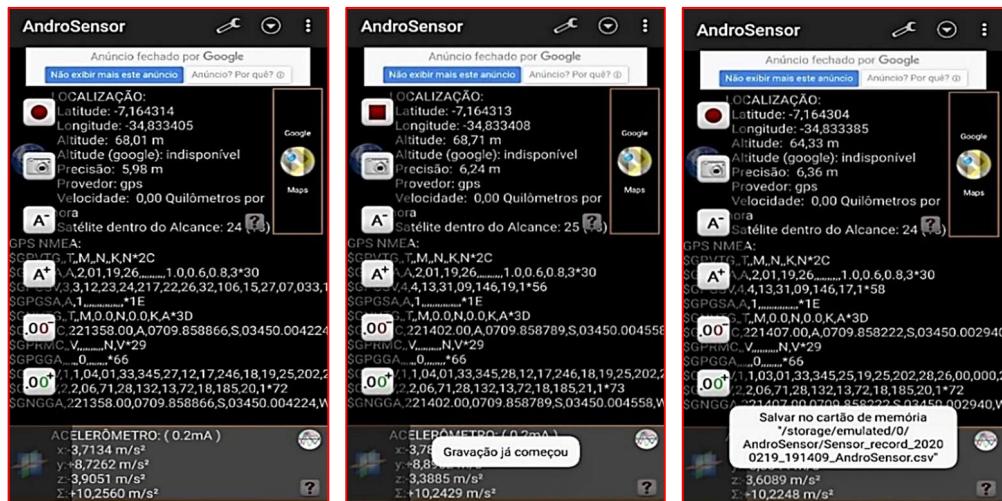
Já o *AndroSensor*, além de retornar valores de aceleração, ainda tem vários outros sensores, como: GPS, giroscópio, campo magnético, temperatura, etc. Portanto, os sensores que não interessavam à pesquisa foram desativados, pois poderiam interferir nas medições e consumir mais carga do aparelho. Vale salientar, que este aplicativo possui uma taxa de aquisição máxima de 100 Hz (100 medidas por segundo), a qual foi utilizada nesta pesquisa. A figura 10 apresenta a página inicial e um exemplo de medição do aplicativo mencionado.

**Figura 10 – Exemplo de medição com o *AndroSensor*.**

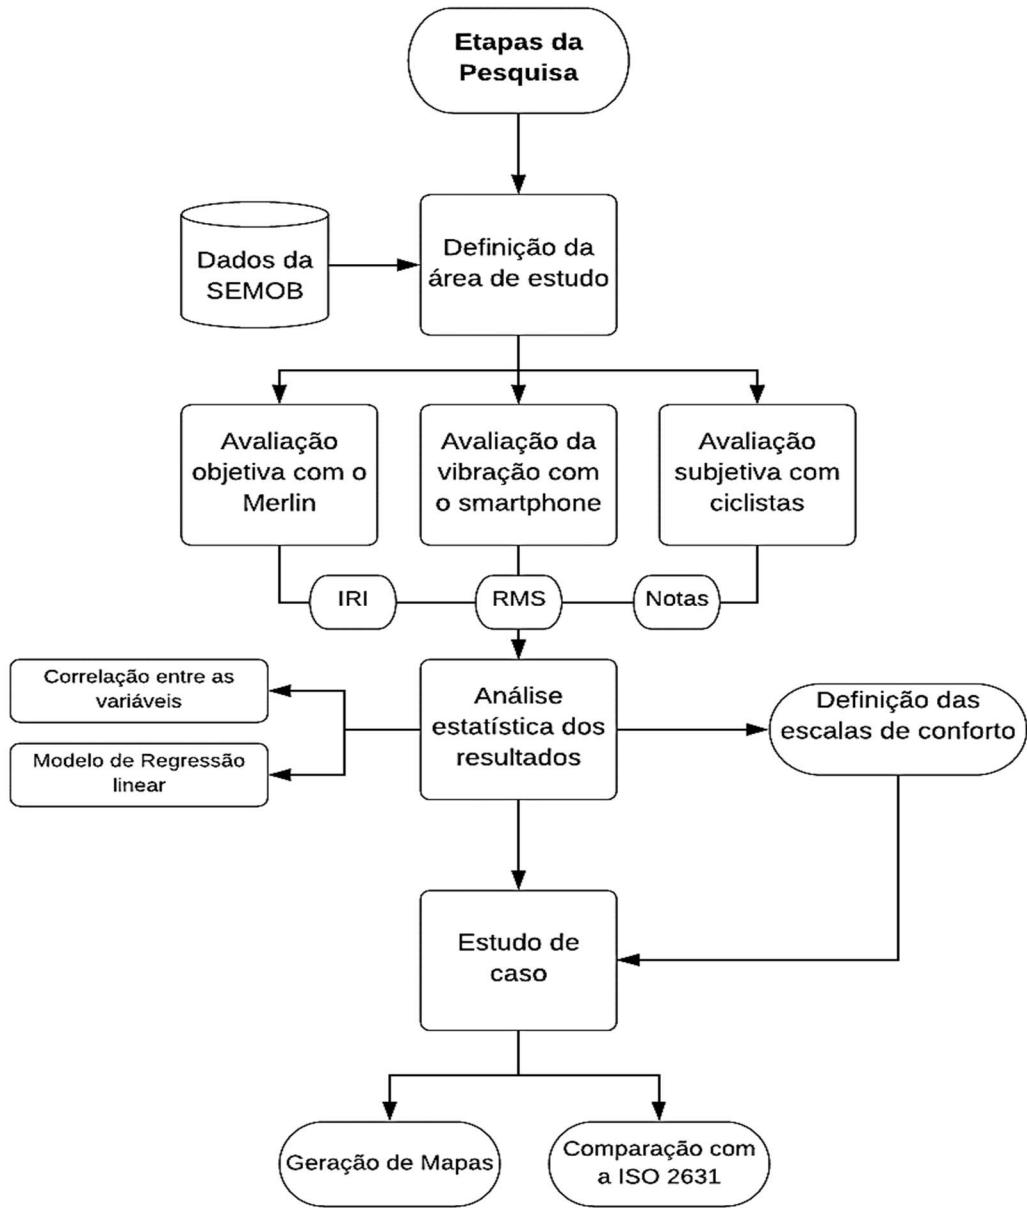
O fluxograma da figura 13 exemplifica o método do trabalho.

**Figura 13 – Fluxograma do método.**

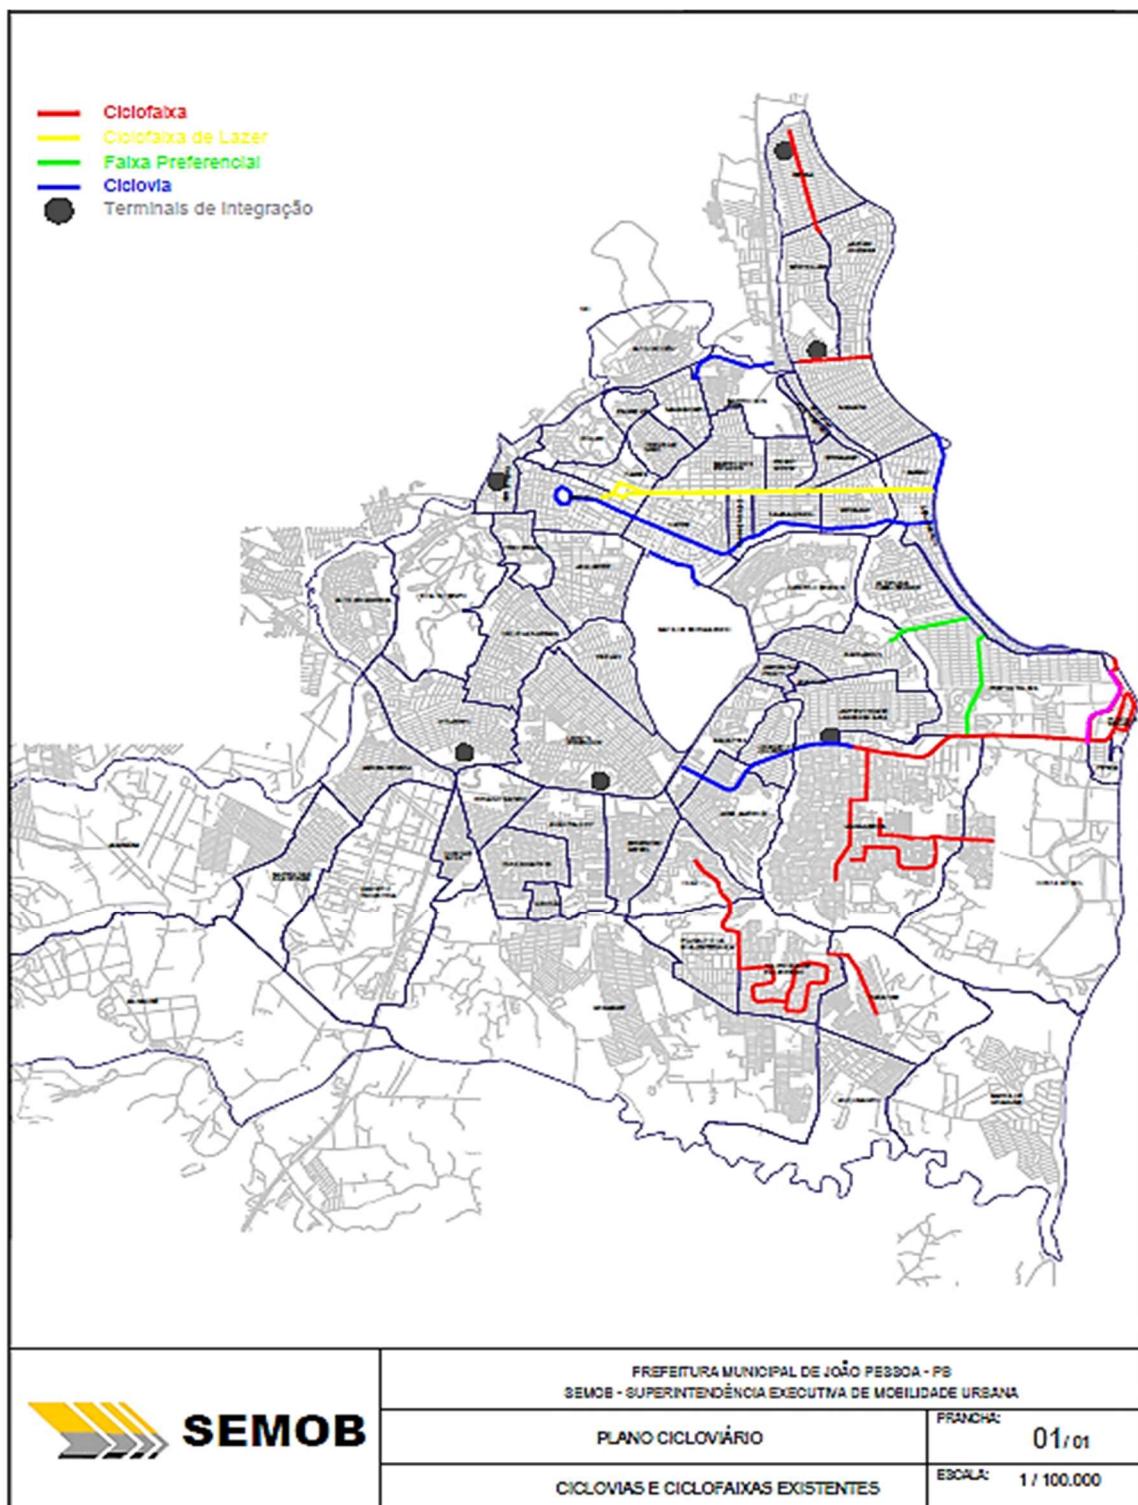
A cidade de João Pessoa dispõe de uma infraestrutura cicloviária de 72 km, sendo dividida em ciclovia, ciclofaixa, ciclofaixa de lazer e faixa preferencial. Destas, 22 km são ciclovias e 27 km são ciclofaixas implantadas principalmente a partir de 2009 em 17 bairros. Para a escolha da área de estudo utilizaram-se os seguintes critérios: diferentes bairros, tipos e condições do pavimento, e planicidade do terreno. A malha cicloviária de João Pessoa está ilustrada na figura 15, fornecida pela Superintendência Executiva de Mobilidade Urbana (SEMOB), a qual mostra as ciclovias e ciclofaixas já existentes na cidade, e como estão distribuídas espacialmente.

**Figura 15** - Plano cicloviário de João Pessoa-PB (SEMOB, 2019).

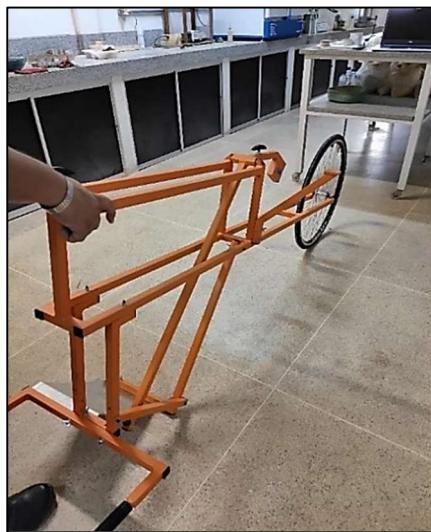
MERLIN e simulando uma superfície plana ideal, que se concretiza quando o ponteiro de leitura está na marcação central do quadro de medição. A figura 16 ilustra a etapa de alinhamento do equipamento.

**Figura 16 – Alinhamento do MERLIN.**

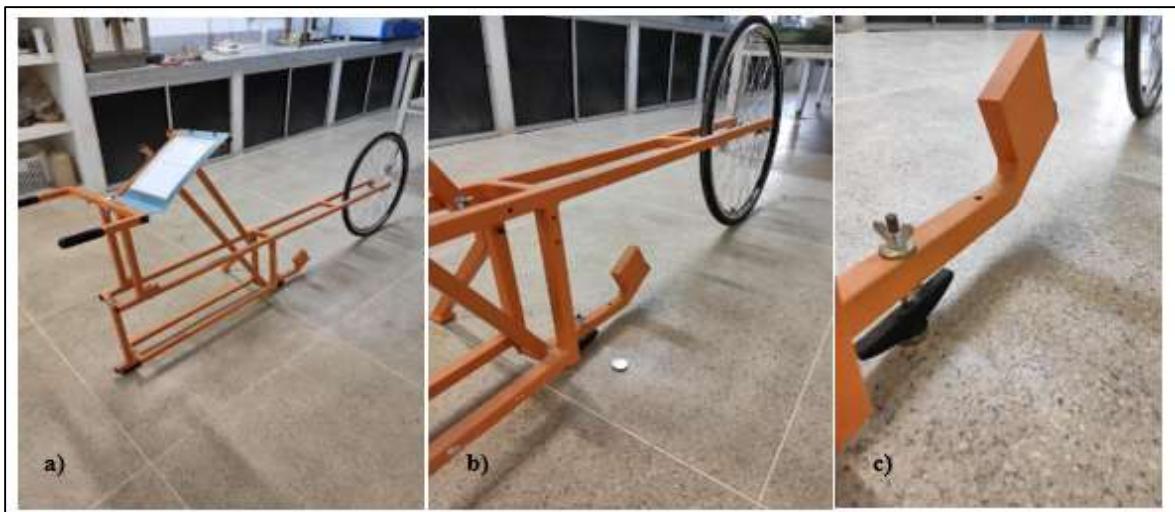
A calibração do equipamento é realizada com o aparelho apoiado, onde a sapata de medição está em contato com a superfície de aferição, anotando-se assim o valor da medição na escala indicada pelo ponteiro. Posteriormente, a sapata de medição é levantada e um bloco de metal, de espessura conhecida, medindo cerca de 50 mm de comprimento, 25 mm de largura e 6 mm de espessura, é colocado sob a sonda, fazendo-se assim uma nova leitura do ponteiro na escala de medição. O procedimento deve ser repetido para certificar se os valores são consistentes. A figura 17 apresenta a calibração do MERLIN.

**Figura 17 - Calibração do MERLIN:** a) Equipamento apoiado; b) Equipamento e bloco de metal; c) Bloco de metal sob a sonda.

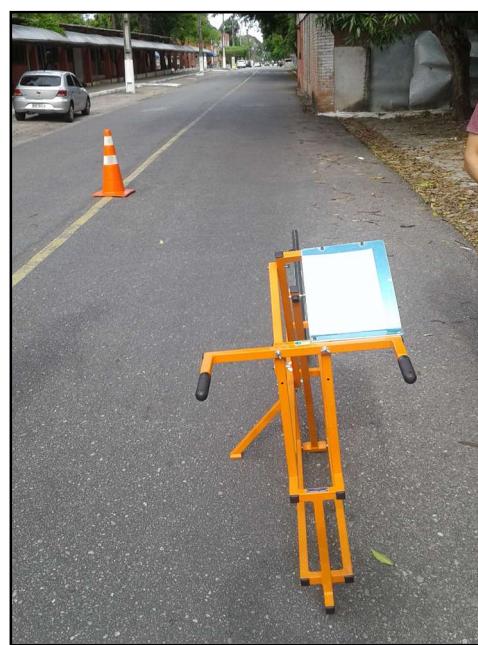
Após o alinhamento e calibração, escolheu-se uma seção teste para verificar o funcionamento do equipamento, a qual foi a via de acesso, de pavimento flexível, entre o Centro de Ciências Jurídicas (CCJ) e o Centro de Ciências Exatas e da Natureza (CCEN) no Campus I da UFPB, como pode ser visto na figura 18.

**Figura 18** – Teste do equipamento.

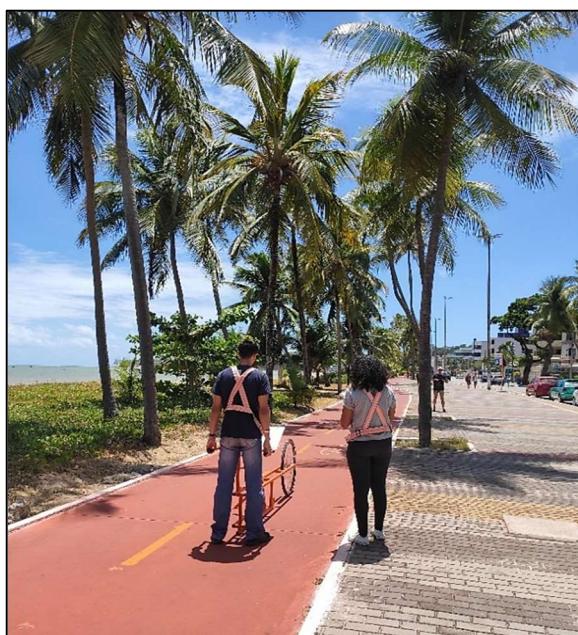
Durante o levantamento de dados na infraestrutura cicloviária, o equipamento era transportado para os trechos em veículos do modelo picape, tomando todos os cuidados com a sua segurança. Ao chegar nos locais de medição, o MERLIN era manipulado por dois operadores treinados que se revezavam na operação do equipamento e no preenchimento dos formulários com as 200 leituras realizadas (figura 19). Finalmente, o IRI era calculado utilizando a equação 4.

**Figura 19** – Levantamento com o MERLIN.

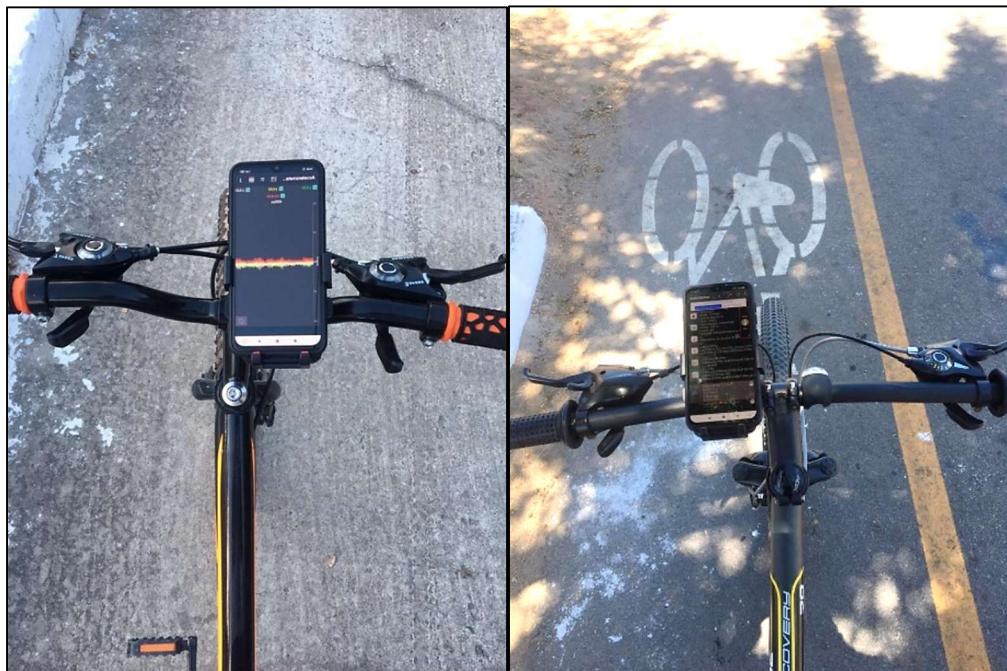
Nesta etapa utilizou-se um sistema de medição composto por: um *smartphone*, dois aplicativos pré-instalados que retornam valores de aceleração vertical, um suporte para fixar o aparelho no guidão das duas bicicletas e um ciclista experiente para conduzi-las. O sistema de medição pode ser visto na figura 20.

**Figura 20 – Sistema de medição da vibração.**

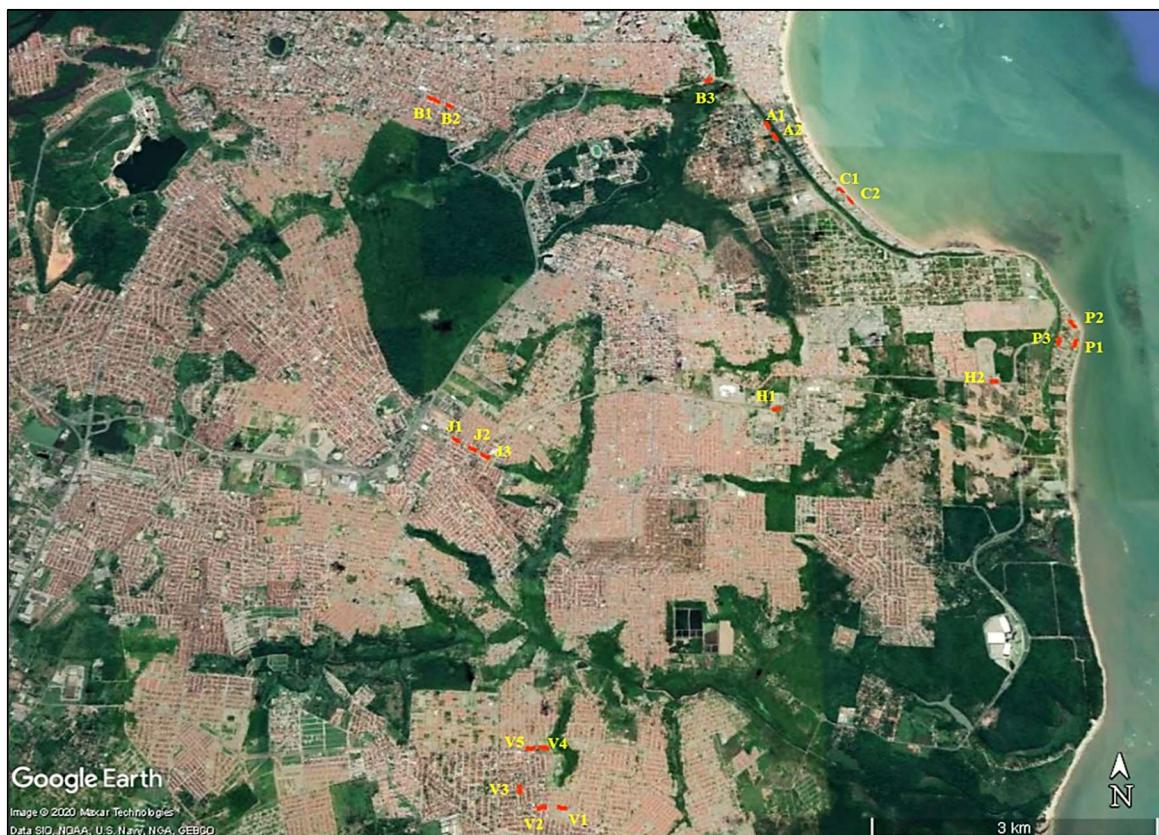
Estes trechos englobam pavimentos de concreto nas ciclovias, pavimentos flexíveis nas ciclofaixas, diferentes condições (boa, regular, ruim) e todos são planos. Na figura 21 são apresentados os 20 trechos que fizeram parte da área de estudo desta pesquisa. Os trechos selecionados localizam-se nos bairros: Valentina, José Américo, Mangabeira, Cabo Branco, Altiplano, Ponta do Seixas e Torre.

**Figura 21 – Área de Estudo.**

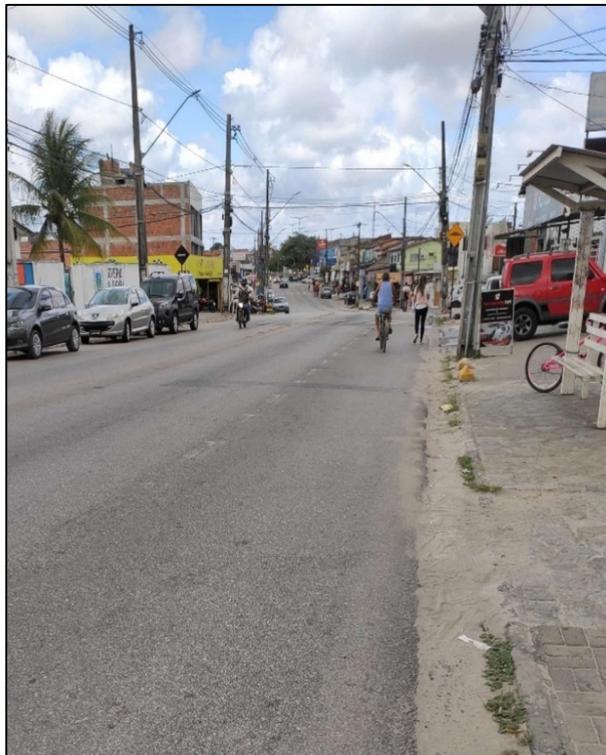
**Figura 22** - Trecho V1.

Os trechos do Bairro Valentina são identificados como V1, V2, V3, V4 e V5, os quais foram implantados no ano de 2011. Estes são ciclofaixas com pavimento flexível, cujos V1, V2, V4 e V5 localizam-se em áreas comerciais movimentadas, como pode ser visto na figura 22. Durante os levantamentos foram vistos muitos automóveis usando estas áreas exclusivas dos ciclistas, o que acelera a deterioração da infraestrutura e põe em risco a segurança do usuário.

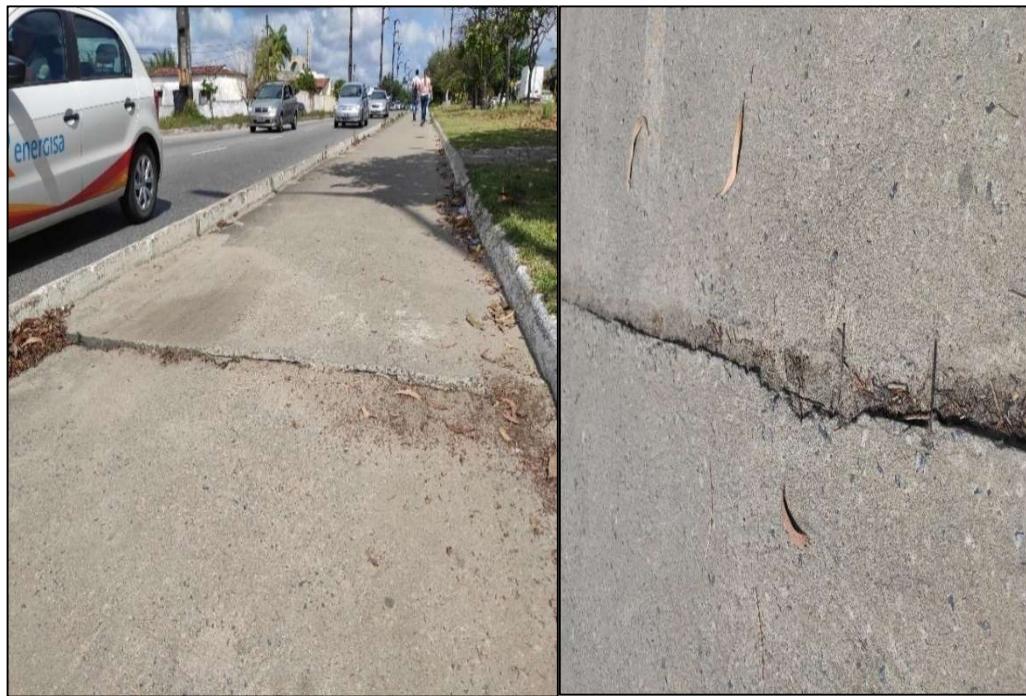
**Figura 23 - Trecho J3.**

No Bairro José Américo são dispostos três trechos, identificados como J1, J2, J3. Estes fazem parte de uma ciclovia, com pavimento de concreto, que foi implantada no ano de 2009. Apesar de ter mais de 10 anos, nunca foi realizada manutenção no pavimento dos trechos, o qual apresenta muitos defeitos. A figura 23 apresenta o trecho J3.

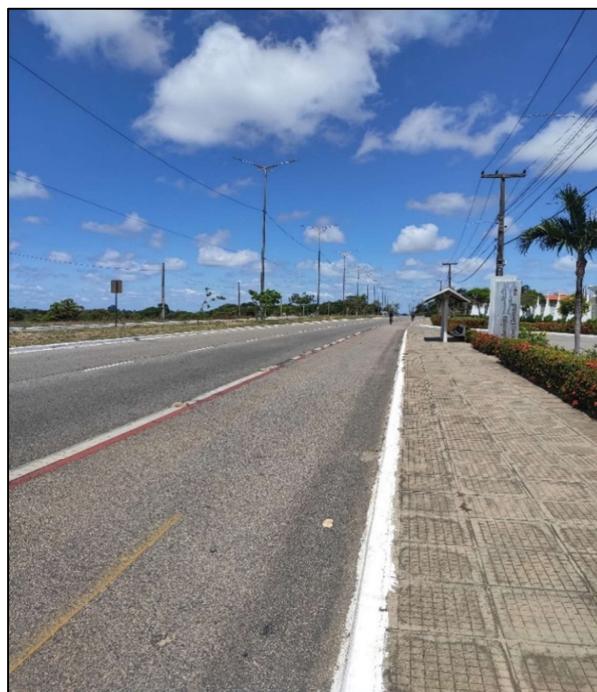
**Figura 24 - Trecho H2.**

Os trechos H1 e H2 localizam-se no Bairro Mangabeira, mais precisamente na Avenida Hilton Souto Maior. Estes são ciclofaixas que tiveram implantação no ano de 2009, entretanto passaram por restauração devido uma valorização da área com a chegada de condomínios de luxo, como observado na figura 24.

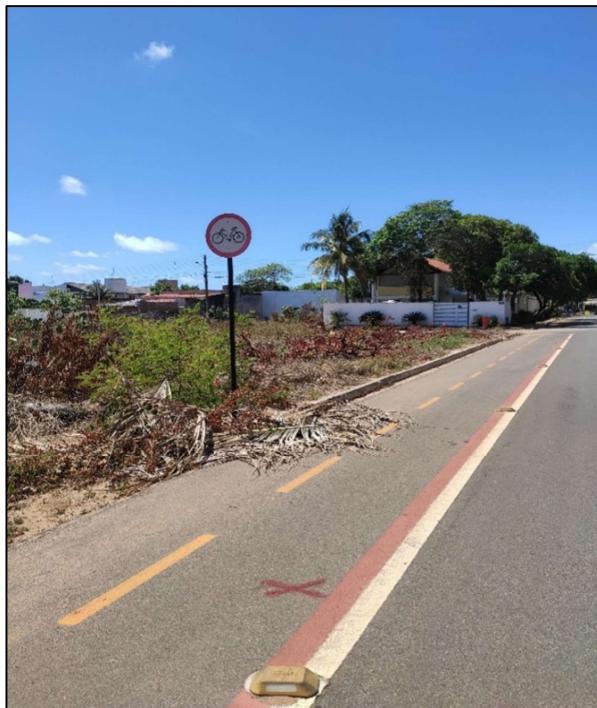
**Figura 25 - Trecho P3.**

Os trechos do Bairro Ponta do Seixas são identificados como P1, P2 e P3. Estes localizam-se em uma faixa litorânea da cidade e foram implantadas no ano de 2017, apresentando boas condições visuais, o que pode ser visto na figura 25. Durante os levantamentos foi verificado que quem mais utiliza a infraestrutura são os próprios moradores locais para a prática de exercícios.

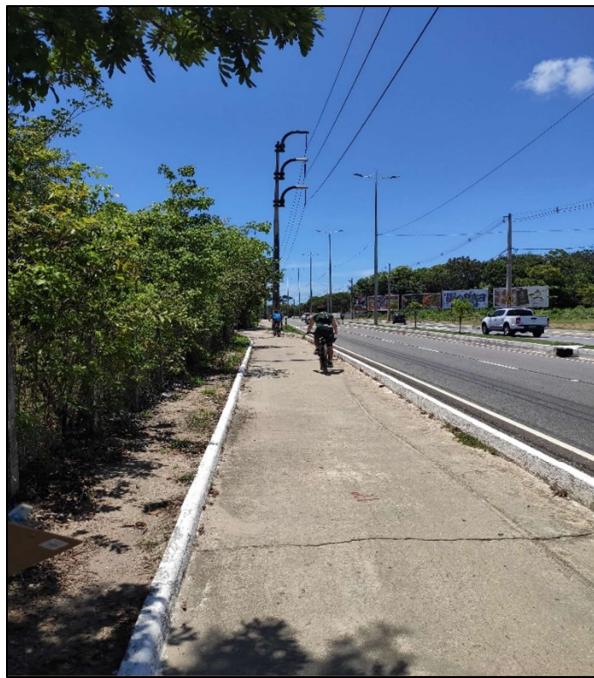
**Figura 26 - Trecho A1.**

No Bairro Altiplano localizam-se os trechos A1 e A2, que fazem parte de uma ciclovia com pavimento de concreto, a qual não se obteve informações sobre o ano de implantação. Entretanto, notou-se a presença de muitos defeitos e uma infraestrutura deteriorada no geral, com características parecidas com os trechos do Bairro José Américo. A figura 26 ilustra o trecho A1.

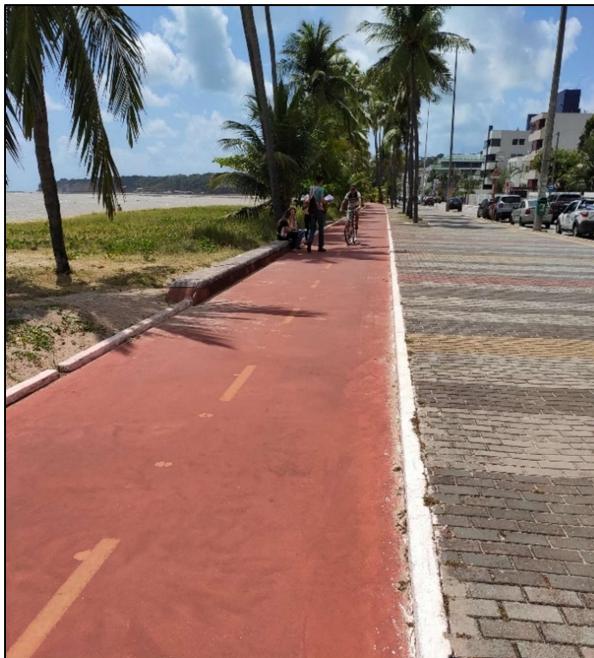
**Figura 27 - Trecho C1.**

Já os trechos C1 e C2 estão localizados na Avenida Cabo Branco, na orla de João Pessoa. Estes são ciclovias, com pavimento de concreto, que tiveram implantação no ano de 2010. Contudo, por estarem presentes em uma área turística da cidade, recebem manutenções com mais frequência. A figura 27 apresenta o trecho C1.

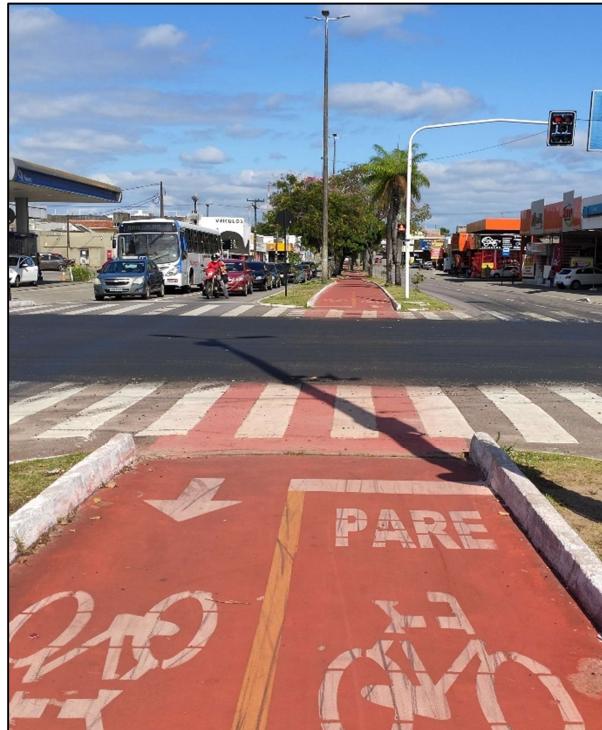
**Figura 28 - Trechos B2 e B1.**

Finalmente, os trechos B1, B2 e B3 localizam-se na Torre, mais precisamente na Avenida Beira-Rio, a qual liga uma área litorânea ao centro da cidade. Estes são ciclovias, com pavimento de concreto, que foram implantadas no ano de 2018, apresentando assim boas condições atuais. A figura 28 mostra os trechos B2 e B1.

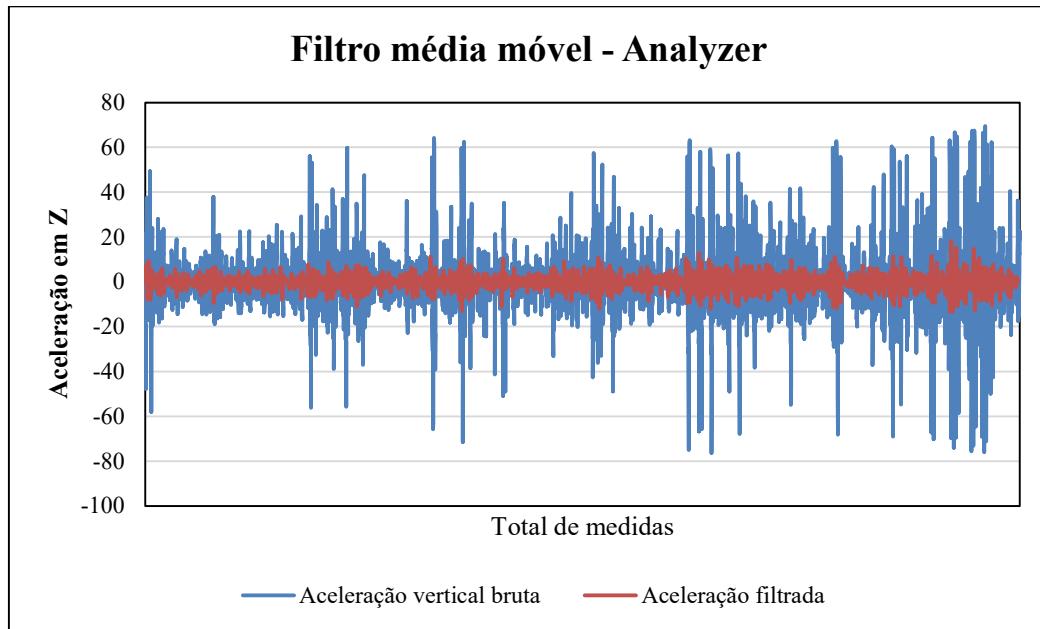
O segundo procedimento foi a aplicação do filtro de média móvel, que serve para diminuir os ruídos, os erros aleatórios e atenuar os picos de frequência. Utilizou-se nesse filtro um intervalo de 20 janelas. A figura 29 exemplifica a aplicação do filtro de média móvel no trecho A1, onde utilizou-se o *Accelerometer Analyzer* e a bicicleta mais rígida.

**Figura 29** - Aplicação do filtro de média móvel.

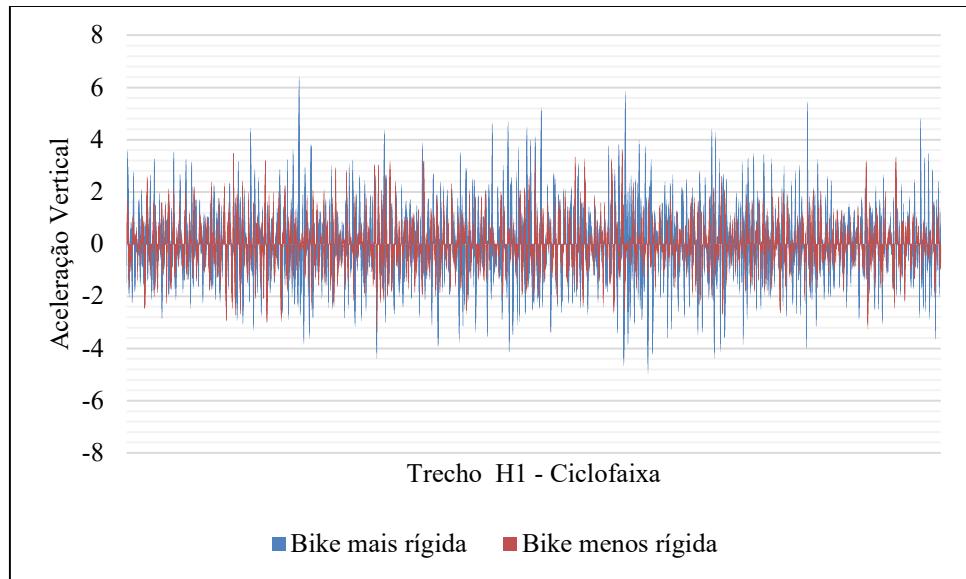
Comparou-se as duas bicicletas utilizadas nesta pesquisa, com o objetivo de identificar qual retorna maiores valores de vibração e automaticamente se apresenta como a pior situação para o ciclista em relação ao conforto. A figura 30 apresenta os dados de aceleração vertical coletados no trecho H1 para a bicicleta mais rígida e a menos rígida.

**Figura 30** - Aceleração vertical para as duas bicicletas no trecho H1.

Como é possível notar na figura 30, a bicicleta mais rígida, representada pela cor azul, foi a que retornou os maiores valores de aceleração vertical, possivelmente pelo fato do sistema de suspensão atenuar o impacto da irregularidade presente no pavimento. Logo, a bike mais rígida proporciona um menor conforto para os ciclistas. Isso pode ser visto também nas figuras 31 e 32, que trazem os valores de RMS em todos os trechos.

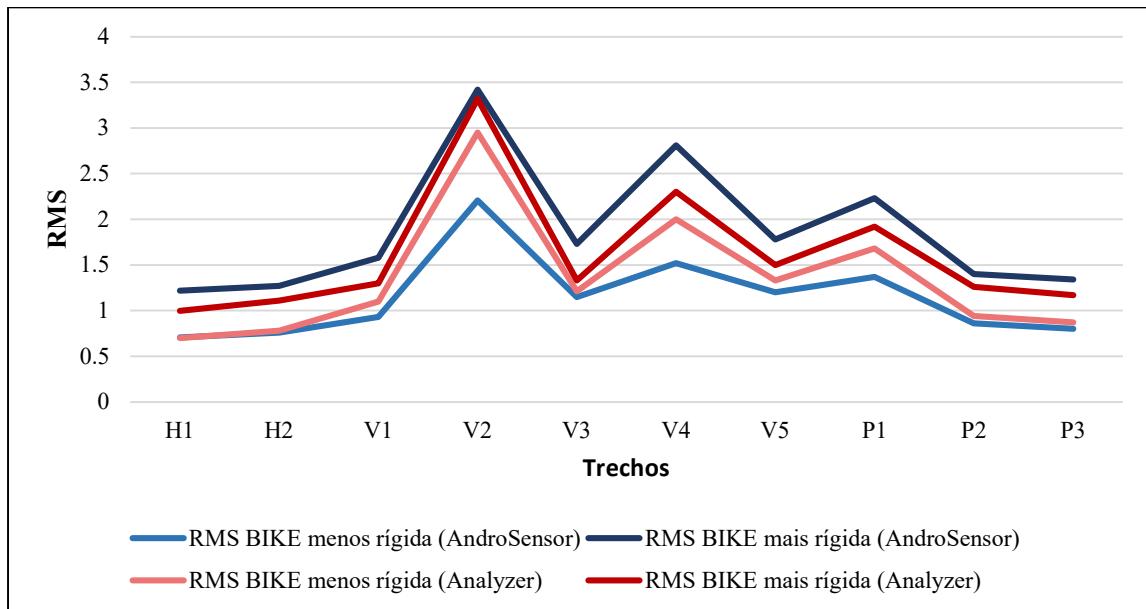
**Figura 31** - RMS nas ciclofaixas.

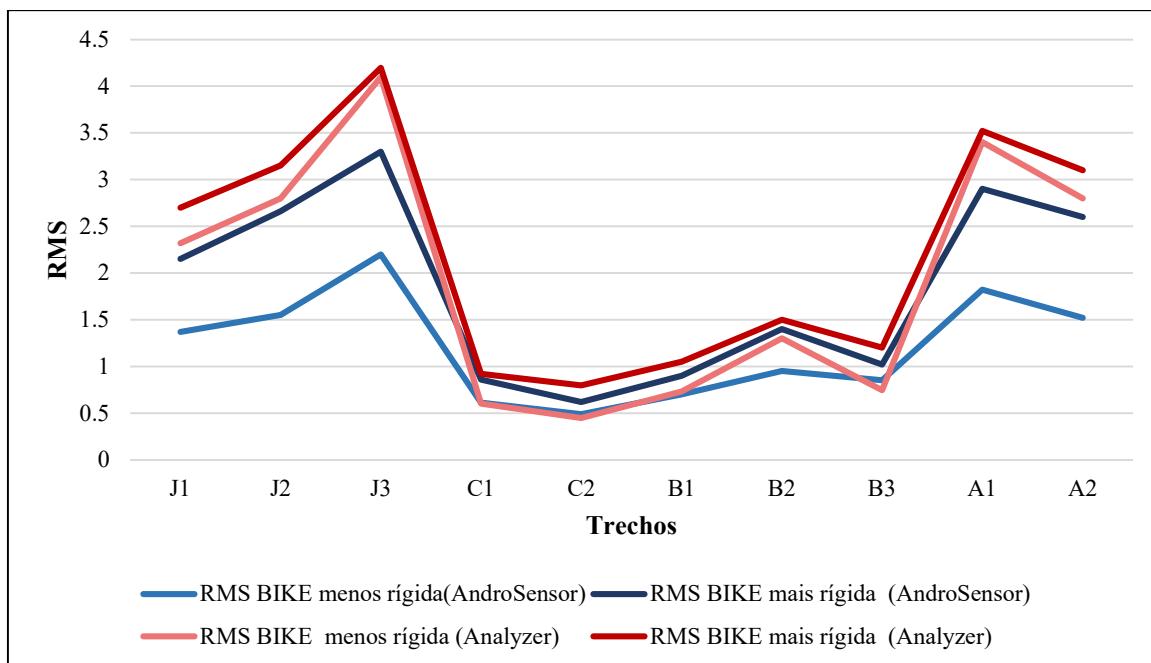
**Figura 32 - RMS nas ciclovias.**

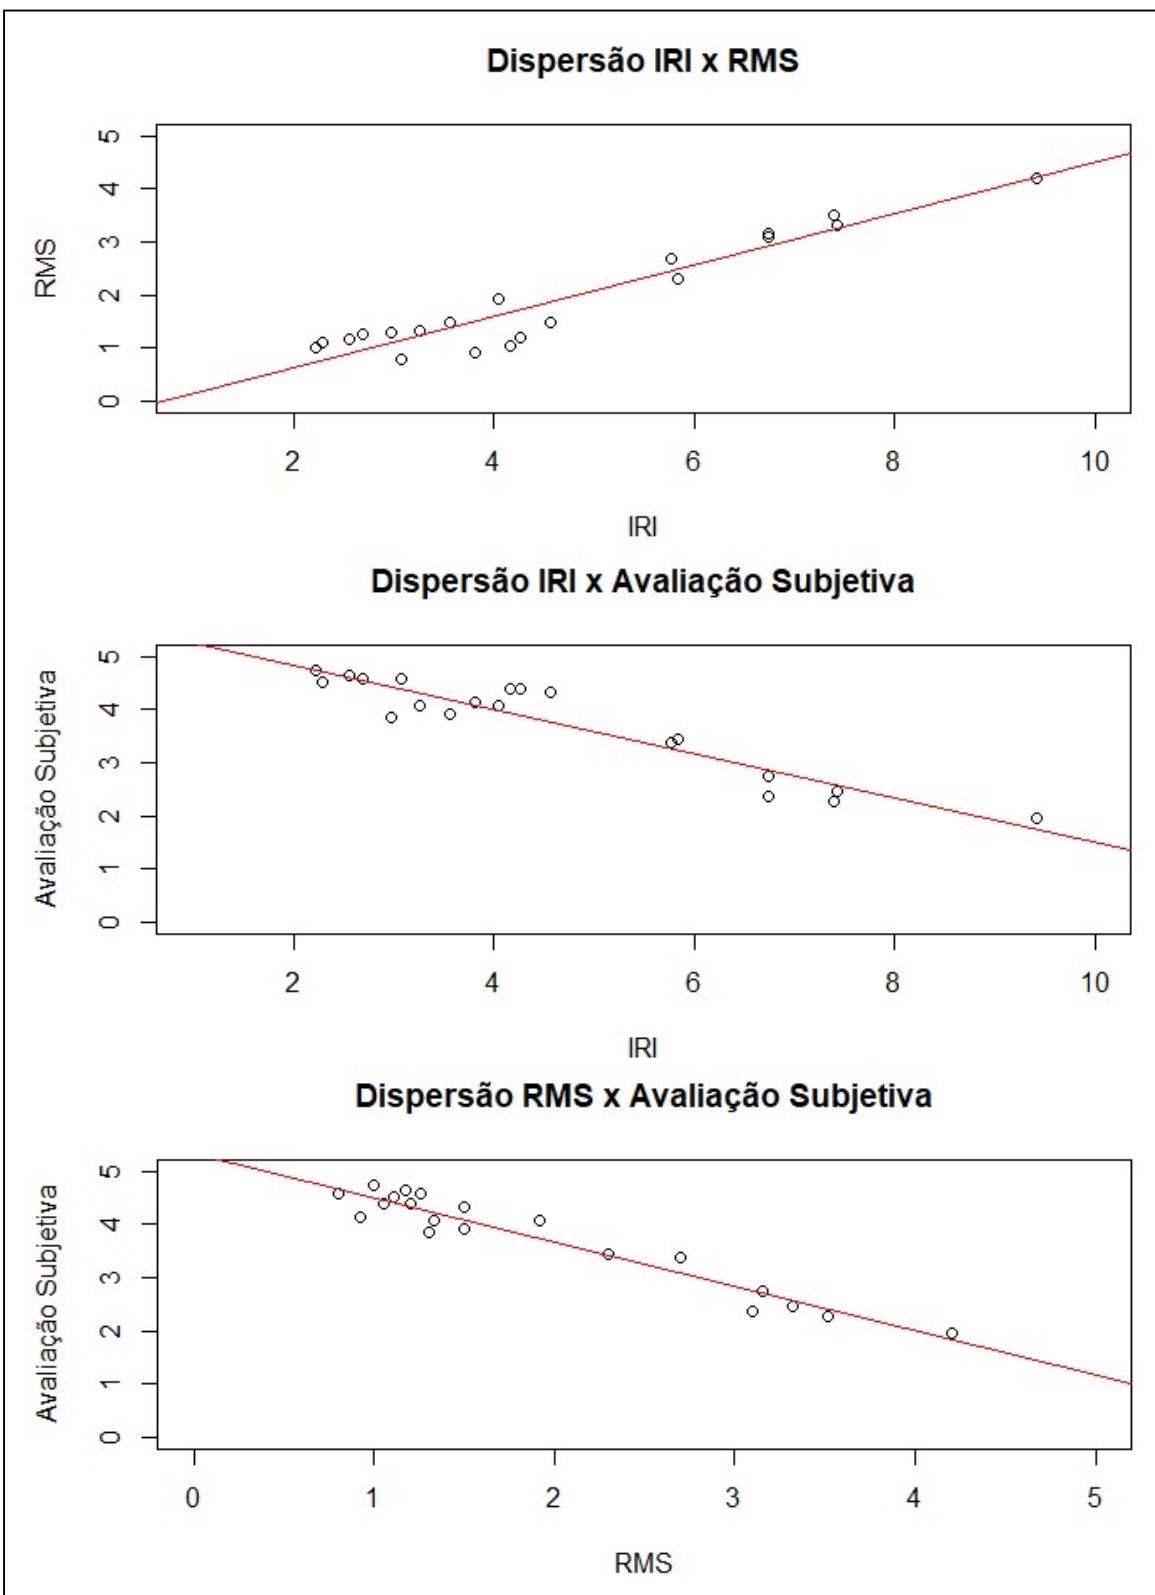
Para ilustrar a correlação entre as variáveis foram plotados gráficos de dispersão, os quais estão apresentados na figura 33.

**Figura 33** - Gráficos de dispersão entre as variáveis.
