*Universidade Federal da Paraíba*  
*Centro de Tecnologia*  
**PROGRAMA DE PÓS-GRADUAÇÃO EM ENGENHARIA CIVIL E  
AMBIENTAL  
– MESTRADO –**

**AVALIAÇÃO DO CONFORTO EM INFRAESTRUTURAS  
CICLOVIÁRIAS COM BASE EM IRREGULARIDADE  
LONGITUDINAL, VIBRAÇÕES MEDIDAS POR SMARTPHONES E  
PERCEPÇÕES DOS CICLISTAS**

*Dissertação de Mestrado apresentada à Universidade Federal da Paraíba  
para obtenção do grau de Mestre*

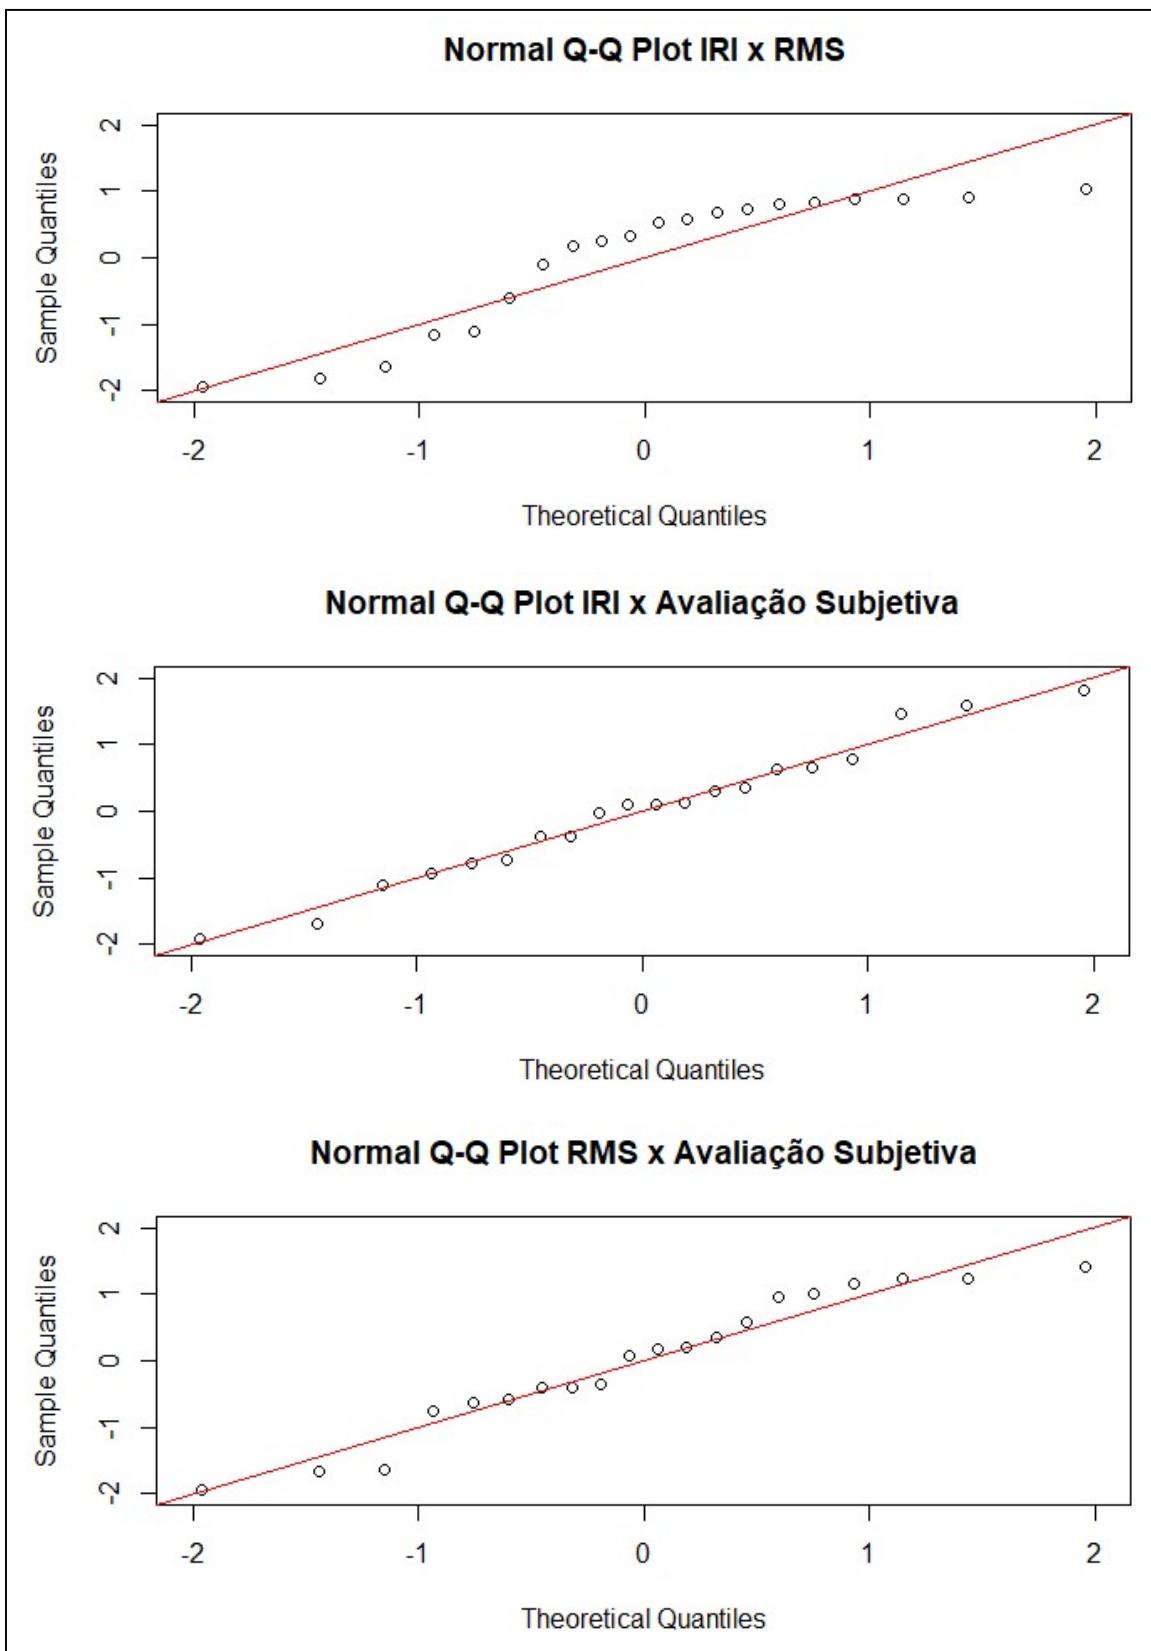
Com essas equações é possível prever os valores das variáveis dependentes com base nos valores das variáveis independentes, pois como já foi mostrado, estas possuem forte correlação. Visando verificar a consistência dos modelos, aplicou-se os métodos da normalidade e do gráfico resíduos *versus* valores ajustados. Os gráficos do método da normalidade são apresentados na figura 35.

**Figura 35** - Método da normalidade para verificação dos modelos.

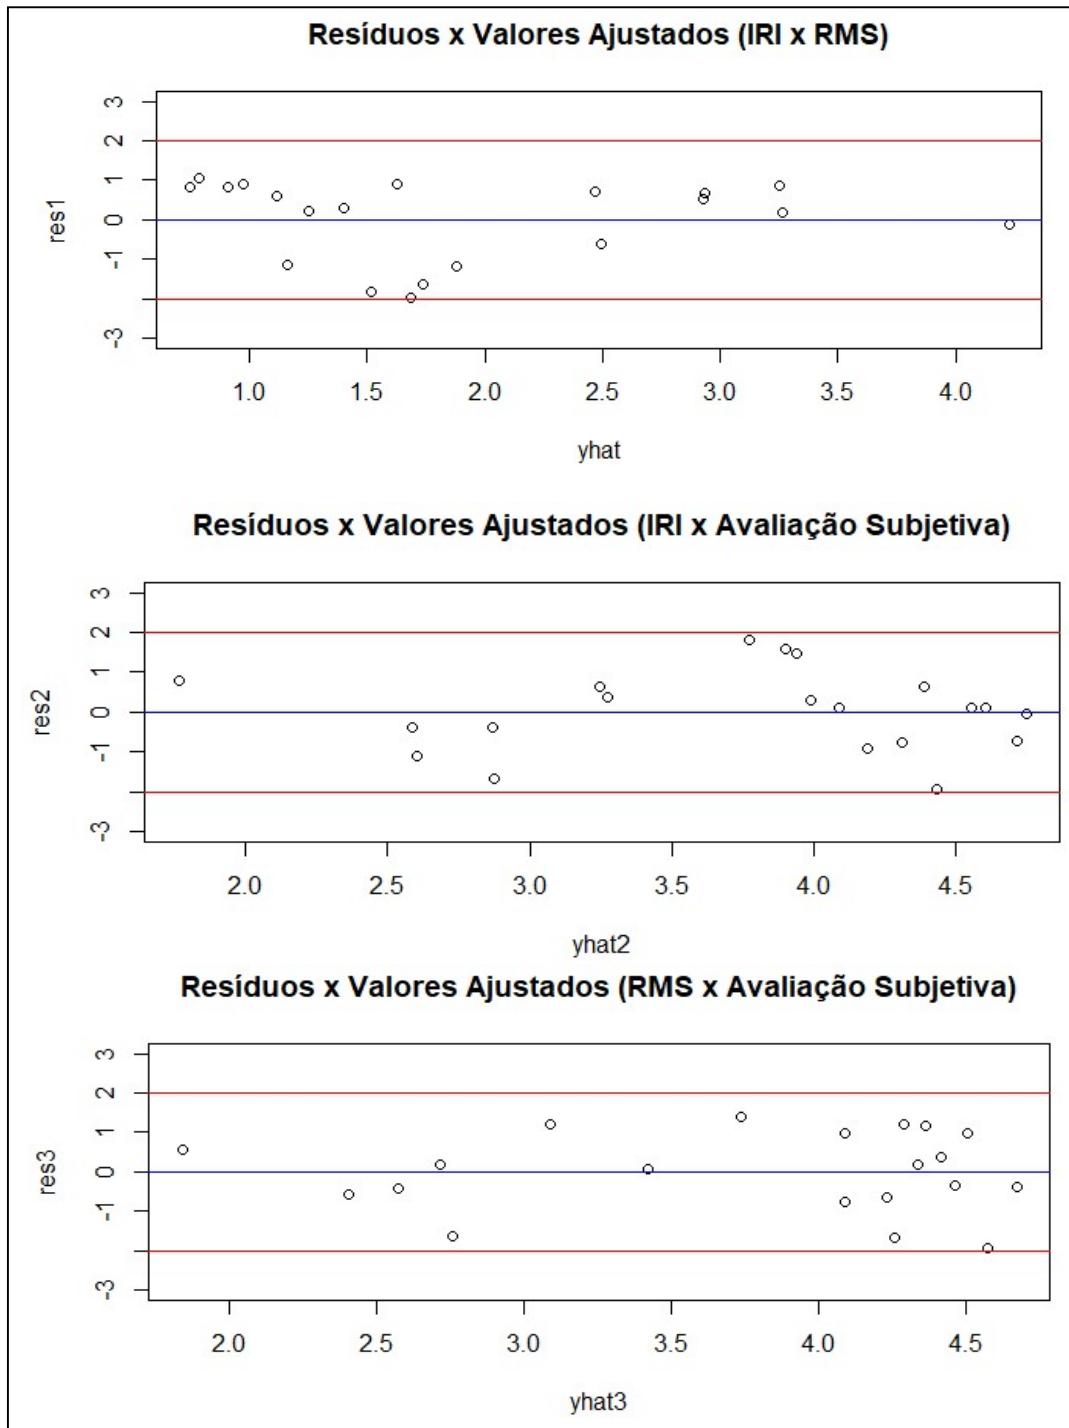
A figura 36 apresenta os gráficos dos resíduos *versus* valores ajustados.

**Figura 36** - Gráficos dos resíduos *versus* valores ajustados para verificação dos modelos.

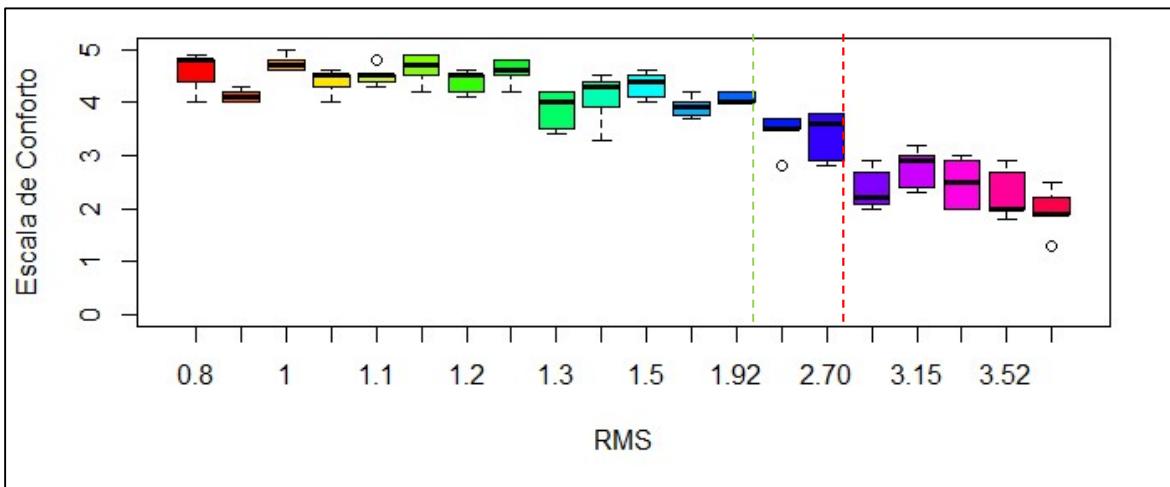
A figura 38 apresenta o gráfico *Boxplot* entre os valores de RMS em *ranking* e as notas dos ciclistas referentes aos trechos.

**Figura 38** - Boxplot entre valores de RMS e a Avaliação Subjetiva.

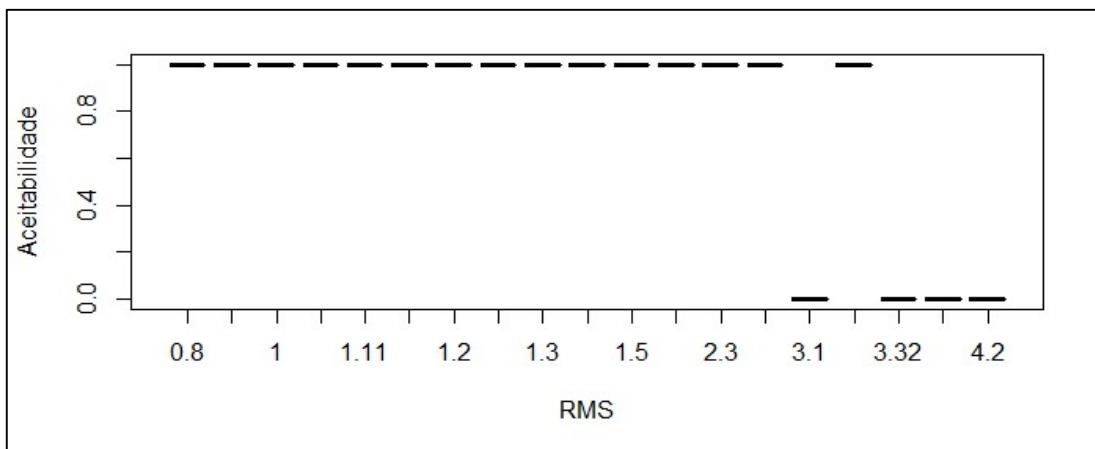
Os valores da tabela 18 podem ser usados na avaliação de infraestruturas cicloviárias, visando identificar a condição atual das vias e, a partir daí, o poder público pode definir as intervenções necessárias. Ainda foi plotado um gráfico que correlaciona as respostas dos ciclistas referentes a aceitabilidade dos trechos com os valores de RMS, o qual está exposto na figura 39.

**Figura 39 - Aceitabilidade dos trechos em termos de RMS.**

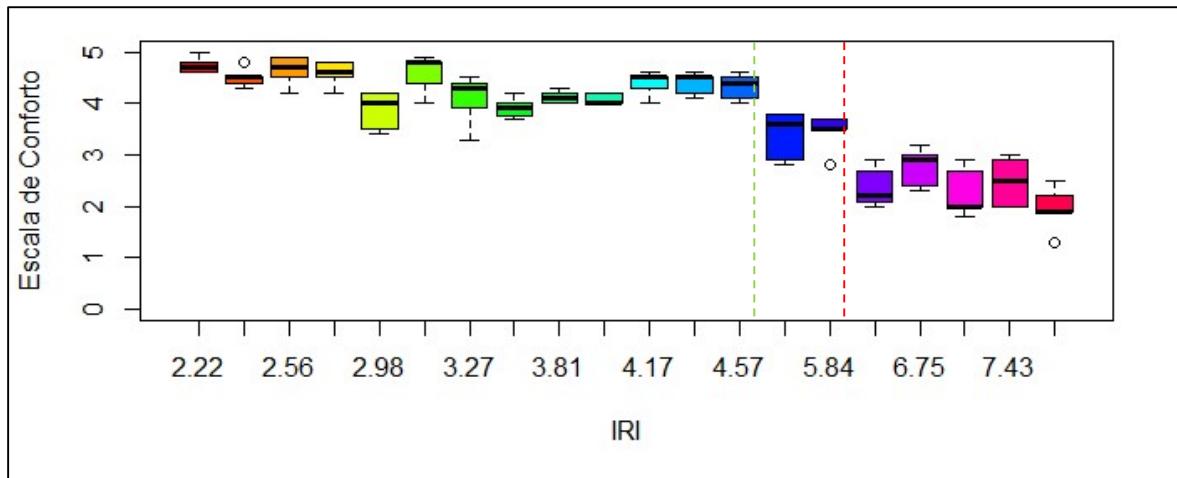
A figura 40 apresenta o gráfico *Boxplot* entre os valores de IRI em *ranking* e as notas dos ciclistas referentes aos trechos.

**Figura 40** - Boxplot entre valores de IRI e a Avaliação Subjetiva.

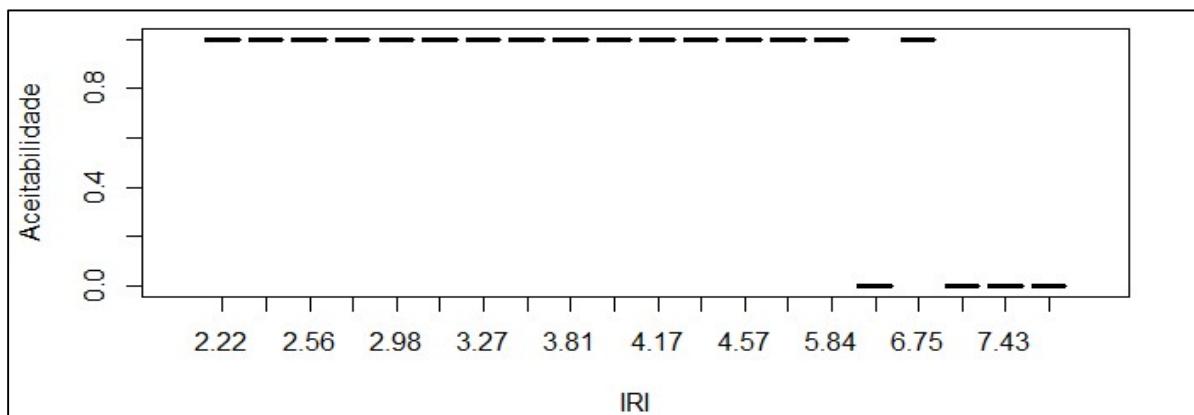
Os valores da tabela 20 podem ser usados na avaliação de infraestruturas cicloviárias, visando identificar a condição atual que se encontram e a partir daí estabelecer intervenções quando necessárias. Ainda foi plotado um gráfico com as respostas dos ciclistas referentes a aceitabilidade ou não dos trechos e com os valores de IRI, o qual está exposto na figura 41.

**Figura 41 - Aceitabilidade dos trechos em termos de IRI.**

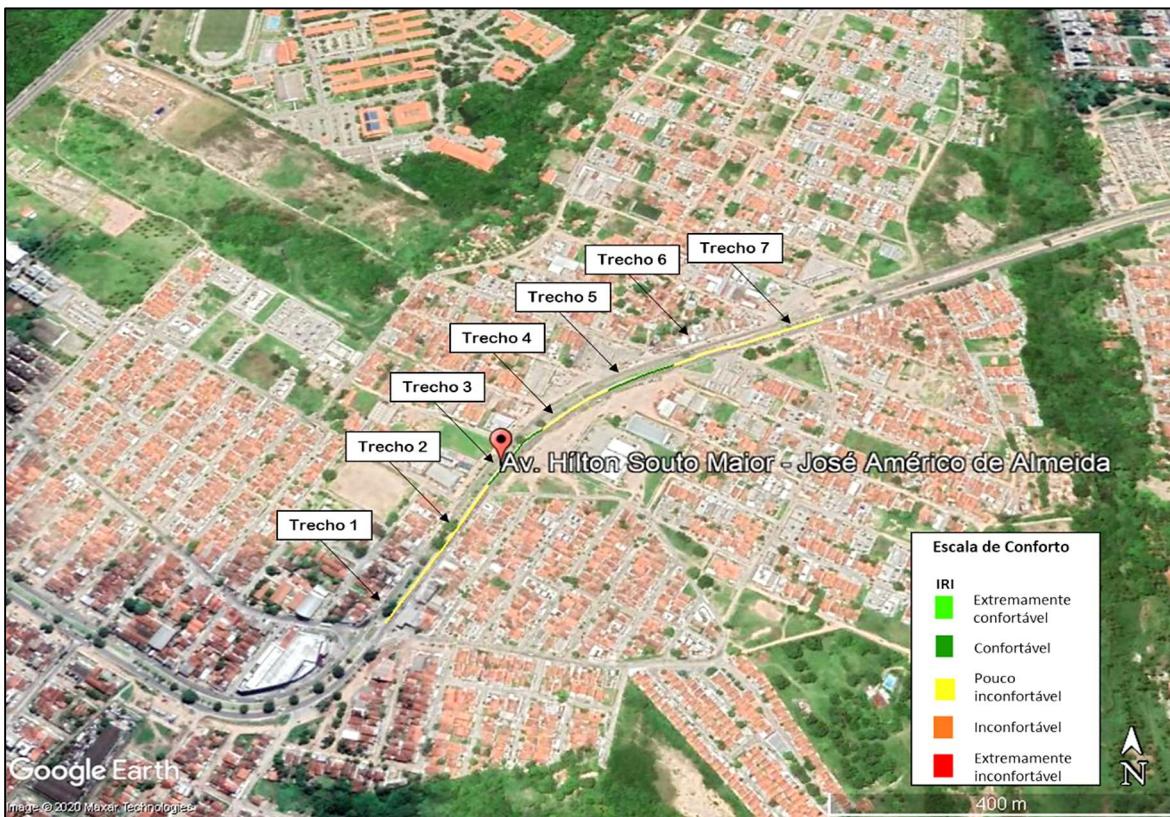
Visando uma melhor visualização das condições dos trechos em termos de IRI, foi elaborado um mapa com os valores obtidos no estudo de caso e a sua classificação de acordo com a tabela 20. O mapa está apresentado na figura 42.

**Figura 42** - Mapa de conforto em termos de IRI.

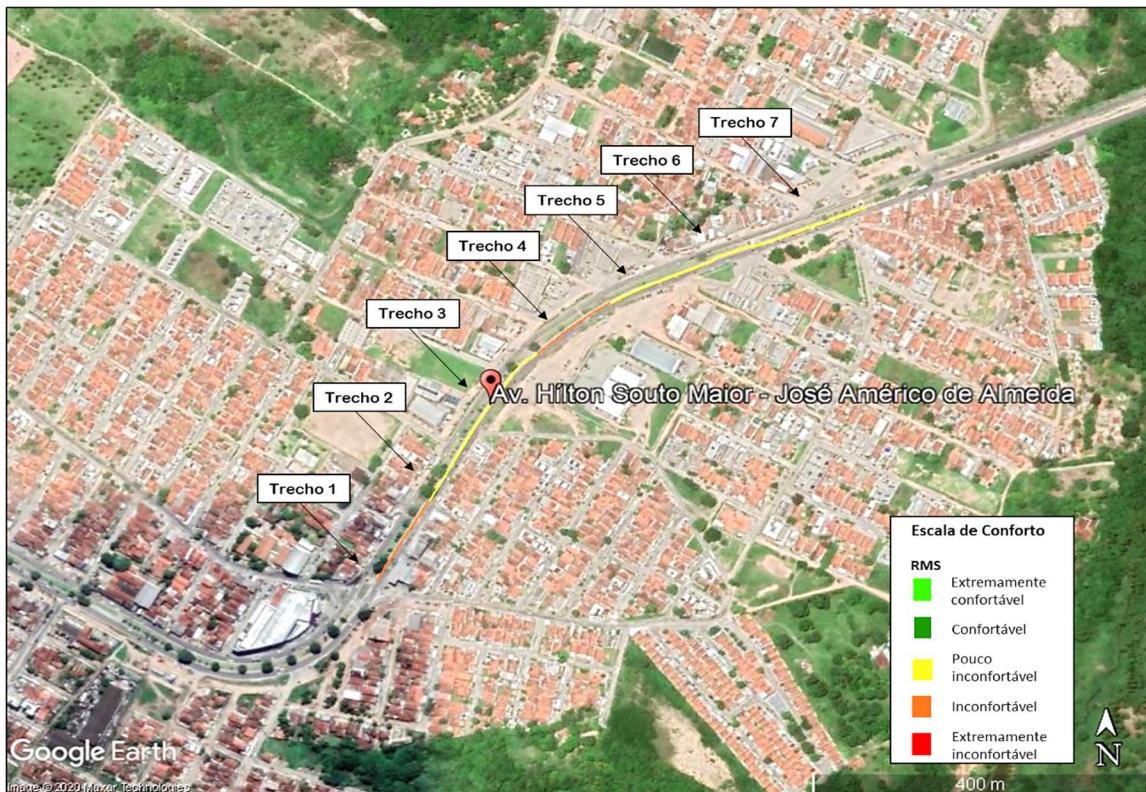
De posse dos valores de RMS da tabela 22, foi elaborado o mapa de conforto apresentado na figura 43, o qual identifica os trechos e as suas condições segundo a escala de conforto definida nesta pesquisa.

**Figura 43 – Mapa de conforto em termos de RMS.**

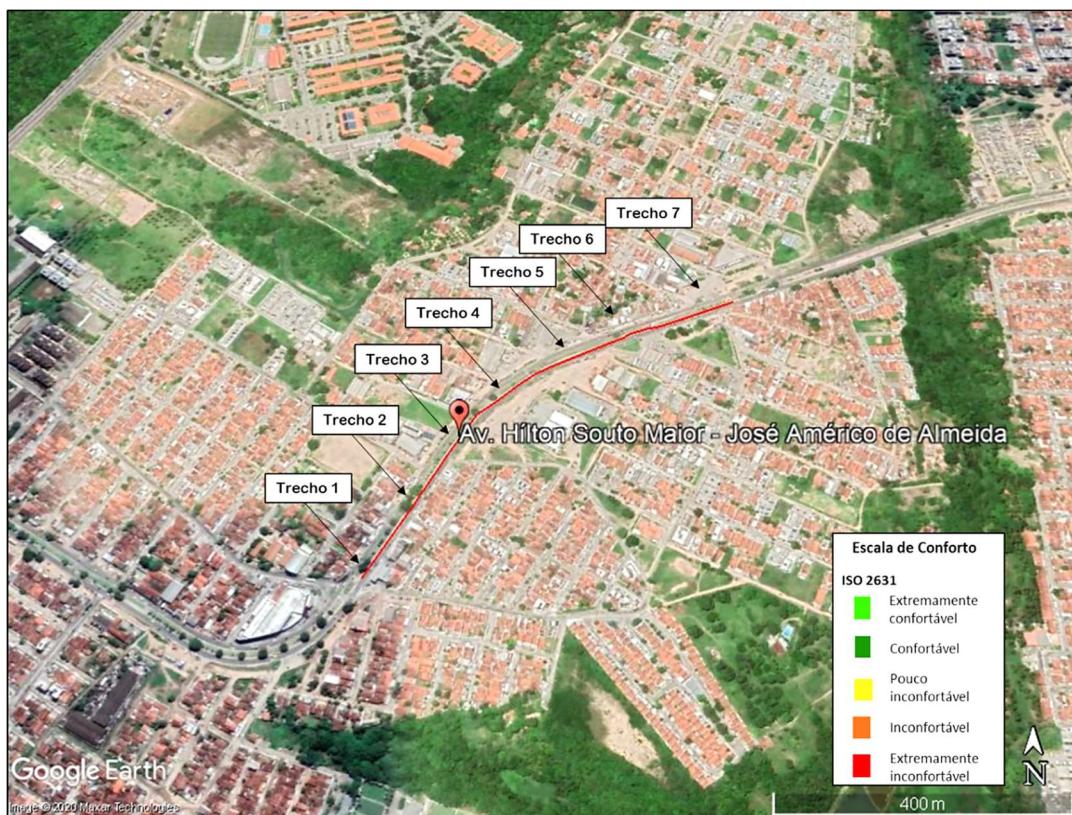
Sabendo-se que o ciclista se posiciona na bicicleta de forma diferente das posições abordadas pela norma ISO 2631-1 (1997), decidiu-se analisar se essa norma pode ser utilizada para avaliar o conforto no ciclismo. Para isso, elaborou-se um mapa de conforto com os valores de RMS obtidos no estudo caso e a escala de conforto definida pela norma. O mapa está apresentado na figura 44.

**Figura 44** - Mapa de conforto para a escala da ISO 2631-1 (1997).
