UNIVERSIDADE FEDERAL DA PARAÍBA
CENTRO DE TECNOLOGIA
DEPARTAMENTO DE ENGENHARIA CIVIL E AMBIENTAL
CURSO DE GRADUAÇÃO EM ENGENHARIA AMBIENTAL

**VULNERABILIDADE EM ÁREAS PROPENSAS A RISCOS DE DESASTRES POR
MOVIMENTO DE MASSA EM COMUNIDADES DE JOÃO PESSOA – PB**

Trabalho de Conclusão de Curso submetido à
Coordenação do Curso de Engenharia
Ambiental do Departamento de Engenharia
Civil e Ambiental, do Centro de Tecnologia, da
Universidade Federal da Paraíba, como um dos
requisitos obrigatórios para a obtenção do título
de Bacharel em Engenharia Ambiental.

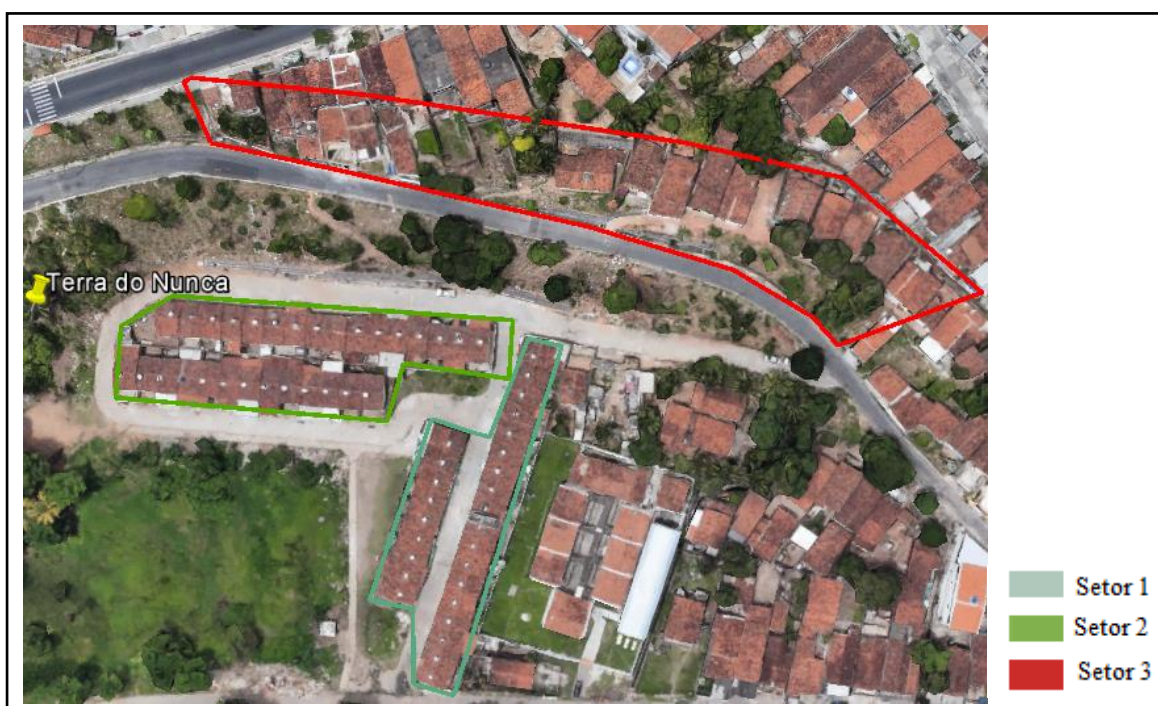
A fim de se obter o grau de risco no qual a comunidade está exposta, optou-se em dividir a área em três setores, como pode ser observado na Figura 3.

Figura 3 - Localização da área de estudo: comunidade Terra do Nunca. Imagem: adaptada do Google Earth.

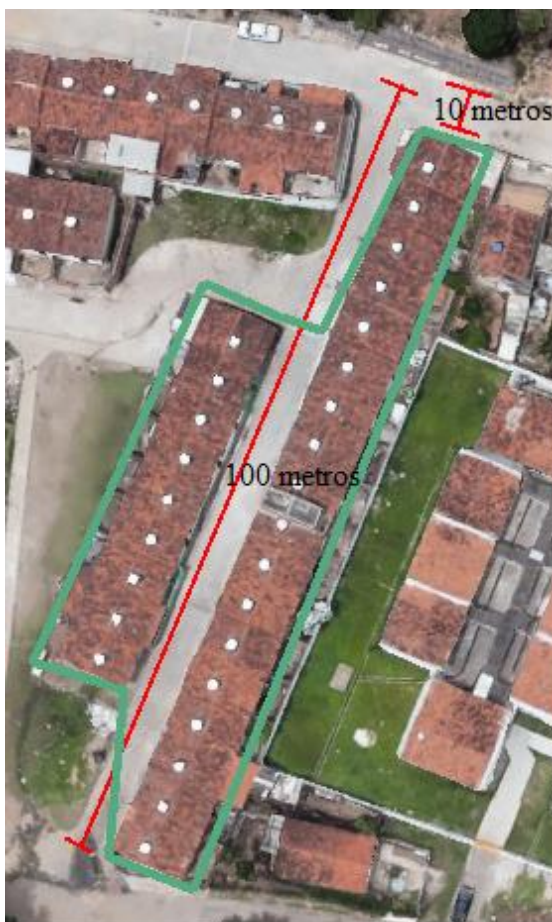
aproximadas das residências ao sopé da encosta (Figura 4). As casas localizadas no início da área distam aproximadamente 100 metros da encosta, o que é considerado uma distância segura, diferente do que ocorre com as moradias que distam cerca de 10 metros. A declividade foi calculada de acordo com a Figura 2, resultando em uma declividade abaixo de 30%.

Figura 4 - Distâncias entre as residências e encosta. Imagem: adaptada do Google Earth.

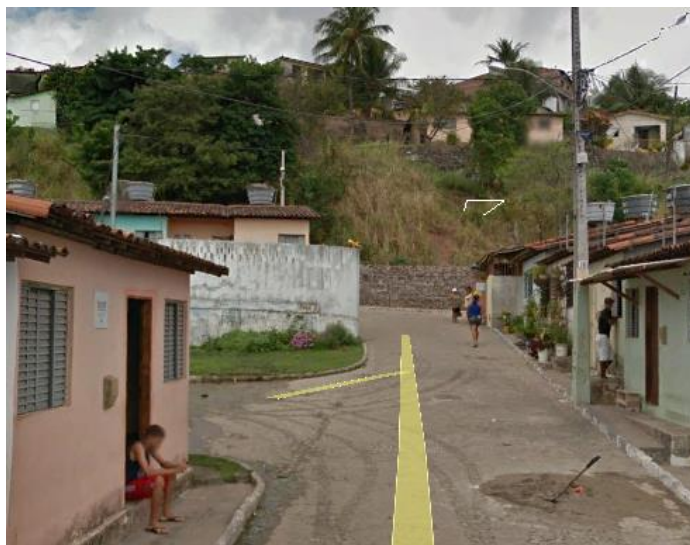
Para solucionar os problemas relacionados, principalmente, à estabilização de encostas, têm-se as obras de contenção. Segundo Barros (2011 apud SOUZA, 2015), as estruturas de contenção são obras civis que têm por objetivo prover estabilidade contra a ruptura do solo e assim, evitar os possíveis escorregamentos (causados pelo peso próprio do maciço ou por atuação de carregamentos externos). O setor, como mostra a Figura 5, possui um muro de contenção apenas em uma parte da encosta, deixando outros pontos desprotegidos.

Figura 5 - Visão de frente para a encosta. Imagem: Google Maps (2018).

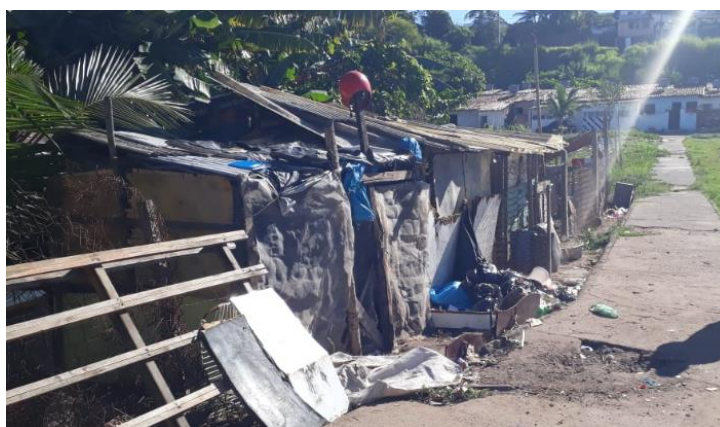
A comunidade do Terra do Nunca foi projetada para receber moradores de outras áreas que estavam expostas a algum tipo de risco. O padrão das casas da comunidade é de alvenaria, porém já é evidente a presença de ocupação irregular dentro da comunidade, evidenciando a falta de fiscalização por parte do governo para evitar uma possível superlotação na área (Figura 6).

Figura 6 - Presença de uma moradia com baixa estruturação.

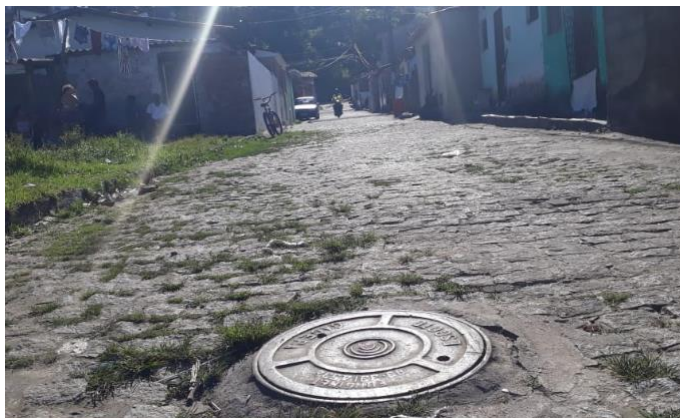
água pluvial na área, permitindo o acúmulo de água no ponto mais baixo da comunidade, causando transtorno à população.

Figura 7 - Presença de estruturas de saneamento básico no setor 1.

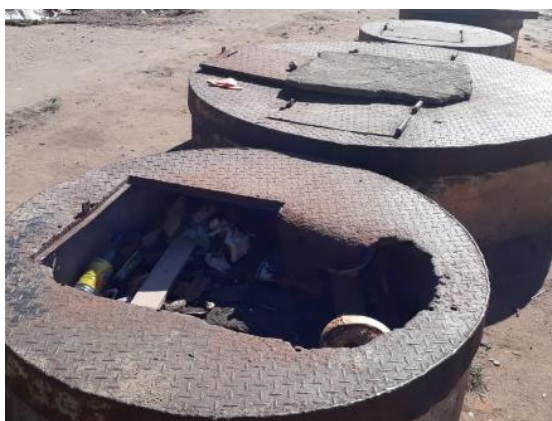
A coleta seletiva é de grande importância nos dias atuais, contribui para o processo da reciclagem e representa diversos ganhos à sociedade na perspectiva da sustentabilidade, pois gera trabalho, inclusão social e respeito ao meio ambiente. A conscientização sobre a importância da coleta seletiva ganha força a cada dia. Entretanto, ainda é necessário que muitas ações sejam realizadas para que se chegue a um ótimo nível de gerenciamento dos resíduos sólidos, o que não é visto no setor 1. De acordo com a Figura 8, há pontos de descarte inadequado, tanto pela falta de consciência da população quanto pela dificuldade de acesso por parte dos caminhões de limpeza urbana.

Figura 8 - Descarte incorreto de resíduos sólidos.

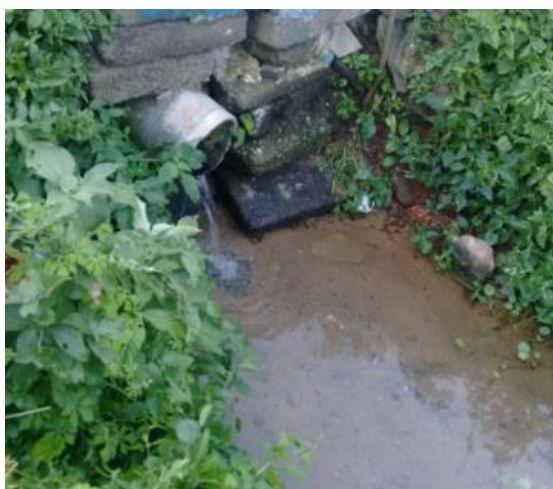
Alguns moradores afirmam que na época de chuva enfrentam transtornos advindos do acúmulo de água e que ela “brotava do solo”. A Figura 9 evidencia a presença de nascente, podendo ser um indicativo de que a comunidade foi construída sobre uma. Isso seria uma explicação concreta do porquê que ocorre a elevação do nível do lençol freático com tanto facilidade nos dias chuvosos nessa área. Os moradores afirmam também que utilizam a água para consumo próprio alegando ser uma água de excelente qualidade, porém não há estudos que comprovam tal afirmação.

Figura 9 - Nascente de água utilizada pelos moradores.

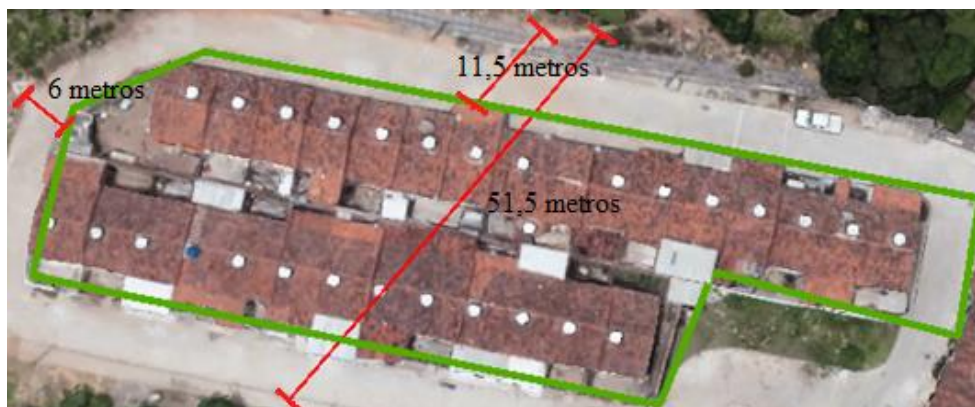
A área definida como setor 2 possui aproximadamente 2.101 m² de área construída. Para analisar as distâncias das casas, foi utilizado a ferramenta ‘régua’ do Google Earth e obteve-se as medidas que estão registradas na Figura 10.

Figura 10 - Distâncias entre as residências e encosta. Imagem: adaptada do Google Earth.

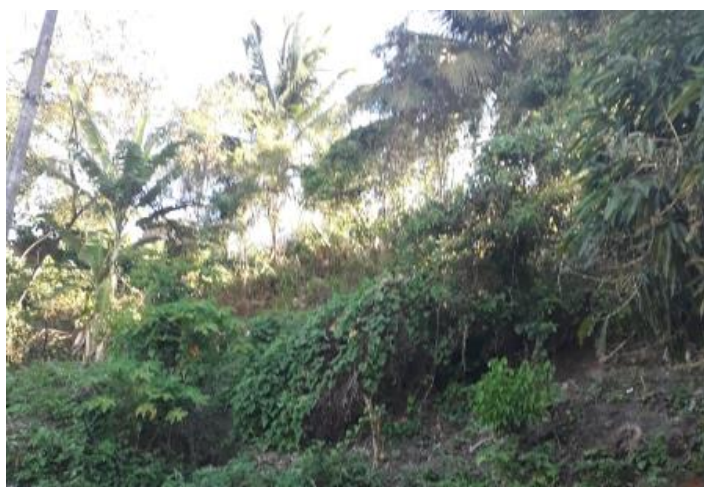
O desmatamento de uma encosta gera uma série de efeitos que reduzem o coeficiente de segurança dessa mesma encosta, pois cessa a proteção realizada pelas partes aéreas da floresta. Por isso que o revestimento vegetal é eficiente na proteção de taludes contra a erosão, por exemplo. Porém, deve-se atentar às plantações de bananeira na encosta (figura 11), pois contribuem para o acúmulo de água no solo. Essa plantação se tornou muito recorrente, pois é o cultivo preferencial das populações que ocupam encostas, seja para a produção destinada à venda, seja como fonte de alimento.

Figura 11- Presença de bananeira e outras espécies de plantas.

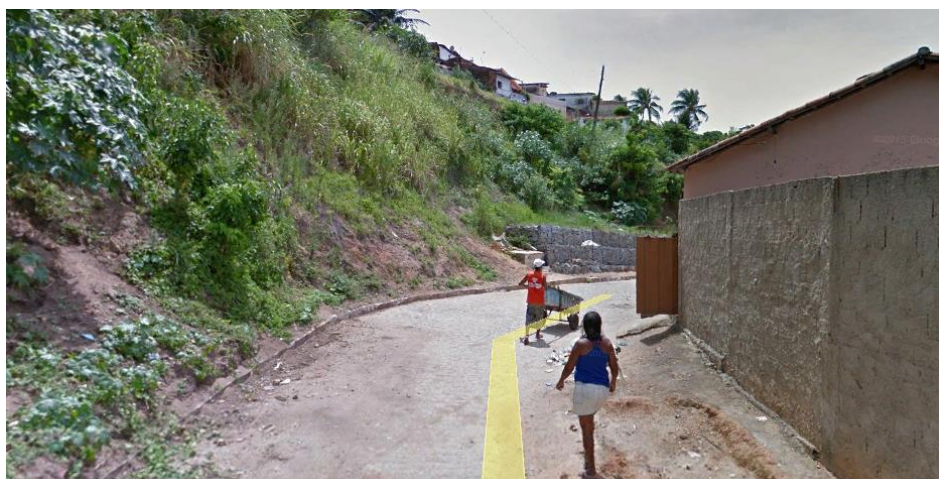
A declividade da encosta localizada lateralmente ao setor (Figura 12) é abaixo de 30%. Porém, a distância entre a encosta e a casa é mínima, como pode ser visto na Figura 12. O muro de contenção foi feito na parte frontal do setor, deixando a área lateral desprotegida. Essa encosta é constantemente alvo de críticas por parte da população que alega problemas de deslizamento na época de chuvas fortes.

Figura 12- Encosta localizada lateralmente ao setor 2. Imagem: Google Maps (2018).

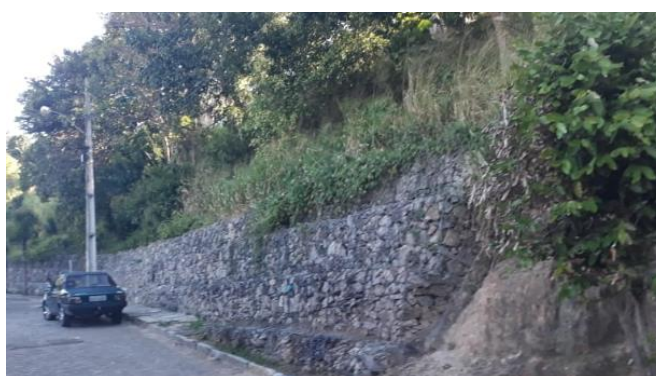
Para solucionar os problemas relacionados, principalmente à estabilização de encostas, foram construídas pelo poder público as obras de contenção, como poder ser visto nas Figuras 13 e 14.

Figura 13 - Muro de contenção acompanha a encosta.

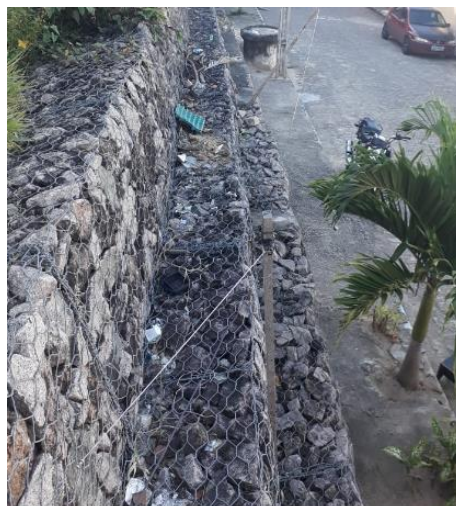
Figura 14 - Boas condições do muro de contenção.

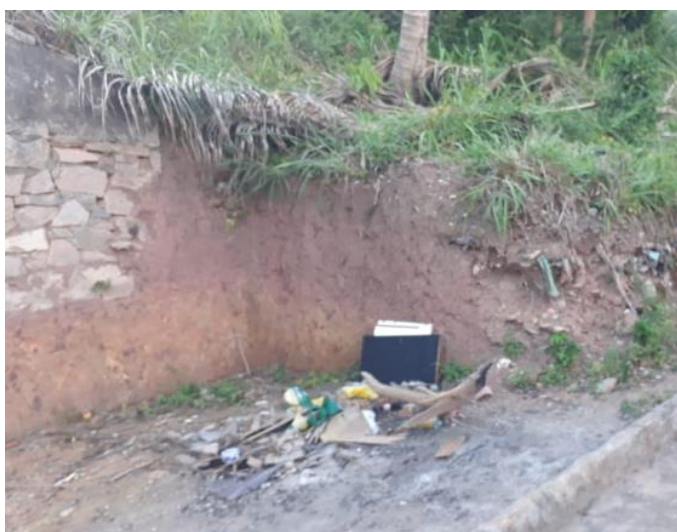
Como o muro de contenção acompanha parte da encosta, alguns pontos ficam vulneráveis às ações naturais e assim, contribuem para a erosão, que é uma das causas dos movimentos de massa (Figura 15).

Figura 15 - Erosão no talude na parte ausente de contenção.

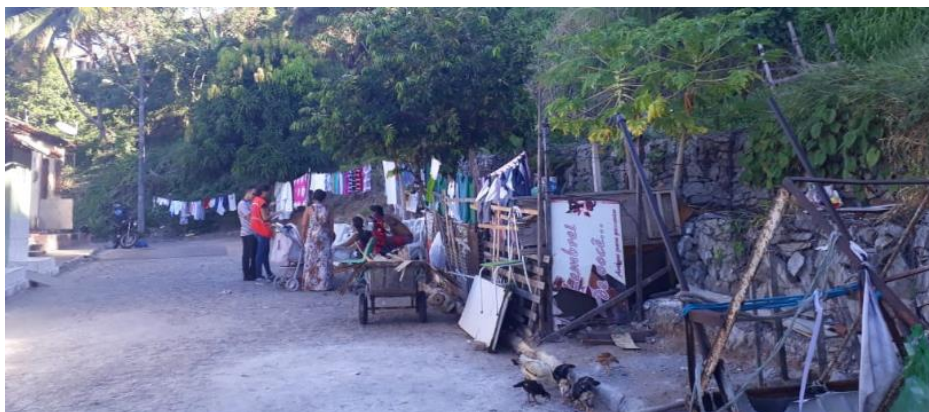
Assim como o setor 1, além das casas estarem expostas aos taludes que estão propensos ao risco de movimento de massa, há estruturas irregulares apoiadas no muro de contenção (Figura 16), que deveria estar livre de pressões, seja por construções irregulares ou por acúmulo de resíduos, pois pode ocorrer o desgaste ou ruptura da estrutura, reduzindo a capacidade de contenção da encosta.

Figura 16 - Estruturas irregulares apoiadas no muro de contenção.

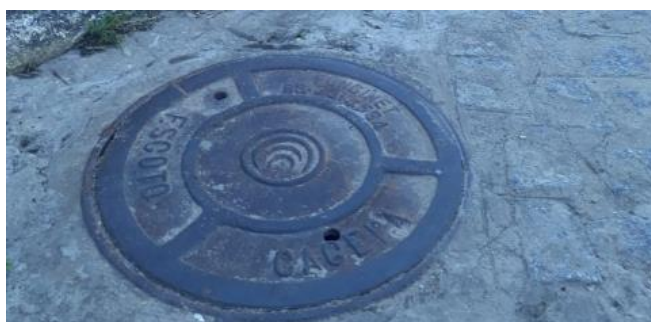
Com relação à coleta de esgoto, que é uma problemática comum nas comunidades brasileiras, o setor 2 também dispõe do serviço, comprovada por meio da Figura 17. Esse serviço contribui para atenuar o grau de vulnerabilidade, visto que as águas servidas tendem a infiltrar e encharcar o solo, desestabilizando a encosta.

Figura 17- Coletor de esgoto.

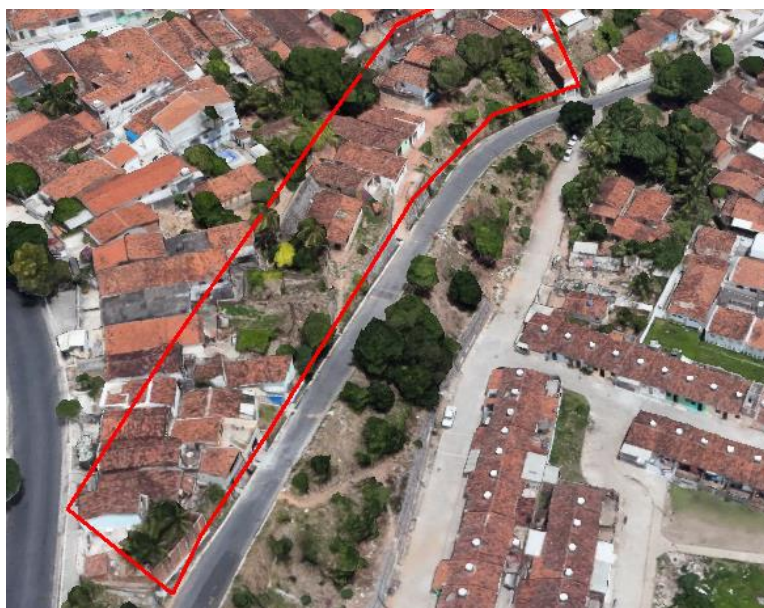
O setor 3 é uma área diferente das demais por estar localizada completamente sobre a encosta, como pode ser observado na Figura 18. Na imagem percebe-se que a encosta foi cortada para facilitar o acesso à parte mais baixa da comunidade, isso permitiu a ocupação irregular por parte da população em uma área que é considerada de risco, já que está sobre um talude cortado. A declividade, obtida de acordo com a figura 2, foi acima de 30%.

Figura 18 - Localização do setor 3. Imagem: adaptada do Google Earth.

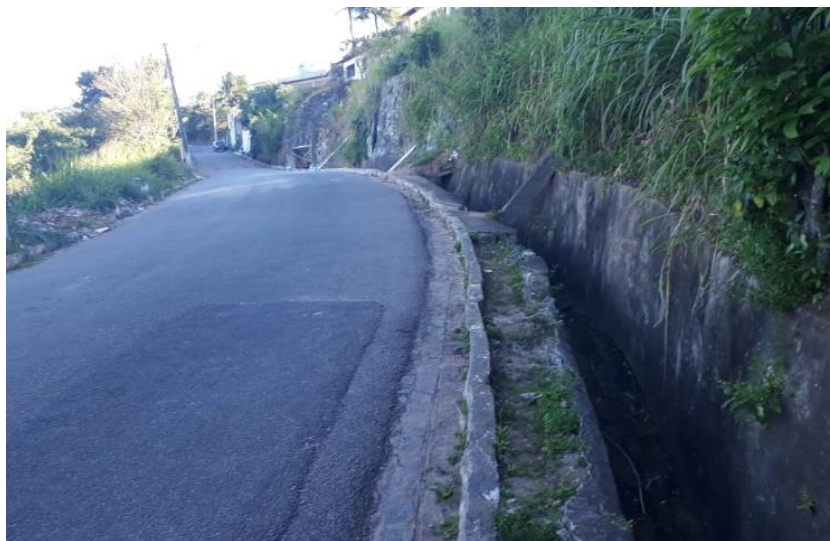
Uma forma de desacelerar os processos que influenciam na instabilidade de um talude é a construção de um sistema de microdrenagem (Figura 19), que direciona a água para um coletor evitando que a água escorra e provoque instabilidade do talude que dá acesso ao setor 2.

Figura 19 - Sistema de microdrenagem de água pluvial.

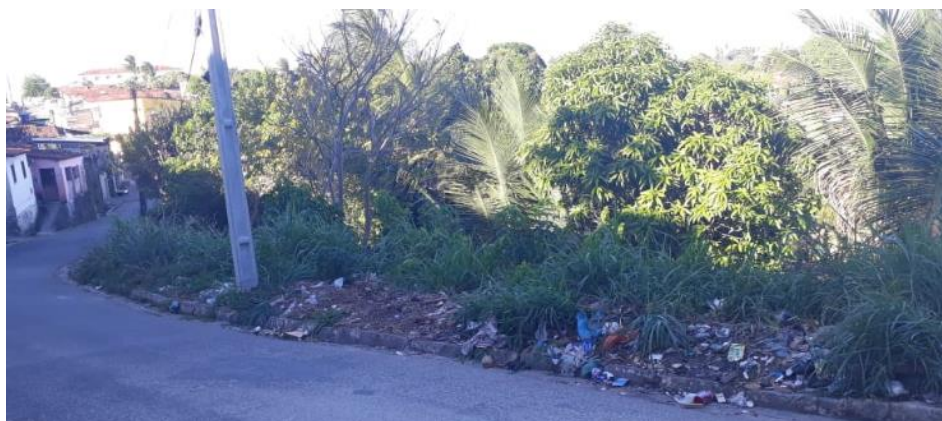
Os resíduos sólidos acumulados nas encostas representa um fator agravante, pois potencializa o risco de deslizamento de terra. O resíduo orgânico depositado nas encostas se decompõe, ocasionando a desagregação das partículas pelo chorume e, com a chuva, a camada superficial escorrega, levando rejeito e terra. Além disso, na época das chuvas, os resíduos têm um aumento de peso pelo encharcamento e adquirem caráter muito destrutivo devido à grande quantidade de água que é colocada em movimento de uma só vez.

Figura 20 - Presença de vegetação e lixo na encosta.

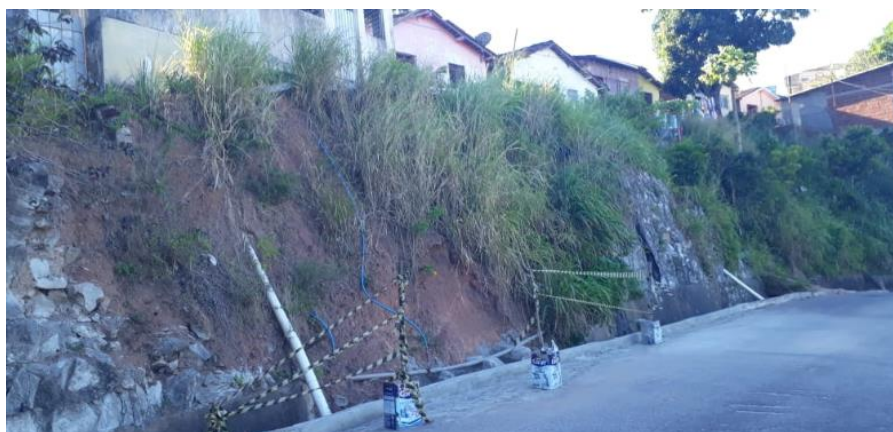
O uso de manta de contenção é um importante produto que auxilia na resistência de um solo, evitando o movimento de massa ou problemas com compactação de solo, ou até auxiliando na drenagem do solo. As mantas são colocadas sobre o talude para evitar corrosão, deslizamento, assim, criando uma contenção para a encosta. Como não se aderem ao solo, como as mantas de fibra de coco, se degradam devido à exposição de sol e chuva. Assim, quando apresentar indícios de desgaste, há a necessidade da recolocação da manta impermeabilizante no solo exposto (Figura 21).

Figura 21 - Manutenção e recolocação da manta impermeabilizante.

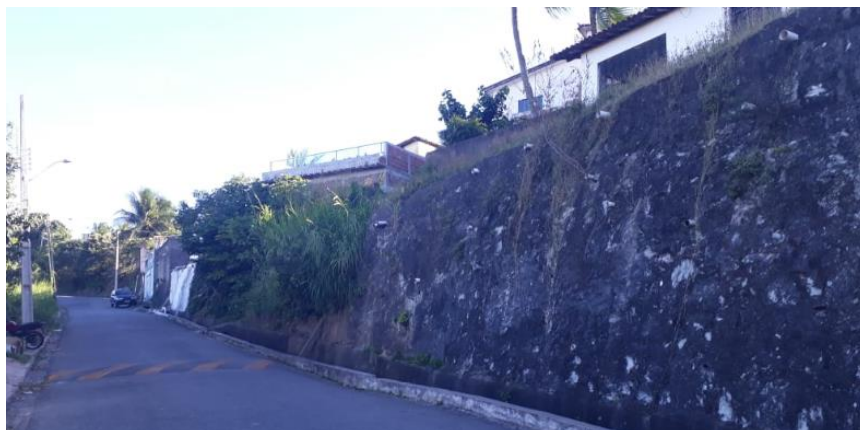
Para reforçar e evitar possíveis movimentos de massa, há um muro de contenção (Figura 22). Porém há casas em cima, podendo ocasionar fissuras no muro devido ao peso das estruturas. É possível ter uma noção melhor de como as casas estão dispostas sobre o talude por meio da Figura 23.

Figura 22 - Muro de contenção.

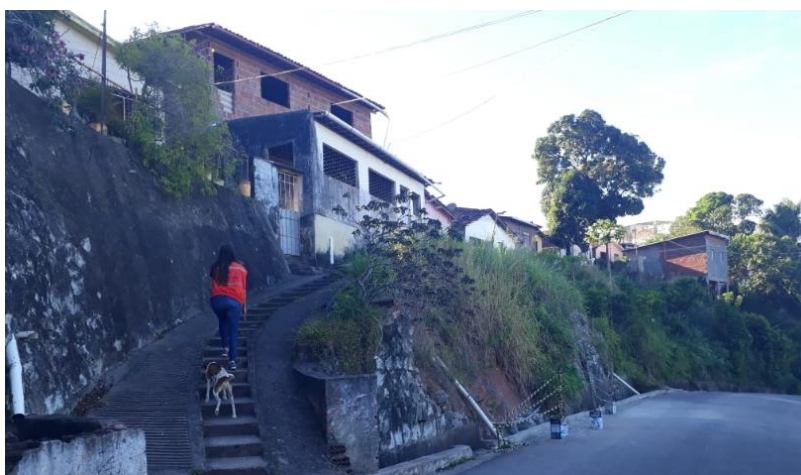
Figura 23 - Acesso dos moradores.

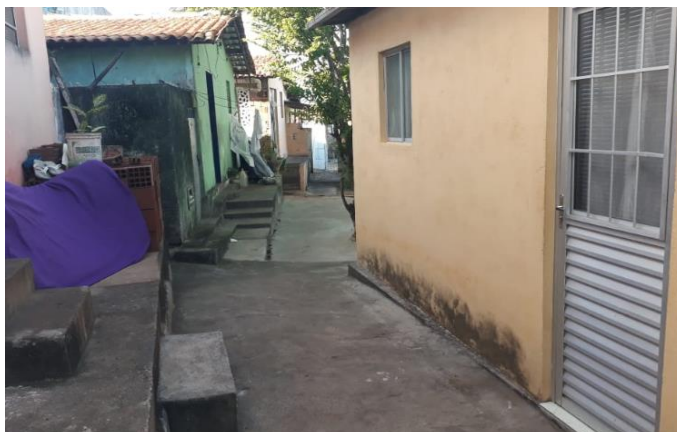
Figura 24 - Condições das casas localizadas sobre a encosta.

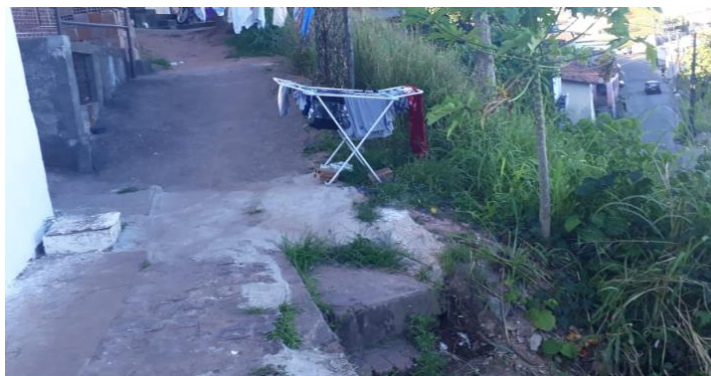
Figura 25 - Distância entre o quintal das residências e a encosta.

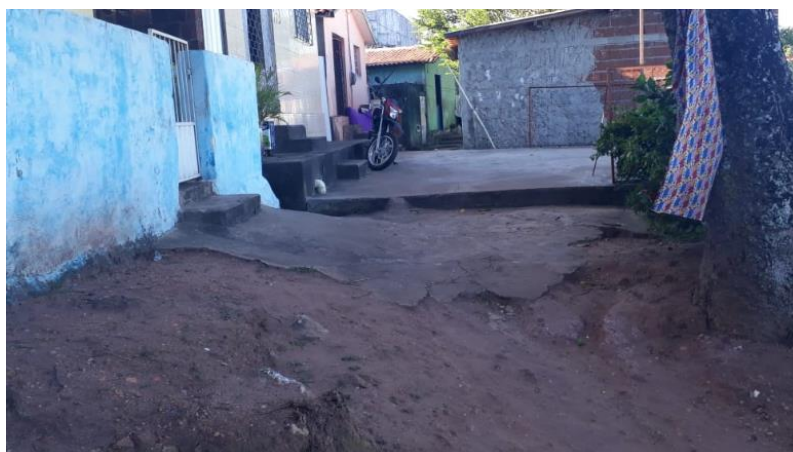
Figura 26 - Evidência de movimento de massa (deslizamento de terra).

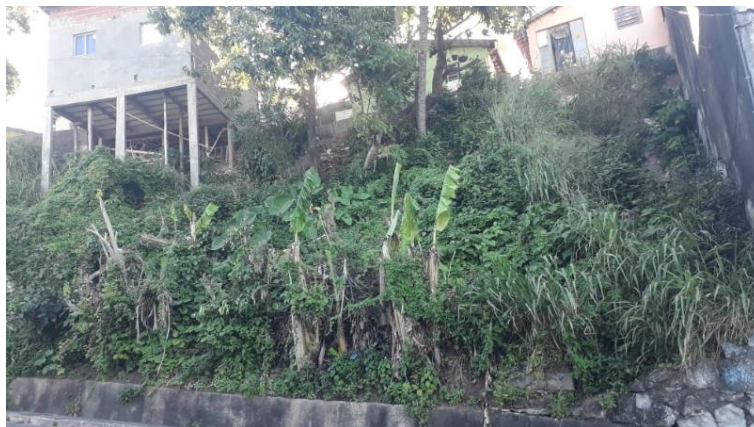
Figura 27 - Casa com as estruturas de sustentação cortando o talude: vista de frente ao talude.

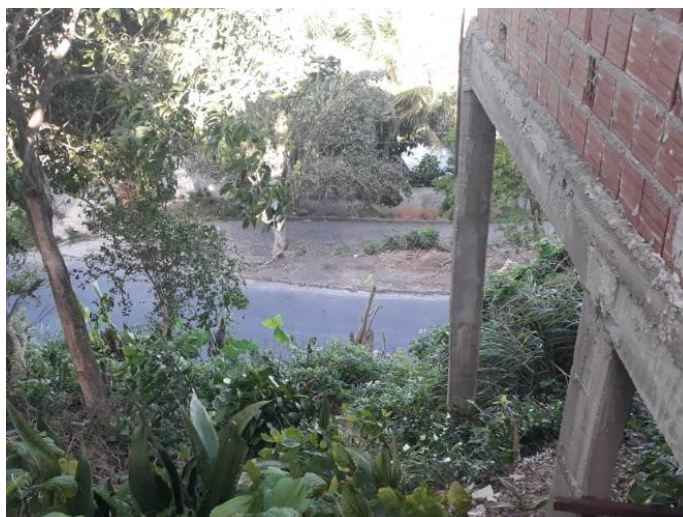
Figura 28 - Casa com as estruturas de sustentação cortando o talude: vista de cima do talude.

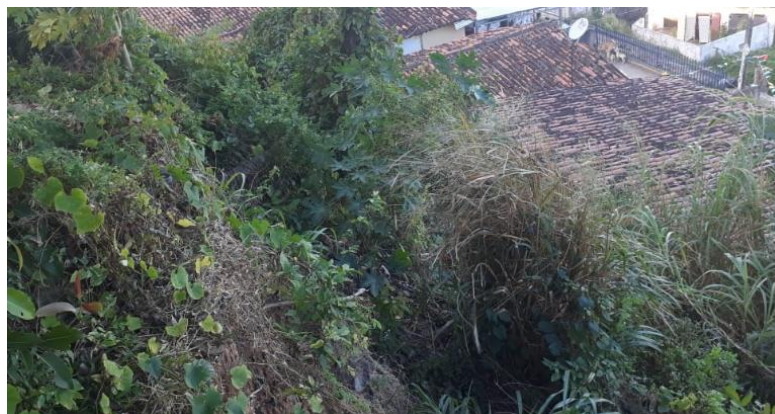
Figura 29 - Presença de vegetação na encosta degradada.

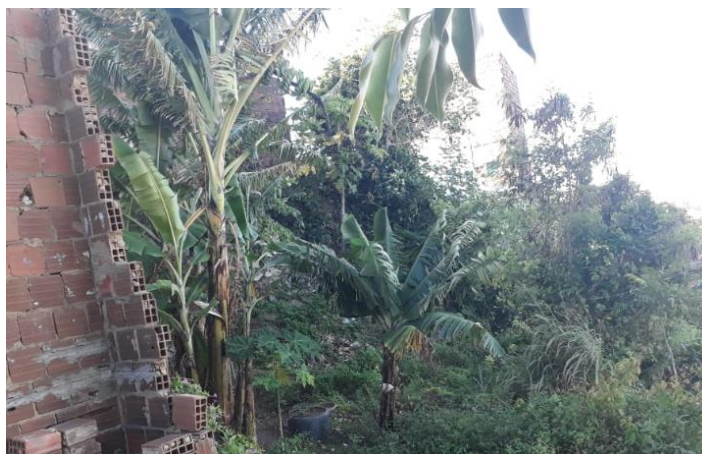
Figura 30 - Presença de bananeiras na encosta.

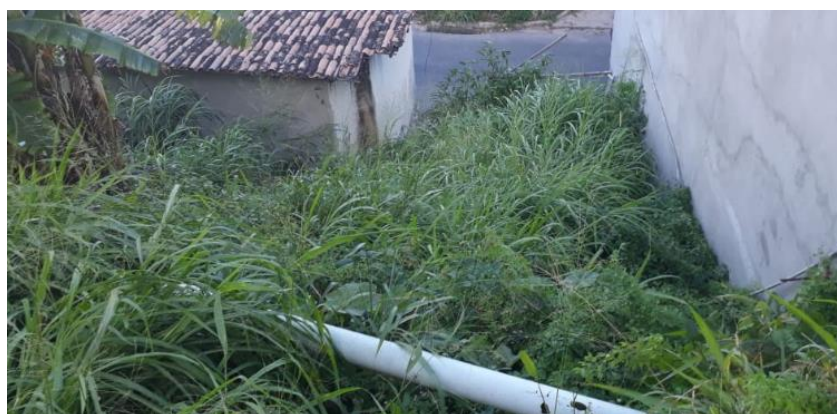
Figura 31 - Evidência de encanamento na encosta.

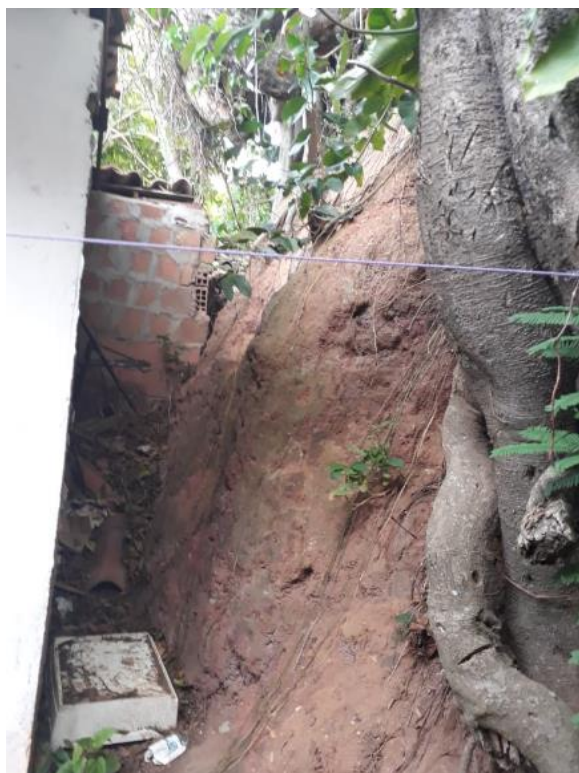
Figura 32 - Solo exposto em talude degradado.

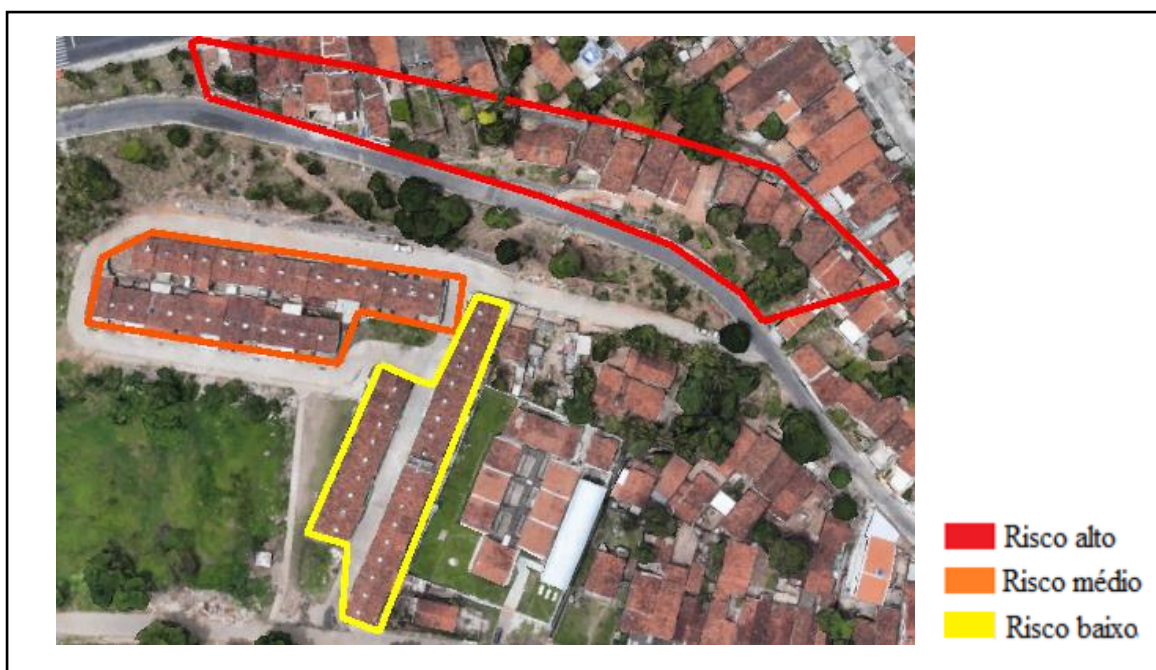
Figura 33 - Determinação do grau de risco. Imagem: adaptada do Google Earth.

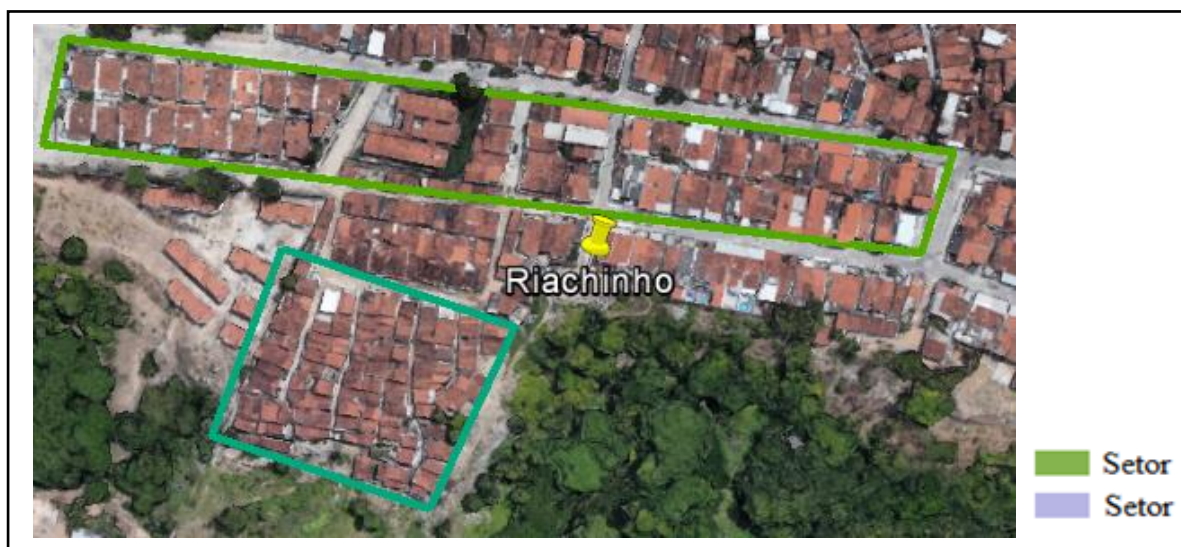
Figura 34 - Localização da área de estudo: comunidade Riachinho. Imagem: adaptada do Google Earth.

A fim de se obter o grau de risco no qual a comunidade está exposta, optou-se em dividir a área em dois setores, como pode ser observado na Figura 34.

O primeiro setor refere-se à área mais baixa da comunidade e o segundo setor à área mais alta.

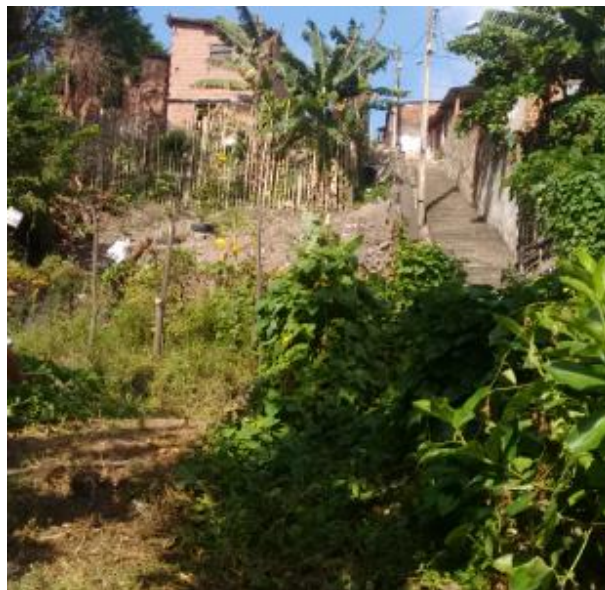
Figura 35 - Parte mais baixa da comunidade Riachinho.

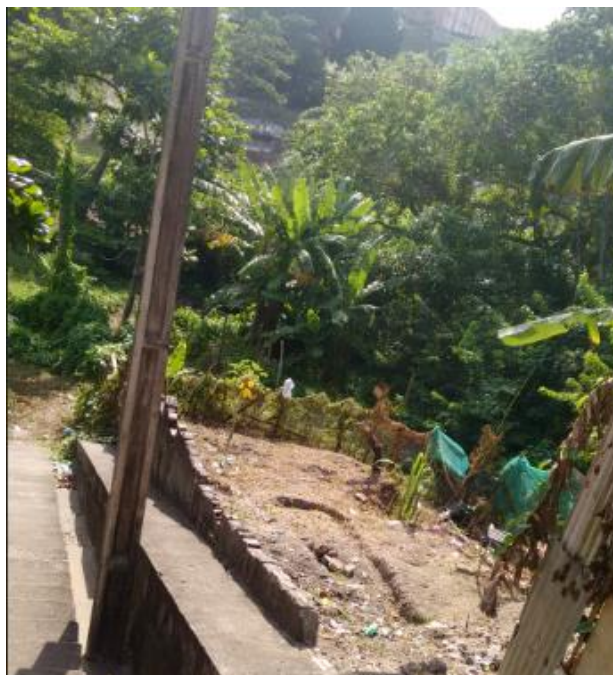
Figura 36 - Corte do talude para o aumento do terreno.

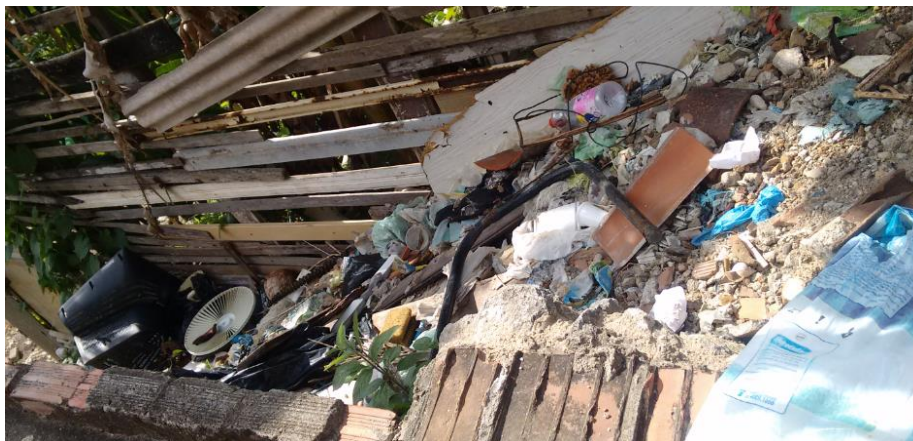
Figura 38 - Presença de entulhos e lixo.

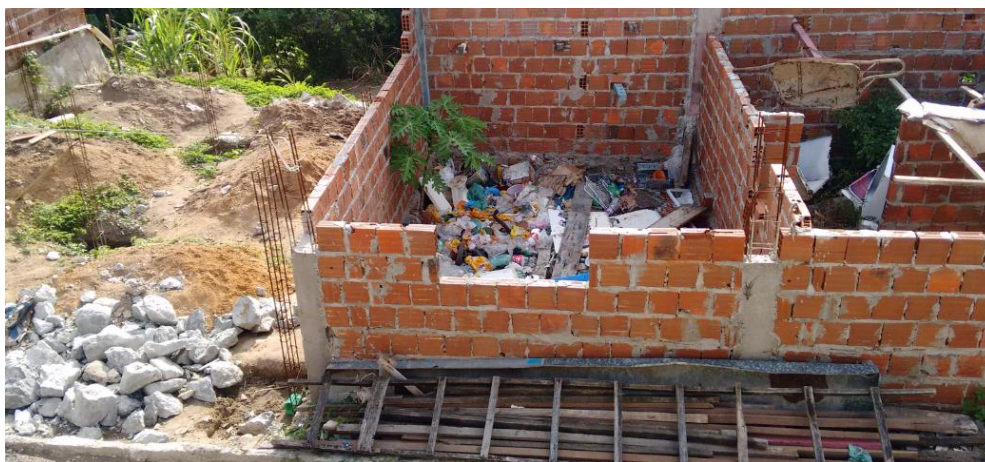
Figura 39 - Construção aparentemente abandonada servindo de depósito de resíduos sólidos.

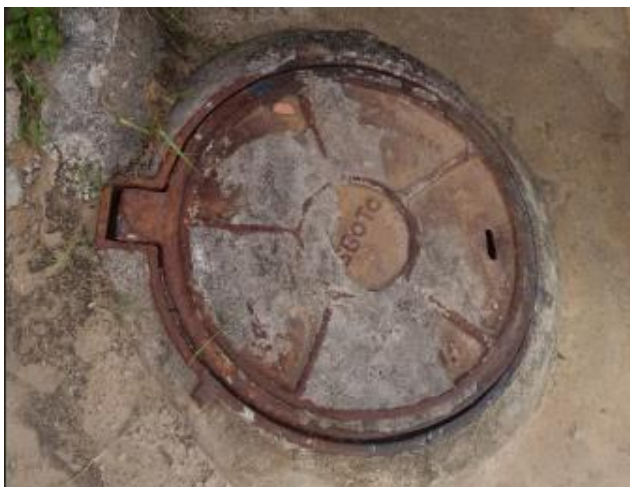
Figura 40 - Estrutura de esgoto doméstico.

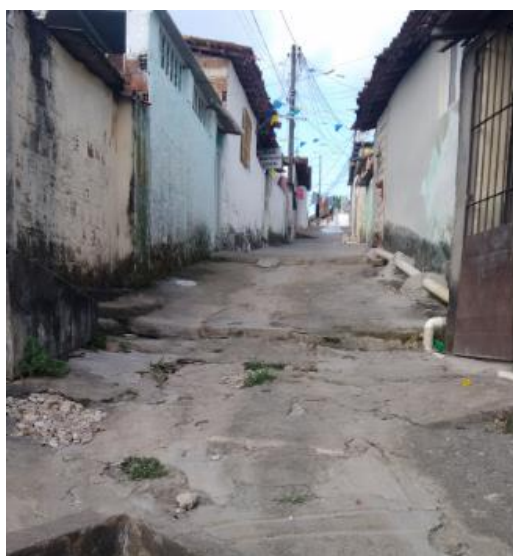
A área definida como setor 2 possui aproximadamente 16.662 m² de área construída. A declividade, obtida de acordo com a Figura 2, foi abaixo de 30%. A área possui casas de alvenaria, sem sinais de fissuras ou rachaduras que possam indicar movimento de massa (Figura 41). O setor não está diretamente exposto ao talude, porém sofre diariamente com a questão do esgoto, pois mesmo possuindo coletor de esgoto, foi possível observar nas Figuras 42 a 45, vários pontos de vazamentos, provavelmente devido à obstrução de algum coletor ou de instalações irregulares.

Figura 41 - Casas de alvenaria.

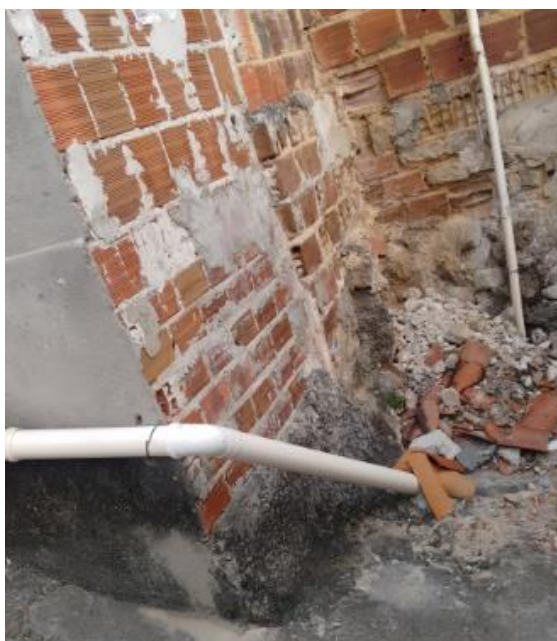
Figura 42 - Tubulação clandestina de águas cinza.

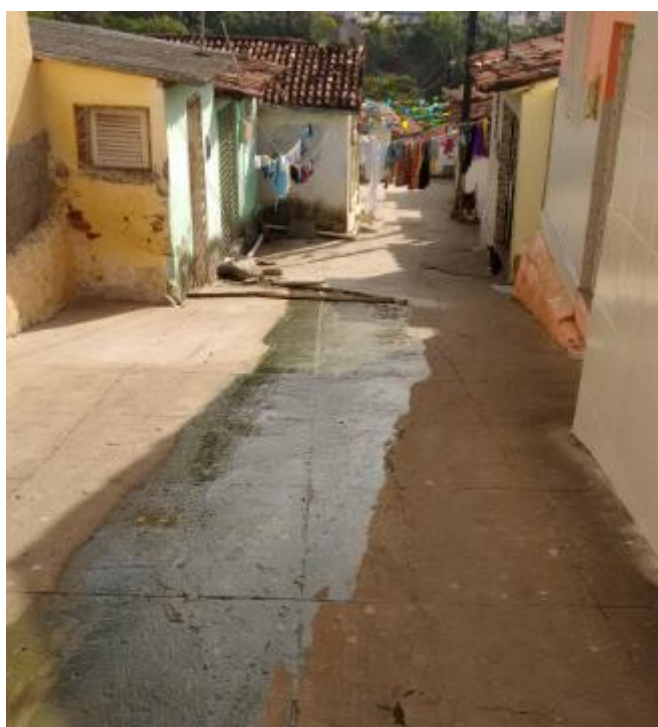
Figura 43 - Vazamento de esgoto doméstico pelo arruamento da comunidade.

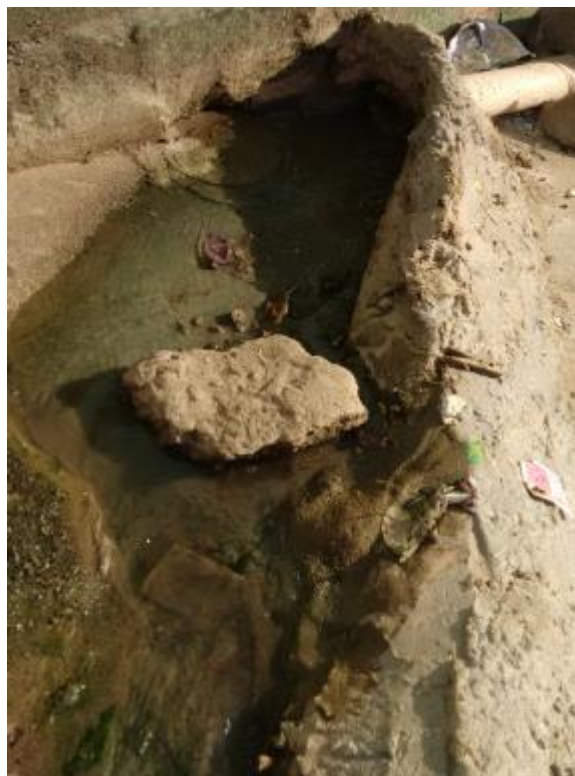
Figura 44 - Vazamento de esgoto doméstico.

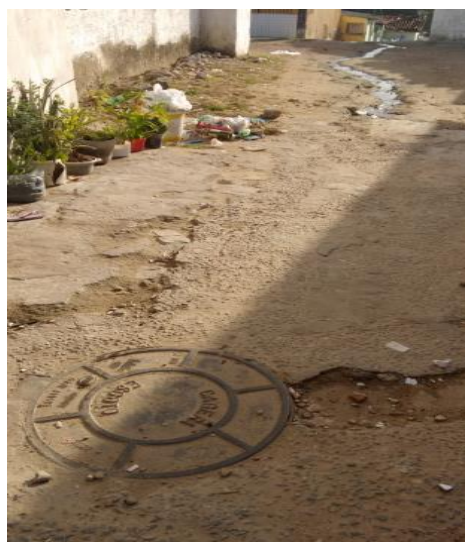
Figura 45 - Coletor de esgoto doméstico e indícios de esgoto a céu aberto no alto da imagem.

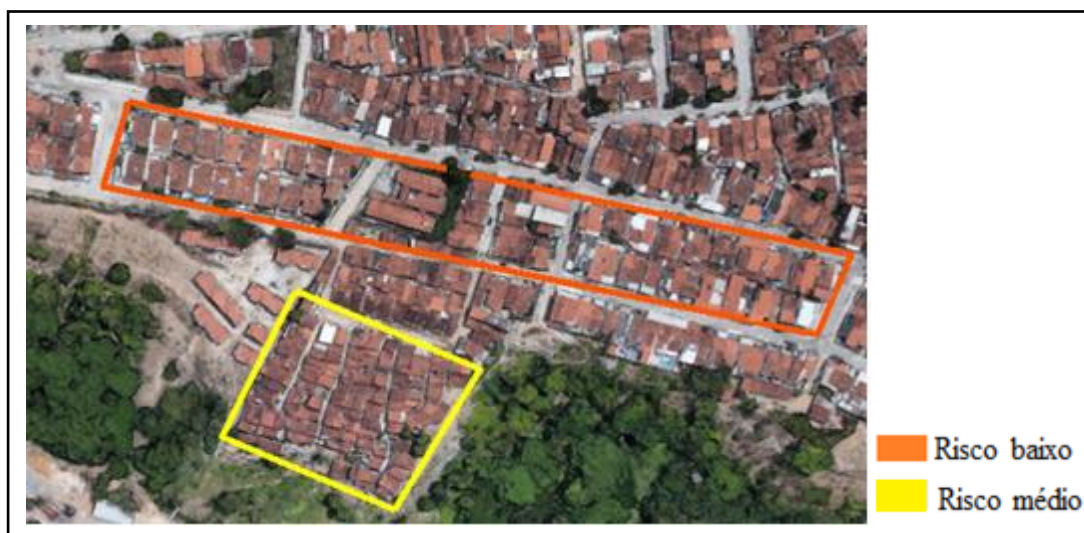
Figura 46 - Determinação do grau de risco. Imagem: adaptada do Google Earth.
