**MONITORAMENTO REMOTO E AUTOMÁTICO DE NÍVEL NO  
RESERVATÓRIO ARGEMIRO DE FIGUEIREDO (ACAUÃ)**

JOÃO PESSOA-PB  
SETEMBRO - 2019

Trabalho de Conclusão de Curso apresentado à  
Universidade Federal da Paraíba, como pré-  
requisito obrigatório à obtenção do título de  
Bacharel em Engenharia Ambiental.

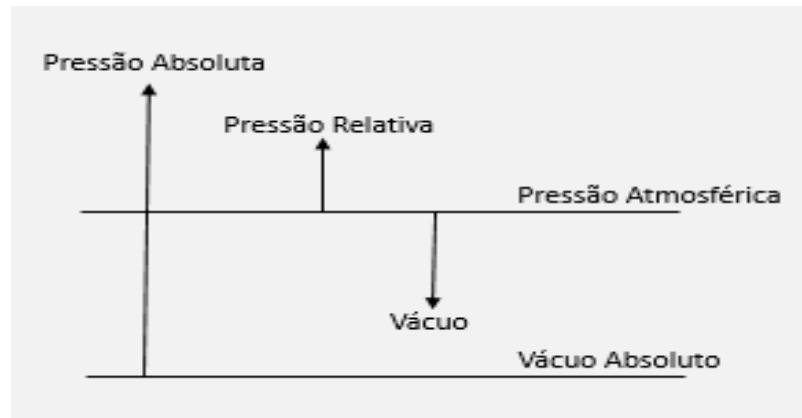
**Figura 1:** Relação entre pressão absoluta, atmosférica e relativa

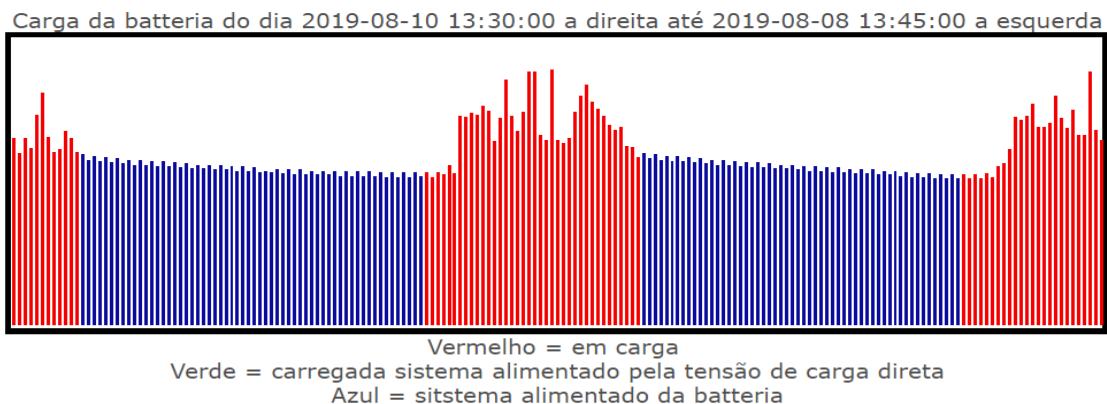
**Figura 2:** Funcionamento de sistema de energia

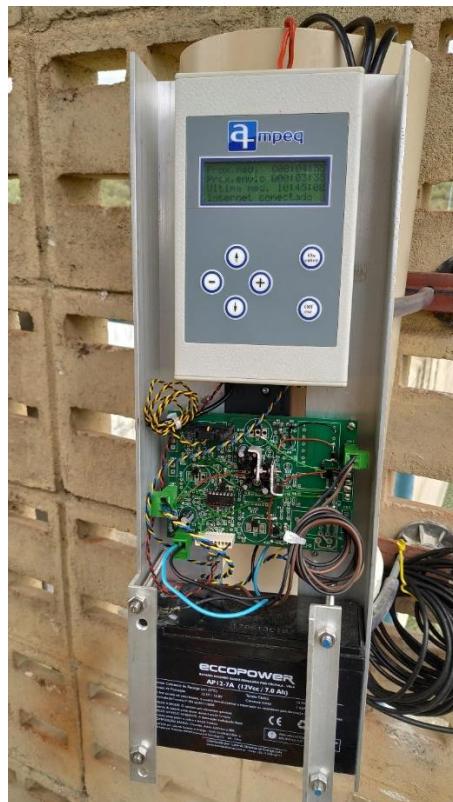
A memória do “Datalogger” Ampeq tem a capacidade de armazenar aproximadamente 32.000 medidas em memória não-volátil, ou seja, sem que se percam os dados quando está sem a fonte de alimentação (bateria). As opções de intervalo de medição podem variar de segundos a até horas, sendo ajustado de acordo com a necessidade. No caso da barragem Acauã, a resolução de medição é de 15 minutos. A Figura 3 mostra o “Datalogger” instalado.

**Figura 3:** “Datalogger” Ampeq e bateria de alimentação

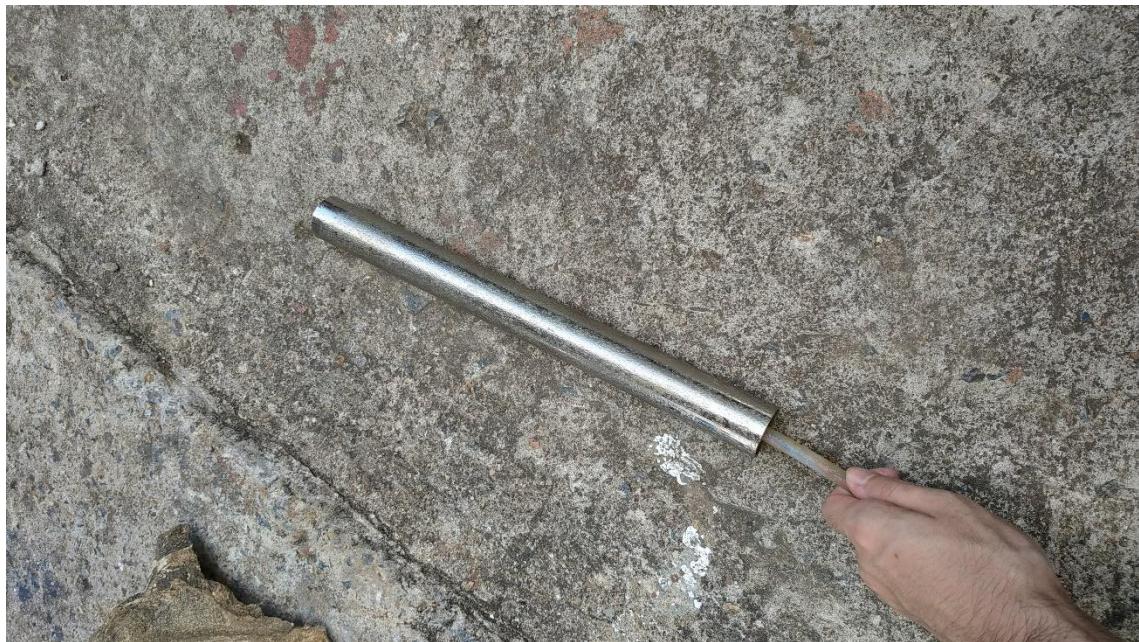
**Figura 4:** Sensor de nível da Ampeq acoplado a mangueira

O nível hidrostático nesses sensores é medido de forma indireta, ou seja, o nível é medido através da variação da pressão exercida pela coluna de líquido sobre o diafragma, uma membrana fina que sofre deflexão mecânica em função da variação da pressão exercida pela coluna de líquido sobre o mesmo. Para a compensação da pressão atmosférica, os sensores são ligados a mesma por meio do cabo de alimentação.

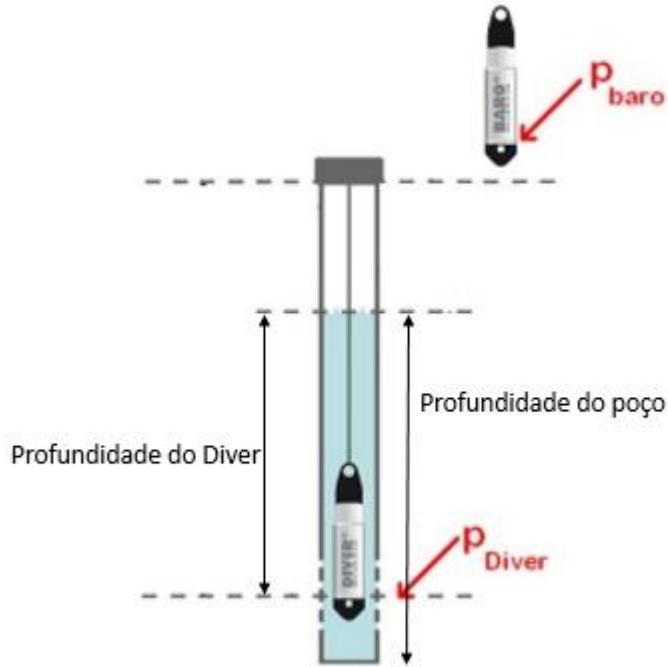
**Figura 5:** Referências para instalação e calibração de um sistema Baro-Diver

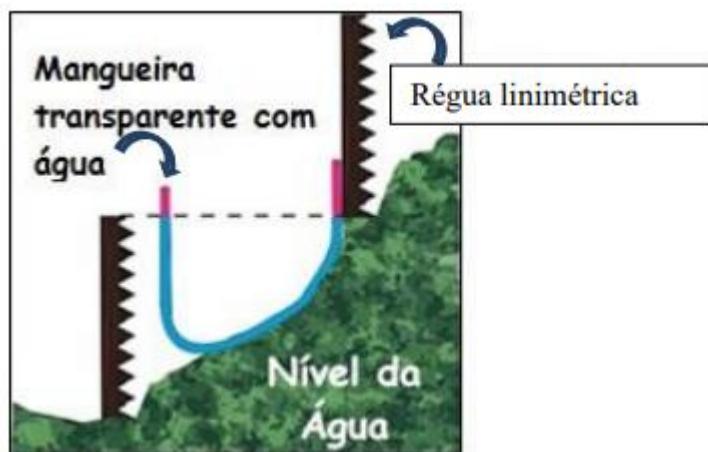
**Figura 6:** Arranjo de réguas e verificação de nível com uma mangueira

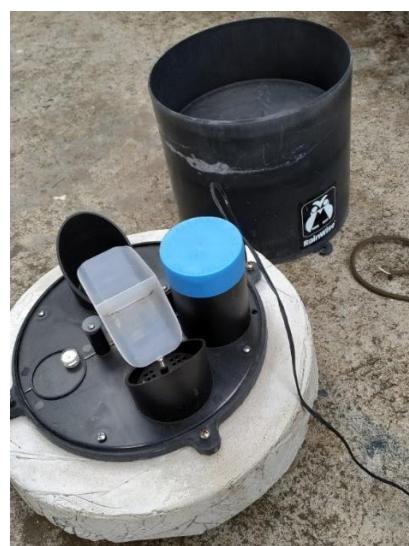
**Figura 7:** Pluviógrafo do tipo basculante

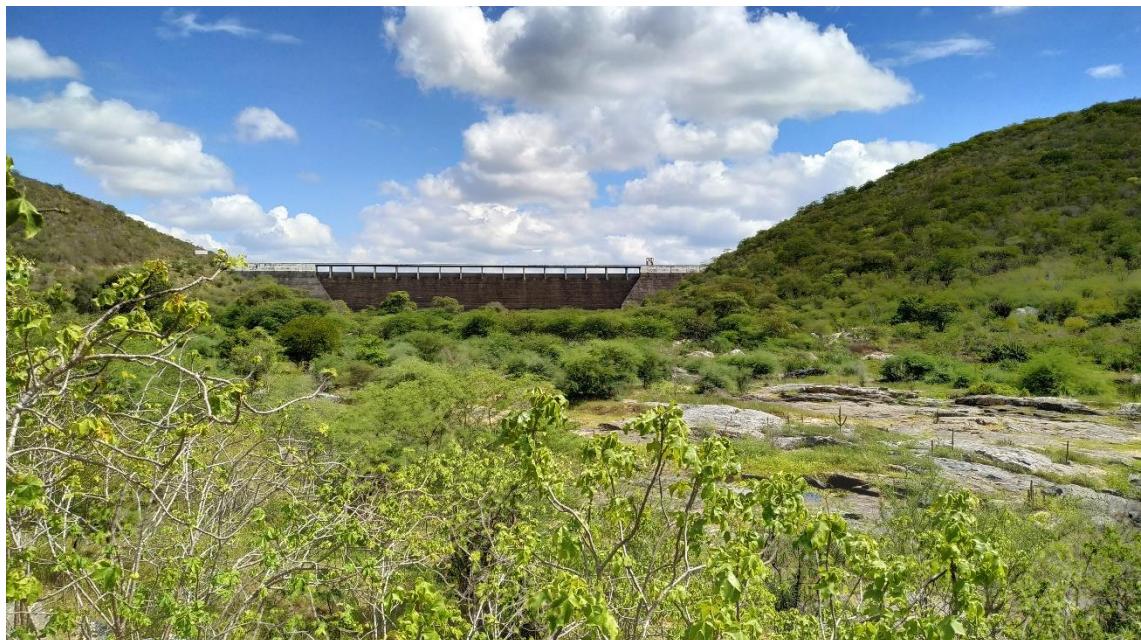
Segundo dados disponibilizados pela OAS Engenharia, o reservatório possui uma crista com 452 m de comprimento e 47 m de altura. Além disso, a barragem possui uma bacia hidráulica de 2.300 ha, profundidade média de 25. De acordo com o portal da Agência Executiva de Gestão das Águas do Estado da Paraíba (AESA), atualmente (24/09/2019) o reservatório possui 12,3% de sua capacidade máxima. É possível ter noção do tamanho da estrutura de barramento observando a Figura 9.

**Figura 9:** Montante da barragem Acauã

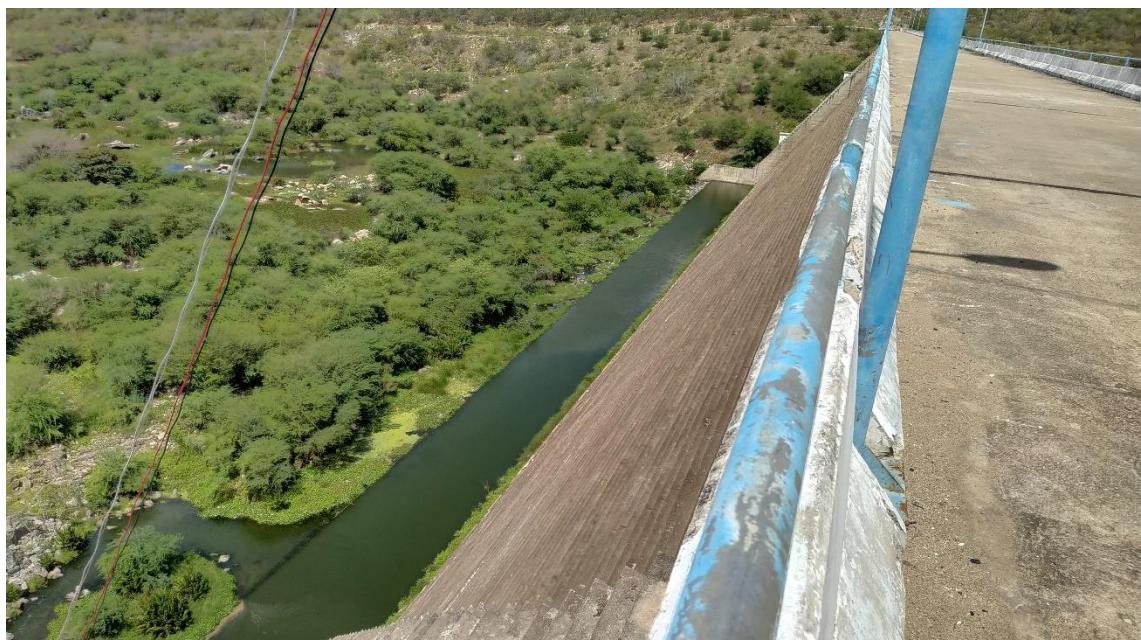
A sua face externa, apresentada na Figura 11, é constituída por degraus e um tanque de dissipação, que tem a finalidade de dissipar parte da energia existente durante o escoamento da lâmina vertente. Assim, o fluxo vertente não causa danos à estrutura durante seu escoamento (BARBOSA, 2014).

**Figura 11:** Parte externa do vertedouro do reservatório

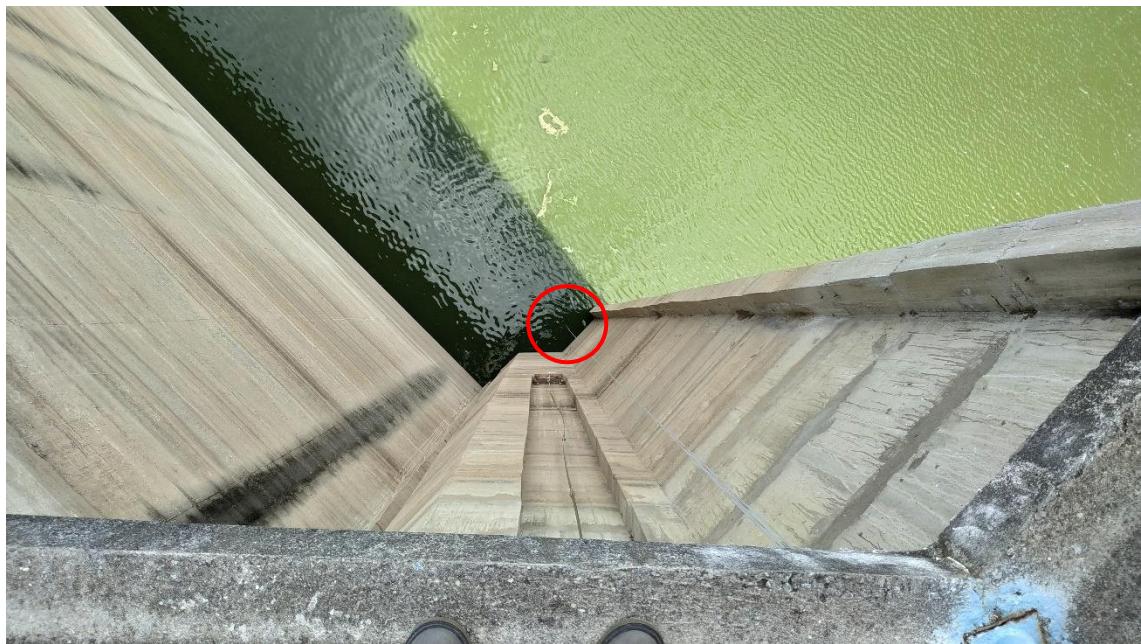
Inicialmente, no dia 27 de março de 2019, foi feita uma primeira visita ao reservatório, visando conhecer melhor a área e o sistema de monitoramento ali presente. O sistema já havia sido previamente instalado e estava arranjado da seguinte maneira: os três sensores de pressão (11, 12 e 13) estavam submersos na água e presos apenas pelo cabo de conexão (a numeração dos equipamentos foi de caráter aleatório, não existindo sensores de 1 a 10). Os outros componentes do sistema estavam na casa de máquina, onde ficaram os abrigos com o “datalogger” e sistema de envio de dados. Na parte superior estavam instaladas uma placa solar e uma antena para conexão. Nenhum dos sensores estava tocando no fundo do reservatório.

**Figura 14:** Vista superior do local onde estão os três sensores de nível

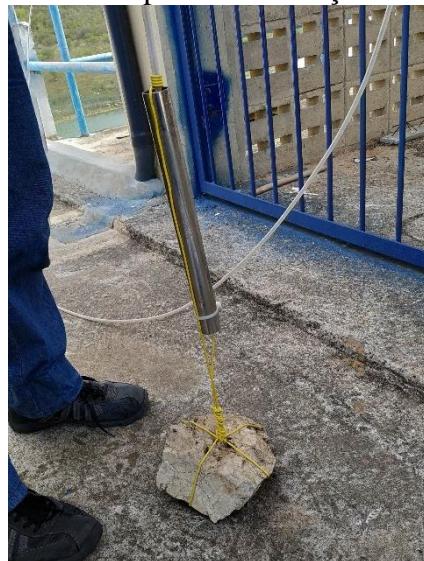
A primeira mudança do sistema foi o incremento de ancoras nos três sensores. As ancoras tinham a finalidade de fornecer maior estabilidade. Além disso, o sensor 11 foi movido para um novo ponto, na base da parede.

**Figura 16:** Rocha sendo usada como ancla para estabilização

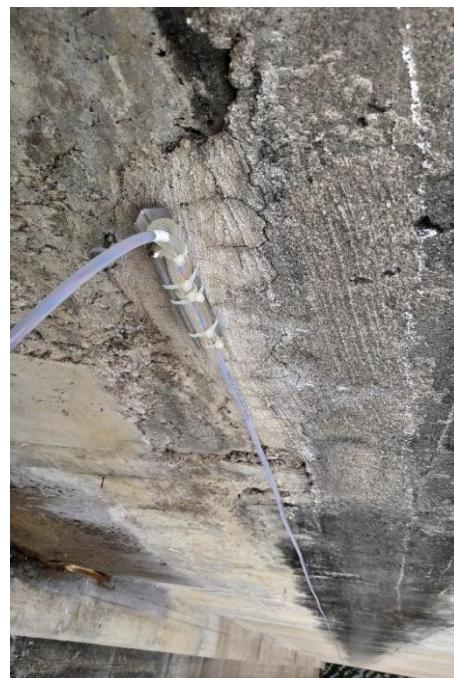
**Figura 17:** Novo local de fixação do sensor 11

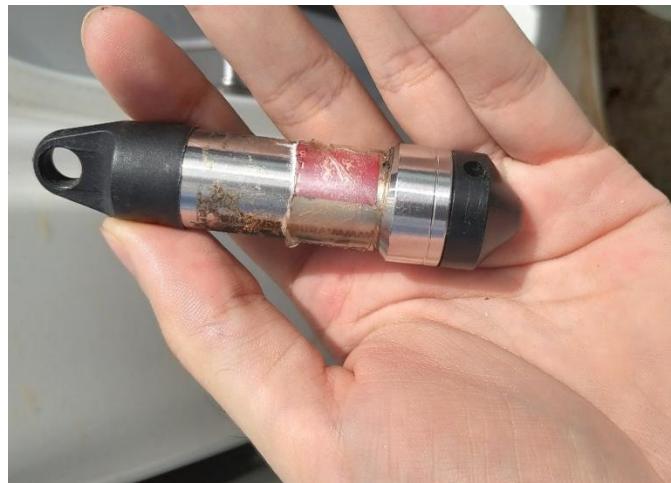
Outro procedimento feito na primeira visita foi a instalação de um Diver (Figura 18) e um Baro (Figura 19), nessa respectiva ordem. As Figuras 18 e 19 ilustram os equipamentos. Para o Diver foi necessário medir a distância entre o nível da água e a parte superior da parede, local apontado na Figura 20. Essa distância foi de 31,85 m. De posse dessa distância, uma corda com 37 m foi usada para amarrar o sensor e inseri-lo na água. O Diver também recebeu uma anora. O Baro foi instalado dentro de um dos abrigos, na casa de máquinas (Figura 22).

**Figura 18:** Diver

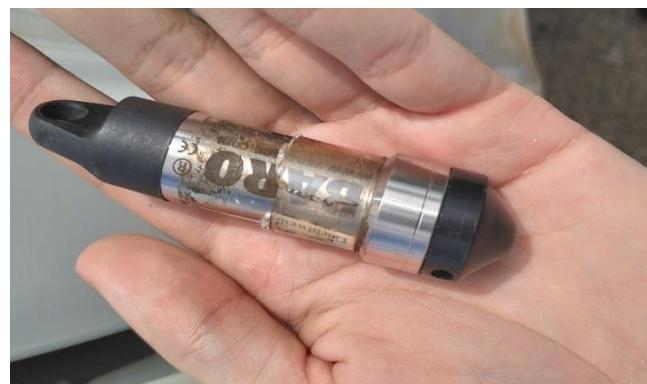
**Figura 19:** Baro

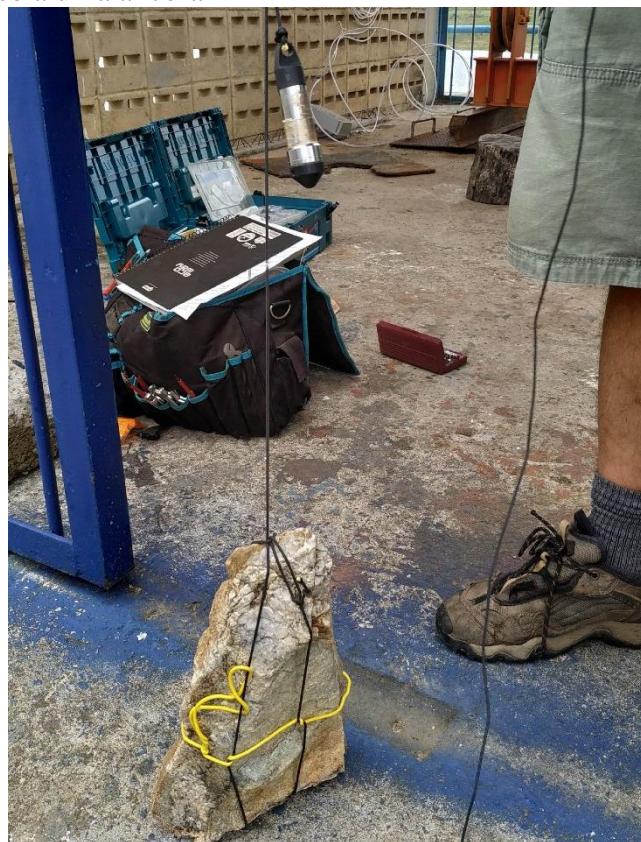
**Figura 21:** Diver preso a uma ancora

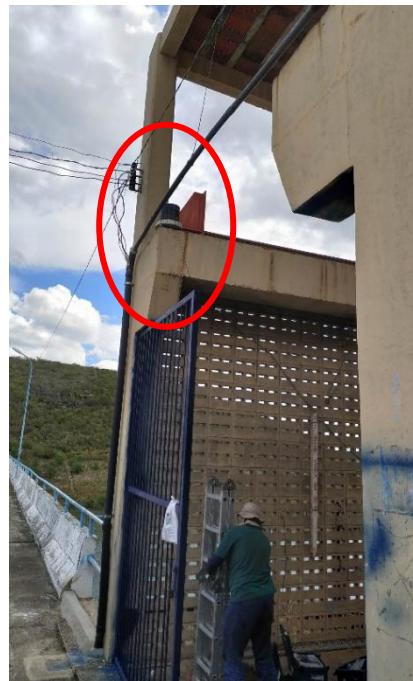
O último instrumento instalado na primeira visita foi o pluviógrafo, Figura 23. O intuito de sua instalação é ter um indicativo dos eventos de precipitação que eventualmente acontecessem durante o período analisado e verificar as respostas nos sensores. Nota-se, na próxima figura, que o pluviógrafo não foi instalado da forma correta, em termos de altura de instalação e ausência de obstáculos ao seu redor, mesmo assim ele foi instalado para indicar a ocorrência de precipitações na barragem.

**Figura 23:** Local de instalação do pluviógrafo. Foi considerando a direção da chuva para realizar a instalação do equipamento.

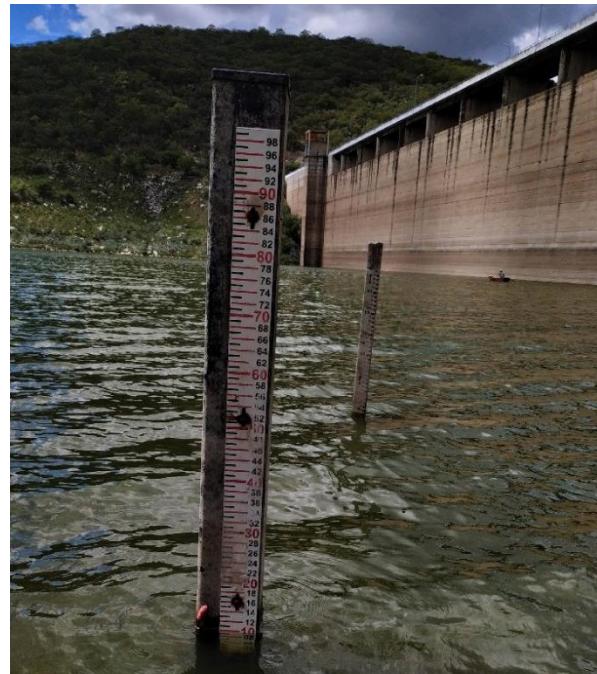
Por fim, foi feita a leitura do nível na régua e a medição da profundidade do Diver (Figura 24). Essas informações foram necessárias para a calibração do equipamento. As Figuras a seguir mostram os procedimentos.

**Figura 24:** Leitura do nível na régua. Cota com 104,9 m

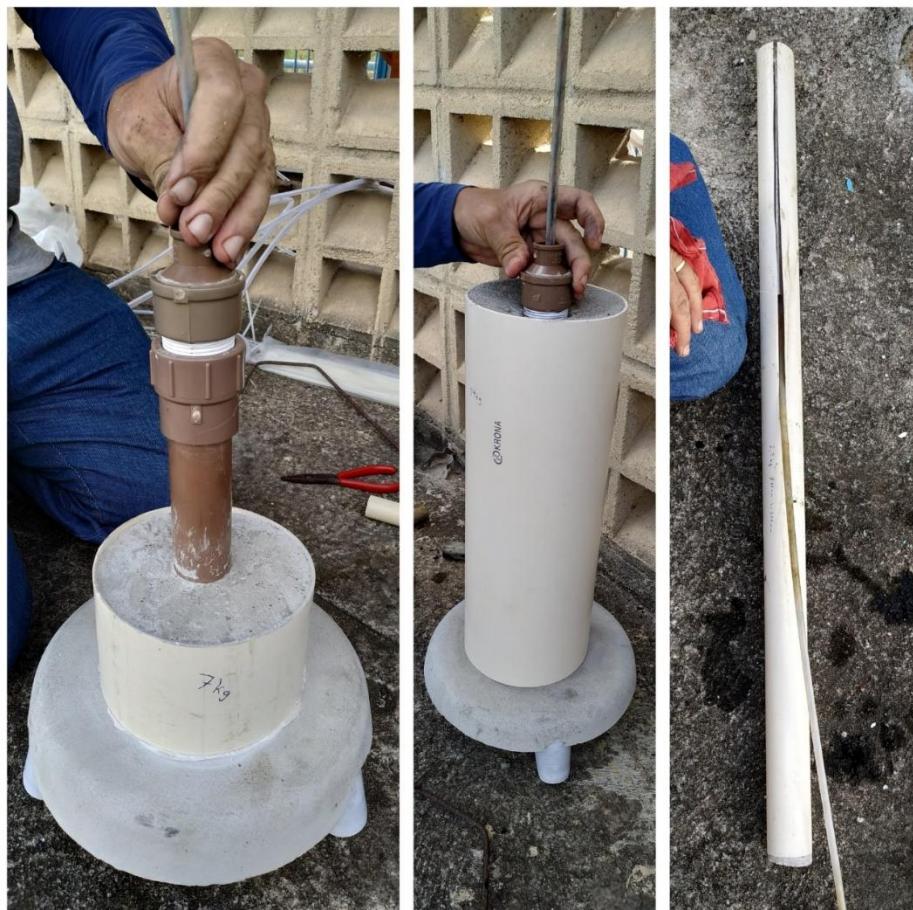
Em uma segunda visita, no dia 11 de março de 2019, novos ajustes foram feitos. Foram instaladas novas ancoras pré-moldadas nos três sensores de pressão. O sensor 13 recebeu um suporte com 7 kg, o 11 recebeu um suporte com 2,5 kg em um formato circular, pois, este iria ficar dentro de um poço tranquilizante. O último foi o sensor 12, que recebeu um suporte com

**Figura 26:** Sensores 13, 11 e 12 acoplados aos suportes

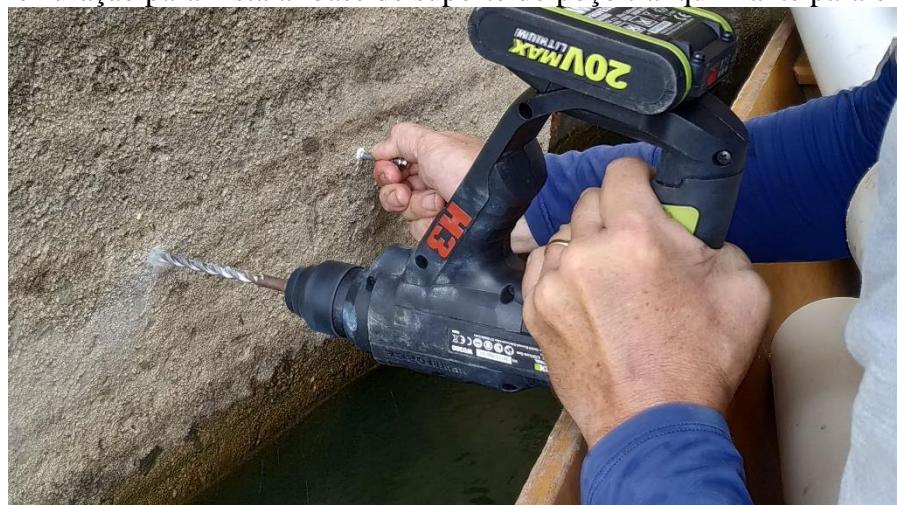
Dando continuidade às modificações, a equipe se dirigiu pela segunda vez ao interior do reservatório, para fazer a instalação do poço tranquilizante. Com auxílio de uma furadeira foram feitas quatro perfurações na base da parede. Essas perfurações serviriam de suporte para fixar o cano, que possui, aproximadamente, 7 m de comprimento e 100 mm de diâmetro. Nas Figuras 27, 28 e 29 é possível acompanhar os procedimentos de instalação do poço e a distribuição espacial dos sensores ao fim da instalação.

**Figura 27:** Perfuração para instalar base de suporte do poço tranquilizante para o sensor 11

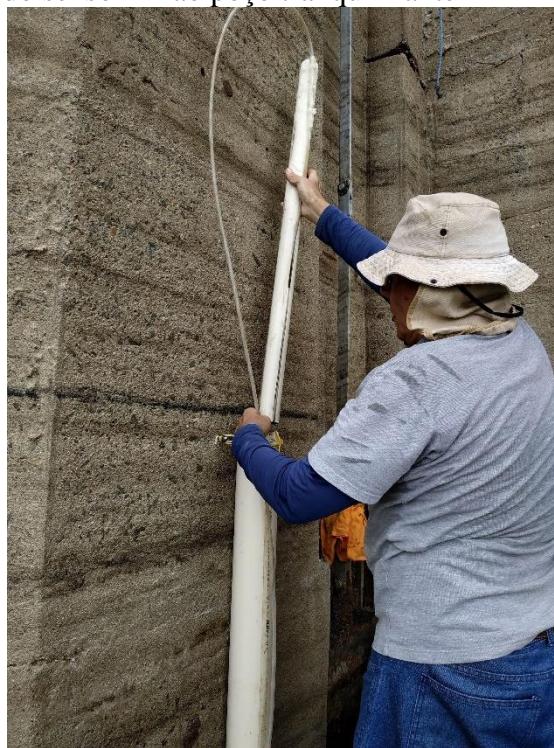
**Figura 28:** Introdução do sensor 11 ao poço tranquilizante

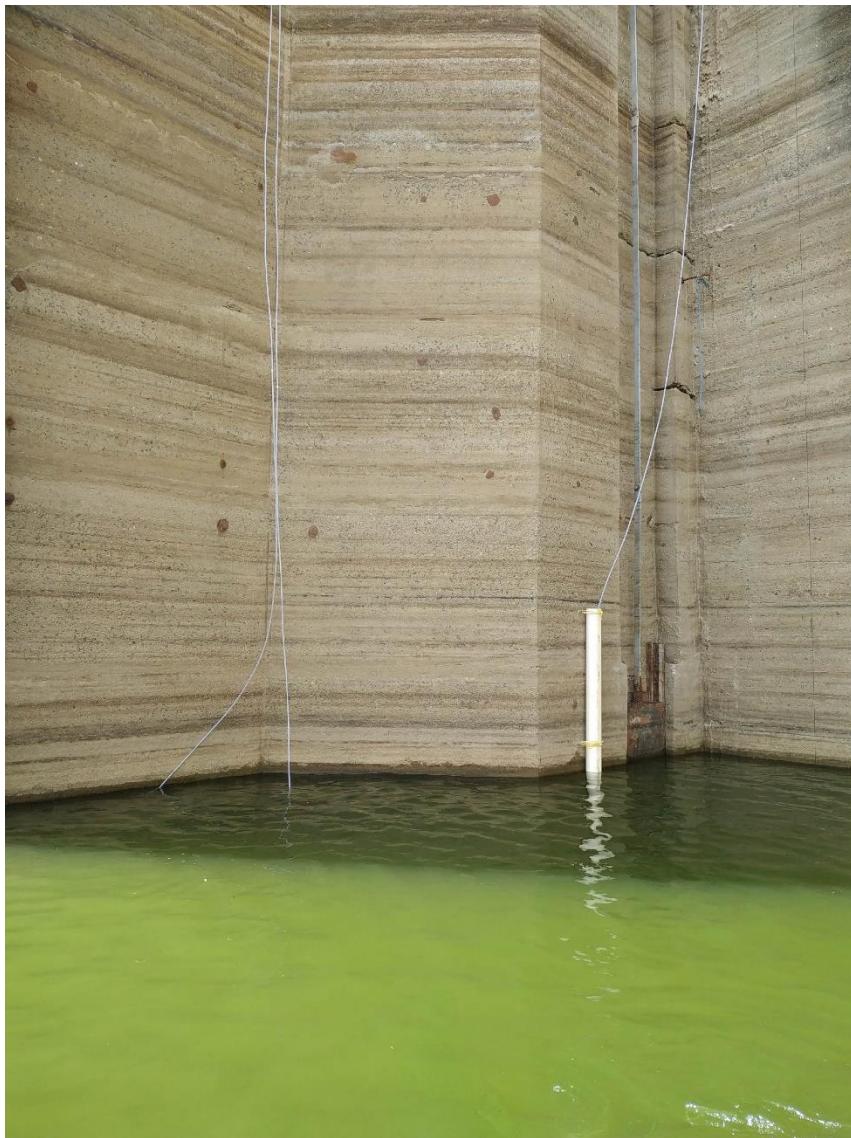
**Figura 29:** Arranjo final dos sensores na segunda visita dia 11/03/2019

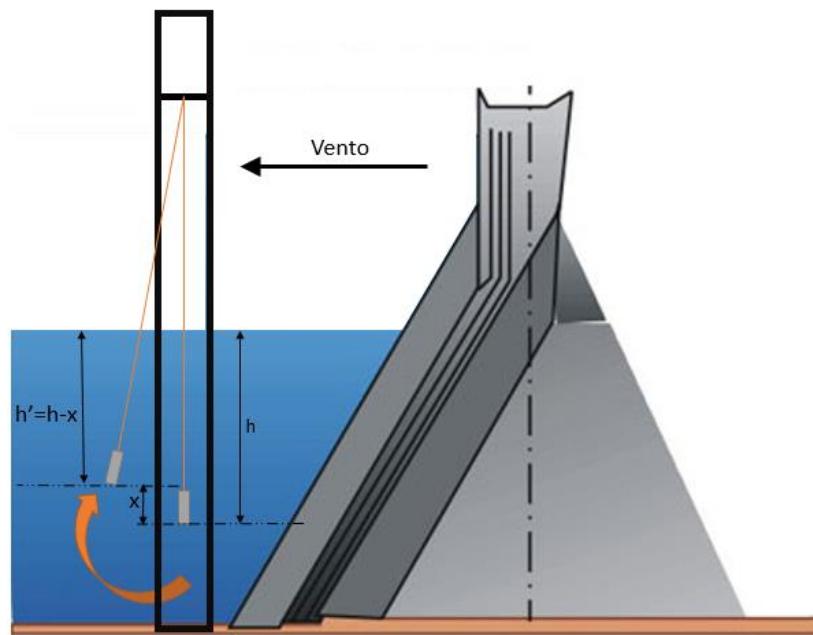
**Figura 32:** Ilustração da ação do vento sobre os sensores

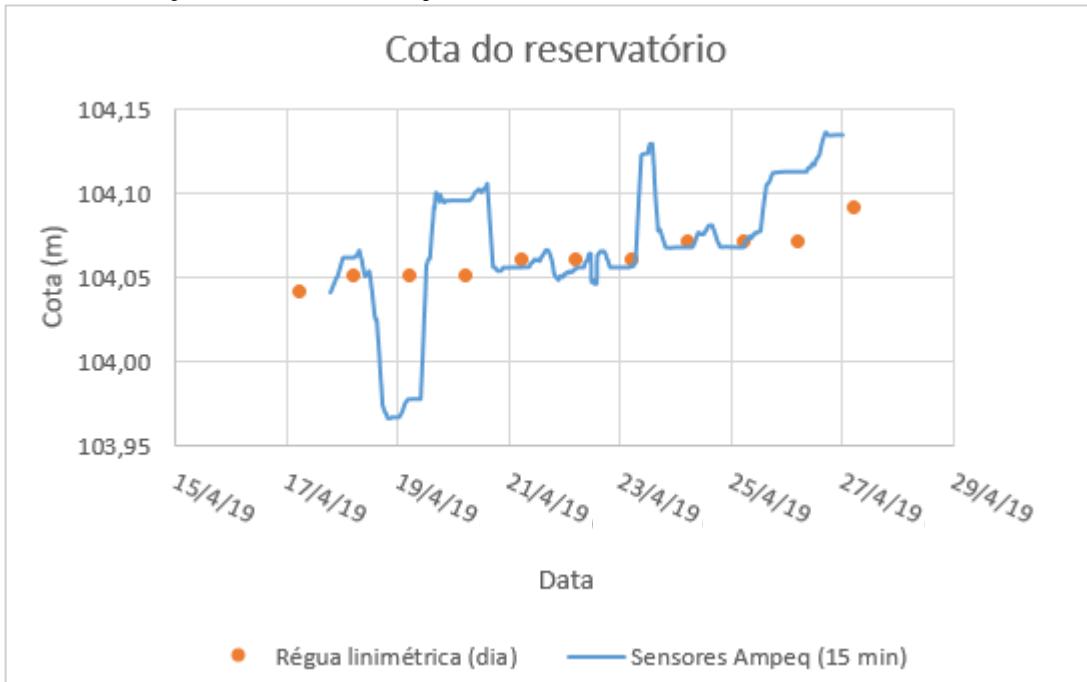
Esse comportamento de variação é observado no gráfico a seguir, feito com base na média da média de 10 dados com resolução temporal de 15 minutos. Foi avaliado a melhor quantidade de medidas para fazer a média, amortecendo as variações e aumentando a precisão.

**Figura 33:** Variação da cota no arranjo inicial do sistema, com média da média de 10 medidas

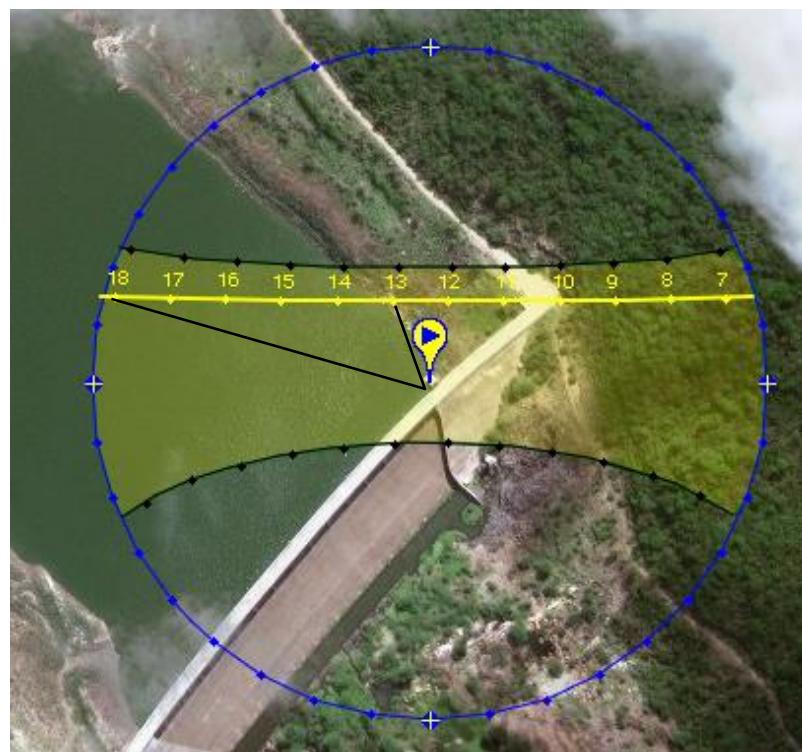
A Figura 35 mostra a variação da posição do sol durante o ano, em relação à posição dos sensores. A linha amarela remete as horas do dia. Fica evidente que durante todo o ano os sensores recebem radiação direta durante aproximadamente seis horas.

**Figura 35:** Posição do sol durante o ano em relação aos equipamentos

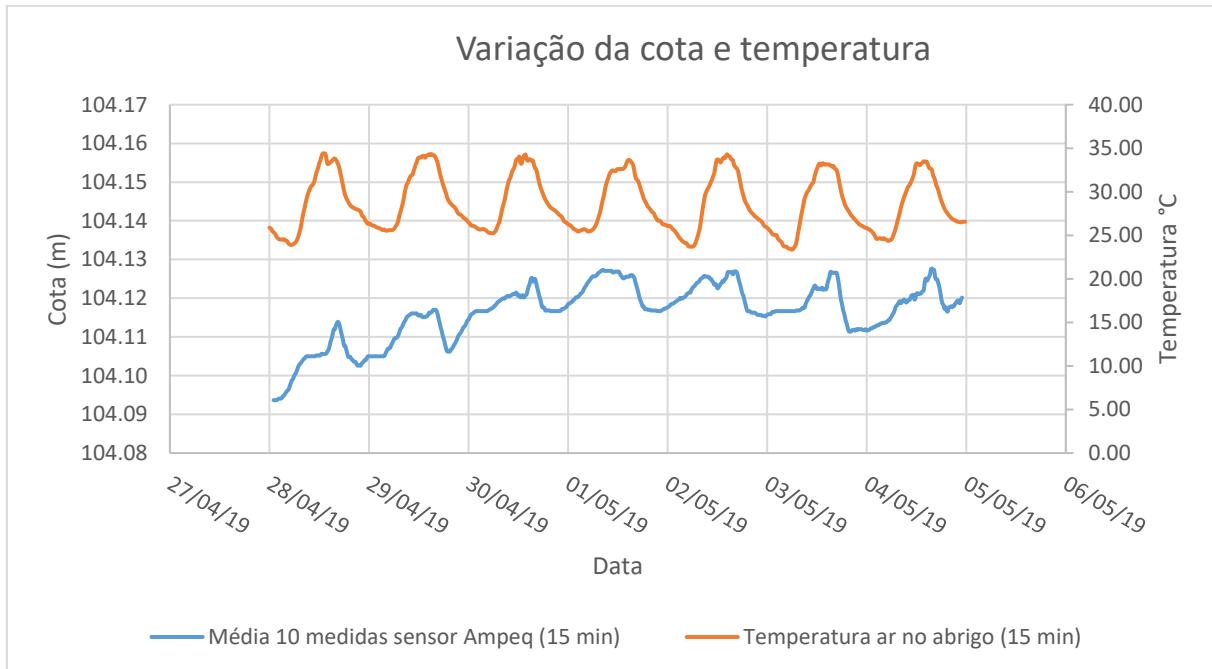
A comprovação da relação cota x temperatura é evidenciada na Figura 36. A temperatura foi medida por meio do Baro, instalado em um dos abrigos que fica na casa de máquinas.

**Figura 36:** Variação da cota de acordo com a temperatura

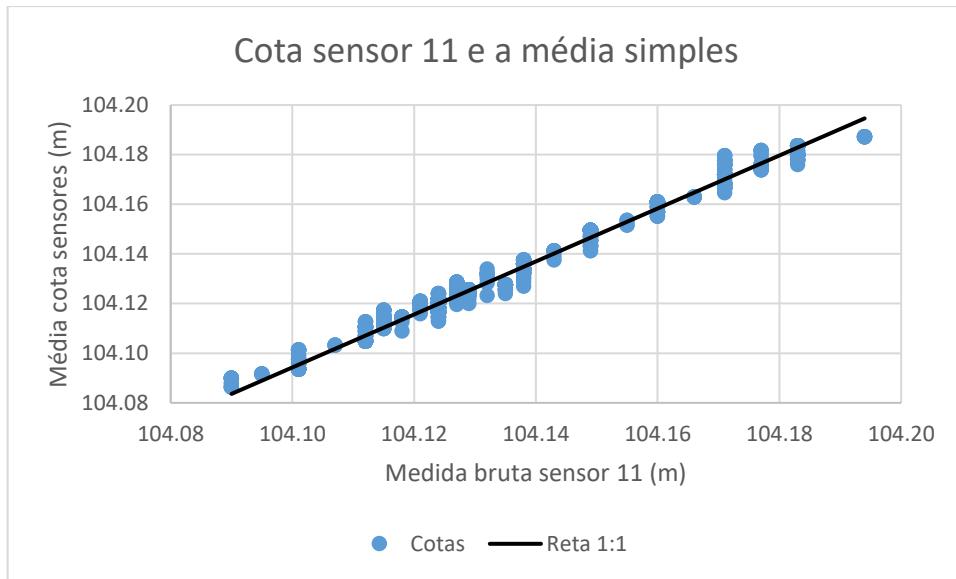
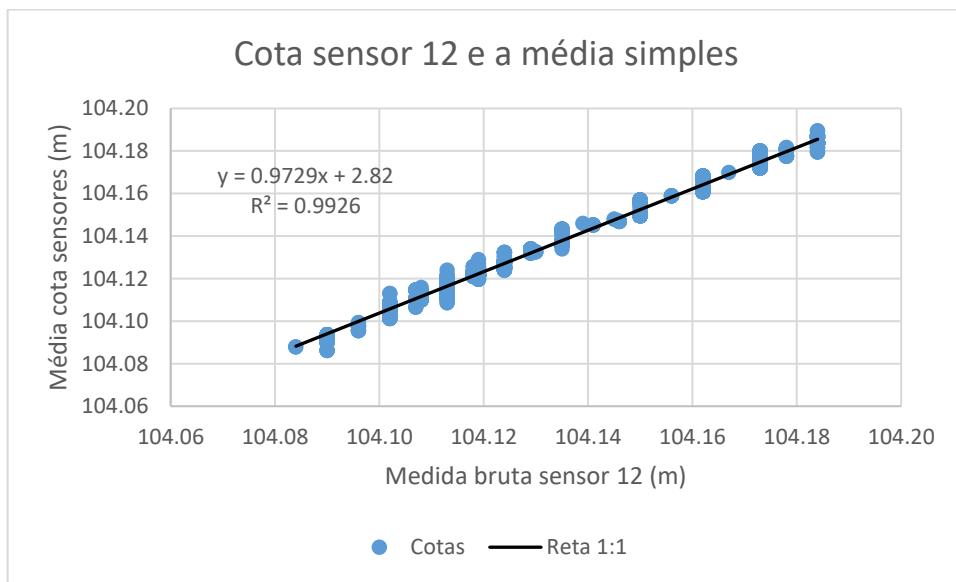
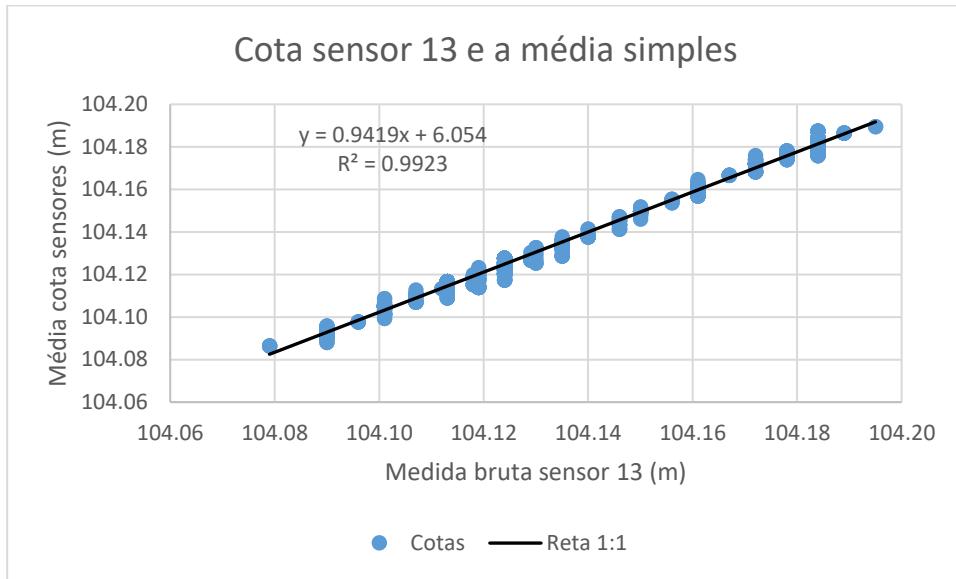
A seguir são apresentados os resultados das comparações dos dados de cada sensor com a média simples dos sensores. O sensor 11, que estava na base da parede apresentou maior variação em relação aos demais sensores. Acredita-se que devido a sua localização está mais propenso a receber uma quantidade maior quantidade de radiação solar direta, e que o efeito de dilatação também seja maior.

**Figura 37:** Comparação entre as cotas do sensor 11 e a média dos três sensores

**Figura 38:** Comparação entre as cotas do sensor 12 e a média dos três sensores

**Figura 39:** Comparação entre as cotas do sensor 13 e a média dos três sensores

A maior variação dos sensores 11 e 12 em relação à média foi de 1,10 cm, com desvio padrão de 0,264 cm e 0,219 cm, respectivamente. Já o sensor 13 apresentou variação de 0,8 cm e desvio padrão de 0,188 cm.

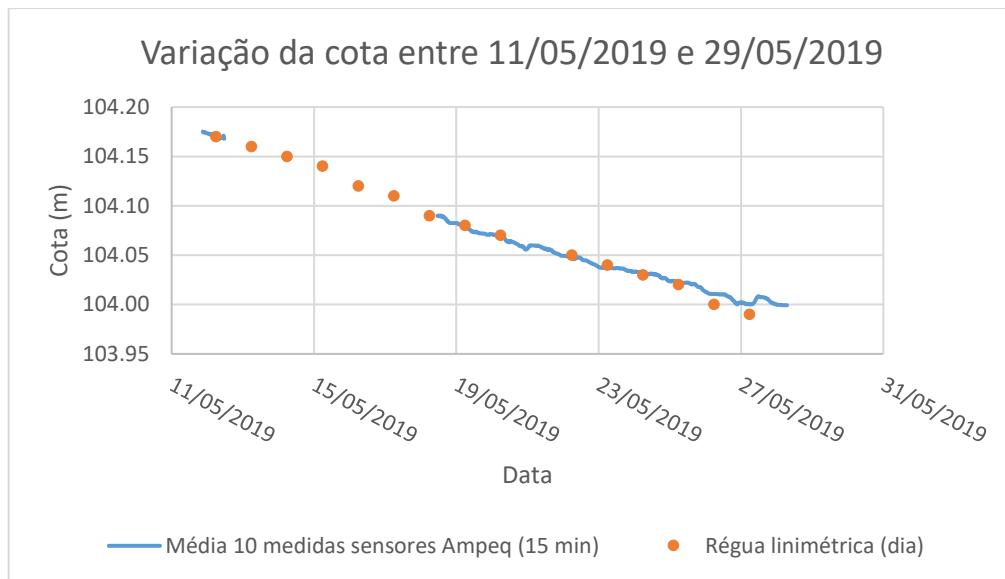
**Figura 40:** Variação da cota nos sensores e na régua

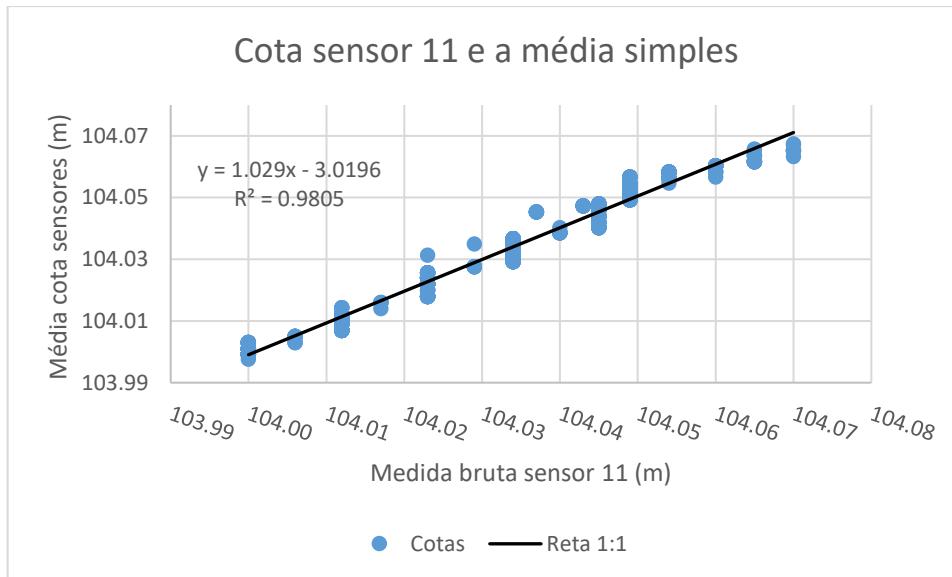
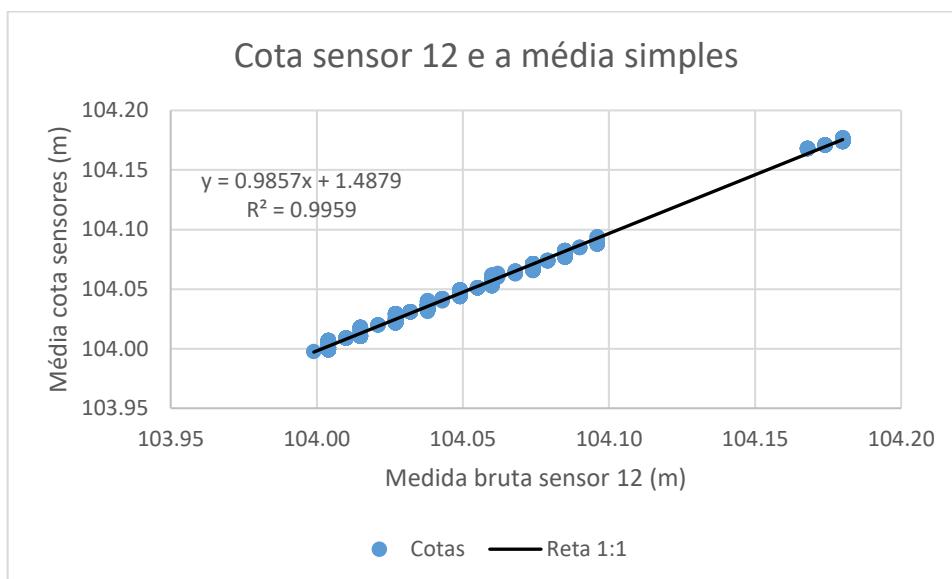
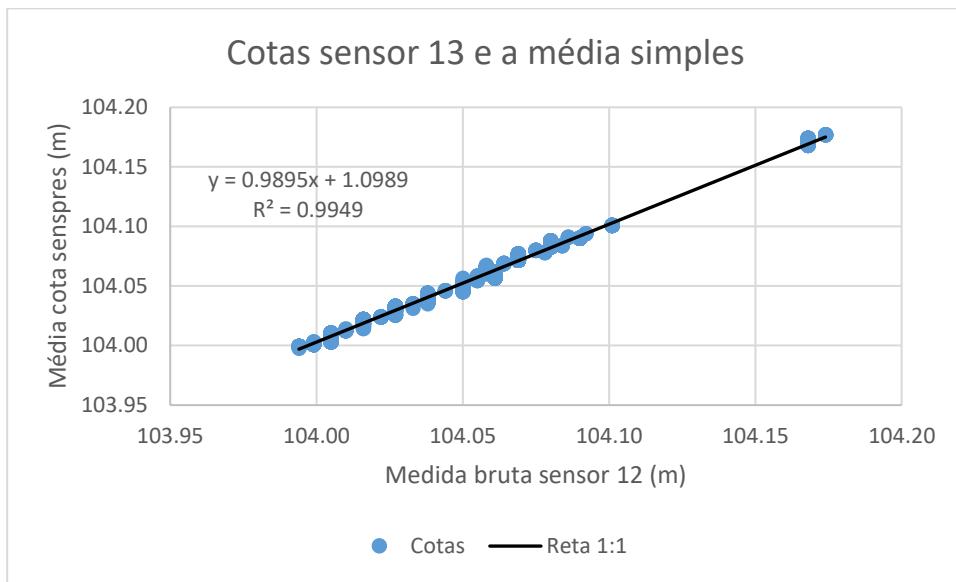
**Figura 41:** Comparação entre as cotas do sensor 11 e a média dos três sensores

**Figura 42:** Comparação entre as cotas do sensor 12 e a média dos três sensores

**Figura 43** Comparação entre as cotas do sensor 13 e a média dos três sensores

O sensor 11 apresentou maior variação dos valores em relação à média. Este fato é consequência de problemas técnicos a qual o sensor foi acometido durante este período de análise. Foi detectado um vazamento no equipamento, que precisou ser retirado para manutenção. Durante o procedimento de retirada verificou-se que o vazamento se deu devido um pequeno furo na mangueira. Além disso, este problema provocou um travamento do sistema, acarretando na perda de dados dos outros dois sensores entre os dias 12/05/19 e 18/05/19.

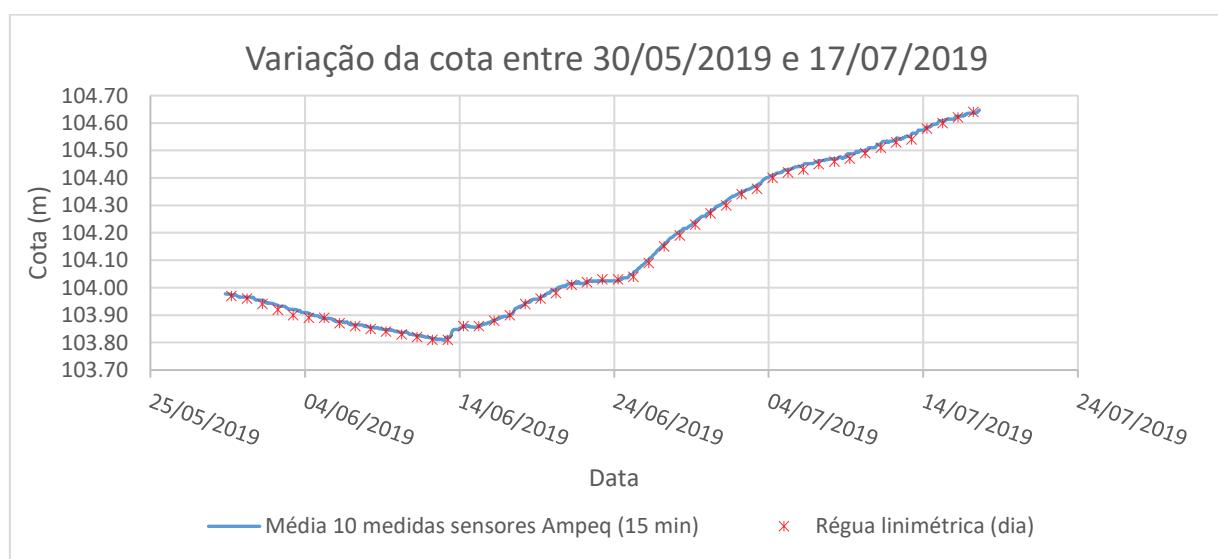
**Figura 44:** Variação da cota entre 30/05/19 e 17/07/19

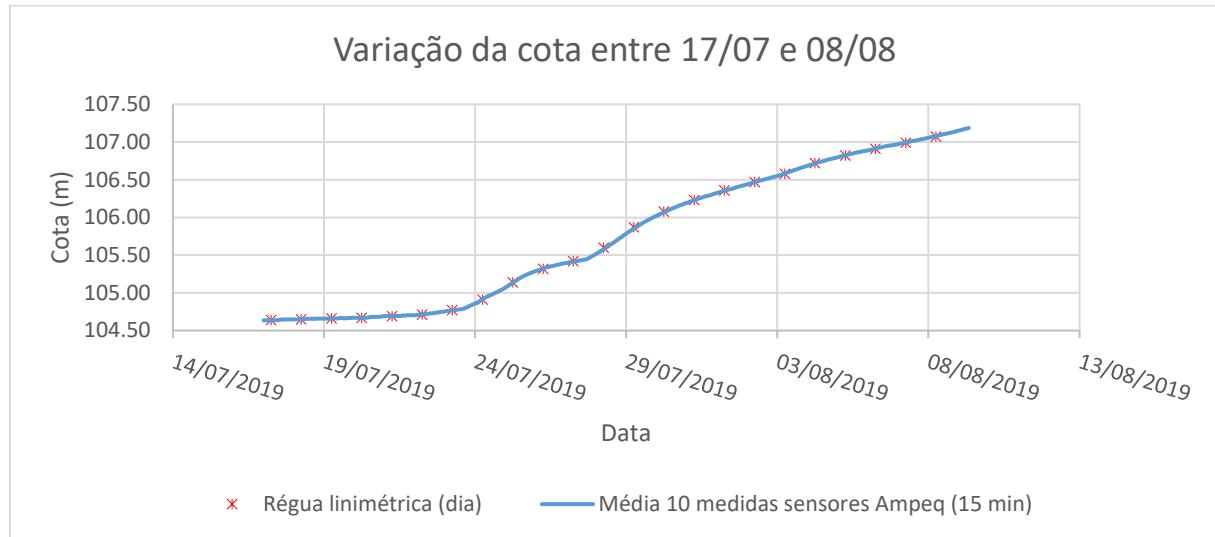
**Figura 45:** Variação da cota entre 17/07/19 até 08/08/19

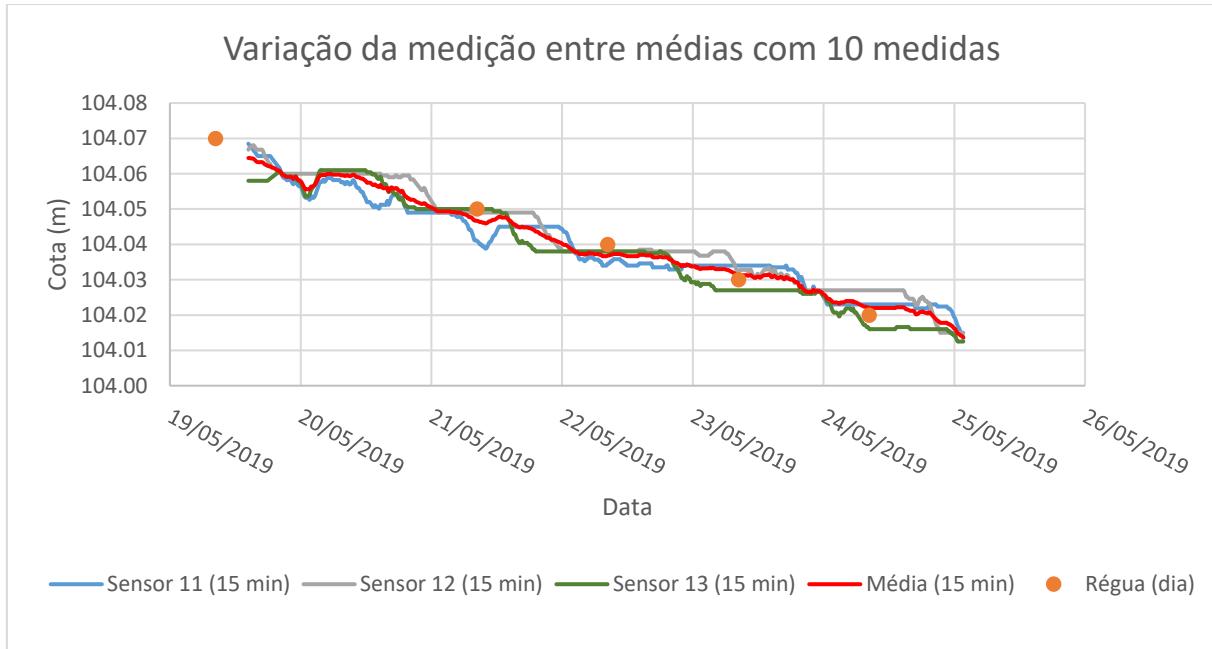
**Figura 49:** Comparação entre a medida dos três sensores e a média

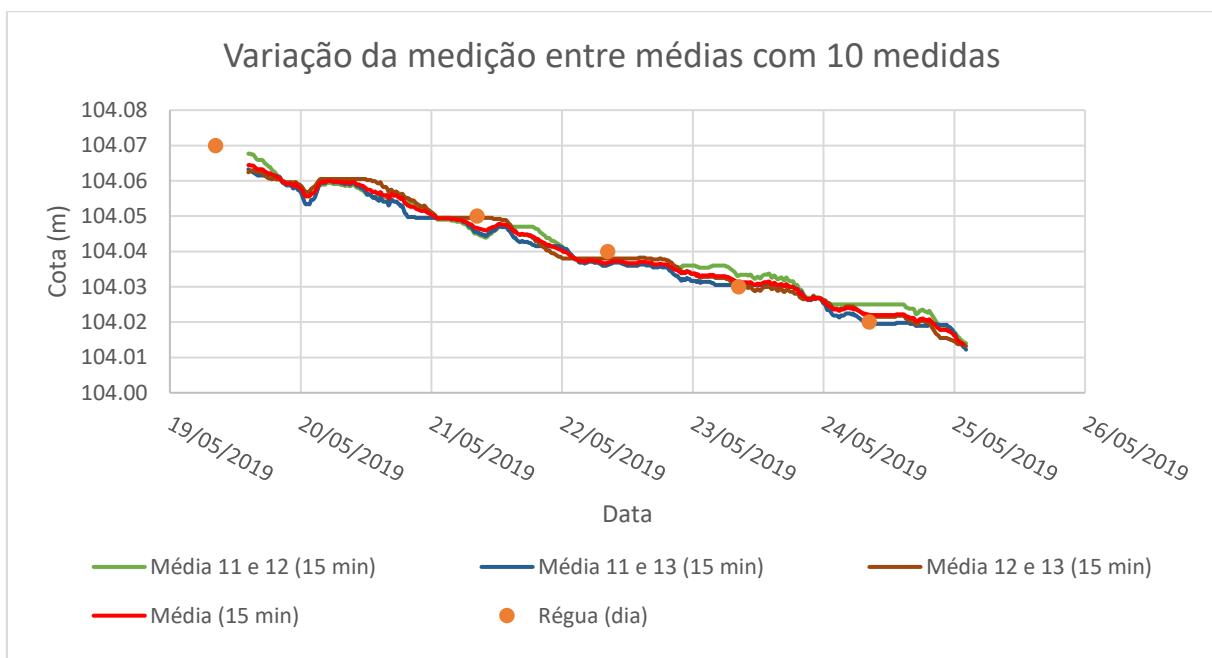
**Figura 50:** Comparação entre as médias com dois e três sensores

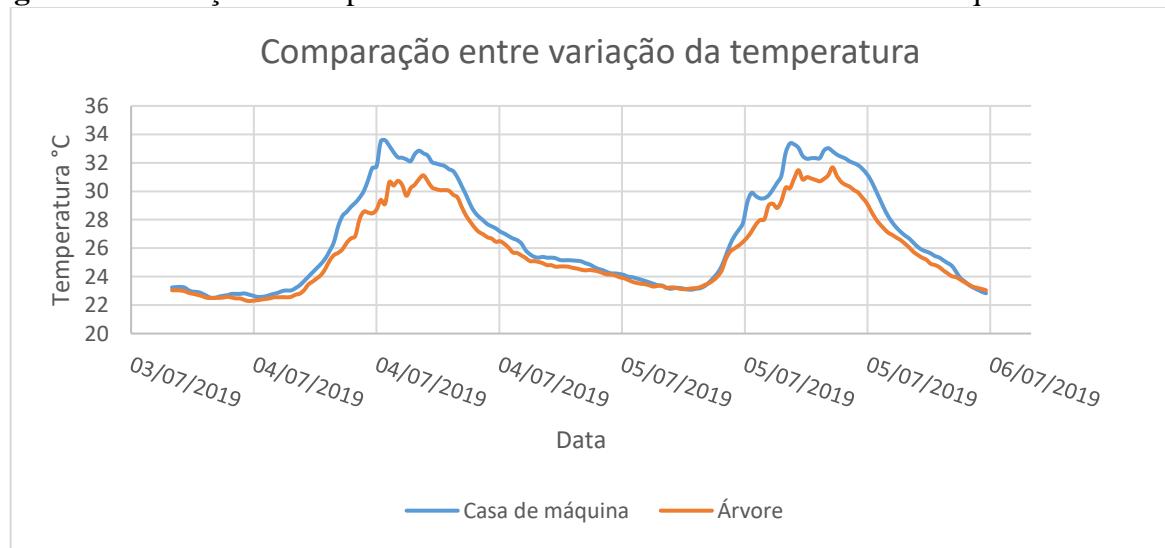
**Figura 52:** Variação da temperatura entre os Baros instalados na casa de máquina e na árvore
