**MONITORAMENTO REMOTO E AUTOMÁTICO DE NÍVEL NO  
RESERVATÓRIO ARGEMIRO DE FIGUEIREDO (ACAUÃ)**

JOÃO PESSOA-PB  
SETEMBRO - 2019

Trabalho de Conclusão de Curso apresentado à  
Universidade Federal da Paraíba, como pré-  
requisito obrigatório à obtenção do título de  
Bacharel em Engenharia Ambiental.

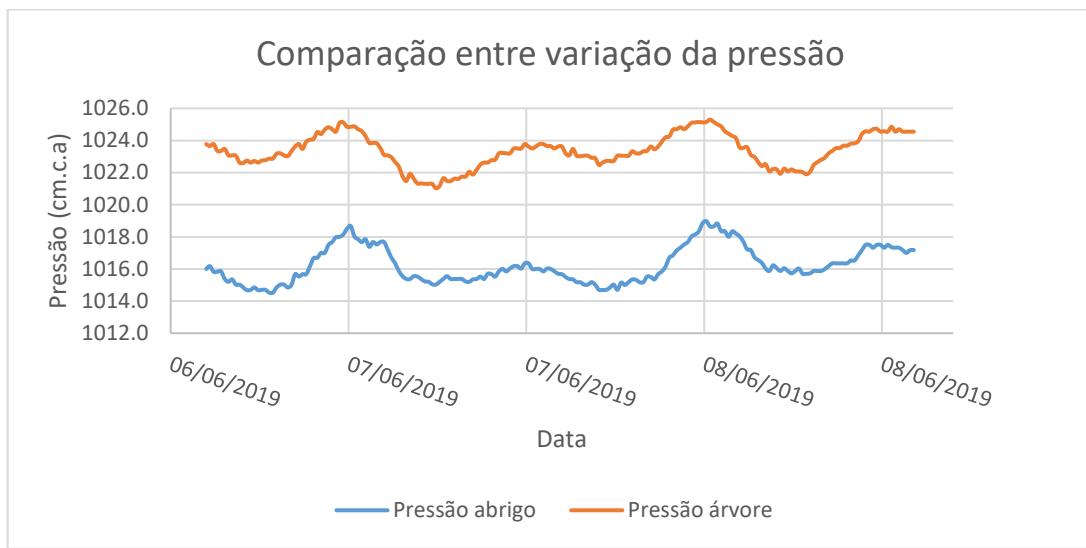
**Figura 53:** Variação da pressão atmosférica entre os Baros instalados na casa de máquina e na árvore

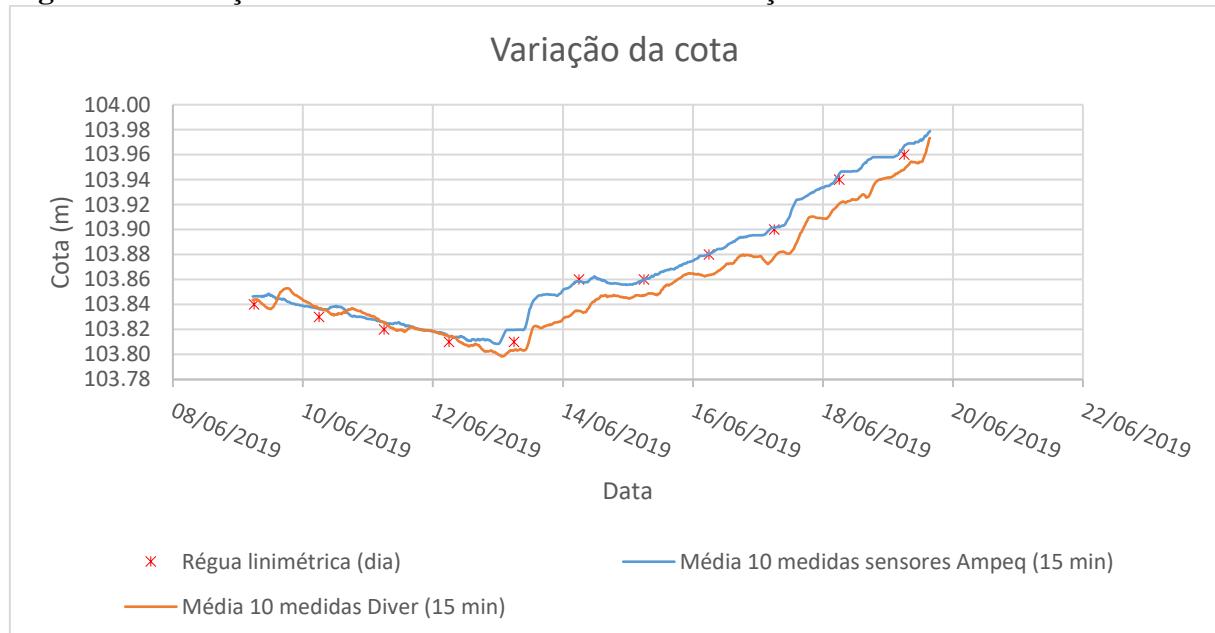
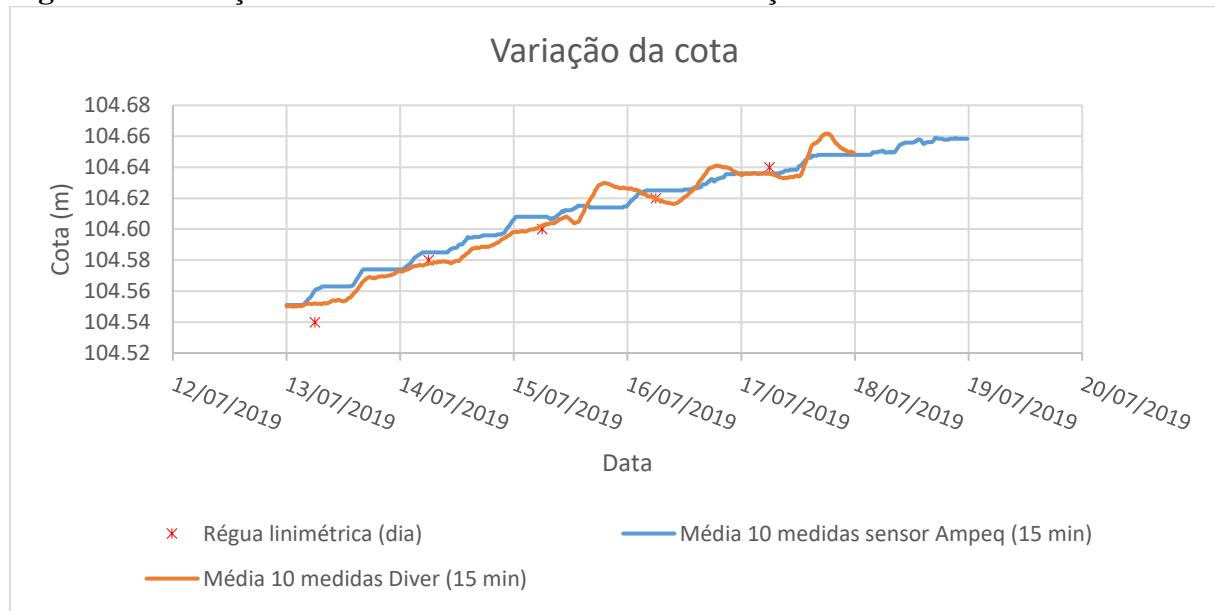
**Figura 59:** Variação da cota entre os três sistemas de medição

**Figura 60:** Variação da cota entre os três sistemas de medição

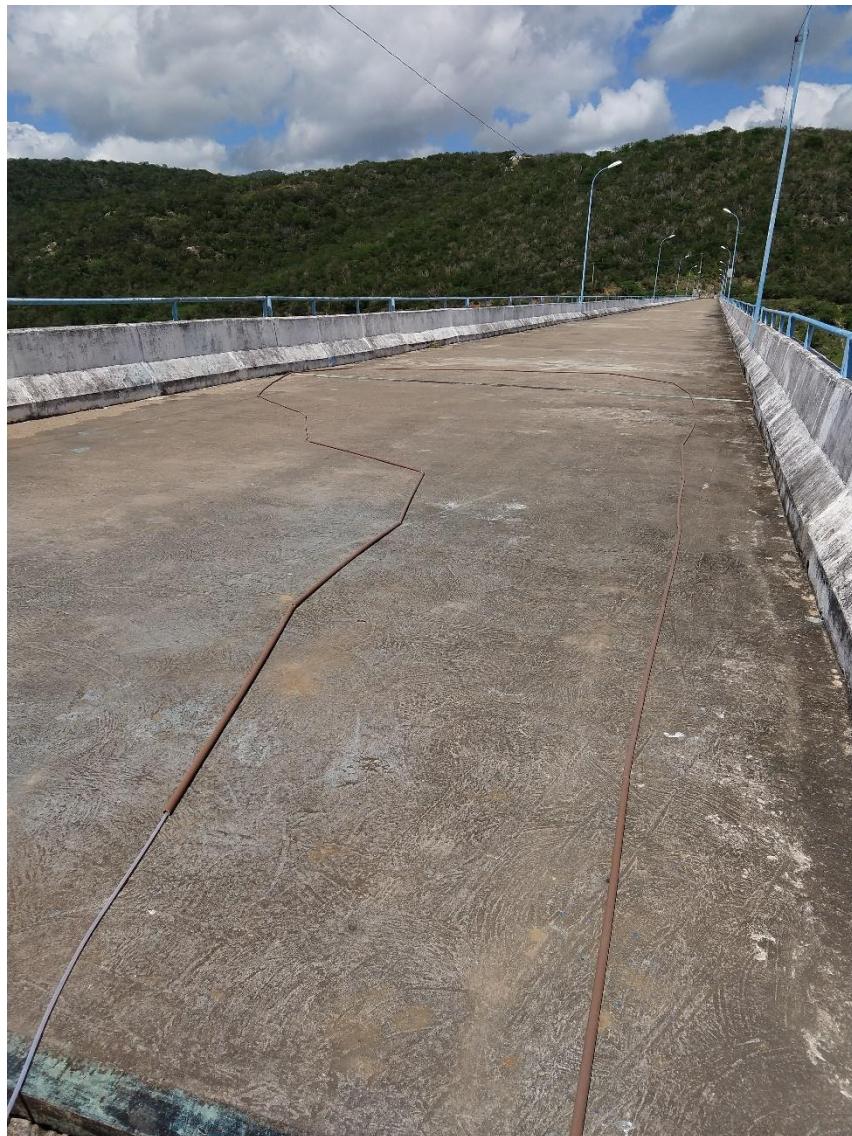
No decorrer do trabalho, o sistema apresentou algumas falhas inerentes ao processo de testes. O principal problema encontrado durante o período de estudo foi relacionado a umidade nos sensores. Aconteceram três episódios de vazamento, dois no sensor 11 e um no sensor 12. No primeiro caso, com o sensor 11, foi localizado um pequeno furo na mangueira. Realizou-se um corte da parte comprometida, bem como realizada a manutenção do sensor. No segundo evento de vazamento, agora com o sensor 12, percebeu-se que o formato do pequeno furo se aproximava de mordidas de peixe. Todas as partes do sistema que ficam sob a água estão sujeitas ao desenvolvimento de musgos, que servem de alimento para os animais. Ao tentar alimentar-se desse substrato da mangueira, acabam acontecendo pequenas perfurações. O

terceiro evento de vazamento foi novamente com o sensor 11. Nesse caso não foi encontrado nenhum furo e o acúmulo de água se deu por condensação da umidade do ar no interior da mangueira.

**Figura 62:** Cano de PVC encobrindo mangueira

Outro ponto importante é a inclusão de mecanismos de controle de umidade do ar dentro dos sensores, bem como a instalação de um sistema de proteção dos cabos. Nestas condições o sistema estaria menos vulnerável ao aumento do teor de umidade nos componentes eletrônicos e a vazamentos, que foi o maior causador de falhas durante a pesquisa.

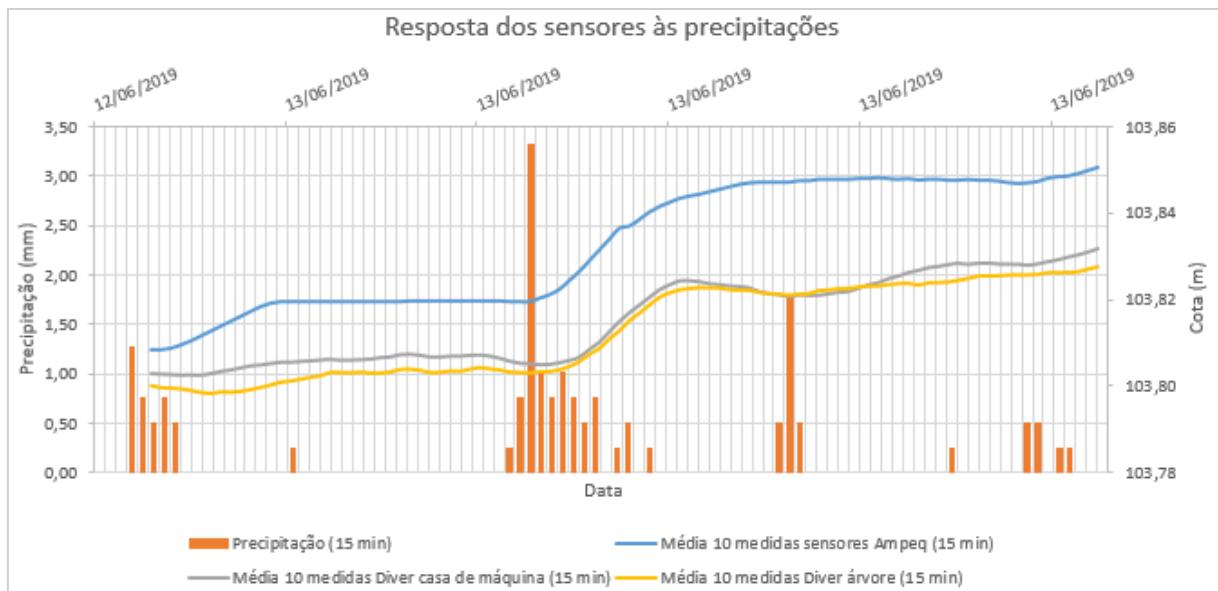
**Figura 66:** Resposta dos sensores no dia de maior precipitação
