**COMPATIBILIZAÇÃO DA GERÊNCIA DE SISTEMAS DE INFRAESTRUTURA:  
IMPORTÂNCIA E NECESSIDADE DE SUA APLICAÇÃO EM CIDADES**

*Dissertação de Mestrado apresentada à Universidade Federal da Paraíba para  
obtenção do grau de Mestre*

**PARAÍBA  
2021**

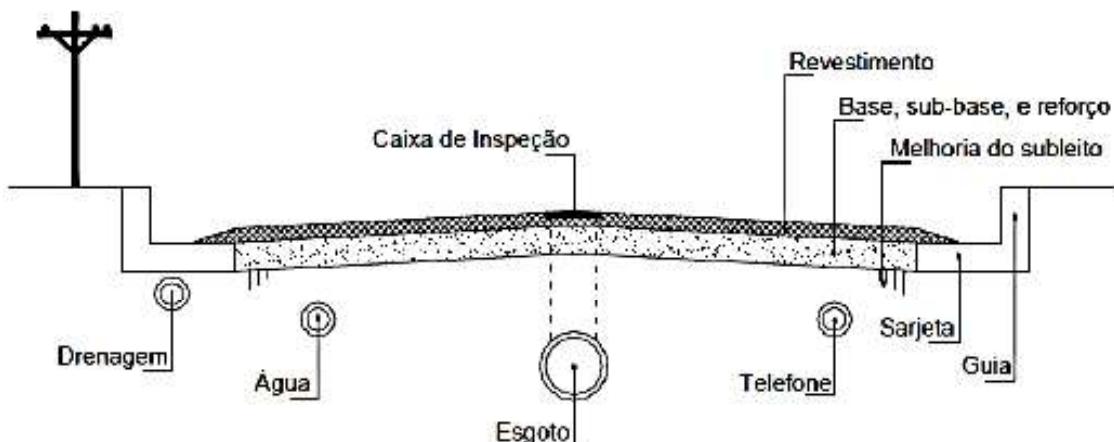
**Figura 1-** Modelo de intervenções de infraestruturas urbanas  
Fonte: STUCHI (2005, *apud* SANTOS, 2018)

De acordo com Stuchi (2005), um sistema de redes de infraestrutura de um município é subdividido em diversos outros sistemas para que seja compreendido de maneira mais adequada. Essa divisão é realizada a partir da função cabível a cada rede, sendo considerada uma classificação alternativa que organiza as redes de acordo com a sua localização no espaço urbano, como demonstrado na Figura 1 (SOARES, 2014; CRUZ & PAULINO, 2020).

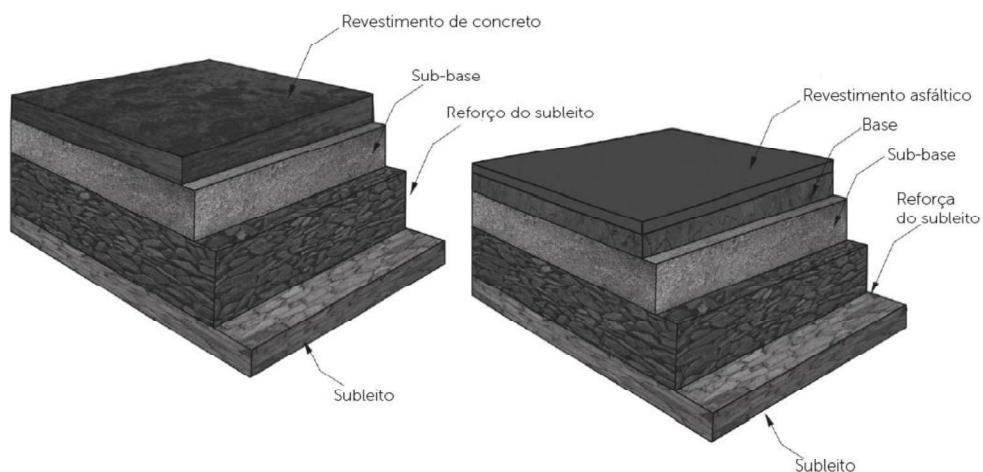
**Figura 2 - Estrutura dos diferentes tipos de pavimentos:** (a) Pavimento Rígido (b) Pavimento Flexível  
Fonte: Freire (2017).

Já os pavimentos rígidos são marcados pela presença de uma camada de rolamento constituída de concreto de cimento Portland. Esta, por sua vez, apoia-se em uma camada de sub-base geralmente composta por materiais granulares estabilizados ou não com cimento. A sub-base é apoiada por uma camada de reforço do subleito ou até mesmo no próprio subleito (Figura 2 a).

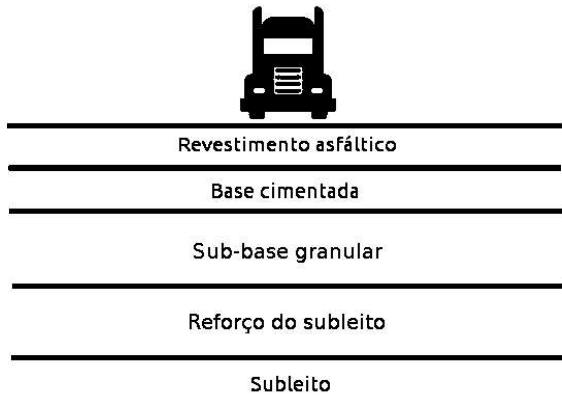
**Figura 3 - Estrutura de Pavimentos Semirrígidos**

Por fim os pavimentos semirrígidos, que de acordo com Paixão *et al* (2017), apresentam-se com características mistas entre os dois tipos de pavimentos previamente apresentados. Este possui uma camada de rolamento composta por asfalto, porém apoiada em uma camada de base

constituída de cimento Portland, seguida de uma sub-base, reforço de subleito e subleito, como mostra o esquema na Figura 3.

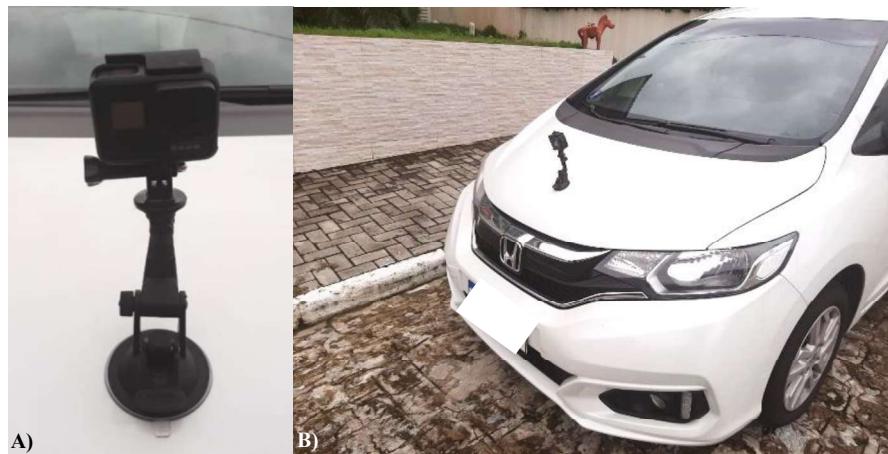
**Figura 6** – Levantamento de Dados Automatizado - A: Detalhe da câmera, B: Câmera acoplada ao veículo

Devido as proporções do projeto, uma solução adotada com o intuito de automatizar a captação da condição da via foi a utilização de gravações. A câmera utilizada foi do modelo GO Pro Hero 7 (Figura 6-A), específica para coleta de imagens em movimento e ao ar livre. A câmera foi acoplada na parte frontal do veículo, como ilustrado na Figura 6-B. A velocidade ideal para o levantamento também foi definida durante a pesquisa.

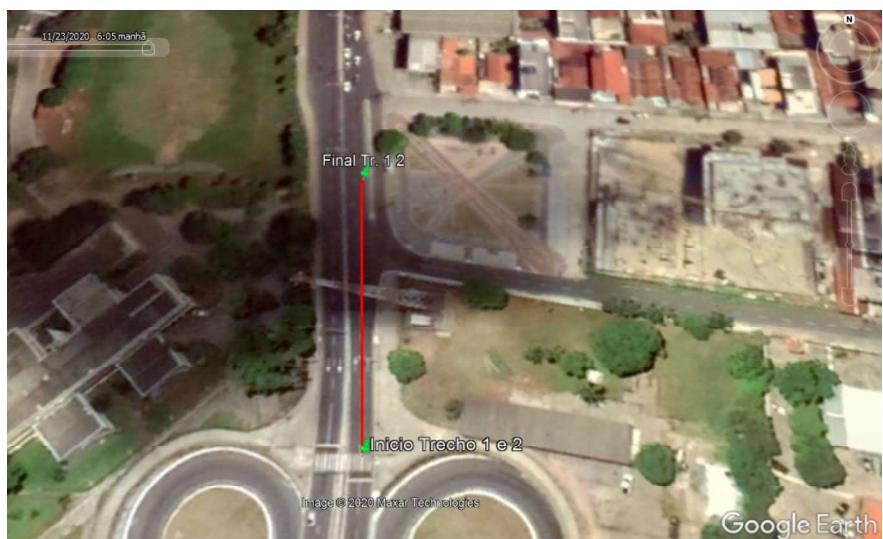
**Figura 7** – Exemplo de identificação das coordenadas UTM nos pontos centrais das faixas de rolamento e extensão: Trecho 1 (faixa da esquerda) e trecho 2 (faixa da direita)

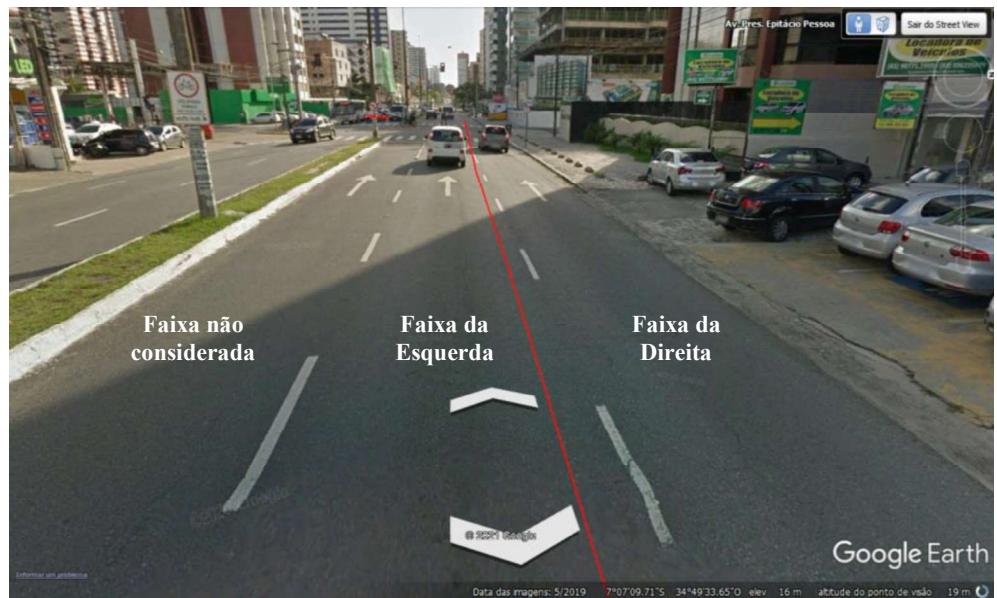
**Figura 8** – Exemplo de nomeação de faixas como esquerda e direita para o levantamento em vias com 3 faixas

No caso das vias com mais de 2 faixas, foi considerada a seguinte nomeação: a faixa mais à direita da gravação ou imagem avaliada foi considerada como “faixa da direita”, a exemplo da Rua Francisco Manoel (trechos 55 e 56), por ser mais propícia a passagem de ônibus. Já a “faixa da esquerda” considerada, era a faixa imediatamente à esquerda da faixa direita, ou seja, no caso citado, a faixa computada como “esquerda” foi a faixa do meio. A apresentação visual do caso exemplificado se encontra na Figura 8.

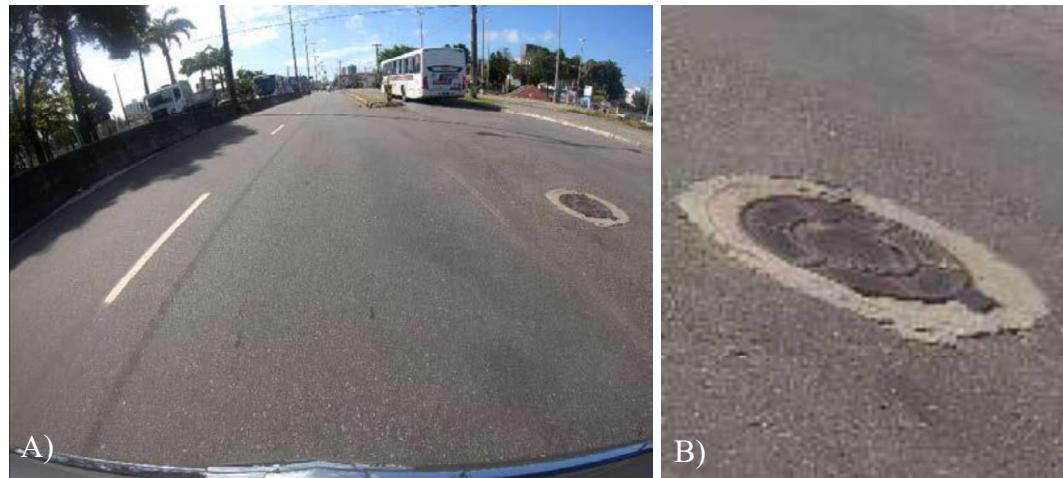
**Figura 10**—Exemplo de dificuldade de identificação de poço de visita no trecho 1: A) Visão geral da câmera e B) Zoom do poço de visita localizado

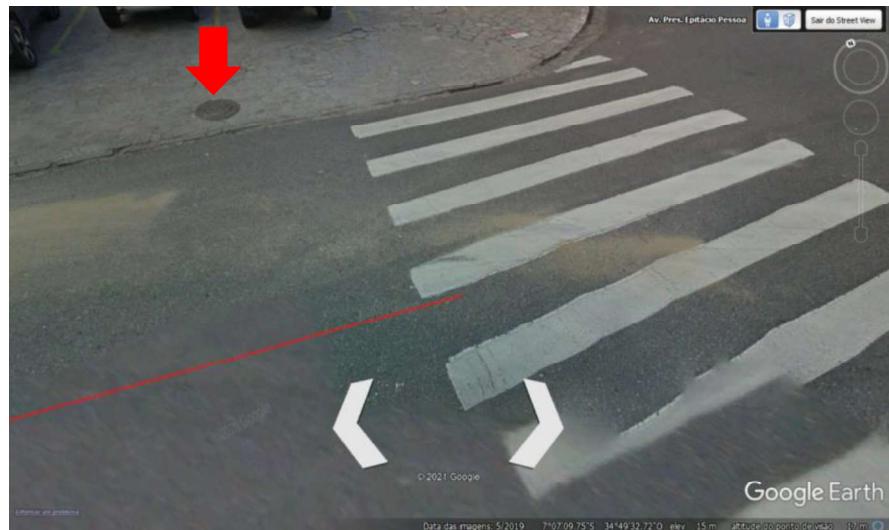
**Figura 11** – Exemplo de poço de visita não contabilizado por se localizar na calcada da via

É importante destacar que poços de visita localizados nas calçadas (Figura 11) não eram contabilizados na pesquisa, já que nesse estudo a condição dos passeios foram avaliados. Logo, a influência da condição do poço de visita em quesitos como caminhabilidade, segurança de pedestre e acessibilidade não foram computados.

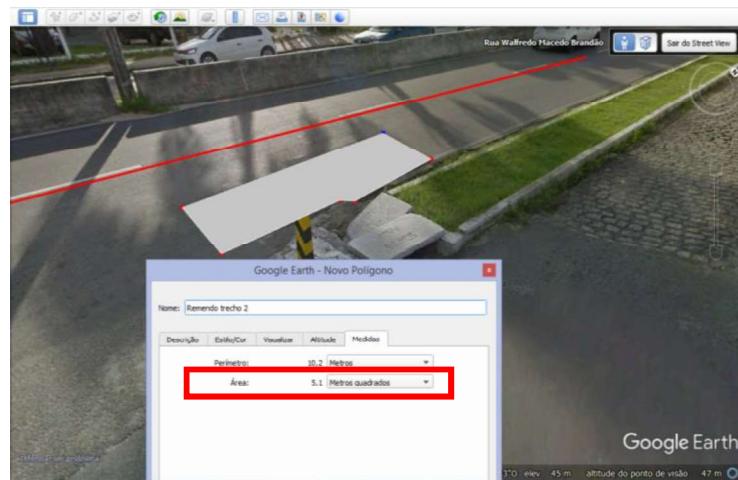
**Figura 12** - Exemplo de levantamento de área afetada por defeito no pavimento (remendo - trecho 2)

verificação da profundidade de panelas e trilhas de roda, a sugestão mais adequada é que seja feita a medição durante o levantamento por caminhamento, infelizmente devido aos fatos expostos no item 4.4.1, tais verificações não foram possíveis nesse estudo, sendo a severidade desses defeitos feita apenas visualmente.

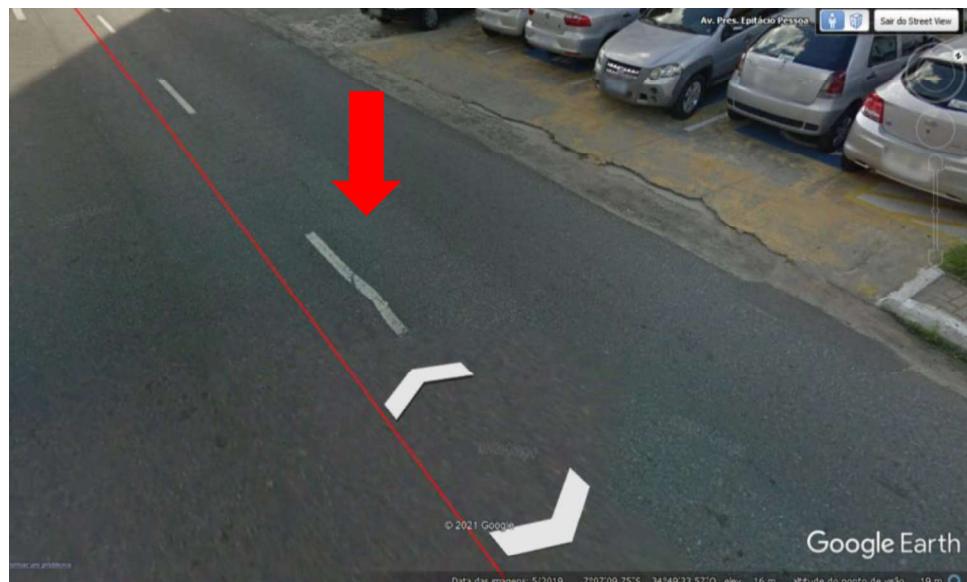
**Figura 13 - Exemplo de Dificuldade de Visualização de Trincas nos Pavimentos (Trecho 36)**

Durante a coleta de defeitos dos pavimentos, a maior dificuldade encontrada foi o registro concreto da área afetada por trincas longitudinais e transversais, principalmente pela existência de sombras no local avaliado, como em casos como os da figura 13. Quando as imagens das vias não apresentavam sombras a coleta foi simplificada, como mostrado na figura 14.

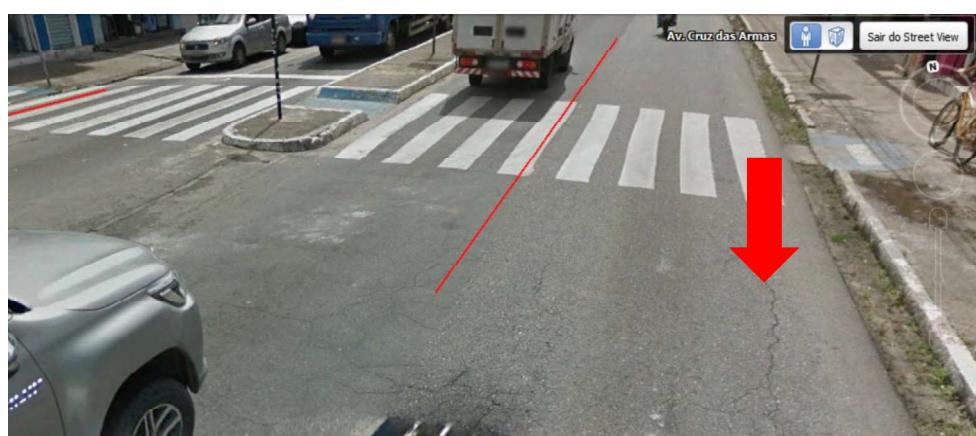
**Figura 14 - Exemplo de Trinca de Fácil Identificação (Trecho 61)**

Grande quantidade das trincas apresentadas pode ter sido ocasionada em função da reflexão das trincas da base de paralelepípedos. É importante destacar que não foi possível adquirir a informação com a Prefeitura sobre quais pavimentos flexíveis avaliados possuíam ou

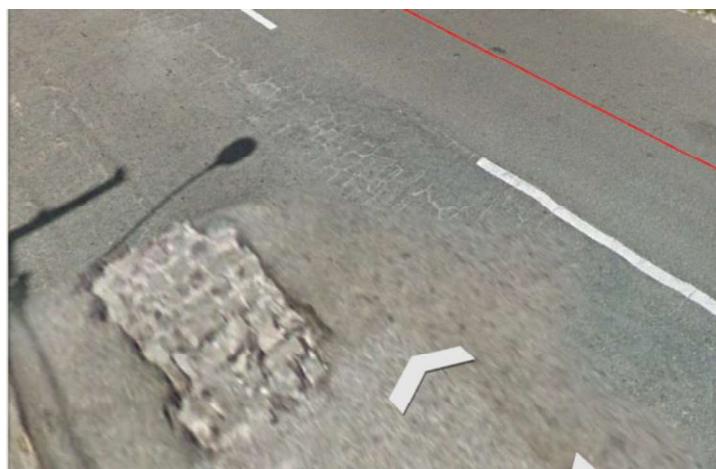
**Figura 15** - Exemplo de Aparecimento de Paralelos (Trecho 51)

Previamente a aplicação da capa asfáltica, é necessário reparar os defeitos existentes na camada de paralelepípedos, além da aplicar uma camada de *binder* para minimizar o trincamento ou retardar o surgimento. A execução indevida dessas etapas ou até mesmo a não realização das mesmas pode acarretar, como mostrado na figura 15, até mesmo na exposição das pedras.

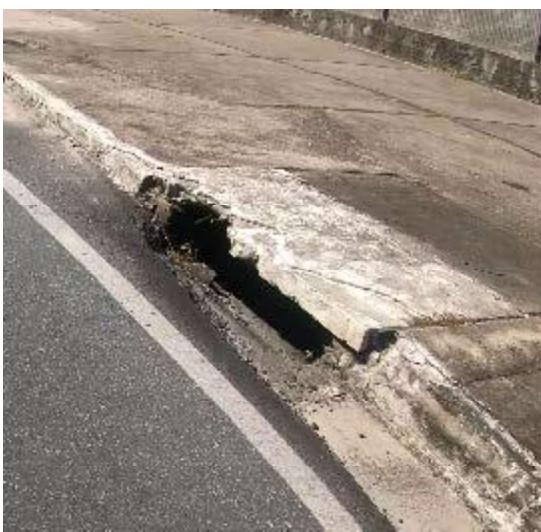
**Figura 16** - Exemplo do registro da condição de boca de lobo localizada no trecho 02

As condições dos elementos que compõem o sistema de drenagem foram computadas e analisadas trecho a trecho, com intenção de declarar a atual condição do sistema. Quando necessário, o registro fotográfico do elemento foi destacado para facilitar a localização, como por exemplo, a boca de lobo da figura 16.

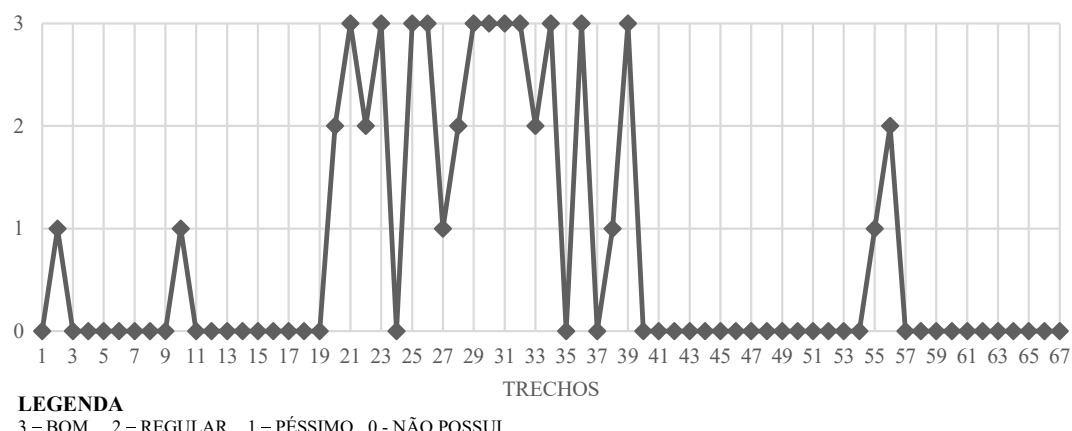
**Gráfico 1 - Resumo da Caracterização e Qualificação de elemento de Drenagem: Bocas de Lobo**

Os gráficos 1, 2 e 3 foram elaborados para facilitar a visualização em termos gerais da classificação da condição dos elementos do sistema de drenagem.

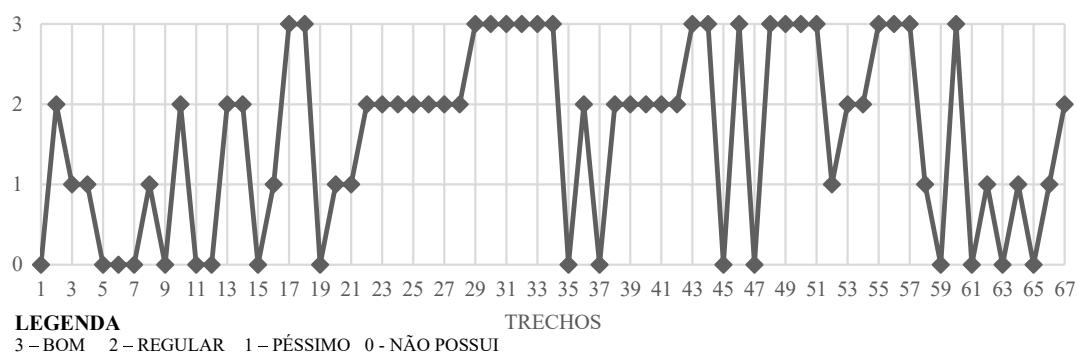
Gráfico 2 - Resumo da Caracterização e Qualificação de elemento de Drenagem: Sarjetas

Já no gráfico 2, em que se encontra um resumo da qualificação das sarjetas, é possível observar uma maior variação de suas condições do decorrer dos levantamentos, mesmo que 25,3% dos locais avaliados não apresentassem o elemento. A partir da análise geral, também é possível observar que a maior parte das sarjetas identificadas se encontravam em condições regulares, totalizando 20 trechos com essa classificação. A classificação boa também foi registrada em uma quantidade considerável de locais, 19 trechos, totalizando 28,3% das avaliações. A menor porcentagem de registro foi apresentada pela classificação “péssimo” com 16,4% totalizado 11 trechos.

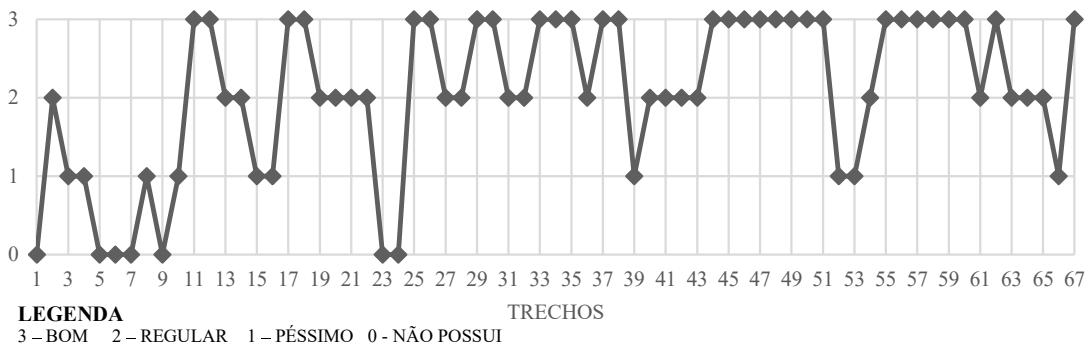
**Gráfico 3 - Resumo da Caracterização e Qualificação de elemento de Drenagem: Sedimentos**

Para isso, o trabalho em questão pode auxiliar propondo uma métrica para a avaliação de nível de urgência para a retirada de sedimentos, em que, devido aos gastos e tempo necessário para tal atividade, os trechos com classificações “Não Possui” e “Bom” e não necessitariam de limpeza, enquanto que a condição “Regular” representaria um estado de alerta para futuras intervenções, e por fim, nos trechos com a classificação “Péssimo”, seria recomendada a limpeza imediata.

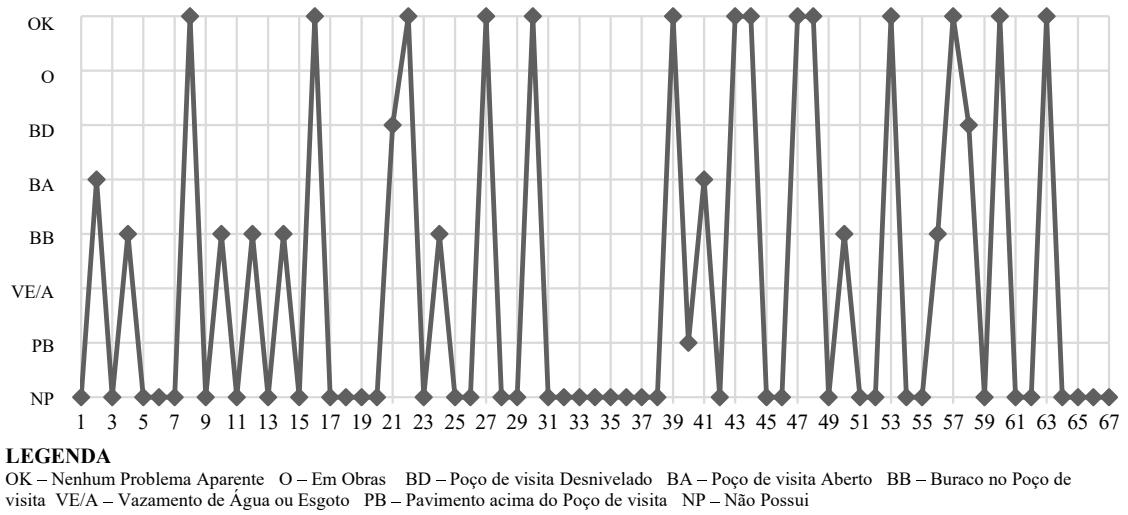
**Gráfico 4 - Resumo da Caracterização e Qualificação de elemento de Águas Pluviais e Esgoto: Poços de visita**

O gráfico 4 representa um resumo da qualificação dos poços de visitas registrados na pesquisa em questão.

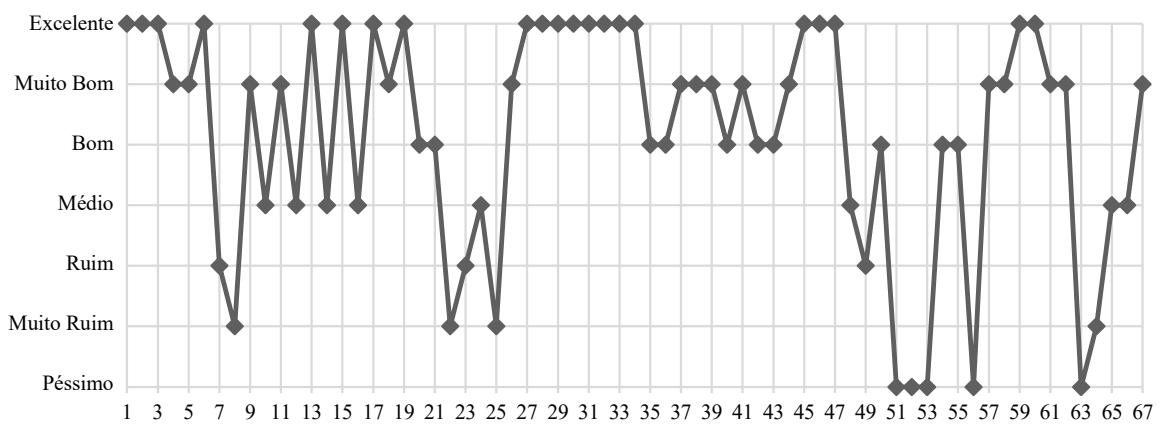
**Gráfico 5 - Resumo da Classificação dos Pavimentos**

Para uma melhor visualização, o gráfico 5 abaixo representa um resumo da classificação dos pavimentos avaliados.

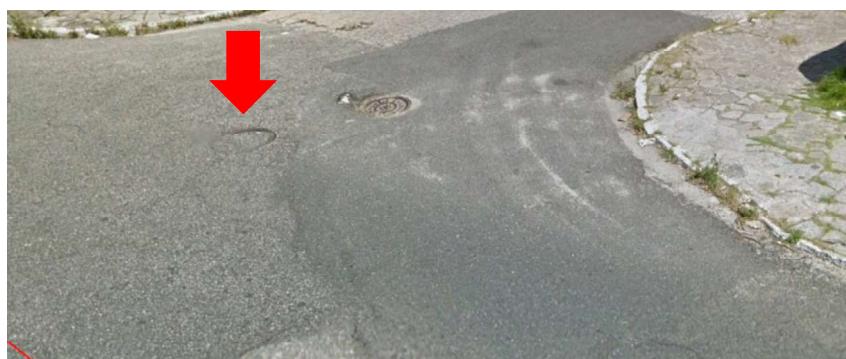
**Figura 17 - Camada de Pavimento Executada Acima da Tampa do Poço de visita (Trecho 40)**

Observe na figura 17 o poço de visita nº 1 no trecho 40, e como a camada de pavimento executada (provavelmente um recapeamento), com o intuito de corrigir defeitos nas vias influencia no funcionamento da peça. Devido as condições, não foi possível identificar a qual sistema o poço de visita pertencia. No entanto, independentemente de qual seja, sua função de fornecer acesso ao subsolo foi completamente bloqueada.

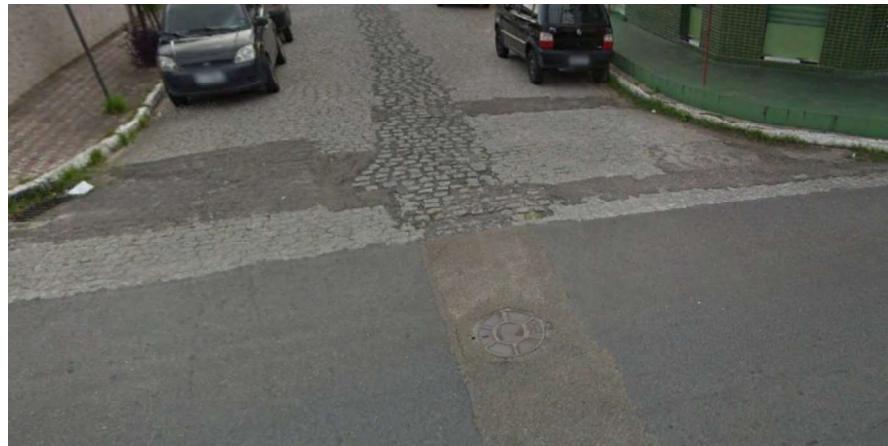
**Figura 18** - Abertura do Pavimento para Instalação/Manutenção do Sistema Sanitário (Trecho 57)

Em caso de implantação recente do pavimento, é possível destacar também os prejuízos financeiros, já que é necessário um capital extra para reconstruir um trecho recentemente implantado. De acordo com entrevista com funcionários da Companhia de Água e Esgoto em questão, quando ocorre a necessidade de abertura de valas no pavimento por parte da companhia, a mesma é responsável por restituir os danos. Porém, essa reconstrução ocorre de maneira terceirizada, e muitas vezes sem a devida fiscalização, podendo ocorrer de maneira inadequada.

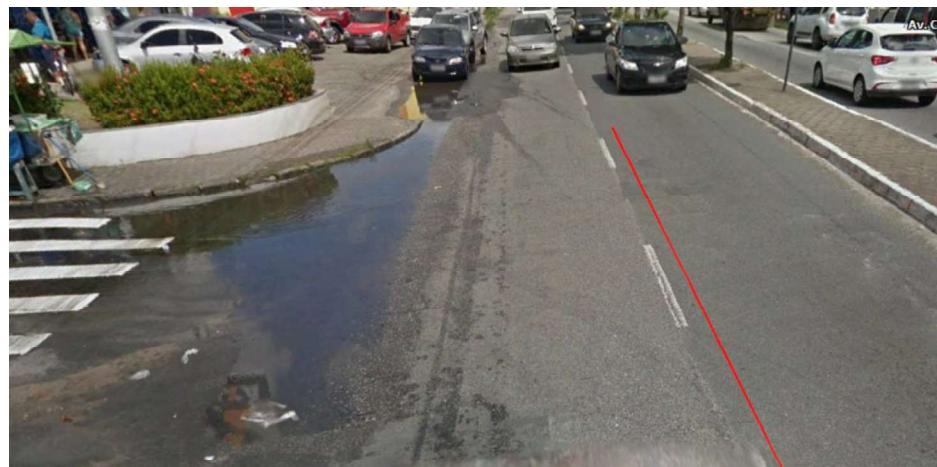
**Figura 19 - Exemplo de Drenagem Inadequada da Via (Trecho 66)**

Em relação ao sistema de drenagem foi possível registrar a influência que o dimensionamento inexato pode provocar aos usuários das vias. Na figura 19 foi possível observar como a falta de elementos como bocas de lobo pode provocar o acúmulo indevido de água de chuva, podendo acarretar diversas consequências como o risco de escorregamento de motoqueiros, a violação do artigo 171 do Código de Trânsito Brasileiro que proíbe que um motorista molhe um pedestre ou outros veículos ao atravessar água acumulada na rua, e até mesmo a proliferação de doenças causadas diante da água parada, como as causadas pelo mosquito *aedes aegypti* facilmente reproduzido em tais situações.

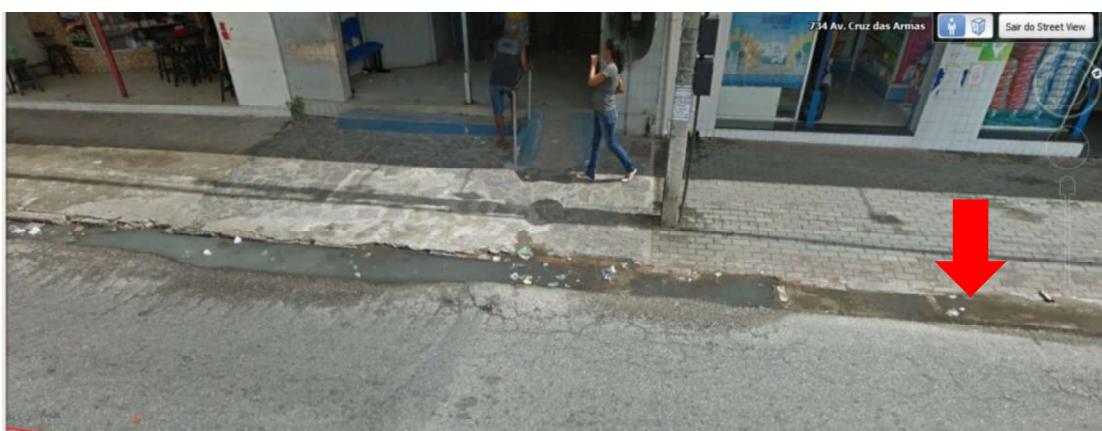
**Figura 20 - Exemplo de Inclinação de Sarjeta Alterada (Trecho 64)**

Outro problema evidenciado durante o levantamento foi a constante alteração da inclinação das sarjetas para o acesso de veículos a garagens ou calçadas, como destacado na Figura 20. Tal alteração impede que a água escoe como dimensionado em projeto, podendo resultar no acúmulo indevido também mostrado na mesma Figura.

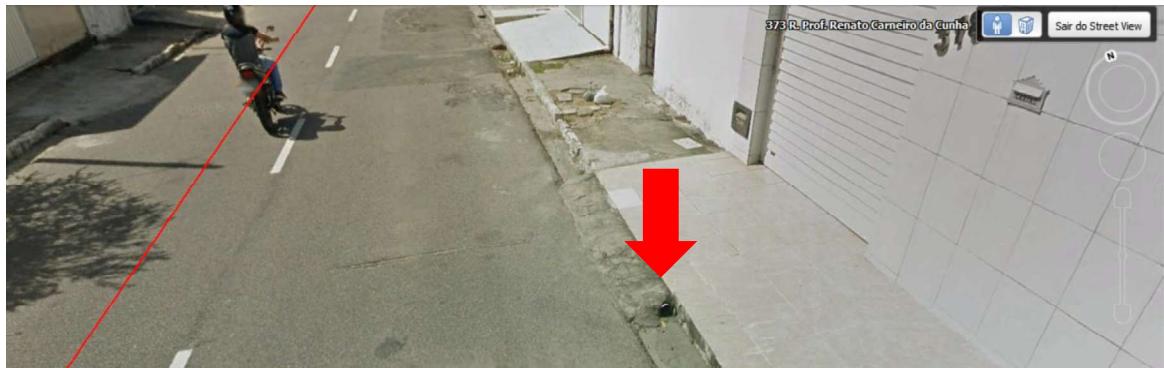
**Figura 21** - Exemplo de Inclinação Alterada, mas Sem Impedimento ao Fluxo (Trecho 56)

Também foram registrados, em casos de necessidade da construção de rampas para o acesso de veículos para as residências, a solução da inclusão de tubulações em PVC abaixo da rampa permitindo a passagem da água, como mostrado na Figura 21. No entanto, é necessária a frequente manutenção da tubulação, pois caso a mesma se encontre obstruída sua função será prejudicada.

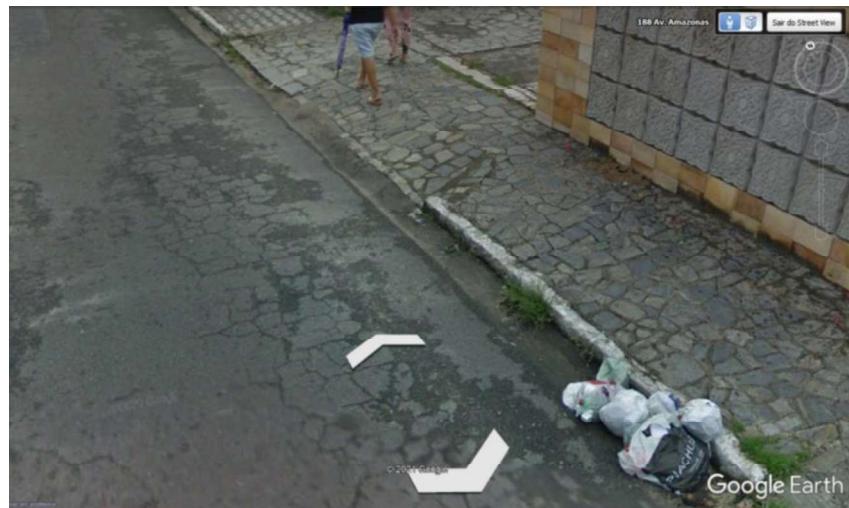
**Figura 22** - Pavimento em Condições Péssimas e Influência de Lixo na Sarjeta (Trecho 53)

Em caso em que o pavimento já se encontra em condições não ideais para seu funcionamento, o acúmulo indevido da água pode prejudicar ainda mais a segurança e conforto dos usuários. No caso da frequência para a coleta de lixo nos bairros, é importante destacar também a conscientização da população acerca da deposição adequadas dos descartes domésticos. Essa situação pode ser ilustrada na Figura 22.

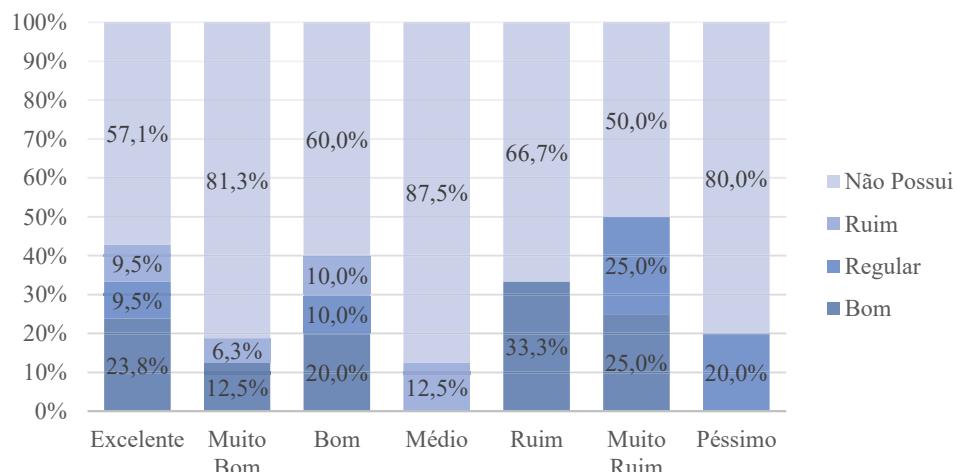
**Gráfico 6** - Comparação entre a Condição dos Pavimentos e Condição das Bocas de Lobo do Sistema de Drenagem

Inicialmente foi verificada a relação entre a classificação da condição dos pavimentos e as condições das bocas de lobo do sistema de drenagem. A partir da tabela dinâmica elaborada a partir do cruzamento dos dados de qualificação da condição dos dois elementos, foi possível verificar que a proporção em cada nível de condição do pavimento era apresentada quando ocorria variação nas condições das bocas de lobo, como melhor apresentado no Gráfico 6.

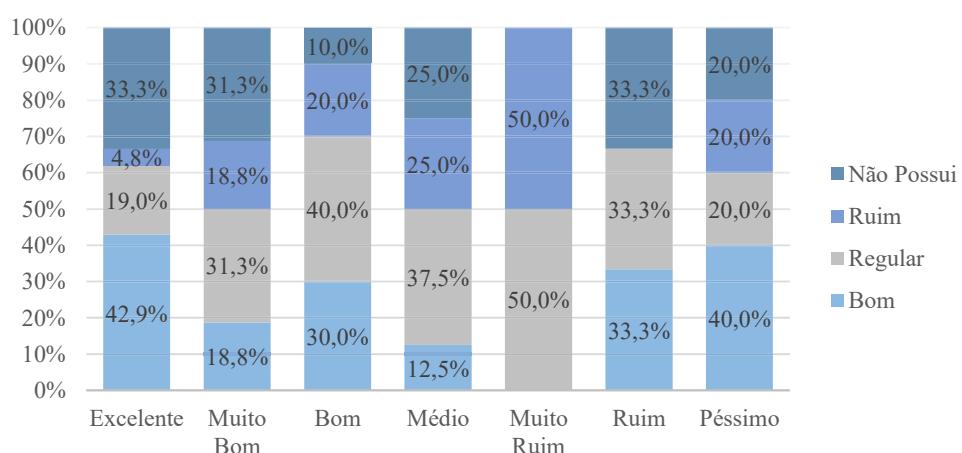
**Gráfico 7 - Comparação entre a Condição dos Pavimentos e Condição das Sarjetas do Sistema de Drenagem**

Ainda dentro dos elementos de drenagem, no que se refere a condição das sarjetas associadas a a classificação da condição dos pavimentos, foi possível observar uma grande variação de proporções a partir do gráfico 7. Uma interpretação facilmente identificável e coerente ao discernimento geral, foram os pavimentos na condição “Muito Ruim”, já que todas as sarjetas registradas nesses trechos também apresentavam condição “Péssimo” ou “Regular”, ambas na proporção de 50%.

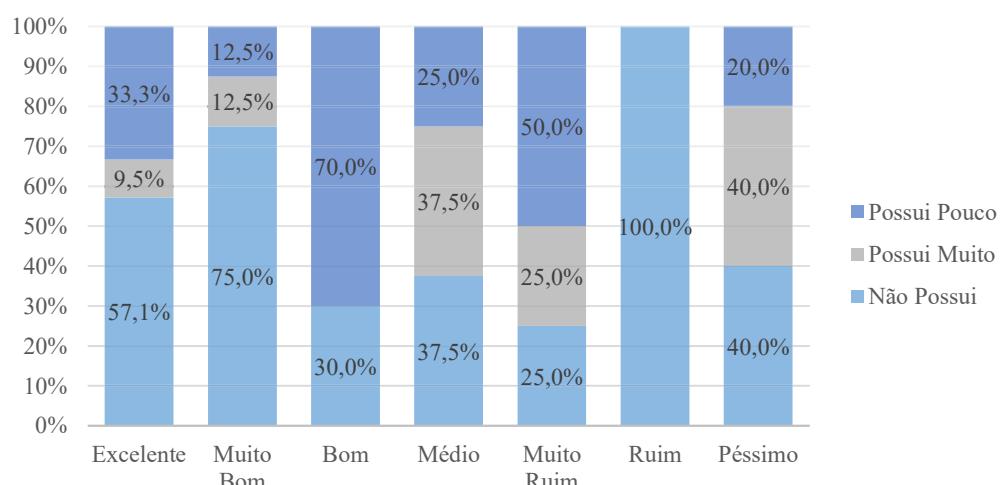
**Gráfico 8 - Comparação entre a Condição dos Pavimentos e a Capacidade de Produção e Acúmulo de Sedimentos das Vias**

A partir do cruzamento de dados quanto a presença e a produção de sedimento nas vias associada a classificação dos pavimentos, foi possível elaborar o gráfico 8. Observou-se que todos os pavimentos classificados como “Ruins” não apresentavam presença de sedimentos nas vias. Já os pavimentos que apresentaram a classificação “Bom”, apresentaram resultados satisfatórios no que se refere a presença de sedimentos, já que em 30% dos trechos não foi identificada a presença ou produção de sedimentos, e quando foram, em 70% das vias, eram registradas em pequena quantidade, encaixando-se na classificação “Possui Pouco”.

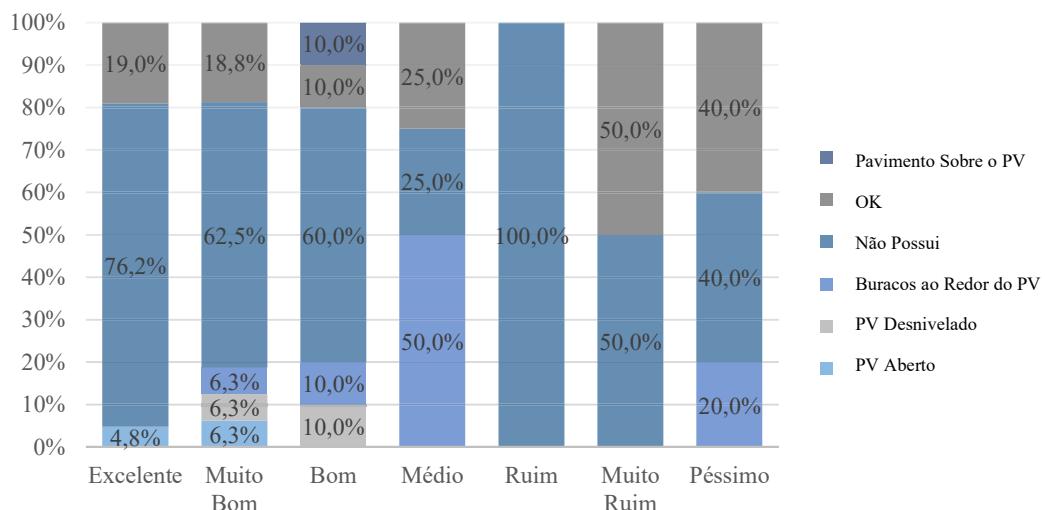
**Gráfico 9 - Comparação entre a Condição dos Pavimentos e a Condição dos Poços de Visita**

Como apresentado anteriormente no item 4.1.2, não foi possível obter informações além das condições dos poços de visita do sistema de esgoto visto que a localização dos demais elementos se apresentarem no subsolo. No entanto, também foi feio o cruzamento de dados associando tais condições as classificações dos pavimentos, como pode ser visto no gráfico 9.

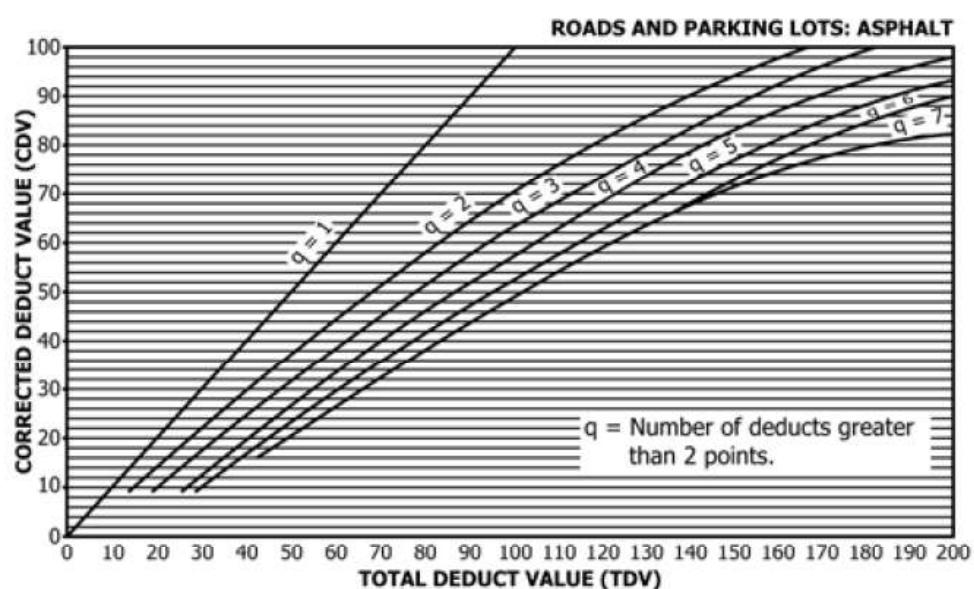
Figura A26 – Valor de Dedução Corrigido (VDC)
