**UNIVERSIDADE FEDERAL DA PARAÍBA – UFPB**  
**CENTRO DE TECNOLOGIA**  
**DEPARTAMENTO DE ENGENHARIA CIVIL E AMBIENTAL**

**TRABALHO DE CONCLUSÃO DE CURSO**

**ESTUDO DE CAMINHABILIDADE E AVALIAÇÃO DAS CONDIÇÕES DAS  
CALÇADAS DA REGIÃO CENTRAL DE JOÃO PESSOA-PB**

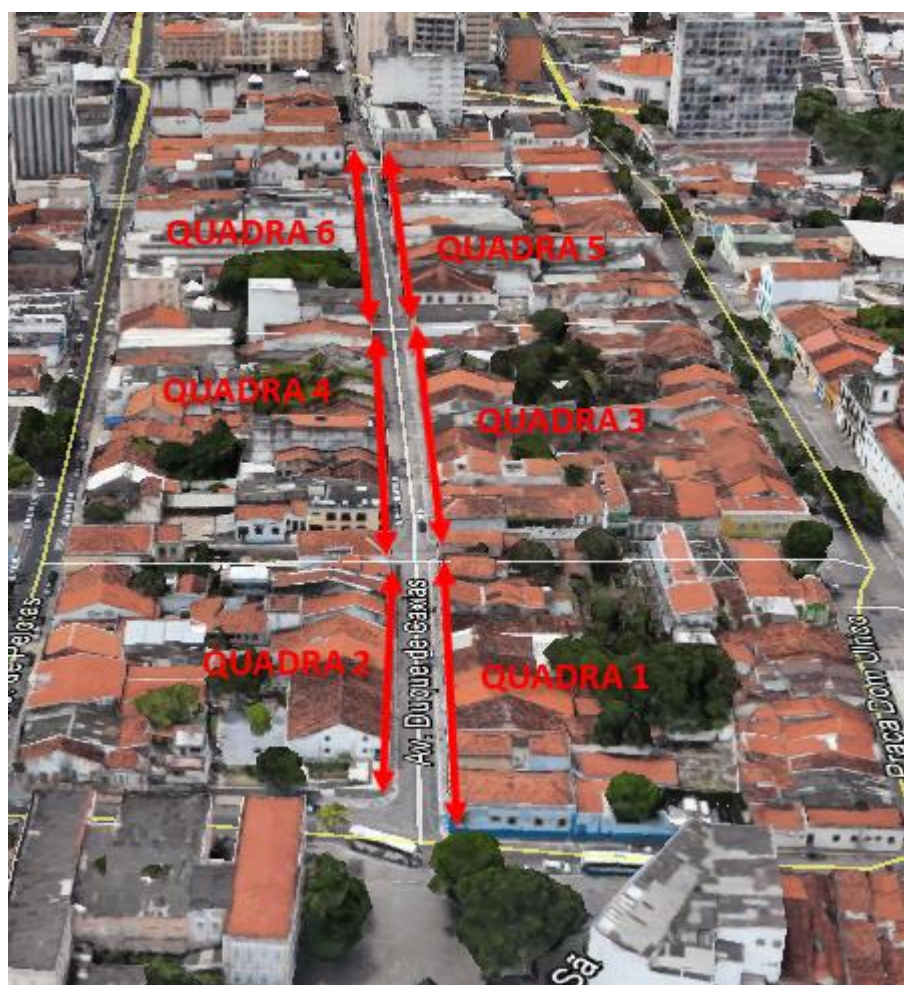
Figura 9: Divisão das quadras da rua Duque de Caxias 01(2016)

A figura 9 e 10 apresenta a divisão das quadras na avenida Duque de Caxias para aplicação da metodologia de estudo.

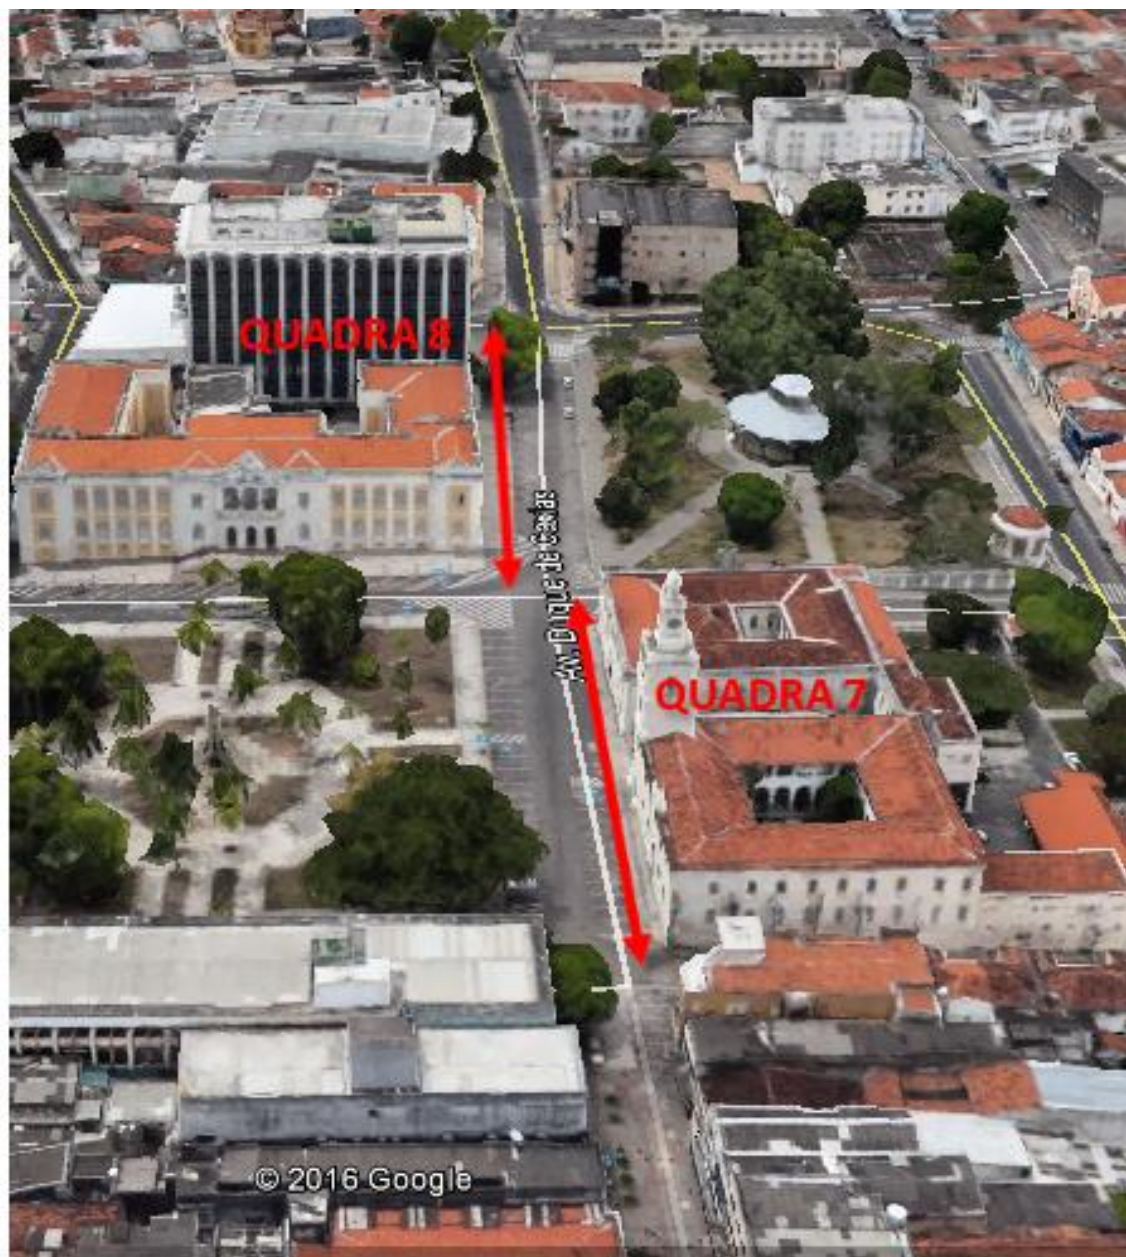
Figura 10: Divisão das quadras da rua Duque de Caxias 02(2016)

De acordo com a figura 10, pode-se observar que as calçadas das praças João Pessoa e da praça Venâncio Neiva não foram estudadas, por recomendação do orientador.

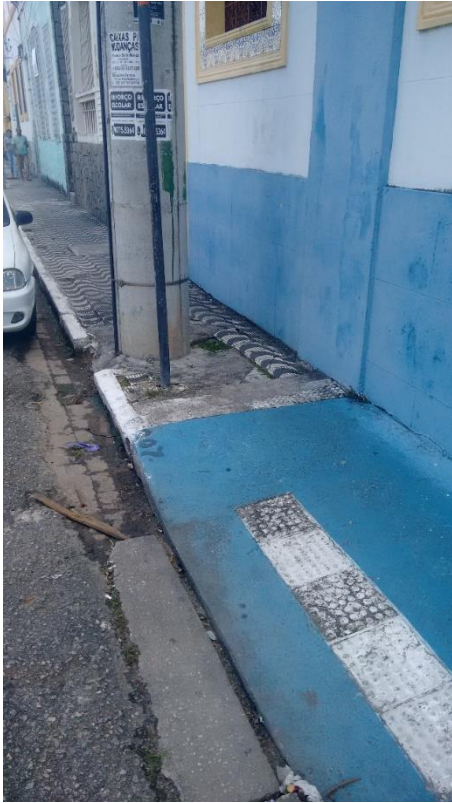
Figura 11 : (a) Imagem de poste mal localizado na quadra 01; (b) Imagem de lixeira dificultando o fluxo dos pedestres; (c) Barraca dificultando o fluxo na quadra 03; (d) reforma obstruindo a calçada na quadra 04

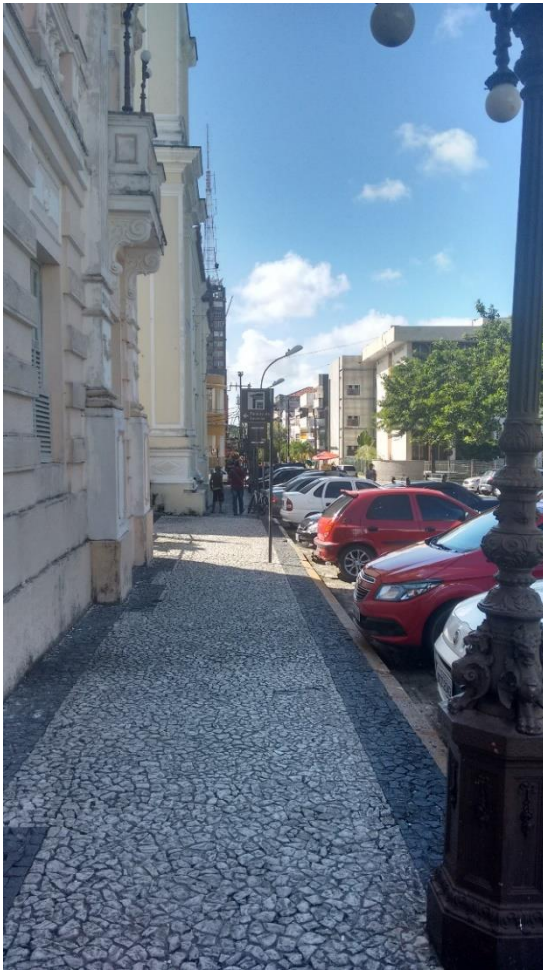
Figura 12: (a) Boas condições de piso da quadra 07; (b) Largura adequada da calçada da quadra 08

De acordo com a figura 12, as calçadas dos trechos 7 e 8 da rua Duque de Caxias apresentam largura adequadas que garante um bom caminhar.

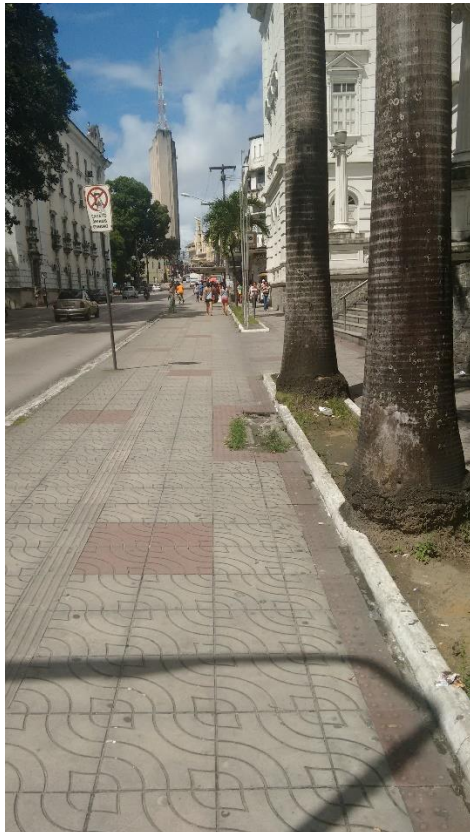
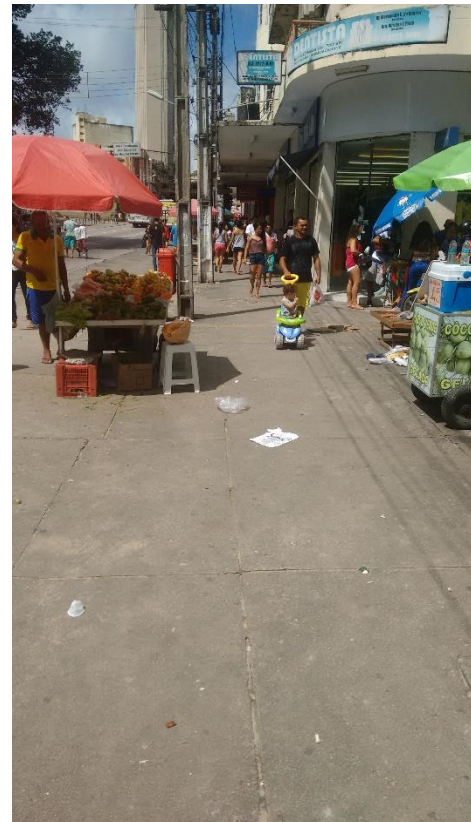
A figura 14 apresenta imagens da quadra 01 da Avenida Guedes Pereira, mostrando que apesar da mesma apresentar calçadas com pisos em boas condições, ela apresenta uma má utilização do mobiliário urbano e a presença de muitas barracas e vendedores ambulantes, dificultando o caminhar de quem necessita trafegar pela calçada.

Figura14:(a) Boas condições do piso da quadra 01;(b) Barracas dificultando o tráfego de pessoas na quadra 01

De acordo com a figura 14, as calçadas da quadra 01 da Av. Guedes Pereira apresenta pisos em boas condições e uma má utilização do mobiliário urbano e a presença de muitas barracas e vendedores ambulantes, dificultando o caminhar de quem necessita trafegar pela calçada.

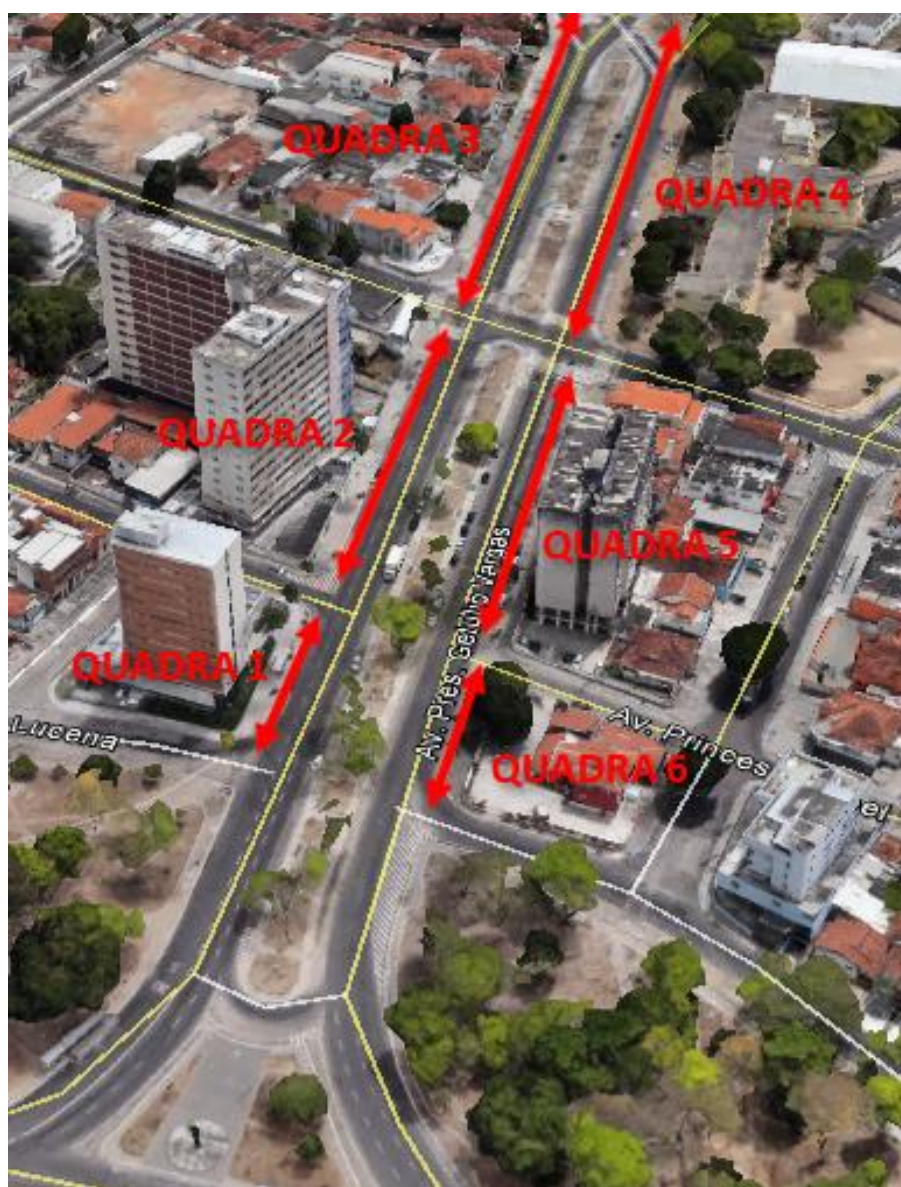
Figura 15: Divisão das quadras da avenida Getúlio Vargas

A figura 15 apresenta a divisão das quadras da avenida Getúlio Vargas.

De acordo com a figura 15, a avenida foi Getúlio Vargas foi dividida em 6 quadras para uma melhor aplicação das metodologias.

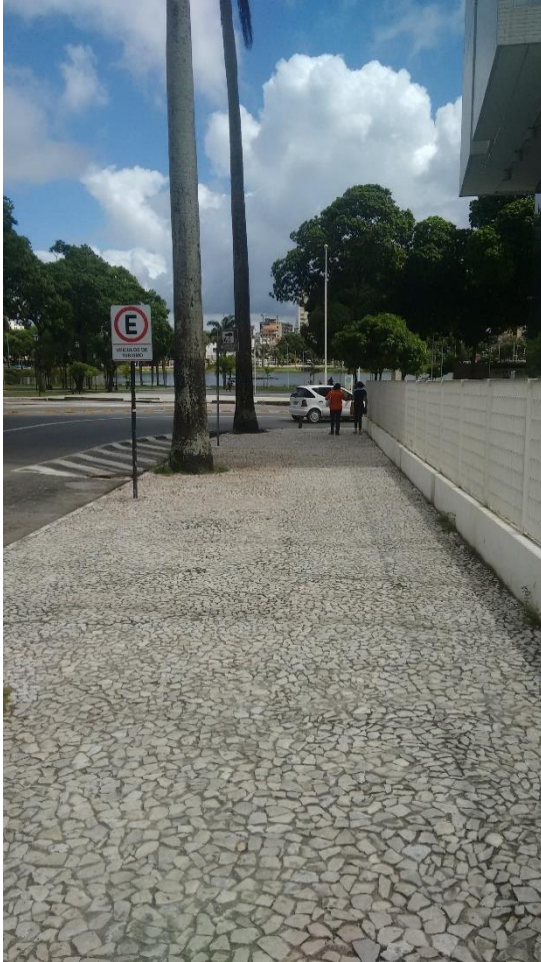
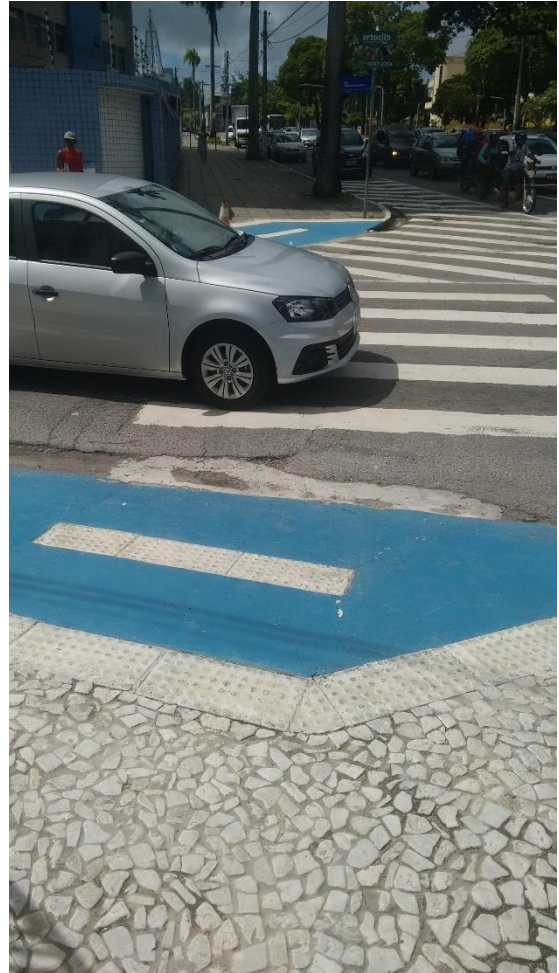
Figura 16: (a) Calçada em boas condições; (b) Rampa na faixa de pedestre

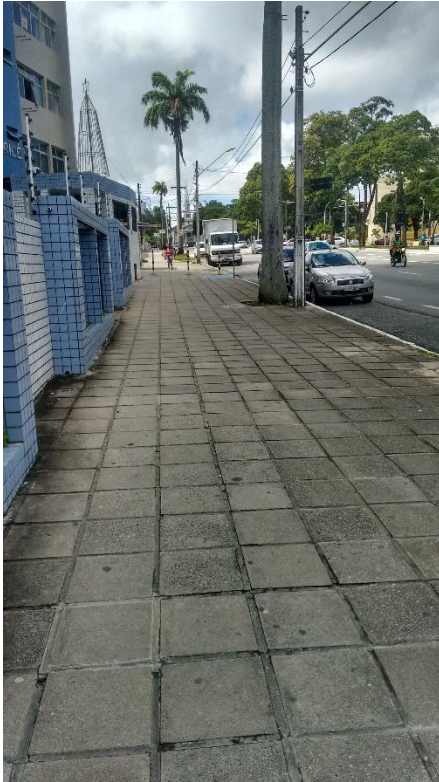
(a)

Figura 17:(a) Quadra 02, (b) Quadra 03; (c) Quadra 04; (d) Carro estacionado em cima da calçada da quadra 05

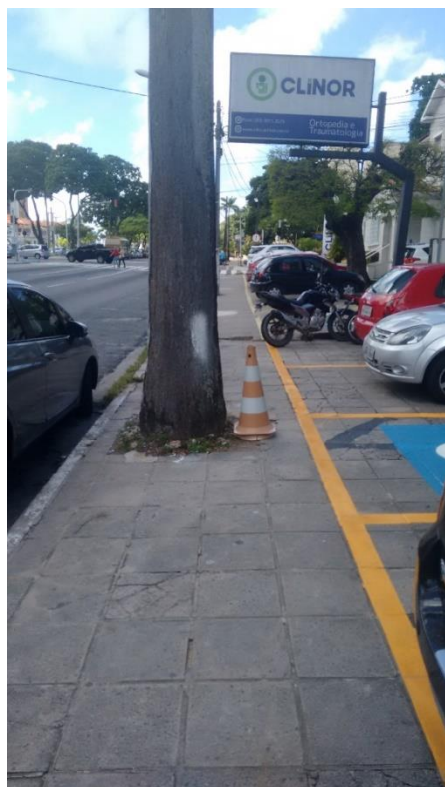
(a)

Figura 18:(a) Árvore localizada na faixa livre da Calçada da quadra 05;(b) Calçada da quadra 06
