UNIVERSIDADE FEDERAL DA PARAÍBA CENTRO DE TECNOLOGIA DEPARTAMENTO DE ENGENHARIA CIVIL E AMBIENTAL CURSO DE GRADUAÇÃO EM ENGENHARIA CIVIL

ESTUDO SOBRE SOLUÇÕES DE CONTENÇÕES PARA TALUDES INSTÁVEIS

Trabalho de Conclusão de Curso apresentado à Coordenação do Curso de Graduação em Engenharia Civil da Universidade Federal da Paraíba, Campus I, João Pessoa-PB, como requisito para obtenção do título de Bacharel em Engenharia Civil.

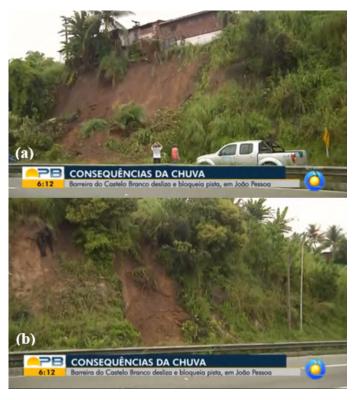
Figura 47 - Deslizamentos ocorridos no ano de 2019 em dois pontos da BR-230/PB

Em 14 de junho de 2019, segundo reportagem do Bom Dia Paraíba (2019a), ocorreram deslizamentos em dois pontos do talude da Comunidade Santa Clara (Figura 47), que motivaram a retirada de algumas árvores do tipo bananeiras e de 6 famílias que ocupavam a crista da encosta, além da demolição das residências (BOM DIA PARAÍBA, 2019b). Na

ocasião, segundo o Coordenador da Defesa Civil de João Pessoa, Noé Estrela, entre a noite do dia 12 de junho de 2019 e a noite do dia 14 de junho de 2019 havia chovido 352 mm, o correspondente a 116% do estimado para todo o mês de junho (G1 PARAÍBA, 2019).

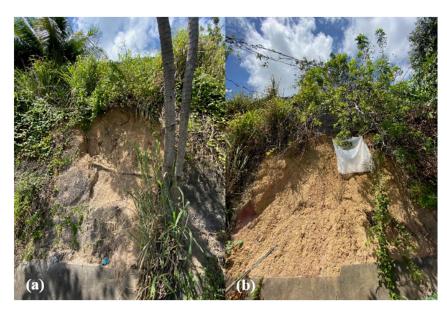
Figura 56 - Cicatrizes de deslizamento ao longo da rodovia BR-230/PB no bairro do Castelo Branco em João Pessoa-PB

No dia 30 de agosto de 2020, foi realizada uma visita às proximidades do talude da Comunidade Santa Clara, quando foi possível verificar que a movimentação de veículos próximo ao local é bem intensa, o que dificultou a realização de imagens do ponto de vista da rodovia para o talude. Apesar disso, ao longo da rodovia foram identificadas algumas cicatrizes de deslizamentos (Figura 56), que demonstram a fragilidade da superfície do talude da Comunidade Santa Clara frente à exposição às intempéries, e alguns resquícios da lona plástica instalada em períodos chuvosos (Figura 57), além de ter sido identificada a presença da vegetação de maior porte, que pode vir sujeitar o solo ao efeito "alavanca" (Figura 58).

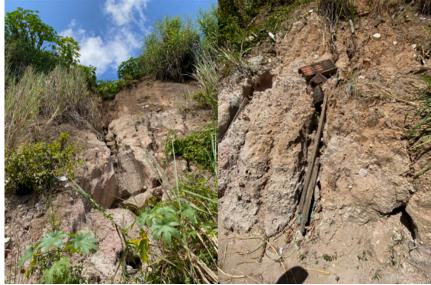
Figura 59 - Feições erosivas identificadas no talude da BR-230/PB

Além das cicatrizes de deslizamento identificadas ao longo do talude da Comunidade Santa Clara, foi identificada a ocorrência de processos erosivos, evidenciados pela presença de feições com alguns metros de extensão e em profundidade suficiente, sendo classificados como ravinas (Figura 59).

Tal conclusão corrobora com as observações feitas a partir da visita feita no dia 30 de agosto de 2020, em que foi identificada a presença de ravinas na face do maciço (Figura 58), nas proximidades da estaca 966, formadas a partir da acumulação e escoamento de águas pluviais na bancada superior do talude, durante o período de chuvas intensas em João Pessoa. O aumento do escoamento superficial pode ser explicado pela ocupação antrópica no local, que

contribui para o aumento da área impermeável e diminui o coeficiente de infiltração do terreno natural. Cabe comentar que o terreno na bancada superior do talude em questão possui perfil em aclive, direcionando o escoamento superficial para a crista do talude na comunidade Santa Clara. Assim, com a ruptura das valetas e a formação de vertentes na crista do talude, potencializa-se a erosão superficial na face da encosta.

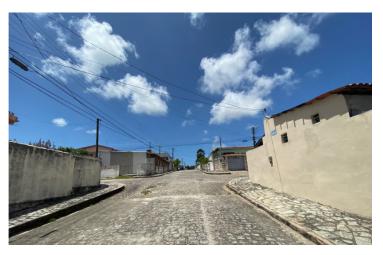
Tendo em vista a ocupação na crista do talude da Comunidade Santa Clara, foram verificadas as condições de acesso ao mesmo pela rua Joaquim Pedro da Silva, no bairro do Castelo Branco, que margeia a BR-230/PB. Na localidade, foi possível verificar que todas as ruas próximas são calçadas (Figura 60) e possuem dispositivos para drenagem de águas

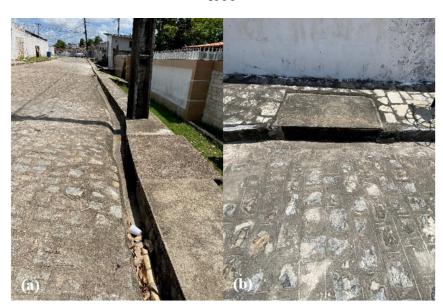
Figura 61 - Dispositivos para drenagem de águas pluviais dos tipos (a) canaleta e (b) boca de lobo

pluviais, como canaletas e bocas de lobo (Figura 61). Ademais, foram observados alguns poços de visita, que indicam a existência de um sistema de drenagem nas ruas do bairro, e escadarias hidráulicas (Figura 62).

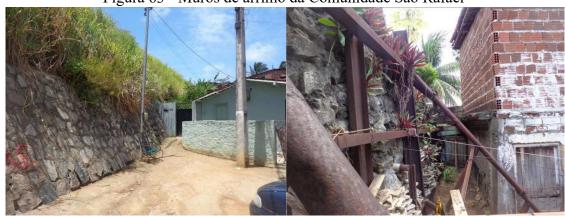
Figura 63 - Muros de arrimo da Comunidade São Rafael

Na Comunidade São Rafael foram obtidas algumas informações acerca das condições locais em trabalhos realizados na área anteriormente. De acordo com Oliveira *et al.* (2018), a Comunidade São Rafael localiza-se entre o rio Jaguaribe e uma encosta da BR-230/PB, em uma área de 9,215 ha, constituindo área de riscos geológico e hidrológico, em razão da ocorrência de deslizamentos e inundações. Ainda segundo Oliveira *et al.* (2018), a comunidade surgiu a partir da apropriação espontânea da localidade há mais de 60 anos, encontrando-se consolidada atualmente, com cerca de 345 domicílios de alvenaria de baixo padrão. Além disso, a comunidade é atendida por redes de abastecimento de água e coleta de esgoto, energia elétrica, iluminação pública, coleta de lixo e as ruas são calçadas e dispõem de um sistema de drenagem das águas pluviais; havendo, ainda, na comunidade, muros de arrimo com cerca de dois metros, sendo um deles reforçado com hastes metálicas (Figura 63).

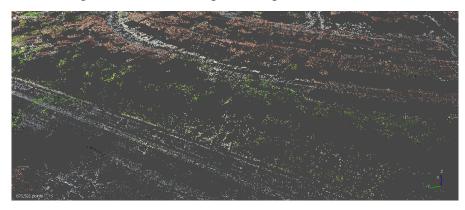
Figura 64 - Nuvem de pontos capturados com drone

Inicialmente, as informações referentes a topografía da área de estudo foram obtidas a partir do levantamento de imagens aéreas com um *drone*, realizado por uma equipe da Universidade Federal da Paraíba. As imagens obtidas no levantamento foram tratadas e ajustadas as cotas em função da presença de vegetação e edificações, resultando em um Modelo Digital do Terreno (MDT) que contempla as cotas aproximadamente reais ao nível do solo, conforme apresentado nas Figuras 64, 65, 66 e 67.

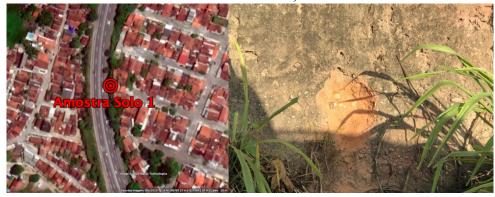
Figura 71 - Localização de onde foi retirada a amostra 1 (Latitude: 7°8'5.4"S; Longitude: 34°51'15.96"O)

Devido a extensão do trecho analisado e considerando a possibilidade de haver solos com características distintas, foram coletadas amostras em 02 pontos nas profundidades: superficial, intermediária e a cerca de 30 centímetros da superficie. No primeiro ponto coletado (Figura 71), ao realizar análises visual e tátil das amostras, não foi verificada uma diferença significativa na composição do solo em profundidades distintas, de forma que, foi feita a homogeneização das amostras coletadas, resultando em uma única amostra, denominada de Amostra 1 (Figura 72).

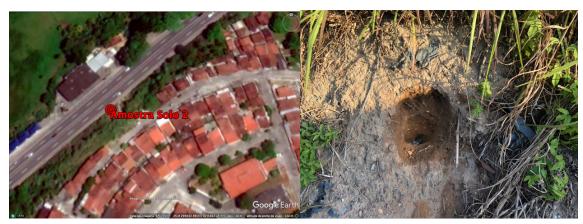
Figura 73 - Localização de onde foram retiradas as amostras 2a, 2b e 2c (Latitude:

No segundo ponto (Figura 73), foram novamente retiradas três amostras (amostras 2a, 2b e 2c) em profundidades diferentes (Figura 74), não tendo sido feita a homogeneização devido a essas amostras apresentarem colorações distintas, que indicavam a presença de matéria orgânica na amostra 2a, retirada da camada superficial do solo.

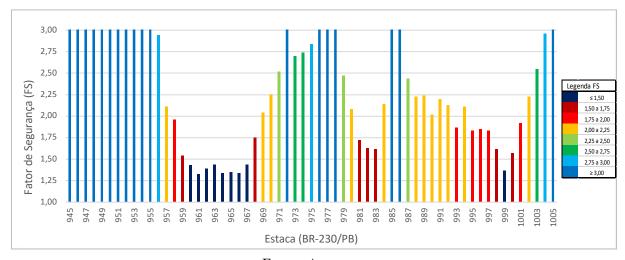
Gráfico 1 – Fatores de segurança obtidos nas análises de estabilidade das seções do talude da comunidade Santa Clara

O estudo da estabilidade identificou os trechos mais suscetíveis para a ocorrência de eventos de movimentos de massa nas comunidades Santa Clara e São Rafael, tendo sido utilizado como critério o nível de segurança alto para os danos ambientais, materiais e a vidas humanas, o que requer um Fator de Segurança ≥ 1,50, conforme preconiza a NBR 11682 (2009) da ABNT. Os gráficos 1 e 2 resumem os fatores de segurança encontrados no presente estudo.

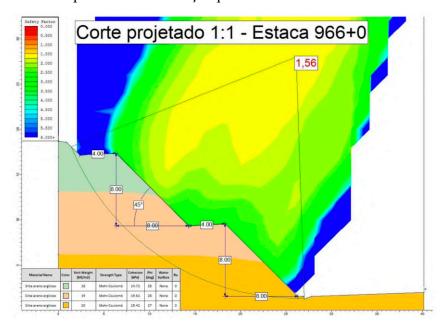
Figura 78 - Proposta de estabilização para o talude da comunidade Santa Clara

A solução apresentada pela empresa no projeto executivo consiste na realização de cortes no solo para diminuir a inclinação do talude, tendo sido definido no projeto a proporção de 1:1 para os comprimentos horizontal e vertical da encosta, perfazendo um ângulo de 45° (Figura 78). Também foi prevista a construção de banquetas a cada 8,0 metros de altura do talude, além de sistemas de drenagem e recuperação da cobertura vegetal do solo.

Em relação aos deslizamentos existentes no trecho supracitado, ainda que pendente de confirmação por meio de sondagens no trecho afetado, o projeto elaborado para o DNIT conclui que os eventos de deslizamento nos últimos anos vêm ocorrendo, provavelmente, pela deficiência de proteção superficial e foram causados pelas infiltrações de águas superficiais na bancada superior, onde as valetas teriam sido destruídas, saturando o solo, aumentando o seu peso específico e tornando instável o talude.

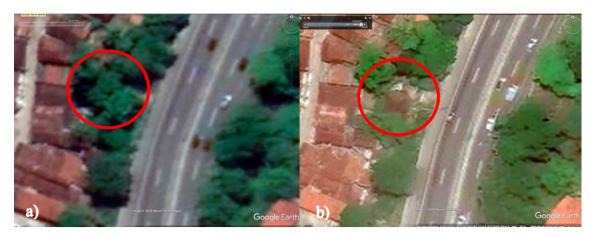
Figura 82 - Registros da ocupação na faixa de domínio do DNIT na Comunidade São Rafael em junho/2019 (a) e março/2020 (b)

No projeto *as built* referente às desapropriações, elaborado em dezembro/2018 e disponibilizado pelo DNIT, consta uma relação nominal de 19 moradias que estão em processo de desapropriação. Entretanto, analisando o histórico de imagens da área no Google Earth, é possível identificar registros de ocupação recente em áreas próximas aos taludes da rodovia BR-230/PB, conforme apresentado nas Figuras 82a e 82b, datadas de junho/2019 e março/2020, demonstrando que o número de famílias afetadas poderá ser maior quando as obras de adequação alcançarem as comunidades São Rafael e Santa Clara.
