CASTELO DE ENGADY

UNIVERSIDADE FEDERAL DA PARAÍBA
CENTRO DE TECNOLOGIA
DEPARTAMENTO DE ARQUITETURA E URBANISMO
TRABALHO FINAL DE GRADUAÇÃO II
GIOVANI CÍCERO SOARES DE MEDEIROS

ENTRE ROCHEDOS E RUÍNAS, *o insurgente.*

UMA PROPOSTA DE **INTERVENÇÃO**
PARA O **CASTELO DE ENGADY,**
EM **CAICÓ|RN.**

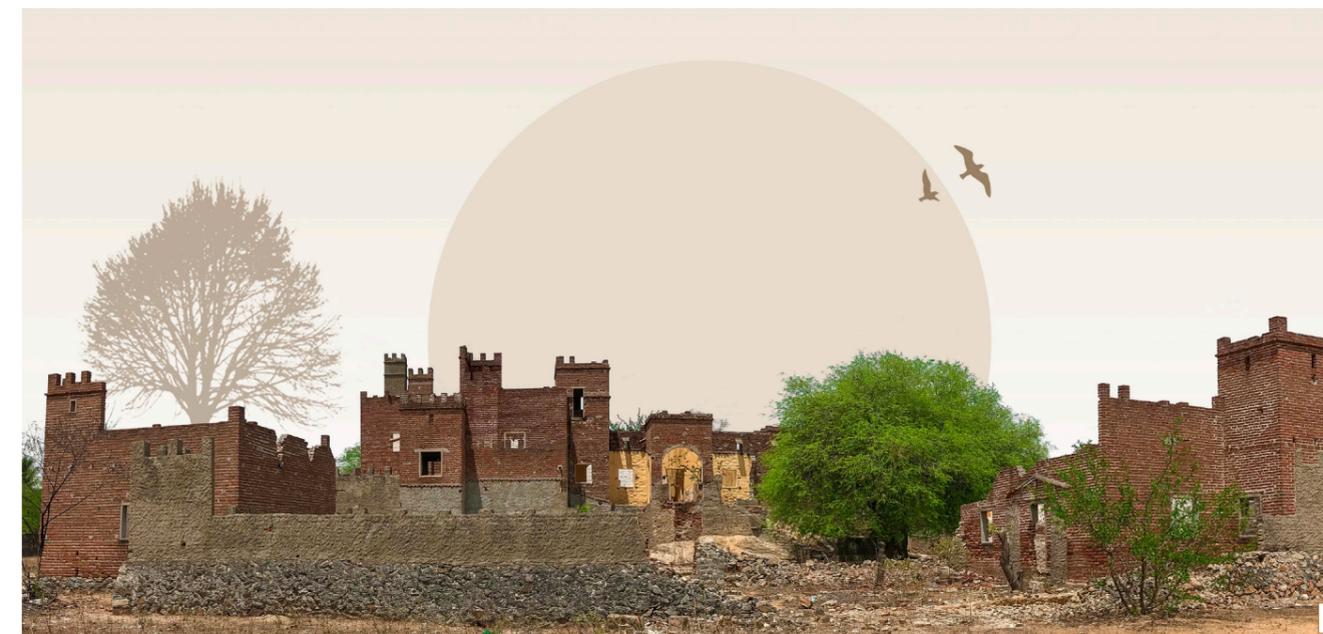
Figura 01 - O Castelo de Engady - vista da fachada suldeste.

A construção de um castelo em meio ao Seridó potiguar não poderia deixar de carregar características peculiares. Sua localização distante do centro realça um forte contraste na paisagem entre modestas construções residenciais, formações rochosas e vegetação típica da caatinga. Construído no início da década de 1970, a obra resultou da idealização de um sonho do Padre Antenor Salvino de Araújo, hoje Monsenhor da Igreja Católica. Foi locada na antiga Fazenda Soledade como uma edificação independente, destinada a ser uma casa de campo, mas acabou incluída na malha urbana em consequência do processo de espraiamento da cidade. Atualmente situa-se no bairro Paulo VI, Zona Oeste de Caicó, em uma gleba de aproximadamente 15 mil m² que avança aos limites das muralhas (ver figura 02). Com a intenção de realizar uma edificação inspirada no estilo mouro medieval, apesar de ser uma arquitetura incoerente com o seu tempo, possui um grande significado para a população local, incorporando à sua existência uma carga afetiva, social e cultural.

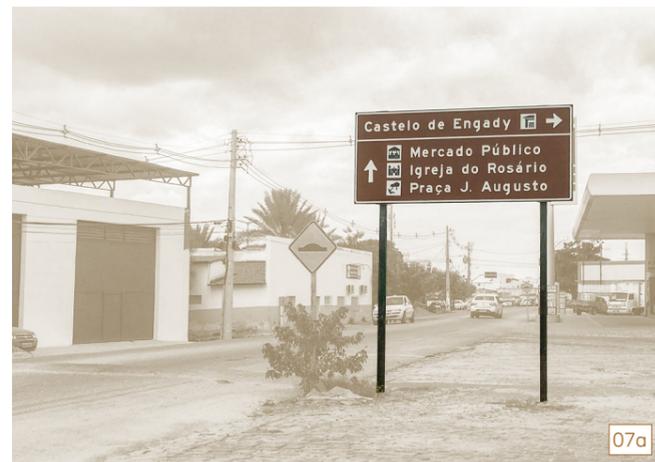
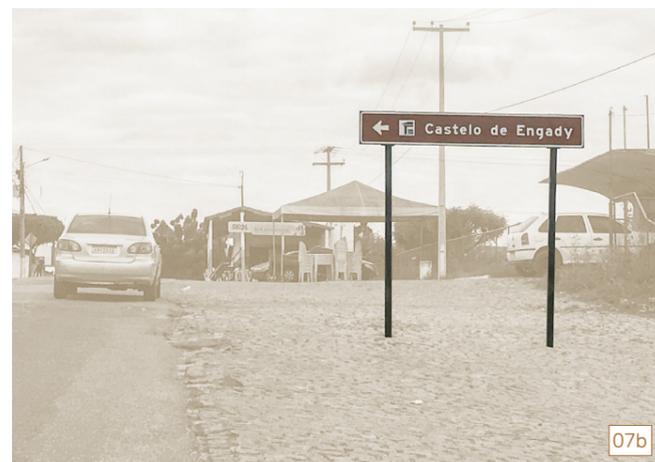
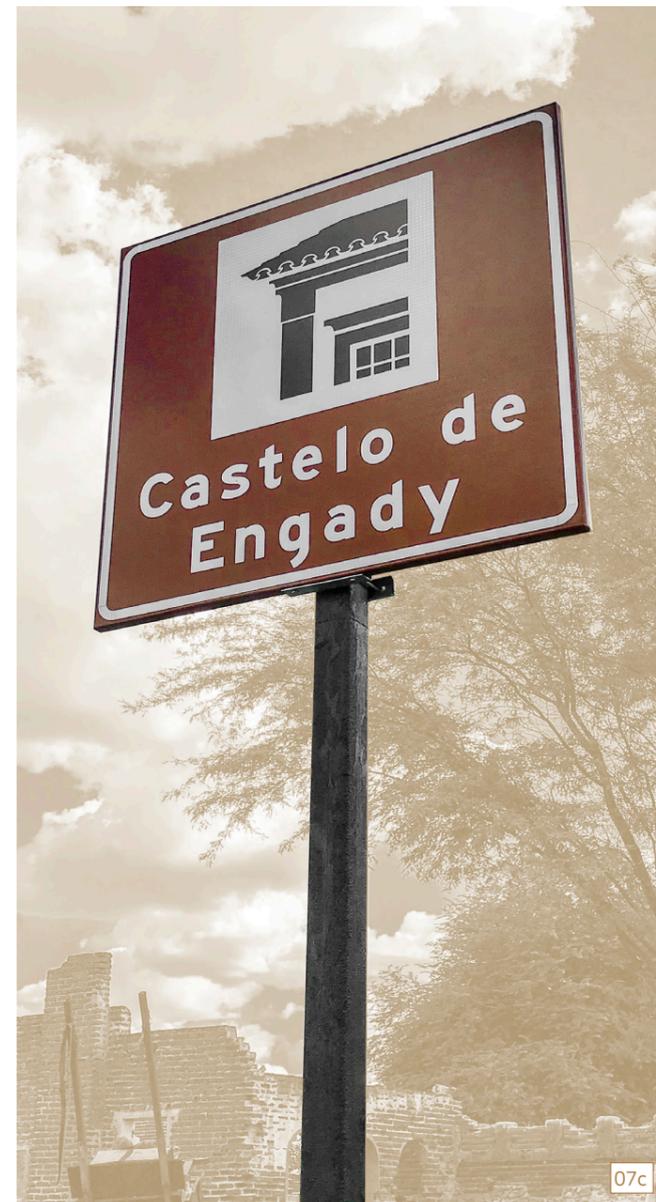
Figura 07 - Imagens de placas de indicações de acesso ao Castelo de Engady.

O acesso até o Castelo acontece, oficialmente, através da BR-427. Entretanto, em períodos de estiagem é possível atravessar o rio através do bairro Paraíba, encurtando a distância até o centro da cidade. O acesso oficial está bem sinalizado (ver figura 07), com placas que foram locadas recentemente, ainda no ano de 2019.

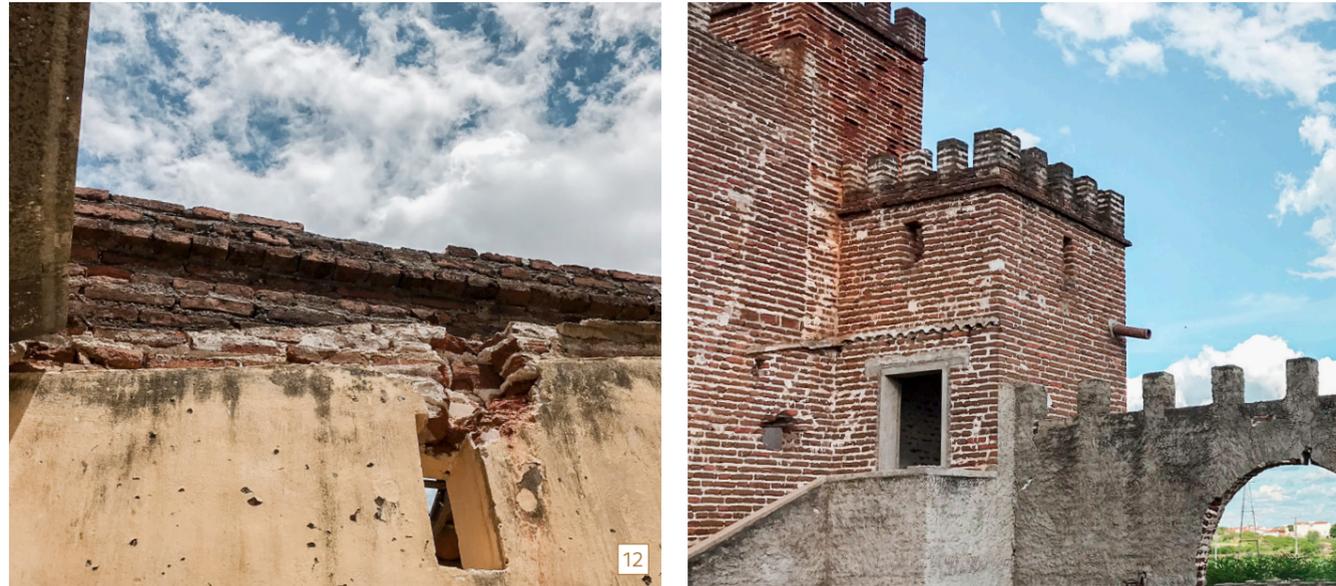
Existiam dois acessos principais: um social, na fachada sul, e outro de serviço na fachada norte. Como a edificação foi locada sobre o rochedo, gerou-se um desnível do piso da edificação ao nível do terreno de 2,80m. Dessa forma, através de uma escadaria externa era possível ter acesso ao terraço, demarcado por uma grande arcada. Deste ponto, uma circulação dava acesso aos ambientes internos: sala de estar, varanda, sala de jantar, três quartos (sendo uma suíte) e cozinha. As torres, partindo da fachada principal, dividiam-se em: as primeiras eram voltadas para vigilância e contemplação; as dos eixos laterais, abrigavam os banheiros social e íntimo; as posteriores abrigaram o banheiro de serviço e o espaço do fogão à lenha.

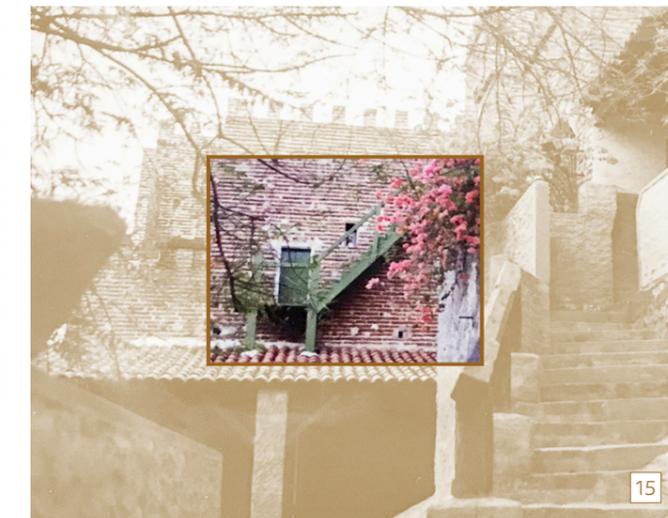
Figura 14 - Fotografia do acesso principal a partir da escada externa em madeira.

Prestes a concluir a construção, o Monsenhor Antenor percebeu a necessidade de outros espaços para compor sua residência, prorrogando o fim da obra para o ano de 1974. Assim, foram acrescentados dois blocos anexos ao volume inicial, conformando a segunda fase de evolução do Castelo (figura 13). O anexo sul, construído faceado à primeira edificação, foi concebido com dois pavimentos de modo a abrigar, no pavimento térreo, uma sala de visitas com banheiro e, no pavimento superior, mais um quarto. Inclusive, através desse quarto, com o piso em assoalho de madeira maciça, era possível ter acesso ao ponto mais alto da torre lateral, utilizando uma escada de madeira fixada exteriormente, engastada na alvenaria desse novo bloco. (ver figuras 14 e 15).

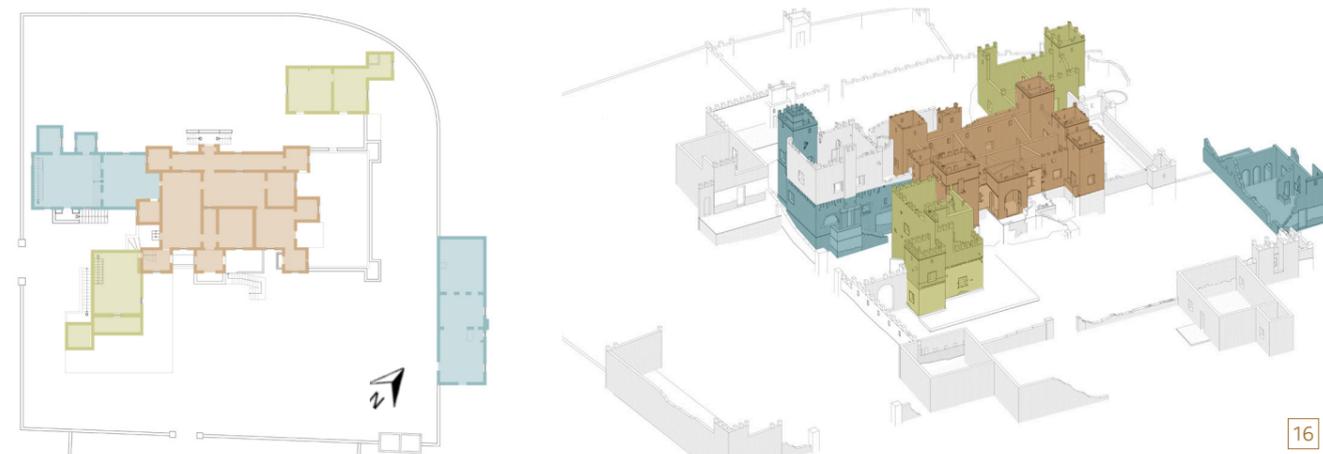
Figura 16 - Diagrama da terceira fase de evolução do Castelo.

Esta foi exatamente a configuração encontrada pelas Irmãs Clarissas no momento da sua ocupação, em 1984 (ver apêndice 06). Para os espaços encontrados, foram destinados novos usos, e a única alteração significativa feita foi a abertura de uma porta no final da circulação do núcleo principal, que permitia um acesso direto das ocupantes ao refeitório - anteriormente, sala de jantar -, sem precisar cruzar o espaço da capela, que foi locada onde se abrigava a sala de estar. Entretanto, a porta foi fechada e retornou ao estado de janela após a saída das Clarissas, em 1986, que conformou a terceira evolução do castelo, quando foi resgatado seu uso residencial. Além disso, foi construído um bloco, à leste, destinado à abrigar a capela, visto que a comunidade, que já se aproximava do castelo, havia se habituado com a realização das solenidades religiosas na edificação. Assim, a capela foi construída de modo que as pessoas pudessem ter acesso facilitado através da rua, sem precisar adentrar às muralhas do Castelo. (ver figura 16).

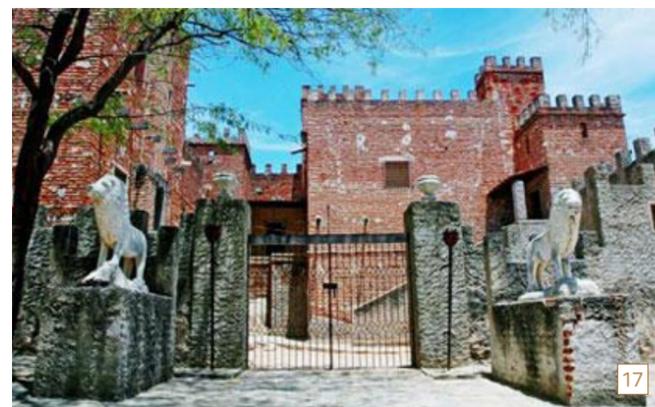
Figura 17 - Acesso à oeste demarcado por duas estatuetas de leões.

A essa altura, o castelo já havia se tornado um ponto turístico e um dos locais mais procurados da cidade para a realização de festas e eventos. Foi partindo disso que o Monsenhor Antenor resolveu incluir também nessa ampliação a construção de mais um bloco, à oeste, abrigando uma sala de jantar e outra de estar voltada às festividades, acompanhadas de duas novas torres. Uma delas foi construída de forma a destacar-se das demais em termos de altura, abrigando uma espécie de fornalha. Em festividades, ela era acesa, lançando fumaça através da torre mais alta que podia ser avistada à longas distâncias. O acesso principal passa a acontecer à oeste (ver figura 17), enquanto a antiga entrada dava acesso, agora, à um jardim íntimo.

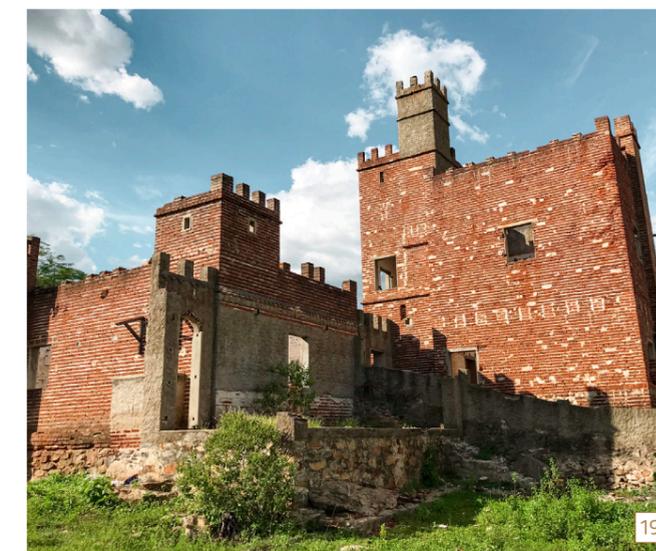
Figura 19 - Fotografia atual dos acréscimos da quarta fase.

O quarto momento de evolução, ocorrido por volta da década de 1990, deu surgimento à dois novos blocos à oeste: um maior, que seria a garagem, e outro menor, que comportaria uma segunda cozinha. Essa cozinha surgiu para dar suporte à uma área de lazer, concebida à sul, que contava com um grande terraço e um segundo jardim íntimo, delimitado pelas novas muralhas. Além disso, foi feito um primeiro andar sobre os salões de festividades, abrigando mais um quarto (ver figuras 18 e 19). Esta foi a última configuração residencial identificada.

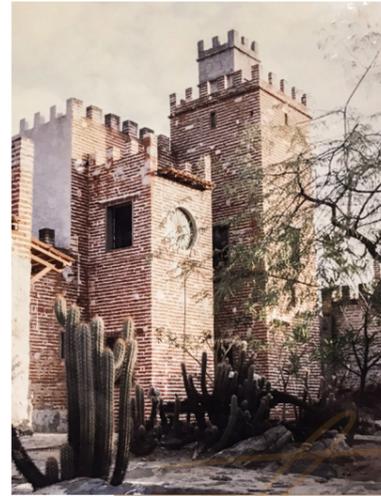
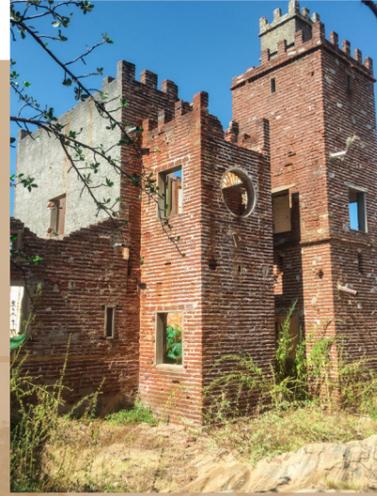
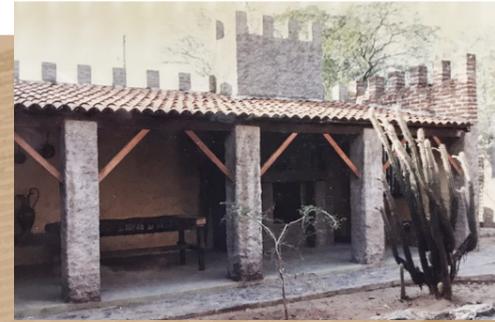
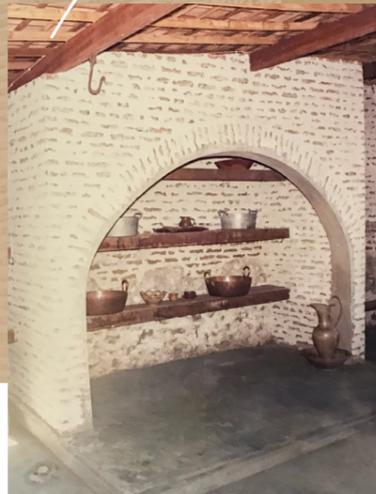
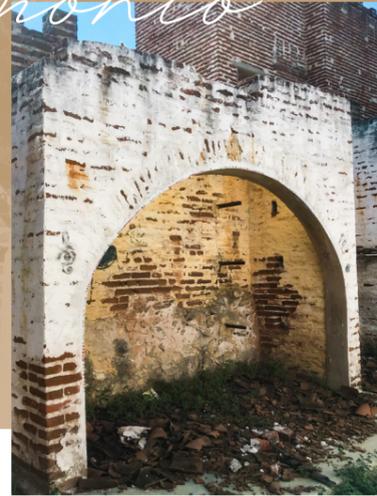
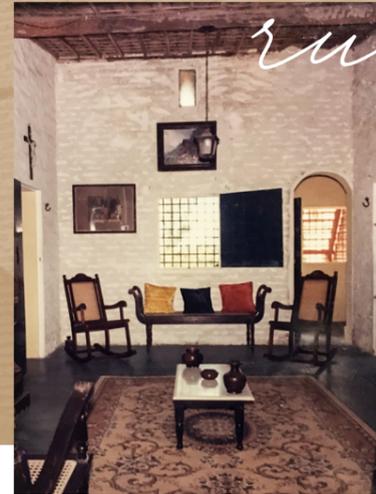
Figura 22 - Comparativo entre imagens antigas e atuais a partir da mesma perspectiva.

As visitas foram proibidas e a edificação foi permanentemente fechada. O castelo passou a ser alvo de vandalismo, de uso de drogas e de prostituição. O que já foi uma das edificações mais visitadas da cidade, um cartão-postal seridoense, conhecida pelas suas festividades e celebrações religiosas, se transformara em um local de medo e reclusão. Grande parte do mobiliário foi saqueado, juntamente com seus assoalhos, portas e janelas em madeira maciça. As coberturas em telha canal cederam, e todo o madeiramento de sua estrutura

de coberta foi saqueado. O que sobrou, entre cacos e resquícios, foi sendo destruído com a ação do tempo e das intempéries. (ver figura 22 na página seguinte).

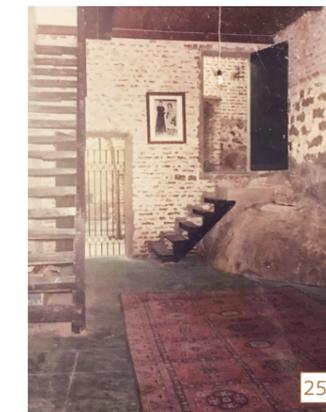
Figura 24 - Comparativo entre a planta do Castelo de Engady e do medieval Castelo Harlech.

Ao se refazer o percurso temporal da edificação e redescobrir o seu núcleo central, foi percebida uma lógica de disposição que muito se assemelha à tipologia medieval dos castelos e fortificações: um núcleo principal, onde se concentram os ambientes primordiais da edificação, delimitado pela disposição das torres nas pontas e laterais (ver figura 24). Além disso, o acesso principal é sempre bem demarcado ao centro. Além da linguagem rústica, com uso de materiais aparentes, outra característica percebida foi a presença de pequenas aberturas retangulares superiores, principalmente nas torres. Esses orifícios eram muito usados em fortalezas como estratégia de defesa: através desses pequenos orifícios os guardas conseguiam observar os inimigos que estavam do lado de fora e posicionar as armas, sem serem notados.

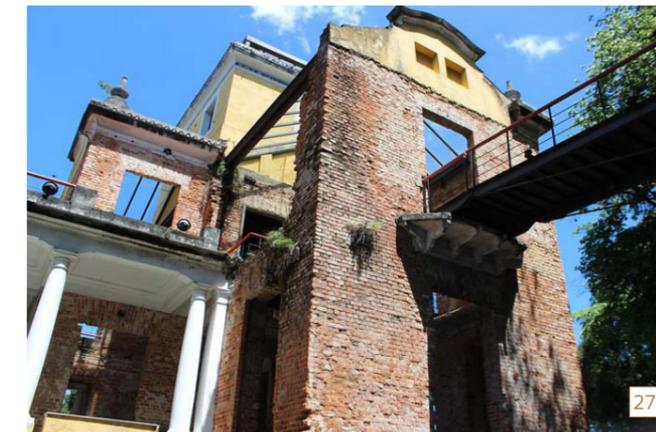
Figura 27 - Fachada principal da edificação.

Localizado no bairro de Santa Tereza, na Zona Central da cidade do Rio de Janeiro, trata-se de um complexo ligado à Prefeitura Municipal cuja utilização é voltada à disseminação da cultura local, abrigando diferentes formas de expressões artísticas: arte, cinema, teatro, música e dança (ver figura 27).

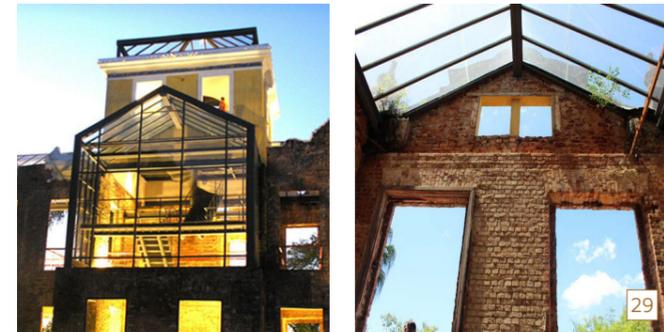
Os conceitos de Brandi conseguem ser identificados facilmente na própria ideia de manter as ruínas em seu *status quo*, considerando esse processo como uma marca do tempo e valorizando seu potencial artístico e estético. Além disso, o conceito de 'reestabelecimento da unidade potencial' é claramente explorado na edificação, principalmente na reestruturação de sua cobertura e, ainda mais especificamente no reestabelecimento de elementos deteriorados no processo de arruinamento, como a fachada posterior da edificação que teve seu volume superior reconstituído em aço e vidro. (ver figura 28).

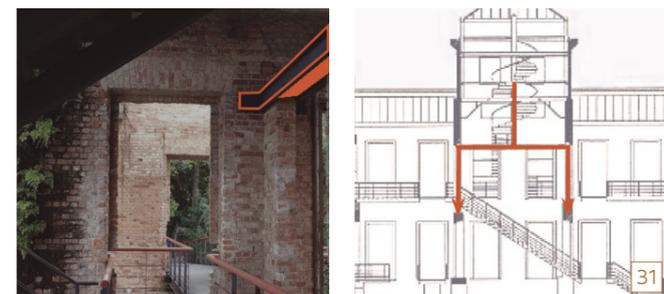
Figura 29 - Reestabelecimento da Unidade Potencial na fachada e apropriação do estado de ruína.

Figura 30 - Escadas e passarelas metálicas permitem caminhar por toda a edificação.

Figura 31 - Destaque para a estrutura em concreto armado

Com relação aos materiais e sua forma de execução também encontramos a aplicação do princípio de reversibilidade. Segundo Morais e Ribeiro (2014) algumas ligações entre as novas estruturas metálicas e a alvenaria são parafusadas, ou seja, permitem a fácil retirada em uma intervenção futura. Em contrapartida, na grande maioria da estrutura, os novos perfis foram soldados e chumbados na alvenaria existente, o que dificulta esse aspecto de reversibilidade da intervenção. O concreto também foi utilizado para a estabilização das estruturas, porém sempre disfarçado entre perfis metálicos. Um exemplo é o caso da viga central que recebe a maior parte das cargas da circulação vertical e do mirante: uma viga em concreto armado envolvida por dois perfis metálicos em "U" que se apoiam nas alvenarias da própria edificação (ver figura 31).

A diferença de materiais marca a aplicação do princípio de distinguibilidade na obra. O uso do aço e vidro nos fechamentos do centro cultural, contrastando com as paredes em alvenaria de tijolos, marcam a temporalidade da edificação: torna-se um tarefa fácil distinguir o novo do antigo. Esse contraponto se estende para o interior, onde são criados pisos elevados, passarelas e escadas metálicas, permitindo uma estreita relação da obra com o visitante, que ganha a oportunidade de circular pelo interior das ruínas e contemplá-las. (ver figura 30).

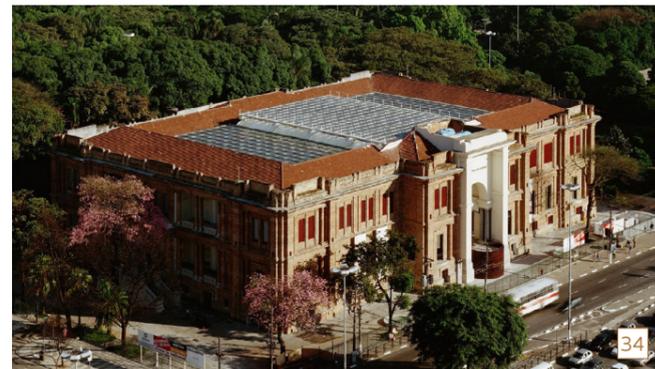
Figura 34 - Perspectiva geral da implantação da Pinacoteca no contexto urbano.

Localizada na Praça da Luz, no Centro de São Paulo, a Pinacoteca é um centro de artes visuais com ênfase na disseminação da produção brasileira do século XIX até a contemporaneidade. Foi instalada na antiga edificação projetada pelo escritório do arquiteto Ramos de Azevedo, no final do século XIX, para abrigar o Liceu de Artes e ofícios (ver figura 34).

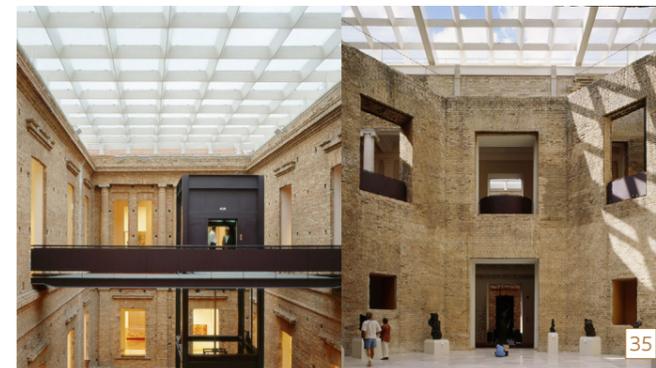
Figura 35 - Ocupação dos pátios centrais preexistentes através de novos elementos.

Uma decisão inicial importante tomada pela equipe foi a de preservar a edificação ao máximo, prezando pela mínima intervenção. Assim, é visível a adoção de uma postura crítico-conservativa e criativa no projeto, onde a preexistência foi respeitada ao máximo ao tempo em que foram inseridos novos elementos que geraram uma harmonia nem no conjunto sem confundir ou mimetizar (MULLER, 2000). Um dos elementos mais expressivos do projeto foi a solução adotada para os pátios centrais da edificação (ver figura 35).

Através de uma cobertura feita em aço e vidro foi possível resguardar os grandes pátios centrais e viabilizar sua utilização, protegendo o interior da edificação das chuvas e intempéries, ao tempo em que a luz natural era convidada a permear o conjunto. Além disso, foram

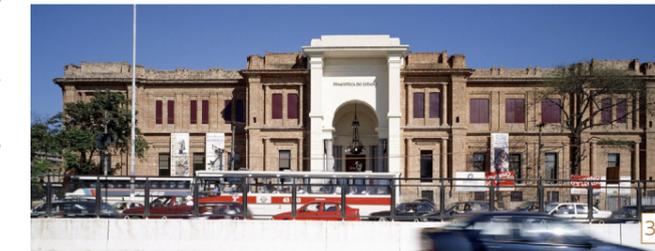
Figura 36 - Guarda-corpos e escadas internas receberam o mesmo tratamento em aço.

Figura 37 - Tratamentos no antigo e no novo acesso.

Com a viabilização de permeabilidade do edifício através dos novos elementos de passarela, foi possível transferir o acesso principal da edificação, fugindo do estrangulamento que o avanço da Avenida Tiradentes provocou na mesma. Agora, a partir de um novo acesso voltado para a Praça da Luz, foi possível conceber um espaço externo amplo, que melhor dialoga com a Pinacoteca. A entrada anterior, voltada para a Avenida Tiradentes, foi tratada com pintura branca, que ressalta ao restante do conjunto. Ainda, o arquiteto apropriou-se dessa entrada para criar um terraço, também em estrutura metálica, que permite a vista da paisagem da cidade e interiormente funciona como área técnica (ver figura 37).

A estrutura metálica foi usada em praticamente toda a intervenção: nas passarelas; elevadores; parapeitos; cobertas; esquadrias e forros. Além de ser um material que permite uma fácil distinguibilidade, por fornecer um diálogo interessante com a preexistência em tijolo aparente, também facilita o processo de reversibilidade da edificação, caso seja necessária uma intervenção futura. Por esse mesmo motivo, o aço também foi usado estruturalmente no reforço de pisos através de viga complementar e na execução dos sistemas de climatização, segurança e elétrica.

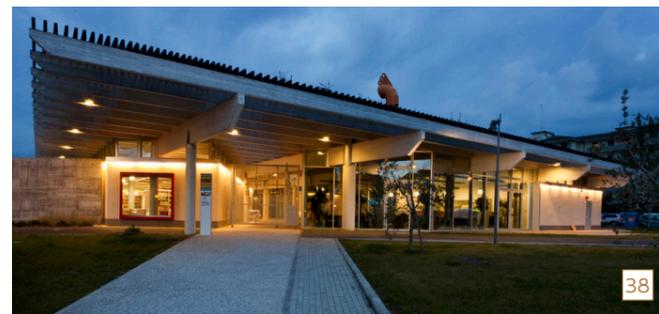
Figura 38 - Imagem externa do Centro de Cultura.

Localizado em Rosignano Marittimo, província de Livorno na Itália, trata-se de um centro de cultura e ensino, voltado à abrigar atividades diversas. Com um programa diversificado em 264,5m², possui salas de aula; ateliês; oficina; teatro; cafeteria; midioteca; sala de jogos; centro de informações e salão multiuso (ver fig. 38).

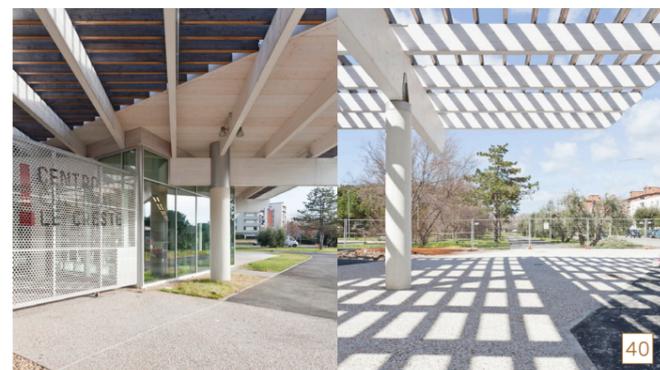
Figura 40 - Estrutura de concreto que sustenta a grande cobertura independente

Como solução estrutural, foi concebida uma grande cobertura, em estrutura de concreto independente, que não toca os blocos internos mas que conecta visualmente todos eles, avançando aos seus limites e gerando amplos beirais. Essa grande cobertura, com duplo quadro de madeira laminada colada, é sustentada por uma estrutura composta de pilares circulares de concreto armado. Ainda, é recoberta por um telhado verde, que mimetiza a edificação na paisagem e auxilia diretamente no desempenho térmico da edificação. As paredes internas, de vedação, são independentes e construídas a partir de fardos de palha (ver figura 40).

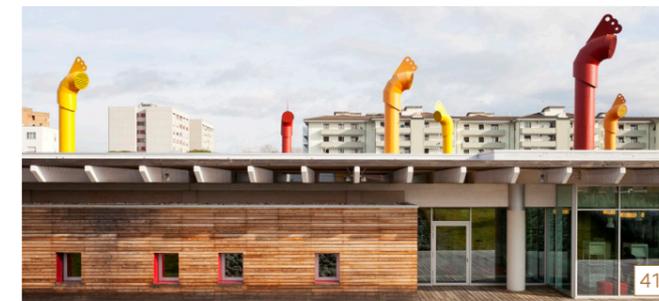
Figura 41 - Chaminés localizadas na cobertura do centro auxiliam no conforto térmico.

O projeto apresenta uma preocupação interessante com questões de conforto térmico, lumínico e energético. Foram concebidas grandes aberturas que permitem a entrada de luz natural na grande parte do dia, auxiliando na eficiência energética da edificação. Além disso, foi pensado um sistema de ventilação natural a partir da exploração do efeito chaminé: a ventilação é captada através de espaços entre os blocos internos e a cobertura independente, e o ar quente é empurrado para o exterior através de aberturas cilíndricas pintadas de cores sortidas e localizados na cobertura da edificação (ver figura 41). Ainda, a cobertura verde gera um microclima mais agradável no interior da edificação.

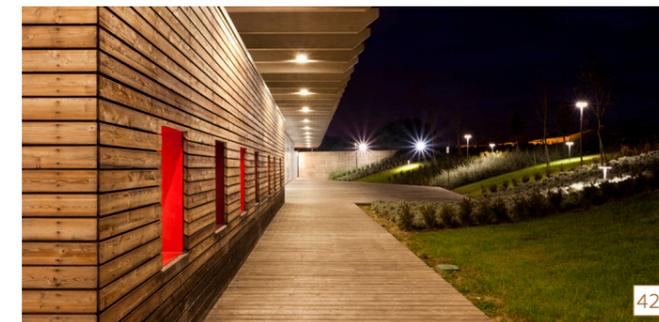
Figura 42 - Taludes criados na fachada onde se localiza a Midioteca.

Na fachada externa onde se situa a midioteca, foi criado um talude de 3,2m de altura (ver figura 42) que ameniza o impacto da edificação na paisagem, limita o espaço externo de leitura e, ainda, protege naturalmente a edificação dos ruídos gerados pela estação de trem ao lado. Essa decisão em “esconder” a edificação através de um talude e mimetizá-la na paisagem com a ajuda do telhado verde são aspectos interessantes para serem adotados no anexo pensado para o complexo do Castelo de Engady, como também: a disposição linear do edifício; a cobertura independente, que permite uma reforma mais prática e uma mudança de vedações internas sem grandes alterações no aspecto externo; a concepção de espaços dinâmicos e interativos para estudo, como a midioteca; e o uso de estratégias de ventilação natural, como o descolamento da cobertura e a abertura chaminé.

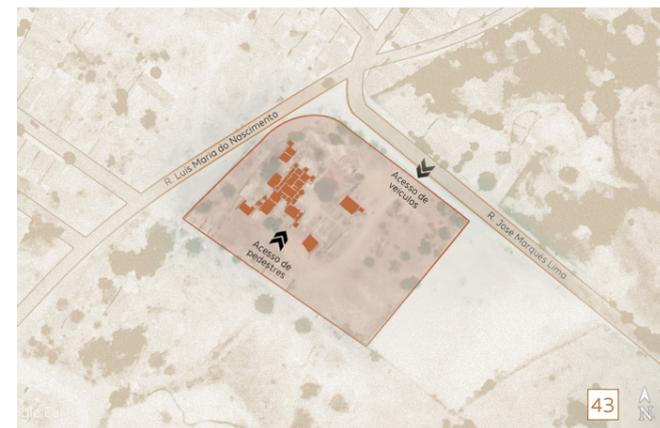
Figura 43 - Diagrama de localização do terreno.

Localizado no bairro Paulo VI, na Zona Oeste de Caicó, o terreno apresenta um total de 8.326,10 m², sendo 555,75m² de área construída que ainda pode ser identificada perante o nível de arruinamento da edificação. Limitado pelas ruas Luís Maria do Nascimento e José Marquês Lima, o acesso principal ao lote ocorre por essa última, através de resquícios de um antigo pórtico (ver figura 43). Anteriormente, o acesso interno à área delimitada pela muralha acontecia pela fachada Oeste, mas em decorrência do nível de arruinamento o acesso atual não está bem definido.

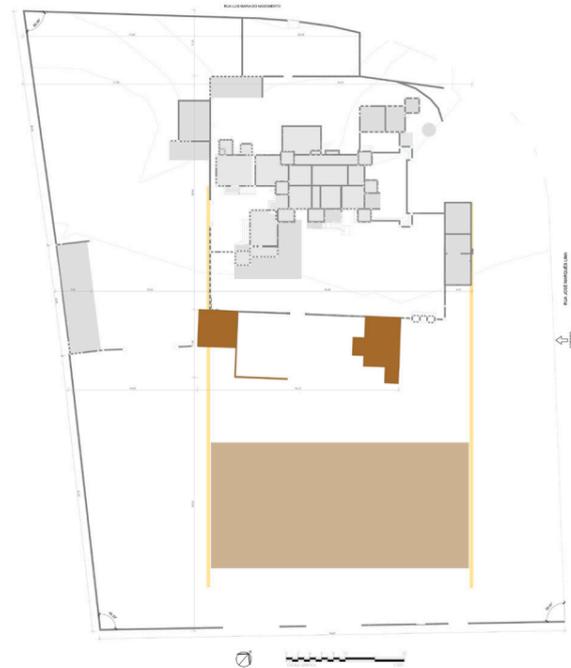
Figura 48 - Planta e Corte esquemáticos de algumas das decisões projetuais.

Para a implantação do anexo, foram consideradas as linhas de força provenientes do Castelo que, aliadas aos recuos exigidos pela legislação, geraram uma área do terreno passível de ocupação.

A supressão dos dois últimos blocos construídos, na época de ocupação do Corpo de Bombeiros, foi fundamental para redefinir a ambiência do conjunto, visto que a linguagem de construção e acabamentos desses blocos não condizem com o restante do Castelo, além de que a implantação dos mesmos foi feita externamente às muralhas originais. Essa supressão foi uma estratégia importante para se definir a área do terreno passível de ocupação do edifício anexo, de forma a harmonizar com a ambiência do conjunto preexistente. Para a implantação do anexo, foram consideradas as linhas de força provenientes do Castelo que, aliadas aos recuos exigidos pela legislação, geraram uma área do terreno passível de ocupação. Com a intenção de respeitar ao máximo a paisagem da edificação preexistente e apropriando-se da topografia do terreno, foi proposto o rebaixamento do bloco anexo. Assim, com relação ao nível 0, o anexo foi locado no nível -2,80, que é exatamente a mesma cota do pavimento principal do castelo (+2,80), gerando esse contraponto e relação entre as duas edificações. (ver figura 48).

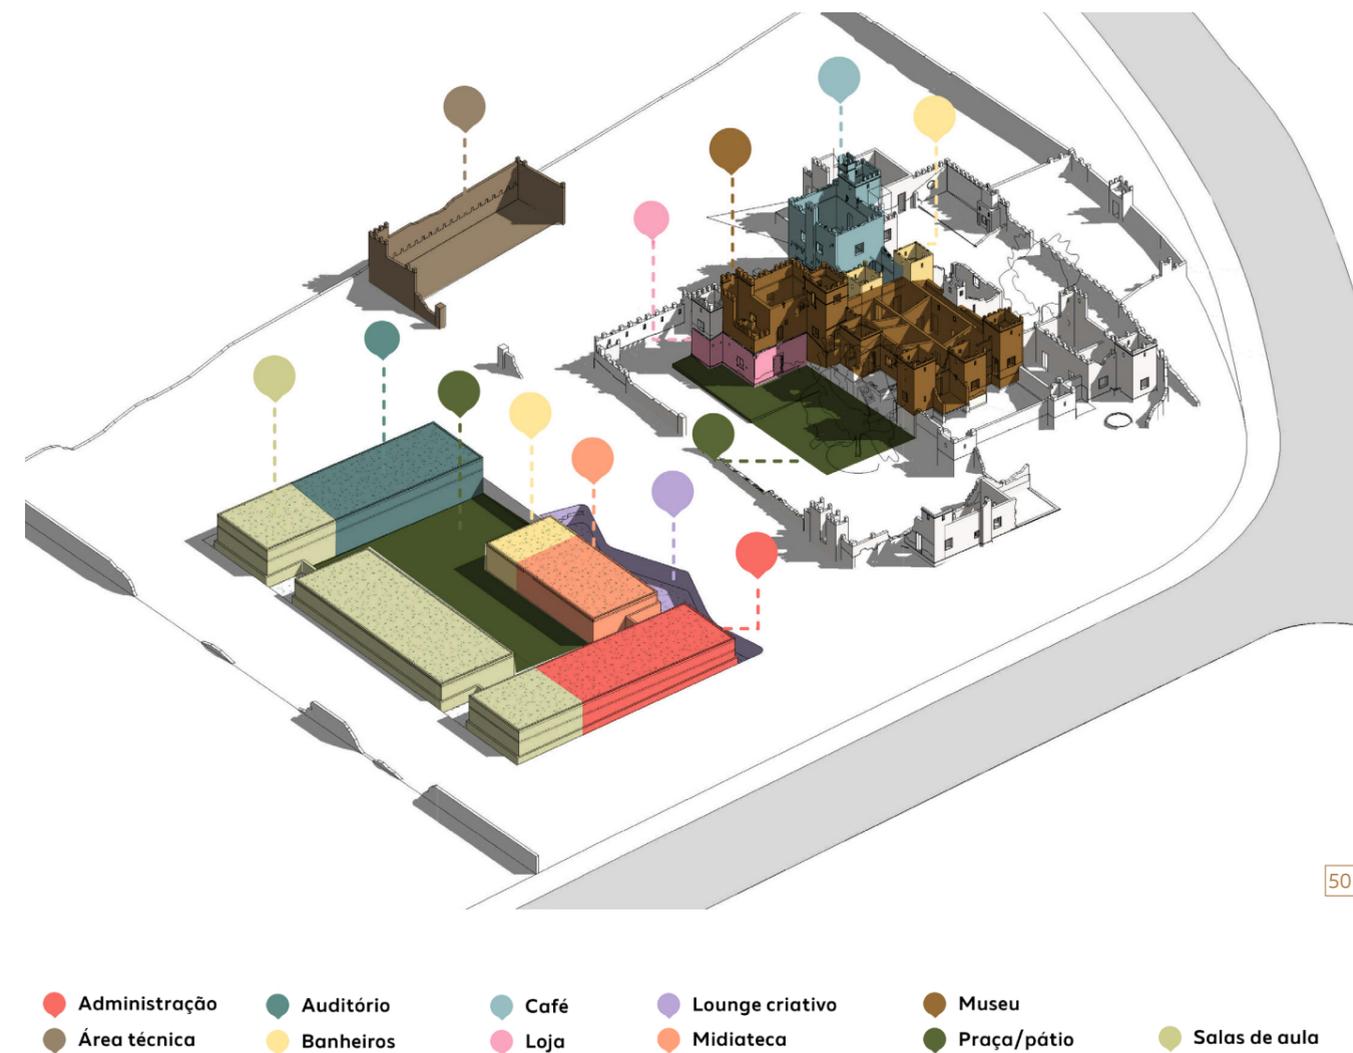
Figura 50 - Diagrama de setorização de atividades.
Fonte: elaborado pelo autor, set. 2019.

Com a definição do volume e sua implantação, foram feitos estudos de zoneamento e setorização de cada uma das atividades propostas no programa. Para o Castelo, foram destinadas as atividades de: museu; café; loja e mirantes; enquanto que o anexo recebeu os ambientes de: salas de aula e ateliês; auditório; midiateca e setor administrativo (ver figura 50).

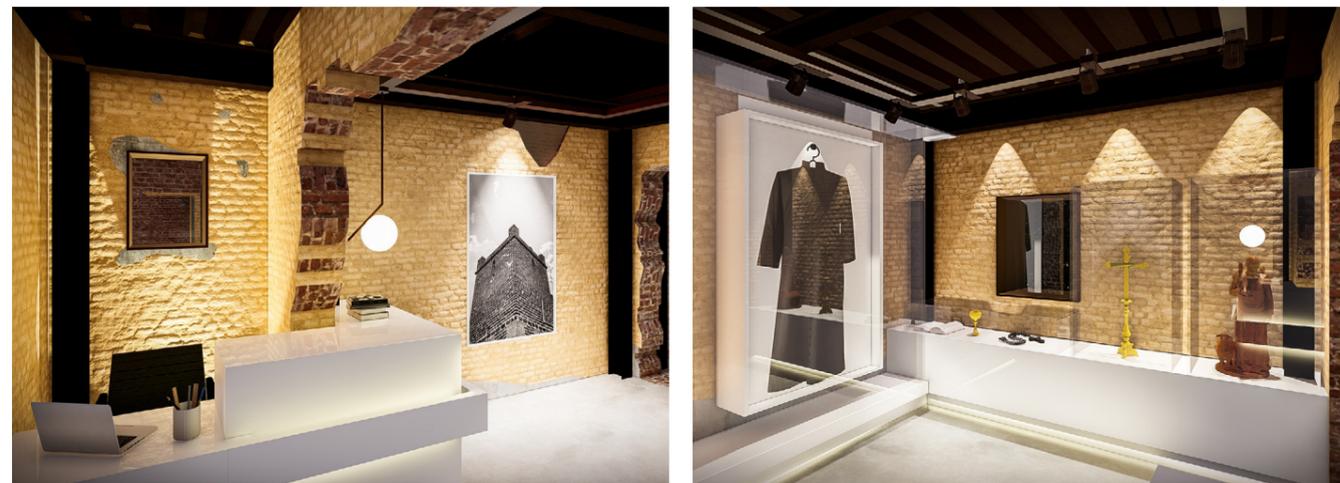
Figura 57 - Diagrama de rotas de acesso pré-definidas.

No núcleo que foi identificado como a construção inicial do Castelo, foram destinadas às instalações do museu, promovendo uma conexão histórica da própria edificação com a nova ocupação. Em percurso pré-definido (ver figura 57), o indivíduo é conduzido à transitar por cada momento simbólico da edificação, desde as galerias voltadas à homenagear os seus antigos ocupantes, até as galerias voltadas à exposição de acervo físico e iconográfico da edificação, hoje em exposição permanente no Museu-Restaurante Eremitério São Sabas, nas proximidades da cidade de Caicó. (Ver figura 58).

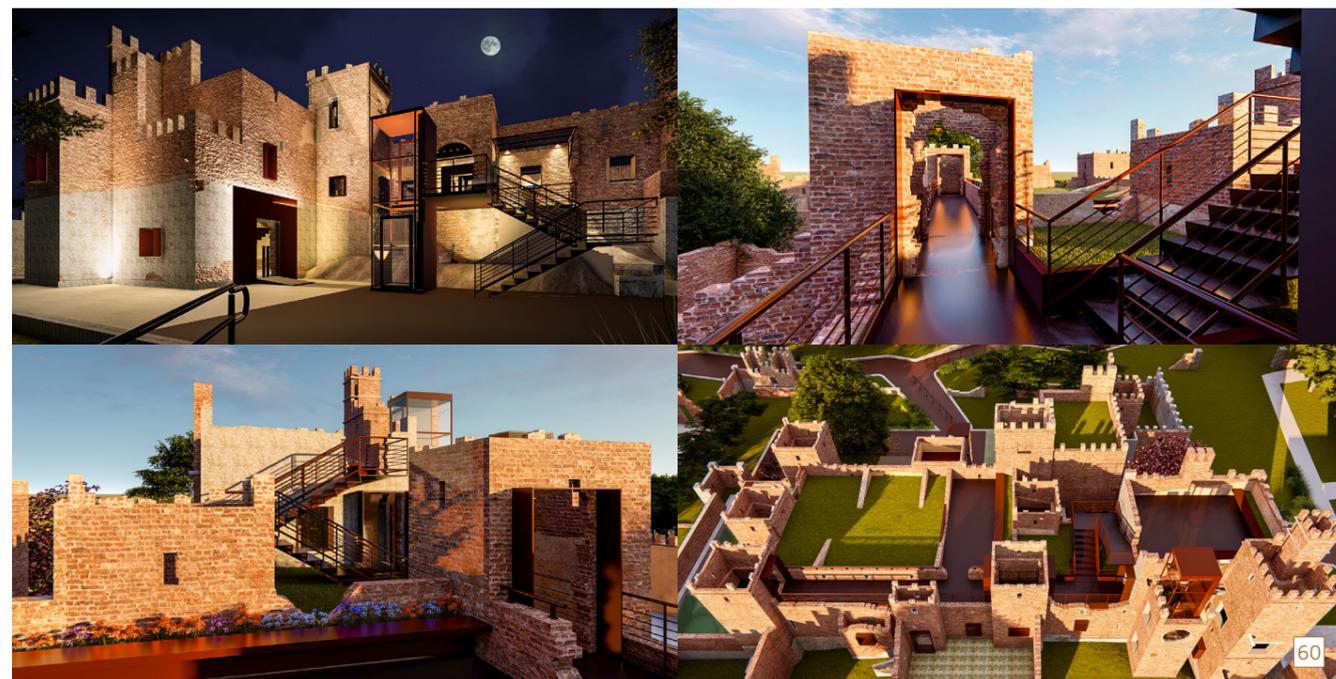
Figura 60 - Imagens dos mirantes.
Fonte: elaborado pelo autor, jul 2019.

Buscando resgatar as antigas experiências de contemplação visual através das torres de vigilância do castelo, alguns espaços foram pensados para funcionar como mirantes, gerando mais um atrativo para a edificação. (ver figura 60) Assim, nas duas opções de saída o usuário também pode optar por estender sua experiência até os mirantes: o primeiro, estabelecido no nível +3,64, com acesso direto através da sala de exposições temporárias; e um segundo localizado no nível +5,67, com acesso a partir do café, utilizando a escada instalada no mesmo lugar da antiga, ou por meio da plataforma elevatória, instalada em uma das torres da edificação. Como o café possui pé direito duplo, ao subir esse nível é possível ter acesso à uma passarela que atravessa o ambiente da cafeteria e conduz o indivíduo até a cobertura do castelo (ver figura 61). A partir dessa passarela o visitante pode caminhar sobre a coberta de uma ponta a outra da edificação e vivenciar o mirante localizado acima da sala de maquetes. Ainda é possível acessar o nível +8,26 através de uma escada externa instalada acima do café ou através da mesma plataforma elevatória, que garante acessibilidade à todos os níveis (ver apêndice 15). Essa escada externa, instalada faceada à fachada, busca resgatar as antigas escadarias de madeira externa que interligavam os espaços. Através das passarelas (internas, que remetem ao antigo salão em assoalho de madeira no bloco das festividades) e externas, resgatou-se as experiências passadas que as torres de vigilância propiciavam, além de oferecer novos atrativos à edificação, visto que “a conservação dos monumentos depende, primordialmente, da função” (AZEVEDO, 2003, p.20).

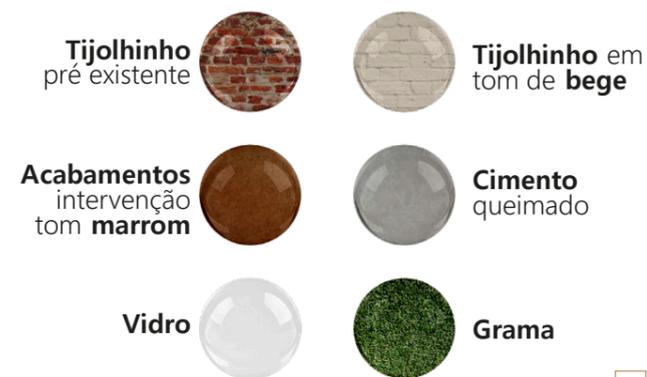
Figura 64 - Conjunto de materiais da proposta.

Um outro princípio brandiano considerado no projeto foi o de distinguibilidade, que pode ser facilmente identificado através do uso dos materiais. Os novos materiais (ver figura 64), como: o aço; o vidro para os fechamentos internos e externos; os enxertos em tijolinhos de tons claros; foram fundamentais para a disseminação desse princípio, presente na postura de intervenção adotada. Além disso, todos os novos elementos metálicos foram pensados no mesmo tom, inspirado nos tons dos tijolos aparentes do Castelo (marrom), de modo a harmonizar com a preexistência e distinguir a intervenção da mesma. Para o piso, propôs-se a recuperação do cimento queimado existente. Internamente, os acabamentos em metal marrom, inclusive a estrutura; laca branca; vidro; madeira e couro, determinam os materiais da intervenção.

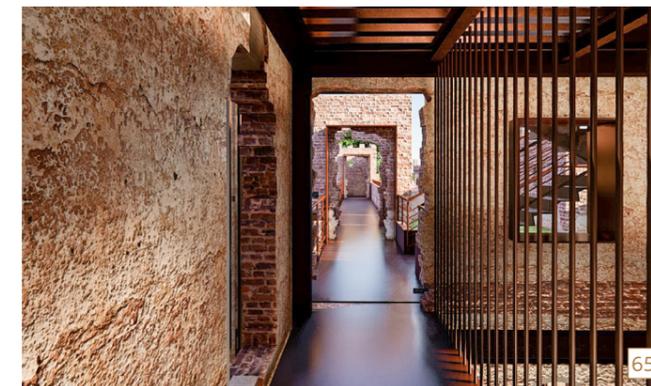
Figura 65 - Destaque para os recortes irregulares feitos nas aberturas.

Todas as paredes que receberam intervenção de demolição, com o intuito de adequar as aberturas às normas de acessibilidade ou de melhorar o trajeto, foram demarcadas através de um recorte irregular, ressaltando os tijolinhos das robustas alvenarias, como se as

paredes tivessem sido demolidas bruscamente. Dessa forma, mesmo sutilmente, com relação ao conjunto, a intervenção é demarcada (ver figura 65).

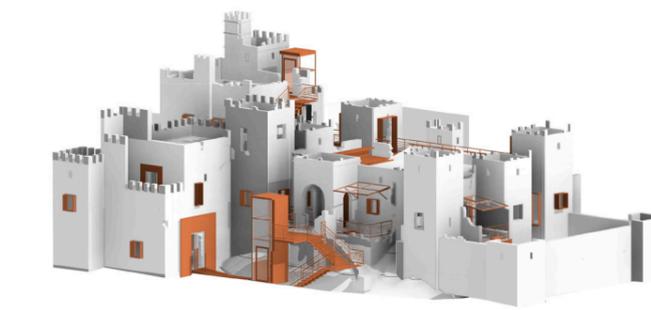
Externamente, os elementos metálicos se fizeram presentes nas escadas; plataformas; marcação de acessos e também nos fechamentos das aberturas existentes. Para os fechamentos das janelas, foram instaladas chapas metálicas formando uma moldura, com vedação em vidro, marcando na fachada todos os espaços internos que agora abrigam alguma função específica (ver figura 66). Nos espaços não atingidos por alguma atividade do programa, as esquadrias não foram vedadas. Em algumas portas que foram alargadas, essas molduras também foram colocadas.

Figura 66 - Diagrama com destaque para os novos elementos inseridos, em especial as esquadrias.

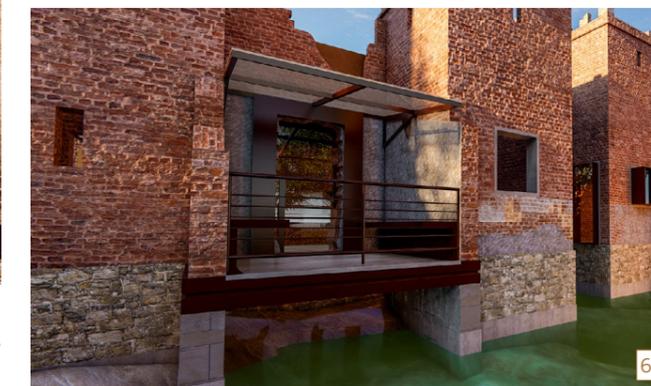
Os guarda-corpos e finalização de parapeitos utilizados em toda a intervenção, além de possuir o mesmo tom do restante do conjunto, foi pensado com sua composição em perfis metálicos, permitindo que não haja uma barreira visual da edificação e/ou paisagem ao fundo. (ver figura 67).

Figura 67 - Guarda-corpo em perfis metálicos utilizado na intervenção.

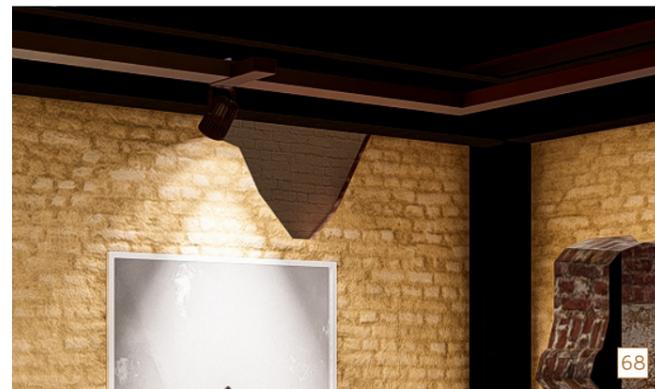
Os enxertos utilizados no preenchimento das lacunas encontradas na edificação foram feitos com a aplicação de tijolos aparentes em um tom de 'bege acinzentado', exatamente o tom encontrado na argamassa entre os tijolinhos das alvenarias aparentes do castelo (ver figura 68). A decisão pelo uso do tijolo surgiu a partir de uma recomendação de Rodrigues (2010), onde ele afirma que, no caso de preenchimento de lacunas em edifícios em estado de arruinação, "além dos materiais originais, podem ser incorporados materiais novos com semelhantes características de resistência e deformabilidade, isto é, com formas, dimensões, rigidez e resistência similares aos materiais originais" (RODRIGUES, 2010, p.57). O uso do mesmo material, mas com tonalidade distinta, tem exatamente a intenção de não acarretar em uma repriminização ou refazimento, como afirma Brandi (2013). Sobre o tratamento das lacunas,

Figura 68 - Enxertos inseridos nas lacunas encontradas na edificação.
Fonte: elaborado pelo autor, set. 2019.

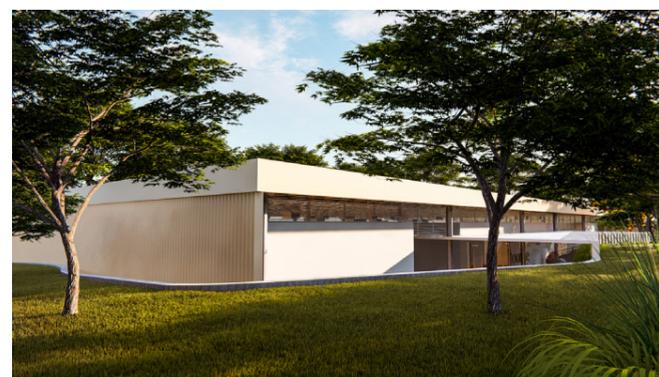
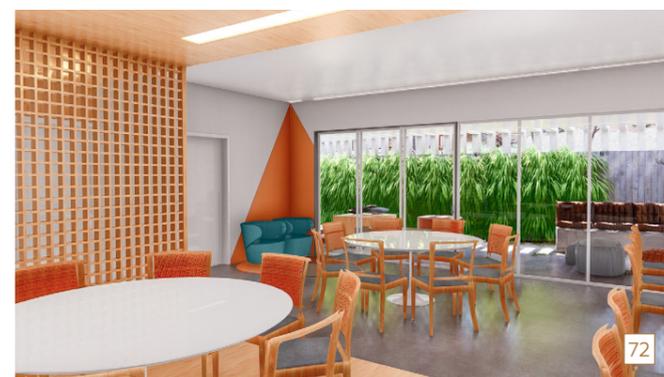
O lounge criativo foi concebido na área gerada a partir do afastamento do muro de arrimo, concebendo um espaço reservado, dinâmico, convidativo, voltado ao convívio, trocas e relações comerciais, educacionais e pessoais, tal como acontece no correlato do Centro de Cultura na Itália apresentado anteriormente (ver figura 72). Ainda, recebeu uma cobertura independente, em laje plana impermeabilizada, que vai gerando rasgos à medida que se aproxima do muro, fazendo essa transição entre a natureza e o edificado. Para a composição, foram pensados mobiliários lúdicos, confortáveis e que permitam a disseminação de pequenos diálogos ou rodas de conversa. Um jardim vertical foi instalado no muro de arrimo, de forma a humanizar esse espaço. O lounge liga-se diretamente à Miateca, espaço dinâmico e informatizado, com acervo digital e espaços para leitura, estudo e pesquisa.

Figura 72 - Perspectivas do Lounge Criativo e Miateca.

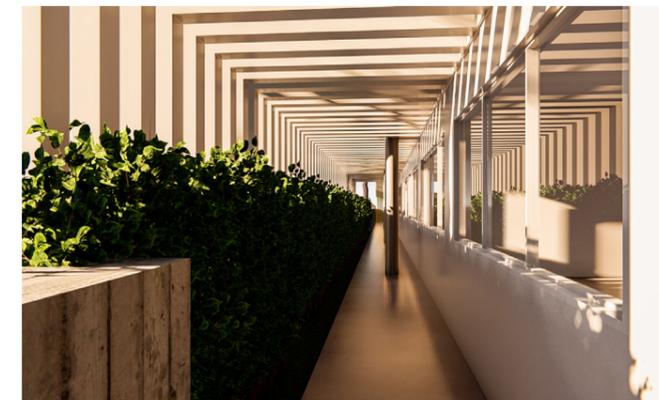
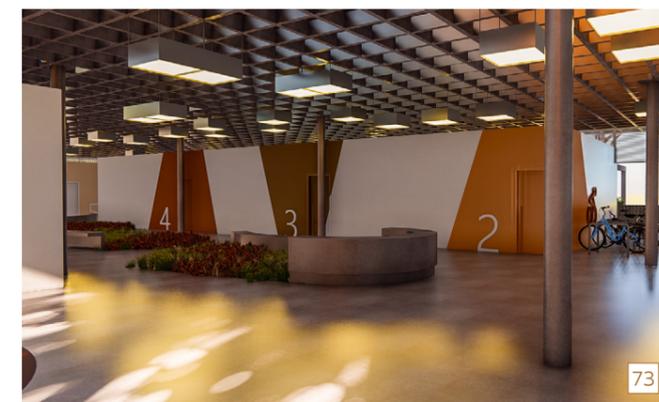
Essa mesma linguagem de pérgola criada no lounge foi replicada do outro lado, nas salas de aula, ajudando a proteger as grandes esquadrias de vidro utilizadas e gerando um jardim interessante, que proporciona uma atmosfera de aconchego dentro das salas de aula, além de ajudar ativamente no conforto térmico das mesmas. (ver figura 73).

Figura 73 - Perspectiva da pérgola criada no bloco sudeste e pátio central.
Fonte: elaborado pelo autor, set. 2019.

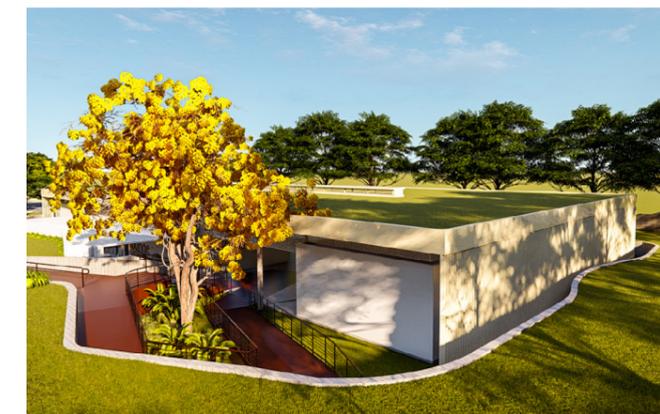
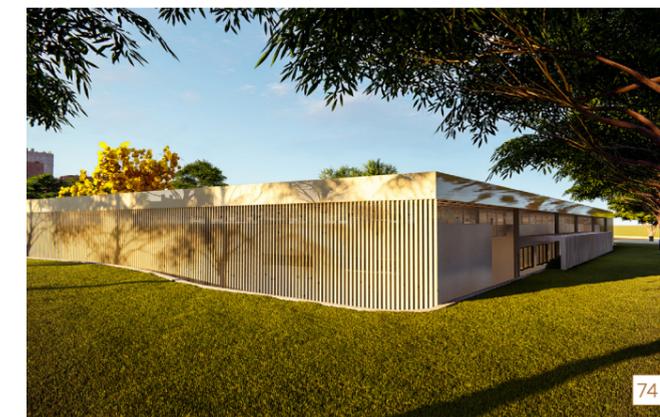
Os outros dois blocos laterais foram protegidos a partir de uma segunda pele, executadas em brises verticais em 45', seguindo a mesma proposta de elementos ver-

ticais presentes nos outros blocos. Desta maneira, cada fachada foi protegida de acordo com a orientação solar. Os brises ainda permitiram esconder as aberturas, tornando a fachada mais limpa e leve. Elementos de proteção, como brises reguados, também foram usados nas fachadas sudeste e nordeste, recuado internamente à face dos blocos, com linhas predominantemente horizontais, contrapondo a verticalidade dos outros elementos e protegendo as aberturas entre os blocos e a cobertura (ver figura 74).

Figura 74 - Imagem dos brises verticais de proteção nas fachadas laterais.

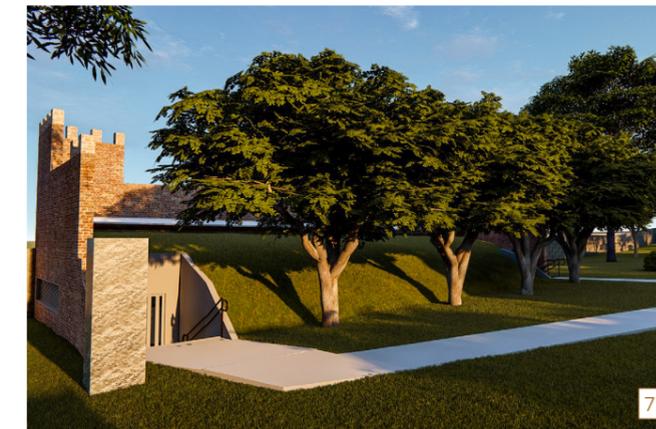
A área técnica do conjunto foi abrigada no espaço da antiga garagem do castelo. Mesmo possuindo um acesso conectado aos percursos internos do complexo, o trajeto é diferenciado através dos materiais e linguagem distinta. Em uma estrutura de semi-subsolo, o espaço abriga: gerador de energia elétrica; depósito de jardim; reservatórios inferiores e casa de bomba; abrigo de gás encanado. (ver apêndice 17). A morfologia do bloco construído foi disfarçada através de um aterro, diminuindo o impacto visual desse setor na ambiência do conjunto. Foram instaladas aberturas com venezianas nas duas laterais, e a iluminação natural e ventilação cruzada necessária foram asseguradas através de uma abertura zenital, protegida por uma cobertura em policarbonato estruturada por perfis de metalon (ver figura 77).

Figura 77 - Perspectivas externas do espaço reservado à área técnica.
