CASTELO DE ENGADY

UNIVERSIDADE FEDERAL DA PARAÍBA
CENTRO DE TECNOLOGIA
DEPARTAMENTO DE ARQUITETURA E URBANISMO
TRABALHO FINAL DE GRADUAÇÃO II
GIOVANI CÍCERO SOARES DE MEDEIROS

ENTRE ROCHEDOS E RUÍNAS, *o insurgente.*

UMA PROPOSTA DE **INTERVENÇÃO**
PARA O **CASTELO DE ENGADY,**
EM **CAICÓ|RN.**

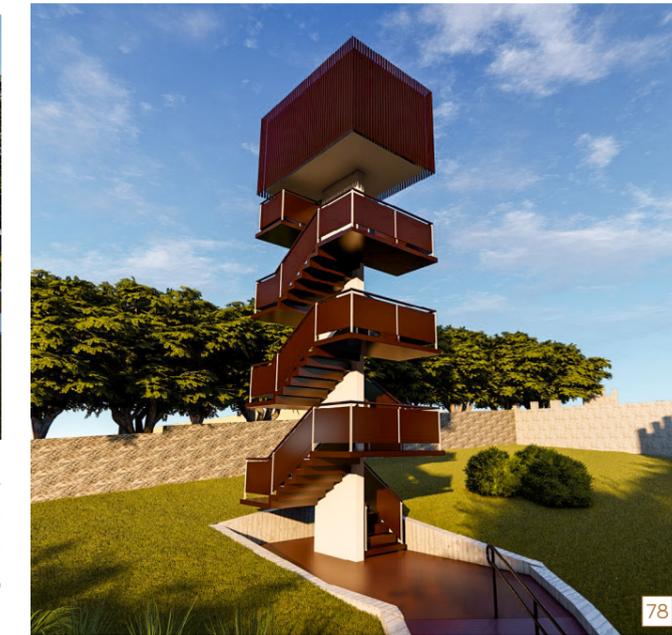
O reservatório superior foi locado num dos pontos mais altos do terreno, com uma capacidade para 12.500L, já considerando a reserva técnica de incêndio. Somado à capacidade de até 30.000L do reservatório inferior, o conjunto tem capacidade de armazenar água suficien-

te para mais de dois dias de consumo, de acordo com pré-dimensionamento feito com base em Carvalho Júnior (2017). A concepção do reservatório superior com uma capacidade menor foi decorrente do cuidado em não conceber um grande elemento que pudesse entrar em atrito com a preexistência. Concebido como um mirante, possui uma lâmina central de estruturação do reservatório e da escada em concreto, engastada na estrutura, que dá voltas criando um elemento escultural (ver figura 78). A própria escada e seus patamares funcionam como áreas de contemplação. A aplicação de pintura na escada e guarda corpo na mesma cor das intervenções promove uma união desse elemento com o conjunto. Além disso, o ripado vertical instalado como segunda pele do reservatório superior estabelece uma conexão visual com os elementos do edifício anexo.

Figura 78 - Perspectivas da torre d'água que abriga o reservatório superior.

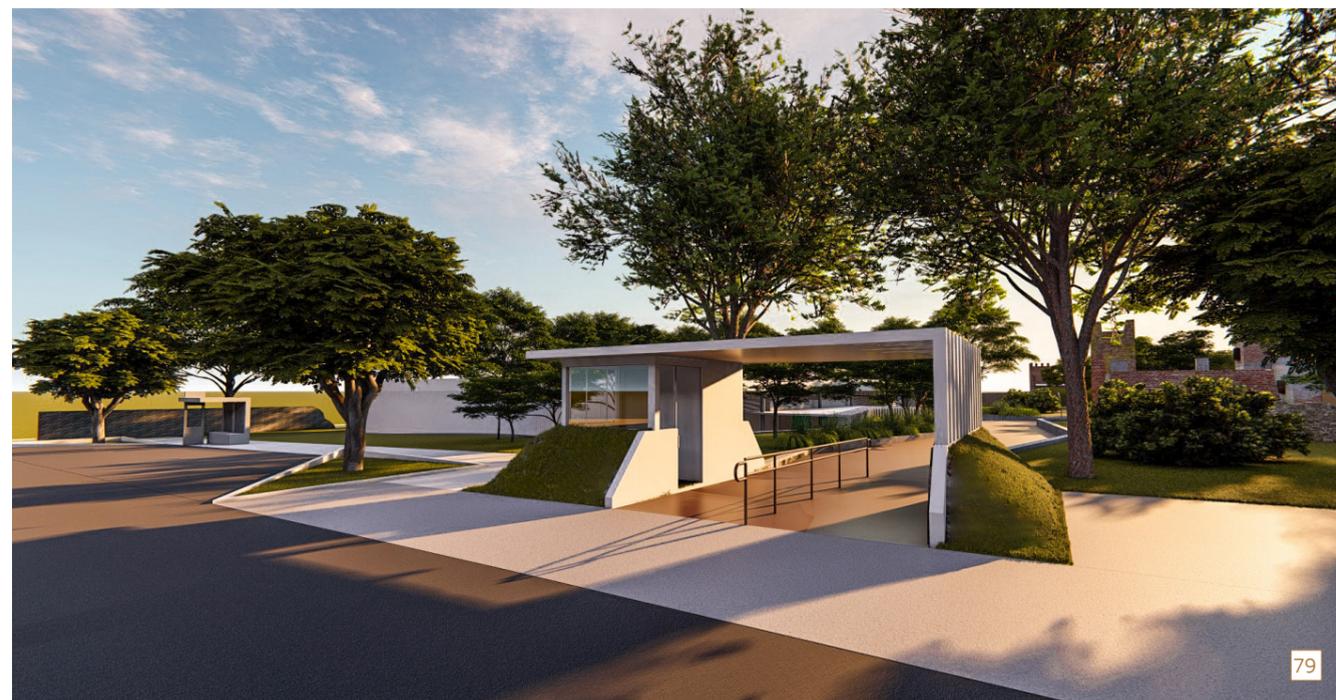
Uma guarita foi concebida no acesso principal do conjunto, como forma de auxiliar no controle, segurança e recepção dos visitantes, alunos e usuários (ver apêndice 18). Na mesma proposta do anexo, recebeu acabamento em pintura branca esquadrias em vidro e uma cobertura plana com elementos em pérgolas verticais iguais aos do edifício anexo. Ainda, como forma de amenizar seu impacto na paisagem, foi locada em meio a dois pequenos taludes, que amenizam a percepção vertical do bloco. Apresenta um espaço para vigilância e um lavabo acessível. (ver figura 79).

Figura 79 - Perspectiva da Guarita no acesso principal.

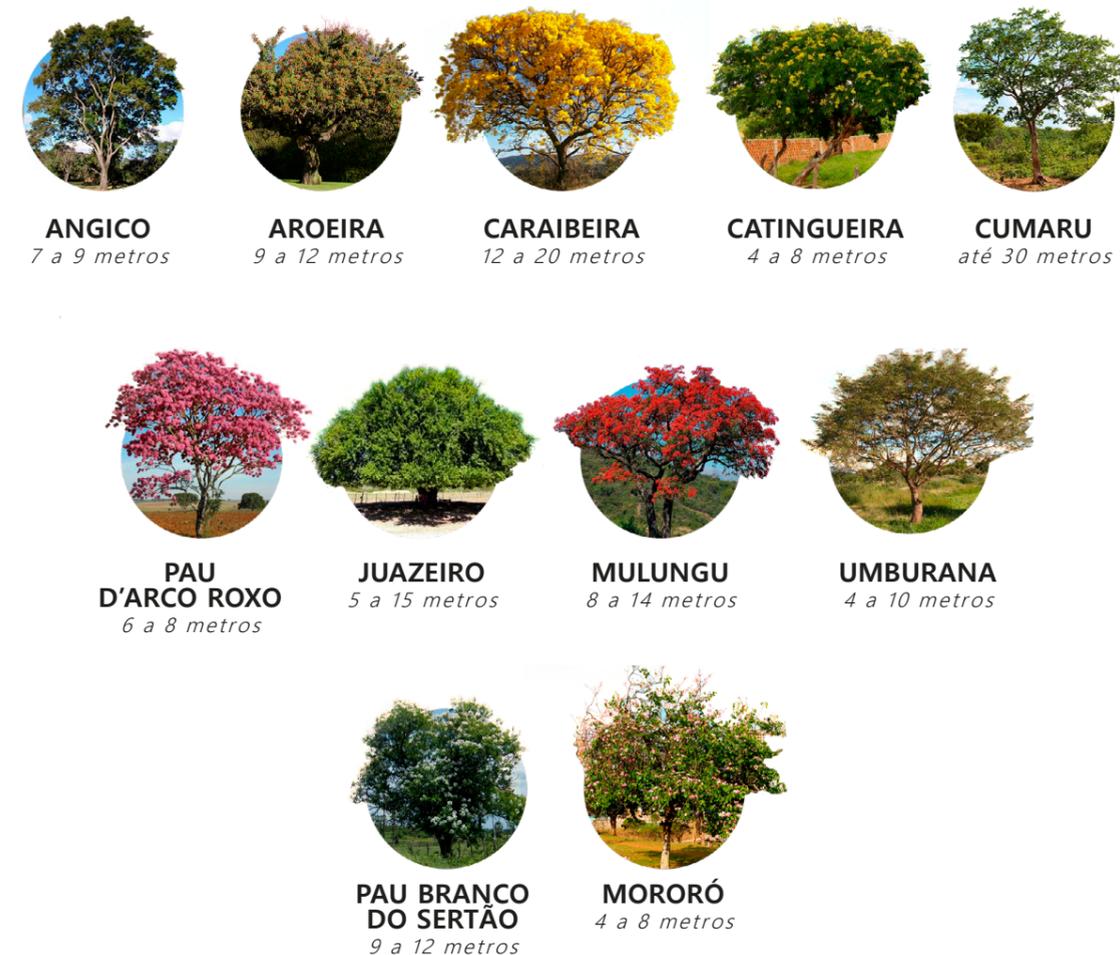
Para o paisagismo, foram catalogadas espécies arbóreas nativas (ver figura 78). Elas foram dispostas no terreno de forma a harmonizar com o espaço, permitir novas perspectivas e promover identidade às áreas em que foram locadas. Por exemplo, a espécie Juazeiro, de porte médio e copa frondosa, foi utilizada nas áreas de estacionamento. O angico, que atinge grandes alturas, foi utilizado na parte de trás do edifício anexo, preenchendo as alturas a partir do olhar do observador quando partindo do Castelo. Os ipês amarelo e roxo foram utilizados para demarcar pontos específicos, como os empraçamentos. Além disso, herbáceas foram situadas em pontos específicos para humanizar os espaços.

Figura 80 - Catálogo de espécies arbóreas utilizadas no projeto.

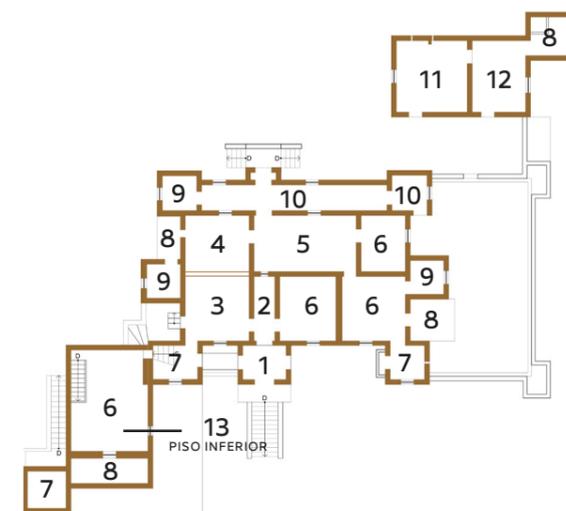
Apêndice 07 - Configuração espacial do castelo enquanto residência (fase final).

- 1 Átrio
- 2 Circulação
- 3 Capela externa
- 4 Capela interna
- 5 Refeitório
- 6 Dormitórios
- 7 Torres de vigilância
- 8 Terraços
- 9 Banheiros
- 10 Cozinha
- 11 Artesanato
- 12 Escritório
- 13 Atendimento público (térreo)

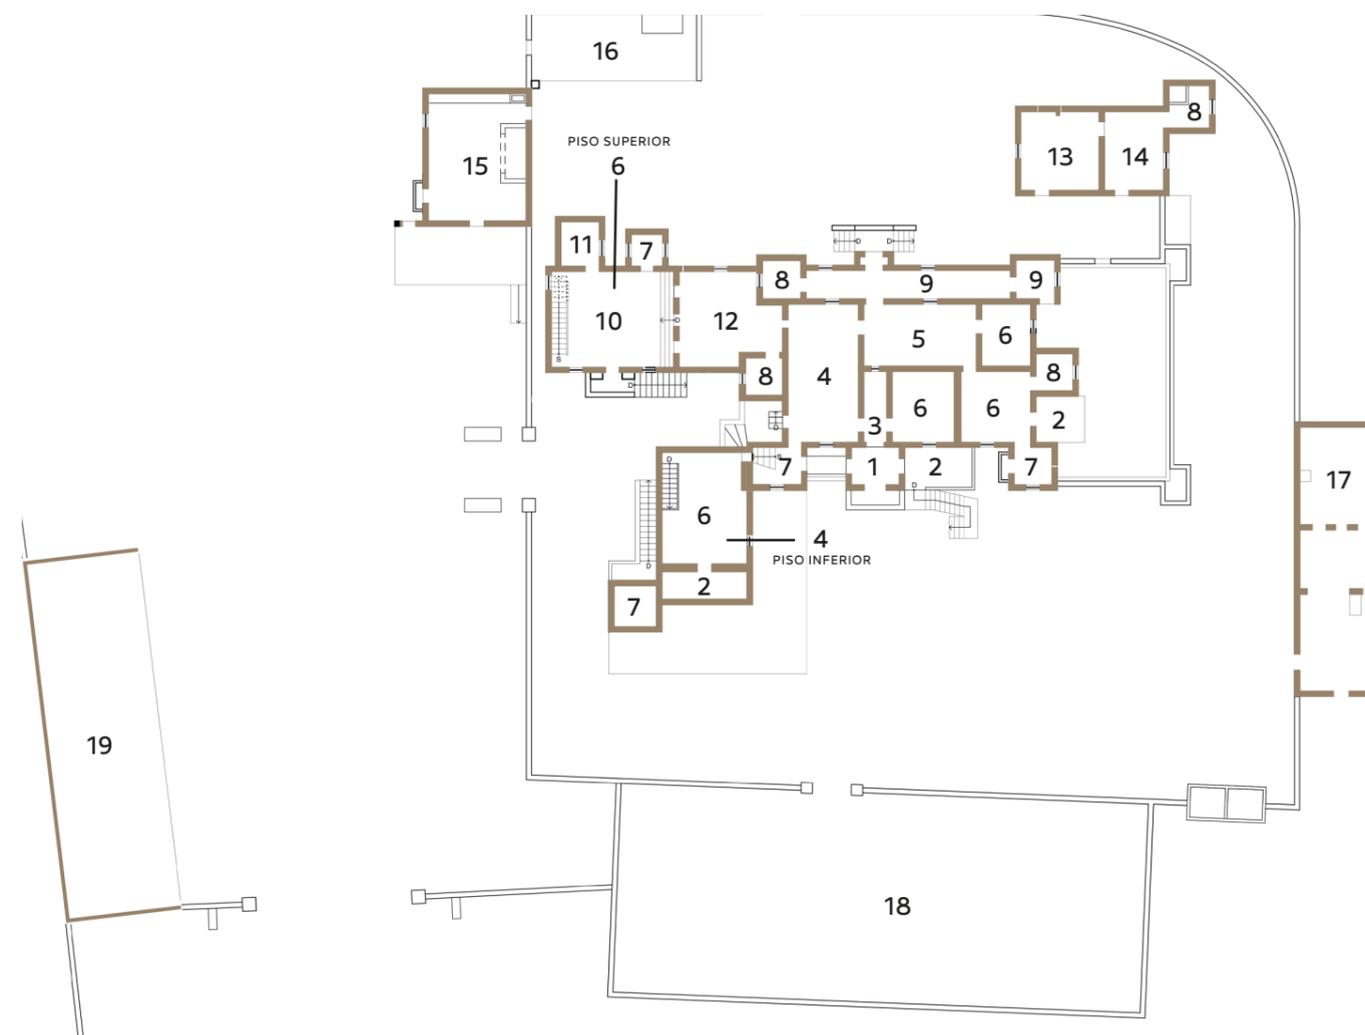
Apêndice 08 - Configuração espacial do castelo enquanto sede do Corpo dos Bombeiros.

- 1 Átrio
- 2 Terraços
- 3 Circulação
- 4 Sala/estar
- 5 Sala/jantar
- 6 Quartos
- 7 Torres de vigilância
- 8 Banheiros
- 9 Cozinha principal
- 10 S. de festividades
- 11 Sala da chaminé
- 12 Sala de jantar 02
- 13 Despejo
- 14 Quarto do caseiro
- 15 Cozinha de apoio
- 16 Área de lazer
- 17 Capela
- 18 Jardim íntimo
- 19 Garagem

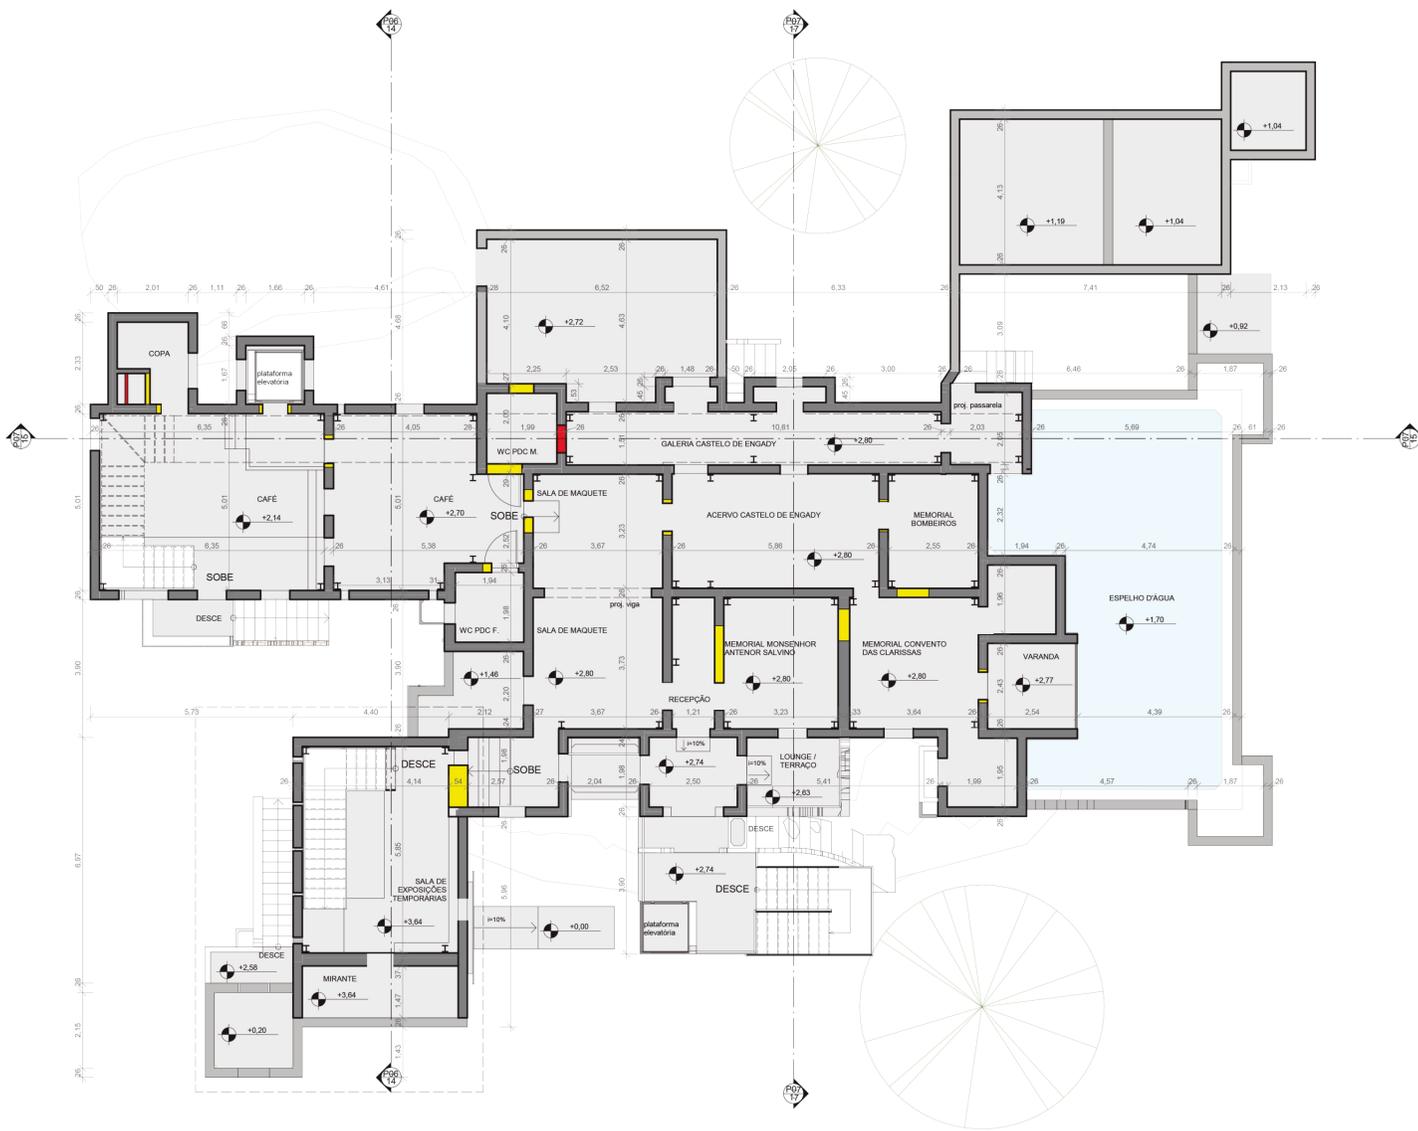
DIAGRAMA DE ROTAS DE ACESSO/CIRCULAÇÃO

04 | PLANTA BAIXA - REFORMA (NÍVEL +2,80)
ESCALA: 1/100
