Centro Histórico da cidade de SOUSA, PB:

**Permanências e
Supressões
Arquitetônicas**

Monografia (Curso de Graduação em Arquitetura e Urbanismo) Campus I - UFPB / Universidade Federal da Paraíba.

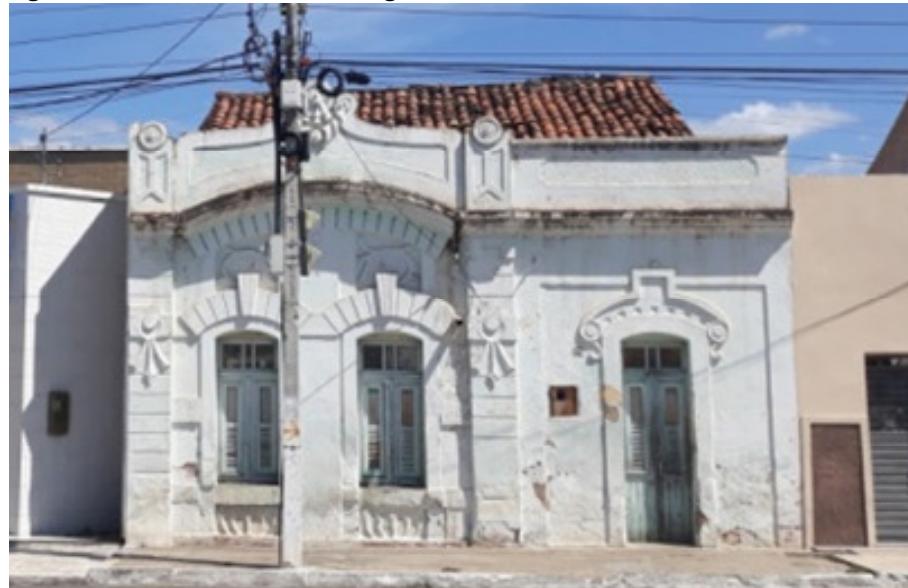
Figura 04: Casa térrea à Rua Cônego Bernadino Vieira: fachada eclética

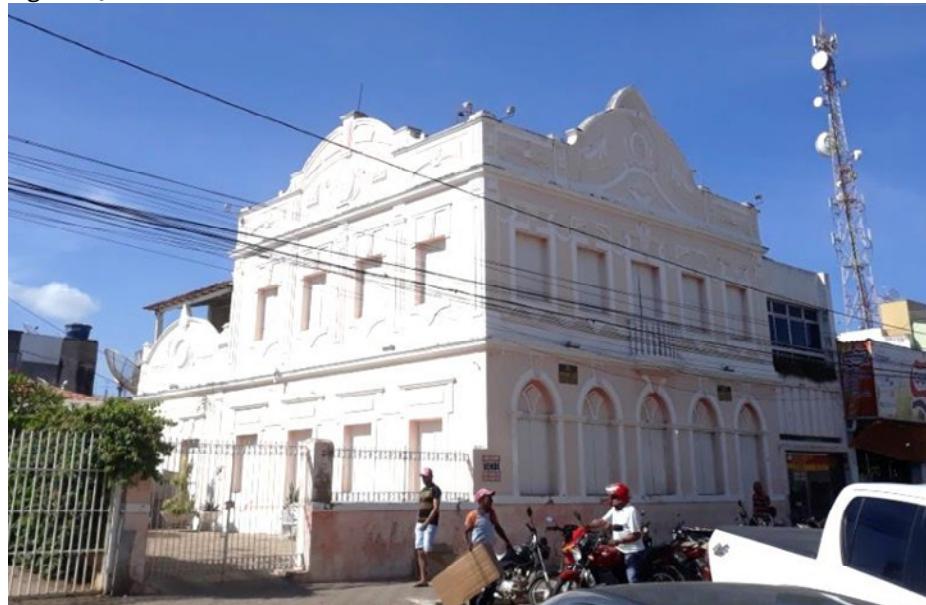
Figura 05: Sobrado à Rua Cel. José Gomes de Sá: ecletismo do início do século XX

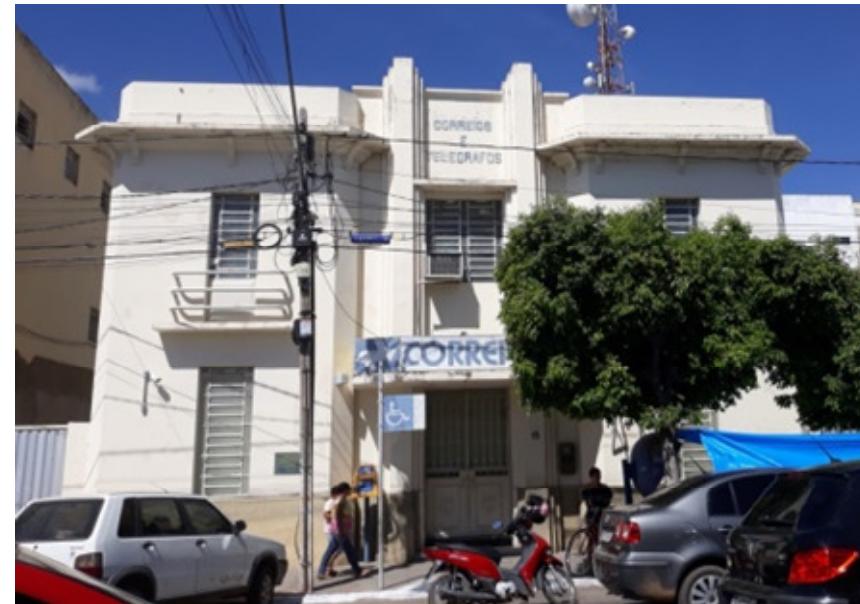
Figura 06: Prédio dos Correios à Rua Cel. José Vicente: Déco eruditó

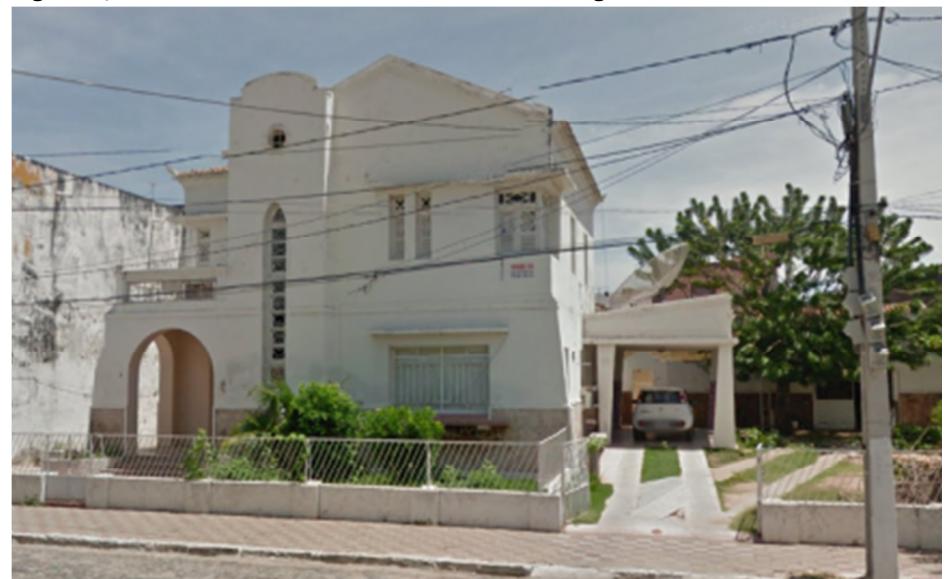
Figura 09: Palacete neocolonial à Rua Galdino Formiga: demolido

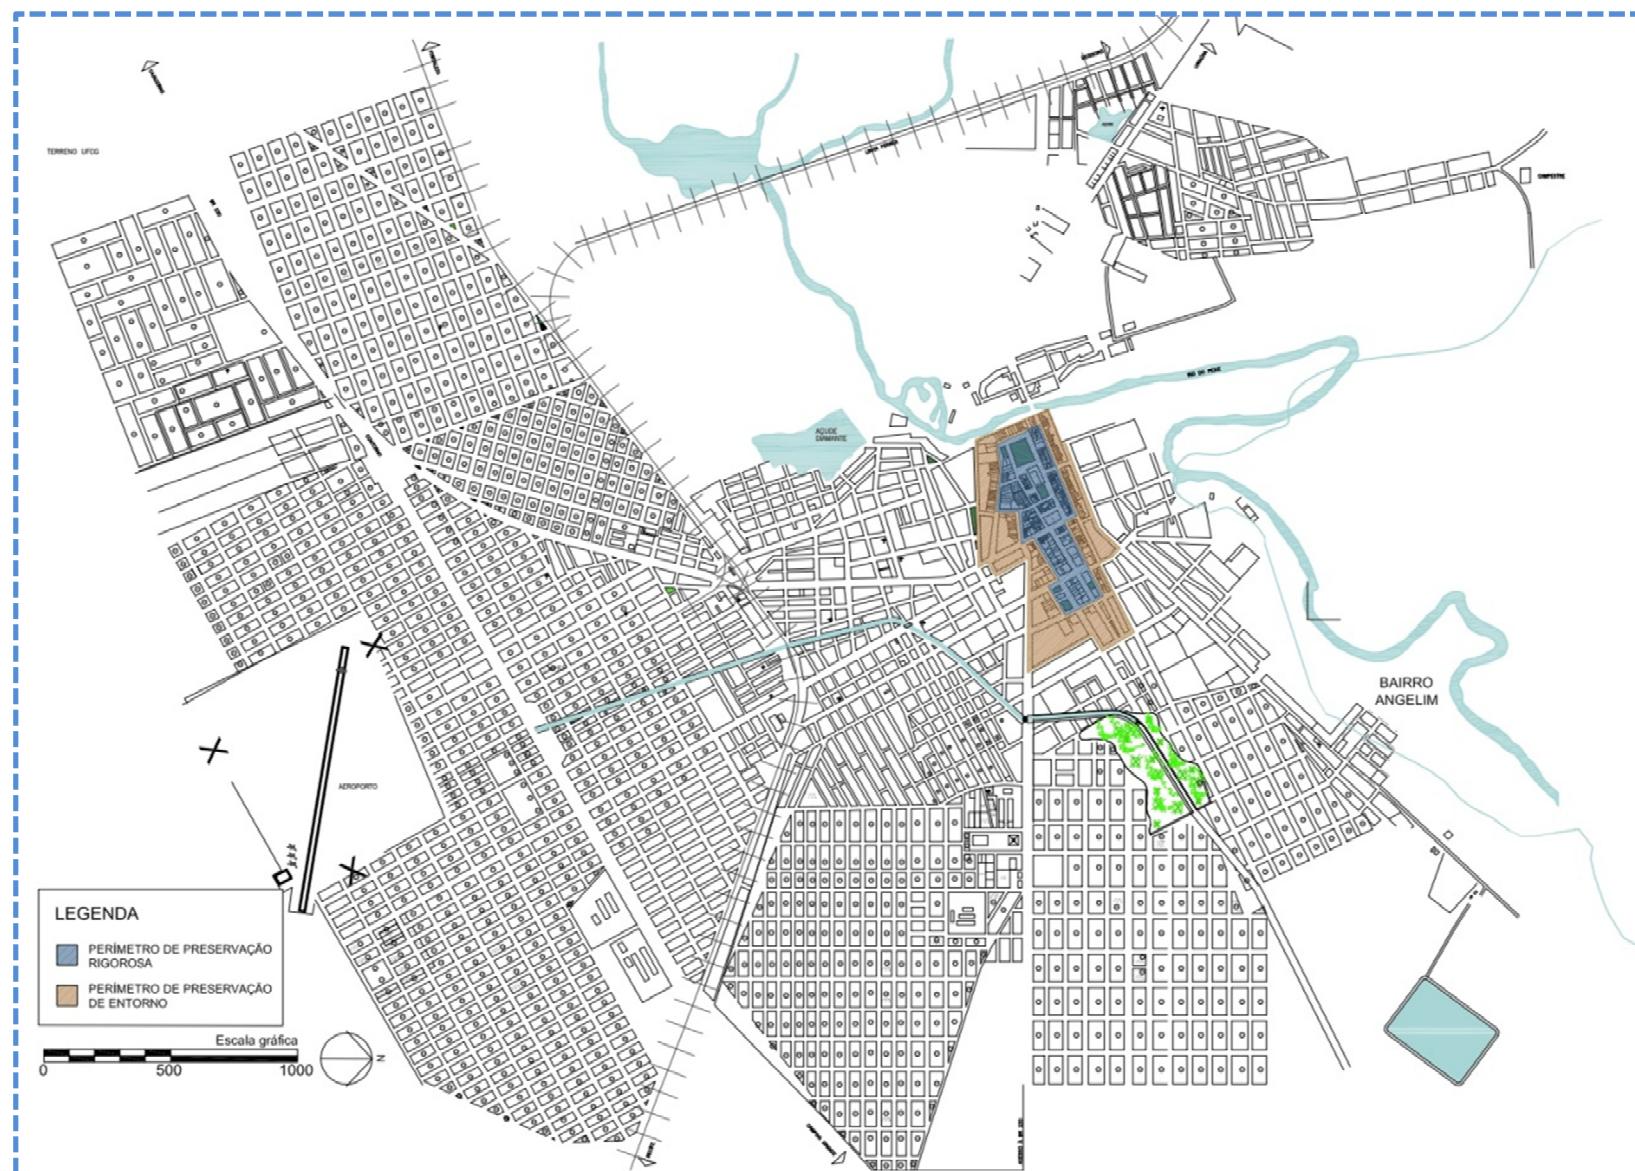
Figura 11: Mapa da cidade de Sousa com localização da APR e da APE do seu Centro Histórico

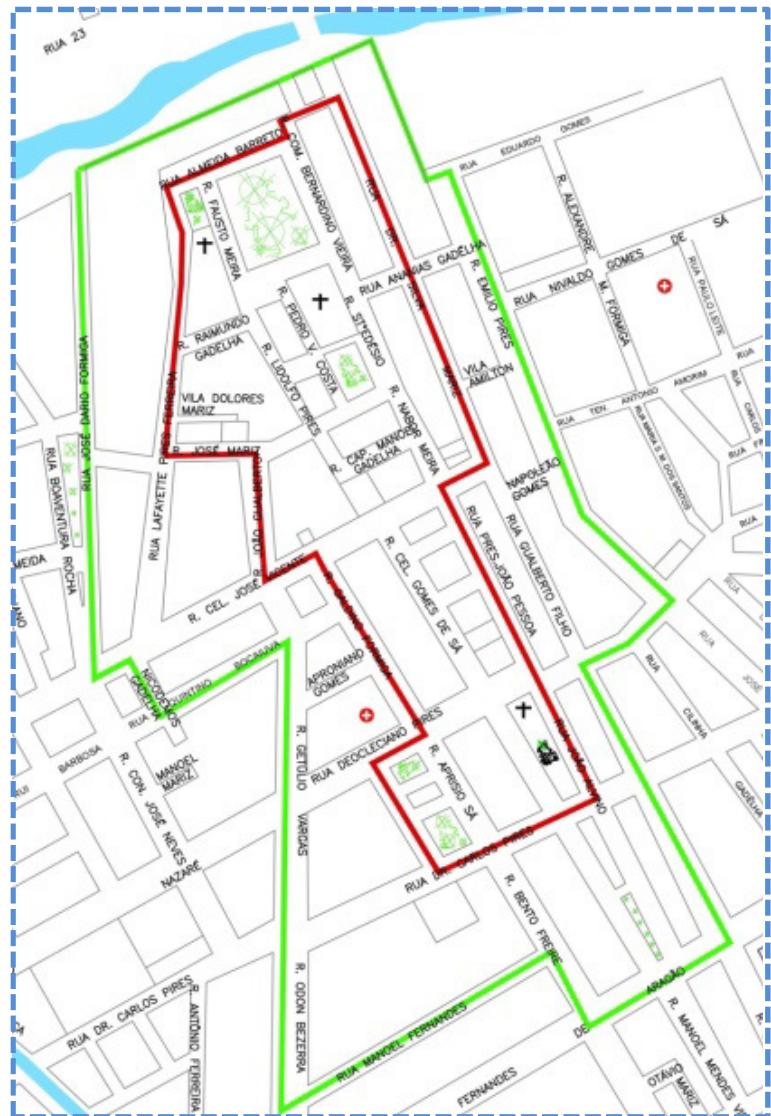
Figura 12: Delimitação do Tombamento do Centro Histórico da Cidade de Sousa. Decreto Estadual nº 25.030/ 2004 - IPHAEP

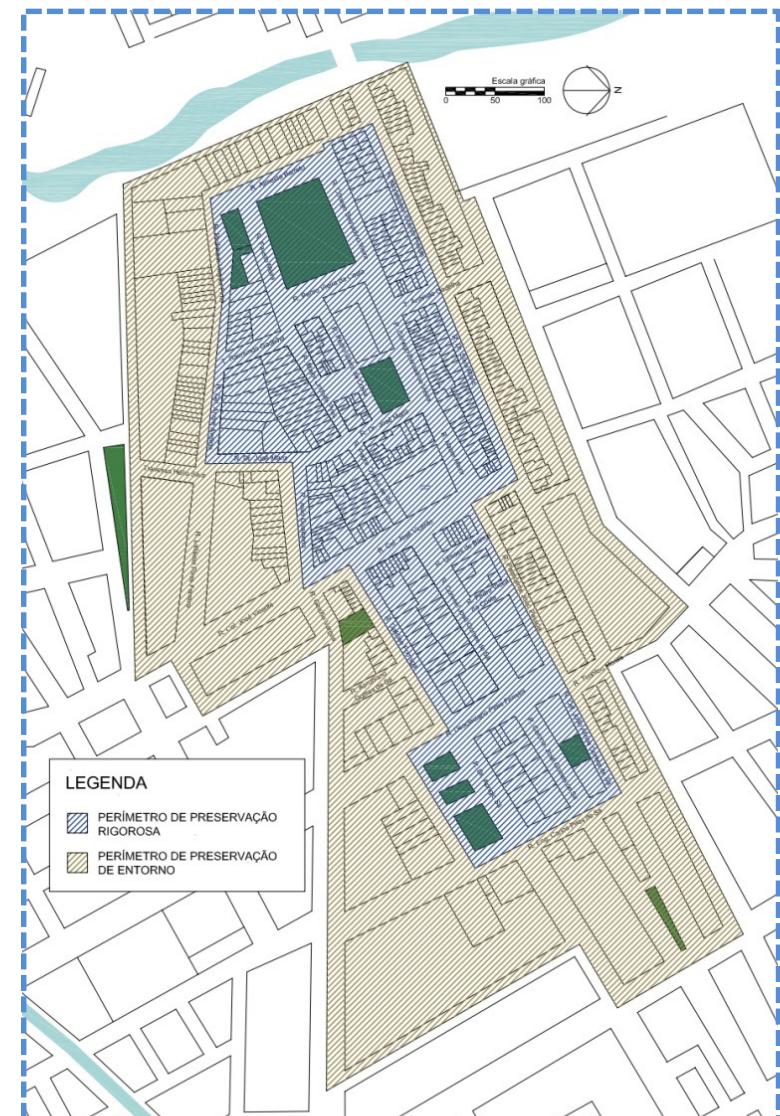
Figura 13: Delimitação do Tombamento do Centro Histórico da Cidade de Sousa: marcação esquemática dos lotes (Decreto Estadual nº 25.030/ 2004)

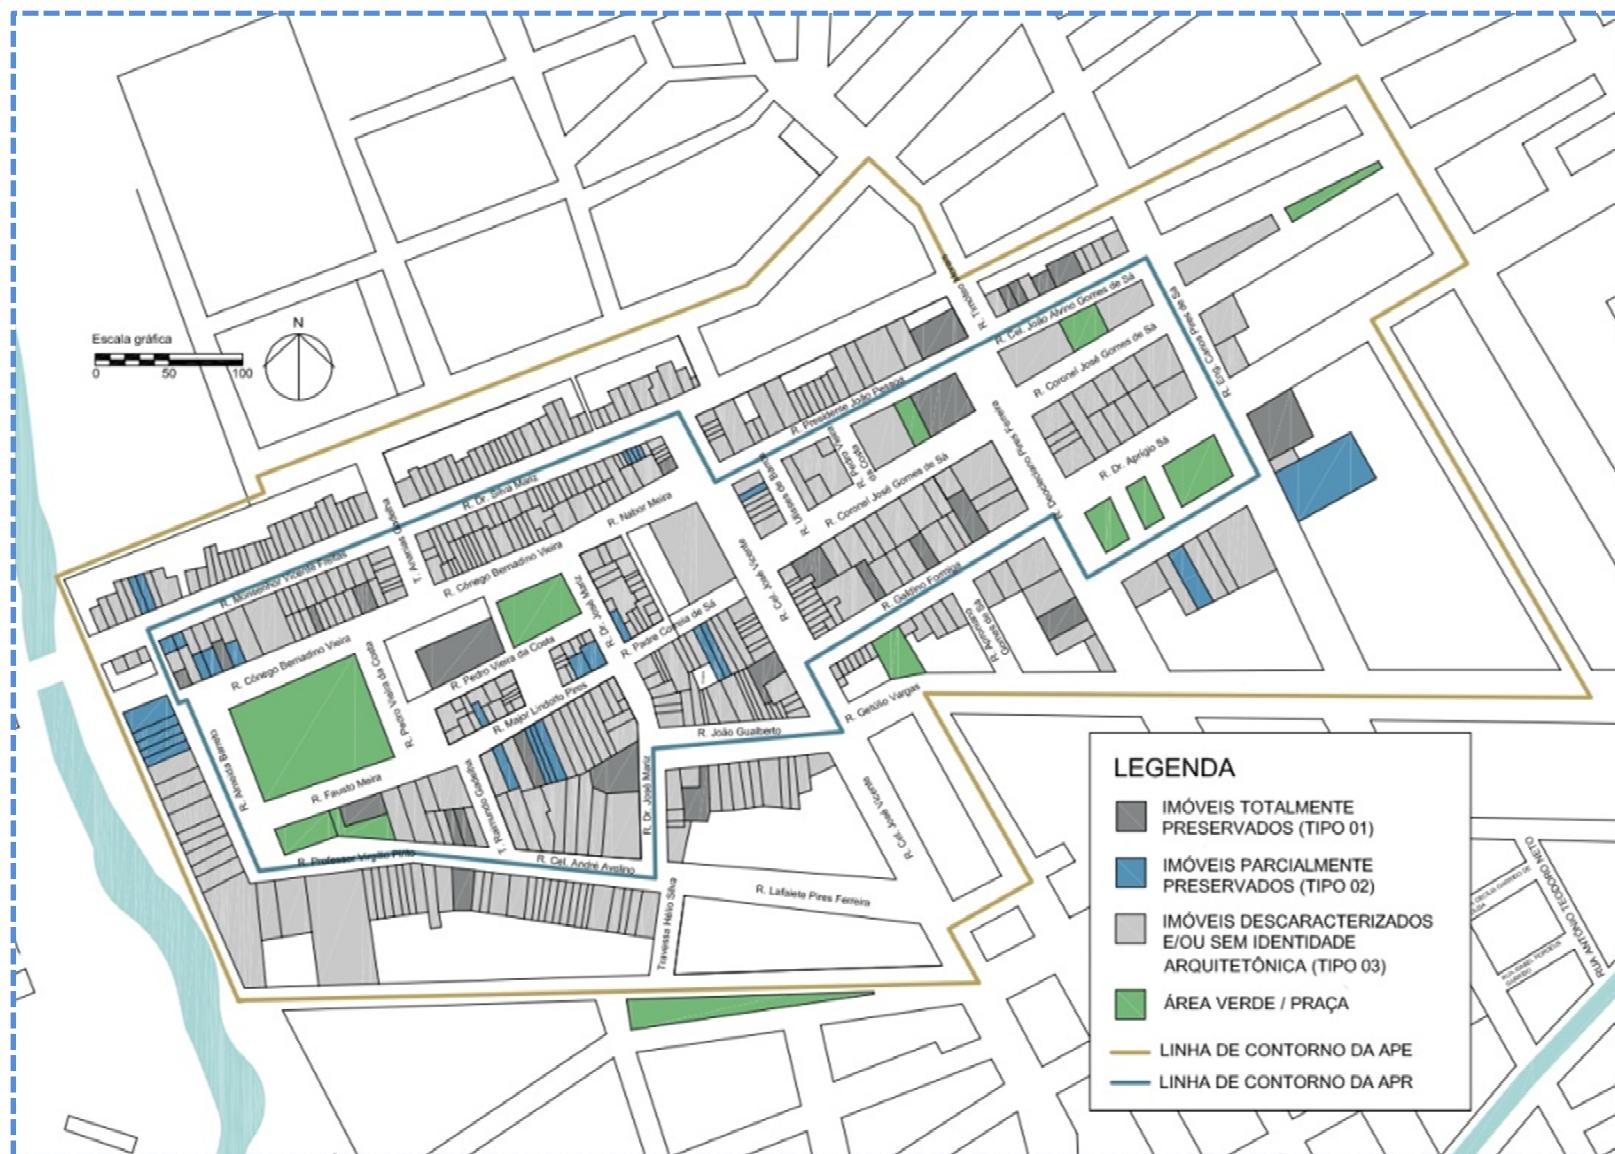
Figura 14: Mapa do Centro Histórico de Sousa com os imóveis classificados quanto ao nível de preservação.

A poligonal delimitada detém um total de 493 imóveis, dos quais 298 estão na APR e 195 no anel limítrofe. Destes, considerando o nível de preservação, apenas 26 (vinte e seis) imóveis são do Tipo 01, 29 (vinte e nove) são do Tipo 02, e os demais, 438, do Tipo 03 (Figura 14). Considerando os percentuais, o nível de preservação do Centro Histórico é de apenas 11,15%: 5,27% do total de imóveis classificados como Tipo 01, e 5,88% do Tipo 02, o que indica o alto nível de degradação por que passou o Centro Histórico de Sousa, sob o ponto de vista de edificações supostamente de época que deviam compor seu repertório arquitetônico.

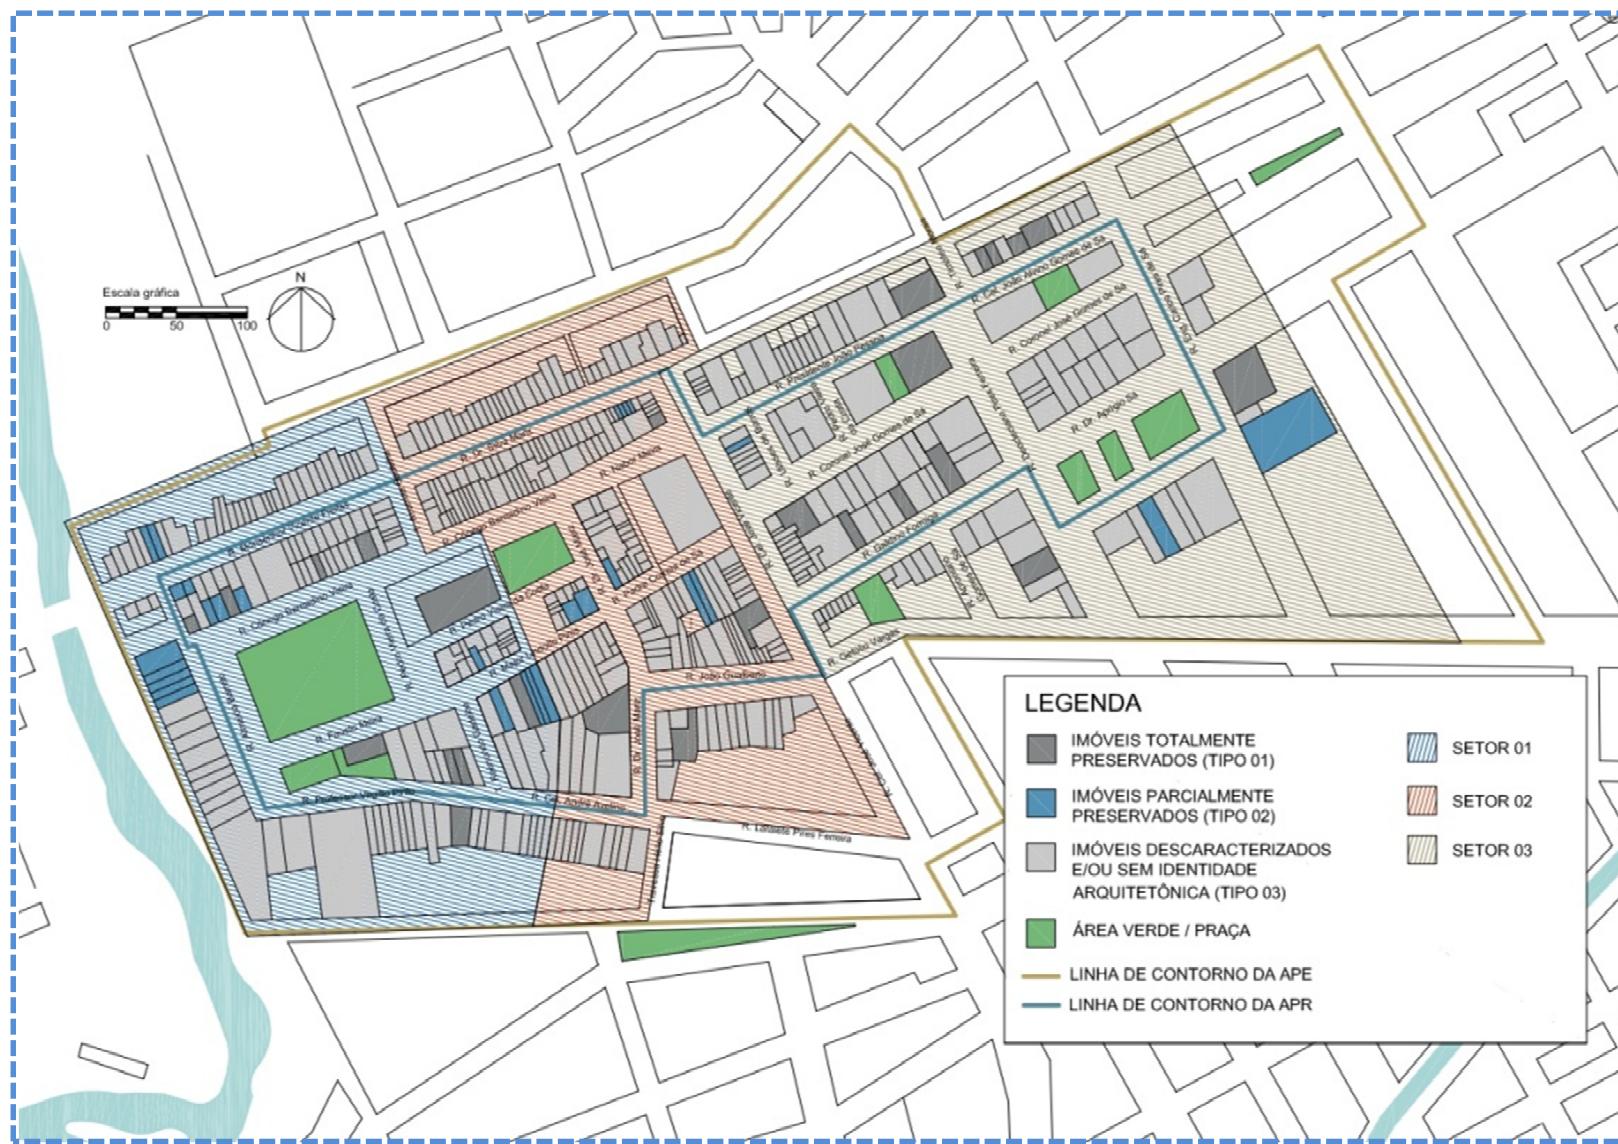
Figura 15: Mapa da poligonal sob estudo, com marcação dos setores

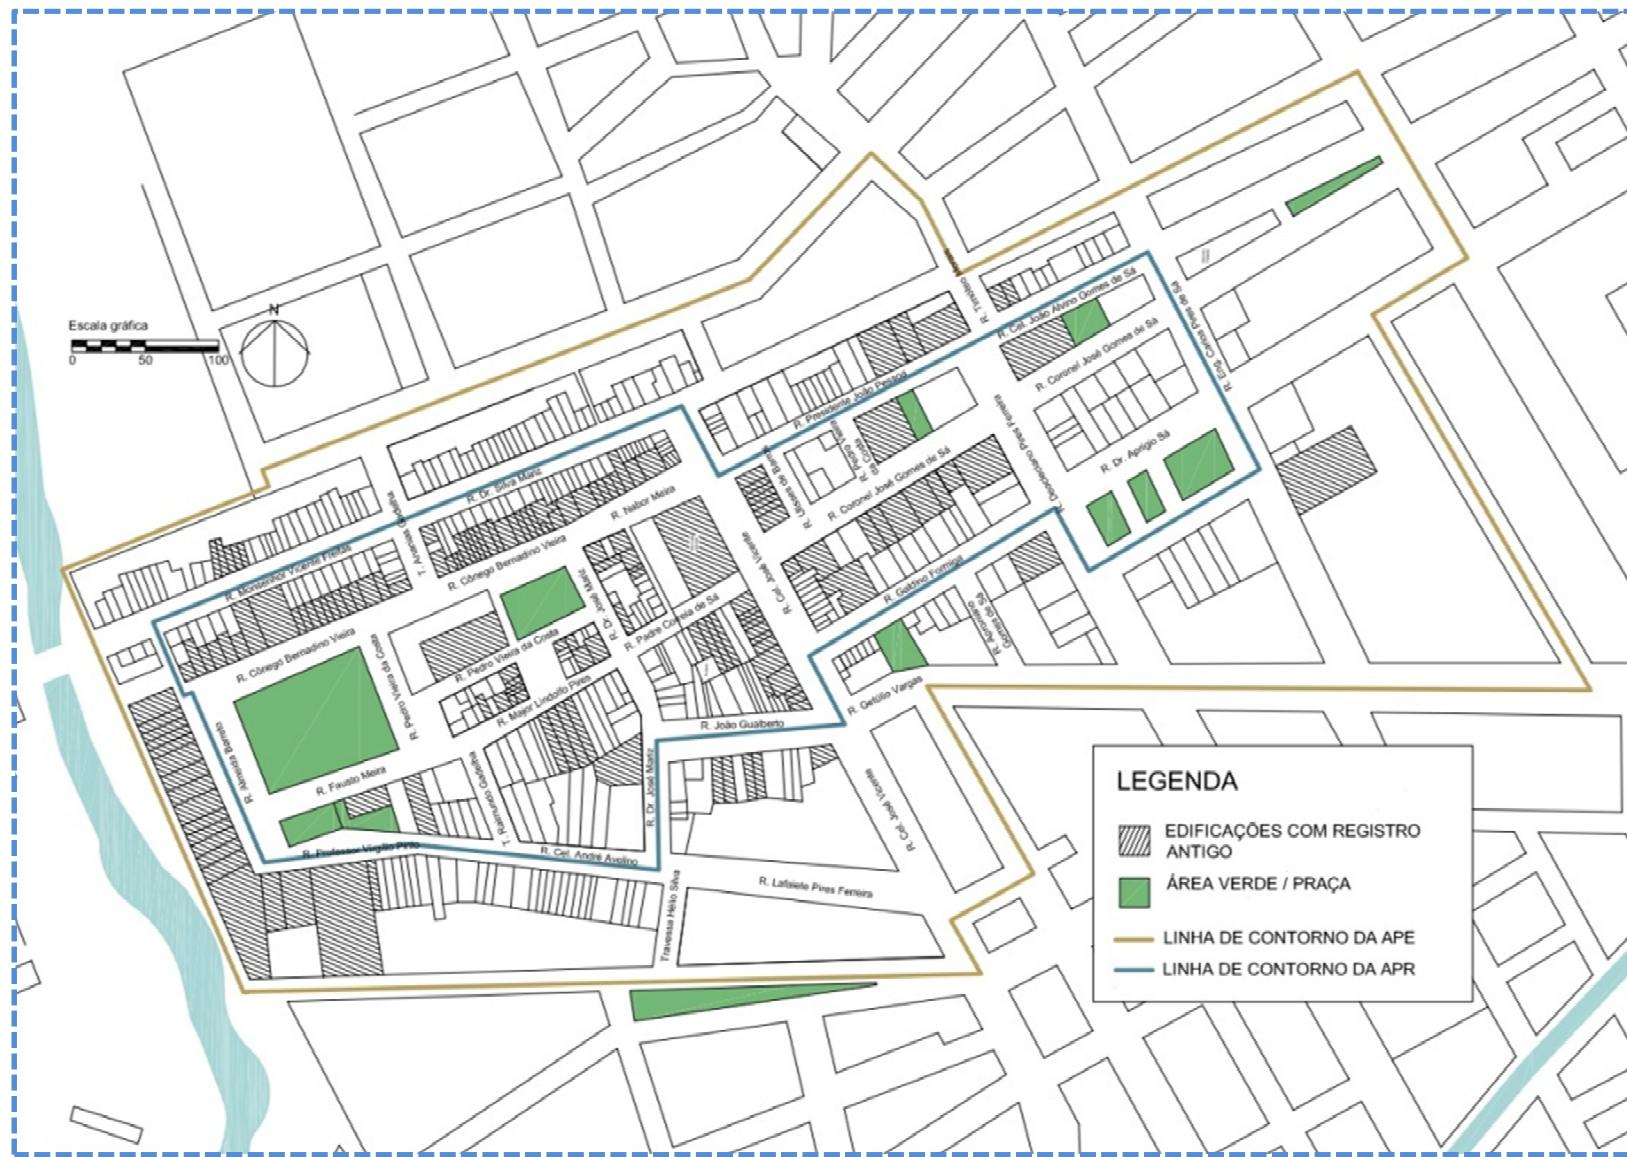
Figura 16: Mapa com os imóveis que possuem registro iconográfico antigo

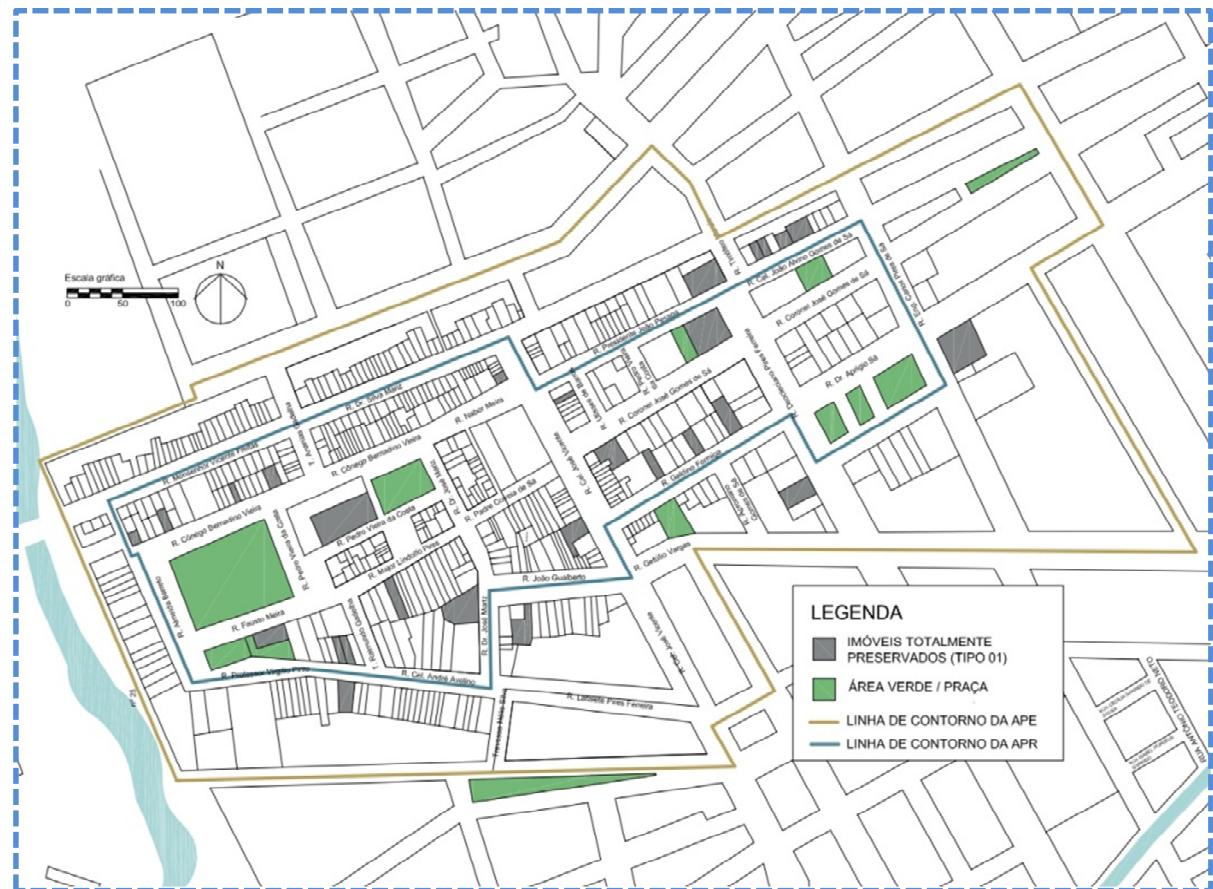
Figura 17: Mapa da área de estudo com os imóveis totalmente preservados (Tipo 01) e áreas verdes/práças

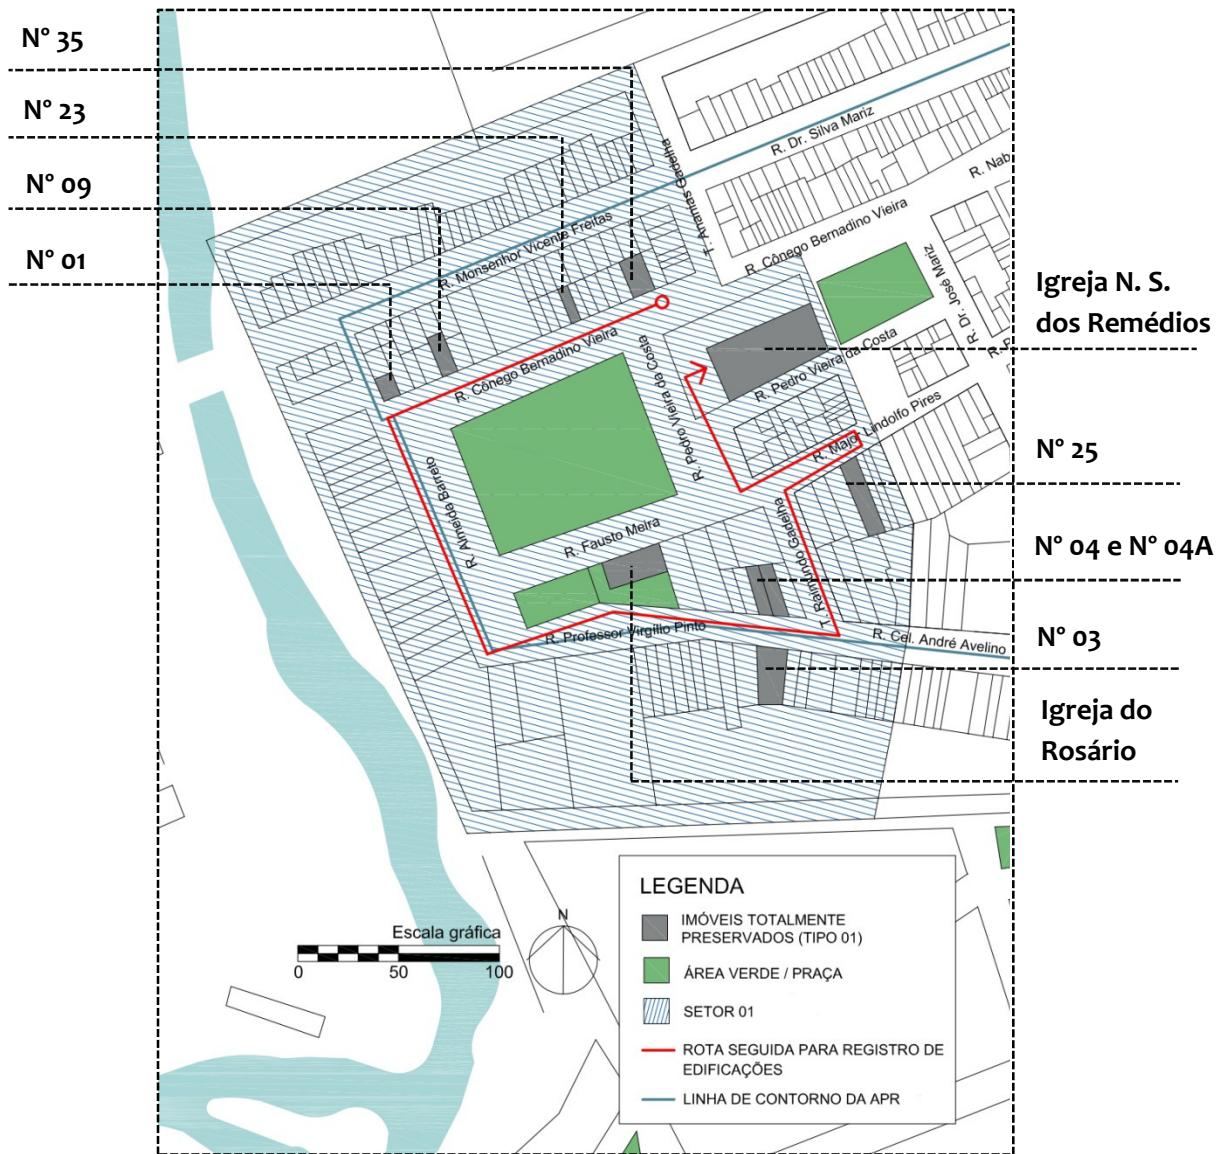
Figura 18: Mapa do Setor 01 – Localização dos imóveis totalmente preservados (Tipo 01)

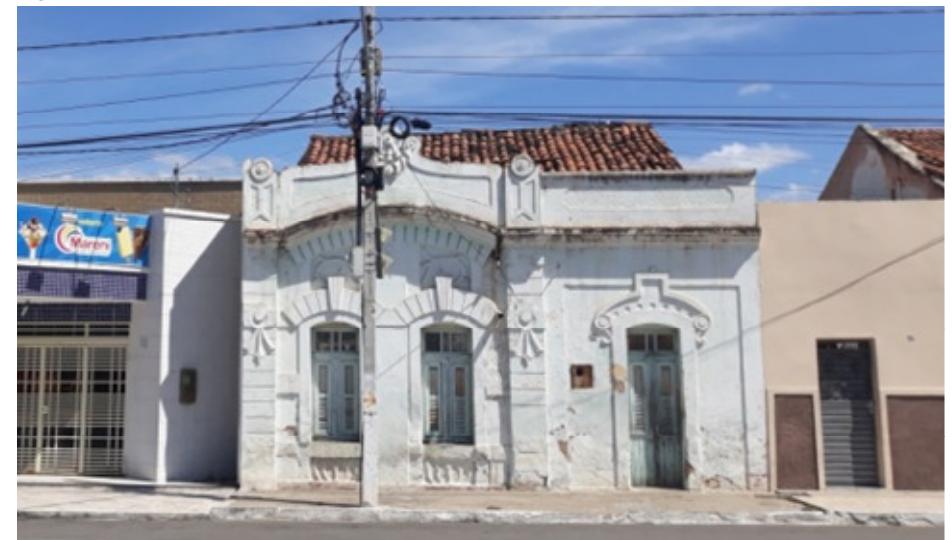
Figura 25: Imóvel nº23 – Fachada eclética com detalhes em relevo

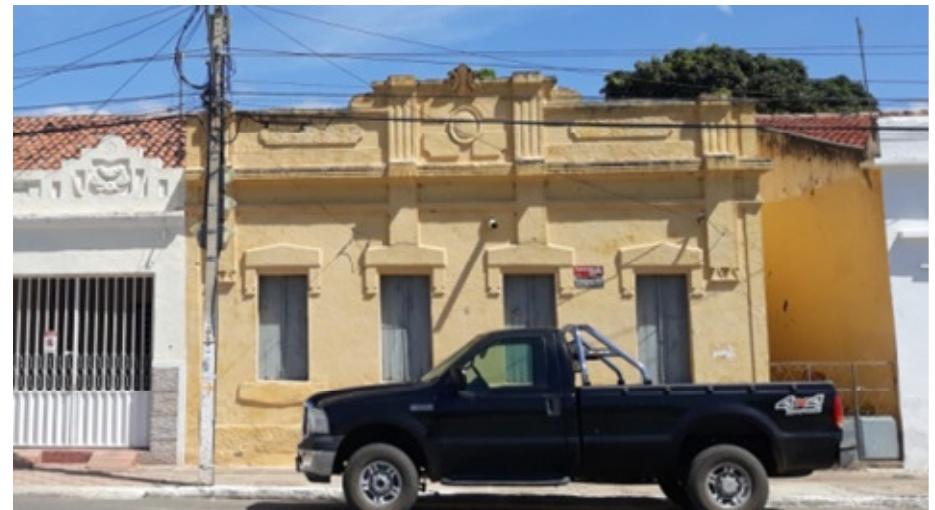
Figura 27: Imóvel nº09 – Fachada com adornos geométricos

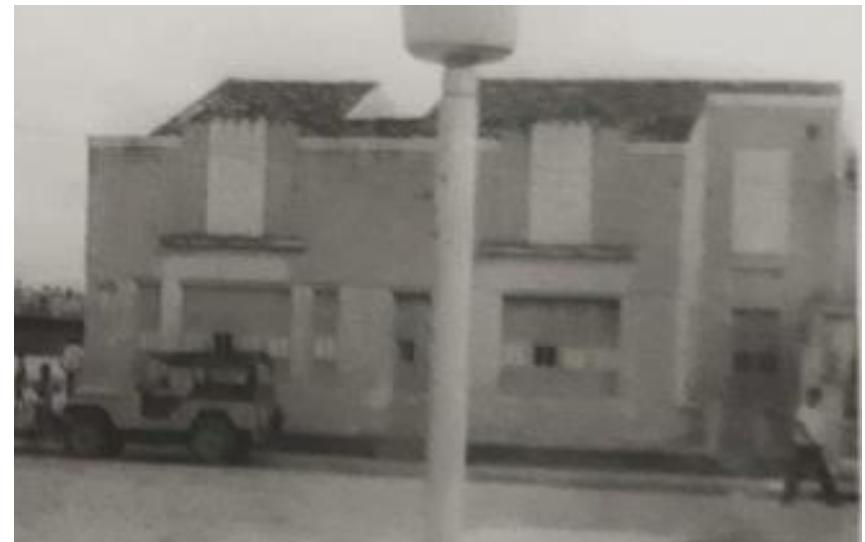
Figura 31: Imóvel nº01 em linguagem déco (1964)

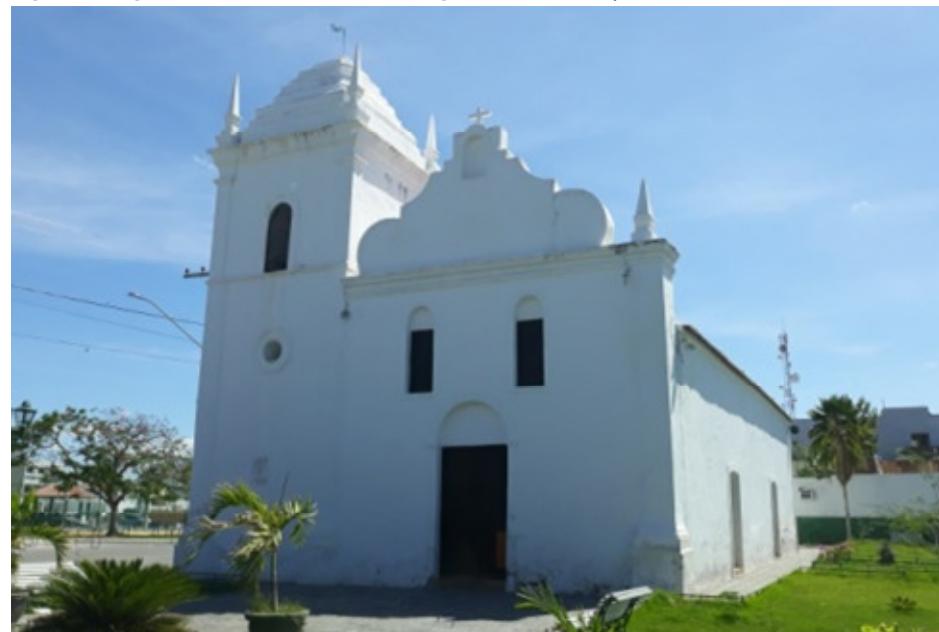
Figura 32: Igreja do Rosário – Aspecto geral da edificação

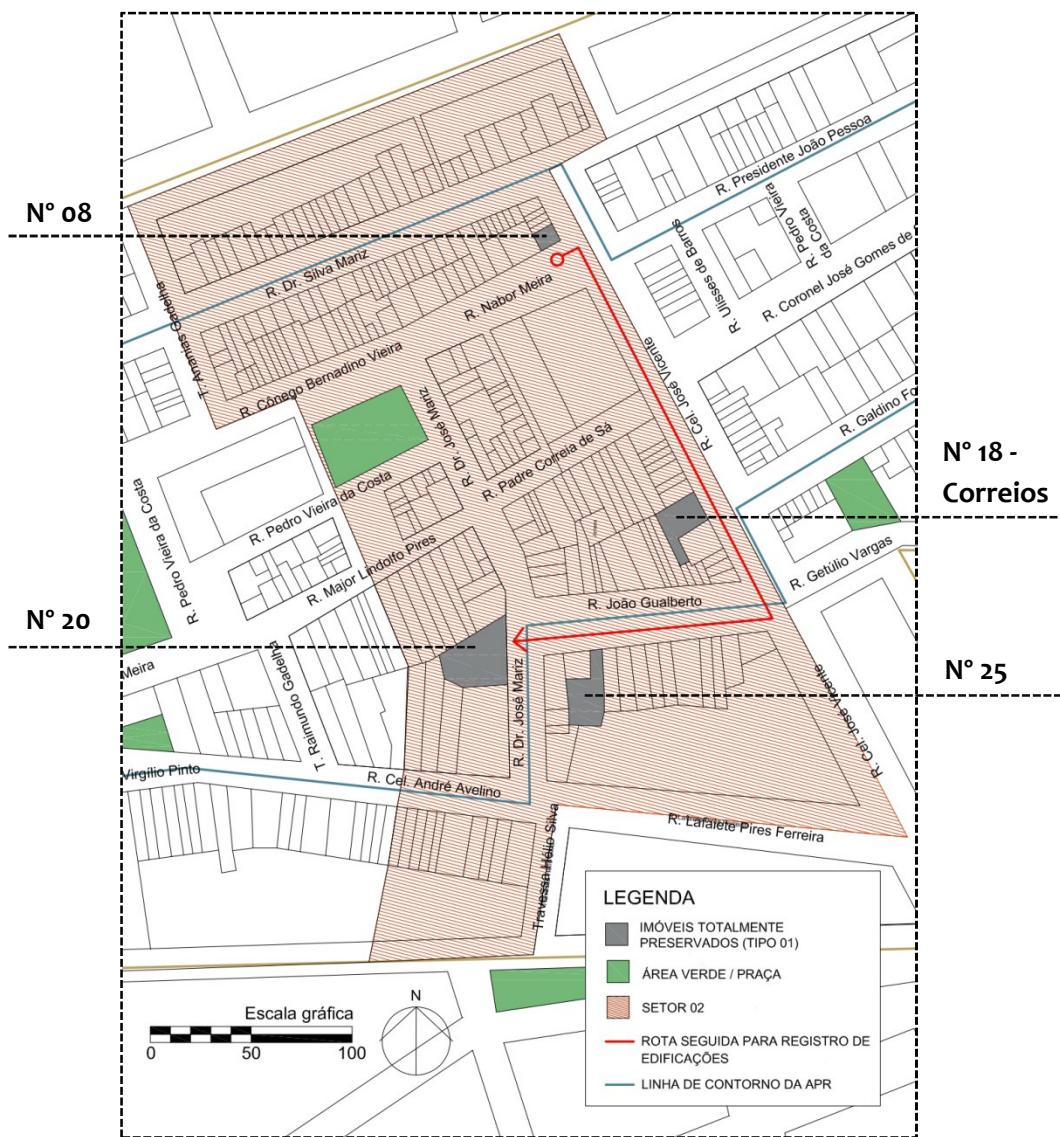
Figura 46: Mapa do Setor 02 – Localização dos imóveis totalmente preservados (Tipo 01)

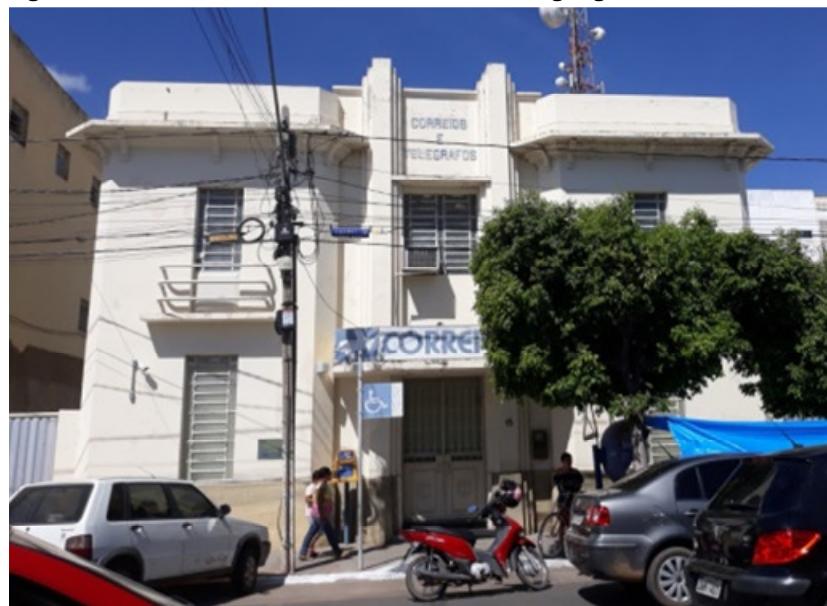
Figura 52: Imóvel nº18 – Sede dos Correios em linguagem Art Déco

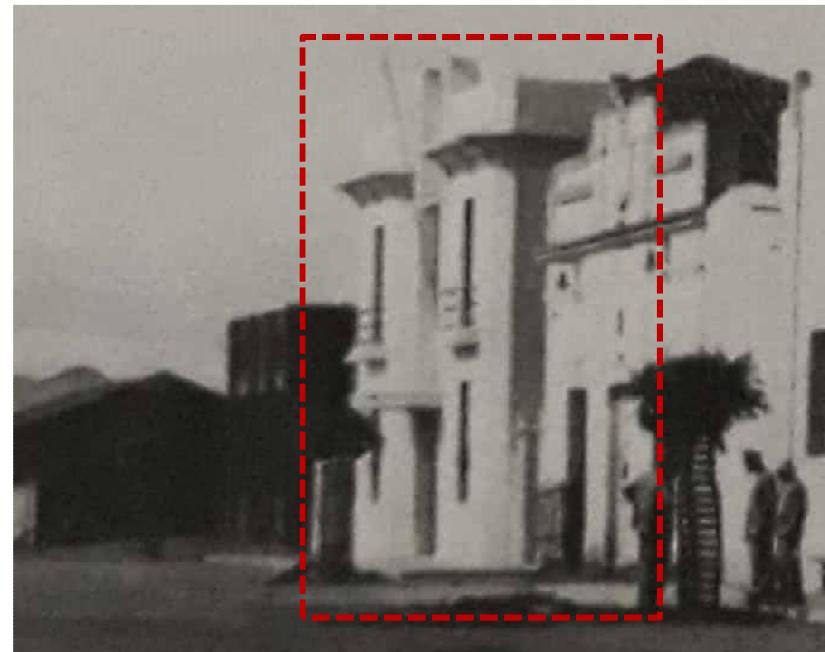
Figura 53: Imóvel nº18 em linguagem Art Déco – Fotografia do ano de 1934

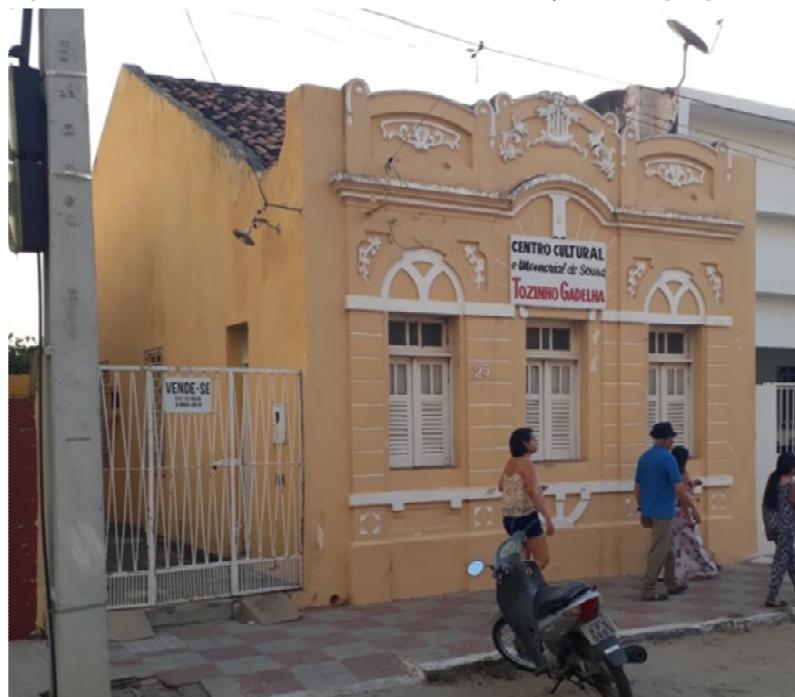
Figura 54: Imóvel nº25 – Aspecto atual da edificação em linguagem eclética

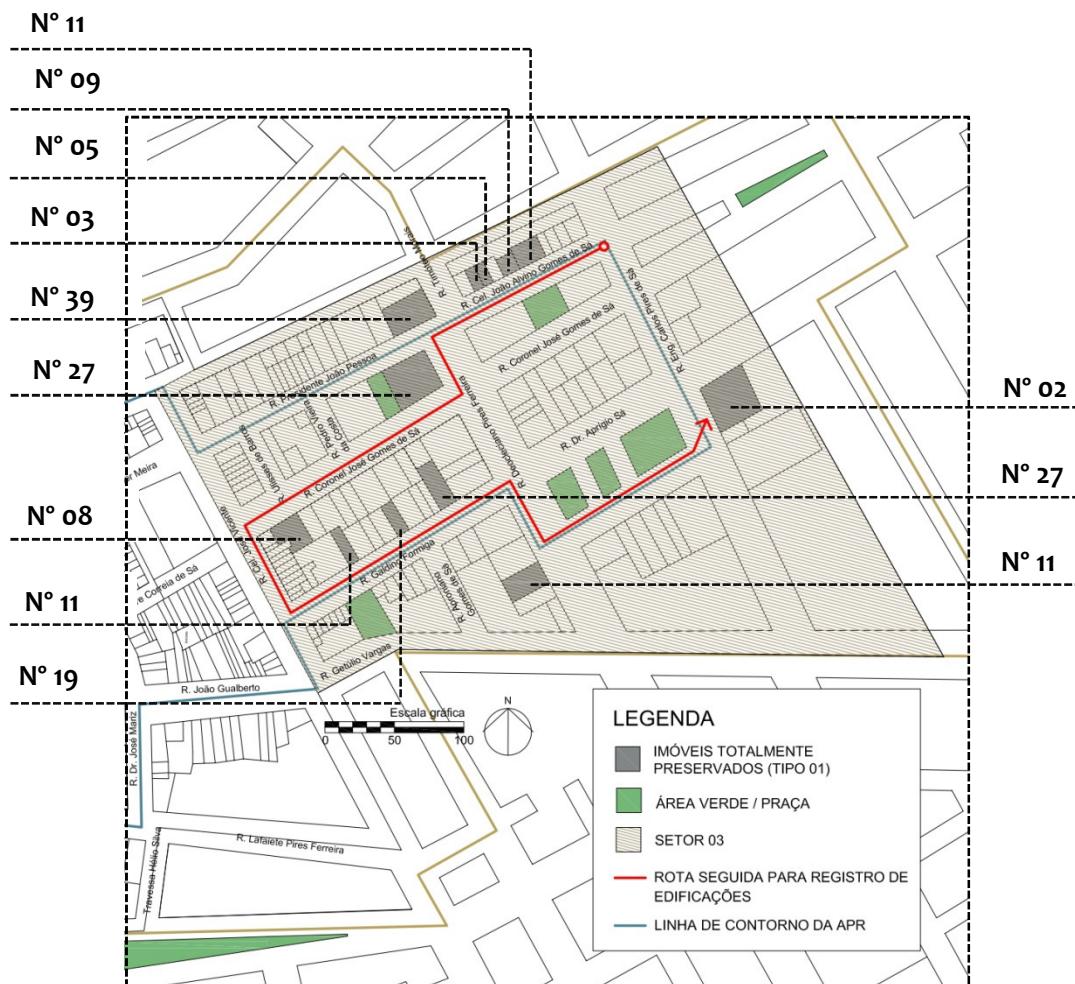
Figura 57: Mapa do Setor 03 – Localização dos imóveis totalmente preservados (Tipo 01)

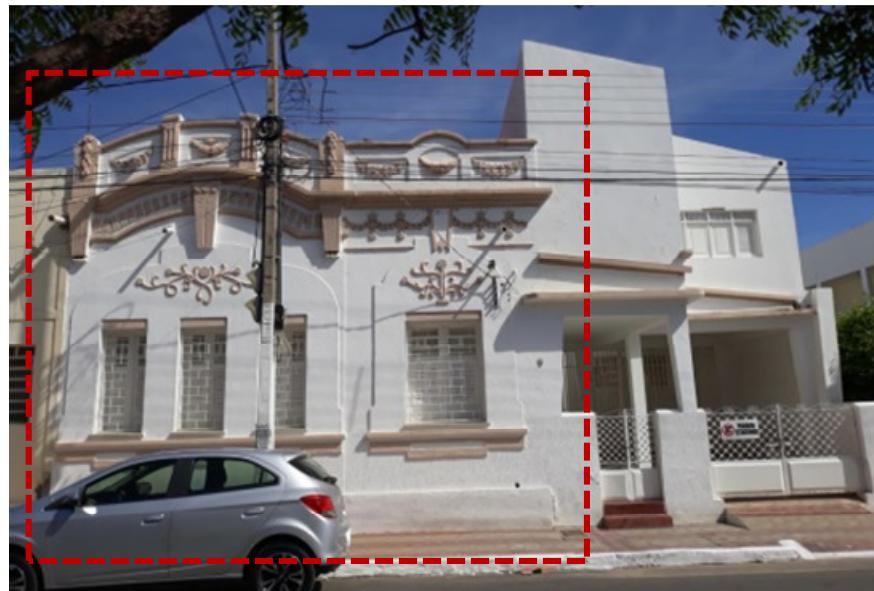
Figura 63: Imóvel nº09 – Aspecto atual da fachada em linguagem eclética

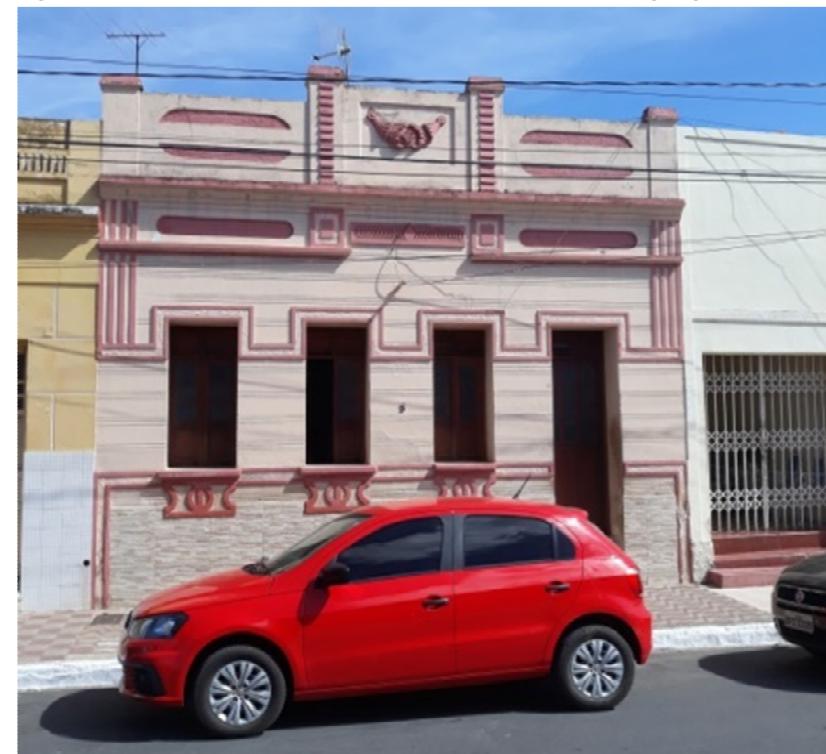
Figura 64: Imóvel nº05 – Aspecto atual da fachada em linguagem eclética

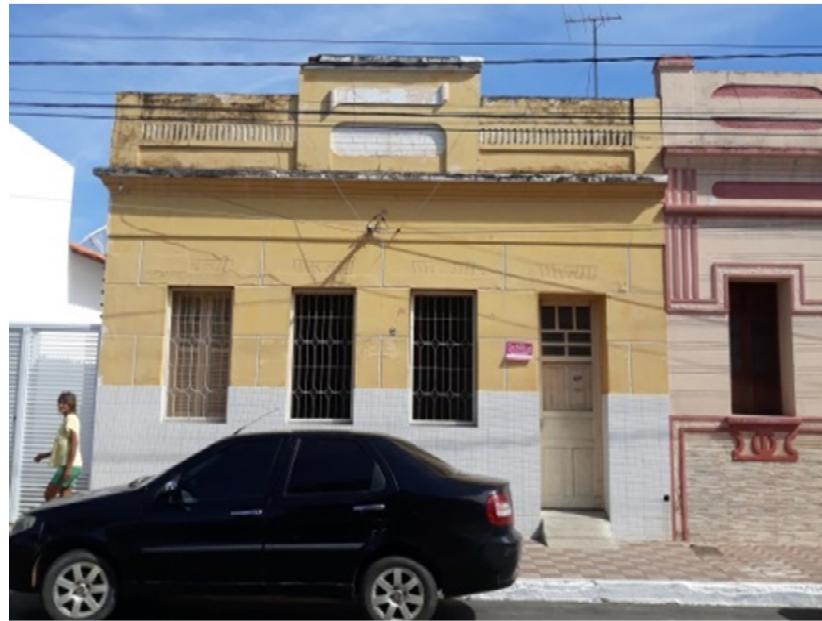
Figura 65: Imóvel nº03 em linguagem eclética

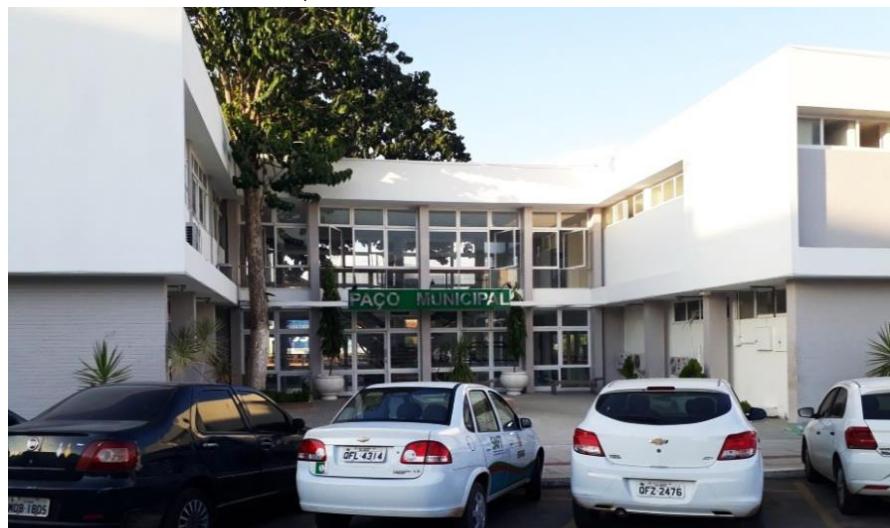
Figura 71: Imóvel nº27 em linguagem moderna – Entrada principal (vista da Rua Coronel José Gomes de Sá)

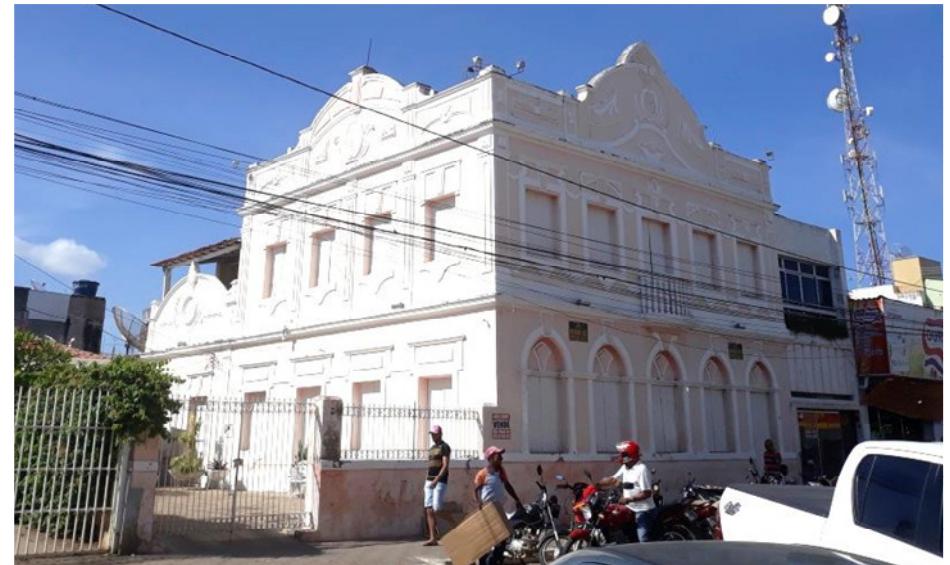
Figura 72: Imóvel nº08 – Aspectos atuais da fachada em linguagem eclética
