Centro Histórico da cidade de SOUSA, PB:

**Permanências e
Supressões
Arquitetônicas**

Monografia (Curso de Graduação em Arquitetura e Urbanismo) Campus I - UFPB / Universidade Federal da Paraíba.

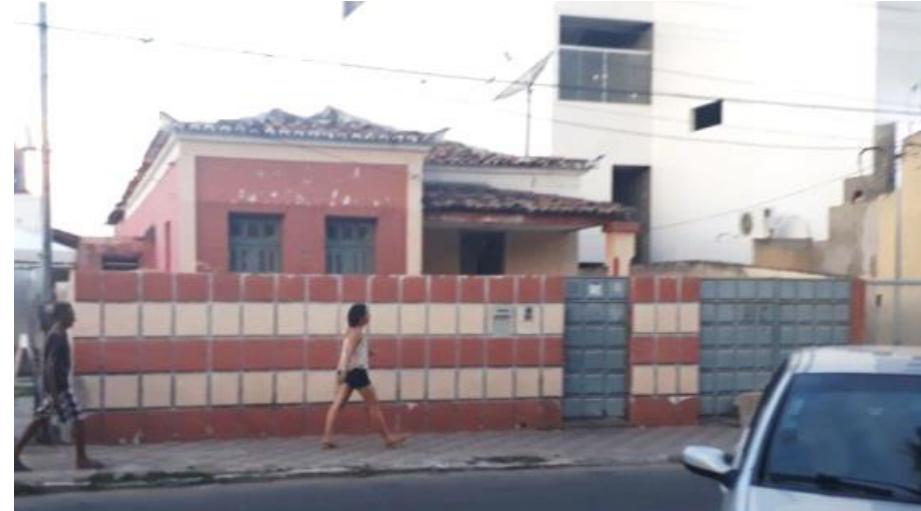
Figura 74: Imóvel nº11 em linguagem neocolonial

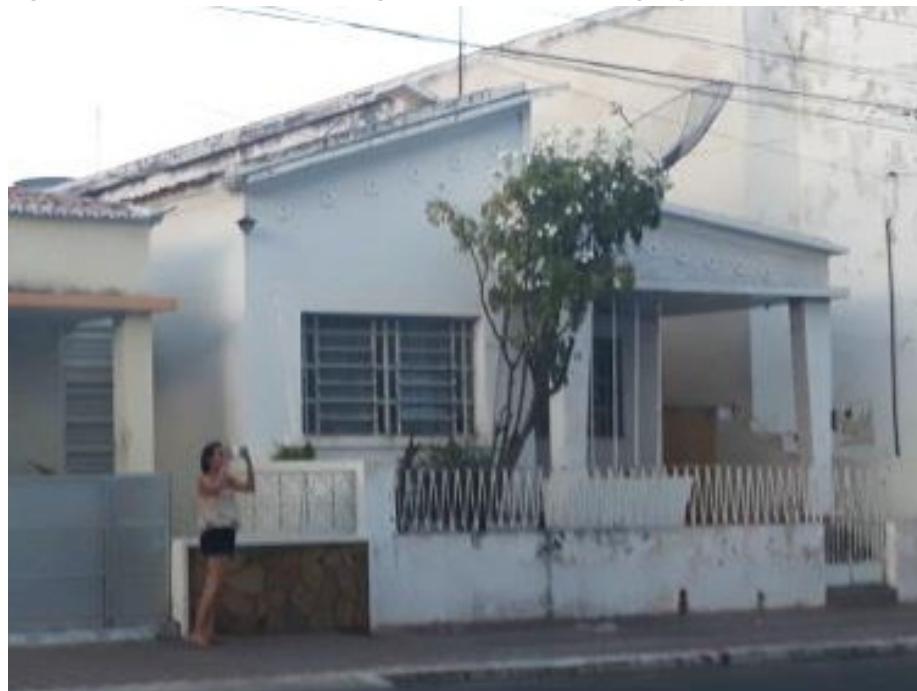
Figura 75: Imóvel nº19 – Aspecto geral da fachada em linguagem moderna

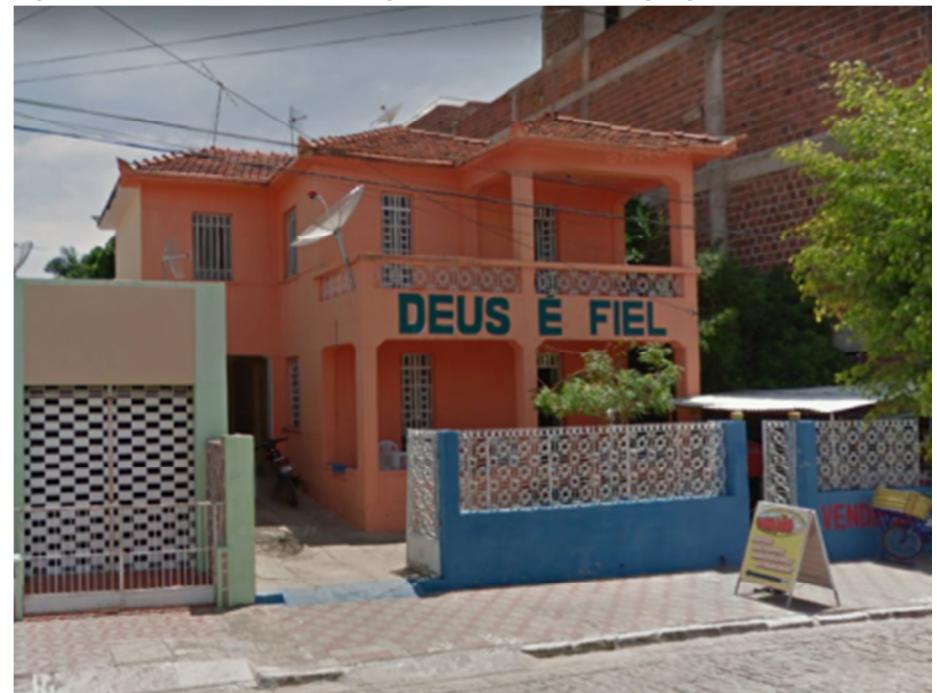
Figura 76: Imóvel nº27 – Aspecto geral da fachada em linguagem neocolonial

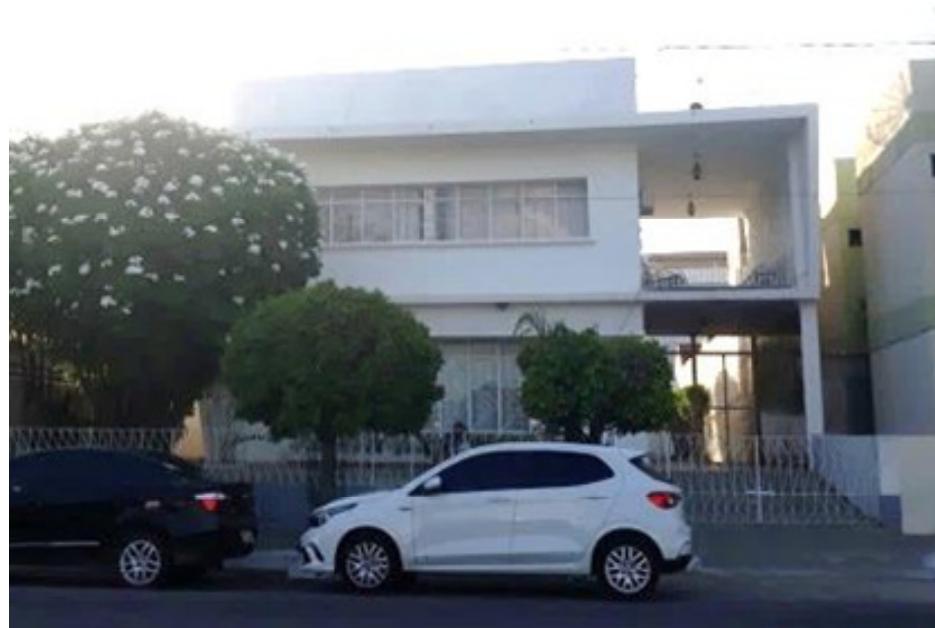
Figura 77: Imóvel nº11 – Aspecto geral da fachada em linguagem moderna

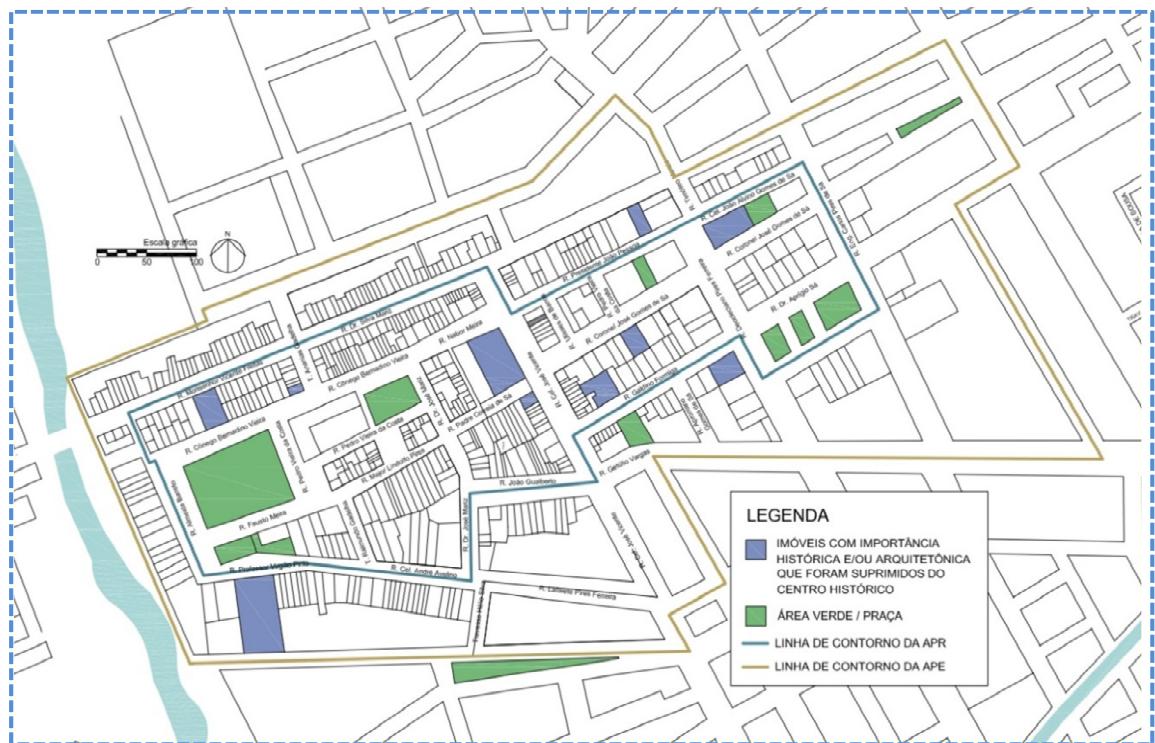
Figura 8o: Mapa com os imóveis de valor histórico e/ou arquitetônico que foram suprimidos do Centro Histórico da cidade de Sousa

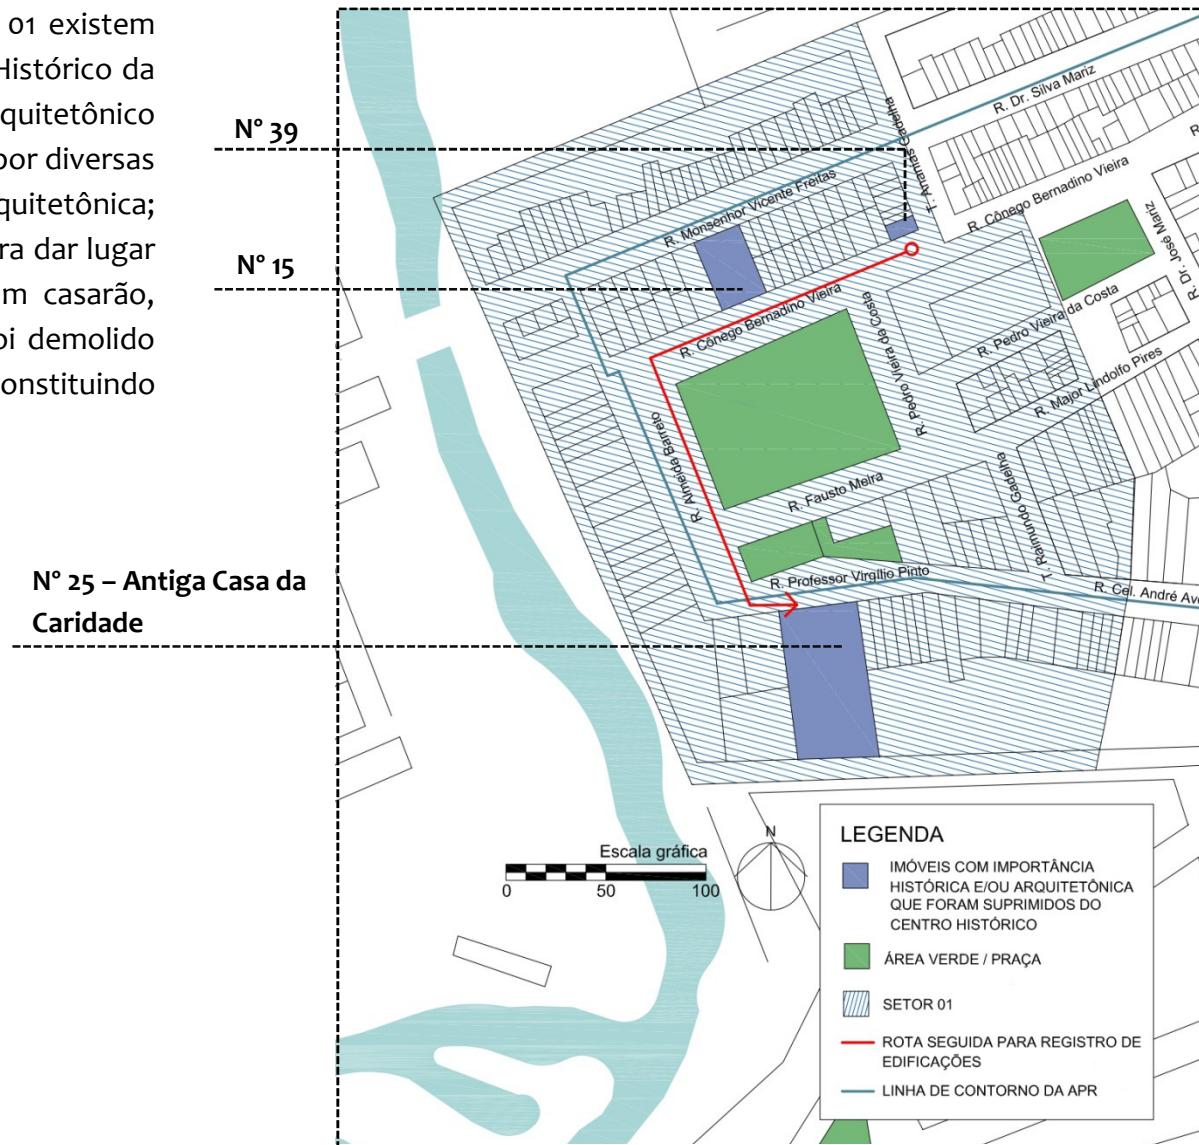
Figura 81: Mapa do Setor 01 – Localização dos imóveis de valor histórico e/ou arquitetônico que foram suprimidos

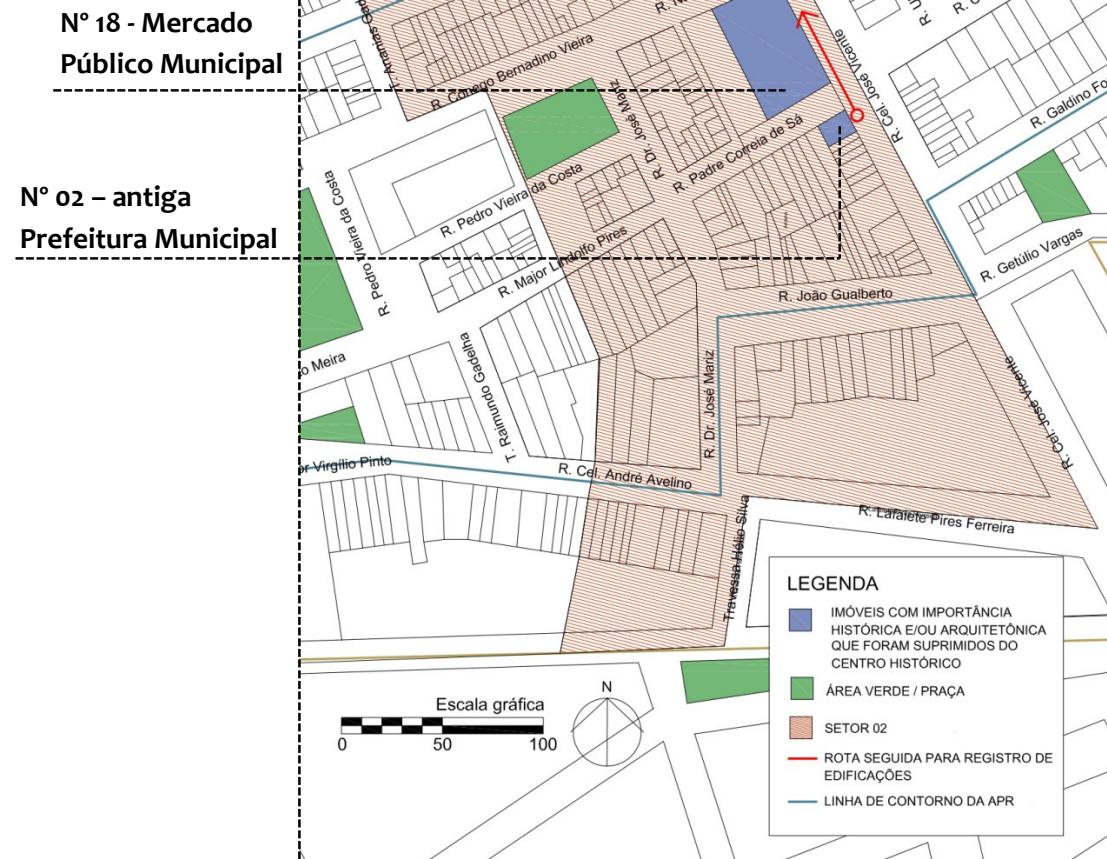
Figura 89: Mapa do Setor 02 – Localização dos imóveis com valor histórico e/ou arquitetônico desaparecidos

O setor 02 (Figura 89) tinha dois imóveis que “desapareceram” do Centro Histórico da cidade de Sousa, sendo um deles demolido – a antiga Prefeitura Municipal da cidade – e o outro – o Mercado Público Municipal – totalmente modificado, passando por diversas alterações ao longo dos anos, até a versão atual totalmente desprovida de identidade arquitetônica.

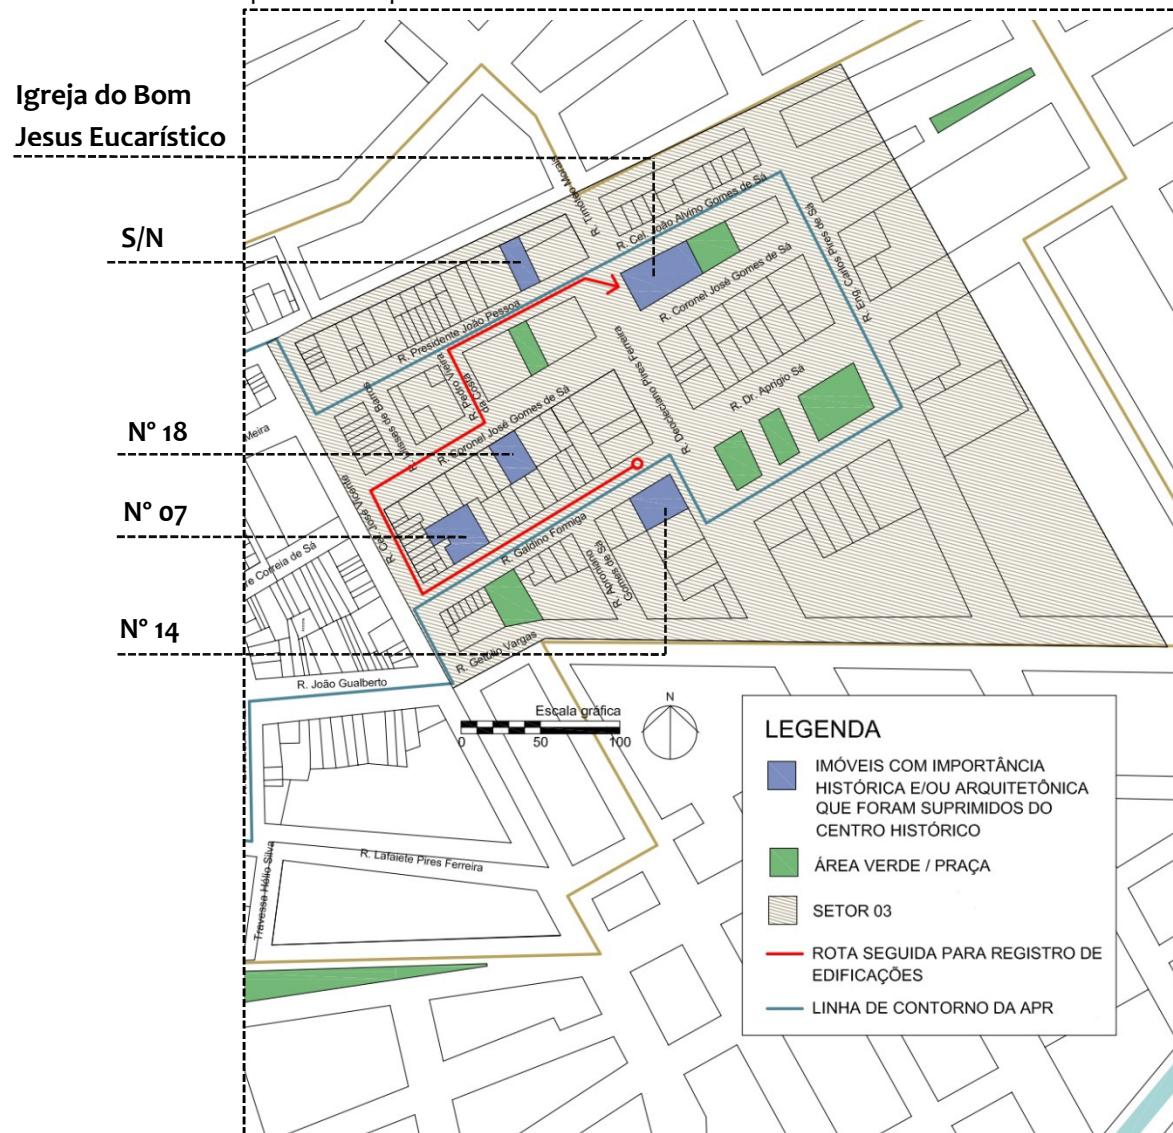
Figura 101: Mapa do Setor 03 – Localização dos imóveis de importância arquitetônica que foram suprimidos

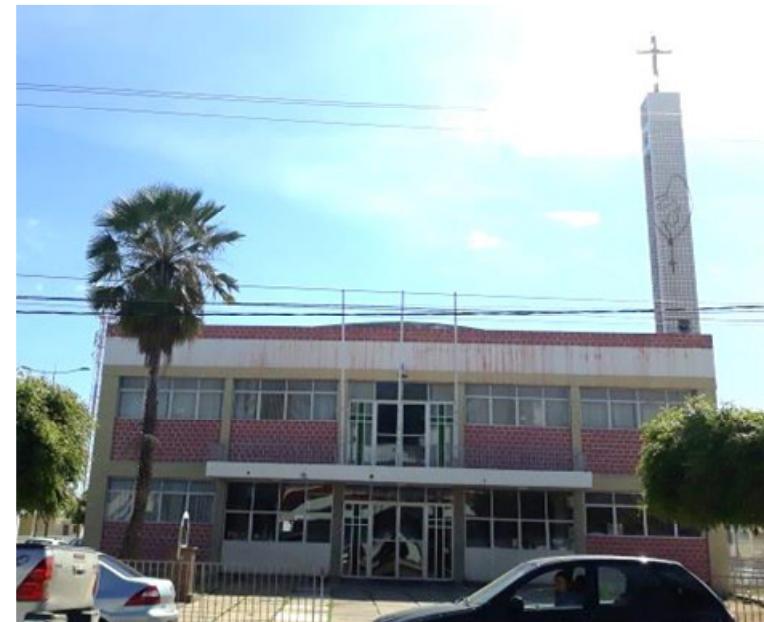
Figura 114: Igreja do Bom Jesus Eucarístico em processo de reforma
