*O Projeto de Intervenção em Patrimônio Histórico: O caso do Núcleo de Arte Contemporânea e do Núcleo de Teatro  
Universitário da Universidade Federal da Paraíba*

Projeto de intervenção em patrimônio edificado apresentado à disciplina Trabalho Final de Graduação II, do Curso de Arquitetura e Urbanismo da Universidade Federal da Paraíba, como requisito para avaliação.

Projeto: LEVANTAMENTO ARQUITETÔNICO: NÚCLEO DE ARTE CONTEMPORÂNEA E NÚCLEO DE TEATRO UNIVERSITÁRIO DA UNIVERSIDADE FEDERAL DA PARAÍBA

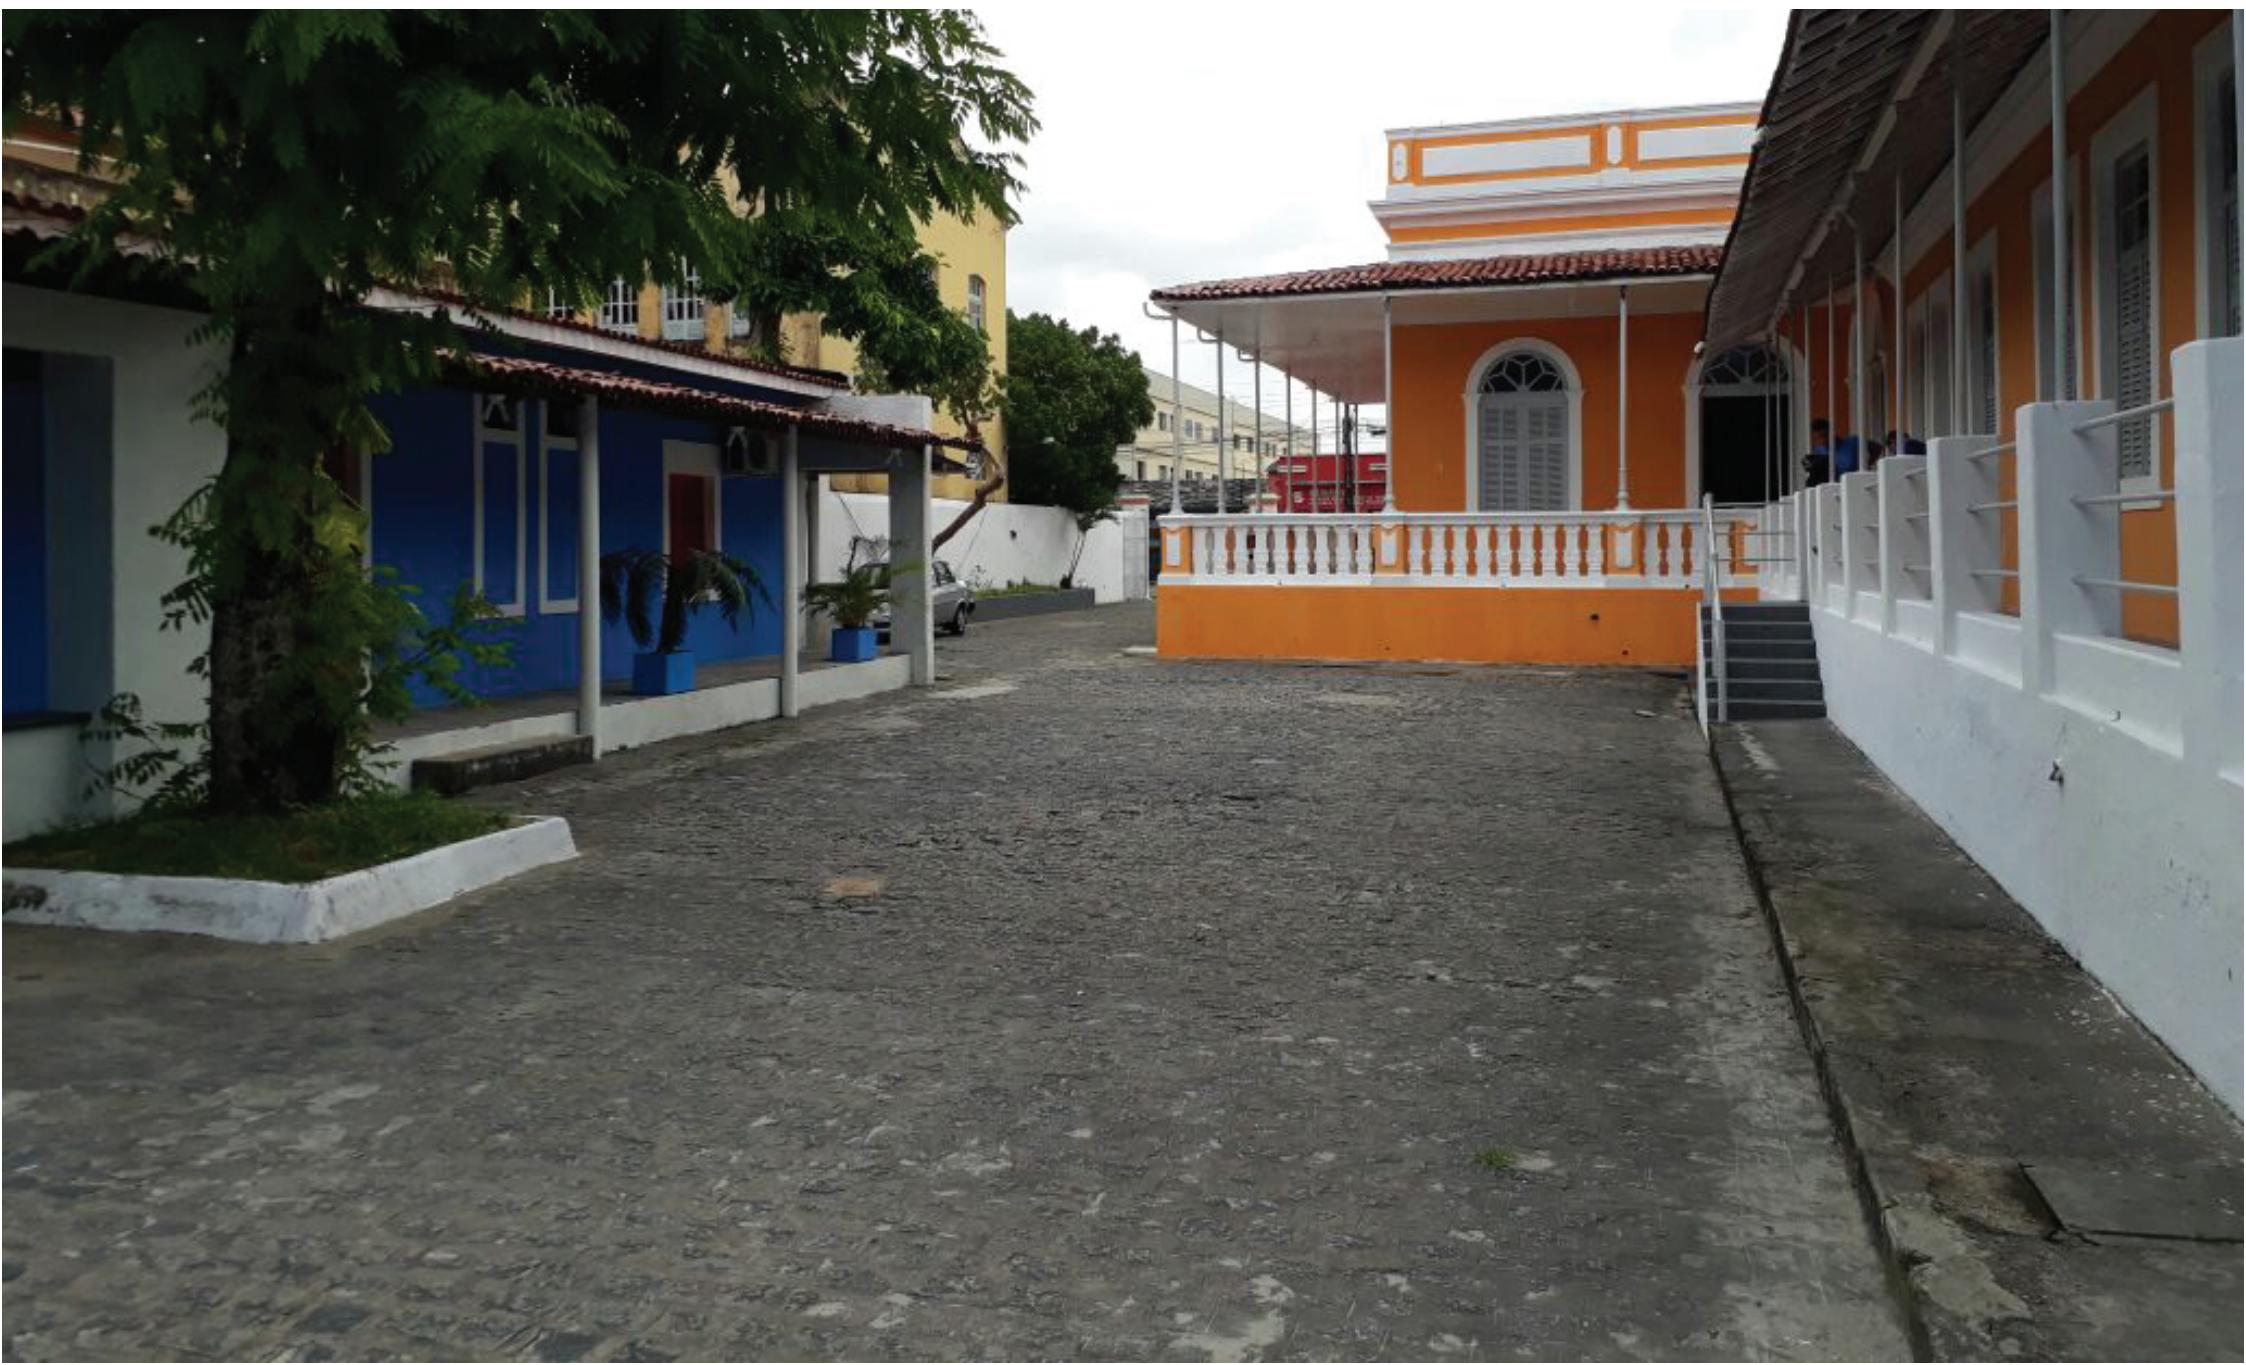
Imagen 02: espacio subutilizado no interior do lote  
Fonte: acervo do projeto extensionista

Podemos dizer que o espaço em torno do Teatro Lima Penante, que circunda também o Núcleo de Arte Contemporânea, é um espaço público mal utilizado, sem função específica e de uso subaproveitado. Isolado e servindo apenas de circulação; este subaproveitamento de espaço nada acrescenta, a não ser um território deserto de ações, poderes e usos. No entanto, na sua posição estratégica, poderia muito cuidadosamente ser preenchido de poderes espaciais que viessem a gerar uma dinâmica de movimento e cultura, já que o mesmo se insere numa região entre espaços culturais como o teatro e o núcleo de arte. Deste modo, a reconfiguração espacial deste território, voltada para as atividades e a cultura do espetáculo, ali apresentes com caráter coletivo e agregador, que pode potencializar as relações

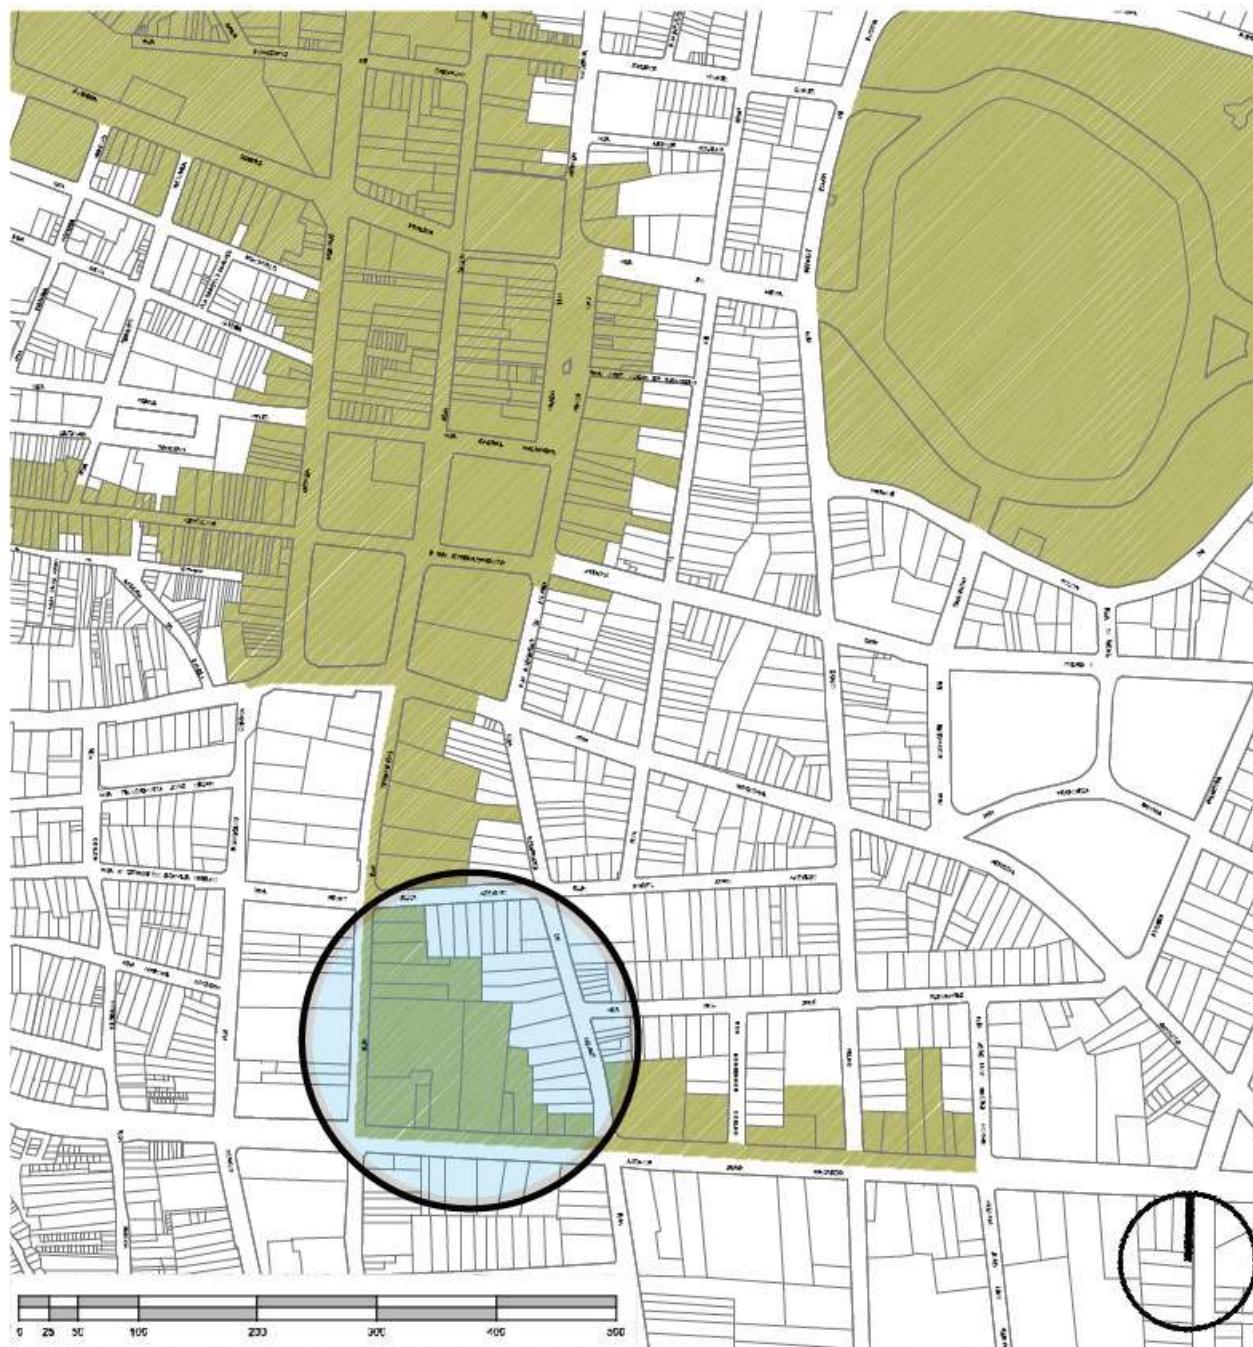
Mapa 04: área de preservação rigorosa IPHAEP – trecho. Quadra em estudo em destaque.  
Fonte: Decreto 25.138 IPHAEP – adaptado.

No decreto supracitado, os lotes são classificados de acordo com o nível de conservação do edifício e da urbanística de entorno. No que se refere a este último, o decreto classifica a área como pertencente a área de proteção rigorosa do Centro Histórico da cidade de João Pessoa – APR; por estar inserida em uma região onde grande parte das edificações são exemplares significativos da arquitetura religiosa, civil, institucional e militar; além de possuir características marcantes na construção do tecido urbano e paisagístico da cidade.

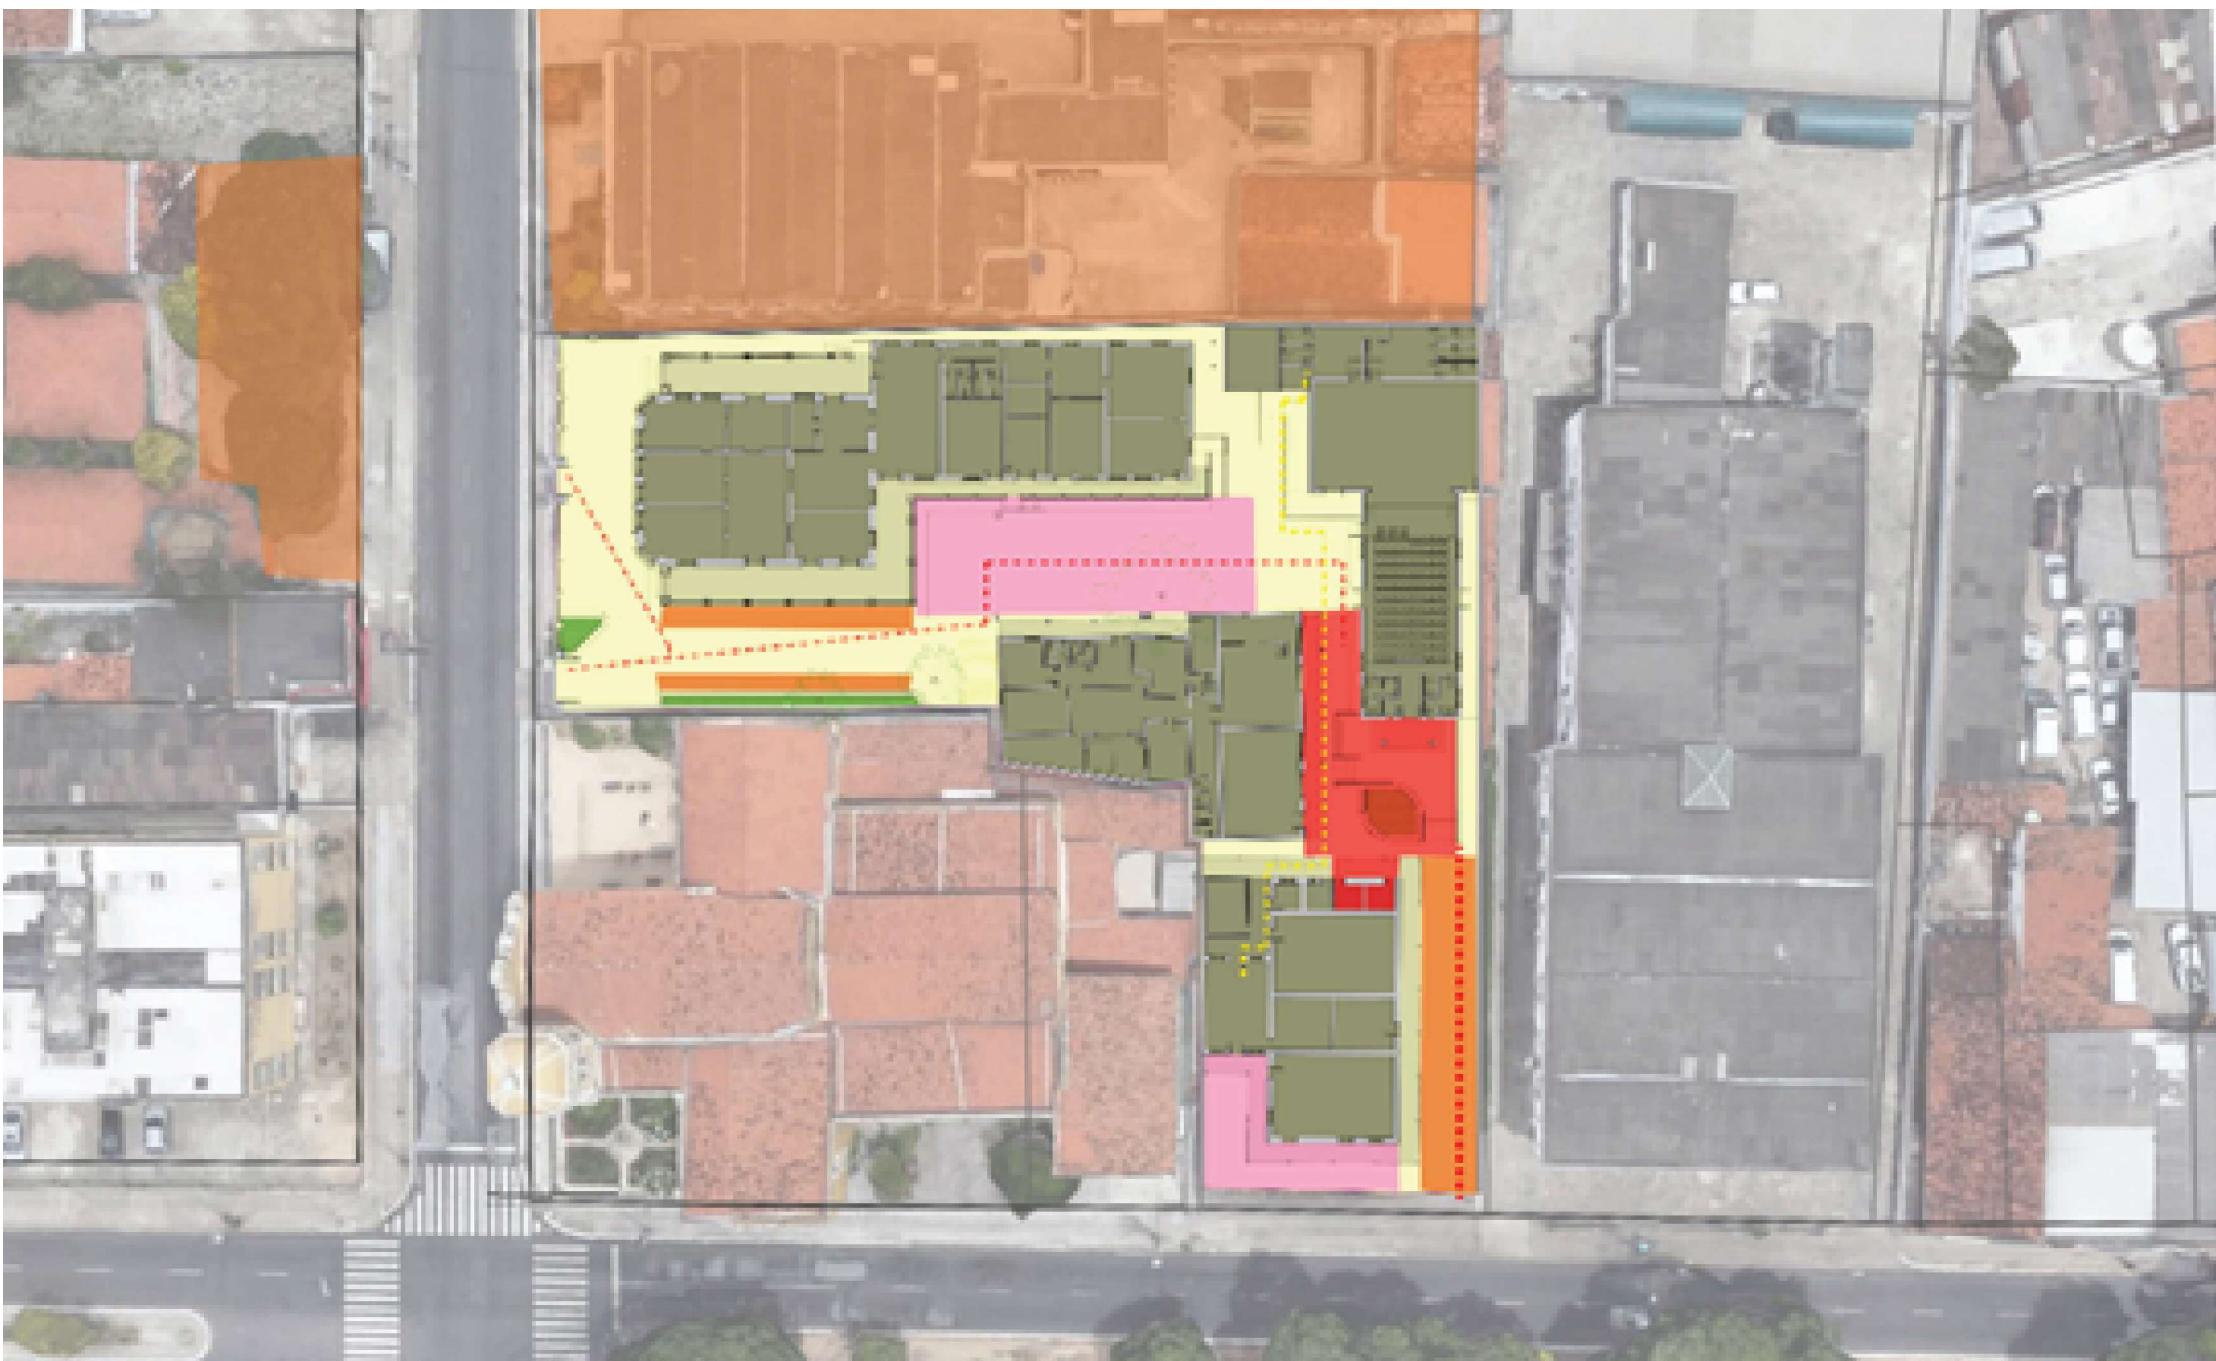
Mapa 05: Mapa comportamental – primeiro dia de análise  
Fonte: acervo do Projeto Extensionista

Inicialmente pode-se observar nos croquis, que em ambos os dias, que o acesso dos visitantes (em vermelho tracejado) se deu em cerca de 80% dos por

meio da Av. João Machado, devido não só ao fato desta ser a principal via de tráfego, mas igualmente pela falta de iluminação nos acessos da Rua das Trincheiras.

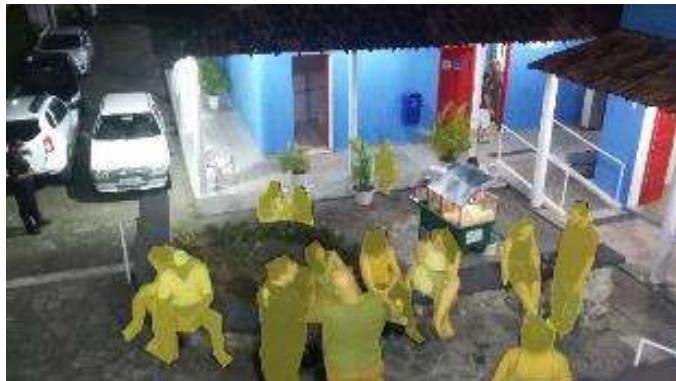
**Imagem 07:** Público (em amarelo) sentado entre as muretas e canteiros devido à falta de foyer adequado.

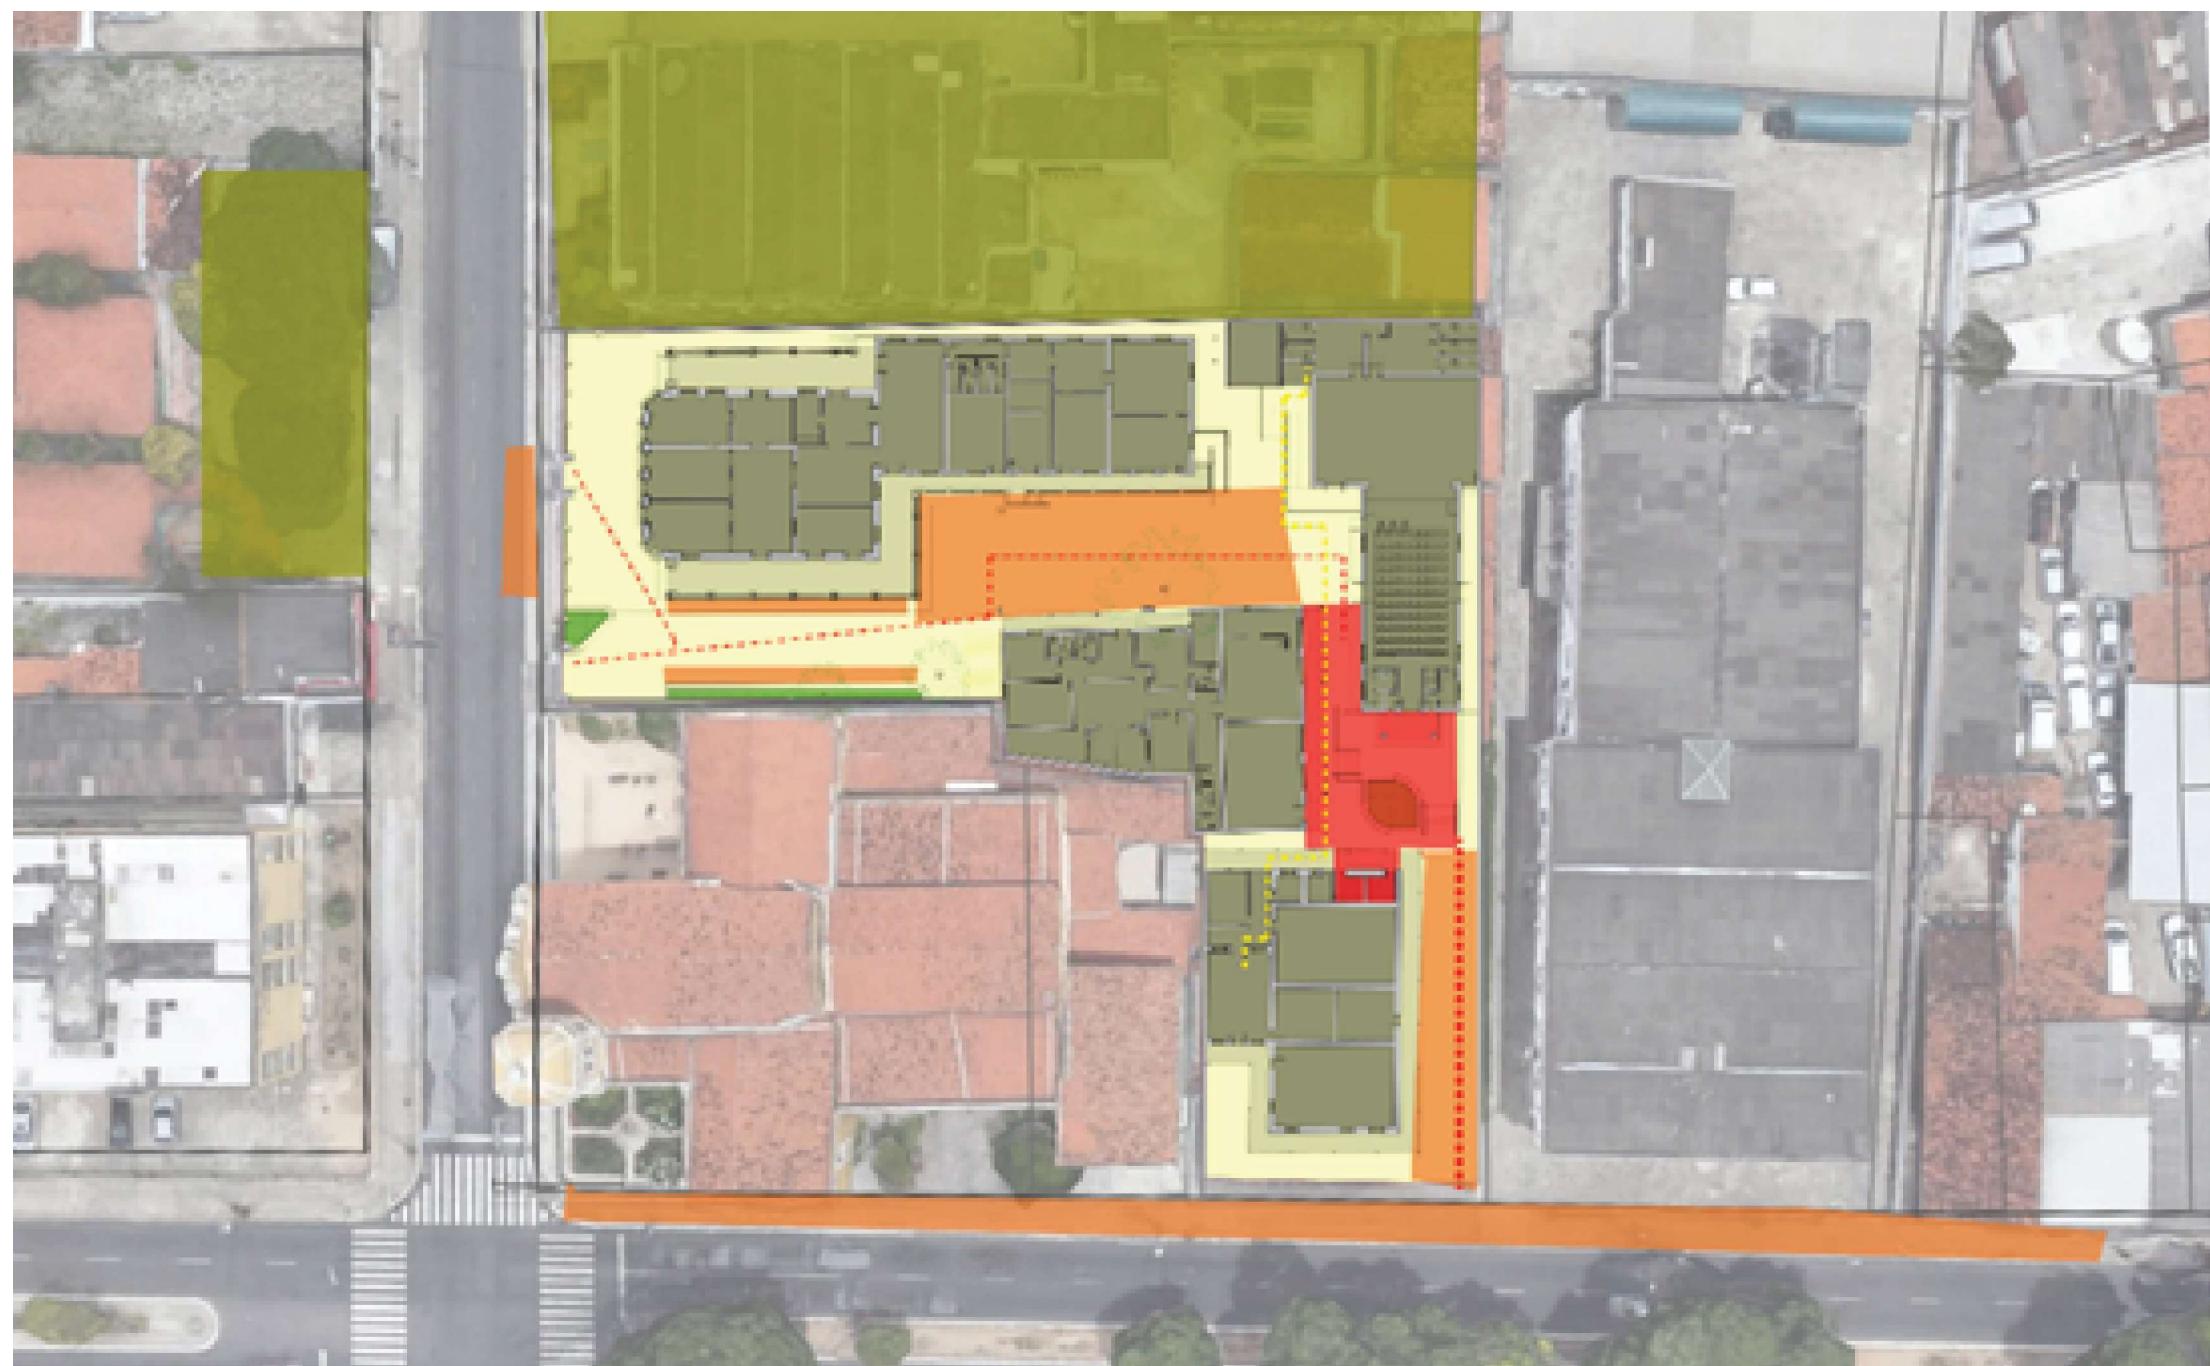
Mapa 06: Mapa comportamental – segundo dia de análise  
Fonte: acervo do Projeto Extensionista

Entretanto, no segundo dia de atividades, não houve a disponibilização do estacionamento do lote vizinho, como pode ser visto no croqui referente ao segundo dia, tampouco se fez a segurança e iluminação no acesso pela Rua das Trincheiras. Tais fatores, quando aliados à missa realizada na igreja vizinha ao lote, no mesmo dia e horário, gerou a superlotação das vagas internas da gleba, bem como a incidência de diversos pontos de estacionamento clandestinos a exemplo da imagem abaixo, sobretudo na Av. João Machado.

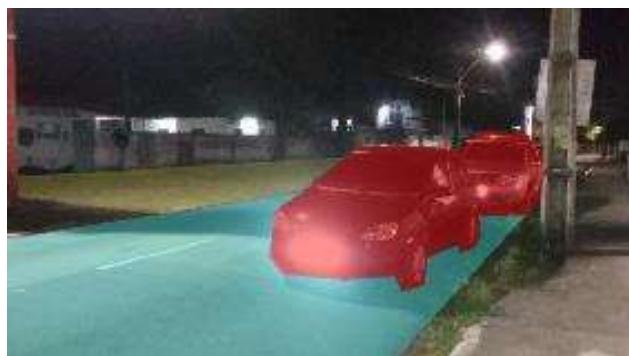
**Imagem 08:** Carros (em vermelho) estacionamentos irregularmente na via (em azul), em frente ao NAC, em contraposição ao estacionamento regular próximo (em amarelo) devido à falta de iluminação.

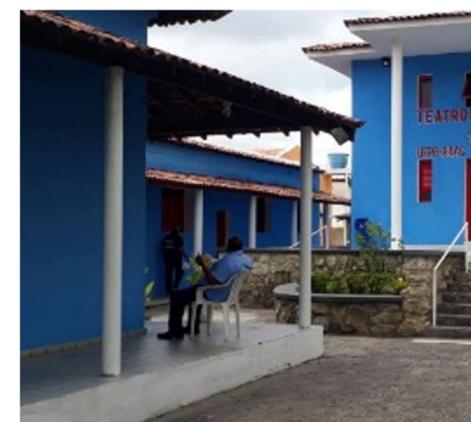
**Imagem 09:** Diferença de nível entre os edifícios o terreno impossibilita o acesso de pessoas com dificuldade de locomoção no NTU

Por meio da análise destas entrevistas, observou-se que os principais problemas morfológicos do lote, eram presentes nos prédios do NTU, com ênfase na acessibilidade do edifício da administração, a falta de marcação e identificação do acesso principal da mesma e a carência de um espaço coberto para atividades externas com a comunidade.

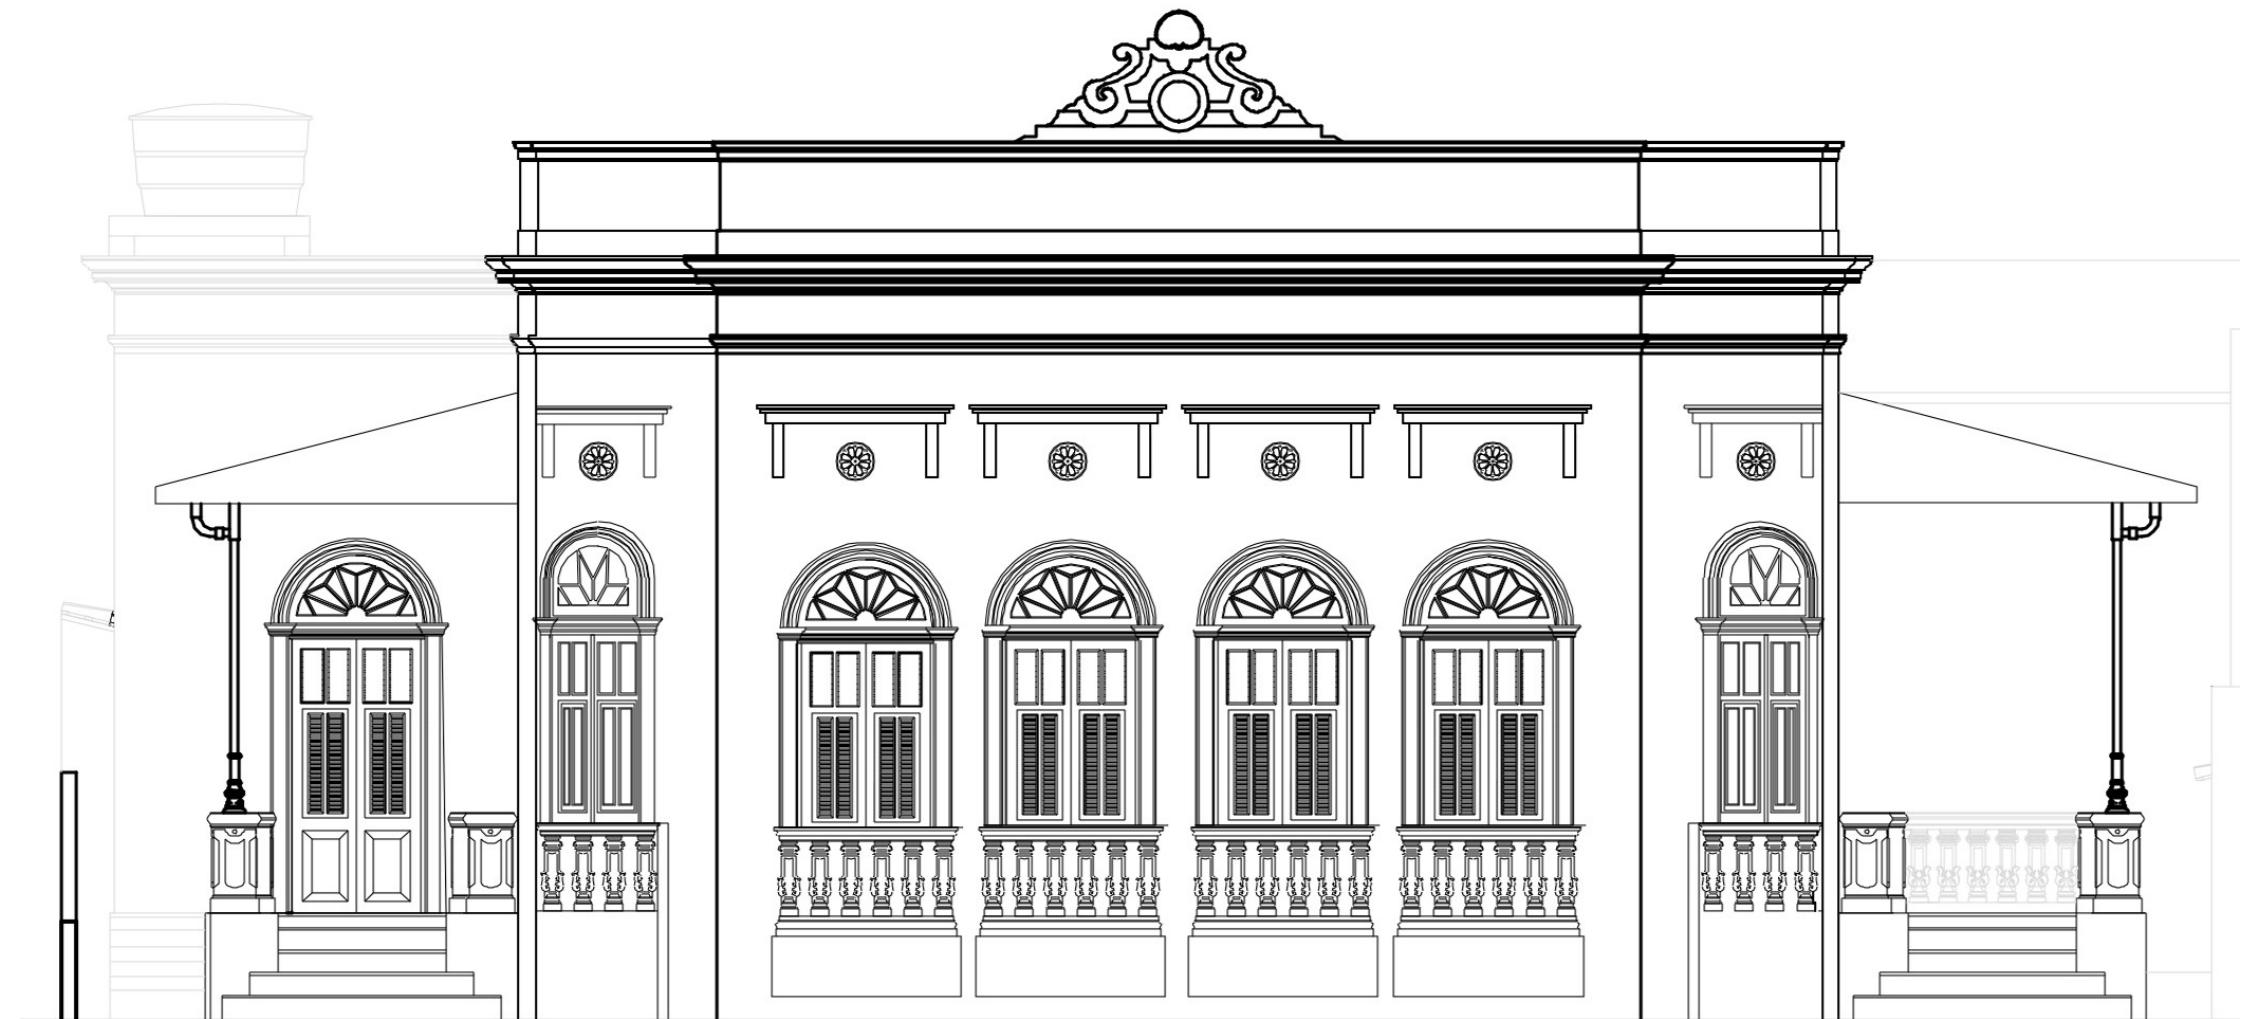
Desenho Técnico 01: Fachada NAC voltada para rua das Trincheiras e seus respectivos detalhes  
Fonte: Acervo da pesquisa

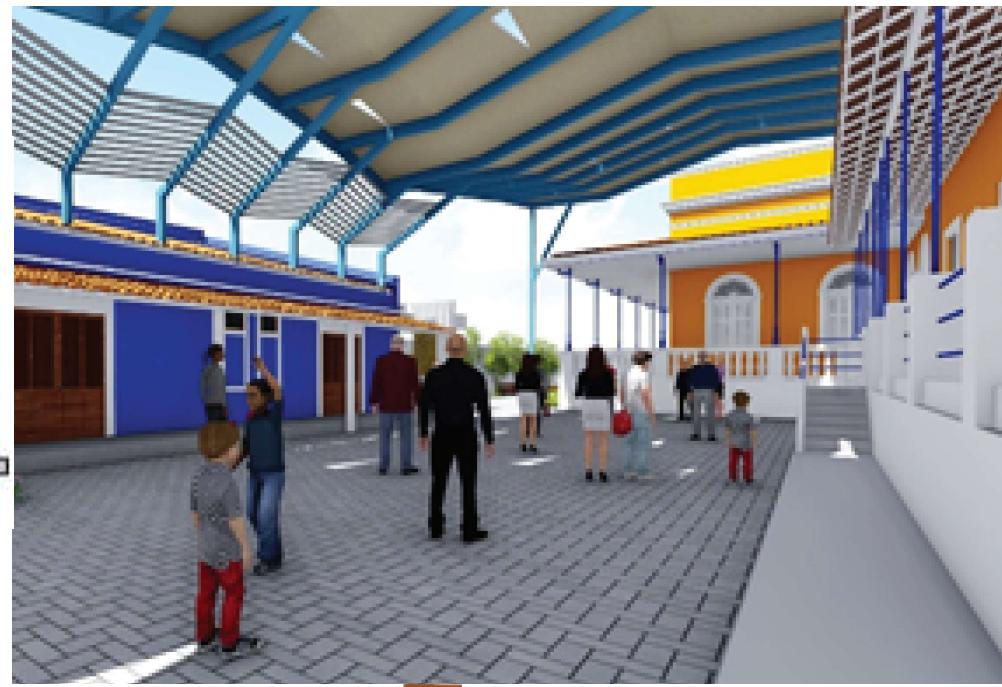
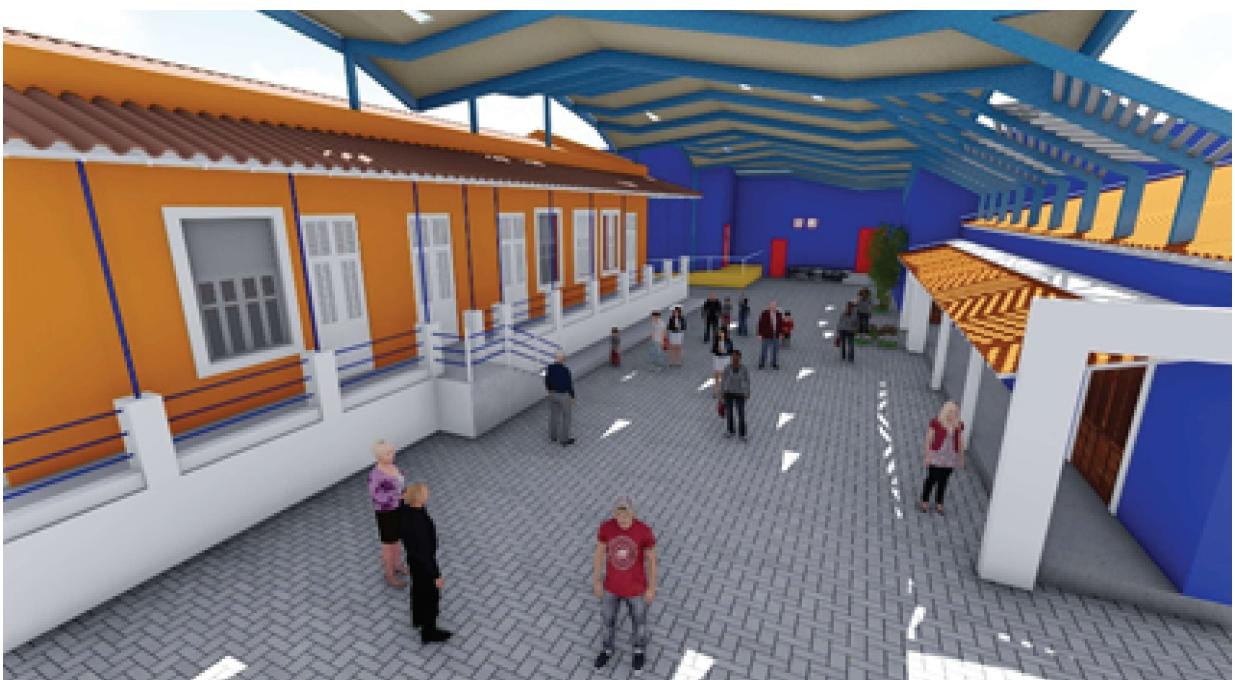
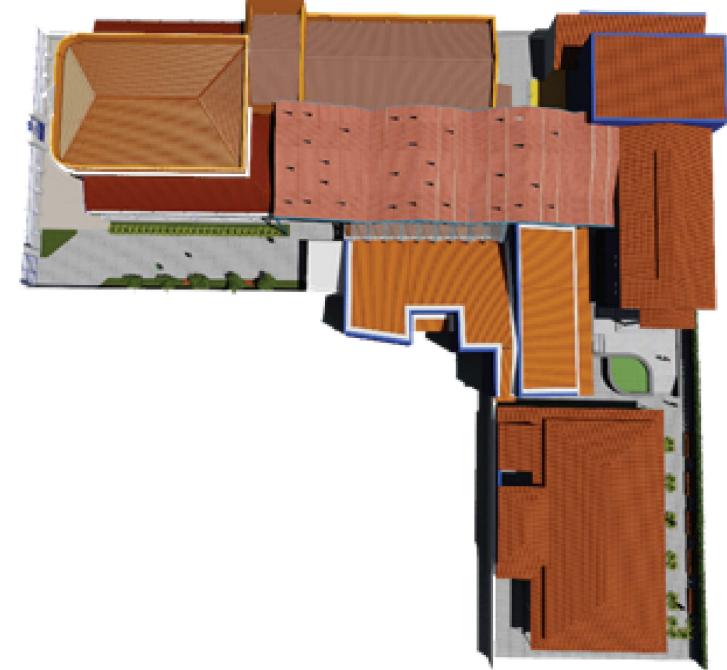
Imagens 12, 13, 14 e 15: Perspectivas proposta desenvolvida pelo projeto de extensão em 2017  
Fonte: Acervo da Pesquisa

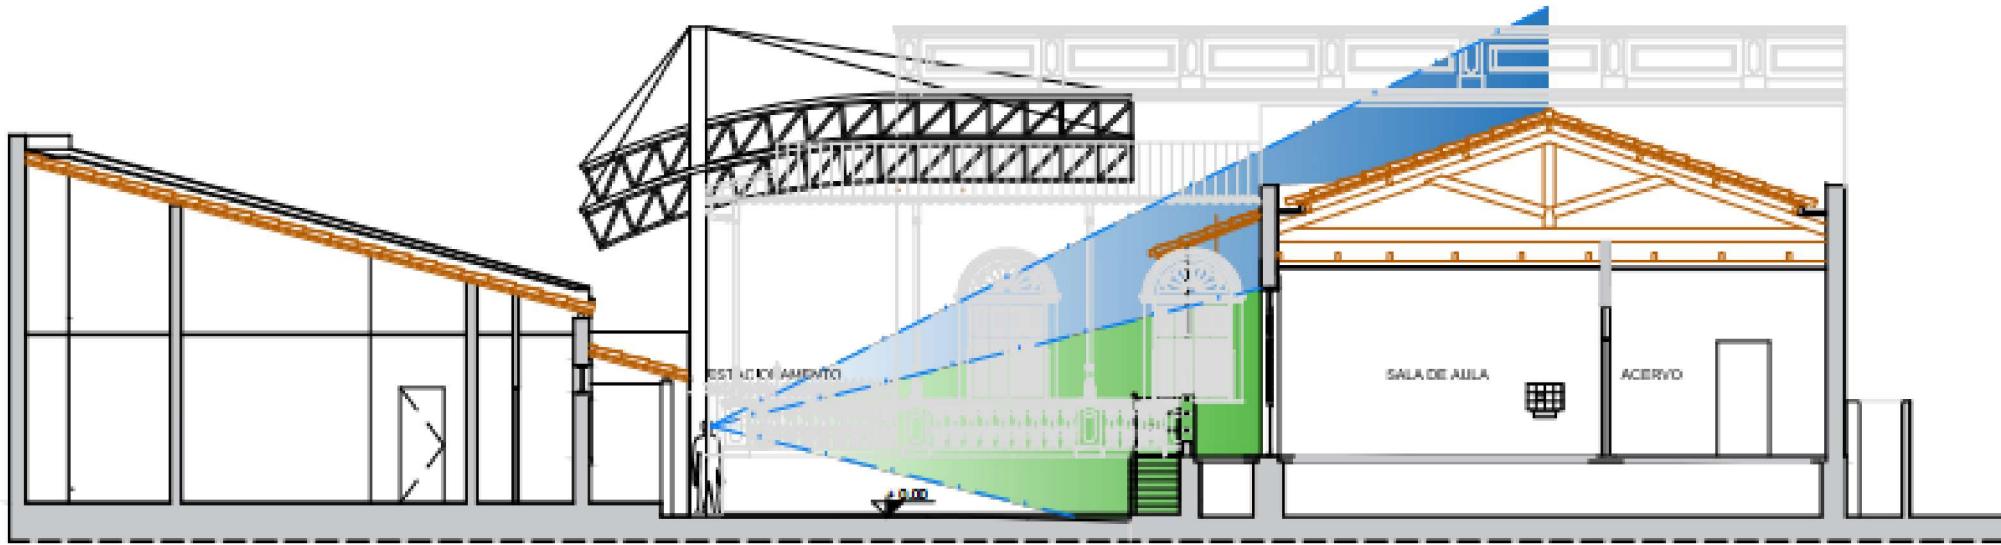
Imagen 16: Corte FF com o campo de visão do usuário em relação ao Núcleo de Arte Contemporânea  
Fonte: Acervo da Pesquisa

No que tange a visibilidade tratada no item V do parecer, foi elaborado um estudo projetual para a máxima visualização do único edifício de conservação total (NAC), para isto, foram utilizados os parâmetros expostos no item 4.8 (parâmetros visuais) da NBR 9050-2015.

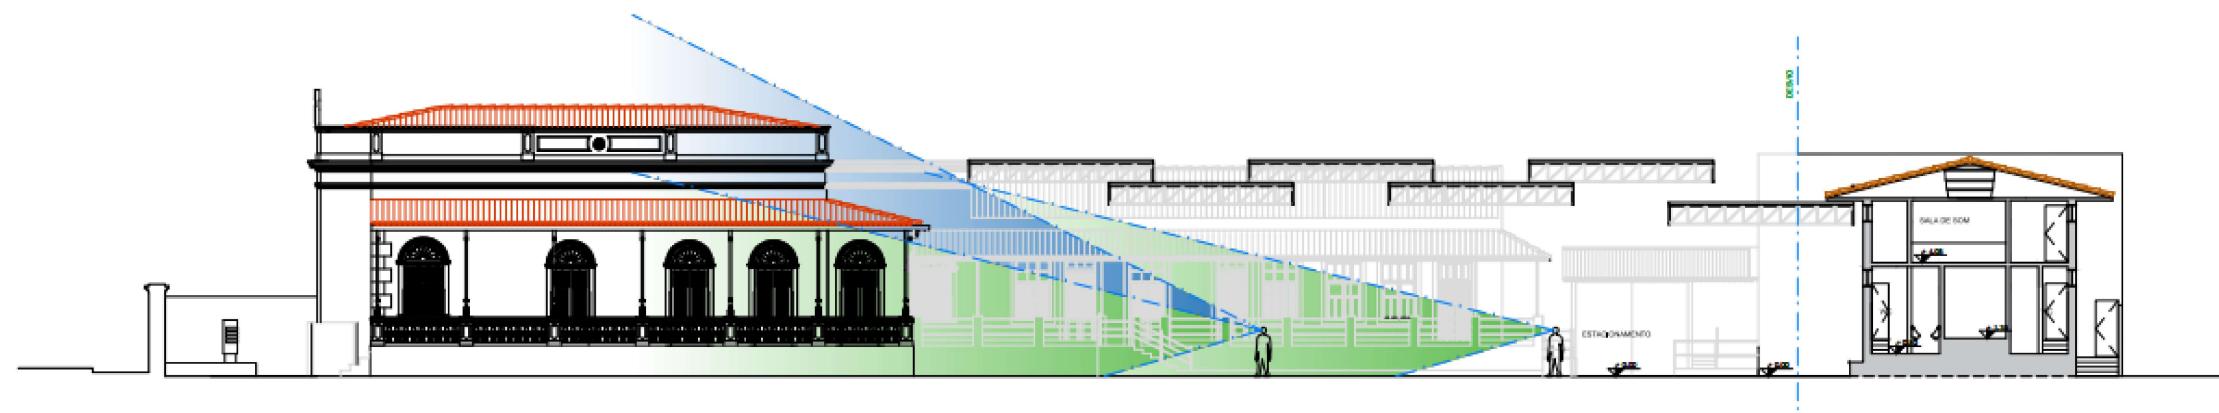
Imagen 17: Corte JJ com o campo de visão do usuário em relação ao Núcleo de Arte Contemporânea  
Fonte: Acervo da Pesquisa

aproximadamente do objeto arquitetônico, como exposto no croqui JJ.

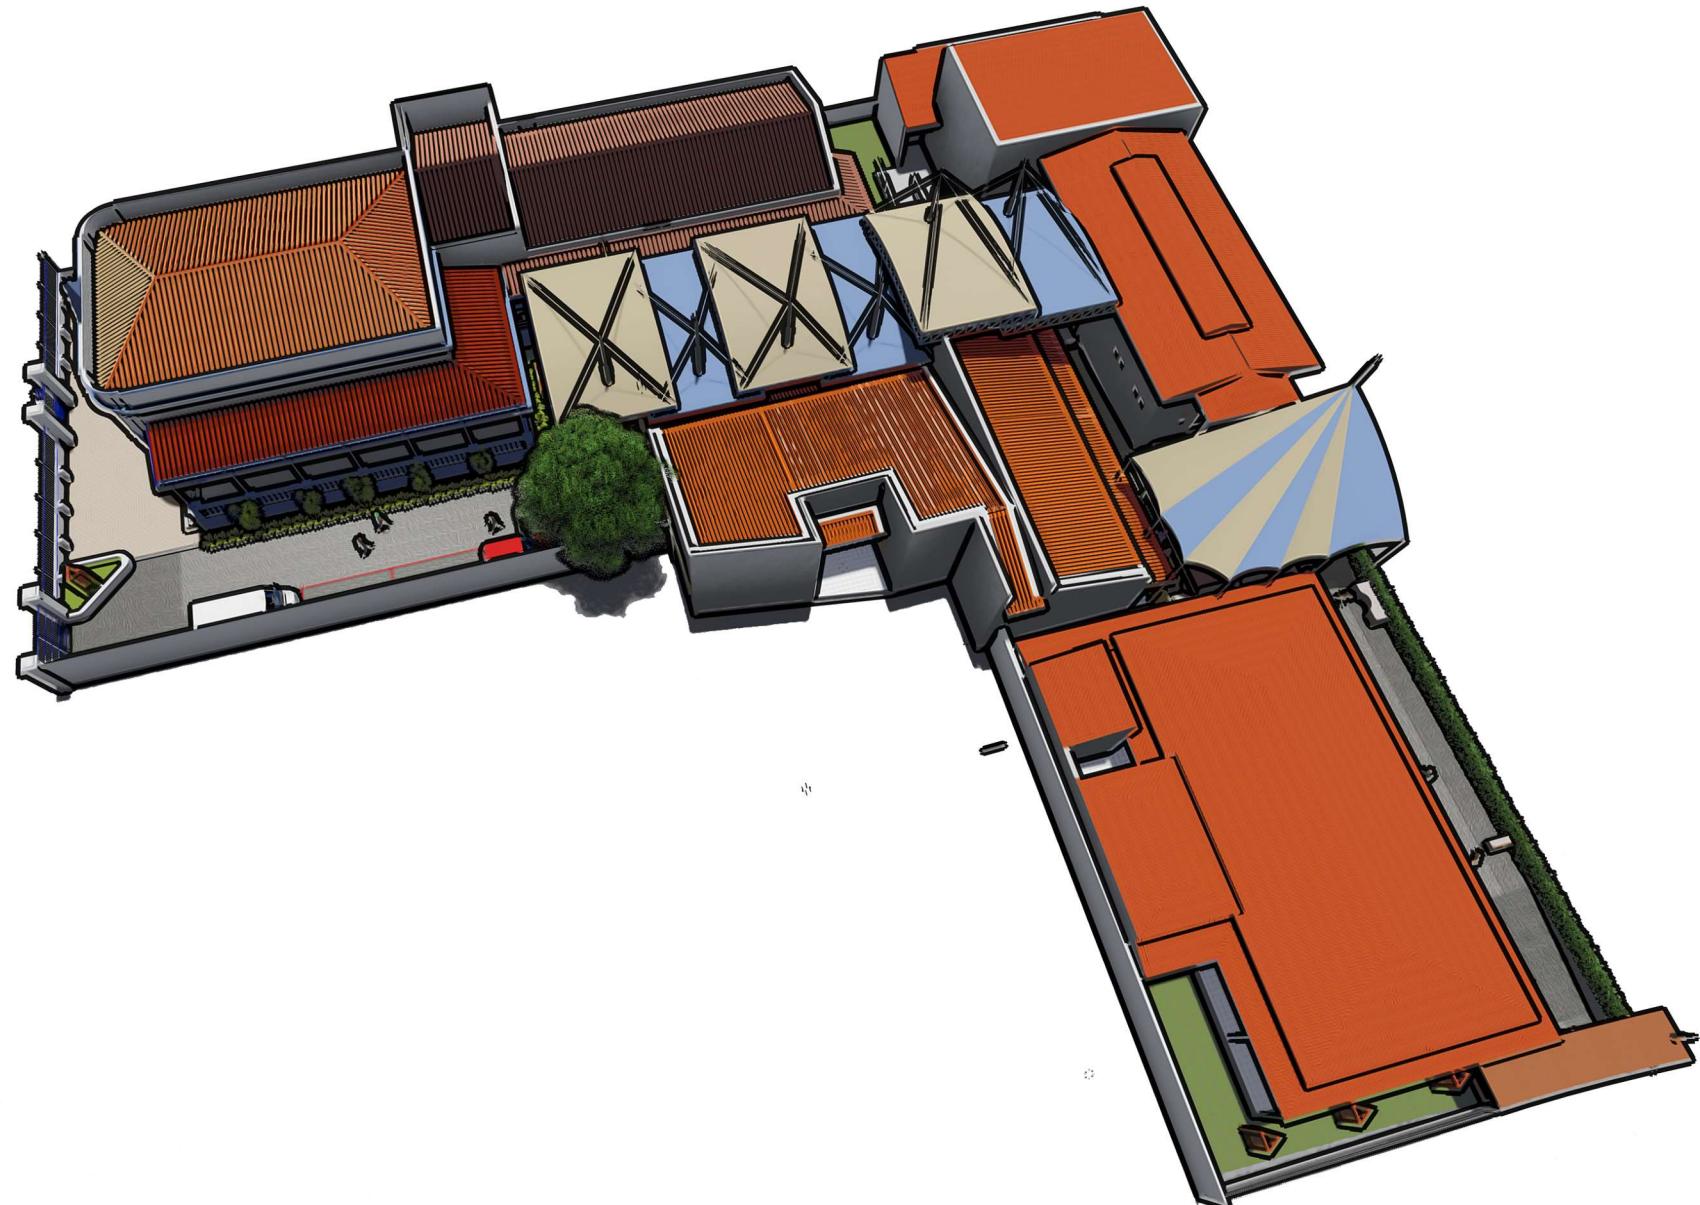
Imagen 19: Perspectiva proposta com a presença das coberturas em lona  
Fonte: Acervo da Pesquisa
