*O Projeto de Intervenção em Patrimônio Histórico: O caso do Núcleo de Arte Contemporânea e do Núcleo de Teatro  
Universitário da Universidade Federal da Paraíba*

Projeto de intervenção em patrimônio edificado apresentado à disciplina Trabalho Final de Graduação II, do Curso de Arquitetura e Urbanismo da Universidade Federal da Paraíba, como requisito para avaliação.

Projeto: LEVANTAMENTO ARQUITETÔNICO: NÚCLEO DE ARTE CONTEMPORÂNEA E NÚCLEO DE TEATRO UNIVERSITÁRIO DA UNIVERSIDADE FEDERAL DA PARAÍBA

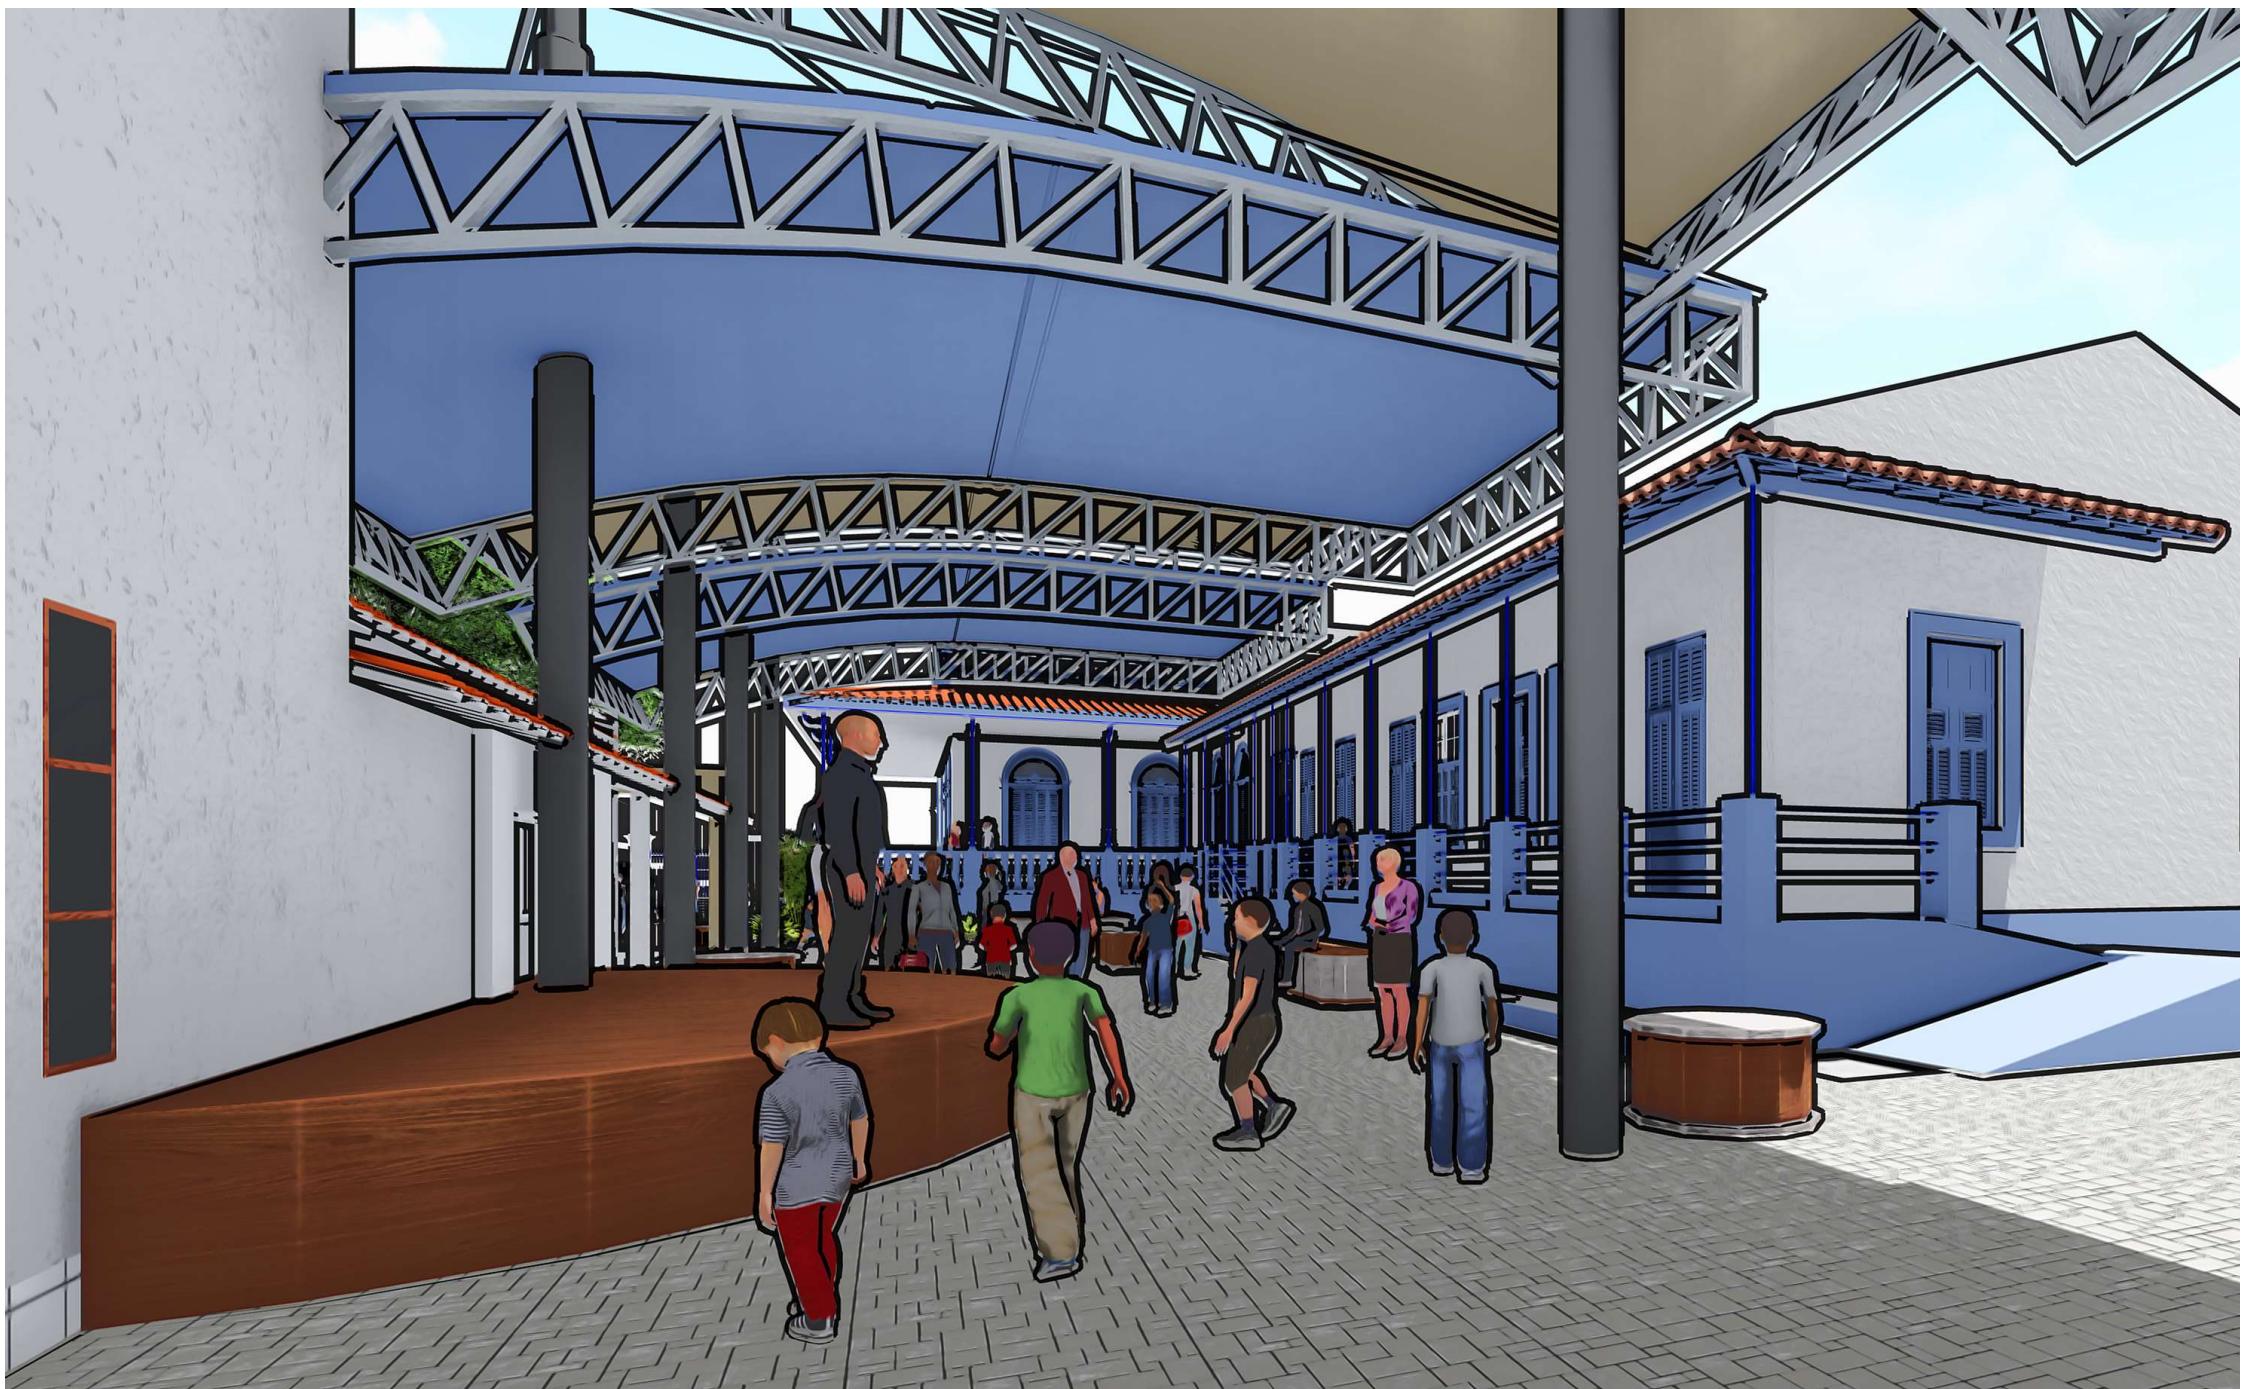
Imagen 20: Perspectiva proposta do pátio interno para realização de eventos junto ao NAC  
Fonte: Acervo da Pesquisa

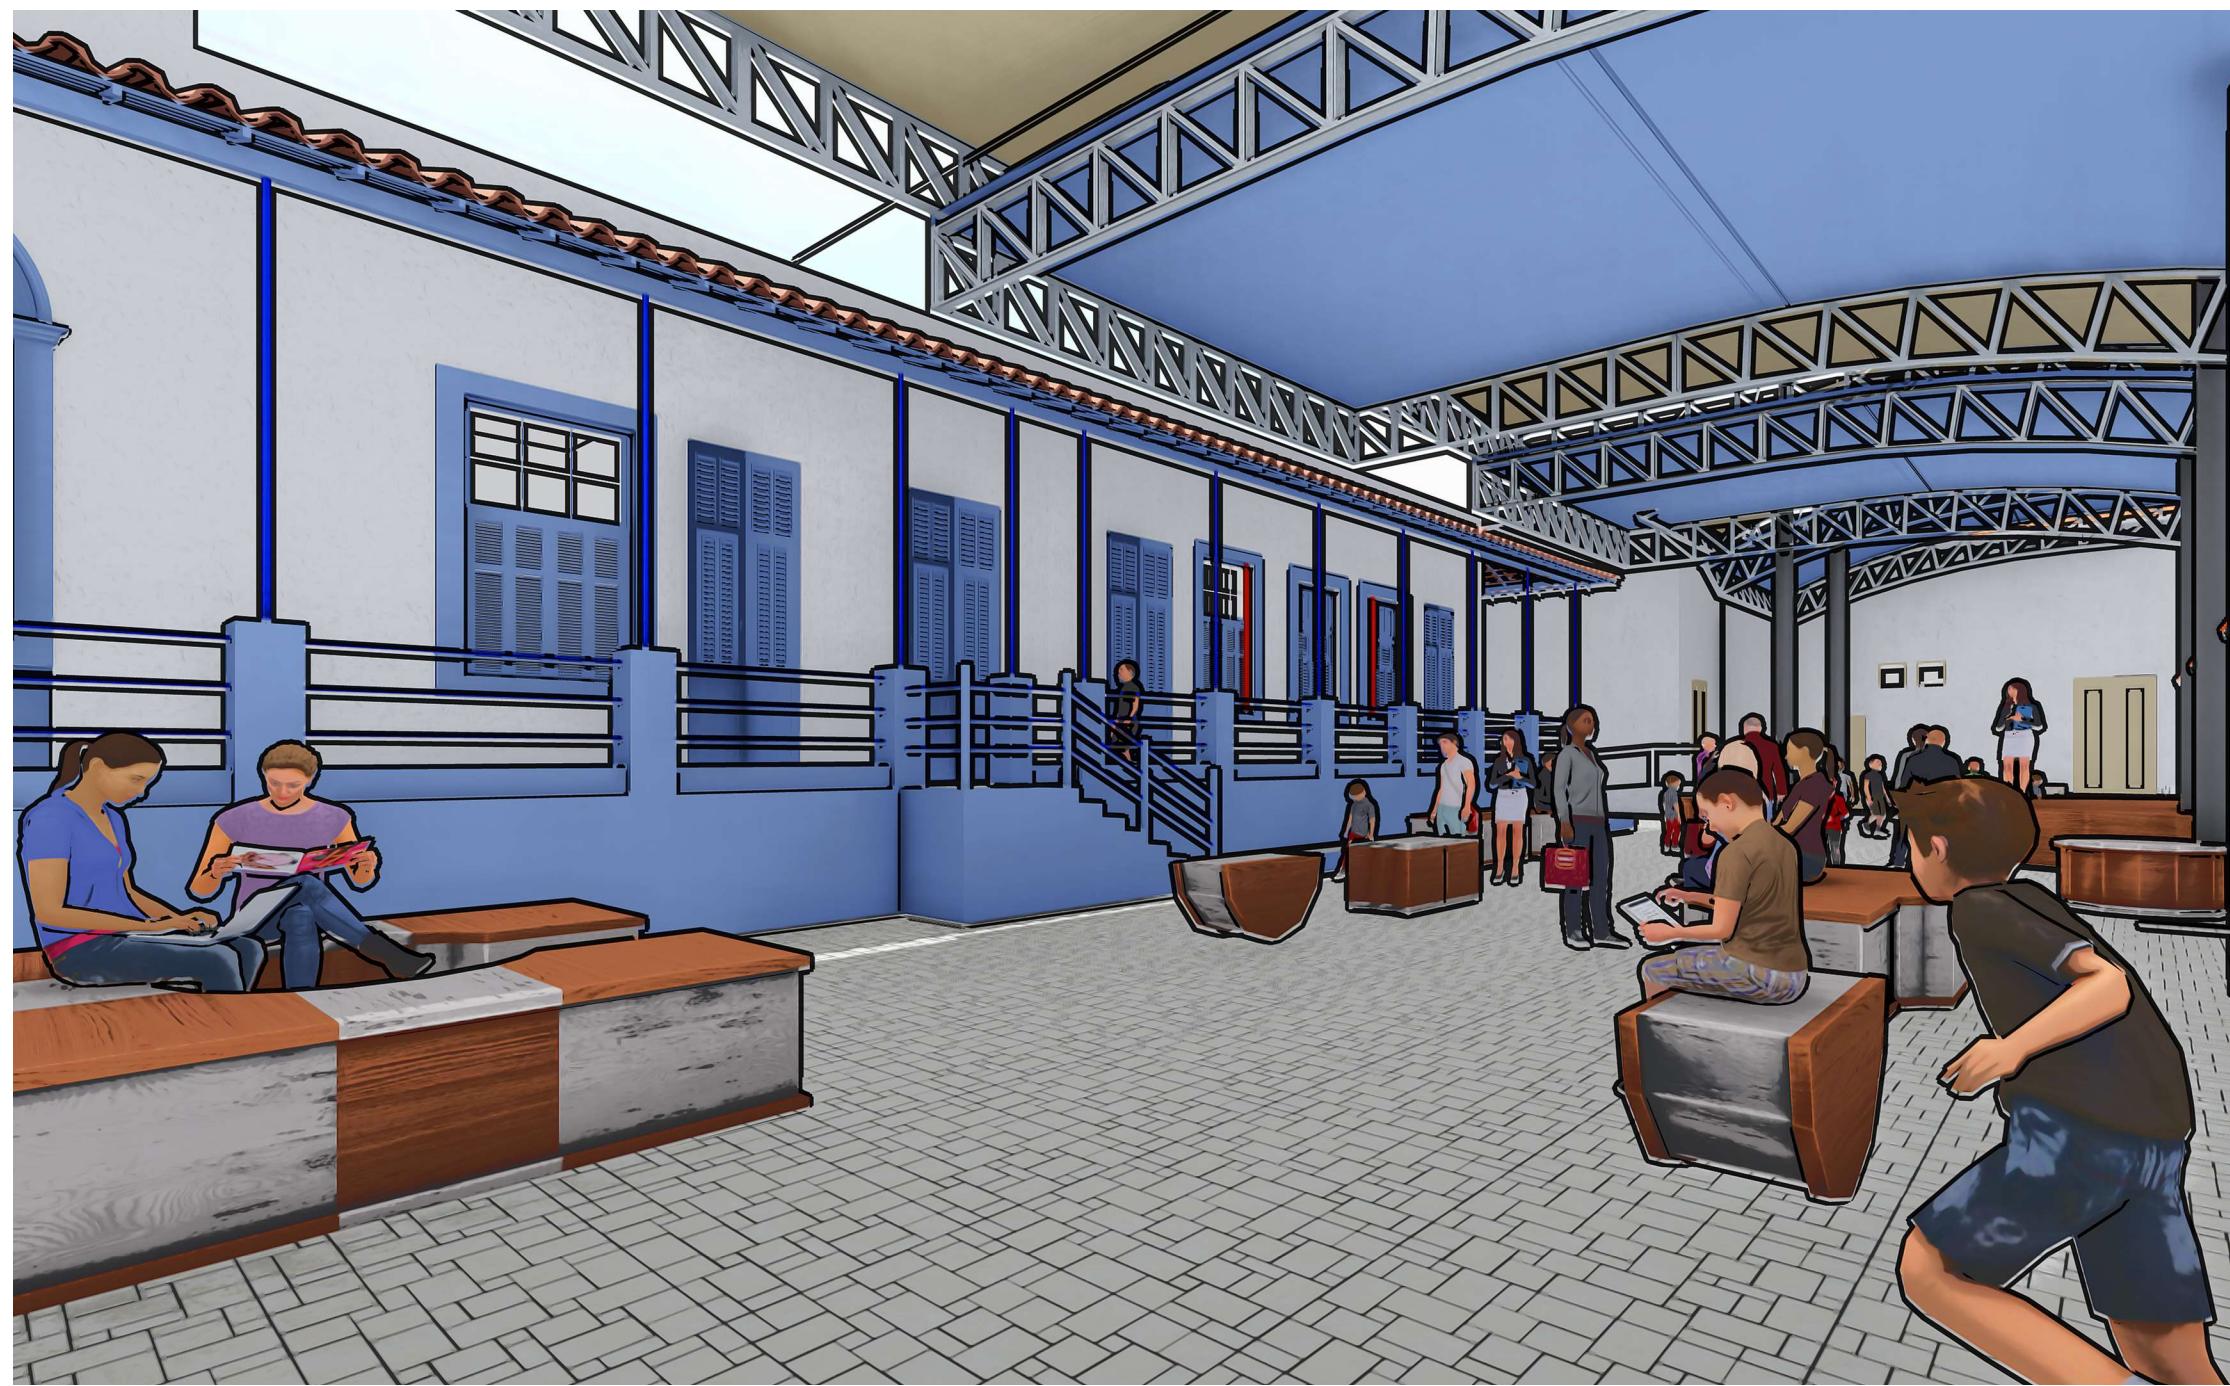
Imagen 21: Perspectiva proposta do pátio interno para realização de eventos junto ao NAC  
Fonte: Acervo da Pesquisa

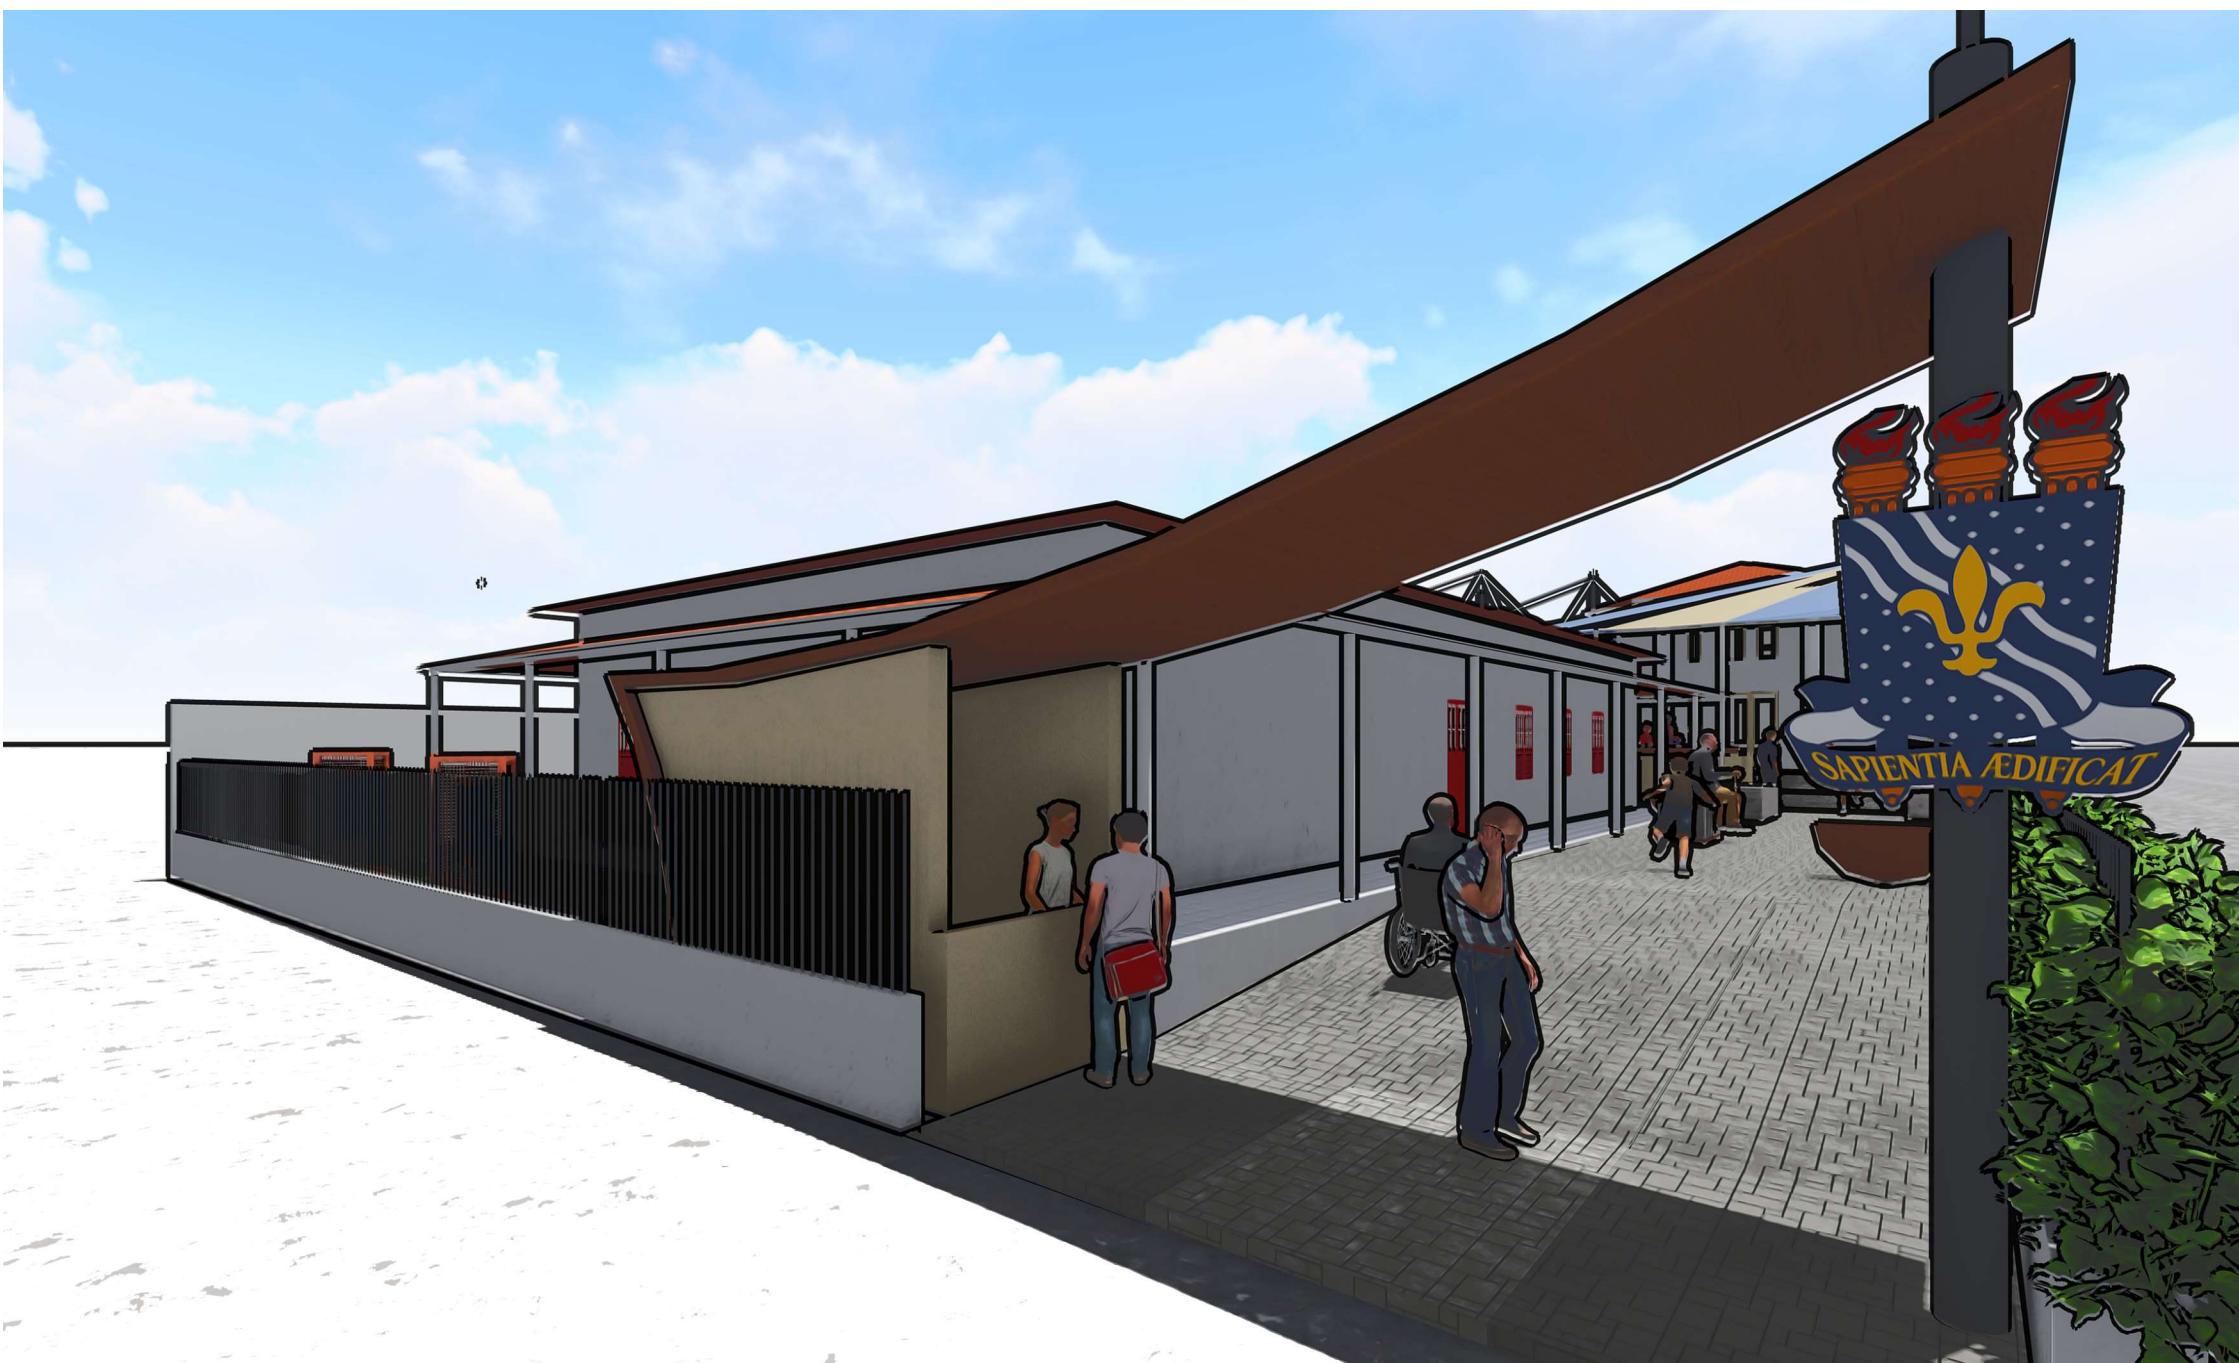
Imagen 22: Rampa junto a bilheteria faz acesso do nível da rua ao nível da administração do NTU  
Fonte: Acervo da Pesquisa

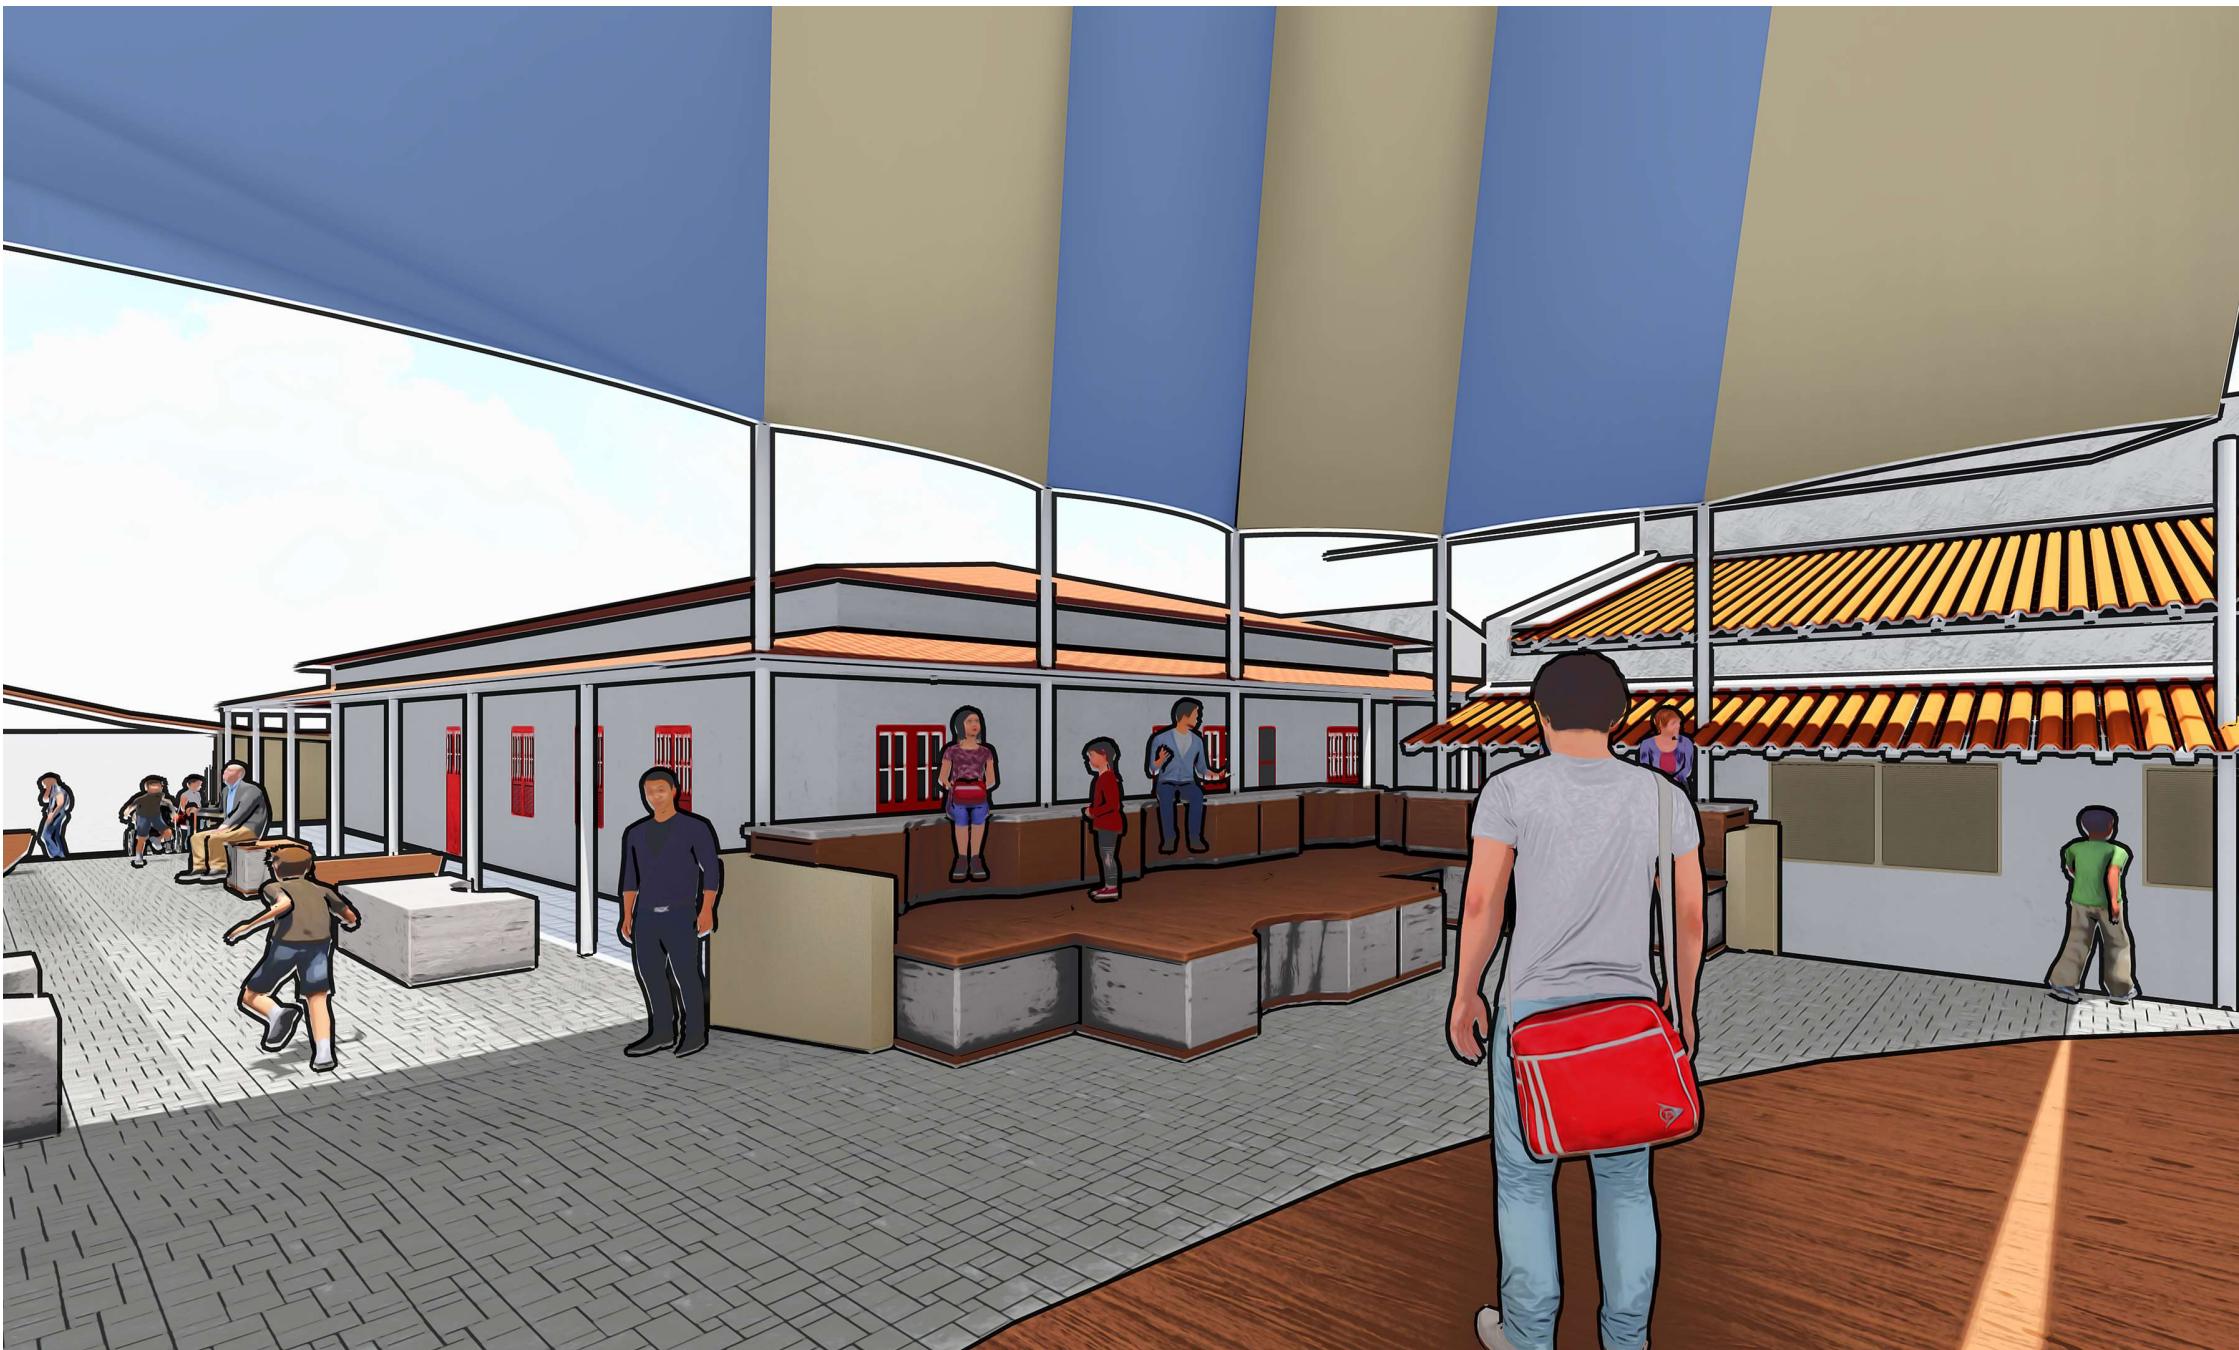
Imagen 23: Rampa ao nível da administração do NTU, realiza acesso a cota do teatro  
Fonte: Acervo da Pesquisa

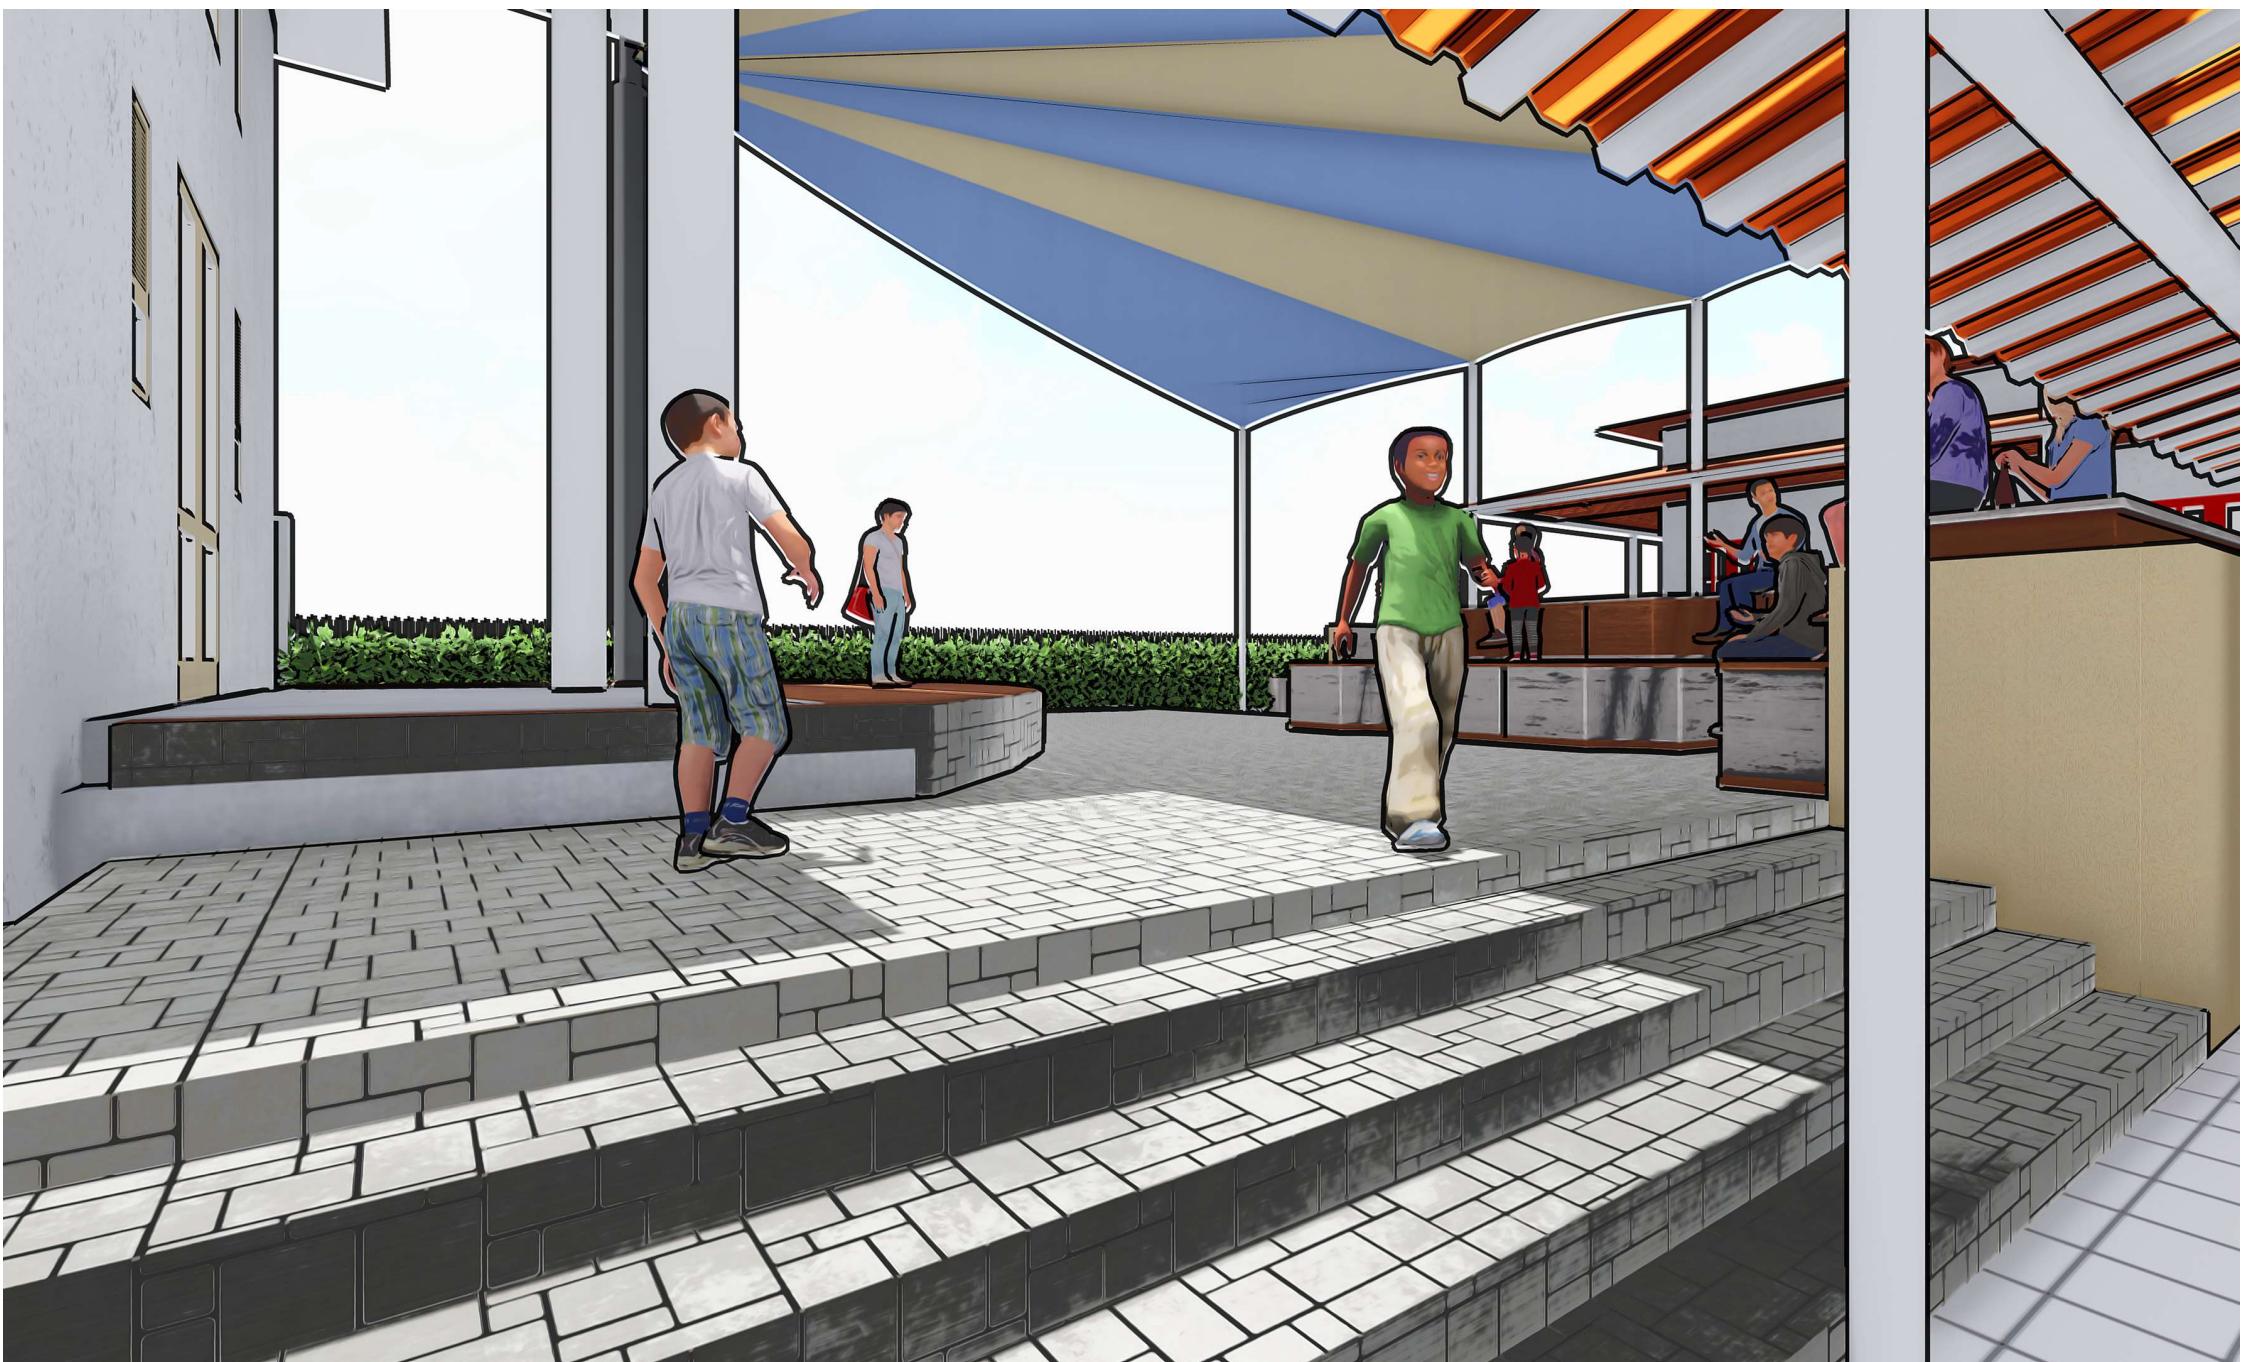
Imagen 24: Escadaria mostra uma das formas de acesso realiza acesso a cota do teatro ao nível da pousada  
Fonte: Acervo da Pesquisa

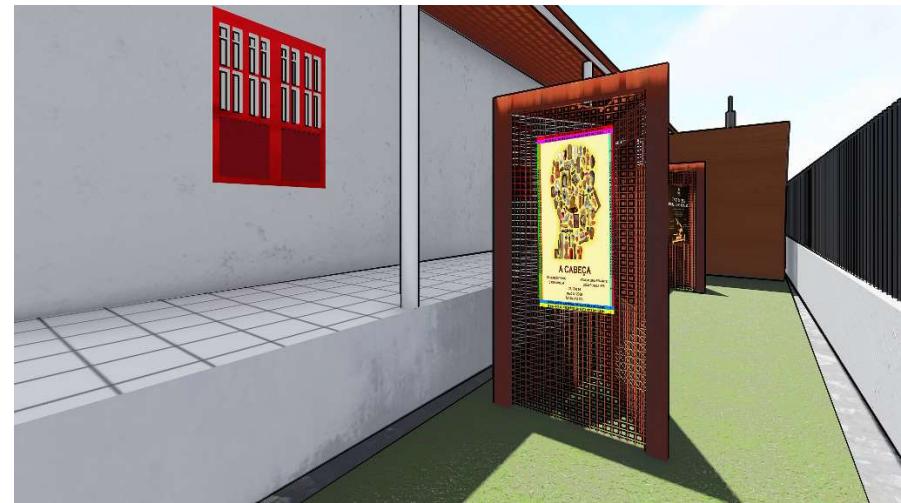
**Imagem 25: Totem Informativo próximo ao acesso da Av. João Machado**

Como solução apresentada referente a identidade visual e a divulgação das atividades da Universidade, a quarta ação se desenvolveu, através da orientação normativa fornecida pelo instituto com a produção de quatro totens locados próximo a entrada dos núcleos extensionista, construídos em madeira – podendo ser deslocados - e detalhados em projeto anexo.

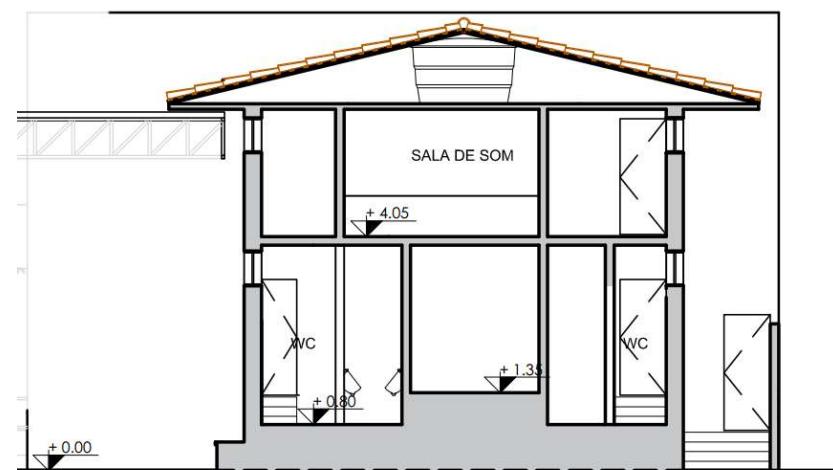
**Imagem 27: Trecho do corte JJ presente no desenho 31 da prancha 10 com locação proposta para caixa d'água**  
Fonte: Acervo da Pesquisa

REINSTALAÇÃO DA CAIXA D'ÁGUA REMOVIDA DA FACHADA DO NÚCLEO DE ARTE CONTEMPORÂNEA PARA O ESPAÇO ENTRE O FORRO E A COBERTURA DO TEATRO LIMA PENANTE.

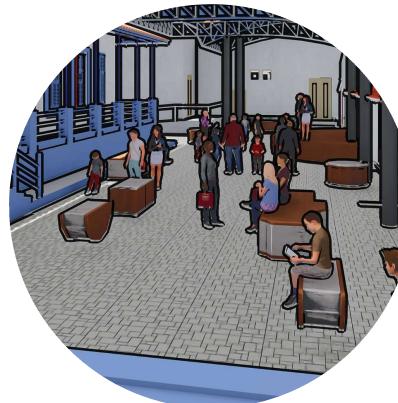
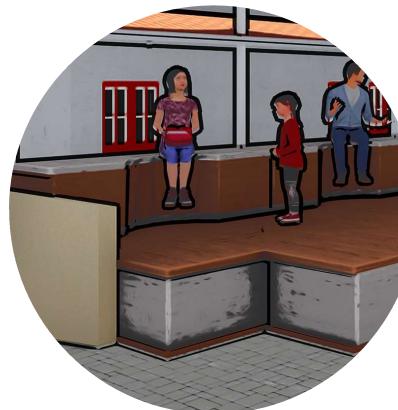
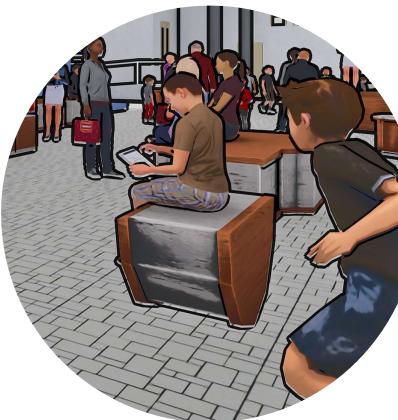
Imagen 28: Módulo de mobiliário  
Fonte: Acervo da Pesquisa

No demais, merece destaque a criação do mobiliário; construído em plástico, formado a partir de um módulo quadrangular de 2,40 x 2,40 m (conforme detalhamento na prancha 11) pode ser fracionado em 10 partes de tamanhos e formas variados, o qual busca por meio da praticidade proporcionar a liberdade ao usuário para criação de espaços de convivência em todo o lote em diversos tamanhos, formas e quantidade.

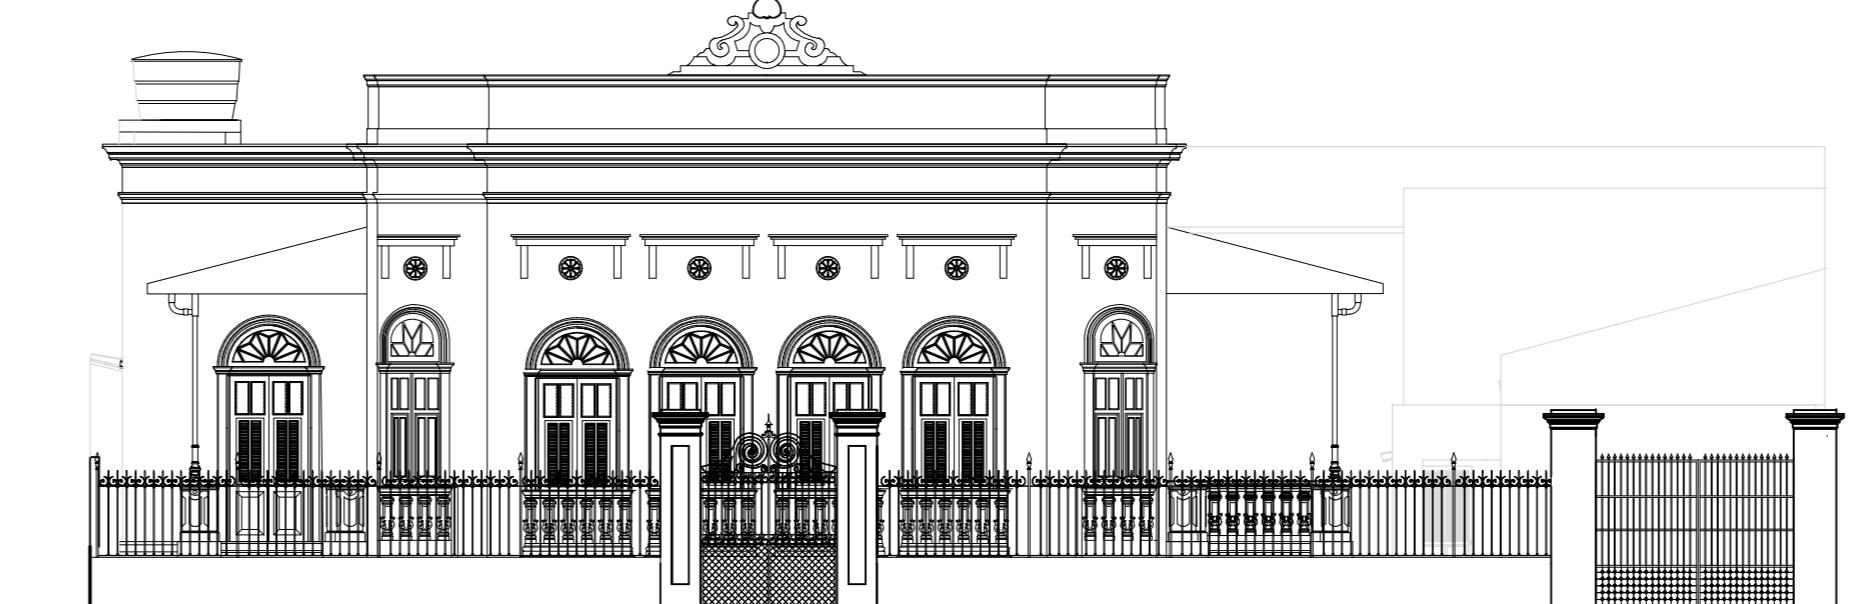
5 FACHADA OESTE - RUA DAS TRINCHEIRAS - MURO  
ESCALA 1/125

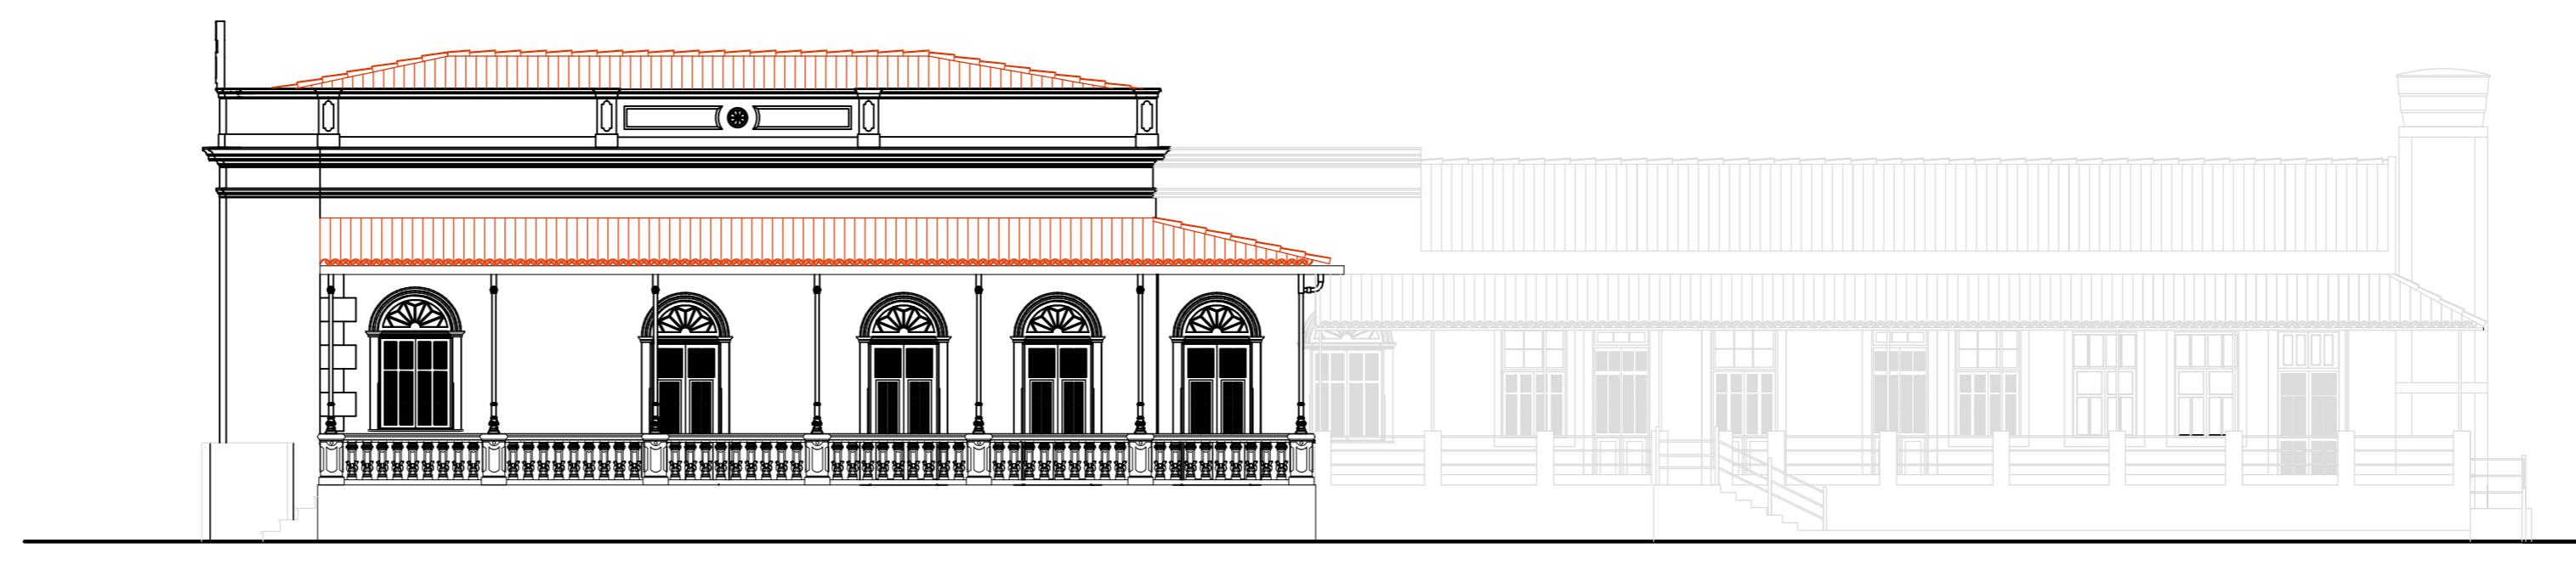
19 FACHADA SUL - EDIFÍCIO DE CONSERVAÇÃO TOTAL  
DECRETO 8.629 DE AGOSTO DE 1980 1/125

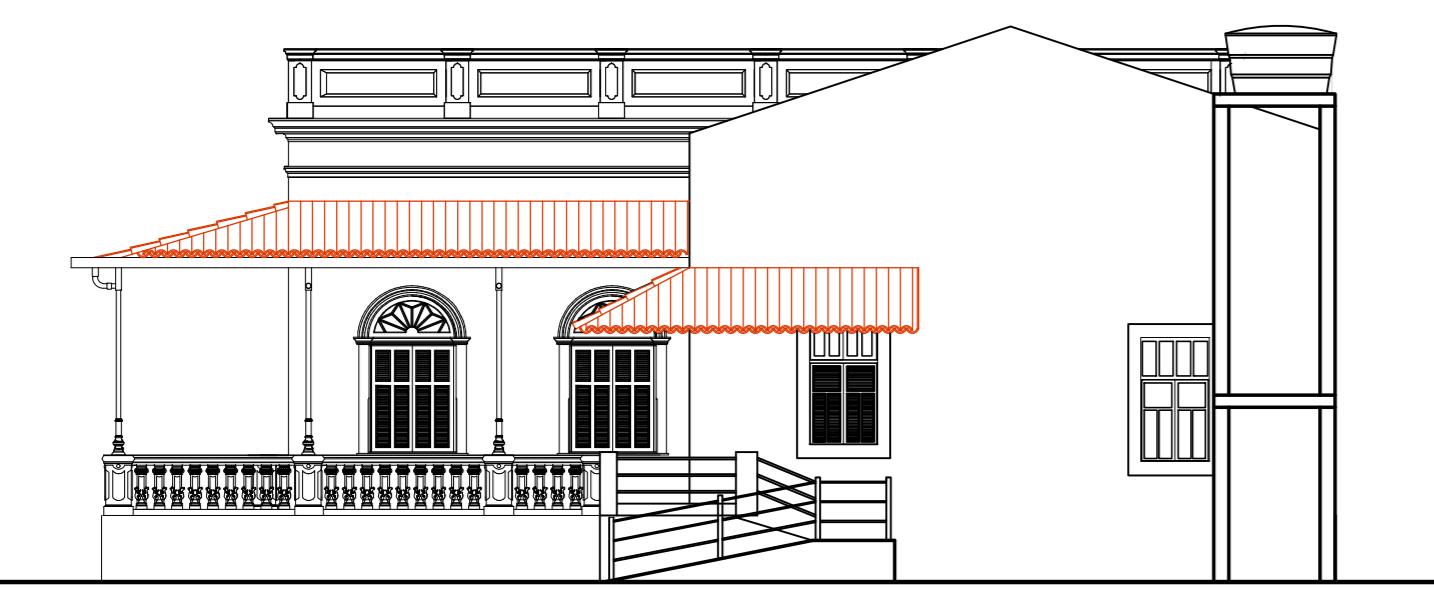
20 FACHADA LESTE - EDIFÍCIO DE CONSERVAÇÃO TOTAL  
DECRETO 8.629 DE AGOSTO DE 1980 1/125

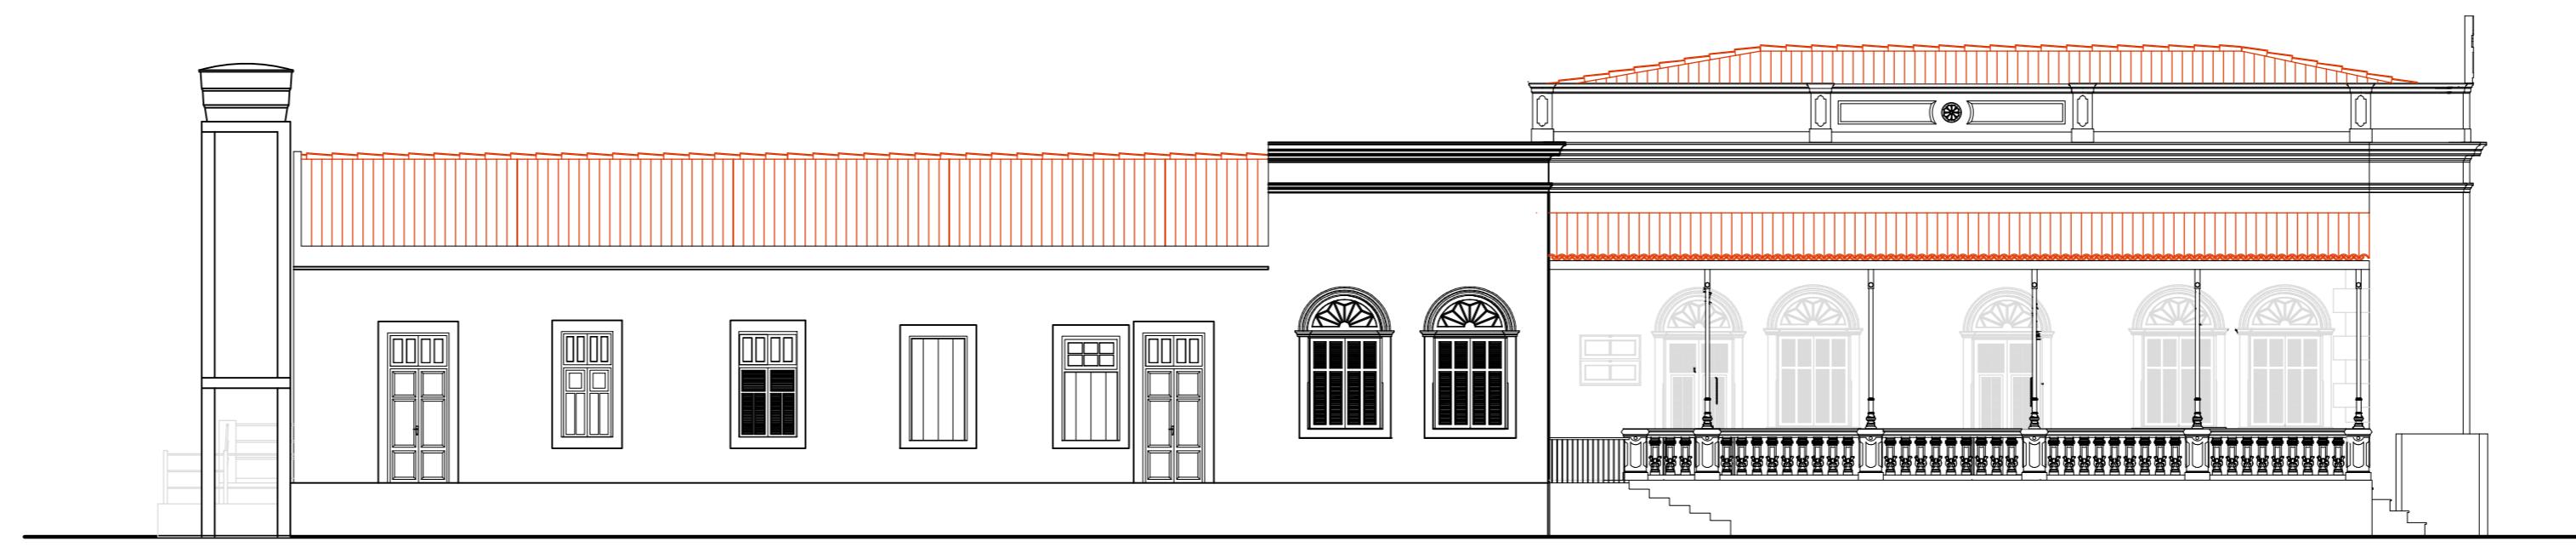
21 FACHADA NORTE - EDIFÍCIO DE CONSERVAÇÃO TOTAL  
DECRETO 8.629 DE AGOSTO DE 1980 1/125
