*O Projeto de Intervenção em Patrimônio Histórico: O caso do Núcleo de Arte Contemporânea e do Núcleo de Teatro  
Universitário da Universidade Federal da Paraíba*

Projeto de intervenção em patrimônio edificado apresentado à disciplina Trabalho Final de Graduação II, do Curso de Arquitetura e Urbanismo da Universidade Federal da Paraíba, como requisito para avaliação.

Projeto: LEVANTAMENTO ARQUITETÔNICO: NÚCLEO DE ARTE CONTEMPORÂNEA E NÚCLEO DE TEATRO UNIVERSITÁRIO DA UNIVERSIDADE FEDERAL DA PARAÍBA

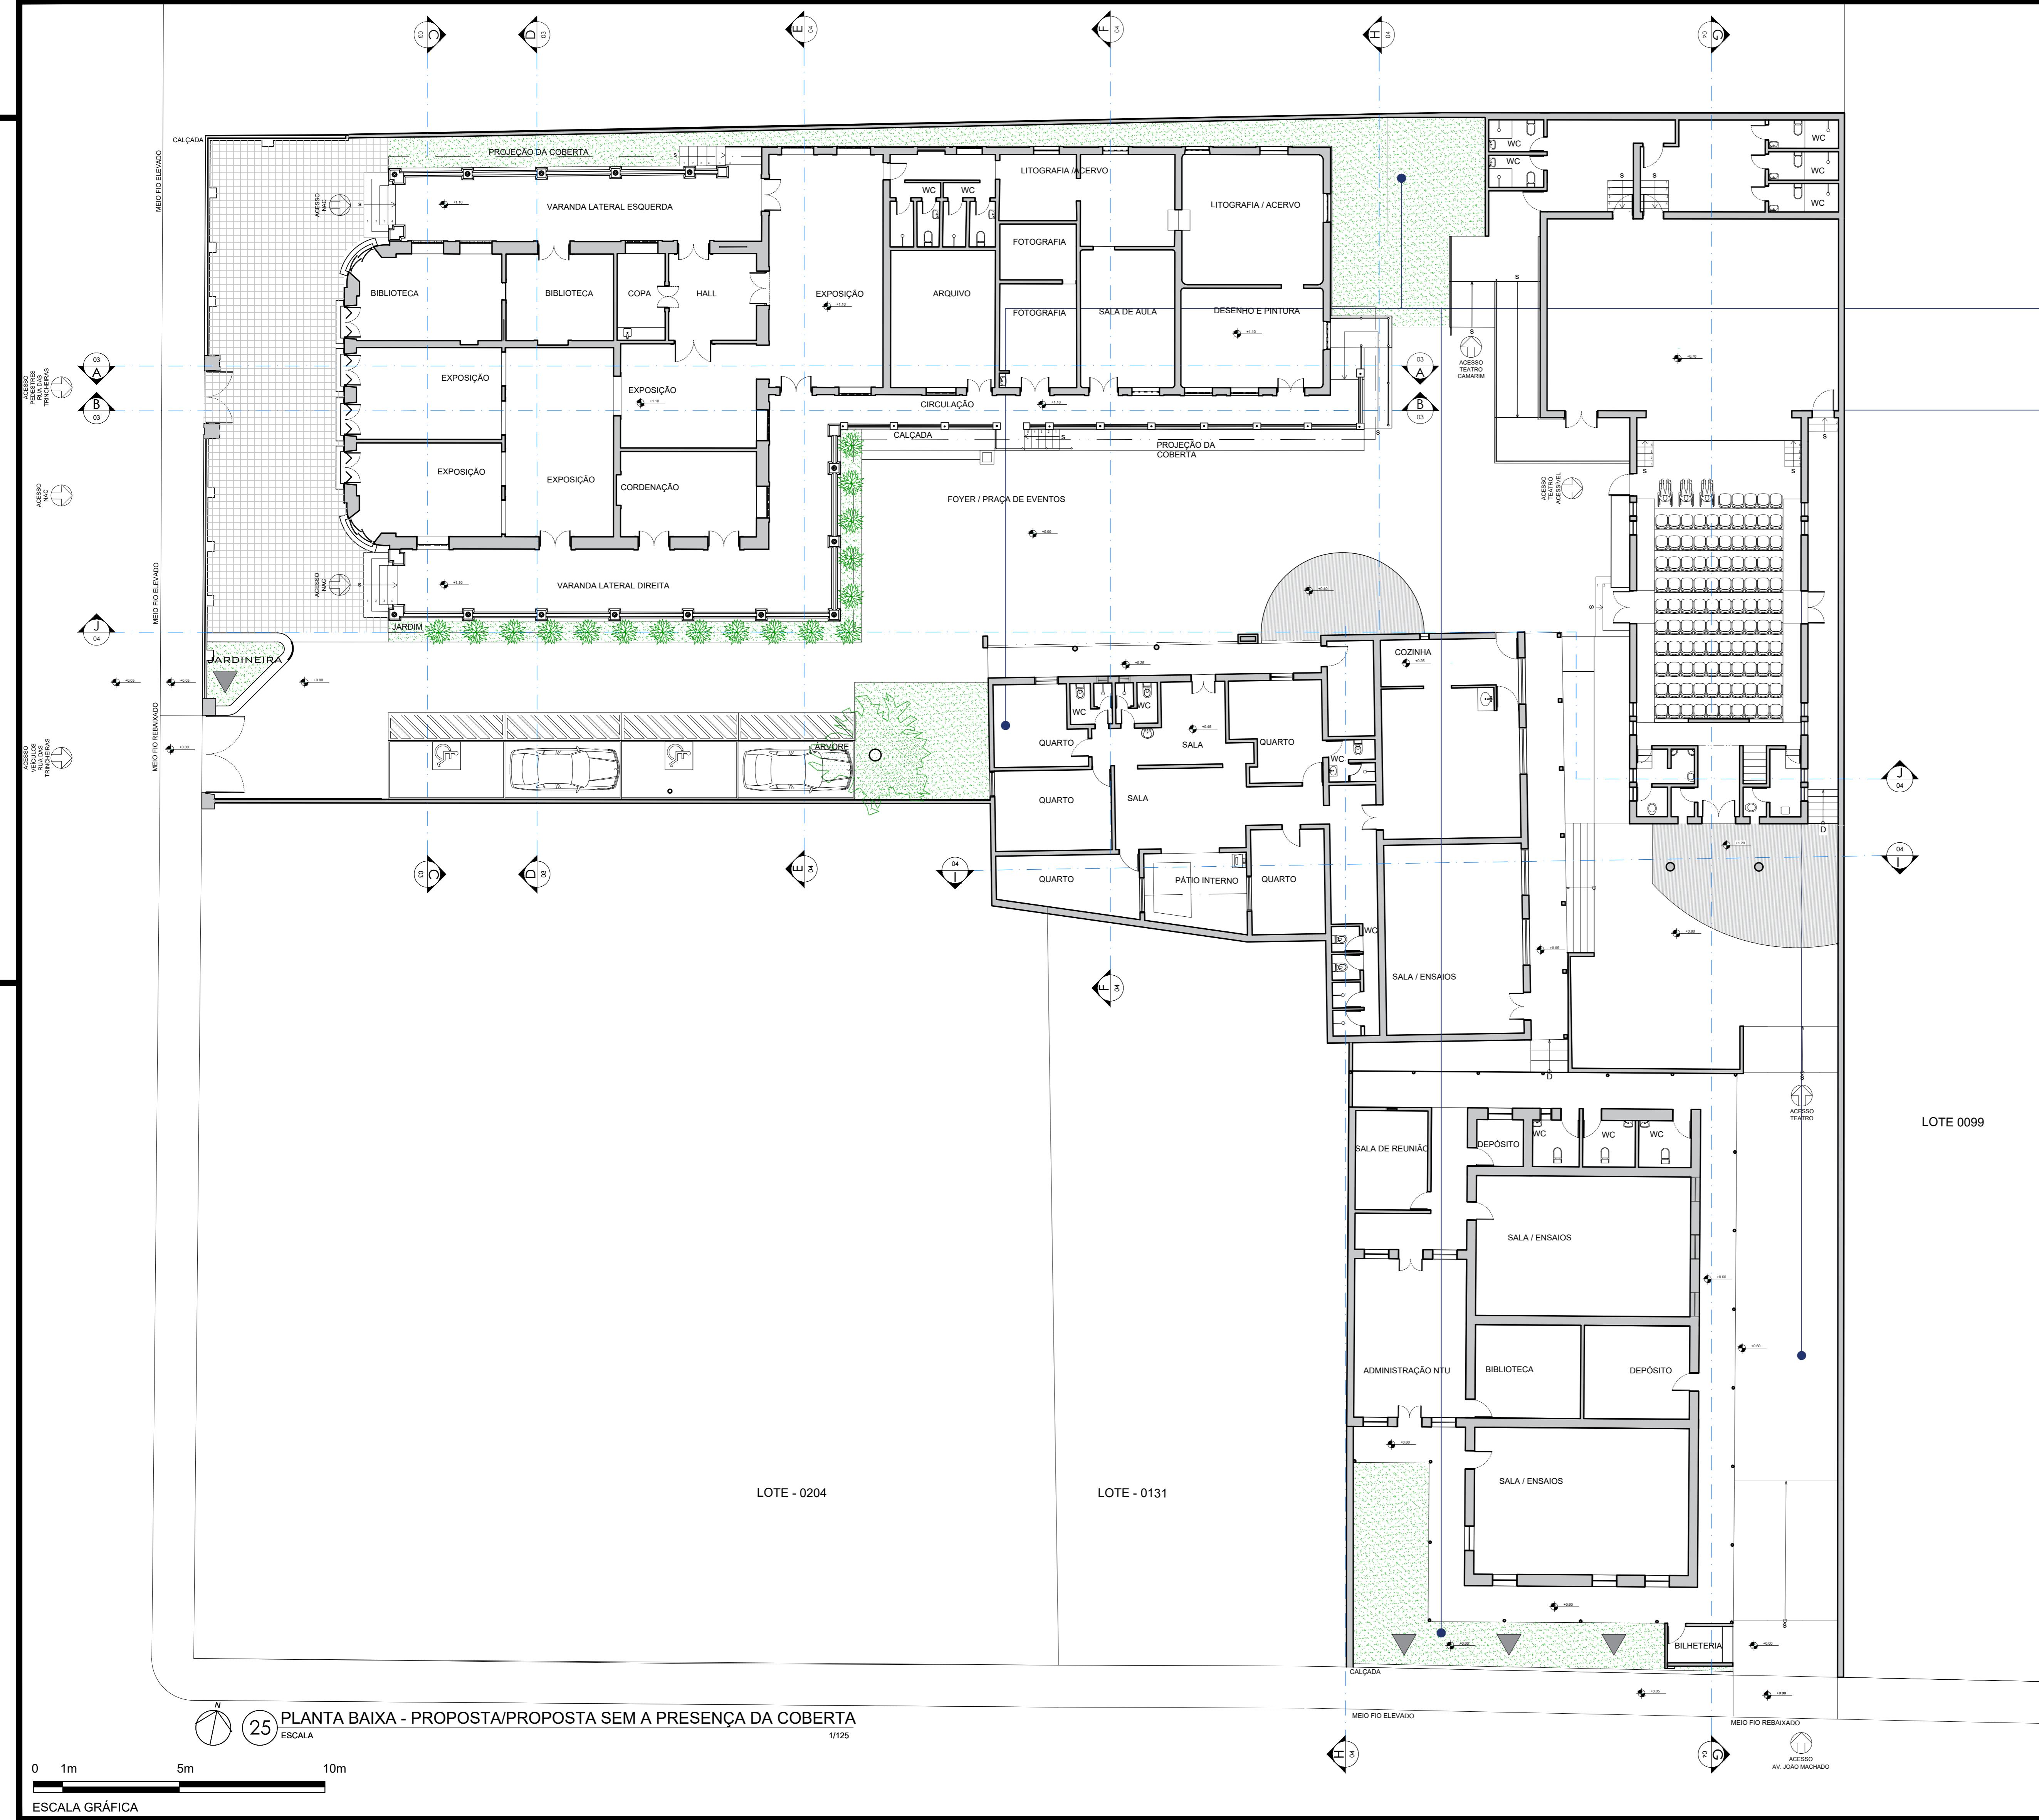
LOTE 0099

# CRIAÇÃO DE 179,80 m<sup>2</sup> DE SOLO PERMEÁVEL COM OBJETIVO DE ATENDER O ÍNDICE DE PERMEABILIDADE DO SOLO

## CRIAÇÃO DE RAMPAS DE ACESSO AO BLOCO DA ADMINISTRAÇÃO, CONFORME NECESSIDADES DESCritAS NO CADERNO TÉCNICO

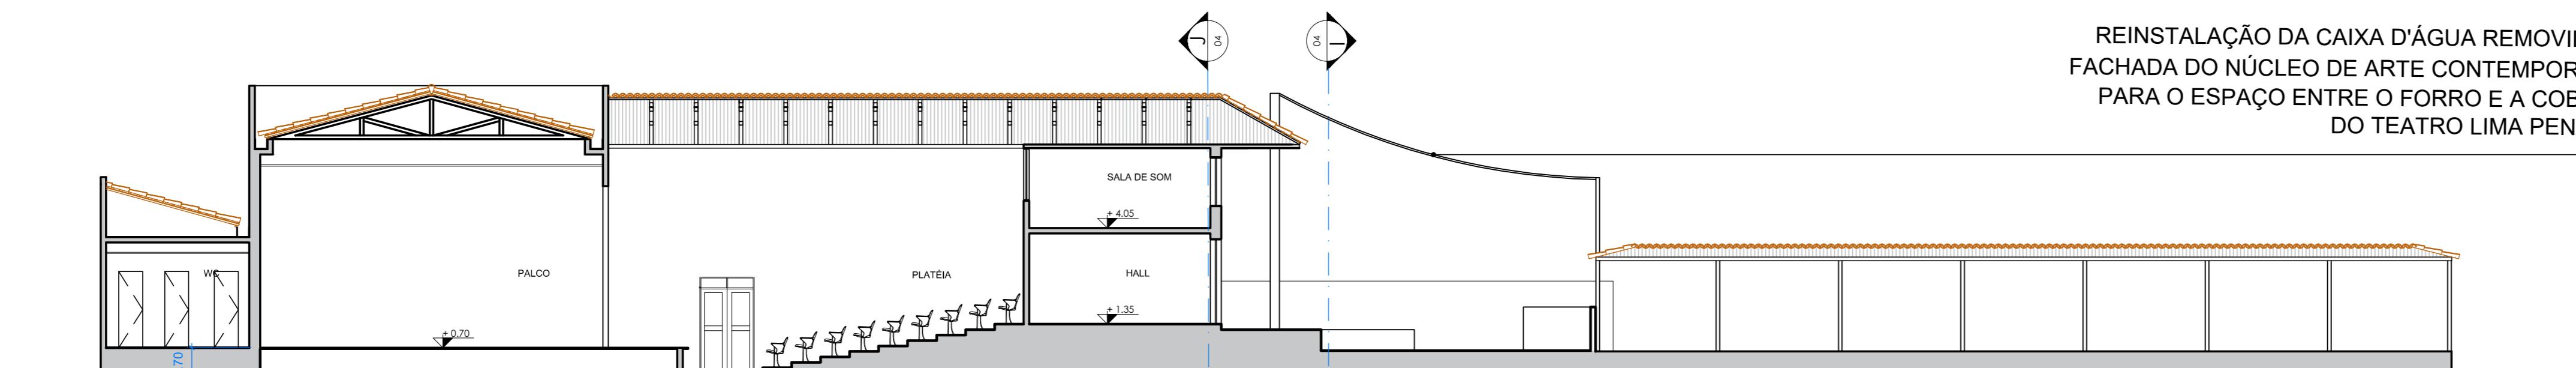
30 CORTE GG

REINSTALAÇÃO DA CAIXA D'ÁGUA REMOVIDA DA FACHADA DO NÚCLEO DE ARTE CONTEMPORÂNEA PARA O ESPAÇO ENTRE O FORRO E A COBERTURA DO TEATRO LIMA PENANTE.

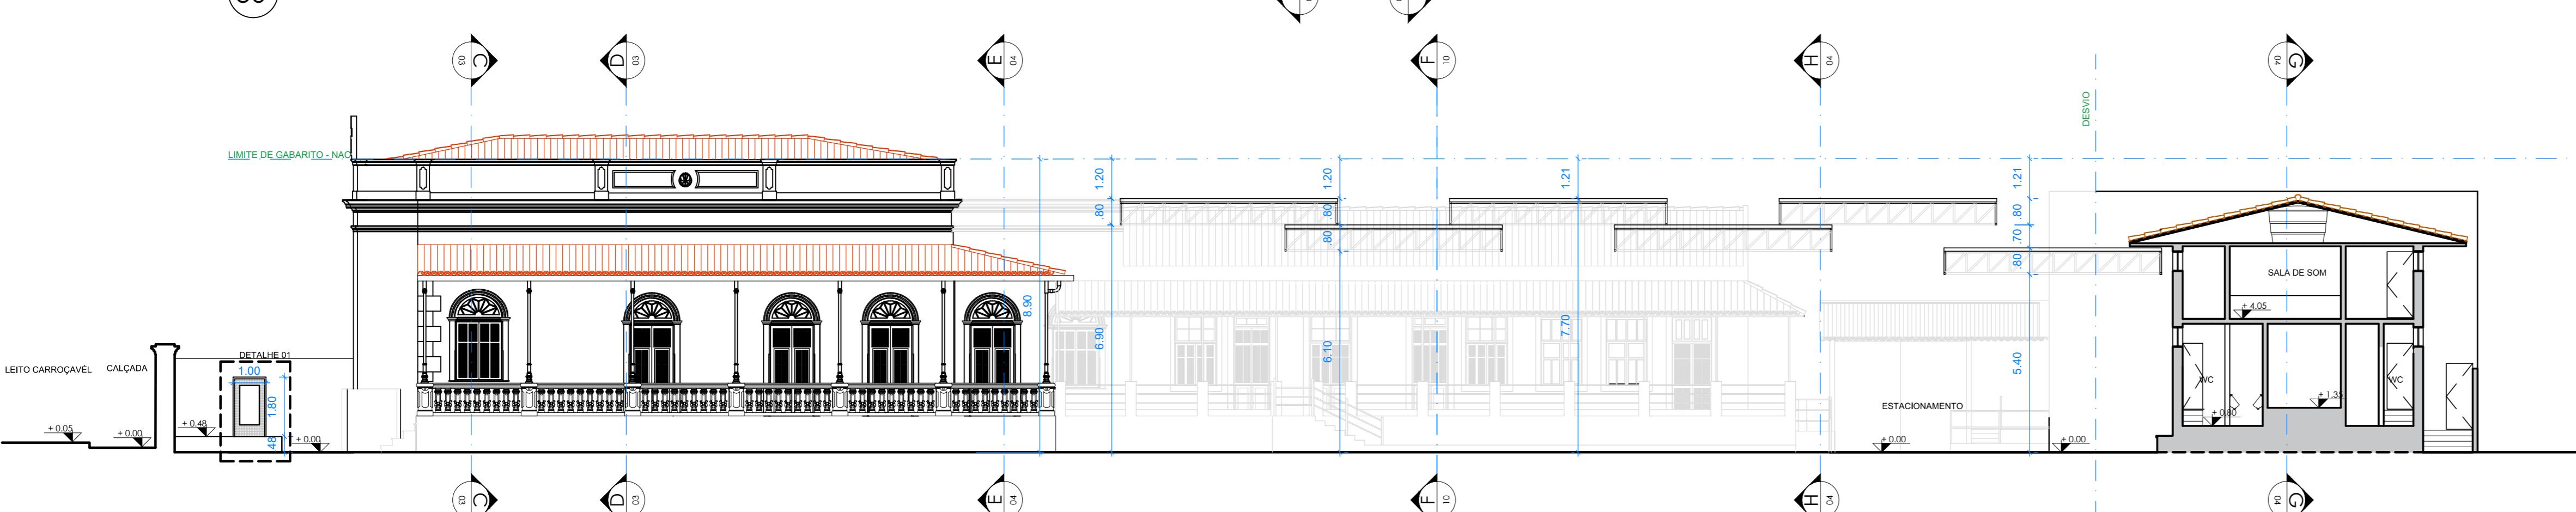
31 CORTE JJ - PROPOSTA  
ESCALA 1/100

COBERTURA REVERSÍVELS EM LONA A DEFINIR, COM PILAR, TRILICAS E ESTRUTURA EM METAL E TIRANTES EM CABOS DE AÇO A DEFINIR CONFORME ESPECIFICAÇÃO PRESENTE NO TEXTO.

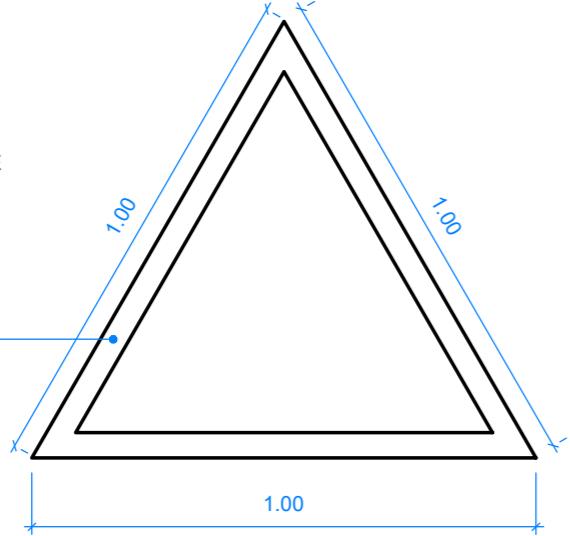
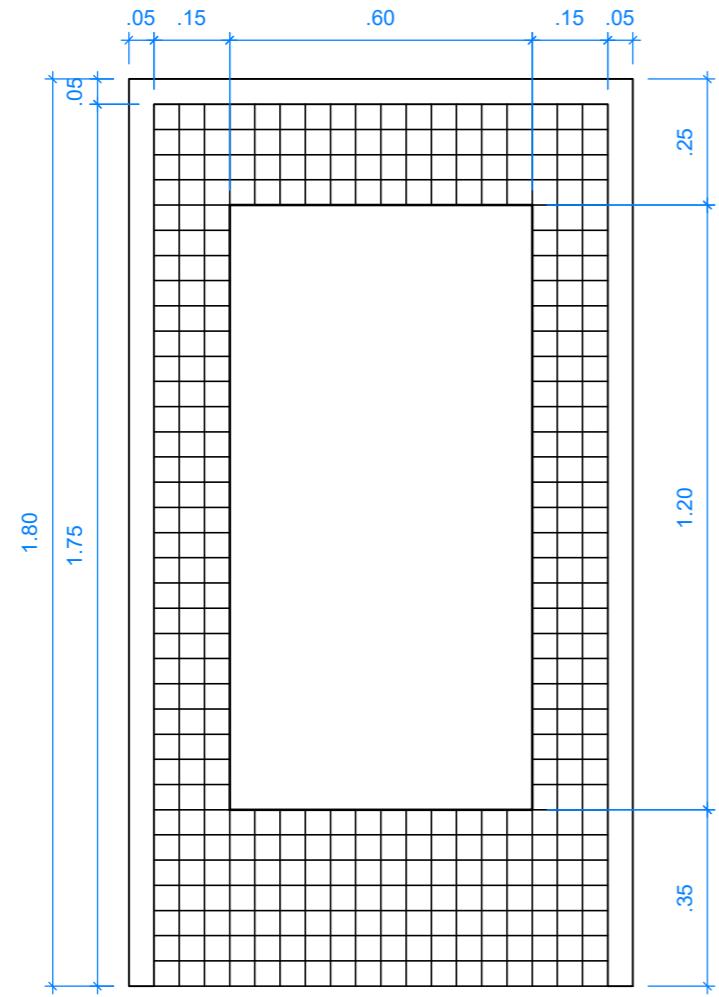
32 DETALHE 02  
TOTEM - PLANTA BAIXA 1/15

TOTEM EM MADEIRA FIXADO FORA DA ÁREA DE CIRCULAÇÃO DE PEDESTRES, NO RÉCUEO FRONTAL, COM ALTURA INFERIOR A  $\frac{1}{2}$  DO GABARITO DA EDIFICAÇÃO E DIMENSÕES EM CONFORMIDADE AS DIRETRIZES DA PUBLICIDADE FORNECIDAS PELO IPHAEP

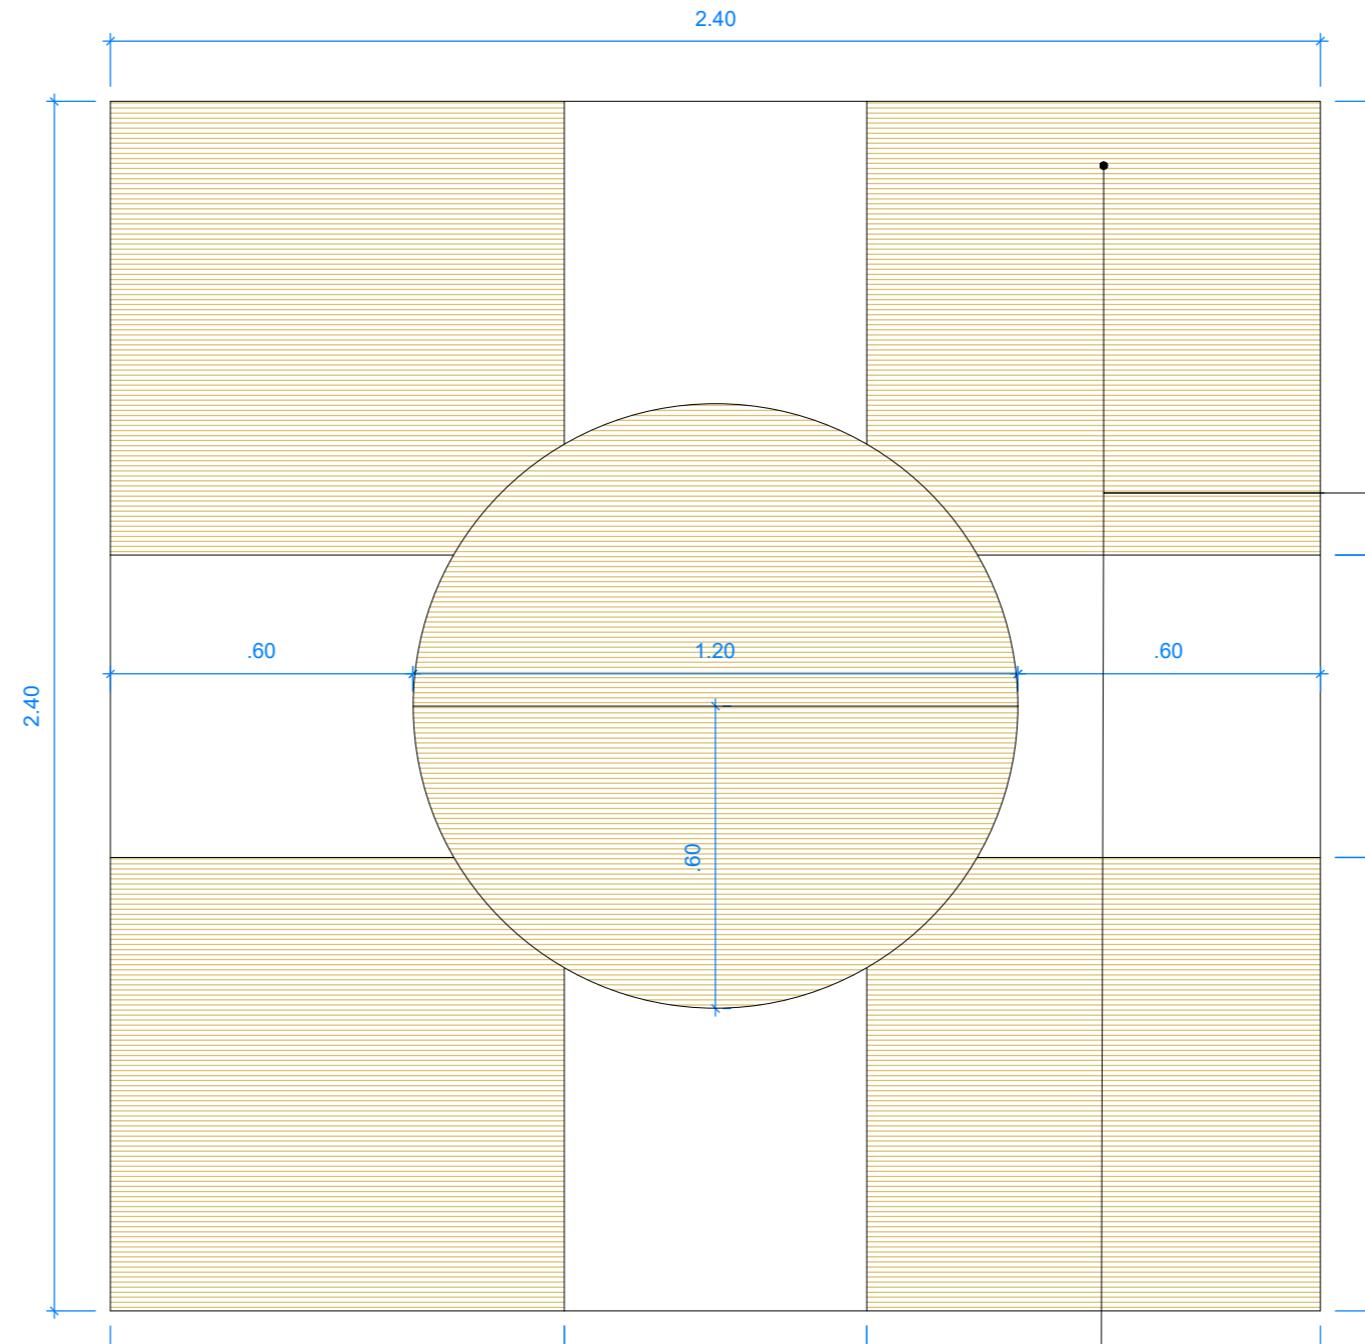
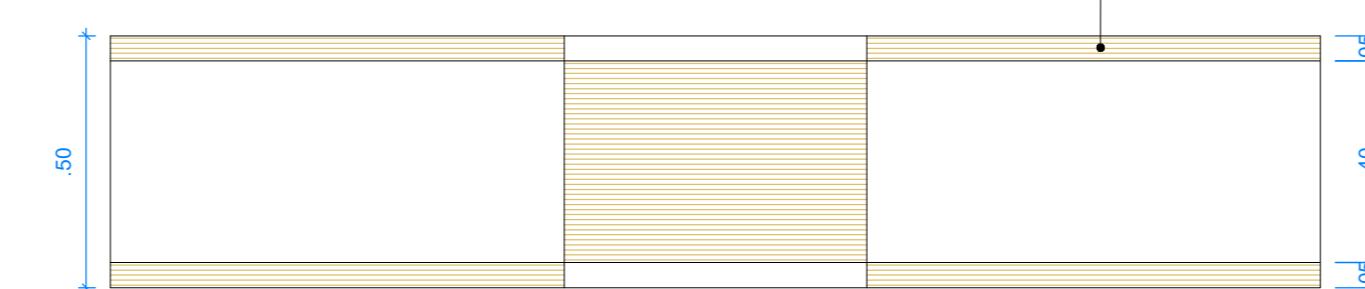
34 DETALHE 02  
MOBILIÁRIO - PLANTA BAIXA 1/15

MOBILIÁRIO PLÁSTICO, MÓDULO INTEIRO  
DIMENSÕES 2,40 m x 2,40 m, DIVISÍVEL EM  
10 MÓDULOS UNITÁRIOS DE TAMANHOS  
VARIADOS CONFORME DESENHO
