**UNIVERSIDADE FEDERAL DA PARAÍBA – UFPB**  
**DEPARTAMENTO DE ENGENHARIA CIVIL E AMBIENTAL – DECA**  
**CURSO DE GRADUAÇÃO EM ENGENHARIA CIVIL**

**PATOLOGIA EM PAVIMENTOS FLEXÍVEIS**

Trabalho de Conclusão de Curso (TCC) apresentado à Universidade Federal da Paraíba (UFPB), como pré-requisito obrigatório para a obtenção do título de Bacharel em Engenharia Civil.

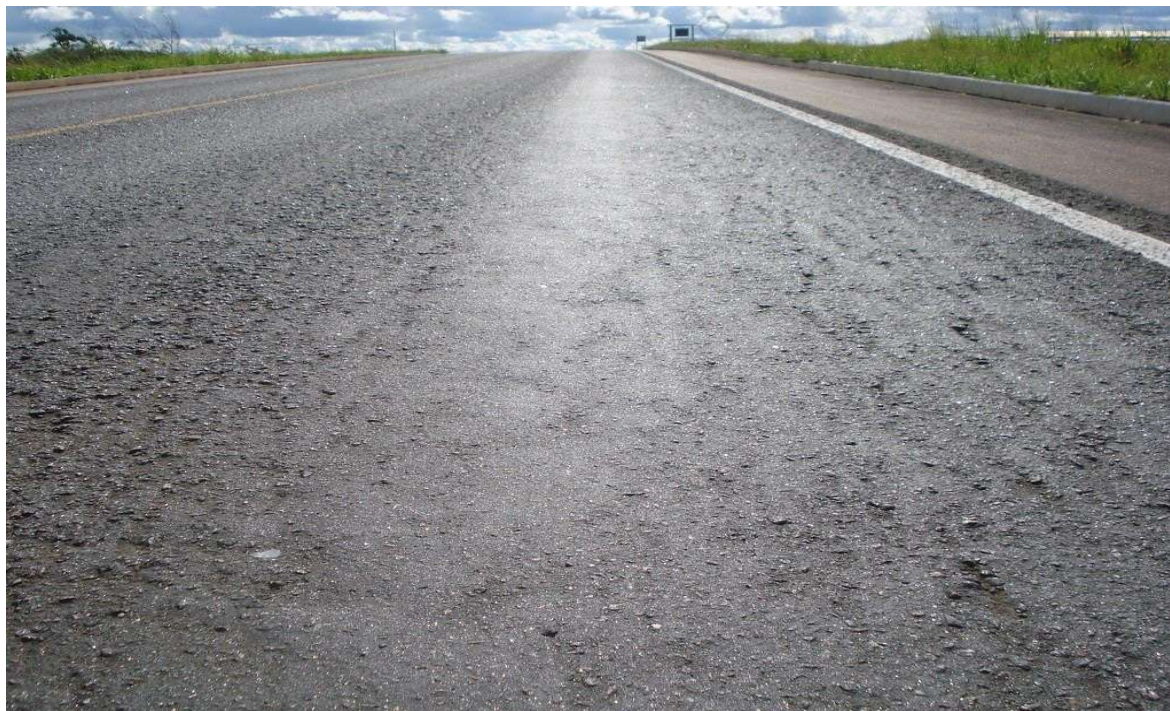
### 3.3 Principais patologias em pavimentos flexíveis

**Figura 4:** Exsudação de Pavimentos

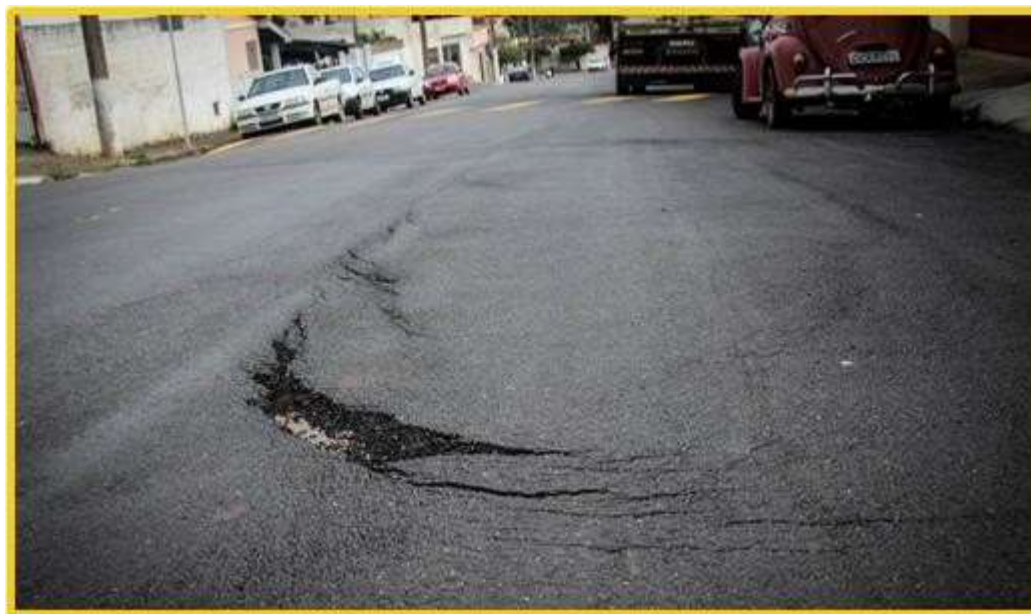
O escorregamento do revestimento betuminoso consiste na má aderência da massa asfáltica dentre as camadas de revestimento e subjacentes, com isso podem se formar trincas em formato de meia-lua. O deslocamento do revestimento em relação à base é conhecido como escorregamento, os principais responsáveis por tal fenômeno são os veículos, pelo seu peso e frenagem (SILVA 2008). A Figura 6 demonstra como a patologia denominada escorregamento danifica a rodovia.

**Figura 6:** Escorregamento

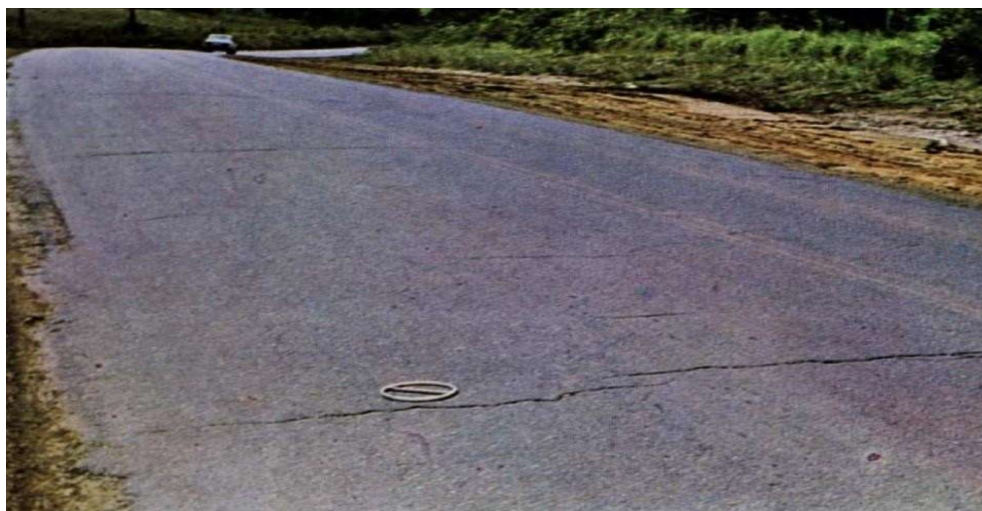
- **TRINCAS TRANSVERSAIS:** Consistem em um tipo de trinca que apresenta uma direção isolada que localizada ortogonalmente ao eixo do pavimento. Conforme sua característica de extensão pode ser denominada trinca transversal curta quando apresentar 10m de comprimento e trinca transversal longa quando apresentar mais de 10m de comprimento (DNIT- Departamento Nacional de infraestrutura de transportes, 2003). A Figura 7 apresenta trincas transversais em pavimentos flexíveis.

**Figura 7:** Trinca transversal

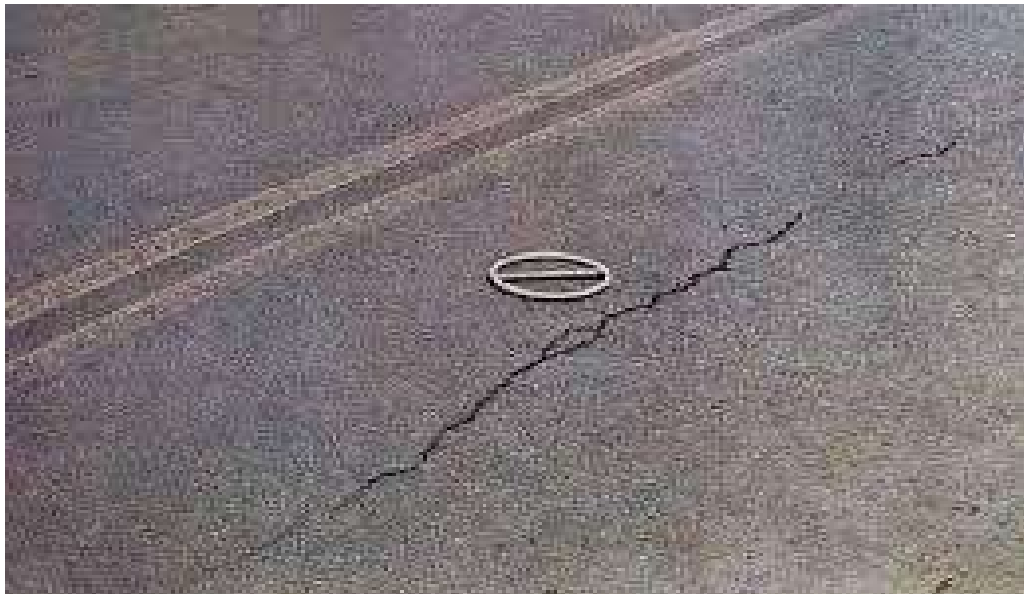
- **TRINCAS LONGITUDINAIS:** Se refere a uma trinca paralela ao eixo do pavimento, pode ser denominada trinca longitudinal curta e longa, curta quando apresentar extensão de até 10m e longa quando maior (DNIT- Departamento Nacional de infraestrutura de transportes, 2003). A figura 8 é um exemplo de trinca longitudinal.

**Figura 8:** Trinca longitudinal  
**Fonte:** DNIT- Departamento Nacional de infraestrutura de transportes (2003 p 56).

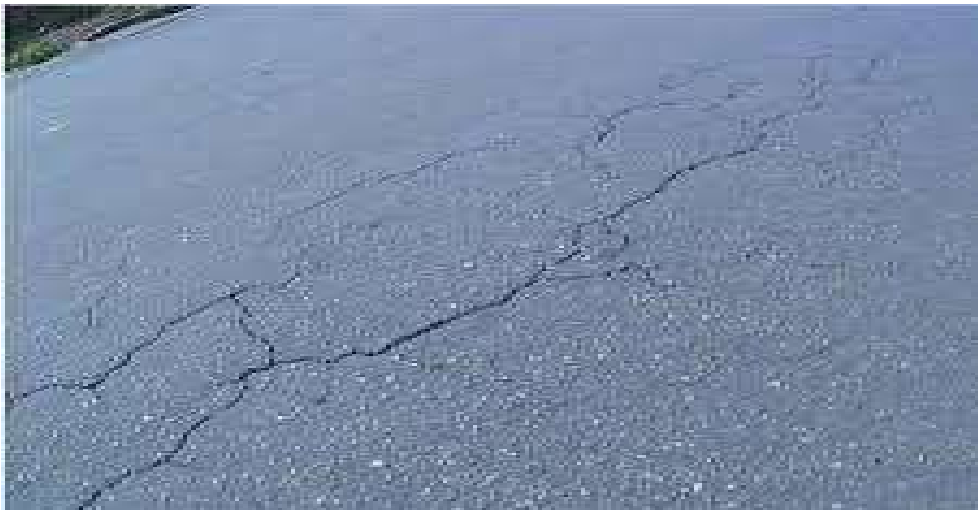
- **TRINCA DE RETRAÇÃO:** As trincas de retração se atribuem aos fenômenos de retração térmica, intempéries ou até do material de revestimento de base rígida ou semirrígida subjacentes ao revestimento trincado (DNIT- Departamento Nacional de infraestrutura de transportes, 2003). A Figura 9 apresenta trincas do tipo retração.

**Figura 9:** Retração  
**Fonte:** DNIT- Departamento Nacional de infraestrutura de transportes (2003 p 57).

Para findar a patologia de trincas de modo geral sela-se a trinca, porém se houver um tráfego intenso no local o ideal é o ideal seria fresar e recompor a camada de rolamento (BENUCCI, 2006).

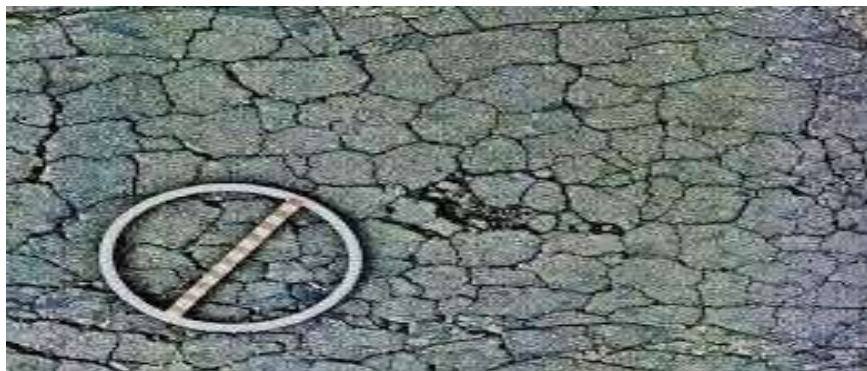
- **TRINCA TIPO “COURO DE JACARÉ”:** Se refere ao conjunto de trincas que se ligam paralelamente e se assemelham ao couro de um jacaré por isso possuem essa

denominação, tais trincas apresentam ou não uma acentuada erosão nas suas bordas (DNIT- Departamento Nacional de infraestrutura de transportes, 2003).

A Figura 10 apresenta um pavimento com trincas do tipo couro de jacaré.

**Figura 10:** Couro de Jacaré

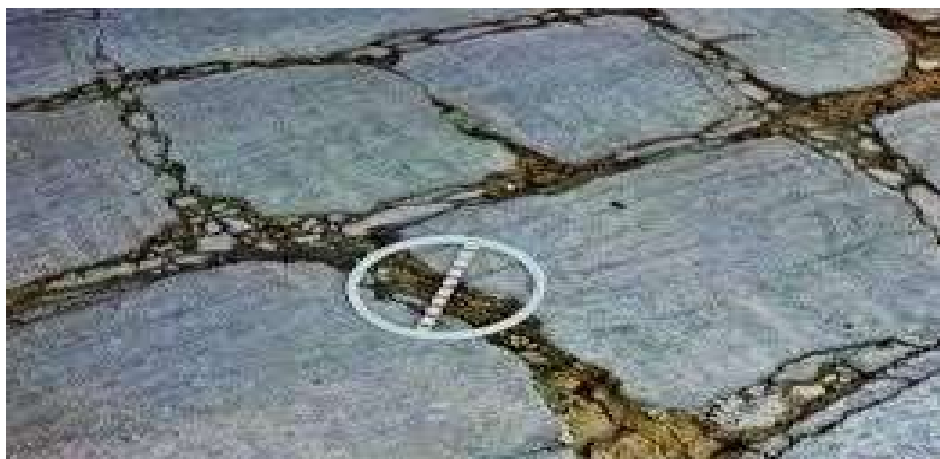
- **TRINCA TIPO “BLOCO”:** Se refere às trincas interligadas por blocos bem definidos apresentando ou não algum tipo de erosão presente nas bordas (DNIT - Departamento Nacional de infraestrutura de transportes, 2003). A Figura 11 demonstra um pavimento com a patologia denominada de trincas tipo bloco.

**Figura 11:** Bloco

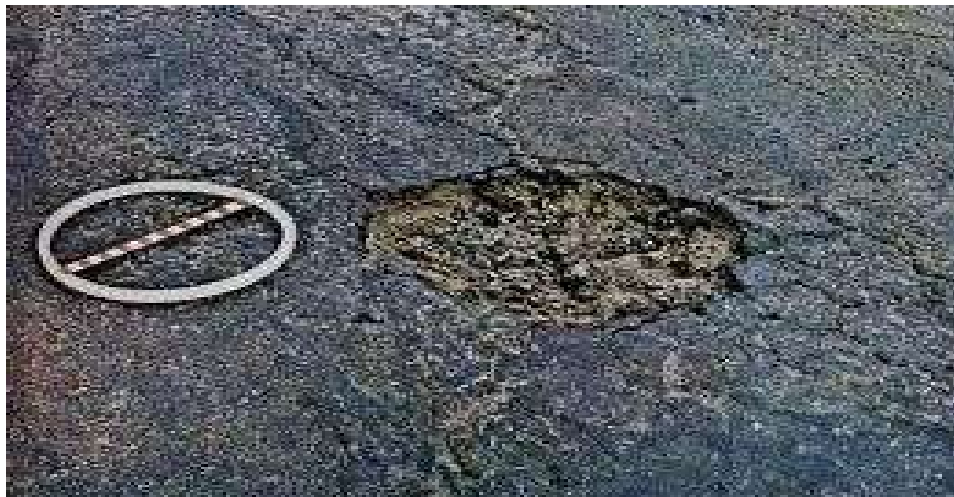
A patologia denominada panelas ou buracos é considerado como a evolução de patologias subjacentes como fendas, desgastes e a falta de aderência entre camadas com isso formam-se um buraco no revestimento com o risco de ultrapassar a base (PINTO, 2003).

A Figura 12 apresenta a patologia denominada de panela ou buraco.

**Figura 12:** Panelas ou buracos

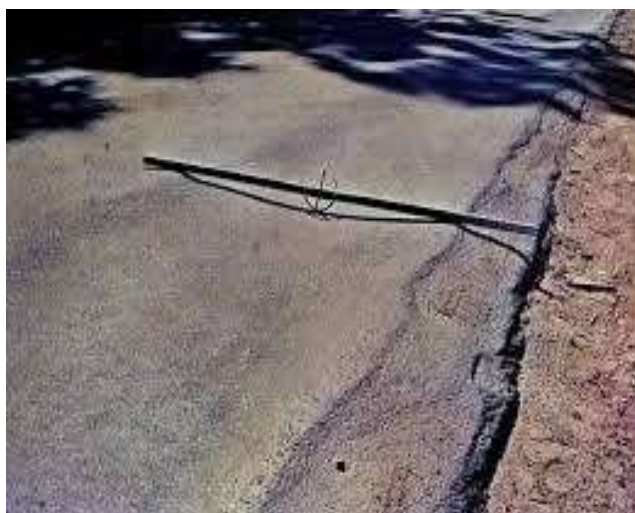
A patologia denominada rodeira ou trilhas de rodas normalmente são causadas pelas cargas produzidas pelo tráfego que causam consolidação ou movimento lateral nos materiais do pavimento, devido as intempérie, principalmente altas temperaturas ou capacidade de carga excedida às camadas do pavimento que funcionam como fundações não conseguem suportar a carga e então formam as rodeiras de grandes raios (PINTO, 2003).

A Figura 13 demonstra a patologia denominada rodeira.

**Figura 13:** Rodeira

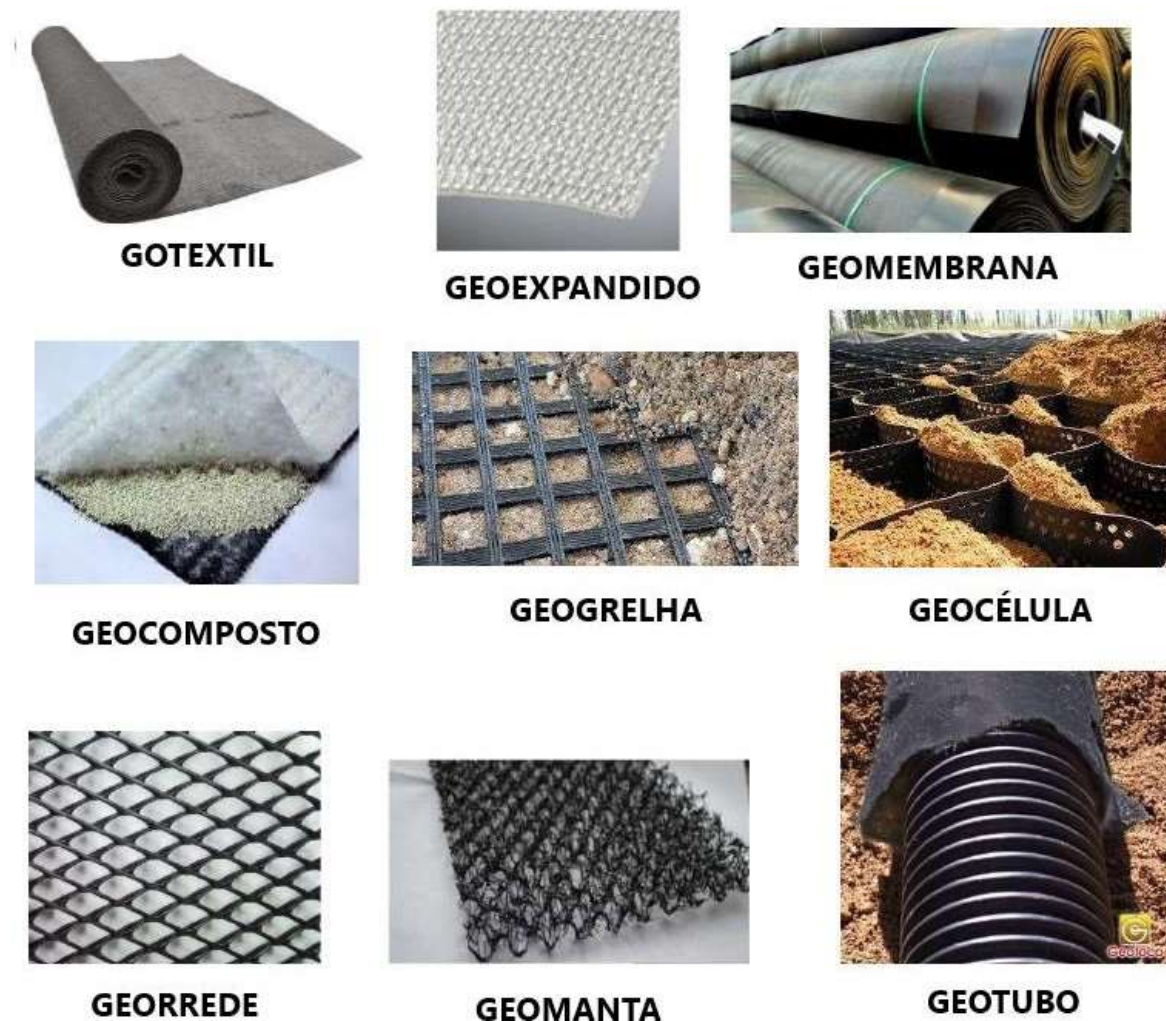
A Figura 15 apresenta os tipos de geossintéticos existentes.

**Figura 15:** Tipos de Geossintéticos  
**Fonte:** Koerner, 1998
