**AVALIAÇÃO DA INFRAESTRUTURA CICLOVIÁRIA ATRAVÉS DA
PRODUÇÃO VISUAL: APLICAÇÃO NA CIDADE DE JOÃO PESSOA**

Trabalho de conclusão apresentado à
Universidade Federal da Paraíba, Centro de
Tecnologia, como requisito parcial à obtenção
do título de bacharel em Engenharia Civil.

- Avaliar a situação atual de sete trechos que compõem a malha cicloviária da cidade de João Pessoa/PB.

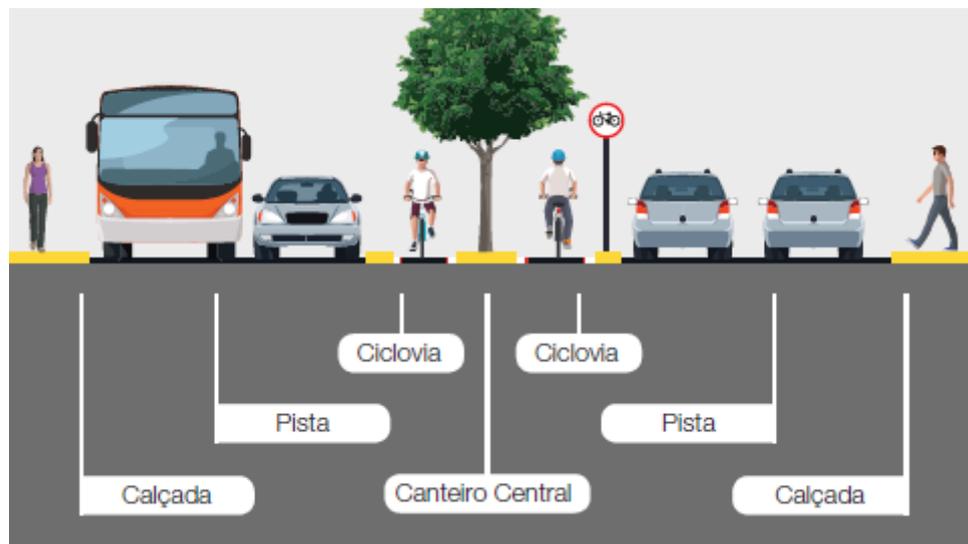
Figura 01. Esquema de ciclovia.

A Figura 01 abaixo apresenta um esquema de ciclovia no nível da pista de veículos motorizados, onde se observa, do centro para fora, um canteiro central arborizado, duas faixas únicas para ciclista e duas faixas duplas para a pista, sendo cada conjunto de ciclovia e pista específico para um único sentido de tráfego. Por fim, as calçadas externas comportam a circulação de pedestres.

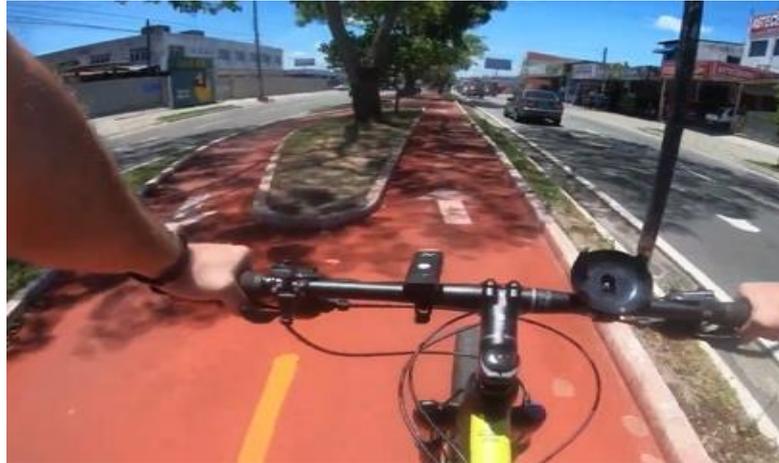
Figura 02. Ciclovía do Trecho 2.

A Figura 02 apresenta um exemplo real da ciclovia que compõe um dos trechos de estudo elaborados para a pesquisa em campo do presente estudo, o Trecho 2, localizado no bairro Torre, na Avenida Min. José de Almeida.

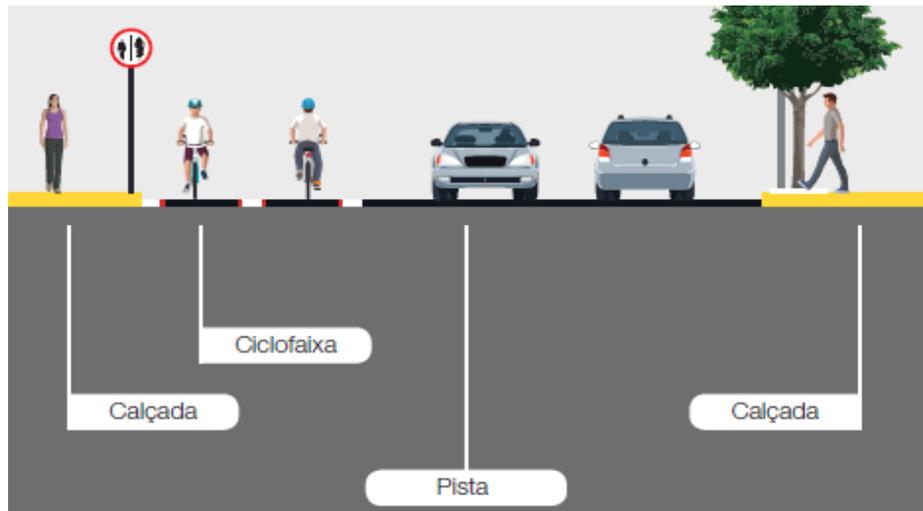
Figura 03. Esquema de ciclofaixa.

A Figura 03 apresentada a seguir expõe um esquema gráfico da implementação de uma ciclofaixa, composta de uma calçada para circulação de pedestres nas laterais externas, uma ciclofaixa bidirecional e uma pista de sentido duplo.

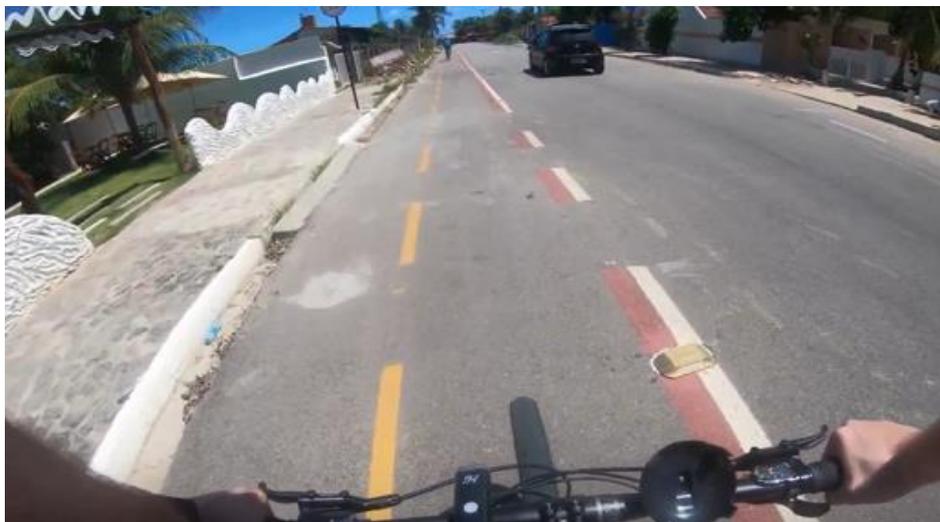
Figura 04. Ciclofaixa do Trecho 7.

Como exemplo real, na Figura 04 é apresentada uma ciclofaixa localizada na Rua dos Pescadores, Ponta do Seixas, na cidade de João Pessoa, sendo este o Trecho 07 da pesquisa realizada em campo.

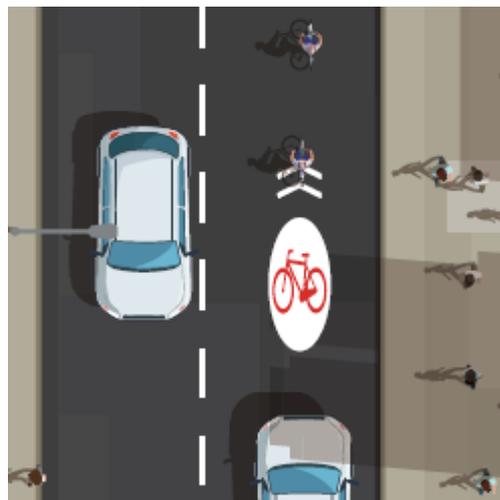
Figura 05. Esquema de Ciclorotas

As ciclorrotas, ou rotas de bicicleta, como é divulgado na Cartilha do Ciclista e demonstrado na Figura 05 adiante, são essencialmente vias sinalizadas que tem a função de

interligar as ciclovias e ciclofaixas aos pontos de interesse, onde se implementa a sinalização que indica o compartilhamento daquele espaço entre os veículos motorizados e as bicicletas, a fim de garantir a segurança durante a circulação. Segundo o documento em questão, a ciclorrota tem por objetivo principal assegurar o direito de circulação de bicicletas a partir da predominância do compartilhamento do trânsito nesse espaço comum (BRASIL, 2016).

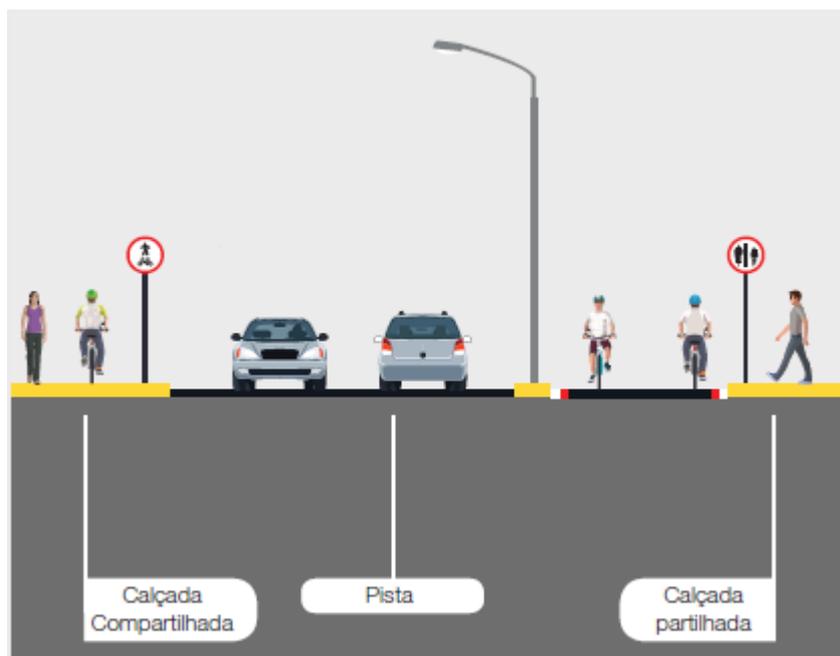
Figura 06. Esquema de espaço compartilhado sinalizado

Na Figura 06 é exposto um esquema representativo de um espaço compartilhado, onde se observa, na mesma calçada, a circulação de ciclista e pedestre, sendo o trecho em questão devidamente sinalizado.

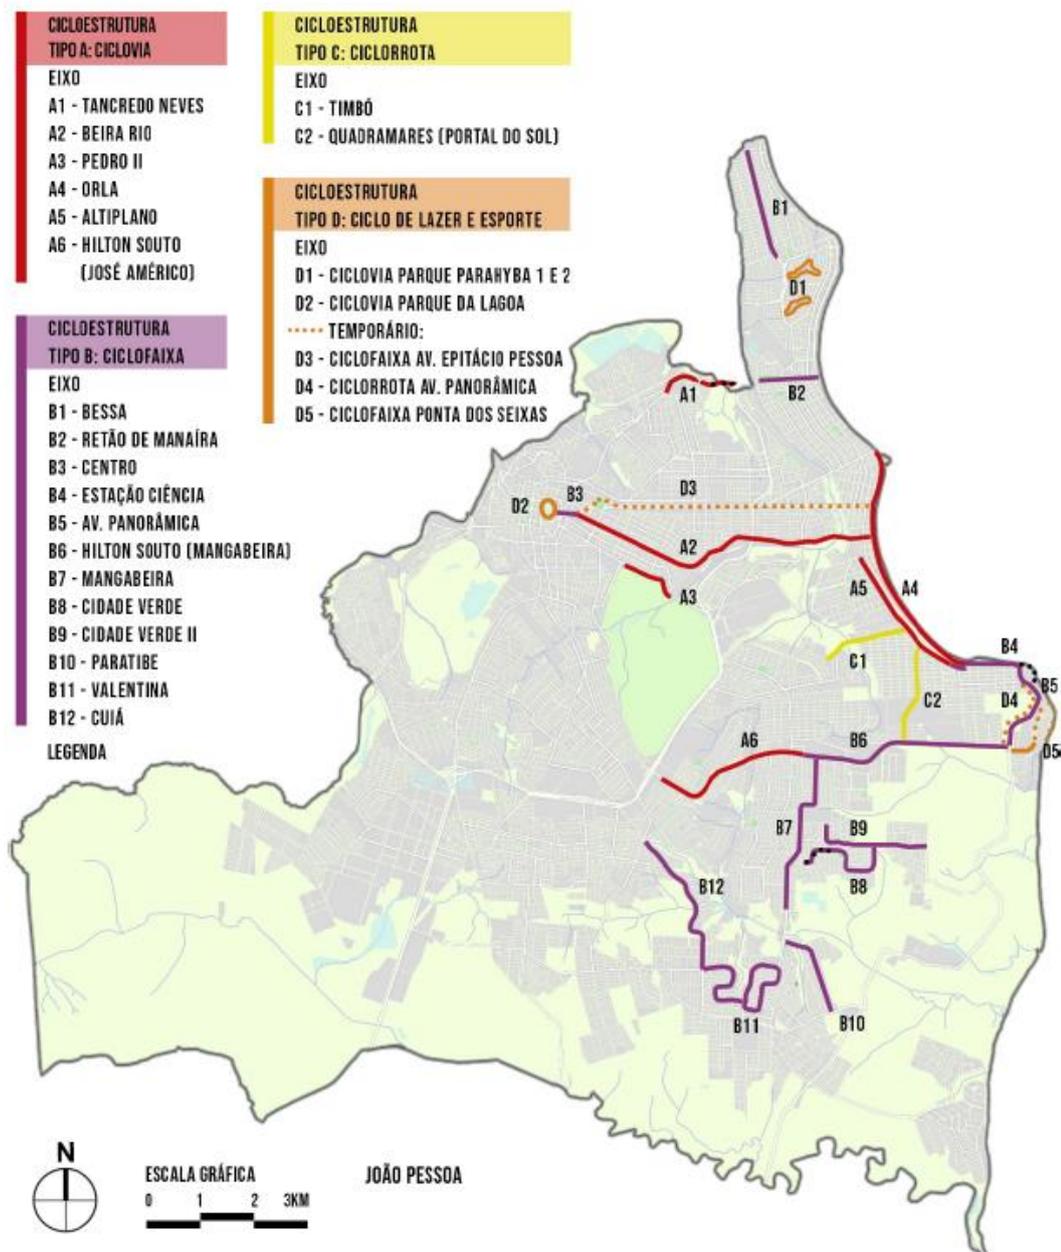
Figura 08. Mapa de localização e classificação da infraestrutura cicloviária existente em João Pessoa.

Devido à precariedade de dados atualizados oficiais disponíveis quanto a infraestrutura cicloviária de João Pessoa, Batista e Lima (2020) elaboraram o esquema apresentado na Figura 08 exposta adiante, que retrata a infraestrutura cicloviária existente na cidade no ano de estudo, classificando-as também segundo os tipos implantados, tal como explicados no tópico anterior, sendo estas as ciclovias, ciclofaixas, ciclorrotas e, adicionalmente, ciclo estruturas, destinadas a lazer e esporte, apresentadas na Figura 08 disposta em seguida.

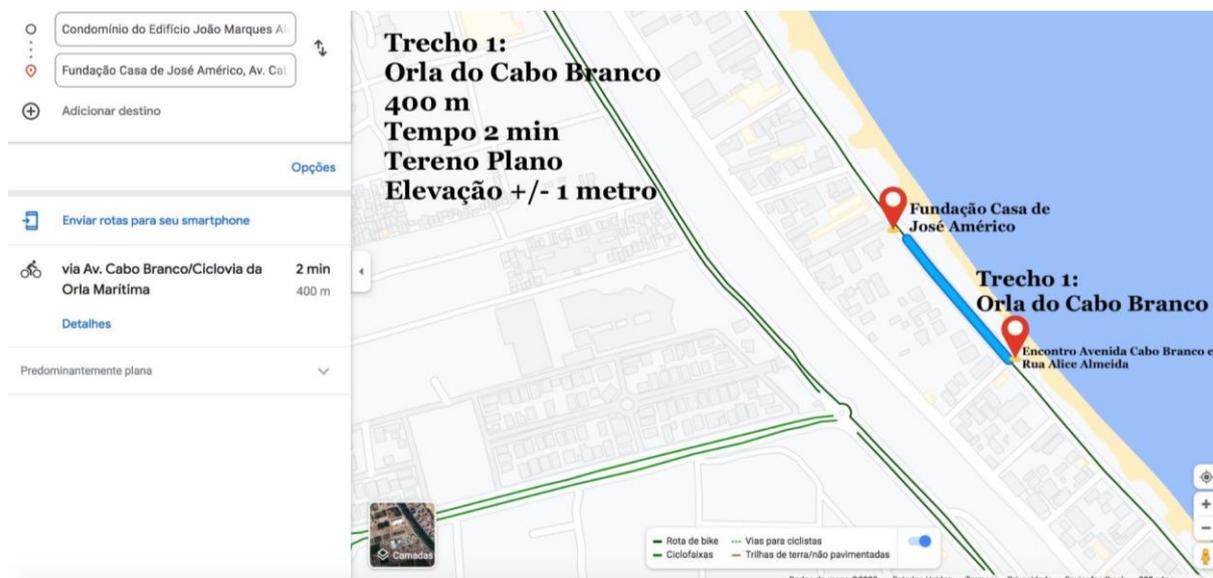
Figura 09. Delimitação gráfica do Trecho 1

A Figura 09 exposta a seguir delimita o Trecho 1, obtida através do *Google Maps*. Percebe-se então que o trecho em questão possui a extensão de 400 m, sendo considerado predominantemente plana, pois possui em média 1 metro de elevação ao longo dessa extensão, condições que levaram a uma estimativa de aproximadamente 2 minutos para percorrer de bicicleta.

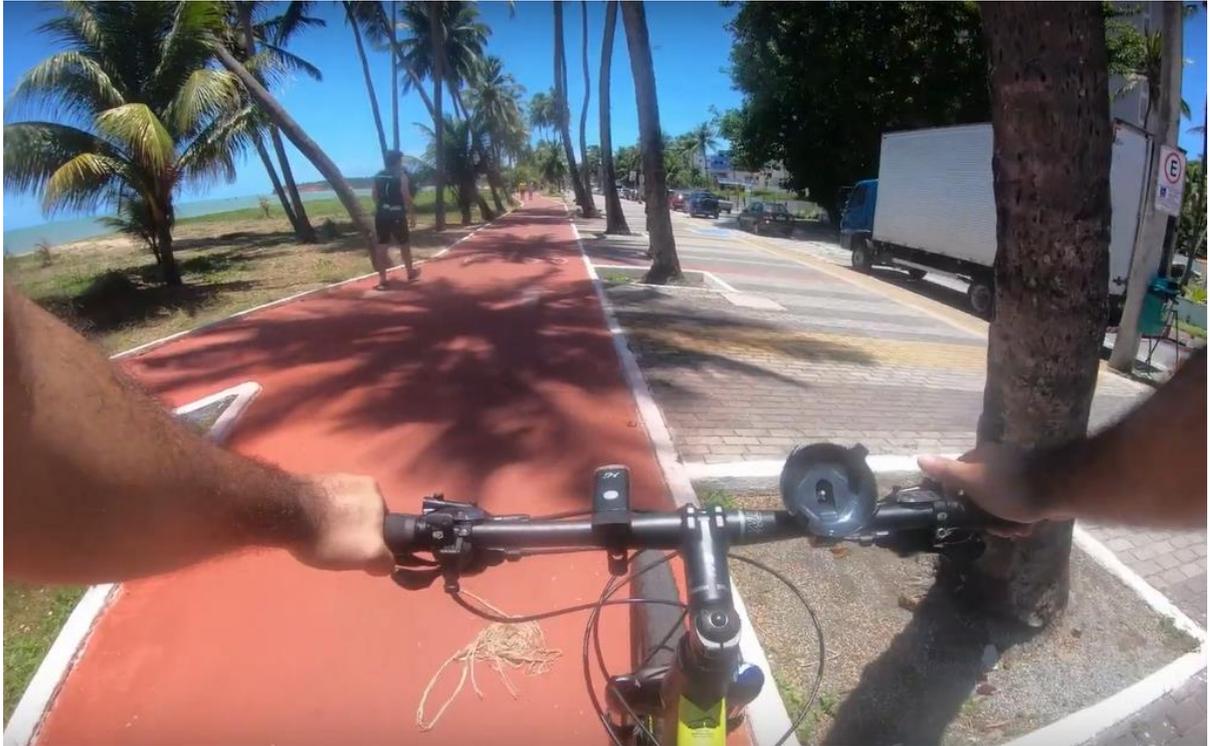
Figura 10. Vista do Trecho 1

A foto da vista do Trecho 1 apresenta, conforme demonstrado na Figura 10 adiante, a ciclovia, composta parcialmente por uma via única de duplo sentido e, em outra parte desta, duas vias de sentido único opostos, separados por um canteiro central. Seguindo da ciclovia, observa-se uma calçada ampla com presença de arborização, um estacionamento de veículos, uma faixa dupla de sentido único para veículos motorizados e, por fim, outra ampla calçada que, tal como a primeira, possui arborização em sua composição.

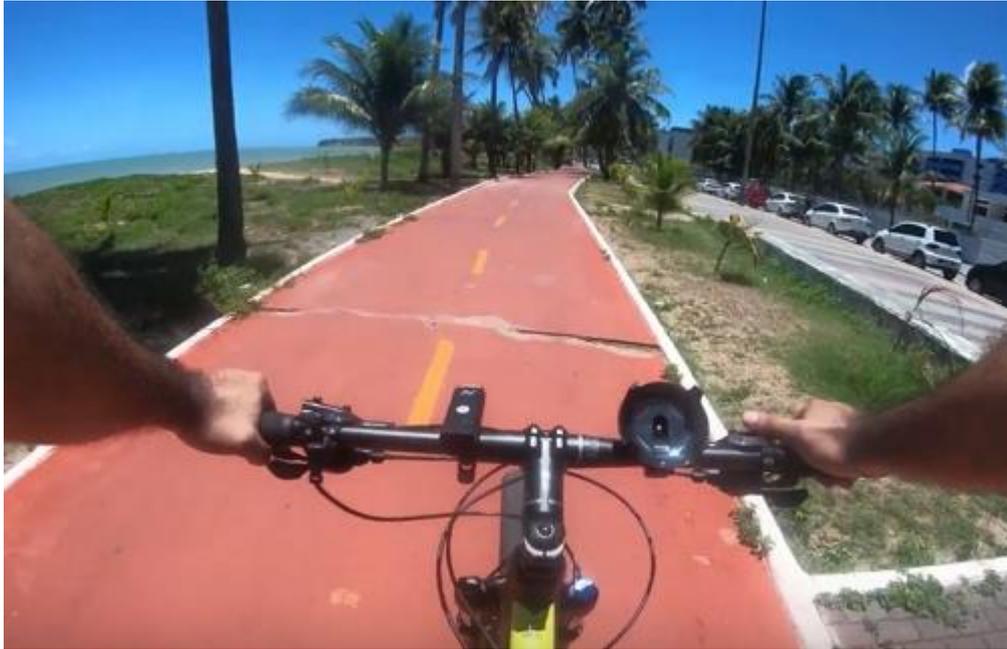
Figura 11. Desgaste superficial e patologia no Trecho 1

Além do perfil transversal, outras características do Trecho 1 são percebidas, como a presença da circulação de pessoas; sua forma de delimitação com o uso do meio fio; a presença de arborização não muito densa; a presença de sinalização horizontal na via; o leve desgaste de sua superfície e também uma patologia presente em alguns pontos gravados durante o percurso, todas similares à esborcinamento nas junções das placas de concreto, que se deram portanto transversalmente, de um lado ao outro da ciclovia (Figura 11).

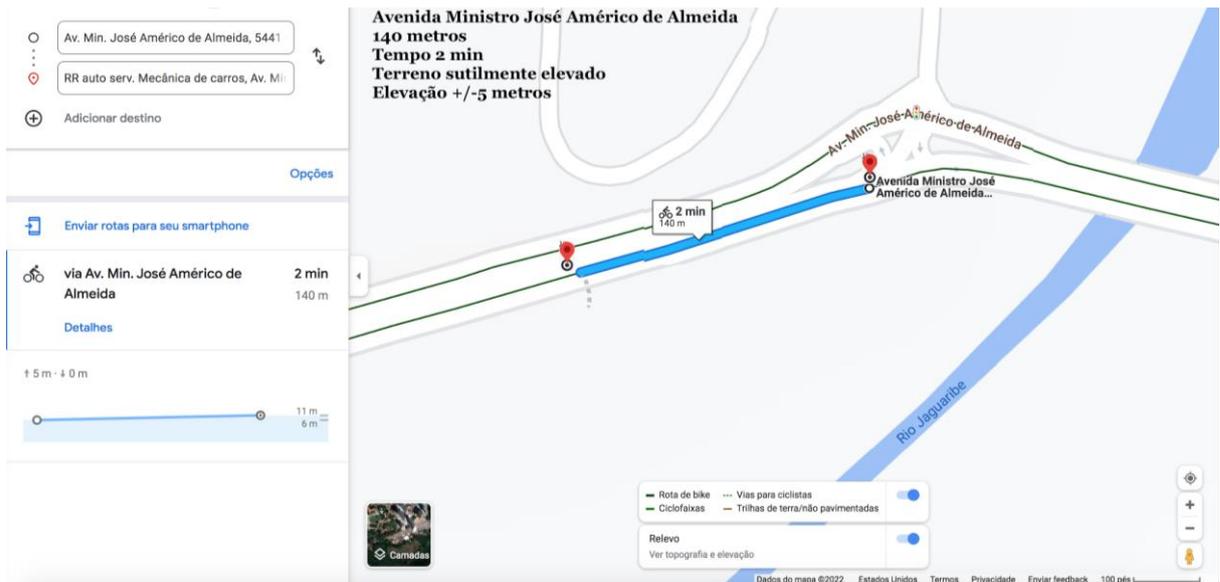
Figura 12. Delimitação gráfica do Trecho 2

Com o auxílio do *Google Maps* foi então possível verificar, como demonstrado na Figura 12, que o Trecho 2 possui uma extensão de 140 metros e é relativamente elevado, com um total de mais ou menos 5 metros distribuídos ao longo do trecho, o que gera uma dificuldade um pouco maior para o ciclista, sendo estimado assim um tempo e aproximadamente 2 minutos para percorrê-lo.

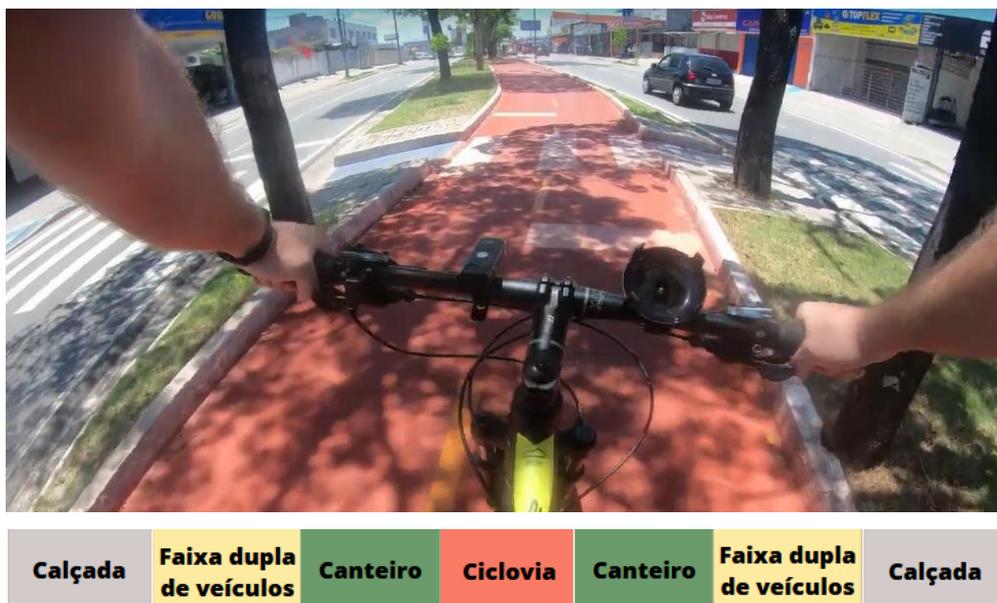
Figura 13. Vista do Trecho 2

O local onde a via está inserida conta com a presença de muitas áreas de serviço e comércio, além de residências e instituições. Sua estrutura é uma das mais arborizadas da cidade, e possui sinalização tanto horizontal (Figura 13), como vertical, sendo esta a única ciclovia que possui semáforo para ciclistas (BATISTA, 2019). Além destes elementos, a ciclovia conta com a acessibilidade de rampas e é delimitada por meios-fios (Figura 13).

O perfil transversal do Trecho 2, conforme demonstrado na Figura 13, é composto, das extremidades para o centro, por calçadas, seguidas de faixa dupla unidirecional de veículos em sentidos opostos, canteiros arborizados e a ciclovia, que, tal como o Trecho 1 mencionado anteriormente, possui faixa única bidirecional em parte de sua extensão e, em outra, duas faixas unidirecionais em sentidos opostos, separadas por um canteiro central arborizado, como demonstrado na Figura 14 que se segue.

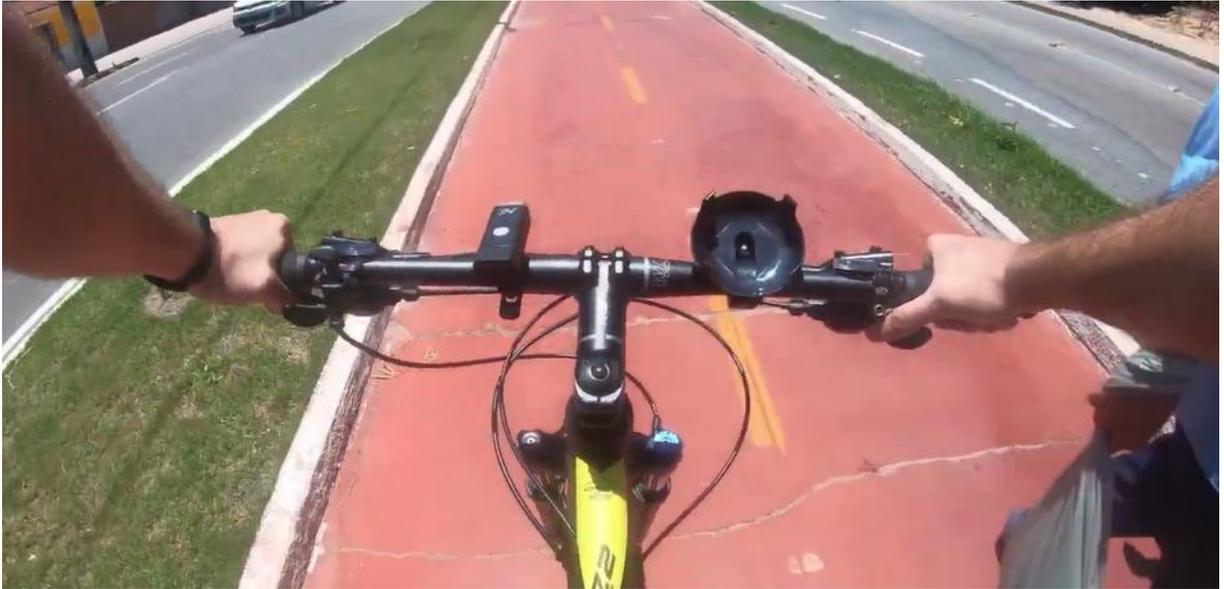
Figura 15. Recorte 2 do Trecho 2

No terceiro recorte destacado, percebe-se uma condição inferior àquela anteriormente apresentada, com o maior desgaste superficial, menor investimento na arborização e calçadas externas mais estreitas (Figura 15). Tal como o Trecho anterior, este possui uma patologia de esborcinamento no sentido transversal (junção das placas de concreto), de um lado ao outro da via, assim como problemas de trincas, tal como é percebido na imagem.

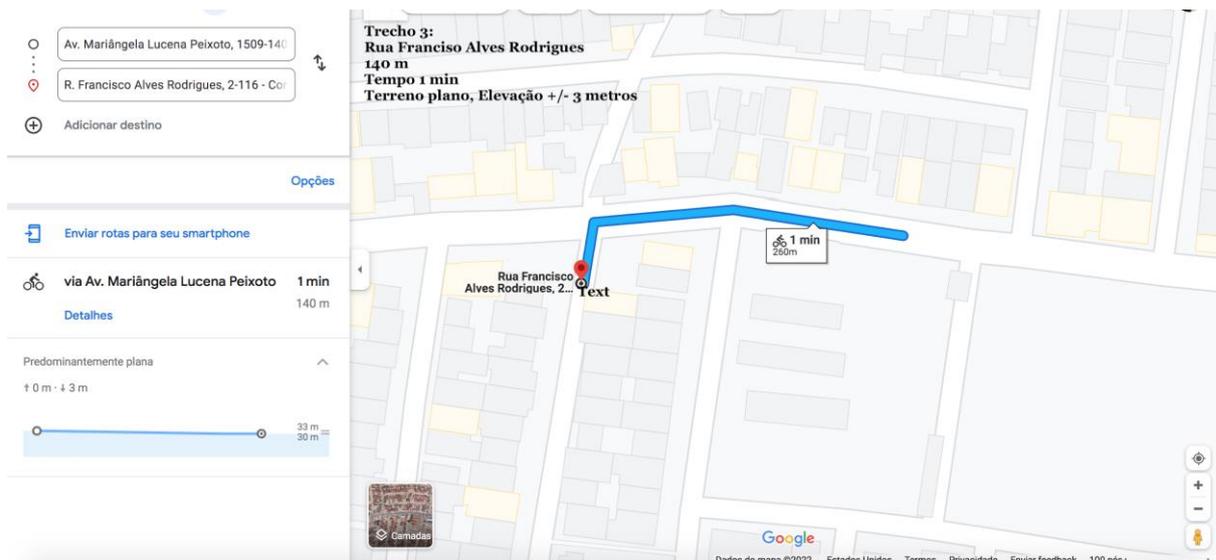
Figura 16. Delimitação gráfica do Trecho 3

O terceiro trecho destacado para estudo está localizado no eixo cicloviário implementado na Zona Sul de João Pessoa, no bairro Valentina, sendo este recorte de estudo uma ciclofaixa inserida na Rua Francisco Alves Rodrigues (Figura 16). Segundo Batista e Lima (2020), as ciclofaixas construídas no Valentina foram implantadas no ano de 2012 e é uma área de expansão imobiliária, residencial, de serviços e instituições, composta principalmente por edificação de menor porte.

Segundo os dados disponibilizados pelo *Google Maps* e apresentados na Figura 16 anteriormente exposta, a ciclofaixa que compõe o Trecho 3 possui uma extensão de 140m e elevação de aproximadamente 3 metros, sendo considerada predominantemente plana. O tempo de percurso para tais características com o uso da bicicleta é estimado em 1 minuto.

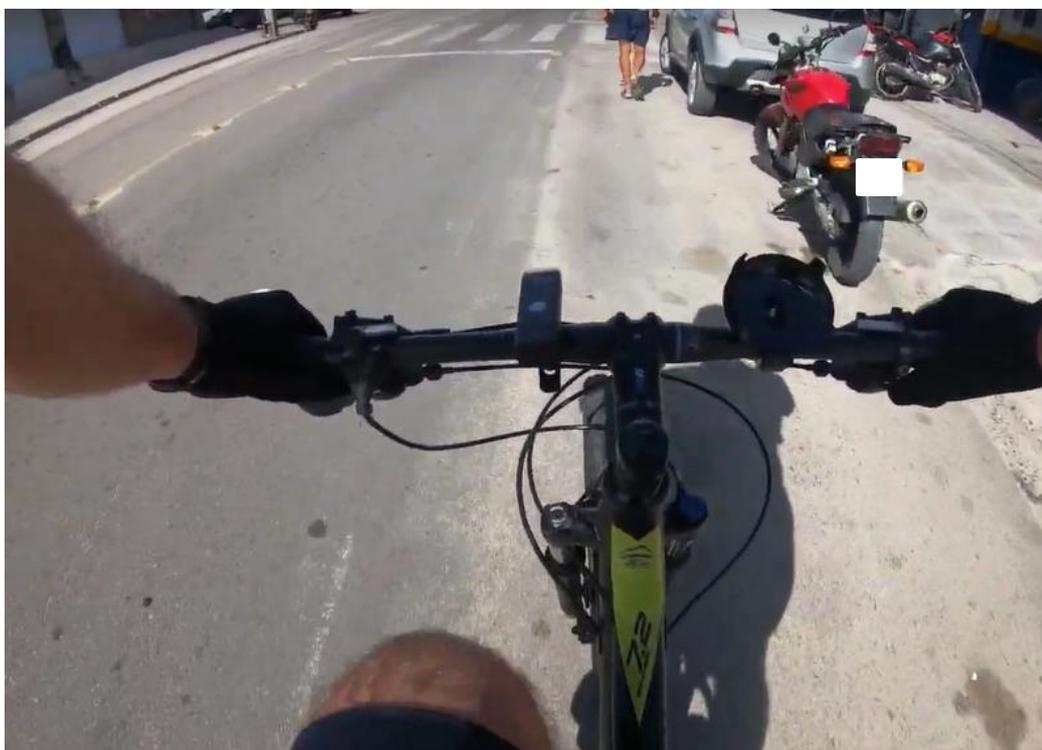
Figura 18. Recorte 1 do Trecho 3

Foi possível verificar a ausência de elementos de arborização no trecho e certa precariedade de sinalização, pois além do desgaste da sinalização horizontal existente, os cruzamentos não são sinalizados, o que pode acarretar em risco a população e aos usuários da ciclofaixa. Além disso, percebe-se frequente interferência da população local durante o percurso, como a presença de veículos estacionados na ciclofaixa, como exposto na Figura 18 e 19 adiante, o que, no caso dos carros, pode gerar risco ainda maior, como na abertura de portas durante a passagem do ciclista.

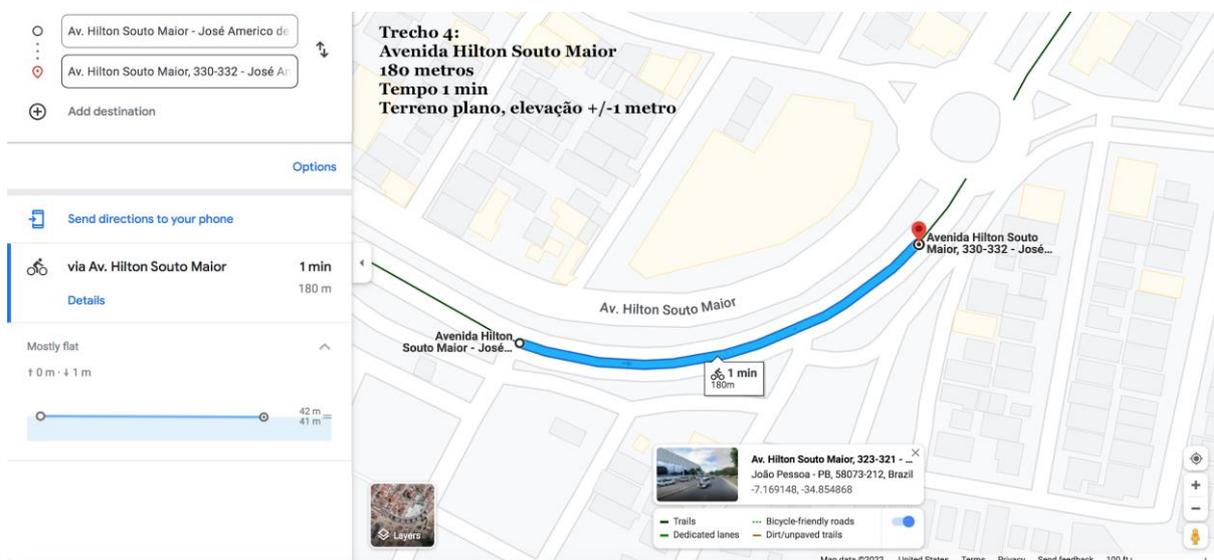
Figura 19. Delimitação gráfica do Trecho 4

Segundo o destaque apresentado na Figura 20, obtido através do *Google Maps*, a ciclovia que compõe o Trecho 4 apresenta uma extensão de 180m, sendo seu terreno predominantemente plano, pois, ao longo de seu comprimento, a elevação é de aproximadamente 1 metro. Tal constituição gerou a estimativa de que o percurso é feito em volta de 1 minuto com o uso da bicicleta.

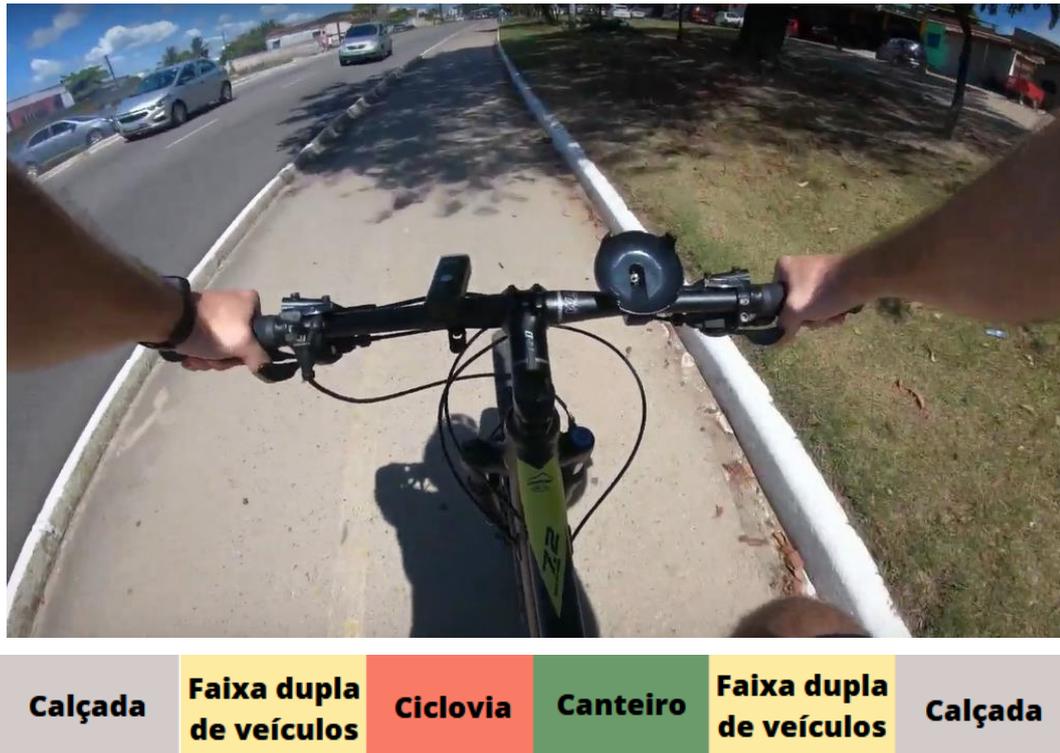
Figura 20. Vista do Trecho 4

O Trecho 4 (Figura 2) possui um perfil transversal composto, da esquerda para a direita no recorte lá inserido, uma calçada, faixa dupla unidirecional de veículos, a ciclovia bidirecional, o canteiro central, uma faixa dupla unidirecional de veículos no sentido oposto a primeira e, por fim, outra calçada.

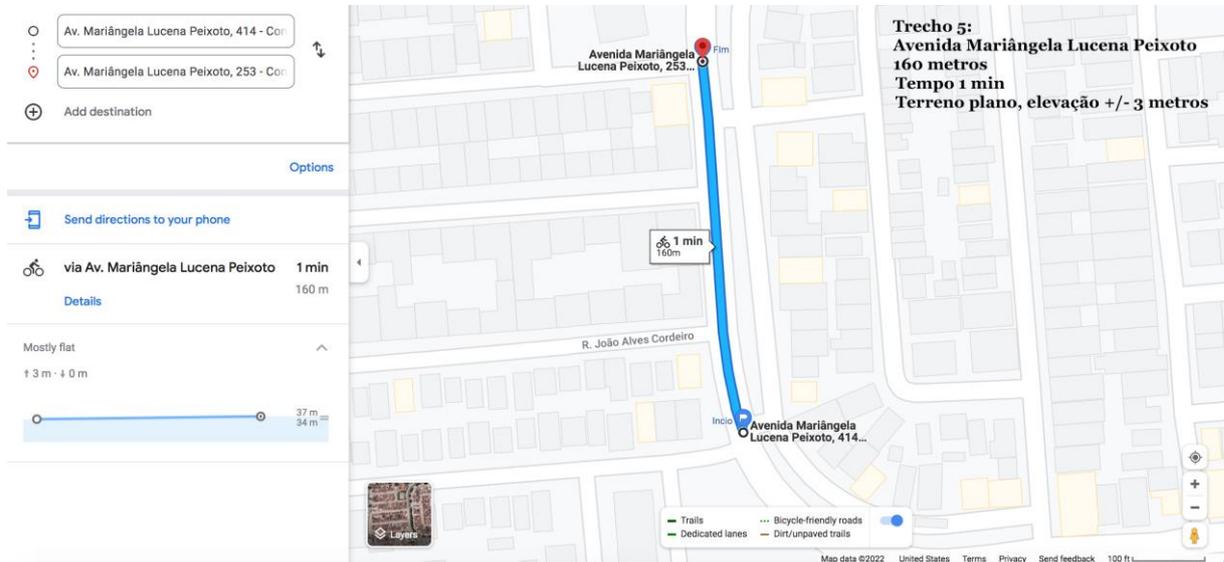
Figura 22. Delimitação do Trecho 5

ciclofaixa possui uma extensão de 160m, sendo seu terreno predominantemente plano, pois apresenta uma elevação de aproximadamente 3 metros ao longo de sua extensão. Foi estimado também que o tempo de percurso do Trecho é de aproximadamente 1 minuto.

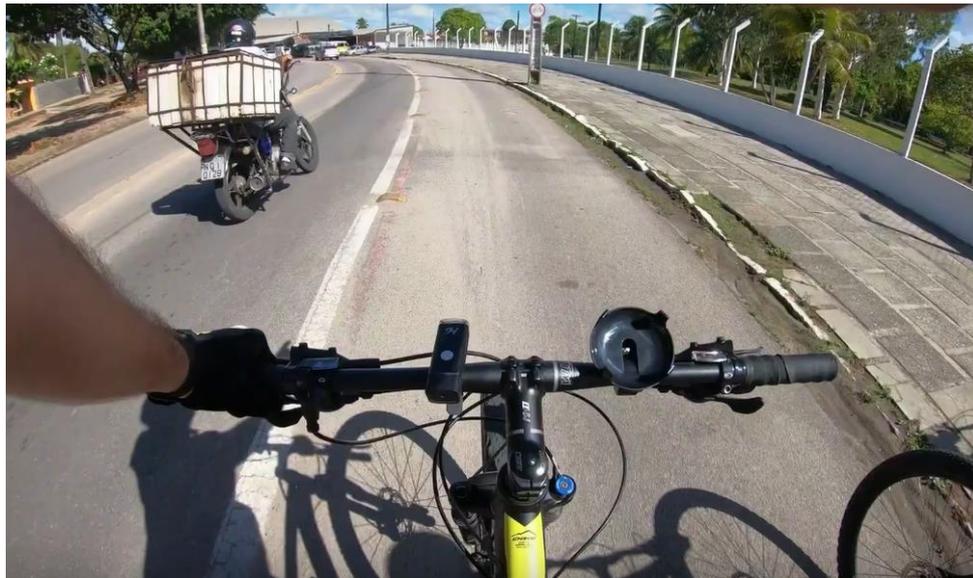
Figura 23. Perfil transversal do Trecho 5

A ciclofaixa conta com sinalização vertical, como também observado na Figura 24, além da sinalização horizontal, que apresenta desgaste superficial. Bem como o trecho anteriormente demonstrado, esta não possui coloração diferenciada em seu revestimento, o que dificulta na percepção dos motoristas e dos próprios pedestres, que podem acabar por confundir a ciclofaixa por acostamento, principalmente devido à ausência de barreiras físicas.

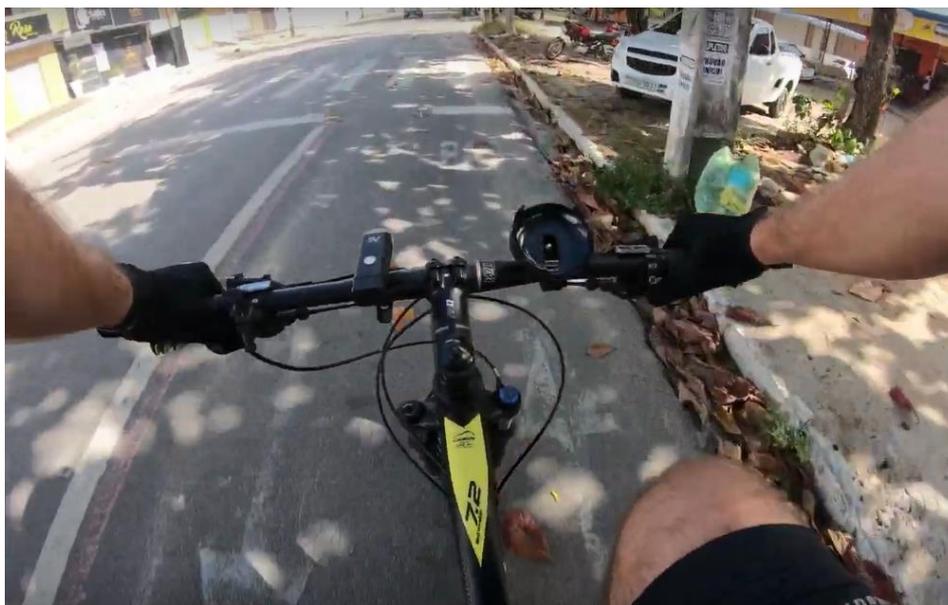
Figura 24. Recorte do Trecho 5

Na Figura 25 adiante é possível observar maior arborização, porém que também traz a presença de folhas de árvores, sendo necessário sua limpeza frequente. Percebe-se também a sinalização horizontal desgastada da via e que a calçada não apresenta bom estado de conservação, servindo tanto de estacionamento quanto de local para circulação de pedestres.

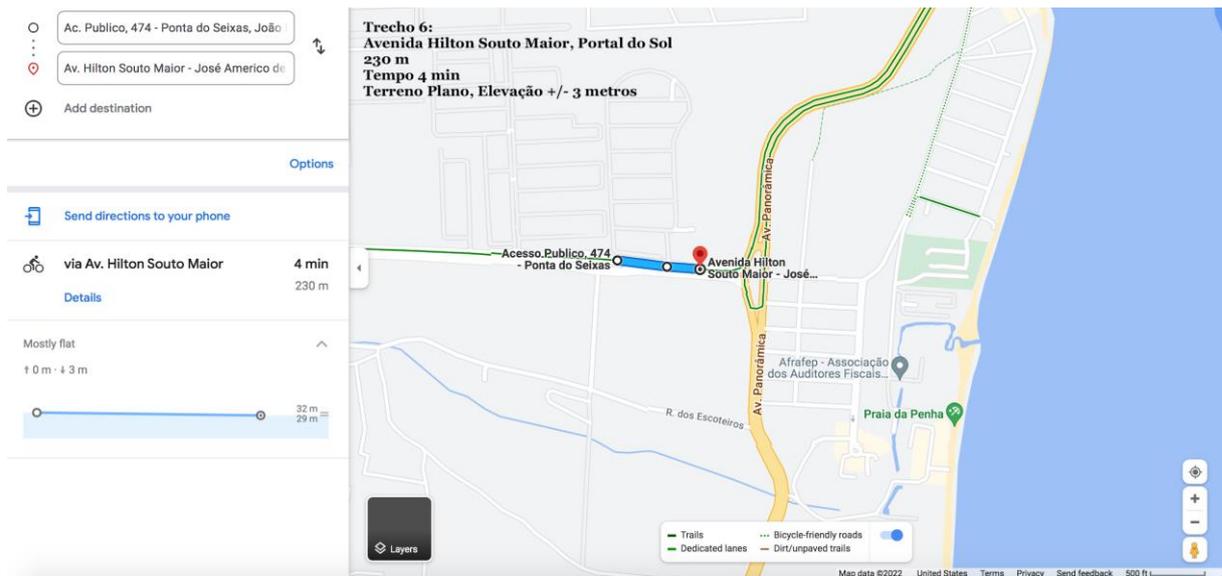
Figura 25. Delimitação do Trecho 6

A Figura 26 a seguir delimita então o trecho em estudo, sendo a imagem em questão gerada através do *Google Maps*, que permitiu avaliar que a ciclofaixa possui uma extensão de 230m, sendo predominantemente plana, pois possui uma elevação de 3 metros distribuída ao longo do trecho. Desta forma, é estimado que o tempo de percurso do Trecho 6 com o uso da bicicleta é de aproximadamente 4 minutos.

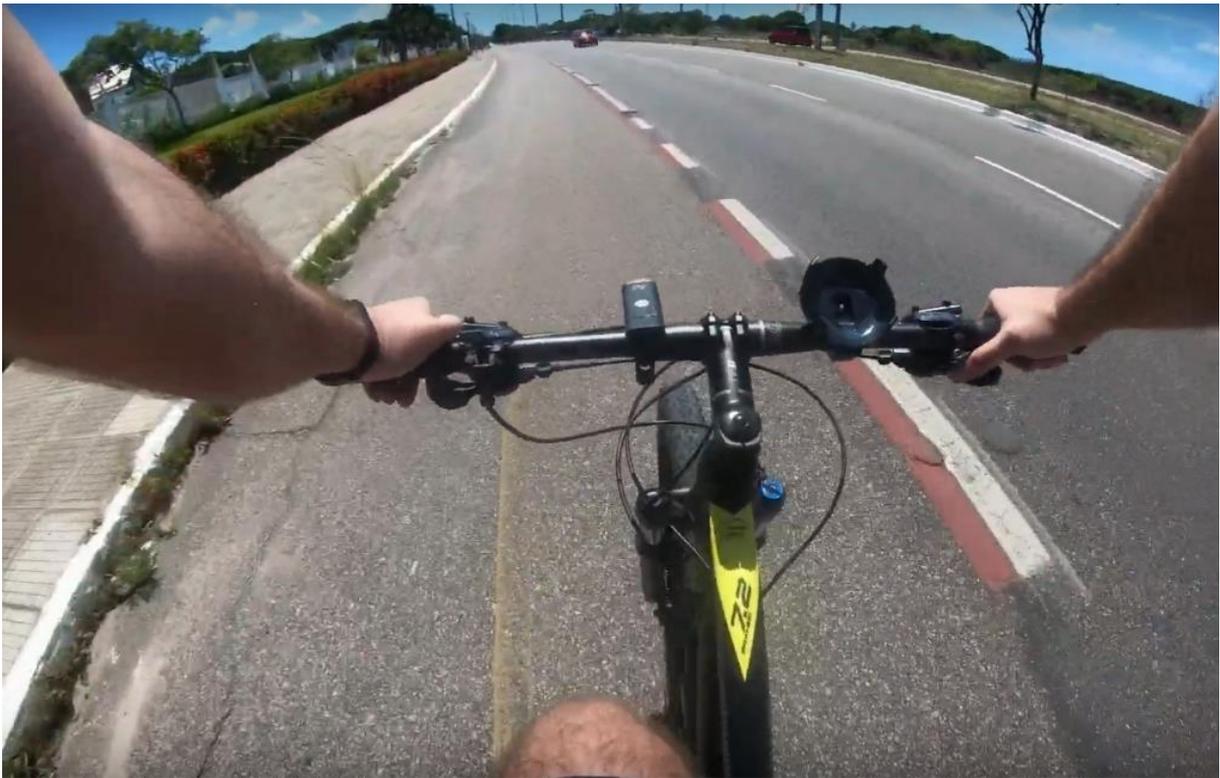
Figura 26. Perfil transversal do Trecho 6

O perfil transversal do recorte de estudo é composto, da esquerda para a direita, por uma calçada, seguida da ciclofaixa bidirecional, pista de faixa dupla unidirecional, canteiro central, pista de faixa dupla unidirecional para o sentido oposto e outra calçada no extremo da via (Figura 27).

Visualiza-se na Figura 27 alguns pontos como a ausência de arborização na calçada, a precariedade de arborização no canteiro central e, para fins de sinalização, a via conta o modelo horizontal, porém que apresenta certo desgaste. Além disso, é possível perceber trincas na lateral da ciclofaixa, próxima a calçada, e se dá no sentido longitudinal da mesma. Por fim, o revestimento da ciclovía não possui pintura de destaque.

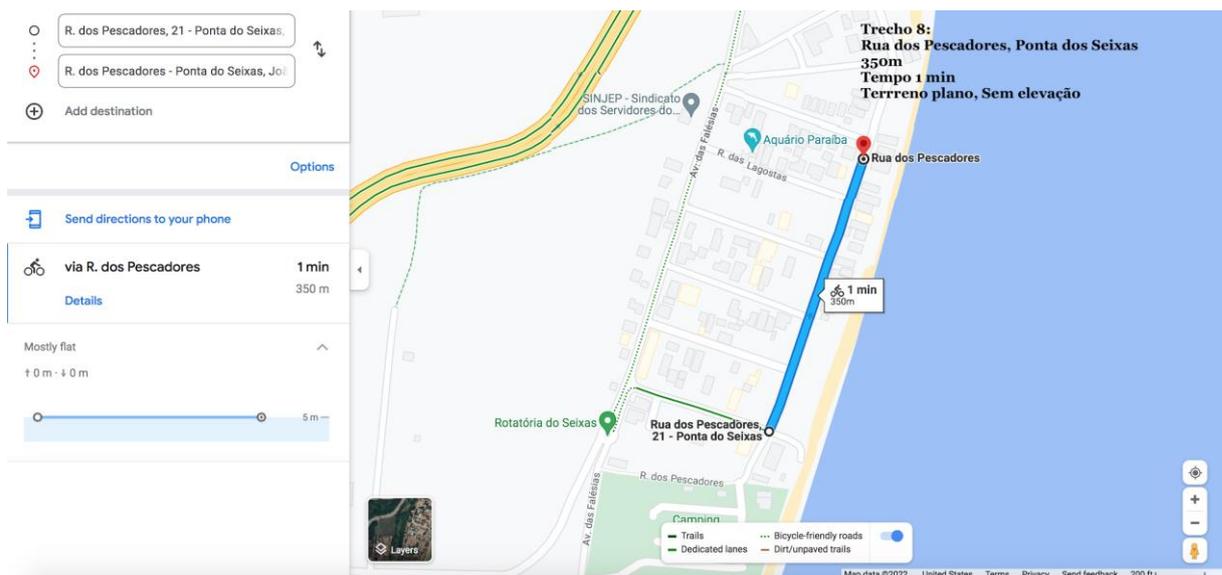
Figura 28. Delimitação do Trecho 7

Observa-se na Figura 28 a delimitação do trecho objeto de estudo do presente trabalho, sendo esta retirada do *Google Maps*, que permitiu avaliar que a ciclofaixa possui uma extensão de 35m, não possuindo elevações em seu plano e, por esta razão, mesmo sendo o segundo trecho mais extenso, apresenta uma estimativa de tempo de percurso avaliada em 1 minuto, pois há maior facilidade de locomoção no terreno plano.

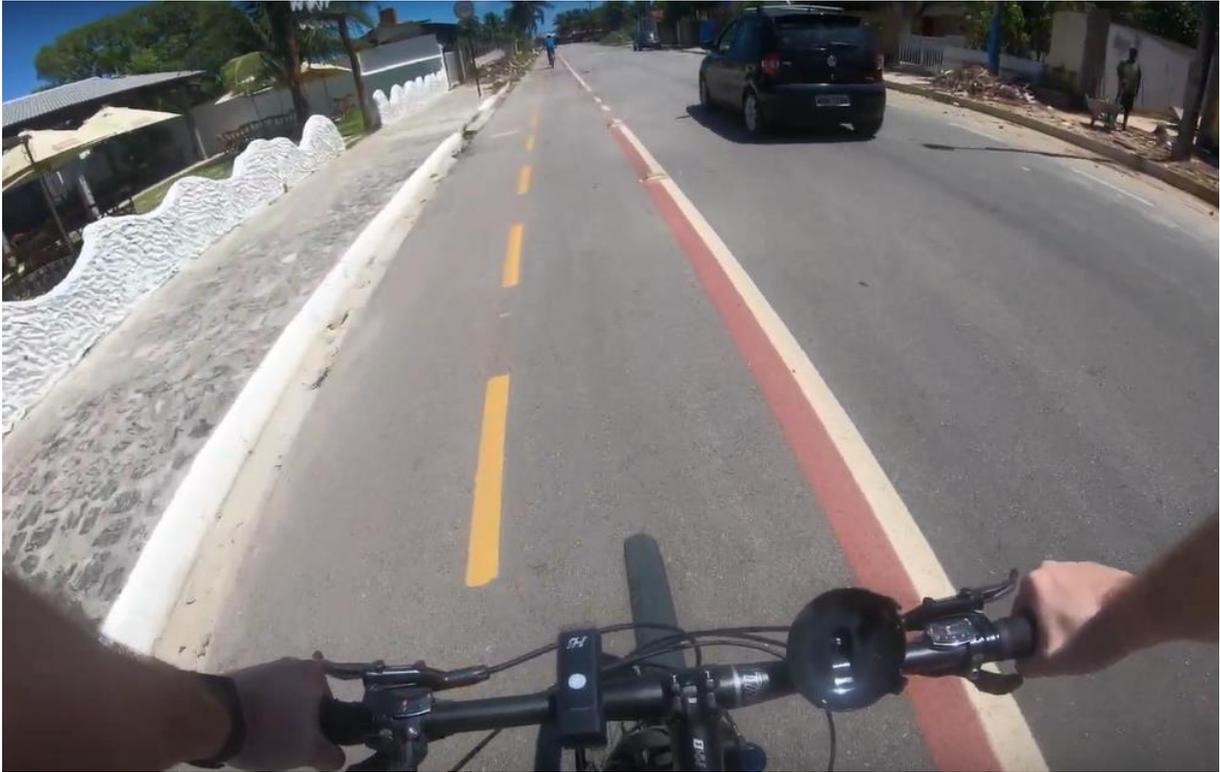
Figura 29. Vista do Trecho 7

O perfil transversal da do Trecho 7 é composto essencialmente por uma calçada, uma ciclofaixa bidirecional, uma pista de faixa única e calçada no extremo oposto (Figura 29). Observa-se também a presença de sinalização horizontal em bom estado de conservação e, além disso, a ciclofaixa não conta com o destaque de coloração de seu revestimento, sendo sinalizado apenas através de seus destaques horizontais.

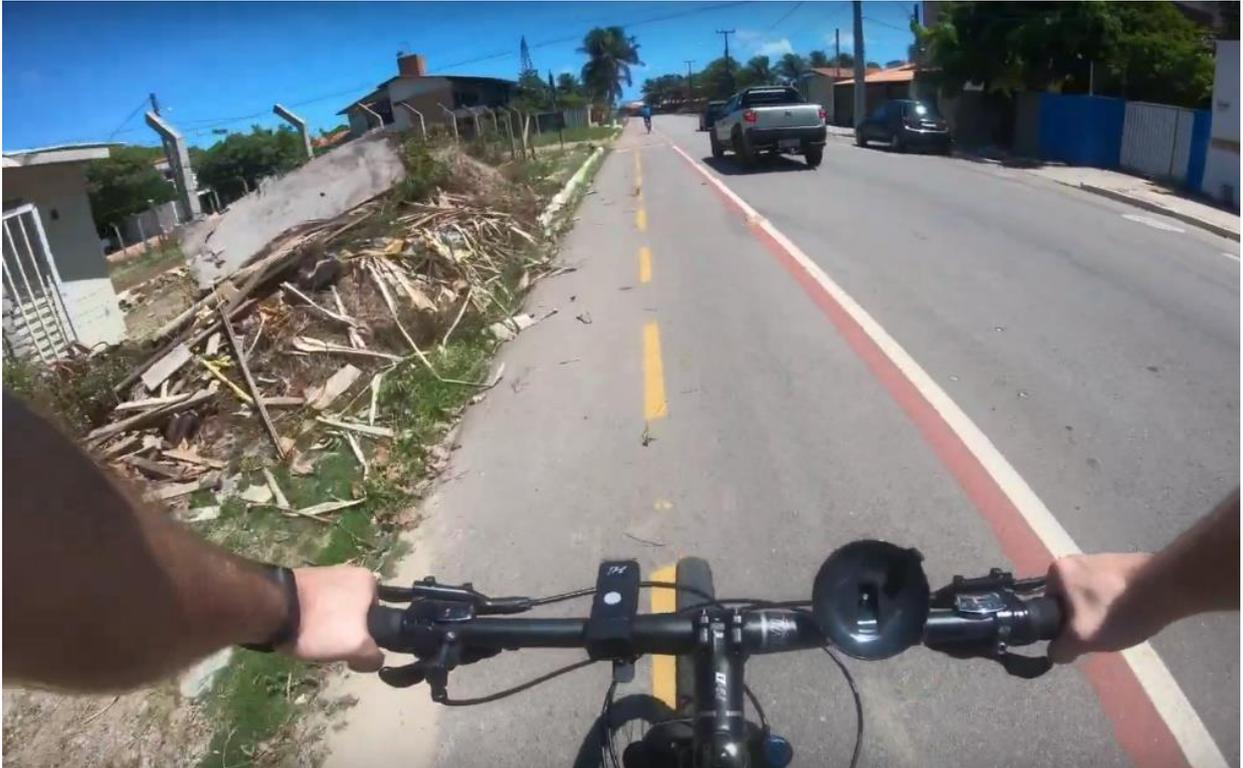
Figura 29. Recorte do Trecho 7

É percebido, apesar do bom estado de conservação da faixa, que a calçada, além de não apresentar bom estado de conservação em diversos trechos, não conta também com a implantação de arborização e além disso, tal como é possível visualizar na Figura 30 disposta adiante, parte da calçada apresenta entulhos que impossibilitam a passagem de pedestres, o que torna a passagem perigosa.

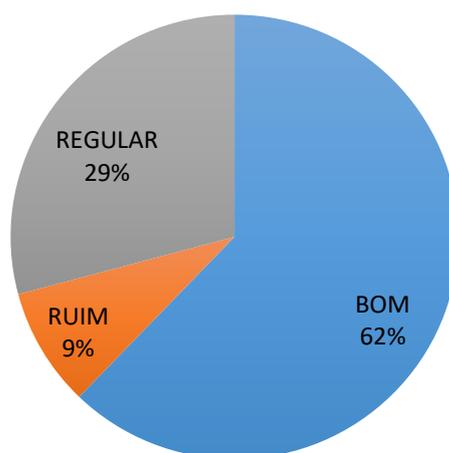
Gráfico 01. Média da avaliação pública da qualidade do Trecho 1

O resultado do questionário confere com a realidade avaliada do trecho apresentado no estudo, sendo a geometria do trecho satisfatória, bem como o pavimento e conforto, que não foram muito afetados pela patologia apresentada. Além disso, a sinalização é satisfatória e a condição de limpeza também.

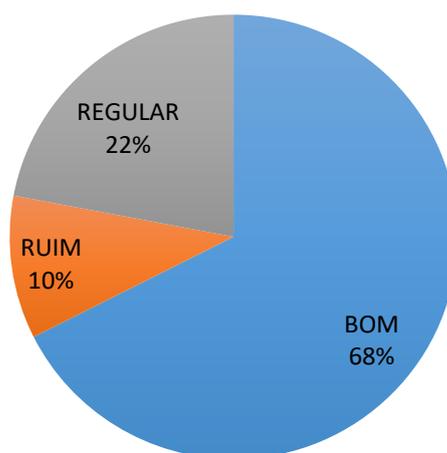
Gráfico 02. Média da avaliação pública da qualidade do Trecho 2

O resultado do questionário apresenta uma relação condizente com o que é possível observar pela apresentação do trecho, possuindo uma sinalização horizontal preservada, boa limpeza da via e boa presença de arborização, mais ou menos presente nos recortes do trecho. Apesar da patologia destacada, os resultados referentes ao Pavimento e Conforto, que poderiam ser mais afetados, foram satisfatórios.

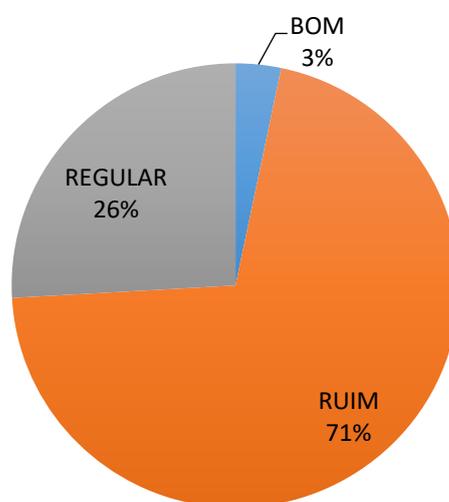
Gráfico 03. Média da avaliação pública da qualidade do Trecho 3

A ausência de arborização destacada na apresentação do trecho é percebida pelo público avaliador e, diferente das ciclovias apresentadas anteriormente, a ciclofaixa não apresenta barreiras físicas, havendo ainda em diversos momentos a presença de automóveis estacionados e pessoas circulando no trecho, o que é bastante visível na avaliação ruim de ambos quesitos de

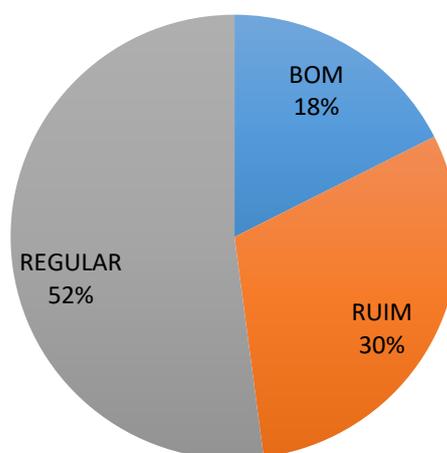
Gráfico 04. Média da avaliação pública da qualidade do Trecho 4

A sinalização horizontal bastante desgastada acarretou na pior avaliação do público, sendo a condição do pavimento, limpeza e conforto avaliados com regularidade. A ausência de barreiras físicas que não apenas o meio fio gerou a impressão de falta de segurança tanto para automóvel quanto para pedestres, e a arborização muito espaçada também aumentou o índice de votos regulares e ruins.

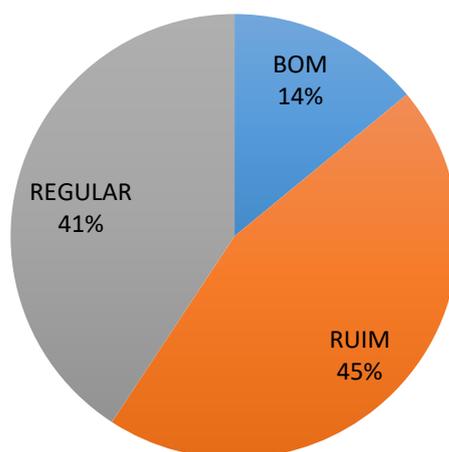
Gráfico 05. Média da avaliação pública da qualidade do Trecho 5

A sinalização quase completamente desgastada da ciclofaixa foi bastante percebida pelo público avaliador, sendo o pavimento avaliado com regularidade e a falta de arborização em boa parte do trecho avaliada como regular a ruim. A segurança da ciclofaixa, por não possuir barreiras físicas, tem alto índice de rejeição pelo público, tanto para os automóveis quanto para pedestres. A limpeza, apesar da presença de diversas folhas mortas, foi avaliada mais como regular, seguido de ruim.

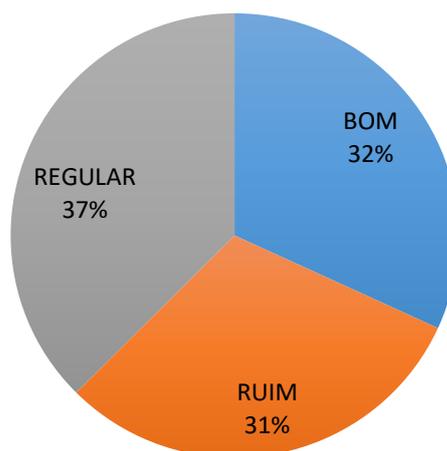
Gráfico 06. Média da avaliação pública da qualidade do Trecho 6

A sinalização desgastada da ciclofaixa e a ausência de arborização foram parâmetros percebidos pelo público, acarretando em má avaliação. Tal como as demais ciclofaixas apresentadas, não foram obtidos bons resultados com relação a segurança do tráfego de automóveis e pedestres.
