**AVALIAÇÃO DA INFRAESTRUTURA CICLOVIÁRIA ATRAVÉS DA
PRODUÇÃO VISUAL: APLICAÇÃO NA CIDADE DE JOÃO PESSOA**

Trabalho de conclusão apresentado à
Universidade Federal da Paraíba, Centro de
Tecnologia, como requisito parcial à obtenção
do título de bacharel em Engenharia Civil.

- Avaliar a situação atual de sete trechos que compõem a malha cicloviária da cidade de João Pessoa/PB.

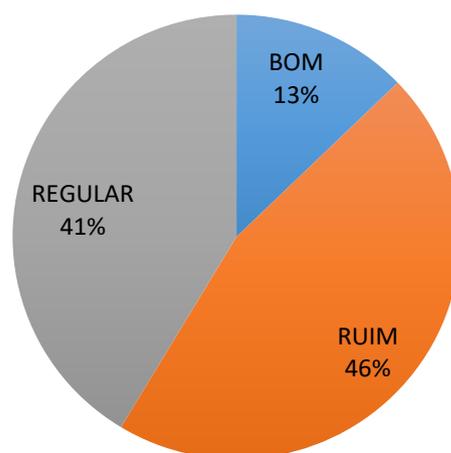
Gráfico 07. Média da avaliação pública da qualidade do Trecho 7

Apesar da sinalização horizontal bastante preservada da ciclofaixa, a avaliação deste parâmetro foi prioritariamente ruim, o que pode ter ocorrido pela ausência da pintura de destaque do revestimento. A ausência de arborização gerou avaliações tanto regulares quanto ruins e, bem como as demais ciclofaixas analisadas, a percepção de segurança do tráfego tanto com relação a pedestres quanto automóveis foi mal avaliada.
