**INSTALAÇÕES HIDROSSANITÁRIAS: ANÁLISE, DIAGNÓSTICO E CORREÇÃO  
DE PATOLOGIAS**

Trabalho de Conclusão de Curso submetido à  
Coordenação do Curso de Engenharia Civil da  
Universidade Federal da Paraíba, como um dos  
requisitos obrigatórios para obtenção do título  
de Bacharel em Engenharia Civil.

Por fim, esta pesquisa busca discutir possíveis soluções, preventivas e corretivas, das falhas advindas das patologias encontradas numa construção localizada em João Pessoa – PB, onde foi feita uma visita técnica para obtenção de dados dos quais apresentam a frequência de cada uma dessas anomalias atuantes no sistema hidrossanitário. Assim, com base em toda a fundamentação e desenvolvimento da temática, foi possível apontar formas de evitar futuros danos à essas instalações, a fim de que sejam alcançadas melhorias nos Sistemas Prediais Hidráulicos e Sanitários.

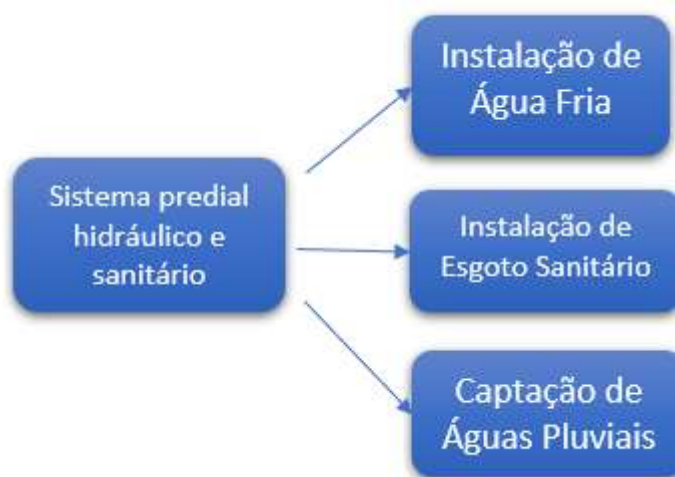
**Figura 1** – Classificação dos sistemas prediais hidrossanitários.

(PEREIRA, 2017). De acordo com Costa e Ilha (2017), esses subsistemas se inter-relacionam devendo ser considerados importantes para o sistema construtivo para que sejam minimizadas a ocorrência de patologias futuras. Assim sendo, na figura 1, são apresentados os sistemas que irão ser foco desse trabalho.

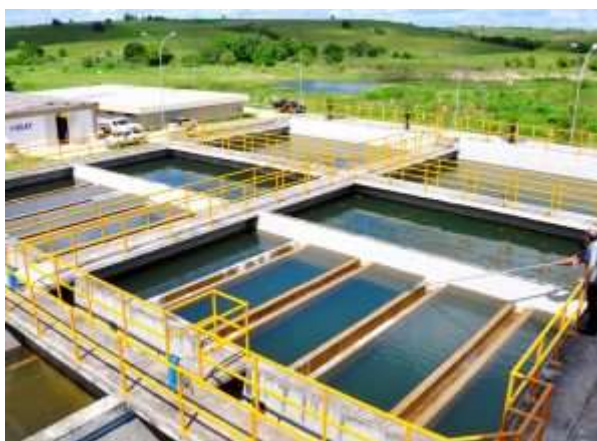
**Figura 3** – Estação de Tratamento de Água e Esgoto (sistema coletivo).

Segundo a NBR 8160 (ABNT, 1999), o SPES é definido como o “conjunto de tubulações e acessórios destinado a coletar e conduzir o esgoto sanitário a uma rede pública de coleta ou sistema particular de tratamento”. Sendo assim, quando houver rede pública, o esgoto das edificações deve ser, obrigatoriamente, conduzido a ela, sendo o destino mais adequado, já que todo o efluente é tratado por uma ETE – Estação de Tratamento de Esgoto, onde recebe um tratamento completo. Esse sistema é chamado de Sistema Coletivo.

Nesse sistema, as redes coletoras são assentadas nas ruas da cidade, onde encaminham o esgoto até o local no qual ele é tratado, ou seja, na estação de tratamento. Posteriormente, o efluente é lançado a um curso de água (CARVALHO JÚNIOR, 2018). Esse sistema coletivo

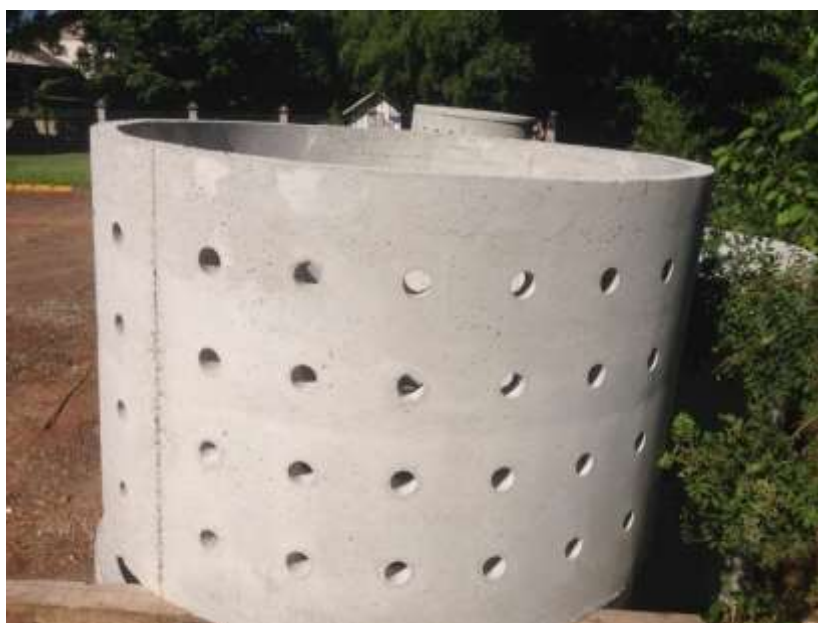
**Figura 8** – Paredes laterais perfuradas do sumidouro.

O sumidouro é utilizado como dispositivo final dos efluentes, de estrutura vertical com um formato cilíndrico, tem a função de permitir a infiltração da parte líquida do esgoto no solo. Por isso, suas paredes laterais devem ser vazadas com fundo permeável preenchido com brita, para que ocorra a percolação, e, conseqüentemente, a depuração do efluente devido aos processos físicos (retenção de sólidos) e bioquímicos (oxidação). O dimensionamento do sumidouro vai depender da contribuição de esgoto que o sistema irá receber, logo, do número de pessoas que o utilizam, como também da taxa de infiltração do solo. Devido a isso, seu uso só é favorecido em áreas onde o lençol freático é profundo, onde, por norma, deve garantir uma distância de 1,50 m entre seu fundo e o nível máximo do aquífero.

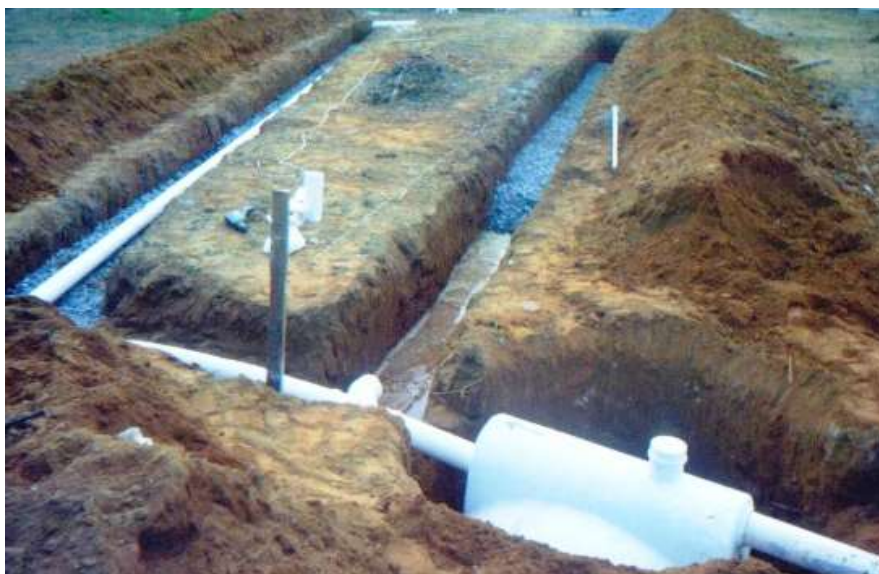
**Figura 10** – Valas de infiltração sendo construídas.

Por fim, o último sistema usado como dispositivo final para tratamento do esgoto sanitário é a vala de infiltração. Ela tem uma estrutura mais horizontal, quando comparada com o sumidouro, mas possui a mesma função que é dar um destino final ao efluente recebido do filtro. No interior da vala são colocados tubos de dreno com brita, ou bambu, que permite, ao longo do seu comprimento, escoar para dentro do solo os efluentes provenientes do sistema anterior.

Como já mencionado, a vala é usada quando não há o ensaio de sondagem, não obtendo, assim, o nível do lençol freático, ou quando o solo é composto por rochas, já que esse sistema não necessita de muita escavação pela sua reduzida profundidade, diferente do sumidouro (SUPLAN, 2021). Sendo assim, como sua extensão é maior que a do sumidouro, a vala de infiltração alcança um tempo de absorção menos demorado.

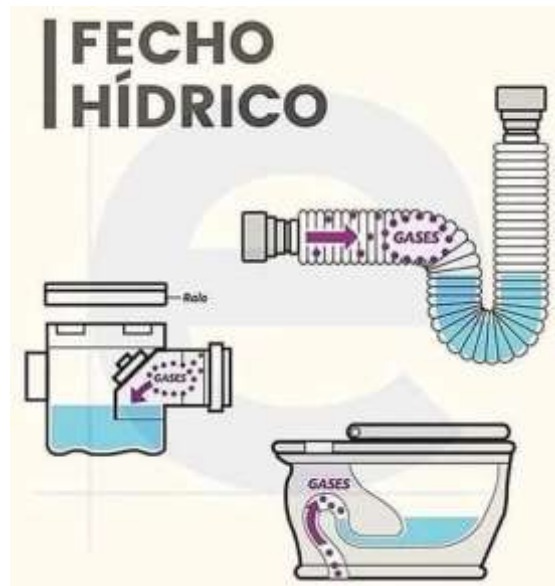
**Figura 14** – Tipos de fecho hídrico.

- Desconector: componente dotado de fecho hídrico, que tem por função impedir a passagem de gases oriundos dos tubos de esgoto para o ambiente externo. Os principais tipos de desconectores são os sifões, caixas sifonadas e ralos sifonados. O fecho hídrico deve estar presente em todo desconector, pois ele tem a função de criar uma barreira de proteção, utilizando água, evitando o mal cheiro proveniente das instalações de esgoto, como também a passagem de certos tipos de animais como insetos, baratas, ratos etc. Ele está presente também na bacia sanitária.

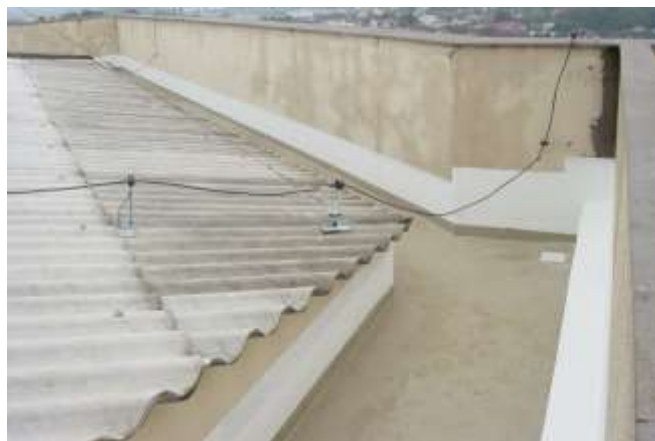
**Figura 17** – Calha de concreto.

infiltrar entre os poros e se acumular, trazendo vários tipos de problemas, como infiltrações, corrosão na armadura da estrutura e danos nas pinturas.

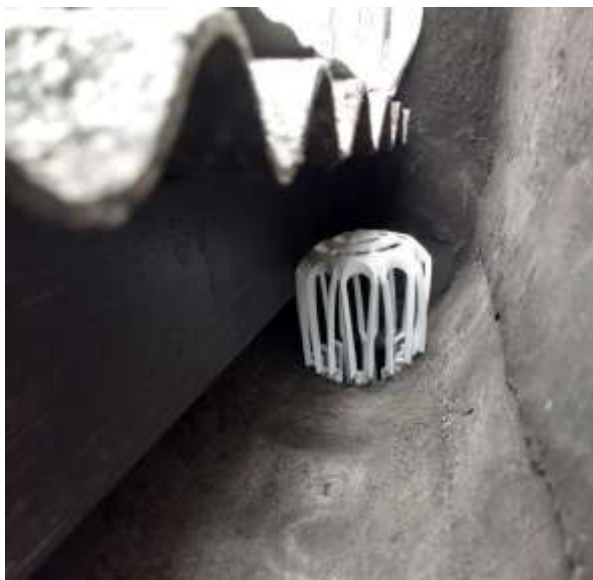
**Figura 21** – Grelha hemisférica.

A grelha hemisférica, ou ralo hemisférico, é uma peça na qual é instalada nos bocais das calhas onde dá início à tubulação vertical localizada no telhado para o escoamento da água da chuva. Ela tem por função bloquear a passagem de folhas, papéis, insetos e outros objetos vindos do meio externo, evitando dessa forma o entupimento do sistema.

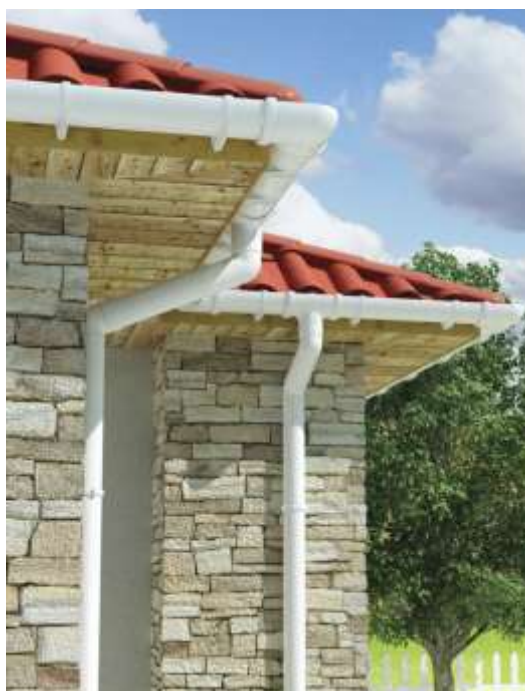
**Figura 22** – Condutor vertical.

Os condutores verticais são tubulações destinadas a receber a água vinda das calhas e conduzi-las até a parte inferior da edificação (CARVALHO JÚNIOR, 2018). Eles devem ser dimensionados conforme a norma, e posicionados como definido em projeto.

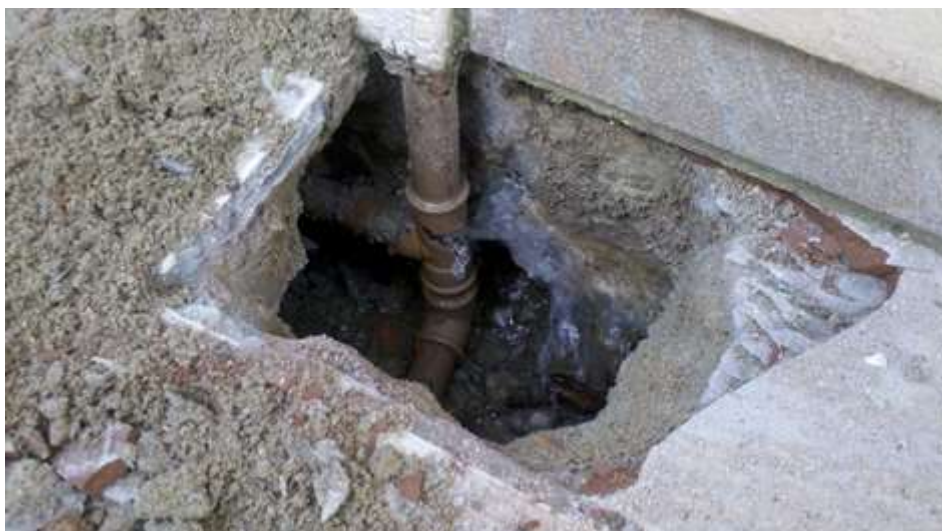
**Figura 24** – Vazamento em conexão.

O vazamento em tubulações é uma das principais patologias que ocorrem em sistemas prediais, causando aflição para qualquer morador e atrapalhando as atividades da casa. É muito observado em alvenarias o aparecimento de pontos de umidade em virtude de tubulações embutidas. Diante disso, são várias as causas desses rompimentos, como em tubulações

metálicas, das quais pode ocorrer corrosão em toda a instalação ou em determinado ponto, pois suas peças possuem um determinado tempo de vida útil. Já em tubulações de PVC, os vazamentos podem ocorrer devido à falta de conexões, falhas na aplicação da cola nos encaixes, uso de materiais indevidos para a instalação ou até mesmo reparos e emendas que não sejam confiáveis (VIEIRA, 2016).

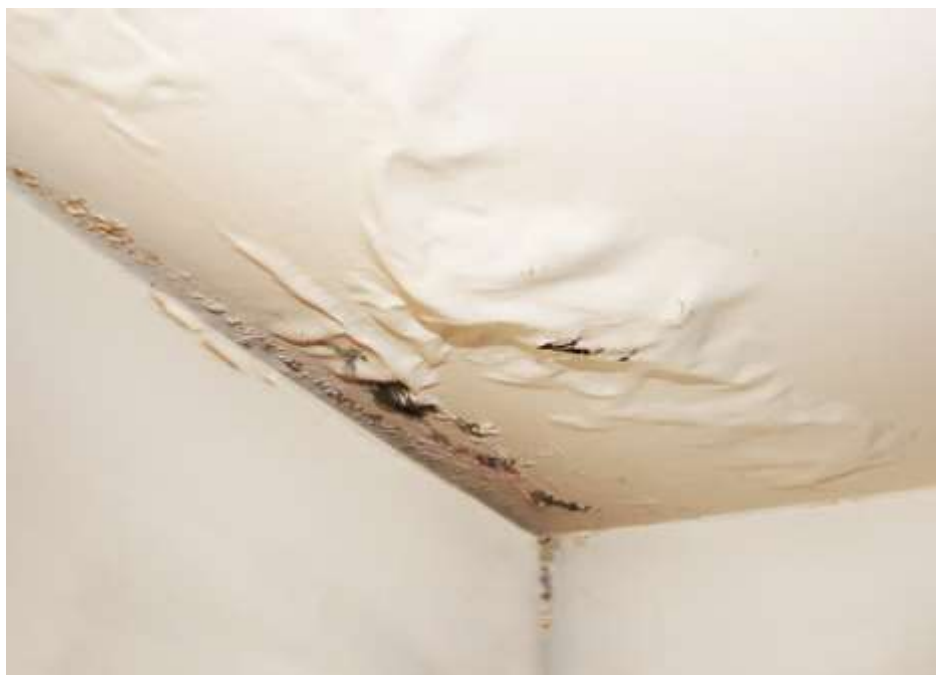
**Figura 26** – Infiltração em laje de concreto.

Esse tipo de patologia é decorrente da danificação dos materiais, como também de vazamentos não tratados. Então, deve ser verificada a correta instalação das prumadas e dos demais elementos que constituem o sistema hidrossanitário. Ocorrem geralmente devido à falta ou má execução na impermeabilização, seja em ralos, lajes, paredes ou pisos, bem como no aparecimento de trincas devido à falta de qualidade do uso dos materiais, ou quando os mesmos estão desgastados (FERREIRA, 2014).

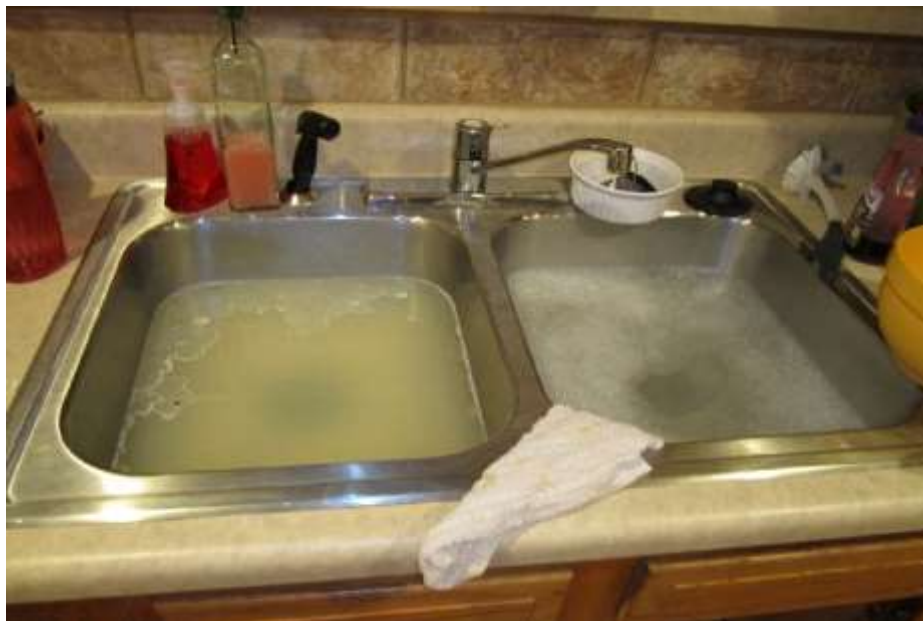
**Figura 28** – Entupimento de pia de cozinha.

A utilização inapropriada pelos moradores, a má instalação dos aparelhos hidrossanitários, bem como o descarte inadequado de resíduos, ocasionam o entupimento dessas instalações. Segundo Veról, Vazquez e Miguez (2021), os pontos mais críticos, que levam ao entupimento das peças, são os desconectores, as bacias sanitárias, caixas de gordura e os trechos horizontais das tubulações. Esse último deve atender às especificações exigidas por norma. De acordo com a NBR 8160:1999, as tubulações do sistema predial devem ser projetadas de forma que haja o melhor escoamento para a coleta dos efluentes. Assim sendo, a norma exige que, tubulações de até 75mm de diâmetro devem ter declividade mínima de 2%, e tubulações a partir de 100mm devem ter 1% de declividade mínima.

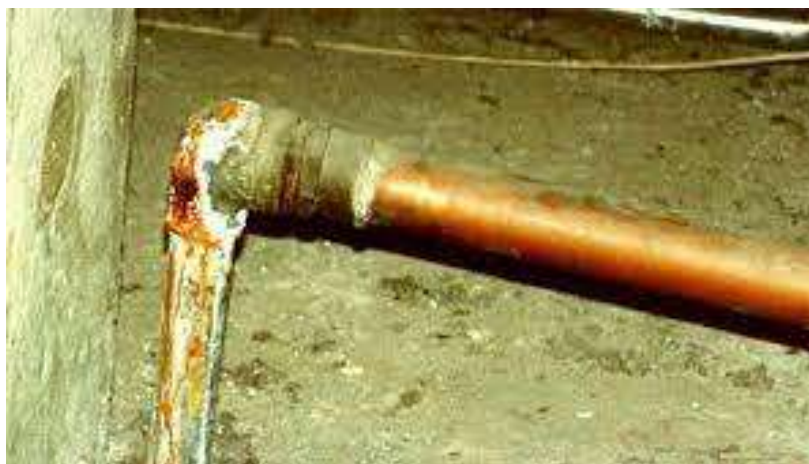
**Figura 29** – Corrosão em tubulação de cobre.

De acordo com Macedo (2015), os materiais mais suscetíveis a esse tipo de patologia são as tubulações metálicas, mesmo sendo o cobre um dos metais que mais tem reduzida corrosão, porém, como todo material, ele também possui uma vida útil e precisa de manutenções. Um ponto positivo do cobre é a sua facilidade em reciclagem ao fim da sua vida útil, contudo, a norma exige cuidados em sua armazenagem e instalação, pois a exposição do cobre a agentes agressivos pode ocasionar a acelerada taxa de corrosão desse material, resultando em possíveis vazamentos, infiltrações e perda da sua vida útil (DECLARAÇÃO AMBIENTAL DO PRODUTO, 2014).

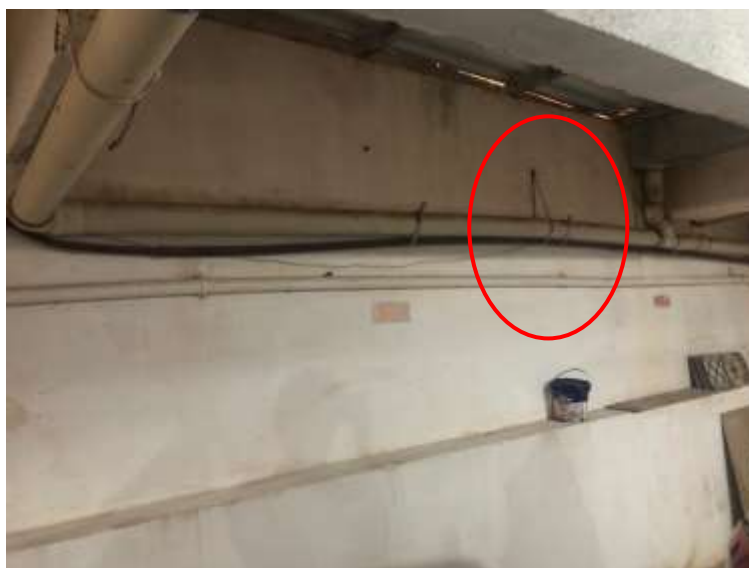
**Figura 30** – Declividade em tubulação sanitária.

Na imagem é mostrada a declividade inadequada numa tubulação de esgoto de 100 mm de diâmetro. Como já mencionado nessa pesquisa, a norma exige que em tubulações desse porte, a declividade mínima deve ser de 1%. No caso dessa foto, observa-se como uma possível causa, a má execução na instalação desse tubo, mostrando uma elevação excedente da fita perfurada.

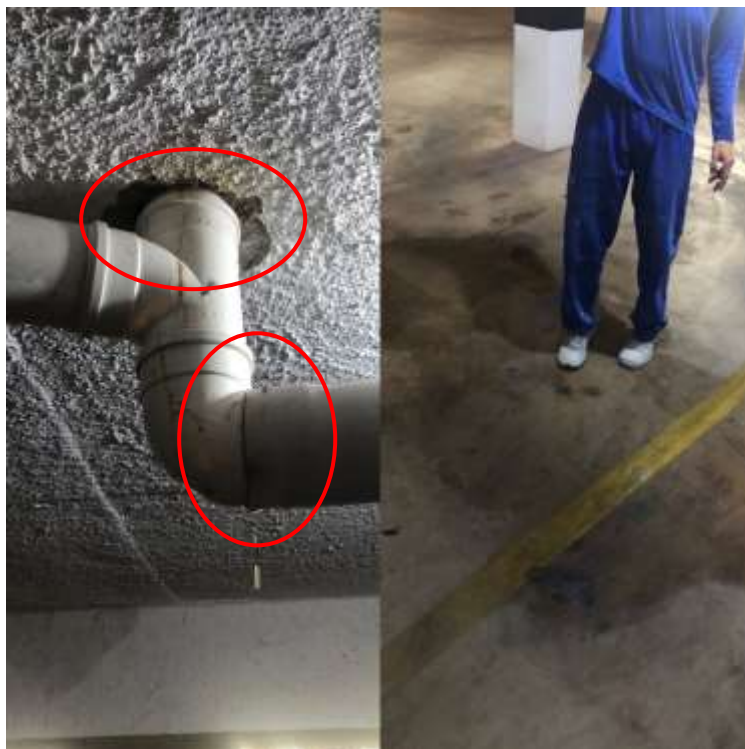
**Figura 31** – Vazamento em ralo no deck da piscina.

A figura 31 mostra um sistema de tubulações e conexões do ralo no deck da piscina desse edifício. Devido à má qualidade na impermeabilização das paredes do ralo, como também a falta da luva conectando o joelho de 90° com a tubulação de 100 mm, ocorreu um vazamento na garagem localizada no subsolo do prédio.

Vale ressaltar que essa é umas das principais patologias encontradas em edificações, gerando desconforto aos habitantes e podendo levar a danificações dos automóveis, já que essa problemática ocorreu na garagem.

| <b>PROBLEMA</b> | <b>CAUSA</b> | <b>CONSEQUÊNCIA</b> | <b>PREVENÇÃO</b> | <b>CORREÇÃO</b> |
|---|---|---|---|---|
| Escoamento de água nas paredes do ralo | Falta de impermeabilização | <b>Vazamento</b> | Impermeabilização adequada | Recuperação do ralo com impermeabilizante |

Já na falha na execução da impermeabilização do ralo e falta da luva conectando as peças. Então, ao iniciar essa execução, o ralo deve ser completamente impermeabilizado pela manta asfáltica antes de ser instalada a tubulação, como também posteriormente fazer o teste de estanqueidade para observar possíveis vazamentos. Com relação a luva, a NBR 8610:1999 exige que entre duas peças deve existir uma luva para conectá-las, prevenindo possíveis vazamentos. Contudo, para correção dessa patologia, torna-se necessário fazer toda a recuperação do ralo, e, para isso, deve primeiro fazer a limpeza da área para que se aplique um impermeabilizante de base asfáltica – mistura líquida de alta viscosidade que serve para impermeabilização de superfícies – até que sua área fique totalmente preenchida, criando uma película. Posteriormente, coloca-se o véu de poliéster – tela usada em processos de impermeabilização – por cima do betume até que seja criada toda a vedação do ralo. Vide Figura 31 (pág. 54).

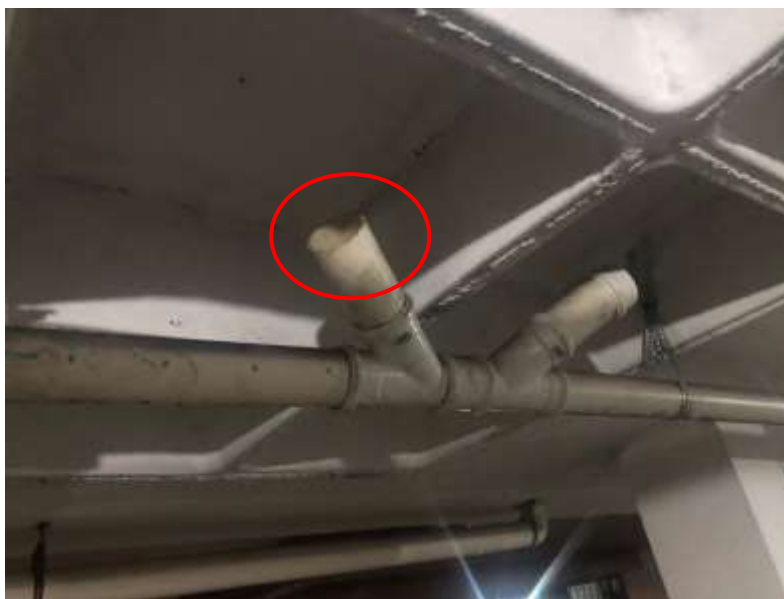
**Figura 32** – Falta do CAP no final da tubulação.

Na imagem é observada parte de uma tubulação ligada numa junção de 100 mm exposta ao ar livre. Isso ocorreu devido à falta de uma conexão chamada de CAP, também conhecida como “tampão”, utilizada para fazer a vedação das extremidades dos tubos, deixando como espera para que posteriormente outras tubulações sejam instaladas no local.

Diante disso, a escassez dessa peça tem como consequência a proliferação de mau cheiro no ambiente, acúmulo de sujeira, podendo gerar no entupimento do sistema, como também a entrada ou saída de objetos e insetos na rede de esgoto.

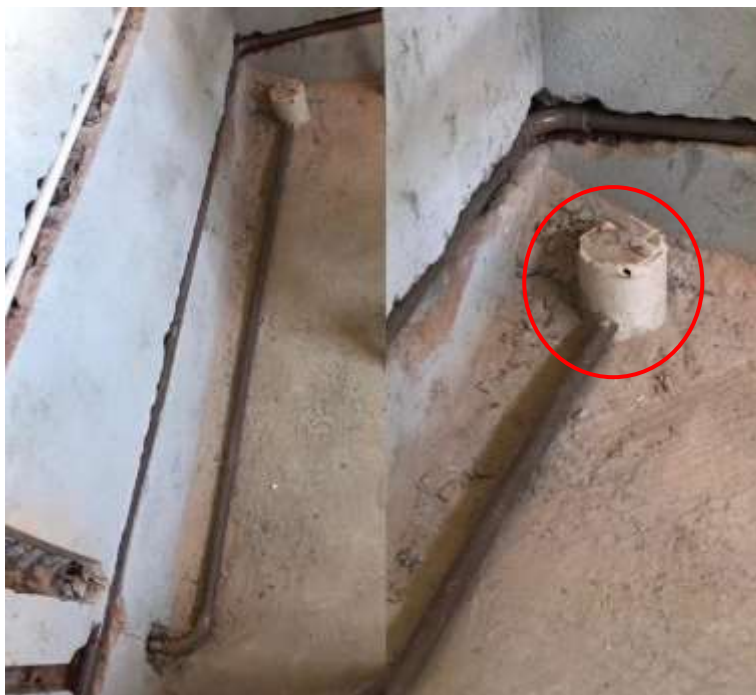
**Figura 33** – Ligação da tubulação de split.

Na Figura 33 é observada a tubulação hidráulica de um dos splits do ambiente perfurada no tubo de saída da caixa sifonada do banheiro. Isso aconteceu devido à má execução dos profissionais contratados para a instalação da drenagem dos ar condicionados, como também da falta de um projeto no local para melhor direcionamento do processo de instalação.

Nessa situação, caso essa problemática passe por despercebida e o piso seja finalizado, ocorrerá futuramente sérios casos de infiltração no piso desse banheiro, tendo como consequência também o aparecimento de fissuras.

| <b>PROBLEMA</b> | <b>CAUSA</b> | <b>CONSEQUÊNCIA</b> | <b>PREVENÇÃO</b> | <b>CORREÇÃO</b> |
|---|---|---|---|---|
| Perfuração de tubo de drenagem em tubulação de esgoto | Erro de leitura projeto ou má execução | <b>Infiltração</b> | Execução correta do projeto | Inserção da tubulação na caixa sifonada |

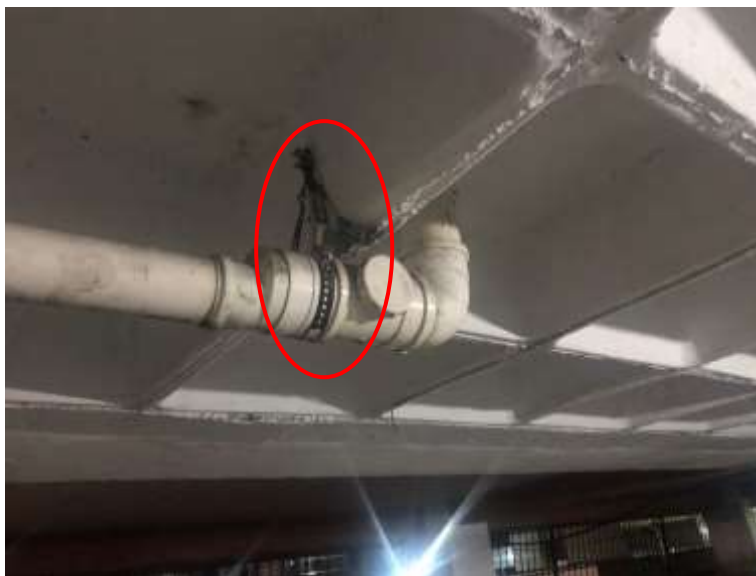
**Figura 34** – Fita perfurada danificada.

Na imagem observa-se a deterioração da fita perfurada na qual serve de sustentação para a tubulação hidrossanitária. Isso ocorre devido a vida útil que esse tipo de material tem, gerando corrosão e rompimento do mesmo. Portanto, caso haja a abertura dessa fita, a tubulação estará sujeita a trincas e futuros vazamento, devido à falta de base para sua sustentação.

| <b>PROBLEMA</b> | <b>CAUSA</b> | <b>CONSEQUÊNCIA</b> | <b>PREVENÇÃO</b> | <b>CORREÇÃO</b> |
|---|---|---|---|---|
| Corrosão da fita perfurada | Término da vida útil do material | <b>Trinca e vazamento</b> | Manutenção de material | Troca da fita |

Posteriormente, observou-se a corrosão da fita galvanizada, é necessário trocar esse material de tempos em tempos, pois ele tem uma vida útil determinada. Portanto, como medida corretiva, deve-se retirar essa fita e trocar por uma em perfeito estado de uso. Vide Figura 34 (pág. 57).

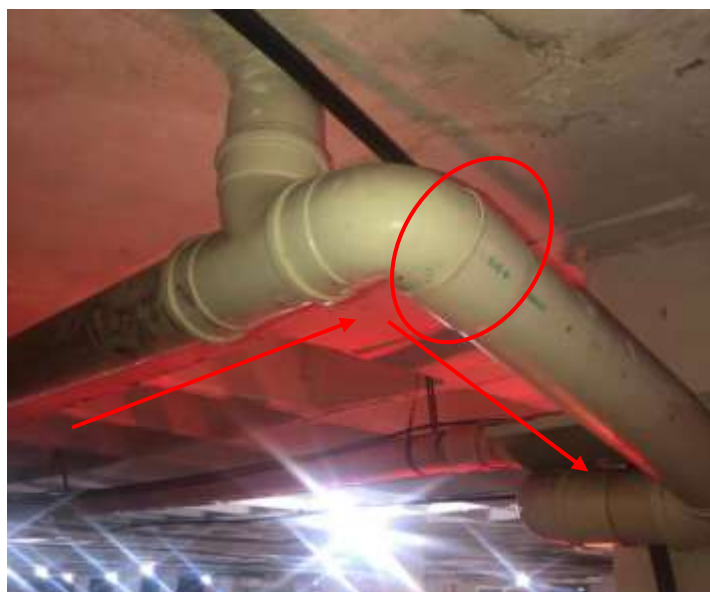
**Figura 35** – Mudança de direção em tubulação.

A Figura 35 mostra um joelho de 90° sendo utilizado na mudança de direção da tubulação do sistema de instalação predial, como também a falta da luva conectando o joelho no tubo. De acordo com a NBR 8610:1999, as mudanças de direção em trechos horizontais devem ser feitas com peças de ângulo igual ou inferior a 45°. Isso pode ter acontecido devido à má execução do encanador, como também à falta de fiscalização do profissional da área, ou até mesmo a erros de projetos complementares.

Desse modo, caso não haja a troca da conexão de 90° pela de 45°, ocorrerá uma sobrepressão no interior da tubulação pela ação de descargas do sistema hidrossanitário, gerando pressão positiva nos trechos de mudanças de direção desses tubos, que, com isso, sucederá no rompimento dessa tubulação. Já pela falta da luva, uma patologia recorrente será no vazamento desse trecho que liga a conexão ao tubo.

| <b>PROBLEMA</b> | <b>CAUSA</b> | <b>CONSEQUÊNCIA</b> | <b>PREVENÇÃO</b> | <b>CORREÇÃO</b> |
|---|---|---|---|---|
| Conexão inapropriada utilizada na mudança de direção da tubulação | Falta de conhecimento da norma | <b>Vazamento</b> | Execução correta do projeto | Troca da conexão de 90° pela de 45° |
