**CARACTERIZAÇÃO DA MICROESTRUTURA DE CONCRETOS  
ESTRUTURAIS ANTIGOS DE BARRAGEM: ESTUDO DE CASO DA  
HIDRELÉTRICA DE PAULO AFONSO IV - PA IV**

*Dissertação de Mestrado apresentada à Universidade Federal da Paraíba  
para obtenção do grau de Mestre*

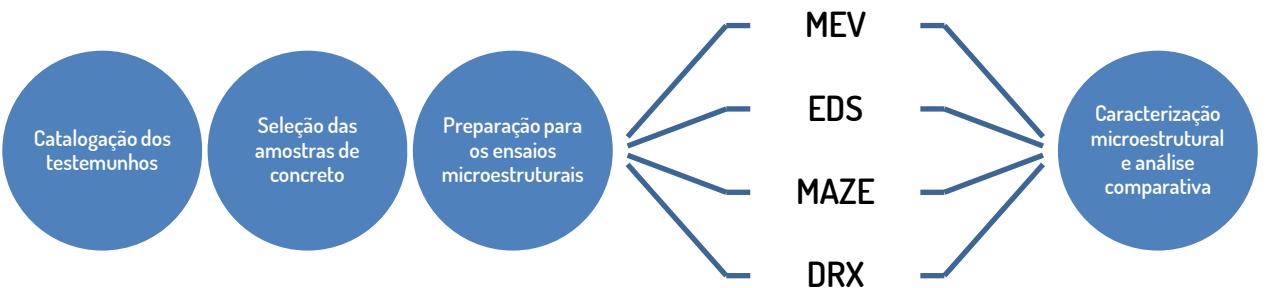
Figura 1 – Fluxograma experimental resumido da pesquisa (Fonte: autoria própria).

Nesta seção do trabalho será descrito: metodologia utilizada para catalogação e seleção dos testemunhos; metodologia utilizada para preparação das amostras para os ensaios microanalíticos; além dos métodos, maquinários, intuito e características dos concretos analisadas especificamente em cada ensaio. Segue na Figura 1 o fluxograma resumido da pesquisa.

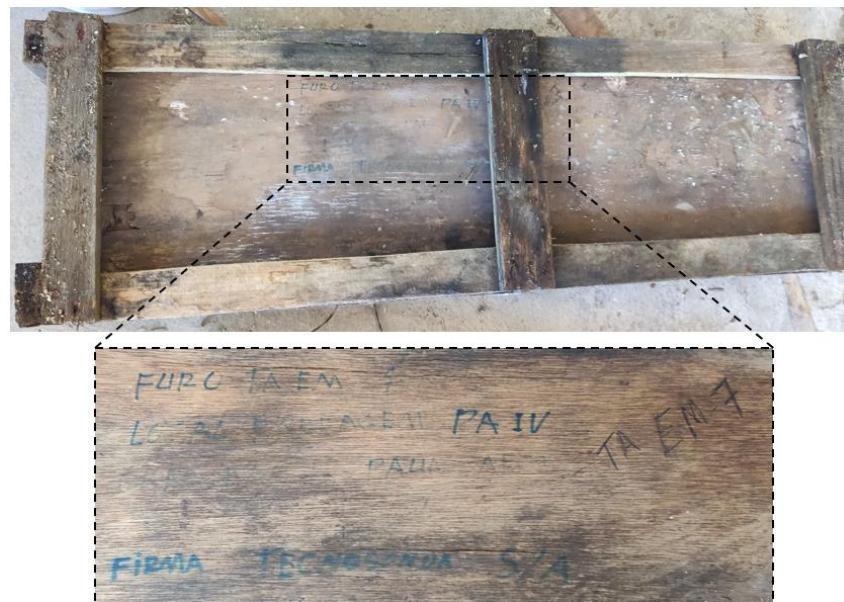
Figura 2 – Exemplos de informações de localização dos furos de extração dos testemunhos: “Furo 7 – Firma Tecnosonda – barragem PA IV” (Fonte: autoria própria).

De início, foram recebidas 6 caixas com os testemunhos dos concretos da barragem PA IV, todas identificadas em sua superfície com relação à empresa que executou a extração dos testemunhos e com relação à localização dos furos feitos na barragem. Os testemunhos foram fruto de perfurações para colocação de extensômetros múltiplos de haste no monitoramento da barragem realizado pela CHESF. No total, foram recebidos testemunhos extraídos de 3 pontos diferentes da barragem: “TA-EM 2”, “TA-EM 3” e “TA-EM 7”, o que significa “Tomada de água – extensômetro múltiplo de haste – localização X”, conforme exemplo da Figura 2.

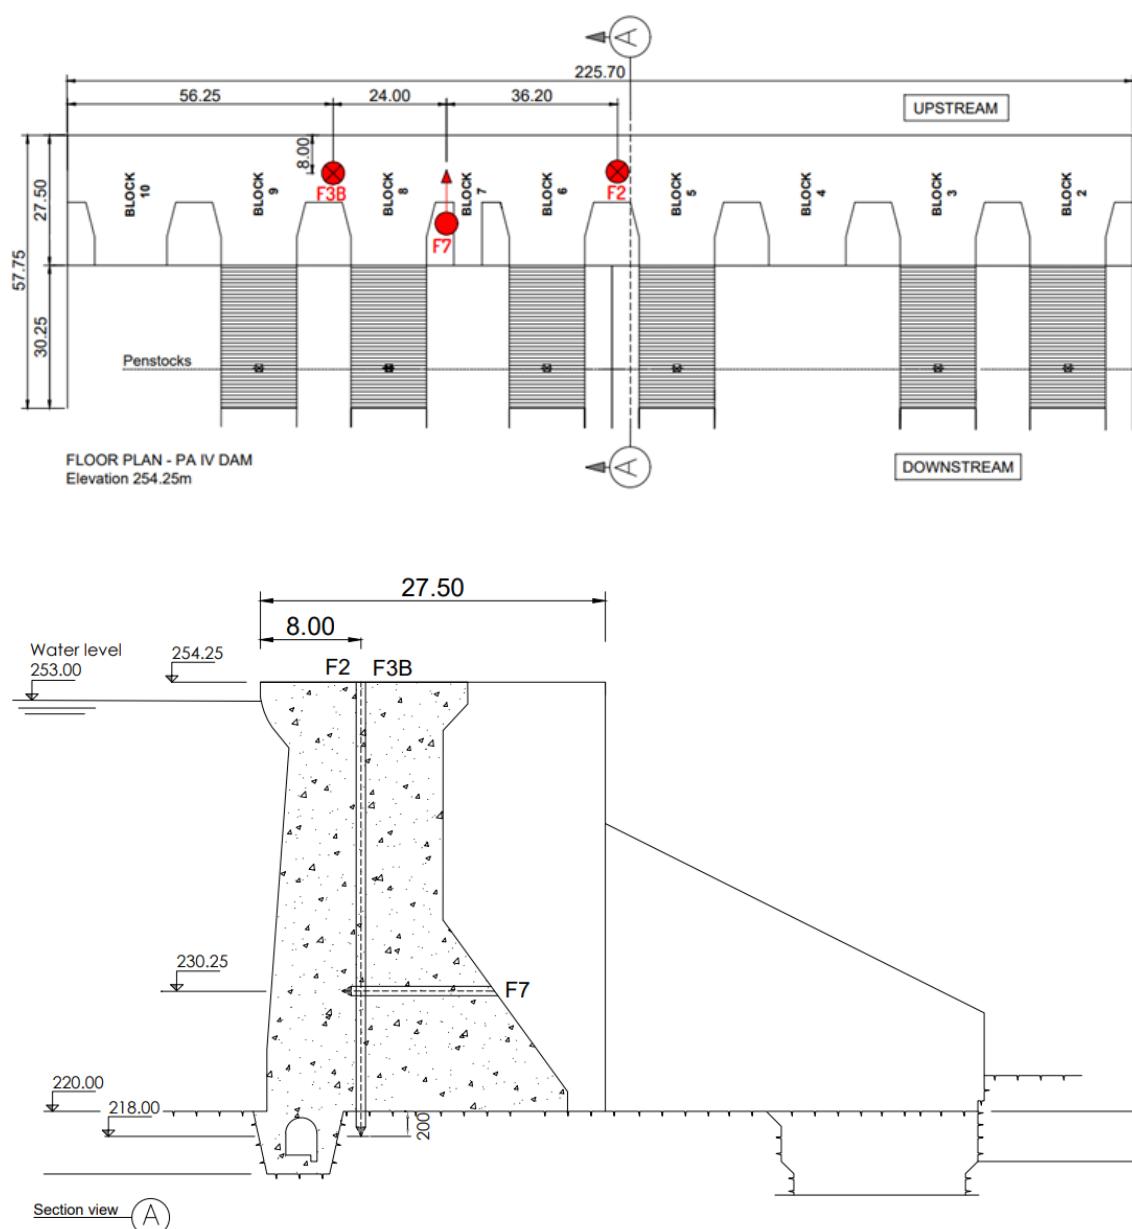
Figura 3 – Localização dos furos para instalação de extensômetros múltiplos na barragem PA IV (Fonte: autoria própria, adaptado de CHESF, 2011).

Conforme Tabela 8 disponibilizada pela CHESF, nota-se que foram realizados furos para colocação de extensômetros verticais (altura da barragem) e horizontais (espessura da barragem) em vários pontos das tomadas d’água. Os furos 2 e 3 são para colocação de extensômetros verticais e o furo 7 para horizontal, com localização em planta e corte conforme Figura 3.

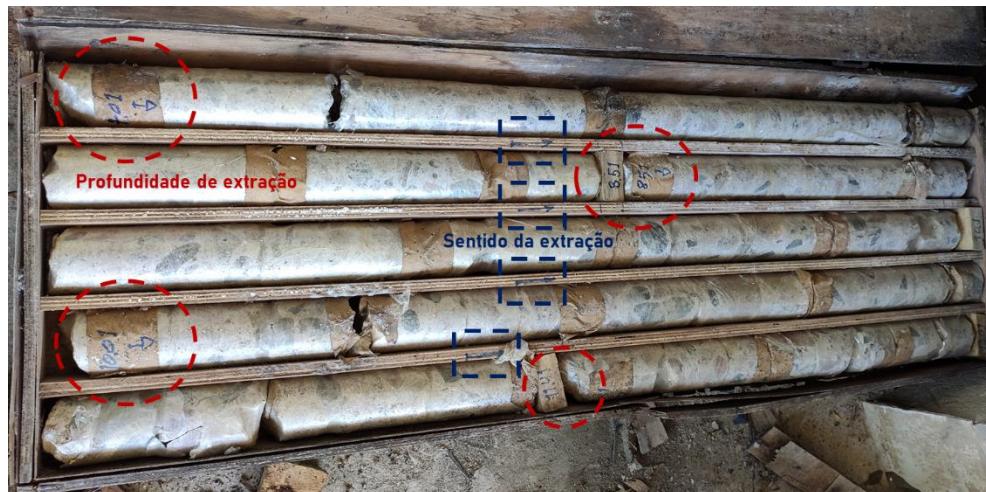
Figura 4 – Exemplo de indicações de profundidade e sentido da extração nos testemunhos  
(Fonte: autoria própria).

Com isso, executou-se o procedimento de catalogação dos concretos de acordo com o respectivo local do furo e seguindo sua profundidade de extração, segundo as indicações descritas dentro das caixas, conforme Figura 4. Destaca-se que, de acordo com os documentos de instrumentação disponibilizados (CHESF, 2011, 2013), entende-se que a extração dos testemunhos tenha sido feita no início da década passada.

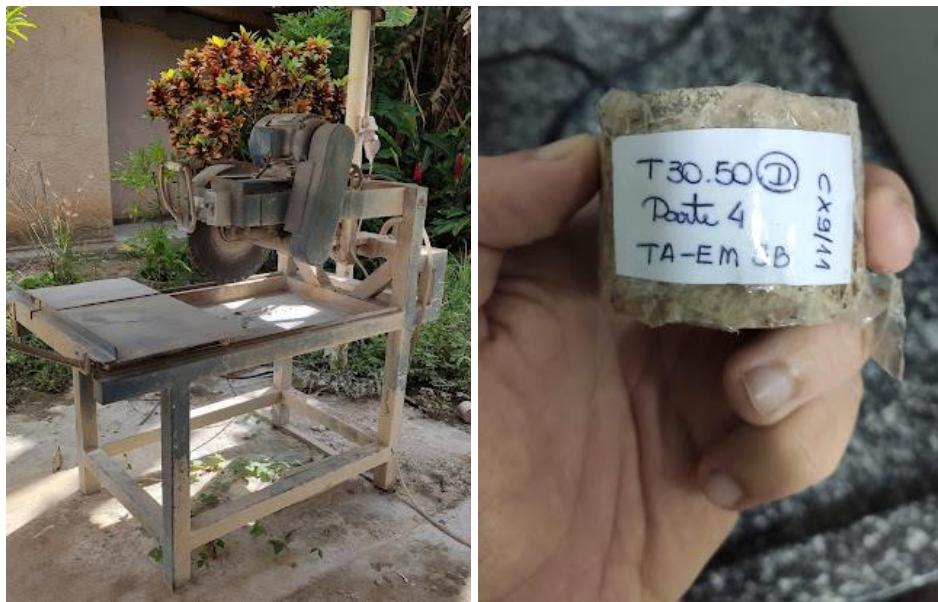
Figura 5 – Serra circular e espessura desejada das amostras (Fonte: autoria própria).

De início, foi feito um primeiro corte nos testemunhos, por meio de uma serra circular modelo CONTENCO I-3056 do LABEME-UFPB, conforme Figura 5, com o intuito de regularizar a superfície das amostras e reduzir a espessura dos testemunhos cilíndricos para em torno de 5cm, permitindo, dessa forma, seu uso em ensaios microestruturais futuros.

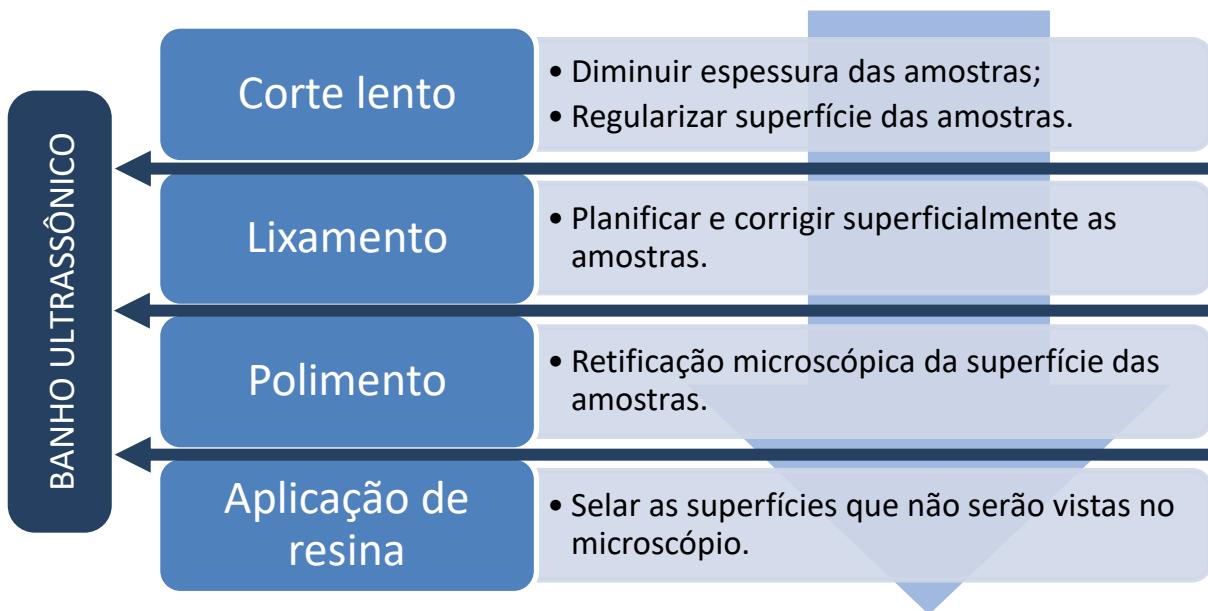
Figura 6 – Fluxograma de preparação das amostras para microscopias e espectroscopias  
(Fonte: autoria própria).

A partir disso, seguiu-se os passos descritos no fluxograma da Figura 6, sendo apresentados os princípios resumidos de cada etapa.

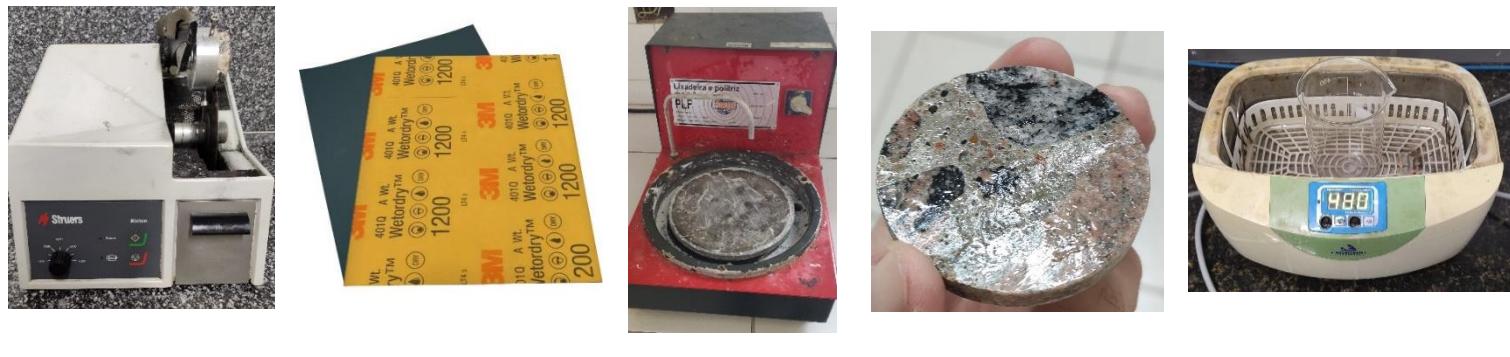
Figura 7 – Equipamentos e materiais utilizados na preparação de amostras para as microscopias e espectroscopias (Fonte: autoria própria).

Segue na Figura 7 imagens das máquinas e materiais utilizados em cada etapa. Vale ressaltar que, entre uma etapa e outra da preparação de amostras para o MEV, foi aplicado novamente um ciclo de banho ultrassônico com álcool isopropílico, conforme fluxograma da Figura 6.

(a) Corte lento      (b) Lixamento      (c) Polimento      (d) Aplicação de resina      (e) Banho ultrassônico

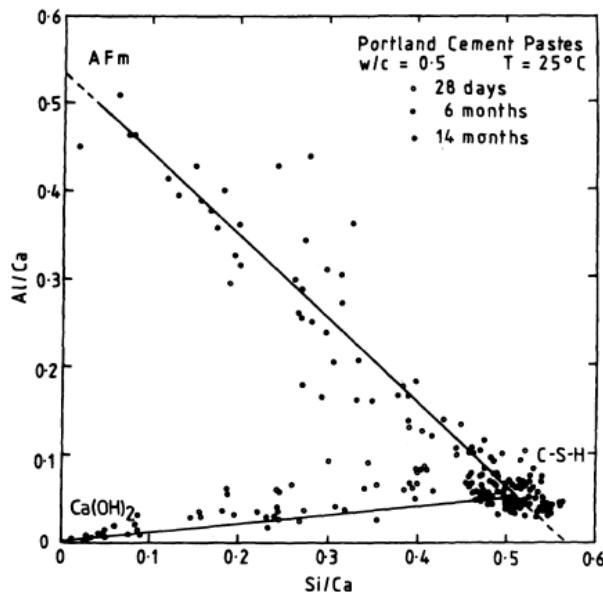
Figura 10 – Relações de Al/Ca e Si/Ca para microanálises típicas de pastas de cimento Portland (Fonte: TAYLOR, 1997).

Para a análise dos produtos hidratados cimentícios, considerando que o C-S-H apresenta fases variadas e composições estequiométricas distintas, optou-se por filtrar os pontos selecionados para aqueles em que a relação Si/Ca < 0,8 ou Ca/Si > 1,25 (MEHTA; MONTEIRO, 2014; RICHARDSON, 2008; TAYLOR, 1997). Dessa forma, conforme Figura 10, garante-se que a maioria dos pontos direcionados para o C-S-H, etringita (AFt), monosulfatos (AFm) e portlanditas sejam selecionados.

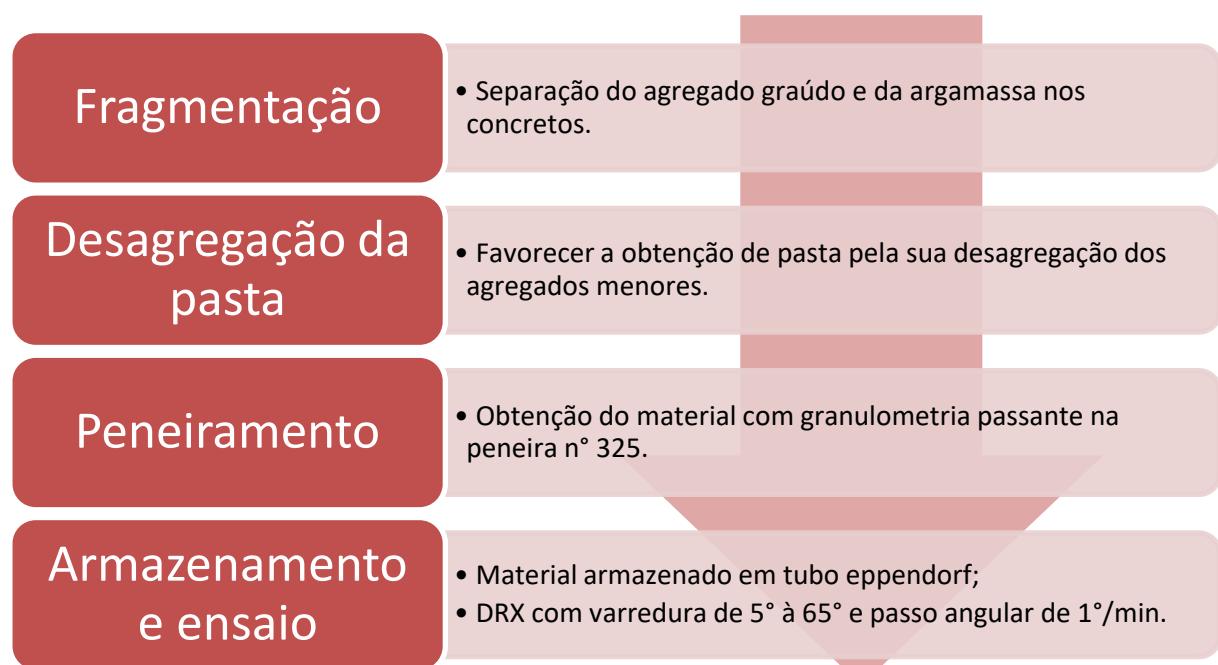
Figura 11 – Fluxograma de preparação das amostras para DRX (Fonte: autoria própria).

Para a realização do DRX, como o ensaio é feito com o material em pó, será descrito neste tópico a metodologia de preparação para a obtenção do material ensaiado. Para isso, selecionou-se as amostras de mesma face dos testemunhos cortados lentamente, conforme Figura 6, porém que não foram utilizadas para as microscopias, no intuito de correlacionar os dados encontrados entre os ensaios. Seguiu-se os passos descritos no fluxograma da Figura 11, sendo apresentados os princípios resumidos de cada etapa.

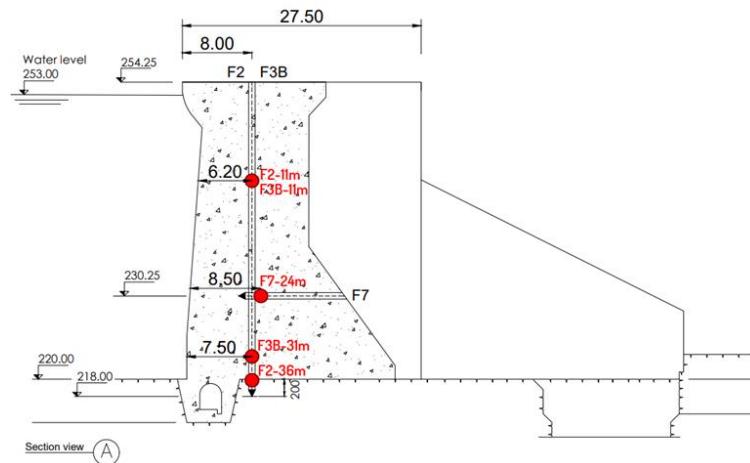
Figura 13 – Localização em corte das amostras selecionadas (Fonte: autoria própria)

Vale ressaltar que, para o furo 7, como o mesmo apresenta direção de extração horizontal em planta (perpendicular às faces da barragem, em corte), selecionou-se apenas uma amostra. Mesmo assim, sua escolha é relevante para o estudo, pois sua profundidade de corte a partir da cota de elevação 254,25m, como também sua distância à montante da barragem, podem ser consideradas próximas das amostras F2-36m e F3B-31m.

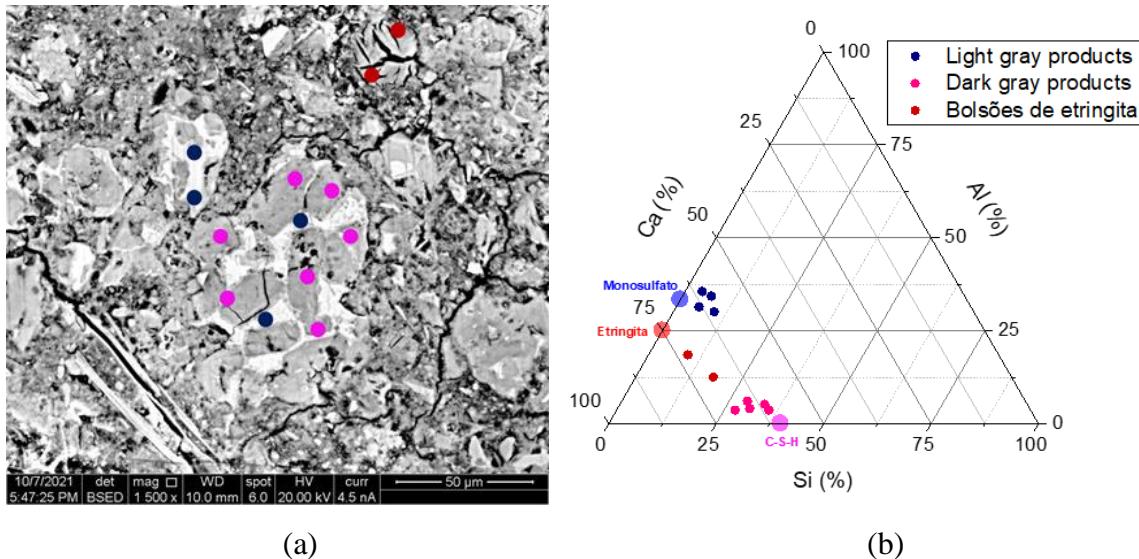
Figura 15 – Análise dos *dark gray products*, *light gray products* e bolsões de ettringita por EDS da amostra F3B-31m: imagem 03 (Fonte: autoria própria).

cristalinos e resistentes. Analisando a Figura 15 (a), a qual apresenta uma magnificação de 1500x, notamos regiões mais acinzentadas (*dark gray products*) e regiões mais esbranquiçadas (*light gray products*) aglomeradas juntas, respaldando as áreas da pasta hidratada, conforme microscopias.

praticamente todas as amostras analisadas, em alguns pontos distribuídas em forma de “bolsões” pela matriz cimentícia. Tanto pela Figura 15 como pelas espectroscopias gerais apresentadas no tópico 5.2, há a comprovação da presença desta fase, dado os picos de S, Al e Ca encontrados. Em alguns casos, principalmente nos poros maiores, a etringita aflora macroscopicamente como um produto de revestimento branco, visível a olho nu, conforme Figura 16. Por mais que o concreto da barragem PA IV tenha, no mínimo, 40 anos de existência, estudos microestruturais similares em concretos antigos de barragens também mostraram a presença dessa fase com essa característica macroscópica (FERNANDES; NORONHA; TELES, 2004, 2007; PORTELLA et al., 2012).

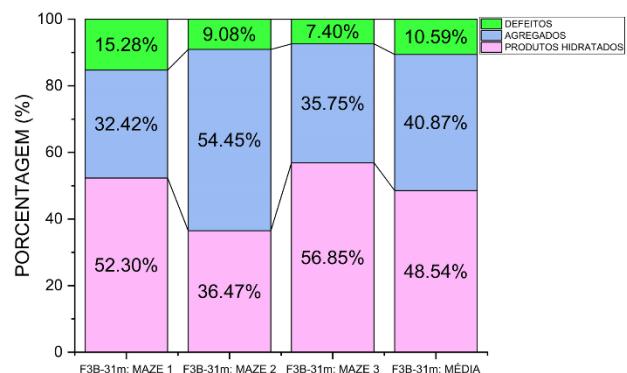
CÁLCULO DAS REGIÕES

Segue abaixo as análises MAZE processadas das microscopias selecionadas dos diferentes furos de extração da barragem PA IV. Conforme metodologia, foi feito o processamento pelo MAZE utilizando 4 classes e obtendo assim a quantificação de agregados, produtos hidratados e defeitos (vazios, poros e fissuras) encontrados.

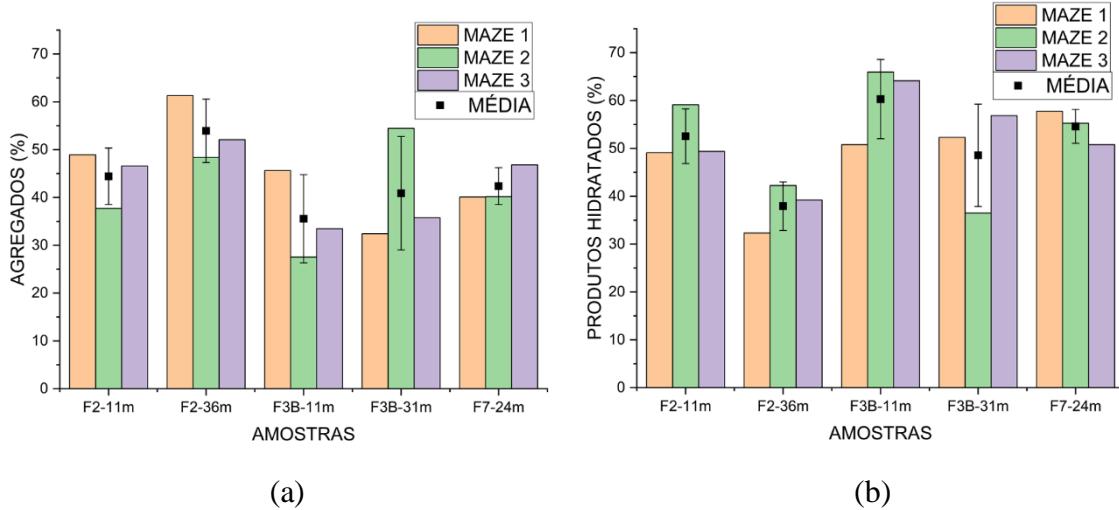
Figura 17 – Porcentagem calculada dos (a) agregados e (b) produtos hidratados (b) das amostras pelo MAZE (Fonte: autoria própria).

De forma geral, pela análise dos gráficos MAZE apresentados, nota-se que as colorações vermelha, amarela e azul são destinadas às fases de agregados e produtos hidratados. Há também uma singela tendência de maior concentração de agregados para as amostras de maiores profundidades de extração, da mesma forma como uma maior concentração de produtos hidratados para as de menores profundidades, conforme Figura 17 (a) e (b), respectivamente.

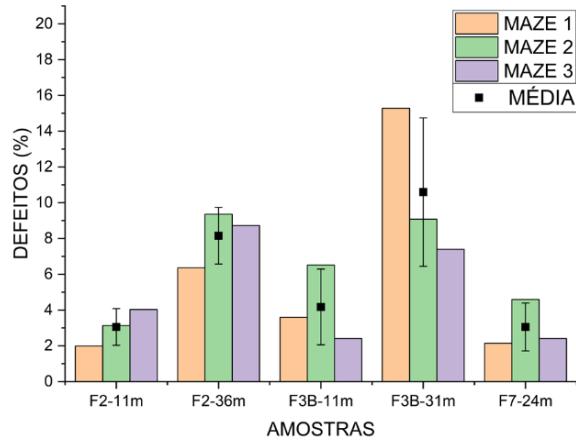
Figura 18 – Porcentagem calculada dos defeitos das amostras pelo MAZE (Fonte: autoria própria).

Porém, de forma contrária, a melhor fase retratada e calculada pelo software foram os defeitos (vazios, poros e fissuras). Sua representação nas microscopias é sempre de coloração preta ou cinza escura, o que uniformiza a captação e zoneamento dos tons e pixels pelo MAZE independentemente da microscopia selecionada e parâmetros definidos. Segue abaixo na Figura 18 a comparação apenas dos defeitos calculados pelo MAZE das amostras.

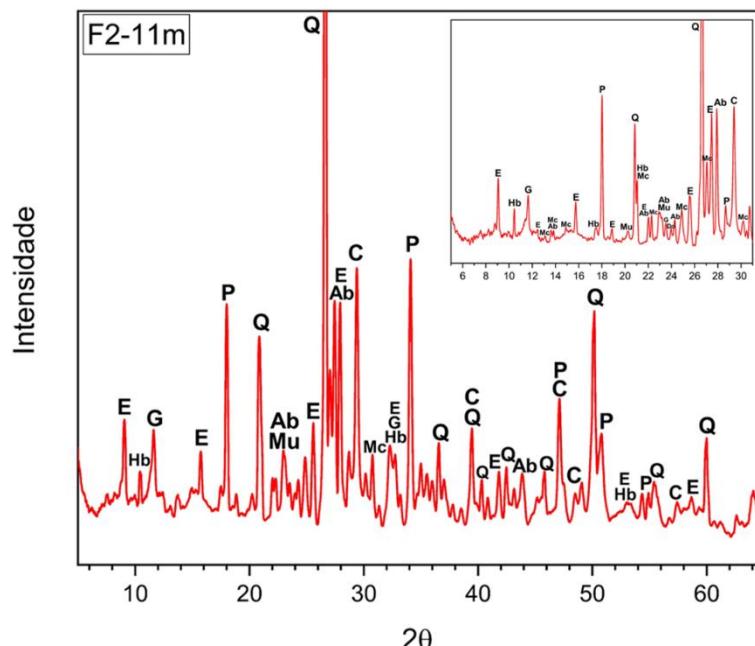
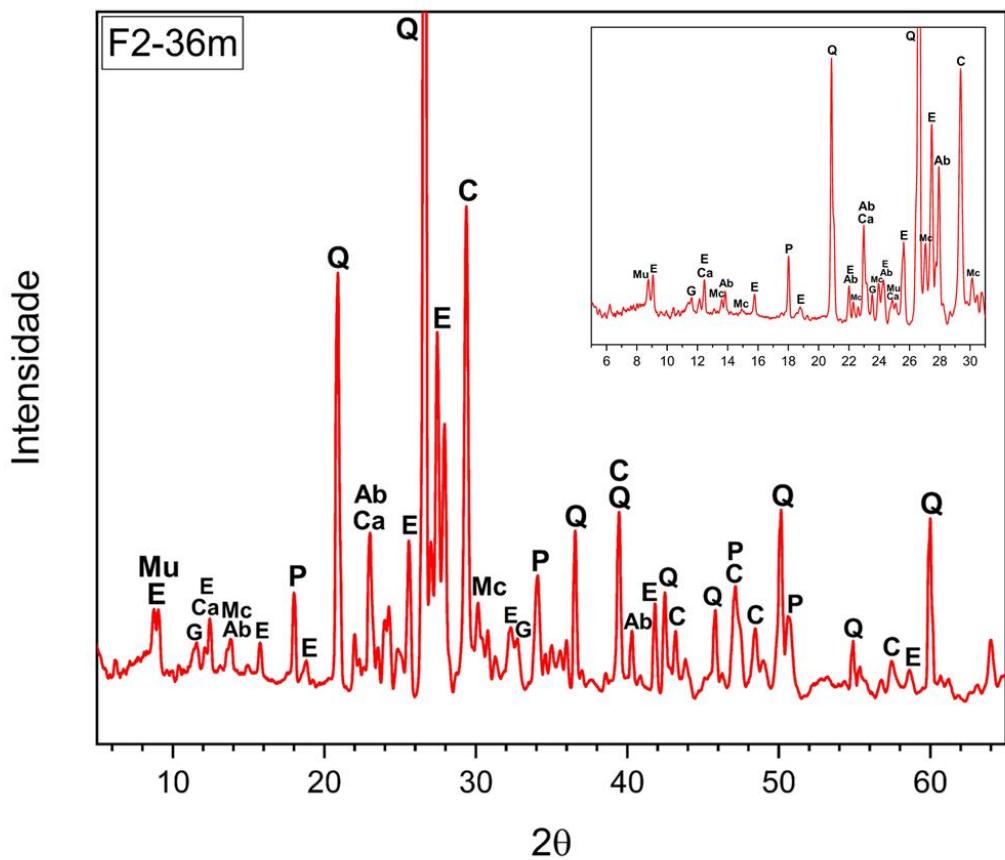
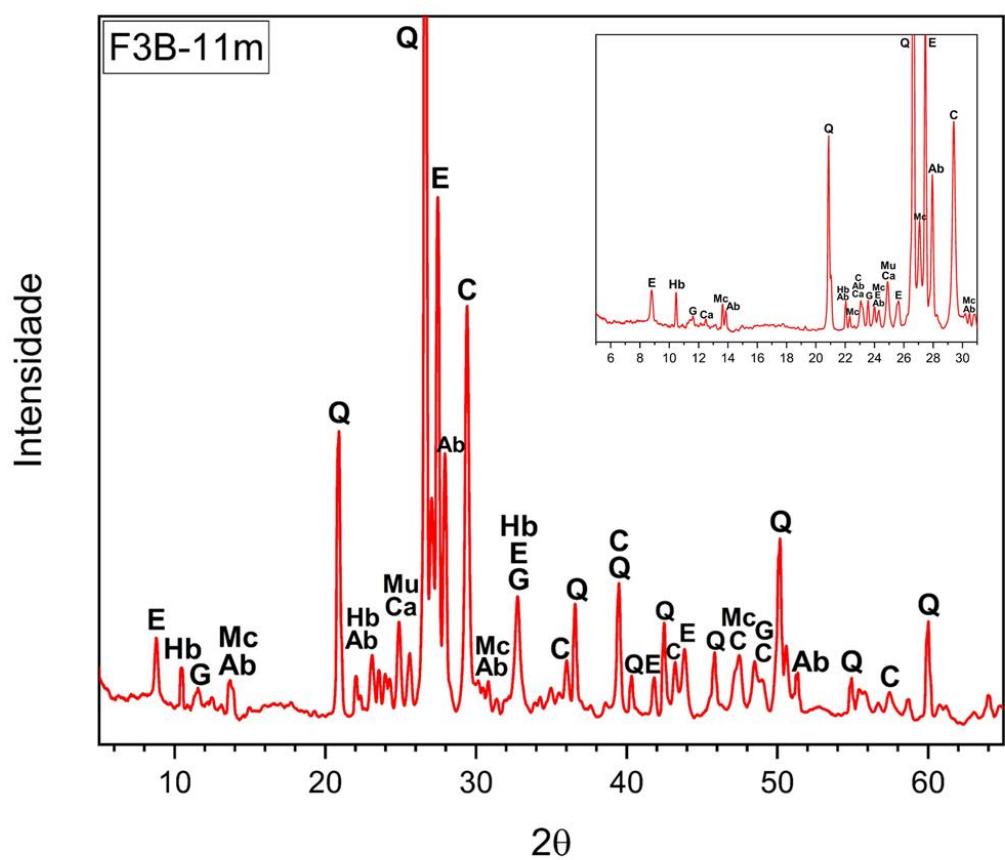
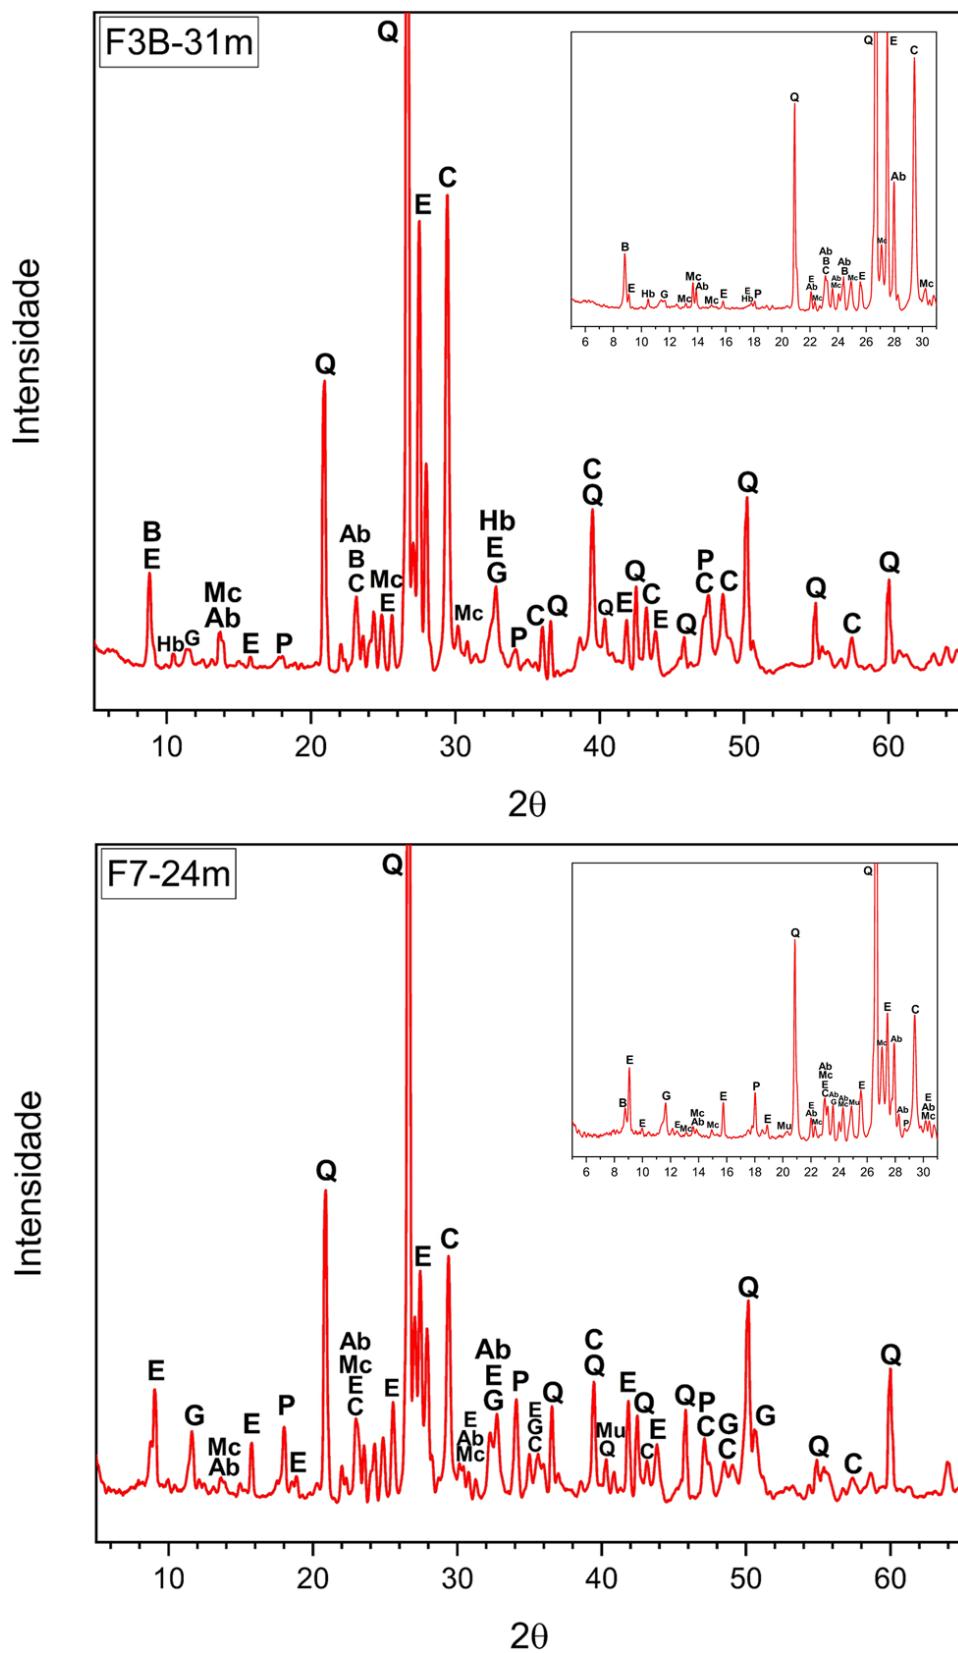
A Figura 19 apresenta os difratogramas da matriz cimentícia das amostras de concreto selecionadas dos diferentes furos de extração da Barragem PA IV.

Vale ressaltar que os grandes picos de quartzo encontrados nos difratogramas da Figura 19 retratam que o método utilizado para separação do agregado e filtragem da matriz cimentícia, conforme descrição da metodologia do ensaio DRX (Figura 11), não foi completamente otimizada para obtenção direcionada aos compostos cimentícios, mas sim destinada uniformemente entre agregados miúdos e compostos hidratados cimentícios, o que será benéfico para a análise das relações cimentícias/minerais mais adiante.

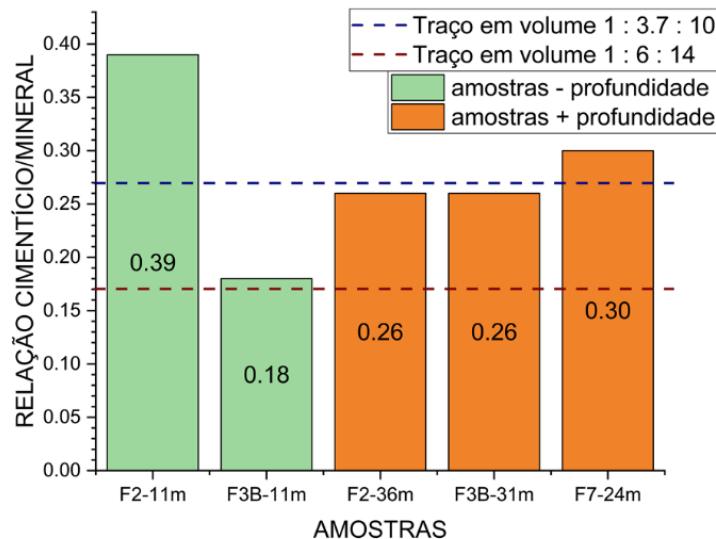
Figura 22 – Relação cimentício/mineral de acordo com Rietveld-DRX em comparação à relacionada aos traços originais utilizados nas amostras (Fonte: autoria própria).

Segue na Figura 22 também a relação de fases minerais e cimentícias, calculada de acordo com os resultados da Figura 21.

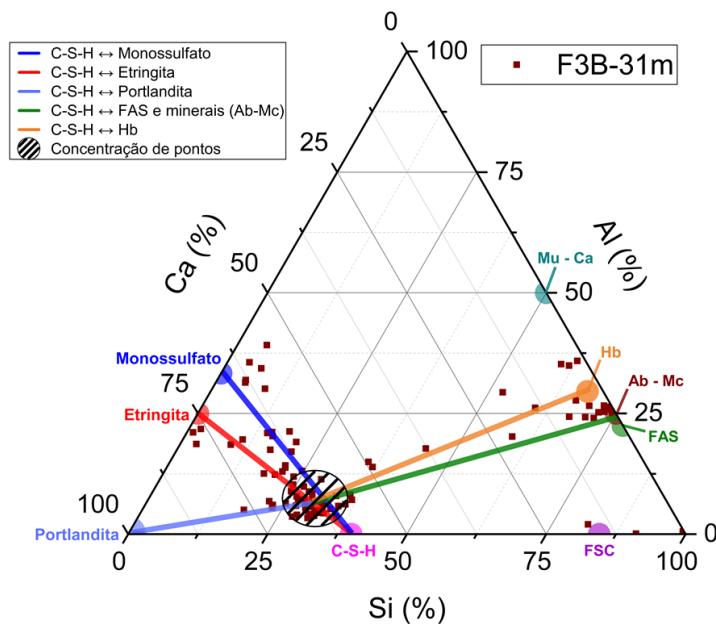
Figura 24 – Exemplo das linhas de tendência dos pontos EDS selecionados das amostras  
(Fonte: autoria própria).

Segue na Figura 24 a exemplificação dessas tendências e na Tabela 12 o cálculo das porcentagens de pontos que indicam essa inclinação.

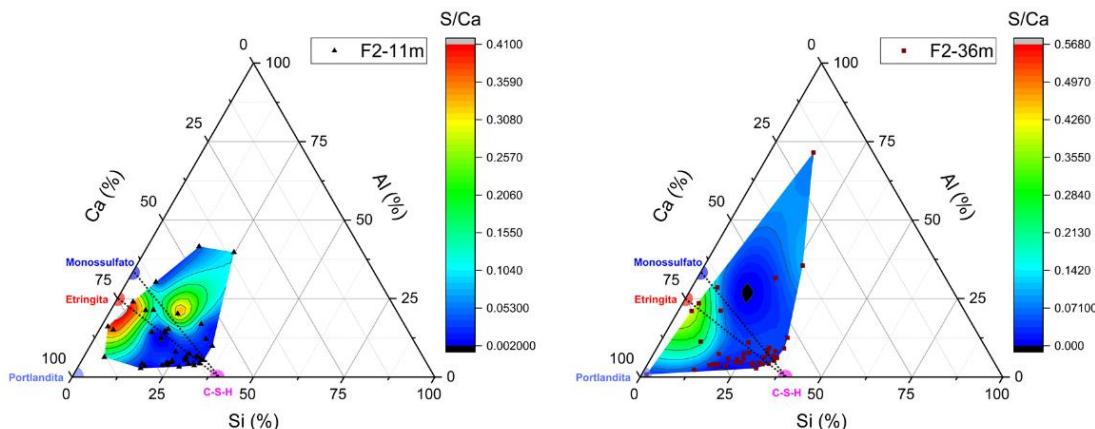
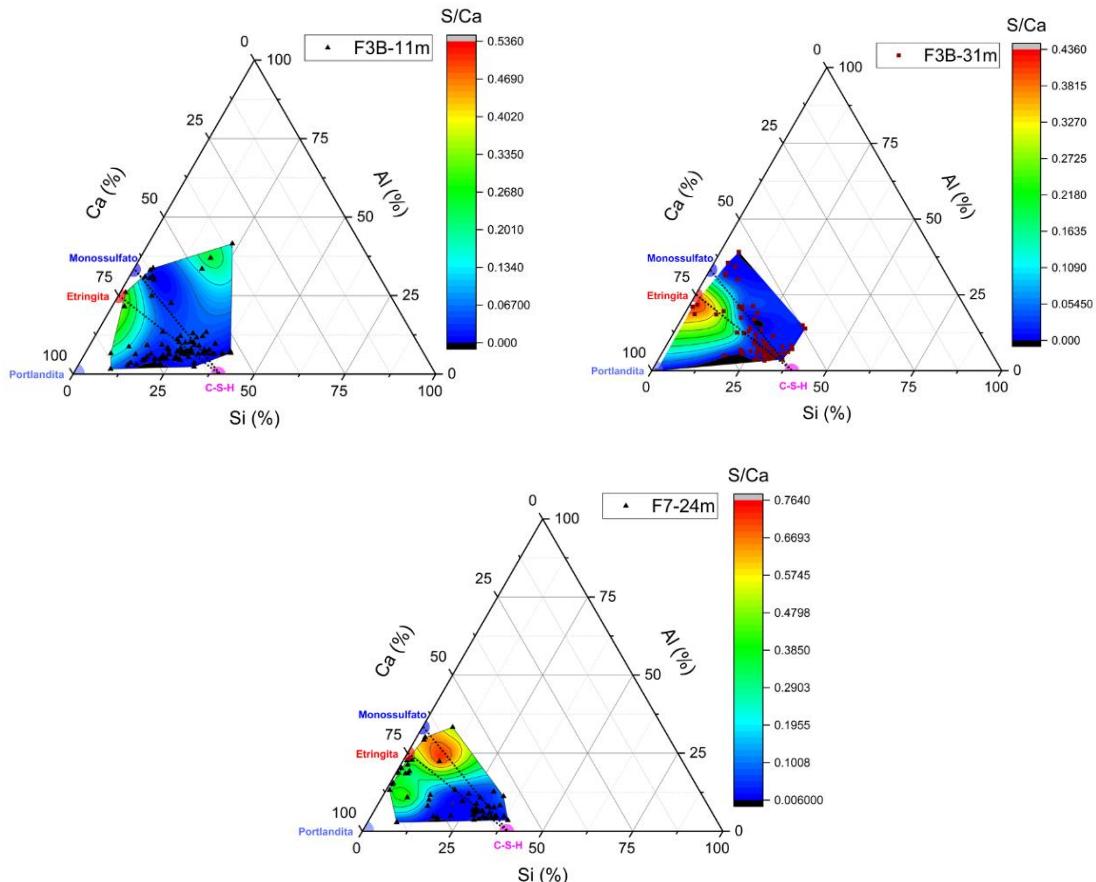
Figura 25 – Ternários Si-Al-Ca de contorno S/Ca com os pontos EDS relacionados aos produtos cimentícios hidratados (Fonte: autoria própria).

Para esta análise, conforme metodologia descrita anteriormente, optou-se por filtrar os pontos selecionados para aqueles em que a relação  $\text{Si}/\text{Ca} < 0,8$  ou  $\text{Ca}/\text{Si} > 1,25$ . Segue abaixo na Figura 25 os pontos filtrados do ternário Si-Al-Ca, com contorno S/Ca.

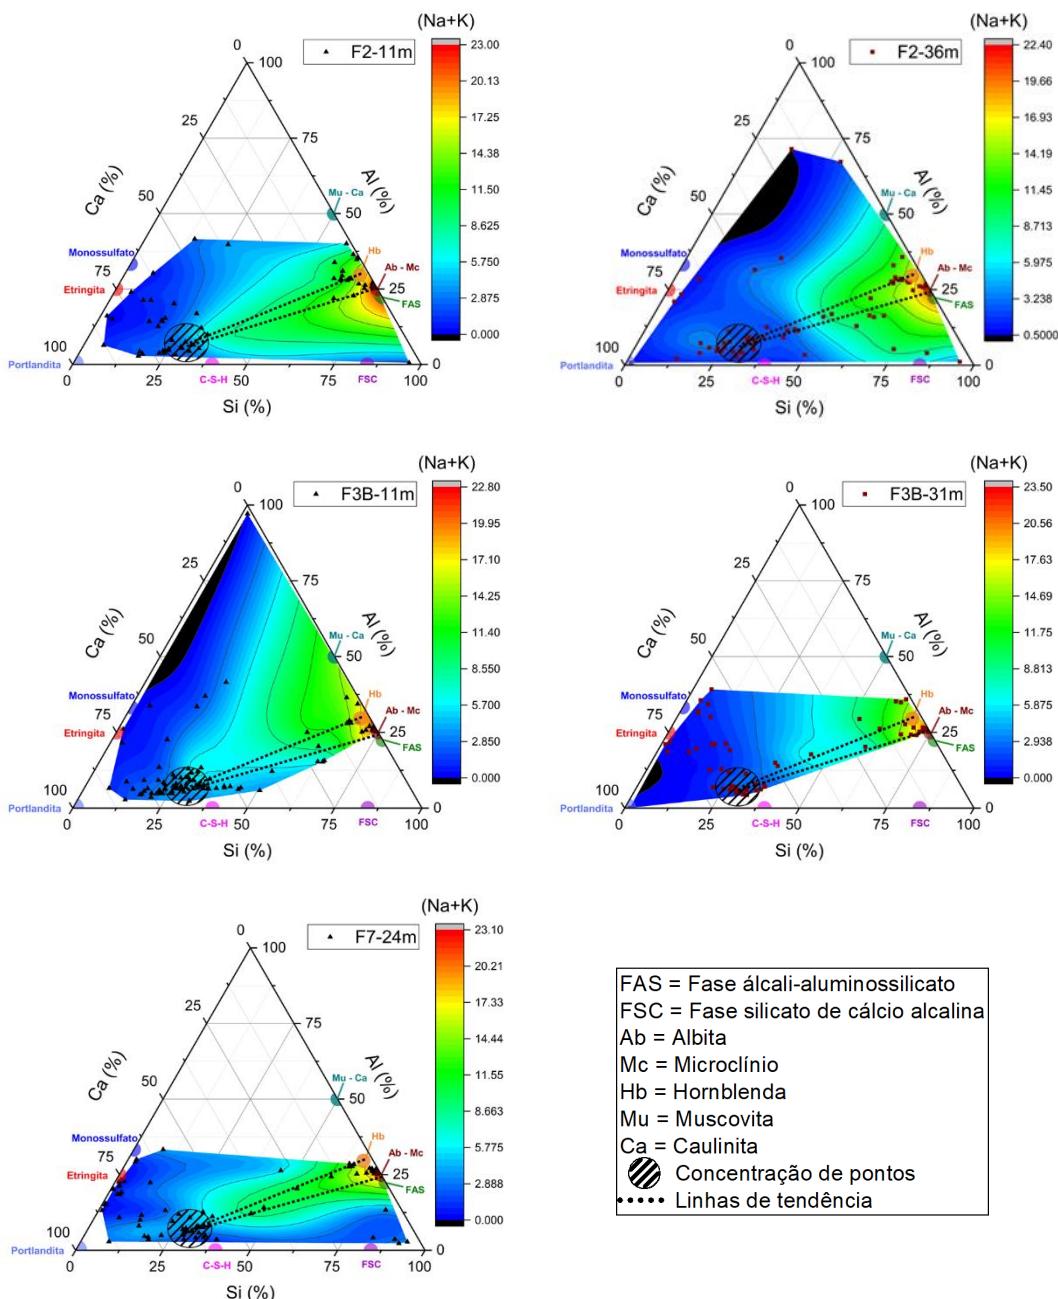
Figura 26 – Ternários Si-Al-Ca de contorno  $\text{Na}+\text{K}$  com os pontos EDS relacionados à análise de álcalis direcionadas à RAS (Fonte: autoria própria).

Para esta análise, conforme metodologia descrita anteriormente, optou-se por filtrar os pontos selecionados para aqueles em que a relação  $(\text{Na}+\text{K})/\text{Si} > 2\%$ , o que garante a presença mínima de álcalis. Segue abaixo na Figura 26 os pontos filtrados do ternário Si-Al-Ca, com contorno  $\text{Na}+\text{K}$ .

Entretanto, corroborando com os resultados apresentados pela difração de raios X (tópico 5.4), nota-se que as fases álcali-aluminossilicato destacadas pelos ternários da espectroscopia (Figura 26) correspondem a misturas de fases prioritariamente minerais, com destaque para a albita ( $\text{NaAlSi}_3\text{O}_8$ ), microclínio ( $\text{KAlSi}_3\text{O}_8$ ) e hornblenda, mas em proporções menores fases localizadas na matriz cimentícia, possivelmente gel de RAS.

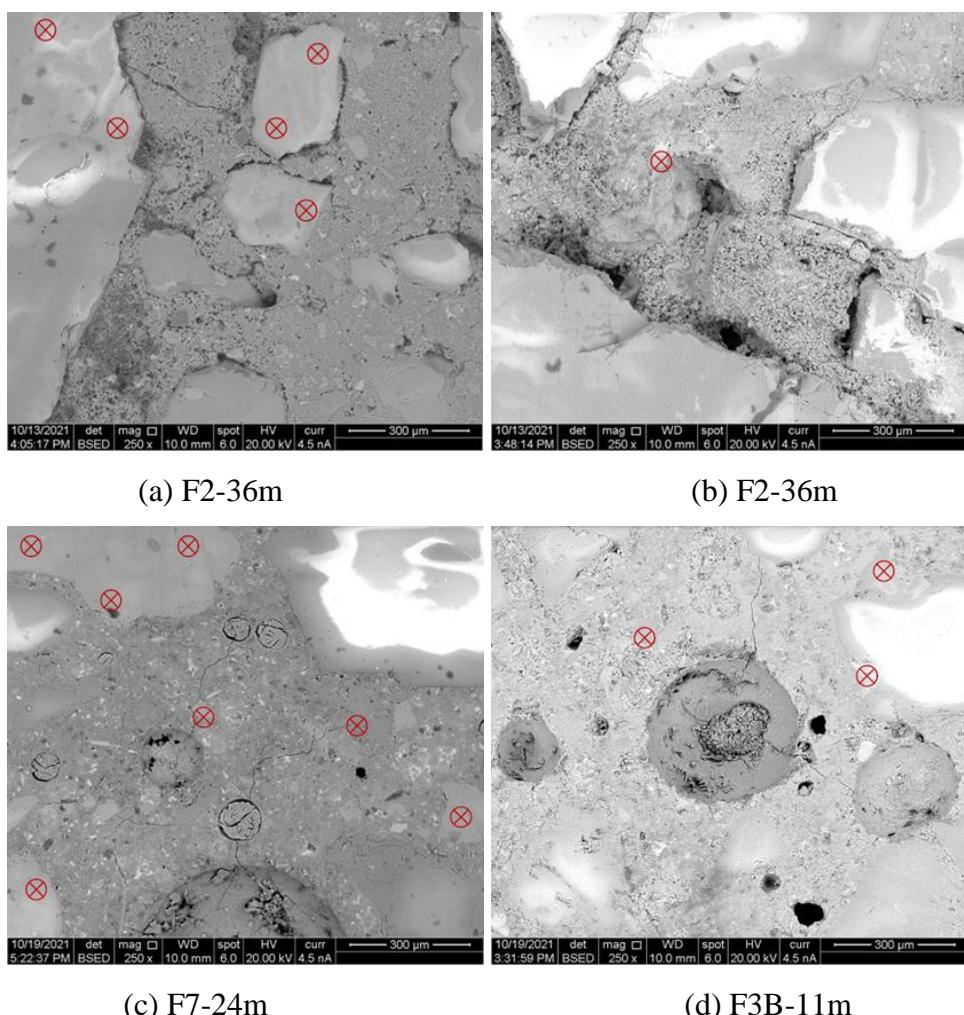
Figura 27 – Exemplos de fases álcali-aluminossilicatas encontradas em: (a) agregados; (b) matriz cimentícia; (c) e (d) ambos, inclusive na zona de transição (Fonte: autoria própria).

Conforme Figura 27, analisando os pontos EDS selecionados de maior intensidade alcalina ( $\text{Na}+\text{K}>17,50\%$ ), pôde-se identificar as respectivas fases nas microscopias, o que respalda a hipótese em questão.

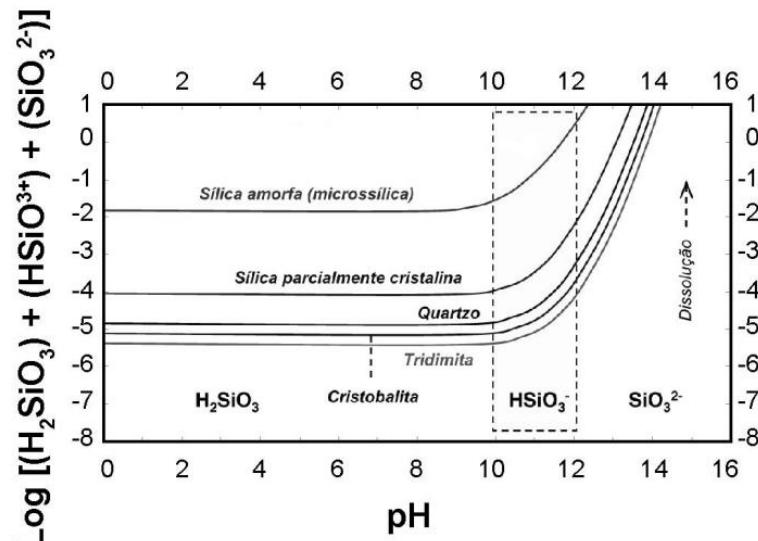
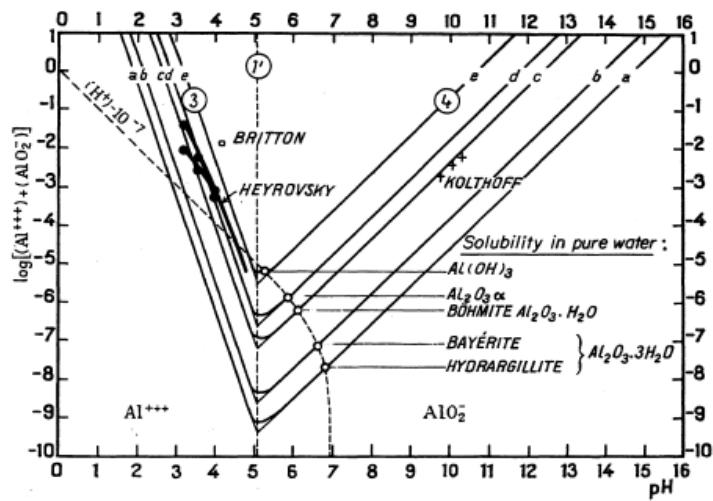
Figura 28 – Influência do pH na solubilidade da sílica e alumina à 25 °C (Fonte: POURBAIX, 1974).

Além disso, vale ressaltar que, conforme diagrama de solubilidade da sílica e alumina mostrado na Figura 28, considerando o alto pH que a pasta de cimento hidratada proporciona à matriz cimentícia dos concretos, o qual é em torno de 12,5 e 13,5 dependendo da concentração dos íons de Na+, K+ e OH- (MEHTA; MONTEIRO, 2014), e considerando também as descrições constatadas pela CHESF sobre a deformação dos agregados como causa da RAS na barragem PA IV (CHESF, 2002), conclui-se que microestruturalmente há um favorecimento para a entrada em solução dos íons alcalinos necessários que contribuem para desenvolvimento de fases de gel de RAS (FERNANDES; NORONHA; TELES, 2004), os quais, na presença de água, favorecem o desenvolvimento de manifestações patológicas em concretos (RAJABIPOUR et al., 2015). Parece provável que, no local em que os agregados tenham sofrido um grau de intemperismo geológico antes de serem utilizados, a degradação parcial desses minerais por essa causa facilitará a lixiviação de pelo menos parte dos álcalis nos fluidos dos poros do concreto (SWAMY, 1992).
