VAZIOS URBANOS E PATRIMÔNIO

Os antigos eixos das Trincheiras e do Tambiá na cidade de João

Pessoa, PB

Dissertação de Mestrado apresentada ao Programa de Pós-Graduação em Arquitetura e Urbanismo da Universidade Federal da Paraíba, como requisito obrigatório para obtenção do título de Mestre em Arquitetura e Urbanismo.

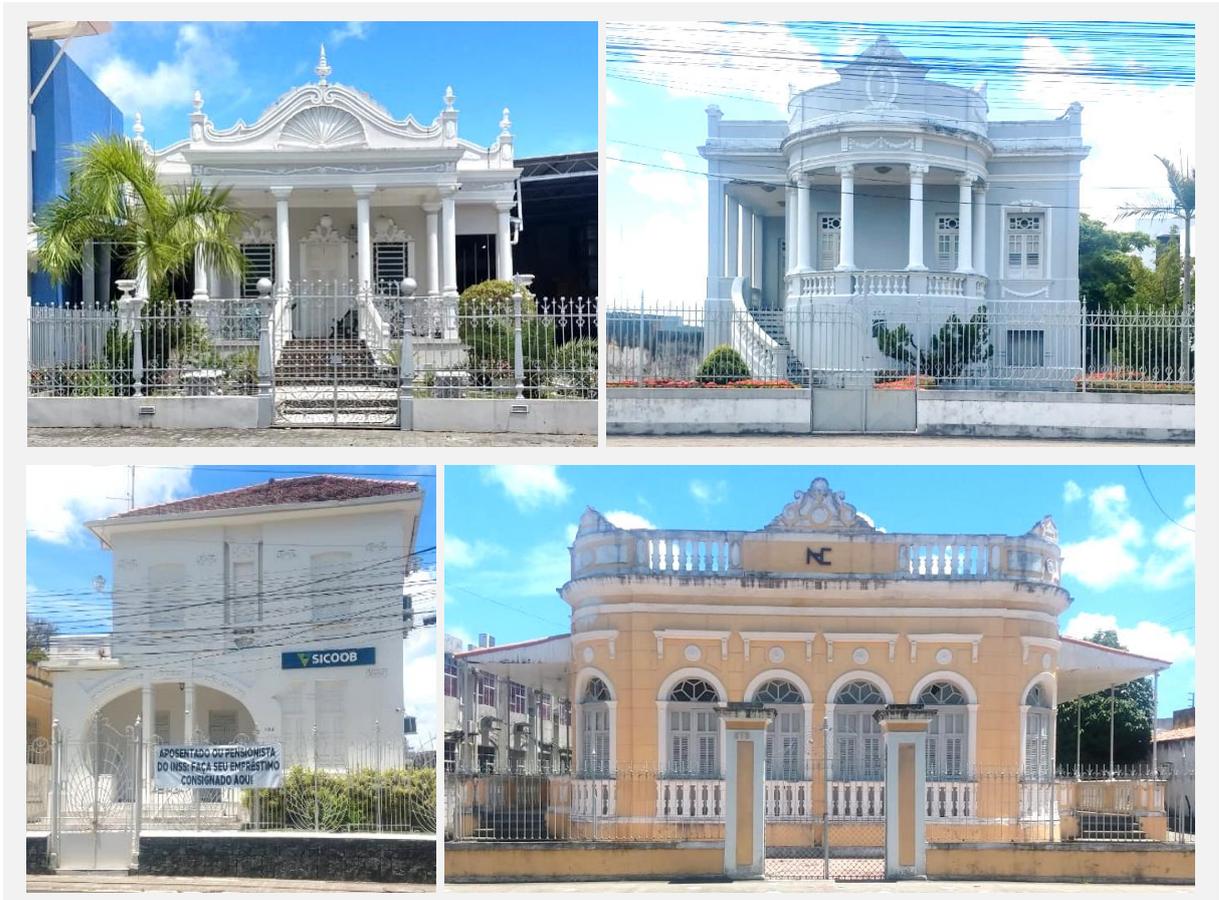
Figura 12 - Exemplos de palacetes ecléticos na Av. Monsenhor Walfredo Leal, nº 681 e nº 334; e na Rua das Trincheiras, nº 104 e nº 275.

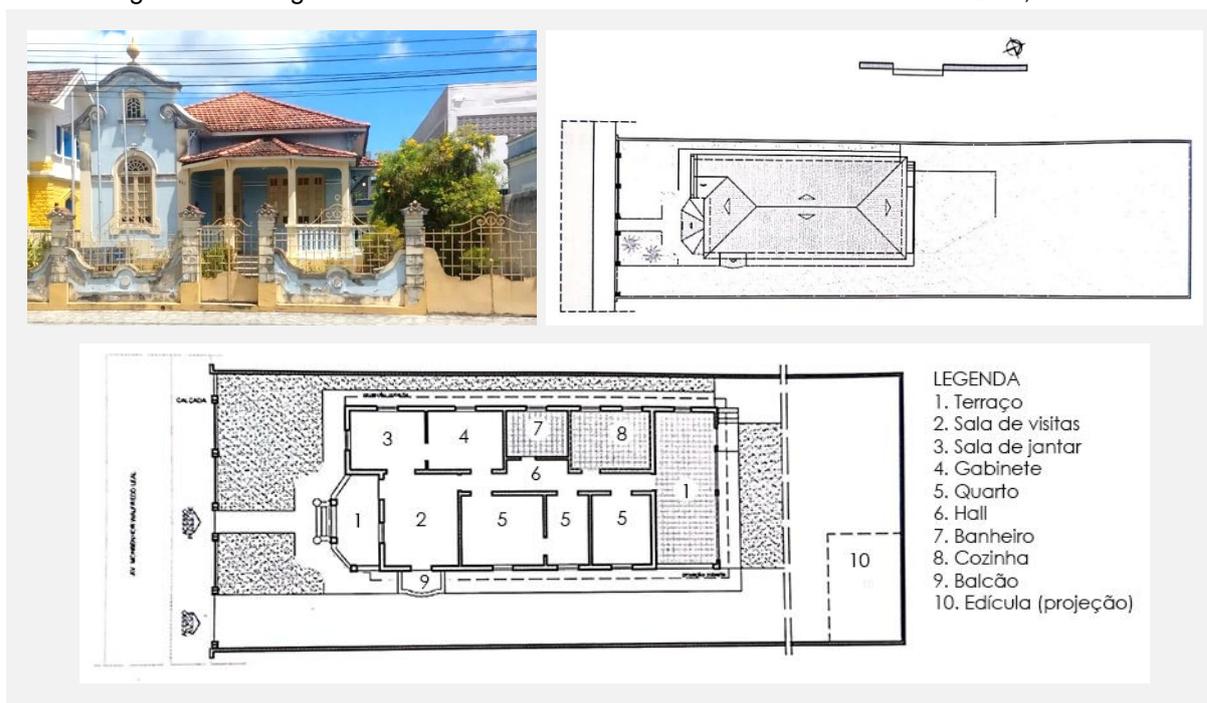
Figura 13 - Antiga residência neocolonial luso-brasileira na Av. Walfredo Leal, nº 607.

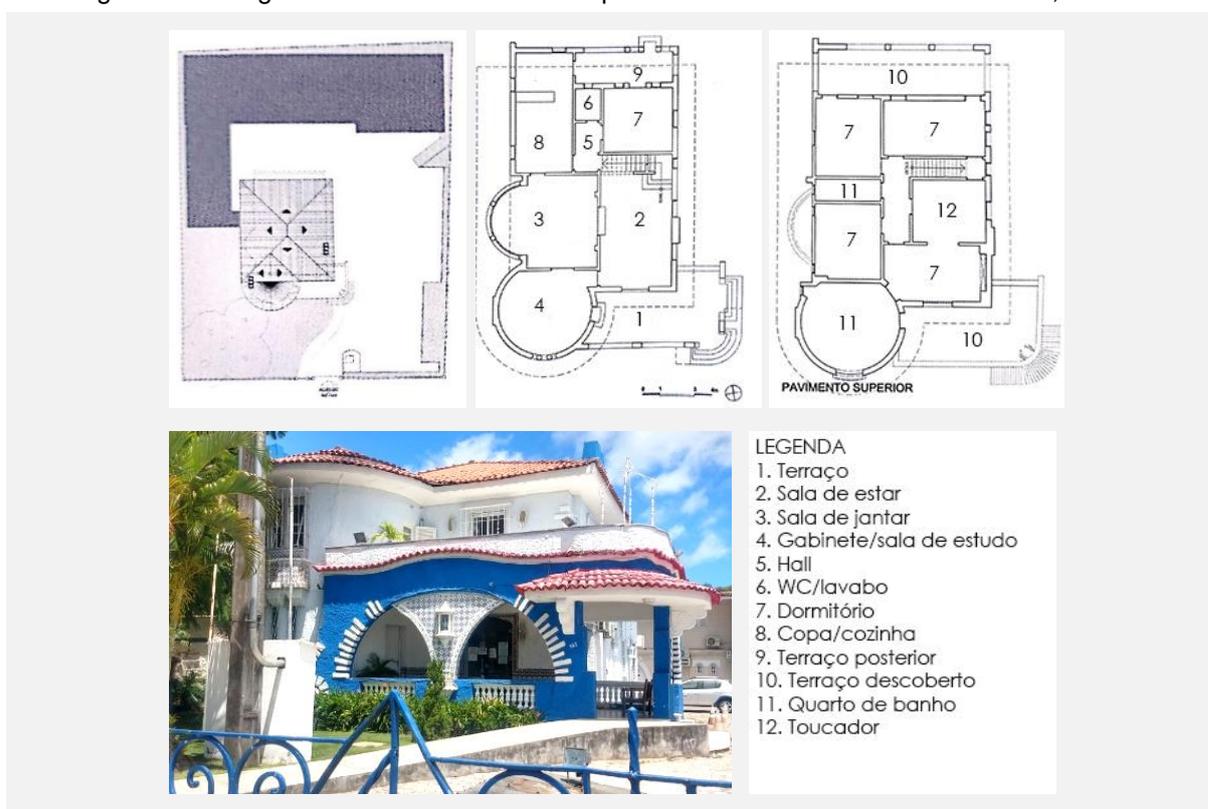
Figura 14 - Antiga residência neocolonial hispano-americana na Av. Walfredo Leal, nº 181.

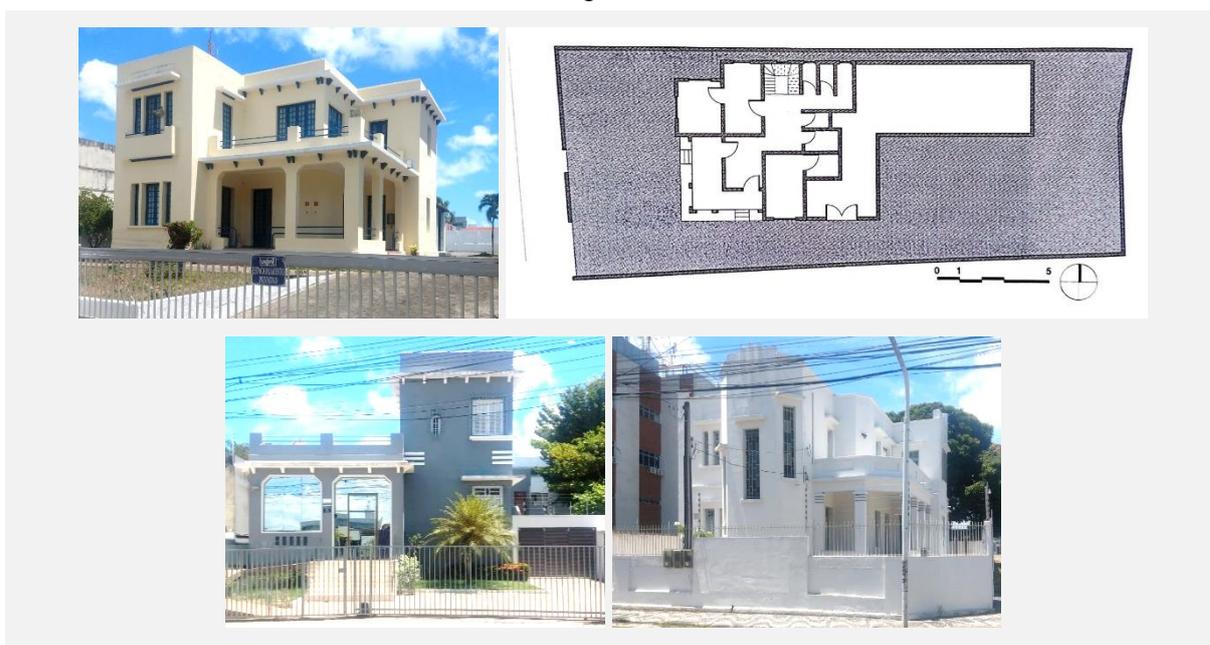
Figura 17 - Exemplos de antigas residências *art déco* na Rua das Trincheiras, fotografia e planta baixa do nº 117, e fotografias dos nº 183 e nº 358.

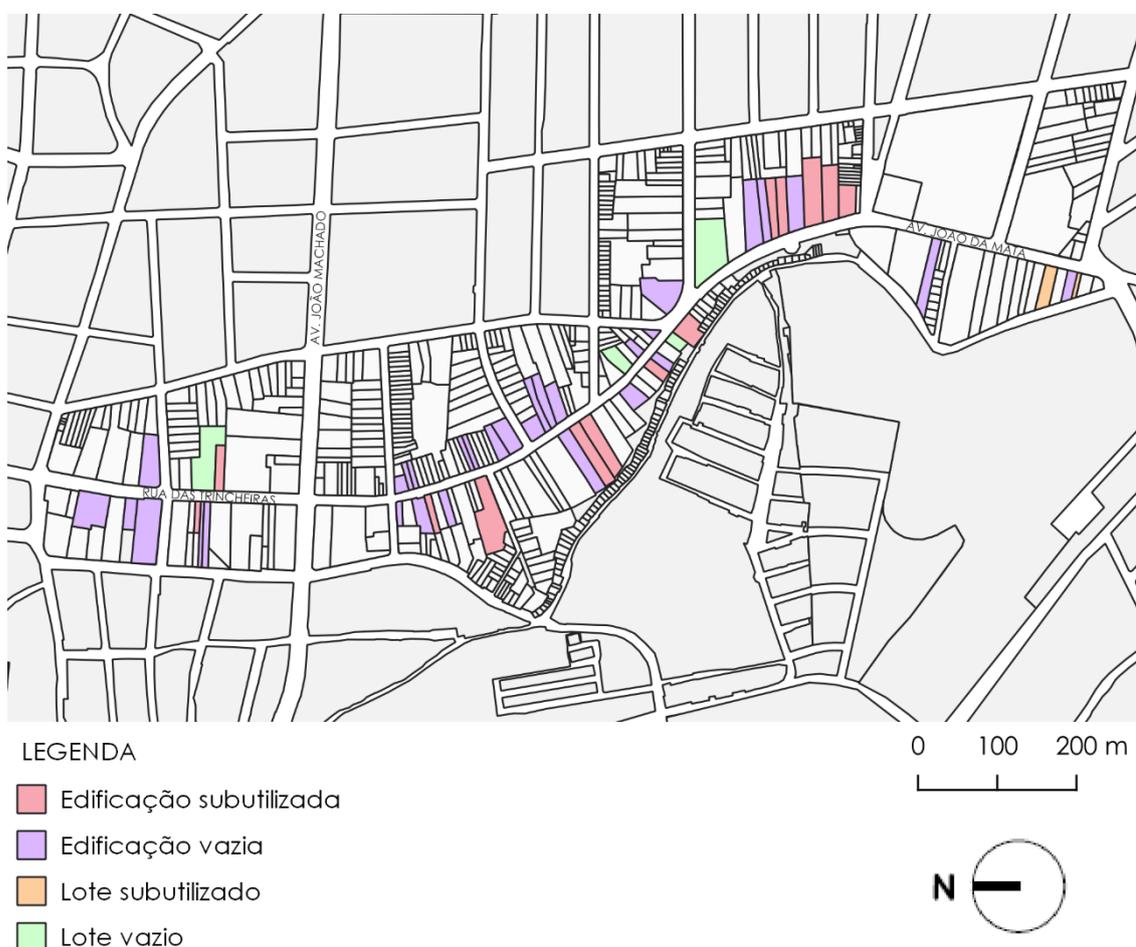
Figura 30 - Mapa de imóveis vazios ou subutilizados no eixo das Trincheiras, classificados segundo as categorias de vacância adotadas na pesquisa (2022).

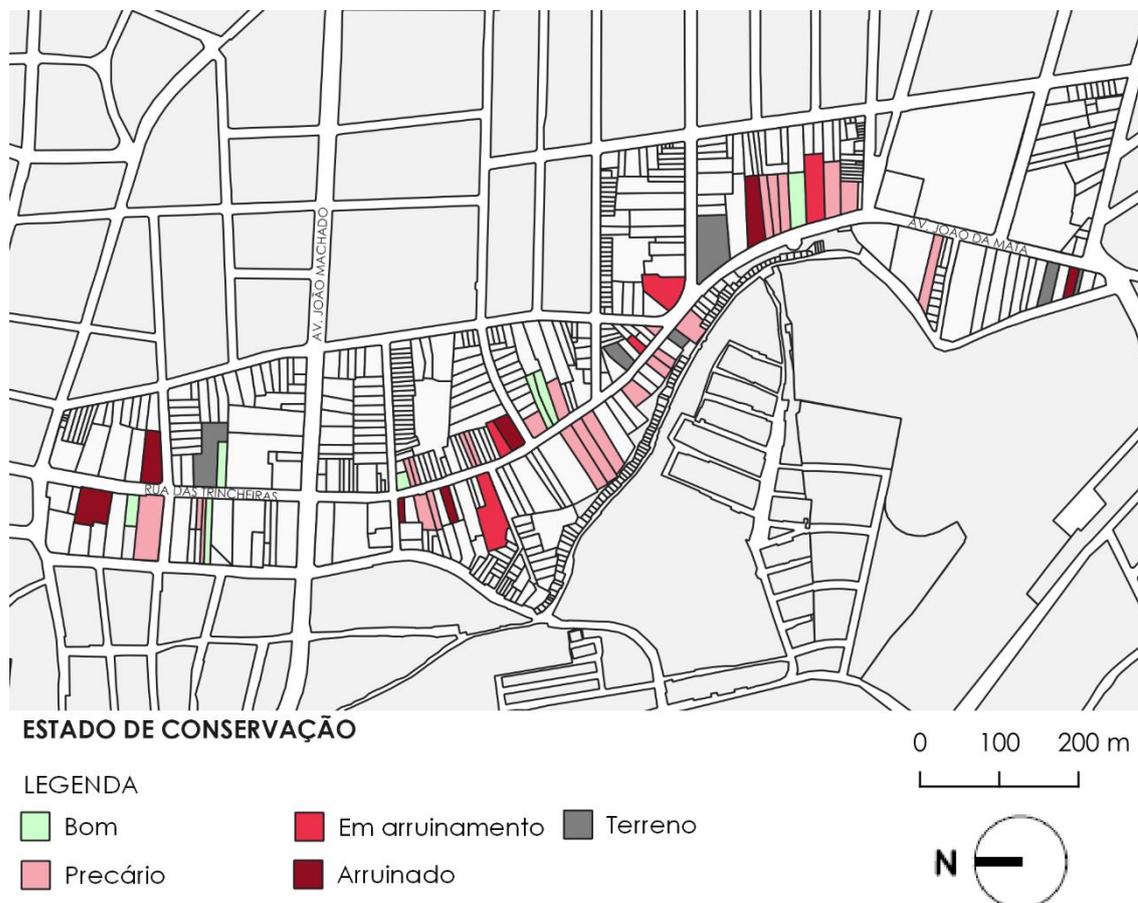
Figura 31 - Mapa de imóveis vazios ou subutilizados no eixo das Trincheiras, segundo o estado de conservação (2022).

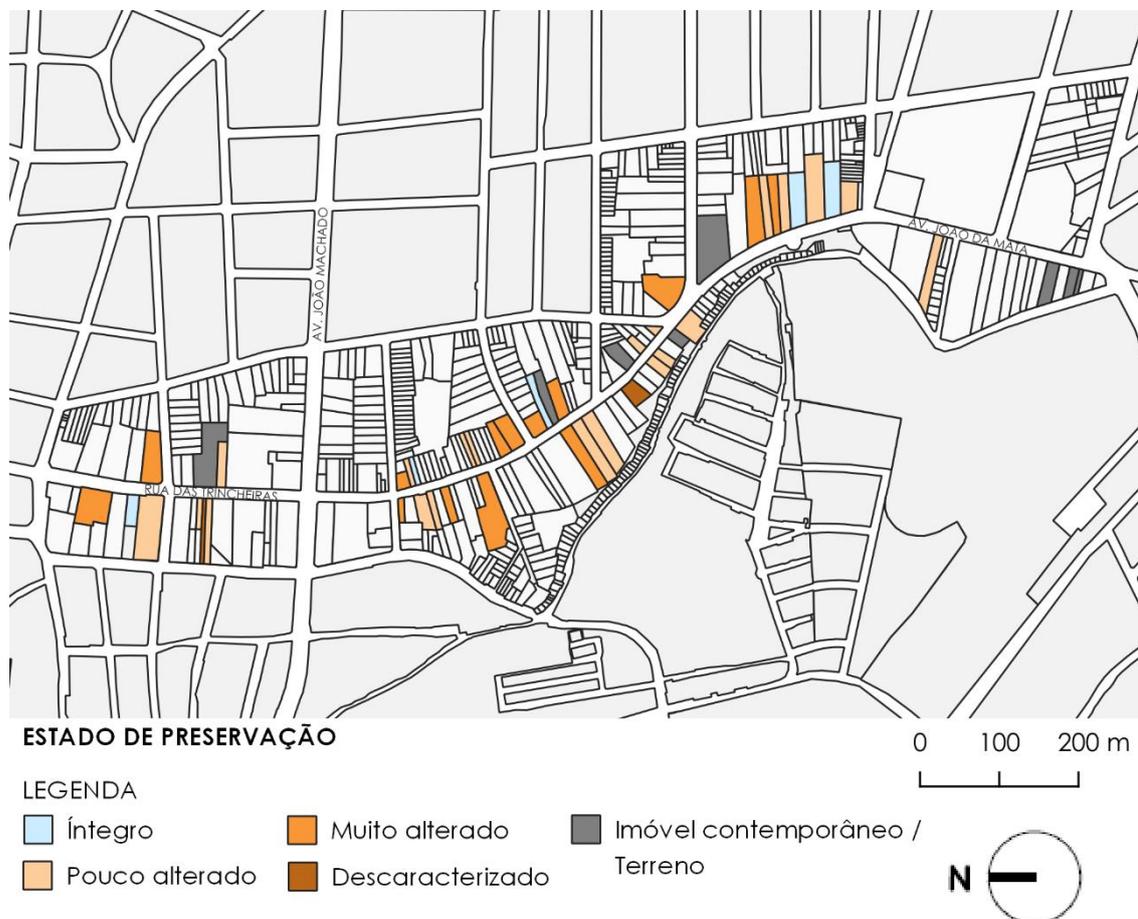
Figura 32 - Mapa de imóveis vazios ou subutilizados no eixo das Trincheiras, segundo o estado de preservação (2022).

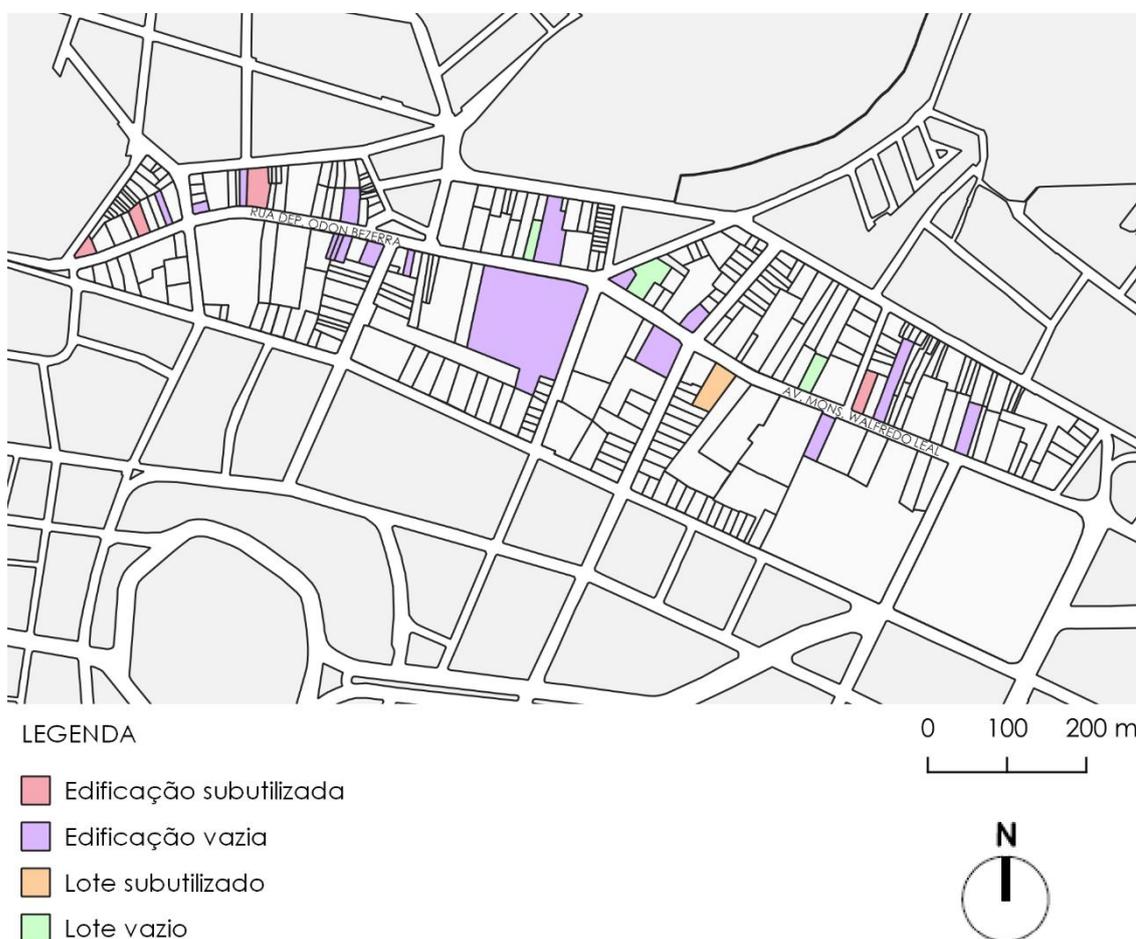
Figura 34 - Mapa de imóveis vazios ou subutilizados no eixo do Tambiá, classificados segundo as categorias de vacância adotadas na pesquisa (2022).

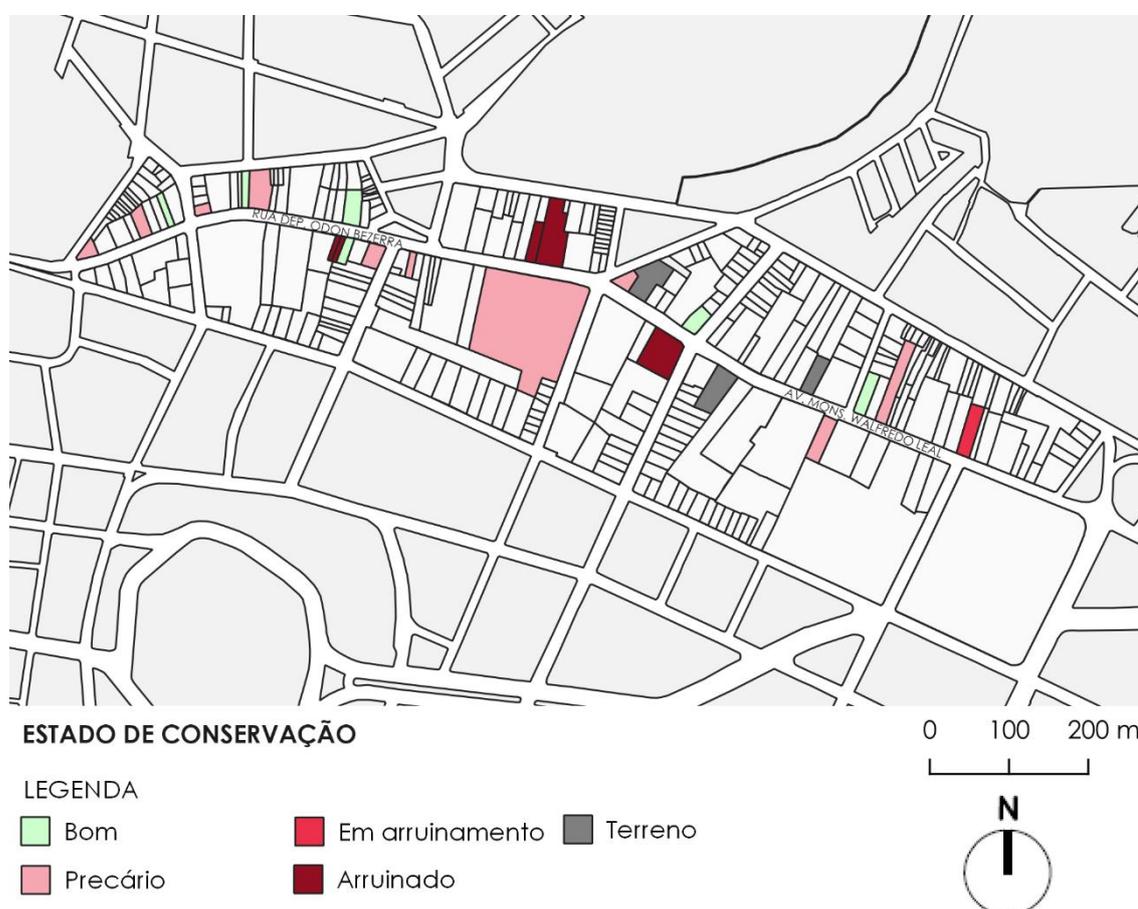
Figura 35 - Mapa de imóveis vazios ou subutilizados no eixo do Tambiá, segundo o estado de conservação (2022).

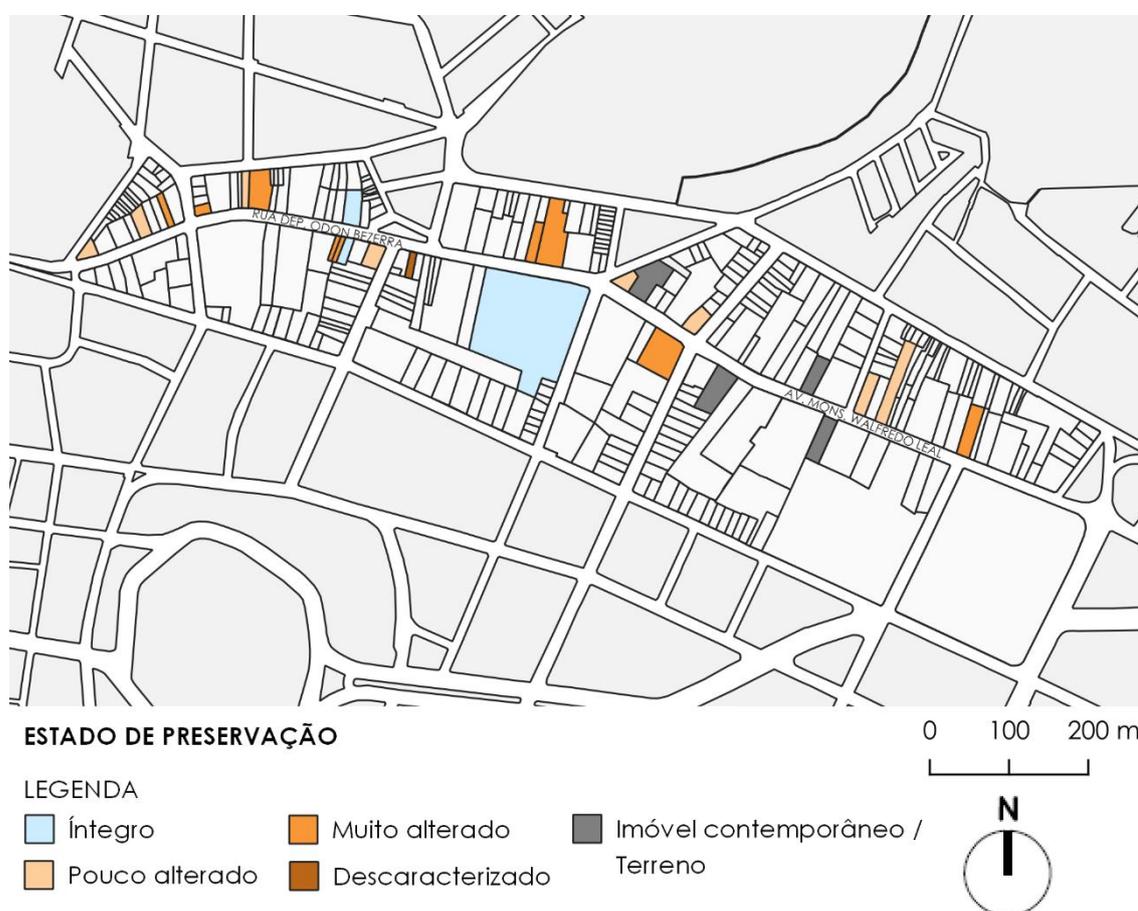
Figura 36 - Mapa de imóveis vazios ou subutilizados no eixo do Tambiá, segundo o estado de preservação (2022).

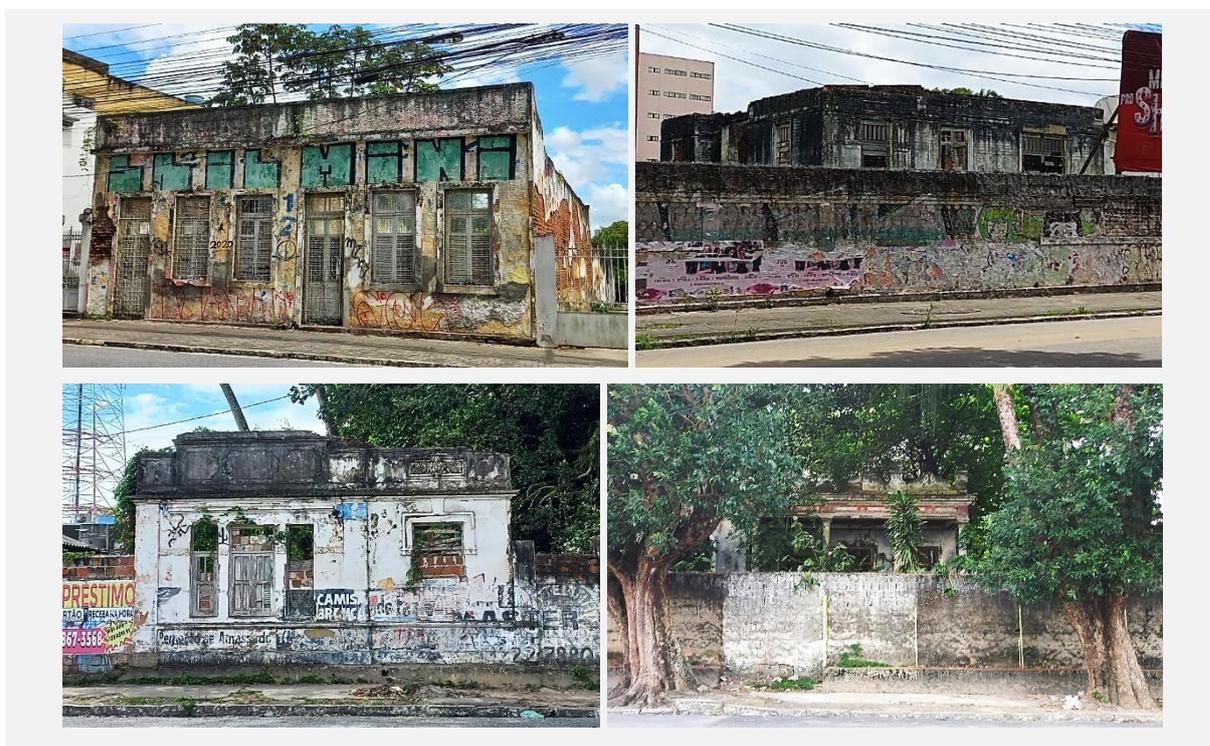
Figura 38 - Exemplos de edificações vazias no eixo do Tambiá (em ordem: nº 352 e 356 à Rua Odon Bezerra; e nº 330, S/N e nº 147 à Av. Mons. Walfredo Leal).

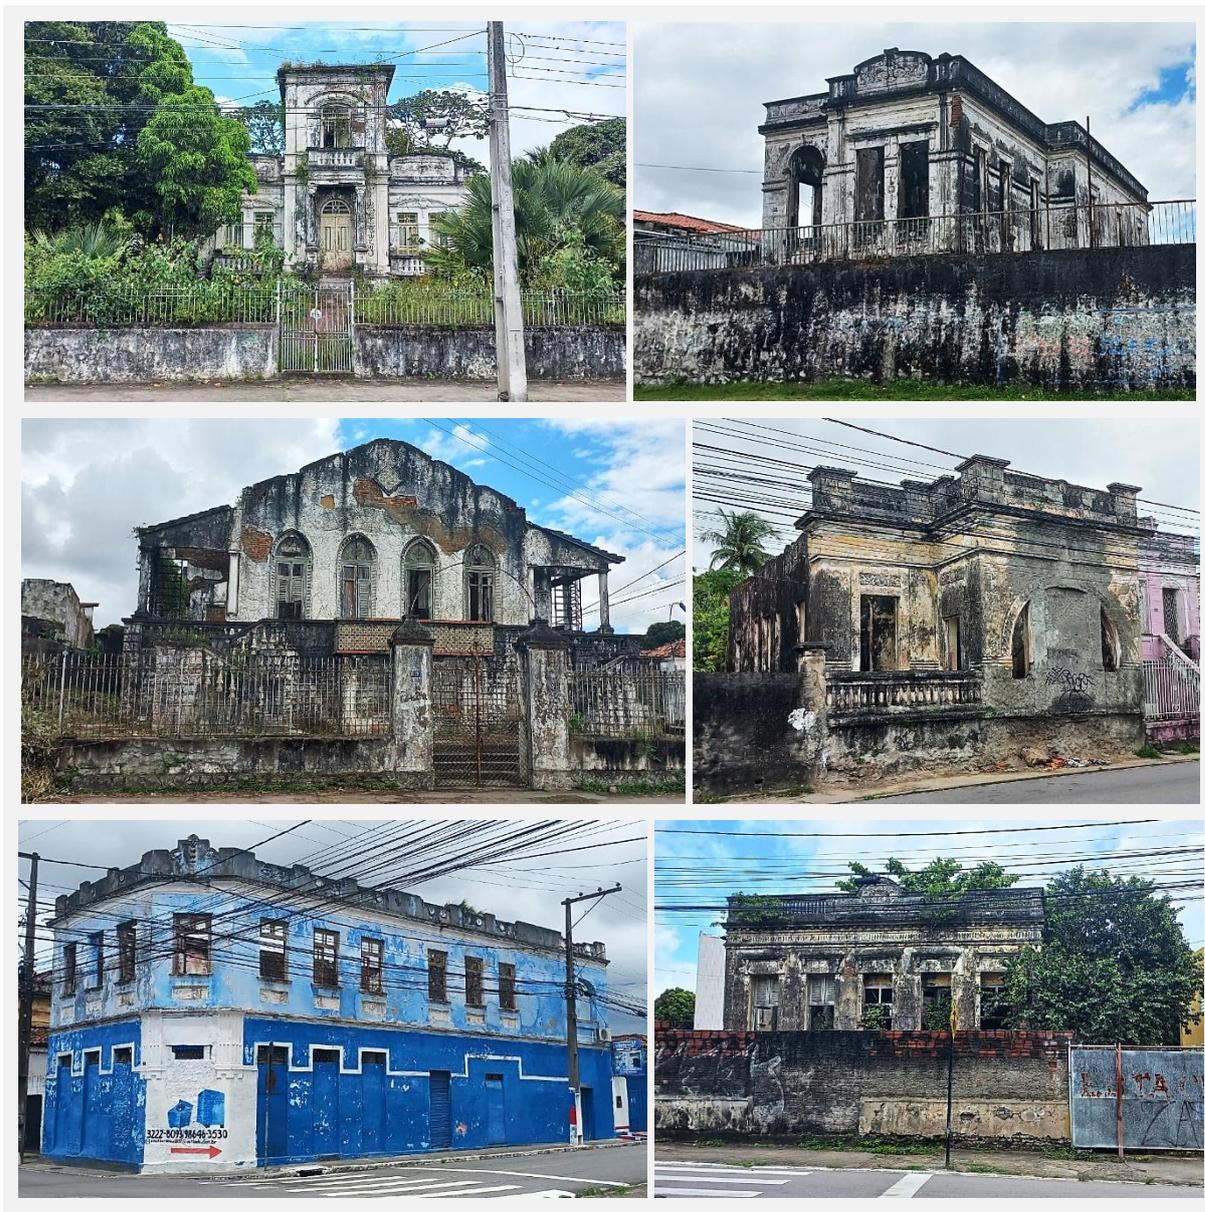
Figura 39 - Exemplos de edificações vazias ou subutilizadas no eixo das Trincheiras (em ordem: nº 163 à Av. João da Mata, nº 881, nº 619, nº 512, nº 454 e nº 62 à Rua das Trincheiras).

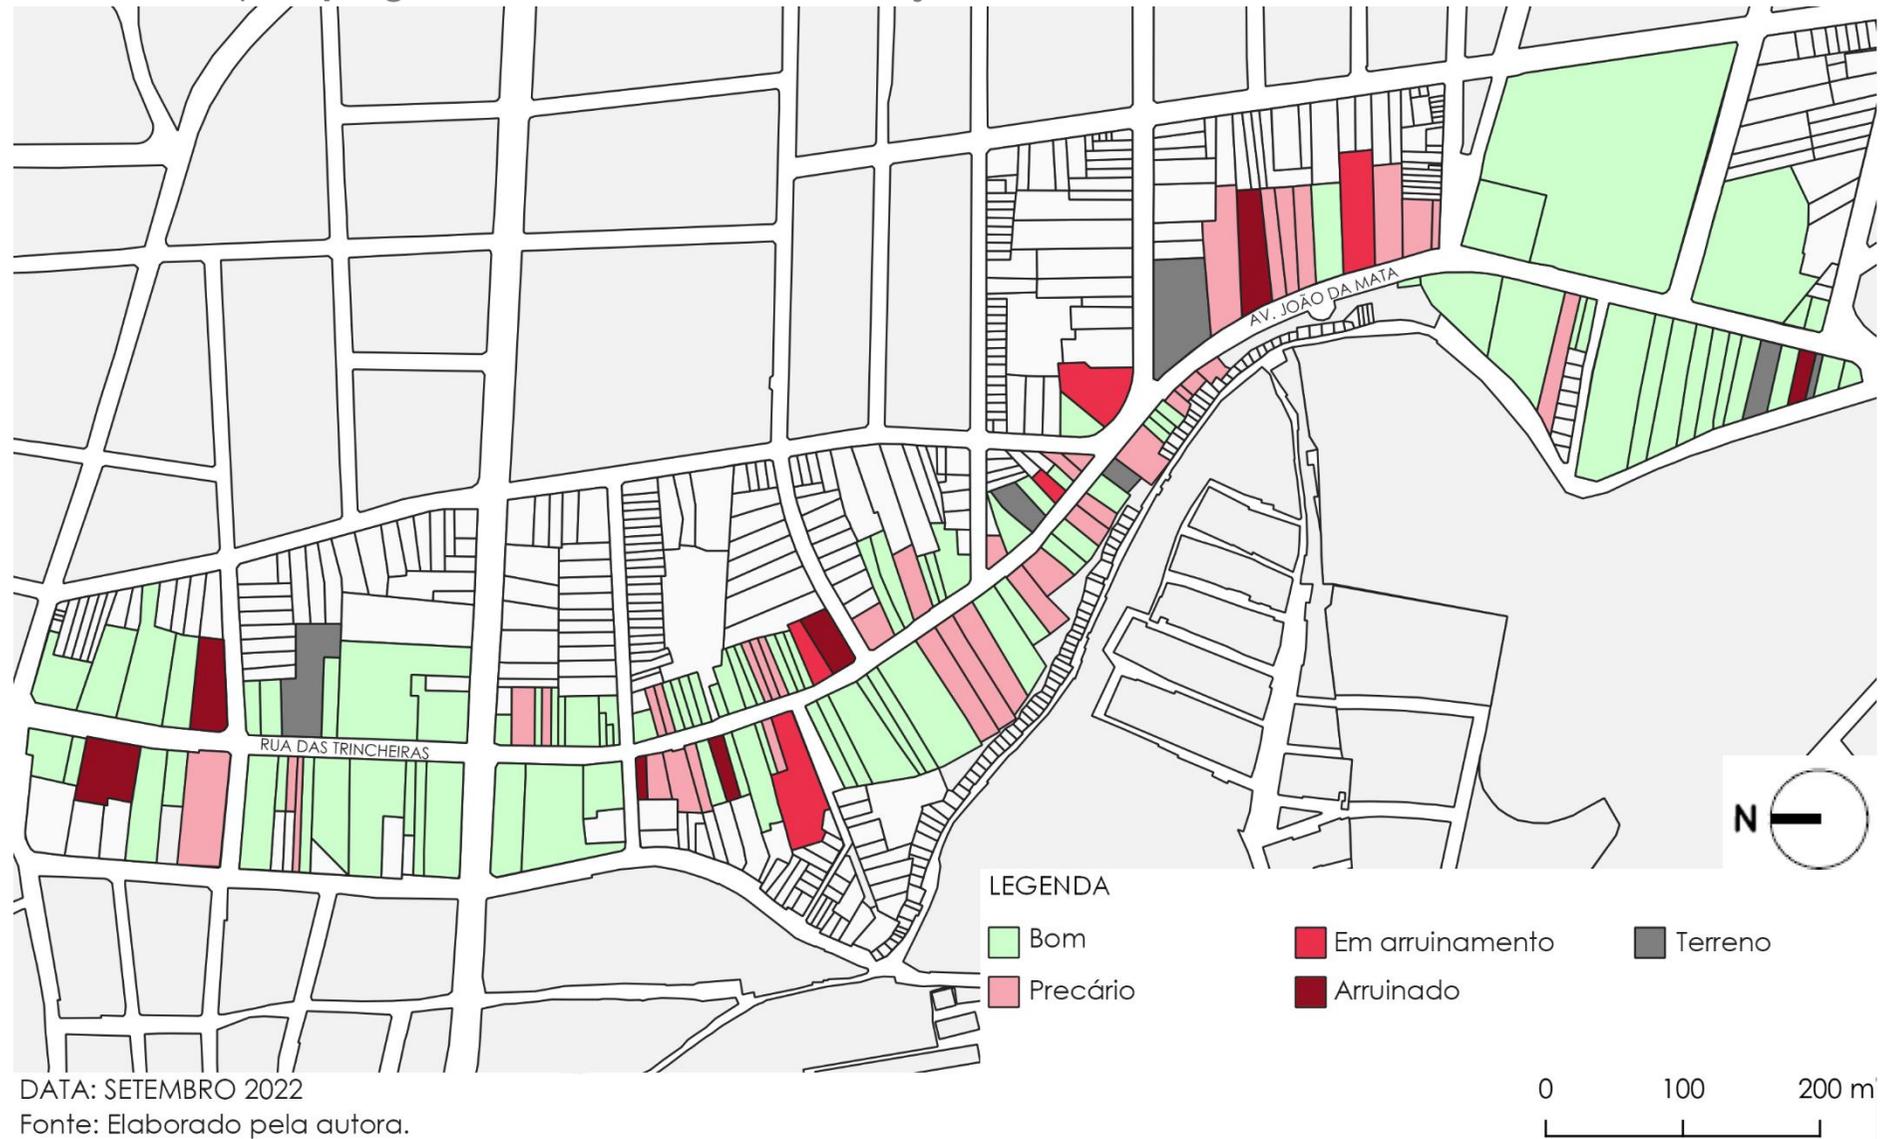
APÊNDICE D | Mapa geral do estado de conservação de imóveis no eixo das Trincheiras

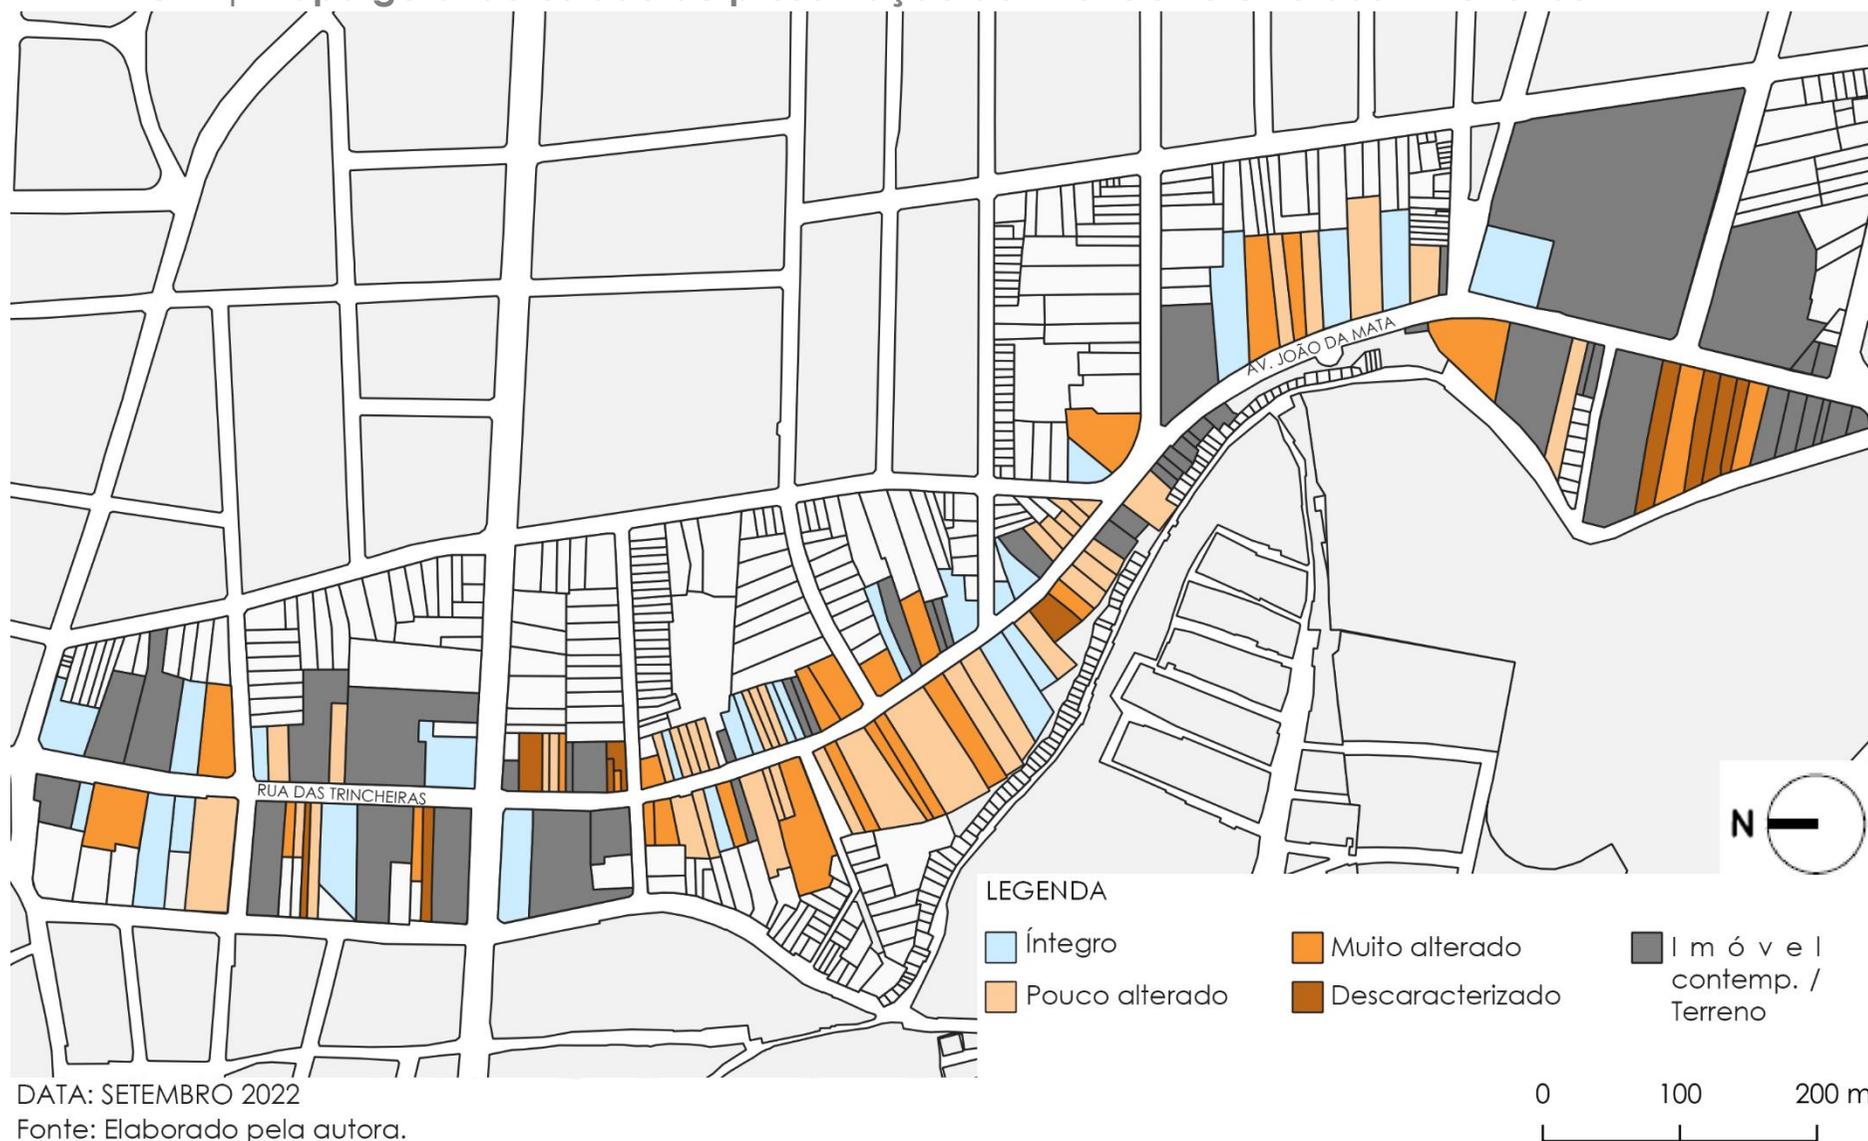
APÊNDICE E | Mapa geral do estado de preservação de imóveis no eixo das Trincheiras

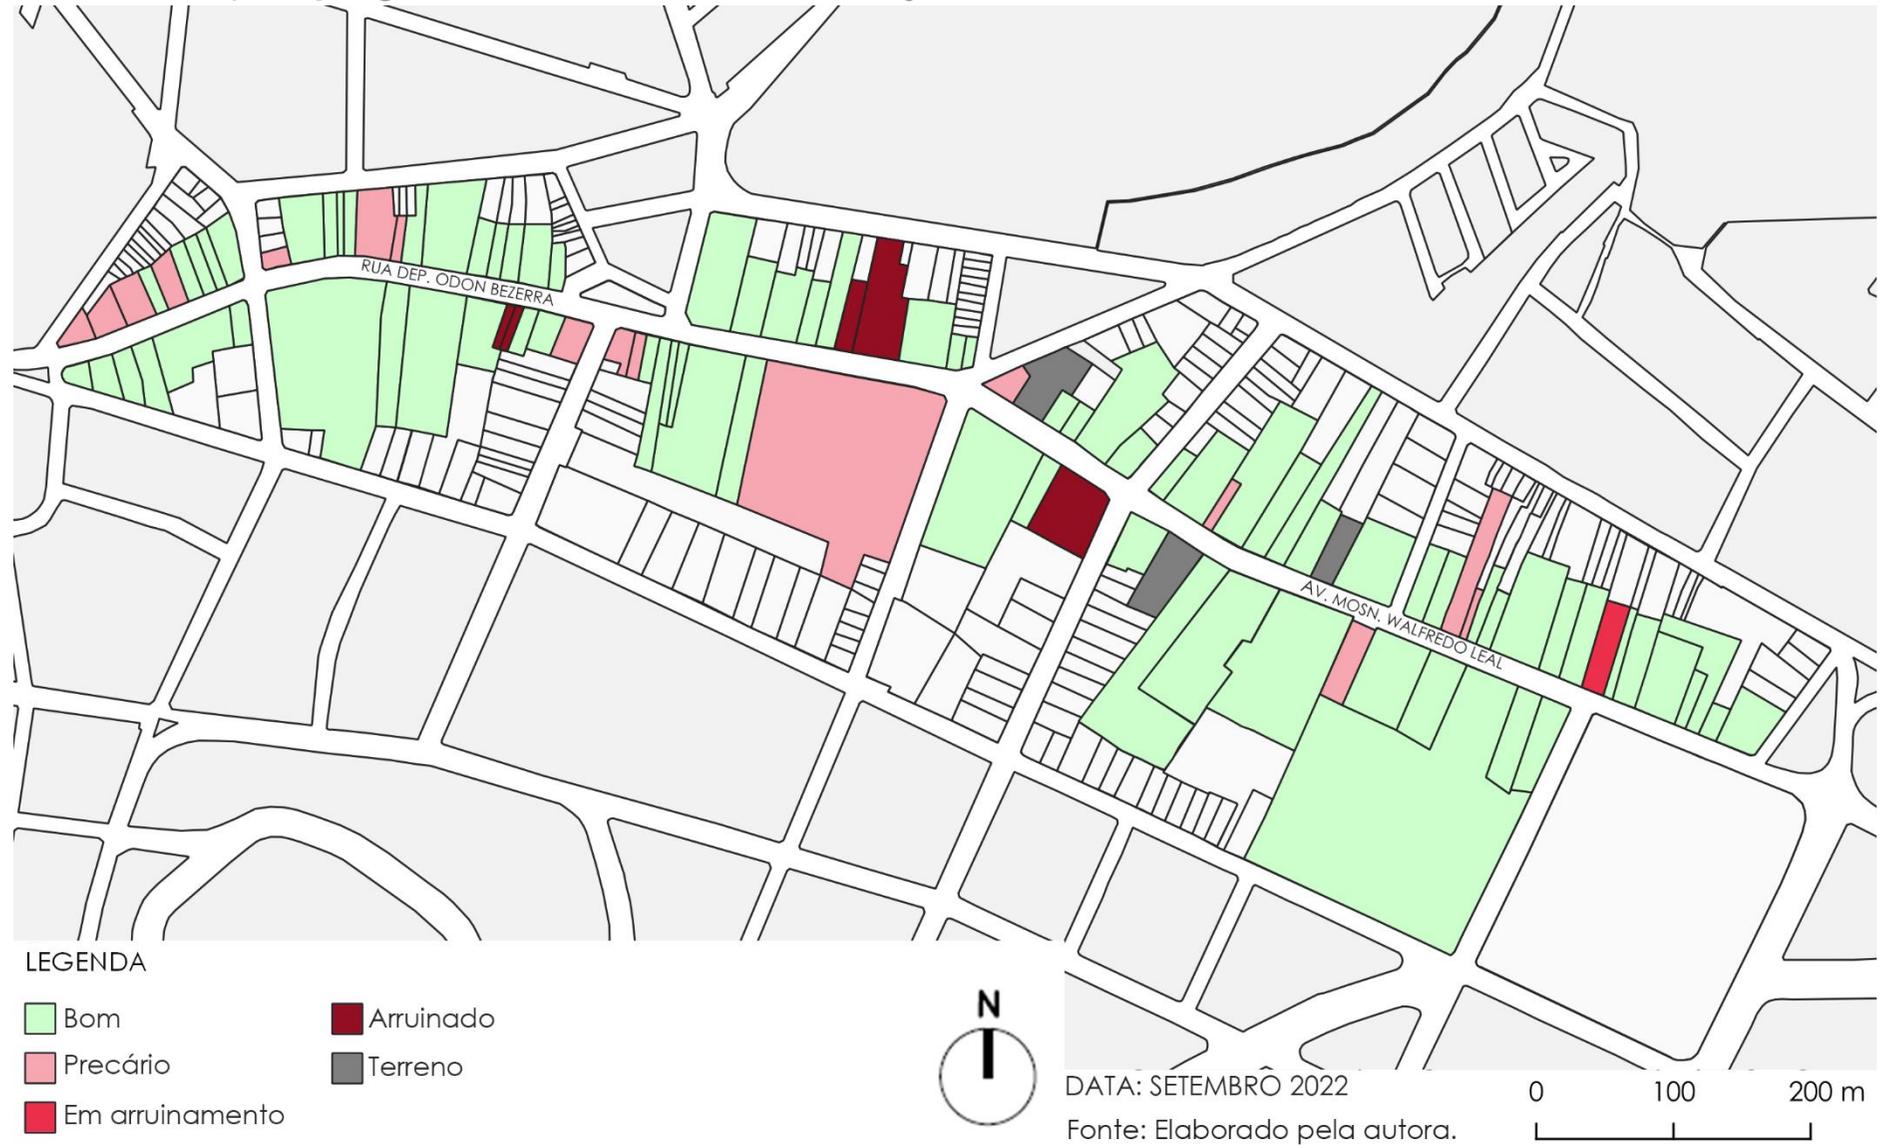
APÊNDICE F | Mapa geral do estado de conservação de imóveis no eixo do Tambiá

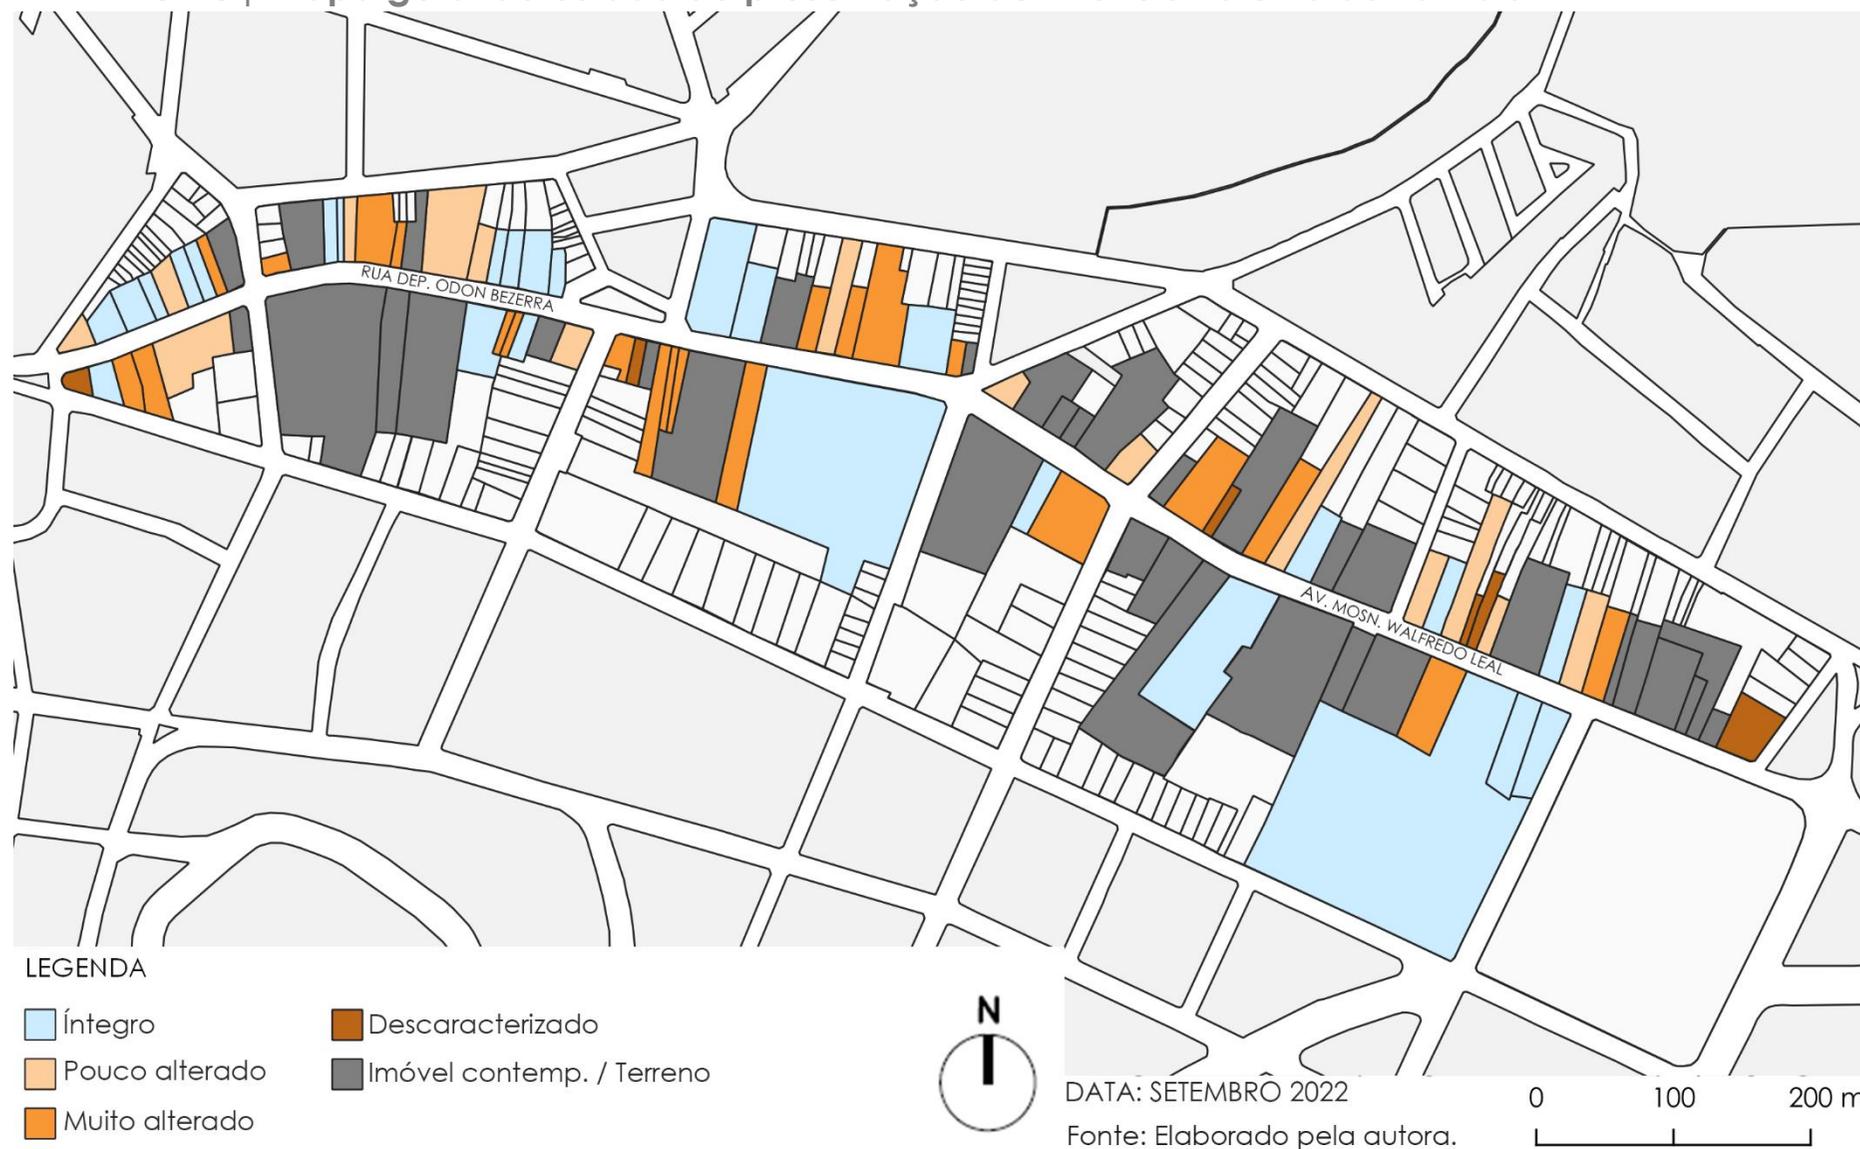
APÊNDICE G | Mapa geral do estado de preservação de imóveis no eixo do Tambiá
