UNIVERSIDADE FEDERAL DA PARAÍBA
CENTRO DE CIÊNCIAS EXATAS E DA NATUREZA
PROGRAMA DE PÓS-GRADUAÇÃO EM DESENVOLVIMENTO E
MEIO AMBIENTE

**AMBIENTES LÊNTICOS URBANOS NO SEMIÁRIDO BRASILEIRO: UMA
ANÁLISE DOS IMPACTOS DAS ALTERAÇÕES DO USO E OCUPAÇÃO DO
SOLO E PROPOSTAS DE MITIGAÇÃO**

Dissertação de Mestrado apresentada
ao Programa de Pós-Graduação em
Desenvolvimento e Meio Ambiente da
Universidade Federal da Paraíba, para
obtenção do título de Mestre.

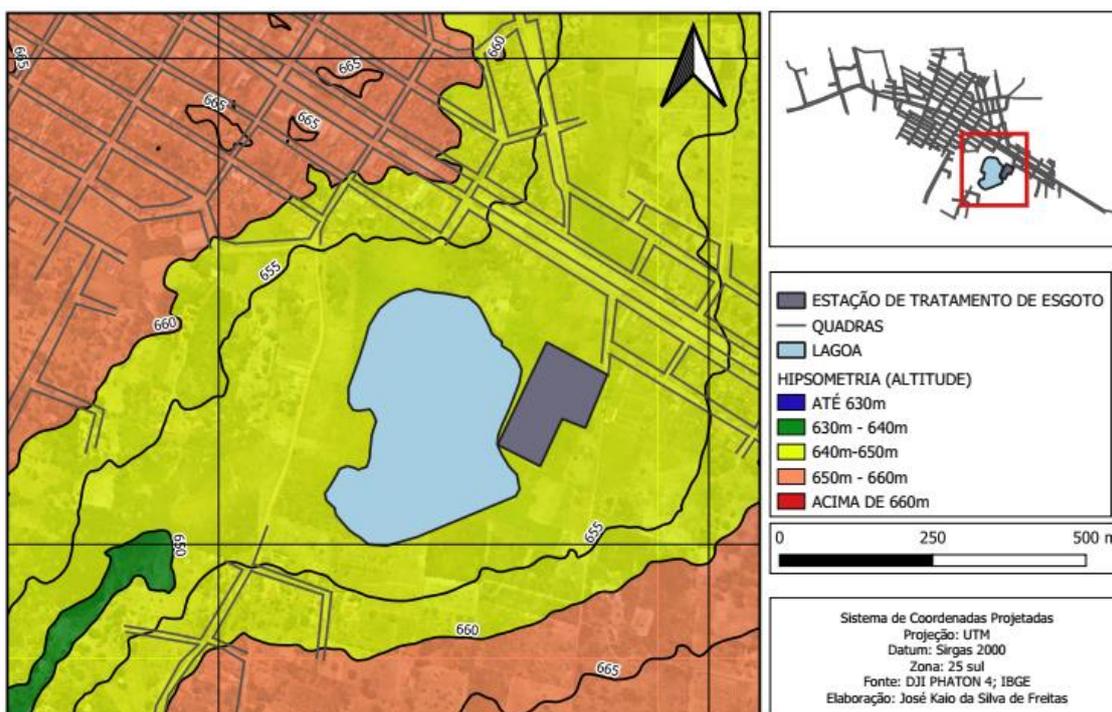
Figura 04: Relevo da área entorno da lagoa de Lagoa Nova, RN

A lagoa localiza-se em uma área de fundo de vale com cota altimétrica de 679 m, pouco mais baixa que a área da cidade (Figura 04), o que leva a que boa parte do escoamento superficial das águas pluviais da área urbana do município ser direcionado para a lagoa (Figuras 04, 05 e 06).

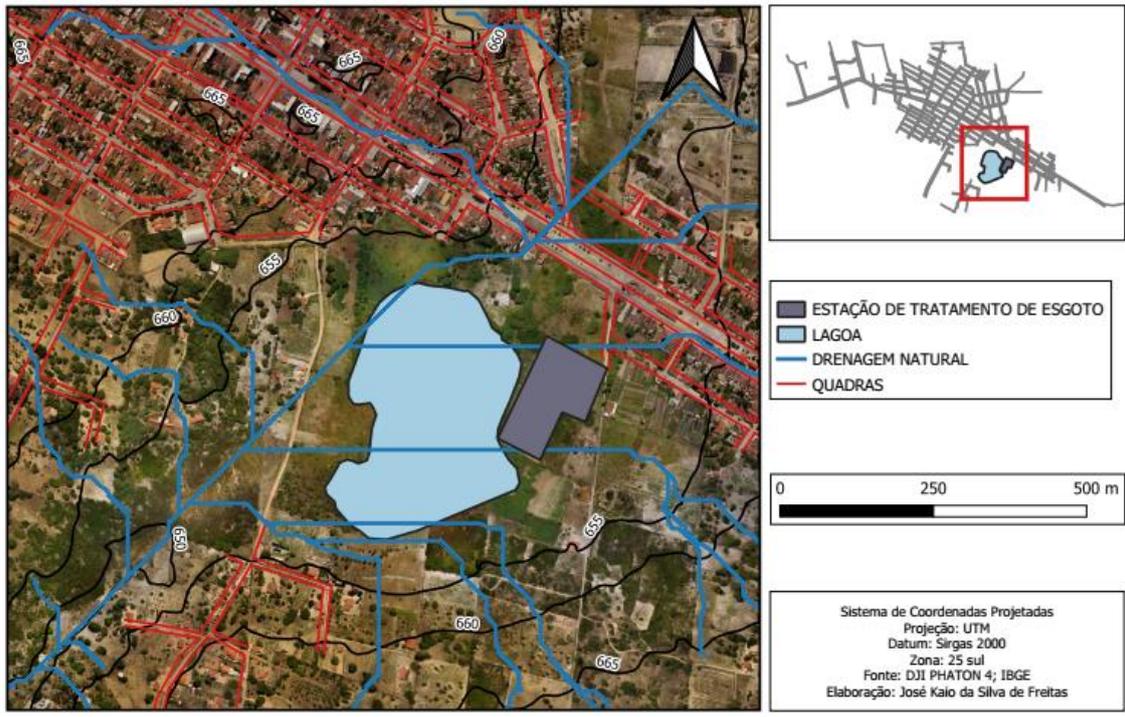
Figura 05: Caracterização da área e drenagem da área entorno da lagoa de Lagoa Nova, RN.

Além das águas de drenagem (Figuras 04 e 05), a lagoa recebe também (de forma irregular) os efluentes da ETE, que está localizada na margem superior direita Figuras 04, 05 e 7), isso devido a rompimentos no encanamento que transporta os efluentes da ETE (Figura 08).

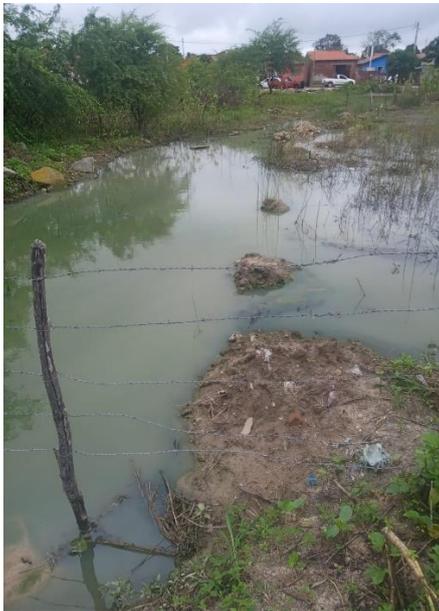
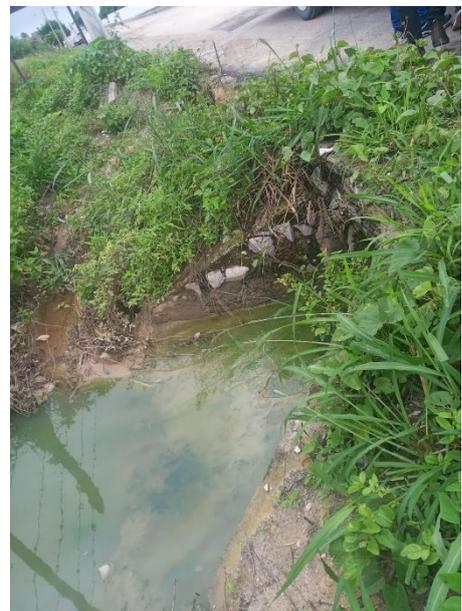
Figura 06: Galeria que transporta as águas da drenagem urbana de Lagoa Nova para a lagoa.

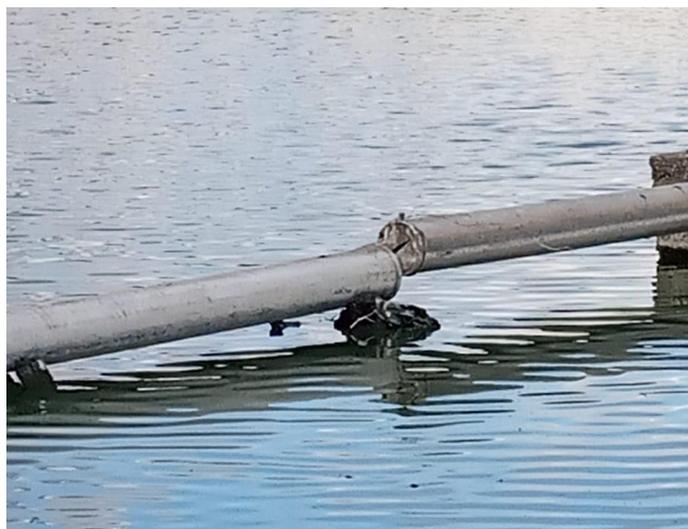
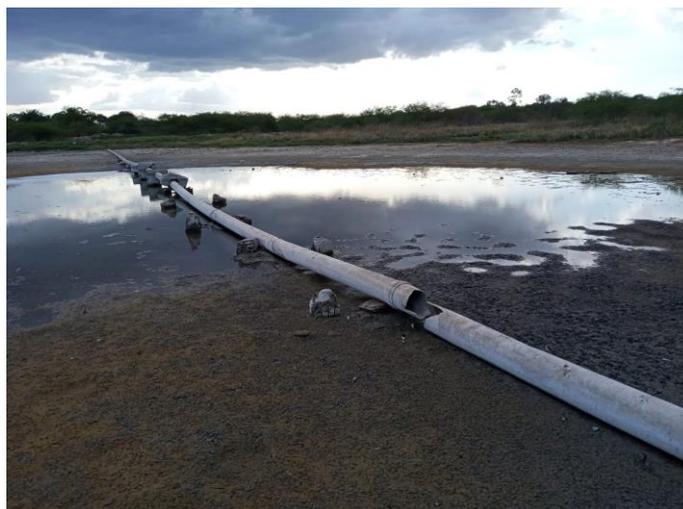
Figura 08: Encanamento quebrado (a e b) que transporta os efluentes da ETE de Lagoa Nova nas imediações da lagoa.

Como o cano do efluente está quebrado mais perto do ponto Lagoa B, não é o efluente saindo que afeta a concentração de oxigênio, é provável que haja infiltração da ETE para a lagoa pelo solo ou lençol freático. O mesmo se verifica para outros nutrientes como os compostos nitrogenados que foram mais elevados no ponto Lagoa A, principalmente no período chuvoso. Por não serem impermeabilizadas as lagoas de estabilização, isso compromete as águas subterrâneas e os ecossistemas aquáticos abastecidos por elas, ou entorno.

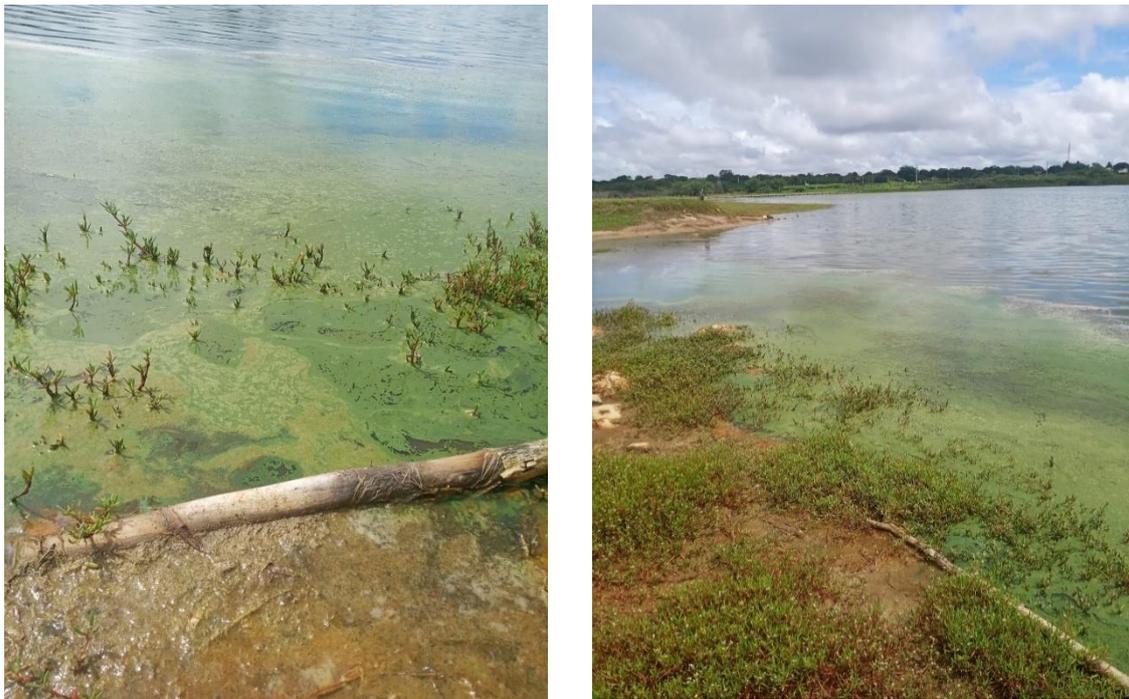
Figura 09: Florações de cianobactérias na lagoa de Lagoa Nova, RN.

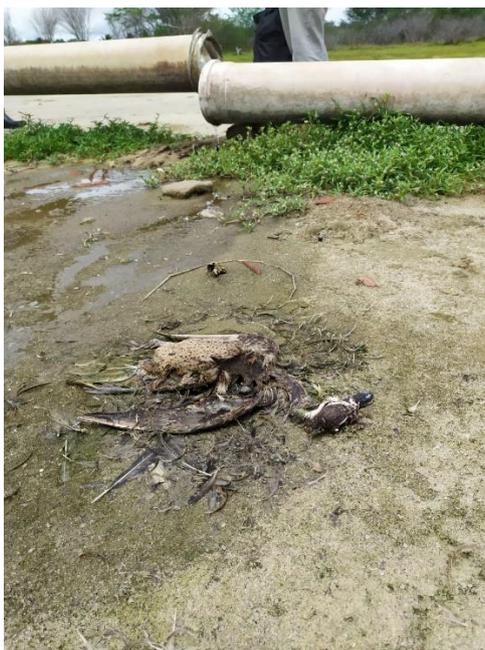
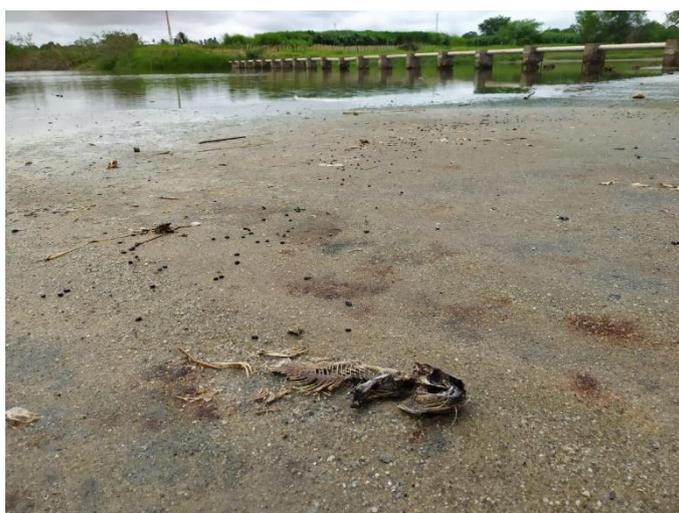
Figura 10: Presença de animais mortos (a e b) em torno da lagoa de Lagoa Nova, RN.

Entre as duas coletas, por volta do dia 12 de janeiro de 2021, houve mais uma mortalidade de peixes na lagoa. Foi possível observar nessa segunda coleta vestígios de animais em decomposição no entorno da lagoa, dentre eles carcaças de aves e de peixes bem próximo ao ponto onde o encanamento da ETE encontra-se rompido (Figura 10). Observou-se também um aumento no volume de efluentes adentrando a ETE, permitindo assim, que a segunda lagoa voltasse ao seu funcionamento e pudesse ser realizado coleta em ambas as lagoas de estabilização.

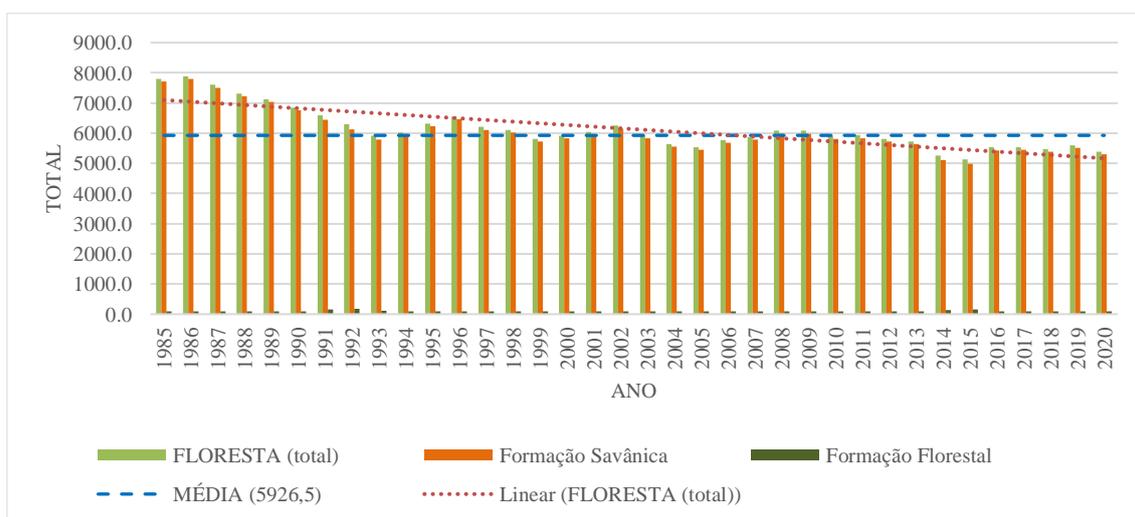
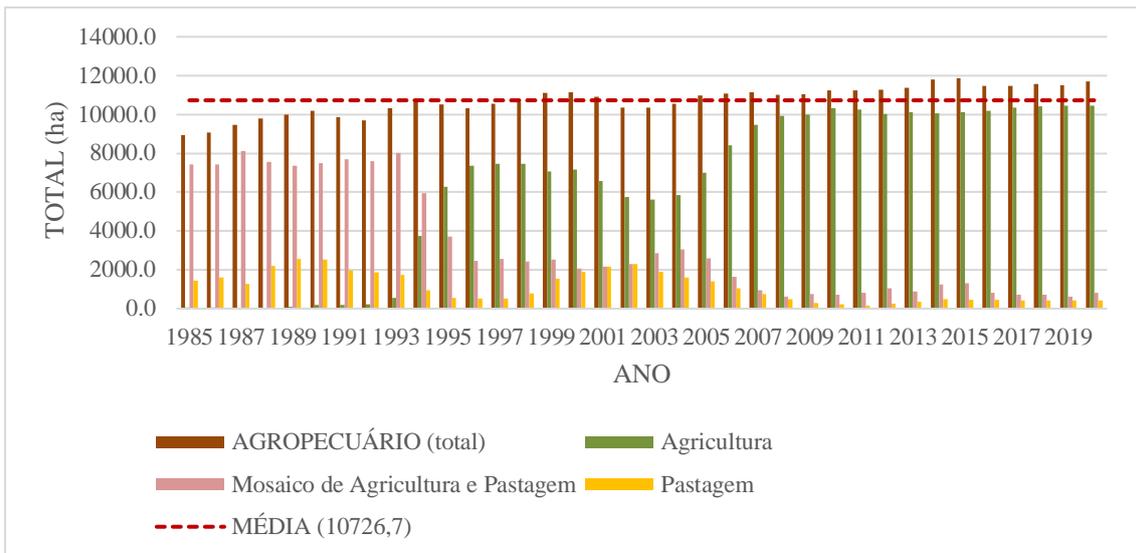
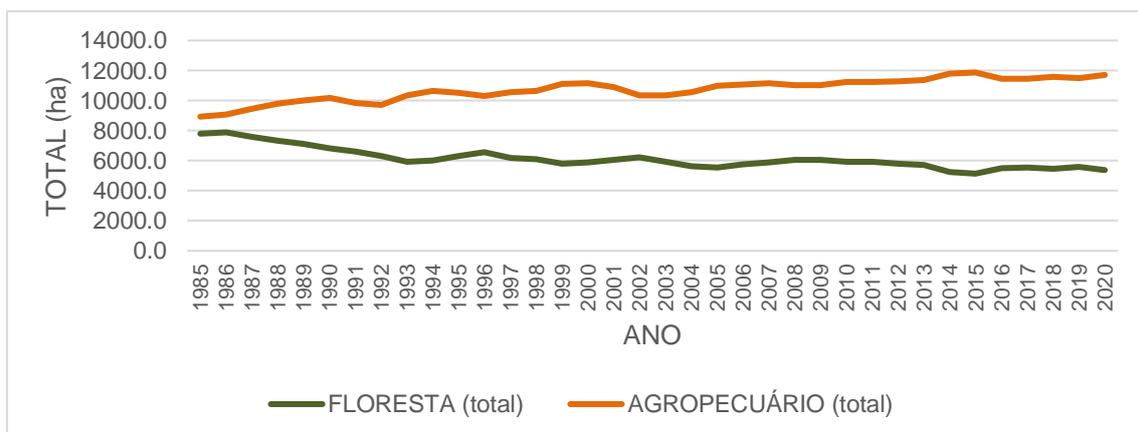
Figura 11: Série histórica (1985-2020) vegetação Lagoa Nova, RN.

Figura 12: Série histórica (1985-2020) agropecuário Lagoa Nova, RN.

Figura 13: Comparativo das séries históricas (1985-2020) de vegetação e agropecuário Lagoa Nova, RN.

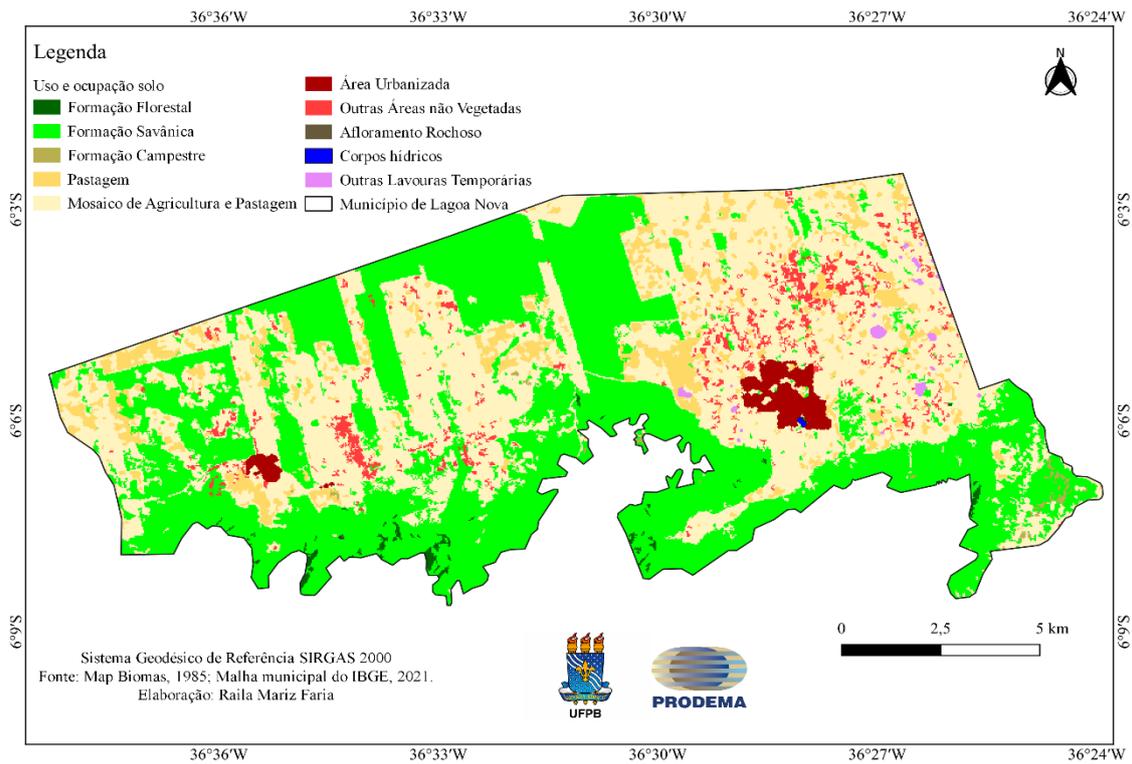
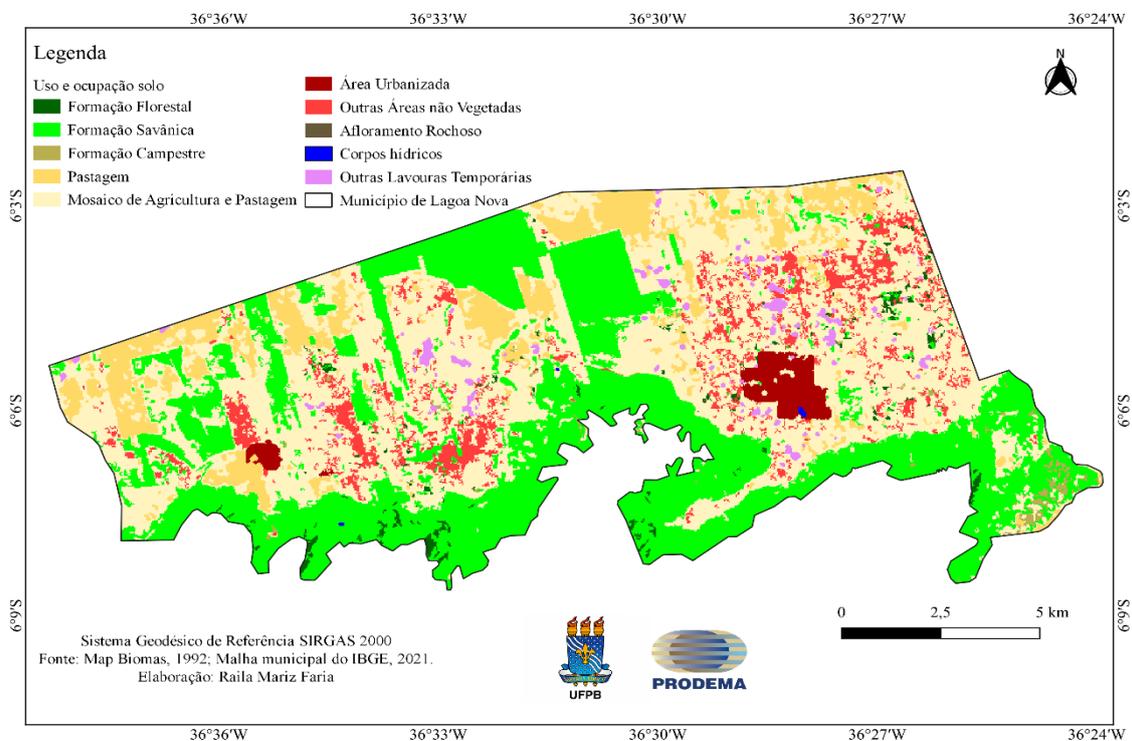
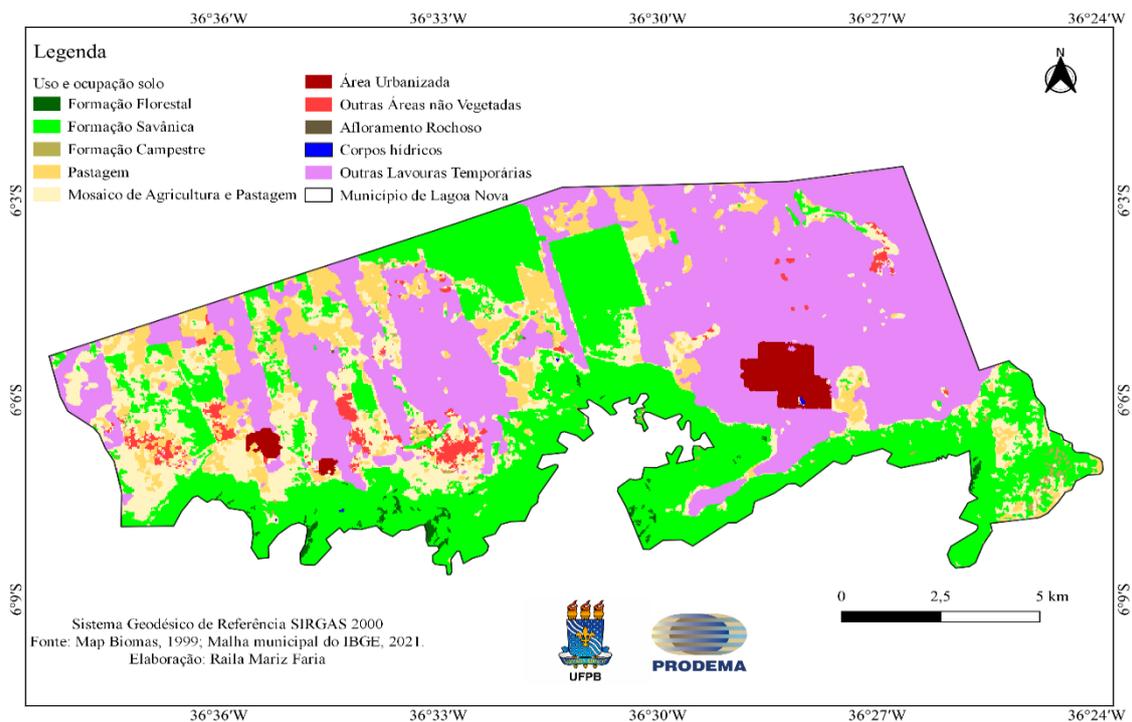
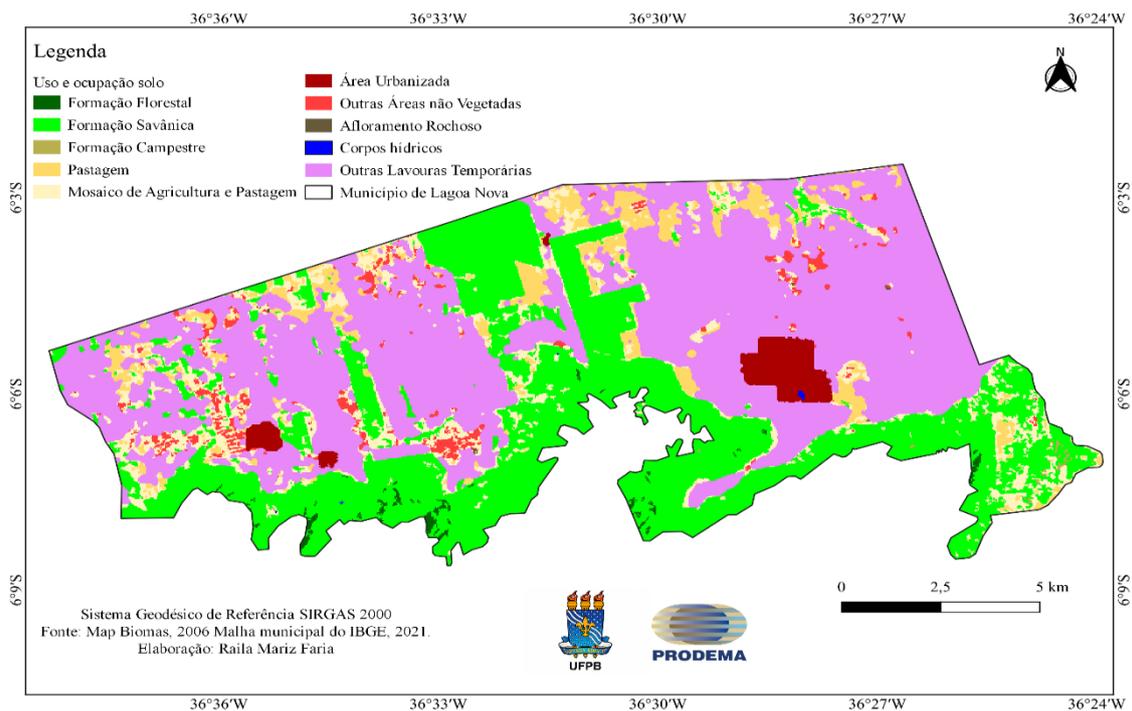
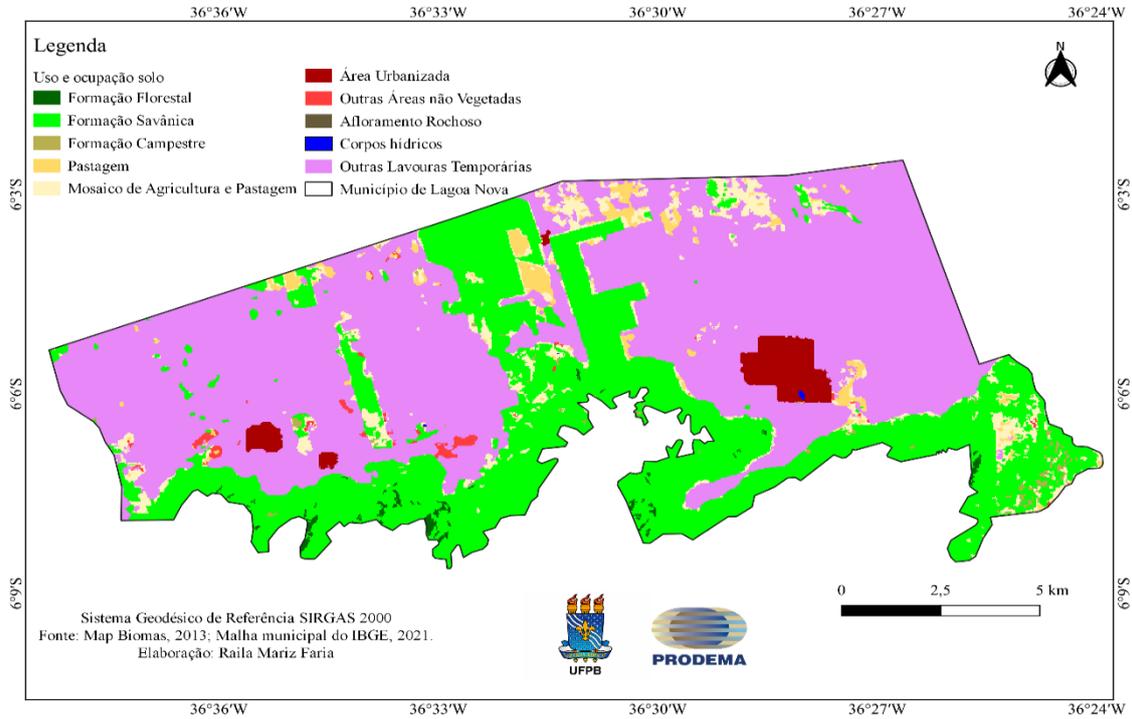
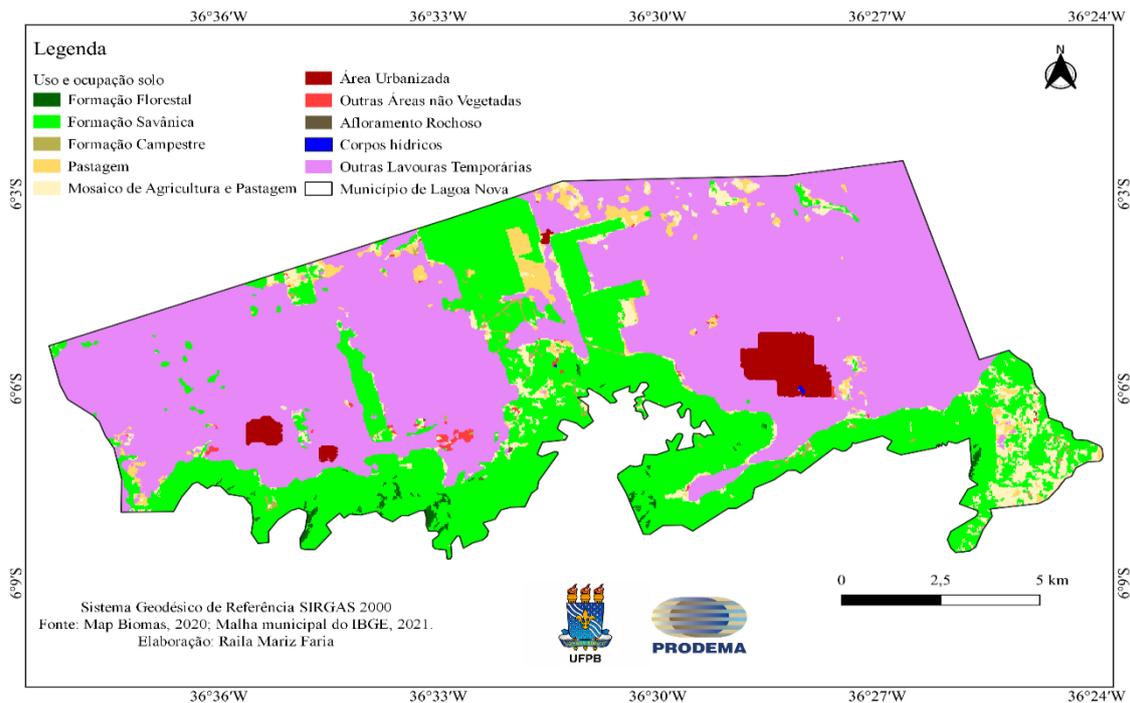
Figura 14: Uso e ocupação do solo do município de Lagoa Nova/RN - Ano 1985.

Figura 15: Uso e ocupação do solo do município de Lagoa Nova/RN - Ano 1992.

Figura 16: Uso e ocupação do solo do município de Lagoa Nova/RN - Ano 1999.

Figura 17: Uso e ocupação do solo do município de Lagoa Nova/RN - Ano 2006.

Figura 18: Uso e ocupação do solo do município de Lagoa Nova/RN - Ano 2013.

Figura 19: Uso e ocupação do solo do município de Lagoa Nova/RN - Ano 2020.

Observando com atenção as figuras é possível perceber que a cidade cresceu entorno da lagoa e o pouco de vegetação que havia nas áreas de drenagem foi quase que por completo retirada, restando apenas alguns resquícios, como um exemplar de Baráúna (*Schinopsis brasiliensis*) (Figura 02) e um de Gameleira (*Ficus monckii* ou *Ficus glabra* Vell.) (Figura 03) preservados pelo município e algumas Algarobas (*Prosopis juliflora*) (Figura 07). A vegetação original deu lugar a infraestrutura urbana e plantações de capim elefante para alimentar o gado (Figura 07). No entorno da lagoa, na área inundável, a vegetação que predomina é a do tipo herbácea, com a predominância do beldroega-da-praia (*Blutaparon portulacoides*) (Figura 21).

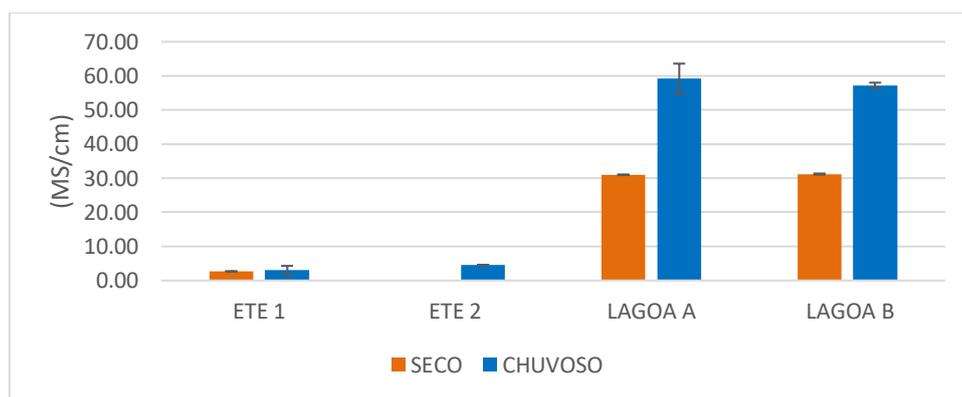
Figura 20: Valores de condutividade elétrica na água da lagoa de Lagoa Nova, RN, e da ETE.

A alta condutividade elétrica apresentada pela lagoa pode ser uma das causas da ocorrência de vegetação do tipo halófito nas margens como a espécie beldroega-da-praia (*Blutaparon portulacoides*). Como pode ser observado na Figura 21, as plantas que se encontram presentes nas margens da Lagoa Nova são plantas halófitas, adaptadas a viver em ambientes salinos e comumente encontradas em estuários.

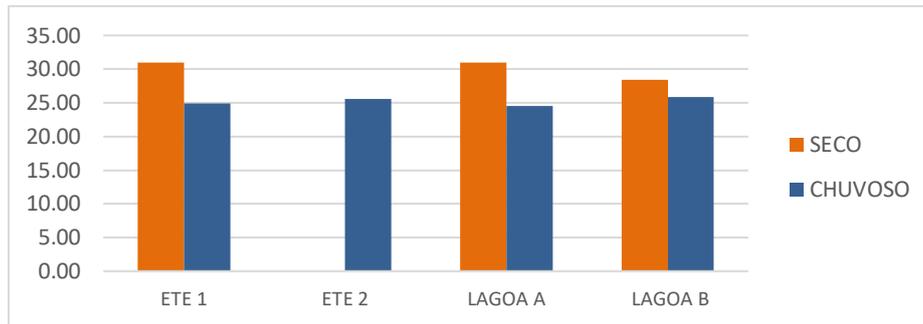
Figura 22: Valores de temperatura, na água da lagoa de Lagoa Nova, RN, e da ETE.

A temperatura da água, tanto da lagoa quanto da ETE, registrou-se, como esperado, mais elevada no período seco, visto que as médias térmicas nesse período para a região são mais elevadas (Figura 22). Segundo Von Sperling (2007) e Madden et al. (2013) a temperatura é um parâmetro que permite determinar se há poluição térmica pela descarga de efluentes, visto que, apesar de depender de fatores como clima, composição geológica, condutividade elétrica das rochas, dentre outros, as descargas de efluentes aumentam a temperatura dos ecossistemas aquáticos.

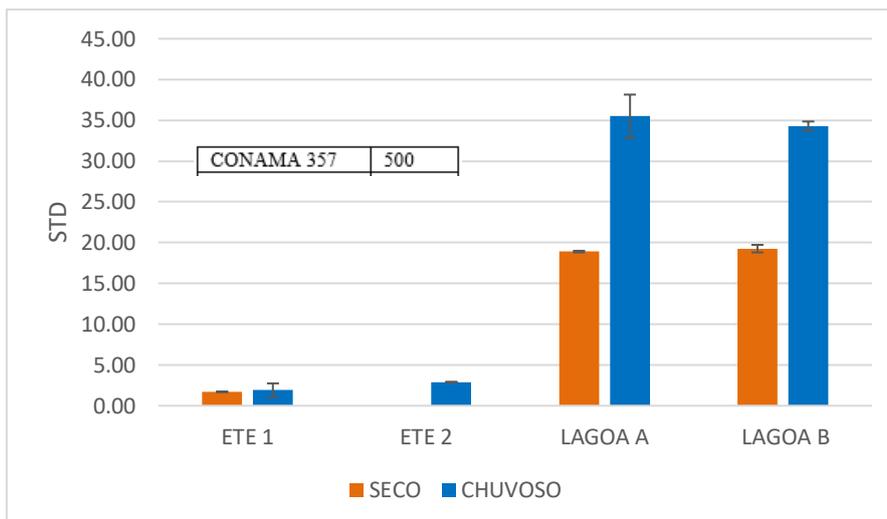
Figura 23: Valores de Sólidos Totais Dissolvidos (STD) na lagoa e ETE em Lagoa Nova, RN.

Os valores de sólidos totais dissolvidos STD, que incluem todos os sais dissolvidos presentes na água e os componentes não iônicos, observados neste primeiro momento também se apresentaram bastante discrepantes entre os dois ambientes analisados lagoa e ETE. Os valores observados na lagoa foram quase vinte vezes mais elevados que os observados na ETE (Figura 23).

Sólidos dissolvidos são o resultado de decomposição e são proporcionais aos valores da condutividade. Verifica-se que na lagoa, por haver acúmulo de águas ricas em nutrientes, receber água de uma maior bacia de drenagem sofrer um efeito cumulativo ao longo do tempo, os valores são muito superiores aos registrados na ETE, o que é uma situação clara do efeito cumulativo e do grau de degradação ambiental registrado neste ecossistema, que no passado serviu para agricultura e pecuária.

Verifica-se que na ETE não há grandes diferenças entre os períodos de estiagem e chuvoso, porque a água que recebe é a dos esgotos, que se mantém mais ou menos semelhante, independente da sazonalidade. No entanto, na lagoa, verificam-se valores muito mais elevados na estação chuvosa que na de estiagem. Isso é o resultado da drenagem dos solos da área da bacia da lagoa, visto que muita água cinza e esgotos lançados no solo, são carreados para a lagoa, assim como sais presentes no solo, que se dissolvem com a chuva e são lixiviados para a lagoa.

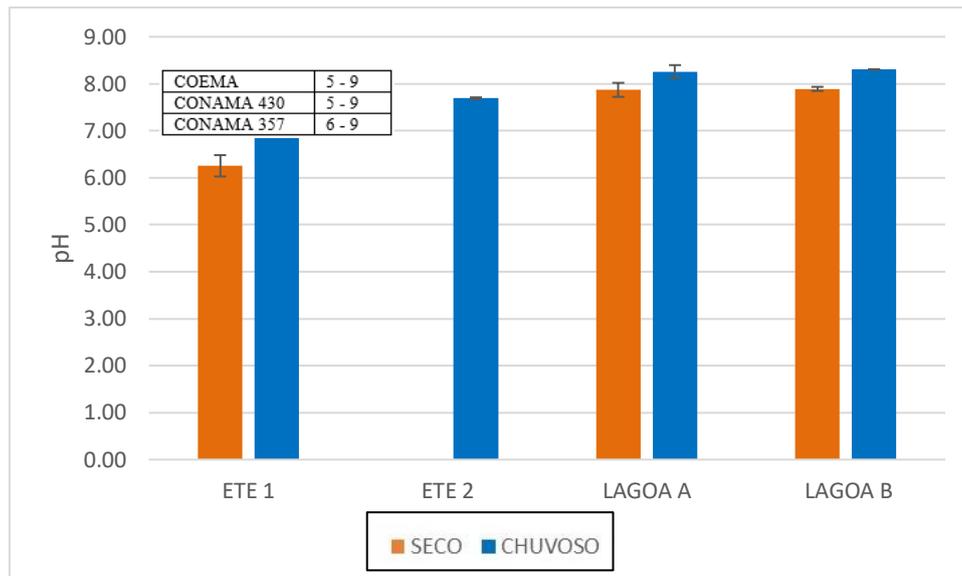
Figura 24: Valores de pH na lagoa e ETE em Lagoa Nova, RN.

Em relação ao pH, os valores encontrados na lagoa também foram um pouco mais elevados que os encontrados na ETE (Figura 24), mas ainda assim atendem aos padrões de qualidade do CONAMA Nº 357 para a classe 3 de águas doces (pH: 6,0 a 9,0). Os dois locais amostrados, tanto na ETE quanto na lagoa, apresentaram valores semelhantes. Os valores de pH são influenciados de duas formas, pela decomposição, tende a ser mais ácido, pela liberação de CO₂, enquanto que pelo aumento da fotossíntese tende a ser mais básico, pela absorção de CO₂ pelas microalgas (BOYD, 1979).

Os valores de pH foram um pouco diferentes entre a ETE e a lagoa natural no período seco, sendo ligeiramente ácidos na ETE (perto de 6,0) devido às elevadas taxas de decomposição, que liberam CO_2 tornando o ambiente mais ácido; e ligeiramente alcalinos (acima de 7,0) na lagoa, devido à grande quantidade de microalgas, o que aumenta a fotossíntese e o consumo de CO_2 , aumentando o pH. Neste caso específico da ETE, a decomposição teve um papel mais importante na definição dos valores de pH, porque mesmo com maior quantidade de microalgas, e maior concentração de clorofila-a, as águas da ETE apresentaram valores de pH inferiores aos da lagoa. No entanto, no período chuvoso, as diferenças entre a ETE e a lagoa foram menores, embora ligeiramente mais alcalinos, novamente, na ETE.

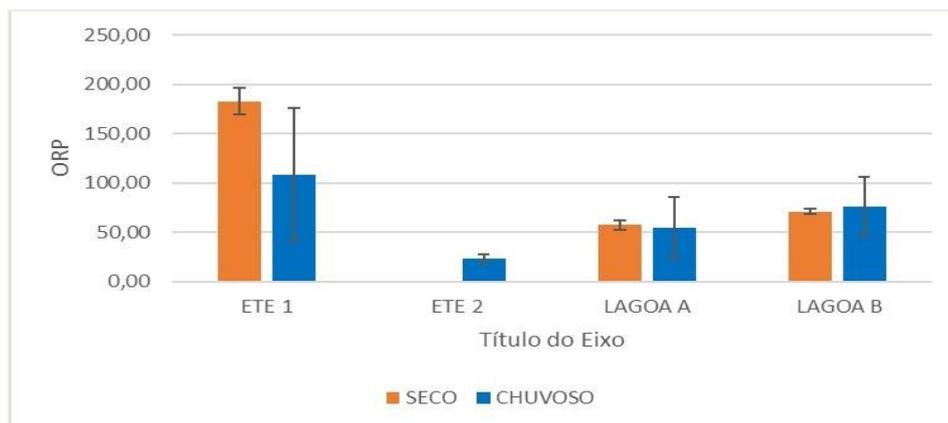
Figura 25: Valores de potencial de oxirredução na ETE e lagoa em Lagoa Nova, RN.

Os resultados encontrados nas águas tanto da ETE quanto da lagoa natural no período seco e chuvoso apresentaram valores positivos para o ORP, porém os valores de ORP encontrados na ETE1 foram consideravelmente mais elevados que os demais (Figura 10).

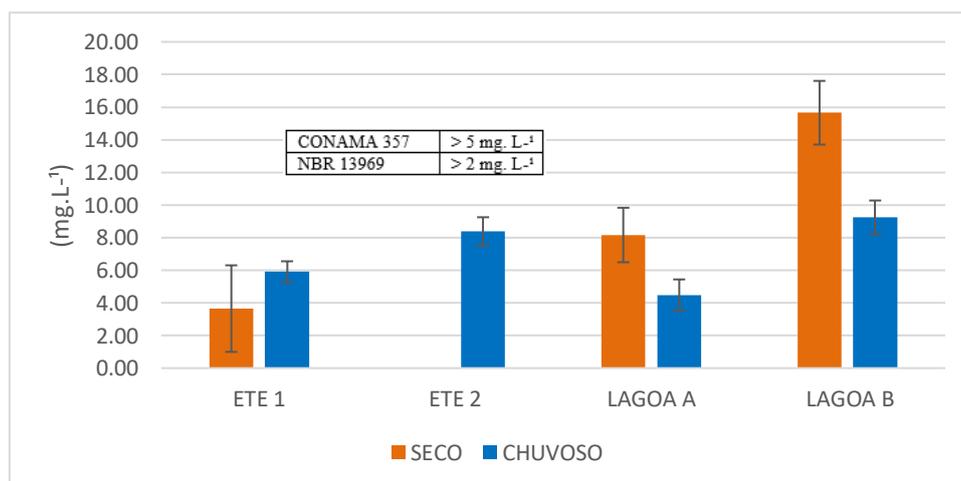
Figura 26: Concentrações de oxigênio dissolvido na Lagoa e na ETE em Lagoa Nova, RN.

O oxigênio dissolvido apresentou concentrações mais elevadas na lagoa natural que na ETE (Figura 26), isso foi importante para facilitar os processos de nitrificação, que reduziram as concentrações de amônia neste ambiente.

Na ETE, apesar do ORP ter menores valores no ponto ETE2, as concentrações de oxigênio dissolvido foram sempre mais elevadas na ETE2, compatível com o ambiente da lagoa facultativa. O mesmo se verificou no ponto lagoa B, que apresentou sempre maiores concentrações de oxigênio, compatível com melhor qualidade ambiental que o ponto lagoa A (próximo da ETE).

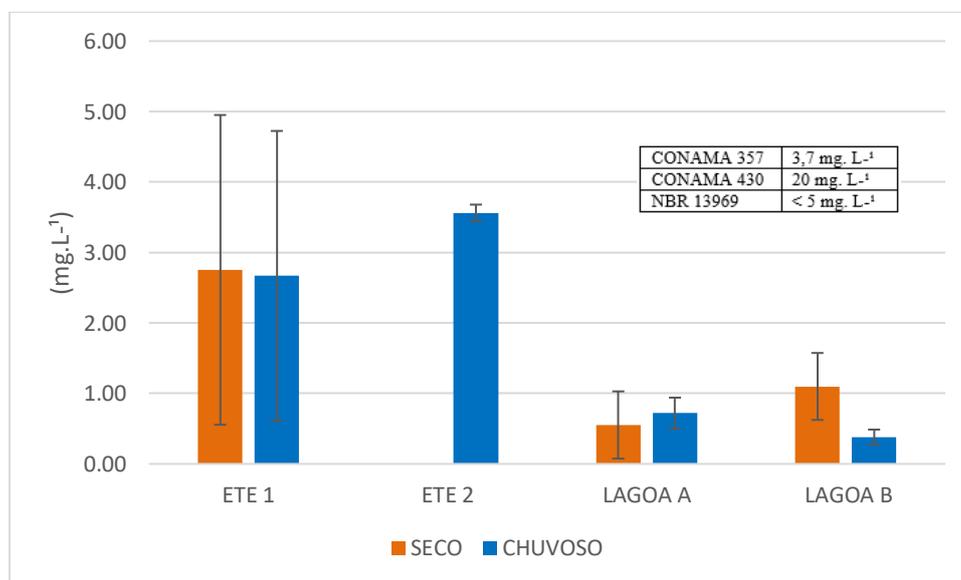
Figura 27: Concentrações de amônia na lagoa e ETE em Lagoa Nova, RN.

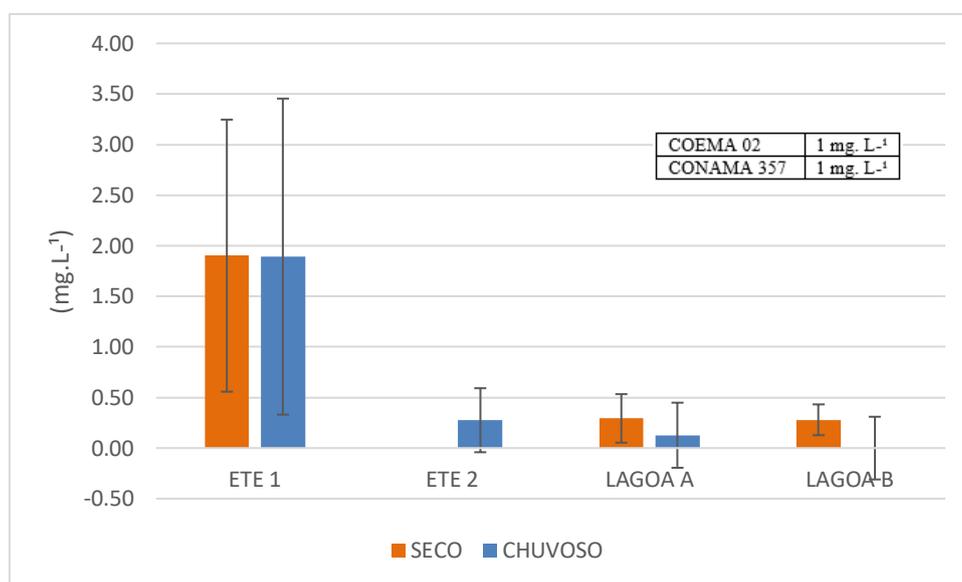
Figura 28: Concentrações de nitrito na lagoa e ETE em Lagoa Nova, RN.

As concentrações de nitrito encontrados na ETE1 foram mais elevadas (Figura 28), demonstrando as reações ativas de nitrificação, no entanto, no

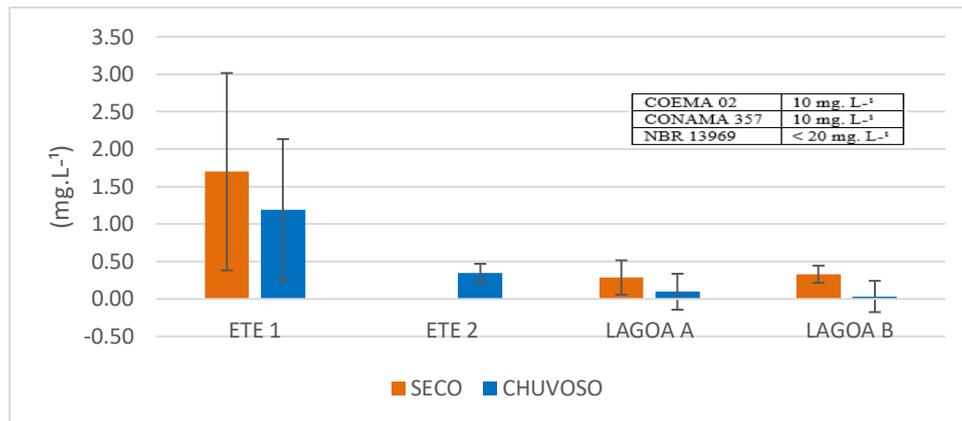
Figura 29: Concentrações de nitrato na lagoa e ETE em Lagoa Nova, RN.

As concentrações mais elevadas de oxigênio dissolvido na lagoa permitiram a redução dos compostos nitrogenados tóxicos como amônia e nitrito a nitrato. Na ETE, registraram-se concentrações mais elevadas de nitrato no ponto ETE1 que no ETE2, isso é o reflexo da absorção do nitrato pelas microalgas presentes nas lagoas de estabilização da ETE, e é possível verificar que tanto no ponto ETE2 (geração do efluente) quanto na lagoa, as concentrações de nitrato são mais semelhantes. No período chuvoso, as concentrações de nitrato foram inferiores em todas as amostras (Figura 29).

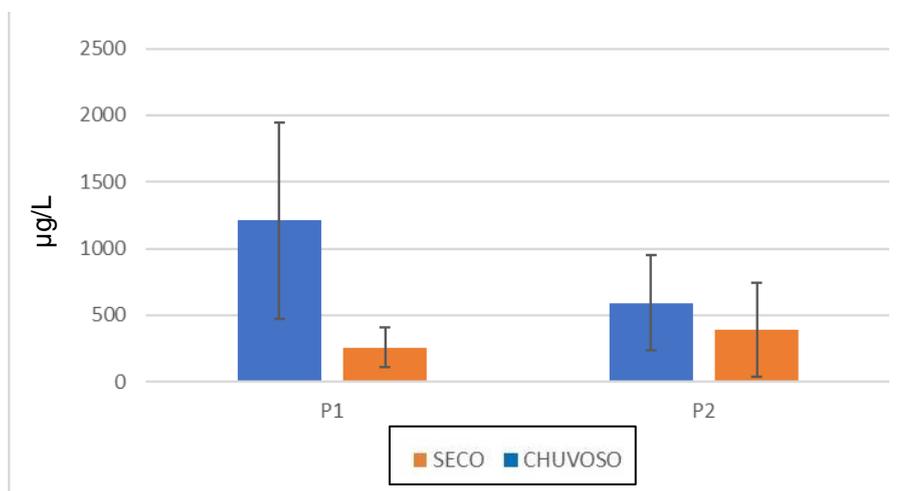
Figura 30: Concentrações de clorofila a na lagoa e ETE em Lagoa Nova, RN.

As concentrações de clorofila-a apresentaram-se mais elevadas no ETE1 que no ponto ETE2, enquanto que na lagoa apresentaram-se mais elevadas no ponto B. É possível que as concentrações mais elevadas de amônia, no período chuvoso, na lagoa ponto A possam estar inibindo um maior crescimento por parte do fitoplâncton. No ponto ETE2, as concentrações de amônia no período chuvoso também foram mais elevadas (Figura 27) corroborando com esta hipótese.

Concentrações acima de 40 µg/L são consideradas de ambientes eutrofizados, classificados com supereutrófico segundo o IET proposto por Lamparelli (2004) (Tabela 04).

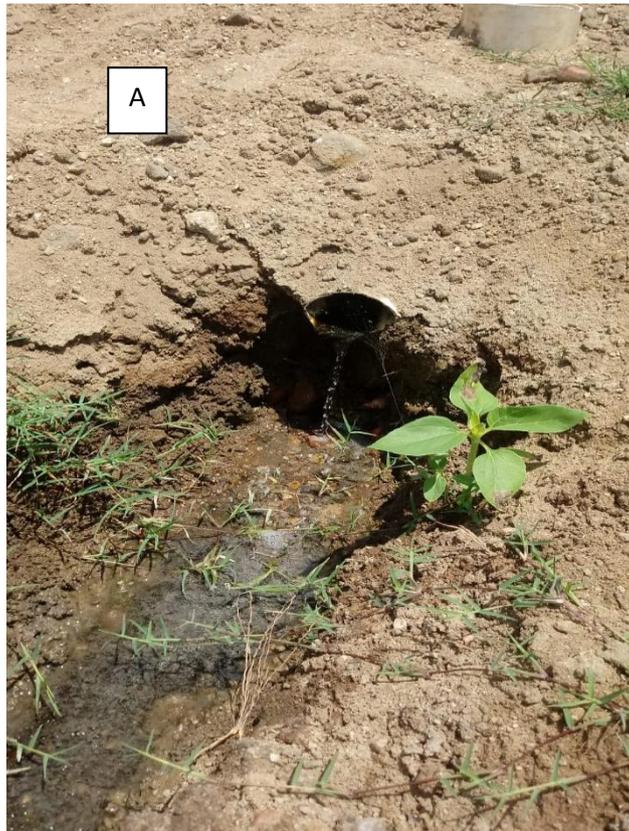
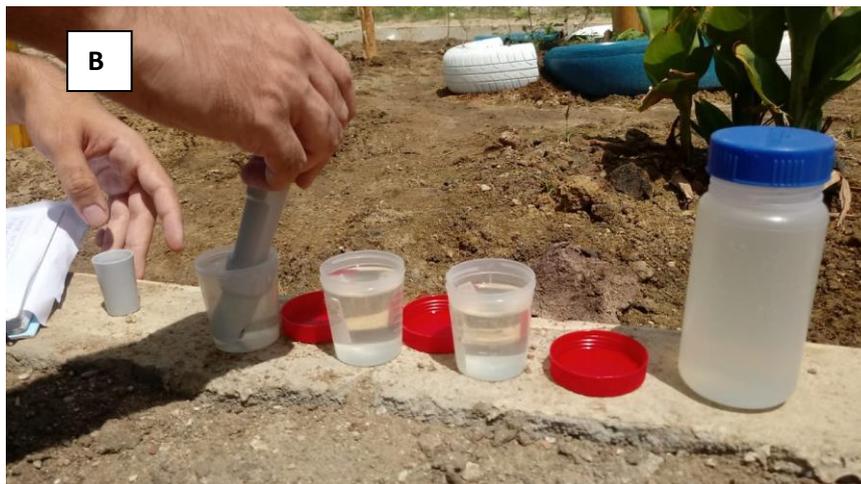
Figura 31 – Efluente gerado pelo TEWetland incompleto (só fossa).

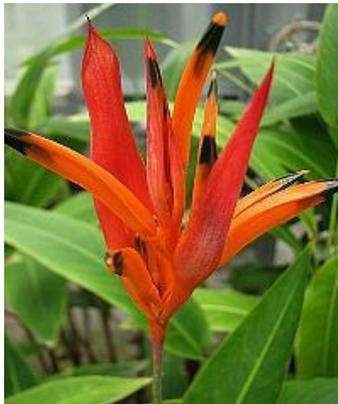
Figura 32: *Heliconia psittacorum*.

O modelo proposto é de fluxo ascendente, normalmente utilizado no tratamento secundário e terciário de esgoto urbano, tomando por base o modelo proposto por Salati (2009), em que a água do efluente a ser tratado é introduzida no sistema por baixo do substrato, o processo de purificação ocorre durante o contato do efluente com o meio filtrante, pela produção do biofilme e com a rizosfera das plantas. com a utilização de plantas do tipo paquevira (*Heliconia psittacorum*) (Figura 32) e bananeirinha de jardim (*Canna indica*) (Figura 33).

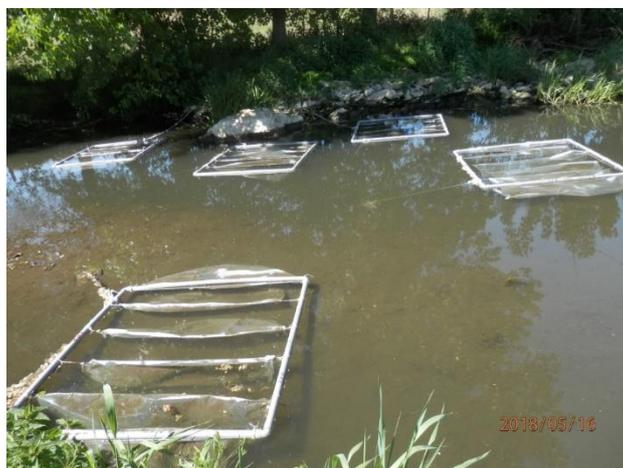
Figura 34 – Substratos artificiais colocados no Rio Fervença, Portugal, como forma de aumento do biofilme para agir como biorremediador.
