**CARACTERIZAÇÃO E DIAGNÓSTICO DA QUALIDADE DA ÁGUA  
DISTRIBUIDA A 8 MUNICÍPIOS DO ESTADO DA PARAÍBA**

Trabalho Final de Curso apresentado  
à Coordenação do Curso de  
Engenharia Química da Universidade  
Federal da Paraíba (Campus I) como  
requisito parcial para obtenção do  
título de Bacharel em Engenharia  
Química.

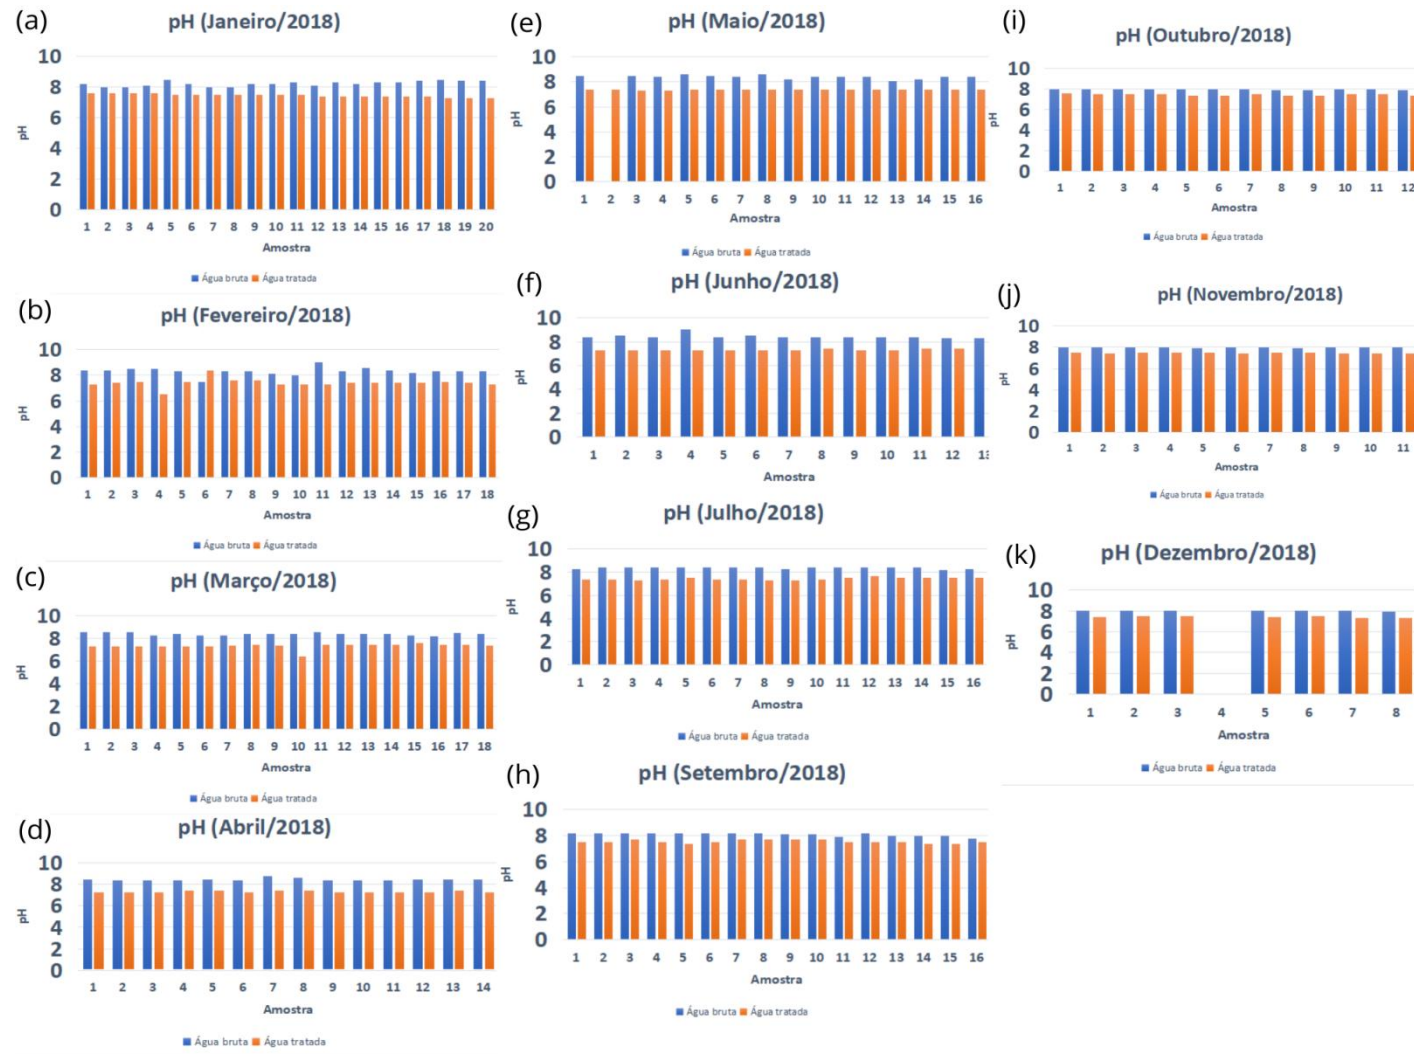
Figura 10 - Gráficos de pH para os meses de 2018.

O valor do pH encontra-se na faixa de 6 a 8 para todos os meses de 2018 (Figura 10) e de 2020 (Figura 18), apresentando uma leve diminuição da água bruta para a tratada.

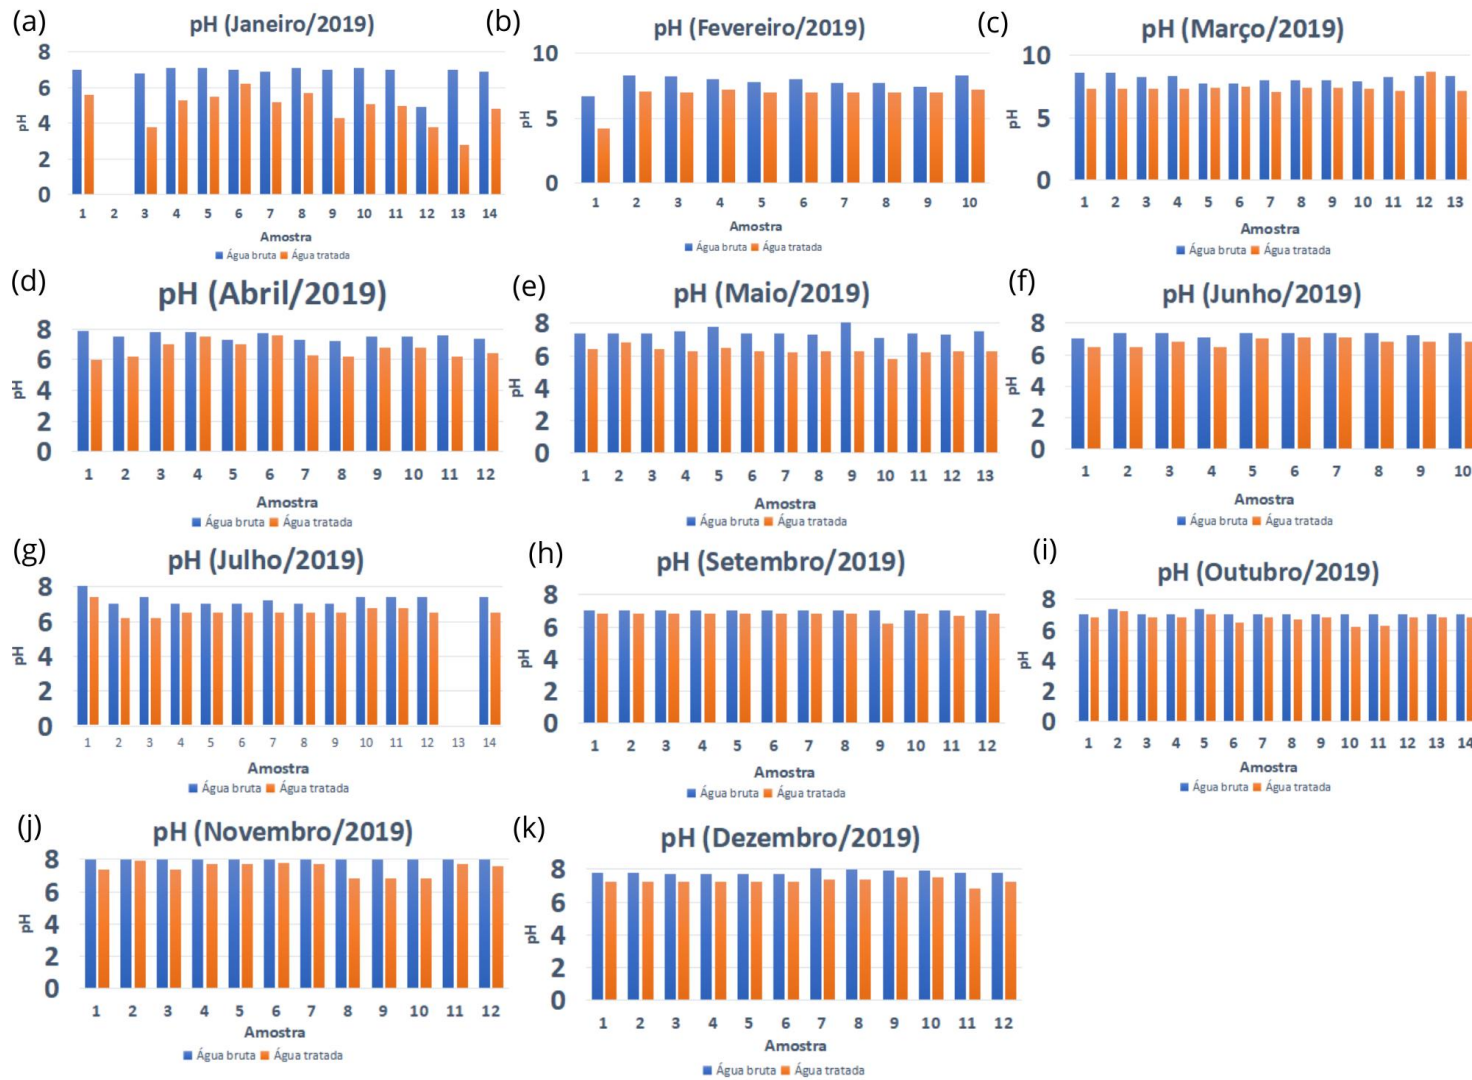
Figura 14 - Gráficos de pH para os meses de 2019.

Em 2019, o pH caiu um pouco nos três primeiros meses do ano, mas depois seguiu o padrão do ano anterior (Figura 14).

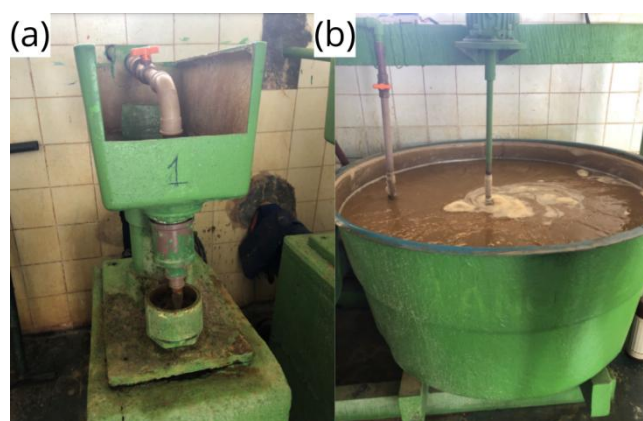
Figura 23 - Coagulação. (a) Dosagem e (b) Agitação.

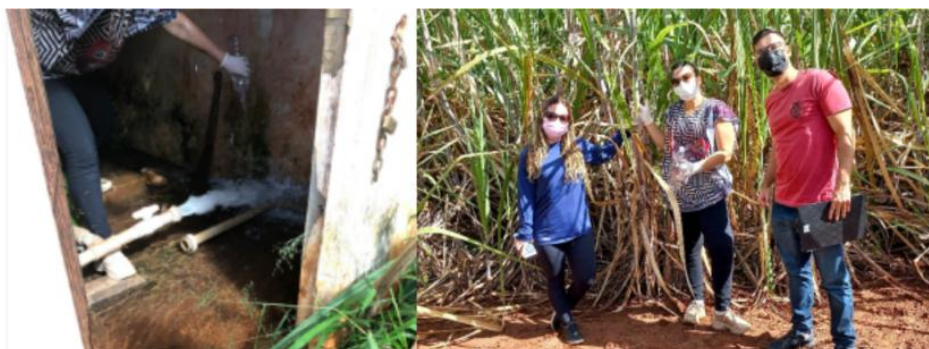
Figura 29 - Poço Sítio Leite Mirim (P118).

Foi identificada presença de rocha vulcânica na área próxima ao Poço Sítio Leite Mirim (P118) e, em torno dele, grande plantação de cana de açúcar, com uso de herbicida 2,4D (Figura 29).

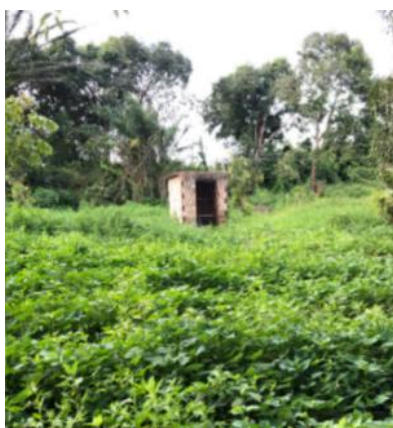
Figura 30 - Poço do Loteamento Cidade Alta 1 (P138).

No Poço (P138) localizado no Loteamento Cidade Alta 1, foi observada a existência de plantações de batata-doce, milho e abacaxi ao redor do poço (Figura 30).

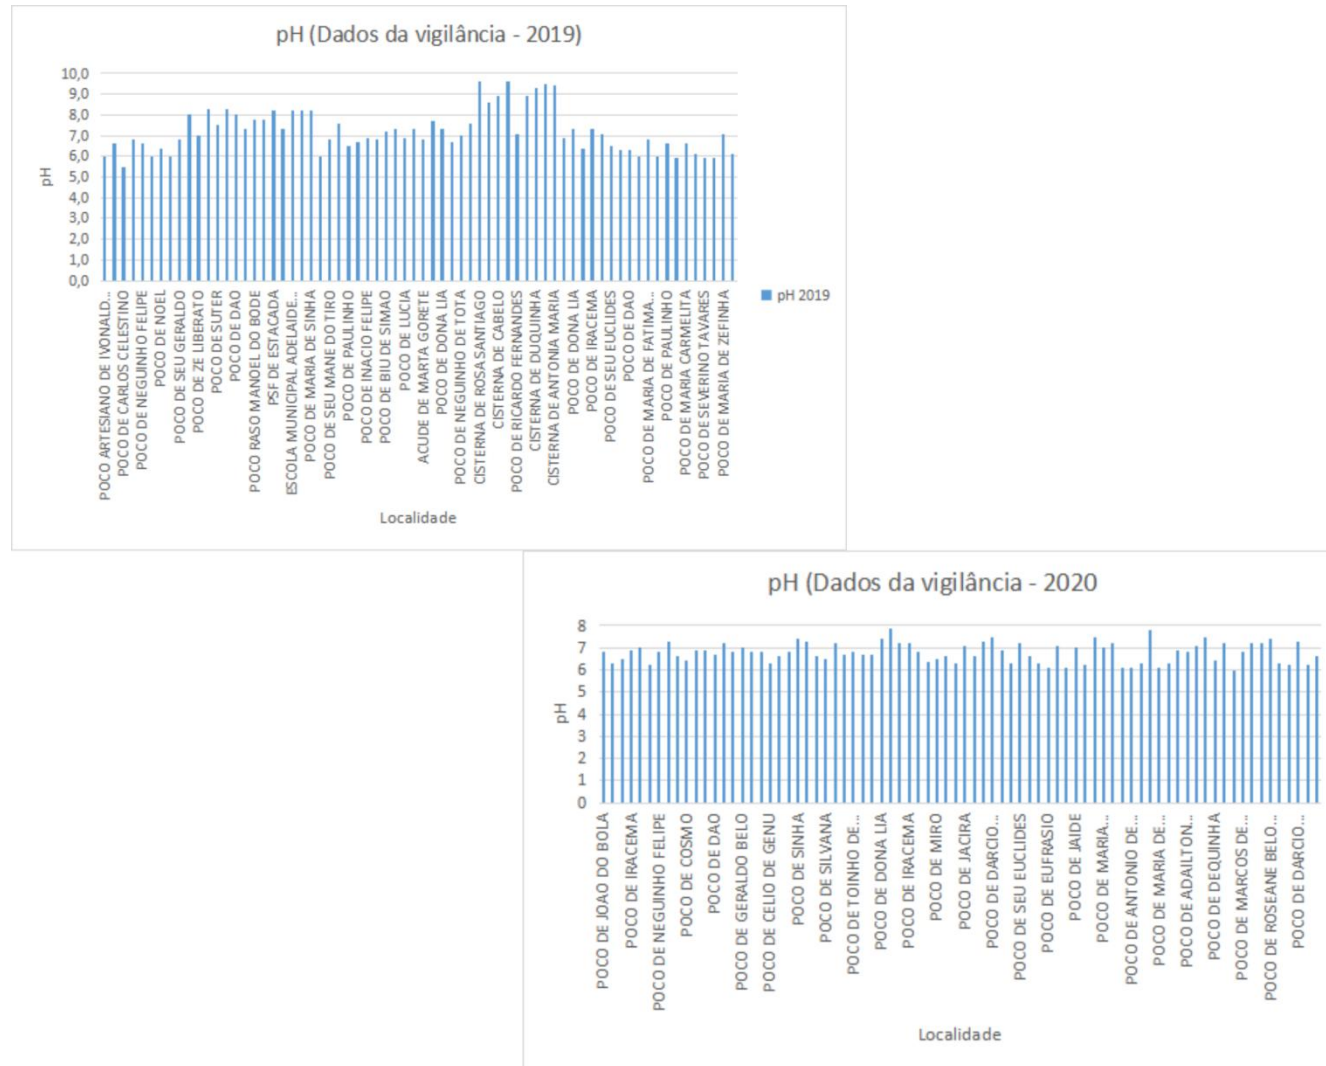
Figura 39 - Gráficos anuais de pH para Curral de Cima.

O valores referentes ao pH (Figura 39) estão dentro do padrão de potabilidade, apenas amostras pontuais apresentaram valores inferiores, mas sem prejuízo à saúde humana.

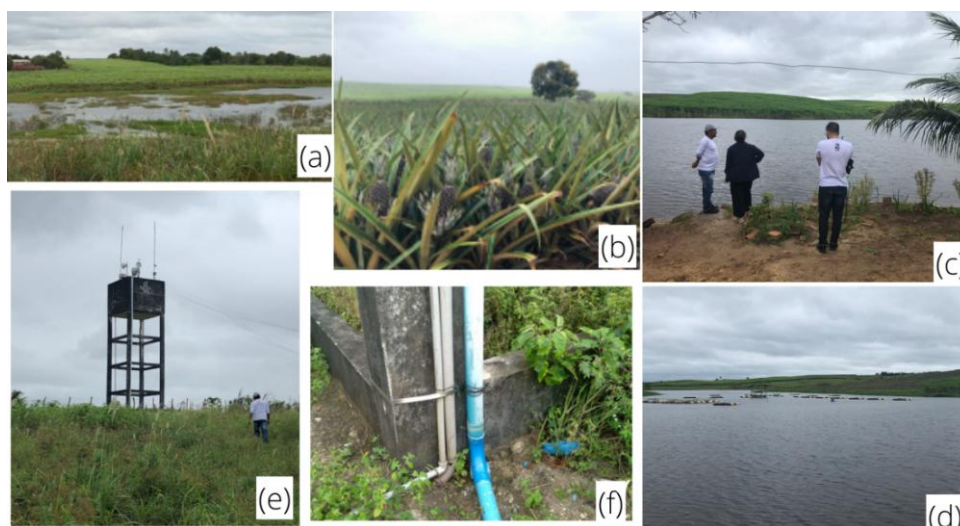
Figura 43 - Registros do distrito de Estacada. (a) Plantação de cana de açúcar; (b) Plantação de abacaxi; (c) P068); (d) Criação de tilápia na barragem; (e) e (f) (P071).

Durante o percurso entre Curral de Cima e Estacada, avistaram-se plantações de cana de açúcar e abacaxi (Figura 43a e Figura 43b). Observou-se também criação de tilápia (Figura 43c) na Barragem Barro Branco (P068) (Figura 43d), da qual a população retira água para fins

secundários, como lavar roupas e tomar banhos. Porém, não foi possível realizar a coleta dessa água, em razão da não representatividade da amostra. Logo, foi coletada água no reservatório de estacada, que é abastecido por essa barragem (P071) (Figura 43e).

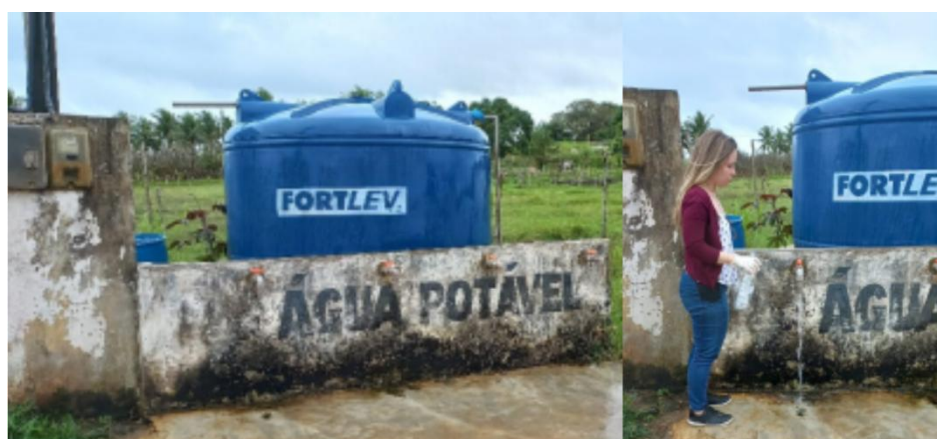
Figura 44 - Reservatório particular da Vereadora Isabel.

Foi coletada também uma amostra do reservatório particular da vereadora Isabel (Figura 44), que disponibiliza essa água para os moradores de Estacada, cuja cerca de 90% da população utiliza dessa fonte para consumo direto.

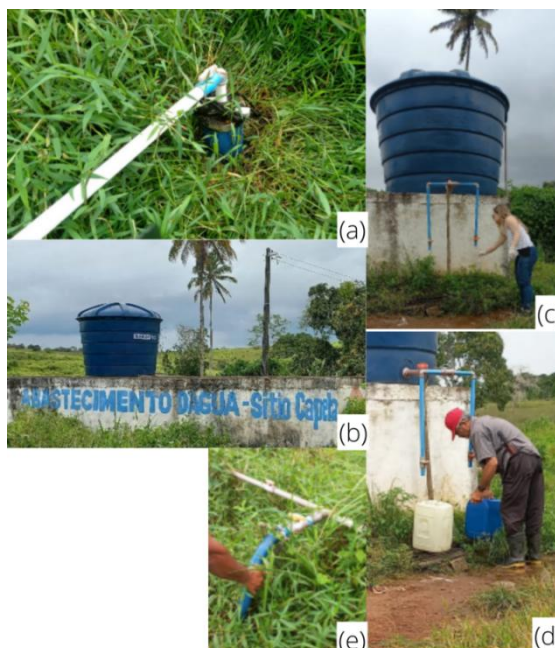
Figura 45 - Ponto de coleta. (a) Poço da Capela (C9); (b) e (c) Reservatório; (d) Morador coletando água; (e) Mangote.

A amostra do Poço da Capela (Figura 45a) foi coletada no seu reservatório (Figura 45b e Figura 45c), de onde a população local retira água para beber (Figura 45d). Carro-pipa também retira água desse poço, através de um mangote, como mostrado na Figura 45e.

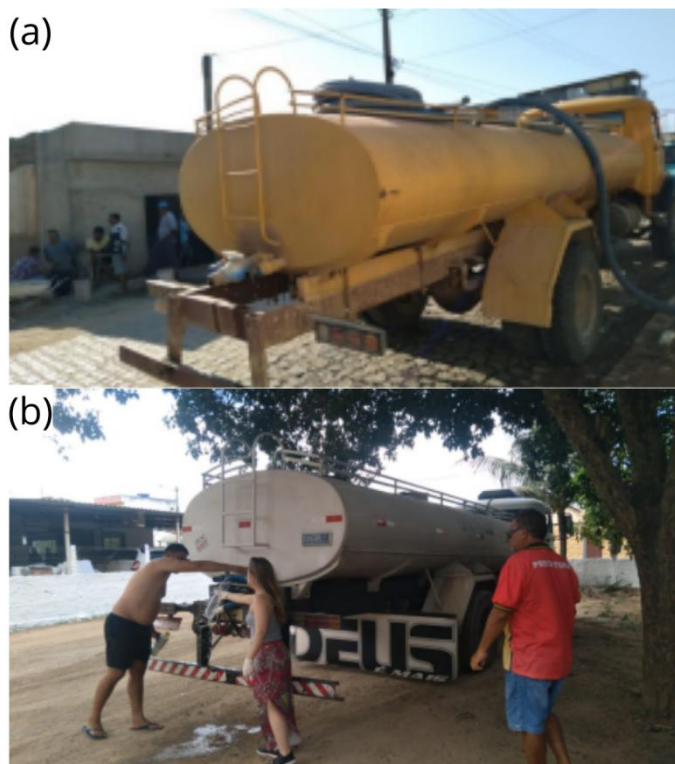
Figura 53 - Carros-pipa. (a) Água de Natuba e (b) Água de Carpina.

As amostras da água consumida em Santa Cecília foram coletadas na estação de tratamento de Natuba/PB e na Central do Exército em Carpina/PE. Além desses pontos, foram realizadas coletas nos reservatórios e pontos de consumo (torneiras) de Santa Cecília e em carros-pipa (Figura 53). O tanque do carro-pipa com água de Natuba não apresenta, de forma visível, a inscrição “ÁGUA POTÁVEL” e os dados de endereço e telefone para contato, apresentando-se em desacordo com o que diz o Art 16, inciso VII, da Portaria nº 888 de 4 de maio de 2021.

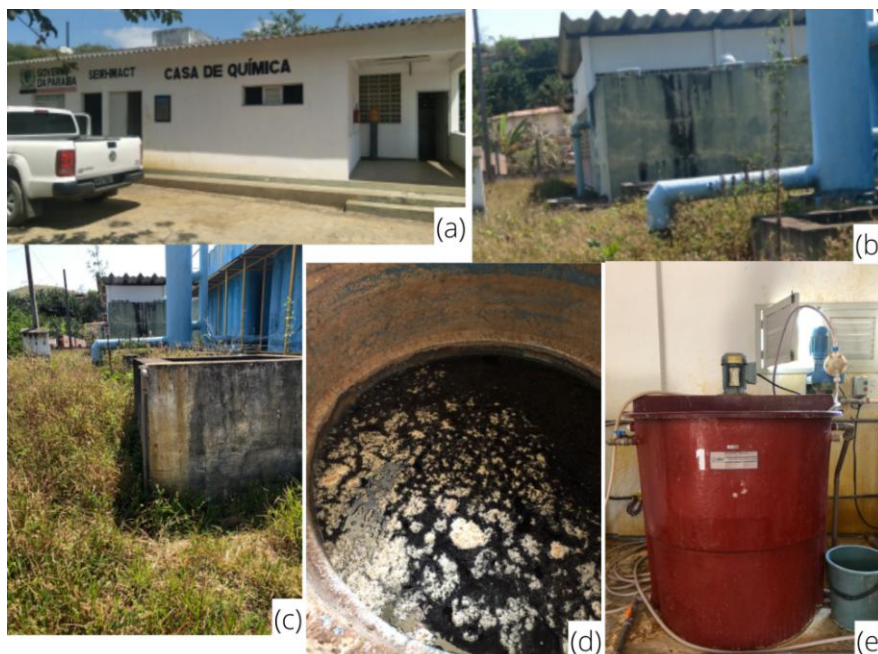
Figura 54 - ETA de Natuba/PB. (a) ETA; (b) Água bruta; (c) Água tratada; (d) Sulfato diluído; (e) Coagulante em agitação constante.

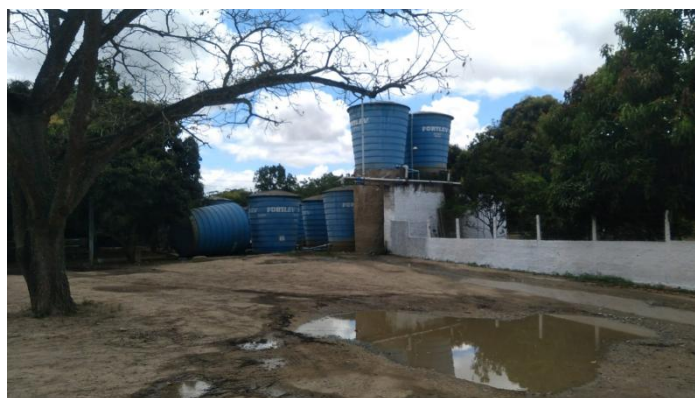
Figura 55 - Central do Exército.

Na Central do Exército em Carpina/PE (Figura 55), coletou-se água de uma torneira com ligação direta ao Poço, representando assim uma amostra deste.

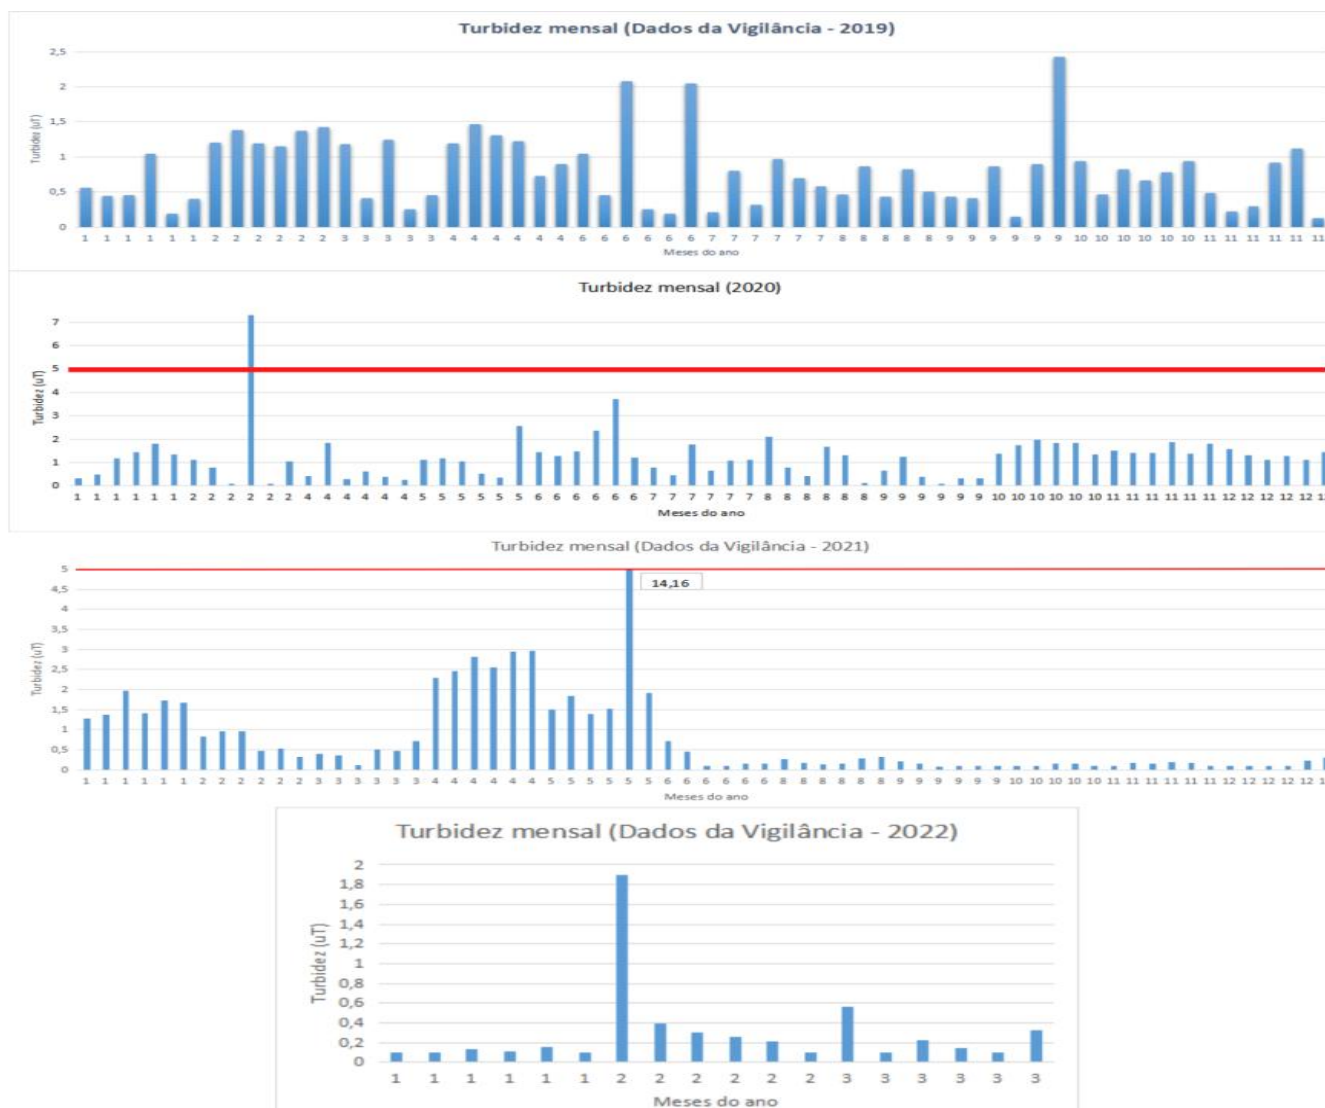
Figura 58 - Gráficos anuais da turbidez para Pedra Branca.

Com base nos gráficos da Figura 58, observa-se que nos anos de 2019 e 2022, todas as amostras analisadas apresentaram resultados dentro do padrão organoléptico exigido para turbidez. Já nos anos de 2020 e 2021, uma única amostra apresentou resultado acima do valor máximo permitido (5 uT). O estudo bacteriológico foi realizado com base no total de amostras analisadas por ano, conforme indica a Tabela 33.

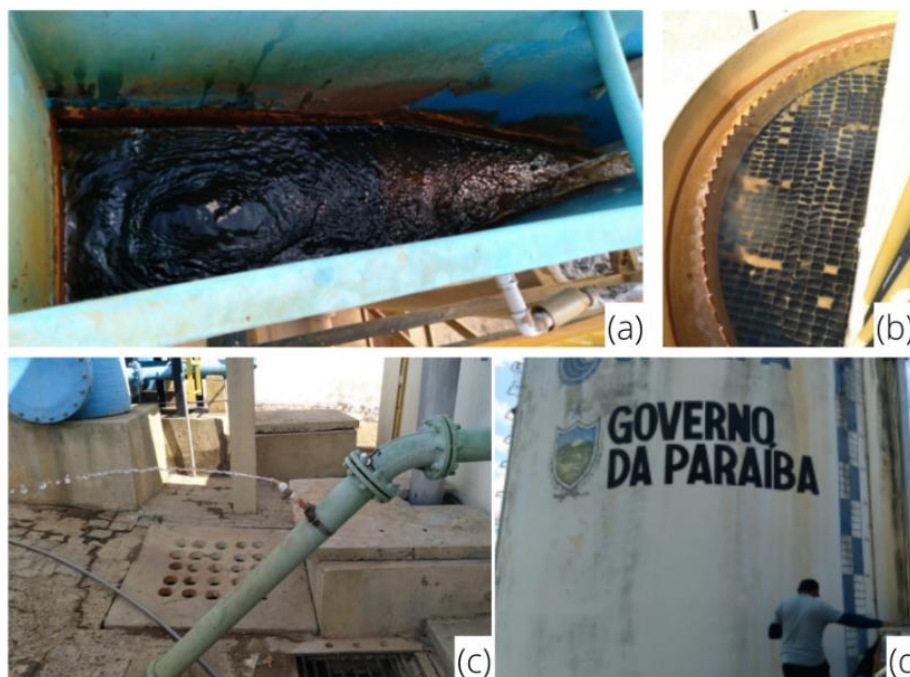
Figura 61 - ETA de Pedra Branca. (a) Água bruta; (b) Água decantada; (c) Água tratada (d) Caixa d'água.

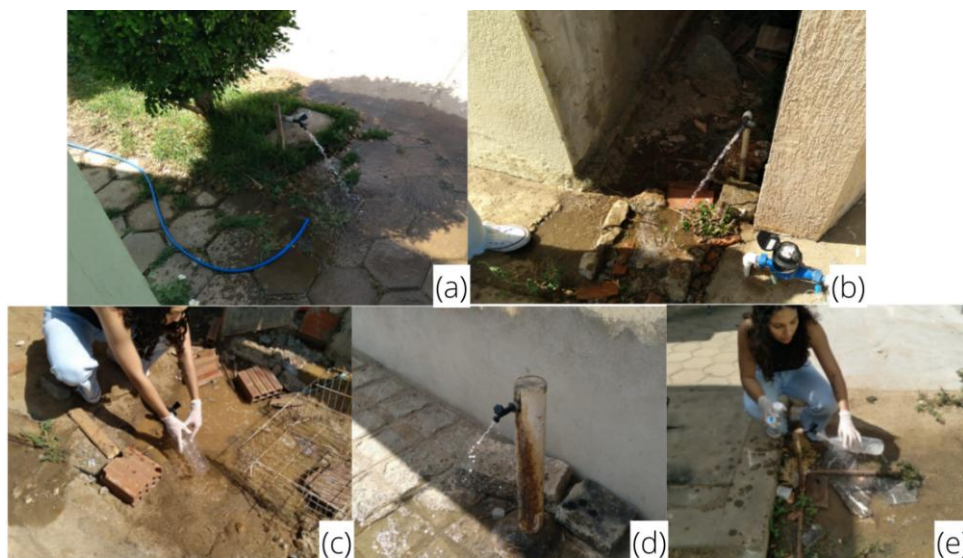
Figura 62 - Pontos de consumo. (a) UBS Antônio de Sousa; (b) R. Cândido Gambarra; (c) R. Pres. João Pessoa, (d) R. Pres. Getúlio Vargas; (e) UBS Ana Teotônio.

Em Pedra Branca, foram coletadas amostras de água bruta, tratada e decantada da ETA da CAGEPA (Figura 61), amostras de pontos de consumo fixos no Plano de Amostragem confeccionado pelo município e amostras de poços e reservatórios de comunidades de Pedra Branca (Figura 62).

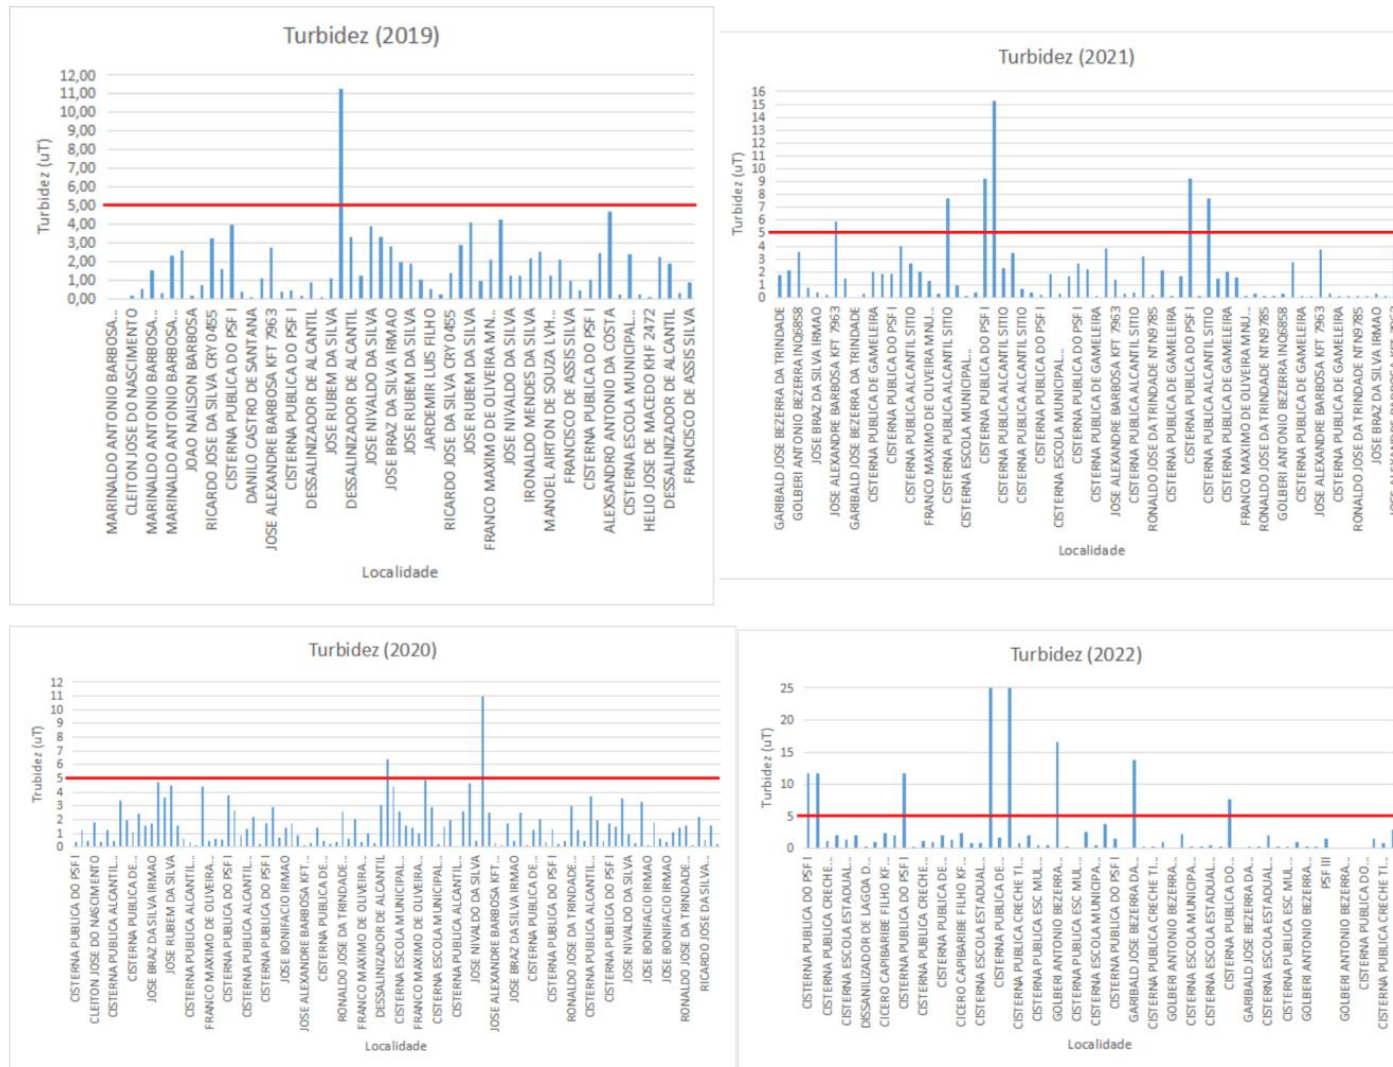
Figura 64 - Gráficos anuais da turbidez para Alcantil.

Poucas amostras apresentaram resultado de turbidez acima do permitido (Figura 64). Apenas uma amostra em 2019, duas em 2020 e algumas poucas nos outros anos analisados.
